LEBENDE INSELN – ERPROBUNG UND EVALUATION NATUR-  
NAHER SCHWIMMENDER VEGETATIONSSTRUKTUREN

Endbericht März 2018

Förderkennzeichen: AZ.32066-01

Projektlaufzeit 01.05.2015 - 30.05.2017

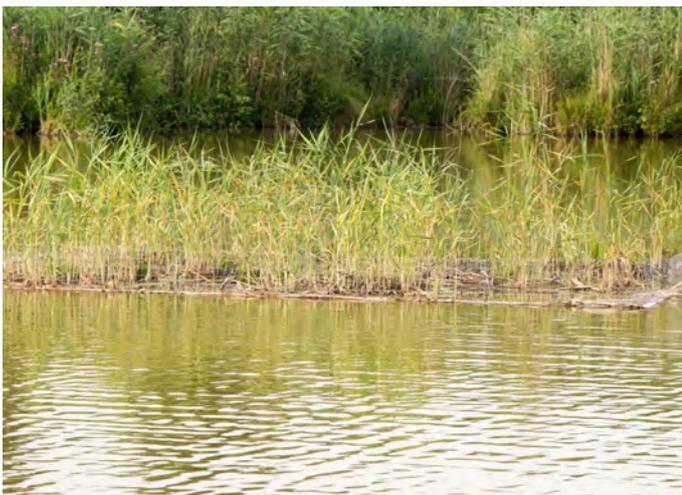
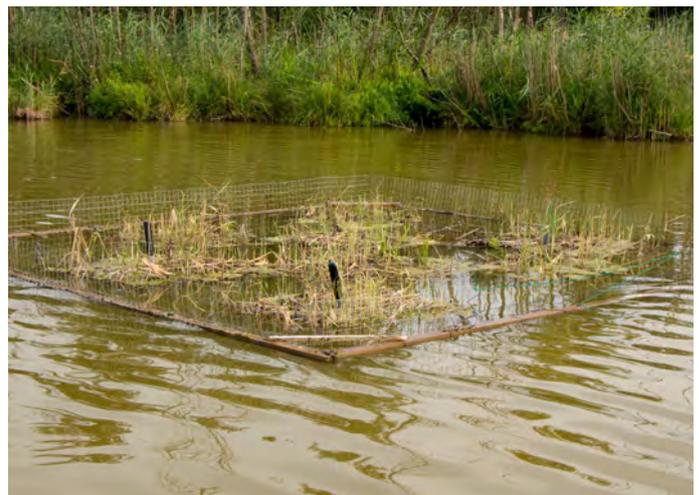
Abbildung 73. Zuwachs von *Phragmites australis* am Standort I und Fraß durch Wasservögel am Standort II im Juli 2016.

Aus den nachgesetzten Halmstecklingen konnte sich ab Mai 2016 ein dichter Bestand aus *Phragmites australis* entwickeln. Dieser wurde zwar erneut durch Wasservögel verbissen, konnte sich aber erfolgreich etablieren [Abbildung 72]. Die Gabionen lagen in der zweiten Vegetationsperiode bereits tiefer im Wasser als im Vorjahr bzw. waren vollständig eingetaucht. Der Auftrieb der Gabionen hat sich soweit reduziert, dass die Gabionenkörper die Wasservögel nicht mehr vollständig trugen und diese nicht mehr als Rastplatz genutzt werden konnten. Dadurch wurden zwar vom Wasser ausgehend erhebliche Teile der oberirdischen Pflanzenteile verbissen, allerdings nur noch deren obere Triebenden. Die Pflanzen konnten sich daher immer wieder aus der Halmbasis heraus regenerieren, so dass sich „verzweigte“ Halme bildeten, ohne dass die Pflanzen durch den Verbiss erneut vollständig abgestorben [Abbildung 73].

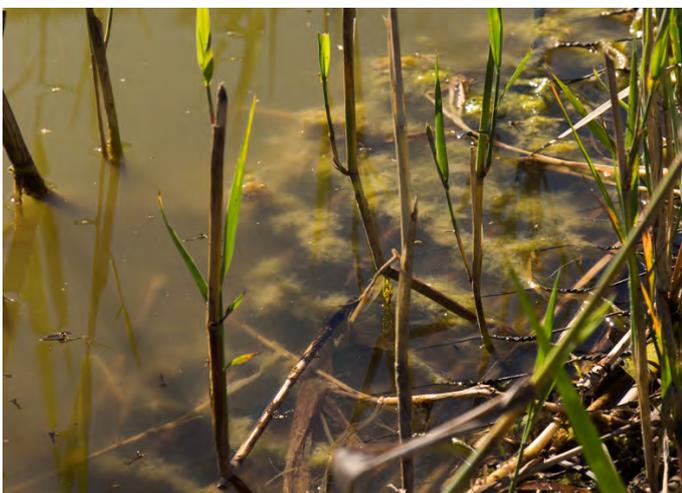
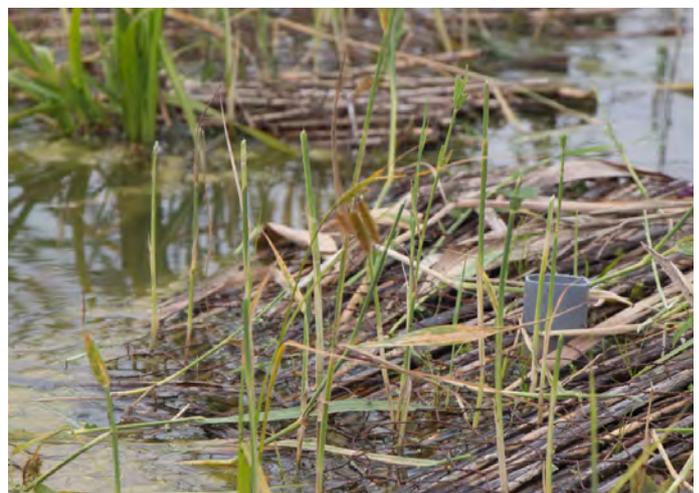
Abbildung 74. Verbissene und erneut ausgetriebene Halme von *Phragmites australis* im Juli 2016.

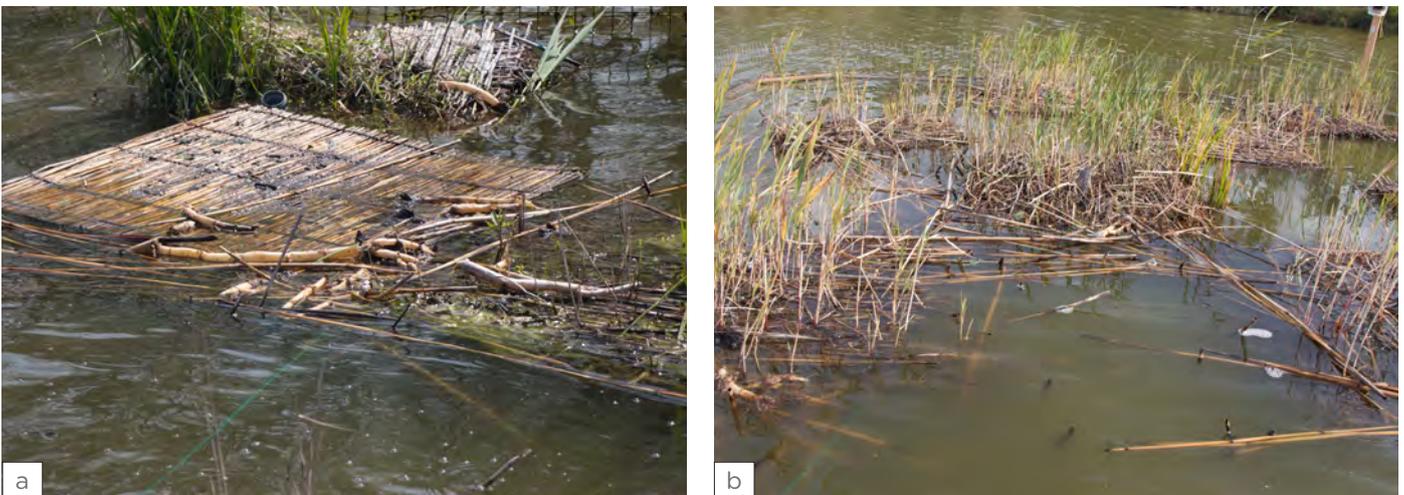
Abbildung 75. Nachdem das Drahtgitter an den Seiten verrostet war, haben sich die Schilfplatten gelöst und sind hier mit den eingesetzten Schilfrhizomen aufgeschwommen (a). Die Halmlagen haben sich gelöst und die einzelnen Halme schwimmen zwischen den übrigen Gabionen innerhalb des Rahmens (b).

*Phragmites australis* hat sich somit erst ab dem zweiten Jahr entwickeln und die Gabionenkörper durchwachsen können. Dagegen hat bereits im ersten Jahr, als die Gabionen auf das Wasser gesetzt worden sind, die Korrosion des Drahtgitters eingesetzt. Am Ende des zweiten Versuchsjahres war diese so weit fortgeschritten, dass der Draht den Zusammenhalt der Gabionenkörper nicht mehr gewährleisten

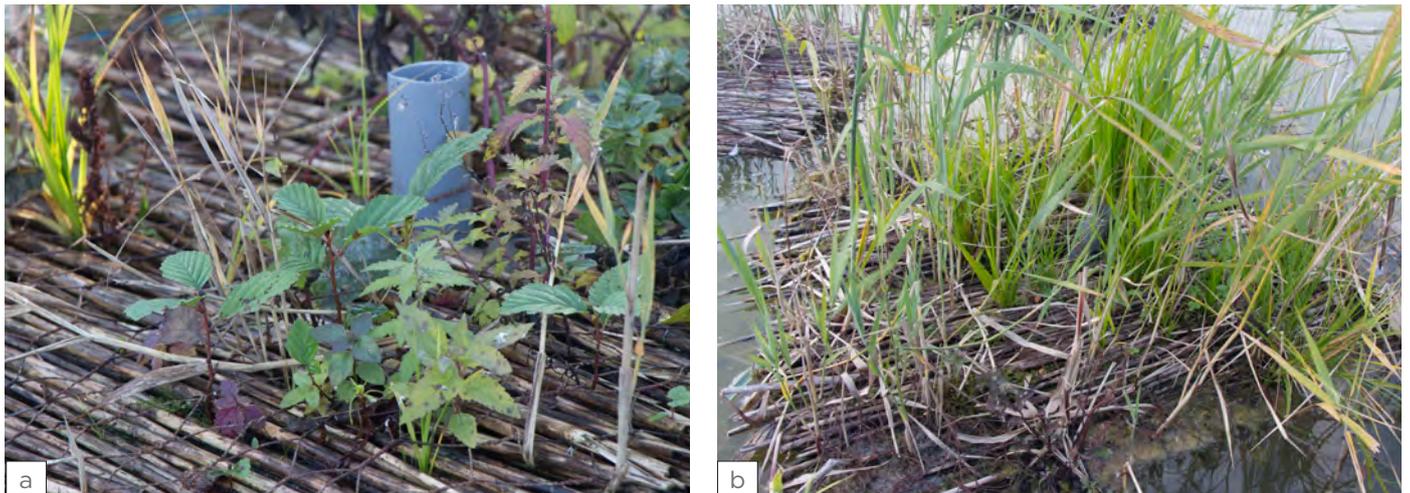
Abbildung 76. Die Oberseiten der Schilfrohgabionen werden ab dem zweiten Jahr von Sponanvegetation besiedelt, z.B. *Alnus glutinosa*, *Lycopus europaeus* oder *Mentha aquatica* (a). Zwischen den Schilfhalm haben sich u.a. *Carex pseudocyperus* entwickelt (b).

Neben den eingesetzten Pflanzen war auf den Gabionen sowie auf den aufgeschwommenen Schilfplatten eine spontane Vegetationsentwicklung zu beobachten. Diese begann sich erst in der zweiten Vegetationsperiode an zu etablieren, als die Gabionenkörper zwischen den obersten Halmschichten ausreichend Feuchtigkeit für die Keimung und Entwicklung besaßen. Neben Röhricht- und Feuchtwiesenarten der Gattungen *Typha*, *Stachys*, *Solanum*, *Epilobium*, *Mentha* oder *Carex* waren ab dem zweiten Jahr auch Erlensämlinge zu beobachten [Abbildung 75]. Die Entwicklung dieser Arten zeigt, dass die Standorte günstige Bedingungen für eine Besiedlung durch das örtliche Pflanzenspektrum bieten. Eine Dokumentation der Entwicklung dieser Arten ggf. auch im (Konkurrenz-) Verhältnis zu den eingesetzten Arten sowie die Auswirkung auf die zukünftige Entwicklung der Inseln war im Rahmen der Projektlaufzeit nicht möglich.

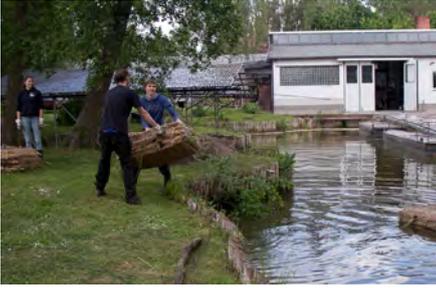
Mai 2015 - Einsetzen der Gabionen und Ausbringen auf dem Schollener See
