KI Keramik-Institut GmbH

**„Entwicklung und Produktionsversuch eines stranggezogenen
wasserdurchlässigen Pflasterziegels“
*1. Teilprojekt***

Abschlussbericht über ein Entwicklungsprojekt,
gefördert unter dem Az: 32302 von der
Deutschen Bundesstiftung Umwelt

Meißen, August 2018

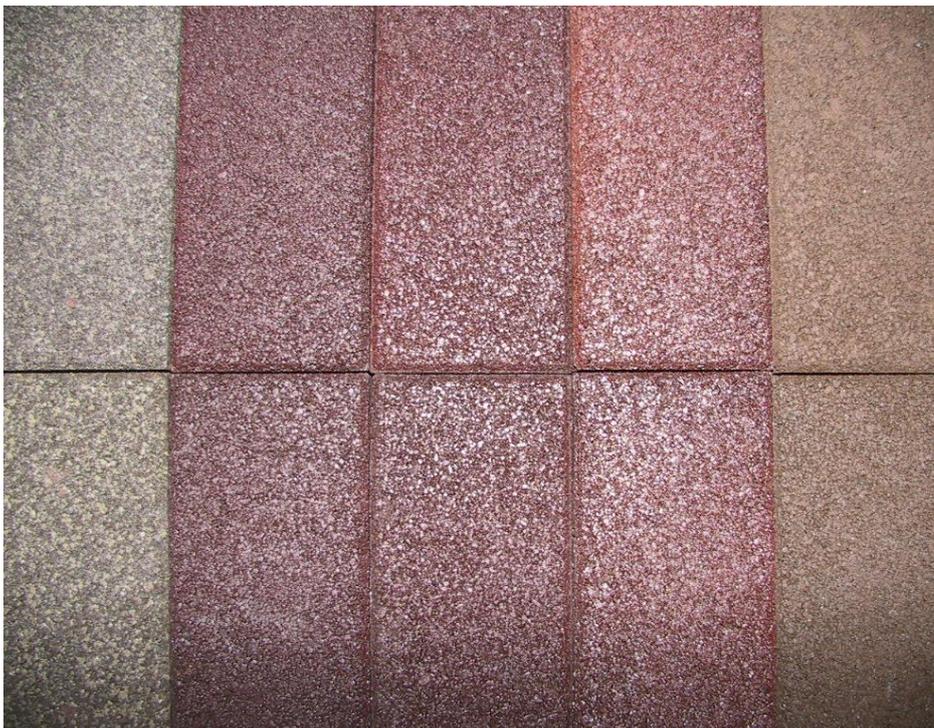
Bild 1: Trockengepresste Wasserdurchlässige Pflasterziegel in verschiedenen Farben

In der KI Keramik-Institut GmbH wurde ein wasserdurchlässiger Pflasterziegel entwickelt der den Anforderungen von [1] und den jeweils höchsten Anforderungen von [2] (soweit anwendbar) entspricht und dabei in seiner Optik und Haptik wasserunndurchlässigen Pflasterklinkern ähnelt (Bild 1).

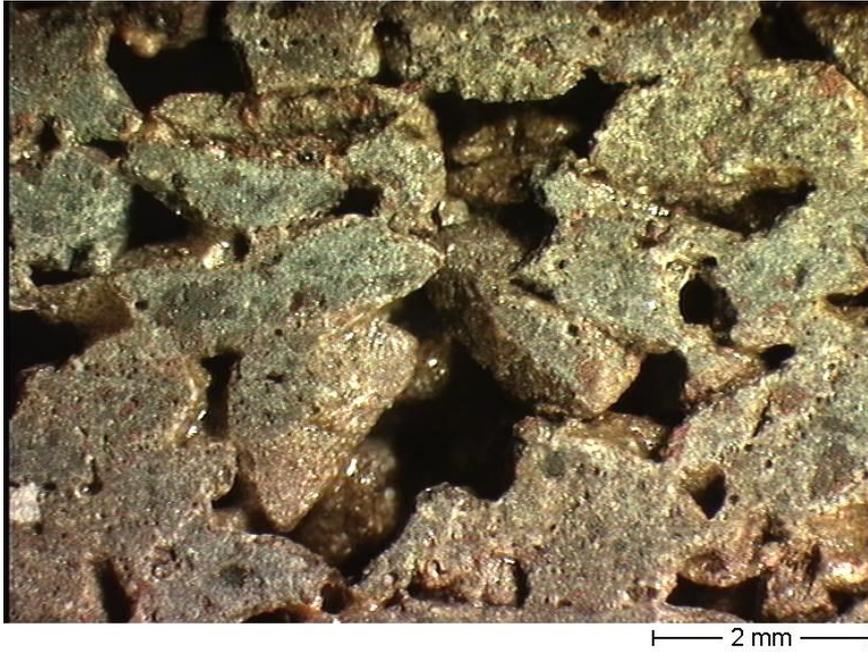
Bild 2: Sägefläche in einem trockengepressten wasserdurchlässigen Pflasterziegel

Die entwickelte Technologie ist dabei wie folgt: Ein Gerüst Korn (Hauptbestandteil) wird mit einem Gemisch aus Ton und Sinterhilfsmittel gecoatet, die entstehenden Granalien werden auf einer hydraulischen Presse zu Pflasterziegeln geformt, die Rohlinge werden getrocknet und 24 h "kalt zu kalt" gebrannt. Beim Brand verringern der Ton und das Sinterhilfsmittel ihr Volumen, die Gesteinskörnung verhindert jedoch eine Schwindung des Ziegels. Dadurch entstehen Hohlräume und Kanäle im Ziegel, die die Wasserdurchlässigkeit ermöglichen (Bild 2).

Bild 18 zeigt eine fotografische Darstellung eines Sägeschnitts durch den Versatz G3 stranggezogenen und bei 1130 °C gebrannten Ziegel. Bild 2 dieses Berichtes zeigt ein ebensolches Bild für das Gefüge eines trockengepressten wasserdurchlässigen Pflasterziegels. Die Bilder sind im Grunde identisch.

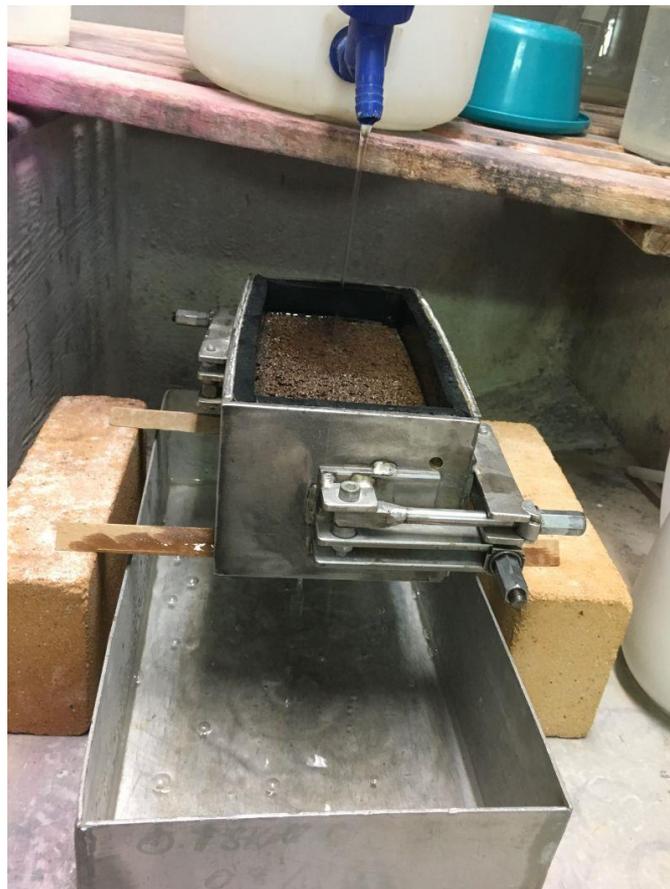
Bild 3: Einrichtung zur Bestimmung der Wasserdurchlässigkeit

Wasserdurchlässigkeit	Labormäßige Bestimmung der hydraulischen Wasserdurchlässigkeit mit einer Vorrichtung entsprechend [3], siehe auch Bild 3
Biegebruchlast	Die Biegebruchlast wird an Ziegeln geprüft, die an den Enden aufliegen und mittig bis zum Bruch belastet werden. Bestimmung entsprechend [4]
Feuchte	Als Feuchte bezeichnet man die Gewichts Differenz zwischen der Masse der Originalsubstanz eines Feststoffes und der Masse eines Feststoffes nach der Exposition bei einer Temperatur von 105°C. Bestimmt nach DIN 51078 „Bestimmung der anhaftenden Feuchte“.
Ausbrandtemperatur	Programmierte Temperatur während der Haltezeit

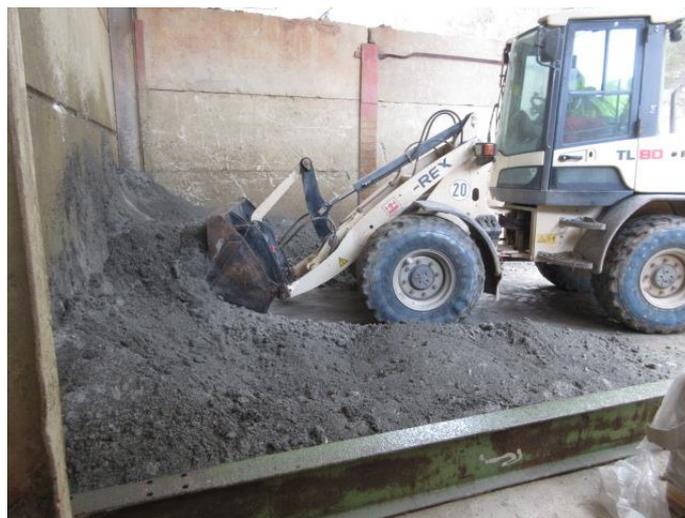
Bild 4: Manuelles Vormischen des Versatzes in einer Vorratsbox

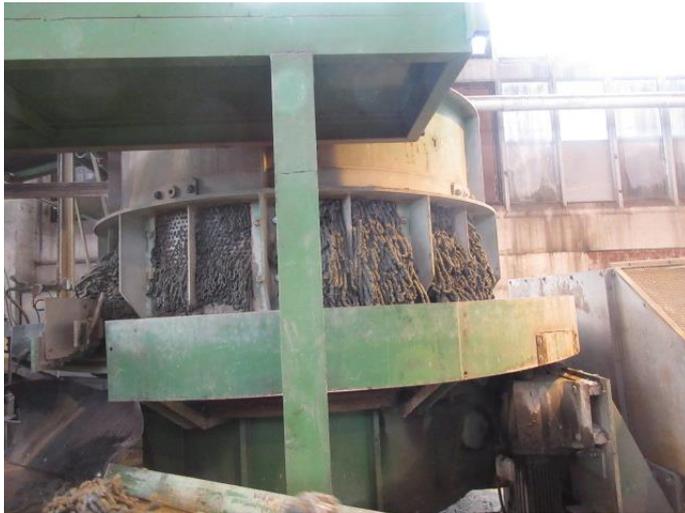
Bild 5: Siebrundbeschicker außen mit Lochscheibe und Transportband

Die Zielfeuchte von 25 Ma% war somit nicht mehr erreichbar. Bei mit der installierten Wasserzugabe im Siebrundbeschicker (Bild 5) maximal erreichbaren Feuchte von ca. 21% verformten Mitarbeiter von Wienerberger die Masse in der Hand und stellten subjektiv fest, dass die Verarbeitbarkeit in der Strangpresse gegeben sein sollte. Diese Einschätzung war fast zutreffend. Bild 8 zeigt, dass der Strang sehr stark mit Drachenzähnen belastet war.

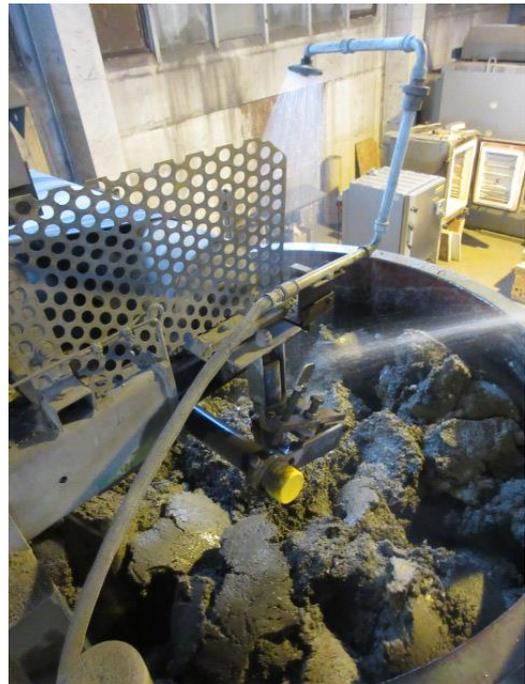
Bild 6: Siebrundbeschicker innen mit Brause zur Einstellung der Feuchte

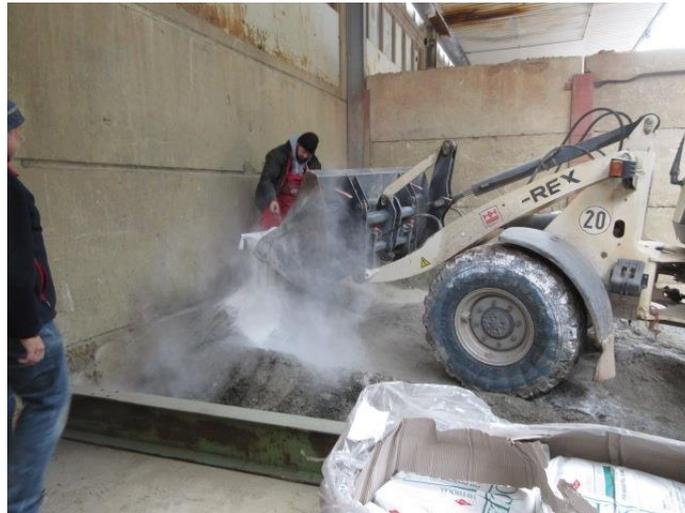
Bild 7: Staubentwicklung bei der Zugabe der Zellulose beim Vormischen in der Box

Der Versatz wurde wie in Absatz 2.4.1 beschrieben hergestellt. Hauptproblem war die starke Staubentwicklung bei der Zugabe der Zellulose (Bild 7). Durch sofortige Zugabe von Wasser konnte die Staubentwicklung später eingedämmt aber nicht unterbunden werden. In einem Produktionsprozess ist diese Staubentwicklung nicht tolerierbar.

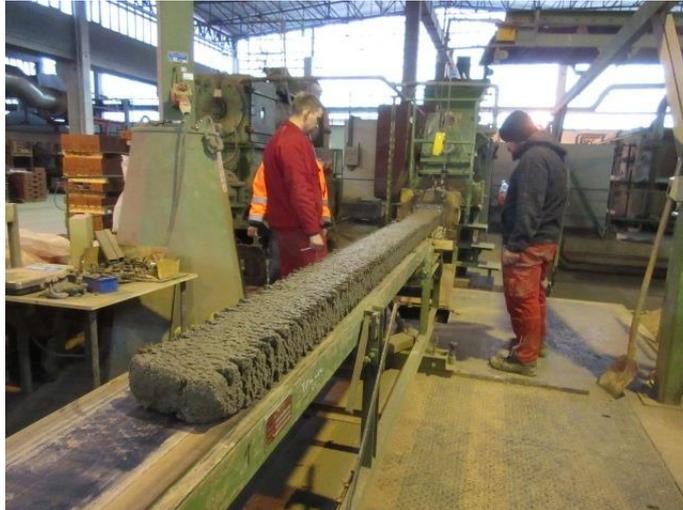
Bild 8: Extrusionsversuch der Masse V206 F4M-W5/Z4 mit ca. 21 Ma% Feuchte, Drachenzähne über den gesamten Strang

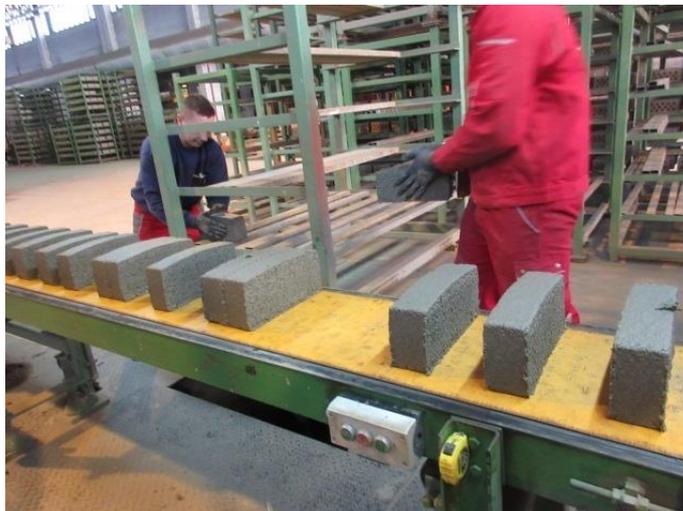
Bild 9: Extrusionsversuch der Masse V206 F4M-W5/Z4 mit ca. 22 Ma% Feuchte, Format 240x120, keine Drachenzähne aber Rückdehnungen nach dem Mundstück

Eine zusätzliche Zugabe von Wasser über einen Schlauch erhöhte die Ziehfeuchte auf ca. 22%. Drachenzähne waren jetzt die Ausnahme, es konnten nahezu fehlerfreie Pflasterziegel gezogen werden. Gearbeitet wurde mit Mundstücken für die Formate 200x100 mm (Verformungsgrad: 4,7), sowie 250x120 mm (Verformungsgrad: 3,1). Durch in der Geschwindigkeit nicht optimal auf einander abgestimmte Transportbänder und durch Rückdehnungen ergaben sich Pflasterziegel, deren Seitenflächen keine einwandfreien Rechtecke waren (Bild 9). Diese Probleme sind mehr oder weniger bei jeder Extrusion vorhanden, können jedoch mit einfachen Mitteln gelöst werden.

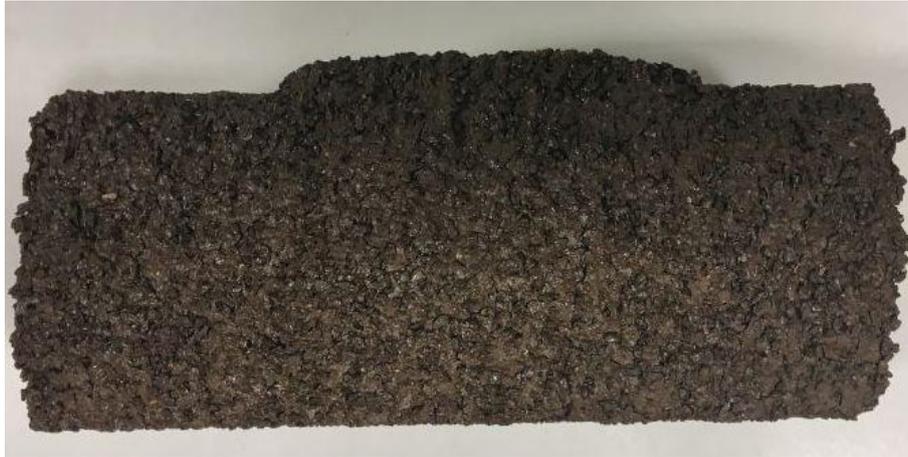
Bild 10: Extrudierte Masse nach Brand, Verformung durch Trocknung auf normaler Lattung

Direkt nach der Formgebung waren die Pflasterziegel mit Zellulose relativ weich, so dass es bei der Trocknung der Ziegel zu weiteren Verformungen bei der Auflage auf die normale Trocknerlattung kam (Bild 10).

Das Bild 15 zeigt den getrockneten Ziegel aus der Masse G3. Ein Eindringen der Trocknerlatten bei Verwendung der Masse V206 F4M-W5/Z4 (Bild 10) trat nicht auf, ein geringes Fließen der Masse nach der Formgebung fand wie die Trapezform des Ziegels zeigt trotzdem statt. Dieser Verformung kann durch eine geeignete Mundstücksgeometrie, aber mehr noch durch eine steifere Masse begegnet werden. Für Letzteres ist eine Strangpresse notwendig, welche höhere Pressdrücke als die hier verwendete erzeugen kann.

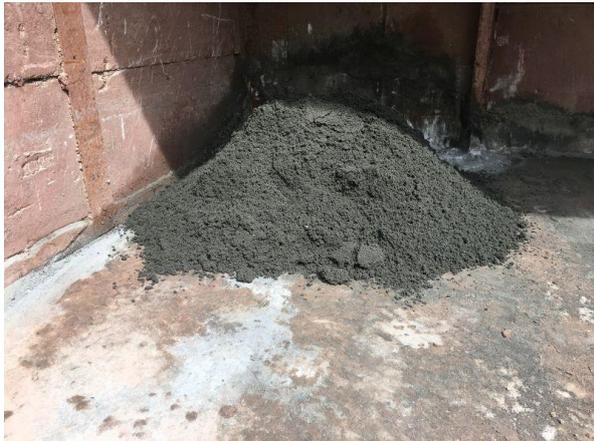
Bild 11: Masse G3; Nach dem Mauken

Vier Tonnen der Masse ohne Plastifizierer wurden wie im Abschnitt 2.4.2 beschrieben gemischt und gelagert. Die Bilder 11 und 12 zeigen die Masse nach dem Mauken. Zur Verbesserung des Extrusionsergebnisses wurde darüber hinaus eine Mundstückbewässerung gebaut und auf Funktionsfähigkeit getestet (Bild 13).

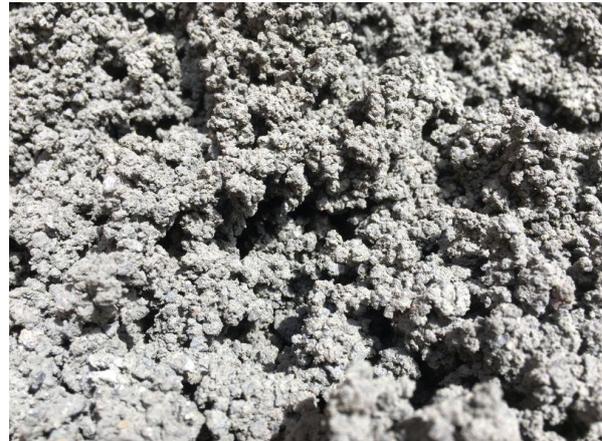
Bild 12: Masse G3; Nach dem Mauken, Detail

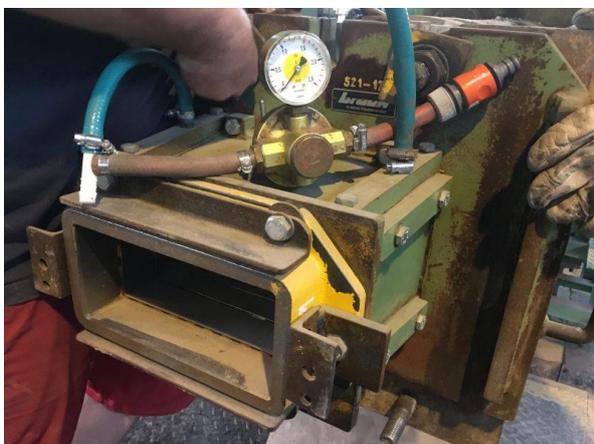
Bild 13: Mundstückbewässerung für Masse G3

Es war sofort ersichtlich, dass die Mundstücksbewässerung zu einer Verbesserung des Extrusionsergebnisses führte, indem sie Drachenzähne verminderte oder verhinderte. Allerdings traten auch bei diesem Versuch wieder die Probleme mit der Einstellung einer zum Extrudieren geeigneten Feuchte auf. Aus Rücksicht auf die Strangpresse wurde zu Beginn, mit einer sehr hohen Feuchte gearbeitet. Die Extrusion war möglich aber die Ziegel waren nicht handhabbar, sie zerfielen. Danach wurde eher zufällig eine Feuchte im Siebrundbeschicker eingestellt, die einen „makellosen“ Strang ermöglichte (Bild 14). Die Feuchte wurde mit ca. 9% bestimmt, ließ sich aber im verbleibenden Prozess nicht rekonstruieren (siehe auch Fußnote 2).

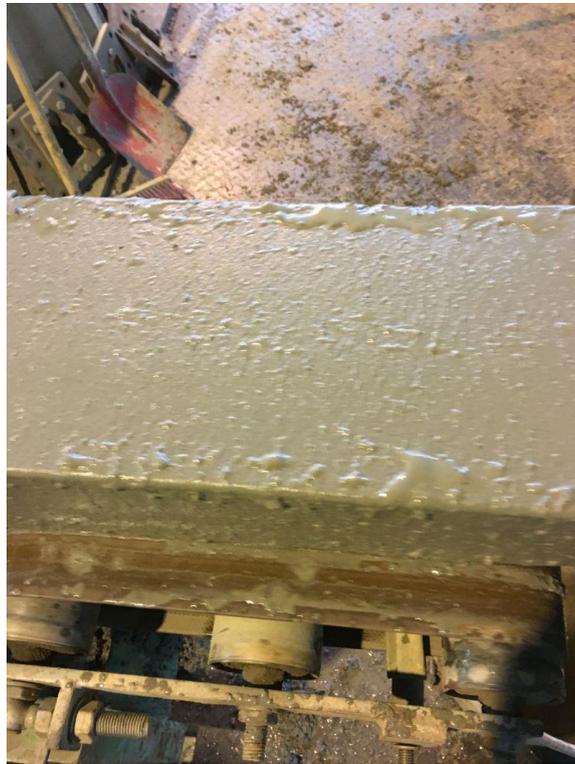
Bild 14: Strang aus der Masse G3 in einer Phase optimaler Feuchte (ca. 9%) mit eingeschalteter Bewässerung.

Aus der Phase des „makellosen“ Stranges wurden ca. 50 Pflasterziegel gewonnen. Auch diese Ziegel zeigten eine Nachdehnung, sie ließen sich aber ohne Verformungen auf der normalen Trocknerlattung trocknen.

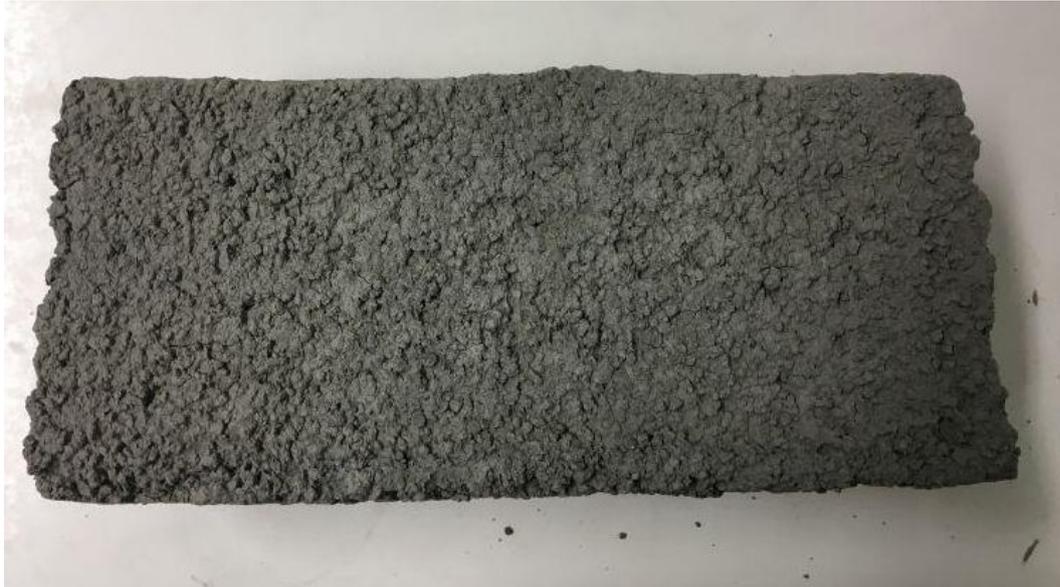
Bild 15: Pflasterziegel aus dem Versatz G3, stranggezogen und getrocknet bei Wienerberger

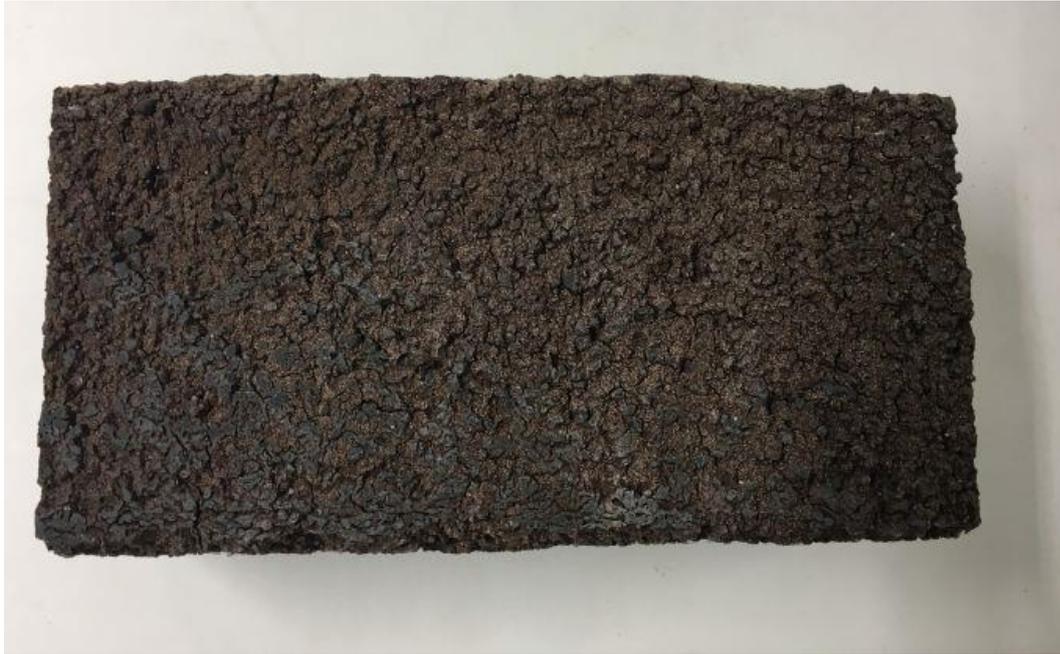
Bild 16: Pflasterziegel aus dem Versatz G3, stranggezogen und getrocknet bei Wienerberger, gebrannt im Keramik-Institut, 24h kalt zu kalt, Ausbrandtemperatur 1130°C

Bild 16 zeigt den gebrannten wasserdurchlässigen Pflasterziegel, welcher für die Bestimmung der Wasserdurchlässigkeit zu einem Format 200x100 mm gesägt wurde. Eine leichte Rückdehnung ist auch hier zu beobachten. Diese ist, wie oben beschrieben, durch eine geeignete Mundstücksgeometrie beherrschbar.

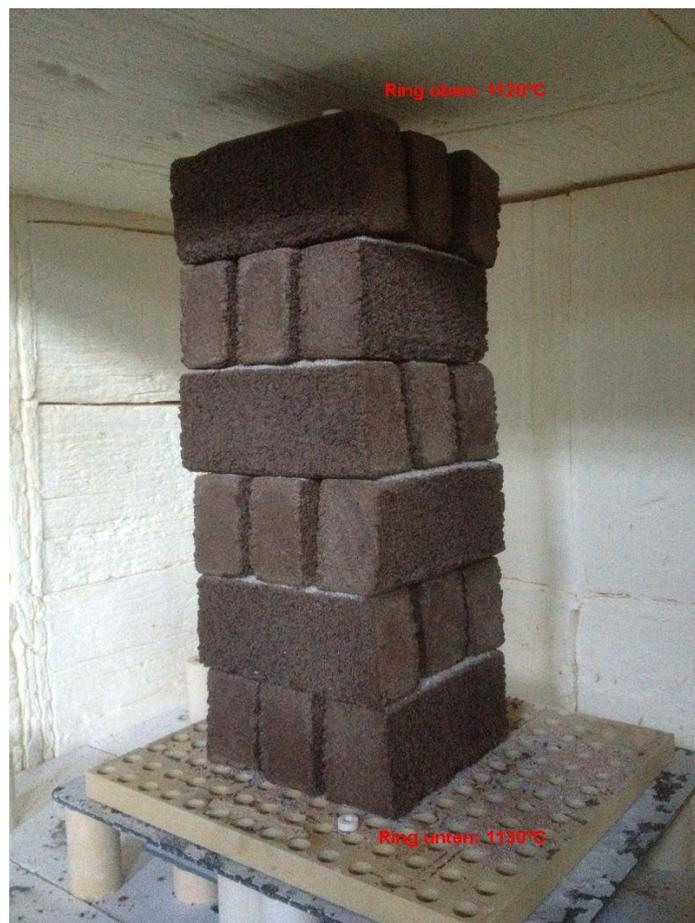
Bild 17: Stapelbrand Versatz G3, Ausbrandtemperatur 1130°C, mit am Brennring bestimmten Maximaltemperaturen

Außerdem wurde ein Stapelbrand mit den Pflasterziegeln aus dem Versatz G3 durchgeführt. Bild 17 zeigt den Blick in den Kammerofen nach dem Stapelbrand und beweist, dass Stapelbrände mit bis zu 6 Ziegeln übereinander möglich sind. Die Stapelgeometrie ist verbesserungswürdig: An der Farbe der Ziegel ist zu erkennen, dass es zu keiner gleichmäßigen Oxidation kam, da die Ziegel zu eng standen. Außerdem ist die obere Reihe aufgrund der leicht gewölbten Oberfläche und anscheinend einem geringen Erweichen der Ziegel nicht ganz im Lot.

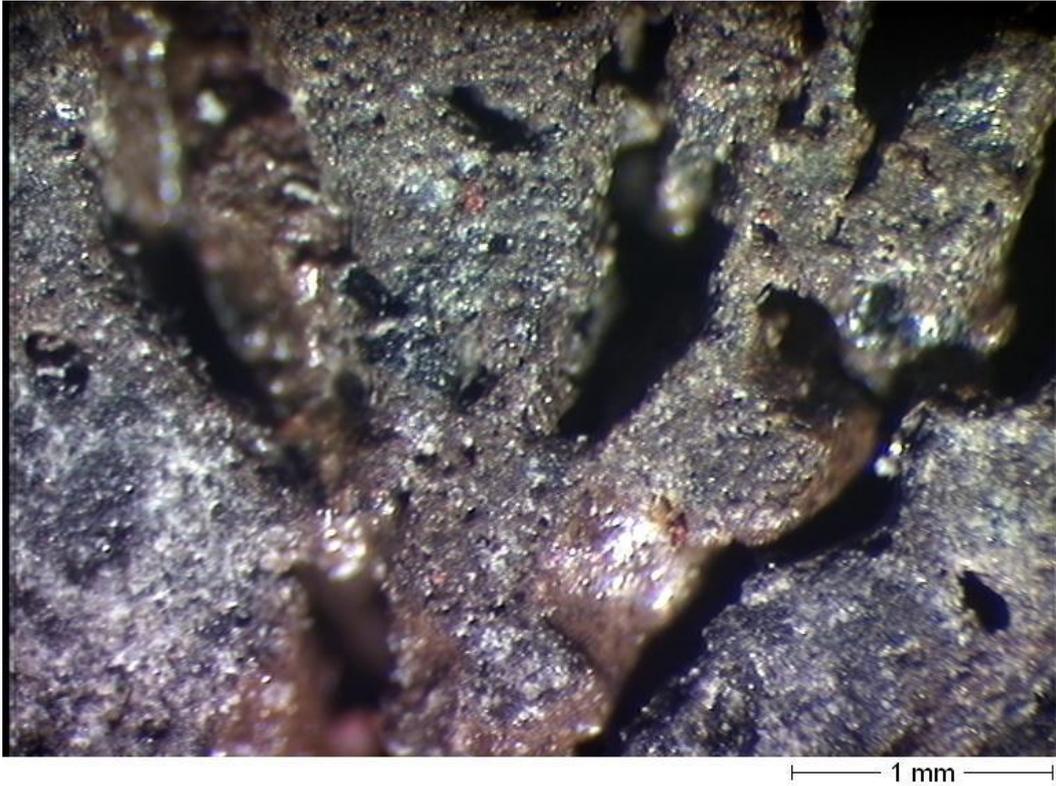
Bild 18: Gefüge eines stranggezogenen wasserdurchlässigen Pflasterziegels entlang eines Sägeschnitts
