Fraunhofer-Institut für Bauphysik IBP

IBP-Bericht HTB-007/2017

Bauphysikalische Begleitforschung zur Bauteiltemperierung im Kloster Aldersbach

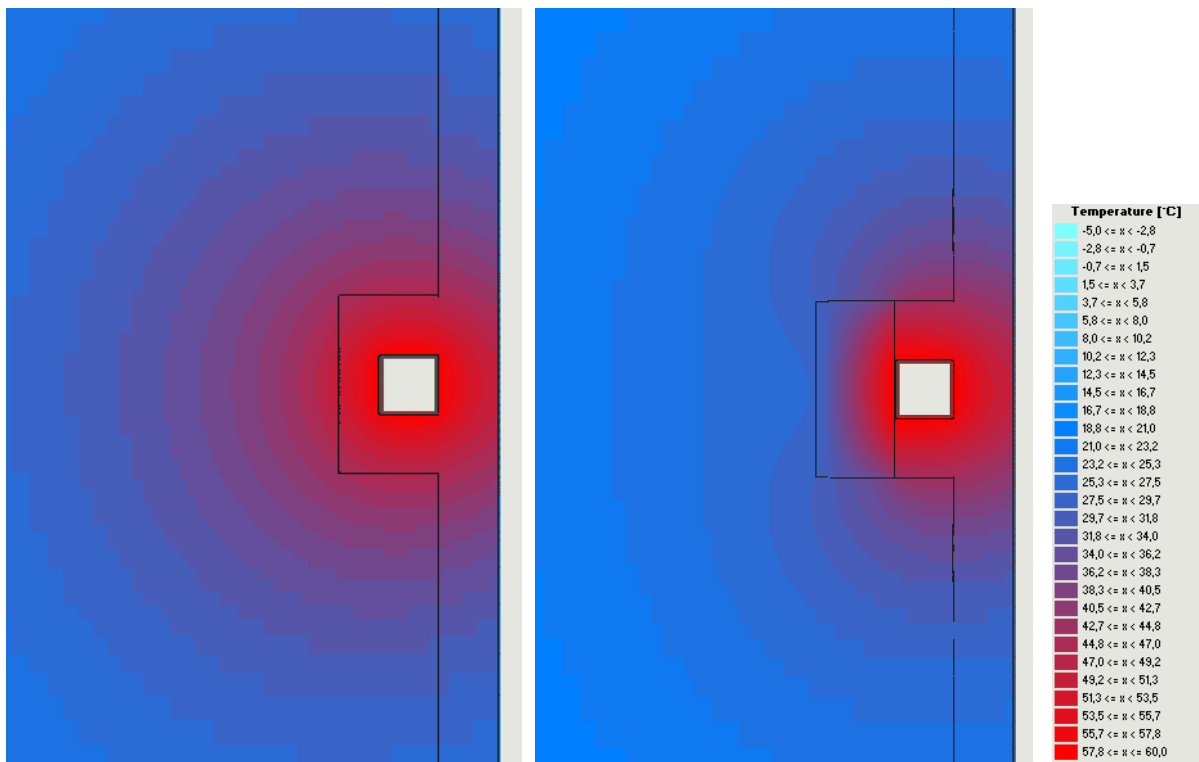
Bild 3:
 Detaildarstellung der berechneten thermischen Felder im vertikalen Wand-schnitt im unmittelbaren Bereich der Temperierung ohne Dämmung (linkes Bild) und mit Dämmstreifen (rechtes Bild).

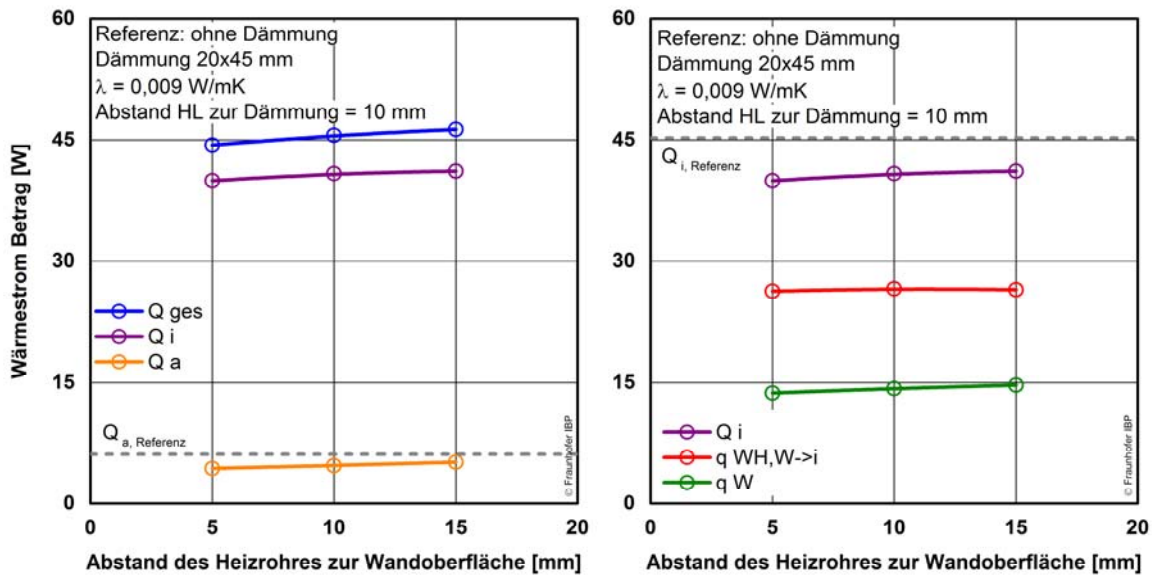
Bild 5:
Gesamtwärmestrom Q_{ges} und die Wärmestromanteile Q_i und Q_a in Abhängigkeit der Temperaturierung zur Wandoberfläche (links). Im rechten Diagramm sind die Wärmestromanteile q_W und $q_{WH, W \rightarrow i}$ des Gesamtwärmestroms nach innen Q_i dargestellt.

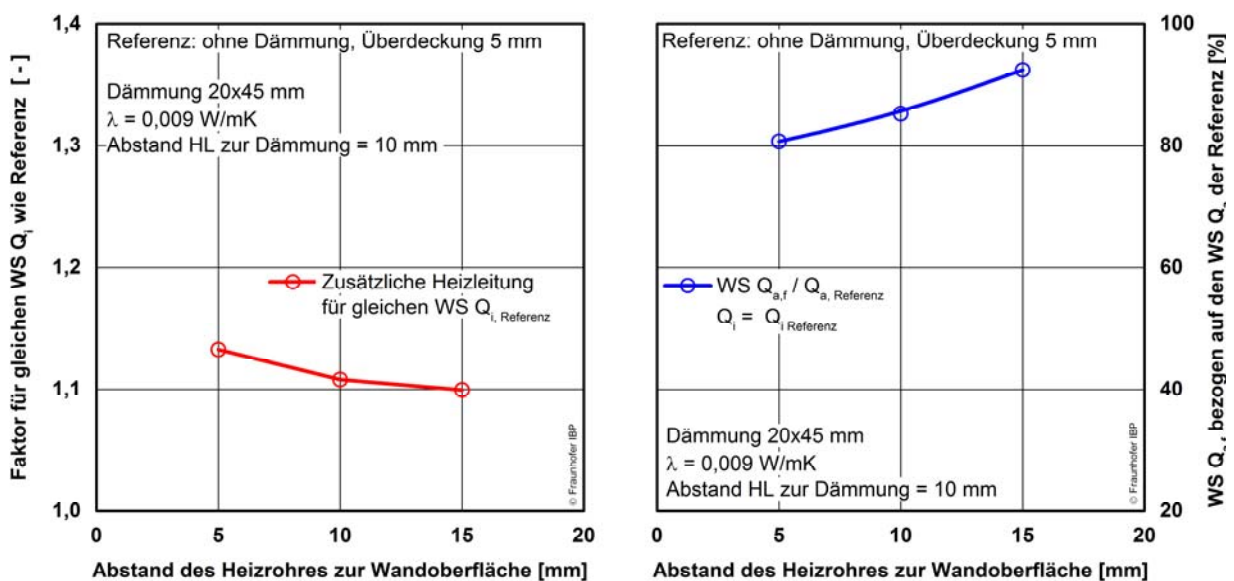
Bild 6:
Verlauf des Faktors für eine zur Referenz gleich hohe Wärmeabgabe nach innen in Abhängigkeit des Abstandes des Heizrohres zur Wandoberfläche (links). Im rechten Diagramm ist der Verlauf des Verhältnis der Wärmeströme nach außen $Q_{a,f} / Q_{a, Referenz}$ bei gleichem Wärmestrom nach innen aufgetragen.

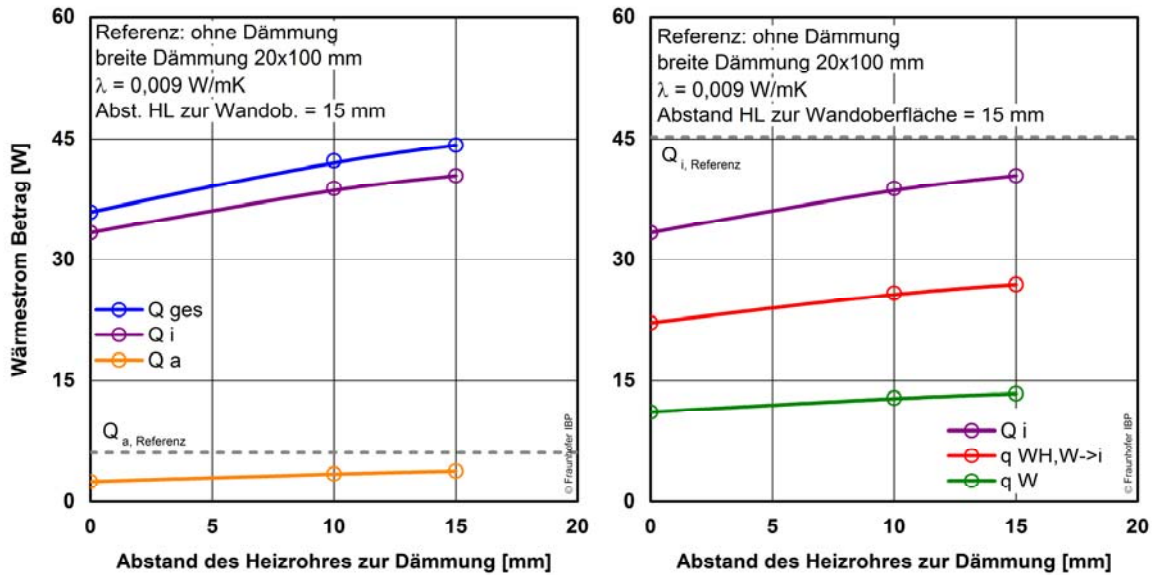
Bild 11:
Gesamtwärmestrom Q_{ges} und die Wärmestromanteile Q_i und Q_a in Abhängigkeit des Abstandes der Temperierung zu einer breiteren Dämmung (links). Im rechten Diagramm sind die Wärmestromanteile q_W und $q_{WH, W \rightarrow i}$ des Gesamtwärmestroms nach innen Q_i dargestellt.

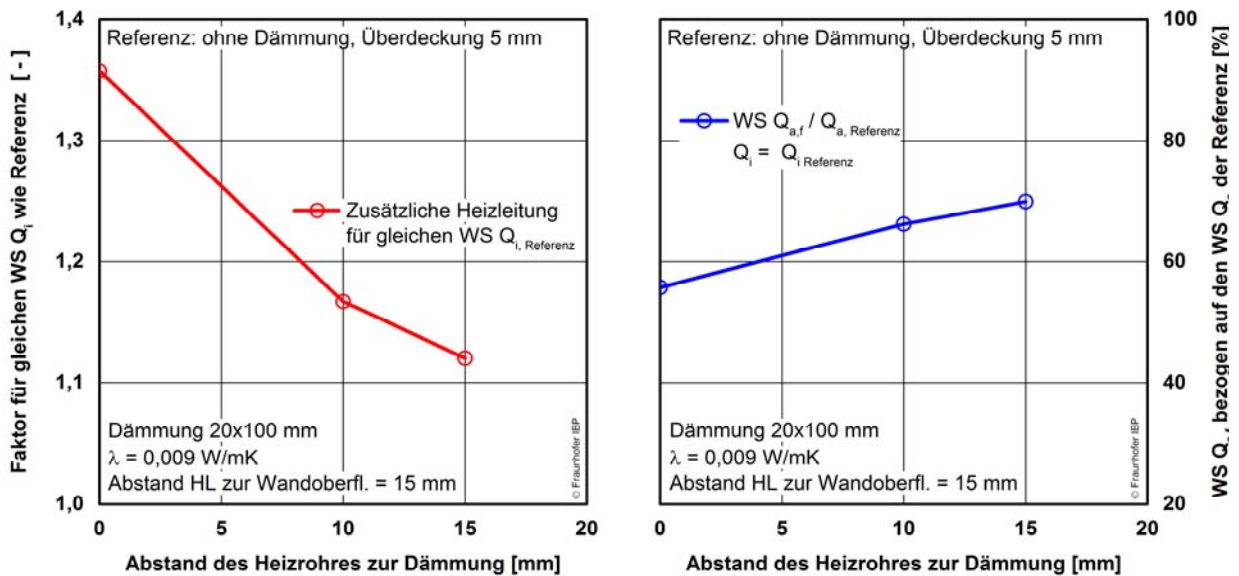
Bild 12:
Im linken Diagramm ist der Verlauf des Faktors für eine zur Referenz gleich hohe Wärmeabgabe nach innen in Abhängigkeit des Abstandes des Heizrohres zur Wandoberfläche abgebildet. Im rechten Diagramm ist der Verlauf des Verhältnis der Wärmeströme nach außen $Q_{a,f} / Q_{a, \text{Referenz}}$ bei gleichem Wärmestrom nach innen aufgetragen.

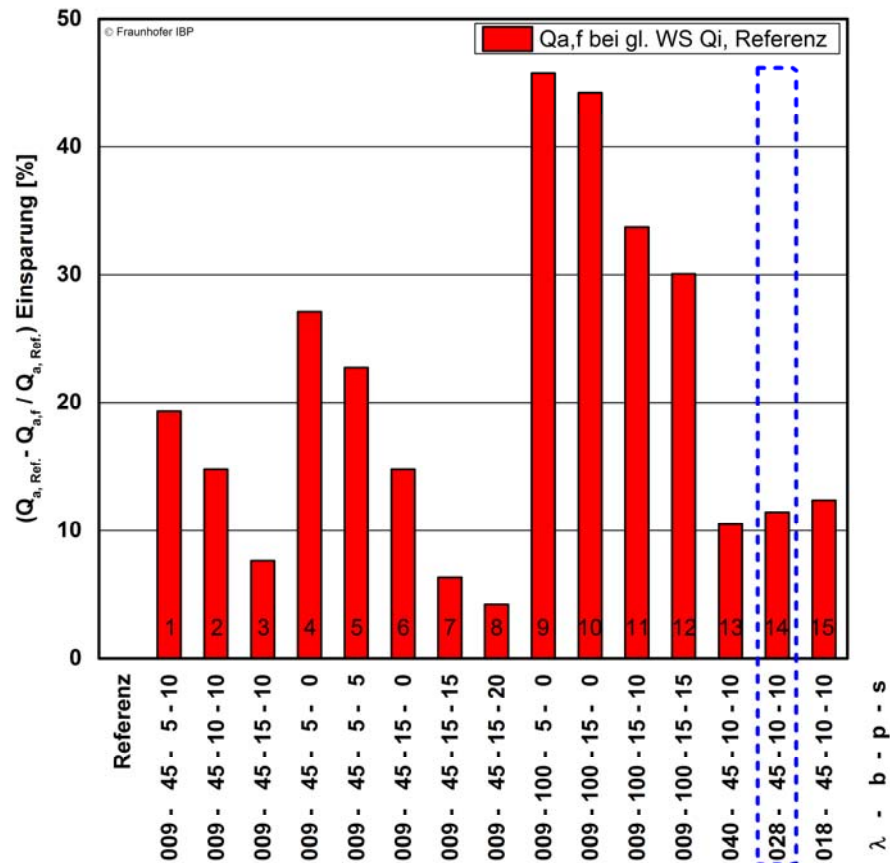
Bild 17:
Reduzierung des Wärmestroms nach außen aller Varianten aus Tabelle 3 als Balkendiagramm. Blau gestrichelt eingerahmt ist die Variante, die für den Einbau vorgeschlagen wird.

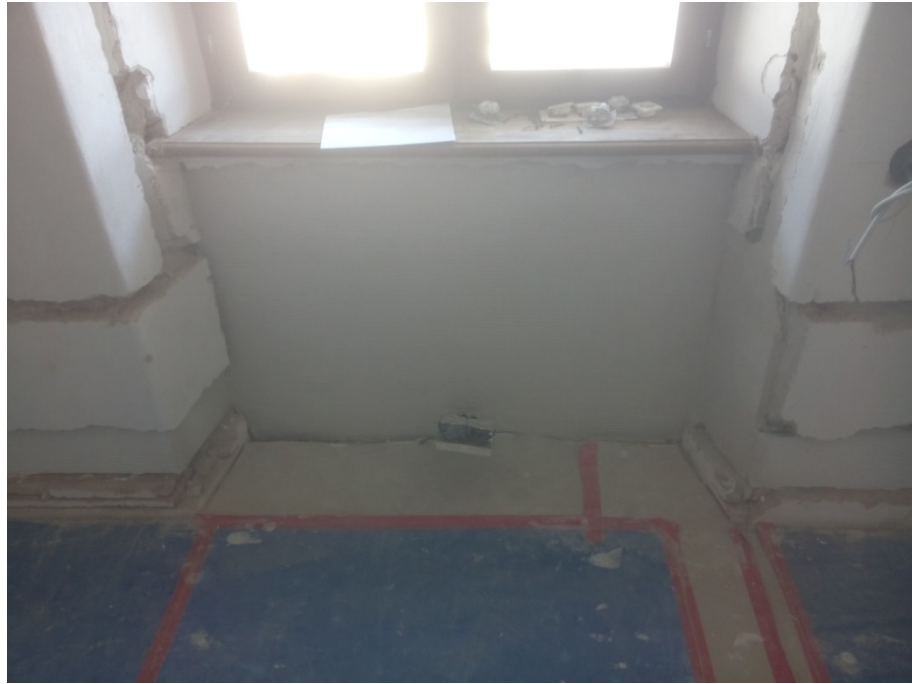
Bild 21:
Ansicht der Fensternische im Zimmer 2.26 mit bereits eingebauter XPS Dämmplatte. Die waagrechten Schlitze in halber Höhe der Nische sind für die Elektroinstallation (Bild: HPE).

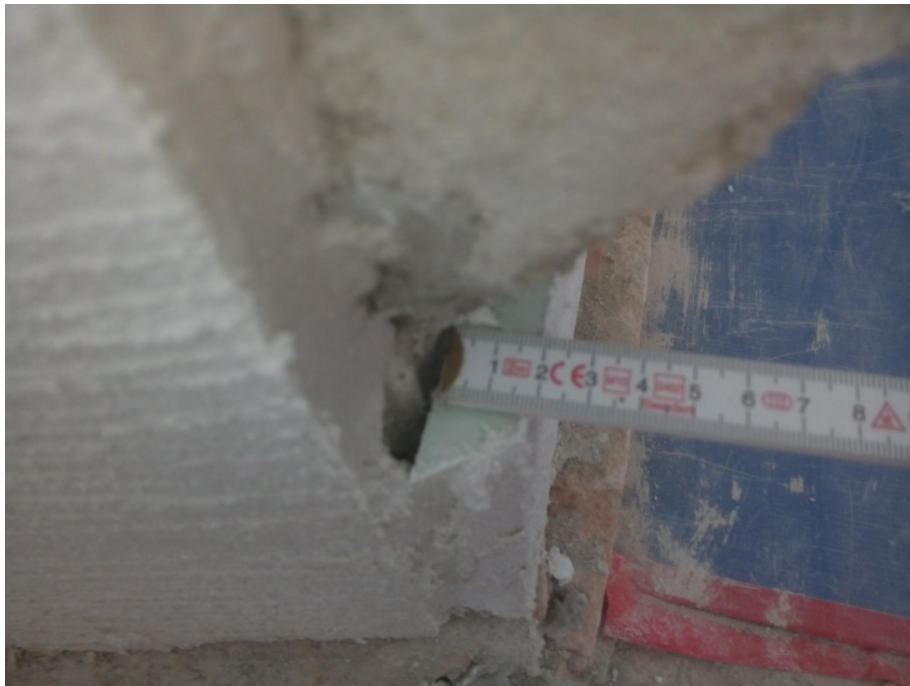
Bild 22:
Detailaufnahme der Sockelsituation in Zimmer 2.26. Die Dämmstoffdicke beträgt 2 cm. (Bild: HPE).

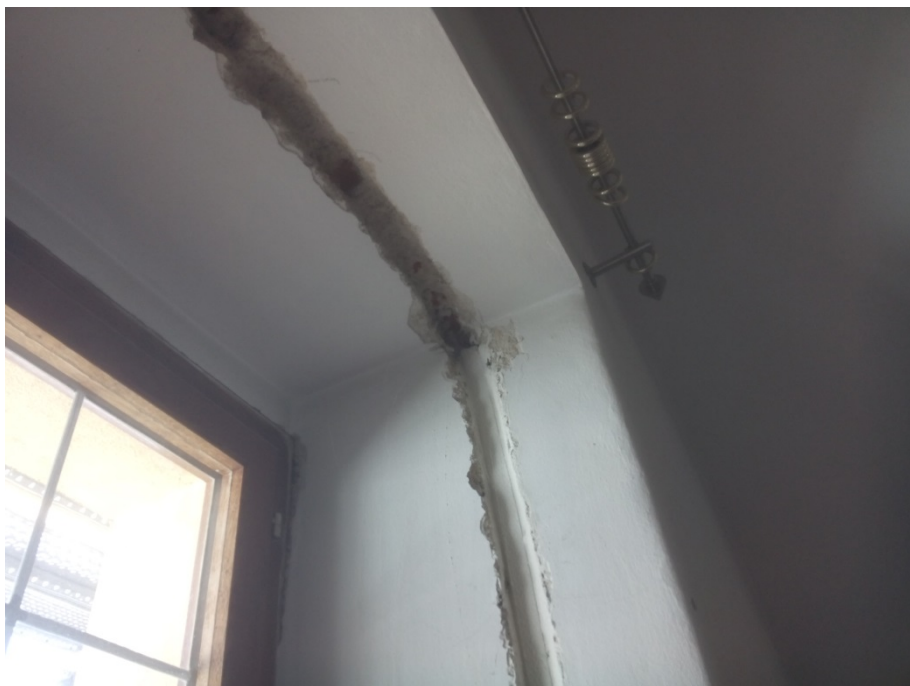
Bild 23:
Vorbereitete Wandschlitz in der Fensterlaibung in Zimmer 2.27 mit bereits aufgetragenem Dämmputz. Der Schlitz im Sturz verbleibt aus statischen Gründen ungedämmt, da mit Dämmung der Schlitz tiefer eingearbeitet werden müsste und damit den Sturzbalken schwächen würde (Bild: HPE).

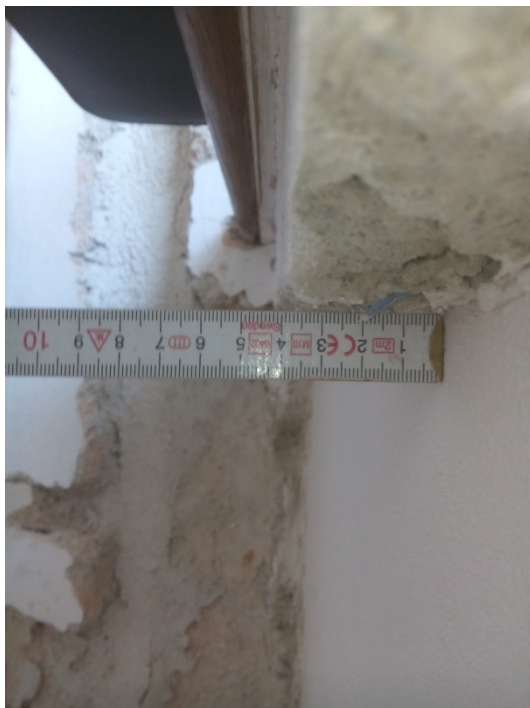
Bild 24:
Detailaufnahme in der Fensternische in Zimmer 2.27. Die Nische ist mit Dämmputz 2 cm dick gedämmt. In den weiteren Putzaufbau mit 4 cm mit normalem Wandputz werden die Temperierrohre DN 18 mittig eingeputzt (Bild: HPE).

tion vorgesehen. In Bild 22 ist eine Detailaufnahme mit Abmessung der Dämmung dargestellt. Die Detailausführung in der Fensterlaibung ist am Beispiel Raum 2.27 mit Wärmedämmputz und Sturzbereich ohne Dämmung in Bild 23 gut erkennbar. Die vorgegebene Aufbauhöhe für den Innenputz mit 40 mm zur Aufnahme der Heizleitungen wurden eingehalten und dokumentiert (Bild 24). Bild 25 zeigt die Übersicht der Stemm- und Wärmedämmarbeiten an der Außenwand im Raum 2.28.

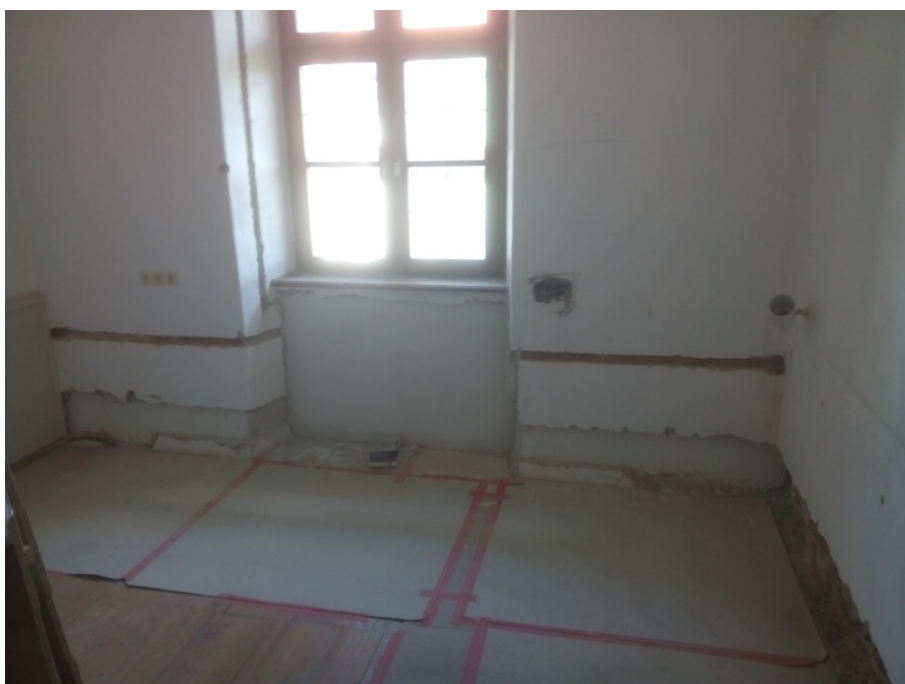
Bild 25:
Unterer Wandbereich in Zimmer 2.28 mit bereits aufgetragenem Dämmputz in der Nische und im Bereich der Temperierung im Sockel (Bild: HPE).

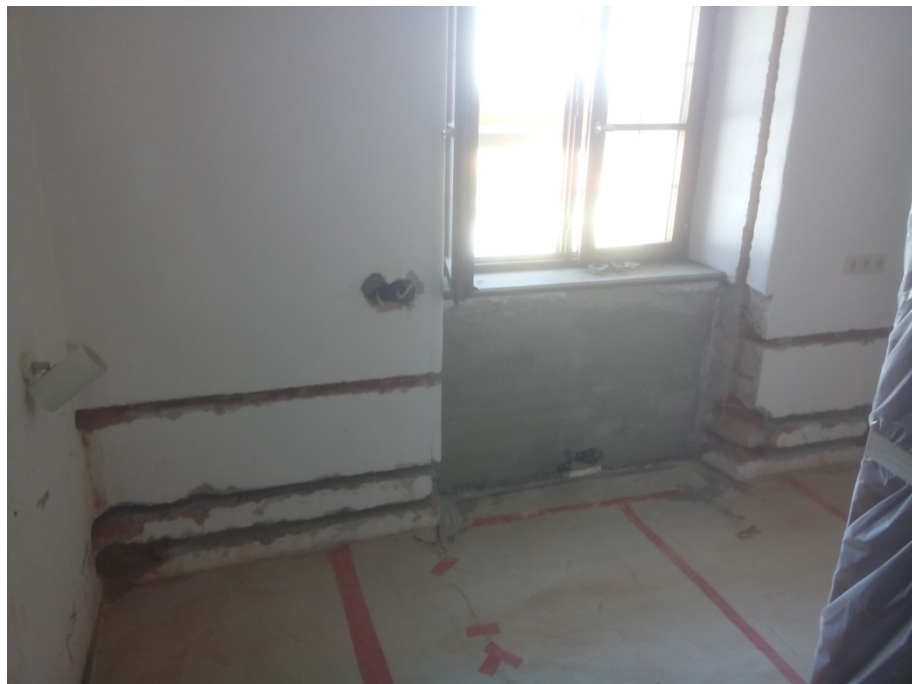
Bild 26:
Wandansicht mit Fenster im Zimmer 2.29. Die Temperierleitungen sind im Sockel angebracht (untere zwei Schlitze). Der obere Schlitz ist für die Elektroinstallation vorgesehen. Die Temperierung wird konventionell, d.h. ohne Dämmung, eingeputzt (Bild: HPE).

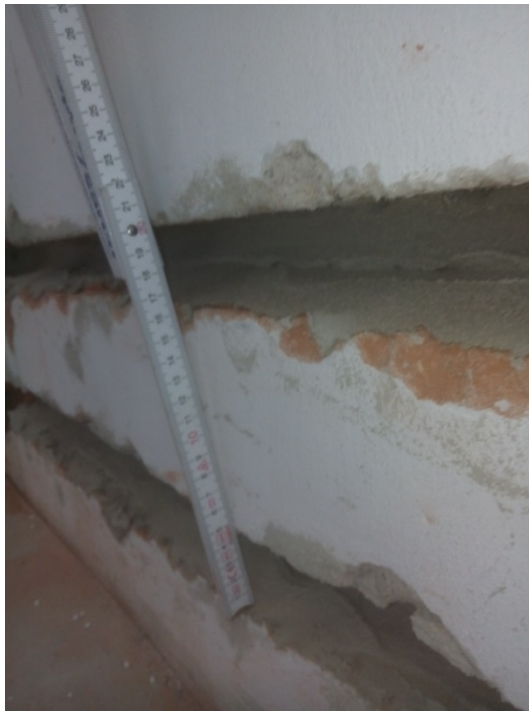
Bild 27:
Detailaufnahme der vorbereiteten Schlitze im Zimmer 2.29. Die Schlitze wurden 4 cm x 4 cm groß hergestellt. Der Abstand der Temperierleitung beträgt ca. 16 cm im Achsmaß. Die Temperierung wird konventionell, d.h. ohne Dämmung, eingeputzt (Bild: HPE).

In Bild 26 ist die fertig vorbereitete Fensternische sowie für den Einbau vorbereitete Schlitze im Sockelbereich abgebildet. Der höher gelegene waagrechte Schlitz ist zur Aufnahme der Elektroinstallation vorgesehen. Bild 27 zeigt eine Detailaufnahme der vorbereiteten Schlitze im Zimmer 2.29. Die Schlitze wurden 4 cm x 4 cm groß hergestellt. Der Achsabstand der Temperierleitung beträgt ca. 16 cm. In Bild 28 sind zwei Fotos von einem Fenster mit umlaufender Schlitzung abgebildet. Die Anordnung der Schlitze erfolgte in etwa im inneren Drittel der Laibung.

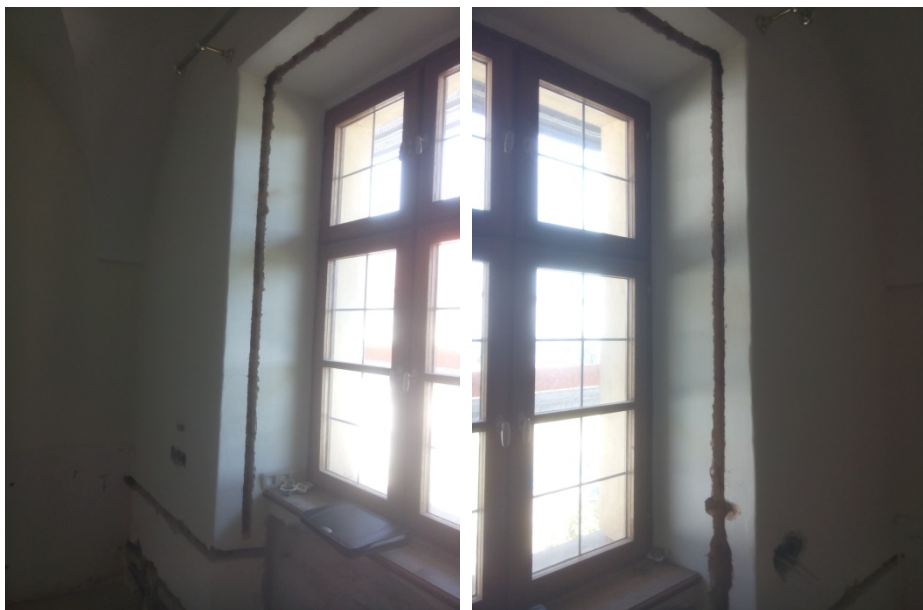
Bild 28:
Ansicht der linken und rechten Laibungsseite mit den vorbereiteten Schlitzen in der Fensterlaibung im Zimmer 2.30. Die Schlitze wurden 4 cm x 4 cm groß hergestellt. Die Temperierung wird konventionell, d.h. ohne Dämmung, eingeputzt (Bild: HPE).

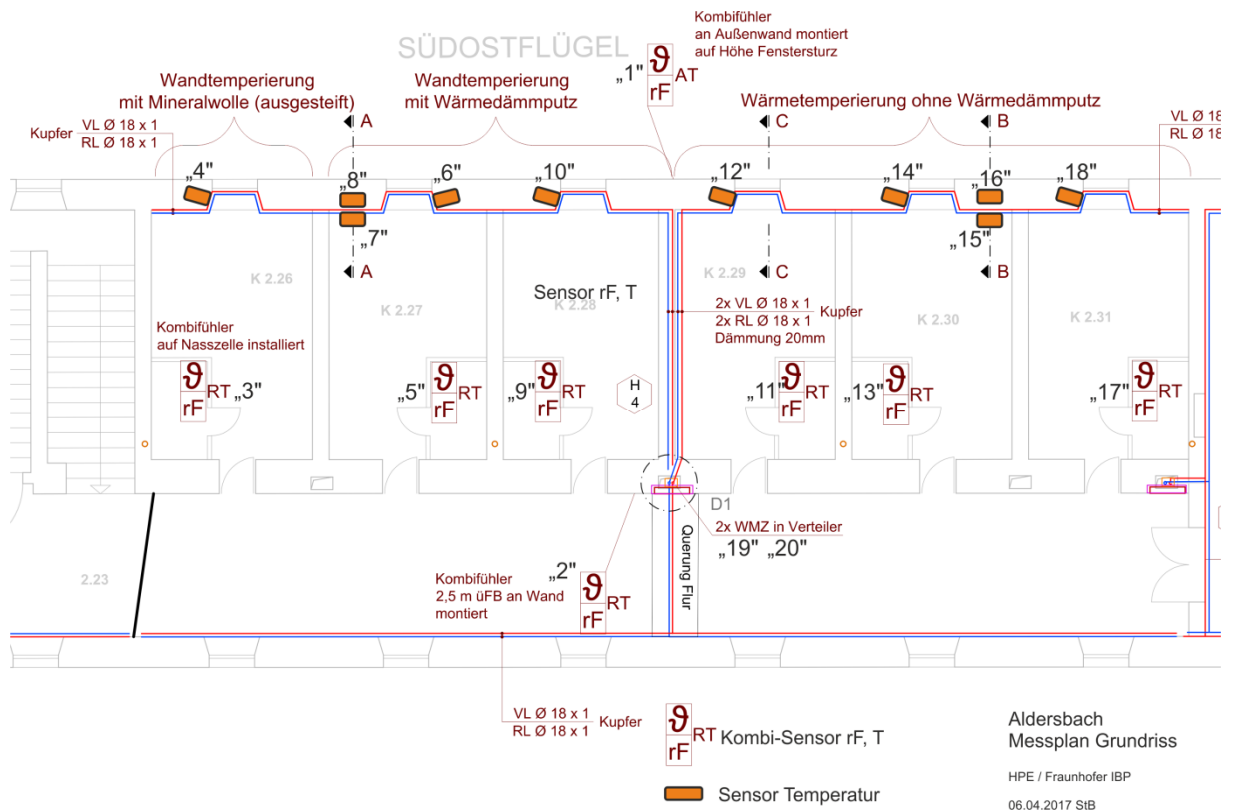
Bild 29:
Messplan Grundriss mit den sechs Messräumen und zugehörigem Flur (Quelle HPE/ Fraunhofer IBP).

Das Messkonzept sieht neben den wesentlichen Raumluftwerten Temperatur und relative Feuchte auch die Erfassung weiterer Temperaturen am Mauerwerk vor. Es wird dazu in jedem Raum die Temperatur an der Heizleitung der zusätzlichen Heizschleife in der Fensterlaibung aufgezeichnet. In jeweils einem Raum (Raum 2.27 mit Dämmung; Raum 2.30 ohne Dämmung) werden zusätzlich die Temperaturen an der Innenoberfläche direkt über der Temperierung und unter der Wärmedämmung bzw. in gleicher Schichttiefe erfasst, siehe Bild 29 bis Bild 31.

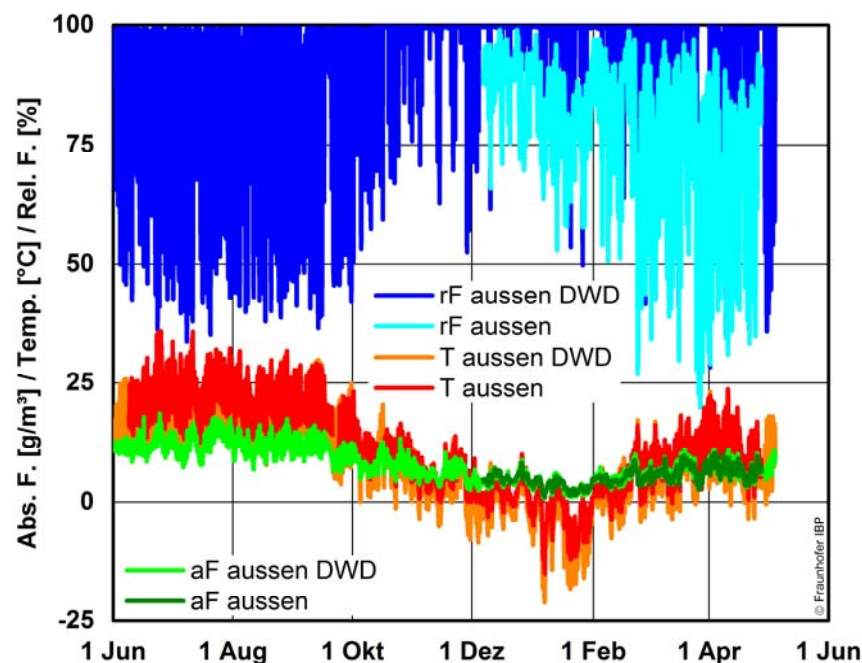
Bild 32:
Außenklima am Kloster an der Außenwand im 2. Obergeschoss im Vergleich zur Außenklimamessung des DWD am Standort Aldersbach mit stündlichen Mittelwerten für den Zeitraum vom 1.6.2016 bis 01.05.2017.

Die lokale Klimamessung am Kloster ist durch das Gebäude sowie durch das Messfühlergehäuse beeinflusst. Die Schwankungen der Temperatur fallen deutlich geringer aus. Zudem werden im Tagesgang, insbesondere im Winter, nicht so tiefe Temperaturen gemessen. Das Niveau der absoluten Feuchte stimmt im Wesentlichen überein, lediglich die Schwankungen im Tagesgang sind geringer.

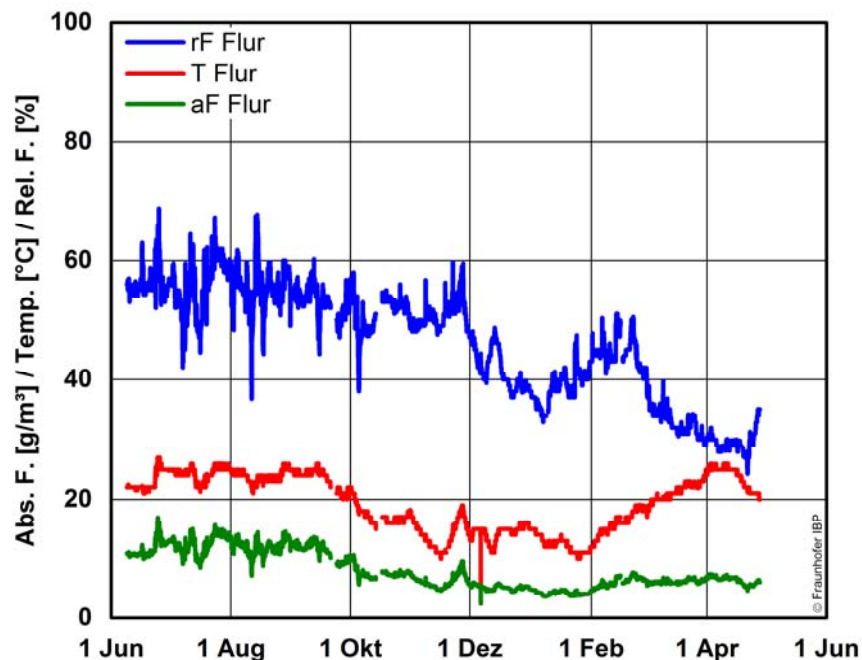
Bild 33:
Raumklima im Flur im 2. Obergeschoss (Messposition 2) mit relativer Feuchte, Temperatur und berechneter absoluter Feuchte mit stündlichen Mittelwerten für den Zeitraum vom 9.6.2016 bis 27.04.2017.

In Bild 33 ist das erfasste Raumklima für den Zeitraum vom 9.6.2016 bis 27.04.2017 abgebildet. Die relative Feuchte sinkt während der Heizperiode stark ab. Die Raumtemperatur sinkt ebenfalls in der kalten Jahreszeit deutlich unter 20 °C ab und erreicht minimale Werte um 10 °C. Mit zunehmender wärmerer Witterung stellen sich höhere Raumtemperaturen ein. Das hohe Anfangsniveau der absoluten Feuchte sinkt ebenfalls entsprechend dem Jahresverlauf ab und verbleibt auf einem niedrigeren Niveau im Vergleich zum Vorjahr.

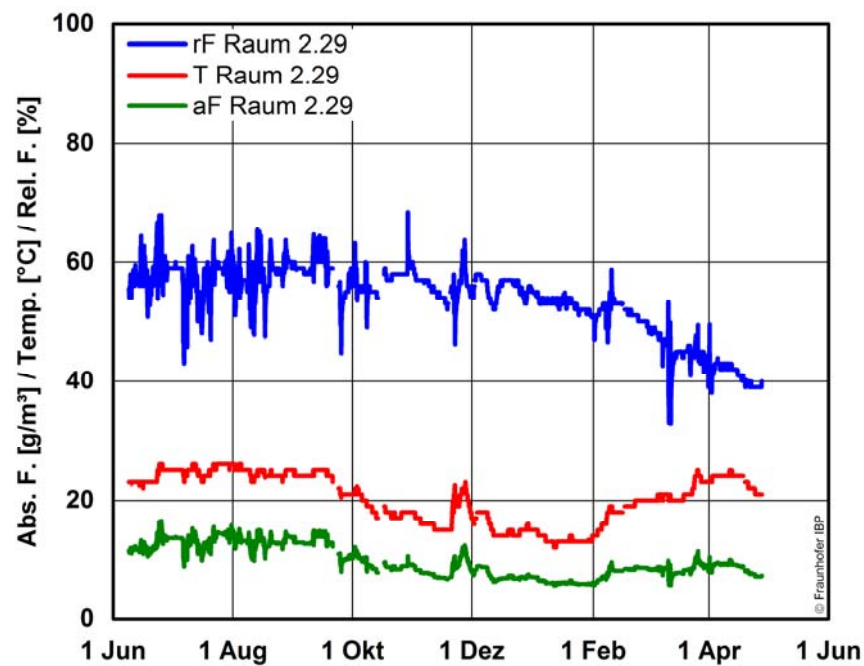
Bild 37:
Raumklima im Raum 2.28 (Messposition 11) mit relativer Feuchte, Temperatur und berechneter absoluter Feuchte mit stündlichen Mittelwerten für den Zeitraum vom 9.6.2016 bis 27.04.2017.

In Bild 37 ist das erfasste Raumklima für den Zeitraum vom 9.6.2016 bis 27.04.2017 abgebildet. Die relative Feuchte sinkt während der Heizperiode etwas ab. Die Raumtemperatur sinkt ebenfalls in der kalten Jahreszeit deutlich unter 20 °C ab und erreicht minimale Werte bis 12 °C. Mit zunehmender wärmerer Witterung stellen sich höhere Raumtemperaturen ein. Das hohe Anfangsniveau der absoluten Feuchte sinkt ebenfalls entsprechend dem Jahresverlauf ab und steigt im Frühjahr wieder an. Insgesamt verbleibt das Niveau jedoch auf einem niedrigeren Niveau im Vergleich zum Vorjahr.

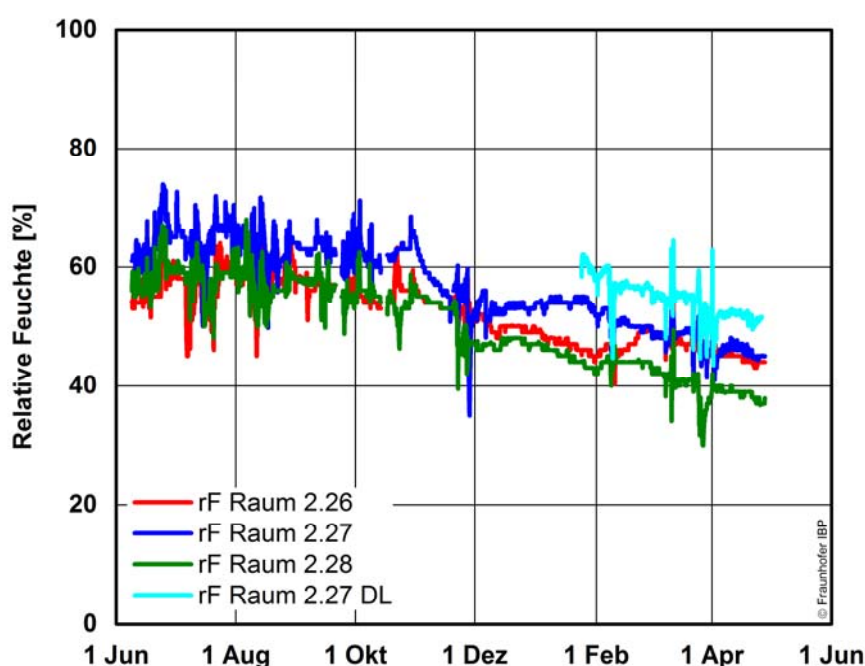
Bild 40:
Relative Feuchten der Räume 2.26 bis 2.28 (Messpositionen 3, 5 und 9) mit stündlichen Mittelwerten für den Zeitraum vom 9.6.2016 bis 27.04.2017. Zusätzlich ist eine Vergleichsmessung im Raum 2.27 für den Zeitraum vom 24.1. bis 26.4.2017 eingezeichnet.

Bild 40 zeigt den Verlauf der relativen Feuchte in den Räumen 2.26 bis 2.28 für den Messzeitraum vom 9.6.2016 bis 27.04.2017. Zusätzlich ist die Vergleichsmessung im Raum 2.27 mit einem unabhängig zum Messnetz aufgestelltem Stand-Alone Datenlogger für den Zeitraum vom 24.1. bis 26.4.2017 mit eingetragen (rF Raum 2.27 DL). Der Verlauf der relativen Feuchte ist in allen Räumen ähnlich. Im Raum 2.27 ist das Niveau der relativen Feuchte im Vergleich zu den anderen Räumen im Mittel um ca. 5 % r.F. etwas höher. Die Vergleichsmessung mit dem Datenlogger ist um ca. 5 % r.F. höher im Vergleich zur Messung, die an das Messnetz angeschlossen ist. Der Datenlogger wurde in unmittelbarer Nähe zum Sensor des Messnetzes aufgestellt.

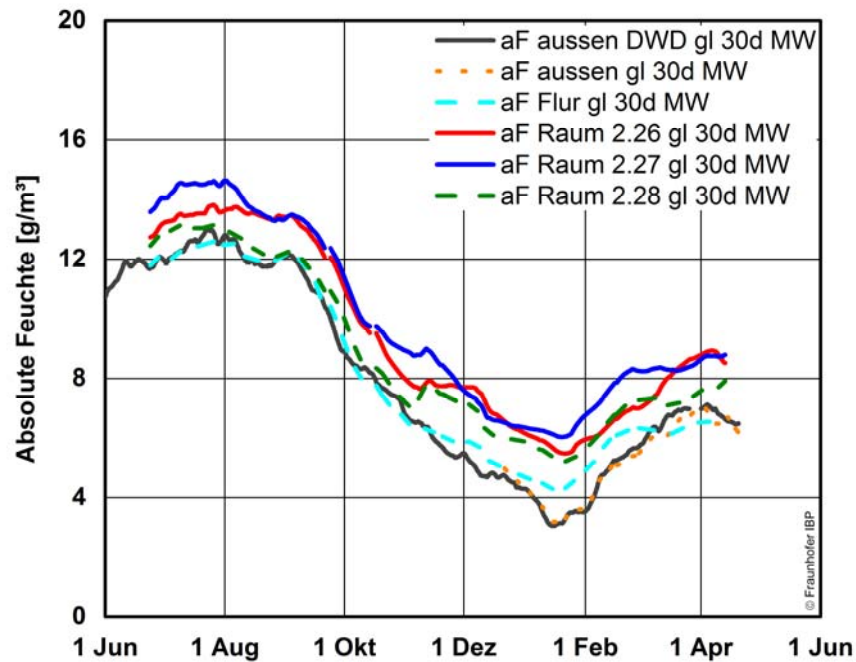
Bild 42:
 Absolute Feuchten der Räume 2.26 bis 2.28 sowie Flur und Außenklima im gleitenden Monatsmittel (30 Tage) vom 9.6.2016 bis 27.04.2017. Zusätzlich ist der Verlauf der absoluten Feuchte der lokalen Außenklimamessung vom 22.12.2016 bis 12.04.2017 abgebildet.

Im Diagramm in Bild 42 sind die Verläufe der absolute Feuchte in den Räumen 2.26 bis 2.28 sowie Flur und Außenklima des DWD mit dem gleitenden Monatsmittelwert der Messwerte (30 Tage) für den Zeitraum vom 24.6.2016 bis 12.04.2017 dargestellt. Zusätzlich ist der Verlauf der absoluten Feuchte der lokalen Außenklimamessung für den Zeitraum vom 22.12.2016 bis 12.04.2017 abgebildet. Im Flur entspricht die absolute Feuchte in etwa der der Außenluft. Lediglich in den Wintermonaten liegt die absolute Feuchte im Flur etwas höher im Vergleich zur absoluten Feuchte außen. Im Raum 2.28 entspricht die absolute Feuchte in den Sommermonaten zunächst dem Niveau der absoluten Feuchte der Außenluft. Ab November sinkt der absolute Feuchtegehalt gegenüber dem der Außenluft wesentlich langsamer, so dass sich während der Wintermonate ein um ca. 2 g/m^3 höherer Wassergehalt im gleitenden Monatsmittel einstellt. Im Frühjahr gleicht sich das Niveau der absoluten Feuchte im Raum 2.28 dem der Außenluft wieder an. In den Räumen 2.26 und 2.27 ist das Niveau der absoluten ganzjährig um ca. 1 bis 3 g/m^3 höher im Vergleich zum absoluten Wassergehalt der Außenluft. Bild 43 zeigt den Verlauf der absoluten Feuchte für die Räume 2.29 bis 2.31 sowie Flur und Außenklima im gleitenden Monatsmittel (30 Tage). Die absoluten Feuchten in den Räumen 2.29 bis 2.31 sind um ca. 1 bis 3 g/m^3 höher im Vergleich zur absoluten Feuchte der Außenluft. Mit eintretendem Wasserschaden erhöht sich die absolute Feuchte nochmal deutlich, um dann mit der technischen Trocknung auf das Niveau der absoluten Feuchte der Außenluft abzusinken.

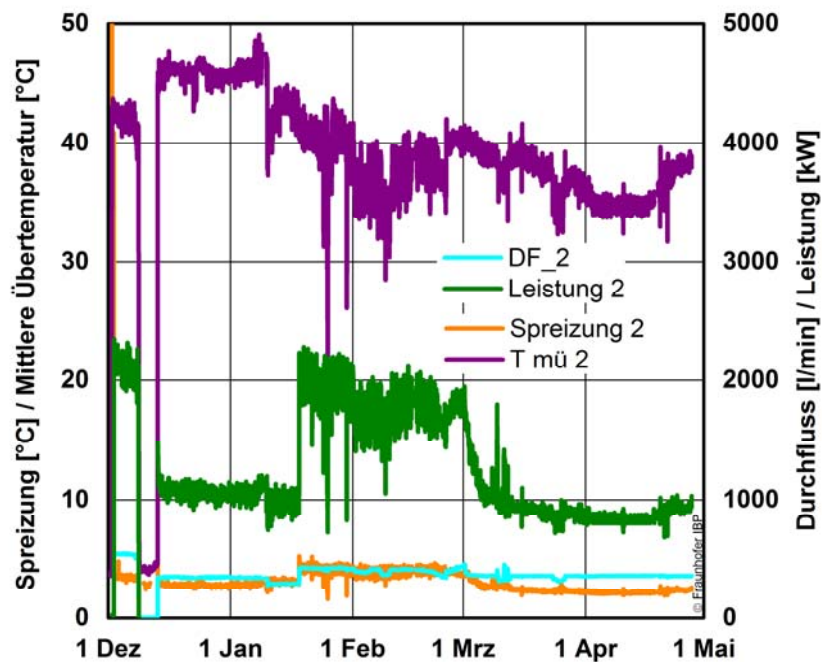
Bild 57:
Leistung (Wärmemenge), der Durchfluss (DF), die Spreizung sowie die mittlere Übertemperatur ($T_{mü}$) der konventionell eingebauten Temperierschleife (ohne Wärmedämmung) für den Zeitraum vom 1.12.2016 bis 27.4.2017.

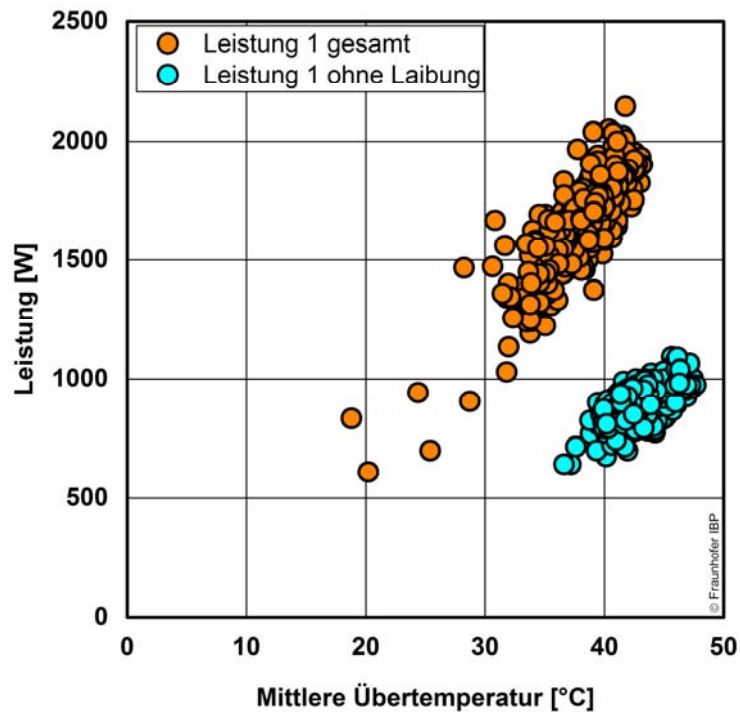
Bild 64:
 Streudiagramm der Wärmeabgabe der Temperierschleife mit Wärmedämmung für den Zeitraum 14.12.2016 bis 18.1.2017 (nur Sockeltemperierung ohne Laibungsschleifen) und 18.1. bis 10.2.2017 (gesamte Temperierung mit Laibungsschleifen) in Abhängigkeit der mittleren Übertemperatur ($T_{mü}$).

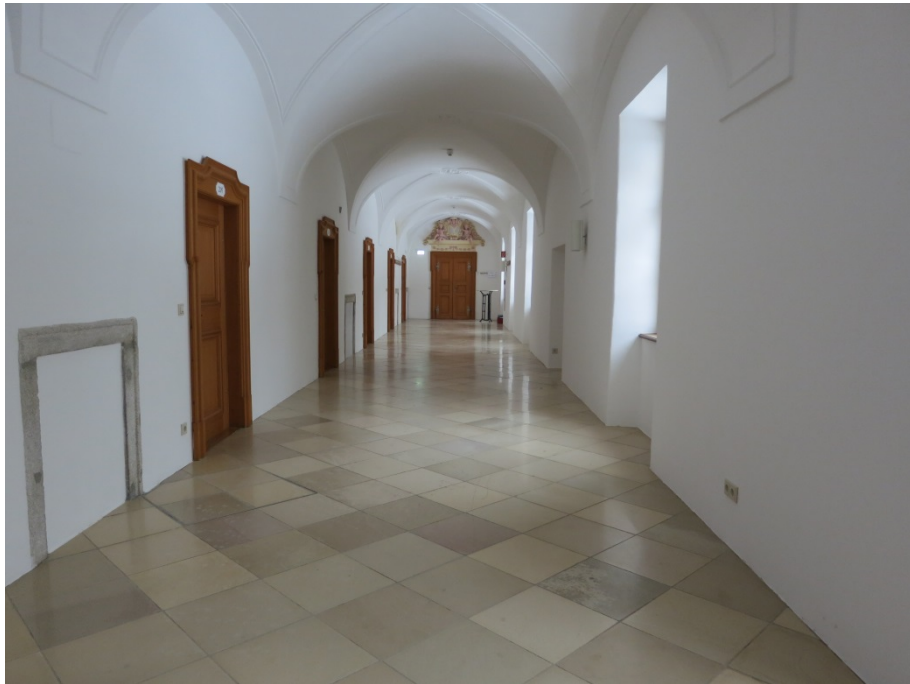
Bild 68:
Flur im 2. Obergeschoss. Links im Bild sind die Zugangstüren zu den einzelnen Zellen (Räumen) erkennbar. Die erste Tür links mit Türnummer 205 führt in den Raum 2.27.

Bild 68 zeigt den Flur im 2. Obergeschoss, von dem aus die untersuchten Zimmer zugänglich sind. In Bild 69 ist der gleiche Bildausschnitt mit einer Infrarotaufnahme abgebildet. Die an der Außenwand verlaufende Brüstungsschleife zeichnet sich hellrot bis rot deutlich ab. Im Boden-Sockelbereich scheint ebenfalls eine Temperierung montiert zu sein. Die hellgrünen Linien sind jedoch lediglich IR-Strahlungsreflektionen der im Brüstungsbereich montierten Temperierung.

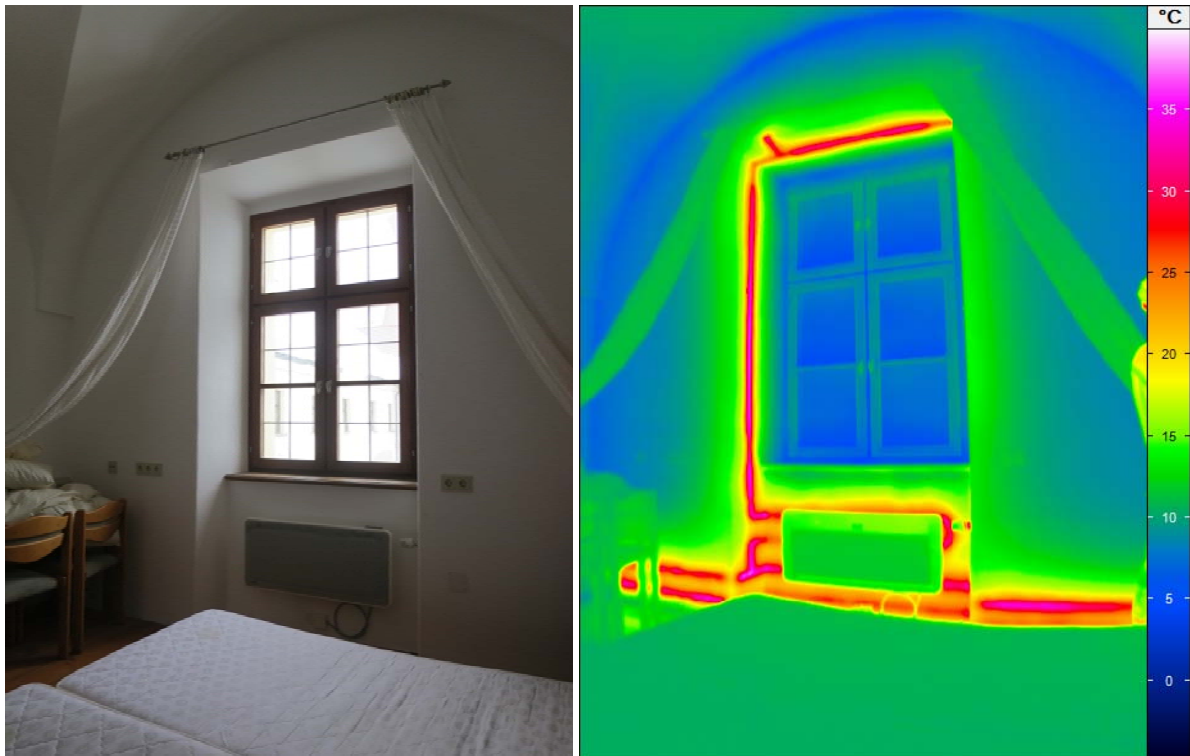
Bild 70:
Außenwand mit Fenster und elektrischem Konvektor in der Fensternische im Raum 2.26 (Türnummer 206). Rechts ist die IR-Aufnahme des gleichen Bildausschnitts dargestellt. Die Außenwand wird mit einer Sockelschleife temperiert sowie mit einer zusätzlichen Heizschleife in der Laibung. In der Nische ist ein zusätzlicher elektrischer Konvektor montiert.

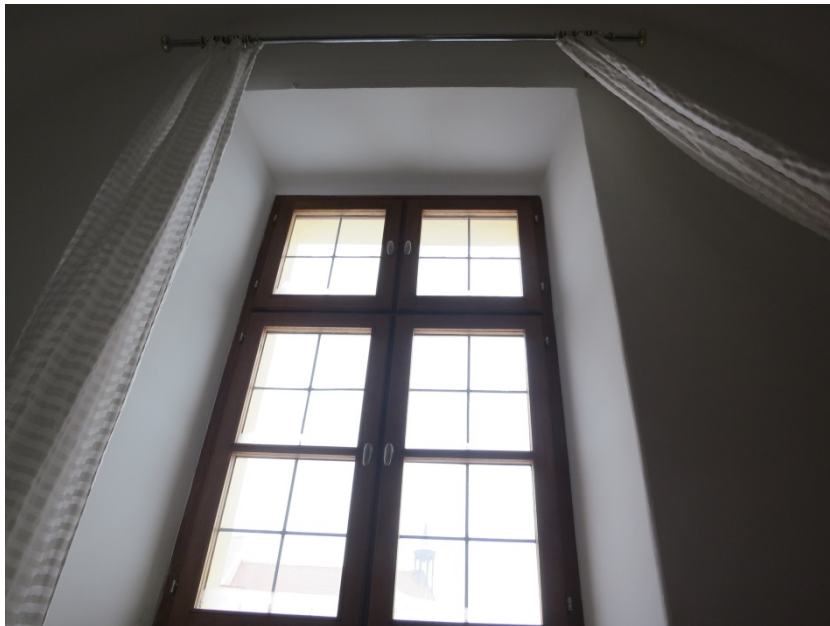
Bild 72:
Abbildung des Fensters mit Fensterlaibung im Raum 2.27 (Türnummer 205). Die Außenwand wird mit einer Sockelschleife temperiert sowie mit einer zusätzlichen Heizschleife in der Laibung. In der Nische ist ein zusätzlicher elektrischer Konvektor montiert.

Bild 71 zeigt eine IR-Aufnahme der Außenwand mit Fenster im Raum 2.27. Die Außenwand wird ebenfalls mit einer Sockelschleife temperiert sowie mit einer zusätzlichen über ein Thermostat zuschaltbaren Heizschleife in der Laibung. In Bild 72 und Bild 73 ist die Laibung visuell und als IR-Aufnahme dargestellt. In der Nische ist auch hier ein zusätzlicher elektrischer Konvektor montiert, der auf Wunsch des Betreibers zur Sicherstellung einer ausreichenden Aufheizleistung bzw. von behaglichen Raumtemperaturen für den Pensionsbetrieb vorgehalten wird (siehe Bild 74 und Bild 75). Zur Überprüfung der Wirkung der Temperierung hinter dem auf Abstand zur Wandoberfläche montierten elektrischen Heizkörpers wurde dieser demontiert (Bild 76) und die Wandnische erneut thermographiert (Bild 77).

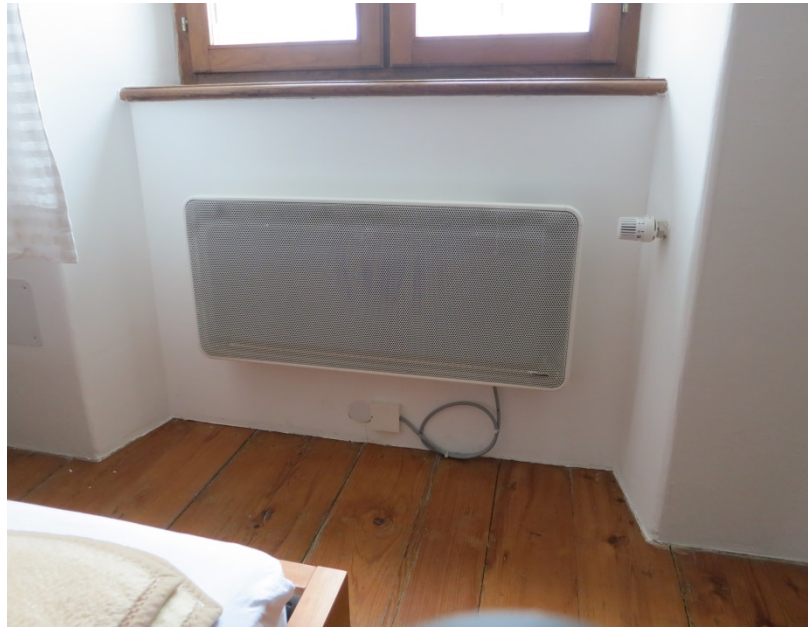
Bild 74:
Visuelle Aufnahme im Raum 2.27 (Türnummer 205) in der Fensternische.
Rechts neben dem Konvektor ist der Thermostatkopf erkennbar, der die zusätzliche Heizschleife in der Laibung abhängig von der Raumtemperatur regelt.

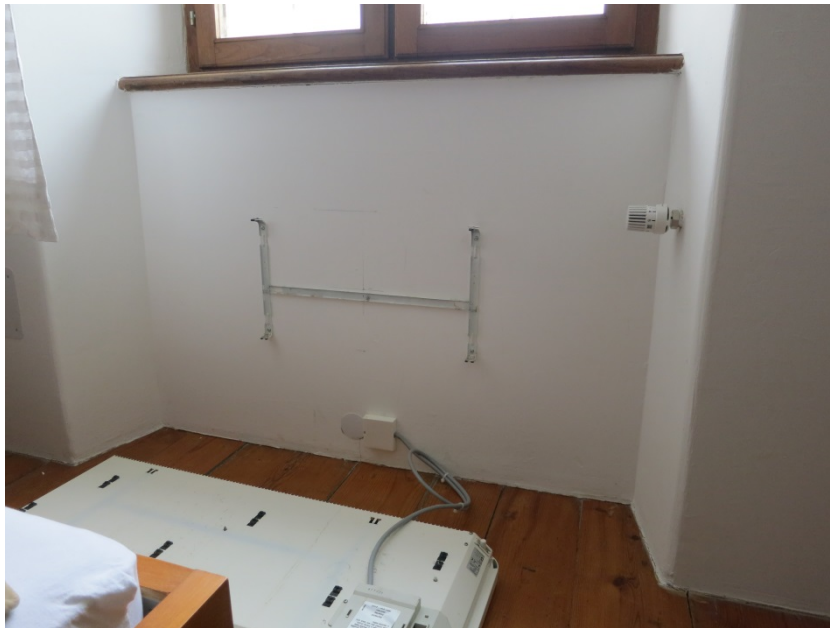
Bild 76:
Detailaufnahme der Fensternische mit abmontierten elektrischen Konvektor am Boden liegend.

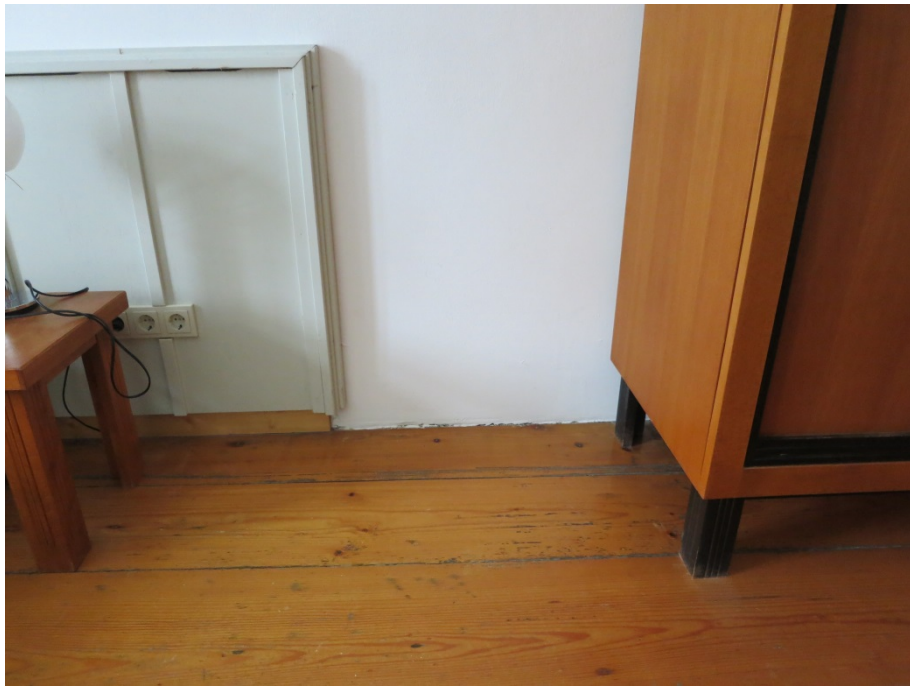
Bild 79:
Ansicht der Innenwand im Raum 2.28 (Türnummer 204) angrenzend zum Raum 2.29 (Türnummer 203).

In der Zwischenwand zum Raum 2.29 sind die Zuleitungen zu der Temperierschleife für die Räume 2.26 bis 2.28 und der Temperierschleife für die Räume 2.29 bis 2.31 wärmegeädämmt unter Putz verlegt (Bild 79). In der IR-Aufnahme in Bild 80 zeichnen sich deutlich erhöhte Oberflächentemperaturen durch die gedämmten Heizleitungen ab.

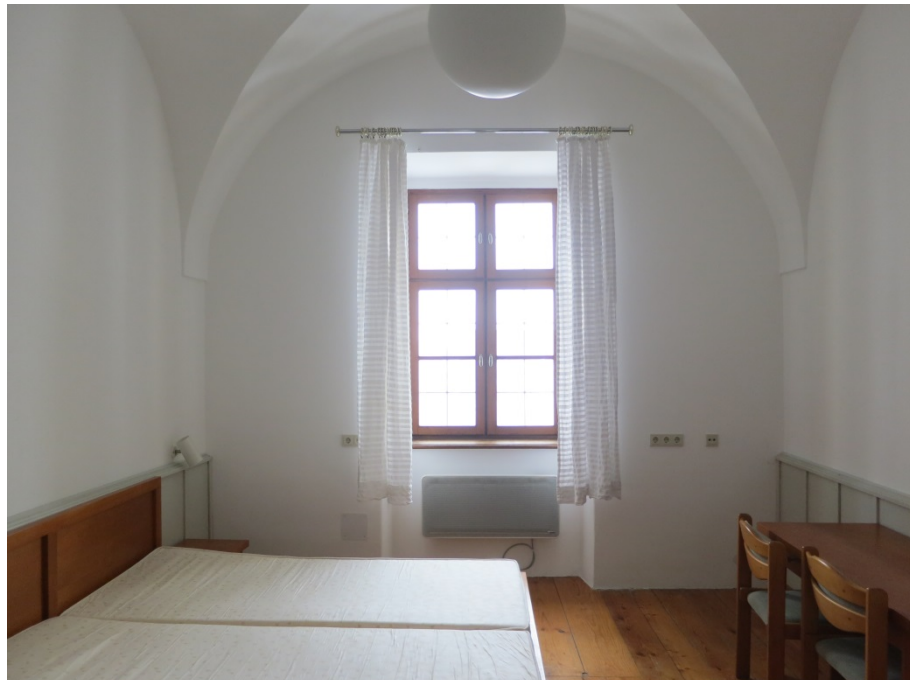
Bild 81:
Ansicht der Außenwand mit Fenster im Raum 2.29 (Türnummer 203).

Bild 81 und Bild 82 zeigen die visuelle bzw. IR-Aufnahme der Außenwand mit Fenster im Raum 2.29. Die Außenwand wird auch hier mit einer Sockelschleife temperiert sowie mit einer zusätzlichen über ein Thermostat zuschaltbaren Heizschleife in der Laibung. In der Nische ist ein zusätzlicher elektrischer Konvektor montiert.

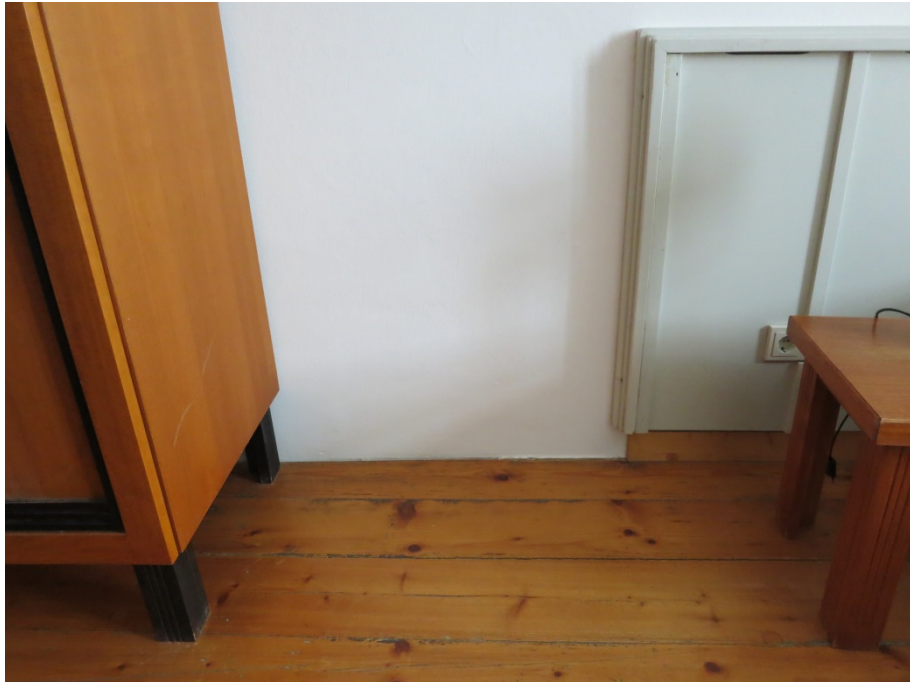
Bild 83:
Ansicht der Innenwand im Raum 2.29 (Türnummer 203) angrenzend zum Raum 2.28 (Türnummer 204).

In der Zwischenwand zum Raum 2.28 sind die Zuleitungen zu der Temperierschleife für die Räume 2.26 bis 2.28 und der Temperierschleife für die Räume 2.29 bis 2.31 wärmegeklämt unter Putz verlegt (Bild 79). In der IR-Aufnahme in Bild 84 zeichnen sich nur gering erhöhte Oberflächentemperaturen durch die gedämmten Heizleitungen ab. Dies deutet darauf hin, dass die Heizrohre nur auf der Raumseite des Raumes 2.28 verlegt wurden. Dennoch ist eine geringfügig höhere Oberflächentemperatur zu erkennen.
