Fraunhofer-Institut für Bauphysik IBP

IBP-Bericht HTB-007/2017

Bauphysikalische Begleitforschung zur Bauteiltemperierung im Kloster Aldersbach

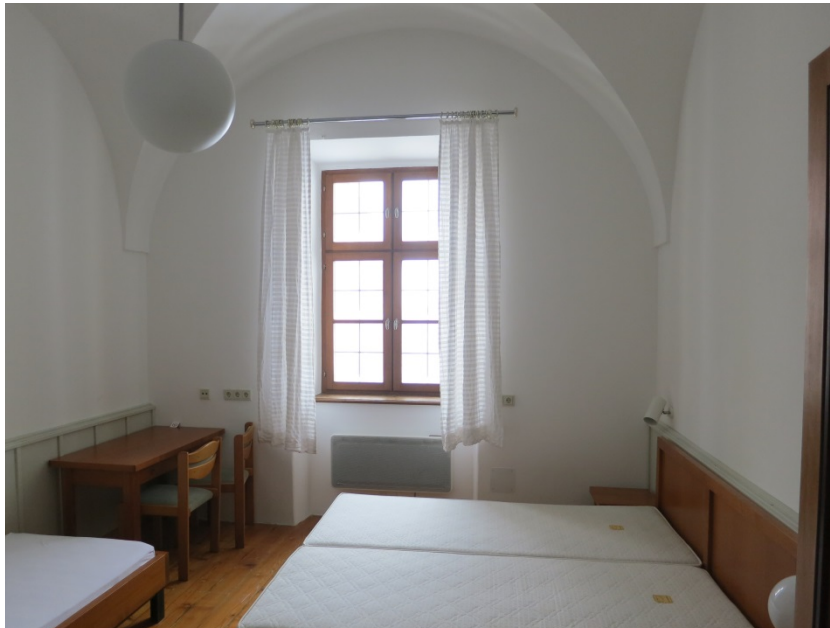
Bild 85:
Ansicht der Außenwand mit Fenster im Raum 2.30 (Türnummer 202).

Bild 85 und Bild 86 zeigen die visuelle bzw. IR-Aufnahme der Außenwand mit Fenster im Raum 2.30. Die Außenwand wird auch hier mit einer Sockelschleife temperiert sowie mit einer zusätzlichen über ein Thermostat zuschaltbaren Heizschleife in der Laibung. In der Nische ist auch hier ein zusätzlicher elektrischer Konvektor montiert,

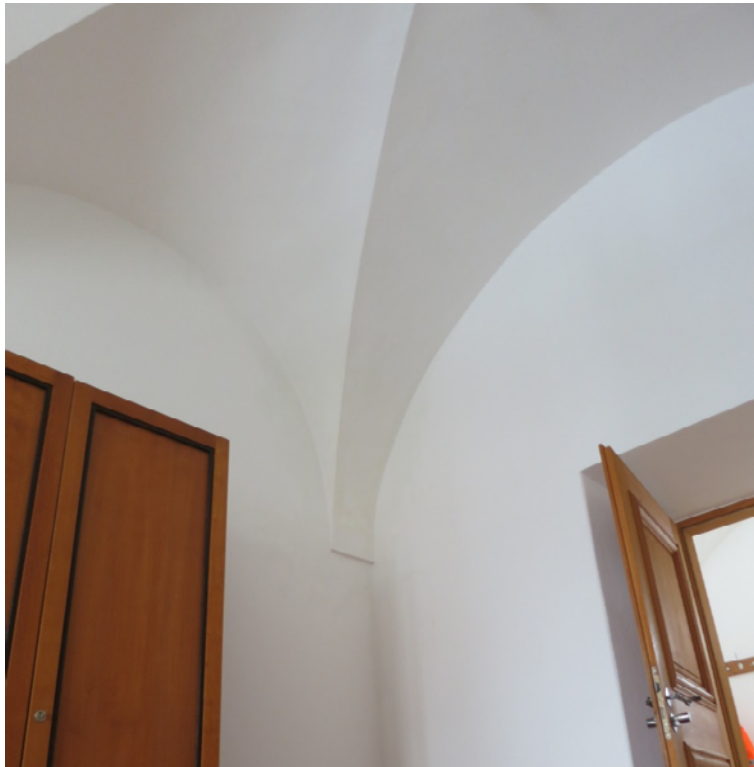
Bild 88:
Detailaufnahme der Kreuzgewölbedecke im Bereich des Wasserschadens im Raum 2.30 (Türnummer 202).

Einige Tage vor den IR-Aufnahmen geschah ein Rohrbruch in einer wasserführenden Leitung über der Decke zwischen den Räumen 2.30 und 2.31. Die visuellen Bilder und IR-Aufnahmen Bild 89 bis Bild 91 zeigen das Deckengewölbe im Raum 2.30, Flur und Raum 2.31. Die sich in der IR-Aufnahme dunkelblau abzeichnenden Flächen kühlen durch die Verdunstung der eingesickerten Feuchte gegenüber den trockenen Bereichen ab. Die nassen Bereiche lassen sich daher mit der IR-Thermographie eindeutig lokalisieren.

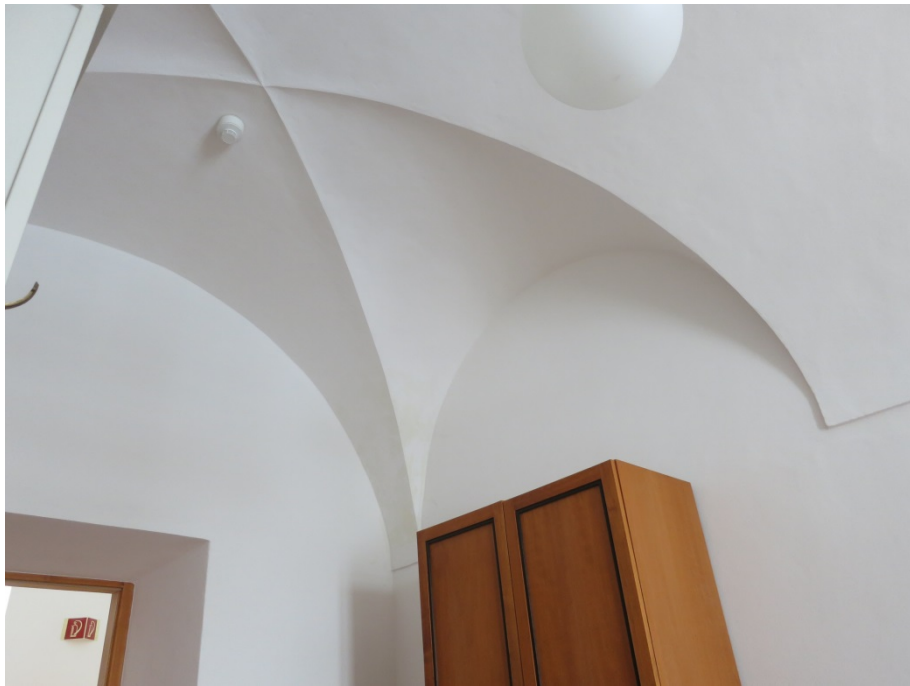
Bild 90:
Detailaufnahme der Kreuzgewölbedecke im Bereich des Wasserschadens im Raum 2.31 (Türnummer 201).

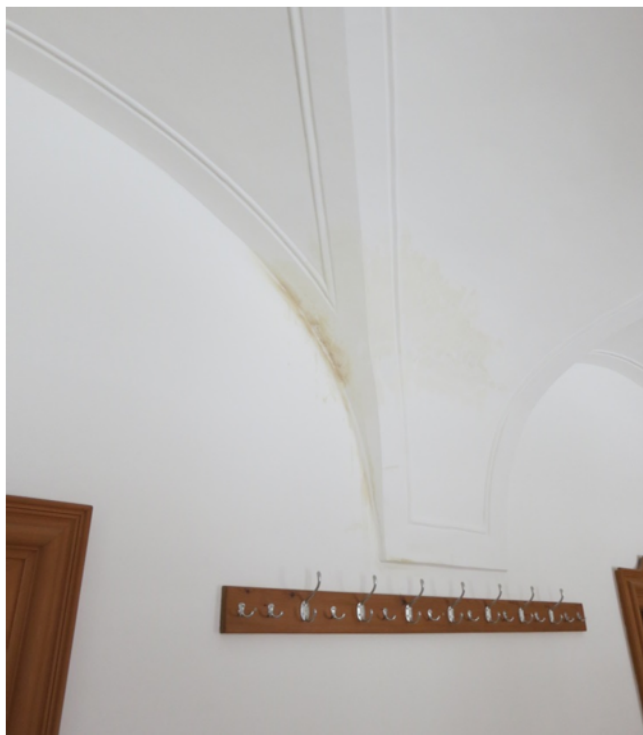
Bild 92:
Detailaufnahme der Kreuzgewölbedecke im Flur zwischen Raum 2.30 (Türnummer 202) und 2.31 (Türnummer 201) im Bereich des Wasserschadens.

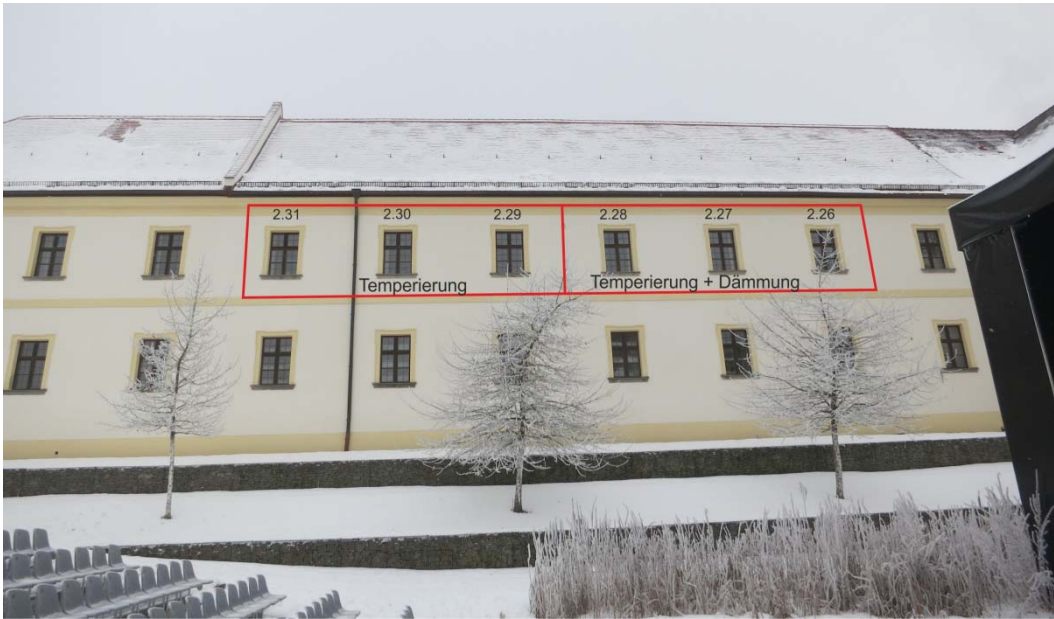
Bild 94:
 Nordseitige Außenaufnahme des Südflügels des Klosters. Im zweiten Obergeschoss befinden sich die untersuchten Räume mit konventioneller Bauteiltemperierung und gedämmter Temperierung.

Bild 94 zeigt eine Übersicht der untersuchten Räume mit einer Außenaufnahme des Klosterflügels. In Bild 95 ist der gleiche Bildausschnitt mit einer IR-Aufnahme abgebildet. Bild 96 bis Bild 100 zeigt jeweils eine Detail-IR-Aufnahme der Außenwand. Die Wirkung der konventionell eingebauten Bauteiltemperierung zeichnet sich mit deutlich höheren Oberflächentemperaturen im Vergleich zu der wärmegeämmten Temperierung ab.

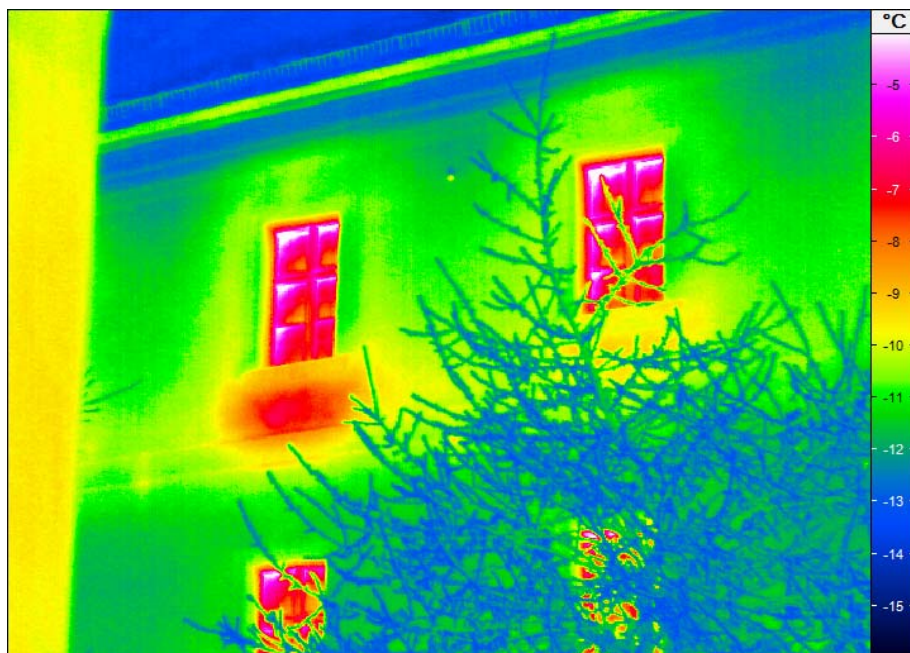
Bild 97:
IR-Detaillaufnahme der Außenwand des Zimmers 2.29 (links) mit konventioneller Bauteiltemperierung.

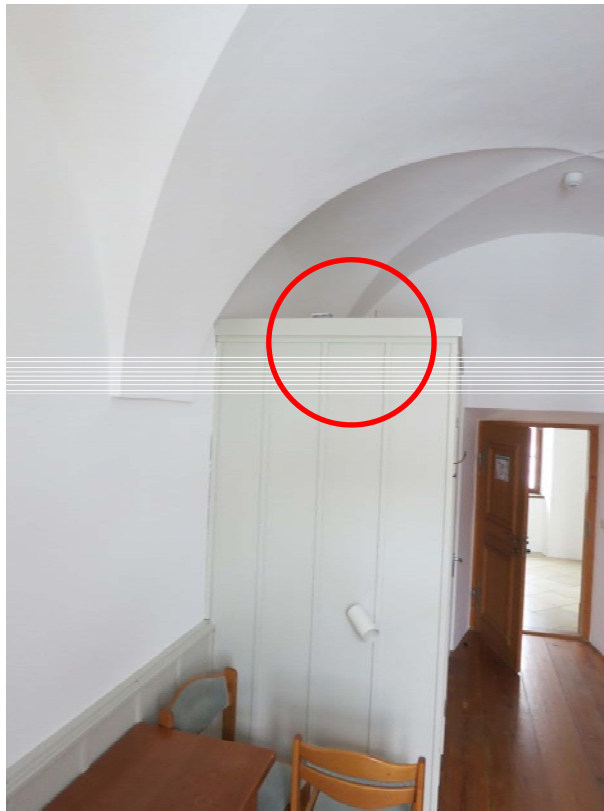
Bild 104:
Anordnung eines Datenloggers (D&K 0959) neben dem Raumluftfühler auf dem Toiletteneinbau (roter Kreis) im Raum 2.27.

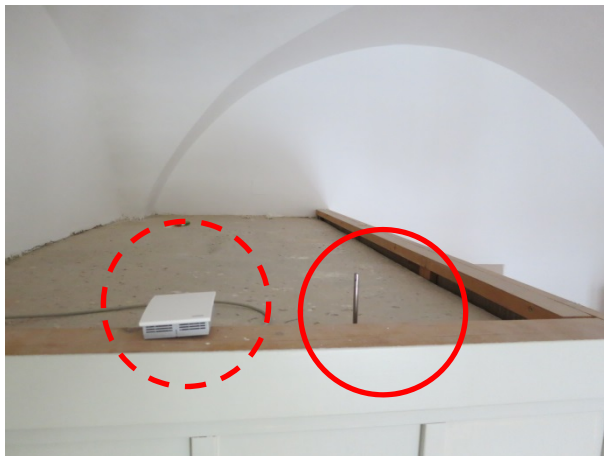
Bild 105:
Detailaufnahme des Datenloggers (roter Kreis) mit Kombisensor im Raum 2.27 direkt neben dem Raumluftfühler des Messnetzes (Kreis gestrichelt).

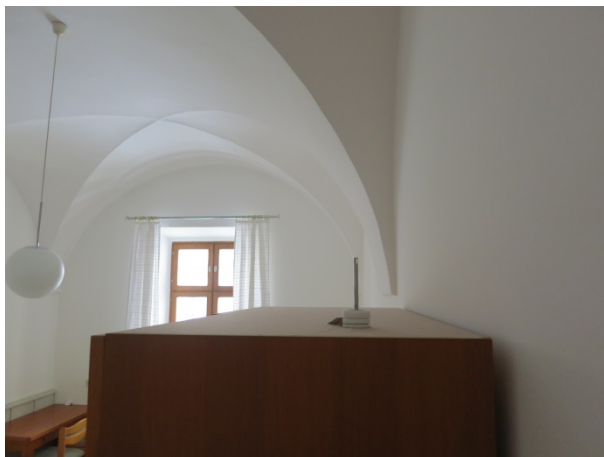
Bild 107:
Detailaufnahme des Datenloggers (roter Kreis) im Raum 2.30 auf dem Kleiderschrank.
