# Abschlussbericht

**Projekt:** **Entwicklung und modellhafte Anwendung nachhaltiger Konservierungsstrategien für anthropogen geschädigte, historische Außenfassaden sowie deren Überprüfung mittels THz Strahlung am Beispiel der Konstantinbasilika in Trier“- BLiKS**

**gefördert unter Az.:** **32353-45 von der Deutschen Bundesstiftung Umwelt**

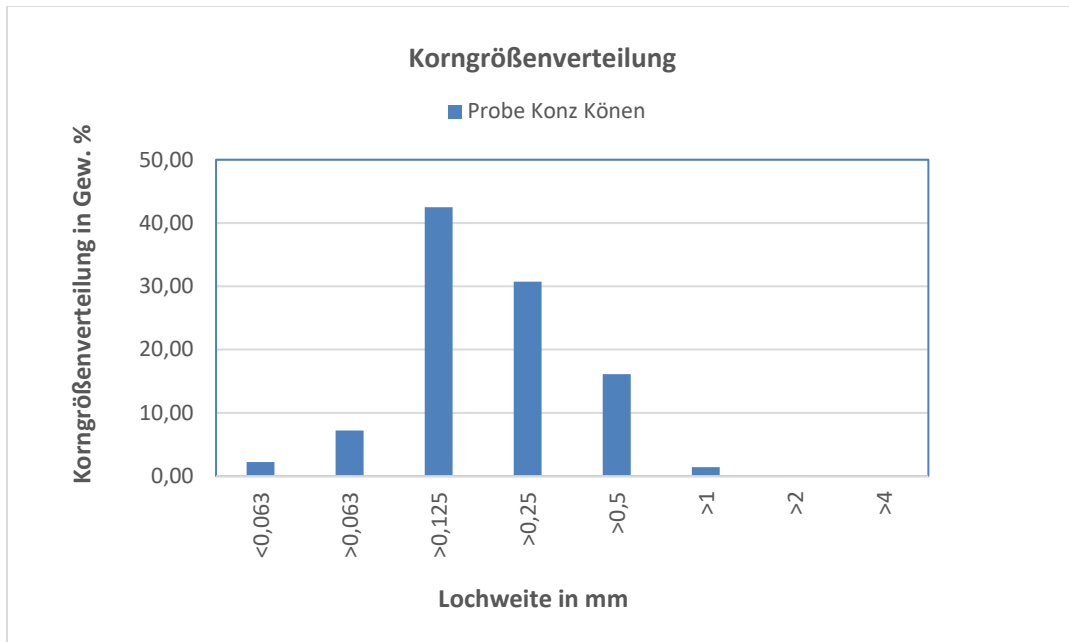
Diagr. 1 Korngrößenverteilung des roten Sand Konz-Köen

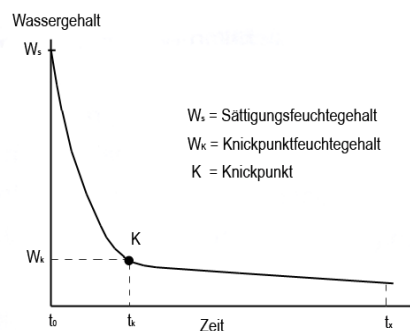
Abb. 4 Schematischer Trocknungsverlauf (nach BRANDES, 1995, S. 35)

Die Trocknung von feuchten/porösen Baustoffen lässt sich in zwei Abschnitte einteilen. In der ersten Phase verdunstet das Wasser direkt an die Oberfläche des Baustoffs durch kapillaren Wassertransport bei ständigem Wassernachschub aus dem Inneren. In dieser Phase werden verhältnismäßig große Feuchtigkeitsmengen transportiert, die Trocknung erfolgt schnell.

In der zweiten Phase ist der Kapillarnachschub nicht mehr ausreichend und die Flüssigkeitsfront zieht sich ins Innere des Materials zurück (Knickpunkt). Das Wasser verdunstet im Inneren und diffundiert nach außen. Die Trocknung wird dann zunehmend durch Wasserdampfdiffusion gesteuert wobei sich die Trocknungsgeschwindigkeit verlangsamt.<sup>10</sup>

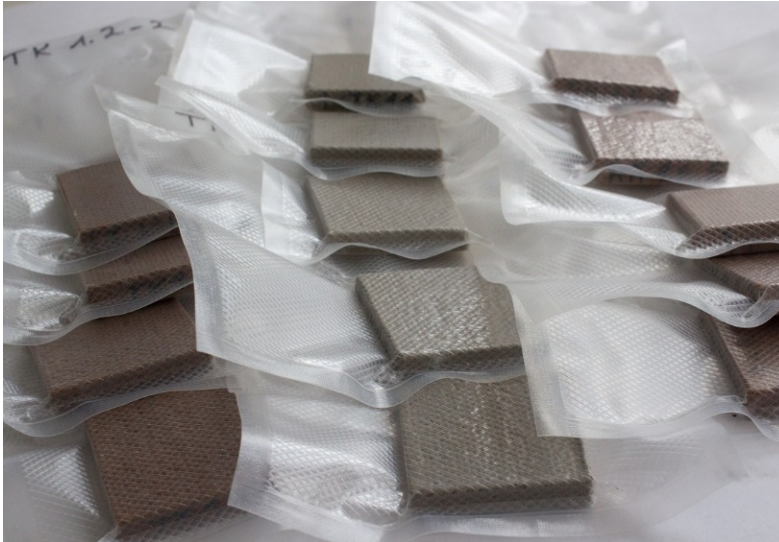
Abb. 7 Vakuumverpackte Prüfkörper der Prüfreihe FTW.

- 1.) 2h von 20°C auf -20°C
- 2.) 1h bei -20°C
- 3.) 2h von -20°C auf 20°C
- 4.) 1h bei 20°C

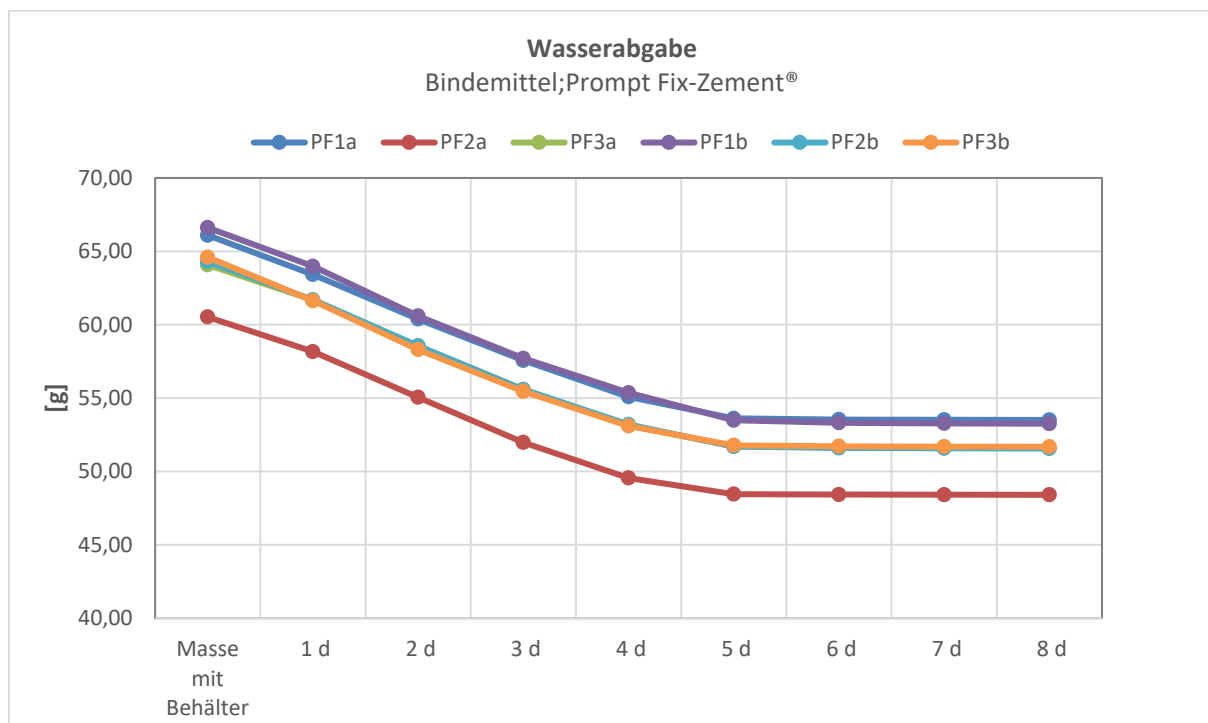
**Diagr. 13 Wasserabgabe Mörtelreihen PF**

Abweichend von der bisherigen Versuchsdurchführung zur Wasserabgabe (*Kap. 6.1.6*) erfolgten die Analysen zur Wasserabgabe für die Mörtel PF an den für die Wasserdampfdiffusion genutzten Prüfkörper im so genannten „Inversen Wet-Cup-Verfahren“.<sup>21</sup> Für diese Messung kamen die Prüfkörper des Messaufbaus zur Ermittlung der Wasserdampfdiffusion im Anschluss an dessen Bestimmung zum Einsatz. Diese Behälter, mit ca.1 cm Restwasserhöhe, wurden umgekehrt auf die Fläche der vorher oben befindlichen Mörtelproben auf Gitteroste gestellt. Nach im *Diagr.13* ersichtlichen Zeitabständen wurde das Gewicht der Prüfkörper ermittelt.

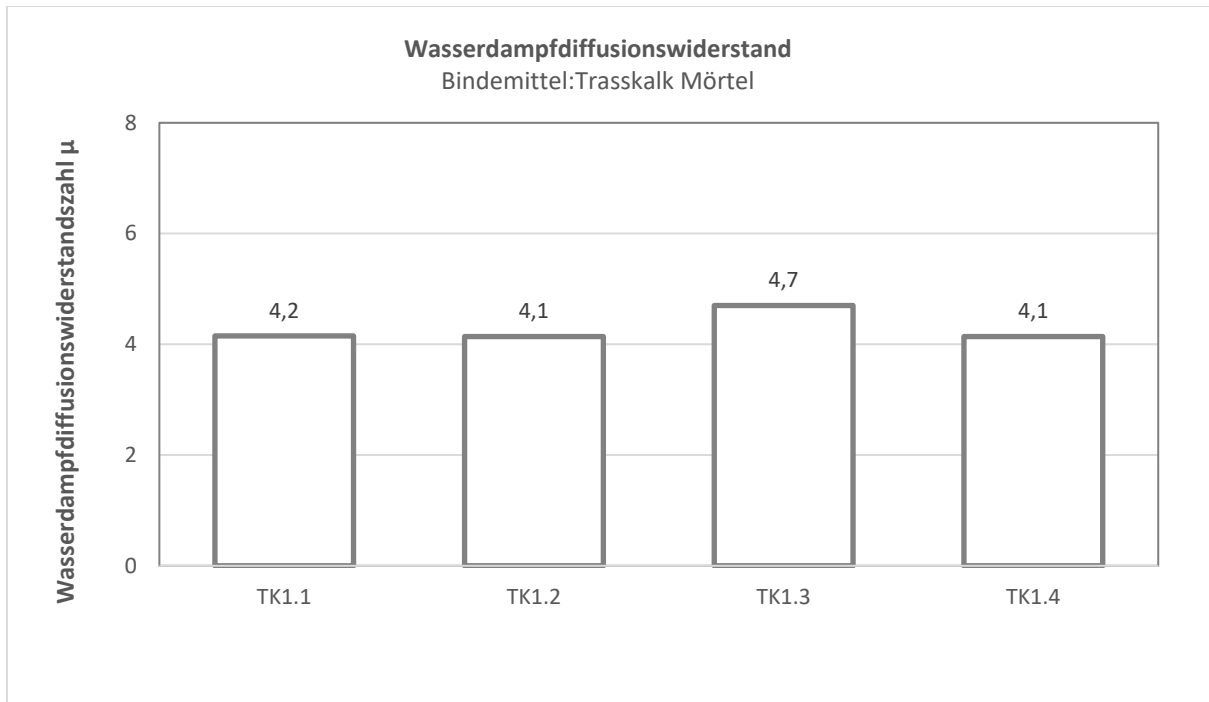
Diagr. 15 Wasserdampfdiffusionswiderstand Mörtelreihen TK

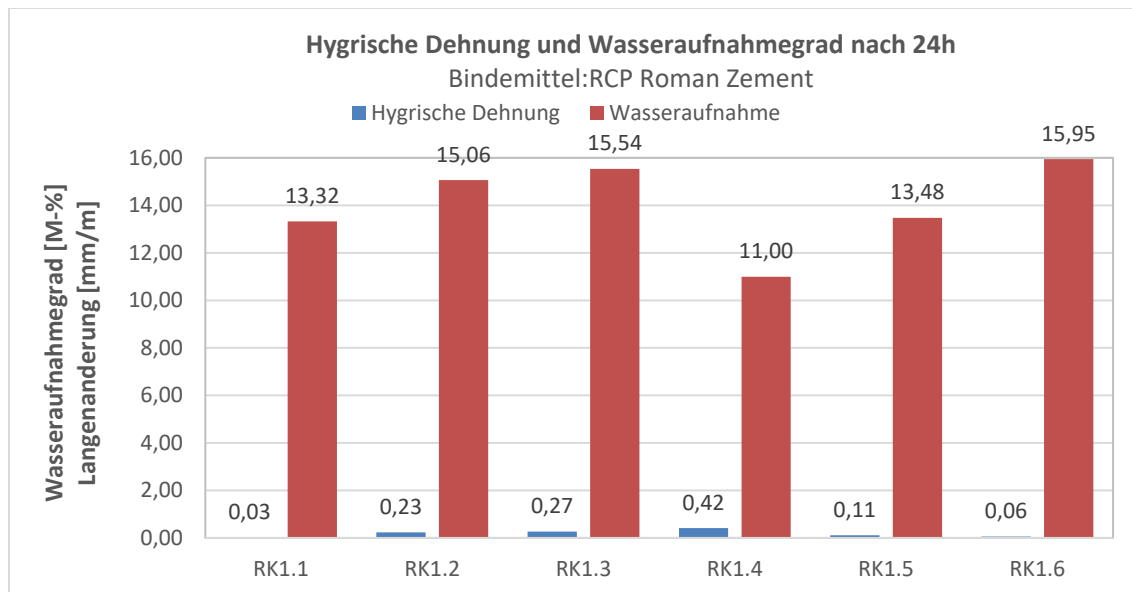
**Diagr. 19 Hygrische Dehnung und Wasseraufnahmegrad nach 24 h der Mörtelreihen RK**

Es kann angenommen werden, dass bei den Mörteln, eine Wasseraufnahmefähigkeit nicht mit einem hohen hygrischen Quellvermögen und eine geringe Wasseraufnahme mit verhältnismäßig niedrigem Quellwert korreliert, was zu erwarten wäre.

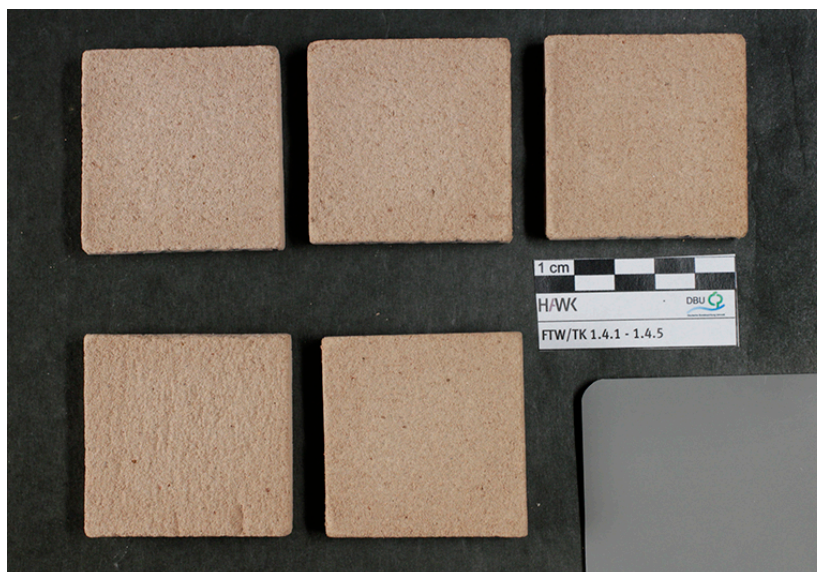
Beschreibung:	Leichte Absandung
---------------	-------------------

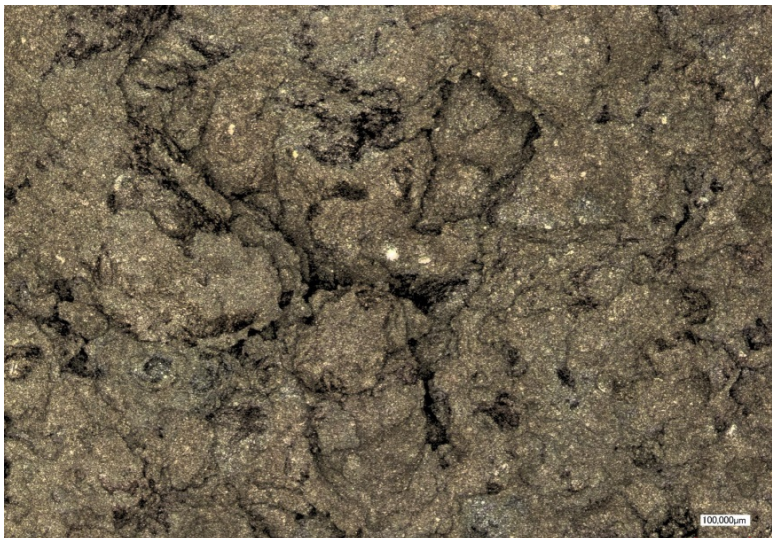
Abb. 9  
Probenreihe FT RK1.2.1 in der  
Farblaseraufnahme, vor der  
Frost-Tau Wechsel Beprobung

Für eine exaktere Auswertung der Oberflächenveränderung/Rauigkeit, wurden die Mörtelproben unter einem 3D-Laserscanningmikroskop<sup>22</sup> bei einem 10-fachen Vergrößerungsfaktor an einem Punkt analysiert. Hierdurch konnten bereits an allen Proben makroskopisch festgestellte Masseverluste bestätigt werden. Exemplarisch werden die Ergebnisse im Folgenden an der Probe RK1.2.1 aufgezeigt. Durch den Einsatz einer Anlageform und der Kennzeichnung der Prüfkörper zu Beginn der Probenreihe, konnte gewährleistet werden, dass die Messpunkte sich bei allen Messungen, bis auf die Verschiebung weniger Mikrometer, an derselben Stelle der Proben befanden. Die Farblaseraufnahmen der Messfläche im Vor- und Nachzustand zeigen die Glättung der Oberfläche im Detail. (siehe Abb.9 und 10) Es zeigen sich im Vorzustand ausgeprägter Tiefen/Schatten, die nach den Frost-Tau-Wechselzyklen weniger ausgeprägt/dunkel erscheinen. Lediglich im oberen linken Bereich der Nachzustandsprobe (roter Pfeil) zeigt sich Substanzverlust (Körnung).

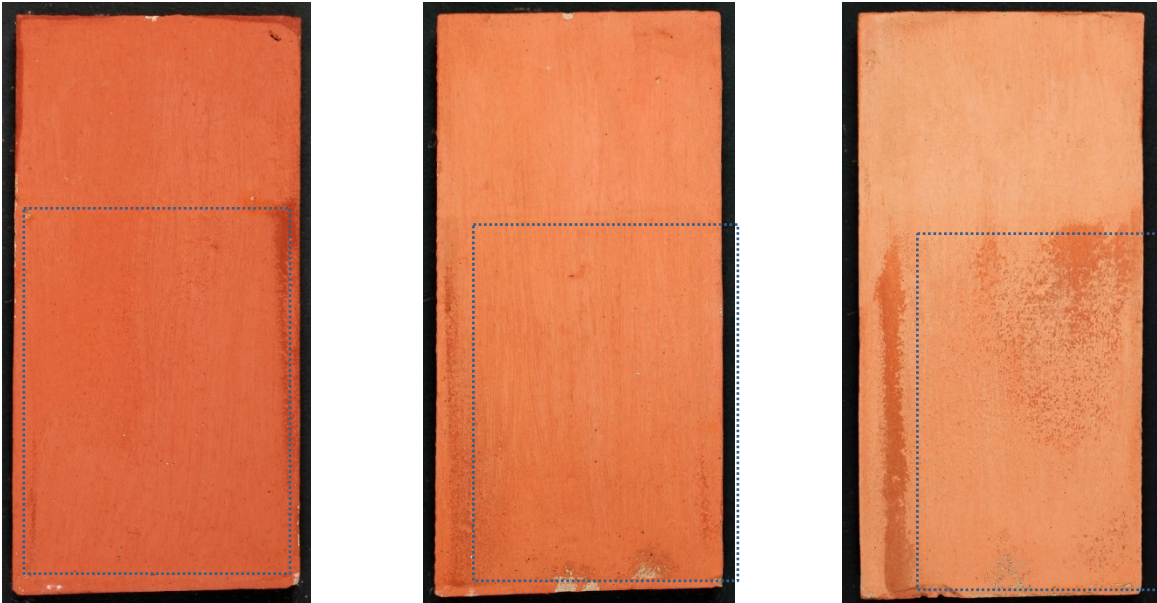
<b>Beschreibung:</b>	Leichte fleckige Verfärbungen im Bewitterungsfeld.

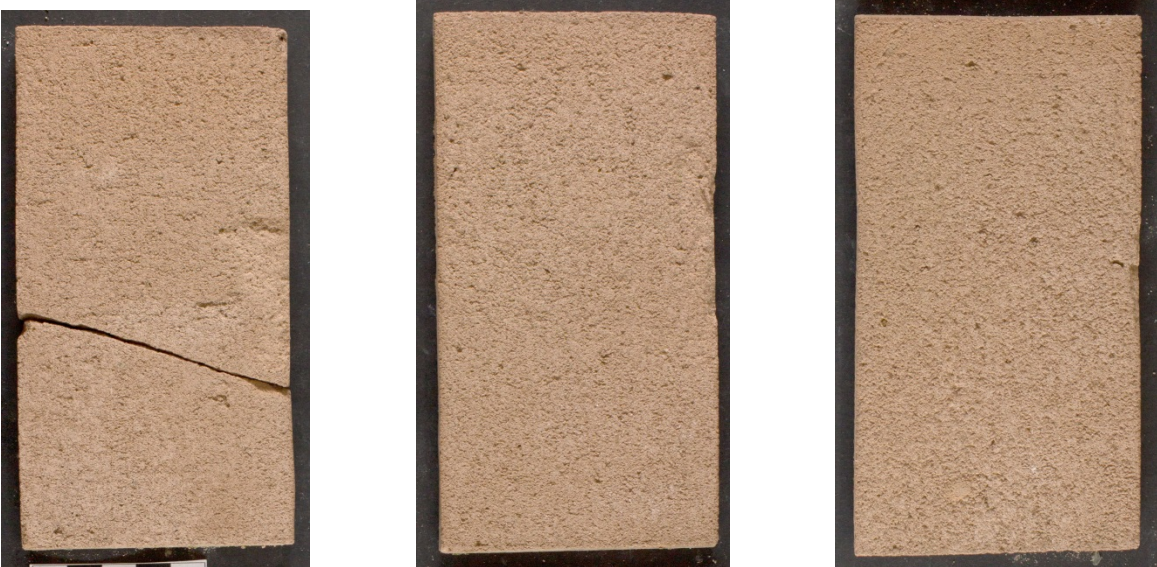
<b>Beschreibung:</b>	Probe RK1.6.4 war nach der Ausformung gebrochen

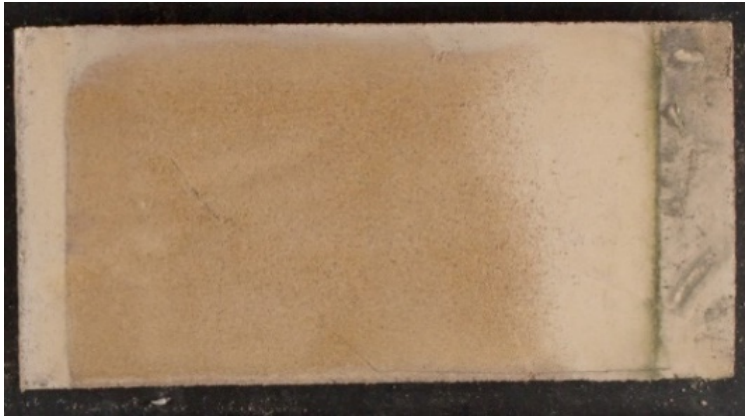
Abb. 14  
Probe PF4b  
Algenablagerung an der Rückseite.

Auf allen Rückseiten der Proben, zeigt sich im oberen und unteren Kantenbereich ein 1 cm breiter senkrechter Streifen (*siehe Abb.14*). Dieser rührt von der Konstruktion des Expositionsgestells her. Ebenso sind die Algenablagerungen an den oberen und unteren Rändern auf dieses zurückzuführen. Es kann angenommen werden, dass lange Zeit Wasser auf den Leisten stand, auf denen die Proben aufgebracht waren. Die Durchfeuchtung an dieser Stelle und Exposition der Rückseite Richtung Norden begünstigten mit großer Wahrscheinlichkeit den Algenwuchs.

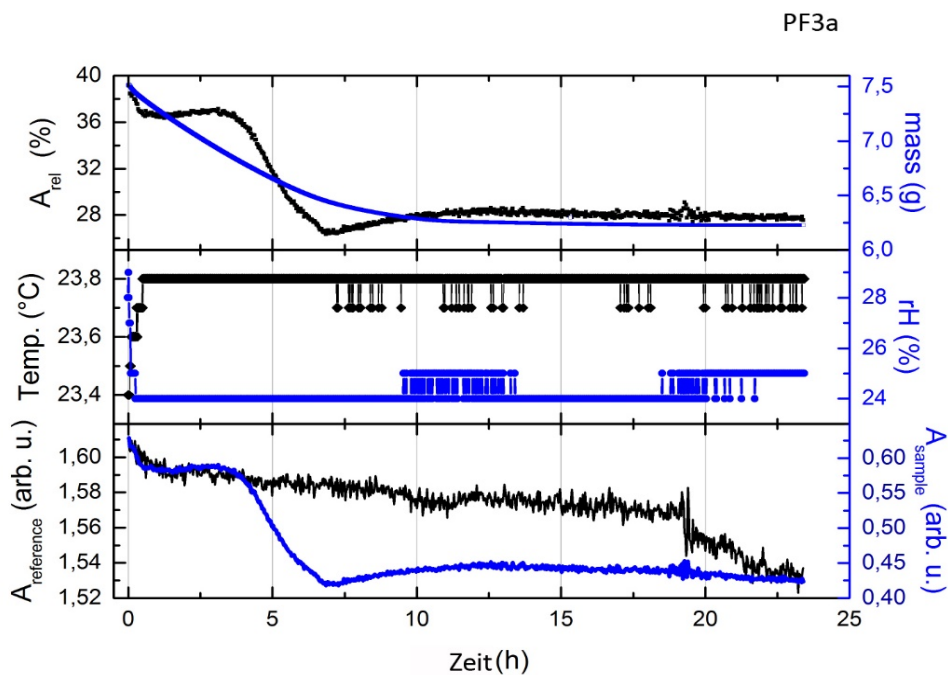
Diagr. 43 THz-Langzeitmessung Mörtel PF3a
