ABSCHLUSSBERICHT
(Mai 2016 – Februar 2019)

Erhöhung der Strukturvielfalt zum Schutz der Brutkolonien von Seeschwalben (Sternidae) und Schwarzkopfmöwe (*Larus melanocephalus*) auf Vogelinseln auf der Donau, Slowakei.

DBU-Projektregistrierungsnummer : Az. 32422

Ort des Projektes: Vogelschutzgebiet (SPA) Dunajské luhy
(Donauauen), Slowakei, Vogelinseln im Gabčíkovo-Staudamm
der Donau

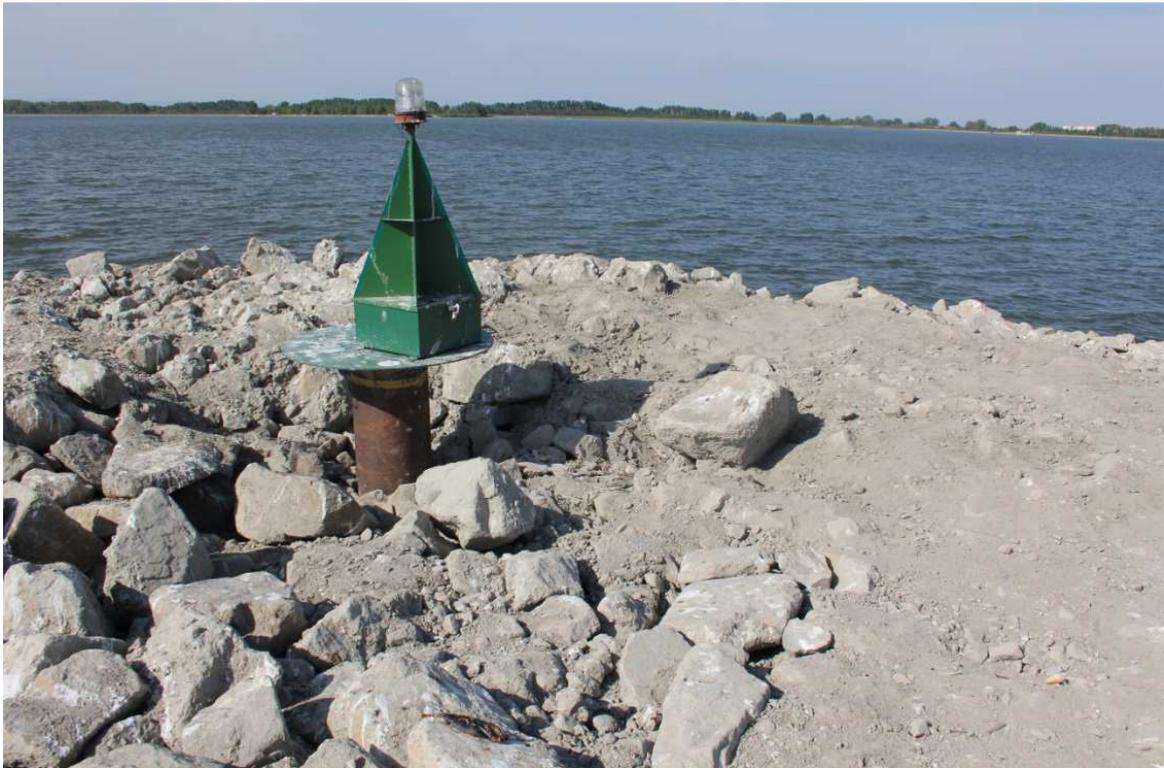
Bild 1. Kleine technische Insel (Navigationshilfe) während der Umsetzung manueller Managementmaßnahmen. Rechts sind die Arbeiten beinahe beendet, die linke Seite steht noch aus. Später wurde auch die linke Seite wie die rechte Seite gestaltet. Diese Maßnahme wurde auf zwei Inseln dieser Art durchgeführt.

Im Rahmen der Maßnahme A1 konnten per Hand Habitatverbesserungsmaßnahmen auf zwei kleinen technischen Inseln (siehe Bild 1 im Anhang) mit einer Gesamtfläche von 600 m² durchgeführt. Dadurch konnten dort geeignete Brutbedingungen für Schwarzkopfmöwen und Flusseeeschwalben geschaffen werden.

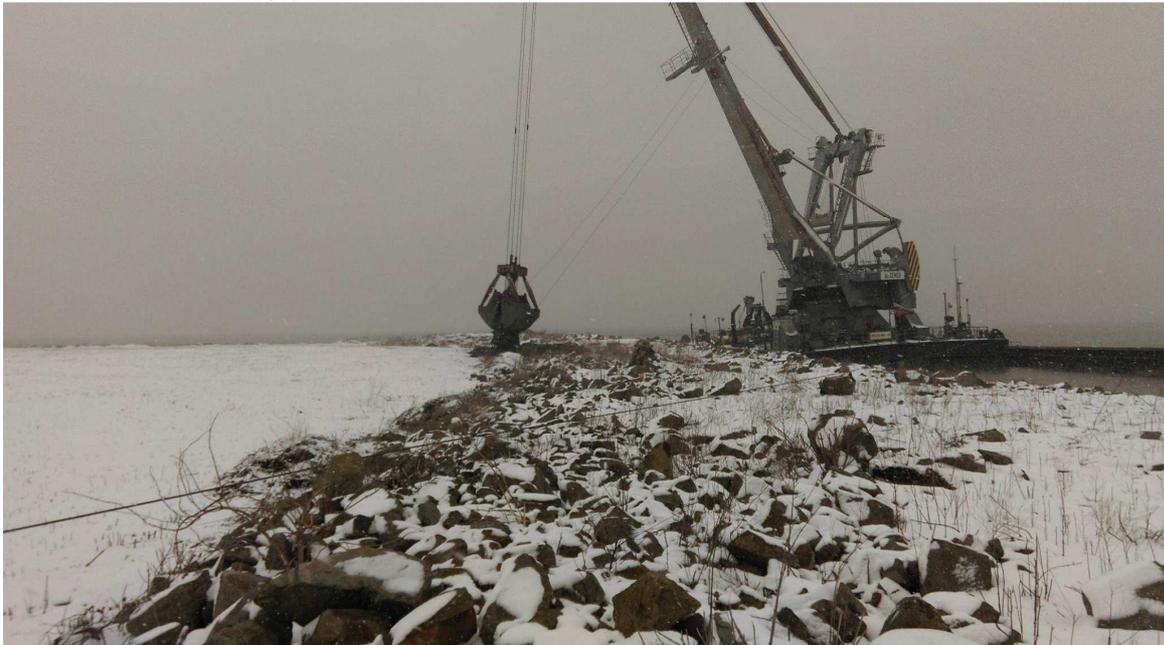
Bild 2: Verbesserung des Bruthabitats auf der Vogelinsel mit Hilfe eines großen Krans im Februar 2018.

1. Das wichtigste Element war die Verbesserung des Habitats im Zentrum der Möwenkolonie durch einen Maschineneinsatz im Februar 2018. Dabei wurden die wichtigen Uferbereiche auf einer Länge von 152 m und einer Breite von fast 20 m, insgesamt 40% der Koloniefäche (2120 m²) bearbeitet. Für diese Arbeiten wurde ein Wasser-Kran verwendet (Bild 2 und 3 im Anhang). Auf diesen Flächen wurde Schotter und Sand aus der Fahrrinnenvertiefung aufgespült. Dadurch konnten die groben Steinschüttungen des Uferbereichs überdeckt werden, in denen zuvor keine Bruten möglich waren. Die Spalten zwischen den Steinen waren zuvor außerdem gefährliche Fallen für noch nicht flugfähige Möwenjunge. Zudem wurden vorhandene Senken im Gelände verfüllt und eine ebene Fläche für die Brutkolonie hergestellt (Bilder 4 und 5).

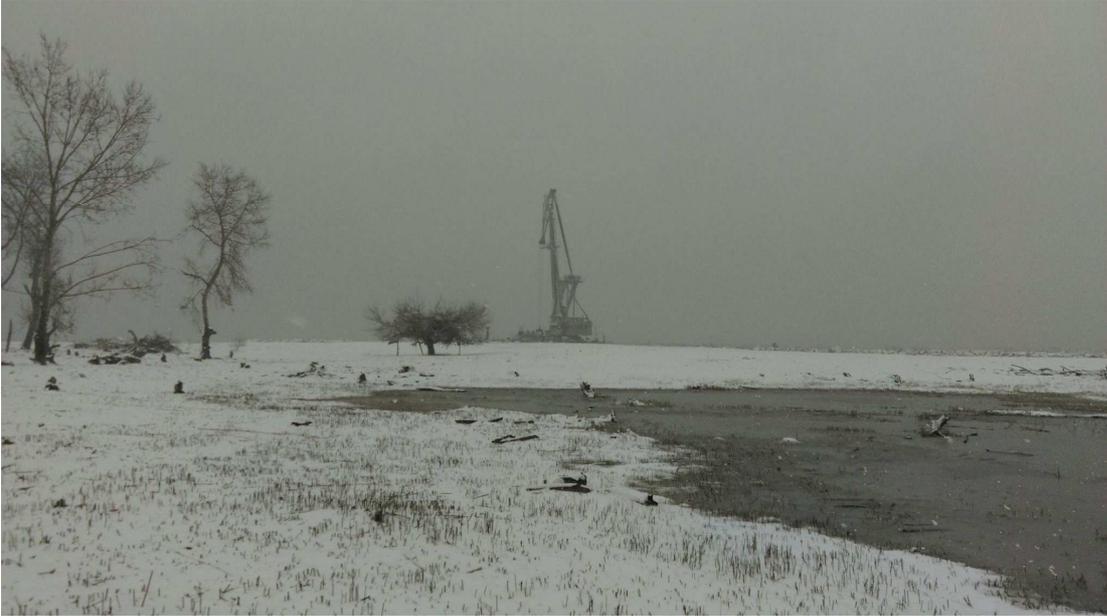
Bild 3: Verbesserung des Bruthabitats auf der Vogelinsel mit Hilfe eines großen Krans im Februar 2018.

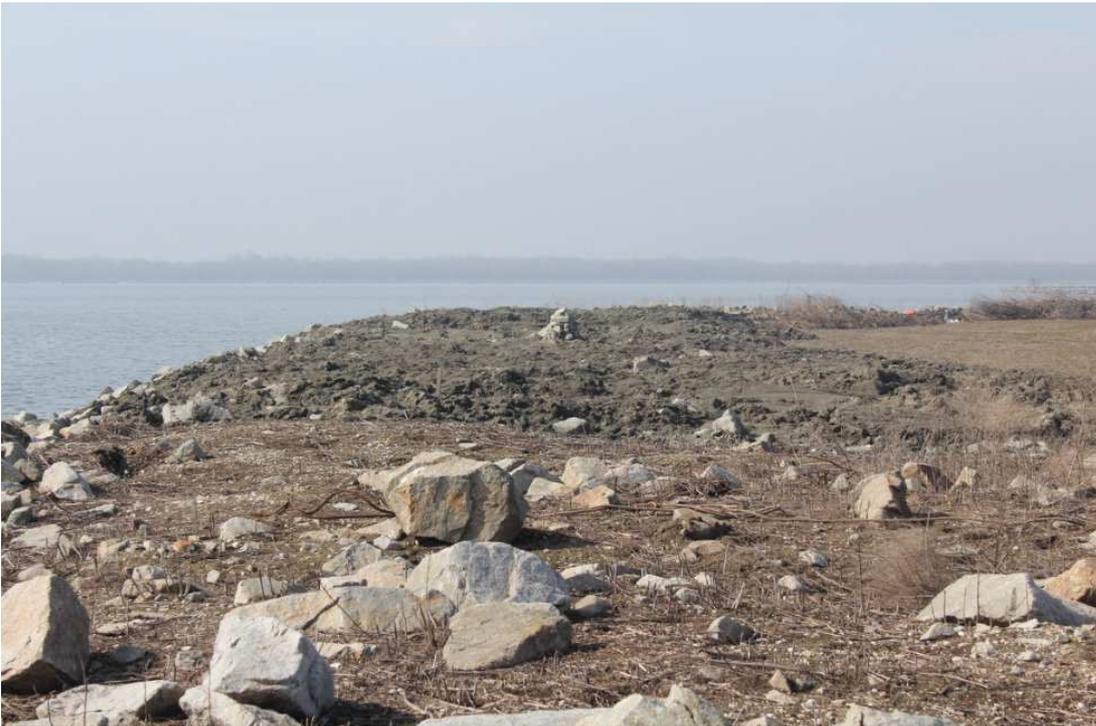
Bild 4: Habitatverbesserung auf der Vogelinsel im Februar 2018: Im Vordergrund noch nicht umgestaltete Steinschüttungen, im Mittelgrund umgestaltete Flächen mit aufgespülten Sedimenten.

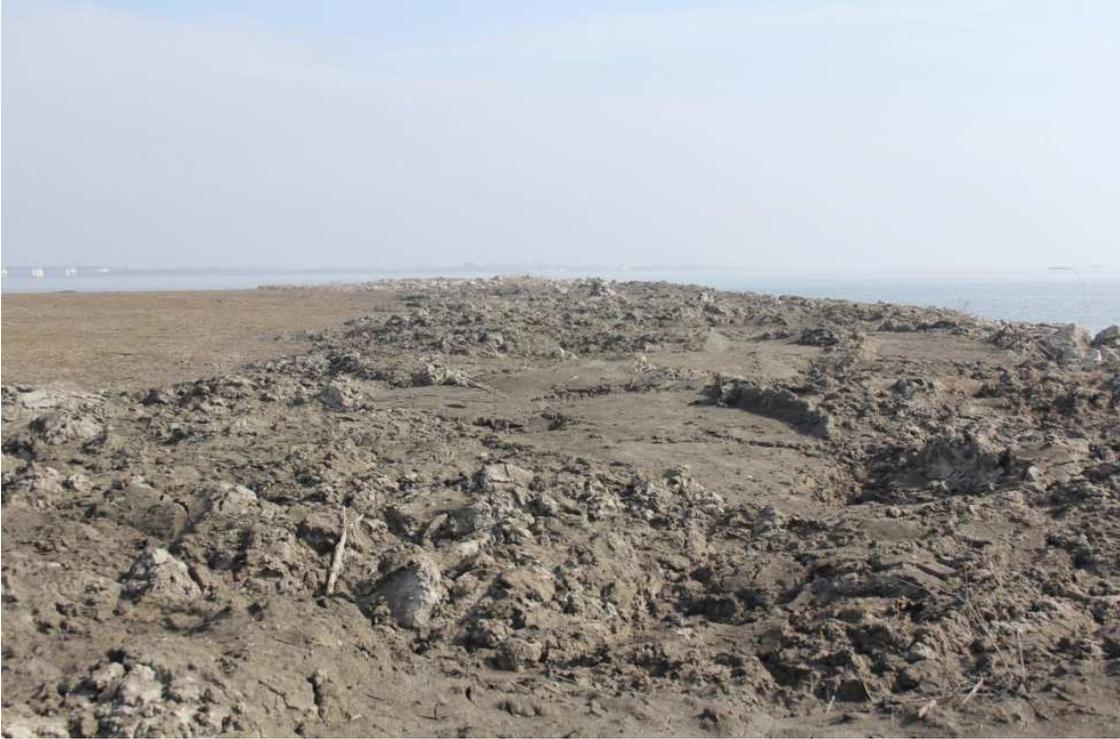
Bild 5: Ergebnis der Habitatverbesserung auf der Vogelinsel im Februar 2018: Uferbereich, auf dem mit Hilfe eines Krans Sediment im Bereich der groben Steinschüttungen aufgespült wurde. Diese Bereiche wurden anschließend eingeebnet und dabei alle großen Steine bedeckt.

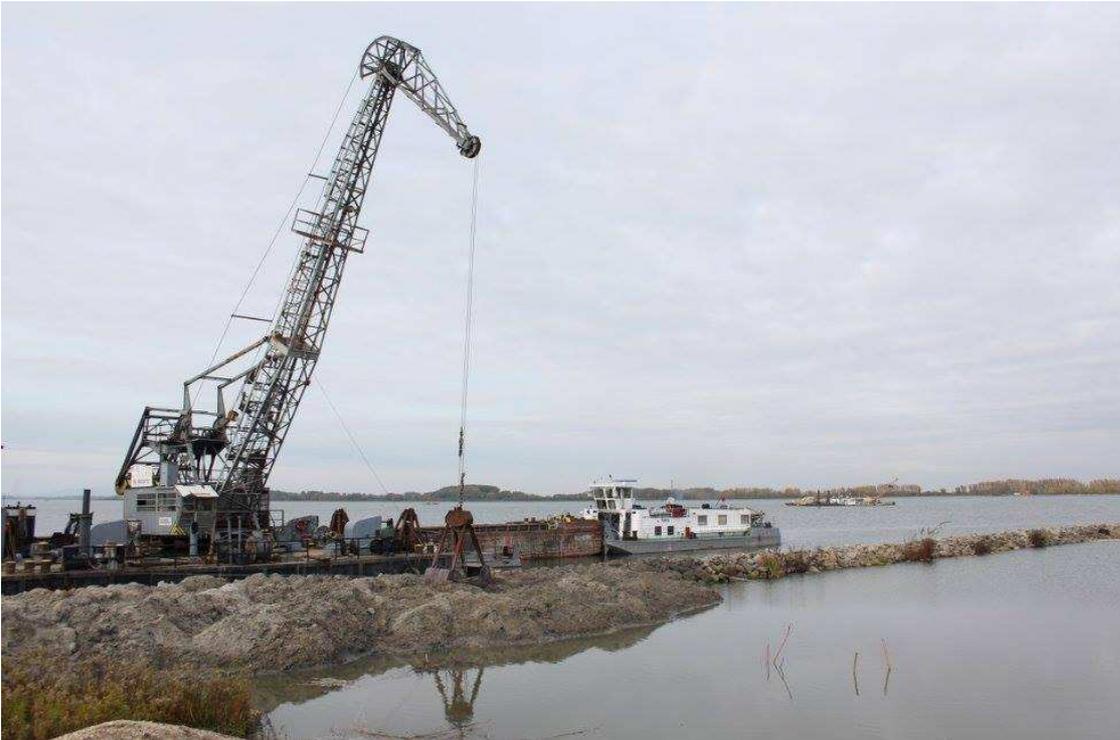
Bild 6: Beginn der Arbeiten zur Schaffung neuen Bruthabitats auf dem Steindeich zwischen Donau und der Lagune der Vogelinsel im Oktober 2017.

2. Zusätzlich konnte in größerem Umfang als ursprünglich geplant auf ähnliche Weise zusätzliches Bruthabitat am Rand der Lagune der Insel hergestellt werden. Auch dafür wurde im Februar 2018 der Kran verwendet (Bilder 6 und 7). Der aus grober Steinschüttung bestehende Deich zwischen der Lagune und dem Stausee war zuvor ungeeignet für Wasservogelbruten. Nach dem ursprünglichen Projektplan sollten 200 m dieses Deichs mit Schotter und Sand bedeckt werden. Dank der Kooperation mit SVP konnte nun die gesamte Länge des Deiches (294 m) mit einer Breite von 10-20 m entsprechend gestaltet werden. Dadurch konnte neues Habitat für Wasservogelbruten im Umfang von 3968 m² hergestellt werden (Bilder 8, 9 und 10).

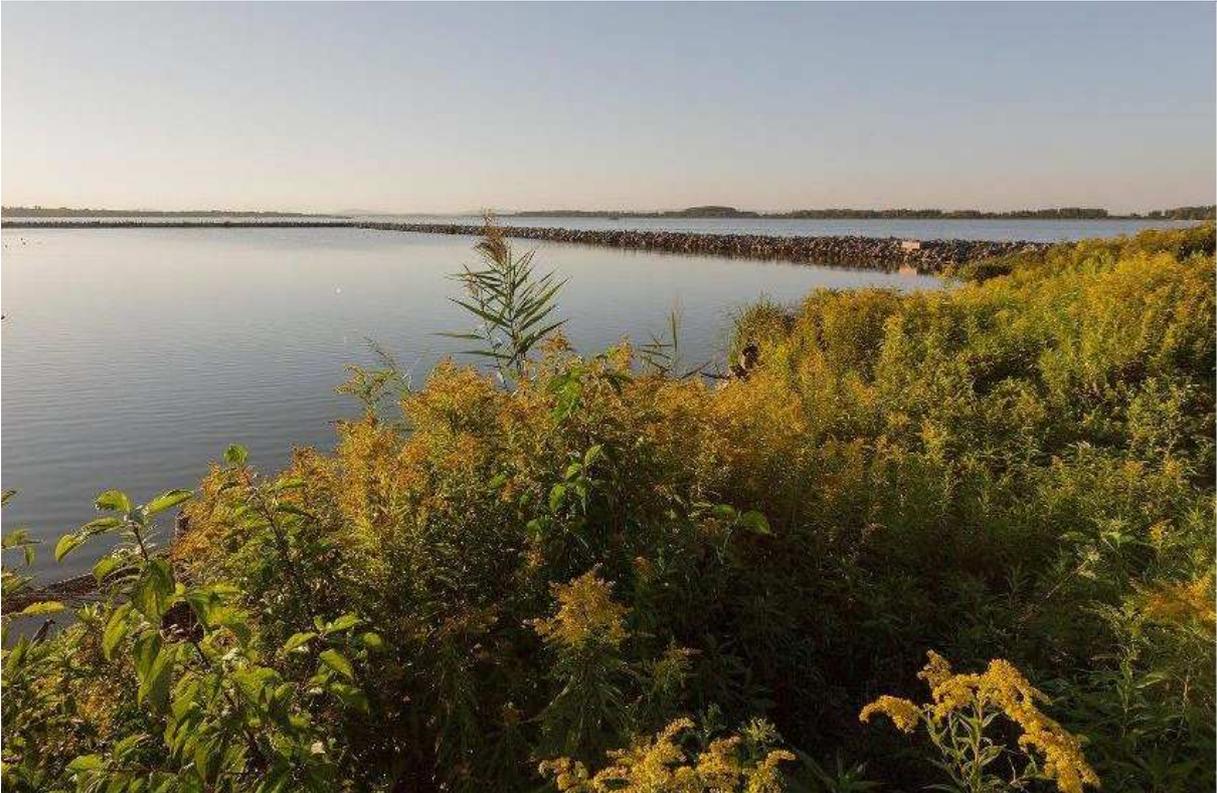
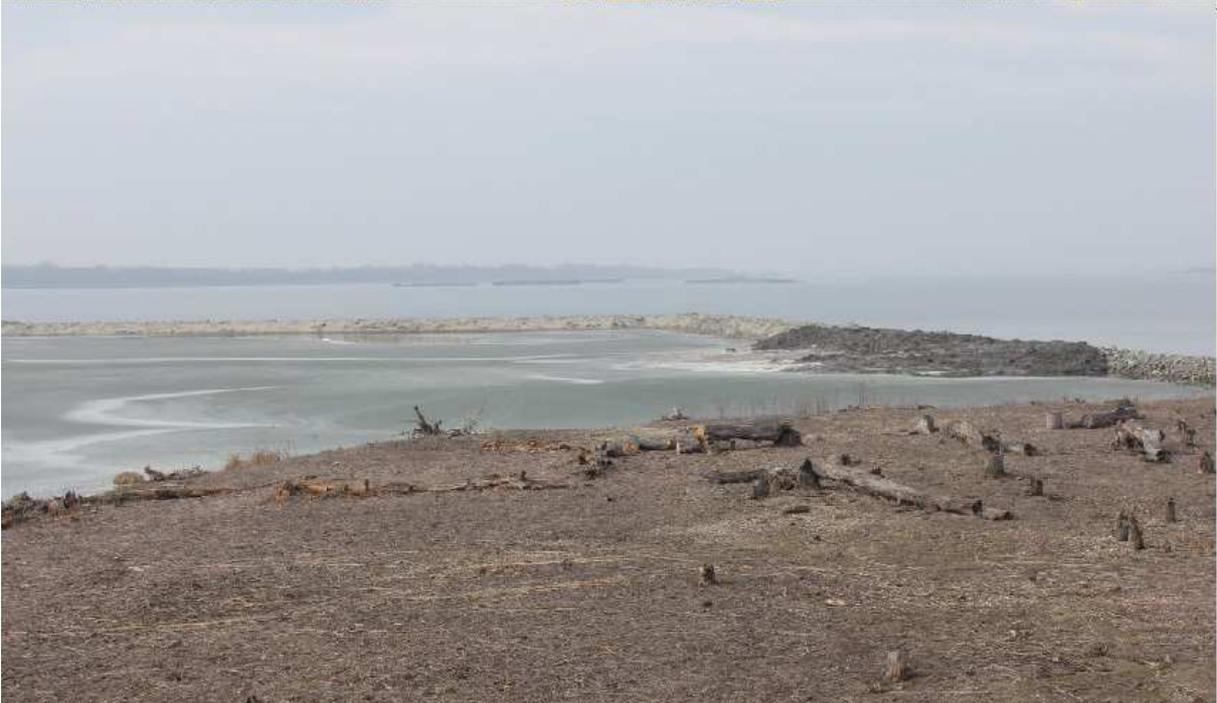
Bild 7: Vergleich der Habitatsituation am Rande der Lagune auf der Vogelinsel im August 2016 (oben) und zu Beginn der Brutsaison 2018 (unten), nachdem der Großteil der Managementmaßnahmen abgeschlossen war.

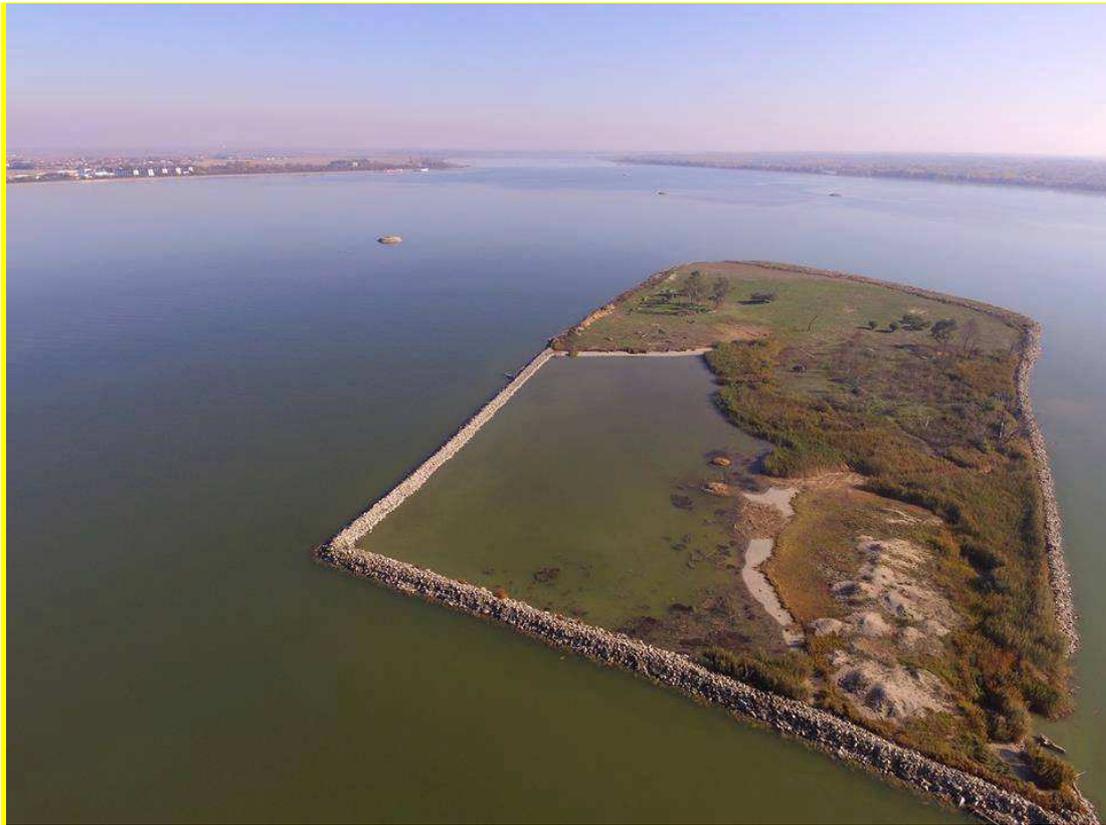
Bild 8: Luftbild der Vogelinsel vor Beginn der Erdarbeiten im Oktober 2017.

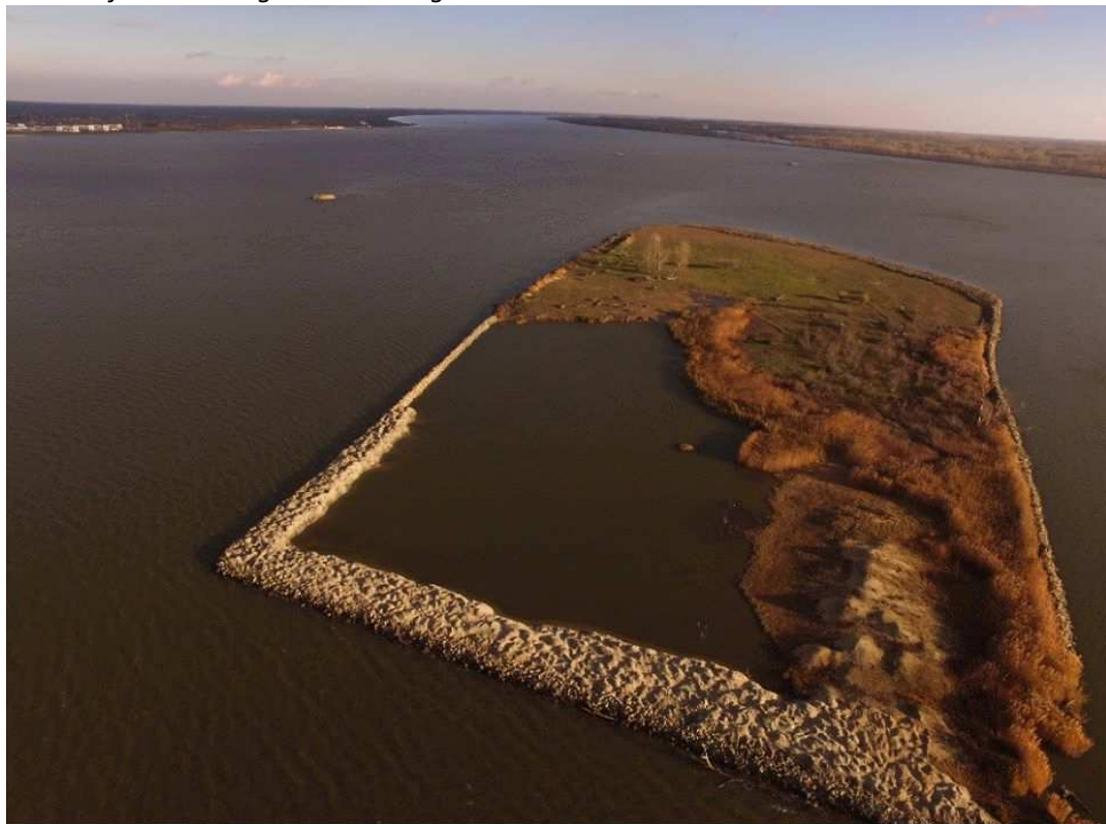
Bild 9: Luftbild der Vogelinsel nach den Erdarbeiten im Oktober und November 2017.

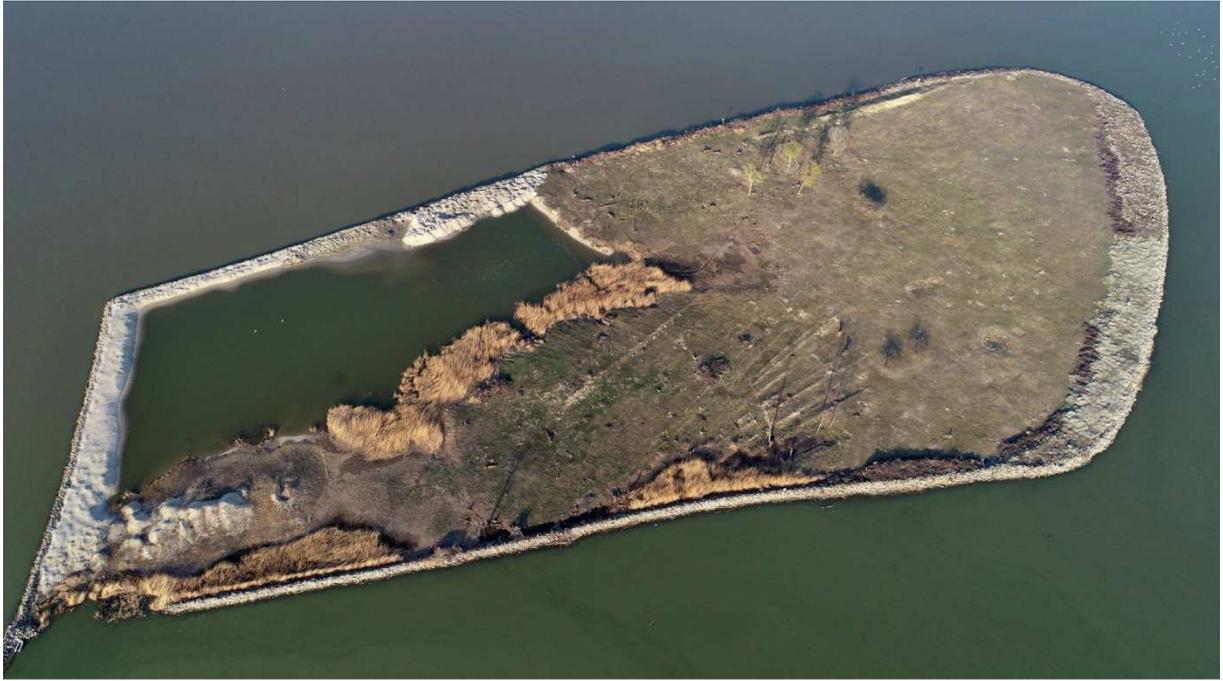
Bild 10: Luftbild der Vogelinsel nach Abschluss aller Arbeiten im Februar 2019. Alle Ufer der Lagune sind nun mit Sand und Schotter bedeckt.

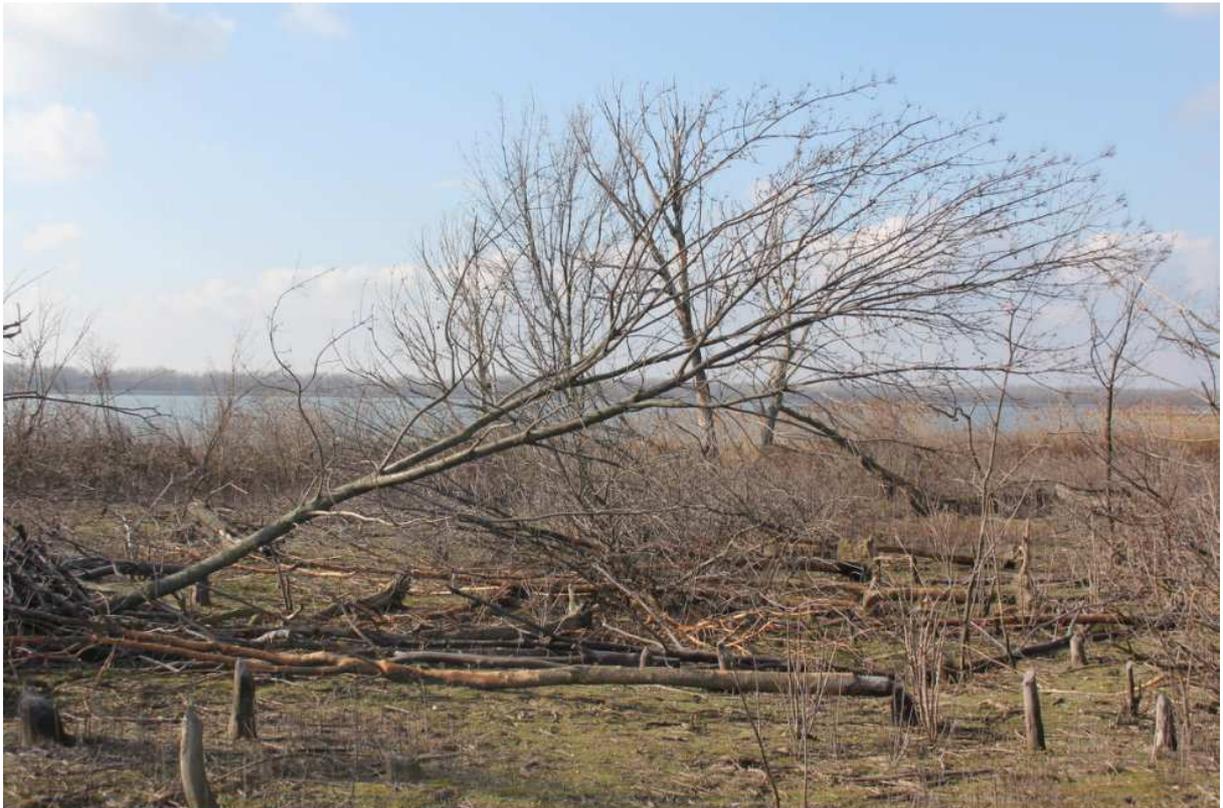
Bild 11: Umgestürzte Bäume auf der Insel nach dem Sturm Herwart im Oktober 2017.

3. Die durch die Pro-bono-Kooperation mit SVP eingesparten Projektmittel konnten für ein zusätzliches im ursprünglichen Projektplan nicht vorgesehenes Element verwendet werden. Durch den Sturm „Herwart“ im Oktober 2017 wurde ein Großteil des aus nicht-heimischen invasiven Gehölzarten bestehenden Trockenwaldes auf der Insel zerstört. Dieser Wald war 1992 gegen den Rat von Experten angepflanzt worden und führte nach und nach zu einer Verkleinerung der von Wasservögeln nutzbaren Inselfläche. Nach der entsprechenden Projektänderung konnte der zerstörte Trockenwald auf einer Fläche von 12.542 m² beseitigt werden und dort neues Wasservogelbruthabitat hergestellt werden (Bilder 11-14).

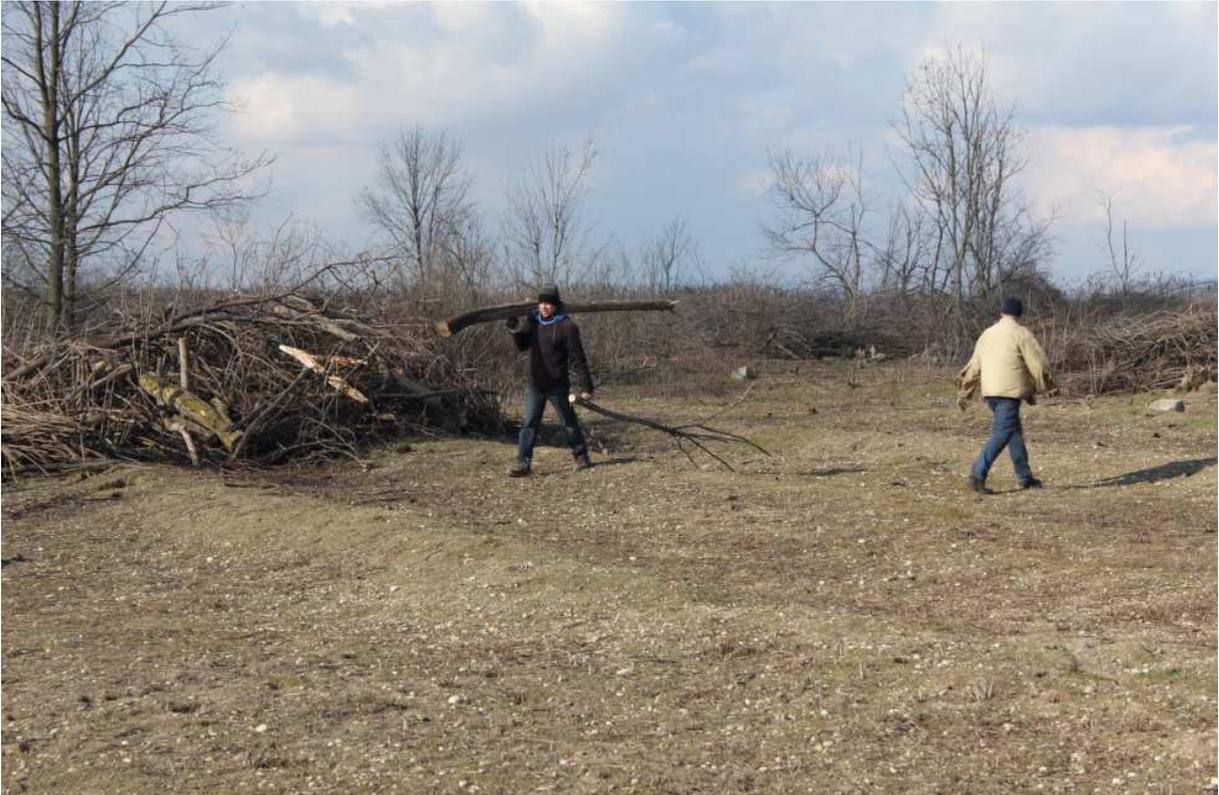
Bild 12: Manuelle Entfernung der Reste des Windbruchs – aufgrund der Isolation der Insel war Handarbeit die einzige Option.

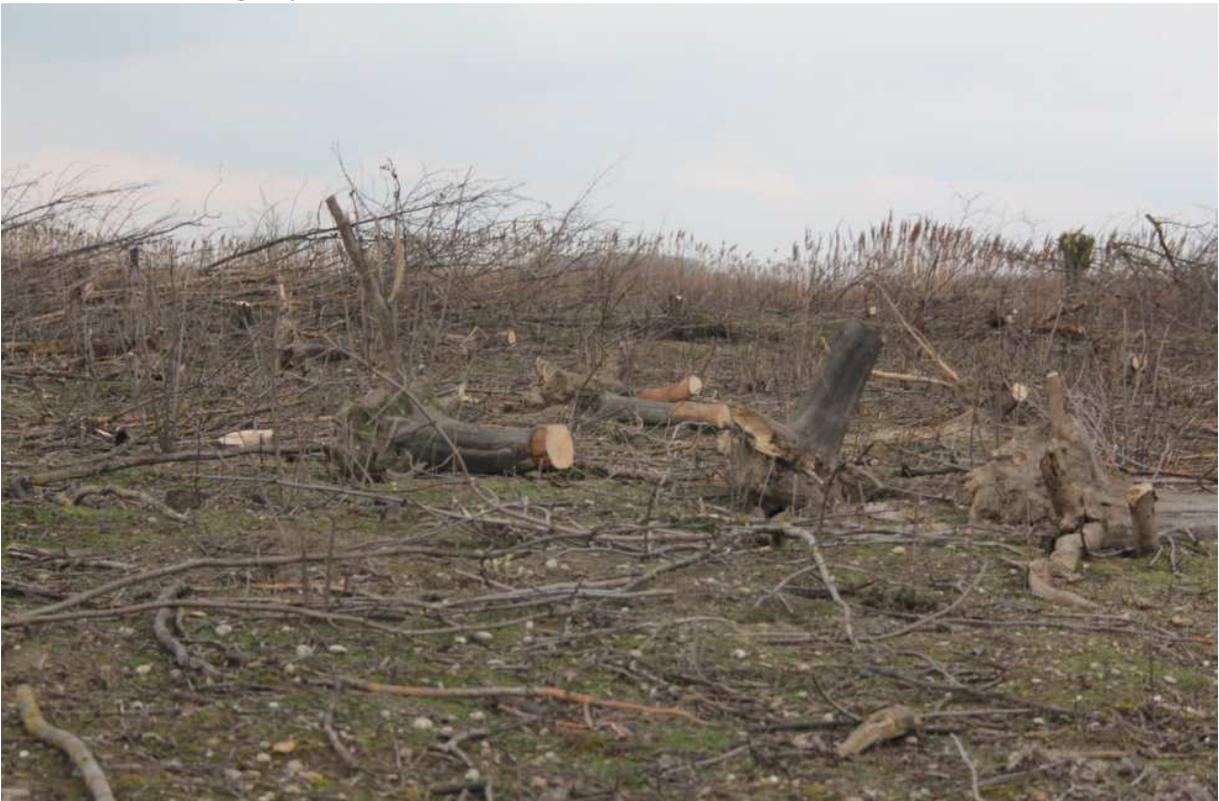
Bild 13: Gebiet des Windbruch während der Aufräumarbeiten.

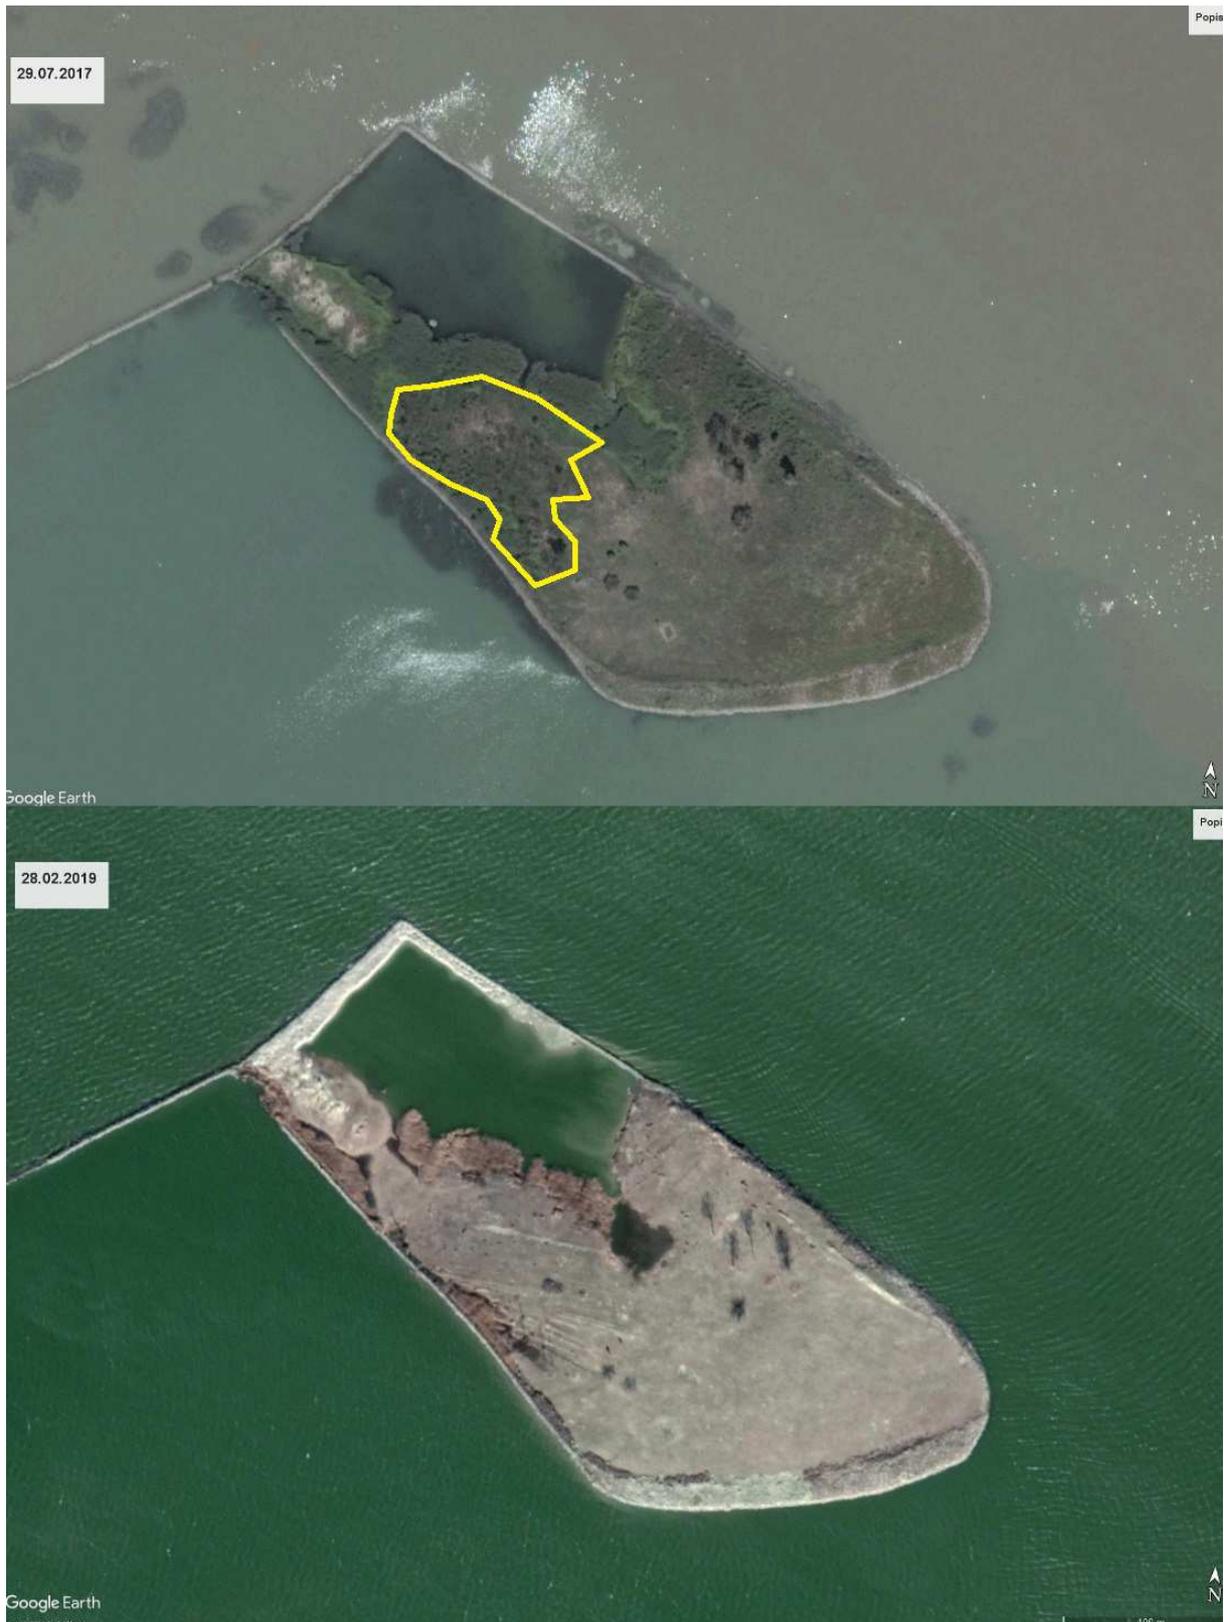
Bild 14: Luftbild der Vogelinsel vor der Wiederherstellung des Bruthabitats für Wasservögel auf dem Gebiet der Aufforstung. Die Ausdehnung des Waldes ist auf dem oberen Bild gelb markiert. Das untere Bild zeigt die Situation im Februar 2019.

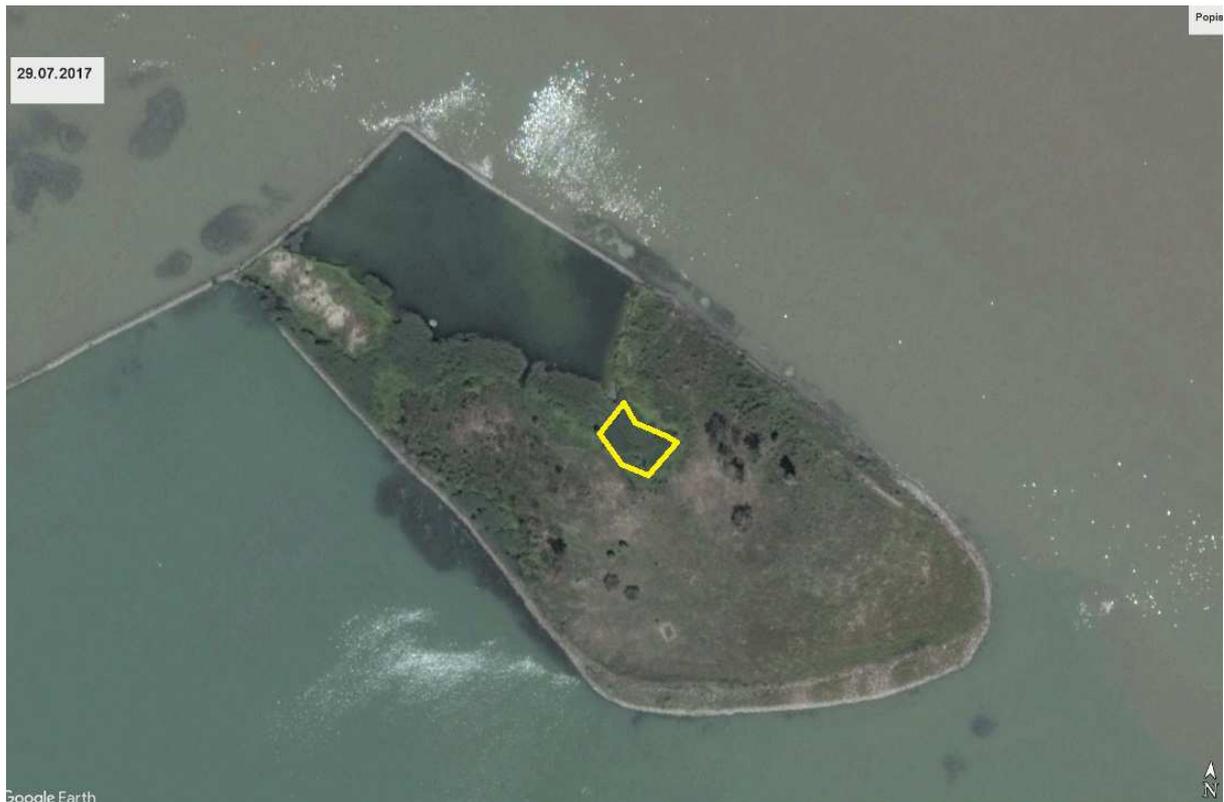
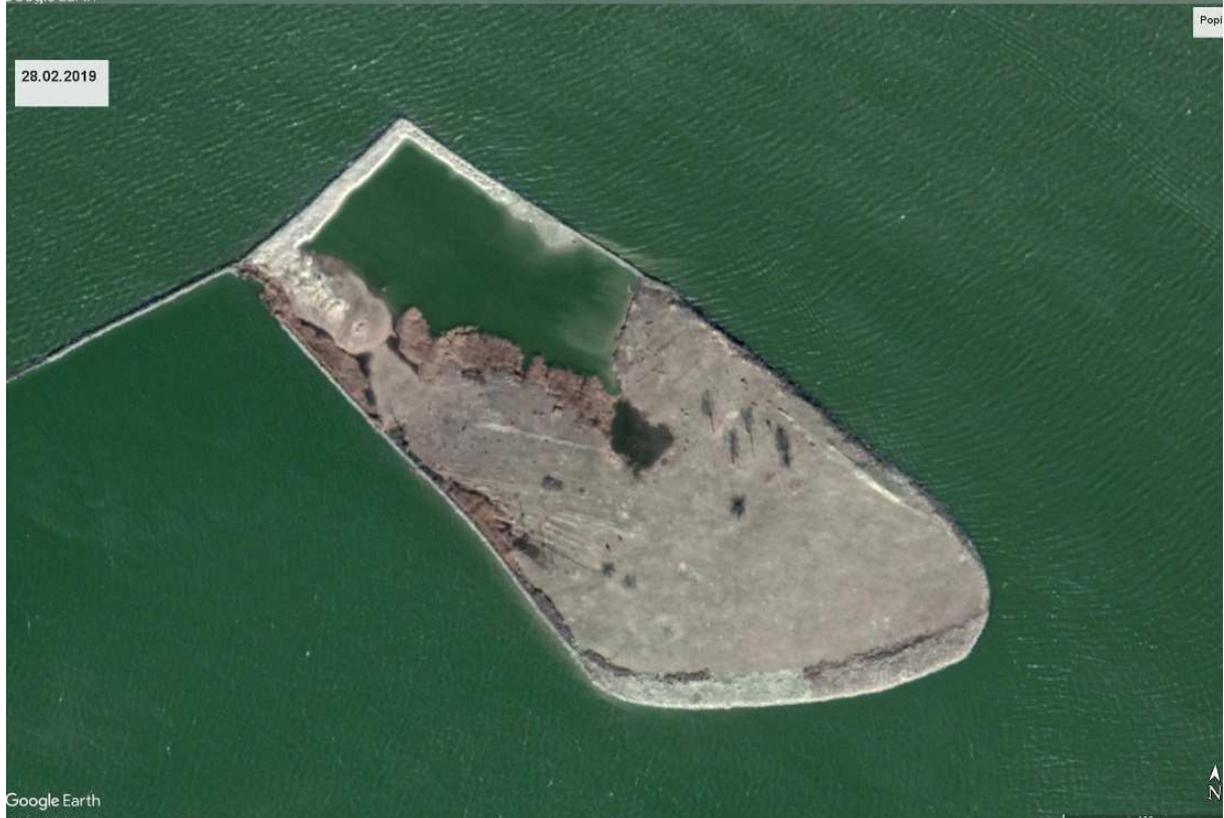
Bild 15: Luftbild der Vogelinsel vor und nach der Gestaltung des neuen Kleingewässers in der Mitte der Insel. Die Fläche, auf der das Gewässer angelegt wurde, ist auf dem oberen Bild gelb markiert. Das untere Bild stammt vom Februar 2019.

4. Auch die Feuchtgebiete im Inneren der Insel wurden als Bruthabitat verbessert. Schilf wurde gemäht und die Oberfläche wurde manuell umgestaltet. Dabei wurde ein neues Kleingewässer mit einer Fläche von 1.206 m² (Bild 15) angelegt. Dieses neue Gewässer ist wichtig, um den nicht flugfähigen Vogeljungen besseren Zugang zu Trinkwasser zu verschaffen, da die steilen Ufer der Insel keinen sicheren Zugang zum Wasser der Donau erlauben. Gleichzeitig wurden durch diese Maßnahmen das Bruthabitat für den hier vorkommenden seltenen Rotschenkel wiederhergestellt.

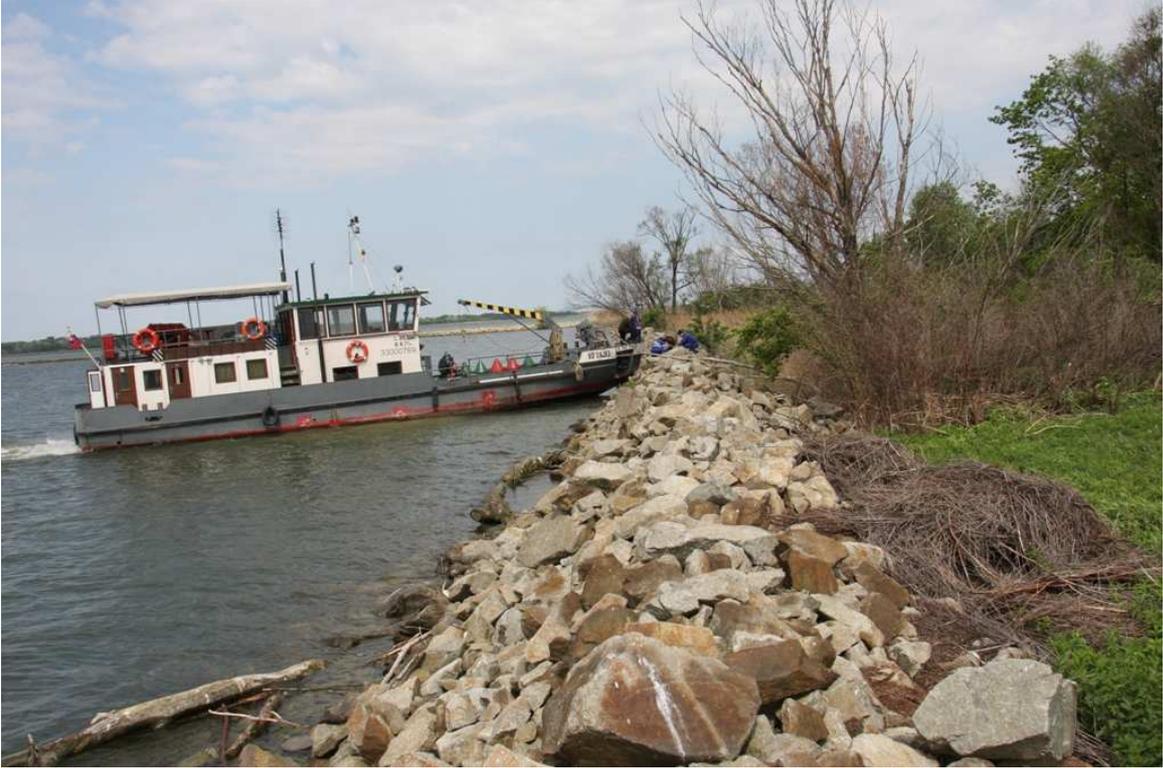
Bild 16. Installation von Schildern die auf das Befahrungsverbot im Bereich der Vogelinsel hinweisen.

Durch die Umsetzung von Maßnahme A2 konnte die Störung der Brutkolonien durch Sportboote reduziert werden. Mit den Nutzern und Betreibern von Sporthäfen konnte eine Einigung darüber getroffen werden, wo in den Häfen Informationstafeln zu den Bereichen mit Fahrverbot aufgestellt werden können. Insgesamt konnten im Gebiet fünf Schilder angebracht werden, die über das Einfahrts- und Liegeverbot für Motorboote in der Umgebung der Vogelinsel und der Bucht südlich der Vogelinsel informieren (Bilder 16-19 im Anhang), sowie vier Informationstafeln (120x90 cm, Bild 20) in den Häfen und zwei Warnschilder auf den Inseln (Bild 21) im Format 40x30 cm aufgestellt werden.

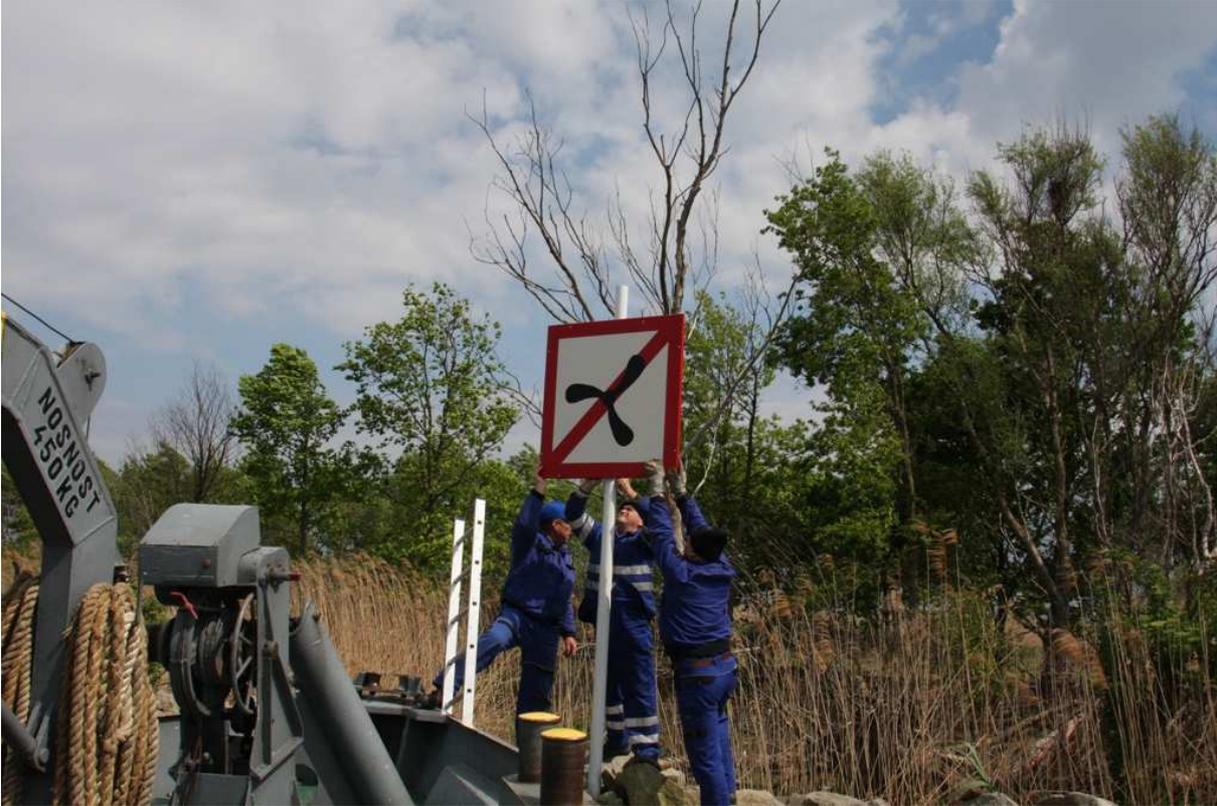
Bild 17. Installation eines Verbotsschildes für Motorboote auf der Vogelinsel.

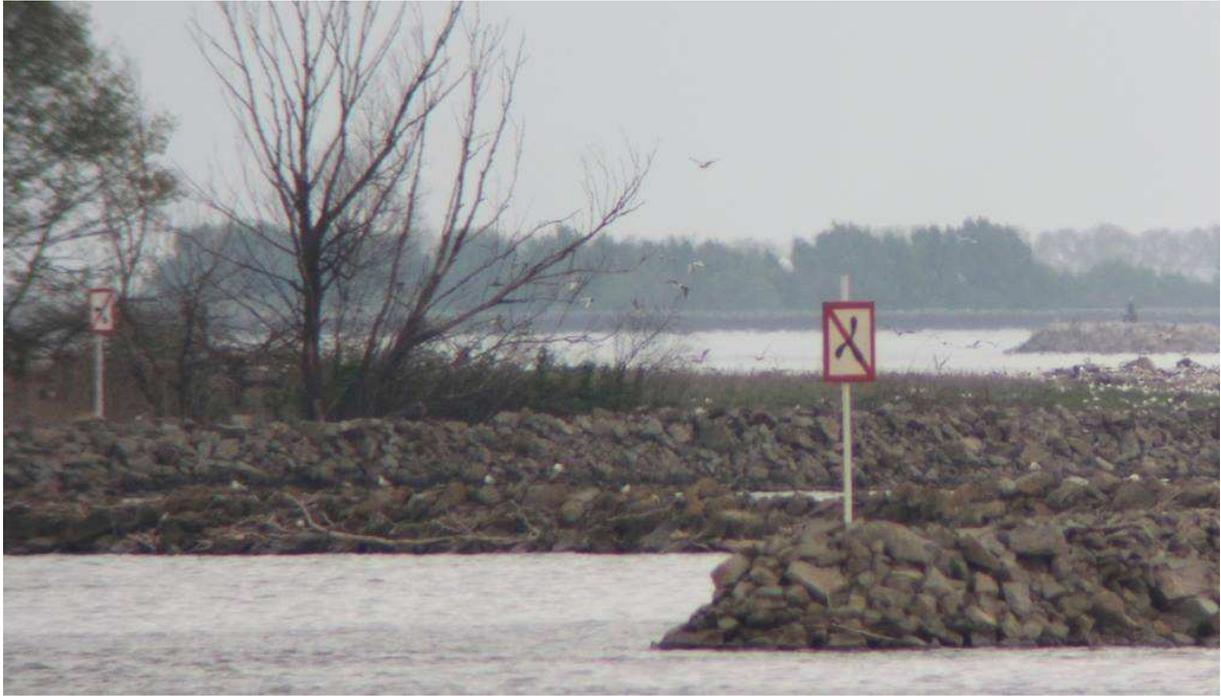
Bild 18. Installation eines Verbotsschildes für Motorboote auf einer technischen Insel nahe der Vogelinsel.

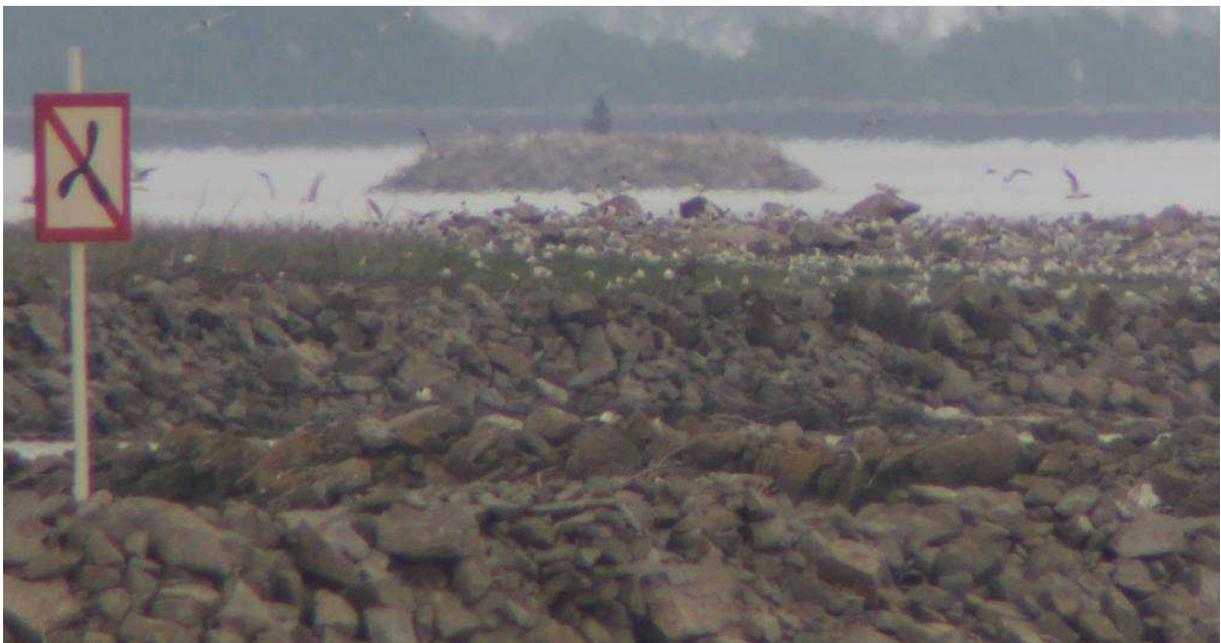
Bild 19: Installiertes Verbotsschild mit der Möwenkolonie auf der Vogelinsel im Hintergrund.

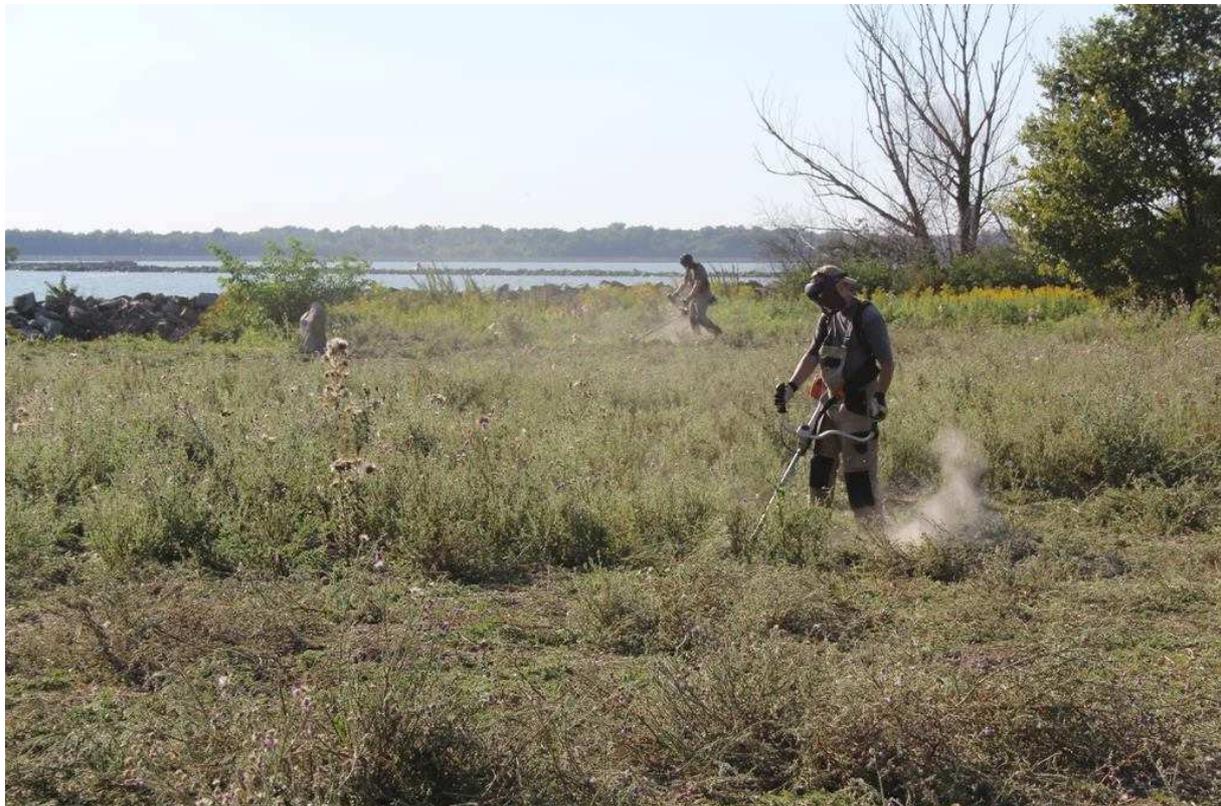
Bild 25: Habitatmanagement auf der Vogelinsel während des Work-Camps Ende August 2016 (Entfernen von invasiven und expansiven Pflanzenarten, Mahd)

Im Rahmen von Maßnahme A4 wurde vom 26. bis 29. August 2016 ein Work-Camp für Freiwillige durchgeführt (Bilder 25-28). Insgesamt 34 Freiwillige, Mitglieder und Mitarbeiter von SOS/BirdLife Slowakei nahmen daran teil und halfen beim Mähen von Wiesen im Bereich der Vogelbrutkolonie. Die Freiwilligen halfen auch beim Entfernen invasiver Pflanzenarten wie Goldrute (*Solidago* sp.), Götterbaum (*Ailanthus altissimus*), Eschen-Ahorn (*Negundo acerifolia*), Sommerflieder (*Buddleja davidi*) und anderen.
