ABSCHLUSSBERICHT
(Mai 2016 – Februar 2019)

Erhöhung der Strukturvielfalt zum Schutz der Brutkolonien von Seeschwalben (Sternidae) und Schwarzkopfmöwe (*Larus melanocephalus*) auf Vogelinseln auf der Donau, Slowakei.

DBU-Projektregistrierungsnummer : Az. 32422

Ort des Projektes: Vogelschutzgebiet (SPA) Dunajské luhy
(Donauauen), Slowakei, Vogelinseln im Gabčíkovo-Staudamm
der Donau

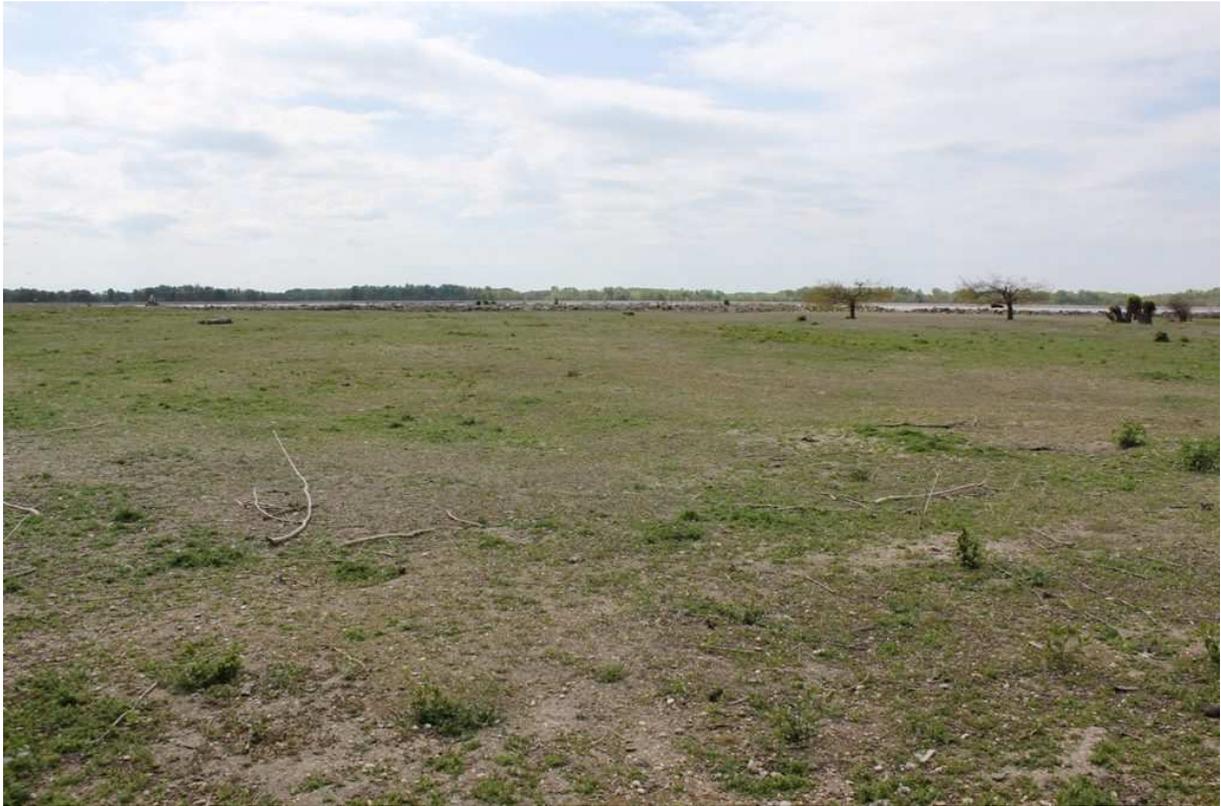
Bild 28: Oberfläche der Vogelinsel im Bereich der Möwenkolonien im Herbst 2016 nach dem Abschluss aller Managementmaßnahmen des Jahres.

Auf diese Weise wurden insgesamt 3,63 ha Lebensraum auf der Vogelinsel optimal für die Brut von Schwarzkopfmöwen und Flusseeeschwalben vorbereitet. Der Aufwuchs von hoher Vegetation konnte deutlich zurückgedrängt werden, so dass die Habitatbedingungen für längere Zeit verbessert werden konnten. Die Arbeitsergebnisse der Freiwilligen bei diesem Camp übertrafen in der Größe der bearbeiteten Fläche fast alle früheren Camps auf der Vogelinsel. Die Zahl der teilnehmenden Freiwilligen war die höchste aller bisherigen Work-Camps auf der Vogelinsel trotz der sehr hohen Sommertemperaturen und der langen Arbeitstage (von 8-18 h jeden Tag).

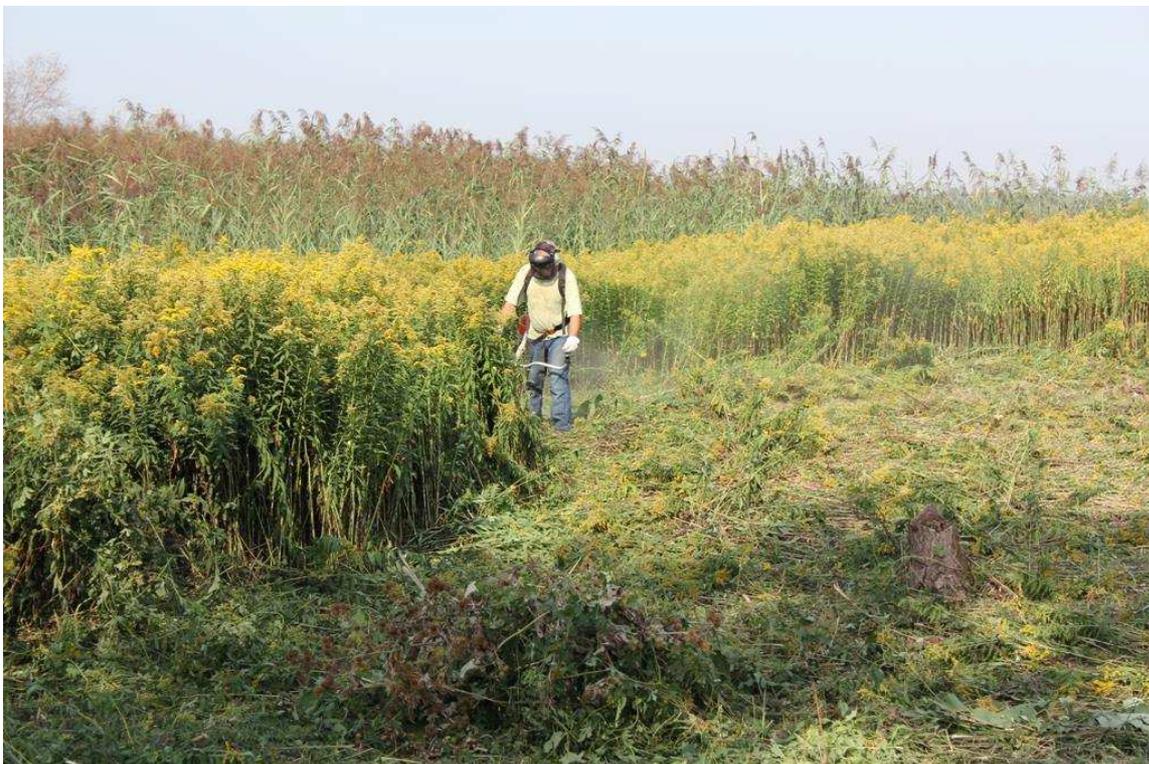
Bild 29: Mahd der invasiven Goldrute während des Work-Camps 2017.

Ein zweites Work-Camp fand vom 25.-29. August 2017 statt (Bilder 29-32). An diesem Camp nahmen sogar 51 Freiwillige, SOS-Mitglieder und Vertreter von Unternehmenskooperationen teil. Hauptaufgabe war die manuelle Mahd der Wiesen im Bereich der Möwenkolonie. Bei diesem Camp wurde der Teilnehmerrekord aller Work-Camp auf der Vogelinsel noch einmal übertroffen. Insgesamt 4,7 ha Habitat konnten für Schwarzkopfmöwe und Flusseeeschwalbe gemanagt werden. Dadurch und durch die Beseitigung des zerstörten Trockenwaldes war nun fast die gesamte Fläche der Vogelinsel als Brutgebiet für Wasservögel geeignet. Insgesamt waren ab Beginn der Brutsaison 2018 5,9 ha Inselfläche aktiv als Bruthabitat vorbereitet worden. Nur 0,46 ha in den trockeneren Bereichen der Insel wurden nicht gemäht, da dort Schilf vorherrscht, das Rohrweihen und Zwergdommeln als Bruthabitat dient.

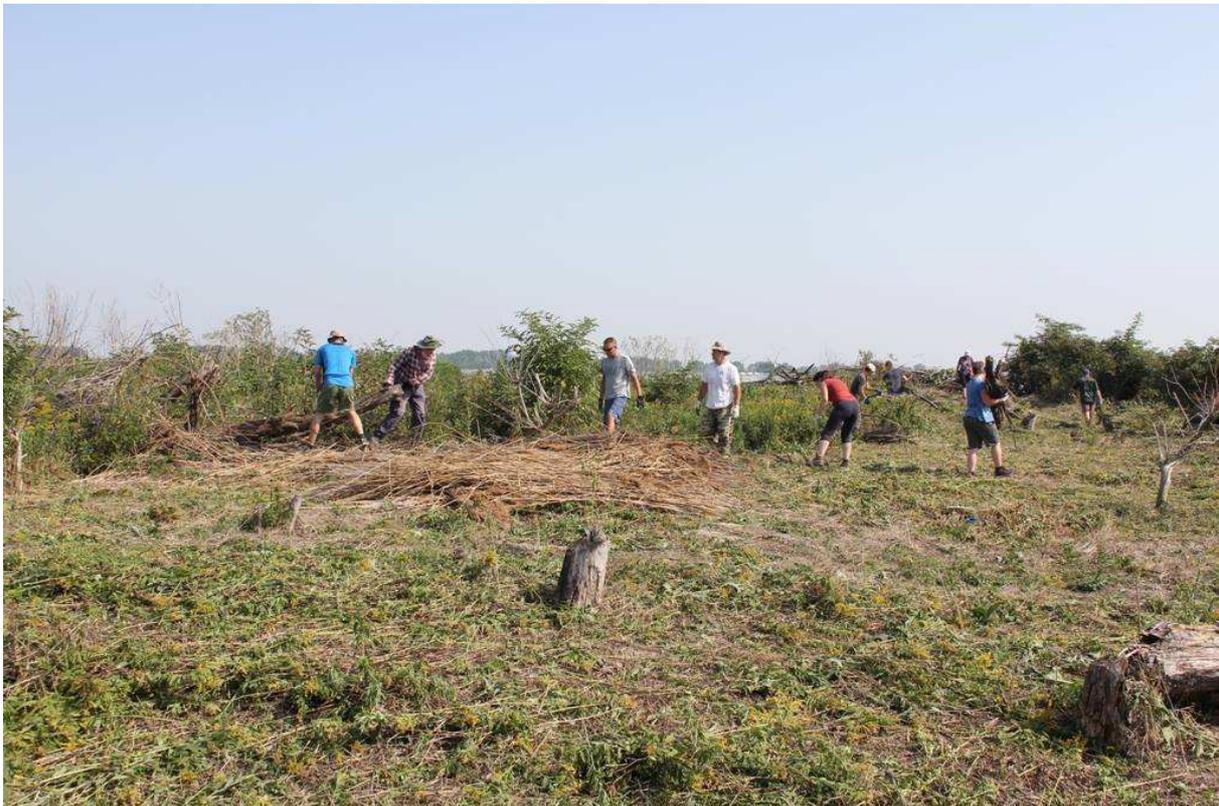
Bild 31: Während des Work-Camps 2017 wurden Teile der Insel gemäht und beräumt, auf denen seit Bestehen der Insel 1992 keine Maßnahmen durchgeführt worden waren.
