Abschlussbericht

Praxisnahe Untersuchungen zum Schutz von Holz im Meerwasser

Aktenzeichen: 32571/01-32

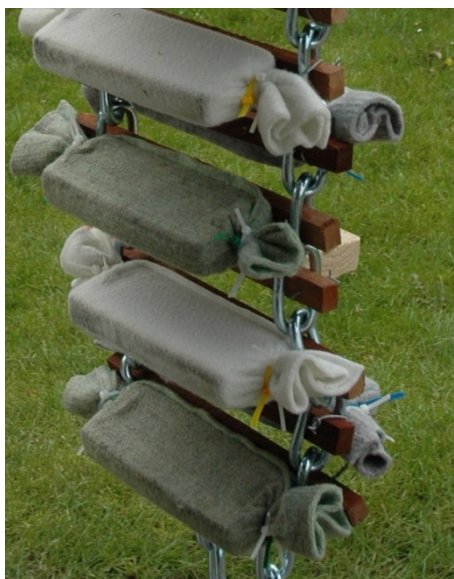
Abbildung 1: Modifizierte Versuchsanordnung von Geotextil ummantelten Normprüfkörpern.

Zur Verbindung und Beschwerung der Proben wurden Stahlketten gewählt, durch deren Glieder die an beiden Probenenden überstehenden Leisten geführt und außenseitig

gesichert wurden. Somit waren die Proben wie Sprossen einer Strickleiter beweglich miteinander verbunden und konnten dem Probenstrang einzeln entnommen werden, ohne dass die gesamte Prüfeinrichtung geöffnet werden musste (Abbildung 1).

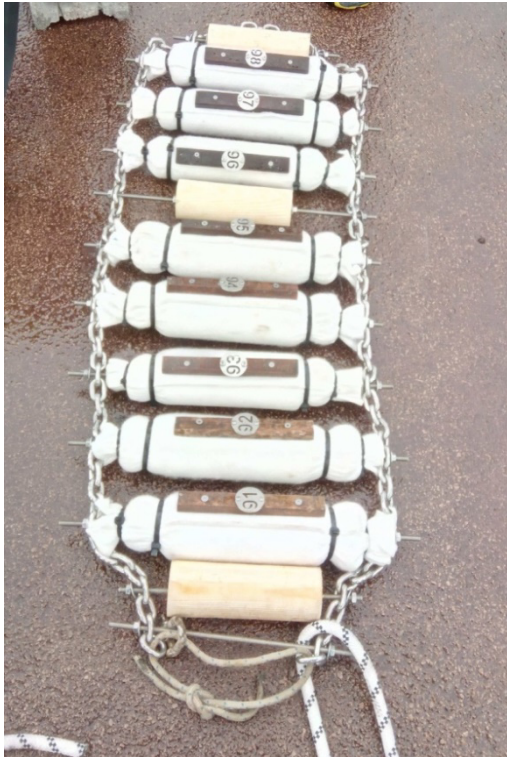
Abbildung 3: Probenstrang Koper vor Einbringung in den Hafen.

Im Testfeld in Koper wird neben einem bereits in Deutschland eingesetzten Geotextil (Abbildung 3) ein vergleichbares Produkt einer italienischen Firma eingesetzt, wobei der Kontakt zu dem Produzenten über die AHK Italien hergestellt wurde.

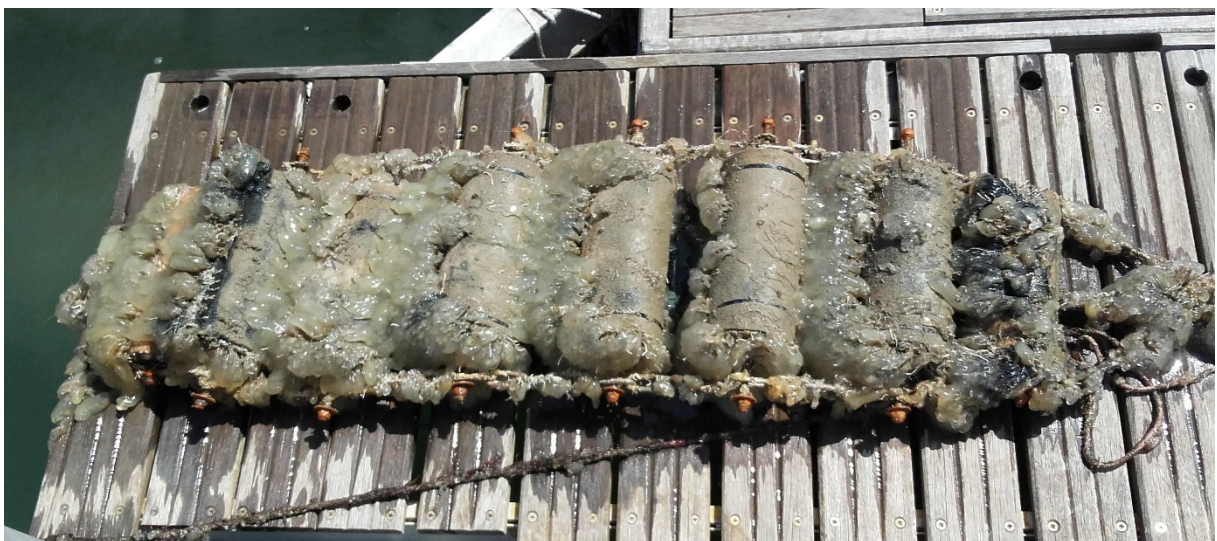
Abbildung 4: Probenstrang Venedig nach 4 Wochen – starker Bewuchs durch Tunikaten. (Foto: Irene Guarneri)

Zum Ende der Projektlaufzeit ergab sich durch ein Zusammentreffen mit italienischen Wissenschaftlern im Rahmen der Normungstätigkeit zur EN 275 die Möglichkeit, einen Versuchsstrang im Arsenal in Venedig auszubringen. Nach weniger als einem Monat waren die Probenhölzer äußerlich bereits stark bewachsen (Abbildung 4).

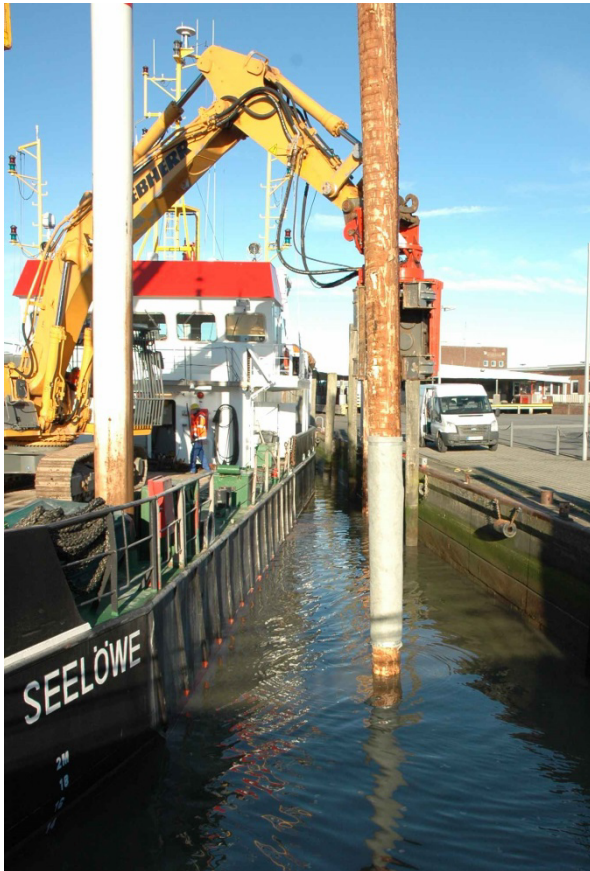
Abbildung 6: Rammen eines mit Geotextil ummantelten Reibepfahls in Harlesiel.

Für die Ummantelung wurde ein Rammfahl genutzt, den NPorts im Auftrag des Hafens Harlesiel an der östlichen Kaimauer einrammen sollte. Das Hafenbecken fällt hier bei Ebbe in vielen Bereichen trocken, weshalb die Wassertiefe am Rande des Hafenbeckens stellenweise nur dem Tidenhub entspricht (Abbildung 6).

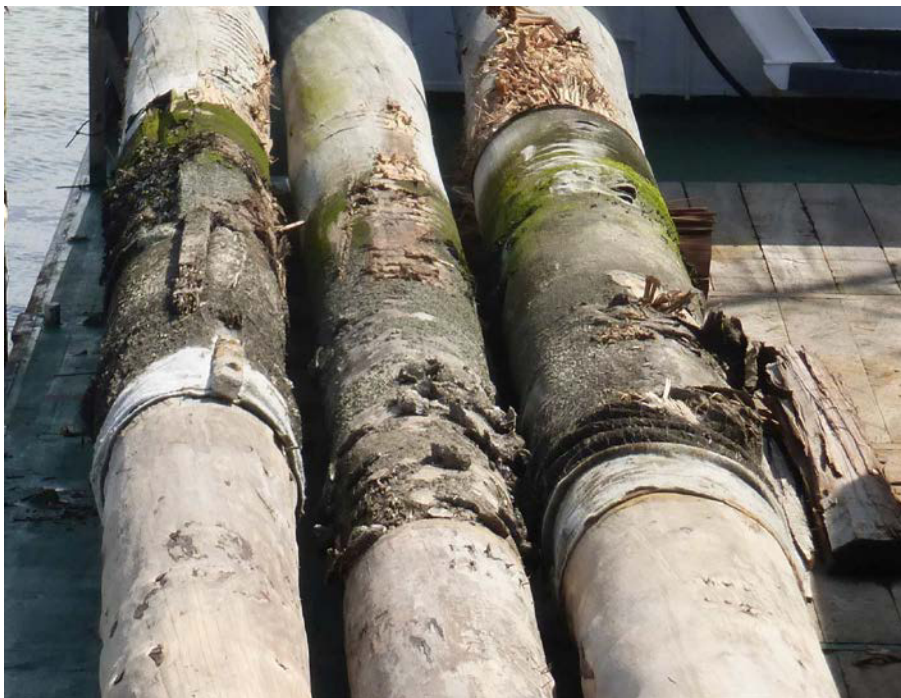
Abbildung 7: Bei der Entnahme zerstörte Holzoberfläche und eingerissenes Geotextil.

Da der Rammgreifer die Stämme offenbar im Bereich der Geotextilien fasste, wurden diese während der Entnahme teilweise stark zerstört (Abbildung 7).

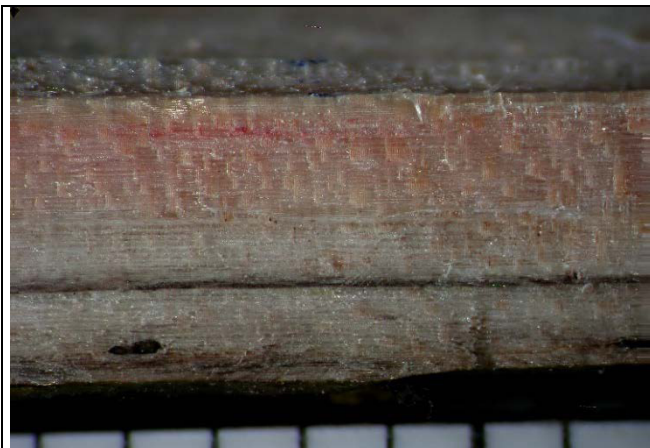
Abbildung 10: Rundholz Nr. 2 - Befall von außen (im Bild unten) nach innen abnehmend (Bild: T. Huckfeldt).

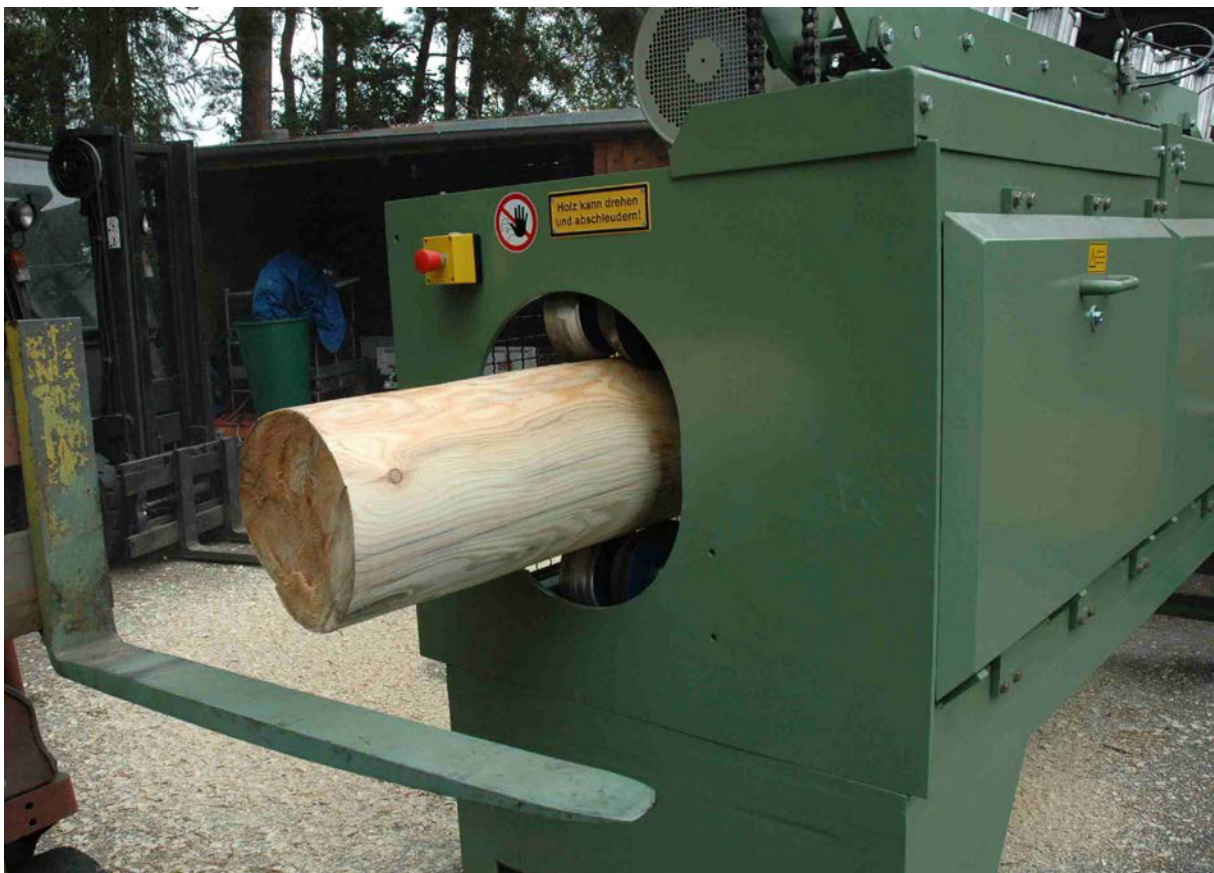
Abbildung 12: Maschinelles Rundfräsen der Versuchshölzer.

Am 30.08.2017 und am 04.10.2018 erfolgte das Rundfräsen der angelieferten Hölzer (Abbildung 12).

Für die Versuche zur Längsverbindung von Holz an der Universität Hannover wurden zuvor ausgesuchte Rundhölzer mit einem Achteckquerschnitt zugeschnitten und hier auf einen Durchmesser von 15 cm rundgefräst. Am zweiten Termin wurden zwei ausgesuchte, relative gerade Rundhölzer mit dem Maximaldurchmesser von 31 cm hergestellt.

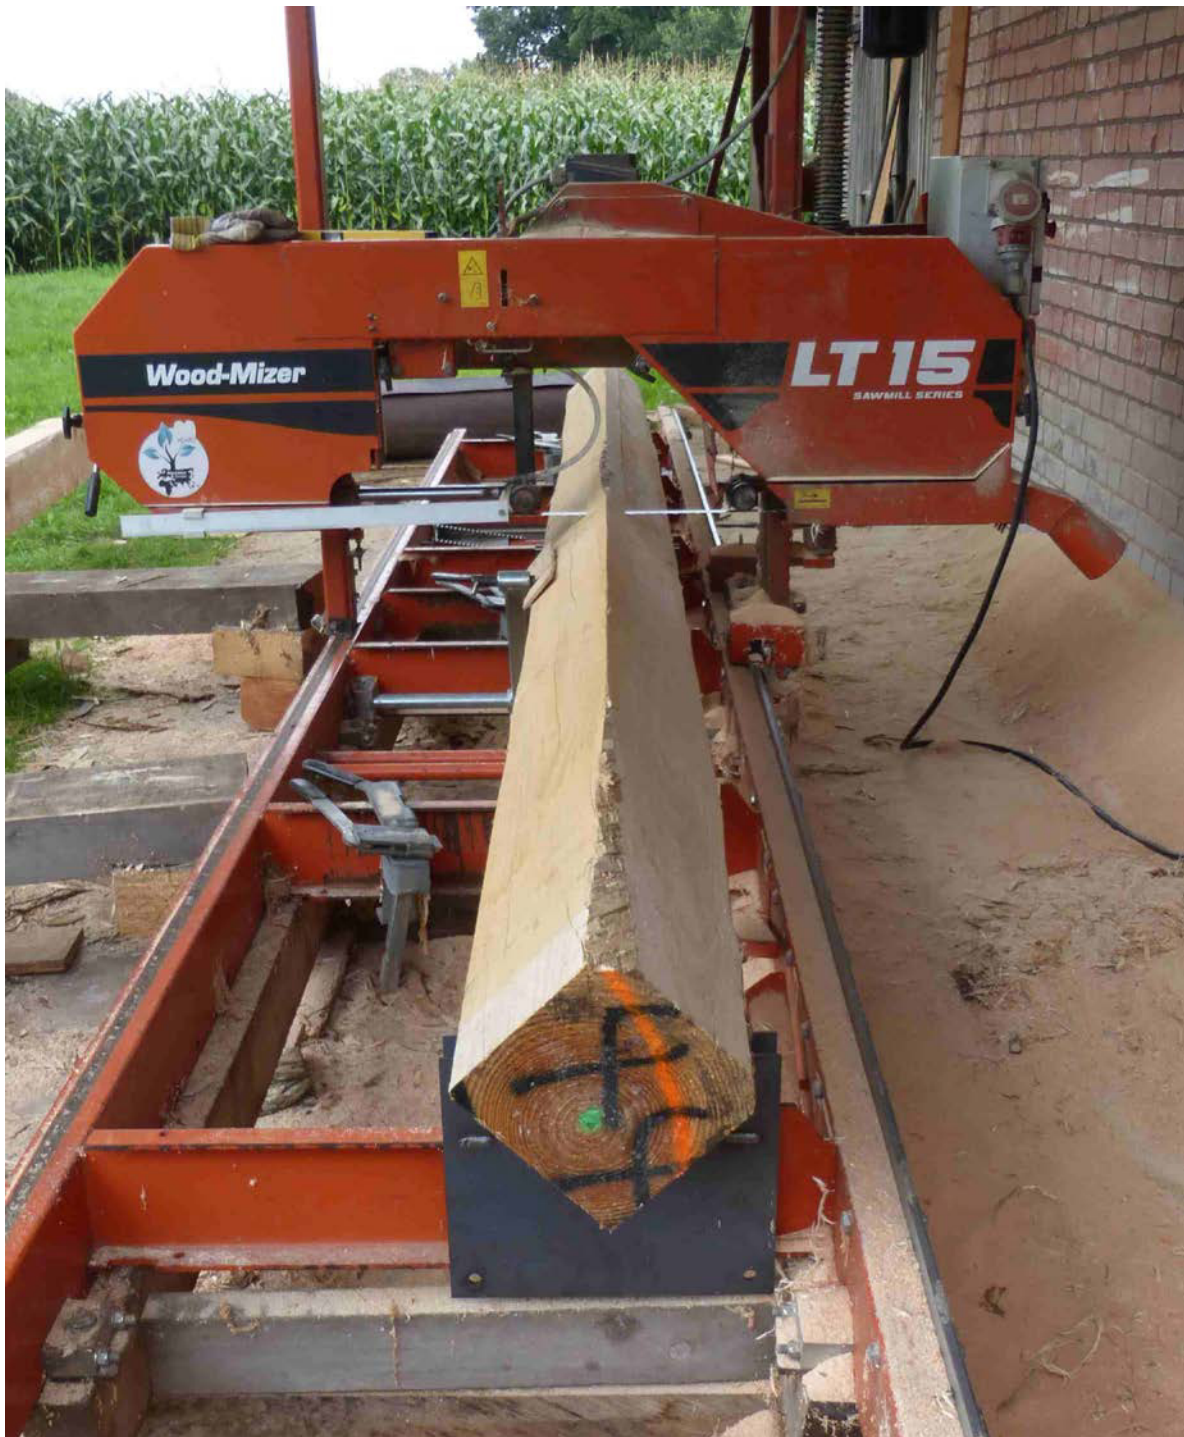
Abbildung 13: Herstellung eines Kantholzes im Achteckquerschnitt auf einem Wood-Mizer LT 15.

Bei einstiellig-rechteckig eingeschnittenem Holz befindet sich das Splintholz in der Regel in den Ecken des Querschnitts. Nach Wegschneiden dieser Bereiche wird der Holzquerschnitt splintfrei. Werden alle 4 Ecken eines Rechtecks entfernt, ergibt sich ein Achteck (Abbildung 13). Für die Versuche standen Rundhölzer aus Lärche und Douglasie zur Verfügung.

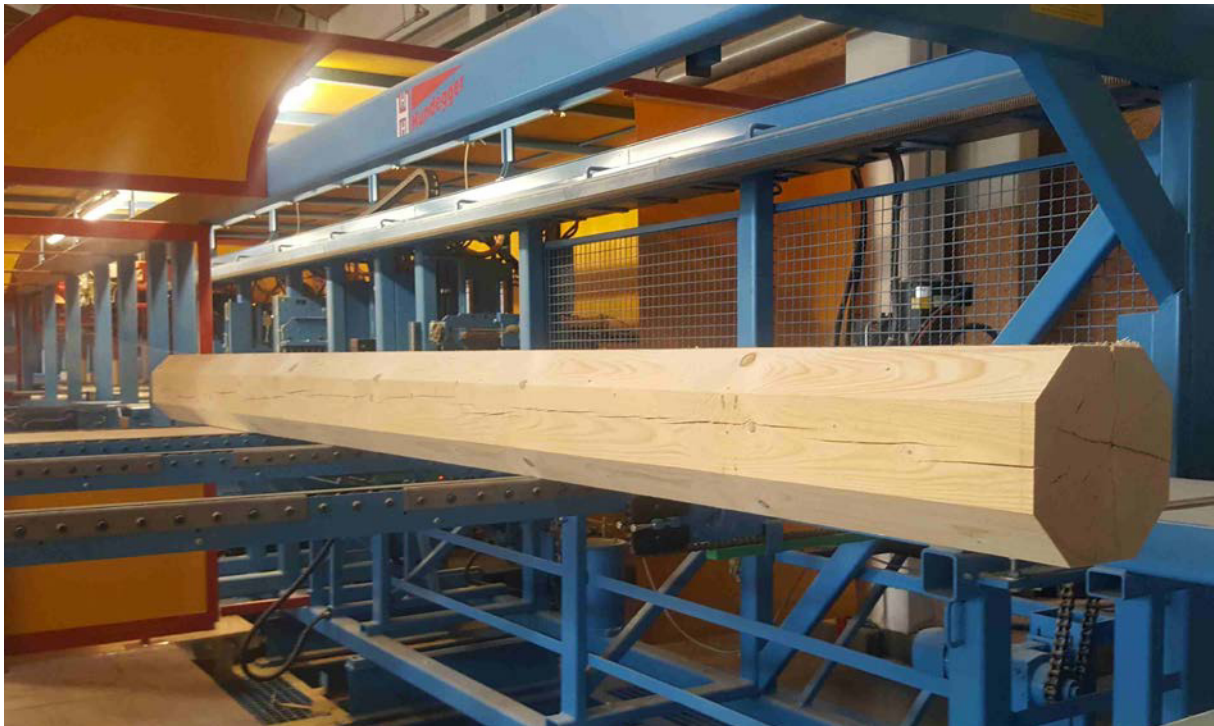
Abbildung 14: Achteck auf einer Hundegger-Anlage (Foto: Hundegger).

Weiterhin hat die Firma Hans Hundegger AG, Hawangen, die Idee zur Herstellung von Achteckquerschnitten mit der Holzabbundmaschine K2 im firmeneigenen Vorfürzentrum erprobt (Abbildung 14).

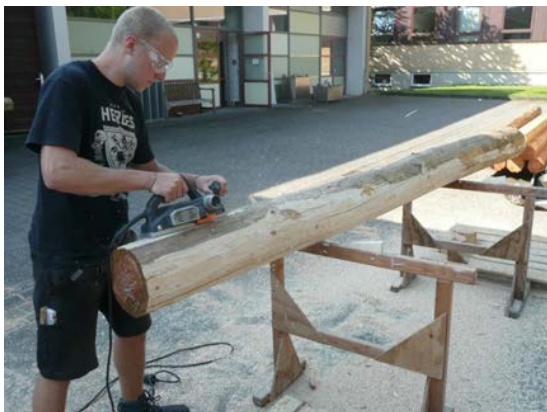
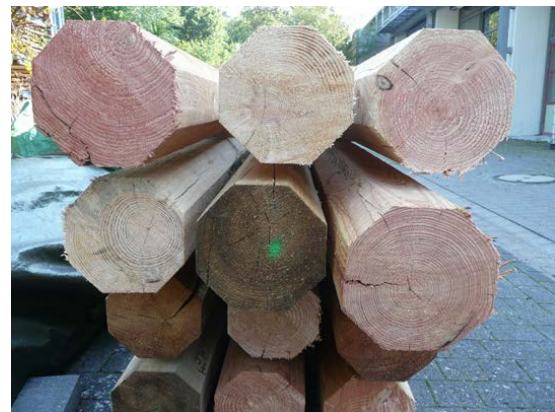
Abbildung 15: Vorbereitung der Stämme für das Setzen der Messelektroden (links) und achteckige Nadelholzstämmen (rechts).

Für die Untersuchung der Holzfeuchteänderung in Nadelholzstämmen unter praxisnahen Bedingungen wurden insgesamt 24 unterschiedlich ausgeformte Stämme (Abbildung 15) im Freiland auf dem Gelände des Thünen-Instituts exponiert.

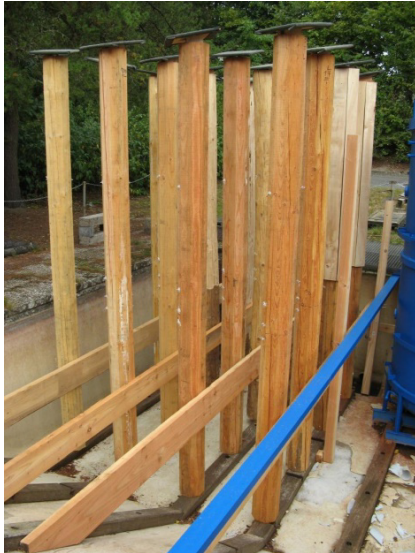
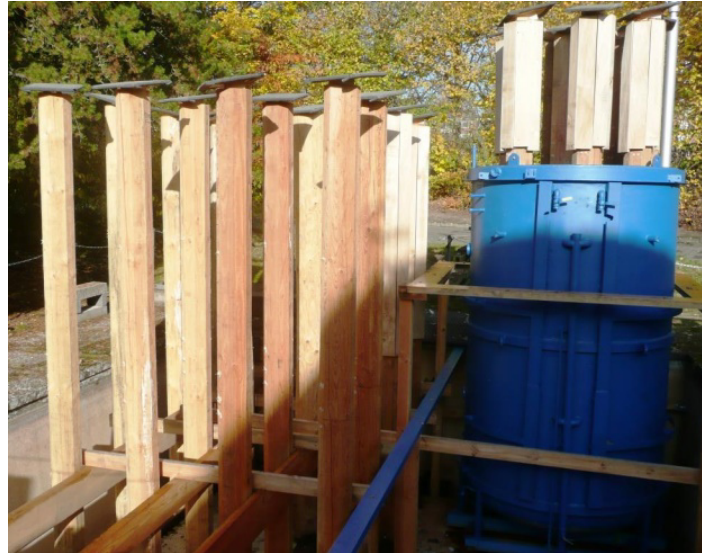
Abbildung 16: Stützkonstruktion zur Sicherung der Stämme und Gewährleistung des Begehbarkeit sowie vollständig eingerichtetes Prüffeld.

Hierfür musste der Klotzteich mit den Abmessungen $5 \times 5 \times 1,30 \text{ m}^3$ des Thünen-Instituts für Holzforschung entsprechend umgebaut werden. Um bspw. die Stämme zu fixieren und um eine Begehbarkeit des Prüfstandes für die in mehr oder weniger regelmäßigen Abständen durchzuführenden Holzfeuchtemessungen zu ermöglichen, wurden Stützelemente aus Holz und Stahlprofile eingebaut (Abbildung 16).

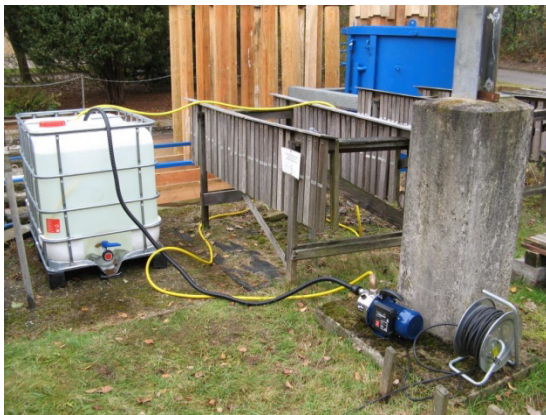
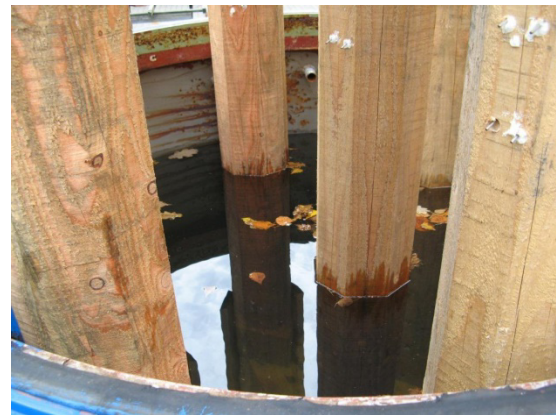
Abbildung 17: Vorratstank für Salzwasser mit Förderpumpe (links) und nahezu vollständig mit Salzwasser befüllter Stahlzylinder kurz vor Versuchsstart (rechts).

Anschließend wurde der Stahlzylinder mit dem ca. 3%igen Salzwasser befüllt (Abbildung 17), wobei die Pumpe während der Untersuchungen gleichzeitig dazu verwendet wurde, um das Salzwasser in dem Zylinder zwecks Konzentrationsausgleich umzuwälzen, sofern dies nach Regen- oder Salzeintrag erforderlich war.

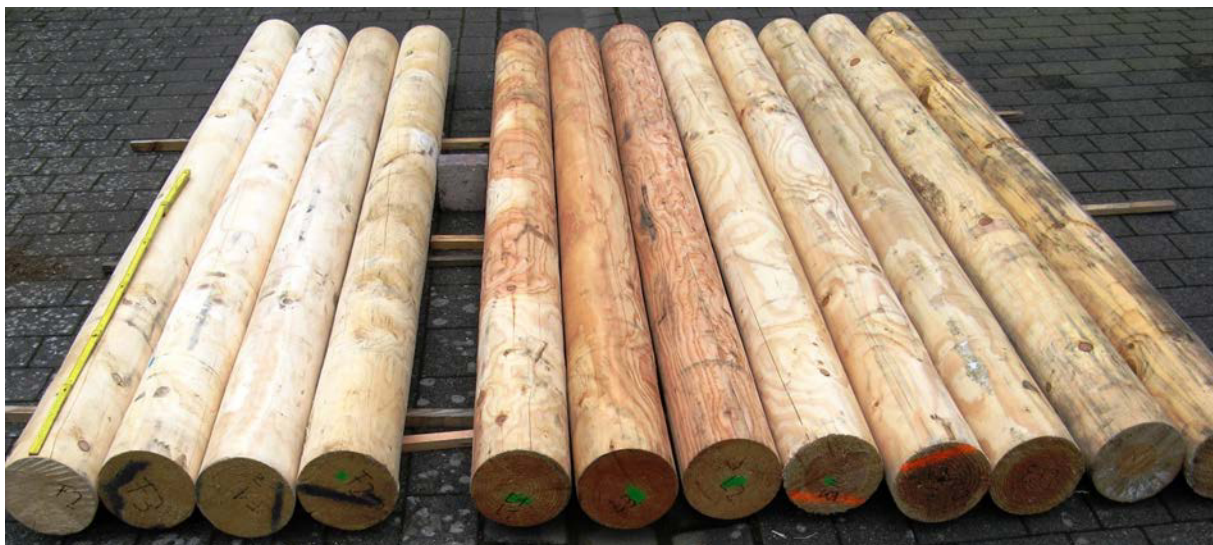
Abbildung 18: Entrindete rundgefräste Nadelhölzer (Durchmesser ca. 18 cm) vor dem Einbau in die Edelstahl tanks (Abbildung 19).

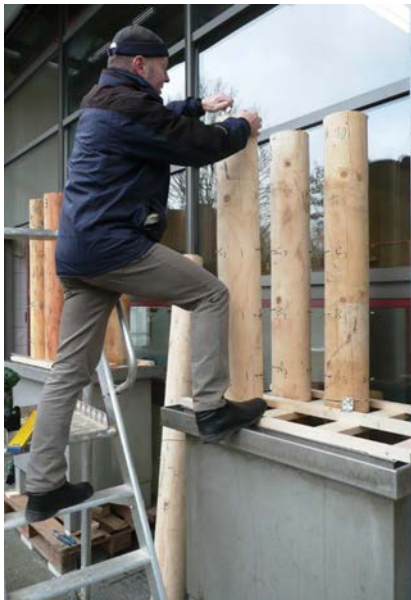
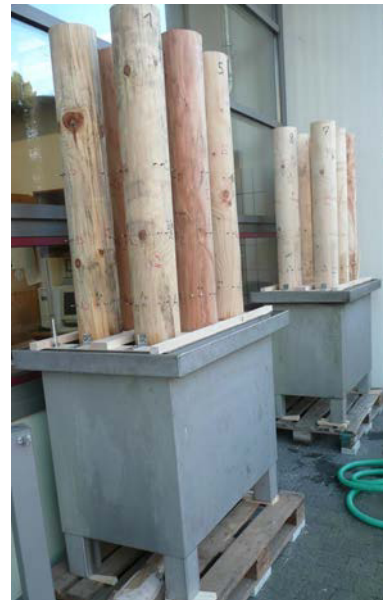
Abbildung 19: Einbau und Fixierung der Testhölzer im Container (links) sowie vollständigem Versuchsaufbau (rechts).

Tabelle 2: Zusammenstellung der aus Einstelluntersuchungen (rechtes Bild in Abbildung 19) entnommenen rundgefrästen Hölzer (Robbers 2018).

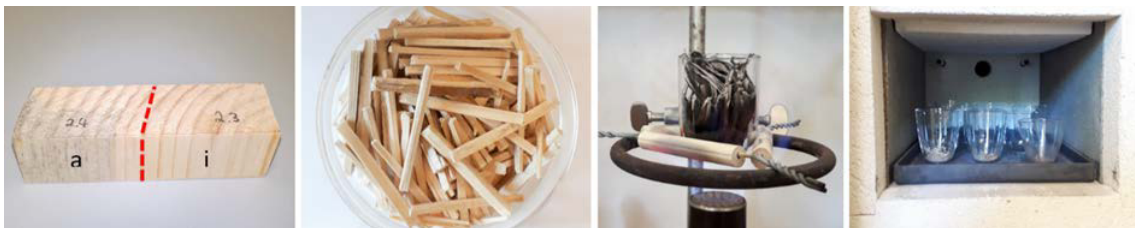
Abbildung 21: Ablaufschema - Probenriegel (noch nicht separiert), zerkleinertes Probenmaterial im Quarztiegel, Veraschen des Materials in einem Tiegel über dem Bunsenbrenner und anschließendes Ausglühen im Muffelofen (Robbers 2018).

Für die Quantifizierung des Glührückstandes wurden die entnommenen Probenriegel mit Hammer und Stecheisen auf Streichholzgröße zerkleinert und für 24 Stunden bis zur Gewichtskonstanz im Trockenschrank (Heraeus Instruments, T 6120, Hanau) bei 103 °C gedarrt. Die getrockneten Späne wurden in Quarztiegel auf 0,001 g genau eingewogen und anschließend mittels Bunsenbrenner unter dem Abzug über offener Flamme „verascht“. Nachdem die Holzspäne vollständig verbrannt waren, wurden die Quarztiegel samt Rückstand in einem auf 550 °C vorgeheizten Muffelofen (prEN 14775:2009) überführt und für vier Stunden in diesem nachbehandelt, damit noch nicht verbranntes organisches Material gegebenenfalls verglüht (Abbildung 21). Abschließend wurden die Tiegel im Exsikkator auf Raumtemperatur abgekühlt und abermals auf 0,001 g gewogen. Aus der Differenz der bestimmten Massen kann der Glühverlust (organischer Anteil) oder der Glührückstand (Asche bzw. anorganischer Anteil) errechnet werden.

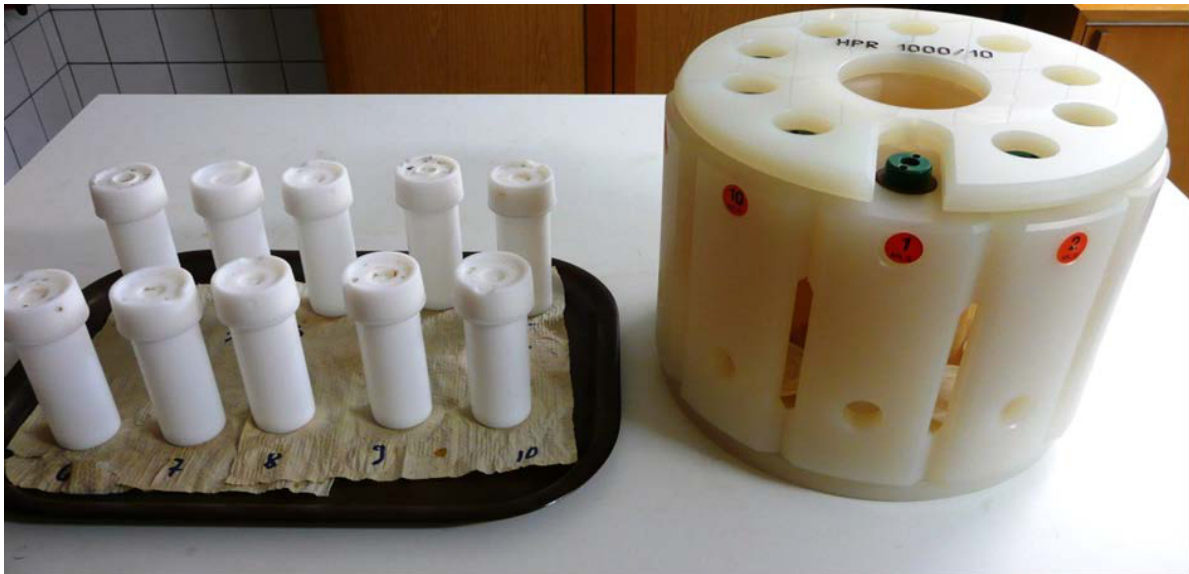
Abbildung 22: Aufschlussgefäße und Mikrowellenaufschlussblock.

Für die quantitative Bestimmung des Natriumgehaltes wurden aus den entsprechenden Prüfkörpern jeweils **drei** Segmente entnommen, d. h. jeweils eine außenliegende (= direkt exponierte) Probe, eine aus der Mitte des Riegels und eine Innenprobe. Anschließend wurden diese Proben separat gedarrt, gewogen, grob zerkleinert und in einer IKA Mühle gemahlen, wodurch das Material gleichzeitig homogenisiert wird. Um das Mahlgut in eine Analysenlösung zu überführen, wurden ca. 0,5 g (Genauigkeit der Einwaage: 0,001 g) in die Aufschlussgefäße überführt und mit 5 ml einer 65 %-igen Salpetersäure versetzt. Danach wurden die Aufschlussgefäße fest verschlossen und im Aufschlussblock fixiert (Abbildung 22).

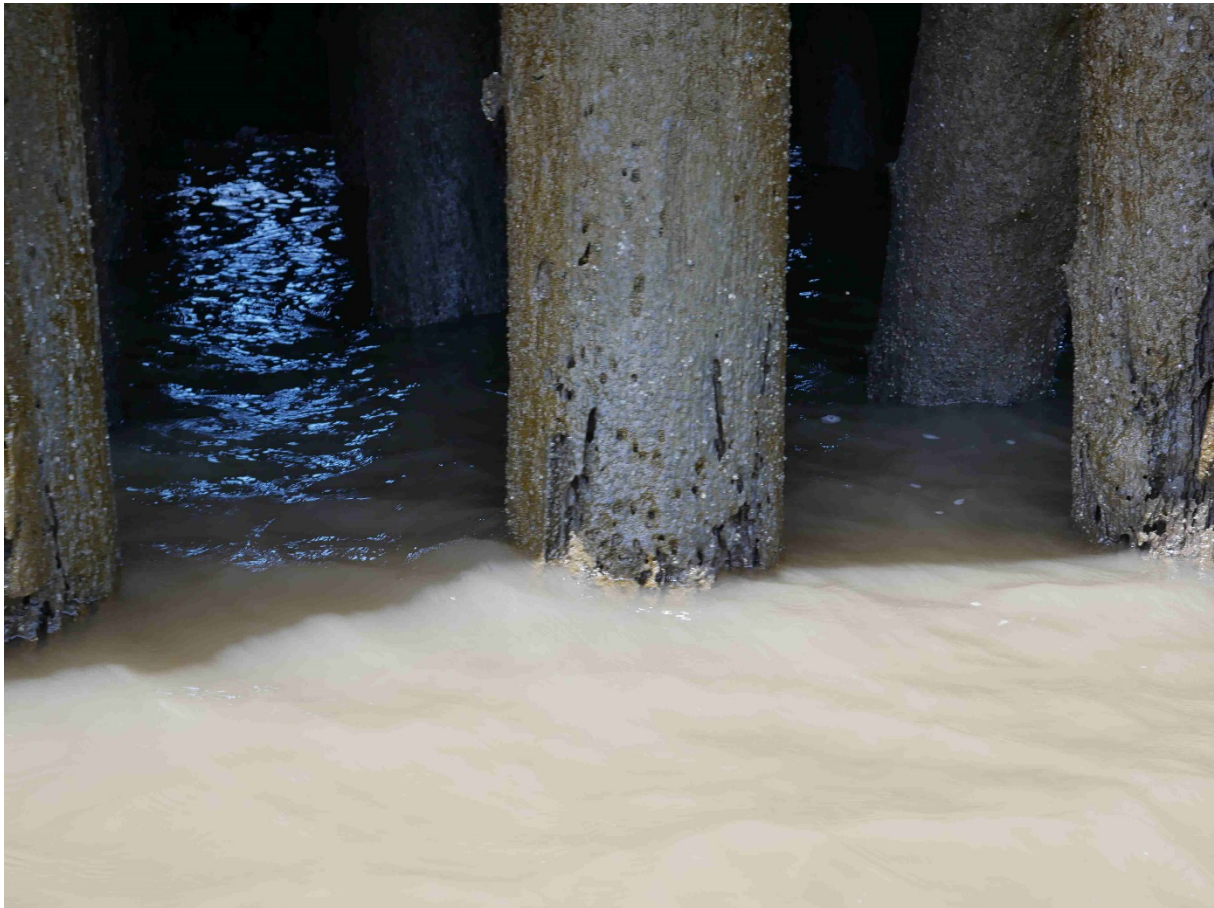
Abbildung 26: Unterbauten aus Holz im Bereich Geestemünde.

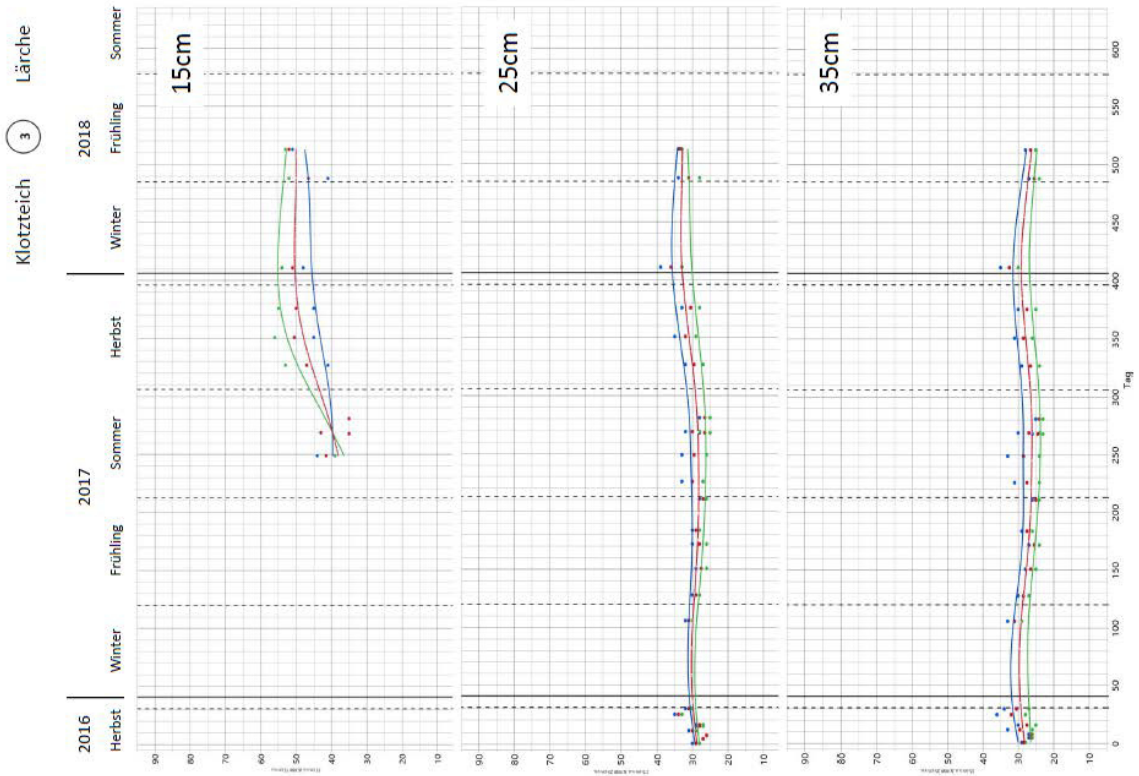
Feuchteentwicklung in Lärchenpfahl Nr. 3 (weitgehend splintfrei) für unterschiedliche Höhen oberhalb der Wasserlinie

Der Lärchenstamm 3 zeigt im Kernholzbereich ein ähnliches Bild wie der Douglasien-Stamm. Die nachträglich gesetzte Messstelle in 15 cm Abstand von der Wasserlinie zeigt jedoch gegenüber den weiter oben gelegenen Messstellen ein abweichendes Bild, welches wahrscheinlich dadurch verursacht wurde, da bei den nachträglich gesetzten Elektroden auf das 5 mm tiefe Sackloch mit anschließendem Ausschäumen mit Polyurethan verzichtet werden musste. Hier dürfte die Oberfläche noch Splintanteile enthalten haben, in denen eine Wegsamkeit für aufsteigendes Wasser vorhanden ist.

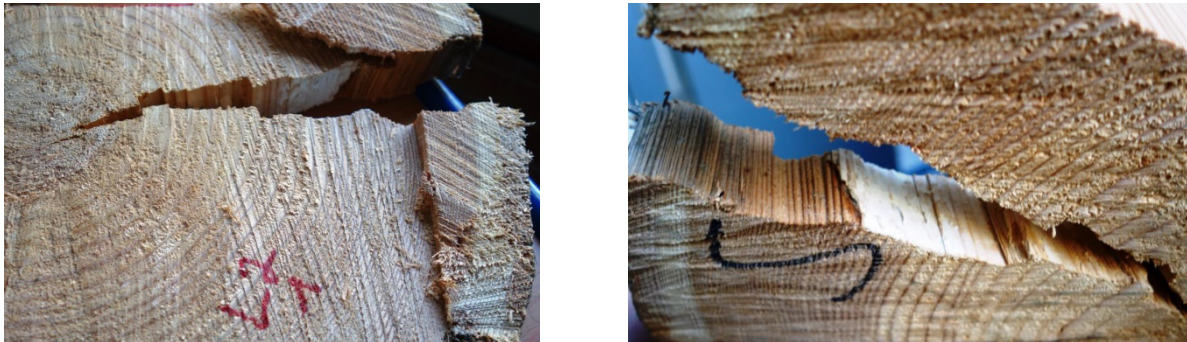
Abbildung 29: Pilzmyzel im inneren Kernholzbereich der obersten Stammscheibe des nicht ummantelten Lärchenstammes (Referenz).

Hinzuweisen ist auch darauf, dass etwa ein Meter unterhalb vom Hirnholzende des nicht ummantelten Lärchenstammes im inneren Kernholzbereich bereits nach 5 Jahren Exposition in Gebrauchsklasse 3.1 (EN 335:2013) ein Pilzbefall (Abbildung 29) gefunden wurde, der die „mäßig bis geringe“ Dauerhaftigkeit Europäischer Lärche (LADC) sowie eine sich daraus ableitende Notwendigkeit von Schutzmaßnahmen belegt. Dieser Befund steht im Widerspruch zu der Aussage in DIN 68800-1:2011 (Tabelle 5, a), wonach „das Farbkernholz von Douglasie und Lärche ohne zusätzliche Holzschutzmaßnahmen in GK 2 und GK 3.1 eingesetzt werden kann, unabhängig davon, dass es nur in die Dauerhaftigkeitsklasse 3-4 eingestuft ist, da sich der Einsatz dieser beiden Holzarten in GK 2 und GK 3.1 seit der letzten Ausgabe von DIN 68800-3:1990 in der Praxis bewährt hat.“

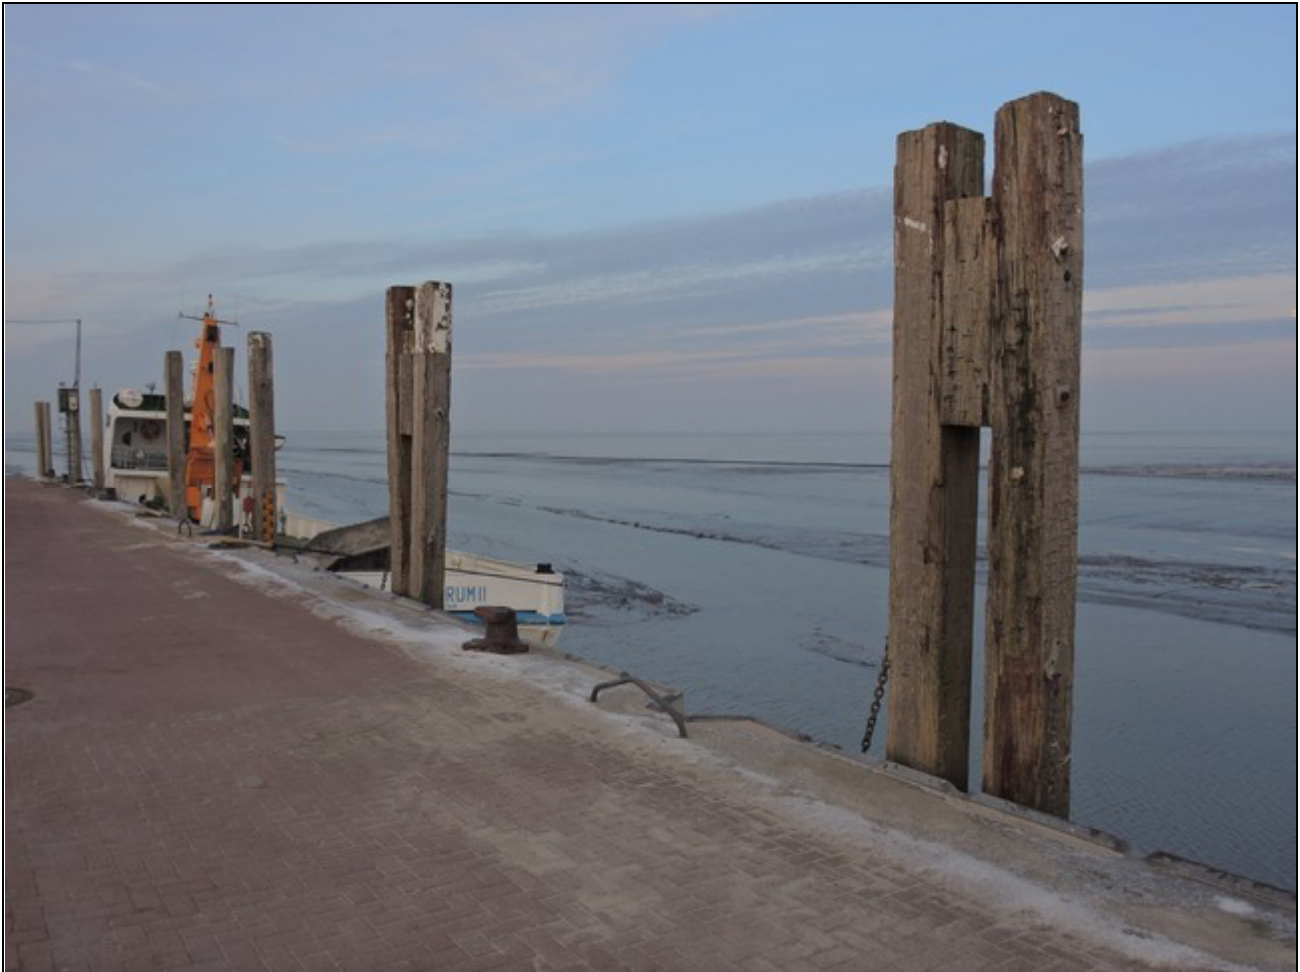
Abb. 1: Typische Dalben einer Hafenanlage mit sichtbaren Fäuleschäden (Nessmer-Siel, 22.01.2016); Eckbild: verdeckter Fäuleschaden nach Prüfung; das Holz war mit dem Daumen eindrückbar (Bild: T. Huckfeldt).

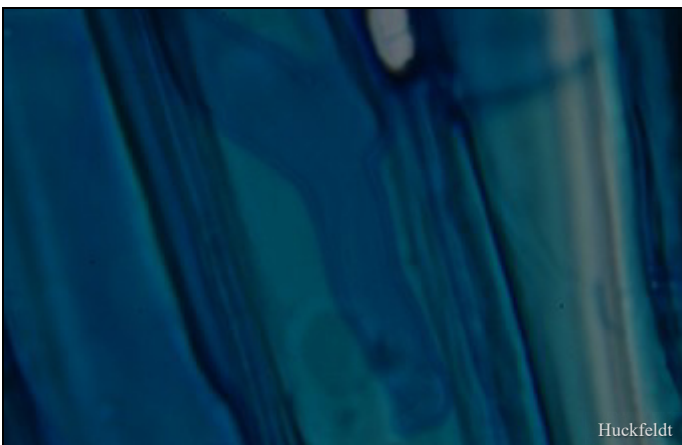
Abb. 5: Mikroskopische Durchlichtaufnahme: Weißfäule-Kaverne, die Zerstörung des Holzes verläuft streng von außen nach innen – ca. 1000-fach (Archivbild IF-HOLZ; T. Huckfeldt).

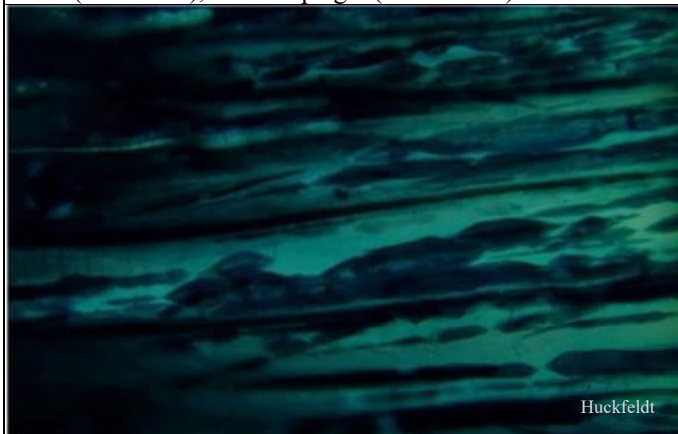
Abb. 8: Polarisationsaufnahme im Durchlicht; Längsschnitt Kiefernholz: spitz zulaufende, fast perlenschnurartig angeordnete Kavernen; Hyphen in den Kavernen nicht sichtbar – ca. 550-fach (Archivbild IF-HOLZ; T. Huckfeldt).

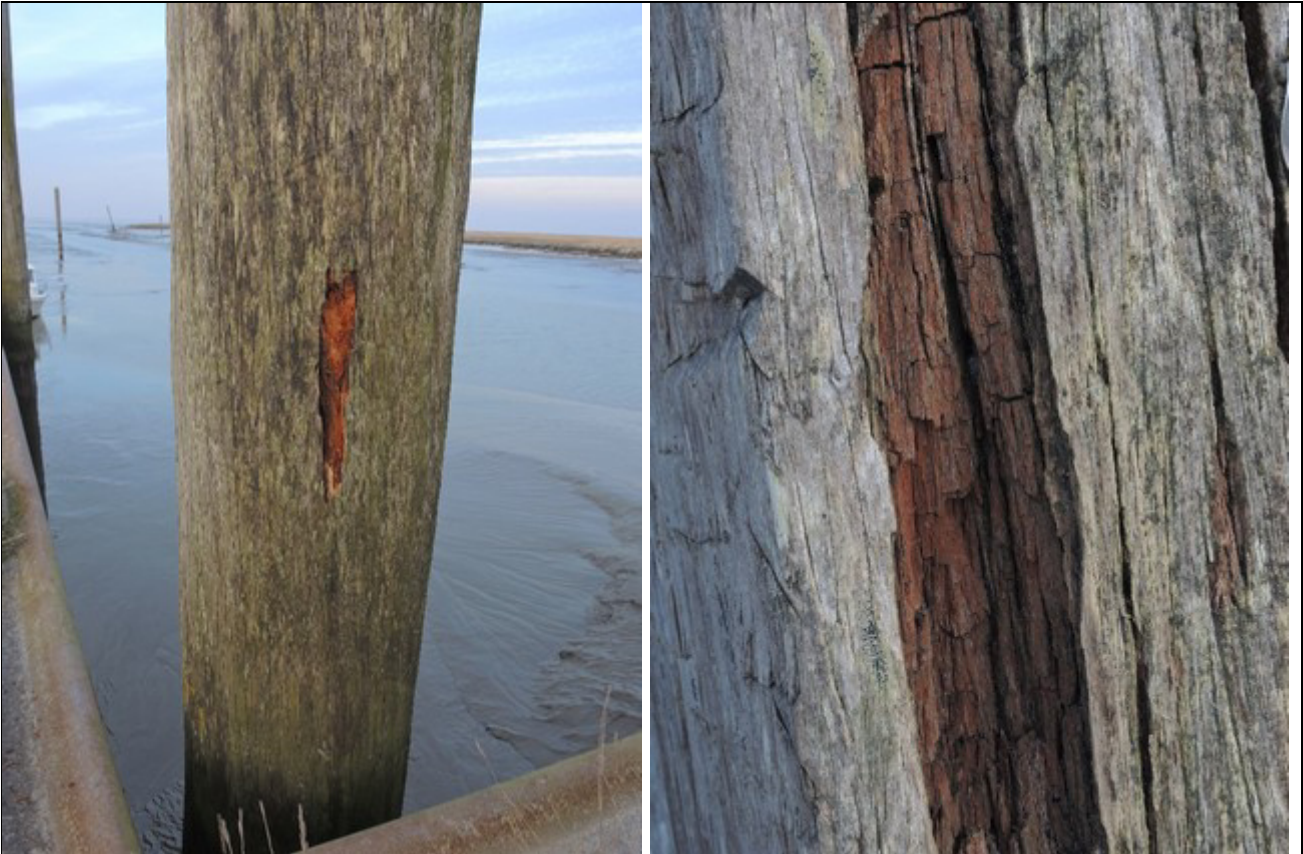
Abb. 12: Übersicht und Detail Nessmer-Siel (links); Südseite; rechts Probennahme: 22.01.2016; Pfahl 1; 0,8 m über Kai, Südseite, Nadelholz, Splint (Bild: T. Huckfeldt).

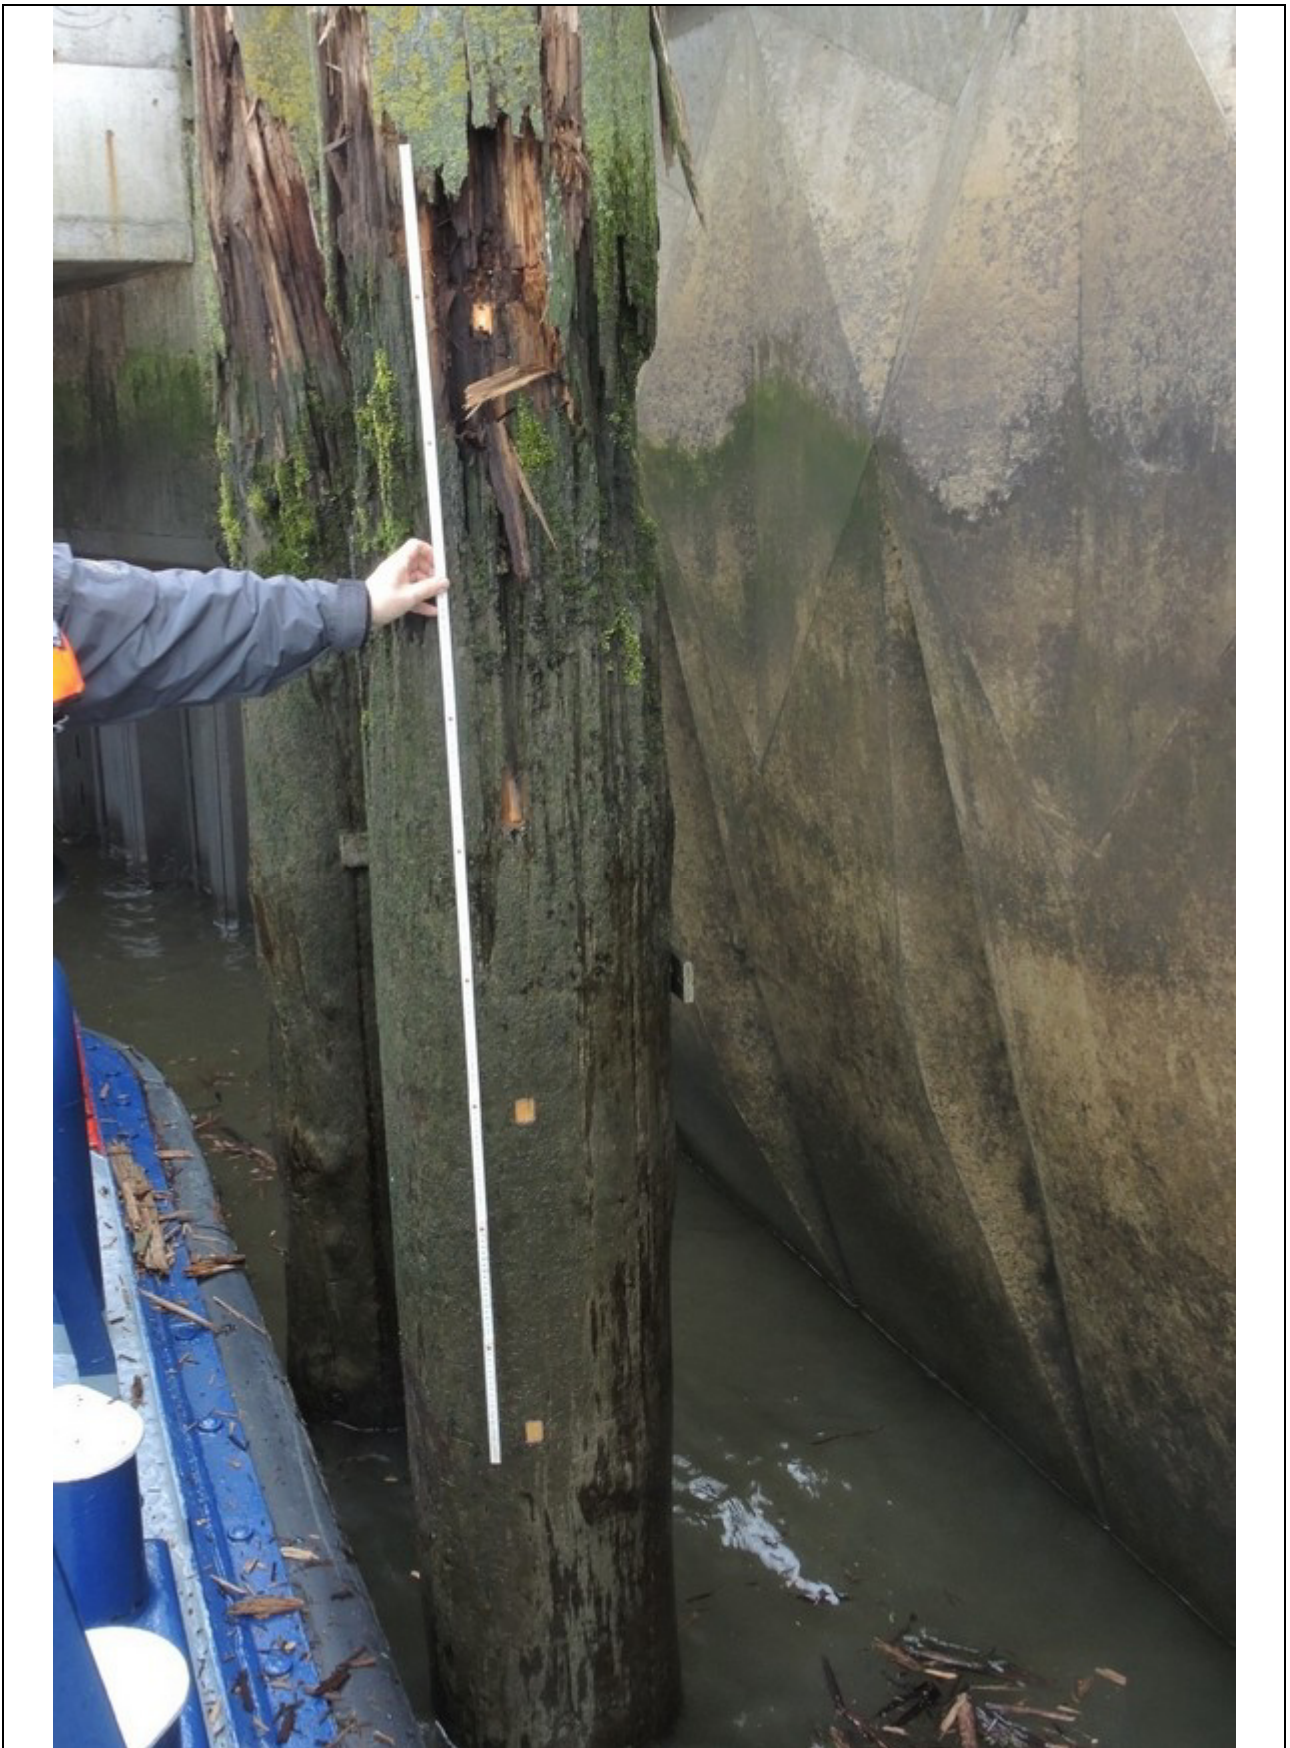
Abb. 16: Hamburg, Hafen – Großer Grasbrook, erstes Deko-Dalben-Paar am Anleger Elbphilharmonie, Dalbe mit Verteilung der Probenpunkte; erster Probennahme-Punkt ca. 50 cm über der Wasseroberfläche; Probennahme: 30.03.2017 (Bild: T. Huckfeldt).

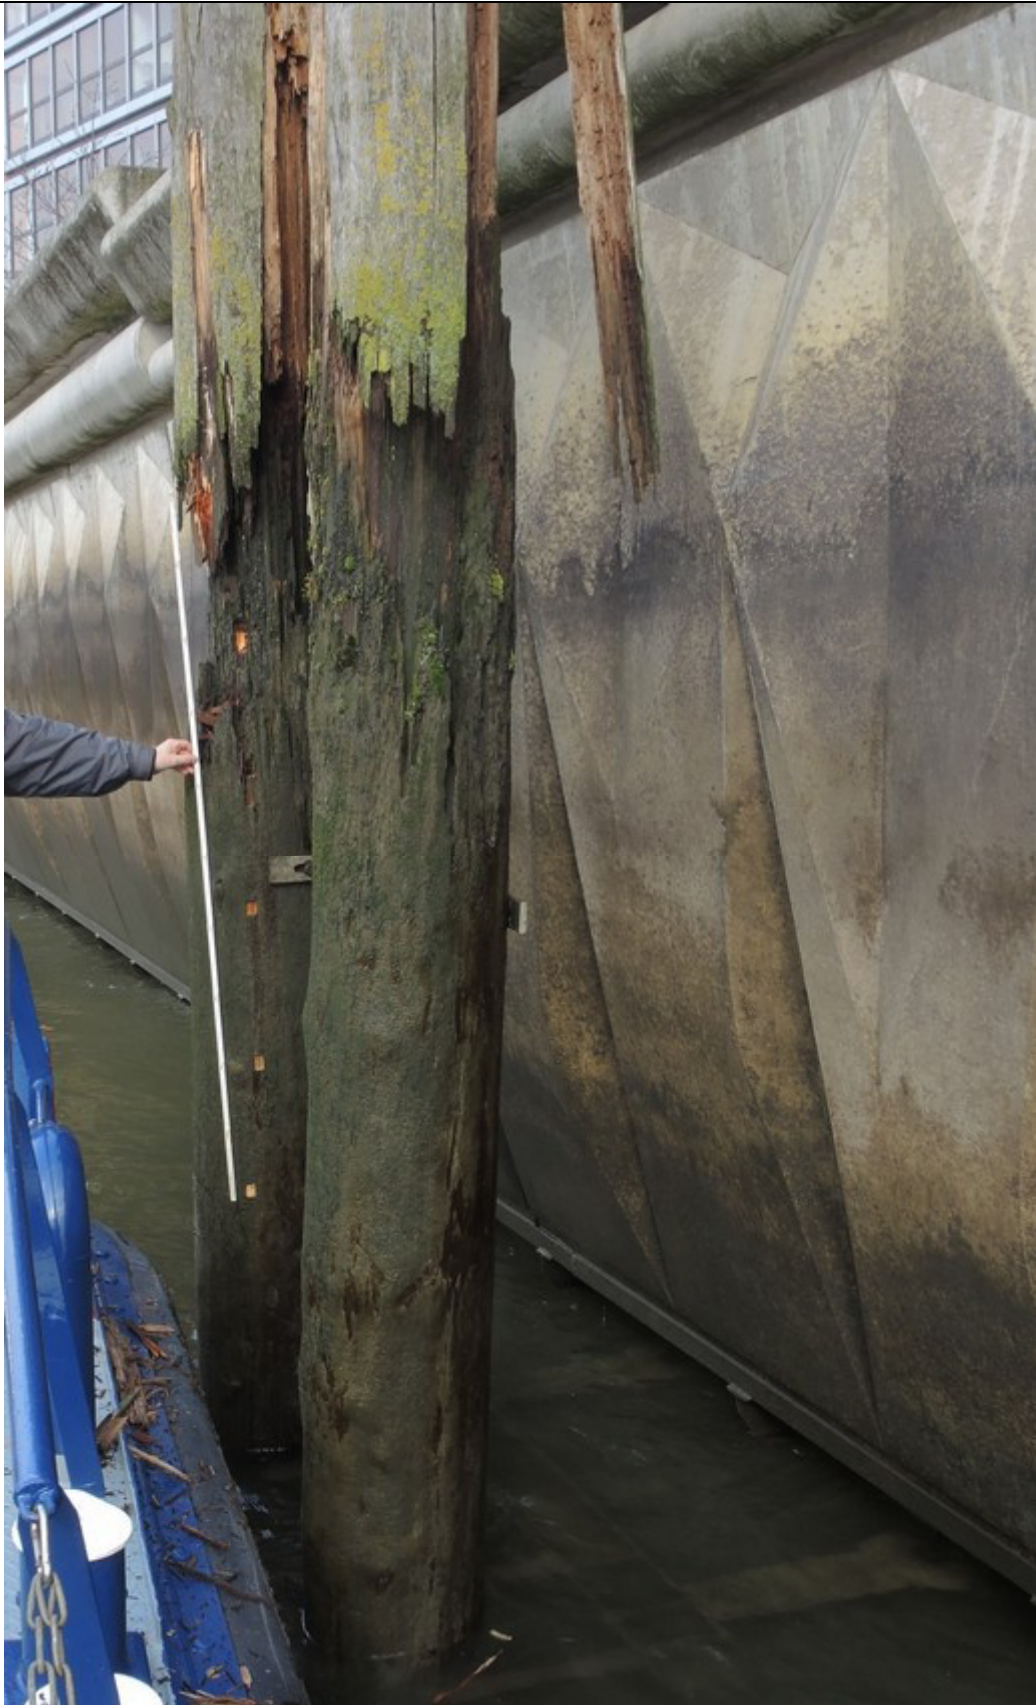
Abb. 17: Hamburg, Hafen am Großen Grasbrook, zweites Deko-Dalben-Paar am Anleger Elbphilharmonie, Dalbe mit Verteilung der Probenpunkte; erster Punkt ca. 60 cm über der Wasseroberfläche; Probennahme: 30.03.2017 (Bild: T. Huckfeldt).
