Abschlussbericht

Praxisnahe Untersuchungen zum Schutz von Holz im Meerwasser

Aktenzeichen: 32571/01-32

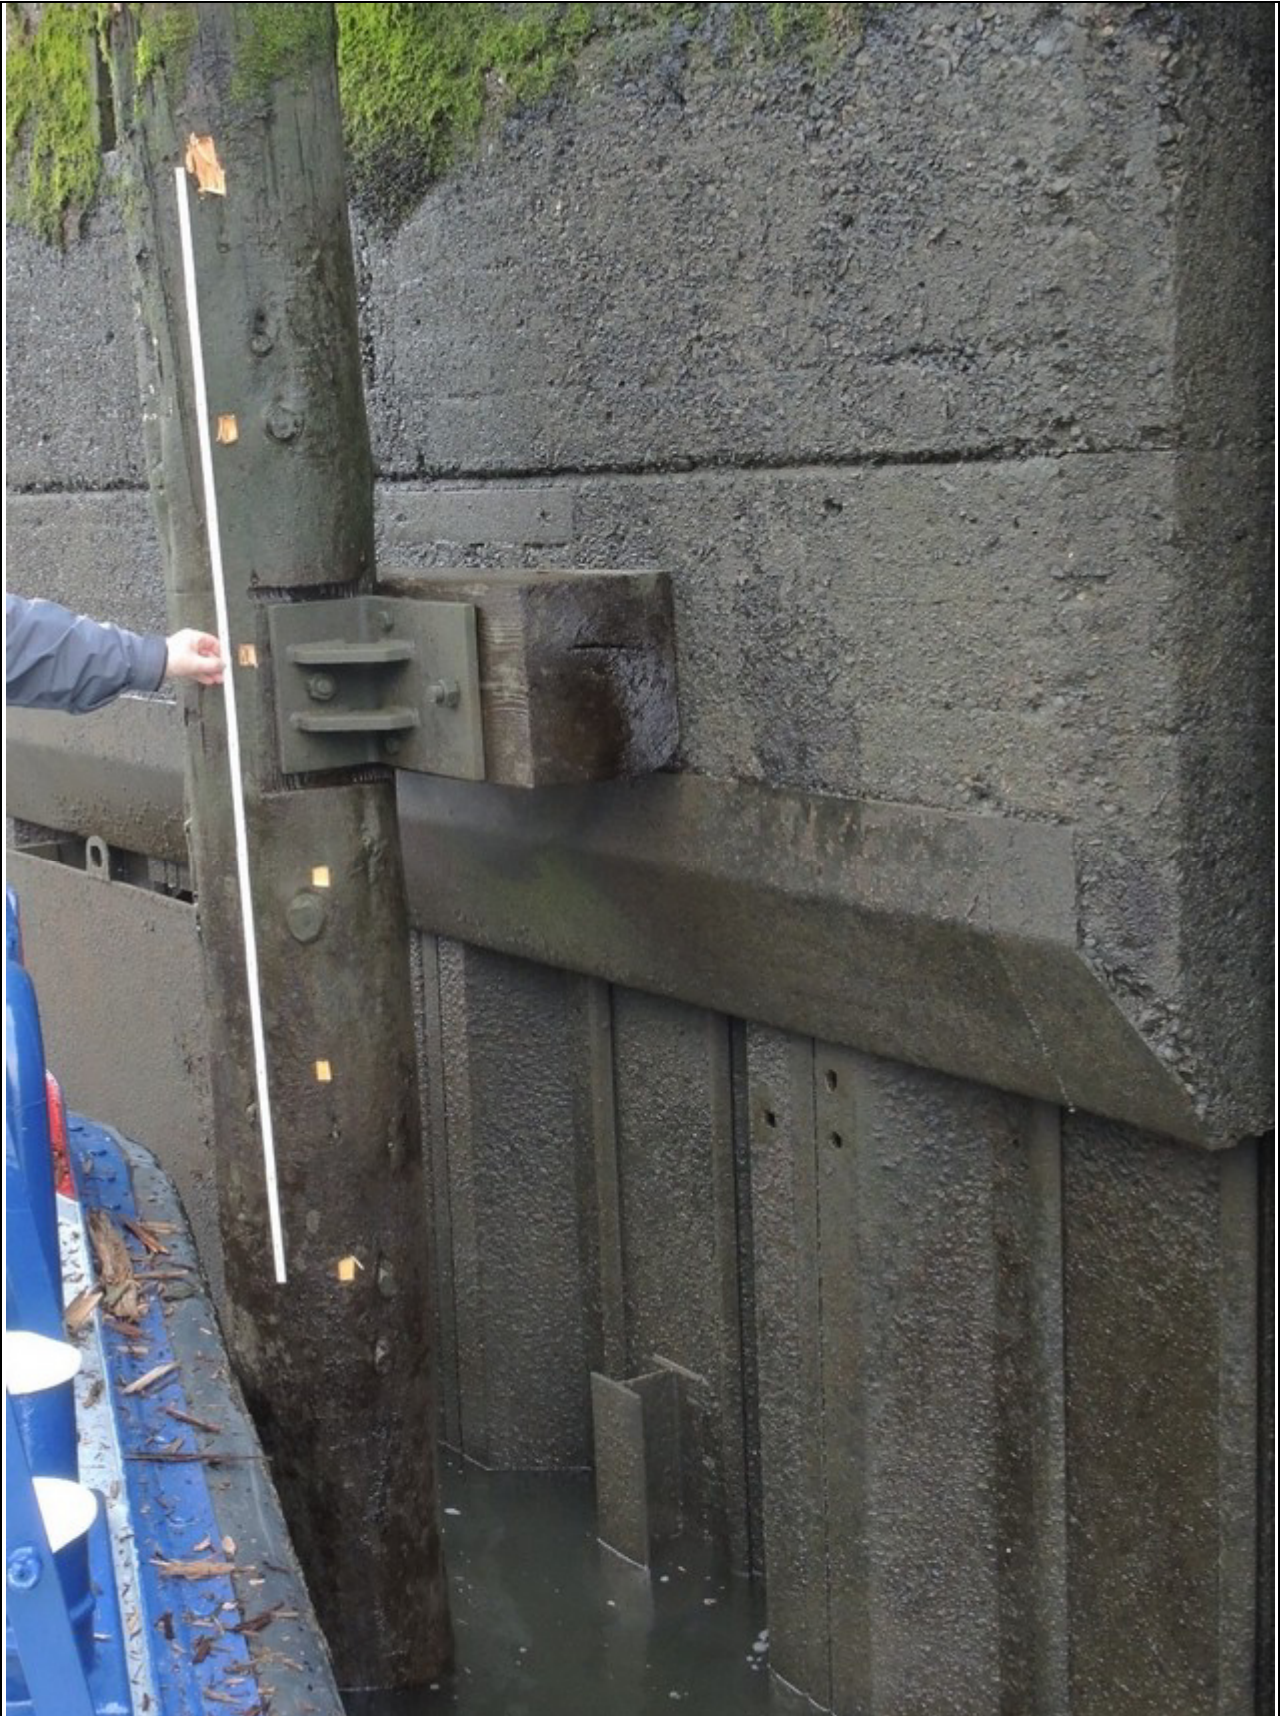
Abb. 18: Hamburg, Museumshafen, Am Sandtorkai; Südseite des Hafenbeckens, Dalbe (achte von Osten) mit Verteilung der Probenpunkte; erster Punkt ca. 60 cm über der Wasseroberfläche; Probennahme: 30.03.2017 (Bild: T. Huckfeldt).

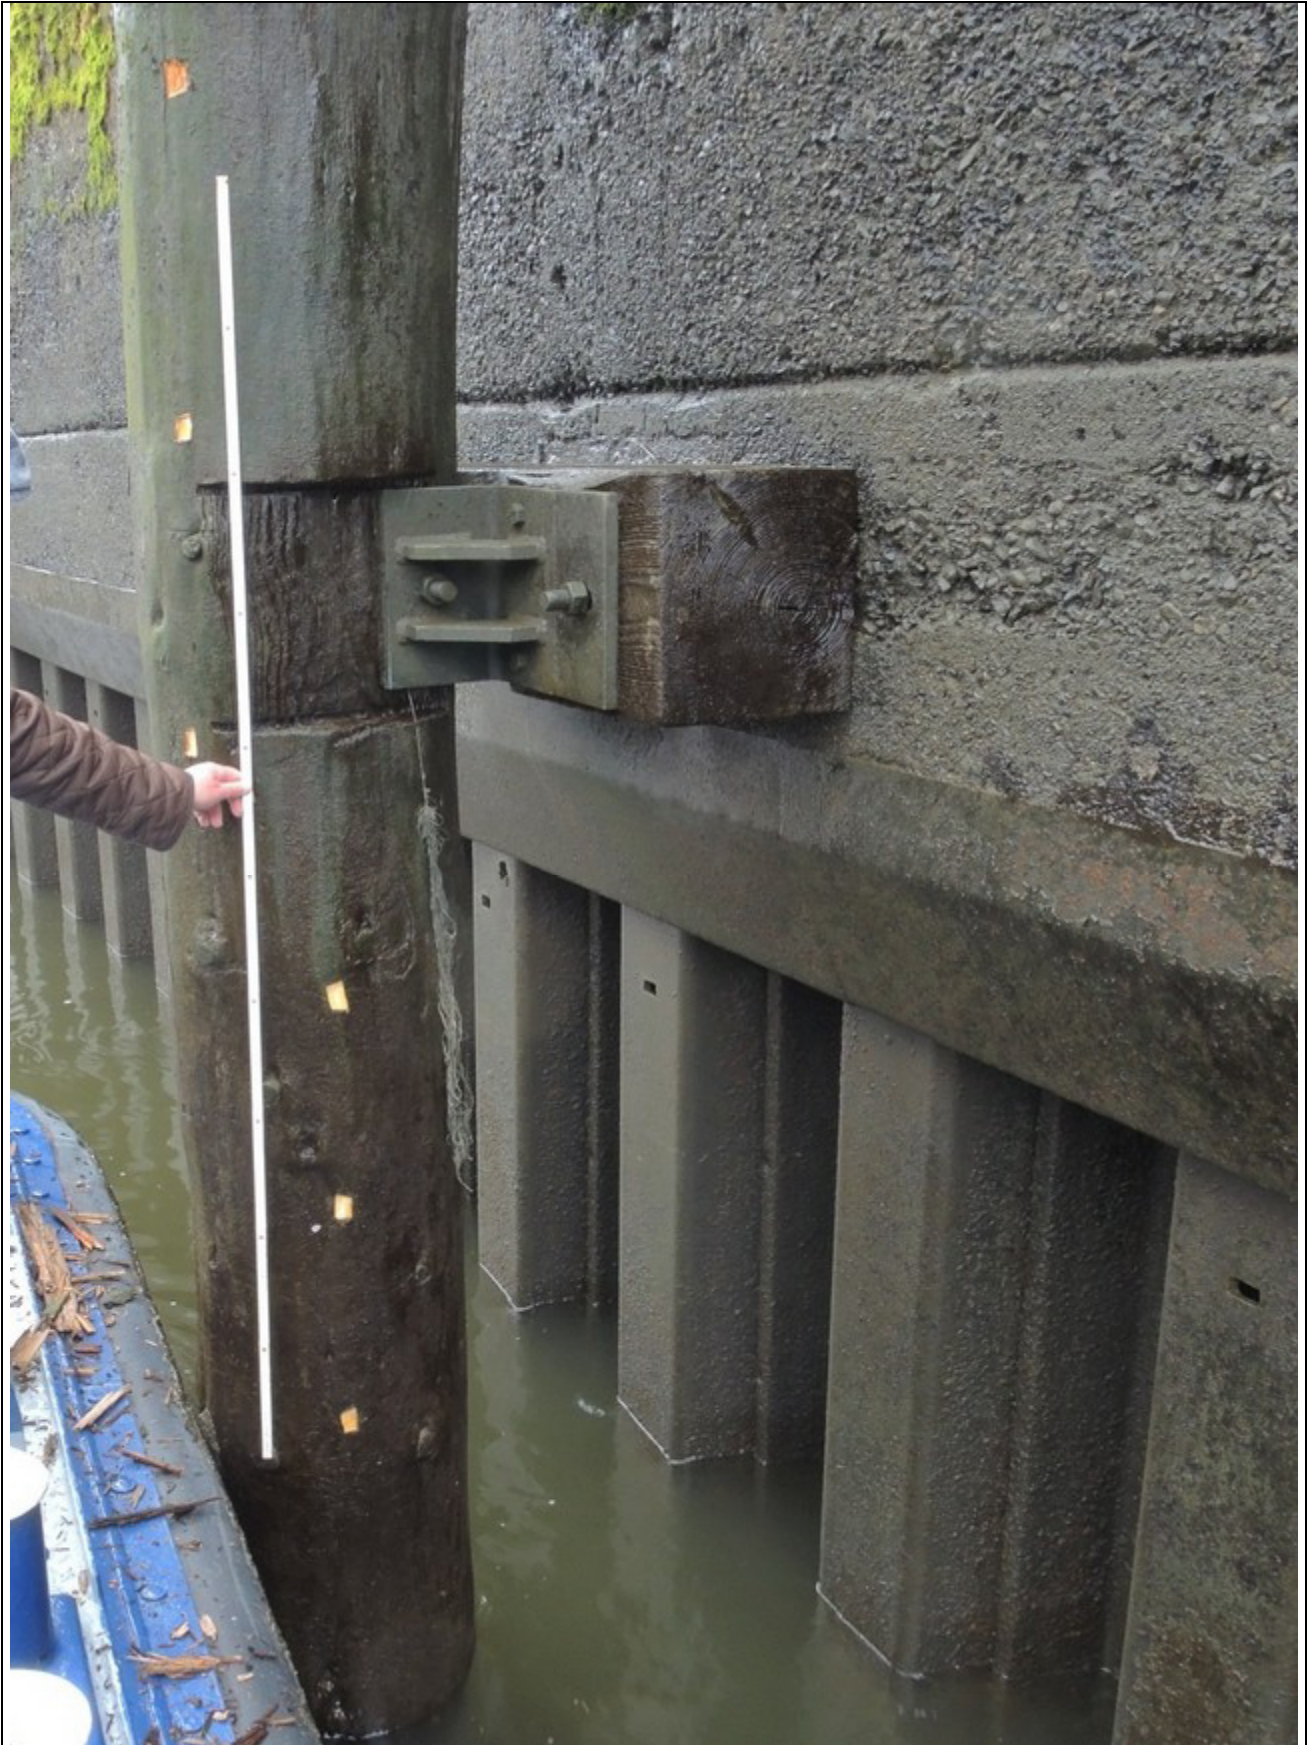
Abb. 19: Hamburg, Museumshafen, Am Sandtorkai; Südseite des Hafenbeckens, Dalbe (zweite von Osten) mit Verteilung der Probenpunkte; erster Probennahme-Punkt ca. 50 cm über der Wasseroberfläche; Probennahme: 30.03.2017 (Bild: T. Huckfeldt).

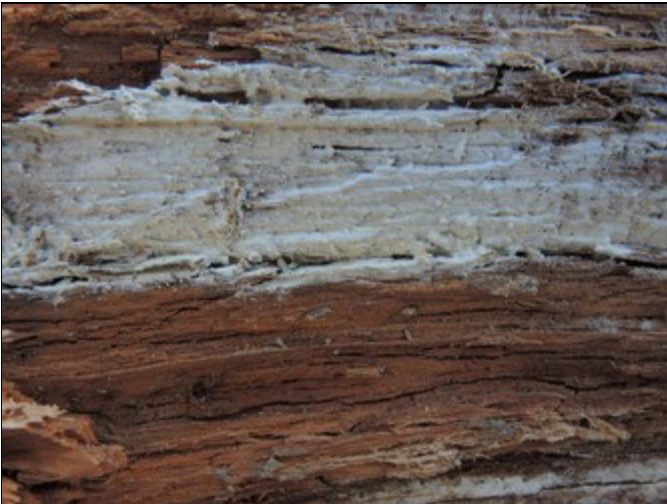
Abb. 21: Karstens Rindenpilz (*Dacryobolus karstenii*), Fundstelle: P6: Yacht-Zentrum Störtebeker GmbH; Pfahl: 9 (SW-SO); (0-) 20-30 cm unter der Spitze (Bild: T. Huckfeldt).

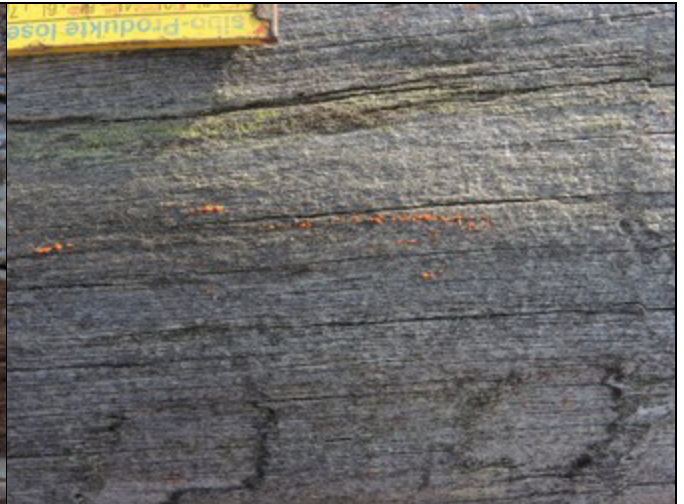
Abb. 22: Braunfäule-Erreger: Zerfließende Gallerträne (*Dacrymyces stillatus*); P5: Fundstelle: Yacht-Zentrum Störtebeker GmbH; Pfahl (NO): 9; 10-25 cm unter der Spitze (Bild: T. Huckfeldt).

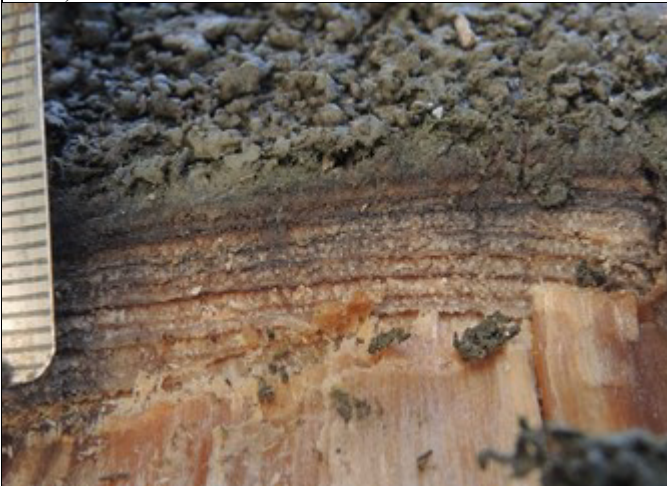
Abb. 23: Moderfäulepilze und Bakterienbeschädigungen, nach innen hin abnehmend; Maßstab in Millimetern; Fundstelle: P5: Yacht-Zentrum Störtebeker GmbH; Pfahl: 9 (U); 280 cm unter NN (Bild: T. Huckfeldt).

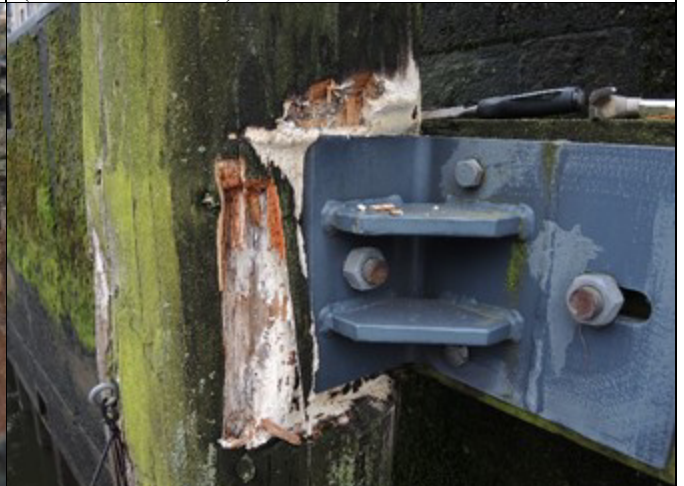
Abb. 24: Braunfäule-Erreger: Gelber Porenschwamm / Gelbe Braunfäuletramete (*Antrodia xantha*); Fundstelle: Hamburg; Am Sandtorkai; Südseite des Hafenbeckens; Dalben im Museumshafen, Probenpunkt 7; Kopf des Balkens (Bild: T. Huckfeldt).

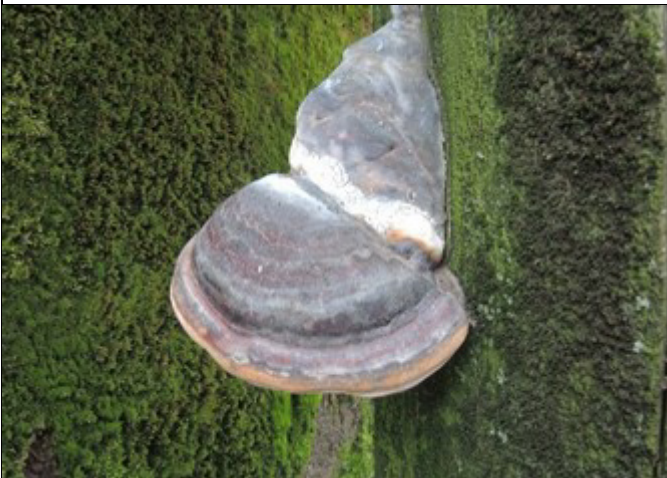
Abb. 25: Braunfäule-Erreger: Rotrandiger Baumschwamm (*Fomitopsis pinicola*); Fundstelle: Hamburg, Museumshafen (Am Sandtorkai), mittlere Dalbe; Probenpunkt 1; Westen, ca. 60 cm über Wasser (160 cm über N.N.) (Bild: T. Huckfeldt).

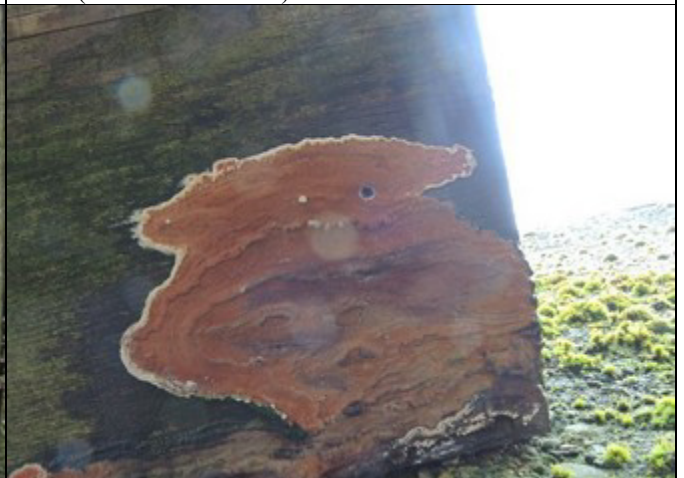
Abb. 26: Häutiger Lederfältling (*Meruliopsis / Gloeoporus taxicola*); Fundstelle: Hamburg, Museumshafen (Am Sandtorkai), mittlere Dalbe; Probenpunkt 7; oberes Befestigungsholz am Kai (Bild: T. Huckfeldt).

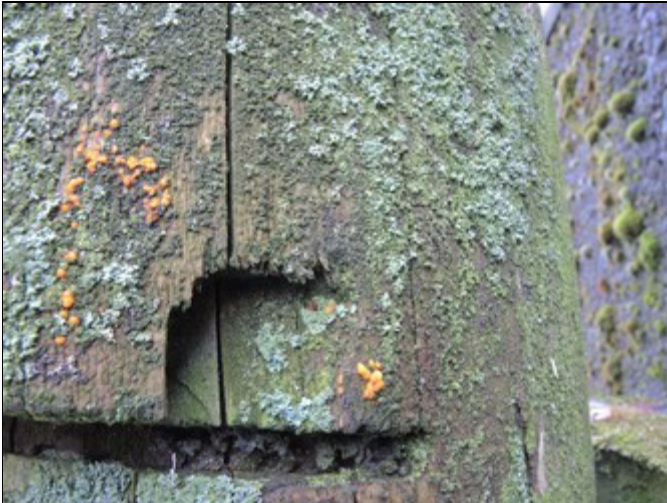
Abb. 27: Braunfäule-Erreger: Zerfließende Gallerträne (*Dacrymyces stillatus*); Fundstelle: Hamburg; Am Sandtor-kai; Südseite des Hafenbeckens; Dalben im Museumshafen, Probenpunkt 7; Kopf des Balkens (Bild: T. Huckfeldt).

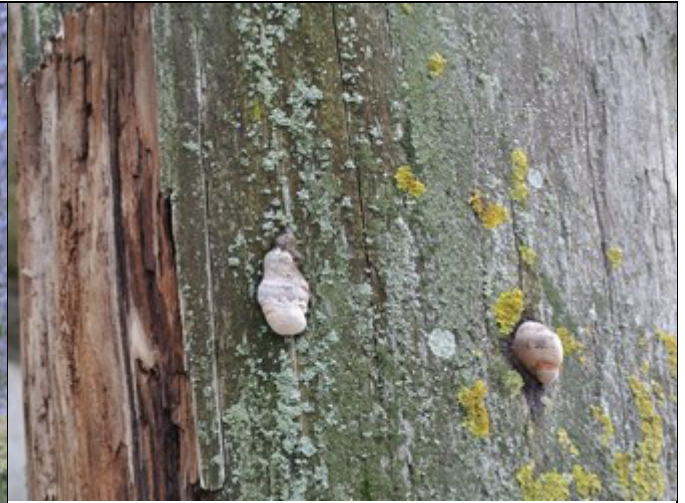
Abb. 28: Braunfäule-Erreger: Rotrandiger Baumschwamm (*Fomitopsis pinicola*); Fundstelle: Hamburg, Hafen – Großer Grasbrook, 3. Deko-Dalbe; Probenpunkt 8 (Fruchtkörper); Osten, ca. 355 cm über Wasser (ca. 510 cm über N.N.) (Bild: T. Huckfeldt).

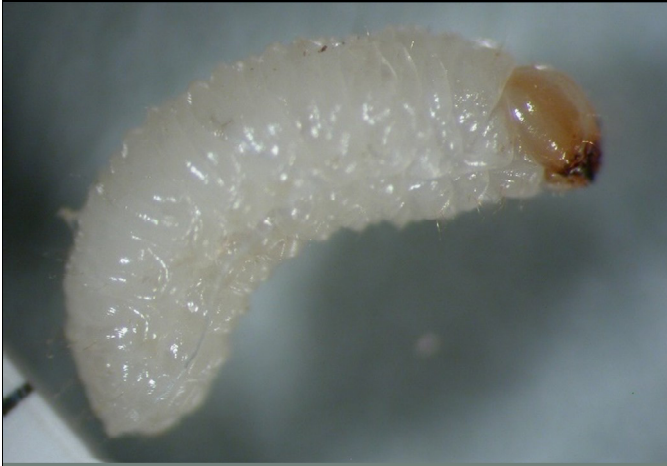
Abb. 29: Cremefarbene, kleine Larven des Rüsselkäfers mit deutlicher Kopfkapsel; Fundstelle: Neuwerk, Bauernhafen auf der Insel-Südseite, Probe 3: Hafenbecken Ostseite Pfahl 5 von Süd, 18.10.2017 (Bild: T. Huckfeldt).

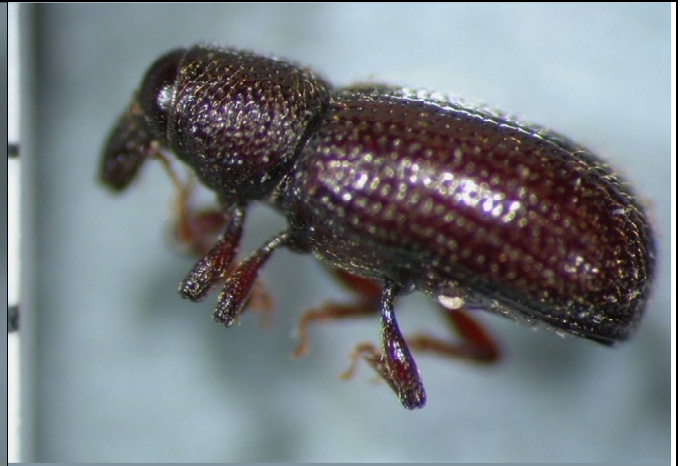
Abb. 30: Vollinsekt eines Rüsselkäfers in Seitenansicht: braunes kompaktes Tier mit Rüssel; Fundstelle: Neuwerk, Bauernhafen auf der Insel-Südseite, Probe 3: Hafenbecken Ostseite Pfahl 5 von Süd, 18.10.2017 (Bild: T. Huckfeldt); Bestimmung: Dr. Noldt: Treibholz-Rüssler – *Pselachus spadix*.

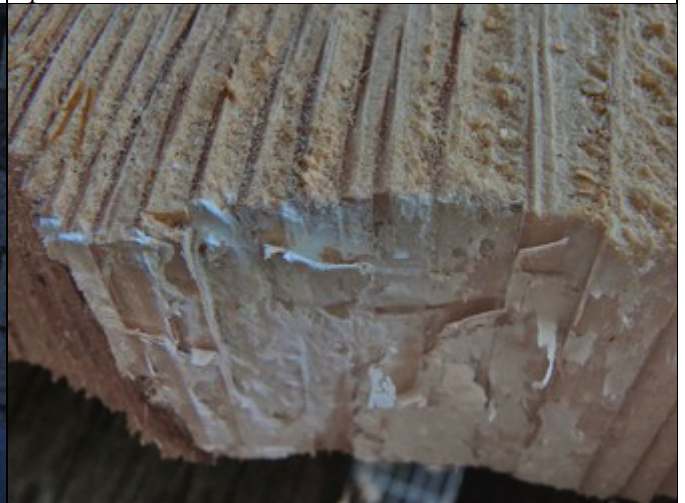
Abb. 32: Mycel des Zaunblättling (*Gloeophyllum sepiarium*) (Bild: T. Huckfeldt).

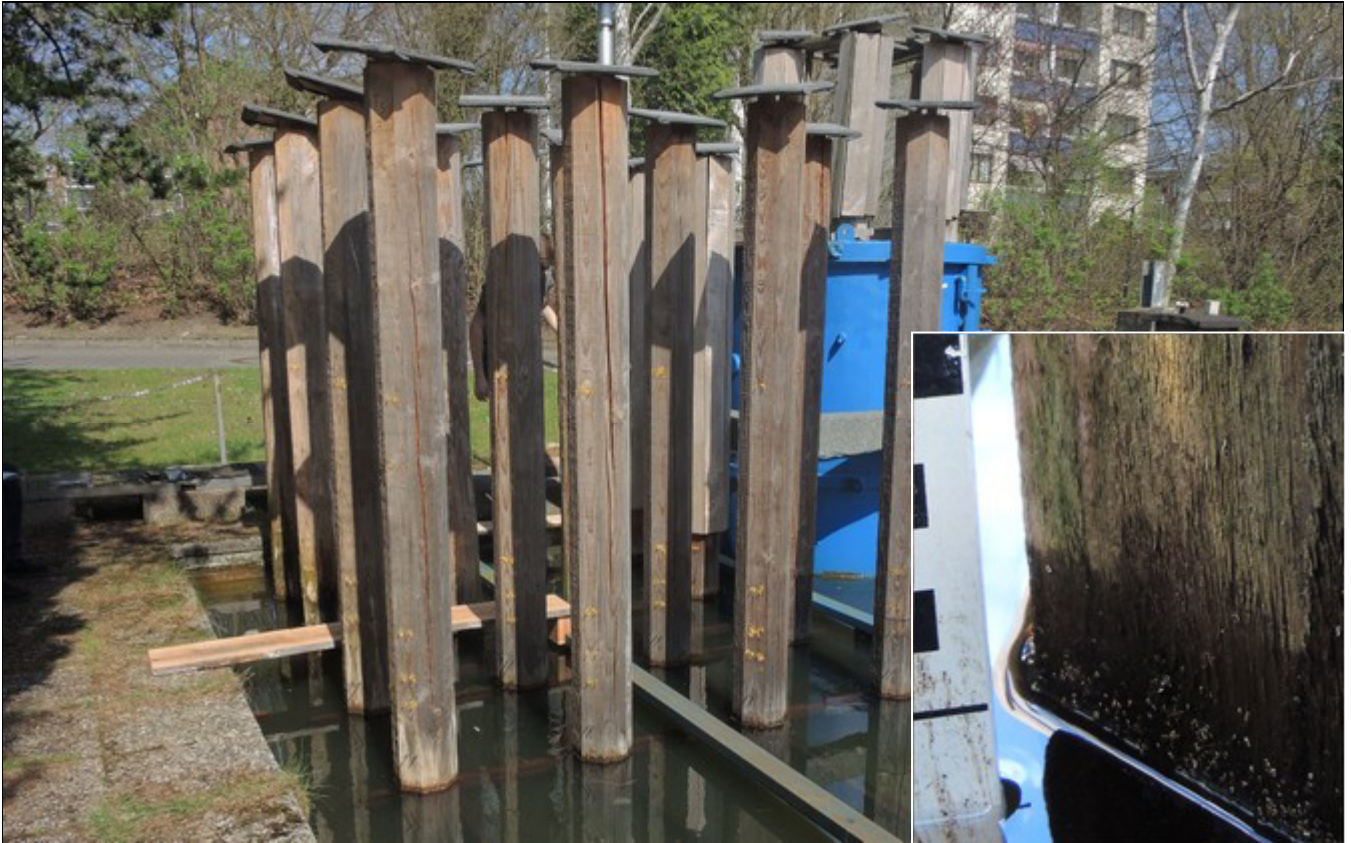
Abb. 33: Übersicht Klotzteich mit den Probe-Dalben/-Balken im Süßwasser (Bild: T. Huckfeldt).

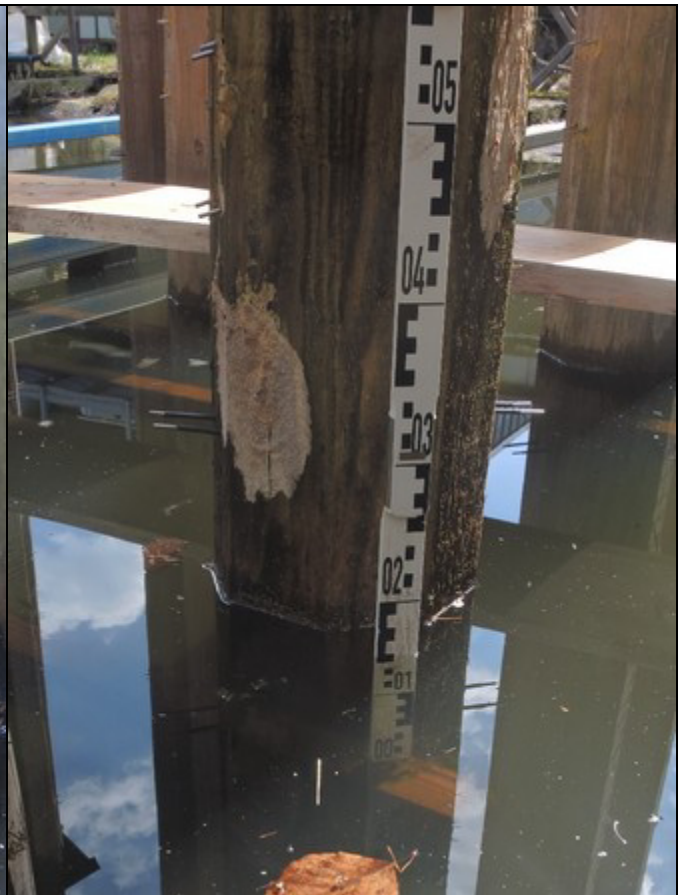
Abb. 37: Rundholz Nr. 5. Probenahme-Ort (Bild: T. Huckfeldt).

³⁷ In diesem Bereich scheinen die Kavernen der Moderfäulepilze zu fehlen.

Institut.	<i>Phanerochaete gigantea</i>) und Bläuepilze.	
Probe 132.	Rundholz Nr. 5 (<i>Pinus sylvestris</i>): (15 cm über Wasser), Süßwasser, Thünen-Institut.	Weißfäule-Erreger: Artengruppe Schicht- und Rindenpilze: Großer Zystidenkamppilz (<i>Phlebiopsis gigantea</i> = <i>Phanerochaete gigantea</i>), wenige Moderfäulepilze und Bläuepilze	H
Probe 133. Abb. 40	Rundholz Nr. 9 (<i>Picea abies</i>): (-0,5 cm unter Wasser), Süßwasser, Thünen-Institut.	Moderfäulepilze (oberflächliche Kavernen, unter 1 mm tief) und hochwahrscheinlich Bakterienbeschäden (oberflächlich, unter 0,5 mm), zudem Bläuepilze.	H
Probe 134.	Rundholz Nr. 9 (<i>Picea abies</i>): (0,5 cm über Wasser), Süßwasser, Thünen-Institut.	Moderfäulepilze (oberflächliche Kavernen, unter 2 mm tief, oft im Spätholz), Weißfäule-Erreger und hochwahrscheinlich Bakterienbeschäden (oberflächlich, zerstreut, unter 0,5 mm), zudem Bläuepilze.	H
Probe 135.	Rundholz Nr. 9 (<i>Picea abies</i>): (10 cm über Wasser), Süßwasser, Thünen-Institut.	Ohne Befund, Oberfläche gealtert (wenige Zellreihen tief), zudem Bläuepilze.	H

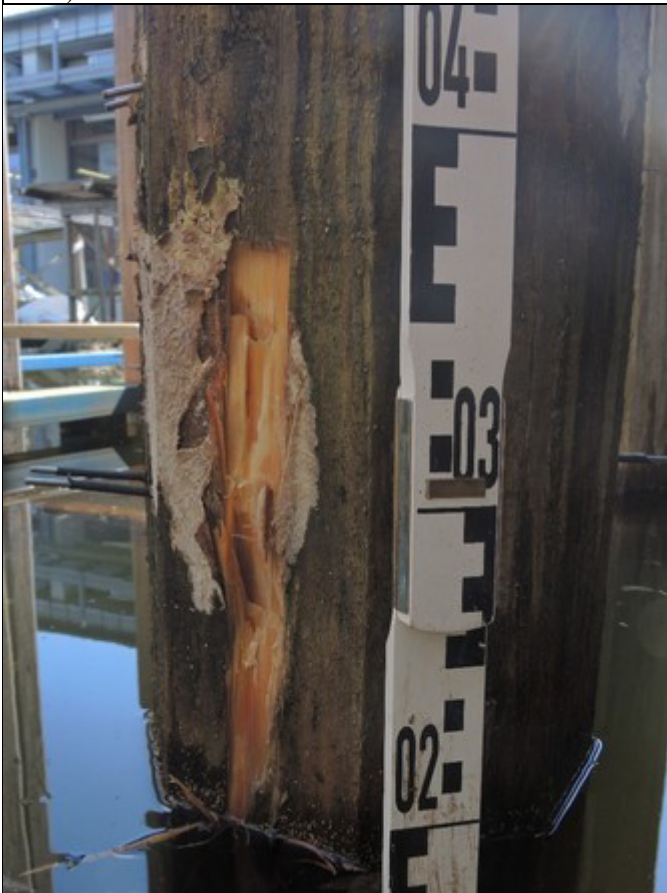
Abb. 38: Rundholz Nr. 5. Probenahme-Ort, Fruchtkörper von *Phlebiopsis gigantea* (Bild: T. Huckfeldt).

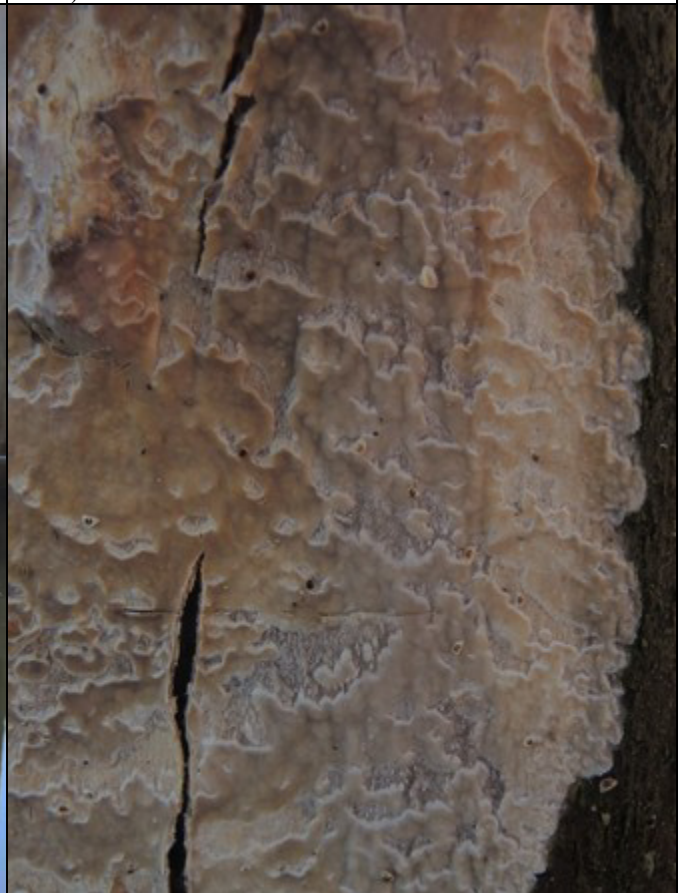
Abb. 39: Rundholz Nr. 5. Probenahme-Ort, Detail des Fruchtkörpers von *Phlebiopsis gigantea* (Bild: T. Huckfeldt).

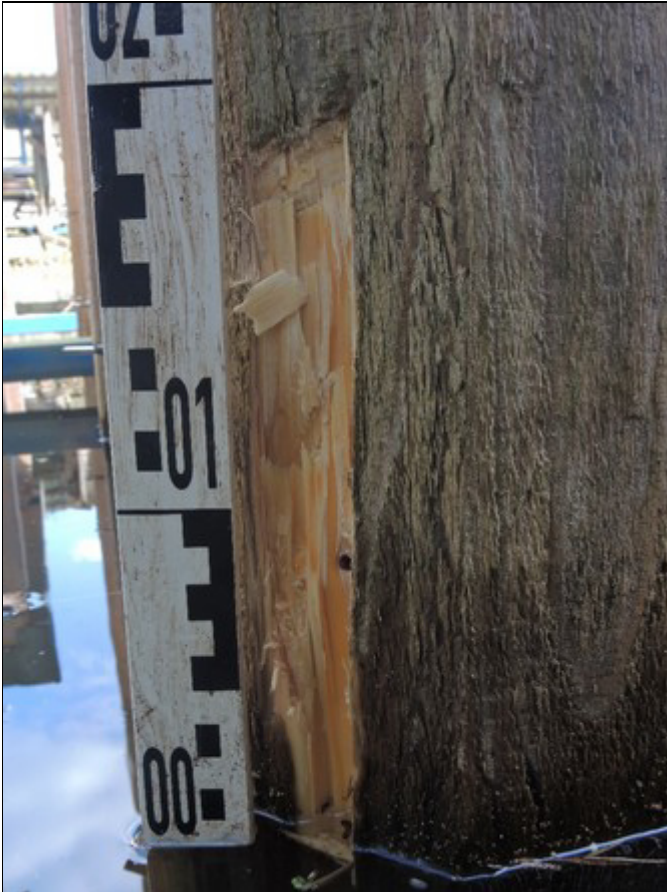
Abb. 40: Rundholz Nr. 9. Probenahme-Ort (Bild: T. Huckfeldt).

Probe 136.	Rundholz Nr. 9 (<i>Picea abies</i>): (15 cm über Wasser), Süßwasser, Thünen-Institut.	Ohne Befund, Oberfläche gealtert (wenige Zellreihen tief), zudem Bläuepilze.	H
Probe 137. Abb. 41	Rundholz Nr. 13 (<i>Picea abies</i>): (-0,5 cm unter Wasser), Süßwasser, Thünen-Institut.	Moderfäulepilze (oberflächliche Kavernen, unter 2,0 mm tief) und hochwahrscheinlich Bakterienbeschäden (oberflächlich, unter 0,5 mm), zudem Bläuepilze.	H
Probe 138.	Rundholz Nr. 13 (<i>Picea abies</i>): (0,5 cm über Wasser), Süßwasser, Thünen-Institut.	Moderfäulepilze (oberflächliche Kavernen, unter 2,3 mm tief) und hochwahrscheinlich Bakterienbeschäden (oberflächlich, unter 0,5 mm), zudem Bläuepilze.	H
Probe 139.	Rundholz Nr. 13 (<i>Picea abies</i>): (10 cm über Wasser), Süßwasser, Thünen-Institut.	Moderfäulepilze (oberflächliche Kavernen, unter 0,3 mm tief) und hochwahrscheinlich Bakterienbeschäden in einigen Tüpfeln, zudem Bläuepilze.	H

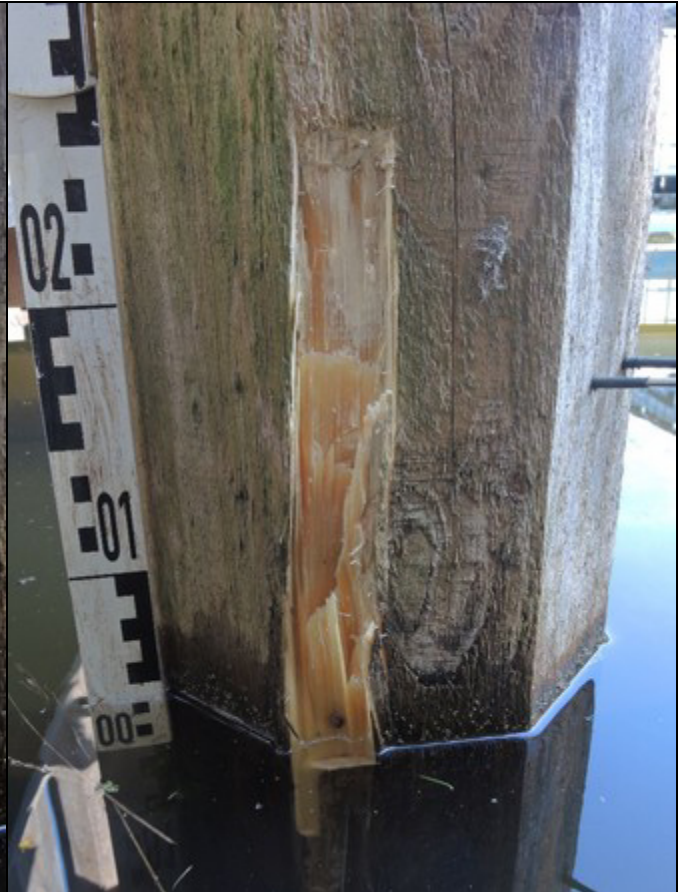
Abb. 41: Rundholz Nr. 13. Probenahme-Ort (Bild: T. Huckfeldt).

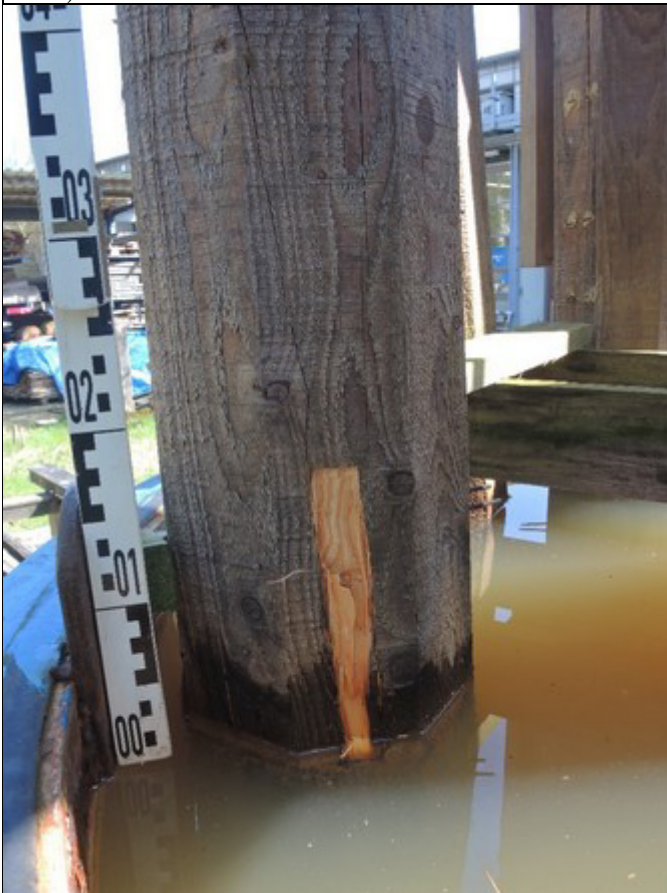
Abb. 42: L15, Salzwater, Übersicht (Bild: T. Huckfeldt).

Probe 112.	P5e, Hafen Norddeich, 100 cm von oben (ca. 50 cm unter Hochwasserlinie).	Moderfäulepilze (oberflächliche Kavernen, unter 2 mm) und hochwahrscheinlich Bakterien-schäden (oberflächlich, unter 1 mm, unscharf auflaufend).	M/H
Probe 113. Abb. 42	L 15 (-0,5 cm unter Wasser), Salzwasser, Thünen-Institut.	Ohne Befund, Oberfläche gealtert (wenige Zellreihen tief).	H
Probe 114.	L 15 (0,5 cm über Wasser), Salzwasser, Thünen-Institut.	Ohne Befund, Oberfläche gealtert (wenige Zellreihen tief).	H
Probe 115.	L 15 (10 cm über Wasser), Salzwasser, Thünen-Institut.	Ohne Befund, Oberfläche gealtert (wenige Zellreihen tief).	H
Probe 116.	L 15 (15 cm über Wasser), Salzwasser, Thünen-Institut.	Ohne Befund, Oberfläche gealtert (wenige Zellreihen tief).	H
Probe 117. Abb. 34	Rundholz Nr. 1 (<i>Pinus sylvestris</i>): (-0,5 cm unter Wasser), Süßwasser, Thünen-Institut.	Moderfäulepilze (oberflächliche Kavernen, unter 2 mm); Holzoberfläche gealtert.	H

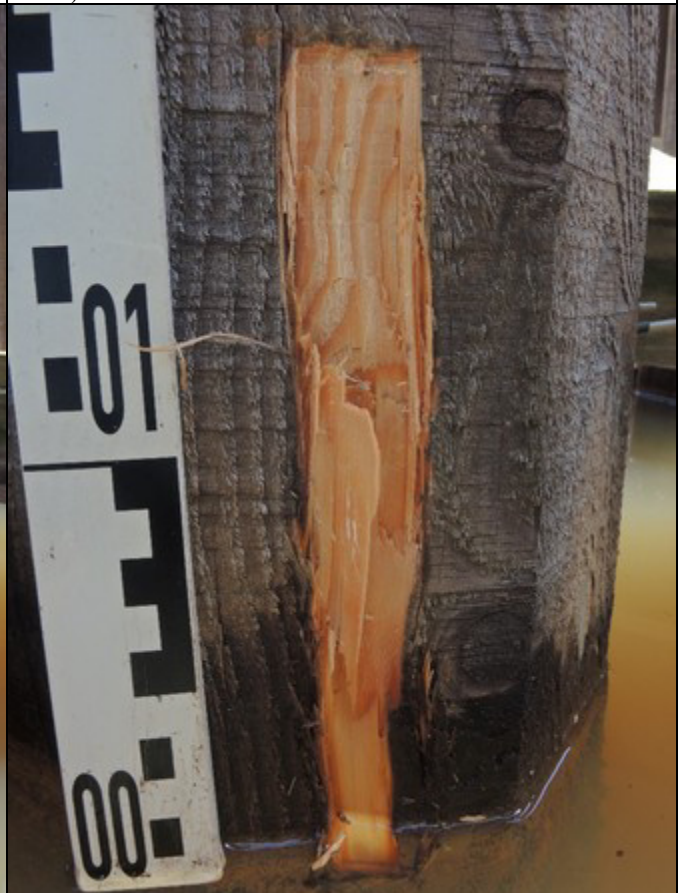
Abb. 43: L15, Salzwater, Detail (Bild: T. Huckfeldt).
