**Laser Assistierte Beschichtungstechnologie für nachhaltige
Gleitlager als effizienter Ersatz des Schleudergussverfahrens
zur Reduktion des Schwermetallgehalts in Lagerbronzen II**

LAGER II

Abschlussbericht

Firma:	ADMOS Gleitlager GmbH
Ansprechpartner:	Herr Marco Paschke
Straße:	Wilhelminenhofstraße 89 a
Ort:	12459 Berlin

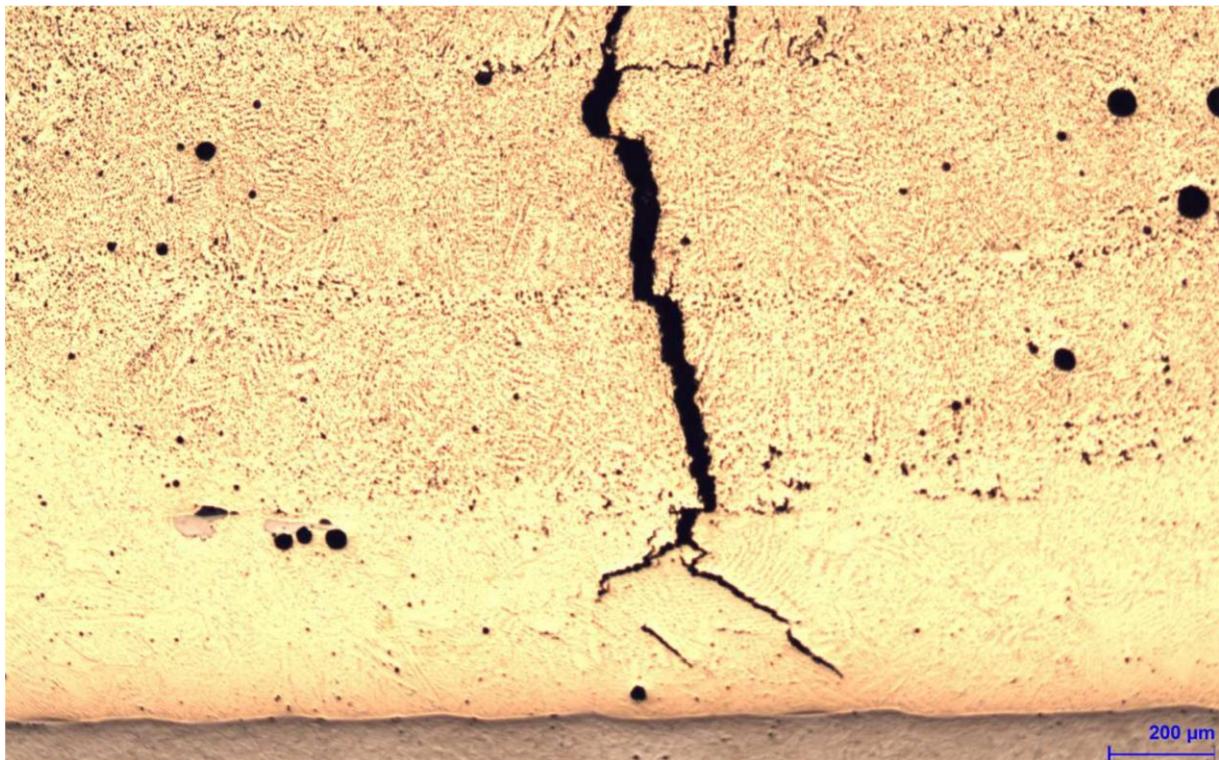
Abbildung 1: Riss in Auftragsschicht

Bei den Rissen traten zwei voneinander unterscheidbare Riss-Phänomene auf, wobei das Auftreten beider generell unzulässig ist, weswegen hier das Hauptaugenmerk lag. Die erste Rissart stellt einen Riss in der Schweißnaht bzw. Auftragsschicht des Lagerwerkstoffes in Form einer flächigen Werkstofftrennung im aufgetragenen Zusatzwerkstoff dar. Exemplarisch hierzu Abbildung 1: Zu sehen ist, von unten nach oben, der Grundwerkstoff plus Bindungsverlauf, darüber die bleifreie Pufferschicht und ganz oben die bleihaltige Funktionsschicht, welche der Bereich für die Rissentstehung ist. Die zweite Rissart (siehe Abbildung 2), auch als „Lötrissigkeit“ bzw. „Kupferpenetration“ bezeichnet, ist eine Form der interkristallinen Spannungskorrosion. Dabei tritt der kupferhaltige Zusatzwerkstoff bei Temperaturen oberhalb von 700°C in schmelzflüssiger Form rissartig in den Stahl ein. Dieses Phänomen ist aus dem Bereich des HartlöSENS von Stahl mit kupferhaltigen Lotlegierungen bekannt.

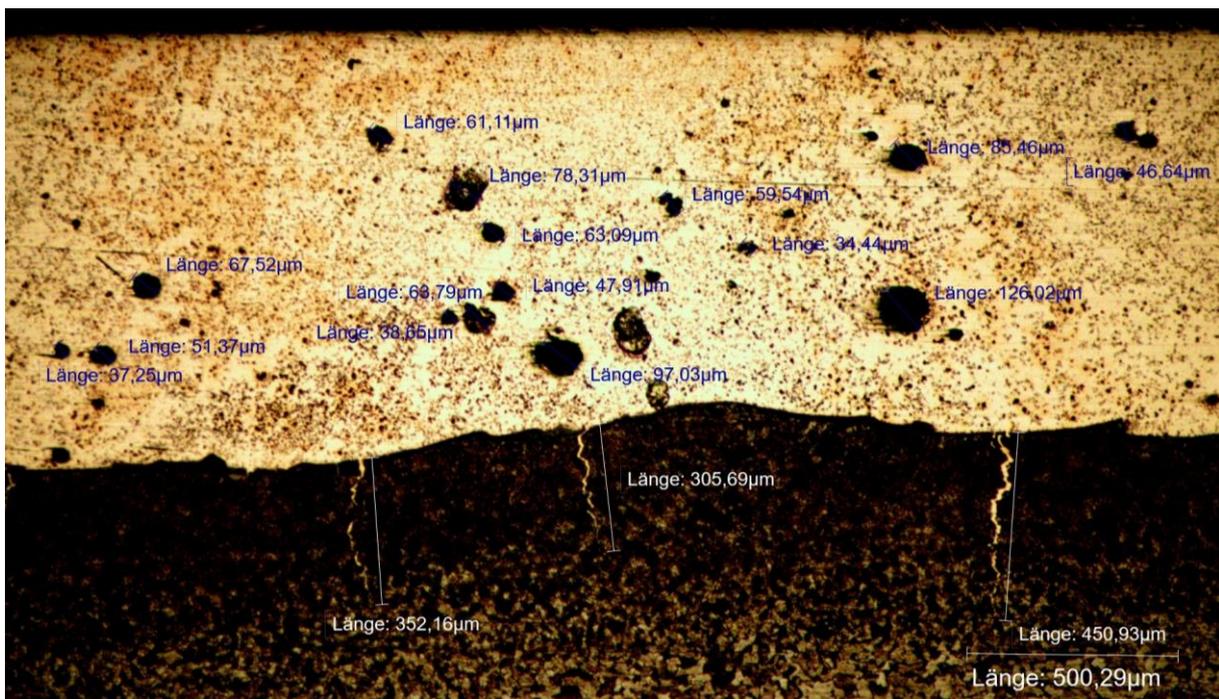
Abbildung 2: Querschliff geätzt; Lotbruch im Grundwerkstoff, Porenbildung in Bronzeschicht

Beim Lotbruch hat sich früh gezeigt, dass das Phänomen des Lötbruchs im direkten Zusammenhang mit der Leistungsdichte in der Grundsicht steht. Überschreitet man kritische Leistungsdichten, treten sogenannte Kupferpenetrationen im Stahl-Grundwerkstoff auf. Entsprechend wurden umfangreiche Variationen der Schweißparameter für die bleifreie Grundsicht durchgeführt. Ziel war es, einen Lotbruch zu verhindern (d.h. solche Parameter bzw. Parameterbereiche zu finden, bei denen dieser Defekt nicht auftritt) sowie einen zulässigen Grenzwert für die Leistungsdichte zu definieren. Zusätzlich wurden in diesem Zusammenhang weitere Einflussfaktoren für die Lotbruchausbildung untersucht. Beispielsweise der Einfluss des Trägermaterials (Grundwerkstoffes) aus Stahl. Untersucht wurden legierte Vergütungs-, Einsatz- und Baustähle. Auch die Nahtvorbereitung stellt einen solchen Einflussfaktor dar. Hierzu zählen der Einfluss verschiedener Vorbehandlungen wie Drehen und Fräsen (mit unterschiedlicher Rauigkeit, Dreh- und Fräsbildern), sowie das Strahlen

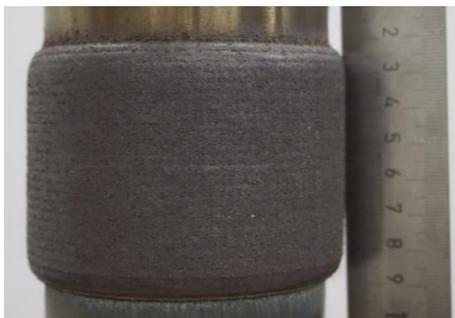
Abbildung 3: mehrlagig geschweißter Probeteppich

Im Rahmen des vorausgegangenen Projekts zeigte sich, dass zu große Temperaturdifferenzen während des Beschichtungsprozesses bzw. schroffe Aufwärm- und Abkühlgeschwindigkeiten die Ausbildung von Rissen in der Auftragsschicht begünstigen und verstärken. Deswegen sollte auch hier der **Einfluss der Wärmeleitung im Schweißprozess** sowie eine daraus abgeleitete Spezifizierung von möglichen Vorwärm- und einzuhaltenden Zwischenlagentemperaturen untersucht werden. Grundsätzlich ist zu sagen, dass infolge der niedrigschmelzenden Bleieinlagerungen in der CuSn-Matrix eine hohe Rissanfälligkeit der hier betrachteten hochbleihaltigen Lagerbronzen vorliegt. Ziel stellte aufgrund dessen die Reduzierung von thermisch induzierter Spannung infolge unterschiedlich starker Wärmedehnung zwischen Grund- und aufgetragenen Zusatzwerkstoff dar. Im Fokus stand hierbei die Vermeidung einer Rissbildung in der Auftragsschicht nach Abbildung 1. Um eine für den Produktionsprozess relevante Aussage zu erhalten, wurden die Schweißversuche an realteilnahen Geometrien durchgeführt. Dazu wurden große Flächen mit repräsentativer Beschichtungszeit an Außengeometrien mehrlagig aufgebracht. Es wurden diverse Proben beschichtet, wobei jede Probe in einem bestimmten Temperaturbereich zwischen 25°C und 300°C gehalten wurde. Dabei wurde der Einfluss der Vorwärmtemperatur, die maximal zulässige Zwischenlagentemperatur sowie der Einfluss einer nachgelagerten Wärmebehandlung betrachtet. Eine erste Auswertung erfolgte nach der Beschichtung im abgekühlten Zustand. Dazu wurden die außenbeschichteten Proben auf drei definierte Schichthöhen sichtgedreht und einer Rissprüfung über ein PT-Verfahren nach DIN EN ISO 3452-1 unterzogen (Abbildung 3 und Abbildung 4). Aufgrund der gewonnenen Erkenntnisse wurden Vorwärm- und Zwischenlagentemperaturen definiert, bei deren Einhaltung sich eine Rissbildung deutlich reduzieren ließ (Abbildung 5).

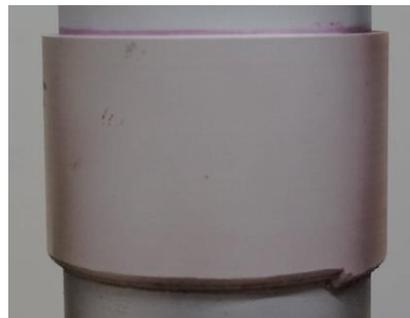
Abbildung 4: PT-Prüfung der sichtgedrehten Probe

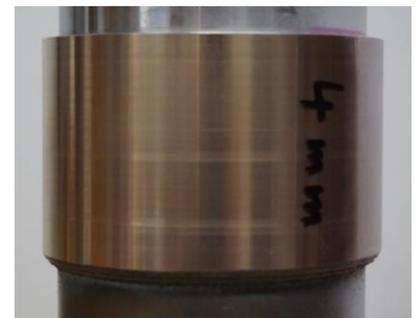
Abbildung 5: Sichtgedrehte Probe

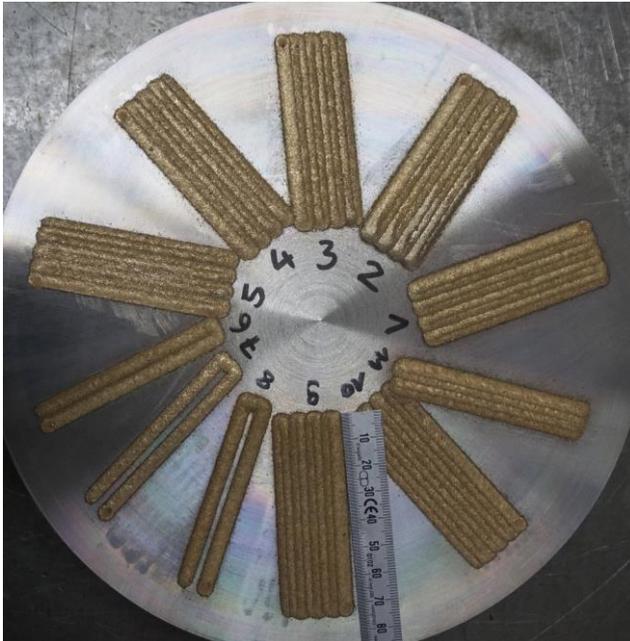
Abbildung 6: Probe 1 – 11

Zunächst wird mit Orientierungsschweißungen begonnen. Diese dienen der Abschätzung der allgemeinen Schweißbarkeit des Zusatzwerkstoffes (ZW) sowie der groben Festlegung der Hauptparameter für die nachfolgende Parametervariation. Dazu werden Schweißsteppiche sowie Einzelspuren auf einem Grundwerkstoff (GW) aus unlegierten Baustahl geschweißt.

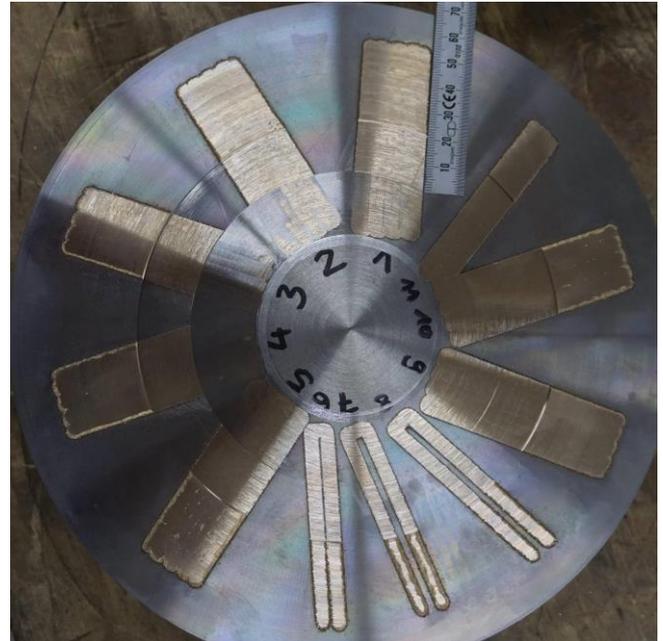
Abbildung 7: Probe 1 – 11; schichtweise Auswertung

Zunächst werden die Parameter der Grundschicht mit unmittelbarer Anbindung an den Grundwerkstoff untersucht (*Probe 1 – 16*). Der Schweißprozess an sich ist ruhig und weist nur eine sehr geringe Spritzerbildung auf. Alle Schweißsteppiche besitzen außerdem eine gleichmäßige Nahtausbildung.

Die Auswertung erfolgt durch schichtweises Abdrehen in 0,3 bis 0,2 mm Schritten zerspant und jeweils einer Auswertung durch eine Sichtprüfung (*VT-Prüfung*). Alle Proben wiesen eine gute Anbindung zum Grundwerkstoff auf. Die Schichten sind nahezu frei von Poren (*PT-Prüfung*) bzw. sonstigen Defekten. Die besten Ergebnisse lieferten die *Proben Nr. 4* und *Nr. 12* (siehe *Tabelle 2, Abbildung 8*).

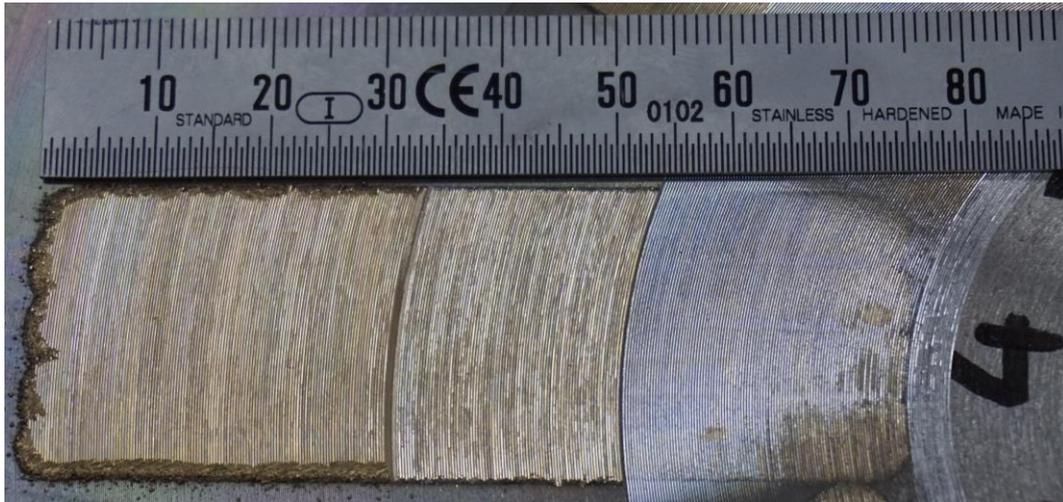
Abbildung 8: Probe 4; schichtweise Auswertung

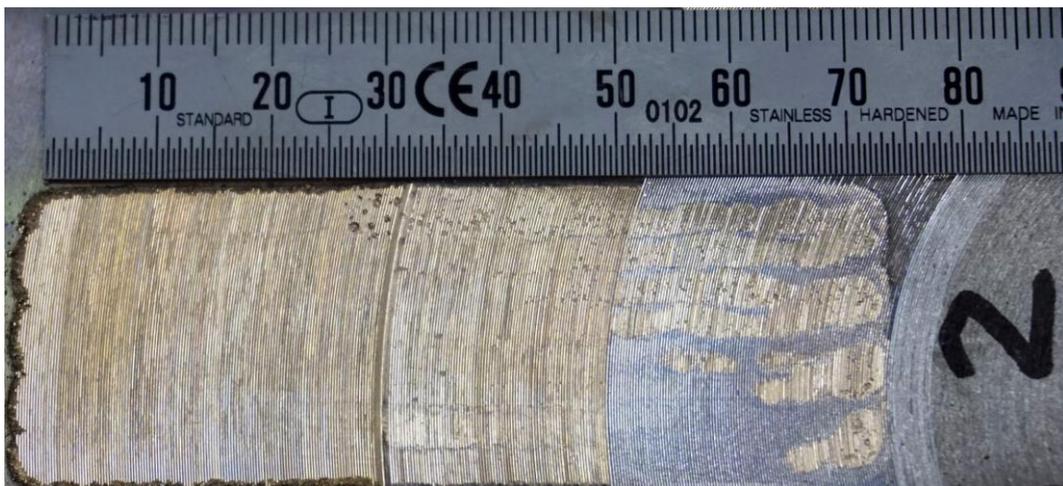
Abbildung 9: Probe 2, Porenbildung im stark durchmischten Bereich

Bei einigen Proben kam es zu einer partiell starken Durchmischung mit dem Grundwerkstoff. Als Folge wurde in den durchmischten Bereichen eine starke Porenbildung festgestellt (z. B. *Probe 2*; siehe *Abbildung 9*). Zusätzlich traten an der Nahtoberfläche vereinzelt mit Schlacke gefüllte, porenähnliche Vertiefungen auf. Folglich wurde versucht eine zu starke Aufmischung mit dem Grundwerkstoff zu vermeiden.

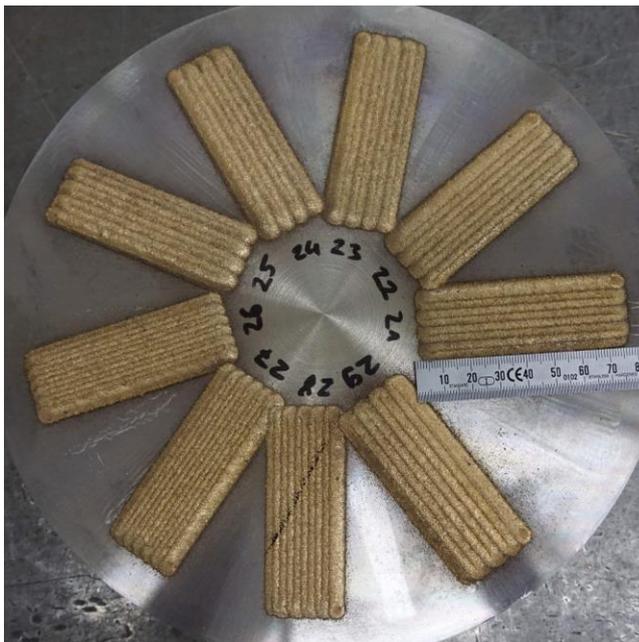
Abbildung 10: Probe 12 – 29

Es lässt sich festhalten, dass auch bei der Aufbringung der Deckschichten (mehrlagiges Schweißen) eine gute schweißtechnische Verarbeitung gegeben ist. Gegenüber der Grundschicht wiesen alle Schweißsteppiche in mindestens einer ausgewerteten Schicht eine unterschiedlich starke Porosität auf. Die Poren treten verstärkt im Übergangsbereich zwischen der Grund- und der Deckschicht, sowie in abgeschwächter Form auch im Übergang zwischen zwei Deckschichten auf. Die optische Auswertung ergibt, dass der Durchmesser der Poren deutlich unter 0,5 mm liegt. Die besten Ergebnisse wiesen die Proben Nr. 17 und Nr. 18 auf, dort sind Poren in Hinblick auf Anzahl und Größe am geringsten ausgeprägt. Andere Defekte wie Risse oder Einschlüsse konnten nicht festgestellt werden.

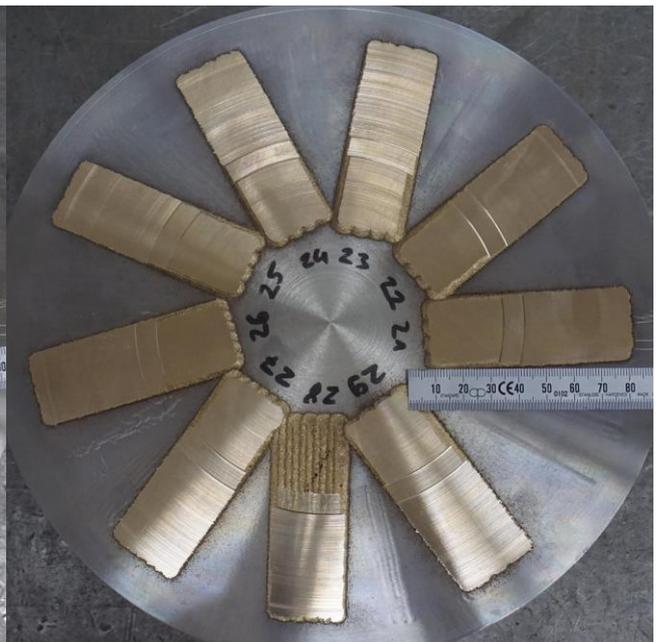
Abbildung 11: Probe 21 – 29; schichtweise Auswertung

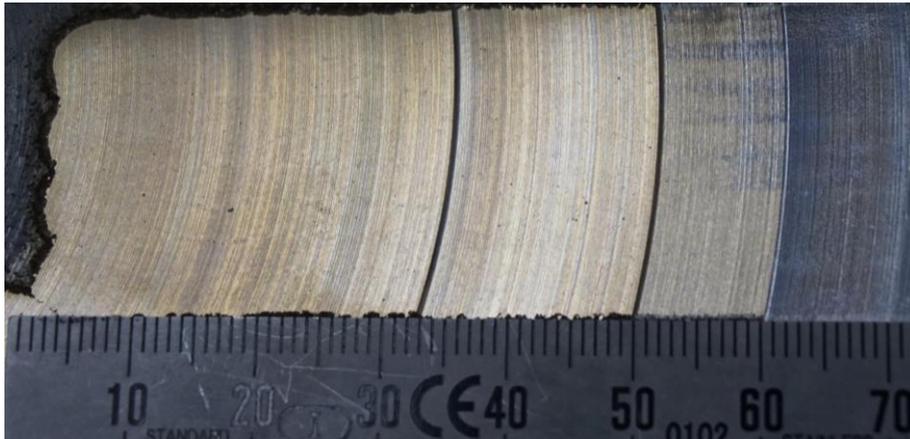
Abbildung 12: Probe 18; ohne Versatz zw. Schichten; Übergangsbereich zw. Grund- und Deckschicht

Zur Reduzierung der Poren im Überlappungsbereich zwischen der Grund- und Deckschicht (siehe *Abbildung 12*) wurden weitere Schweißversuche (*Probe 30 – 36*) durchgeführt. Dabei wurde unter anderem der Fokusabstand variiert als auch mit einem Versatz zwischen den einzelnen Schweißlagen gearbeitet. Bei letzterem wurde die Bahnmitte, als Bereich der höchsten Leistungsdichte, über dem Überlappungsbereich der vorherigen Lage gelegt. Dadurch ließen sich Anzahl und Größe der Poren nochmals reduzieren (siehe *Abbildung 14* und *Abbildung 13*).

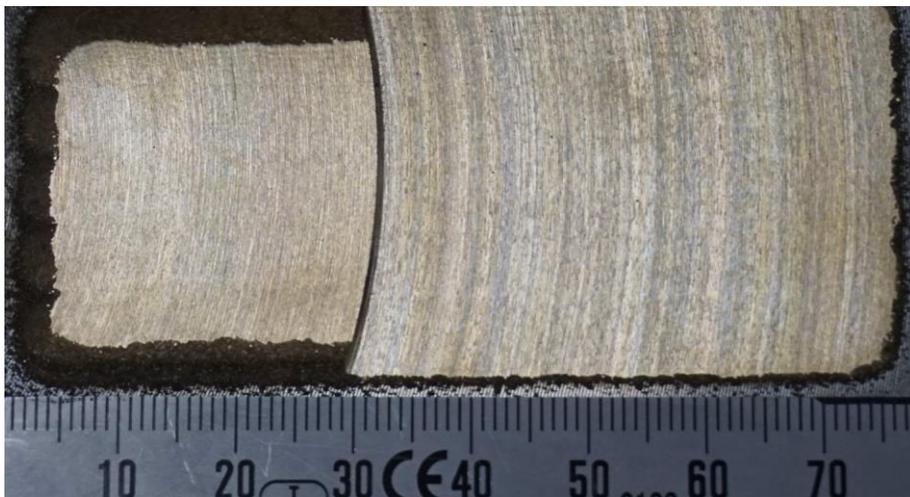
Abbildung 13: Probe 35; mit Versatz zw. Schichten; Übergangsbereich zw. Grund- und Deckschicht

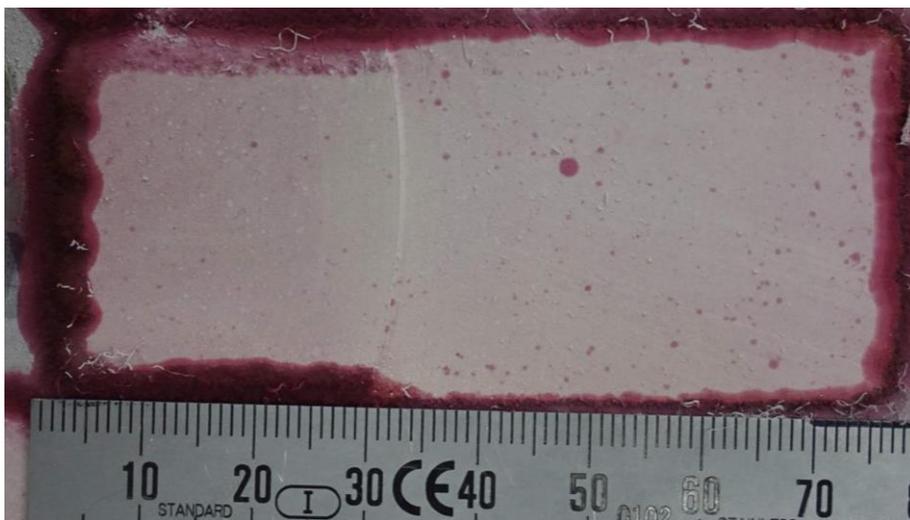
Abbildung 14: Probe 35; PT-Prüfung; rechts Übergangsbereich zw. GS & DS

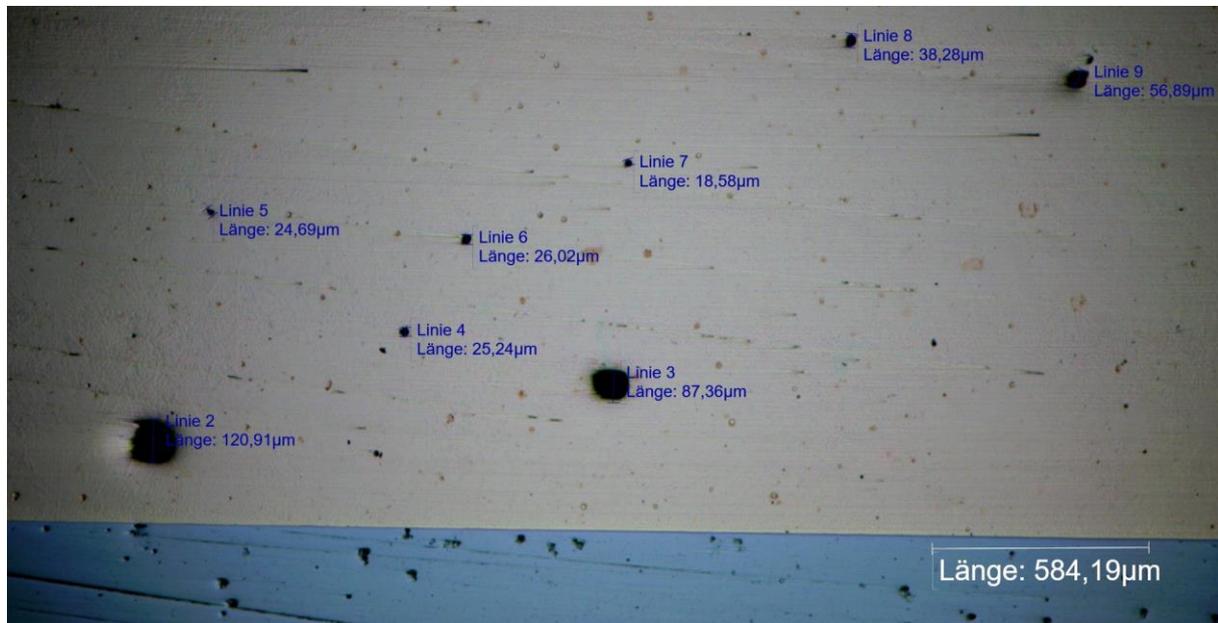
Probe 37 / 1

Abbildung 15: Längsschliff, ungeätzt

Die Auswertung der Auftragsschicht zeigt viele feine und weitgehend gleichmäßig verteilte Ausscheidungen. In beiden Proben lassen sich kleinere Poren feststellen. Für Probe 37 (*Abbildung 15*) ergibt die Auswertung einen gemittelten Poren-Durchmesser von $48\ \mu\text{m}$, wobei die größte Pore einen Durchmesser von $121\ \mu\text{m}$ nicht überschreitet. *Abbildung 15* stellt dabei den Bereich mit den meisten Poren dar.

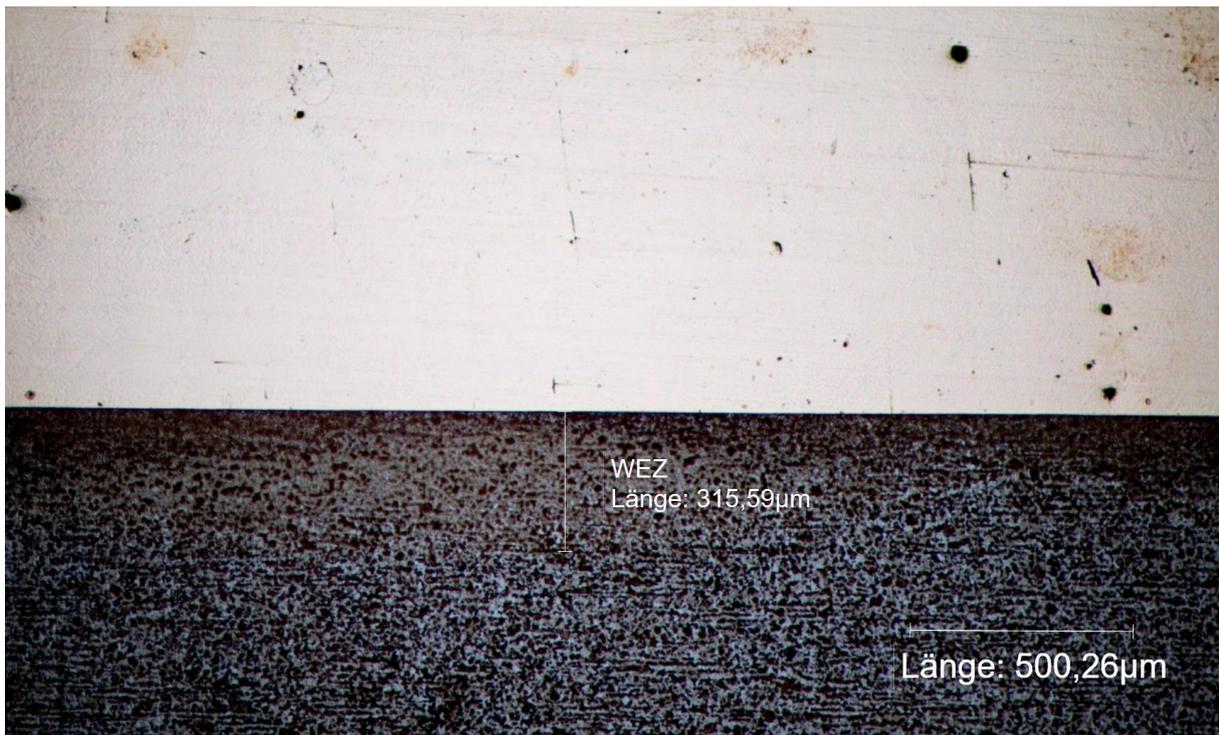
Probe 37 / 2

Abbildung 16: Längsschliff geätzt; Bindungsbereich

Die vorab entwickelten Parametersätze mit den bisher besten Ergebnissen wurden mikroskopisch untersucht (*Probe Nr. 34* und *Nr. 37*). Dabei wird vorrangig der Bindungsbereich betrachtet (siehe *Abbildung 16* bis *Abbildung 19*). Die ausgewerteten Quer- & Längsschliffe beider Proben weisen im Bindungsbereich keinerlei Auffälligkeiten auf, wie beispielsweise Bindungsablösungen, Rissen im Grundwerkstoff oder Porennester. Die Anbindung zwischen dem Grund- und dem Zusatzwerkstoff

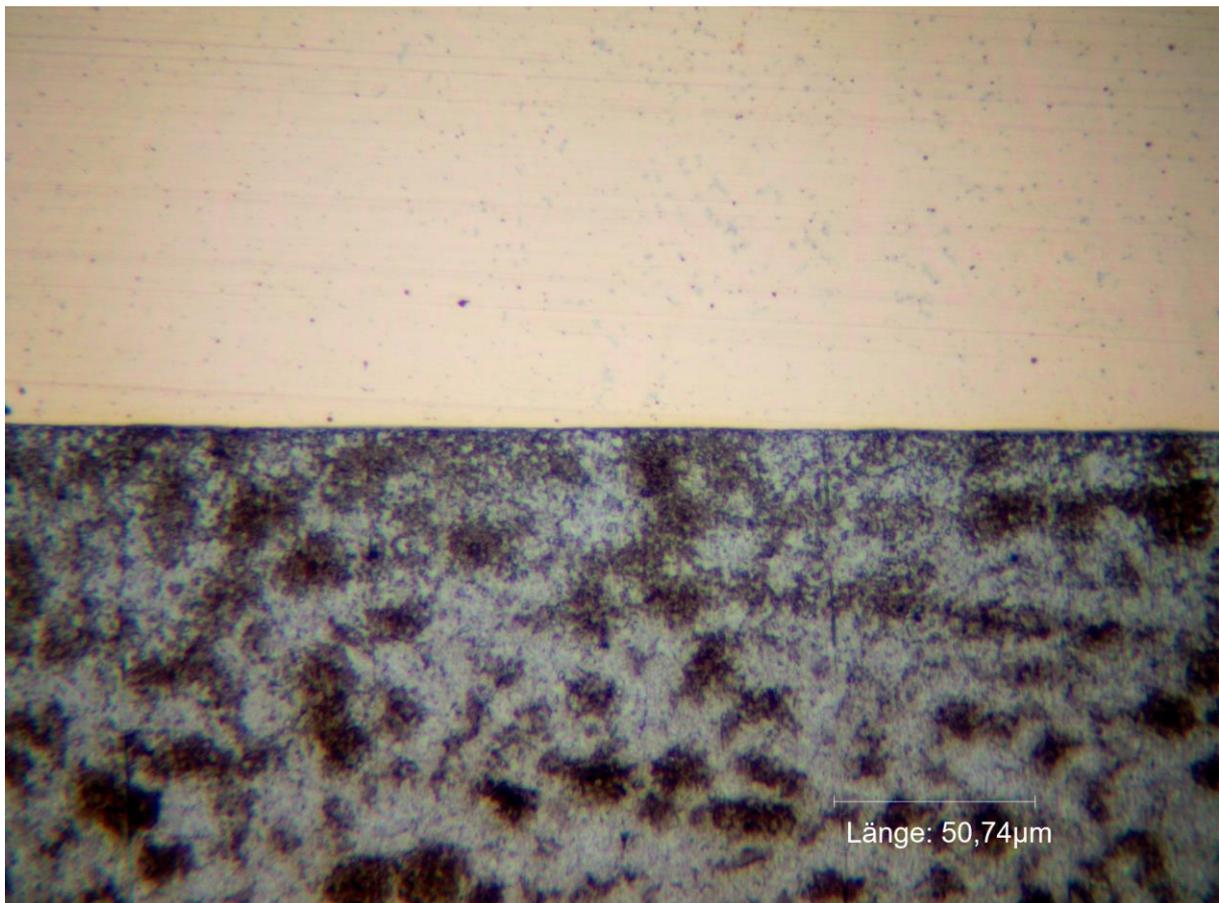
Probe 37 / 3

Abbildung 17: Längsschliff geätzt; Bindungsbereich

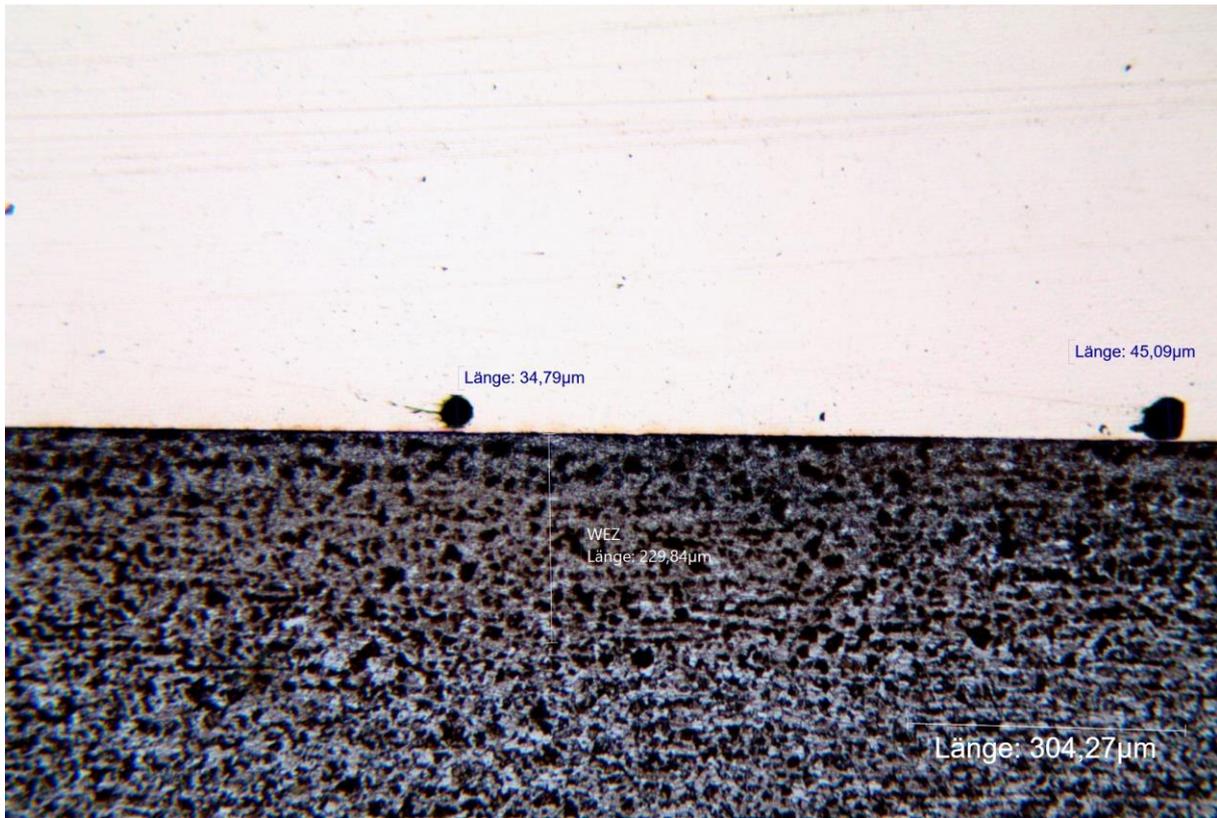
Probe 37 / 4 100:1

Abbildung 18: Querschliff geätzt; Bindungsbereich

erfolgt nahezu aufmischungsfrei. D. h. die Bindungslinie in den Querschliffen (*Abbildung 18, Abbildung 19*) ist gerade und ohne die charakteristischen, riefenförmigen Einbrand-Mulden. Die in *Abbildung 16* dargestellte Wärmeeinflusszone (WEZ) ist sehr gering ausgeprägt und liegt im Bereich zwischen $167\ \mu\text{m}$ bis $414\ \mu\text{m}$.

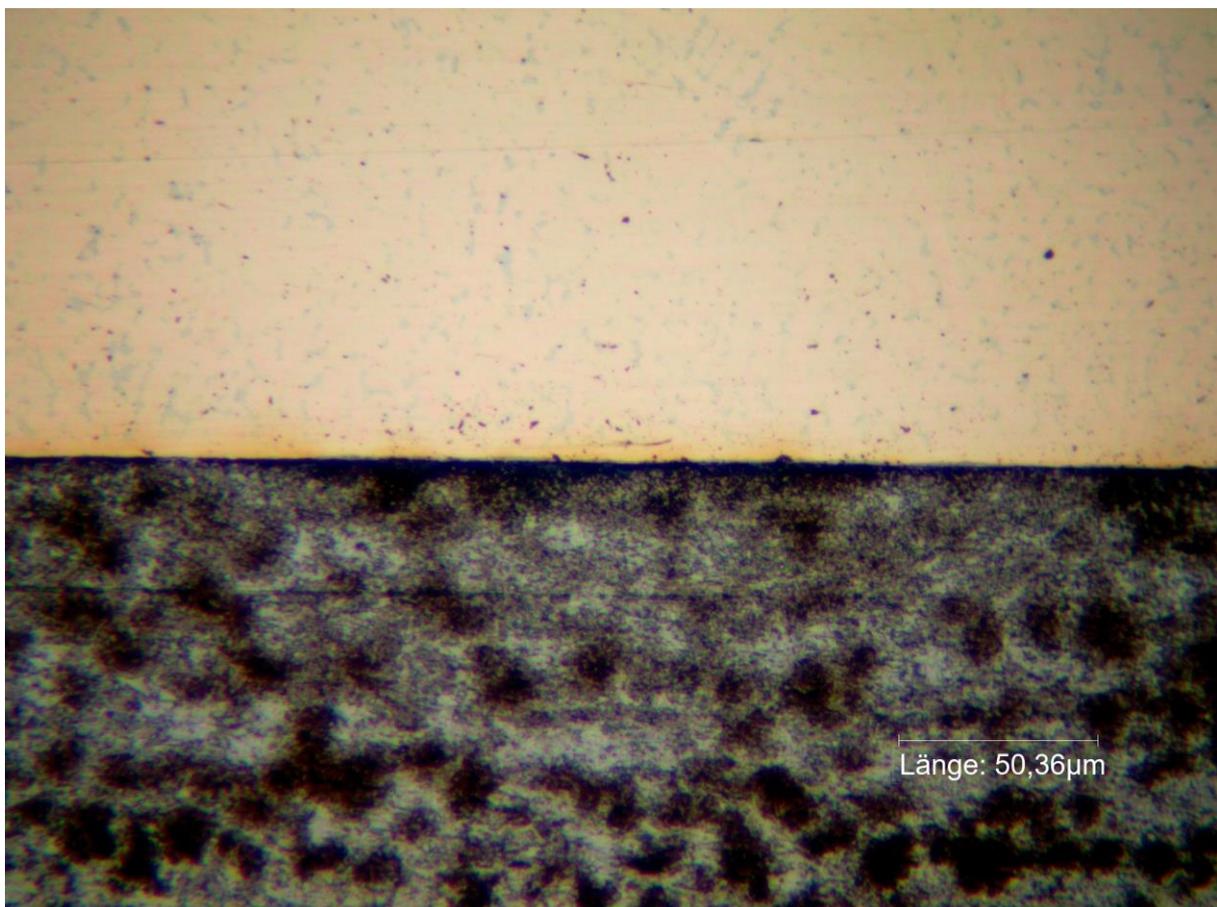
Probe 37 / 5 400:1

Abbildung 19: Querschliff geätzt; Bindungsbereich

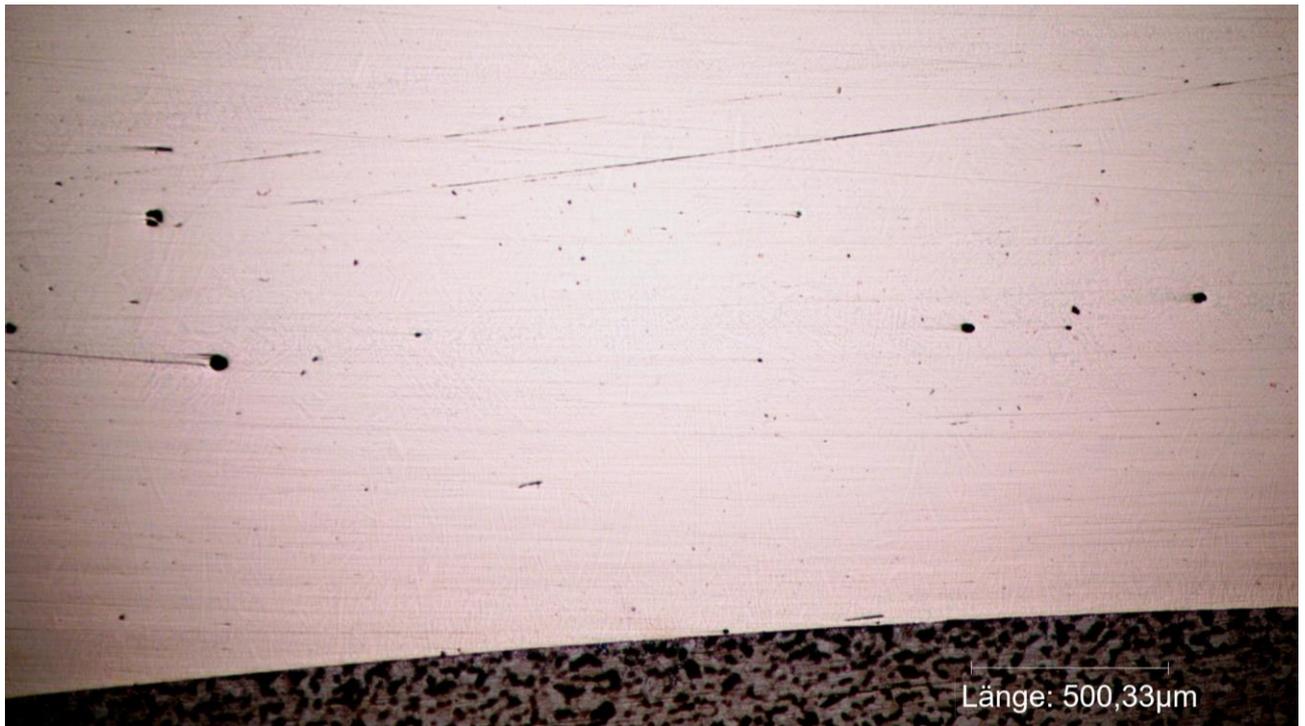
Probe 16 / 02

Abbildung 20: Längsschliff geätzt; Bindungsbereich

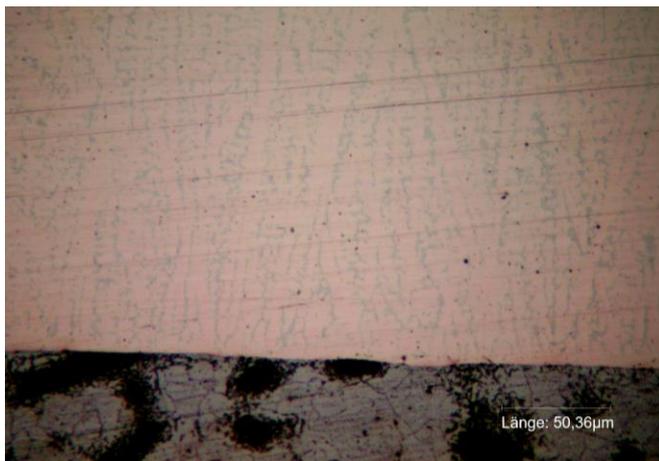
Probe 16 / 21
400:1

Abbildung 21: Längsschliff CuSnNi
geätzt; Bindungsbereich

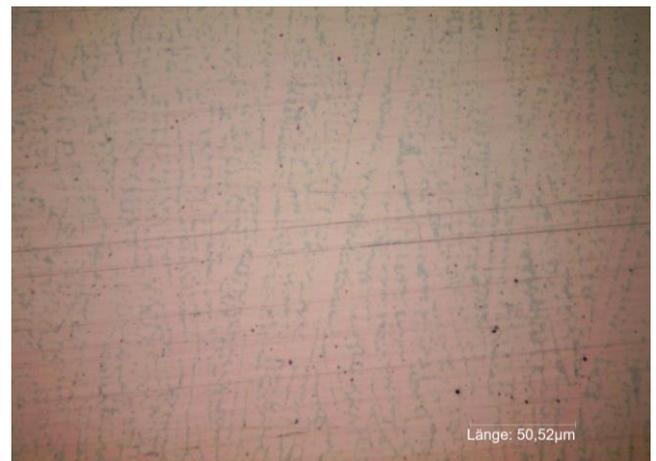
Probe 16 / 22
400:1

Abbildung 22: Längsschliff CuSn-
Ni geätzt

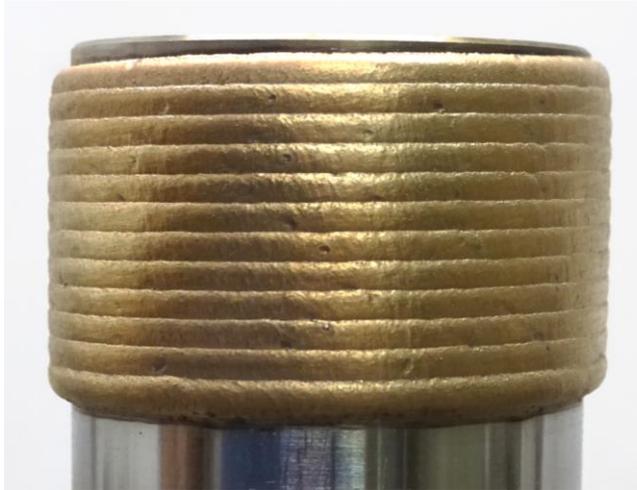
Abbildung 23: Musterteil Zinnbronze

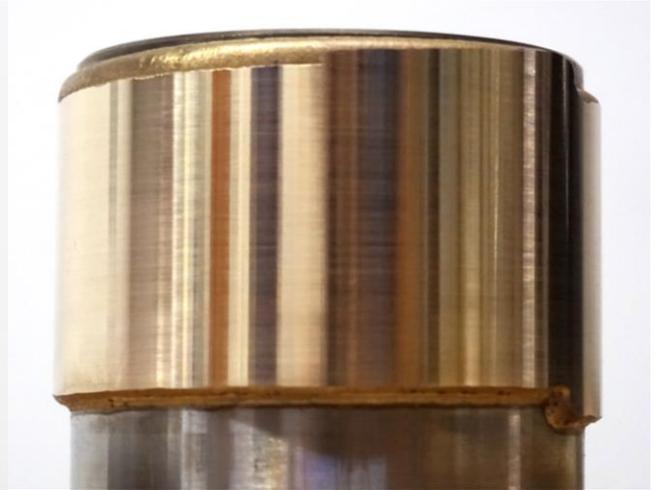
Abbildung 24: Musterteil Zinnbronze Sichtgedreht

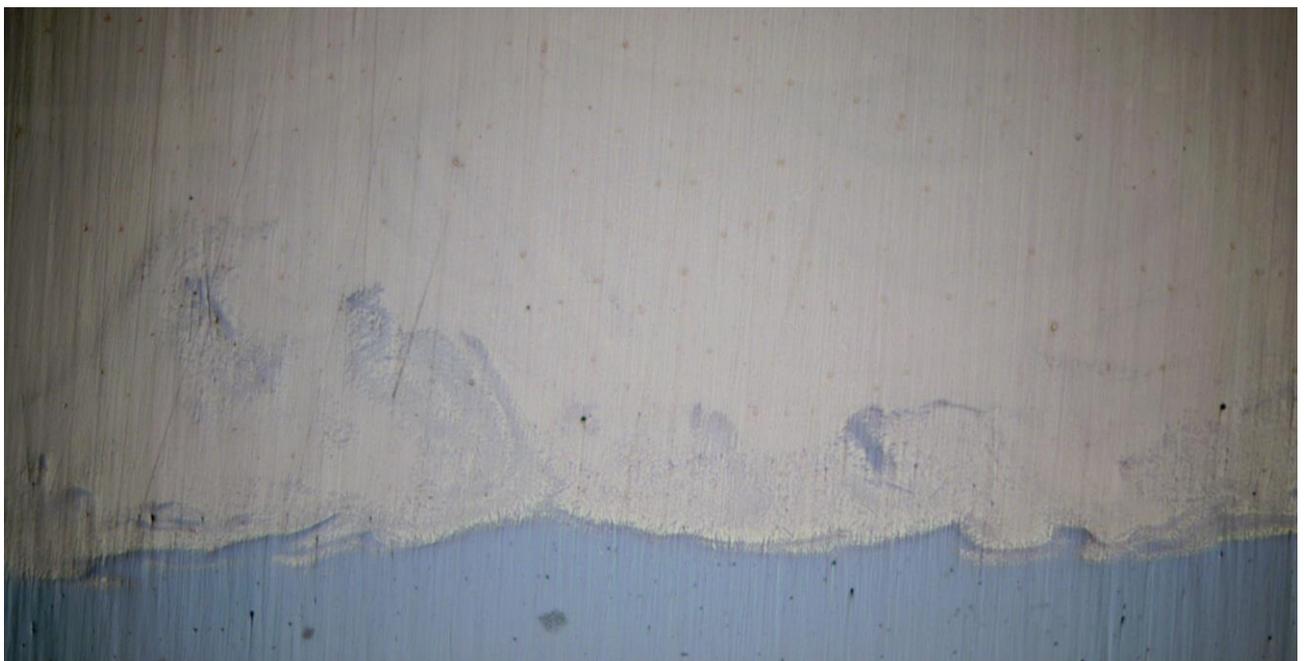
Probe B / 01

Abbildung 25: Querschliff CuAl ungeätzt; Bindungsbereich

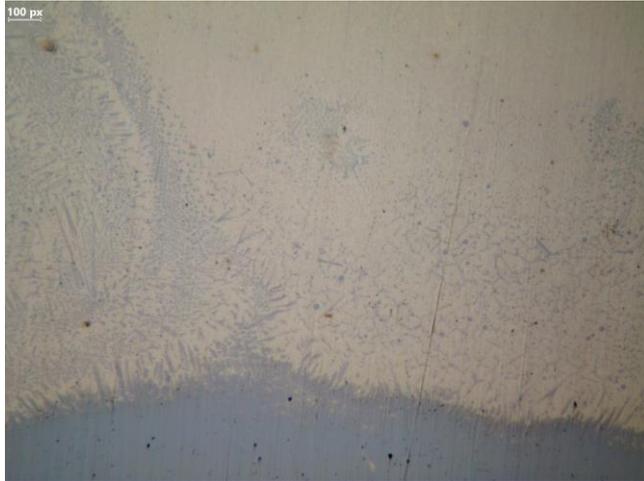
Abbildung 26: Querschliff CuAl ungeätzt; Bindungsbereich Probe 200:1 B / 03

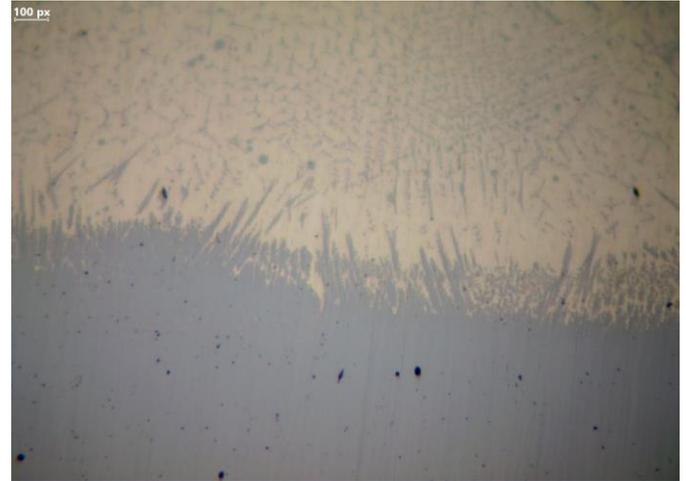
Abbildung 27: Querschliff CuAl ungeätzt; Bindungsbereich Probe 400:1 B / 04

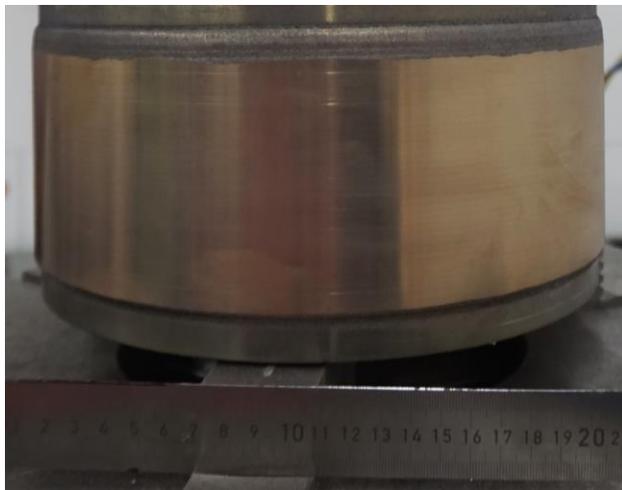
Abbildung 28: Bolzen \varnothing 200 mm x 50 mm; C10 - CuAl; h = 2,0 mm; mehrlagig; Sichtgedreht

Hierbei handelt es sich um harte Konstruktionswerkstoffe mit sehr hohen Festigkeitswerten, die jedoch gegenüber Bleibronzen schlechtere Notlaufeigenschaften besitzen. Für ihren Einsatz als Gleitwerkstoff ist eine gute Schmierung ebenso notwendig wie eine ausreichende Fluchtung. Demgegenüber eignen sich die Aluminiumbronzes für höchste statische und dynamische Lagerbelastungen sowie sehr hohe thermische Beanspruchung. Hinsichtlich ihrer schweißtechnischen Verarbeitbarkeit auf unlegierten Stählen zeigten sie eine sehr gute Eignung, d.h. sie ließen sich in einem sehr breiten Prozessfenster nahezu defektfrei verarbeiten. Der Parameterbereich wurde analog zu den Zinnbronzes im ersten Schritt sowohl für die Grundsicht als auch die Decksichten ermittelt und anschließend festgesetzt. Abschließend wurde dieser Stand ebenfalls auf Realteile übertragen, im Zuge dessen verschiedene Geometrien beschichtet wurden. Dazu gehören Axialsegmente (Abbildung 27), Außenbeschichtungen von Planetwellen für Umlaufgetriebe (Abbildung 28) und Innenbeschichtungen von Lagerbuchsen (Abbildung 29).

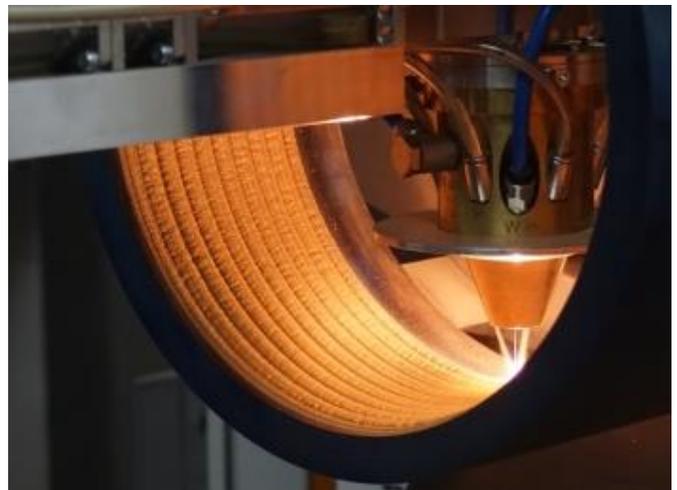
Abbildung 29: Innenbeschichtung \varnothing 220 mm x 150 mm; C10 - CuAl; h = 2,5 mm; mehrlagig

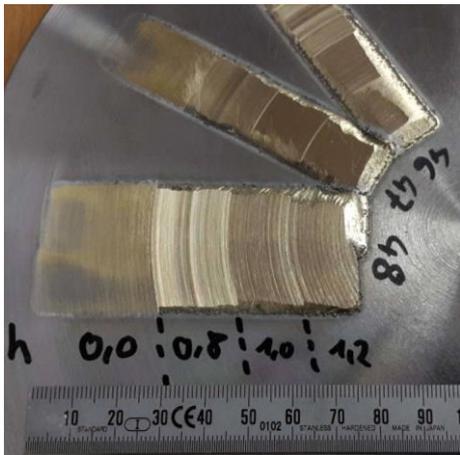
Abbildung 30: Außenbeschichtung C10 – CuZn (rechts)

Auftragsraten an Pulver verarbeiten. Das Hauptproblem bei der Verarbeitung stellte jedoch der sog. Zinkabbrand dar. Dieser verursachte die Ausbildung eines starken Schmauch- bzw. Schweißrauchs. Dies führte einerseits dazu, dass die optischen Komponenten der Strahlformung schnell verschmutzten, was zum unweigerlichen Prozessabbruch führte. Lange Beschichtungszeiten waren dadurch nicht möglich. Zum anderen koppelte die Laserleistung in den Schweißrauch ein und schmolz den pulverförmigen Zusatzwerkstoff nicht weiter auf. Dies ließe sich durch eine konstruktive Anpassung der gesamten Schweißoptik zwar beheben, der dafür notwendige Änderungsaufwand ist allerdings verhältnismäßig groß. Allerdings könnte diese Problematik mit überschaubarem Aufwand im Rahmen eines Folgeprojekts eingehender untersucht werden.

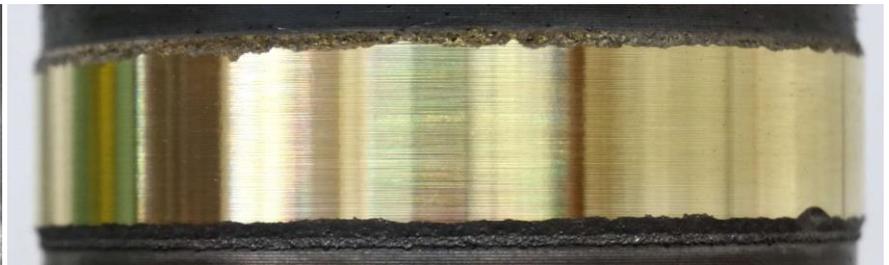
Abbildung 31: Schweißproben CuZn-Legierung (links)

Innerhalb dieses Projekts wurden zwei verschiedene Messinglegierungen betrachtet, deren Zn-Gehalt im Bereich von 30% bis 40% lag. Bei der ersten Legierung handelte es sich um eine Kupfer-Zinklegierung. Bei der zweiten um eine sogenannte Mehrstofflegierung mit Zusätzen aus Zinn, Aluminium, Mangan und Silizium. Bei der schweißtechnischen Verarbeitung verhielten sich beide Legierungen sehr ähnlich. Die Orientierungsschweißungen und erste Schweißversuche zeigten eine geringe Neigung zur Ausbildung von Schweißnahtunregelmäßigkeiten. Außerdem ließen sich große

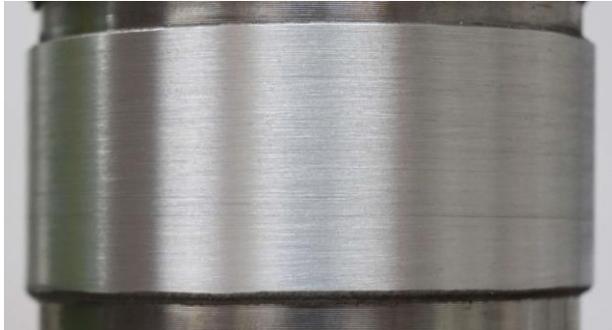
Abbildung 32: Bolzen \varnothing 85 mm x 50 mm; C10 - AlSnCu; h = 2,5 mm mehrlagig

Anwendungstechnisch betrachtet handelt es sich hierbei um einen ausgesprochen interessanten Lagerwerkstoff, der aufgrund seiner Eigenschaften das Potenzial hat, die hochbleihaltigen Lagerbronzen vollständig zu substituieren. Das belegt das Fazit nach den ersten Schweißversuchen von AlSn-Legierungen. Die untersuchte Legierung ließ sich gut mittels Laser verarbeiten (Abbildung 32). Die Hauptschwierigkeit besteht in der Herstellung eines metallurgischen Verbunds aus dem Stahl-Grundwerkstoff mit dem Zusatzwerkstoff auf Aluminiumbasis. Eine vereinfachte Schweißparameterentwicklung der Grundschichtparameter lieferte zunächst keine befriedigenden Ergebnisse im Hinblick auf die Anbindung an den Grundwerkstoff. Dazu sind weitere bzw. genauere Untersuchungen nötig. Des Weiteren wurde ein sprödes Werkstoffverhalten beobachtet, welches grundsätzlich die schweißtechnische Verarbeitung erschwert. Trotz der hohen Anforderung ist eine schweißtechni-

sche Verarbeitung grundsätzlich möglich. Auch existieren bereits Lösungsansätze für die festgestellten Probleme (z.B. das Arbeiten mit Pufferschichten; eine Anpassung der Legierungszusammensetzung usw.). Es sind lediglich weitere Untersuchungen notwendig.

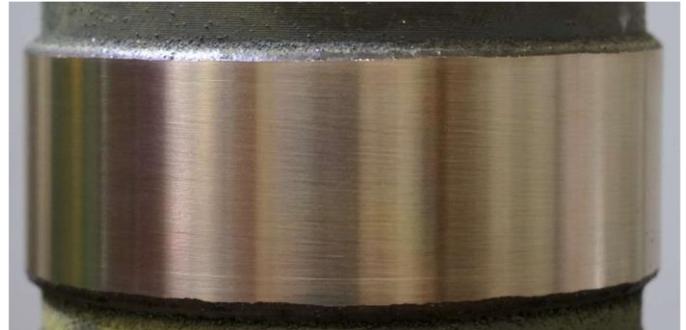
Abbildung 33: Bolzen \varnothing 85 mm x 50 mm; C10 - CuSnBi; h = 2,5 mm mehrlagig

Bismut weist technologisch ähnliche Eigenschaften wie Blei auf, so dass Kupfer-Bismut-Legierungen auf dem asiatischen und nordamerikanischen Markt mitunter als Ersatzwerkstoff für bleihaltige Lagerbronzen eingesetzt werden. Während dieses Projekts wurden zwei Legierungen dieser Werkstoffgruppe mit verschiedenen Anteilen an Bismut schweißtechnisch untersucht. Die schweißtechnische Verarbeitung von bismuthaltigen Zinnbronzen konnte in ersten Versuchen erfolgreich nachgewiesen werden (Abbildung 33). Weitere Schweißversuche sollen folgen.
