**Laserassistierte Beschichtungstechnologie für nachhaltige Gleitlager als  
effizienter Ersatz des Schleudergussverfahrens zur Reduktion des  
Schwermetallgehalts in Lagerbronzen**

**„LAGER“**

## **Abschlussbericht**

12. Juni 2017

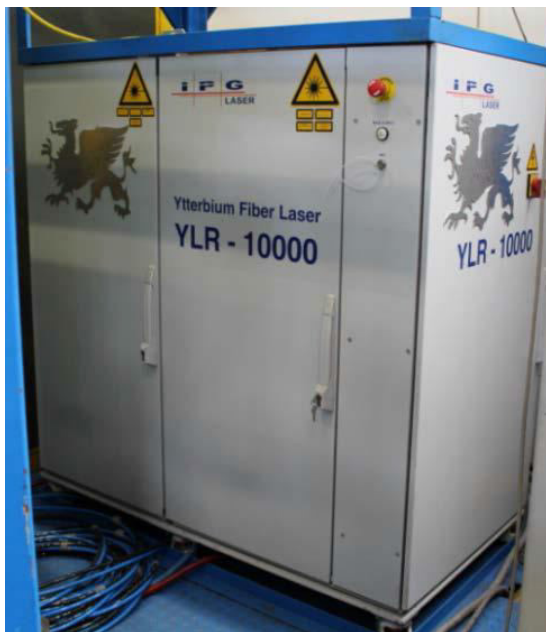
**Abbildung 2: Ytterbium Faserlaser YLR 10000**

Die Versuche im Rahmen dieses Projektes wurden mit einem diodengepumpten Ytterbium-Multi-Mode-Faserlaser der Baureihe YLR 10000 der Firma IPG Laser GmbH durchgeführt, siehe Abbildung 2.

Die Laserstrahlung der verwendeten Anlage emittiert mit einer Wellenlänge von 1070 nm und verfügt mit einem Strahlparameterprodukt von 11,6 mm\*rad über eine hohe Strahlqualität. Die Ausgangsleistung des Faserlasers ist im kontinuierlichen Betrieb auf maximal 10 kW stufenlos regelbar. Die Laserstrahlung wird über ein 30 m langes flexibles Lichtleiterkabel zur Bearbeitungsoptik YW50 der Firma Precitec geführt. Das Lichtleiterkabel besitzt einen Faserkerndurchmesser von 200  $\mu\text{m}$  und ist speziell für hohe Laserausgangsleistungen ausgelegt. Für die Versuche wurde vorwiegend eine Optik mit einer Fokussierbrennweite von 250 mm verwendet.

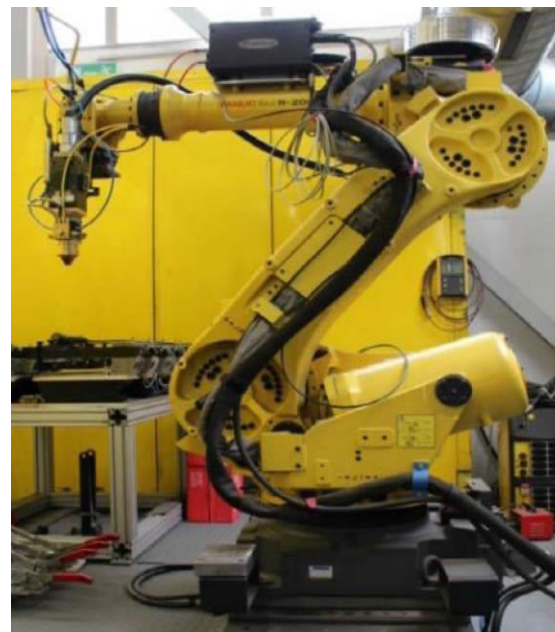
**Abbildung 3: Sechs-Achs-Knickarmroboter**

COAXpowerline ist in Abbildung 4 dargestellt. Der Laserkopf ist an einem Sechs-Achs-Knickarmroboter der Firma Fanuc montiert, siehe Abbildung 3. Die Zufuhr des metallurgischen Pulvers erfolgt durch den Pulverförderer GTV PF 2/2, siehe Abbildung 5. Dieser transportiert unter Verwendung des Fördergases Argon das Pulver vom Förderer über einen Schlauch zu der Beschichtungsdüse. Entsprechend der genutzten Pulverdüse variiert der Arbeitsabstand und Pulverfokus zwischen 13 mm und 18,8 mm. Die Schweißversuche wurden meist mit einer Pulverdüse von 7,8 mm Durchmesser durchgeführt, woraus sich ein Arbeitsabstand von 13 mm ergibt.

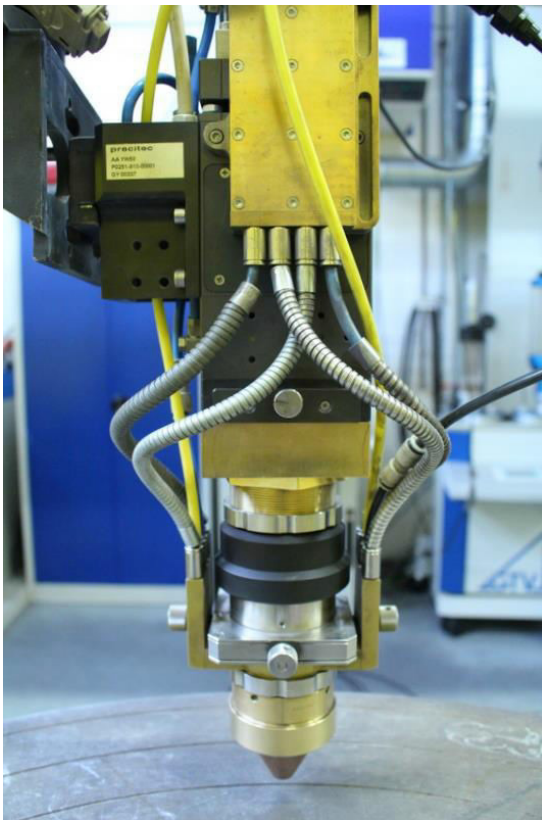
Abbildung 4: verwendeter Laserkopf

An der Bearbeitungsoptik ist ein koaxialer Auftragsschweißkopf des Fraunhofer IWS Dresden befestigt. Es wird ein COAXpowerline Bearbeitungskopf verwendet, dessen Vorteile in einer koaxialen Pulverzufuhr und in einer geschützten innenliegenden Medienzufuhr für metallurgisches Pulver, Schutzgas und Kühlflüssigkeit liegen. Der Beschichtungskopf

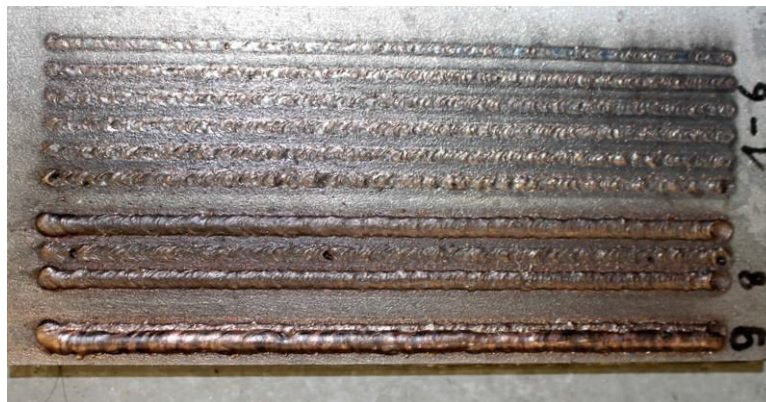
**Abbildung 6: Erste Auftragsschweißungen mit einer Blei-Bronze-Legierung**

Zu Beginn der Versuche wurden einige Einzelspuren geschweißt. Die ersten Schweißversuche, welche mit einer Laserleistung von 1000 bis 2000 W und einer Schweißgeschwindigkeit von 0,5 m/min durchgeführt wurden, sind in Abbildung 6 dargestellt. Wäh-

rend des Schweißens konnte ein instabiler Prozess beobachtet werden. Dem wurde mit einer Erhöhung der zunächst gewählten Schutzgasdurchflussmenge des Argons von 10 l/min auf 20 l/min entgegen gewirkt. Für alle weiteren Versuche blieb diese konstant bei 20 l/min. Die anschließende Sichtprüfung der Spuren ergab eine unzureichende Auftragshöhe und einen tiefen Einbrand in den Stützkörper, da nicht genügend Pulver zum Aufschmelzen zur Verfügung stand. Diese Erkenntnis führte zum Tausch der Dosierscheibe, da bereits die maximale Umdrehungszahl des Pulverförderers eingestellt war.

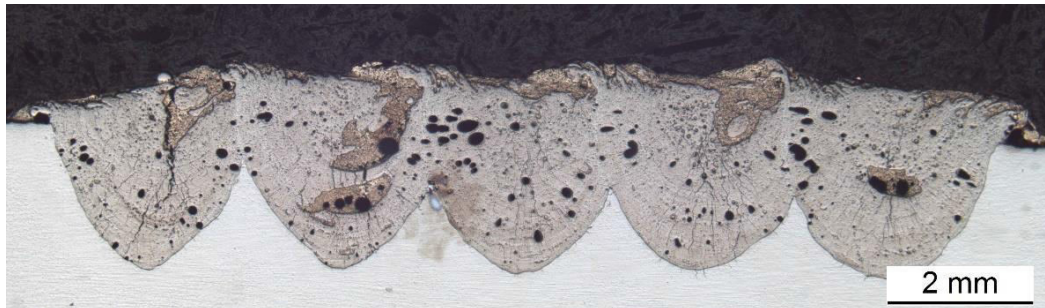
**Abbildung 8: Übersicht Probe 11; Fokusabstand 30 mm**

Die Probe 11 und die Probe 16 sollen den Einfluss des Fokusabstandes auf das Schweißergebnis veranschaulichen. Die verwendeten Prozessparameter der untersuchten Proben sind in Tabelle 4 aufgelistet. Abbildung 8 und Abbildung 9 zeigen den Einfluss des verringerten Fokusabstandes und der reduzierten Laserleistung auf die Tiefe des Einbrands. Im Mikroschliff der Probe 11 (Abbildung 8) ist ein sehr tiefer Einbrand von etwa 2,5 mm und ein dementsprechend hoher Aufmischungsgrad zu sehen. Durch die Vergrößerung des Fokusabstandes und Reduzierung der Leistung um 600 W konnte eine Aufmischung von metallurgischem Pulver und Grundwerkstoff und ein tiefer Einbrand vermieden

werden. In Probe 16 sind zwischen den einzelnen Spuren Bindefehler und in der Anbin-  
dungszone und der Auftragsschicht Poren zu erkennen, siehe Abbildung 9.

Bei weiteren Versuchsschweißungen variierten die Laserleistung und die Schweißge-  
schwindigkeit. Aufgrund der im Mikroschliff der Probe 16 detektierten Bindefehler zwischen  
den einzelnen Spuren erfolgte eine Verringerung des Versatzes von 3 mm auf 2,4 mm. Nach  
der optischen Bewertung der Proben 18 bis 30 wurde von Probe 29 ein Mikroschliff angefer-  
tigt. Die Schweißparameter dieses Versuches zeigt Tabelle 5, eine Übersicht der Probe  
stellt Abbildung 10 dar. Deutlich erkennbar sind im Schliff die Schweißnahtunregelmäßig-  
keiten in der Anbindungszone. Dies sind zum einen erneut Poren in der Bindezone und zum  
anderen Kupferpenetrationen in den Grundwerkstoff. Abbildung 11 und Abbildung 12  
stellen die Problematik der Schweißnahtunregelmäßigkeiten anschaulich dar. Während  
der Auswertung konnte eine maximale Eindringtiefe der Kupferpenetrationen von rund  
165 µm gemessen werden. Durch die Verringerung des Versatzes konnten Bindefehler

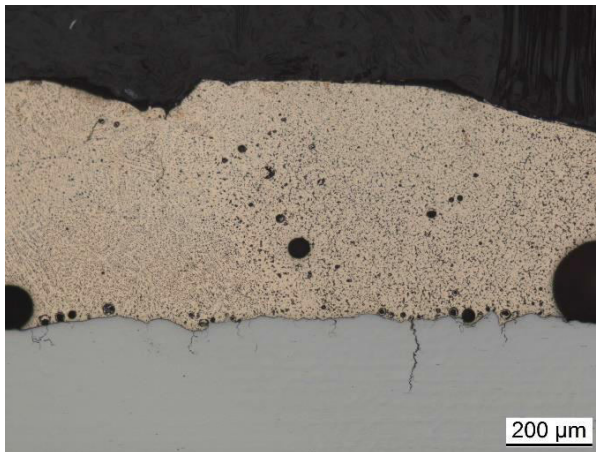
**Abbildung 11: Probe 29 100-fache Vergrößerung**

zwischen den Spuren vermieden werden. Weiterhin wurde die geforderte Schichthöhe nicht  
erreicht. Aus der geforderten Auftragshöhe von 0,8 mm nach einer mechanischen Endbe-  
arbeitung ergibt sich eine Höhe von mindestens 1,5 mm nach dem Beschichten. Die ge-  
messene Schichthöhe von circa 0,8 mm bei Probe 29 ist dementsprechend ungenügend.

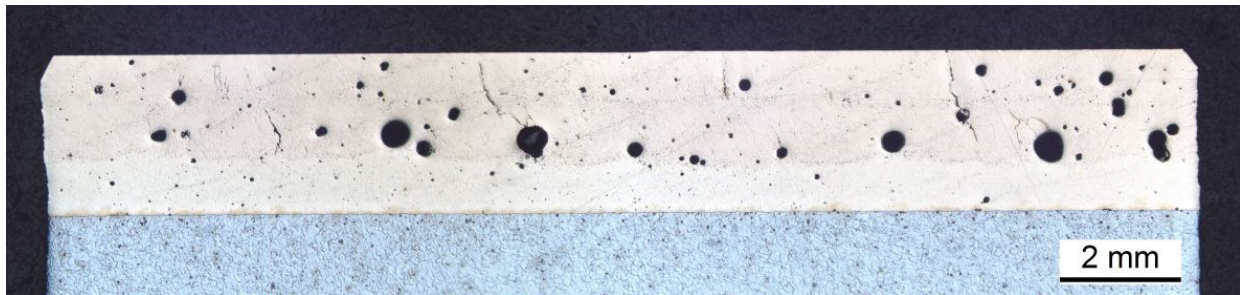
**Abbildung 26: Probe 85 Beschichtung aus Pufferschicht und Deckschicht**

Um diese Aufmischung zu reduzieren, hat man sich für das Aufbringen einer Pufferschicht auf Basis einer bleifreien Bronzelegierung auf den Grundwerkstoff entschieden, da diese ähnliche Werkstoffeigenschaften aufweist wie die Bleibronzelegierung. Diese Pufferschicht verhindert zum einen, dass Eisen nicht so stark an die Oberfläche diffundieren kann und zum anderen konnten die immer wieder entstehenden Kupferpenetrationen in den Grundwerkstoff vermieden werden. Weiterhin kann durch die Verwendung einer Pufferschicht der Anteil an Bleibronze in einem Gleitlager reduziert werden, da nur der oberste Teil, auf dem die spätere Gleitbewegung stattfindet, mit einer Bleibronze beschichtet ist. Jedoch konnten die auftretenden Poren in der Bleibronzeschicht nicht weiter minimiert werden, siehe Abbildung 26.

Diese Poren gilt es in weiteren Parameterstudien zu reduzieren.

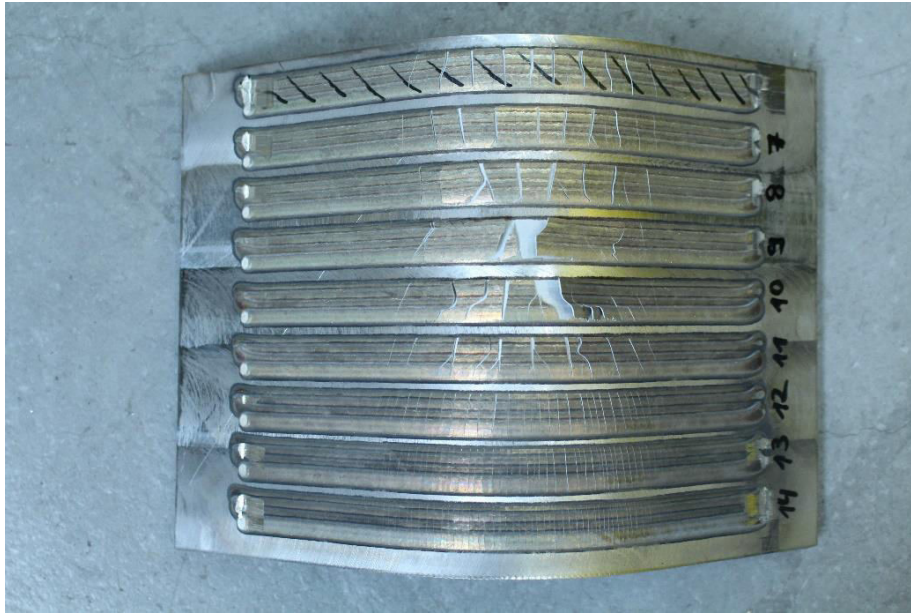
**Abbildung 27: Schweißversuche 7 bis 14**

Die Schweißversuche 7 bis 14, bei denen die Laserleistung stufenweise erhöht wurde, zeigen, dass mit zunehmender Laserleistung und Streckenenergie ein Abplatzen der Pufferlage während des Biegeversuchs verhindert werden konnte, siehe Abbildung 27. Die Auftragschweißungen 7 bis 11 weisen große Risse in der Beschichtung bzw. ein Abplatzen dieser auf. Die Anbindung des Lagermetalls an den Stützwerkstoff ist zu gering und erfüllt nicht die geforderten Qualitätskriterien. Bei den Proben 12 bis 14 konnten hingegen nur kleinere Risse in der Beschichtung detektiert werden. Vor allem die Auftragschweißungen mit einer Laserleistung von 3800 W und 4000 W zeigen eine deutlich verbesserte Anbindung an den Stützkörper und infolgedessen treten nur sehr kleine Risse in der Beschichtung nach der Biegeprüfung auf. Die Prozessparameter dieser Schweißversuche sind in Tabelle 10 aufgeführt.

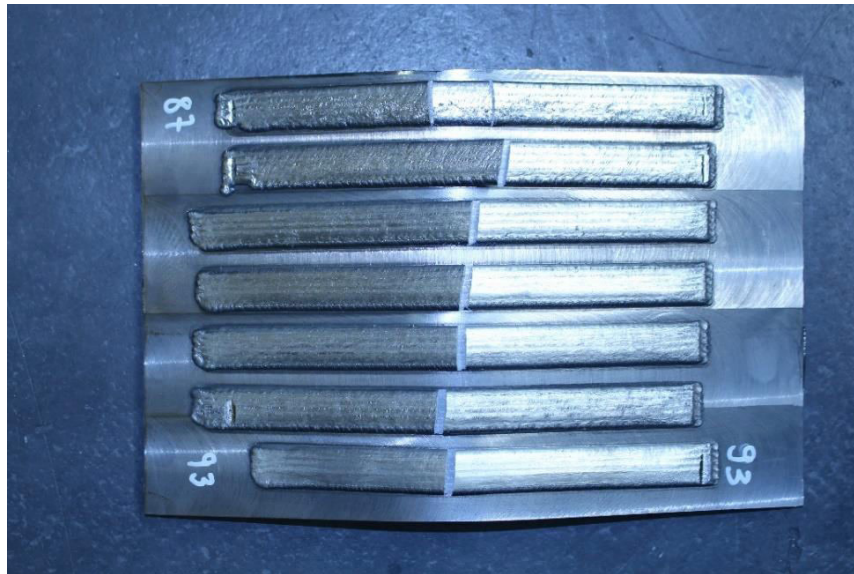
Abbildung 41: Proben 87 bis 93 - zweilagiger Schichtaufbau mit Parametern der Pufferlage von Probe 79

In Abbildung 41 sind die Schweißversuche 87 bis 93 dargestellt. Die Pufferlagen wurden mit den Parametern der Probe 79 geschweißt, bei den Decklagen erfolgte eine Parametervariation. Tabelle 13 zeigt beispielhaft die Parameter der Proben 88, 92 und 93. Bei der Sichtprüfung der Schweißungen konnten keine Oberflächenunregelmäßigkeiten in der Beschichtung erkannt werden. Die anschließende Biegeprüfung führte jedoch zum Reißen und sofortigen Abplatzen der Beschichtung. Auf Grund des Abplatzens der Schicht wurde angenommen, dass die Bindefestigkeit der Pufferlage an den Stützkörperwerkstoff ungenügend ist. Es erfolgten dementsprechend weitere Versuche um die optimalen Prozessparameter der Pufferschicht zu finden.

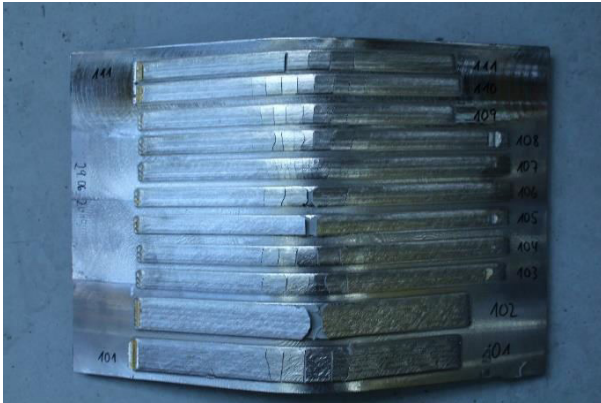
In den Schweißversuchen 101 bis 111 und 120 bis 130, die in den Abbildung 42 und Abbildung 43 dargestellt werden, erfolgte eine erneute Variation der Laserleistung, Auftragsgeschwindigkeit und Pulverförder-rate. Die Laserleistung wurde stufenweise von 1600 W bis auf einschließlich 3000 W erhöht. Für die einzelnen Laserleistungen erfolgte ein Schichtauftrag mit unterschiedlichen Geschwindigkeiten und Pulverförder-raten. Die besten Ergebnisse nach der Biegeprüfung zeigten die Schweißversuche 123 bis 126, 129 und 130. Eine vollständig rissfreie Beschichtung konnte auch bei den genannten Proben nicht realisiert werden, diese beschränken sich jedoch auf ein Minimum.
