Entwicklung zerstörungsfreier Untersuchungsmethoden anthropogen bedingter biogener Oberflächenveränderungen von Marmorskulpturen am Beispiel von ausgewählten Objekten der Parkanlagen von Schloss Sanssouci und Schloss Rheinsberg
(AZ 32866/01)

ABSCHLUSSBERICHT

Wolfram Köhler

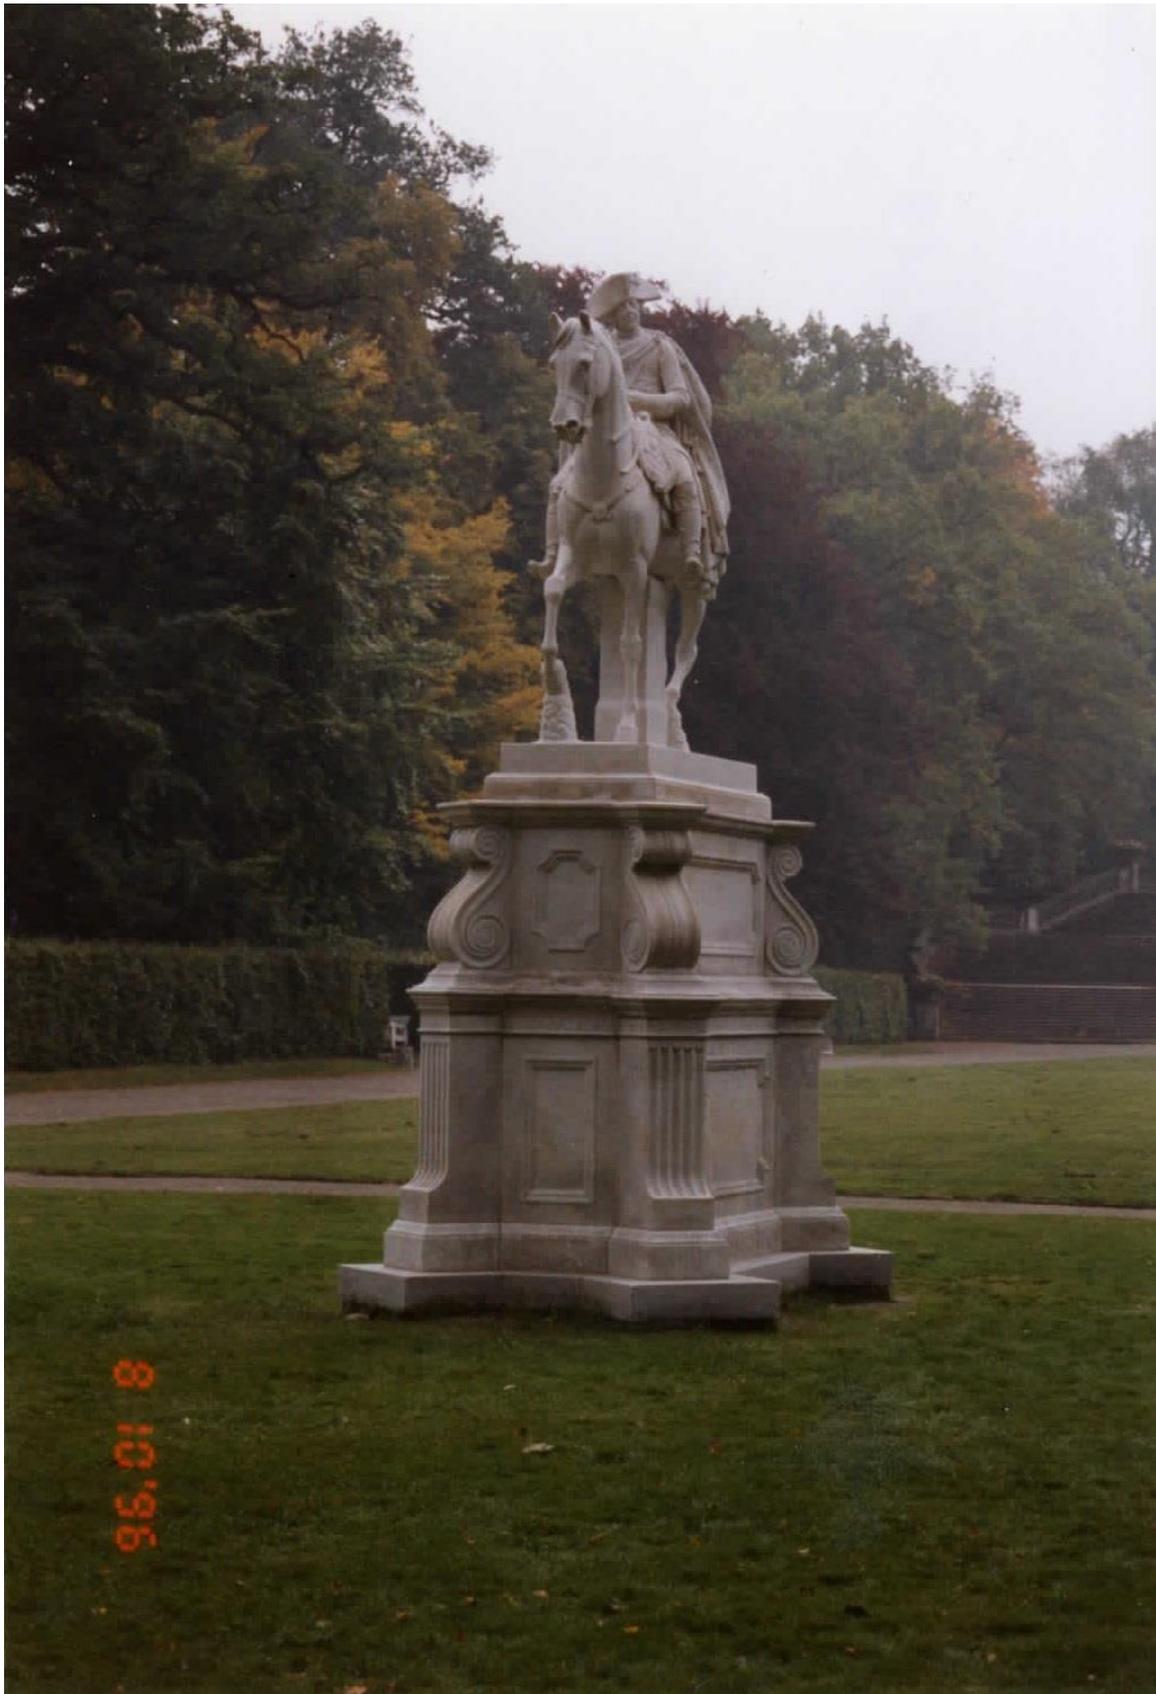
Abbildung 3: Restaurierungsdokumentation vor Reinigung 1996

Die Restaurierung mit Reinigung erfolgte 1996. /3/

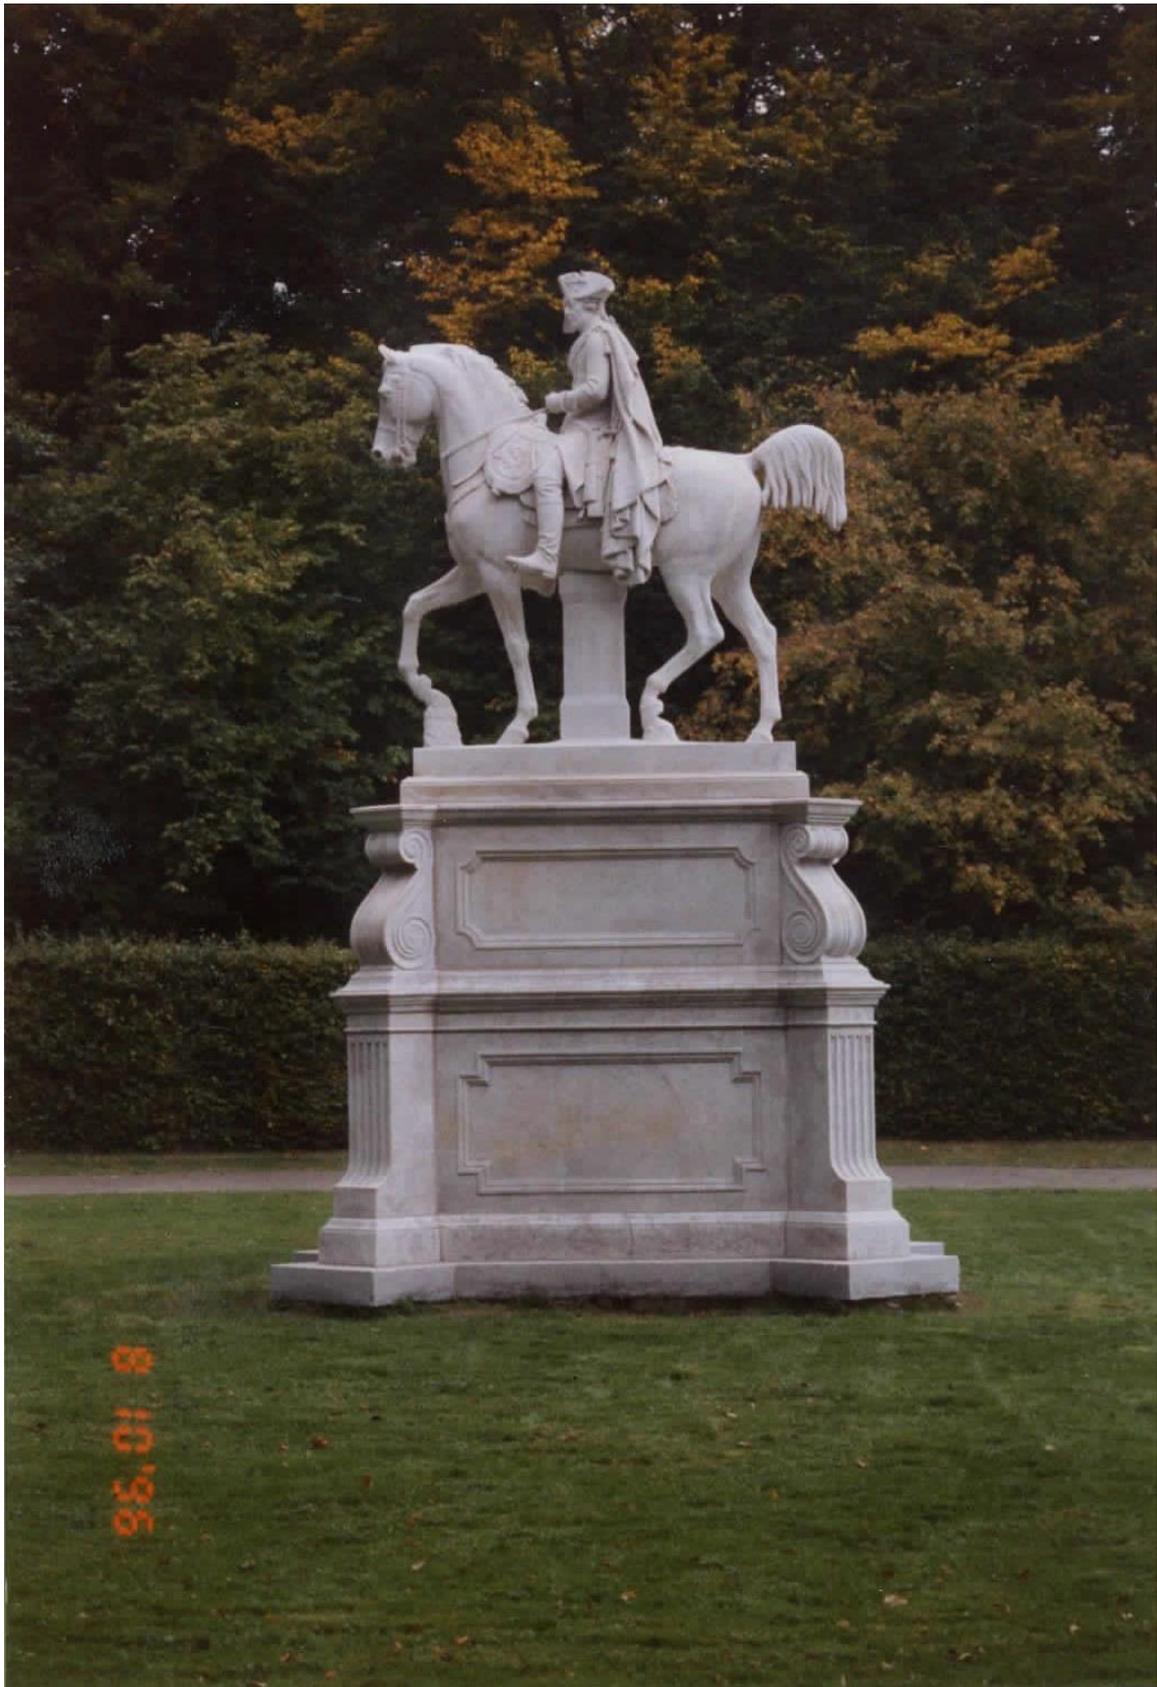
Abbildung 4: Restaurierungsdokumentation nach Reinigung 1996

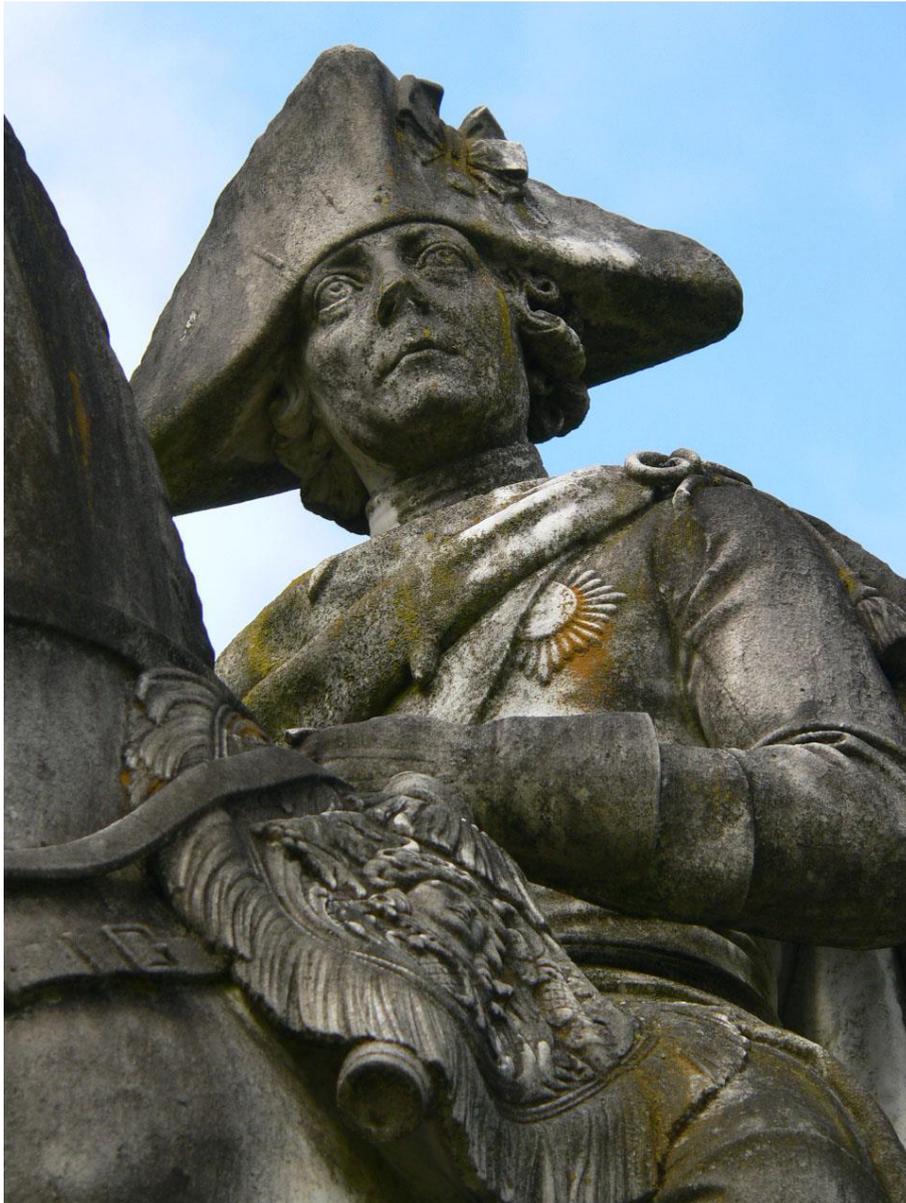
Abbildung 10: Verschwärzungen und biogener Bewuchs am Friedrich-Denkmal aus Carrara Marmor im Park von Potsdam-Sanssouci (Foto: K.Lange)

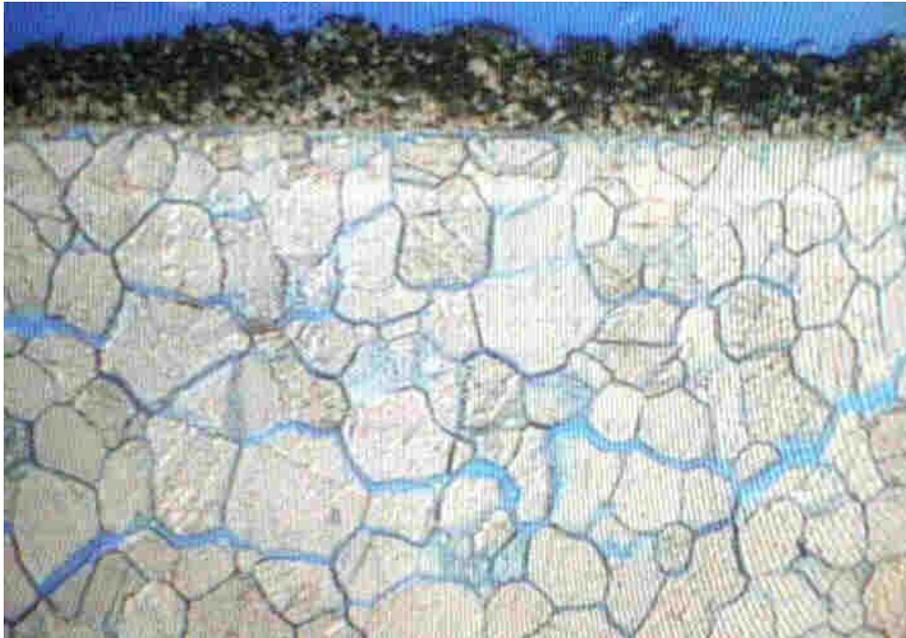
Abbildung 15: Dünnschliff einer Kruste auf einer Marmoroberfläche
Bildbreite etwa 3mm

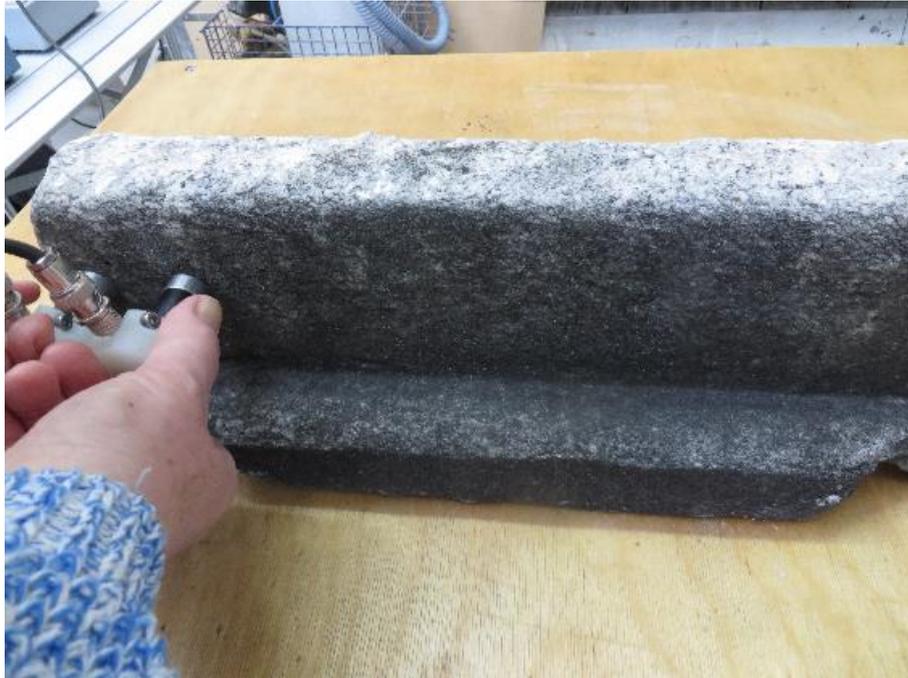
Die Messungen erfolgten durch das parallele Aufsetzen von breitbandigen Schallwandlern auf die Oberfläche. Der Abstand der trocken angekoppelten Wandlerspitzen betrug 45mm.

Abbildung 17: Oberflächenultraschallmessung auf der Kruste einer Marmoroberfläche

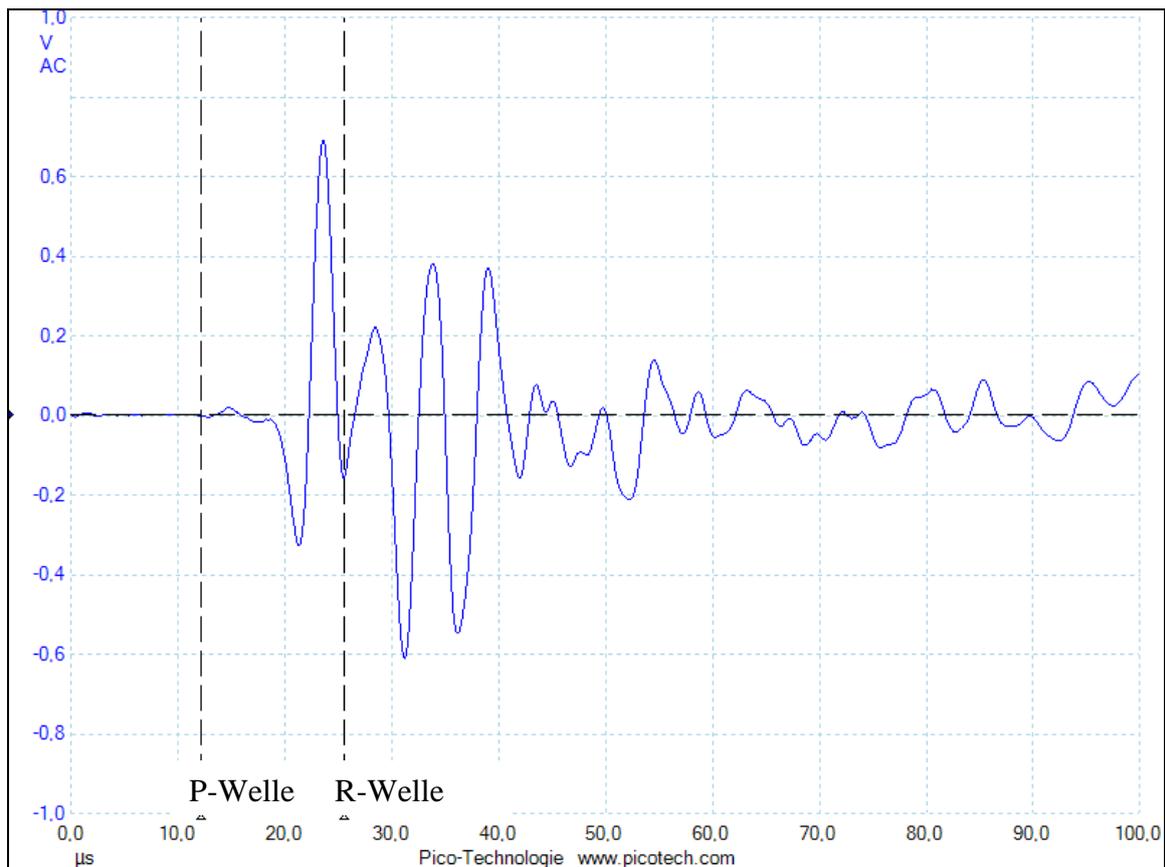
Abbildung 18: Wellenform mit P- und R-Welle in einer Marmorkruste

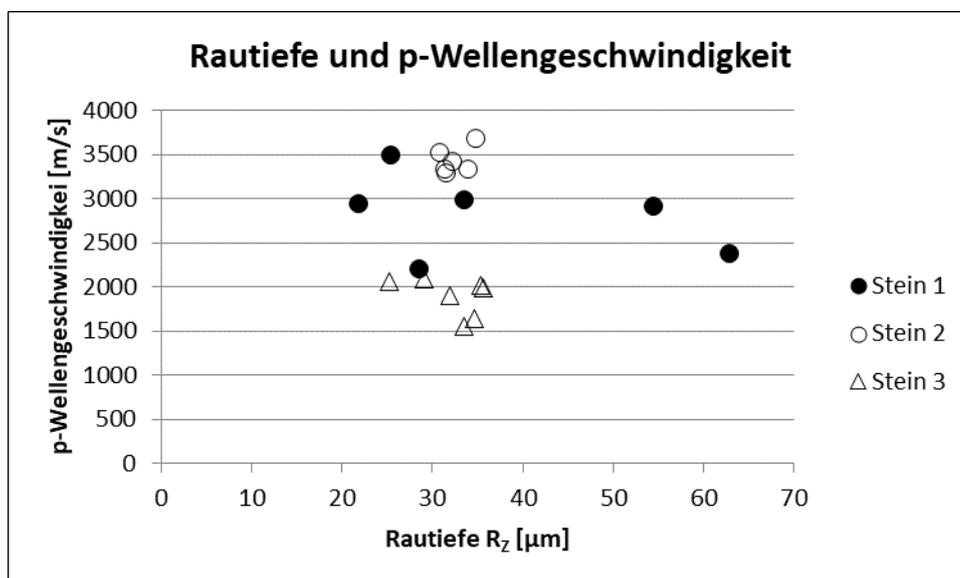
Der Vergleich der P-Wellengeschwindigkeit zeigte besonders beim Probekörper 1 erhebliche Rauheitsunterschiede und Streuungen der Geschwindigkeiten.

Abbildung 22: P-Wellengeschwindigkeit und Rautiefe

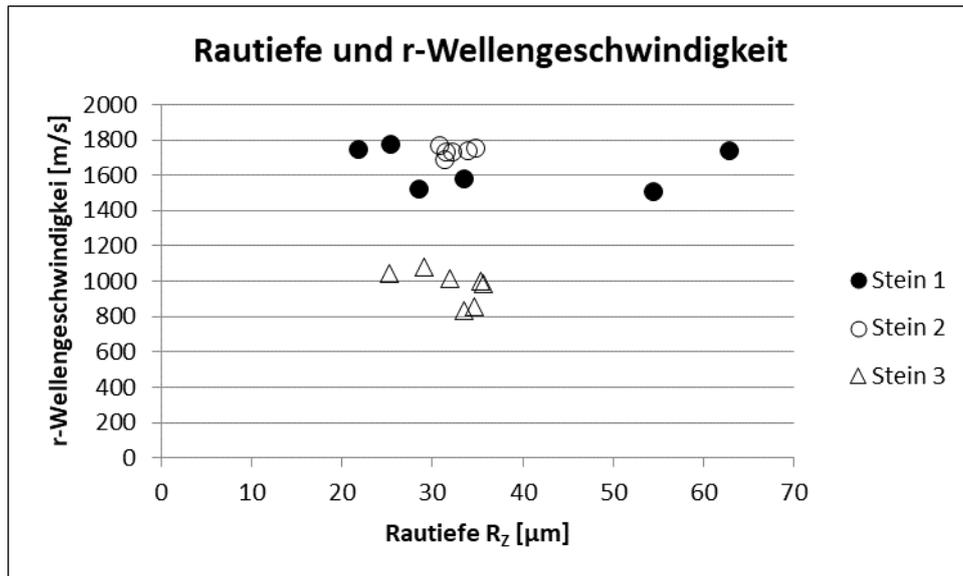
Vergleicht man die Oberflächenwellengeschwindigkeiten sind die Streuungen weniger stark ausgeprägt.

Abbildung 23: R-Wellengeschwindigkeit und Rautiefe

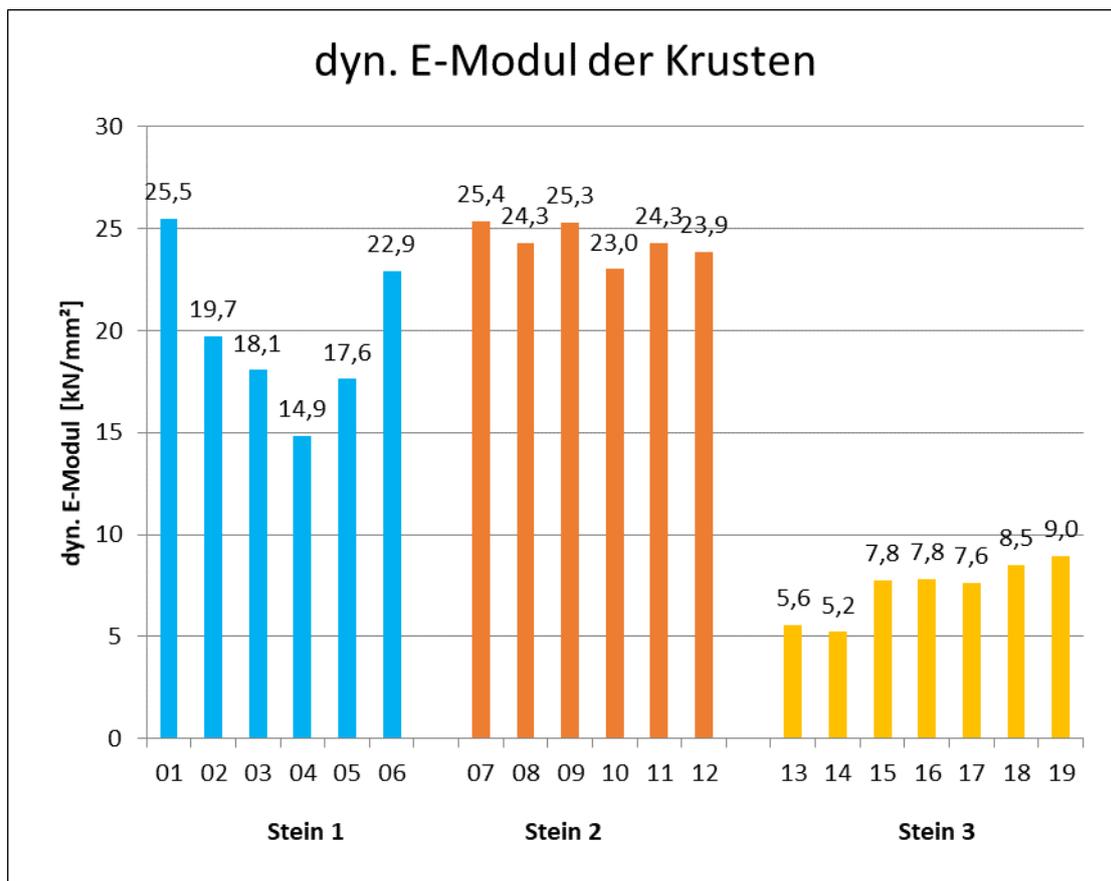
Berechnet man daraus den dynamischen E-Modul der Krusten mit einer angenommenen Rohdichte von $2,7 \text{ g/m}^3$, so ergeben sich recht eindeutige Ergebnisse. Die Kruste auf dem Carrara Marmor-Profilteil hat einen deutlich niedrigeren dynamischen E-Modul als die Krusten auf den Schlesischen Marmoren.

Abbildung 24: Dynamische E-Modul der Krusten

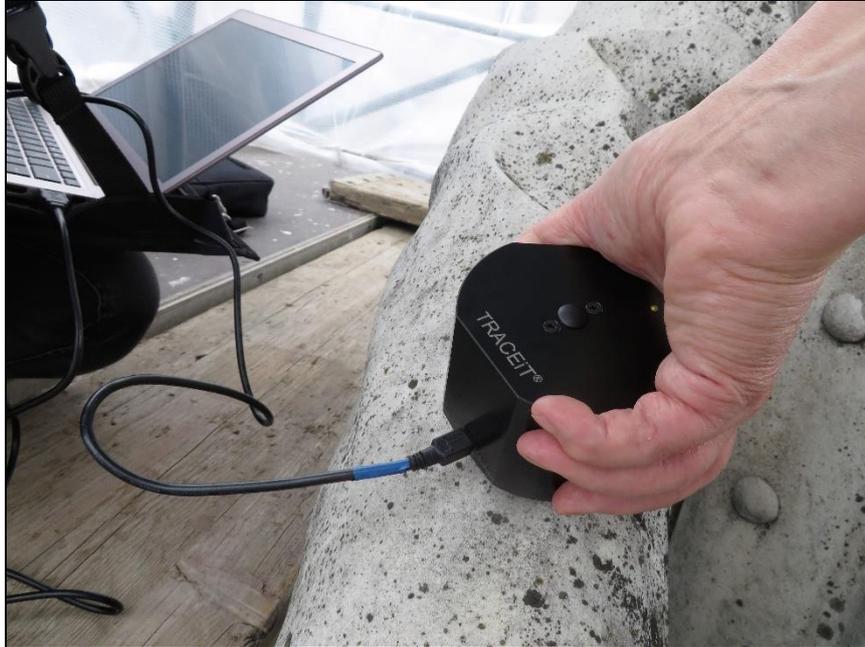
Die Messung ist absolut zerstörungsfrei. Der Messkopf wird auf die zu untersuchende Oberfläche für etwa 30 Sekunden aufgesetzt.

Abbildung 26: Messung der Rauheit einer Marmoroberfläche durch Aufsetzen des Messkopfes (Foto: Irene Köhler)

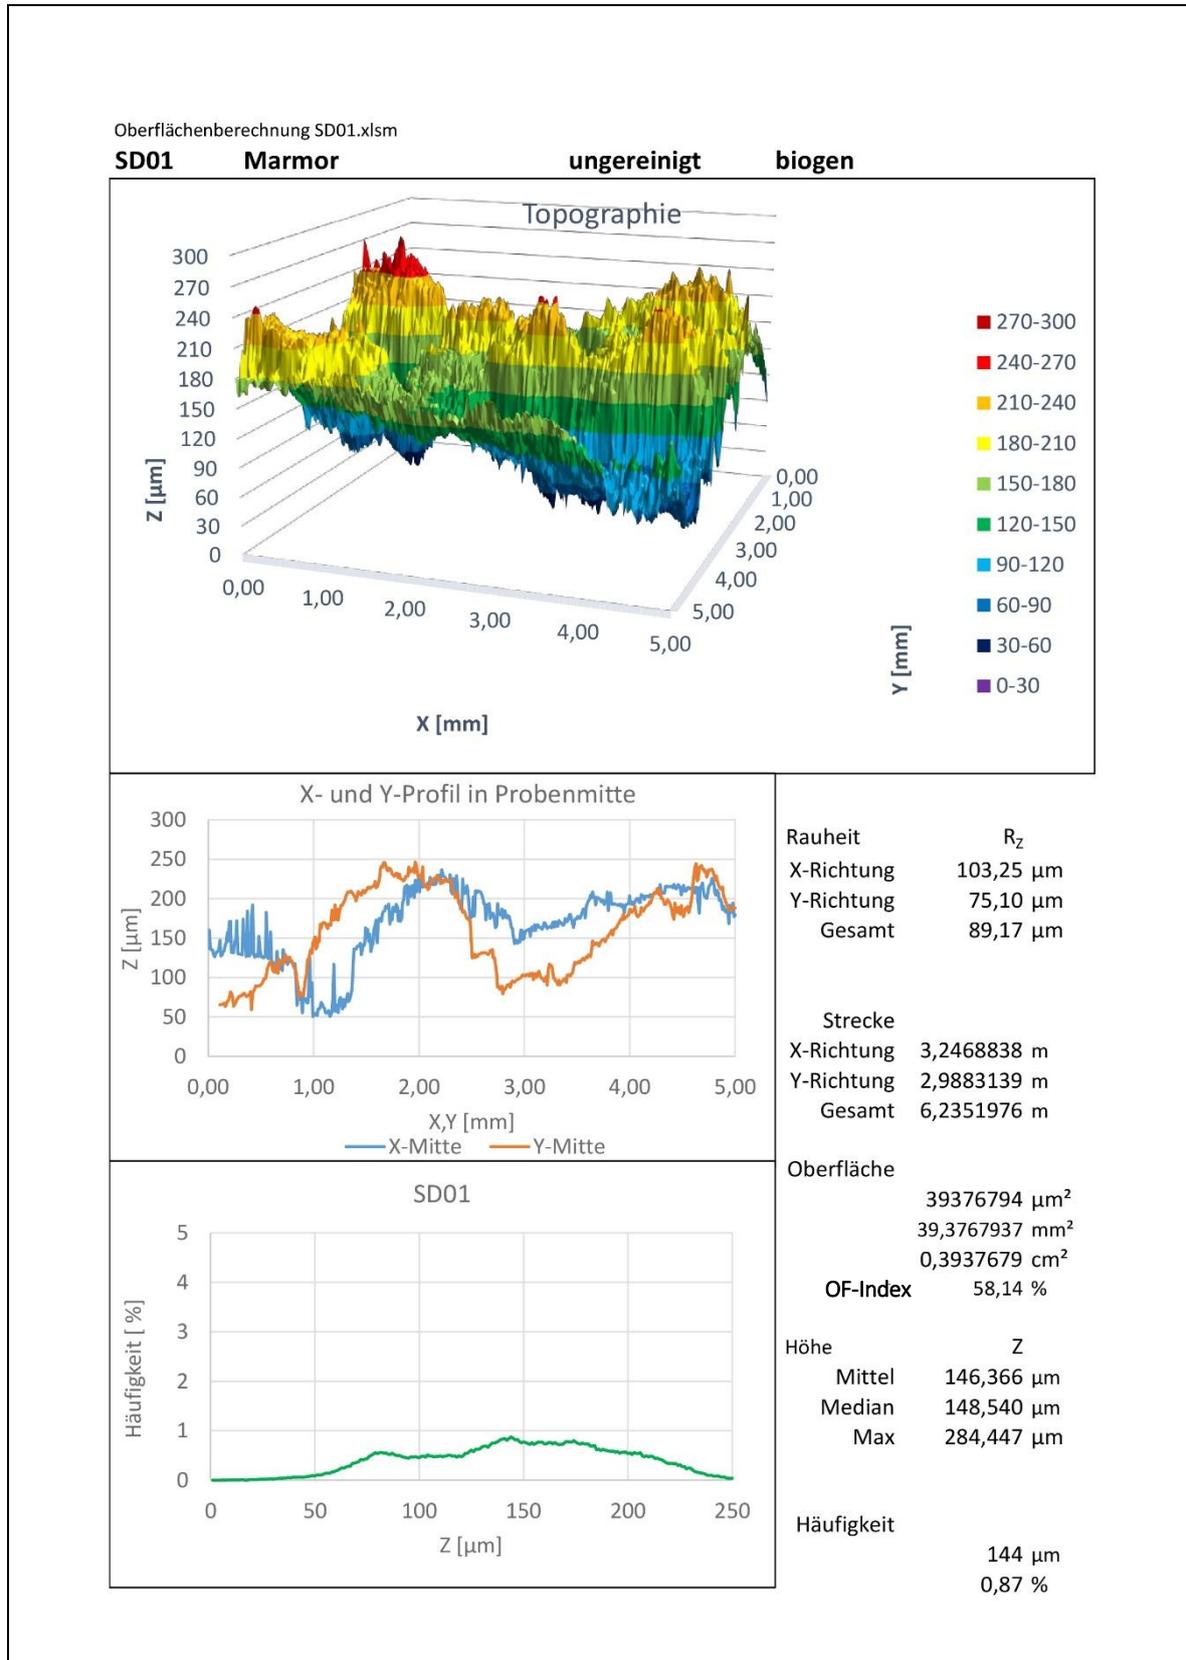
Abbildung 28: Ergebnisse einer Oberflächenmessung

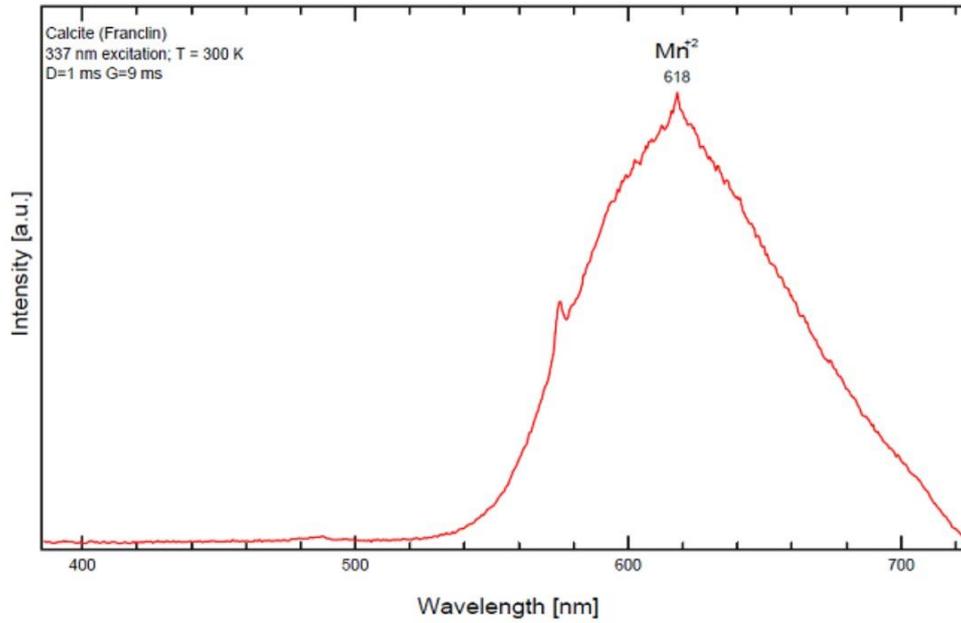
Abbildung 32: Lumineszenz von Calcit bei 618 nm

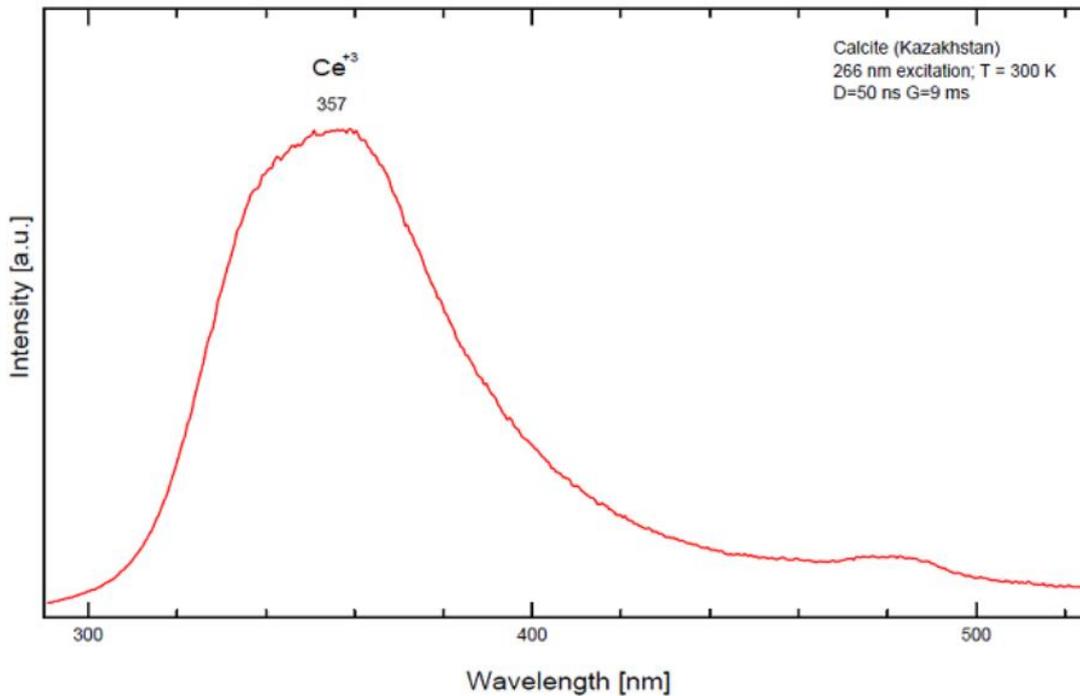
Abbildung 32: Lumineszenz von Calcit bei 357 nm

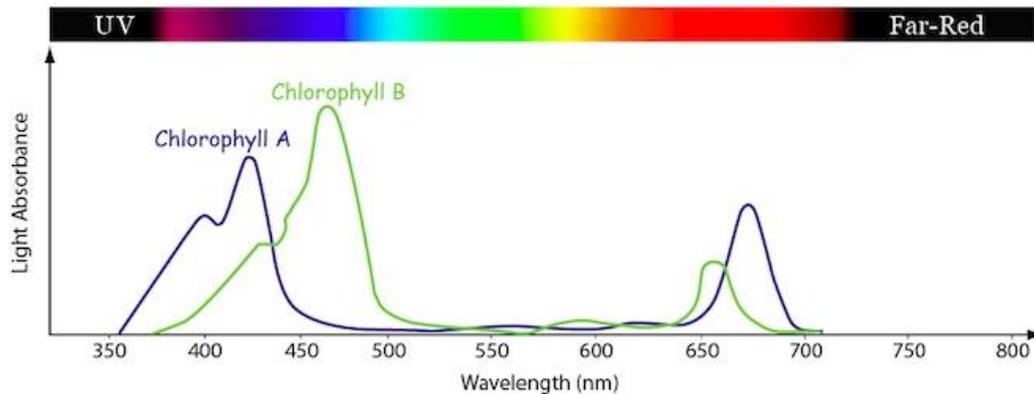
Alle Chlorophylle absorbieren Licht im Ultraviolett- und Blaubereich und emittieren dieses in charakteristischen Wellenlängen wieder. Diese Biolumineszenz findet man meist im Rot- und Infrarotbereich des Lichtspektrums.

Abbildung 34: Lumineszenz von Chlorophyll A und B über 630 nm

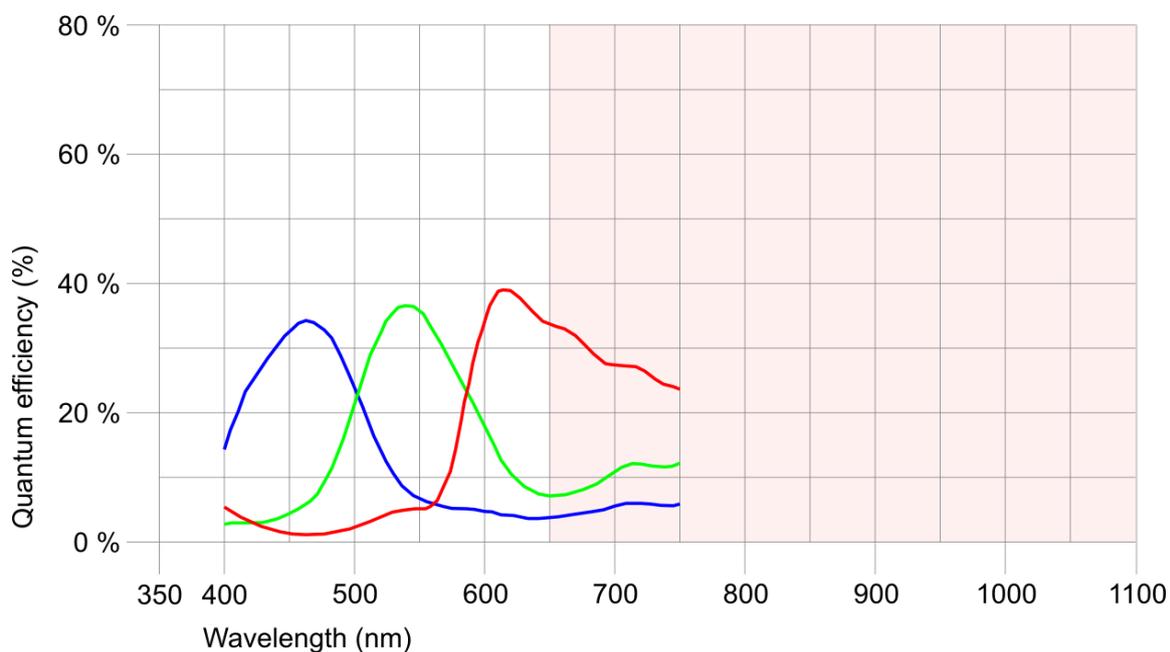
Abbildung 36: Quanteneffizienzkurve der Kamera

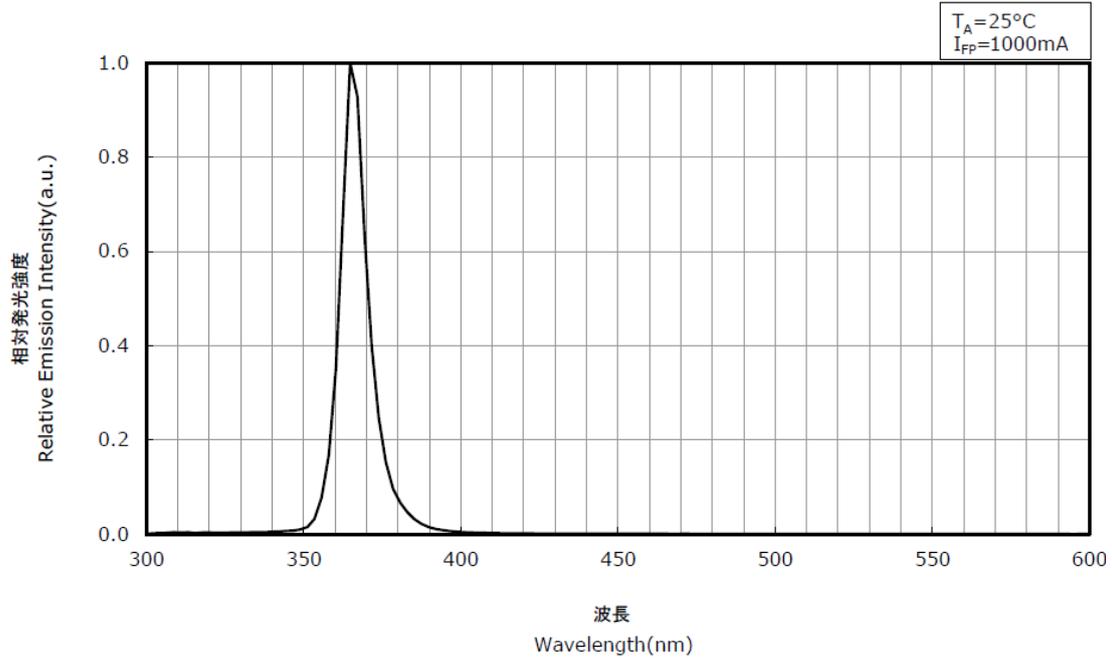
Abbildung 39: Spektrum der LED NVSU233B(T) mit dem Maximum bei 365 nm

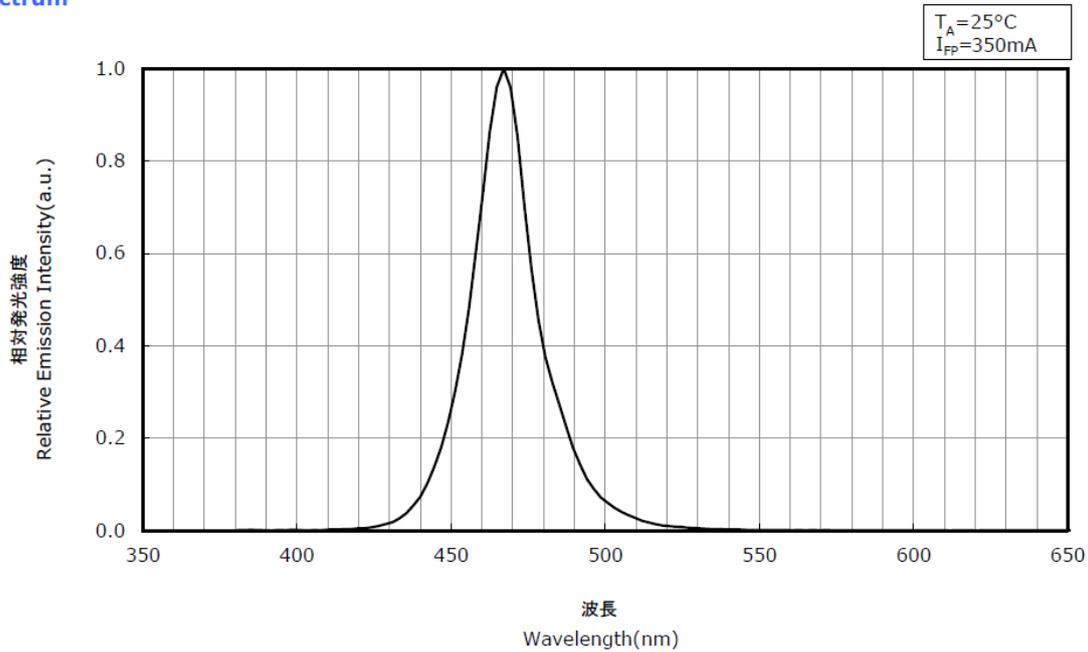
Abbildung 40: Spektrum der LED NCSB219BT-V1 mit dem Maximum bei 470 nm

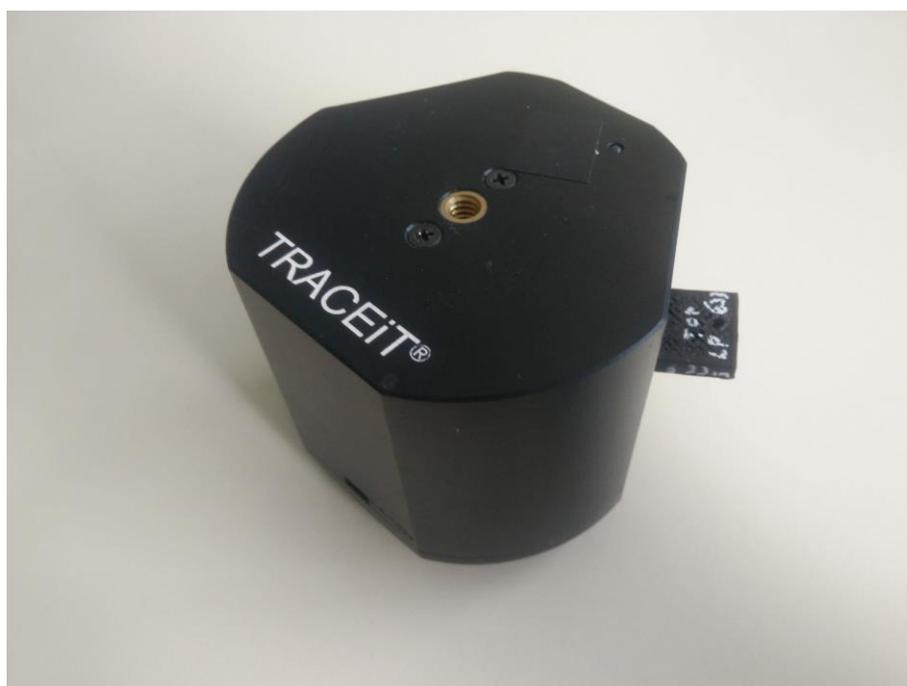
Daher fiel die Entscheidung für den Einbau einer Filterhalterung zur Aufnahme von Filterschubladen und der Verwendung von unterschiedlichen Wechselfiltern.

Abbildung 41: Messkopf mit Filterschublade

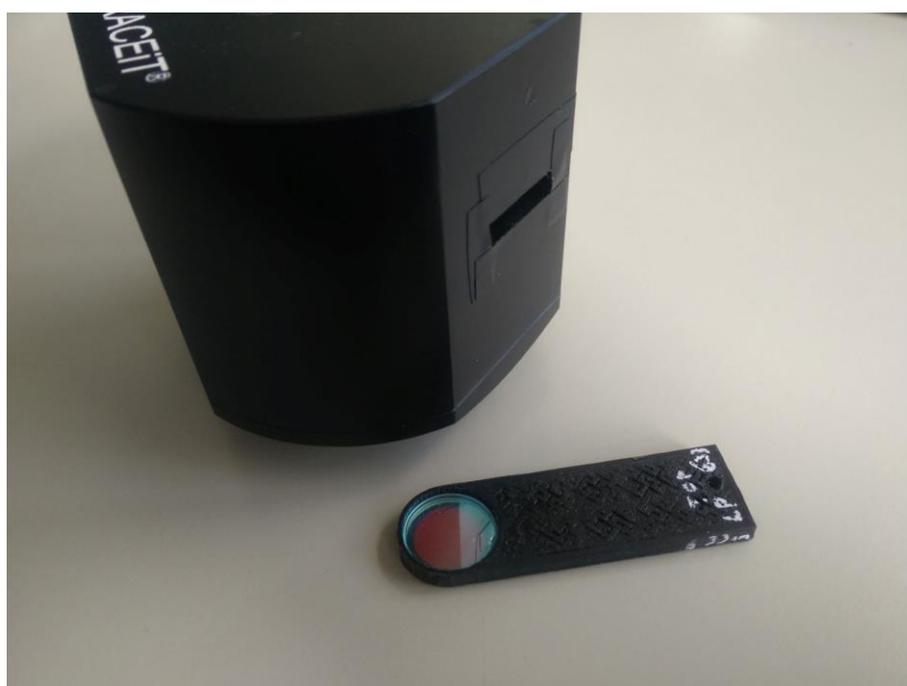
Abbildung 42: Messkopf mit Filter

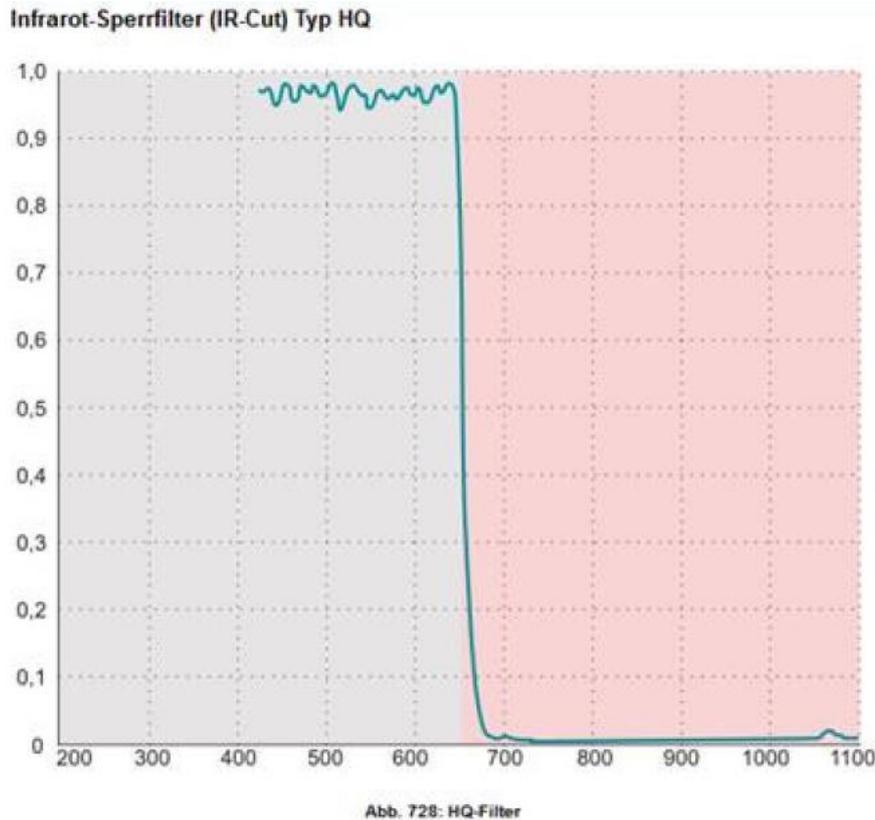
Der IR-Sperrfilter ist ein Kurzpassfilter, der als Standardfilter vor der Kamera montiert ist und das langwellige Rot- und IR-Licht nicht passieren lässt.

Abbildung 43: Kennlinie des Standardkurzpassfilter 650 nm

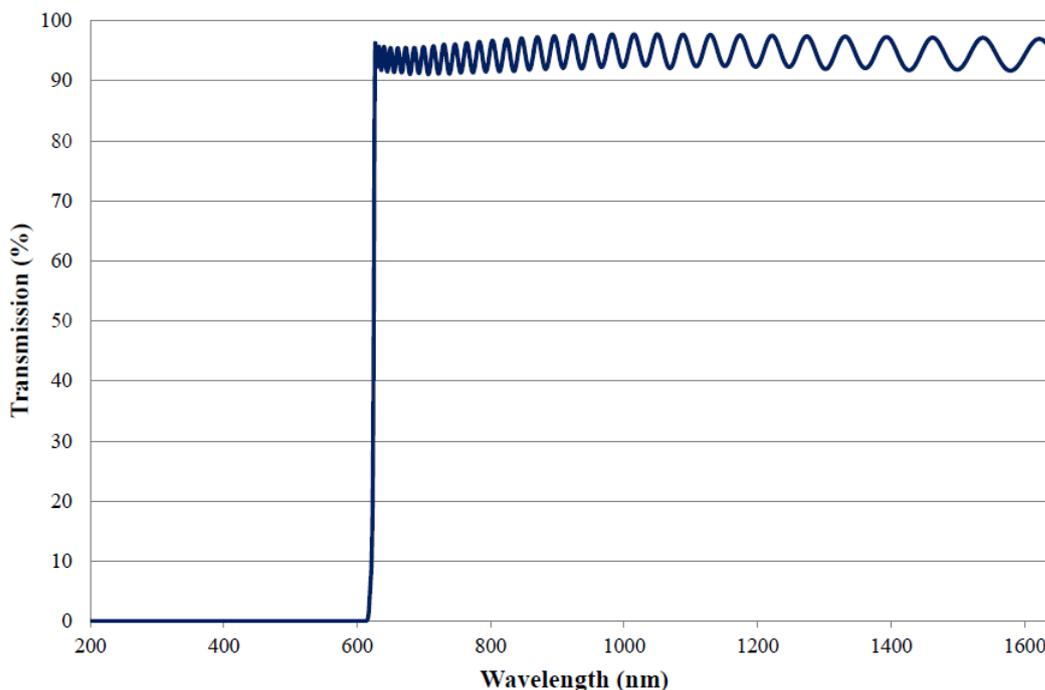
Der 625 nm – Langpassfilter lässt nur Strahlungen im langwelligem Rot- und IR-Licht passieren. Mit seiner Hilfe können die Calcitfluoreszenzen bei 620 nm unterdrückt werden, während die längerwelligeren Chlorophyllfluoreszenzen die Kamera erreichen können.

Abbildung 44: Kennlinie des 625 nm – Langpassfilter von Edmund-Optics

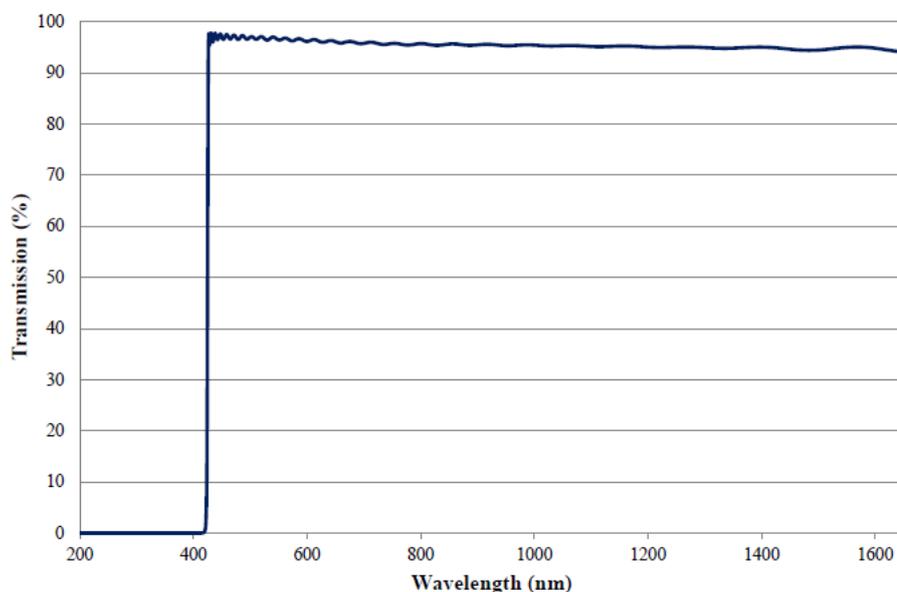
Abbildung 45: Kennlinie des 425 nm – Langpassfilter von Edmund-Optics

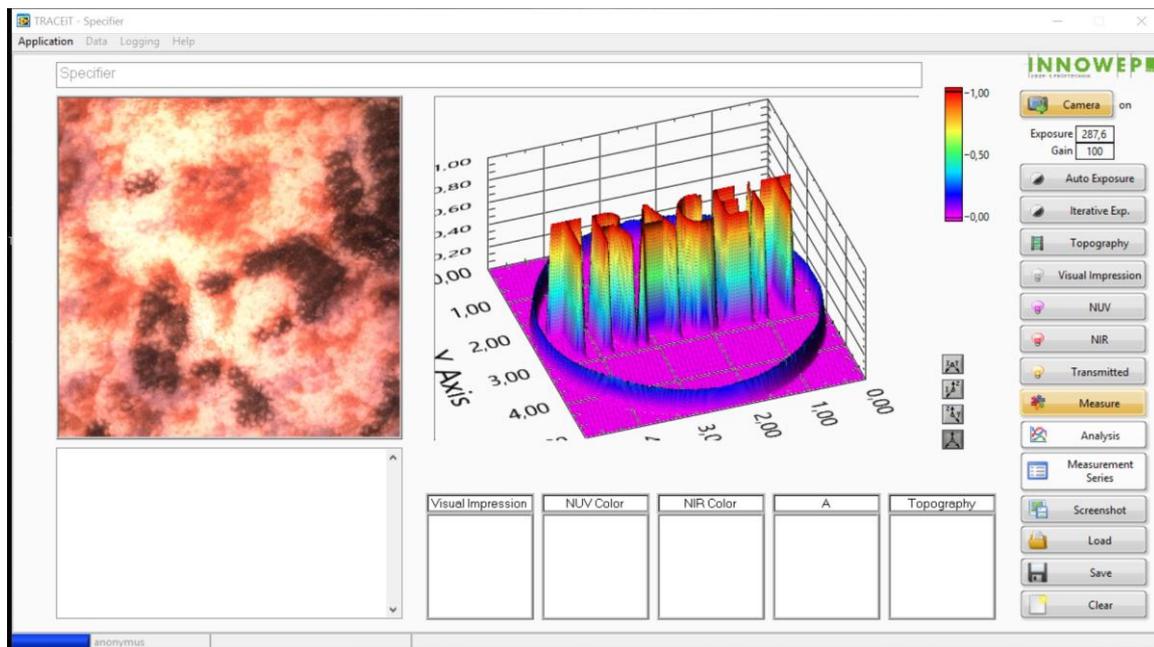
Die notwendigen Messungen mit unterschiedlichen Lichtquellen und damit verbundenen unterschiedlichen Kameraeinstellungen sind mit der ursprünglichen Software nicht realisierbar. Daher war die Entwicklung einer völlig neuen Software notwendig, die diese Funktionen leisten kann.

Abbildung 46: Oberfläche der neuen TRACEit-Software

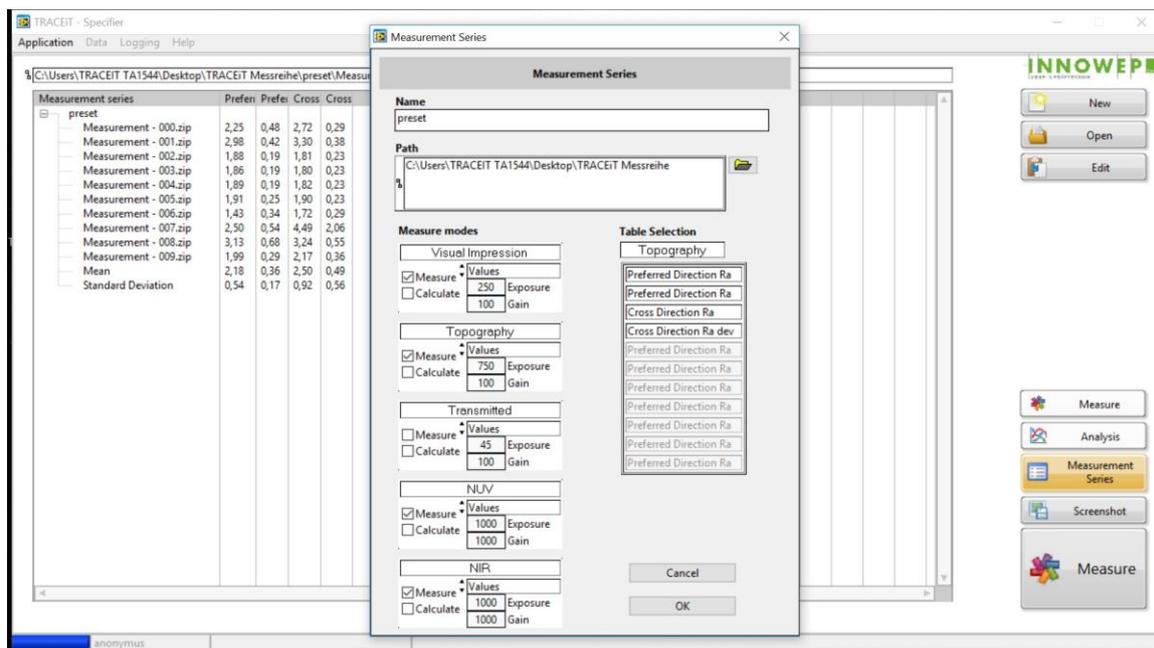
gang durchzuführen ohne den Messkopf absetzen und eine neue Messung starten zu müssen.

Abbildung 47: Messserienmenü der neuen TRACEiT-Software

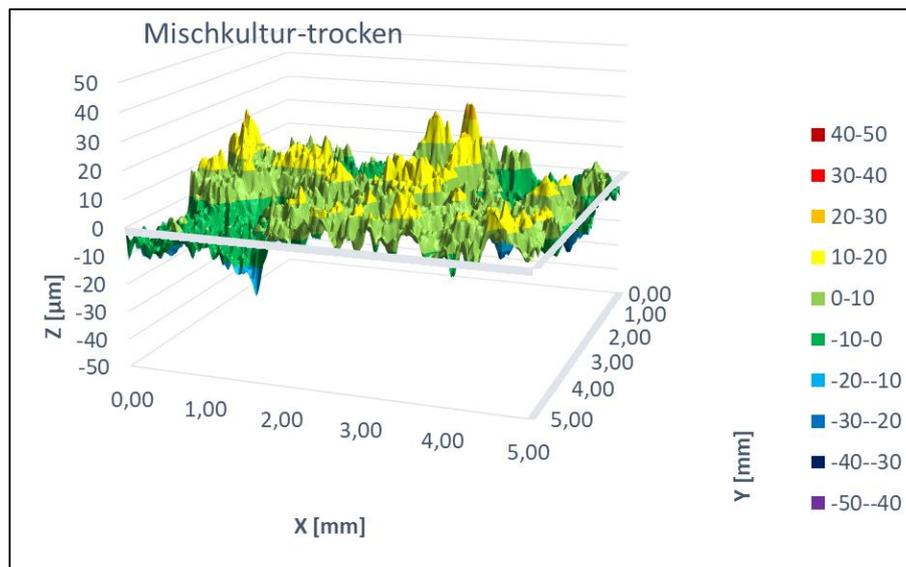
Mischkultur – trocken

Rz: 22,20µm

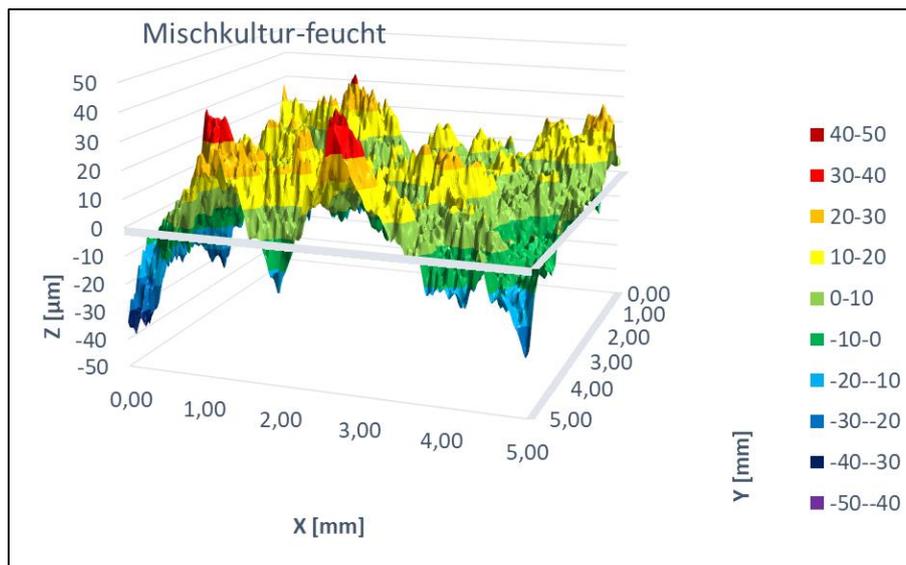
Mischkultur – feucht

Rz: 31,44µm

Die Rauheit der feuchten Mischkultur ist knapp 10 µm größer als die der trockenen Mischkultur, was auf ein Anschwellen der Zellen im feuchten Zustand schließen lässt.

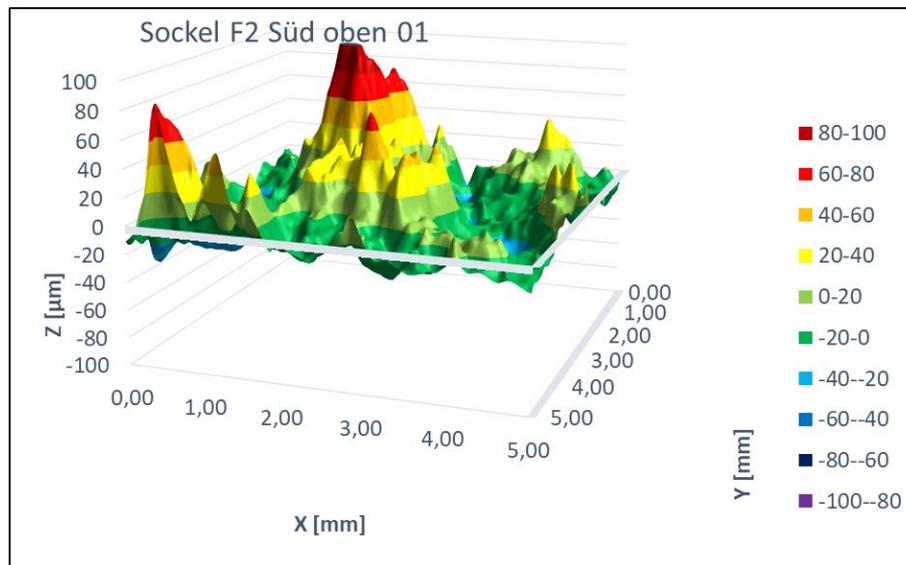
Sockel F2 Süd oben 01

Rz: 34,19µm

Die rot markierten Erhebungen im Topographiediagramm sind Grünalgenansammlungen.
