Entwicklung zerstörungsfreier Untersuchungsmethoden anthropogen bedingter biogener Oberflächenveränderungen von Marmorskulpturen am Beispiel von ausgewählten Objekten der Parkanlagen von Schloss Sanssouci und Schloss Rheinsberg
(AZ 32866/01)

ABSCHLUSSBERICHT

Wolfram Köhler

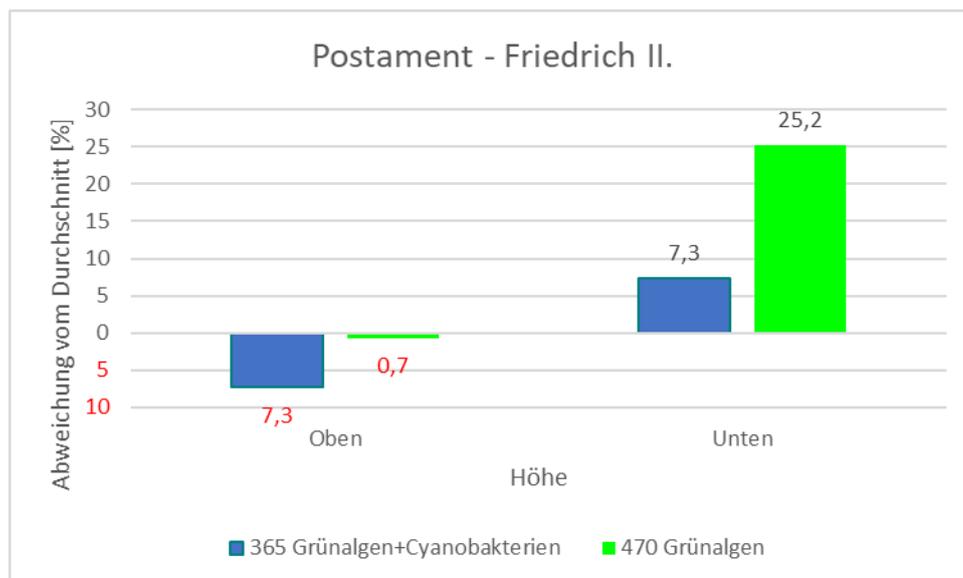
Normiert man den Durchschnitt der Helligkeiten der beiden Aufnahmen (365 nm und 470 nm) auf 0%, so erkennt man, dass der obere Postamentbereich scheinbar stärker als der untere Bereich besiedelt ist, was dem augenscheinlichen Befund widerspricht, betrachtet man die Verschwärzung.

Abbildung 84: Vergleich Postament Fluoreszenz Oben-unten

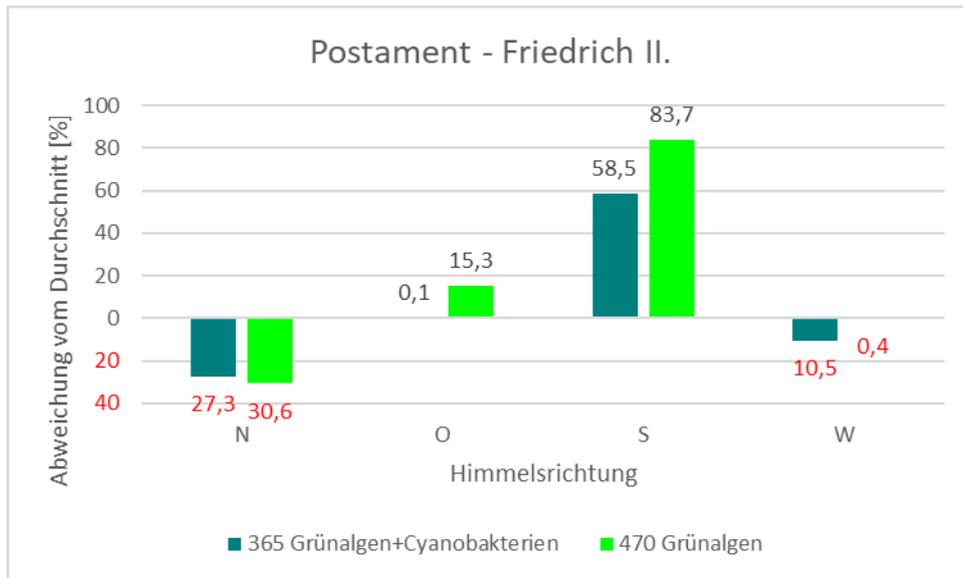
Eine ähnliche Situation findet man, wenn die Himmelsrichtungsabhängigkeit der Ergebnisse ausgewertet werden. Hier treten die größten positive Abweichungen im Süden auf.

Abbildung 85: Vergleich Fluoreszenz Postament Himmelsrichtungen

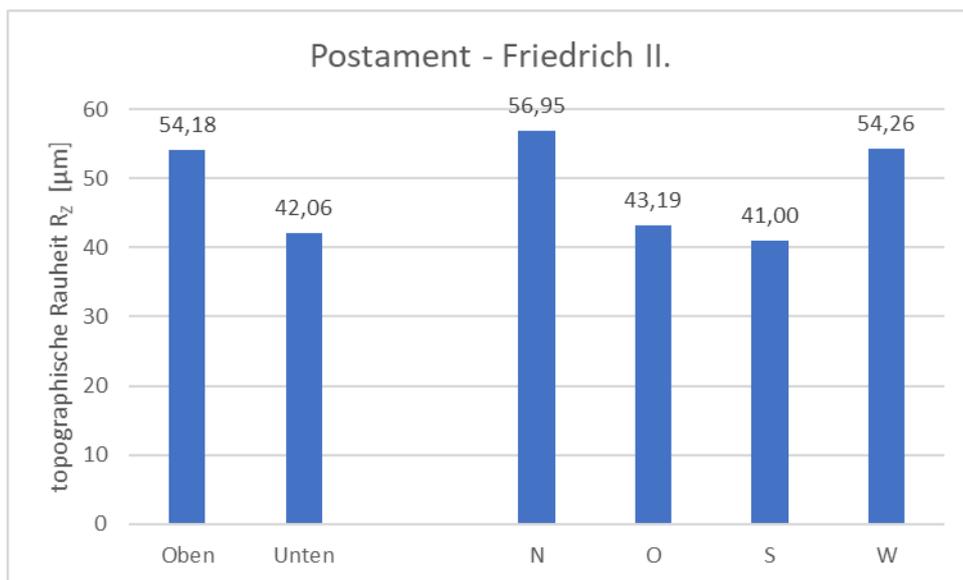
Betrachtet man dazu die gemessenen Rauheiten, so sind diese bei höheren biologischen Befunden niedriger, als bei geringeren biologischen Befunden.

Abbildung 86: Vergleich Postament Rauheiten
