Abschlussbericht des Forschungsprojektes
Az: 33028/01-25 von der Deutschen Bundesstiftung Umwelt

Ansätze für Sanierungsmaßnahmen aus der Analyse bestehender Schulen mit Hilfe von Messungen, am Beispiel des Hohenstaufen-Gymnasiums in Göppingen

Göppingen, März 2018

Thomas Auer, Philipp Vohlidka, Christian Frenzel, Christine v. Raven, Stefan Behnisch

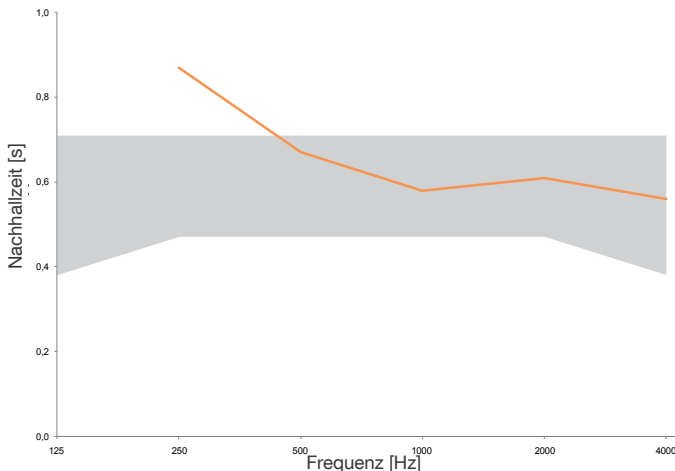
Abb. 5: Nachhallzeiten bei verschiedenen Frequenzen, Göppingen

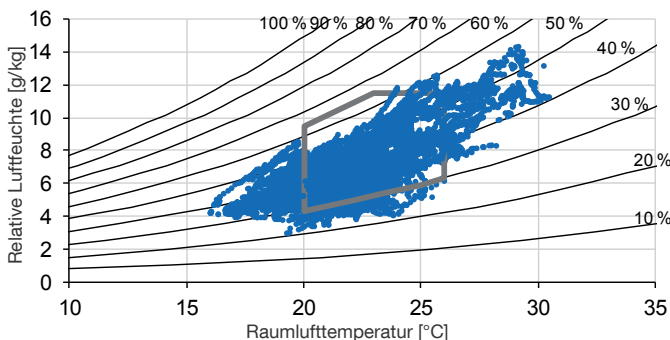
Abb. 11: Raumlufttemperatur im Verhältnis zur Raumluftfeuchte

Für die Darstellung der thermischen Behaglichkeit gibt es zwei verschiedene Grafiken: die erste zeigt die gemessenen Raumlufttemperaturen und setzt diese ins Verhältnis zu den vorherrschenden Außenlufttemperaturen. Hinterlegt ist der empfohlene Bereich, der sich mit steigender Außenlufttemperatur bis zu einem gewissen Grad erhöht. Dieser Bereich ist an die DIN EN 15251 [5] angelehnt, auch wenn in diesem Fall nicht die operative, sondern die von uns ermittelte Lufttemperatur dargestellt ist. In der zweiten Grafik ist die gemessene Raumlufttemperaturen im Verhältnis zur Raumluftfeuchte dargestellt. Der empfohlene Behaglichkeitsbereich nach DIN 1946-6 [6] ist

grau hinterlegt. Hier liegt die Temperaturempfehlung unabhängig von der Außenlufttemperatur zwischen 20 und 26 °C. Nach Definition sollte die relative Luftfeuchte im Idealfall zwischen 30 % und 65 % liegen sowie den Wert der absoluten Feuchte von 11,5 g/kg nicht überschreiten. Zusätzlich gibt es noch zwei Grafiken die den Verlauf einer repräsentativen kalten sowie warmen Woche zeigen. Anhand dieser kann man das thermische Verhalten bei sich ändernden Außentemperaturen, als auch die Entwicklung der CO₂-Konzentration und der relativen Feuchte ablesen.

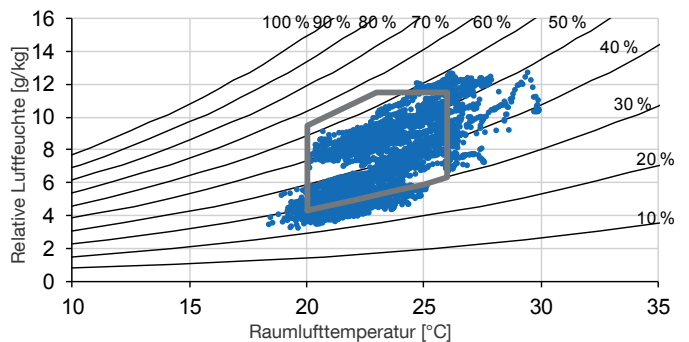
Abb. 15: Raumlufttemperatur im Verhältnis zur Raumluftfeuchte, München

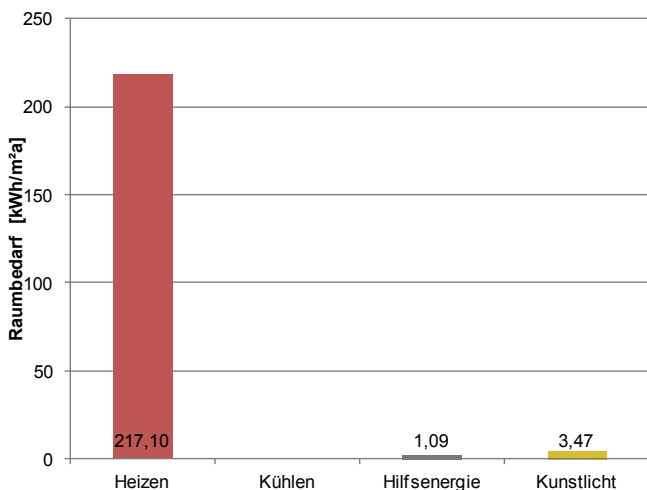
Abb. 18: spez. Raumbedarf, München im unsanierten Zustand

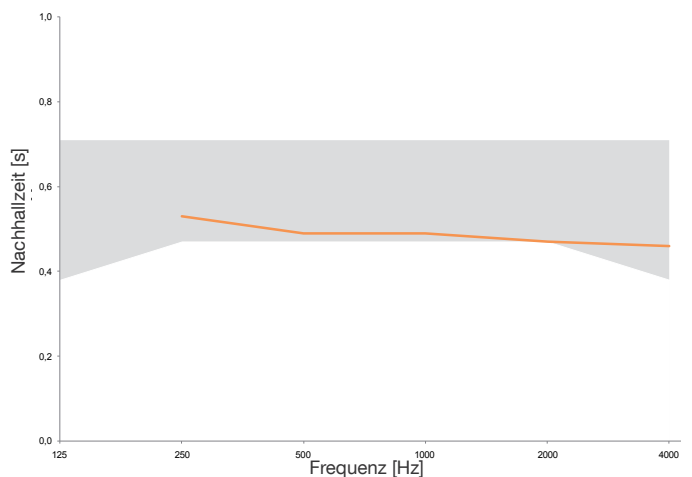
Abb. 21: Nachhallzeiten bei verschiedenen Frequenzen, München

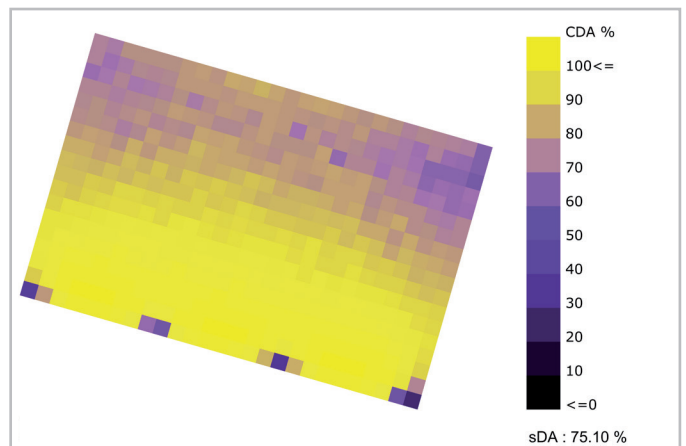
Abb. 22: Continuous Daylight Autonomy (cDA), München

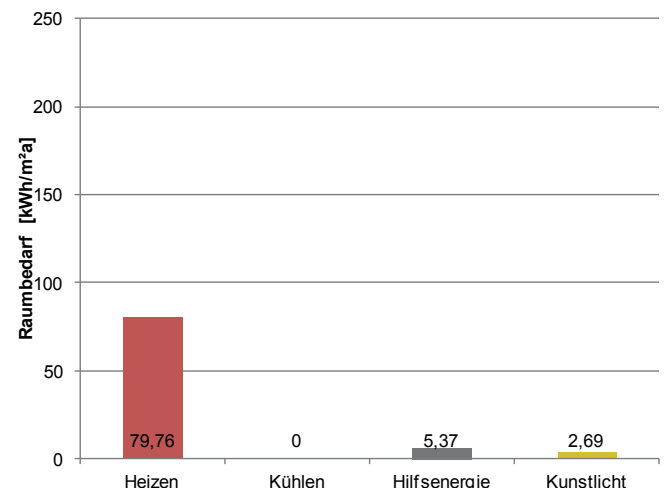
Abb. 29: spez. Raumbedarf, Amsterdam

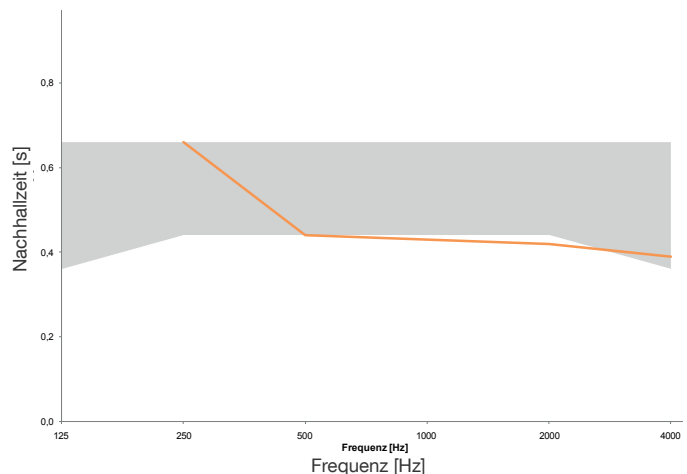
Abb. 31: Nachhallzeiten bei verschiedenen Frequenzen, Amsterdam

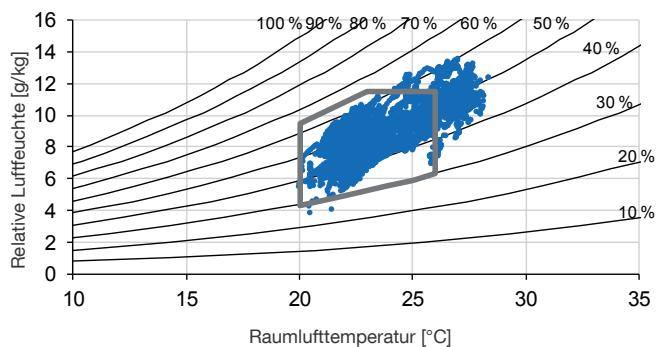
Abb. 36: Raumlufttemperatur im Verhältnis zur Raumluftfeuchte, Köniz-Wabern

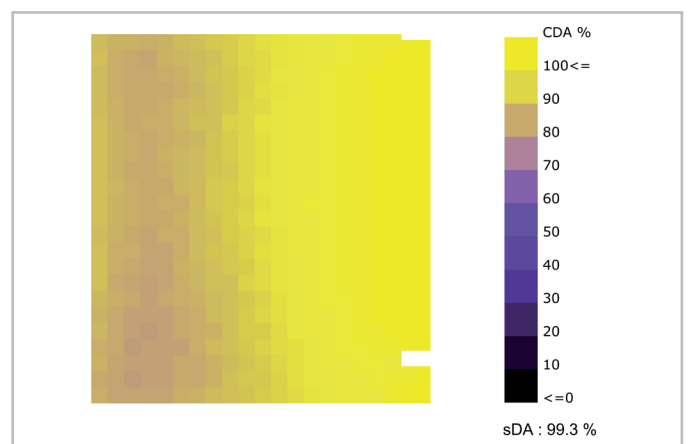
Abb. 62: Continuous Daylight Autonomy (cDA), Buchloe

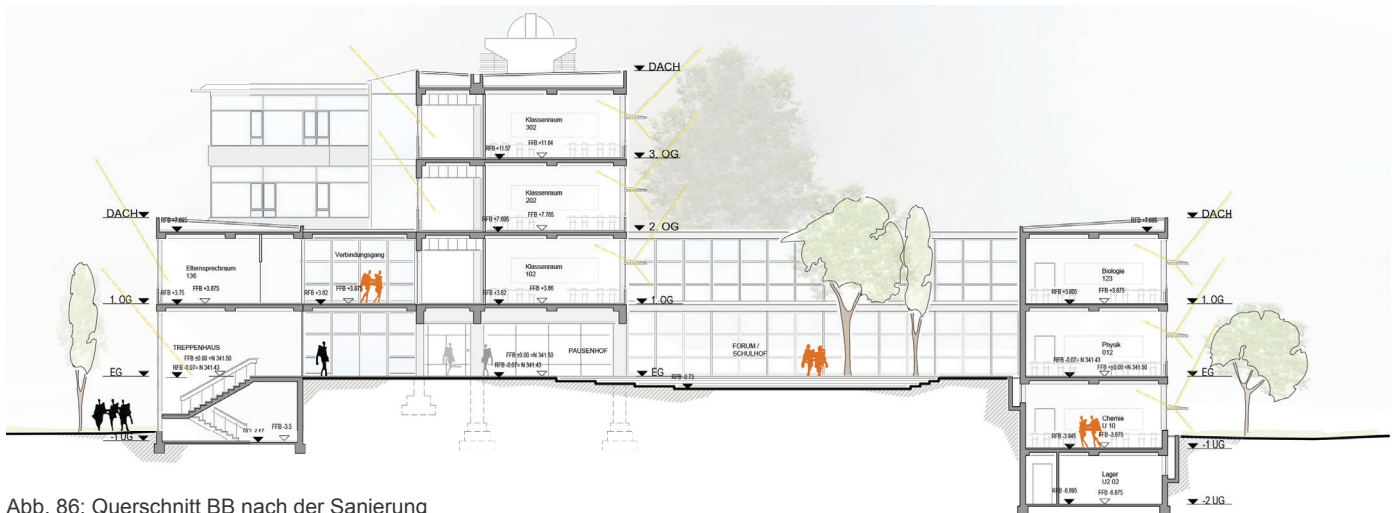
Abb. 86: Querschnitt BB nach der Sanierung
