Ertüchtigung von vorhandenen dezentralen Regenwasserbehandlungs- systemen am Beispiel des Nassschlammfangs Modell Hannover unter besonderer Berücksichtigung des Einflusses von Organik

*Abschlussbericht über ein Entwicklungsprojekt, gefördert unter dem Az
33308/01 von der Deutschen Bundesstiftung Umwelt*

Februar 2019

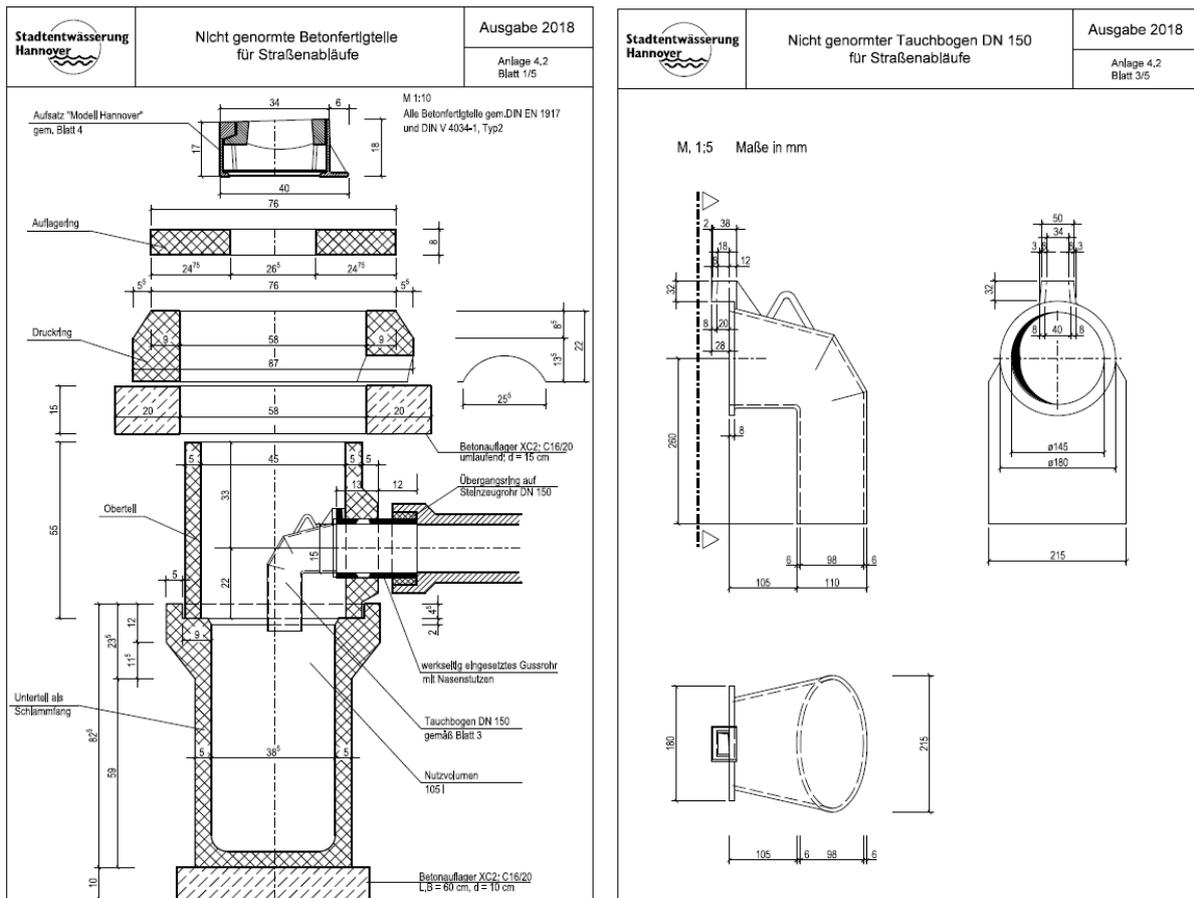
Abbildung 2-1: Anlagen zum Leistungsverzeichnis, Anlage 4.2, Blatt 1: Betonfertigteile (links) und Blatt 3 Tauchbogen (rechts), Ausgabe 2018, Stadtentwässerung Hannover

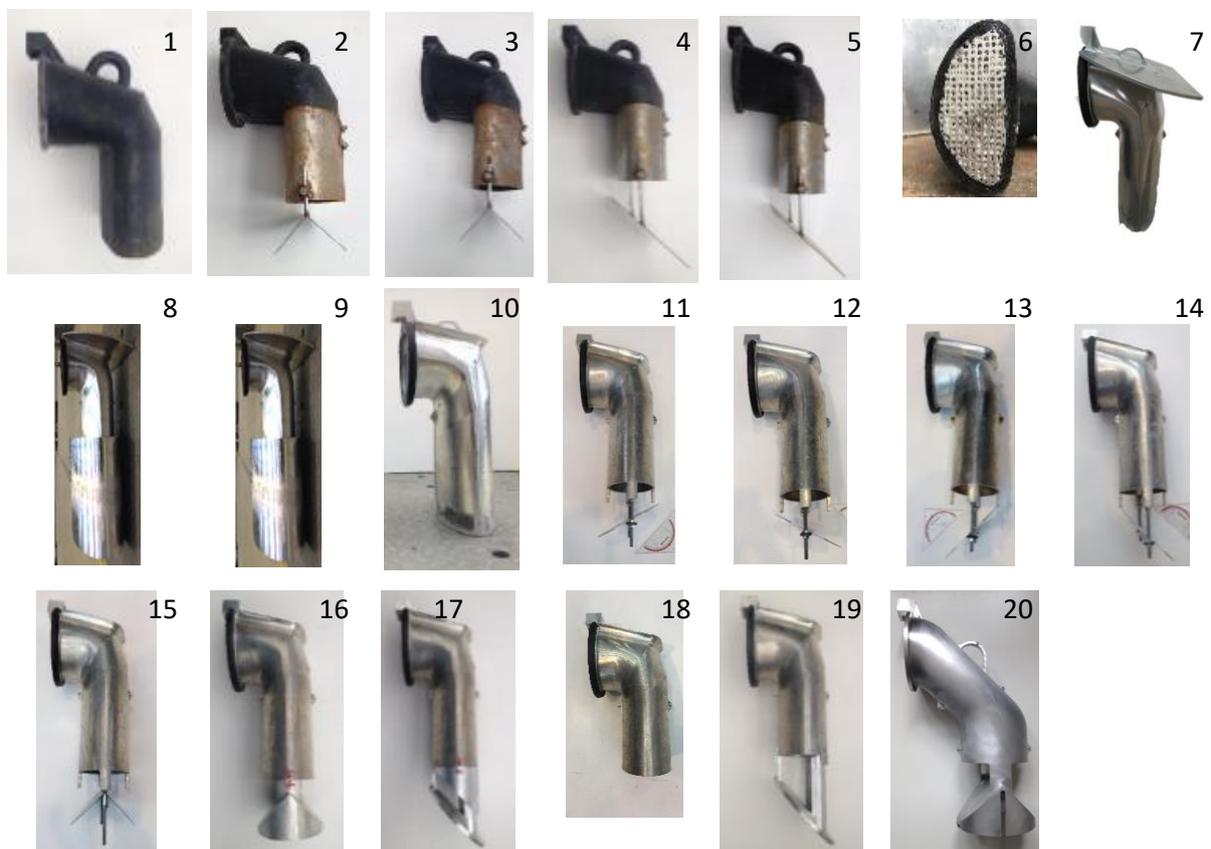
Abbildung 2-3: Fotos der angefertigten Prototypen, die Nummer verweist auf Tabelle 2-1

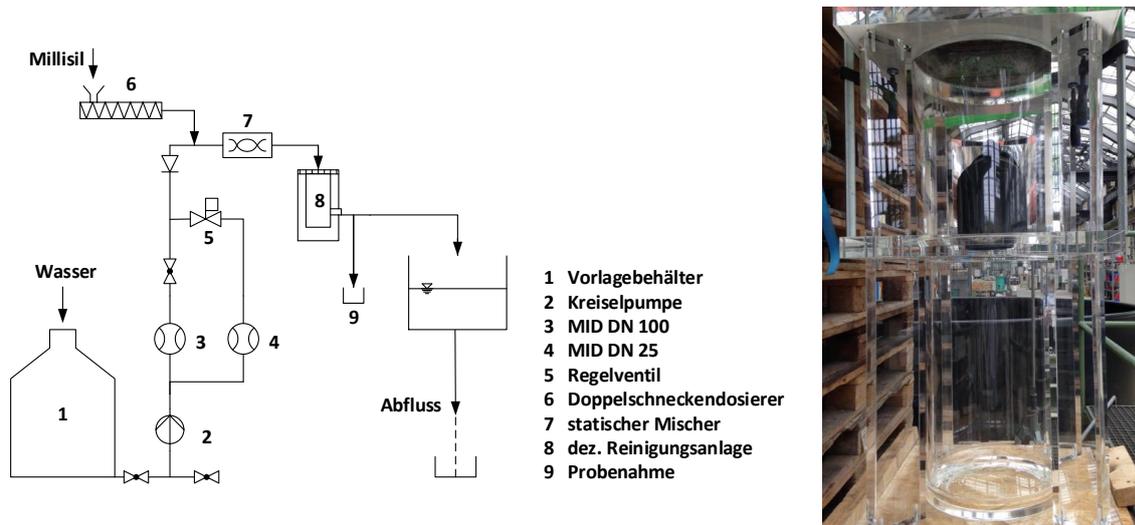
Abbildung 2-4: Fließbild Teststand TU Berlin (links); Acrylglas-Schacht Modell Hannover (rechts)

Zur Veranschaulichung der Abläufe im Schacht wurde der Straßenablauf Modell Hannover in den Maßen der technischen Zeichnung aus Acrylglas mit Gitterrost (Aufsatz 300 x 500 mm, DIN1229, EN124, C250) und Beton-Auflagering angefertigt, vgl. Abbildung 2-4 (rechts).

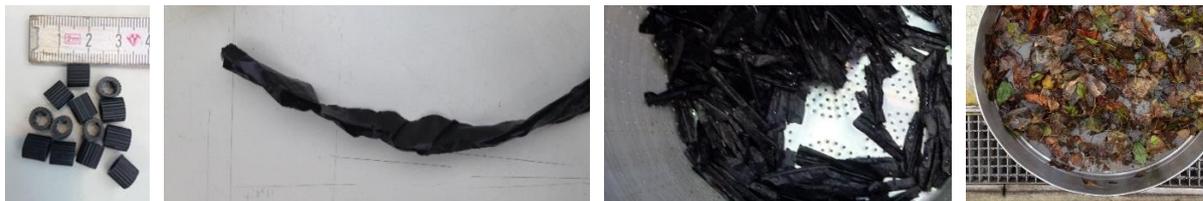
Abbildung 2-5: EvU-Pearl®, SESSIL®-Streifen, SESSIL®-Stücke, Laub-Mix (Linde-Ahorn)

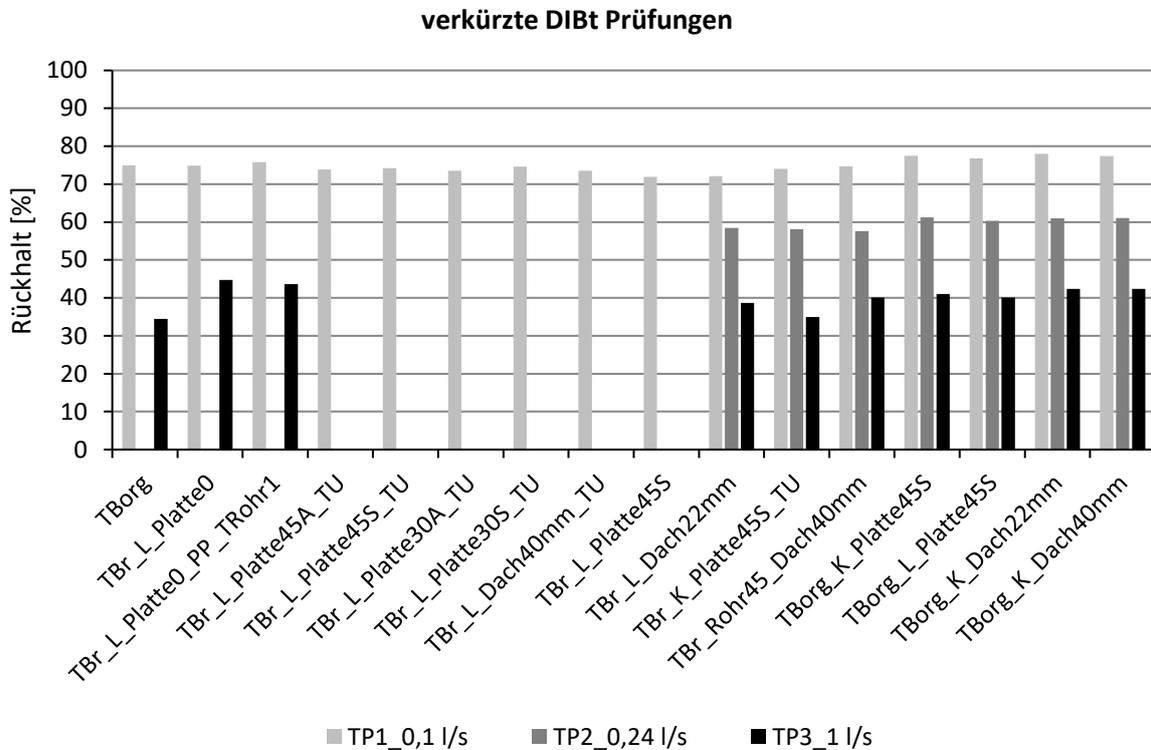
Abbildung 2-6: Ergebnisse der verkürzten DIBt Prüfungen

Nach Abschluss der Versuche wurde im Projektteam der TBorg_K_Dach40mm mit den im Vergleich hohen Rückhaltewerten von 77,4 % für TP1, 61,1 % für TP2 und 42,4 % für TP3 für die vollständige DIBt-Prüfung sowie den in situ Einbau ausgewählt.

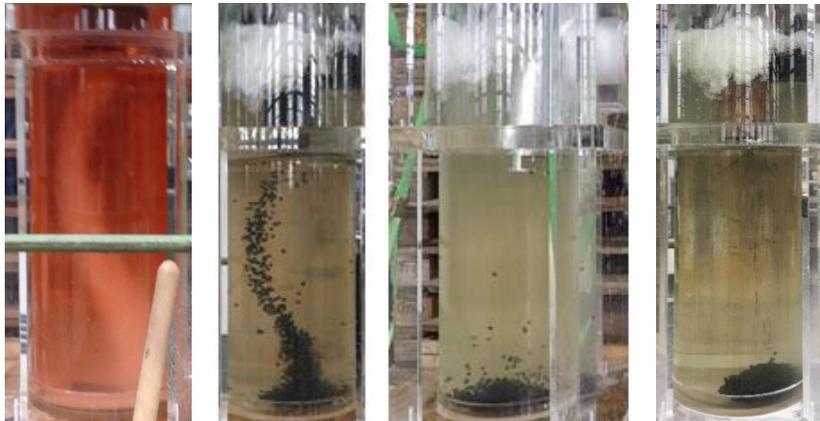
Abbildung 2-7: Turbulenzvisualisierung bei 4 L/s: von links nach rechts: TBorg mit Millisil® W4 und Lebensmittelfarbe; TBorg mit EvU-Pearl®; TBr_L_Platte0 mit EvU-Pearl®; TBorg_K_Dach40mm mit EvU-Pearl®

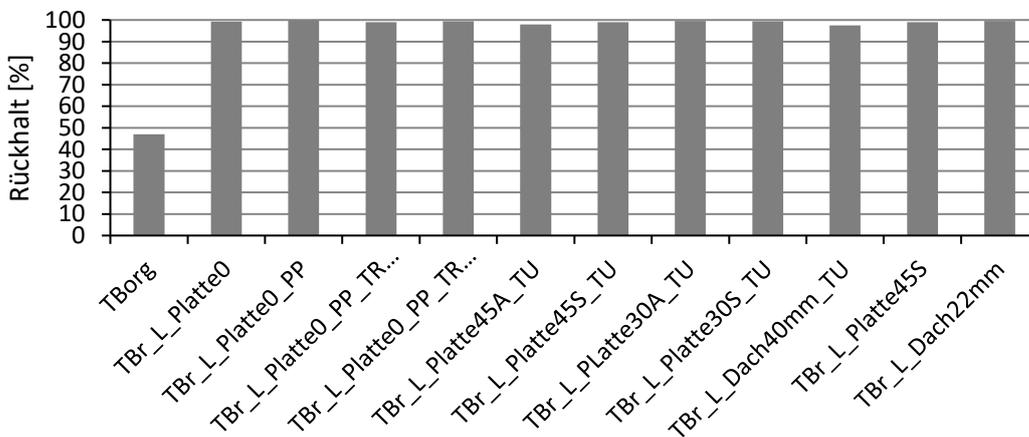
Abbildung 2-8: EvU-Pearl®-Rückhalt bei 4 L/s und 450- SESSIL®-Stücken

Die EvU-Pearl®-Versuche wurden auch für weitere Einbauvarianten in Kombination mit 450 SESSIL®-Stücken durchgeführt. Die Ergebnisse sind in Abbildung 2-8 dargestellt. Insgesamt zeigten alle Anpassungen des Tauchbogens den gewünschten Effekt der Verhinderung der Ausbildung eines Strömungs-„Tornados“, sodass in allen Versuchsreihen bei 4 L/s Rückhaltewerte von 97,5 % bis 99,8 % erreicht wurden.

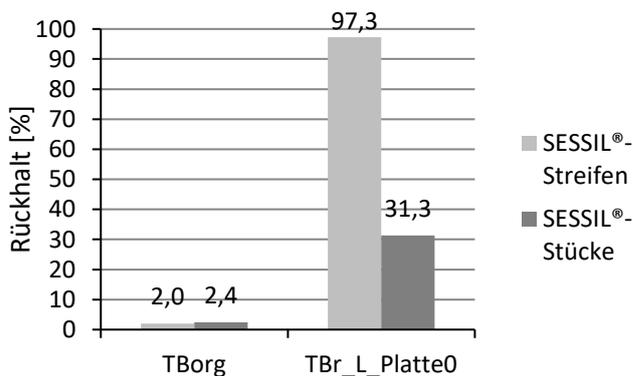
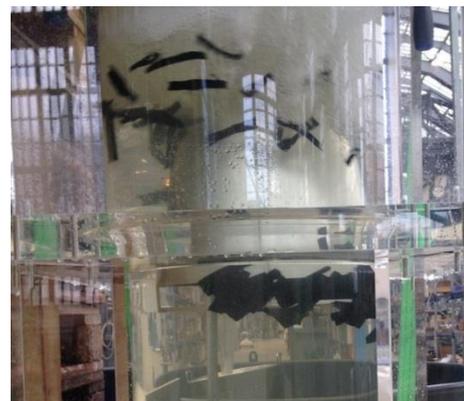
Abbildung 2-9: Ergebnisse der SESSIL®-Vorfüllungsversuche des Tauchbogens "TBr_L_Platte0" im Vergleich zu TBorg bei 4 l/s (5 Min.) (links); SESSIL®-Stücke werden vor Einlauf-Fenstern bei TBr_L-Platte0 gedrückt (rechts)

Zur Abschätzung des Einflusses der durch ein Regenereignis ausgelösten Turbulenz auf den Rückhalt bzw. die Remobilisierung von grober fester Organik wurde TBr_L_Platte0, d.h. ohne Anbauten, gegen den TBorg mit einer Vorfüllung aus 150 SESSIL®-Streifen plus 450 SESSIL®-Stücken bei einem Durchfluss von 4 L/s getestet.

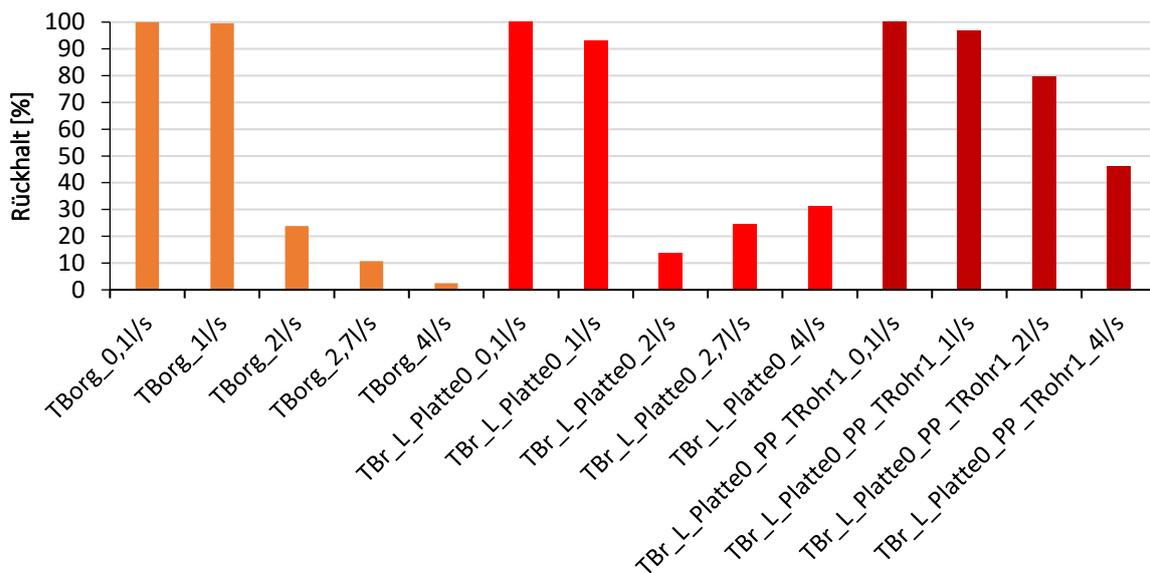
Abbildung 2-10: SESSIL®-Rückhalt (Stücke) bei verschiedenen Durchflüssen für "TBorg", "TBr_L_Platte0" und "TBr_L_Platte0_PP_TRohr1"

Während für TBorg ab 2 L/s ein deutlicher Abfall des Rückhalts mit zunehmender Strömung erkennbar ist, zeigen die Ergebnisse für den TBr_L_Platte0, dass der Rückhalt bei 2 L/s am geringsten ausfällt und mit steigendem Durchfluss steigt. Womöglich beeinflusst der geringere Querschnitt, bedingt durch die kleinen Fenster am Einlauf, die Strömungsgeschwindigkeit und nimmt damit auch Einfluss auf das Rückhaltevermögen, da die SESSIL®-Stücke stärker vor die Öffnungen gedrückt werden und so besser zurückgehalten werden können.

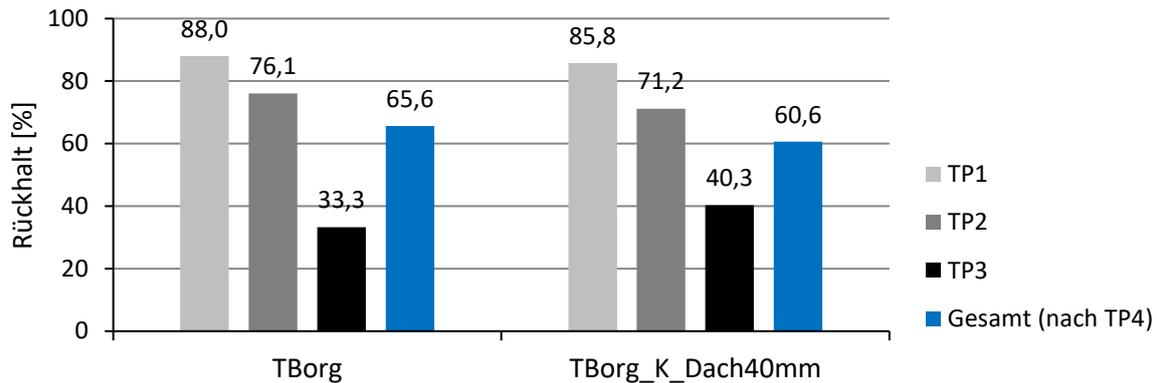
Abbildung 2-11: Verkürzter Versuch in Anlehnung an DIBt-Verfahren mit Laub-Vorfüllung für TBorg und TBorg_K_Dach40mm

Die Modelle TBorg und TBorg_K_Dach40mm wurden mit Platanen- und Eichenlaub (Verhältnis 40/60) als Vorfüllung in der verkürzten DIBt Prüfung getestet, wobei hier zwischen TP2 und TP3 nicht gereinigt und zusätzlich TP4 durchgeführt wurde, um das Verhalten bei hohen Durchflüssen zu bewerten. Das Laub wurde dabei so eingefüllt, dass mit leichter manuellen Komprimierung eine Höhe von 30 cm im Schacht vorlag.

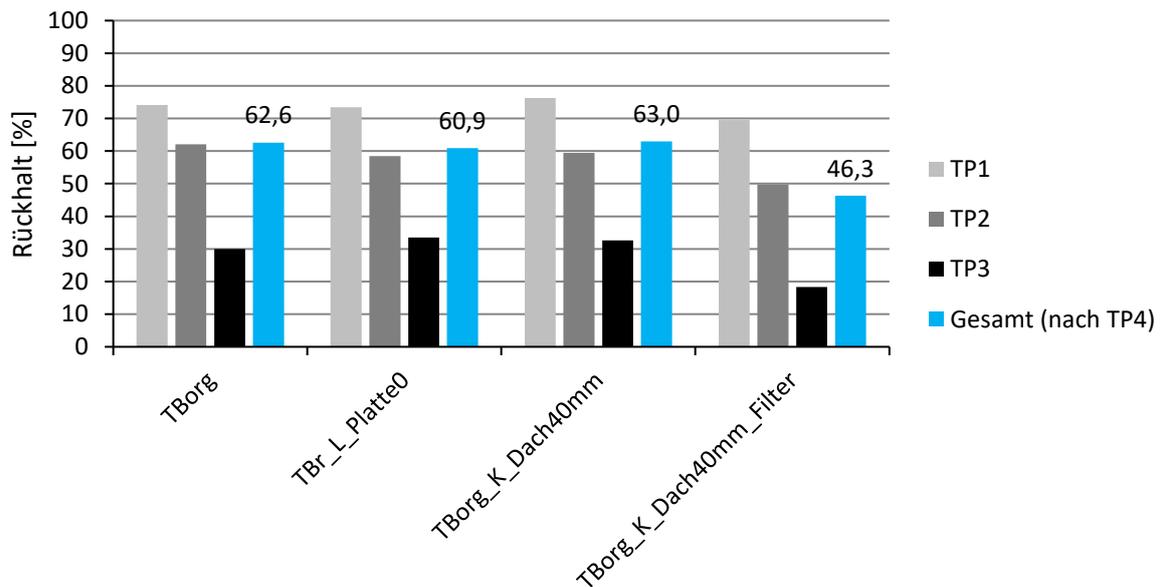
Abbildung 2-12: Ergebnisse der Versuche nach dem DIBt-Verfahren

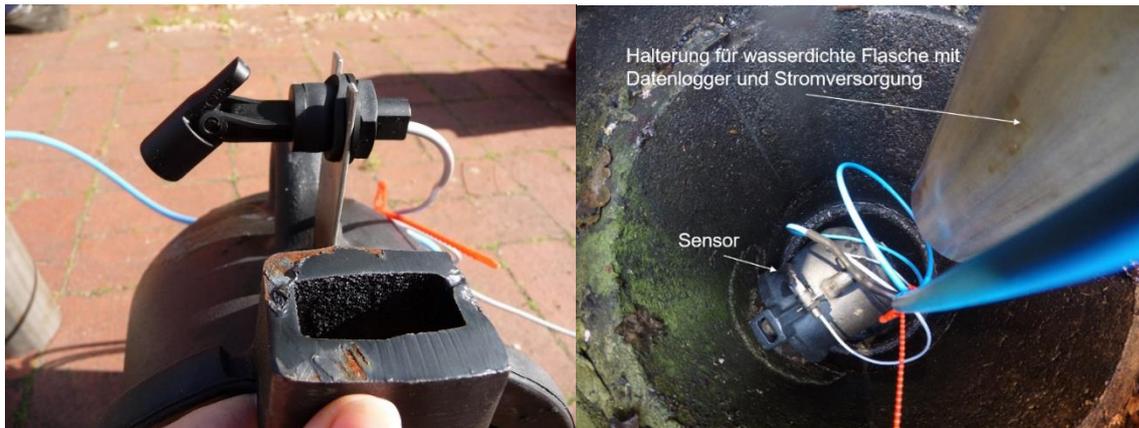
Abbildung 2-13: Anordnung des Schwimmschalters auf dem Tauchbogen (links) und im Straßenablauf (rechts)

Im Rahmen des Projektes erfolgte eine Untersuchung über den Zeitraum von 6 Monaten durch das ISAH. Hierfür wurden 6,5 cm oberhalb des Scheitels des Ablaufrohres mit Datenlogger versehene Schwimmschalter installiert, die anzeigen, wenn das Regenereignis die hydraulische Leistungsfähigkeit des Schachtes übersteigt, d.h. Wasser im Schacht einstaut. Die Anordnung des Schwimmschalters ist in Abbildung 2-13 dargestellt. Die parallele Aufzeichnung dieser Werte für den TBorg und den TBorg_K_Dach40mm ermöglicht eine Aussage, ob sich die hydraulische Leistungsfähigkeit des TBorg_K_Dach40mm gegenüber dem TBorg verschlechtert hat.

Die Höhe des Schwimmschalters ist dabei so gewählt, dass sie einem Wasserspiegelanstieg im Schacht entspricht, der vergleichbar mit einem Niederschlagsereignis > TP 3 ist. Dazu wurden die Wasserspiegelanstiege im Schacht bei den einzelnen Teilprüfungen gemessen. Sie sind in Abbildung 2-14 dargestellt.

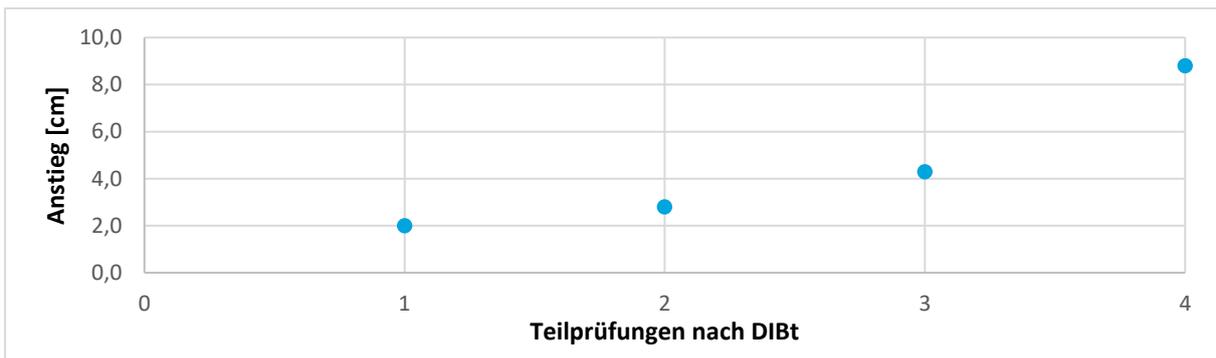
Abbildung 2-14: Wasserspiegelanstieg im Schacht bei den einzelnen Teilprüfungen nach DIBt

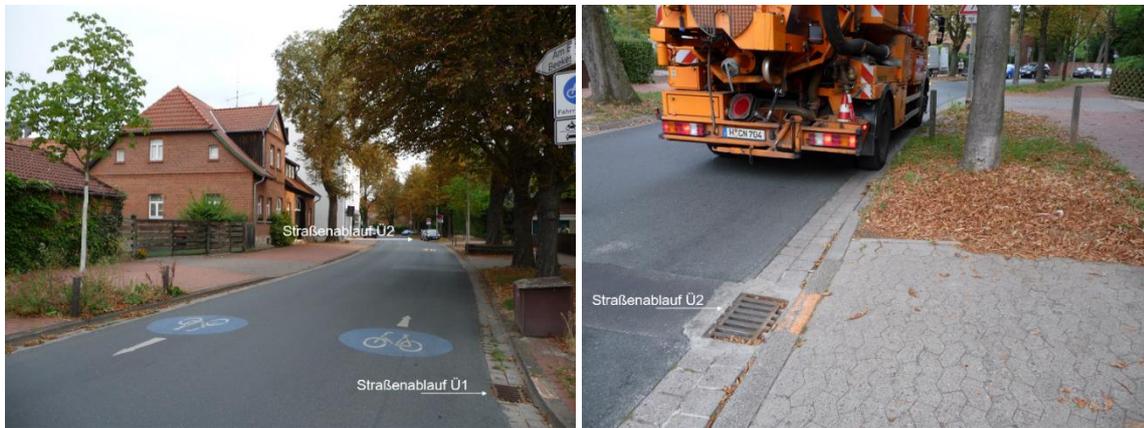
Abbildung 2-15: Einzugsgebiet der Straßenabläufe Ü1 und Ü2

In dem Studiengebiet in Hannover-Ricklingen wurden zwei Straßenabläufe ausgewählt, die die bestmöglichen Übereinstimmungen mit den oben genannten Kriterien aufwiesen. Die beiden Straßenabläufe Ü1 und Ü2 befinden sich direkt nebeneinander in der Stammestraße, vgl. Abbildung 2-15 und Abbildung 2-16, haben beide ein ca. 390 m² großes Einzugsgebiet und vergleichbare Wasserspiegelhöhen im Ruhezustand wie in Abbildung 2-19 dargestellt. In Ü1 wurde der optimierte Tauchbogen mit Dachprofil TBorg_K_Dach40mm und in Ü2 TBorg eingebaut. Bei Ü1 besteht die Gefahr, dass bei starken Niederschlagsereignissen im Kreuzungsbereich zusätzliche Teilströme zufließen und sich das Einzugsgebiet vergrößert.

der Projektlaufzeit viel durch PKW und LKW frequentiert. Die anhand von einer Verkehrszählung abgeschätzte DTV beträgt 3.000 Fahrzeuge pro Tag. Daraus ergibt sich eine Flächenkategorie II nach DWA-A 102 (DWA, 2016). Die Stammestraße wird von Kastanienbäumen gesäumt, daraus resultieren Blüteneinträge im Frühjahr und Laubeinträge im Spätsommer und Herbst.

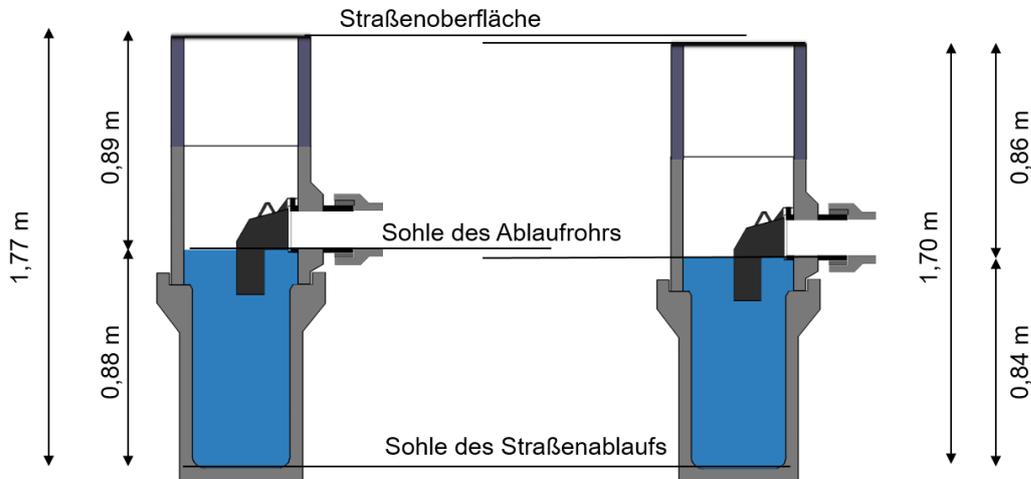
Abbildung 2-19: Vergleich der Schachtabmessungen von Ü1 und Ü2

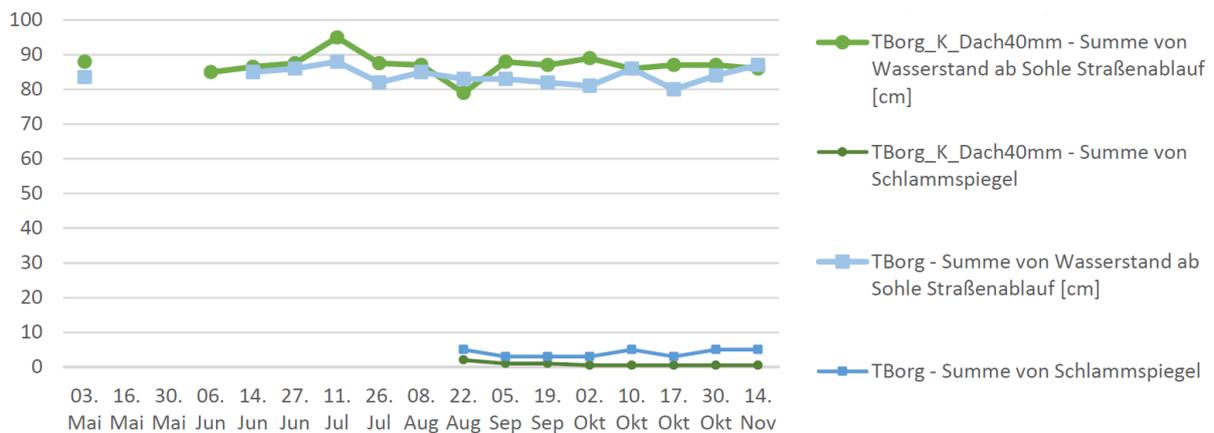
Abbildung 2-20: Gemessene Wasserspiegel- und Schlammspiegelhöhen für TBorg_K_Dach40mm (Ü1) und TBorg (Ü2)

Nach Abschluss der ersten sechs Monate (03. Mai – 14. Nov. 2018) mit insgesamt fünfzehn 14-tägigen Kontrollterminen wovon es zwei Mal leicht geregnet hat, lassen sich folgende Ergebnisse zusammenfassen: Beide Anlagen waren zu jedem Kontrolltermin in Betrieb, ein Rück- oder Überstau war in keinem Fall vorhanden. Der Wasserstand ab der Sohle des Straßenablaufs kann Abbildung 2-20 entnommen werden, wobei kleinere Schwankungen im Bereich weniger Zentimeter Messunsicherheiten bzw. Unebenheiten der Sohle des Straßenablaufs sein können. Eine Schlammspiegelhöhe konnte ab dem 22.08.2018 dokumentiert werden, wobei der Schlammspiegel im Straßenablauf Ü2 größer ist als der von Ü1.

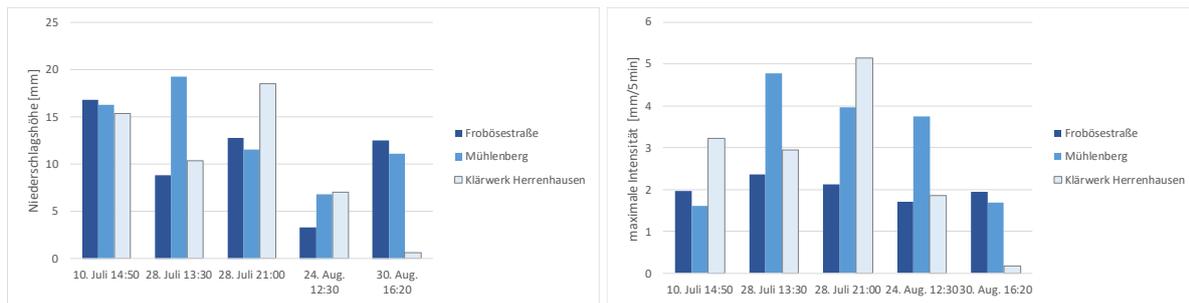
Abbildung 2-21: Ereignisbasierte Auswertung der Niederschlagsmenge und maximalen Intensität in mm/5 min für die detektierten Niederschlagsereignisse

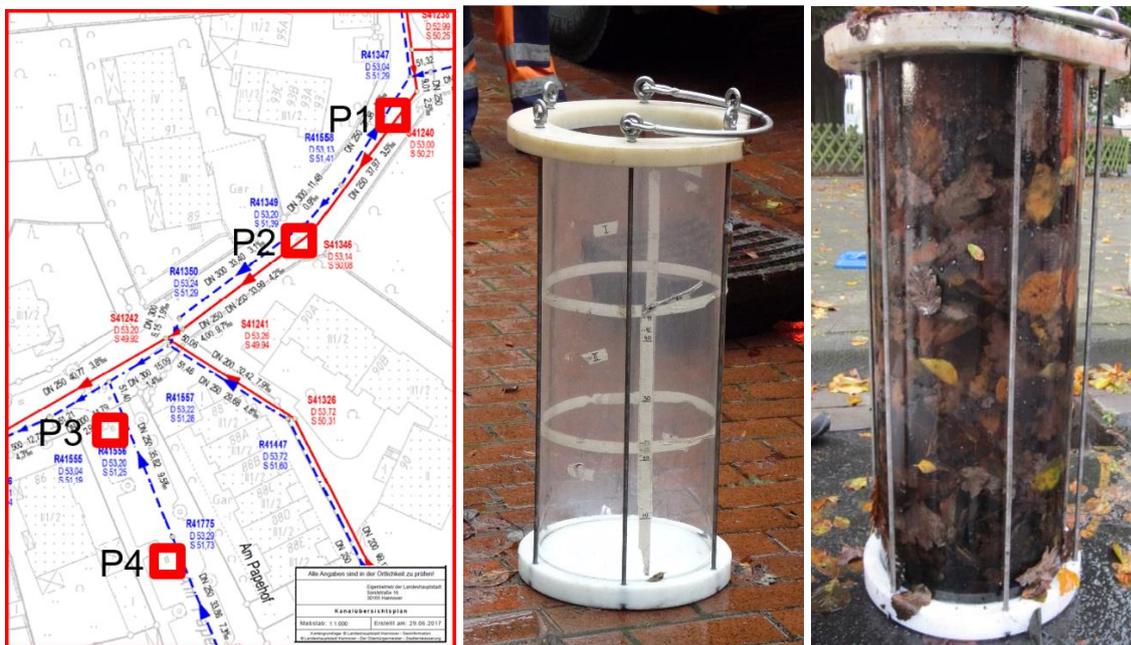
Abbildung 3-2: Lage der ausgewählten Straßenabläufe (P1, P2, P3, P4) im Kanalübersichtsplan (links), Einsatz aus Acrylglas vor dem Einbau (Mitte), Einsatz aus Acrylglas mit Herbstlaub (rechts)

In dem Gebiet wurden in vier Straßenabläufe Einsätze aus Acrylglas eingebracht. Diese Einsätze fassen jeweils ein Volumen von 48 L, bei einem Durchmesser von 38 cm. Durch die Möglichkeit den Einsatz aus dem Straßenablauf zu entnehmen, ist eine gezielte Probenahme aus verschiedenen Höhen und die optische Dokumentation des Inhalts möglich. Die Lage der Straßenabläufe ist in Abbildung 3-2 dargestellt. Dabei beträgt die Entfernung zwischen P1 und P4 weniger als 150 m. Zwei Einsätze

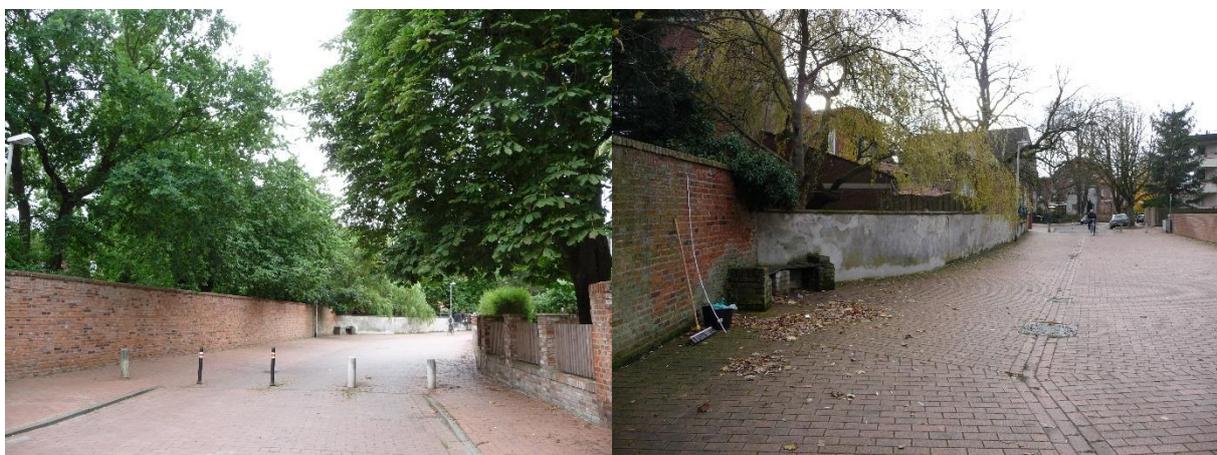
Abbildung 3-3: Optischer Eindruck der betrachteten Straßenabläufe in der Beekestraße P1 (links) und P2 (rechts)

befinden sich in einem verkehrsberuhigten Bereich, der beidseitig durch Poller begrenzt und in der Regel nur Fußgängern und Radfahrern zugänglich ist (DTV < 10). Die Straße ist in diesem Bereich mit rotem Pflaster im Läuferverband ausgeführt und entwässert über eine etwa am Dreiteilpunkt der Straße angeordnete dreireihige Muldenrinne. Der Straßenabschnitt ist beidseitig über Mauern begrenzt wobei die in Abbildung 3-3 dargestellte Ziegelmauer bei P1 ca. 2,20 m hoch ist und dann im weiteren Verlauf in eine ca. 1,50 m hohe Betonmauer bei P2 übergeht. In den Fotos aus dem Gebiet rechts dargestellt ist eine teilweise mit einer Hecke kombinierte Mauer mit Zaunelementen, die für den Zugang zu angrenzenden Mehrfamilienhäusern unterbrochen ist. Diese Mauer ist ca. 1 m hoch. Die Hecke erreicht eine Höhe von 1,40 m. Auf den Privatgrundstücken neben der Straße stehen über die Mauern hinausragende Bäume (Kastanie, Eiche, Weide, Obstbäume), vgl. Abbildung 3-3.

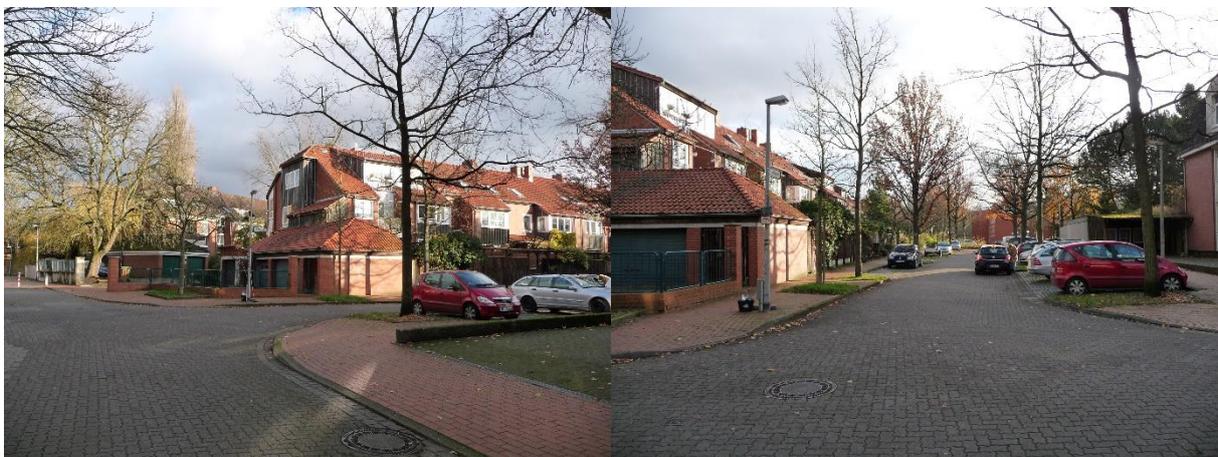
Abbildung 3-4: Einzugsgebiet der Straßenabläufe P3 (links und rechts) und P4 (rechts im hinteren Bereich)

Die anderen beiden Einsätze befinden sich in der Straße Am Papehof. Die Wohnstraße ist eine Sackgasse mit längs und quer zur Fahrtrichtung angeordneten Parkmöglichkeiten. Die DTV wird mit < 500 abgeschätzt. Die Oberfläche ist als Ellbogenverband aus grauem Betonpflaster ausgeführt. Das Profil der Straße ist ein Dachprofil mit zweireihigen bzw. vor den Parkbuchten dreireihigen Rinnen und rechteckigen Einlaufrosten auf der linken Seite und dreireihigen Entwässerungsrinnen mit quadratischen Einlaufrosten auf der rechten Seite (vgl. Abbildung 3-4 (rechts)). Dieser Bereich wird dominiert von Straßenbäumen (Eichen, Ahornbäumen sowie wenigen Obstbäumen).

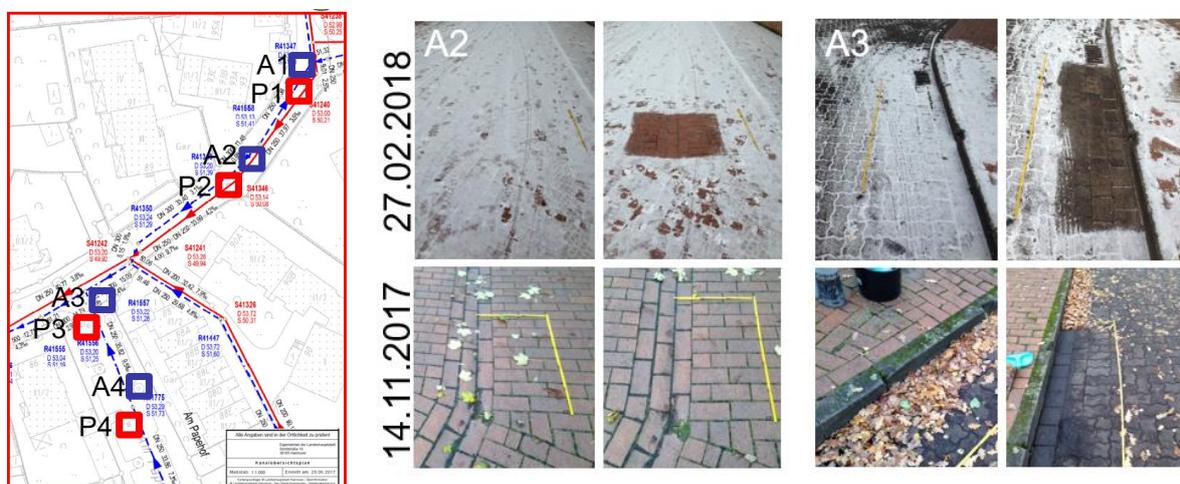
Abbildung 3-5: Lage der beprobten Flächen (A1-A4) im Vergleich zu den beprobten Straßenabläufen (P1-P4) (links); Vorgehensweise bei der Kehrlichtsammlung für die Flächen A2 und A3 für den 27.02.2018 und 14.11.2017 jeweils vorher/nachher (rechts)

Das Kehrlicht wurde von vier 1 m² großen Flächen in der Entwässerungsrinne von Straßenabläufen, die in der Regel den in situ beprobten Straßenabläufen gegenüber- bzw. naheliegen gesammelt. Auch hier werden je zwei Flächen in der Beekestraße und Am Papehof beprobt, vgl. Abbildung 3-5.

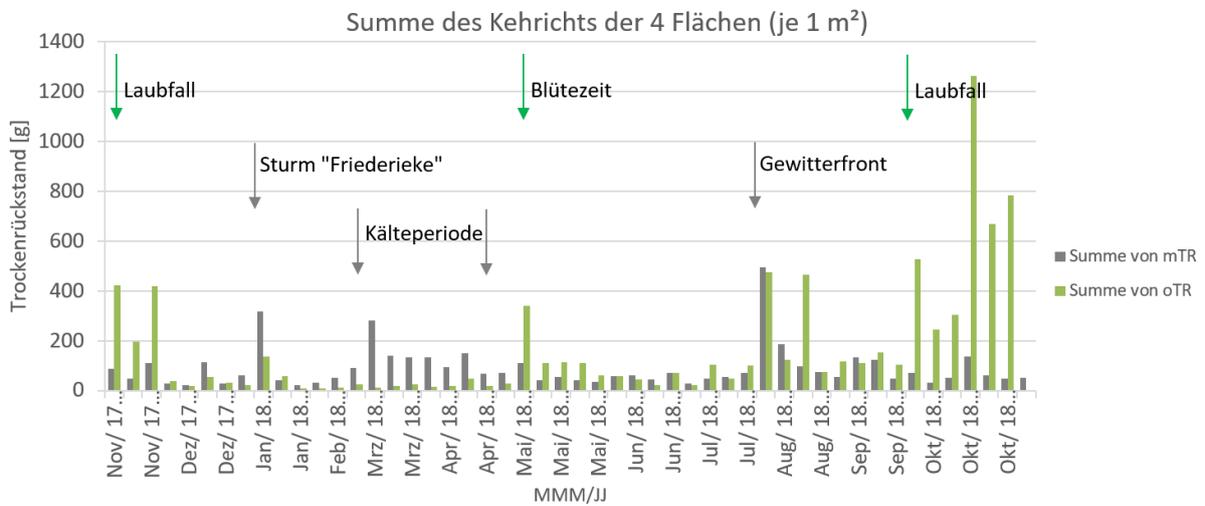
Abbildung 3-6: Ergebnis der wöchentlichen Kehrriechtmengen aufgeteilt in mineralische und organische Anteile (gemessen über den Glühverlust)

Von dem über den Zeitraum von einem Jahr gesammelten Kehrriecht sind etwa 66 % der Trockensubstanz organischer Natur, messbar als Glühverlust der Kehrriechtprobe, nur ca. 34 % sind mineralisch. Die Kehrriechtmengen spiegeln gut jahreszeitlich bedingte Ereignisse wieder, wie in Abbildung 3-6 dargestellt. So können zum einen Blütezeit und Laubfall als Charakteristiken der Vegetationsperiode als deutliche Peaks des organischen Anteils abgelesen werden. Bei heftigen Stürmen und Gewitterfronten sind sowohl mineralischer als auch organischer Anteil im Kehrriecht erhöht. Die Kälteperiode Ende Februar Anfang März 2018 zeichnet sich durch besonders hohe mineralische Anteile aus, da in Hannover Rollsplit und Sand als Streumittel eingesetzt werden. Eine Salzfreigabe erfolgt nur in Ausnahmefällen.

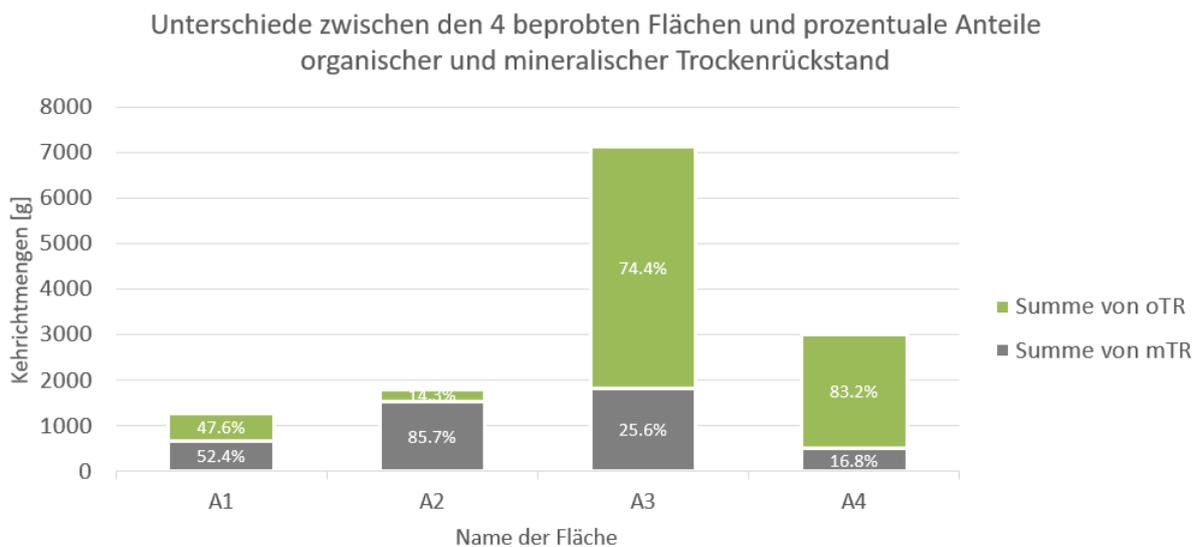
Abbildung 3-7: Ergebnis für die vier ausgewählten Flächen, wobei jeweils A1 repräsentativ für P1 usw. ist

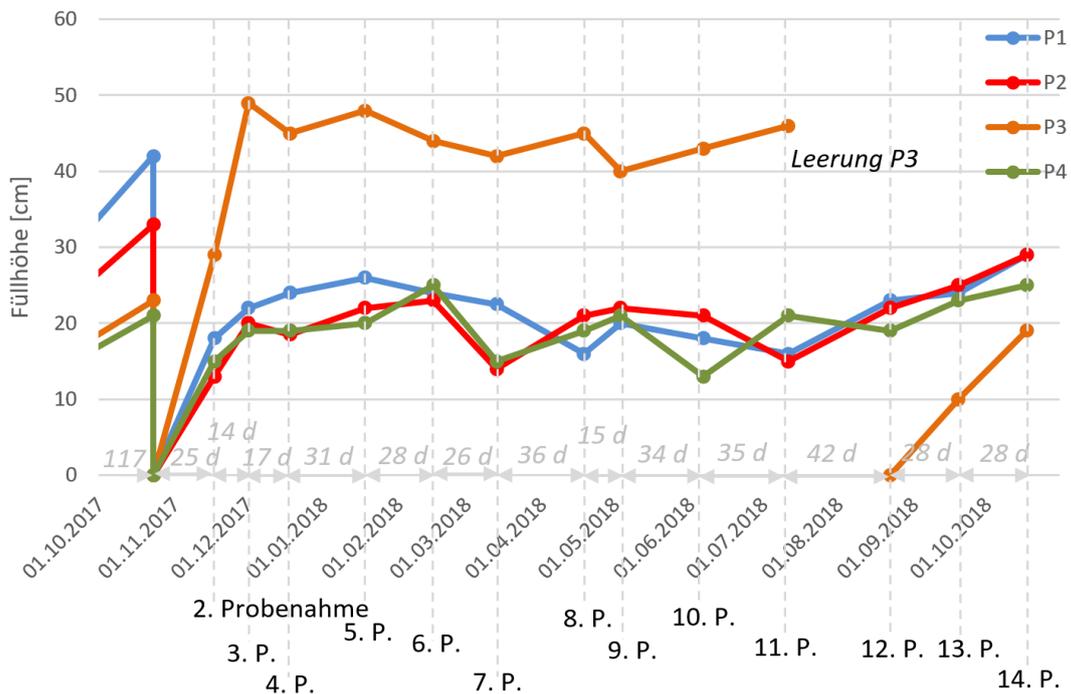
Abbildung 3-9: Füllhöhe der vier Straßenabläufe in cm bei den Probenahmen (P.) über die Zeit

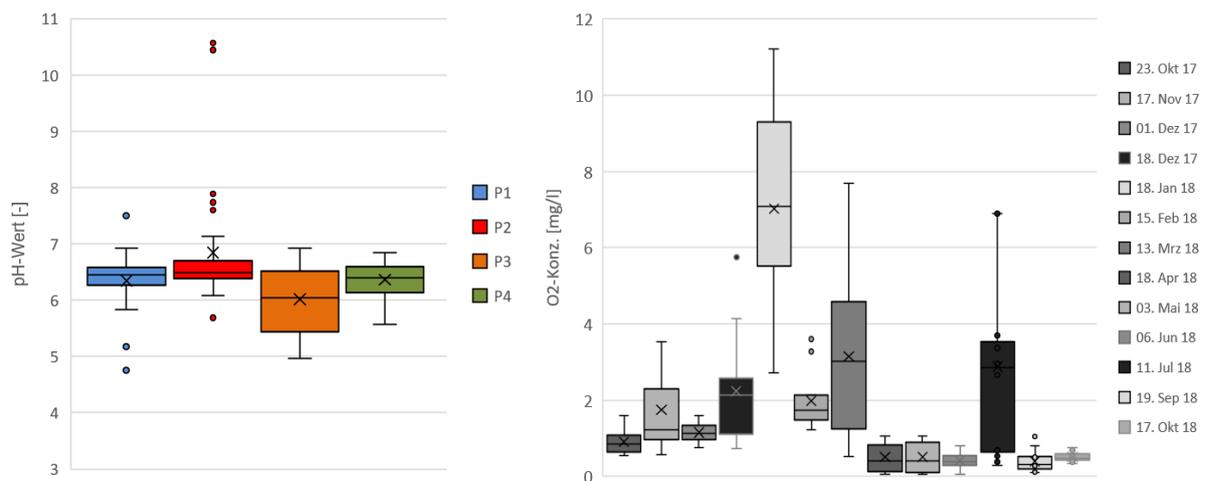
Abbildung 3-10: Box-Whisker-Plots aller pH-Wert-Messungen für die vier Probenahmeorte (links) und Veränderung der gemessenen Sauerstoffkonzentrationen über die 14 durchgeführten Probenahmen (rechts)

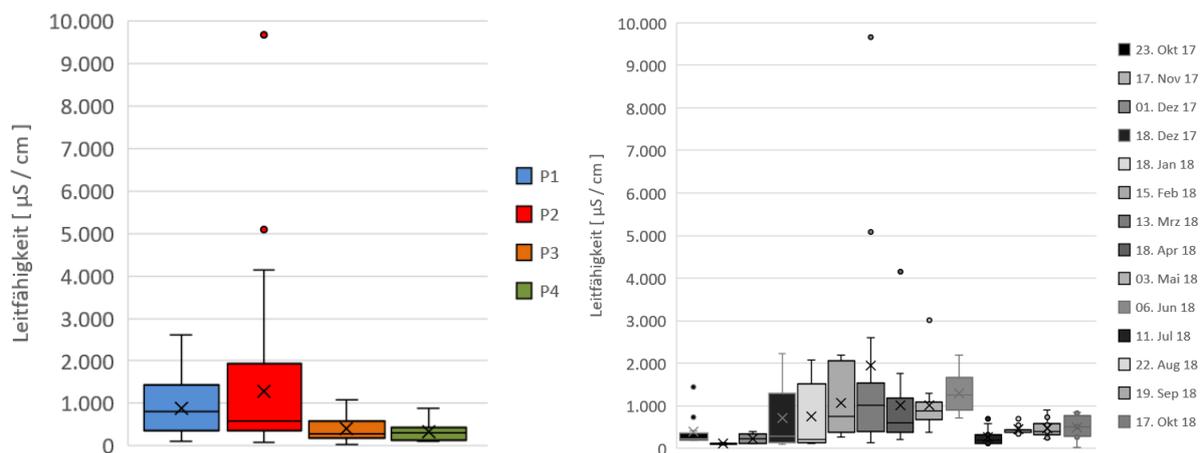
Abbildung 3-11: Box-Whisker-Plots aller Leitfähigkeits-Messungen für die vier Probenahmeorte (links) und Veränderung der gemessenen Leitfähigkeiten über die 14 durchgeführten Probenahmen (rechts)

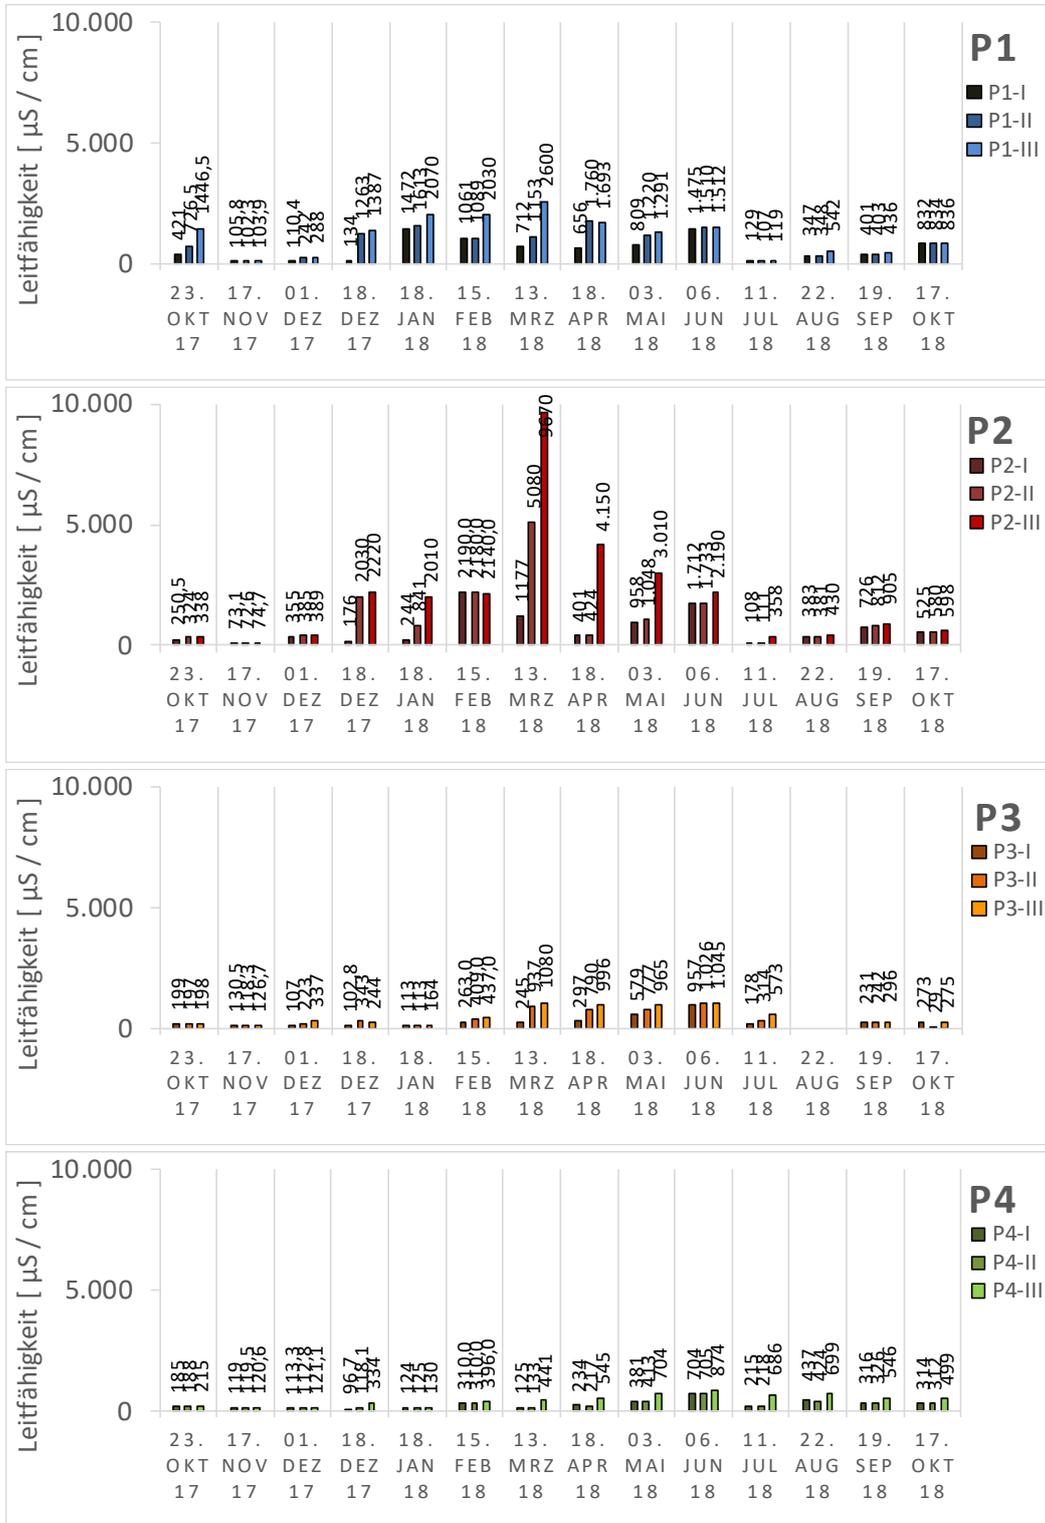
Abbildung 3-12: Vergleich der Entwicklung der Leitfähigkeit über die Zeit für die Straßenablauf P1, P2, P3 und P4 über die

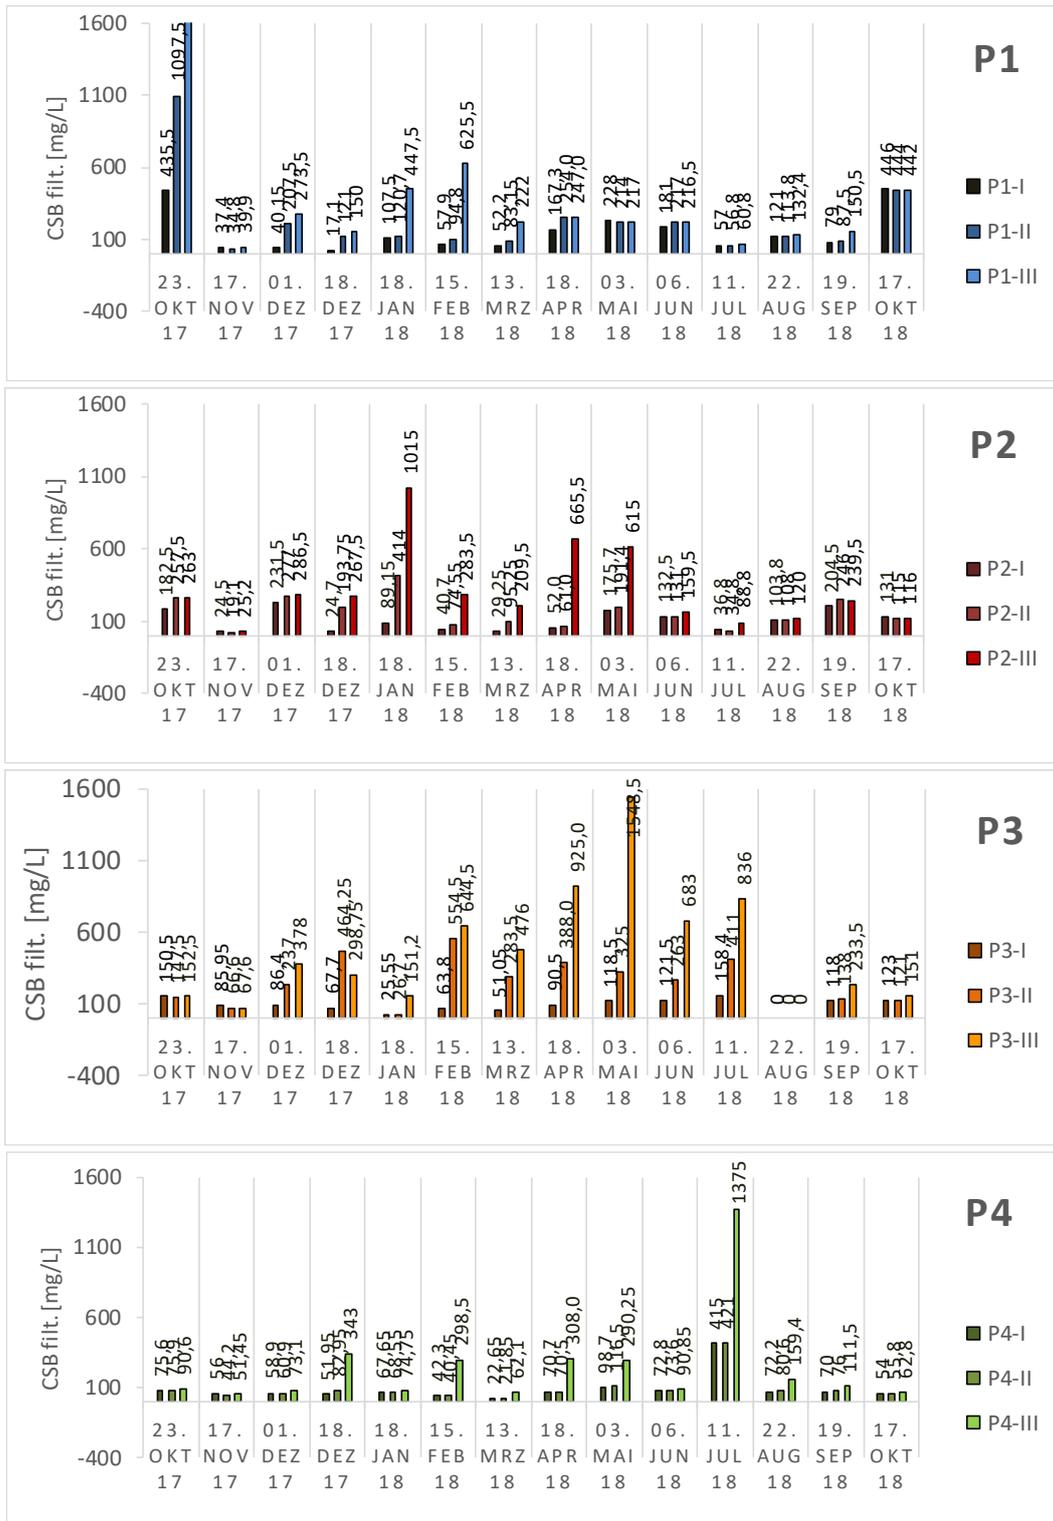
Abbildung 3-13: Vergleich der Entwicklung der CSB filtrierte Konzentrationen für P1, P2, P3 und P4 über die Tiefe des Straßenablaufs, dabei ist P1-I die obersten und P1-III die unterste Schicht

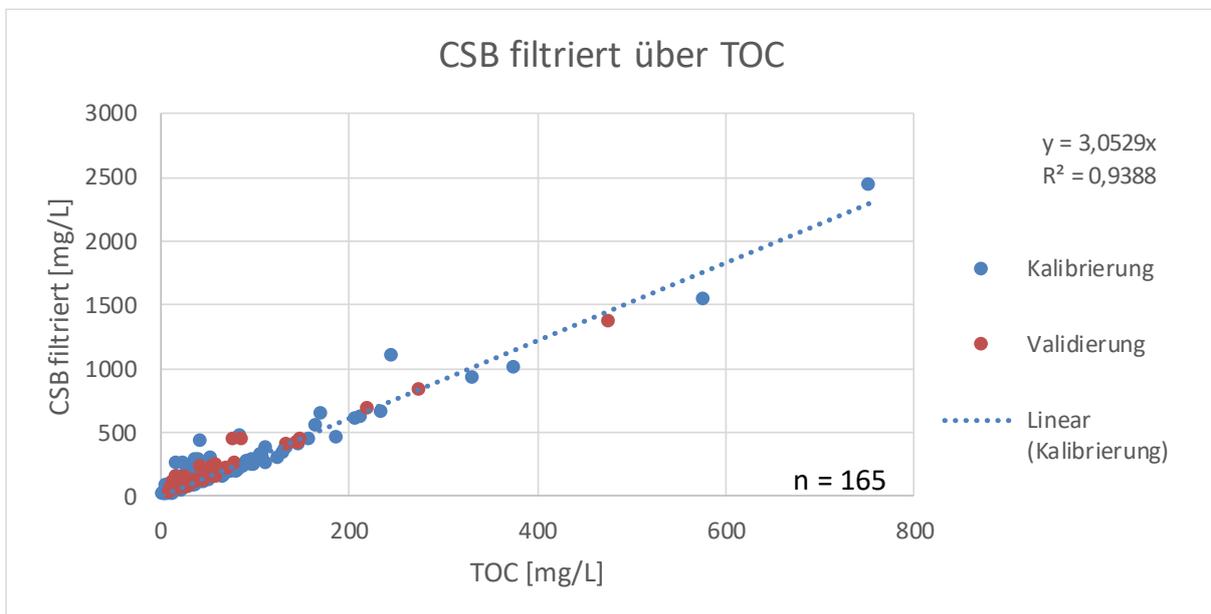
Abbildung 3-14: Korrelation des filtrierten CSB zum TOC

Faktor ist vergleichbar zu kommunalem Abwasser und beträgt in etwa 3:1. Die Korrelation ist sehr hoch ($R^2 = 0,93$), vgl. Abbildung 3-14.

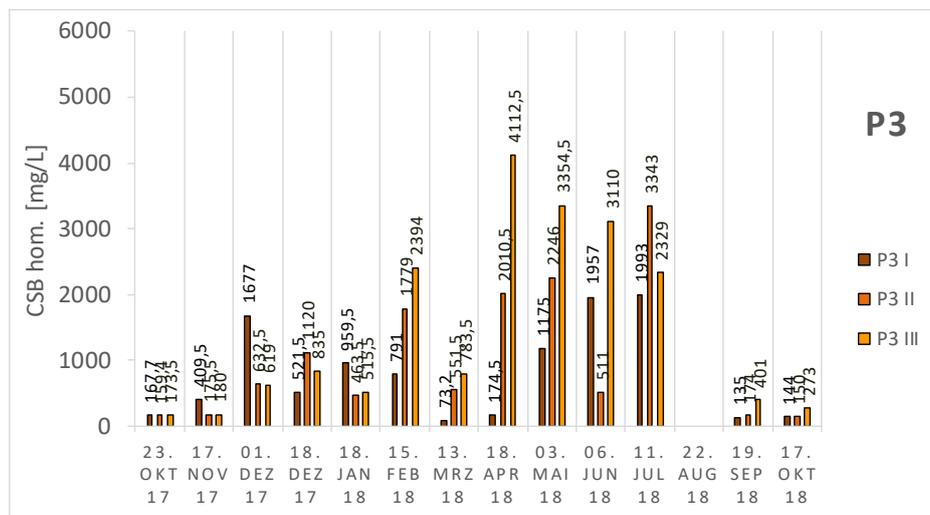
Abbildung 3-15: Vergleich der Entwicklung des homogenisierten CSB über die Zeit für den in drei Schichten unterteilten Straßenablauf P3, dabei ist P1-I die obersten und P1-III die unterste Schicht
