Ertüchtigung von vorhandenen dezentralen Regenwasserbehandlungs- systemen am Beispiel des Nassschlammfangs Modell Hannover unter besonderer Berücksichtigung des Einflusses von Organik

*Abschlussbericht über ein Entwicklungsprojekt, gefördert unter dem Az
33308/01 von der Deutschen Bundesstiftung Umwelt*

Februar 2019

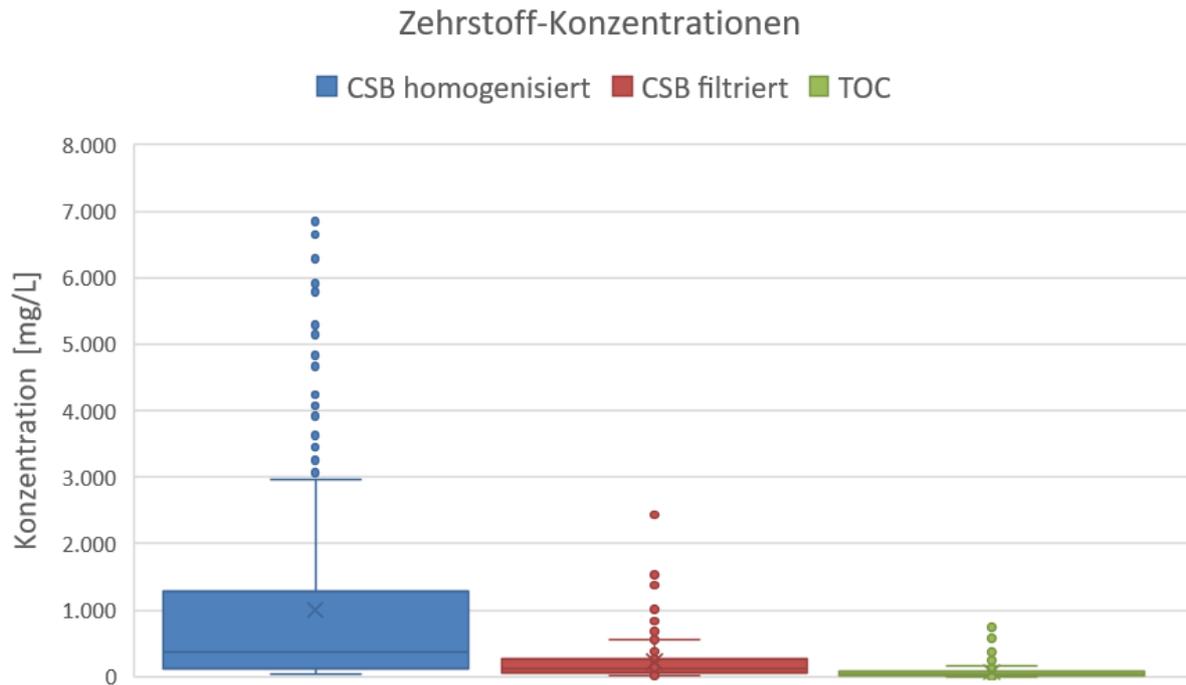
Abbildung 3-16: Gesamtschau der gemessenen Konzentrationen des homogenisierten und filtrierten CSB sowie des TOC in den aus der Flüssigphase entnommenen Proben

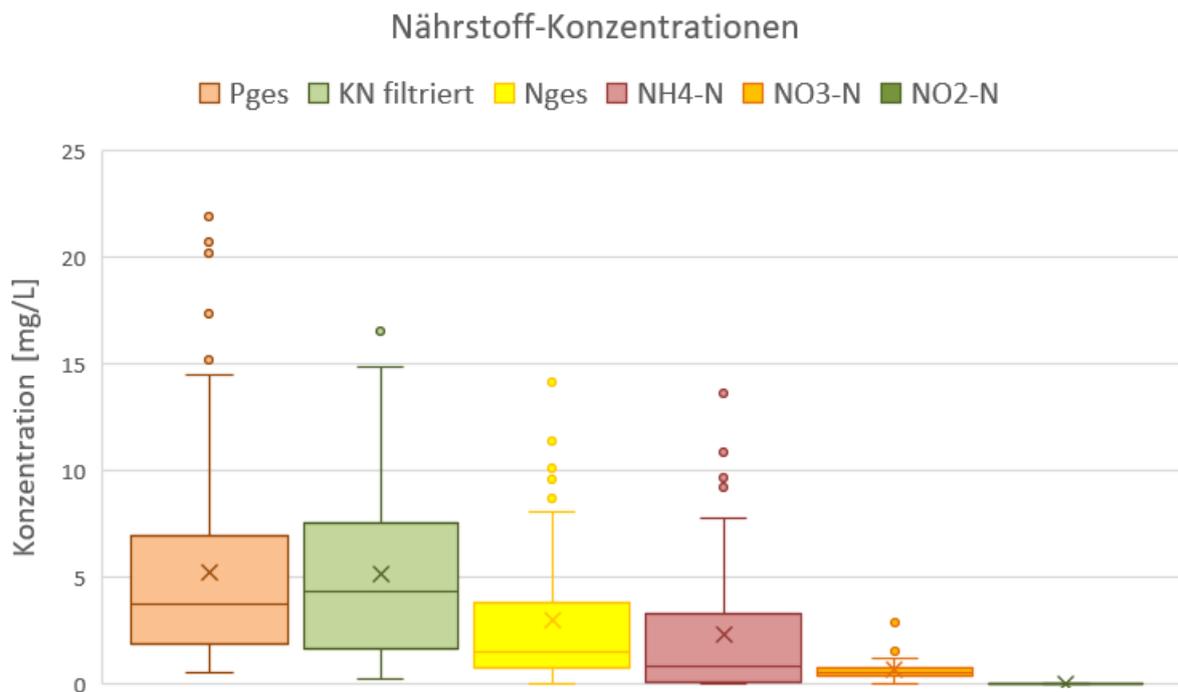
Abbildung 3-17: Zusammenstellung der gemessenen Nährstoffkonzentrationen, wobei Nges die Summe aus NH4-N, NO3-N und NO2-N darstellt

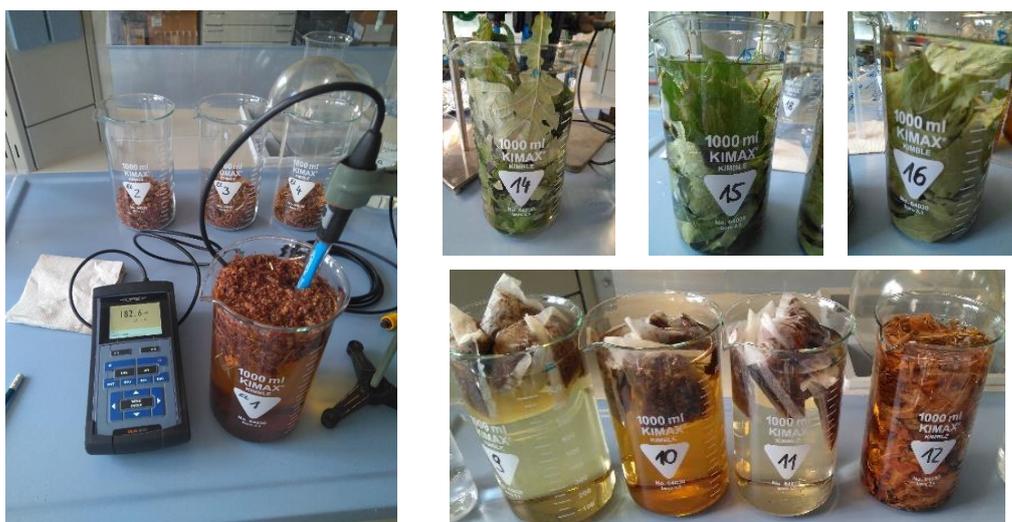
Abbildung 3-18: Versuchsaufbau Laborversuche zum Hydrolysepotential verschiedener Pflanzenbestandteile

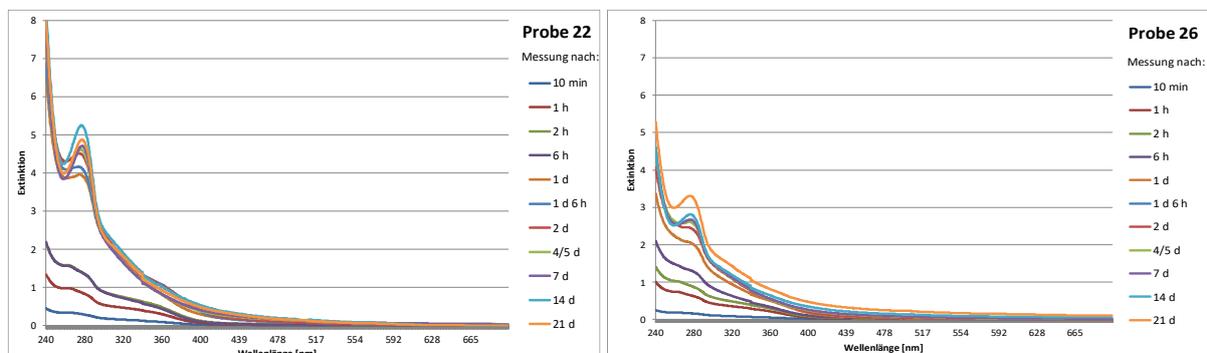
Abbildung 3-19: Vergleich der Extinktion von Kastanien-Herbstlaub in demineralisiertem Wasser bei einer Temperatur von 20 bzw. 12°C

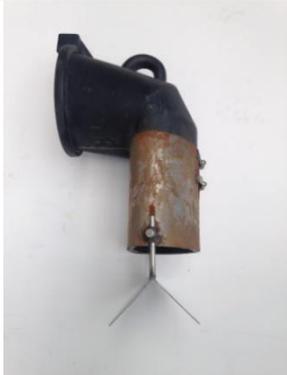
TBorg mit Prallplatte mit Dachprofil als Schürze angebaut. Der Schenkel ist waagrecht ausgeführt und 105 mm lang. Die Länge von Mitte Ablauf bis Unterkante des Einlaufs beträgt 260 mm. Die Breite von Auslauf bis Mitte Einlauf beträgt 160 mm. Der Abstand zwischen Dachfirst und Einlaufkante des TB beträgt 40 mm.				
	Kurzname:		TBorg_K_Dach40mm				
Anbauteile / Modifikationen:		--					
EIGENSCHAFTEN	Material		Gusseisen				
	Gewicht		--				
	Nennweite Anschlussstutzen Ablaufrohr		DN 150				
	Position und Befestigung im Schacht		Zentral, ca. 18 cm von Schachtwand gegenüber Auslauf, Einhängung in Nase (Stutzen).				
	Prinzipien des Stoffrückhalts		Sedimentation, Leichtflüssigkeitsabscheidung, Wirbelbrechung				
	Stoffrückhalt nach DIBt:		63,0 %				
AFS	Prüfdatum	Prüfung, Prüfstoff	TP 1 ¹⁾	TP 2 ¹⁾	TP 3 ¹⁾	TP 4 ¹⁾

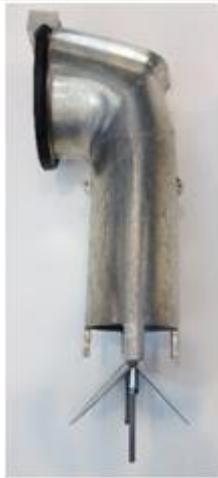
<p>Basierend auf dem Prototypen "TBr_L_Platte0". Die Prallplatte am Einlass wurde entfernt und in der TU-Werkstatt durch eine Prallplatte mit Dachprofil ersetzt. Der Abstand zwischen Dachfirst und Einlaufkante beträgt 40 mm. Der Schenkel ist waagrecht ausgeführt und 63 mm lang. Die Länge von Mitte Ablauf bis Unterkante des Einlaufs beträgt 300 mm. Die Breite von Auslauf bis Mitte Einlauf beträgt 118 mm.</p>				
	Kurzname:		TBr_L_Dach40mm_TU				
Anbauteile / Modifikationen:		--					
EIGENSCHAFTEN	Material		Aluminium				
	Gewicht		--				
	Nennweite Anschlussstutzen Ablaufrohr		DN 150				
	Position und Befestigung im Schacht		Nicht zentral, ca. 22 cm von Schachtwand gegenüber Auslauf, Einhängung in Nase.				
	Prinzipien des Stoffrückhalts		Sedimentation, Leichtflüssigkeitsabscheidung, Wirbelbrechung

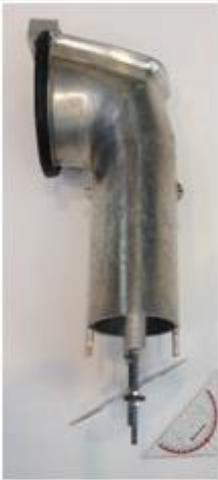
<p>Basierend auf dem Prototypen "TBr_L_Platte0". Die Prallplatte am Einlass wurde entfernt und in der TU Werkstatt durch eine Prallplatte im 30° geneigtem Winkel mit tiefer Kante Richtung Ablauf ersetzt. Der Abstand zwischen Prallplatte am Höchsten Punkt und Einlaufkante beträgt 40 mm. Der Schenkel ist waagrecht ausgeführt und 63 mm lang. Die Länge von Mitte Ablauf bis Unterkante des Einlaufs beträgt 300 mm. Die Breite von Auslauf bis Mitte Einlauf beträgt 118 mm.</p>				
	Kurzname:		TBr_L_PLatte30A_TU				
Anbauteile / Modifikationen:		--					
EIGENSCHAFTEN	Material		Aluminium				
	Gewicht		--				
	Nennweite Anschlussstutzen Ablaufrohr		DN 150				
	Position und Befestigung im Schacht		Nicht zentral, ca. 22 cm von Schachtwand gegenüber Auslauf, Einhängung in Nase.				
	Prinzipien des Stoffrückhalts		Sedimentation, Leichtflüssigkeitsabscheidung, Wirbelbrechung

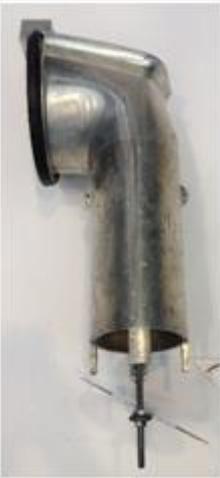
Basierend auf dem Prototypen "TBr_L_Platte0". Die Prallplatte am Einlass wurde entfernt und in der TU Werkstatt durch eine Prallplatte im 30° geneigtem Winkel mit tiefer Kante Richtung Schacht ersetzt. Der Schenkel ist waagrecht ausgeführt und 63 mm lang. Die Länge von Mitte Ablauf bis Unterkante des Einlaufs beträgt 300 mm. Die Breite von Auslauf bis Mitte Einlauf beträgt 118 mm.				
	Kurzname:		TBr_L_Platte30S_TU				
Anbauteile / Modifikationen:		--					
EIGENSCHAFTEN	Material		Aluminium				
	Gewicht		--				
	Nennweite Anschlussstutzen Ablaufrohr		DN 150				
	Position und Befestigung im Schacht		Nicht zentral, ca. 22 cm von Schachtwand gegenüber Auslauf, Einhängung in Nase.				
	Prinzipien des Stoffrückhalts		Sedimentation, Leichtflüssigkeitsabscheidung, Wirbelbrechung				
	Stoffrückhalt nach DIBt:		--

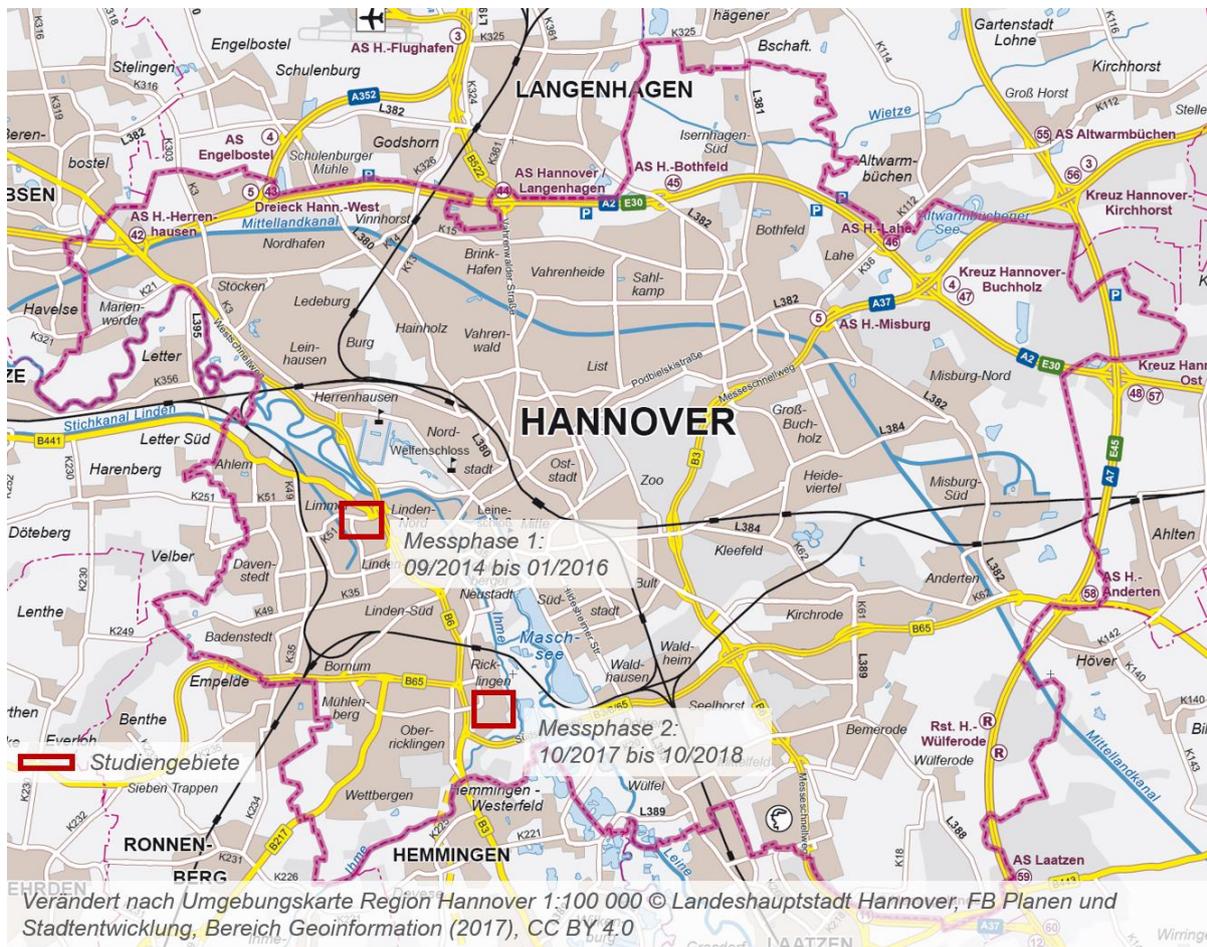
Abbildung 6-2: Studiengebiete im Projekt MoHaOrg bzw. in der Vorbereitung auf das Projekt, Datenquelle Umgebungskarte Region Hannover CC-BY-4.0 – Bereich Geoinformation – LH Hannover

Im Rahmen des Projektes MoHaOrg wurden im Hannoveraner Stadtteil Ricklingen in einem Wohngebiet umfangreiche in situ Beprobungen durchgeführt. Dabei erfolgen die Messungen nicht im Zulauf oder Gebietsauslass, sondern es werden im Nassschlammfang zurückgehaltene Stoffe betrachtet. Dabei liegt der Fokus – anders als bei vorhergegangenen Untersuchungen - auf den gelösten Stoffen. Diese Messungen sind in Abbildung 6-2 im Anhang 6.3.4 als Messphase 2 gekennzeichnet.
