**Nürnberg,  
Zeppelintribüne:**  
Entwicklung eines  
minimalinvasiven  
Messsystems  
zur kontinuierlichen  
Überwachung  
anthropogen  
induzierter  
Feuchteschäden  
im Mauerwerk

Abschlussbericht gefördert unter dem Az: 33432/01  
von der Deutschen Bundesstiftung Umwelt

Nürnberg, September 2020

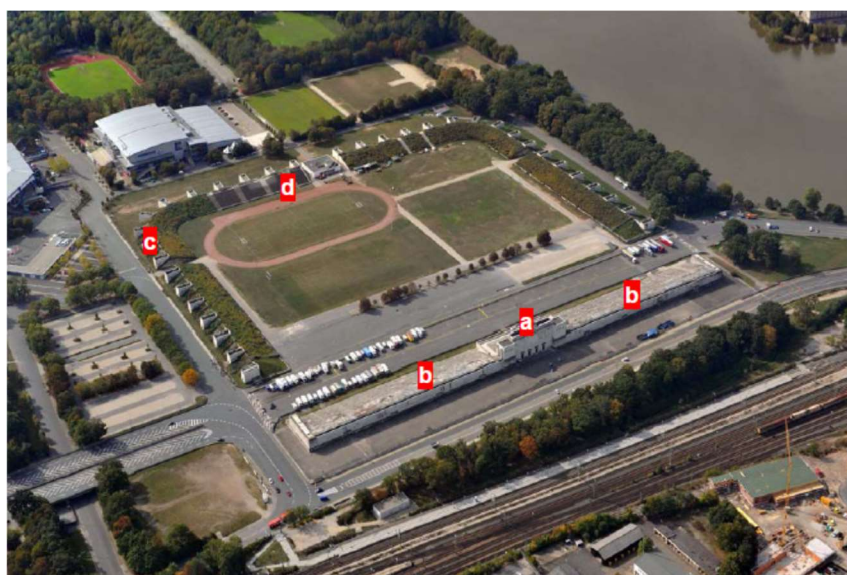
**Bild 4: Zeppelfeld und -tribüne 2013 (Nürnberg Luftbild, Hajo Dietz Fotografie) - die Tribüne gliedert sich in den Mittelbau a und die beiden Seitenflügel b**

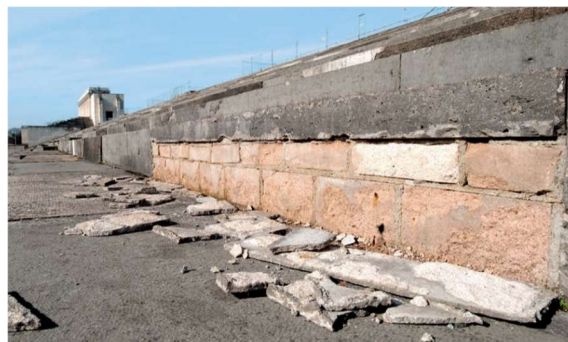
**Bild 6: Materialverlust im Außenbereich der Zeppelintribüne 2013 (Presse- und Informationsamt Stadt Nürnberg)**

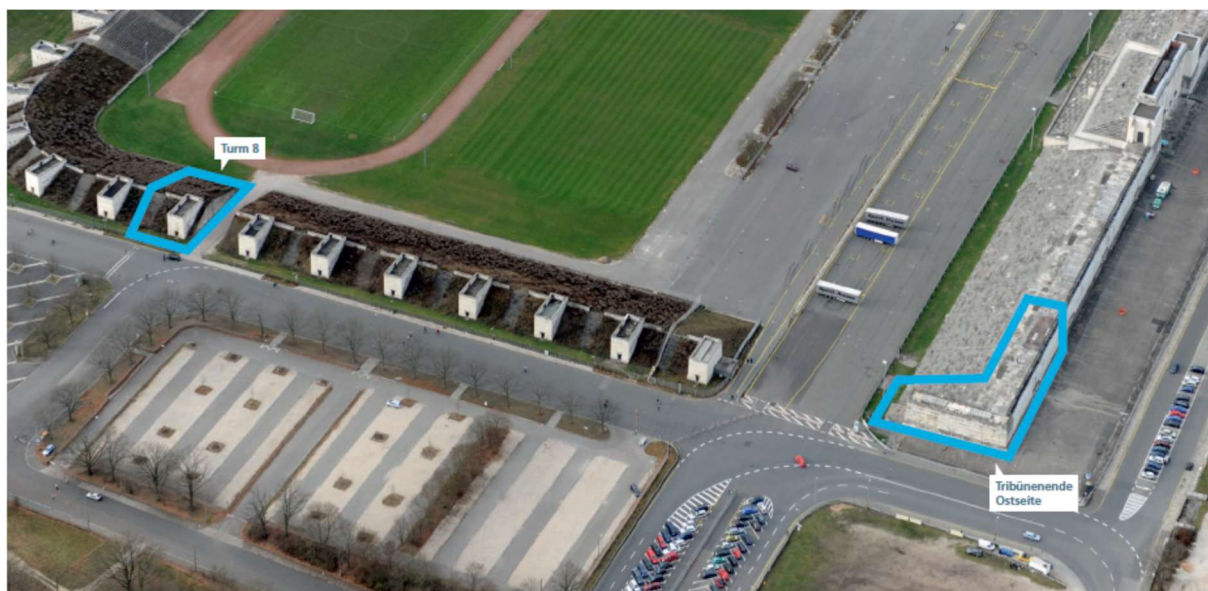
**Bild 8: Zeppelintribüne und -türme - Musterflächen 2013 (Nürnberg Luftbild, Hajo Dietz Fotografie)**

Die Musterflächen umfassen am östlichen Ende der Haupttribüne einen Teil der Stufenanlage und der Fassade sowie eines der innenliegenden Treppenhäuser. Zusätzlich ist einer der Türme des Zeppelfelds mit angrenzenden Wallanlagen enthalten (Bild 8).

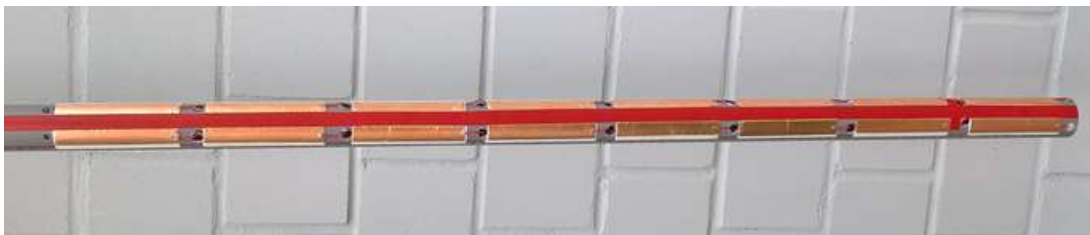
**Bild 13: Segmentierte Sonde mit 8 Elektrodengruppen**

Für die Sonde wurden 8 Elektrodengruppen auf einen Rohrkörper aufgebracht (siehe Bild 13). Die Abstände der Elektrodengruppen sind so gewählt, dass eine minimale gegenseitige Beeinflussung erfolgt. Die Ankopplung an die im Rohr liegende Hochfrequenzelektronik erfolgt über isolierte Kupferlitzen, die über Zugangsbohrungen auf die Kupferflächen geführt und angelötet wurden.

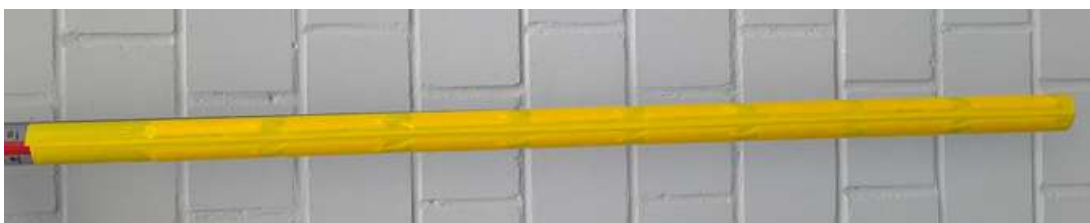
**Bild 14: Sonde mit Isolierung**

Abschließend wurde eine Isolierbeschichtung ganzflächig auf die Elektroden aufgebracht, die sowohl als Schutz der Kupferfolie dient sowie die Störeffekte durch eine vorhandene elektrische Leitfähigkeit des feuchten Mauerwerks wirkungsvoll unterdrückt (Bild 14).

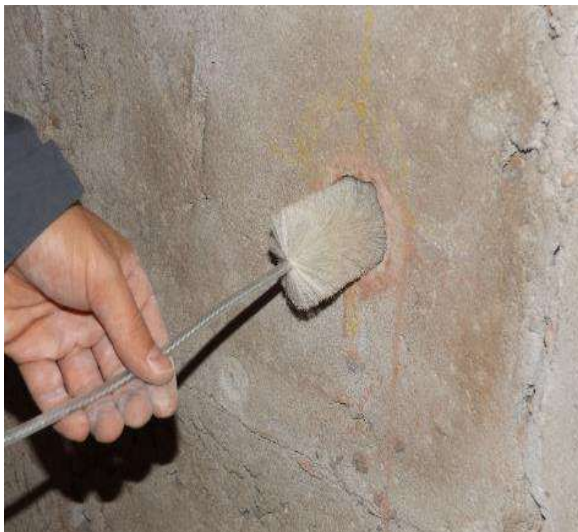
Im ersten Schritt werden die Bohrlöcher inspiziert und ausgeputzt (Bild 16).

**Bild 16: Ausputzen der Bohrlöcher**

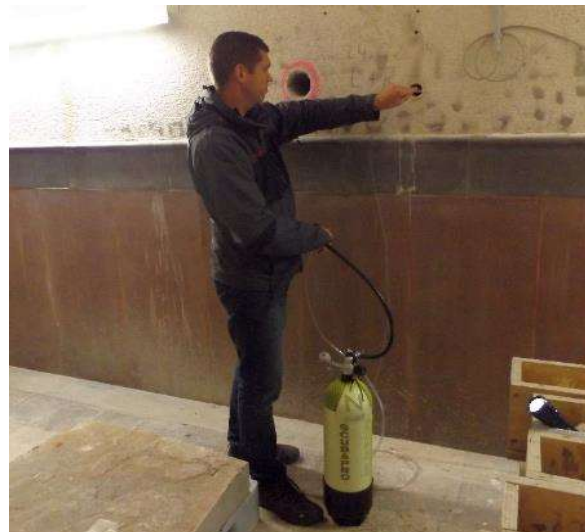
**Bild 17: Ausblasen mit Druckluft**

Danach erfolgte ein Ausblasen mit Druckluft (Bild 167). Der Druckluftschlauch wird in das Bohrloch bis zum Ende eingeführt und dann langsam unter Druckaufbau nach außen gezogen.

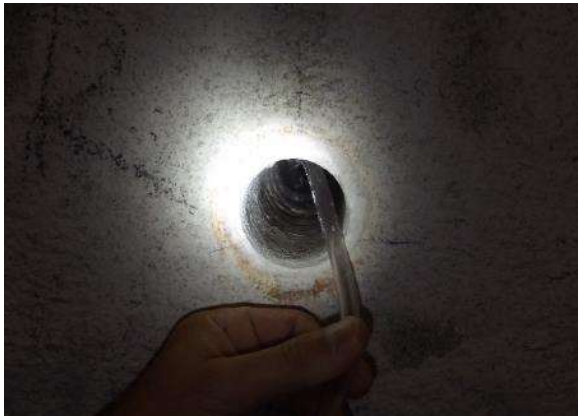
**Bild 18: Eingeführter Druckluftschlauch**

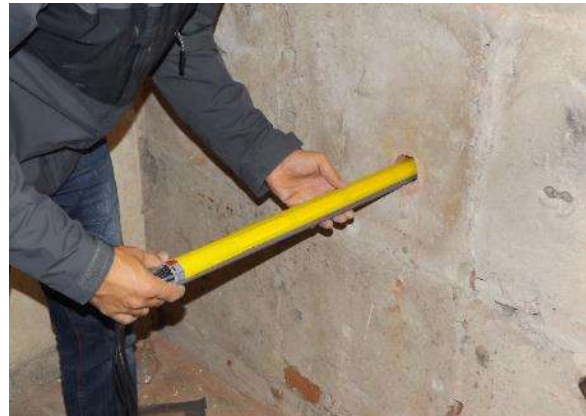
**Bild 19: Einführung der Sonde in das Bohrloch**

Danach wird die Sonde vorsichtig in das Bohrloch eingeführt (Bild 19). Die Sonde liegt zu diesem Zeitpunkt locker im Bohrloch. Das Spannprofil wird im nächsten Schritt angesetzt und mit einem Gummihammer eingeschlagen (Bild 20). Zum leichteren Einschlagen wird das Profil mit Gleitmittel bestrichen (Bild 21). Das Spannprofil bewirkt ein Auseinanderpressen des geschlitzten Rohres, so dass die Elektroden an der Bohrlochwand eng anliegen.

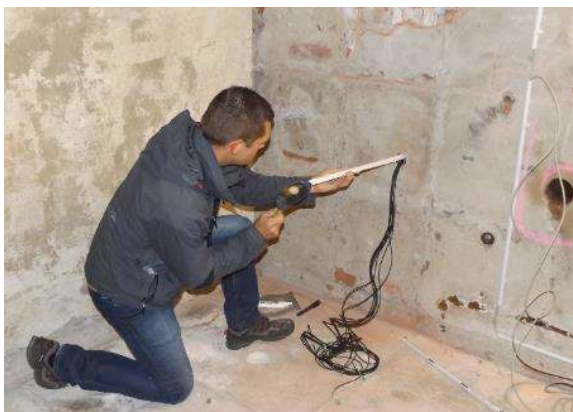
**Bild 20: Einschlagen des Spannprofils**

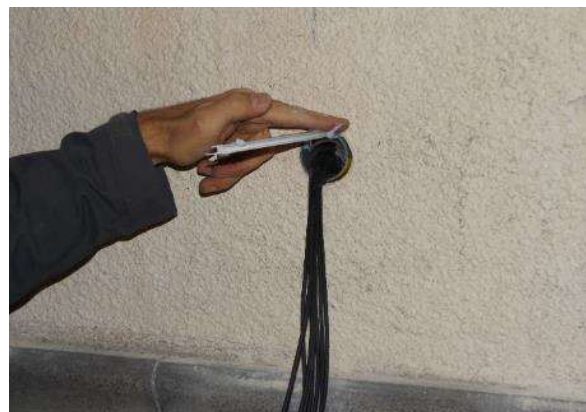
**Bild 21: Auftragen von Gleitmittel auf das Spannprofil**

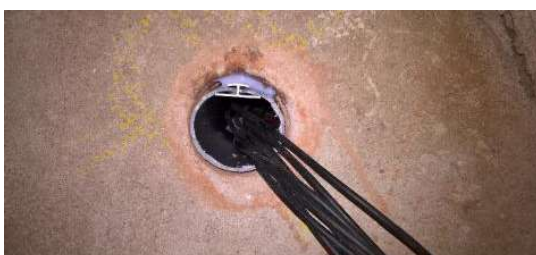
Bild 22 zeigt den Einbauzustand nach dem Einschlagen des Spannprofils. Der Rohrkörper ist bündig mit der Bohrlochwand verklemt.

**Bild 22: Einbauzustand nach der Verklebung**

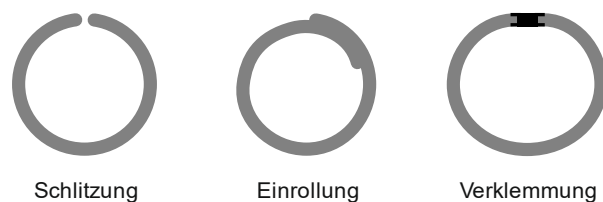
**Bild 23: Prinzip der Verklebungstechnik**

Die Verklemmungstechnik ist in Bild 23 noch einmal schematisch zu erkennen. Nach dem Schlitzeln des Rohrs rollt es sich durch Eigenspannung ein. Damit verringert sich der Durchmesser und die Sonde kann leicht in das Bohrloch eingeführt werden. Über die Verklemmung mit dem Spannprofil wird der Durchmesser wieder vergrößert und der Anschluss zur Bohrwand hergestellt.

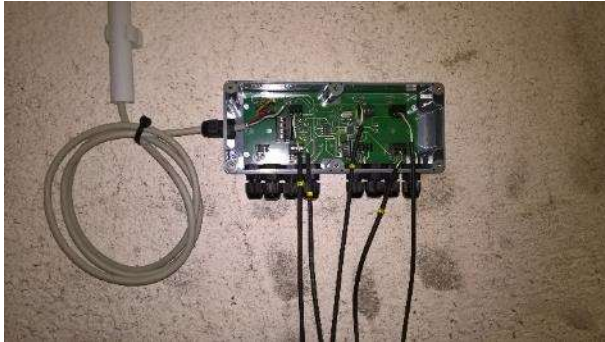
Im nächsten Schritt erfolgt die Verschaltung der Kabel am Multiplexer sowie die Anbindung an die Datenerfassung (Bild 24).

**Bild 24: Verkabelung des Multiplexers**

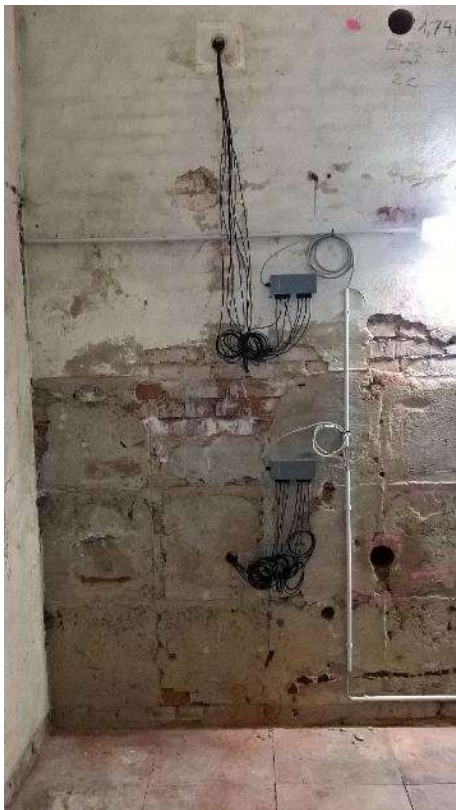
Bild 25 zeigt die Ansicht der Gesamtanordnung an zwei übereinanderliegenden Bohrlöchern.

**Bild 25: Ansicht Messsystem am Mauerwerk**

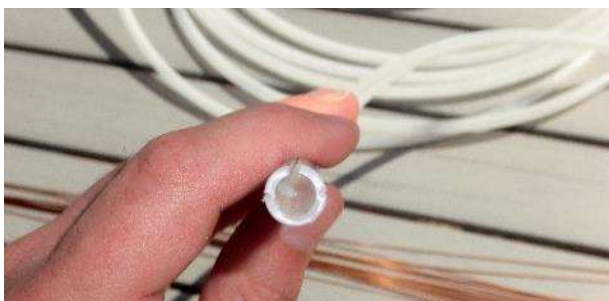
Der an der Zeppelintribüne verwendete Bohrl Lochdurchmesser von 50 mm ist vergleichsweise groß. In anderen Einsatzfällen sind kleinere Bohrl Lochdurchmesser zu erwarten, so dass eine weitere Miniaturisierung der Messtechnik untersucht wurde. Die untere Grenze eines praktischen Rohrl Lochdurchmessers für die Variante mit Kupferflächen liegt bei etwa 2 cm. Danach wird das verfügbare Bauvolumen für eine im Rohr befindliche Elektronik zu klein, so dass die Elektronik außerhalb angebracht werden muss. Auf der Basis von Vorerfahrungen mit dünnen Kunststoffrohren als Sensorträger wurde deren Eignung als Bohrl Lochsonde zusammen mit einer neu entwickelten Elektronik untersucht. Die dünne Rohrsonde besteht aus einem hochfesten Kunststoffrohr, das längs geschlitzt und mit zwei Nuten versehen wird (Bild 29).

**Bild 29: Längs geschlitztes Kunststoffrohr**

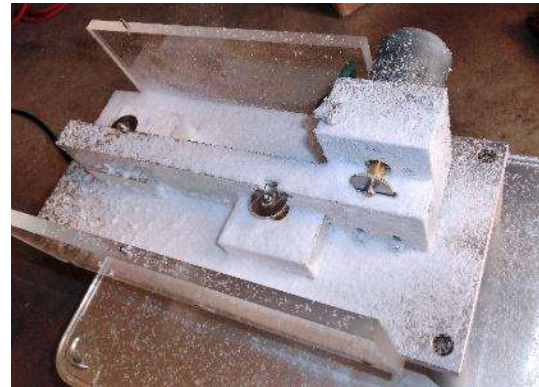
**Bild 31: Fräse zum Schlitzten und Nuten der dünnen Rohrsonde**

Die Herstellung des geschlitzten und genuteten Rohres erfordert eine spezielle Fräseinrichtung, die entwickelt wurde (Bild 31). Ein Sägeblatt schlitzt das Rohr, die beiden anderen fräsen eine genau definierte Nut ein, in die später dann der Kupferdraht als kontinuierliche Sonden­elektrode eingezogen werden kann.

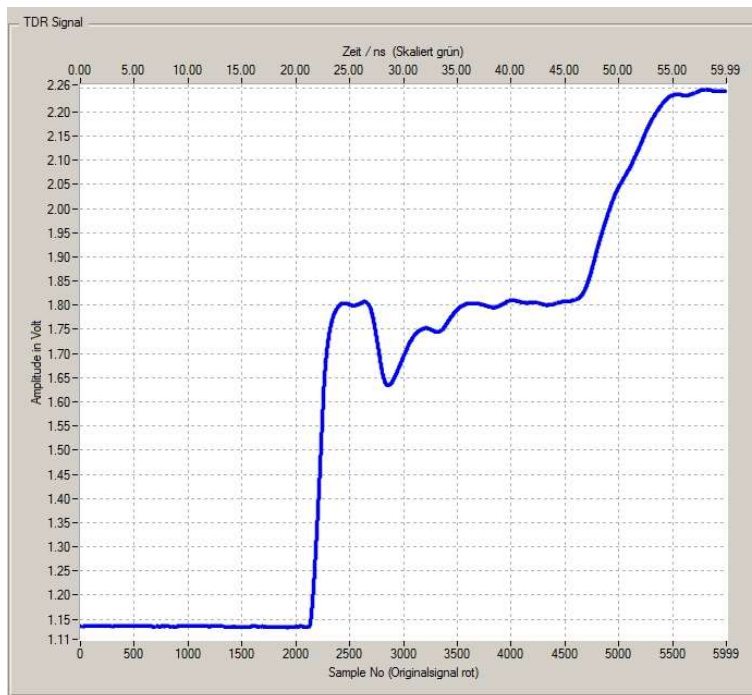
**Bild 35: TDR Kurve bei inhomogener Feuchteverteilung: der Peak nach unten zeigt eine feuchte Stelle an**

In Bild 35 ist ein Messergebnis gezeigt, das an einer Messleitung mit inhomogener Feuchteverteilung bestimmt wurde. Im Zeitbereich um 30 ns ist ein Einbruch der Signalstärke zu erkennen, der von der größeren Materialfeuchte und dem damit verursachten Absinken des Wellenwiderstands verursacht wird.

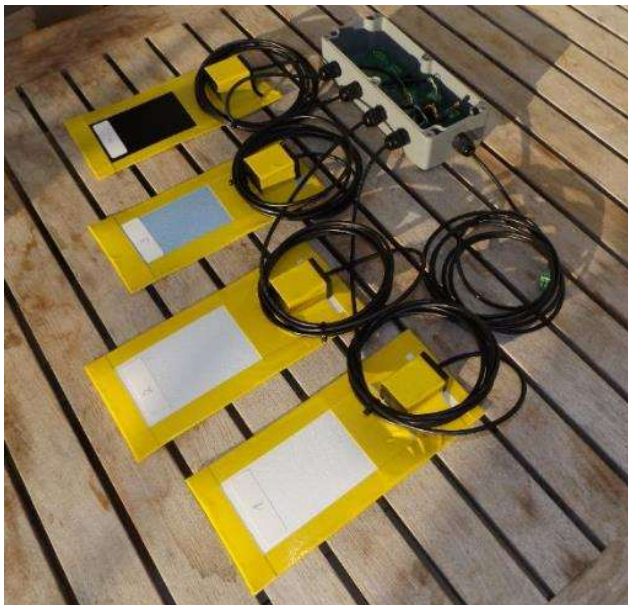
Als Sensoren wurden Elektrodenstrukturen erstellt, die denen der Bohrlochsonde entsprechen, jedoch um einen Bohrkern gelegt werden können. (Bild 37 und Bild 38).

**Bild 37: Einzelelektroden und Messelektronik**

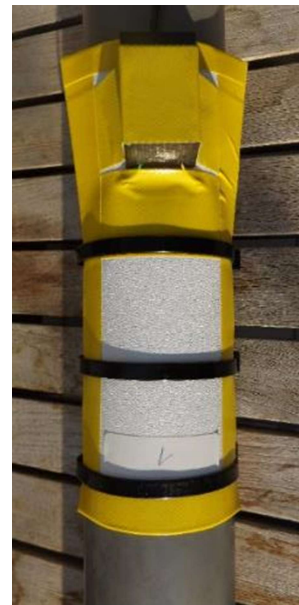
**Bild 38: Fixierung der Elektroden um einen Zylinder**

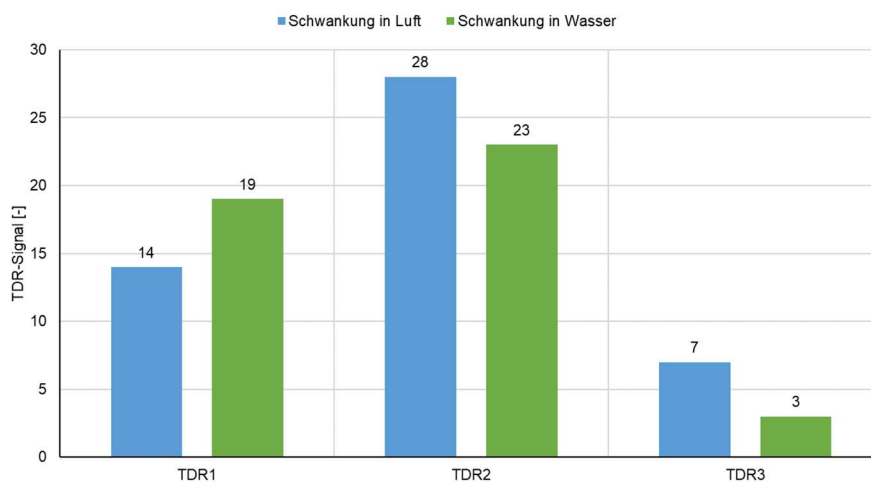
**Bild 41: Schwankungsbreite der Einzelmessungen der TDR-Signalwerte in Luft und im Wasser**

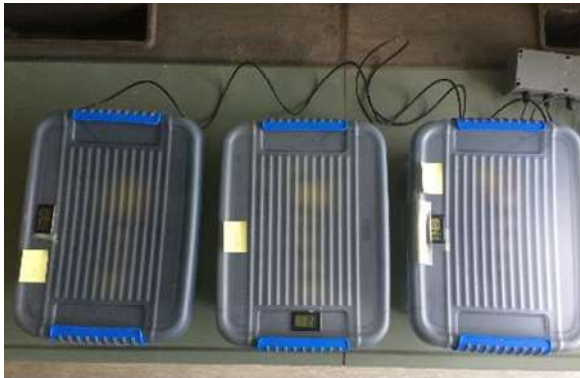
**Bild 45: Versuchsaufbau im Labor (Lagerung von Proben in Boxen mit unterschiedlichen relativen Feuchten bei 75, 93 und 99 % r. F.)**

In Bild 45 und Bild 46 ist der Versuchsaufbau zur Vorlagerung und Kalibrierung der untersuchten Materialproben aufgezeigt. So werden die Betonproben hier über relativen Umgebungsfeuchten von 75 % r. F., 93 % r. F. und 99 % r. F. gelagert.

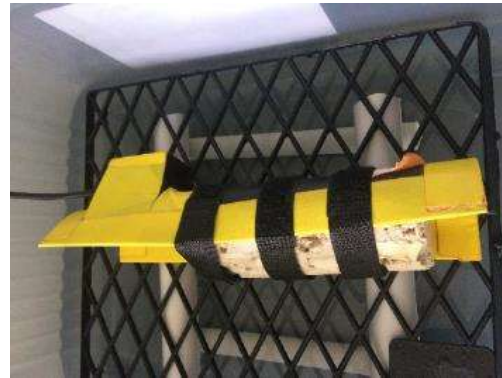
**Bild 46: Blick in eine Lagerbox mit TDR-Sonde: Probe über einer gesättigten NaCl-Lösung (75 % r. F.)**

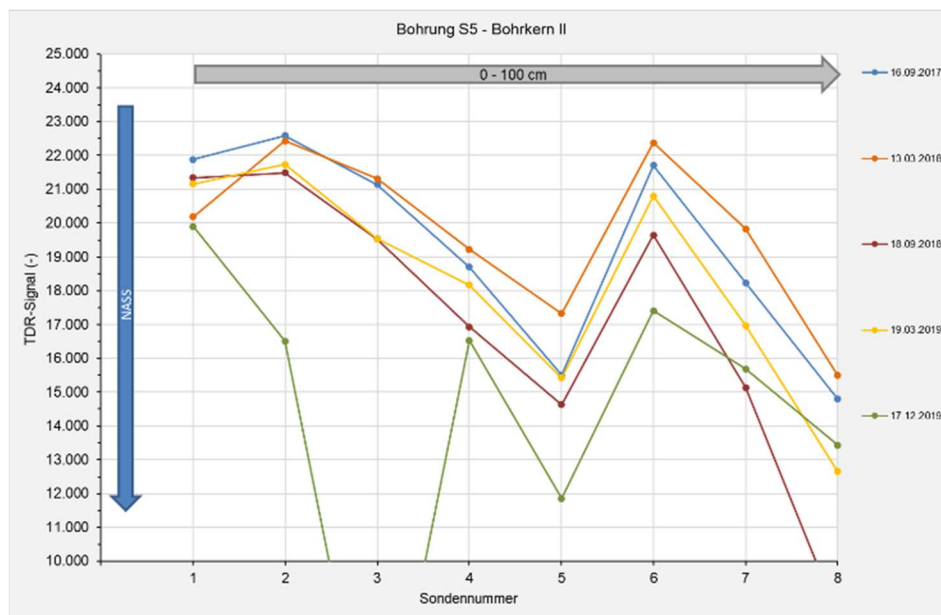
**Bild 50: TDR-Sonde in Position #3 (Bohrkern II im Ziegelmauerwerk des OGs) - TDR-Signalwerte für die 8 Sondensegmente im Zeitraum 09/2017 bis 12/2019 im konditionierten Bereich der Zeppelintribüne**

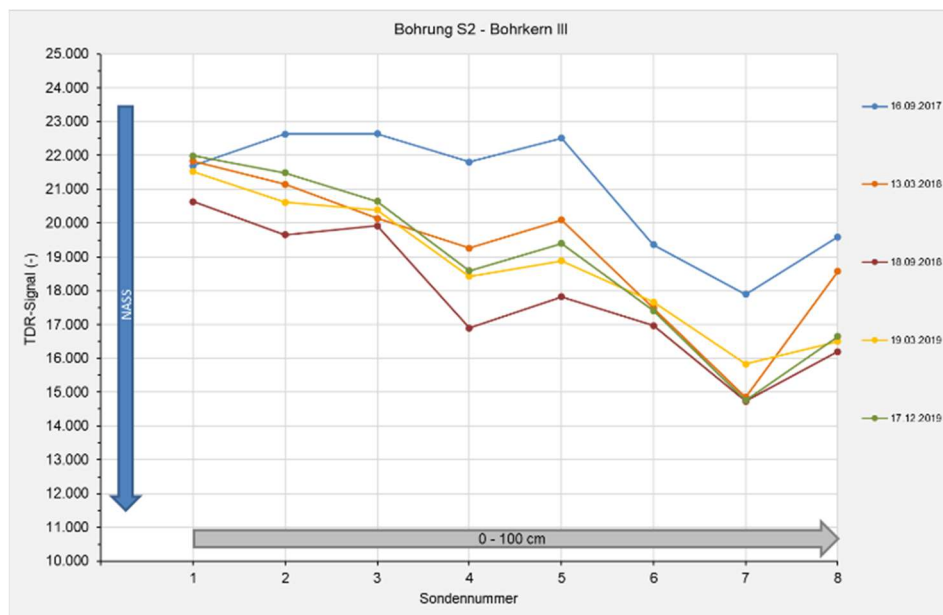
**Bild 51: TDR-Sonde in Position #1 (Bohrkern III in der Betonwand des EGs) - TDR-Signalwerte für die 8 Sondensegmente im Zeitraum 09/2017 bis 12/2019 im konditionierten Bereich der Zeppelintribüne**

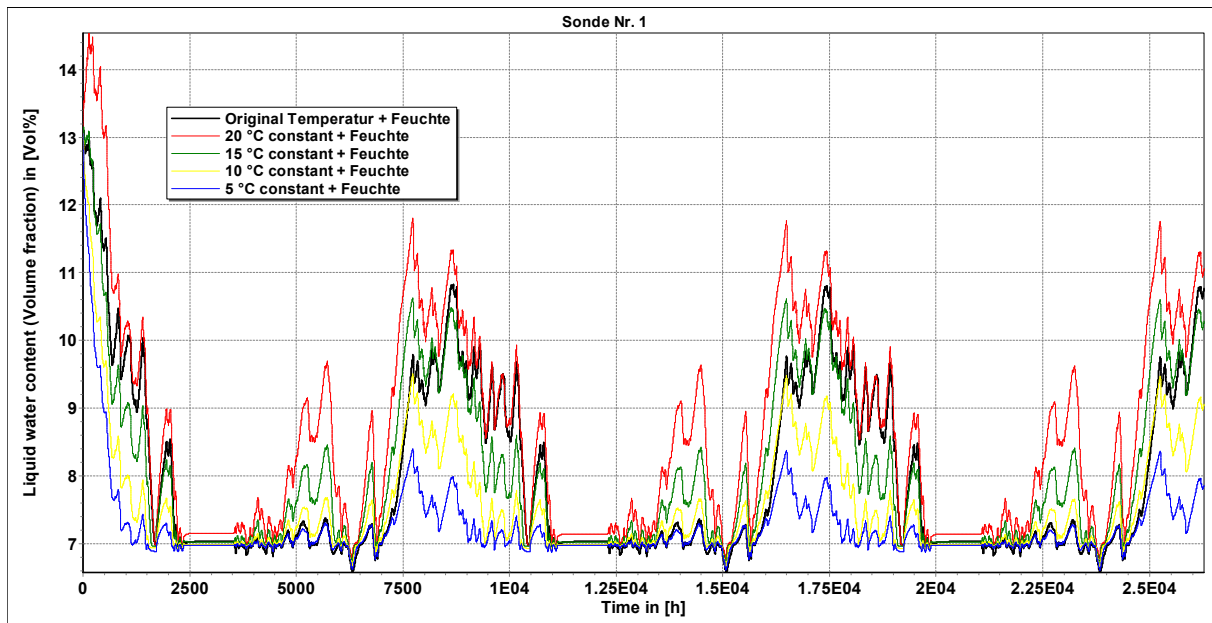
**Bild 54: Wassergehalt bei unterschiedlichen jeweils konstanten Raumtemperaturen in einer Wandtiefe von 0–12 cm (Sonde Nr. 1) - Beton**

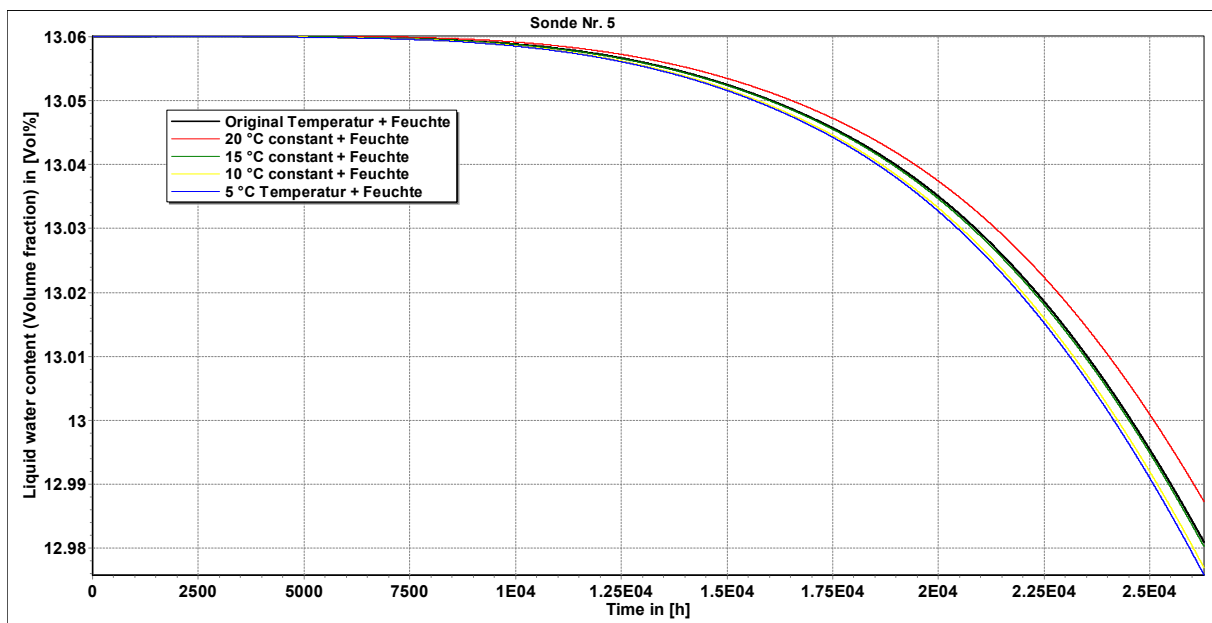
**Bild 55: Wassergehalt bei unterschiedlichen jeweils konstanten Raumtemperaturen in einer Wandtiefe von 49–61 cm (Sonde Nr. 5) - Beton**

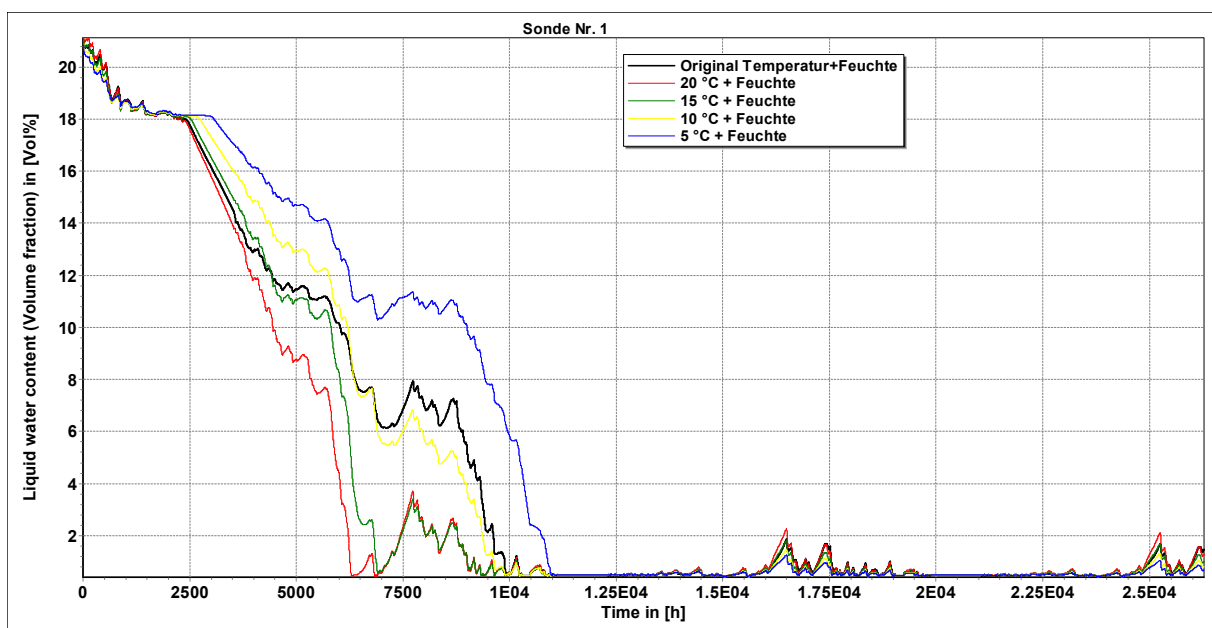
**Bild 56: Wassergehalt bei unterschiedlichen jeweils konstanten Raumtemperaturen in einer Wandtiefe von 0–12 cm (Sonde Nr. 1) - Ziegel**

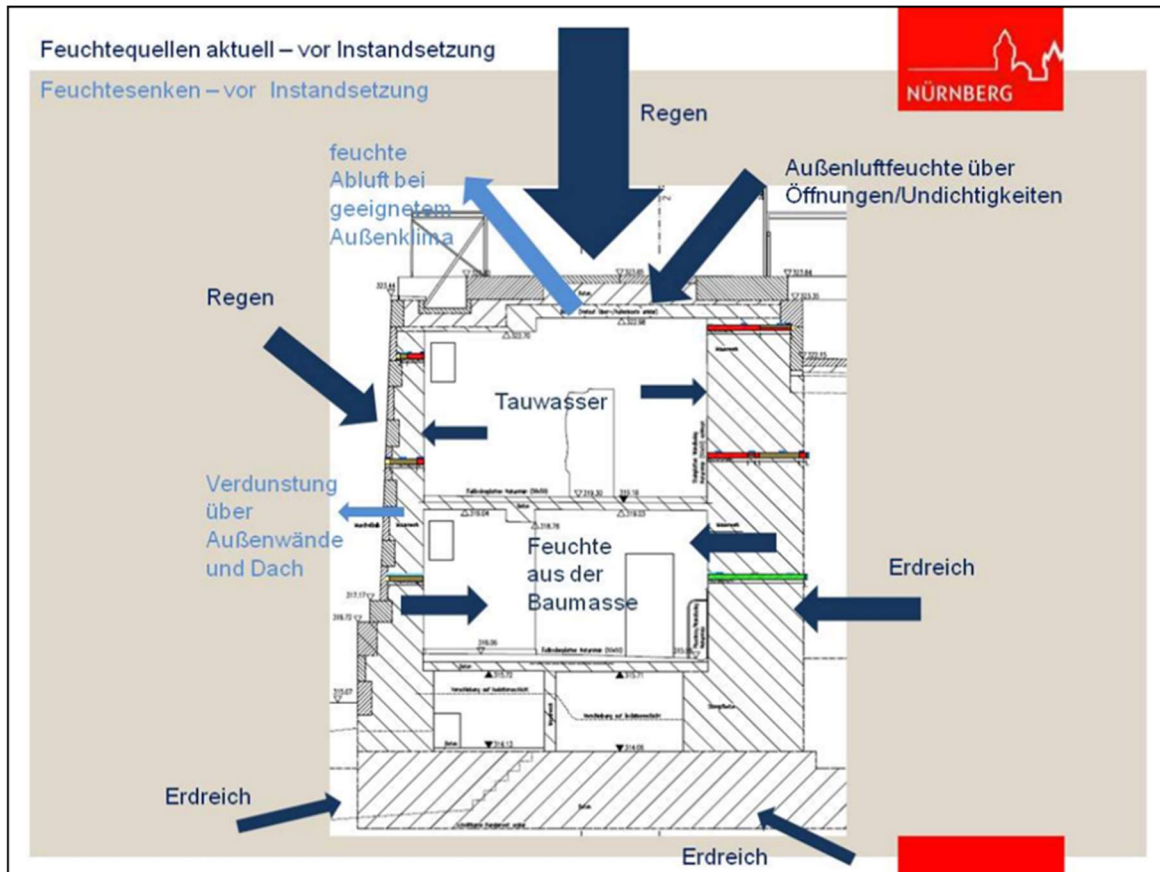
**Bild 59: Prinzipskizze der Feuchtequellen und Feuchtesenken vor der Instandsetzung**

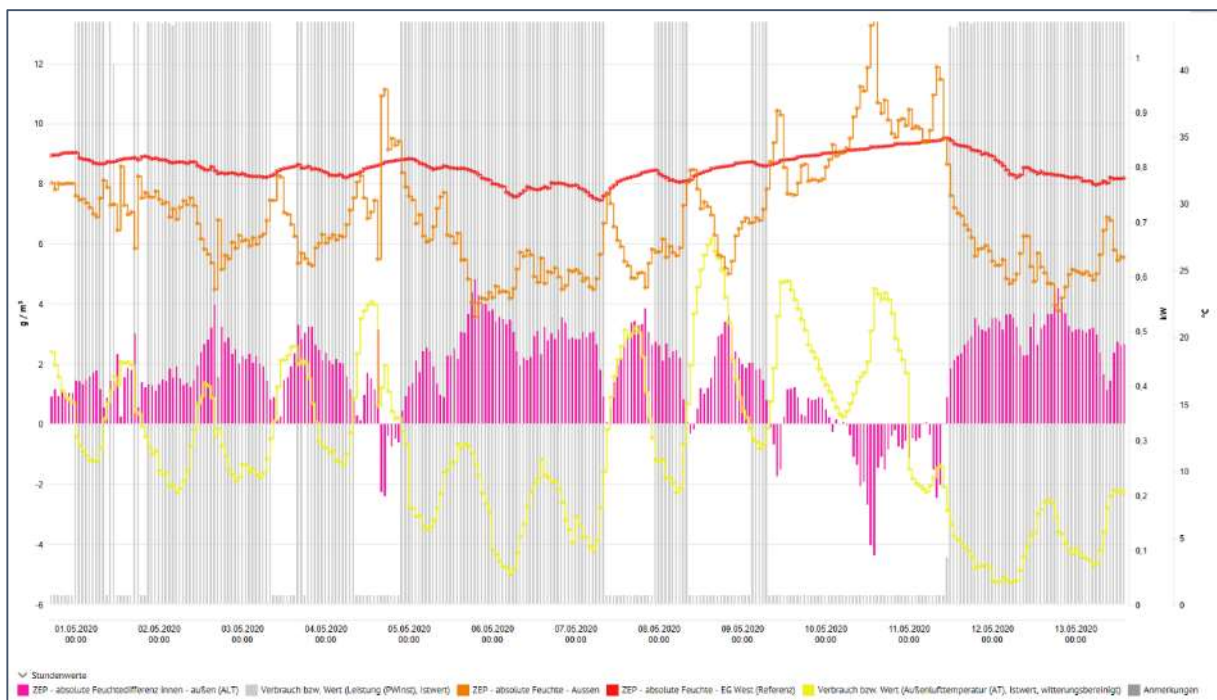
**Bild 61: Zeitlicher Verlauf der absoluten Feuchten, der Außenlufttemperatur und der elektrischen Leistungsaufnahme der Lüftungsanlage**

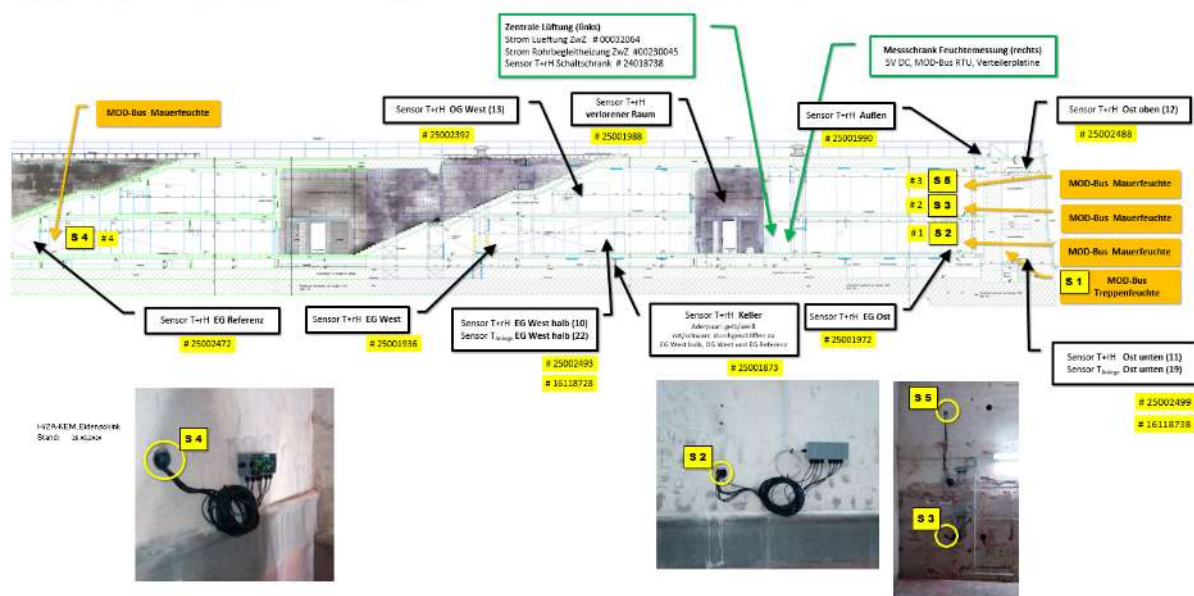
**Bild 63: Schnitt durch den Mustersanierungsbereich und den unsanierten Referenzbereich mit der Lage der Sensoren**
