**Denkmal und Energie 2017 –
Tagesseminar „Energieeffizienz, Nachhaltigkeit und Nutzer-
komfort“**

Abschlussbericht über ein Forschungsprojekt,
gefördert unter dem AZ: 33439/01 – 43/2 von der
Deutschen Bundesstiftung Umwelt

Prof. Dr.-Ing. Bernhard Weller,
Dipl.-Ing. Sebastian Horn,

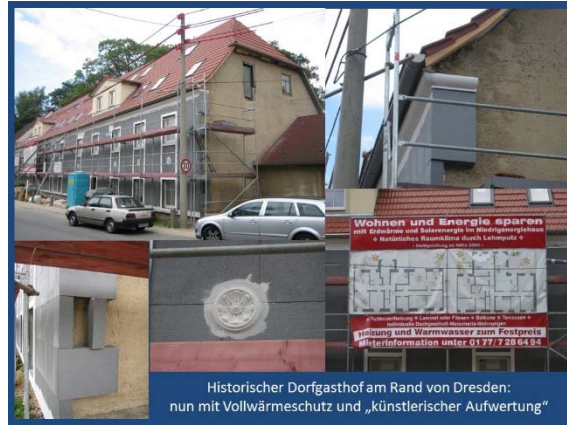
Algenbefall am WDVS

vorher - nachher

Historischer Dorfgasthof am Rand von Dresden: nun mit Vollwärmeschutz und „künstlerischer Aufwertung“

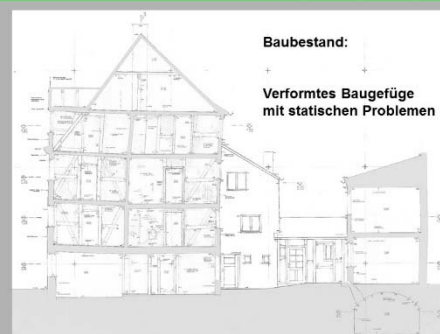
Baubestand:
 Verformtes Bauegefüge mit statischen Problemen

Anwendungsbeispiel: Sanierung Fachwerkgebäude Pfeifergasse 9

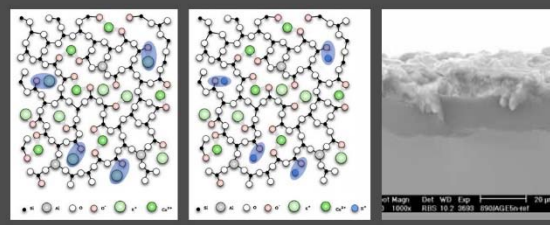
Feuchteeinwirkung: Glaskorrosion

Gleichung zum Korrosionsverhalten von Glas:

$$\text{Si-O-Na} + \text{H}^+ \rightarrow \text{Si-OH} + \text{Na}^+$$

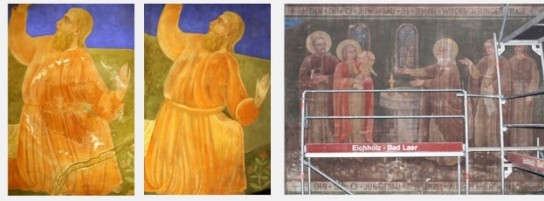
Detail des Deckengemäldes im Chor
Salzschaden und Riss vor und nach der Retusche
