ABSCHLUSSBERICHT

Vergleichende ökologische Untersuchungen zur quantitativen Bestimmung der Kolmation von Fließgewässersedimenten mit dem Kolmameter nach Hahn & Zumbroich mit Vorschlägen für eine Verfahrensanweisung

KURZTITEL: MOBILE, QUANTITATIVE KOLMATIONSMESSUNG

GEFÖRDERT DURCH DIE
DEUTSCHE BUNDESSTIFTUNG UMWELT

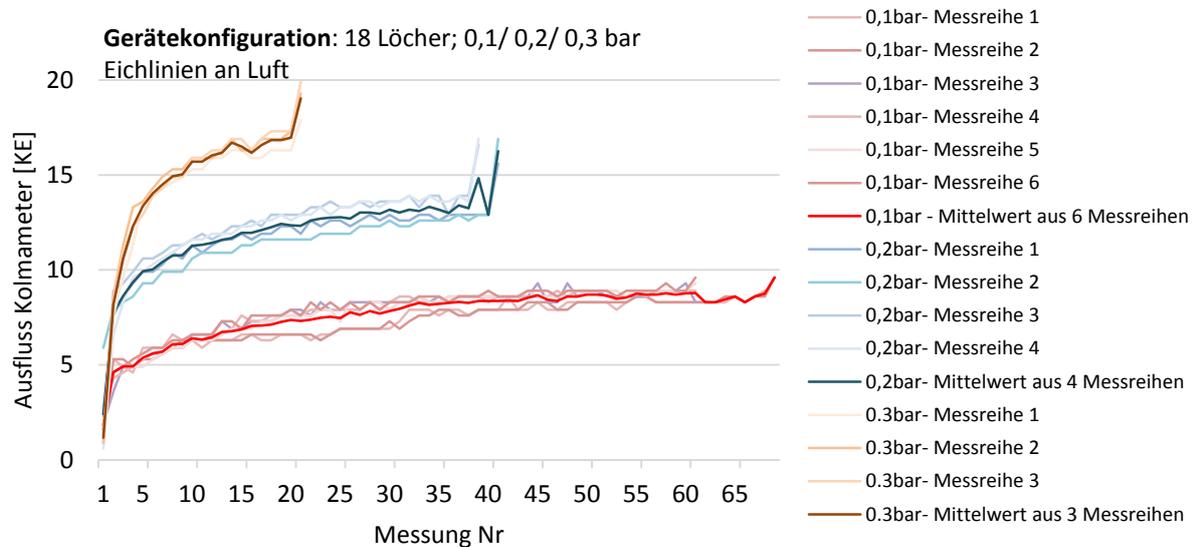
Abbildung 1: Vergleich von Eichmessungen an Luft mit unterschiedlichen Druckkonfigurationen, 18 Löcher (eigene Darstellung)

Bei Betrachtung der mehrfach durchgeführten Messungen an Luft wird deutlich, dass die mit einem bestimmten Druck an Luft gemessenen Werte reproduzierbar sind (Abbildung 1). Bei Betrachtung der 6 Messreihen, die mit 18 Löchern und 0,1 bar an Luft durchgeführt wurden, zeigt sich, dass die Werte nur wenig schwanken und sich nach etwa 30 Messungen auf einem stabilen Wert von etwa 8 bis 9 KE einpendeln. Generell ist bei den Messungen an Luft ein ansteigender Trend festzustellen. Der zunehmende Ausfluss bei den Folgemessungen ist, wie bereits beschrieben, auf den zunehmenden Luftanteil im Pumpenbehälter zurückzuführen. Es wird deutlich, dass erst nach einer gewissen Anzahl von Messungen der Anteil an komprimierter Luft im Pumpenbehälter ausreicht, um über die gesamten 5 Sekunden den voreingestellten Druck gleichmäßig zu erhalten.

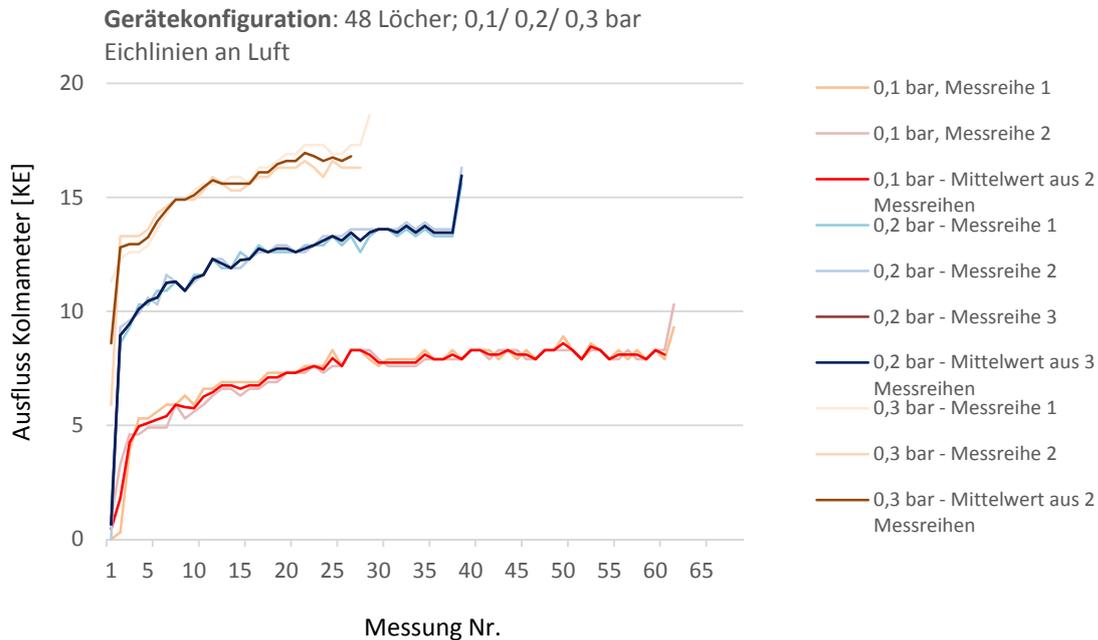
Abbildung 2: Vergleich von Eichmessungen an Luft mit unterschiedlichen Druckkonfigurationen, 48 Löcher (eigene Darstellung)

Auch als Ergebnis der Versuche mit der 48-löchrigen Spitze lässt sich festhalten, dass bei dem höchsten eingestellten Druck von 0,3 bar durchschnittlich mit 15,17 KE ($=15,17 \cdot 13,3 \text{ ml} = 200 \text{ ml}$) die größte Wassermenge pro Messung austritt. Bei 0,2 bar treten durchschnittlich pro Messung $12 \cdot 13,3 \text{ ml} = 160 \text{ ml}$, also etwa 20 % weniger aus als bei dem höheren Druck von 0,3 bar. Der Unterschied zwischen 0,1 und 0,2 bar beträgt etwa 96 ml pro Messung bei 0,1 bar zu 160 ml pro Messung bei 0,2 bar, was einem um 40 % geringeren Ausfluss bei 0,1 bar als bei 0,2 bar entspricht (Abbildung 2). Es lässt sich somit auch hier festhalten, dass der Ausfluss aus der Lanze bei gleicher Lochzahl, aber abnehmendem Druck nicht linear mit dem Druck abnimmt. Wieder ist diese Beobachtung auf die vermuteten steigenden Drosselverluste an den Austrittsöffnungen zurückzuführen, die bei steigendem Durchfluss exponentiell zunehmen.

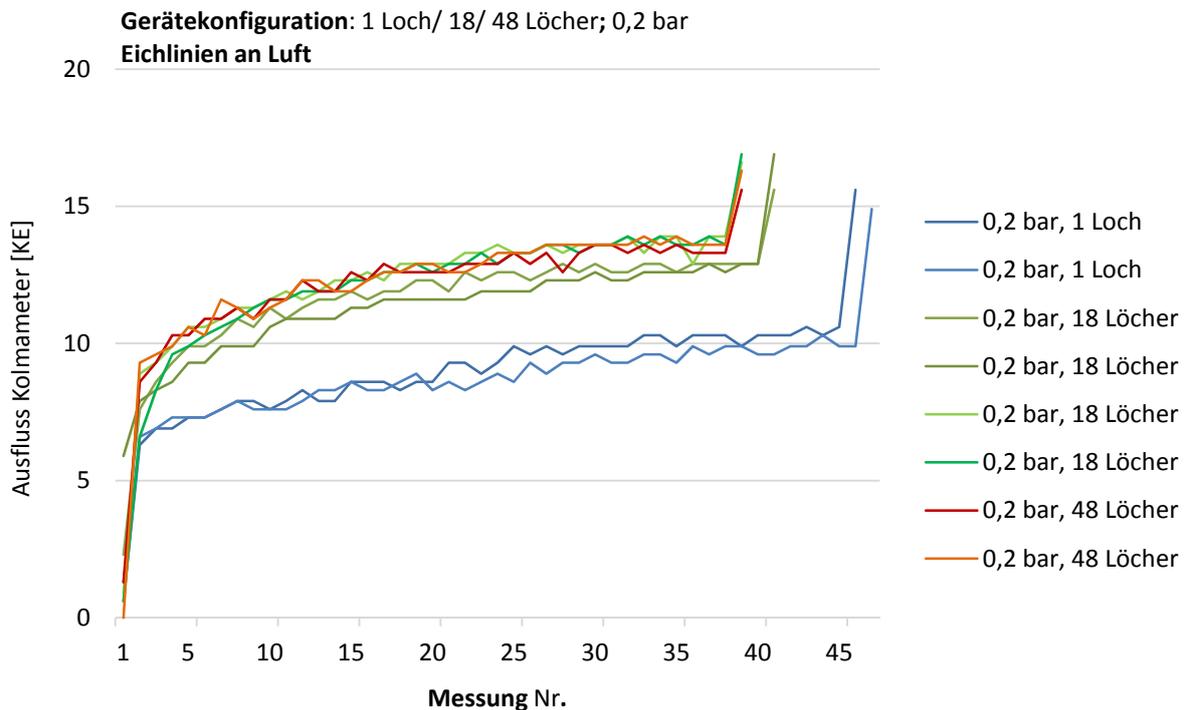
Abbildung 3: Vergleich von Eichmessungen an Luft mit unterschiedlichen Lochungen, 0,2 bar (eigene Darstellung)

In weiteren Versuchsläufen wurde untersucht, inwiefern sich der Ausfluss aus der Messlanze bei Nutzung verschieden perforierter Spitzen mit demselben Druck unterscheidet (Abbildung 3). Hierzu wurden Messungen mit den Spitzen mit einem Loch, 18 und 48 Löchern durchgeführt. Die Messungen erfolgten ausschließlich an Luft und mit einem Druck von 0,2 bar. Der Pumpenbehälter wurde jeweils auf 6 l aufgefüllt und so lange Messungen durchgeführt, bis der Behälter leer war.

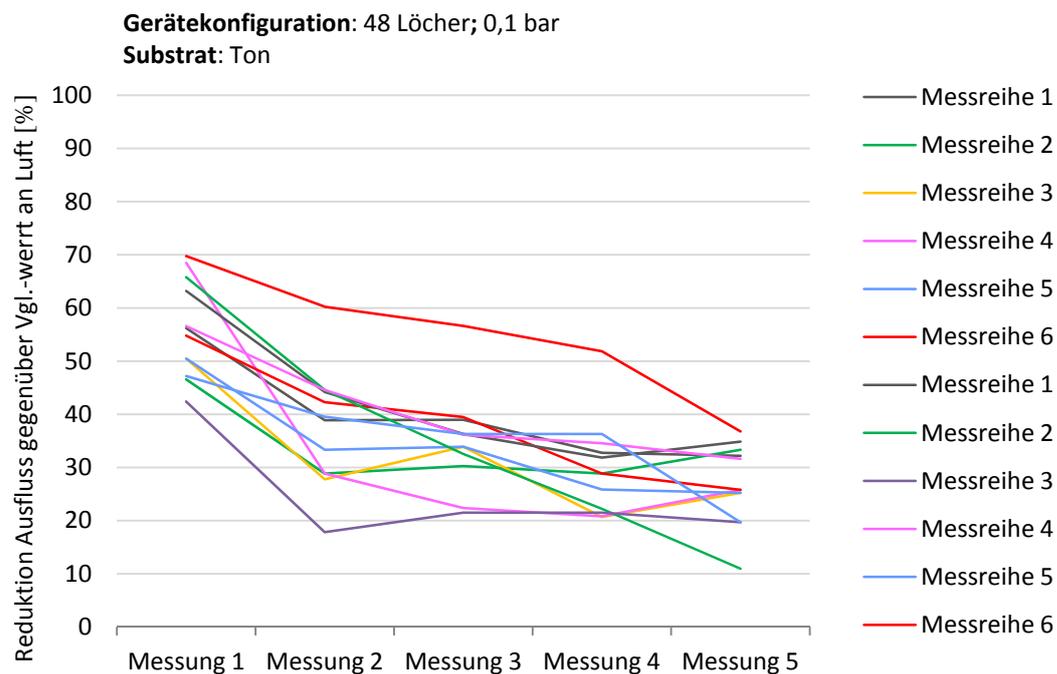
Abbildung 4: Abnehmende Reduktion des Ausflusses bei Folgemessungen in Ton. (eigene Darstellung)

Insbesondere bei den Messungen in Ton waren in der Regel bei den fünf Folgemessungen in jedem Loch Freispüleffekte feststellbar. Das bedeutet, dass bei der ersten Messung eine starke Reduktion des Ausflusses zu verzeichnen war, wohingegen sich bei den vier Folgemessungen im selben Loch ein konstanter Anstieg des Ausflusses ergab, der durch eine fortschreitende Aufweichung und Verwässerung des Substrats im Bereich des Messlochs/ Messposition um das Kolmometer zu erklären ist. Abbildung 4 verdeutlicht diesen Sachverhalt beispielhaft für die in Ton durchgeführten Messungen bei 0,1 bar mit 48 Löchern. Es wird deutlich, dass bei der ersten Messung der Ausfluss um 40 bis 70 % reduziert ist, wohingegen die Reduktion des Ausflusses bei den vier folgenden Messungen im selben Loch stetig abnimmt und bei der 5. Messung nur noch bei 10 bis 40 % liegt.

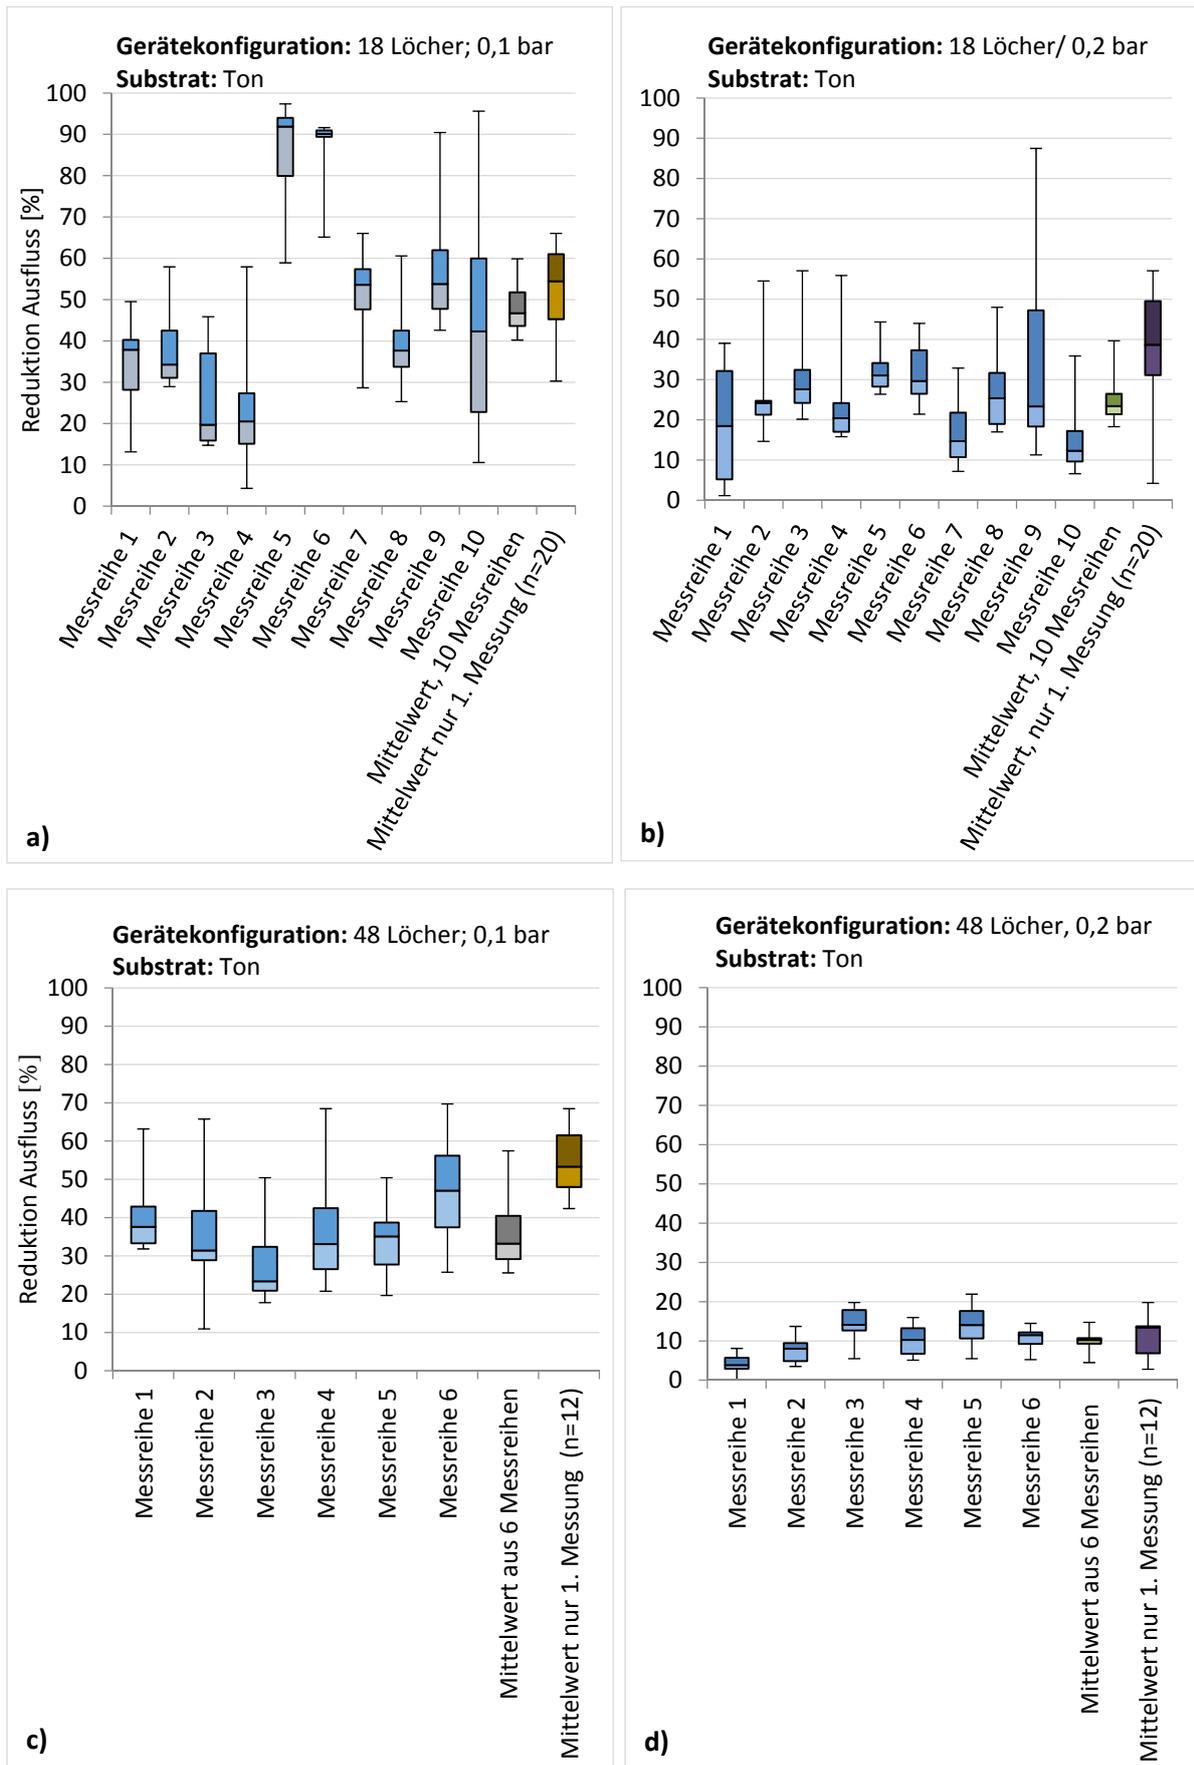
Abbildung 5: Messreihen in Ton, Konfigurationen: 18/48 Löcher; 0,1/0,2 bar. 1 Messreihe = 10 Einzelmessungen.

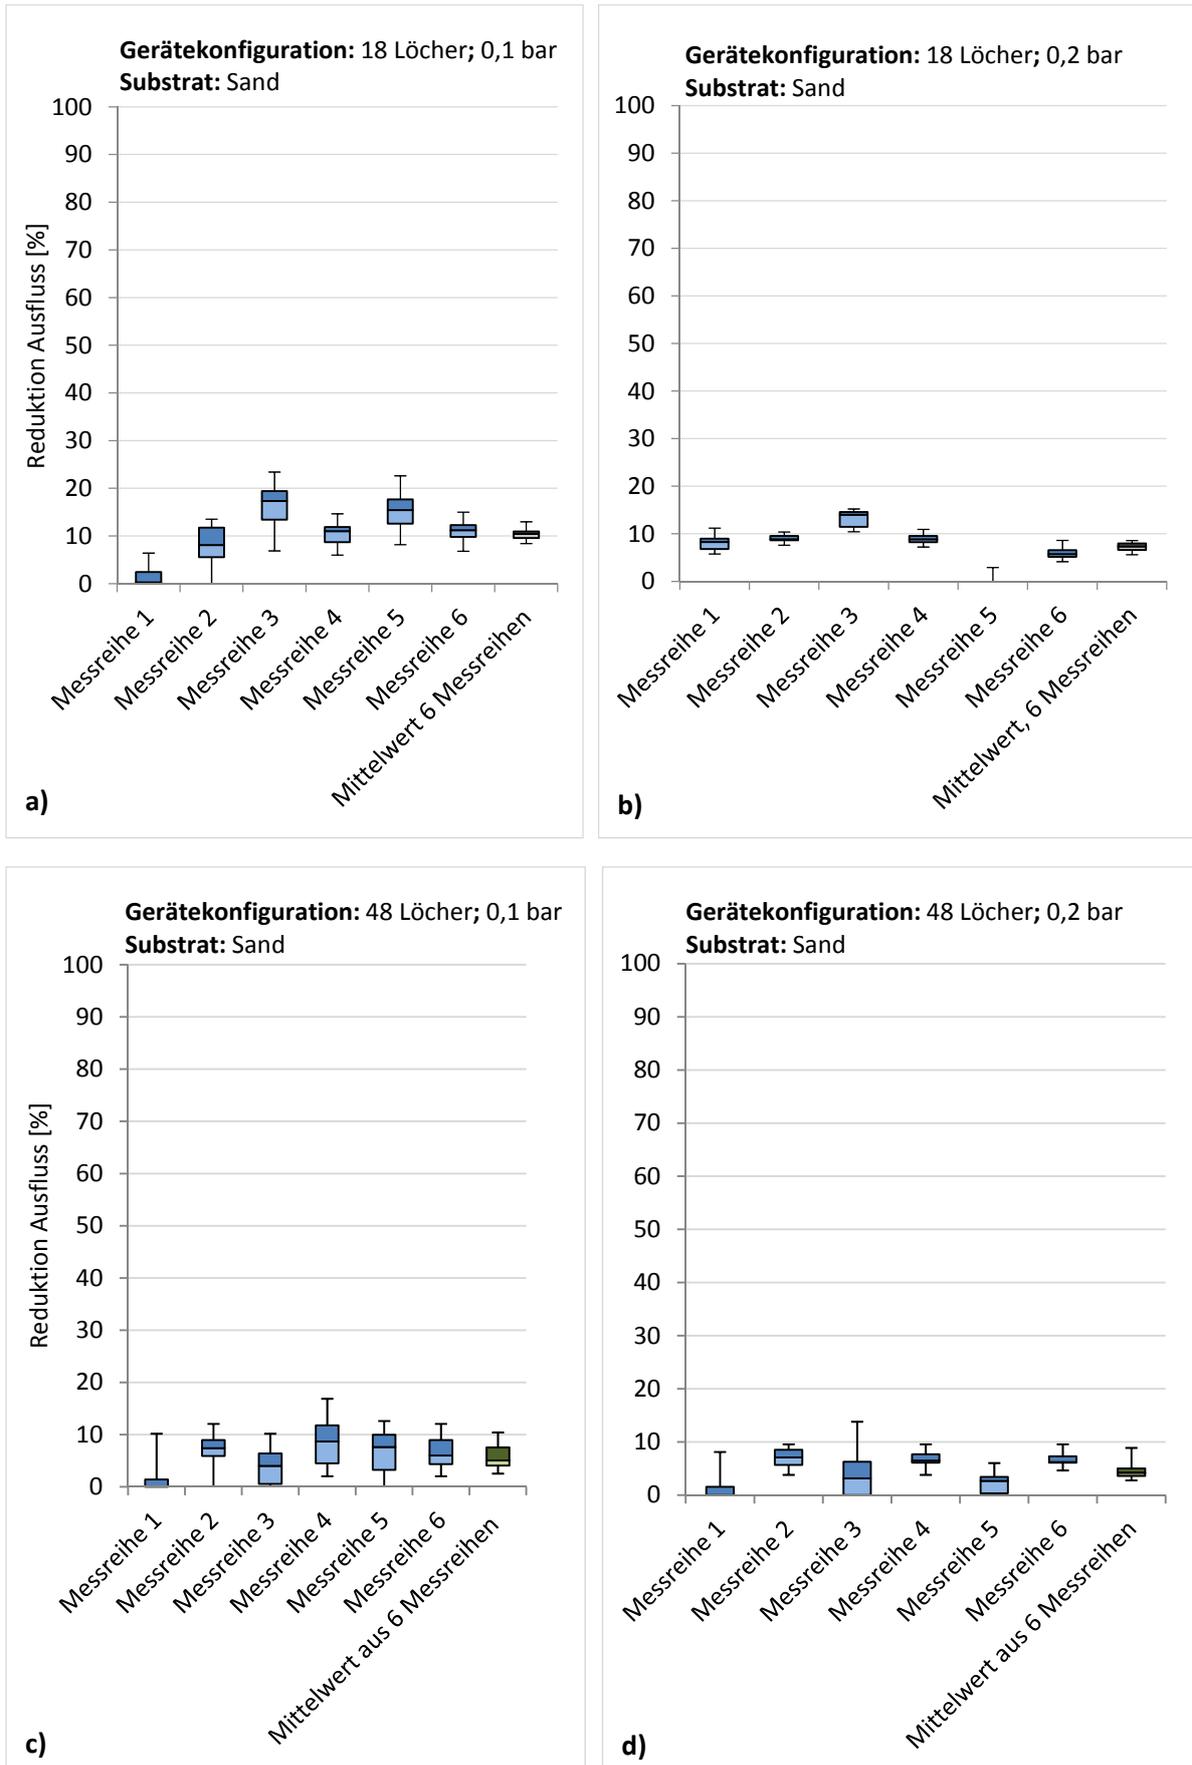
Abbildung 6: Messreihen in Sand, Konfigurationen: 18 Löcher; 0,1/0,2 bar und 48 Löcher, 0,1/0,2 bar. 1 Messreihe = 10 Einzelmessungen. (eigene Darstellung)

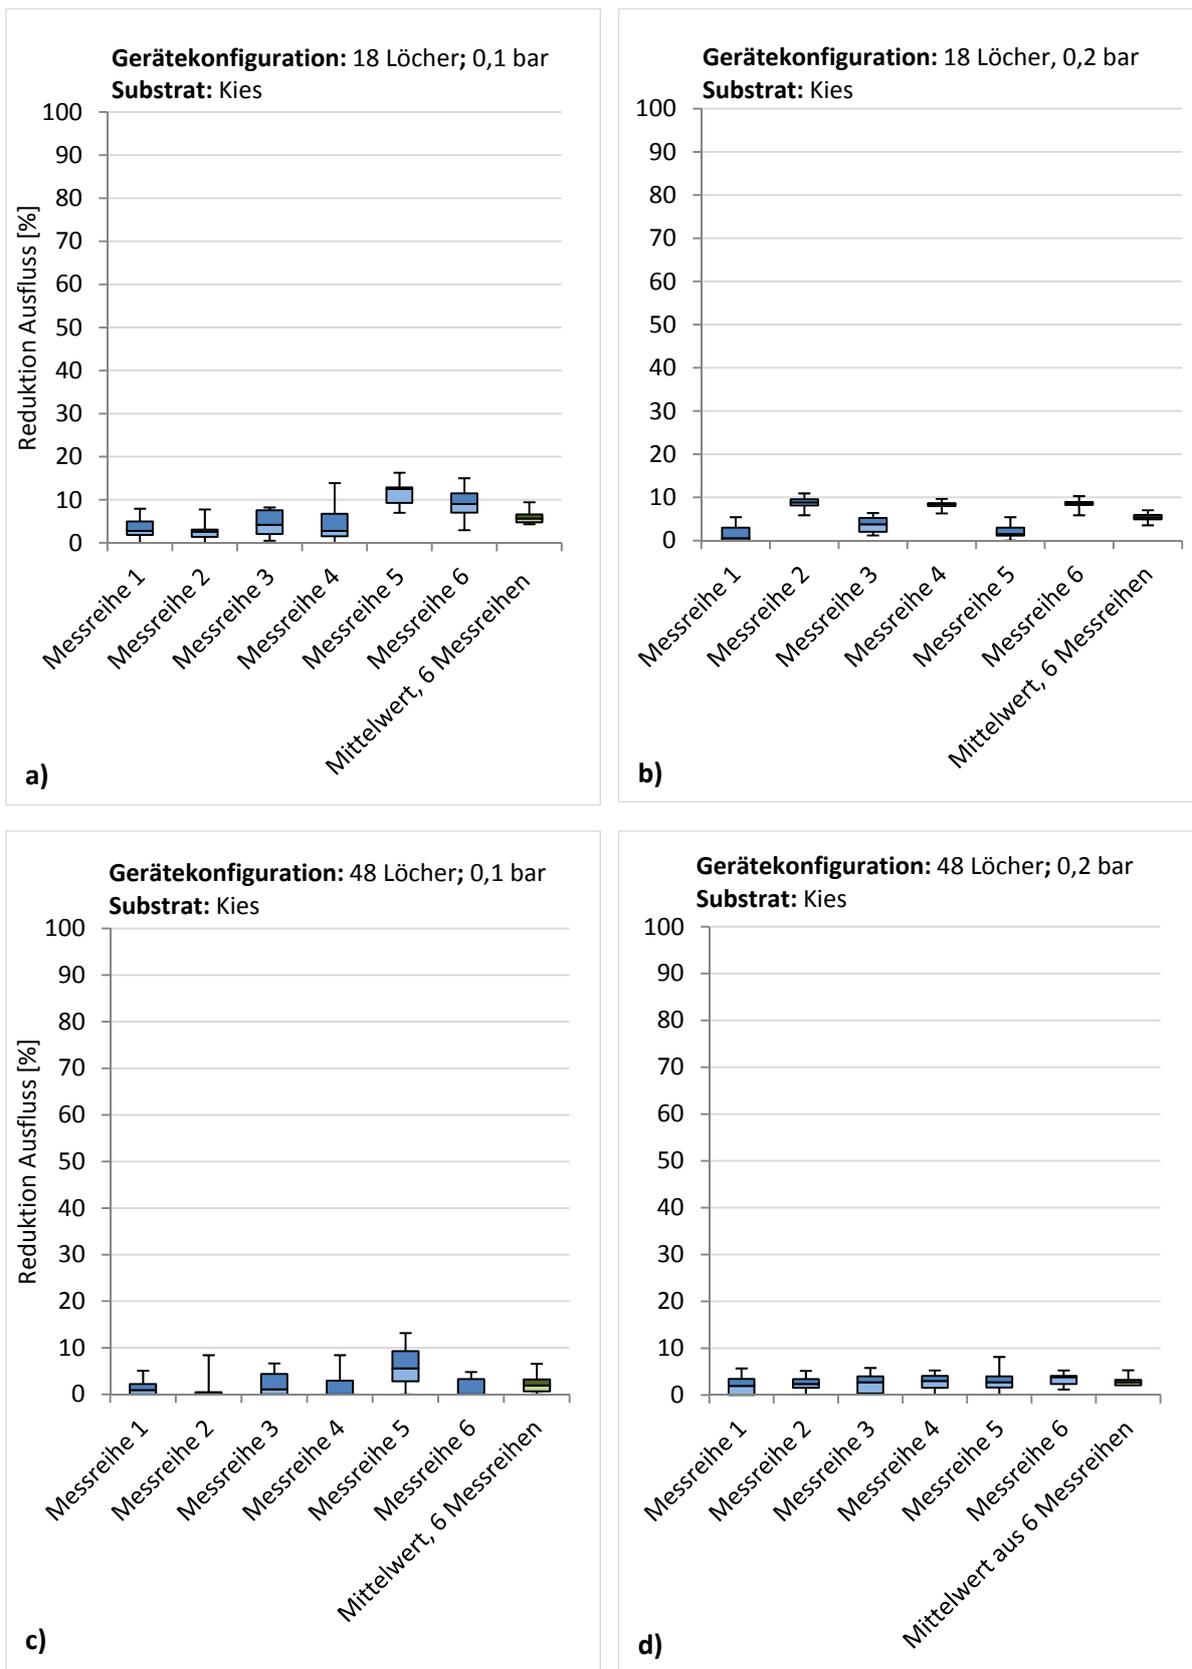
Abbildung 7: Messreihen in Kies, Konfigurationen: 18 Löcher; 0,1/0,2 bar und 48 Löcher, 0,1/0,2 bar
1 Messreihe = 10 Einzelmessungen. (eigene Darstellung)

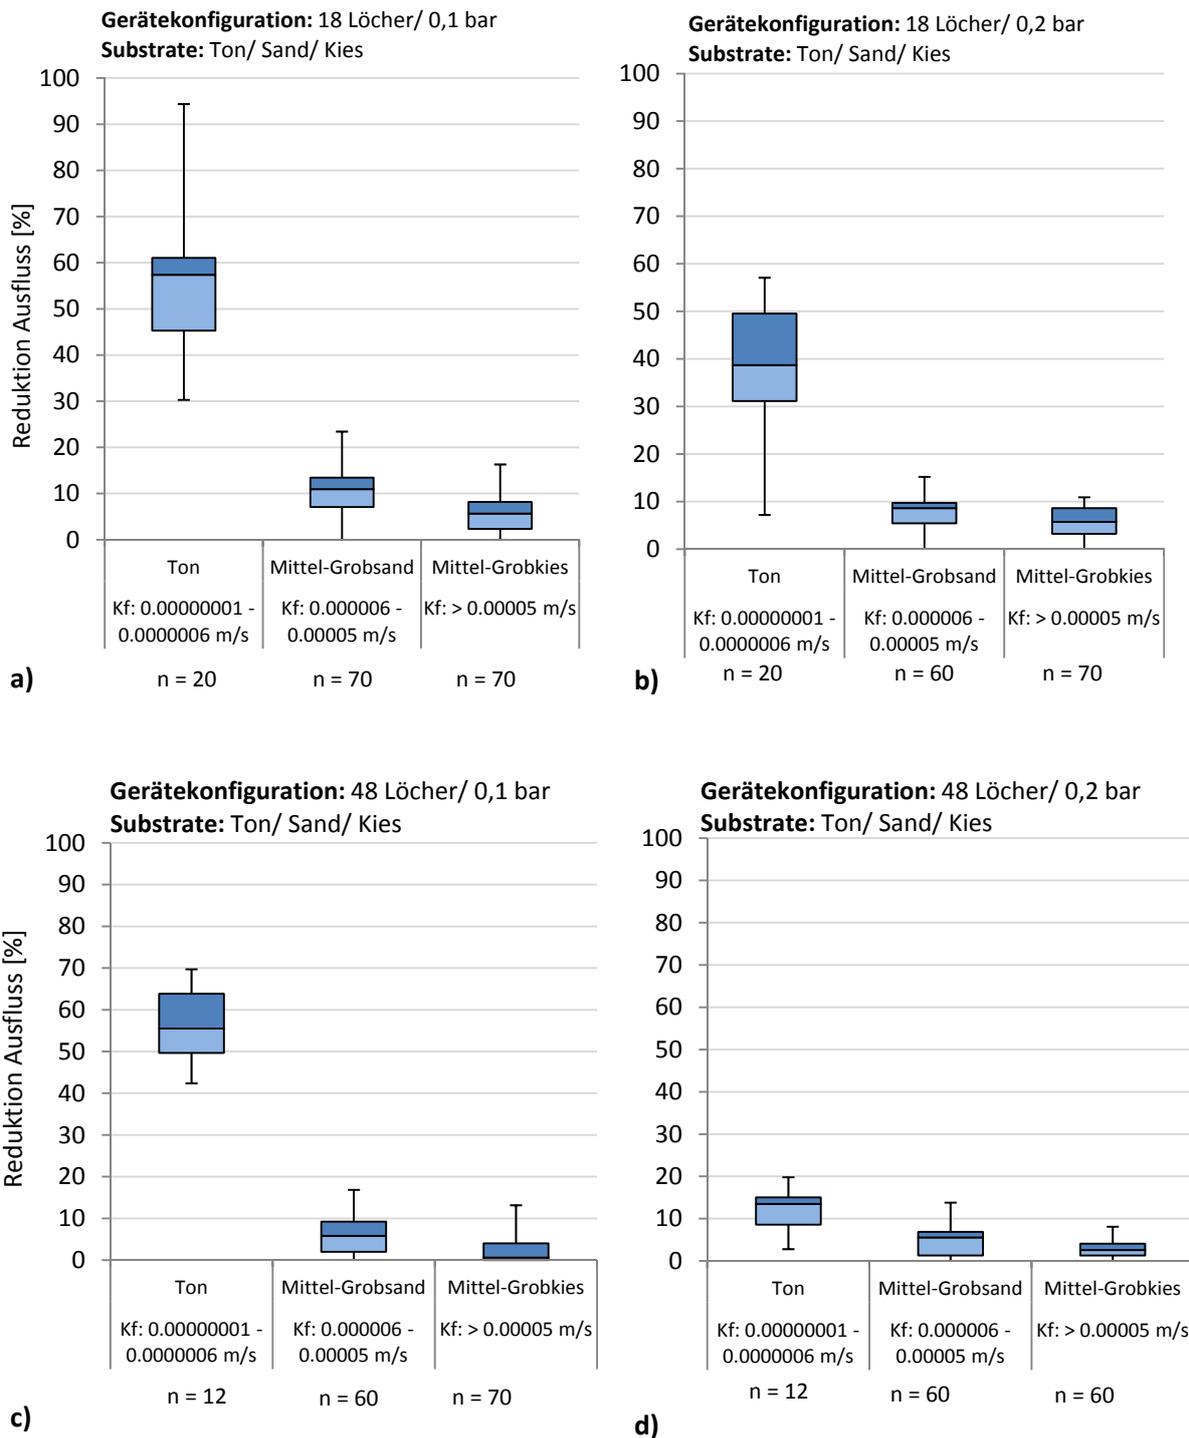
Abbildung 8: Messergebnisse Untersuchungsprogramm Labor; Gerätekonfigurationen 18 bzw. 48 Löcher, 0,1 bzw. 0,2 bar. (eigene Darstellung)

Die in Kies ermittelten Messergebnisse von etwa 5 % spiegeln die hohen hydraulischen Leitfähigkeiten nicht kolmatierter Kiese wieder und bestätigen die Annahme, dass beim Kolmometer in nicht kolmatierten Kiesen keine oder nur sehr geringe Ausflussreduktionen auftreten sollten.

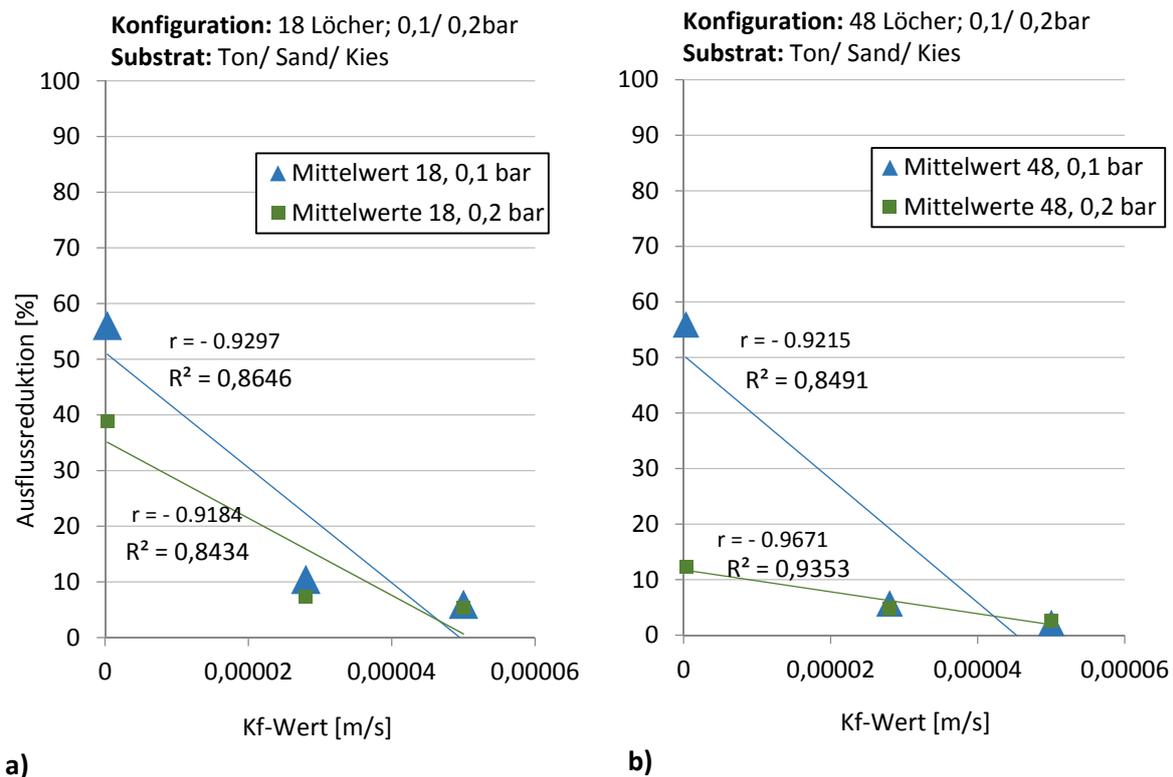
Abbildung 9: Statistische Zusammenhänge zwischen im Untersuchungsprogramm Labor ermittelten Kolmometer-Messwerten und k_f -Werten der Normsubstrate. r = Korrelationskoeffizient; R^2 = Bestimmtheitsmaß. (eigene Darstellung)

Die statistische Auswertung der im Labor gewonnenen Daten belegt einen engen Zusammenhang zwischen dem im Mittel mit dem Kolmometer gemessenen Wert der Ausflussreduktion und dem k_f -Wert des jeweiligen Normsubstrates (vgl. Abbildung 9). Der Korrelationskoeffizient r belegt für alle Gerätekonfigurationen einen starken negativen Zusammenhang zwischen Ausflussreduktion und k_f -Wert, somit also eine abnehmende Ausflussreduktion mit steigendem k_f -Wert. Das Bestimmtheitsmaß R^2 deutet für alle Gerätekonfigurationen darauf hin, dass über 80 % der Varianz der Kolmometer-Messwerte auf die Varianz des k_f -Wertes des Normsubstrates zurückgeführt werden können. Korrelationskoeffizient und Bestimmtheitsmaß weisen somit auf einen engen Zusammenhang zwischen den beiden Variablen hin.

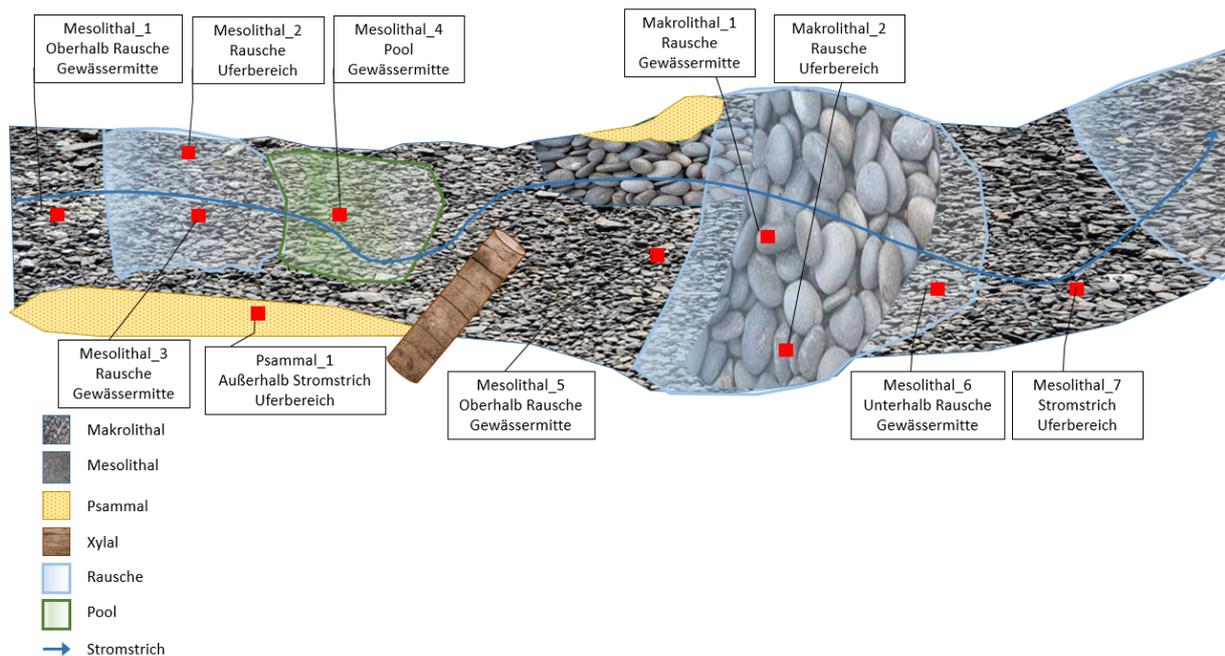
Abbildung 11: Beispielhafte, repräsentative Lokalisierung von Teilproben innerhalb eines Gewässerabschnittes

Abbildung 11 zeigt die schematische Aufsicht auf einen Gewässerabschnitt mit verschiedenen Substrattypen und die entsprechend der hier vorgeschlagenen Verfahrensanleitung verteilten Teilproben für die Kolmameter-Messungen.

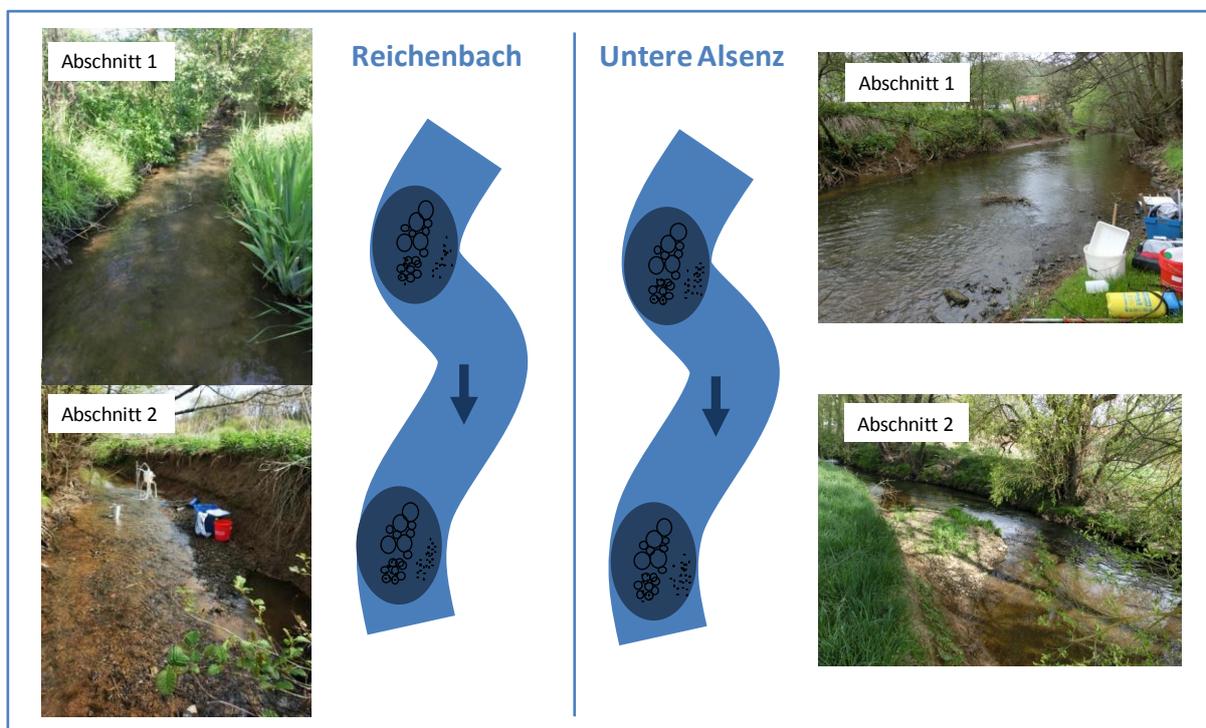
Abbildung 2: Untersuchungsschema für den Reichenbach und die Untere Alsenz. Blauer Pfeil: Fließrichtung, Kreisgröße symbolisiert entsprechend der Größe von groß nach klein: unkolmatisierte, mittel und stark kolmatisierte Zonen im Gewässerabschnitt.

Die aktuellen Probennahmen erfolgten im April und im Mai 2017. In Abbildung 2 sind die Untersuchungsstandorte schematisch dargestellt. Die Fotos in Abbildung 2 zeigen die ausgewählten Gewässerabschnitte. In allen 4 Abschnitten wurden Kiesbänke untersucht. Pro Kiesbank wurden unkolmatisierte, mittel und stark kolmatisierte Bereiche beprobt. Diese Einteilung wurde anhand der mit dem Kolmameter gemessenen Abflussreduktion vorgenommen (siehe Kapitel 1.5, Tab. 3). Der Untersuchungsablauf und die erhobenen Parameter sind in Tabelle 2 aufgelistet. Die Einzelheiten der Beprobungen sind in den nachfolgenden Kapiteln beschrieben.

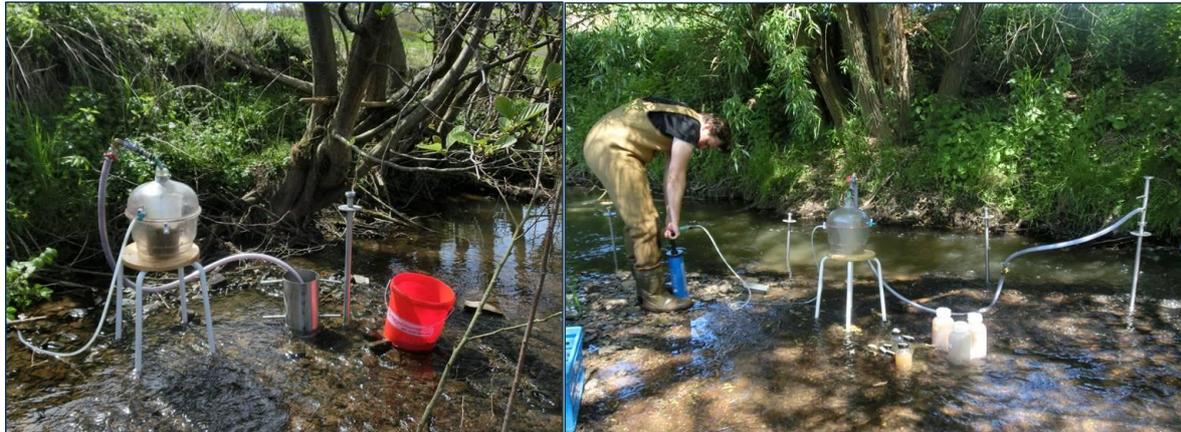
Abbildung 3: Sedimententnahme mittels eines Stechzylinders (links) und mit Schlagrohren (rechts). Der Stechzylinder wird ins Sediment gedreht, das grobe Material wird mit einer Schaufel entnommen. Mit der Exsikkatorpumpe werden (Rest-) Wasser samt Feinsedimente abgepumpt. Die Stechzylinder- und die Schlagrohrproben werden aus 10-15 cm Tiefe entnommen.

Alle Sedimentproben wurden an ein Fachlabor versandt. Dort wurden unterschiedliche Korngrößen nach DIN-Verfahren quantifiziert (DIN ISO 11277). In den Pumpproben wurden Korngrößen von < 0,002 bis 2 mm (Ton, Schluff, Sand) und der organische Kohlenstoff (DIN EN 15936) bestimmt. Bei den Stechzylinderproben wurden zusätzlich Korngrößen bis 20 mm bestimmt.

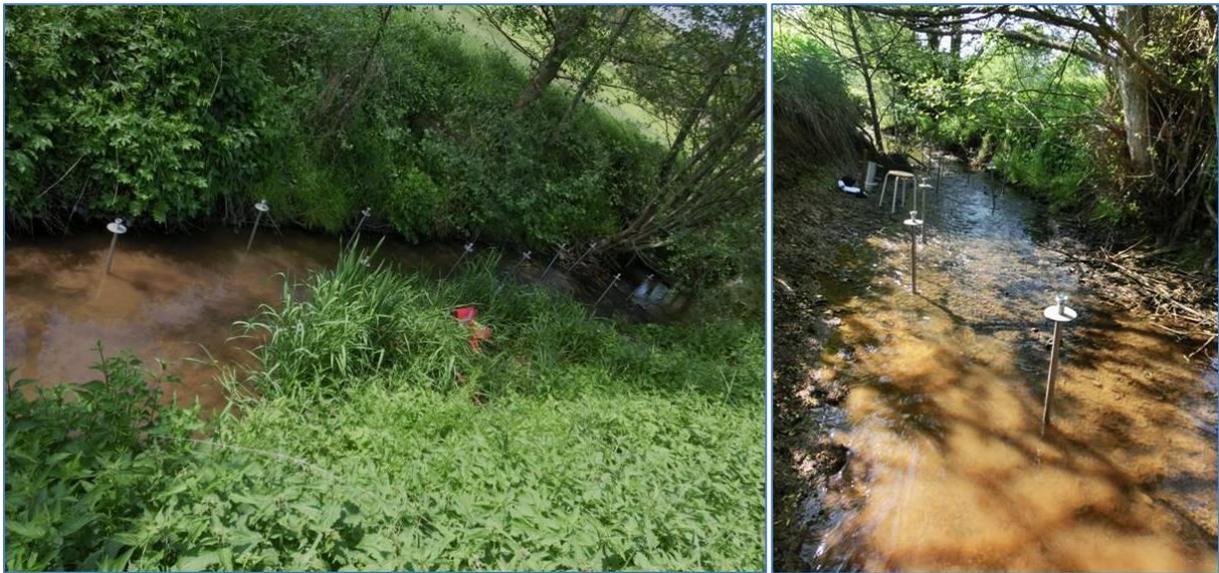
Abbildung 4: Anordnung der Schlagrohre am Reichenbach. Links Abschnitt 1, rechts Abschnitt 2.

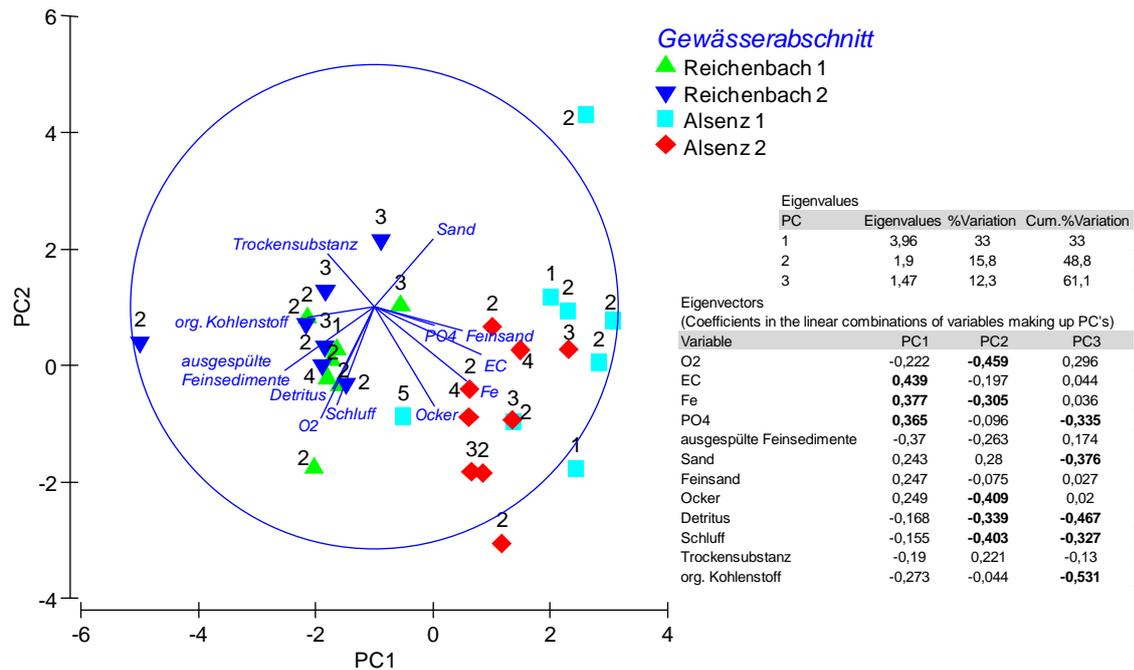
Abbildung 6: Hauptkomponentenanalyse (PCA) ausgewählter abiotischer Parameter, die im Interstitial des Reichenbachs und der Unteren Alsenz im Mai 2017 gemessen wurden. Die Symbole zeigen die Zugehörigkeit der Proben zum jeweiligen Bachabschnitt, die Zahlen zeigen die Kolmationklassen 1-5 an. Die drei ersten Achsen (PC1-3) erklären 61,1 % der Variabilität im gesamten Datensatz. Auf PC1 haben Leitfähigkeit, Eisen und Phosphat den stärksten Einfluss, auf PC2 sind es Sauerstoff, Eisen, Ocker, Detritus und Schluff (Eigenvektoren >0,3). Graphisch dargestellt sind zwei von drei Achsen (P1, P2).

Die PCA erklärt mit den ersten 3 Achsen 61,1 % der Variation im Datensatz (3. Achse nicht dargestellt). Auf der X-Achse (PC1) haben die Parameter Leitfähigkeit, Eisen und Phosphat den stärksten Einfluss. Auf der y- Achse (PC2) sind es Sauerstoff, Eisen, Ocker, Detritus und Schluff (Eigenvektoren $>0,3$).

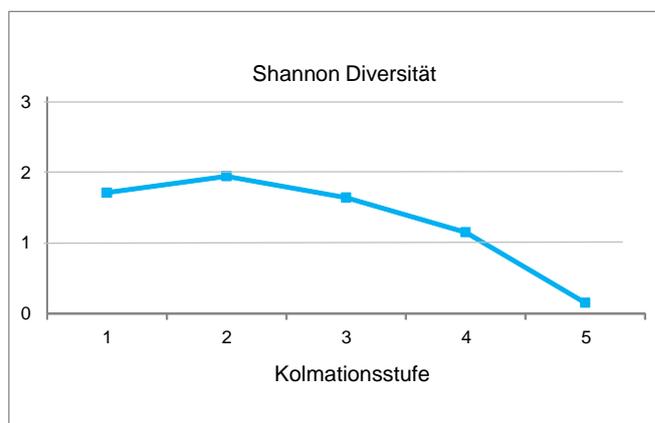
Abbildung 8: Vergleich der mittleren Shannon-Diversität (H') der Interstitialfauna aus 41 Pumpproben für jede Kolmameterklasse. Von Stufe 1 bis 5 nimmt die Kolmation, ermittelt über die Abflussreduktion, zu. H' wurde für jeden Standort berechnet, daraus wurde der Mittelwert für jede Kolmameterklasse gebildet.

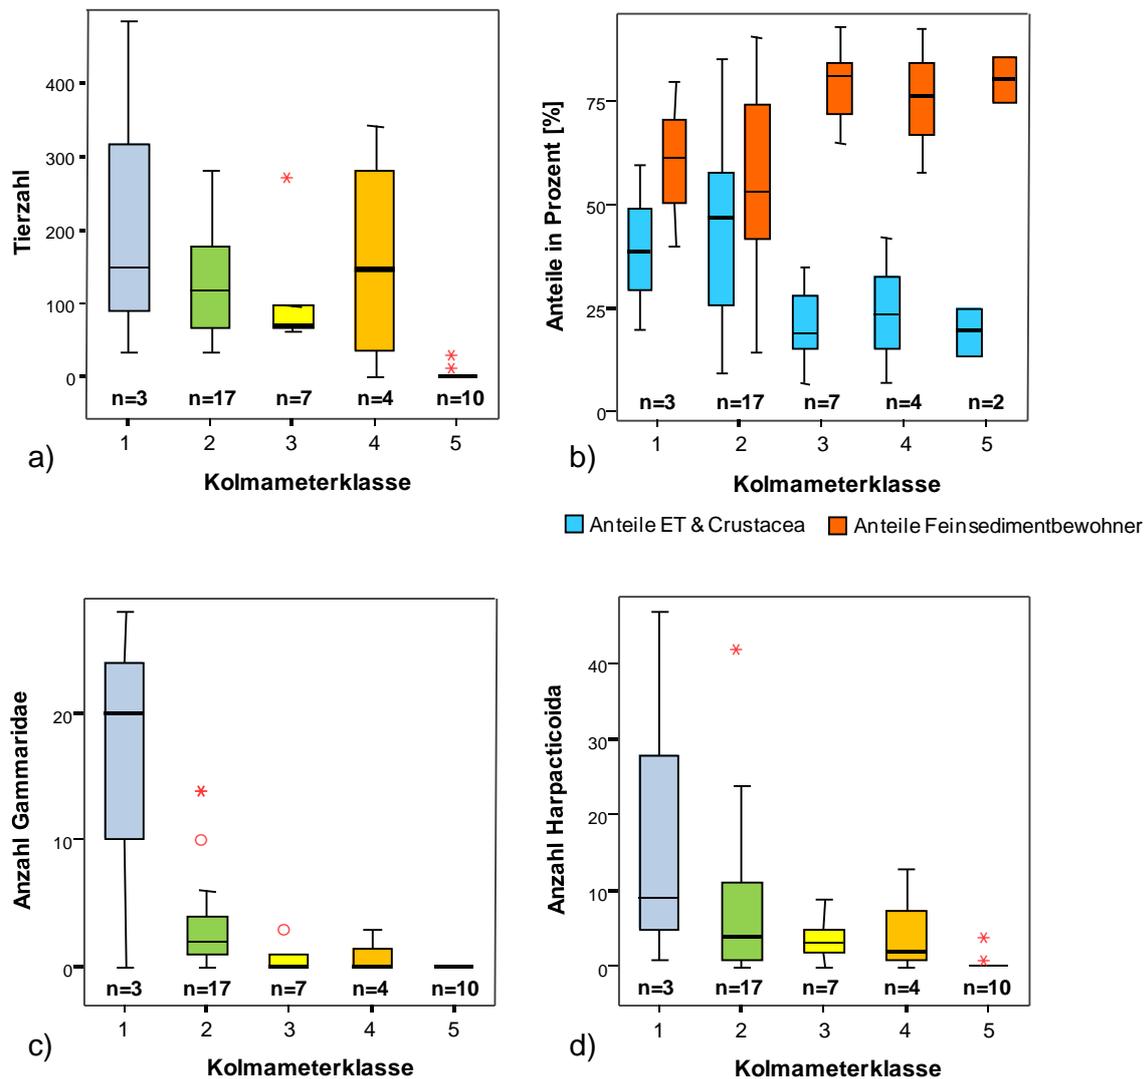
Abbildung 9: Kolmationsmessung und Interstitialfauna aus 41 Pumpproben von vier Bachabschnitten. Zusammenhang zwischen gemessener Kolmation und den Individuenzahlen ausgewählter Tiergruppen (Individuen / 2 L). **a)** Tierzahlen **b)** Anteile Ephemeroptera, Trichoptera, Crustacea und Anteile Feinsedimentbewohner. **c)** Gammaridae **d)** Harpacticoida. *Bei Abb. a, c, d sind alle Standorte dargestellt, auch Standorte an denen aufgrund starker Kolmation keine Wasserprobe genommen werden konnte. In Abb. b sind nur Standorte berücksichtigt an denen Pumpproben genommen werden konnten.

Die Boxplots verdeutlichen die relativ hohen Schwankungsbreiten der Tierdichten von Standorten innerhalb einer Kolmameterklasse (Abb. 9 a - d). Diese Streuung ist durch unterschiedliche Einflüsse bedingt. Zum einen sind die Besiedlungsunterschiede durch die generellen Unterschiede der untersuchten Gewässer bedingt (Reichenbach, Fließgewässertyp 6; Untere Alsenz Typ 9.1). Zum anderen umfassen die Kolmameterklassen Bereiche unterschiedlicher Abflussreduktion mit fließenden Übergängen und entsprechenden Besiedlungsschwankungen (siehe auch Tab. 9-11). An der Unteren Alsenz waren außerdem einige Standorte deutlich verockert. Verockerung weist auf den Einfluss von Bodenwasser hin. Starke Verockerung kann einen negativen Einfluss auf die Besiedlung haben, da es die Atmung behindert (Hahn & Preuß 1992). Die große Schwankung in Gruppe 4 ist v. a. auf einen Standort (AL 11) zurückzuführen (Tab. 9 u. 11). AL11 wurde anhand der Kolmametermessung der Kolmameterklasse 4 zugeordnet und lag im sandigen Bereich der Uferzone. Obwohl er als stark kolmatiert eingestuft wurde, war er von mehreren Tiergruppen recht gut besiedelt, der hohe Anteil von Feinsedimentbewohnern und das Fehlen von Gammariden weisen aber auf Kolmation hin. Trotz der Schwankungsbreiten ist die Tendenz – „mit zunehmender Kolmation nehmen die Tierdichten ab und der Anteil von Feinsedimentbesiedlern nimmt zu“ - gut anhand der Boxplots und der Korrelationen erkennbar.

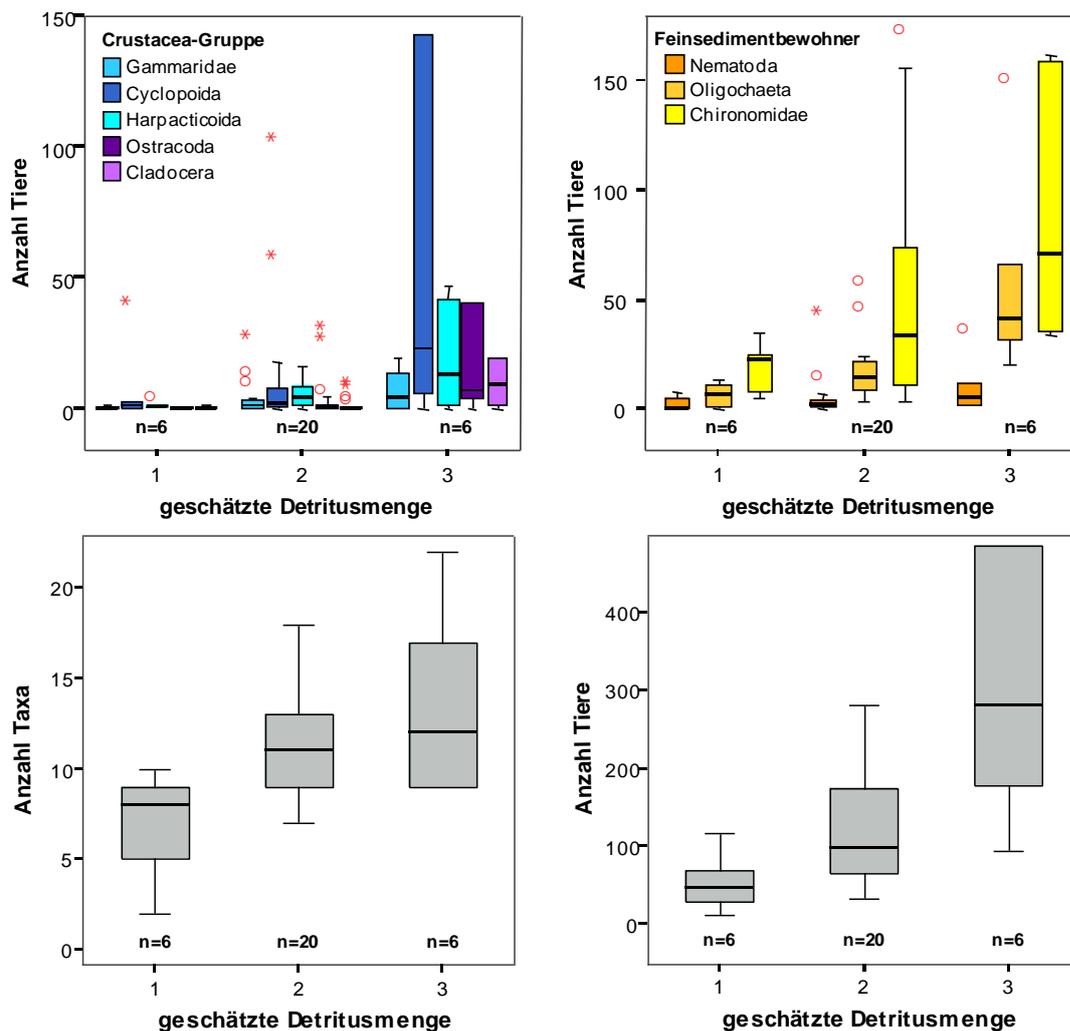
Abbildung 14: Boxplots zeigen signifikante Zusammenhänge zwischen der geschätzten Detritusmenge und der Interstitialfauna aus dem Reichenbach und der Unteren Alsenz (Spearman-Test: $p < 0,05$). Die gemessene Abflussreduktion korreliert aber nicht signifikant mit der geschätzten Detritusmenge (Spearman-Test: $p > 0,05$). Detritusmenge: 1=wenig, 2=viel, 3=sehr viel

Die Zusammenhänge zwischen der Fauna und der geschätzten Detritusmenge sind in Abbildung 14 als Boxplots dargestellt. Die gesamten Tier- und Taxazahlen und auch die Dichten einzelner Tiergruppen nehmen signifikant mit der Detritusmenge zu (Spearman-Test: $p < 0,05$). Interessanterweise korreliert die Abflussreduktion nicht direkt mit der Detritusmenge (Spearman-Test: $p < 0,05$) sondern eher indirekt: Beide Faktoren prägen die faunistische Besiedlung, wobei Detritus nur in durchströmten Bereichen ins Interstitial grobklastischer Sedimente eingetragen werden kann.

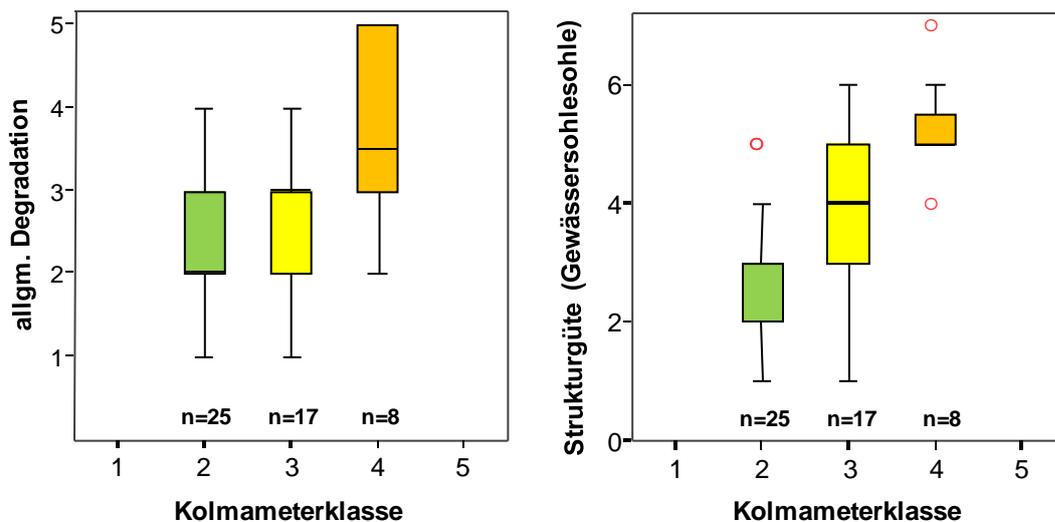
Abbildung 17: Bewertung nach WRRL von 50 WRRL-Standorten, aufgetragen gegen die dort gemessene Kolmation (dargestellt in 5 Kolmameterklassen). Von Stufe 1 bis Stufe 5 nimmt die Kolmation, ermittelt über die Abflussreduktion, zu.

Auch die Untersuchungen an 50 WRRL-Standorten (siehe AP3) ergeben deutliche Zusammenhänge zwischen den Kolmationsmessungen und Bewertungsparametern wie der „Allgemeinen Degradation“, der „Ökologischen Zustandsklasse“ und der Sohlstruktur (Abb. 17, siehe auch AP3). Die Boxplots in Abbildung 17 zeigen eine gute Übereinstimmung der gemessenen, durchschnittlichen Abflussreduktion mit der „Allgemeinen Degradation“ und der Sohlstruktur. Standorte, die im Durchschnitt stärker kolmatiert sind, werden auch im WRRL-Monitoring als stärker degradiert bewertet.

Auffällig ist das Fehlen der Kolmameterklassen 1 und 5, was wohl methodische Gründe hat: Bei der Kolmationsmessung wurden alle „WRRL-relevanten“ Substrate berücksichtigt, sodass sich die Extreme (Kolmameterklassen 1 und 5) bei der Berechnung der Abflussreduktion pro Standort vermutlich „herausmittelten“.
