ABSCHLUSSBERICHT

Vergleichende ökologische Untersuchungen zur quantitativen Bestimmung der Kolmation von Fließgewässersedimenten mit dem Kolmameter nach Hahn & Zumbroich mit Vorschlägen für eine Verfahrensanweisung

KURZTITEL: MOBILE, QUANTITATIVE KOLMATIONSMESSUNG

GEFÖRDERT DURCH DIE
DEUTSCHE BUNDESSTIFTUNG UMWELT

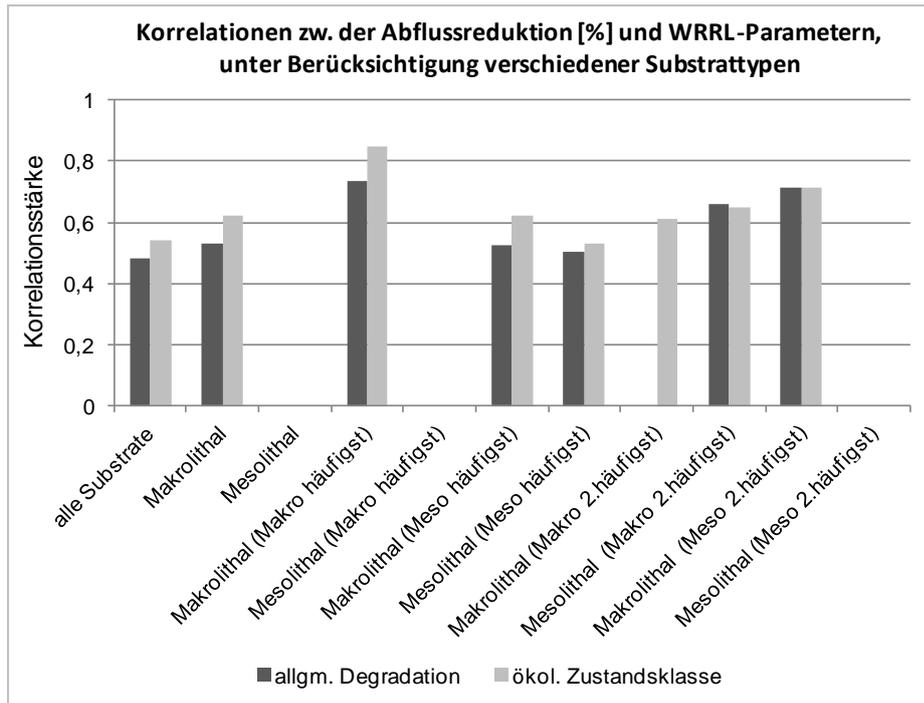
Abbildung 18: Die Balken zeigen die Stärke signifikanter Korrelationen mit WRRL-Parametern an, wenn die Abflussreduktion aller Substrate oder die Abflussreduktion der größten und häufigsten Substrattypen berücksichtigt wird. Bei den feineren Substraten wurden keine signifikanten Korrelationen gefunden.

Der Vergleich der Kolmation mit beiden Indizes zeigt sehr deutliche und signifikante Korrelationen über alle Substrate (Spearman-Test: $R > 0,5$ $p > 0,01$ und Abb. 18). Die Korrelationen sind in Abbildung 18 als Balkendiagramm dargestellt. Die Balken zeigen die Stärke signifikanter Korrelationen mit der „Allgemeinen Degradation“ und der „ökologischen Zustandsklasse“ an. Bei der Berechnung der Korrelationen wurden zuerst alle Substrattypen berücksichtigt (X-Achse, alle Substrate). Die Aufteilung der Messungen auf verschiedene Substrate ist in Tabelle 12 aufgelistet. Anschließend wurden verschiedene Filter gesetzt, um zu überprüfen, ob sich die Korrelationsstärken verringern, wenn nur in bestimmten Substraten die Abflussreduktion gemessen wird. Die Substrattypen Mesolithal, Makrolithal und Mikrolithal sind dominierend, sie sind auf der X-Achse im Balkendiagramm aufgetragen (Tab. 12, Abb. 18). Werden nur die größten Substrate beprobt, fallen die Korrelationen zwischen der gemessenen Abflussreduktion und der WRRL-Bewertung ähnlich stark und signifikant aus (Abb. 18).

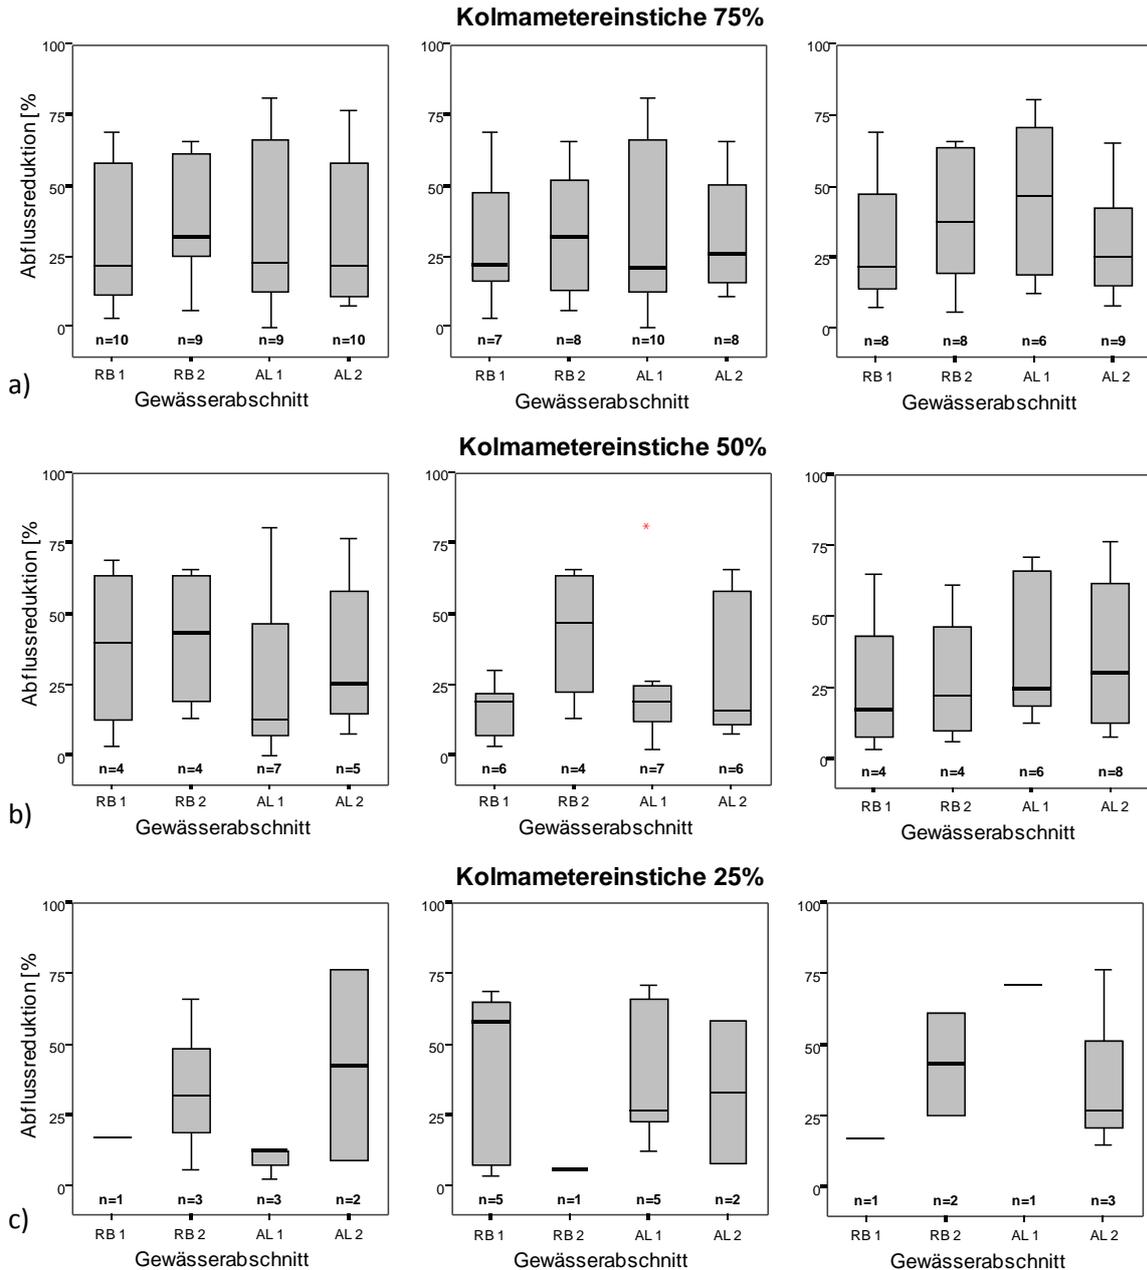
Abbildung 20 a-c: Zufällige Auswahl (Zufallsstichprobe) der Anzahl der Kolmationseinstiche pro Bachabschnitt. Getestet wurde, ob auch ein kleinerer Stichprobenumfang die gemessene Abflussreduktion widerspiegelt. Zufallsstichproben umfassen a) 75%, b) 50% und c) 25% von 10 Kolmationseinstichen pro Bachabschnitt. , je dreimalige Wiederholung) RB=Reichenbach, AL=Untere Alsenz; 1 =Abschnitt 1, 2=Abschnitt 2

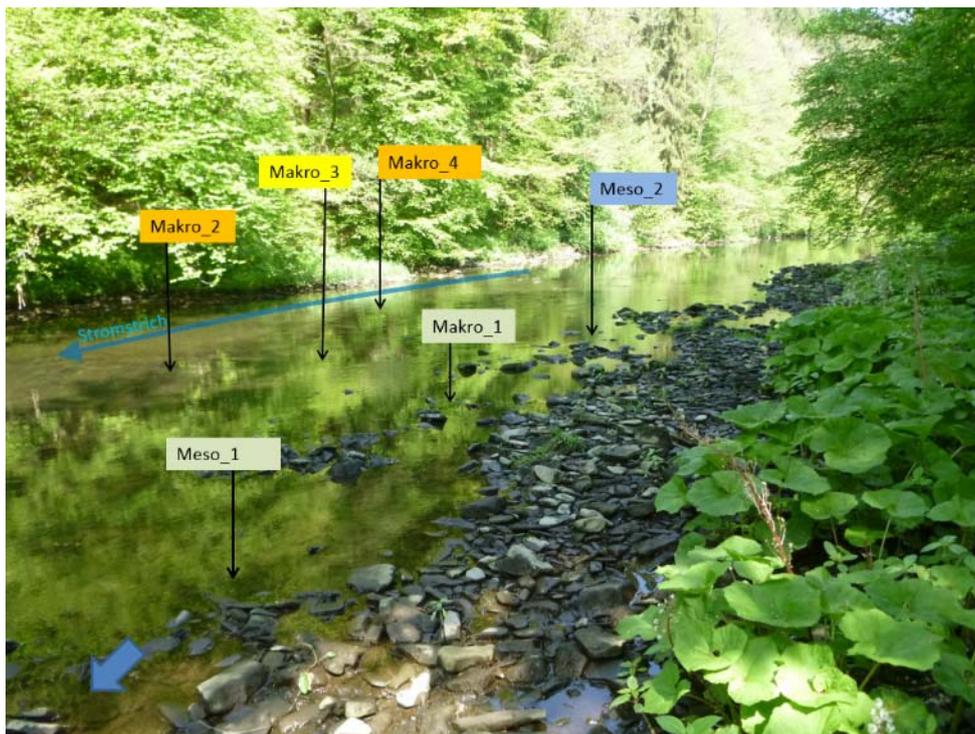
Abbildung 3: Probestelle Agger_1 mit Verortung und Bewertung der 6 Kolmameter-Teilproben

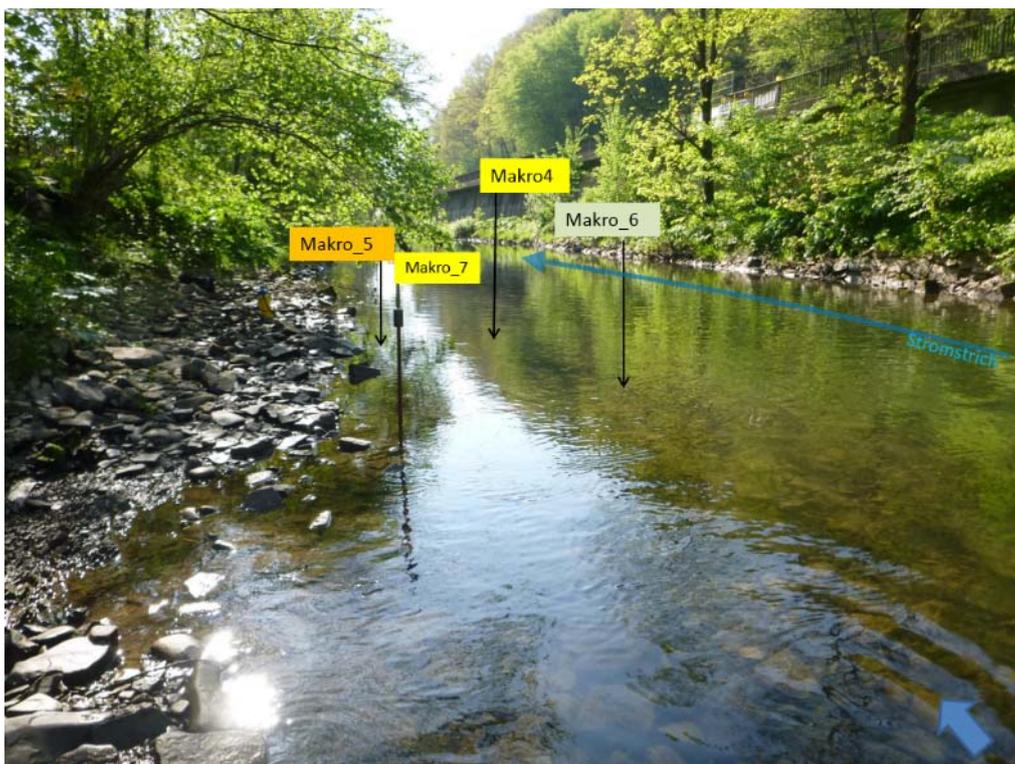
Abbildung 4: Probestelle Agger_2 mit Verortung und Bewertung von 4 der 7 Komameter-Teilproben

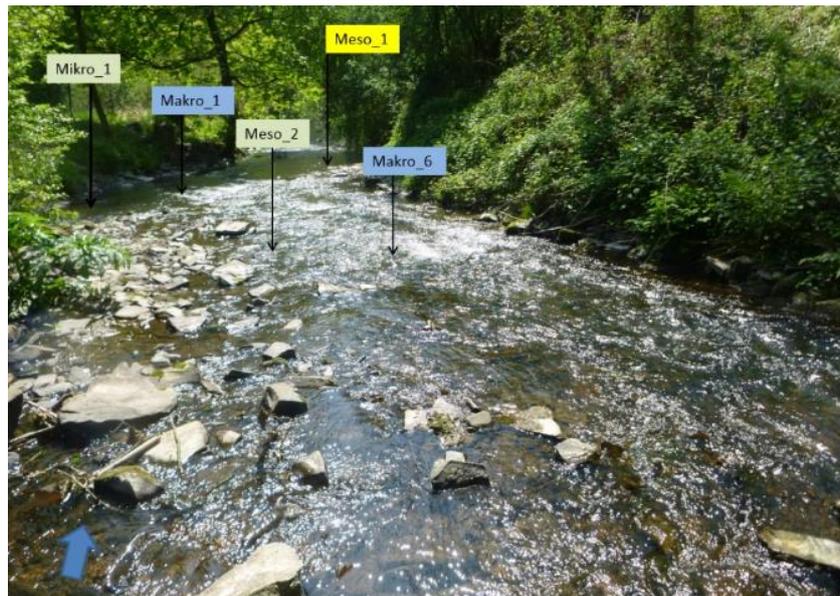
Abbildung 5: Probestelle Leppe_1 mit Verortung von 5 der 10 Kolmometer-Teilproben

Kurzbeschreibung: Probestelle Leppe_1 (Typ 5) befindet sich unterhalb eines Durchlasses und 2,5 m hohen Absturzes (QBW_667). Das Umfeld ist von landwirtschaftlichen Nutzungen geprägt. Das Gewässer ist im Bereich des Durchlasses an den Ufern verbaut. Die meist besonnte Probestelle ist überwiegend durch Schotter, Kies und Feinkiese sowie Steinschüttungen an den Ufern sowie innerhalb des Durchlasses gekennzeichnet. Optisch bzw. durch Aufwirbeln von Sediment lässt sich keine erhebliche Kolmation feststellen. Es findet sich eine ausgedehnte Rausche im Abschnitt, sodass die Strömungsvielfalt mäßig bis groß ist.

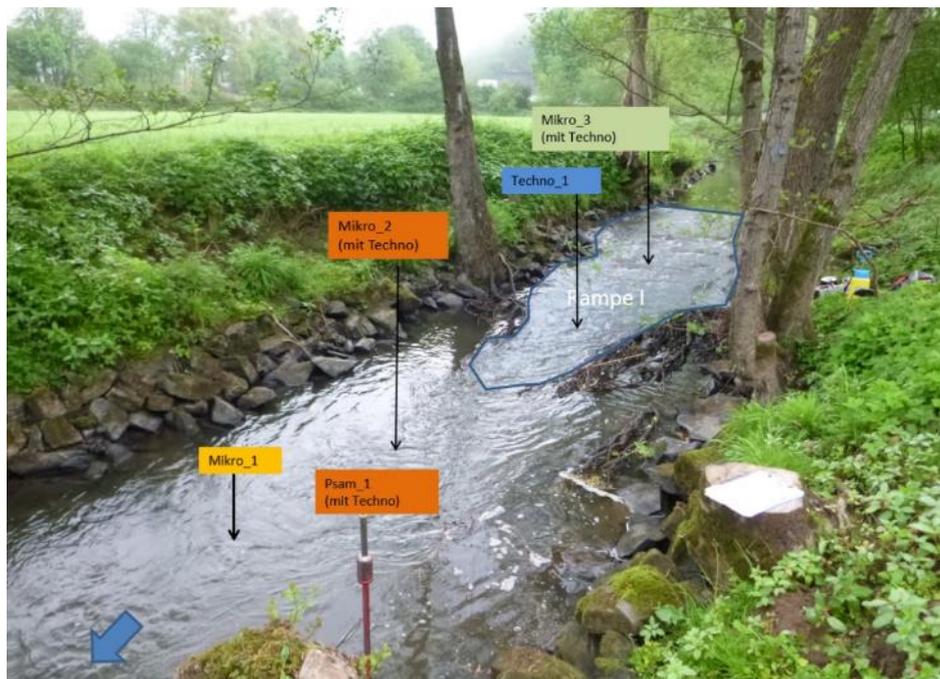
Abbildung 7: Probestelle Naabach_1 mit Verortung von 5 der 10 Kolmometer-Teilproben

Bei Probestelle Naabach_1 (Typ 5) handelt es sich um ein leicht verfallendes Ausbauprofil mit beidseitig weitgehend intakten Steinschüttungen. Weiträumig ist der Gewässerabschnitt durch eine Abfolge mehrerer Rampen/ Gleiten strukturiert, die starken Rückstau erzeugen. Auch innerhalb der Probestelle selbst findet sich eine Gleite. Das Gewässer ist relativ stark getrübt und wegen des Ausbauzustands beträgt die Wassertiefe etwa 0,5 bis 1 m, sodass die Sohle schlecht sichtbar ist und Kolmation optisch kaum beurteilt werden kann. Die Substratverhältnisse (Steinschüttungen dominieren, daneben Sand und Feinkies) können mit Hilfe eines Fluchtstabes abgeschätzt werden.

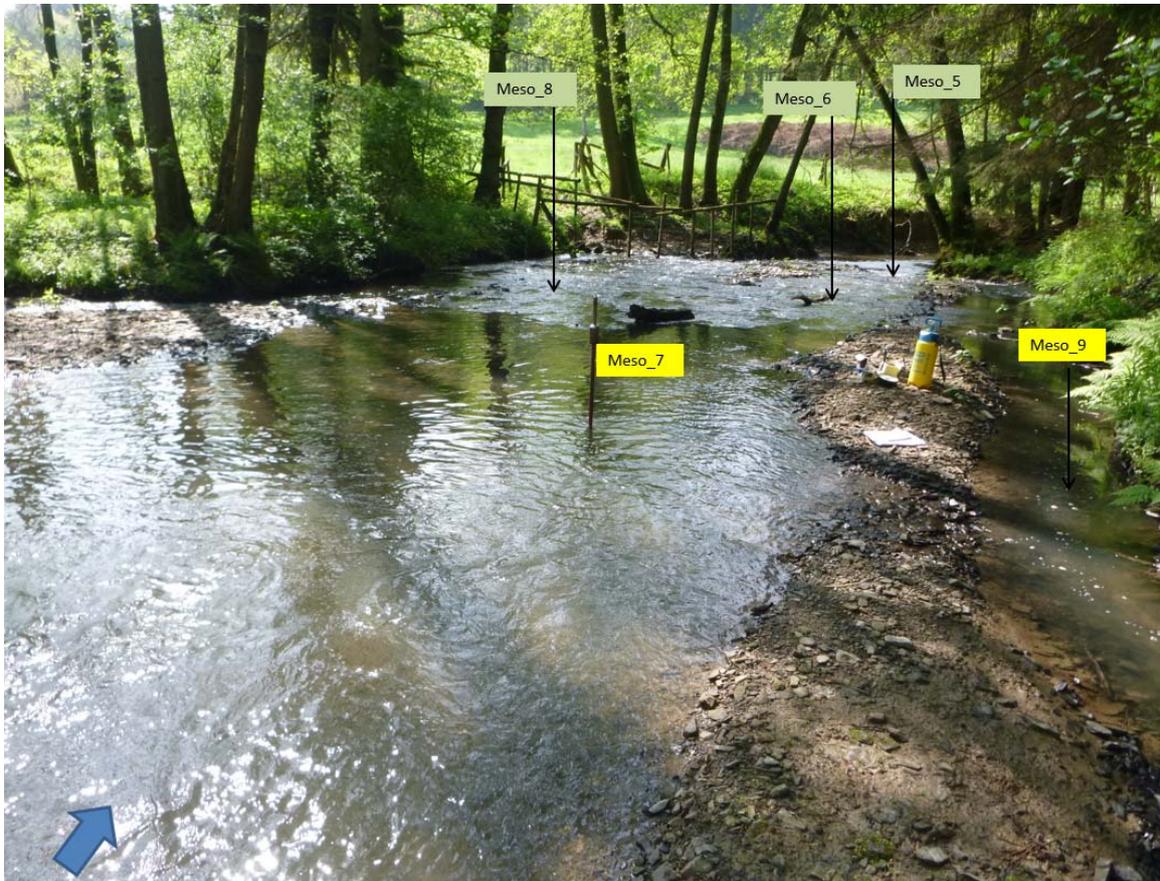
Abbildung 9: Probestelle Naafbach_3 mit Verortung von 5 der 10 Kolmometer-Teilproben

Kurzbeschreibung: An Naafbach_3 (Typ 5) liegt ein annähernd naturnahes Profil vor, das nur sehr lokal am rechten Ufer mit Steinschüttungen befestigt ist. Das Gewässer ist leicht getrübt, die Substratverhältnisse jedoch wegen der überwiegend geringen Fließtiefe gut erkennbar. Die Strömung- und Sohlsubstratvielfalt sind groß. Es liegt keine äußere Kolmation vor.

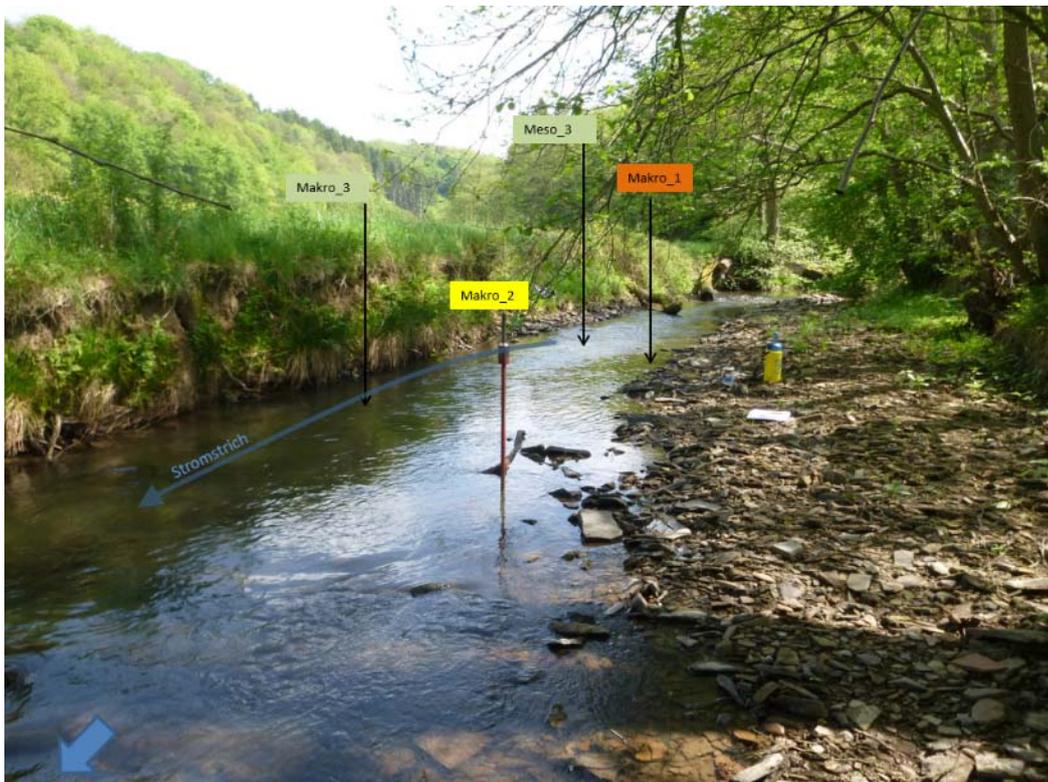
Abbildung 10: Probestelle Naabach_4 mit Verortung von 4 der 10 Kolmometer-Teilproben

Kurzbeschreibung: An Probestelle Naabach_4 (Typ 5) liegt ein stark eingetieftes, verfallendes Ausbauprofil mit beidseitig lokal vorhandenen Steinschüttungen vor. Wegen der verhältnismäßig geringen Breiten- und Tiefenvarianz ist die Strömungsdiversität als mäßig einzustufen.

Das Gewässer ist leicht getrübt, die Sohle jedoch wegen der weitgehend geringen bis mittleren Fließtiefe gut sichtbar. Es liegt keine äußere Kolmation vor.

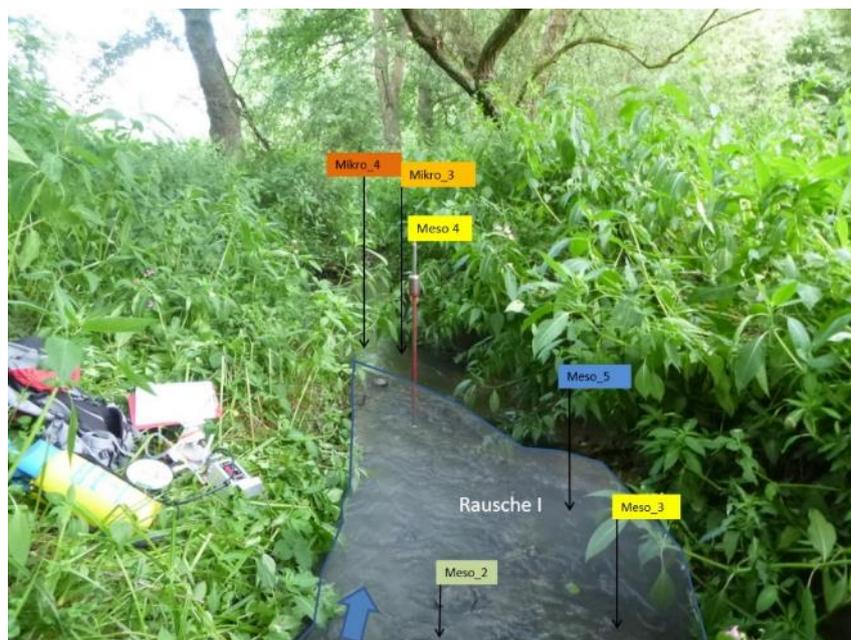
Abbildung 12: Probestelle Ahrenbach_1 mit Verortung und Bewertung von 6 der 10 Kolmometer-Teilproben

Probestelle Ahrenbach_1 ist durch einen leicht bis mäßig geschwungenen Verlauf und ein verhältnismäßig tief eingeschnittenes Erosionsprofil gekennzeichnet. Rechts wird das Gewässer durch einen Damm zu einem Fischteich begrenzt. Für den hier vorliegenden Fließgewässertyp 5 (Planungsbüro Zumbroich, 2017) liegen verhältnismäßig große Mengen an tonigem und siltigem Material neben Kiesen und Schottern in der Sohle vor. Die Sohlsubstratvielfalt ist groß. Des Weiteren sind Tiefenvarianz und Strömungsvielfalt des durch eine ausgeprägte Rausche-Stille- Abfolge gekennzeichneten Gewässerabschnitts groß.

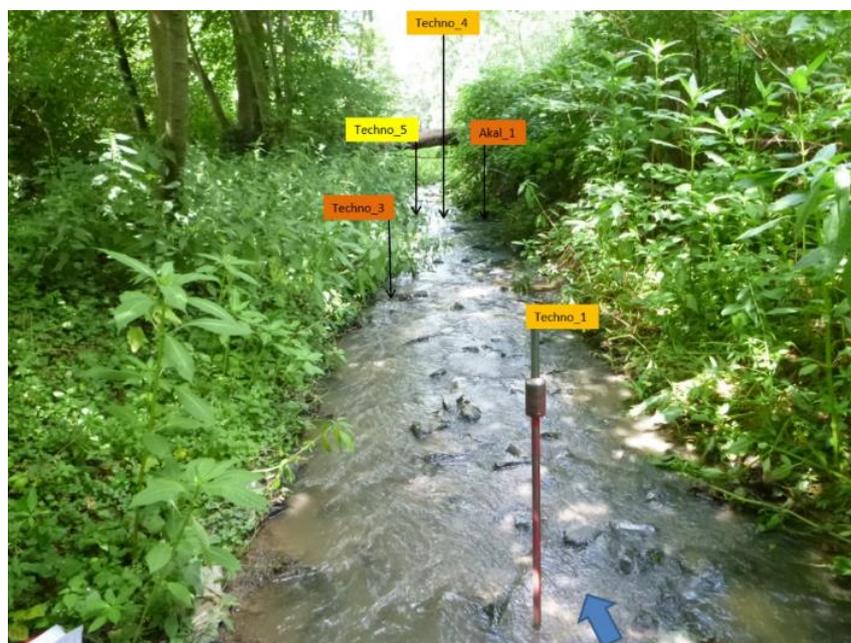
Abbildung 13: Probestelle Agger_1 mit Verortung und Bewertung der 6 Kolmometer-Teilproben

Das offengelegte Profil ist stark eingetieft, nur schwach geschwungen und an der Sohle und den Ufern mit Steinschüttungen befestigt. Da die Sohle weitgehend mit einer offenen Steinschüttung befestigt ist, wird für diese die Klasse 5 vergeben (Planungsbüro Zumbroich, 2017). Diese lagern auf teils naturraumtypischen Kiesen und Sanden sowie verhältnismäßig hohen lehmigen Anteilen der Gewässersohle. Die Breiten- und Tiefenvarianz sind relativ gering. Dies gilt auch für die Strömungsdiversität.

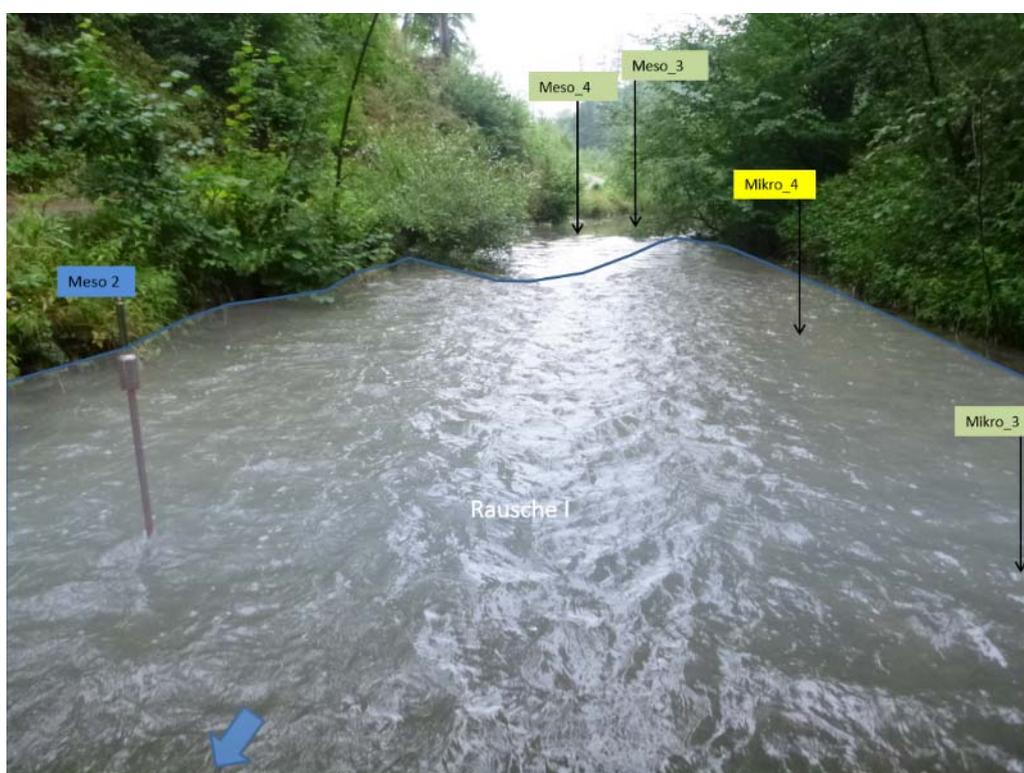
Abbildung 15: Probestelle Anger_1 mit Verortung von 5 der 10 Kolmameter-Teilproben

Kurzbeschreibung: An Probestelle Anger_1 (Typ 7) liegt ein mäßig eingetieftes, verfallendes Ausbauprofil mit beidseitig lokal vorhandenen Steinschüttungen vor. Am rechten Ufer zum Wirtschaftsweg sind häufiger Steinschüttungen vorhanden. Die Breiten- und Tiefenvarianz sind mäßig, sodass auch die Strömungsdiversität als mäßig einzustufen ist. Die Kolmameter-Beprobung musste etwa 50 m unterhalb der PERLODES-Probestelle genommen werden, da diese wegen dichten Bewuchses nicht zugänglich war. Die Sohlstruktur ist an Probestelle Anger_1 jedoch wie an PERLODES Messstelle 304438 als gut einzustufen, sodass von einer Übertragbarkeit der Ergebnisse ausgegangen werden kann.

Das Gewässer ist stark getrübt, die Sohle jedoch wegen der weitgehend mittleren bis geringen Fließtiefe überwiegend erkennbar. Die Sohlsubstratvielflat ist groß und es liegt keine äußere Kolmation vor.

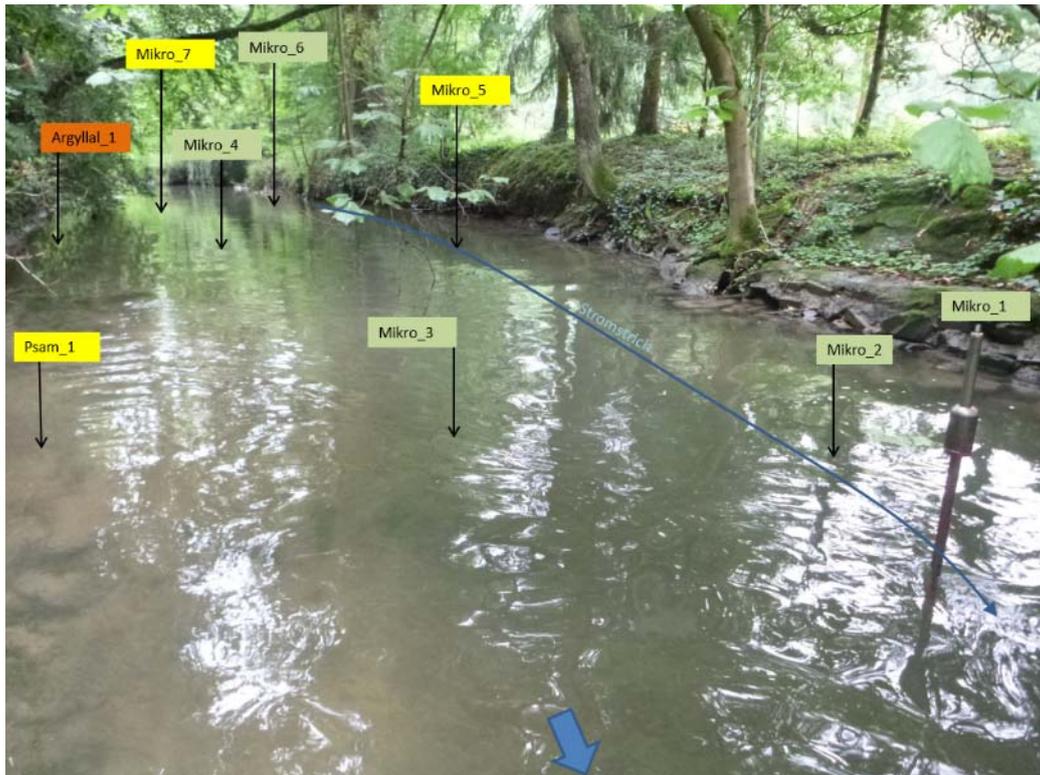
Abbildung 16: Probestelle Anger_2 mit Verortung von 9 der 10 Kolmometer-Teilproben

Kurzbeschreibung: An Probestelle Anger_2 (Typ 7) liegt ein stark eingetieftes, verfallendes Ausbauprofil mit beidseitig überwiegend vorhandenen Steinschüttungen vor. Die Breiten- und Tiefenvarianz sind gering, sodass auch die Strömungsdiversität als gering bis keine einzustufen ist.

Das Gewässer ist leicht getrübt, die Sohle jedoch wegen der weitgehend mittleren bis geringen Fließtiefe überwiegend erkennbar. Die Sohlsubstratvielflat ist gering bis mäßig. Im Sohlsubstrat kommen kaum für den Fließgewässertyp (grobmaterialreiche karbonatische Mittelgebirgsbäche) typische Kiese und Schotter vor. Vielmehr liegen sehr hohe Feinsedimentanteile vor und es wurde überwiegend eine starke äußere Kolmation festgestellt.

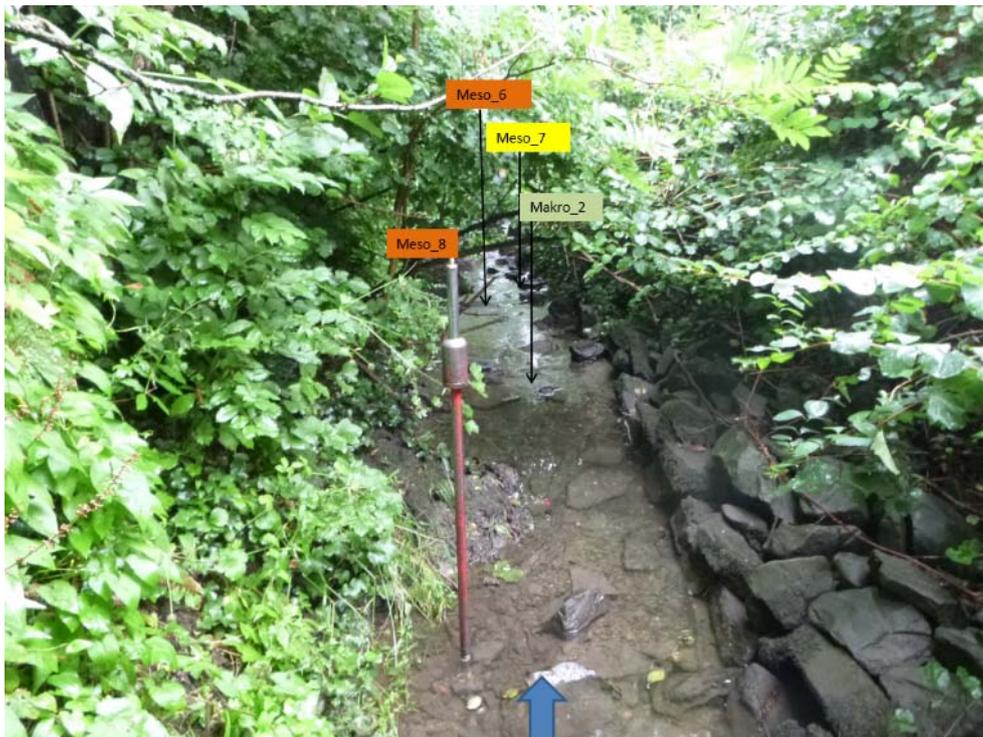
Abbildung 17: Probestelle Anger_3 mit Verortung von 4 der 10 Kolmometer-Teilproben

Kurzbeschreibung: Probestelle Anger_3 (Typ 7) liegt oberhalb einer längeren Verrohrung in Wülfrath. Der Abschnitt scheint regelmäßig durch Kläranlagenabschläge beeinflusst. Es liegt ein sehr stark eingetieftes, verfallendes Ausbauprofil mit beidseitig überwiegend vorhandenen Steinschüttungen vor. Die Breiten- und Tiefenvarianz sind gering, sodass auch die Strömungsdiversität als gering einzustufen ist.

Die Sohlsubstratvielfalt ist gering bis mäßig. Im Sohlsubstrat kommen neben für den Fließgewässertyp (grobmaterialreiche karbonatische Mittelgebirgsbäche) typischen Substraten wie Kiesen und Schottern sehr hohe Feinsedimentanteile vor und es liegt überwiegend eine mäßige bis starke äußere Kolmation sowie teilweise eine starke Verschlammung vor.

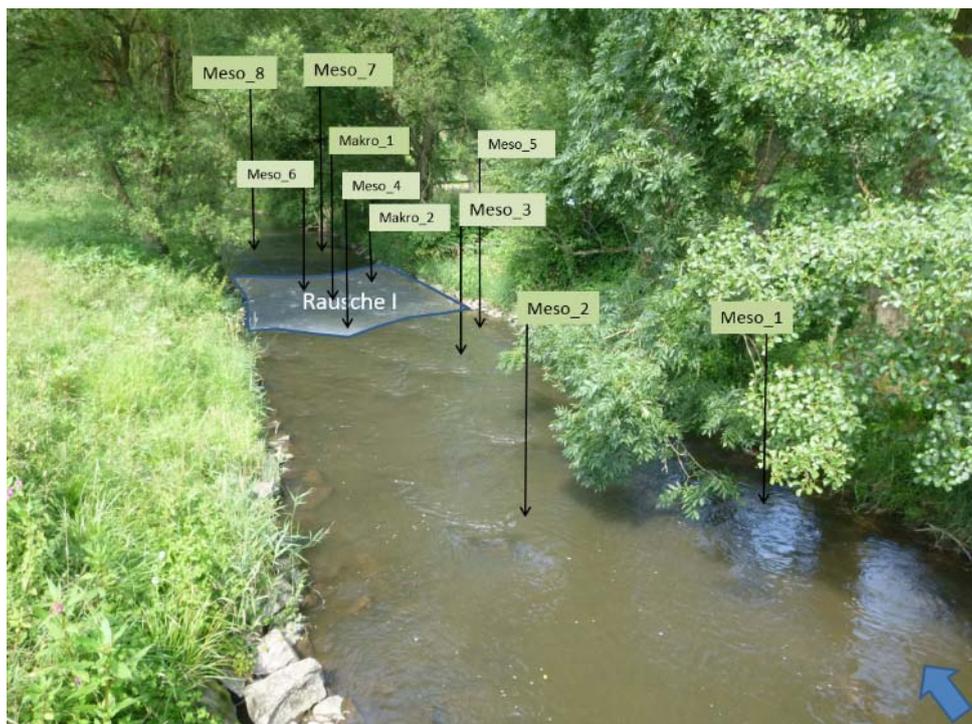
Abbildung 19: Probestelle Bröl_1 mit Verortung der 10 Kolmameter-Teilproben

Kurzbeschreibung: Probestelle Bröl_1 (Typ 9) befindet sich gut 200 m oberhalb der Mündung der Bröl in die Sieg. An Probestelle Bröl_1 liegt ein eingetieftes, verfallendes Ausbauprofil vor, das nur teilweise beschattet ist. Beide Ufer sind mit überwiegend intakten Steinschüttungen befestigt. Wegen der geringen Breiten- und Tiefenvarianz ist die Strömungsdiversität als gering einzustufen. Auch die Sohlsubstratvielfalt ist gering bis mäßig.

Das Gewässer ist leicht getrübt, die Sohle jedoch überwiegend gut erkennbar. Es liegt eine mäßige äußere Kolmation in Form einer dünnen bis mäßig mächtigen Ton-/Schluffauflage vor.

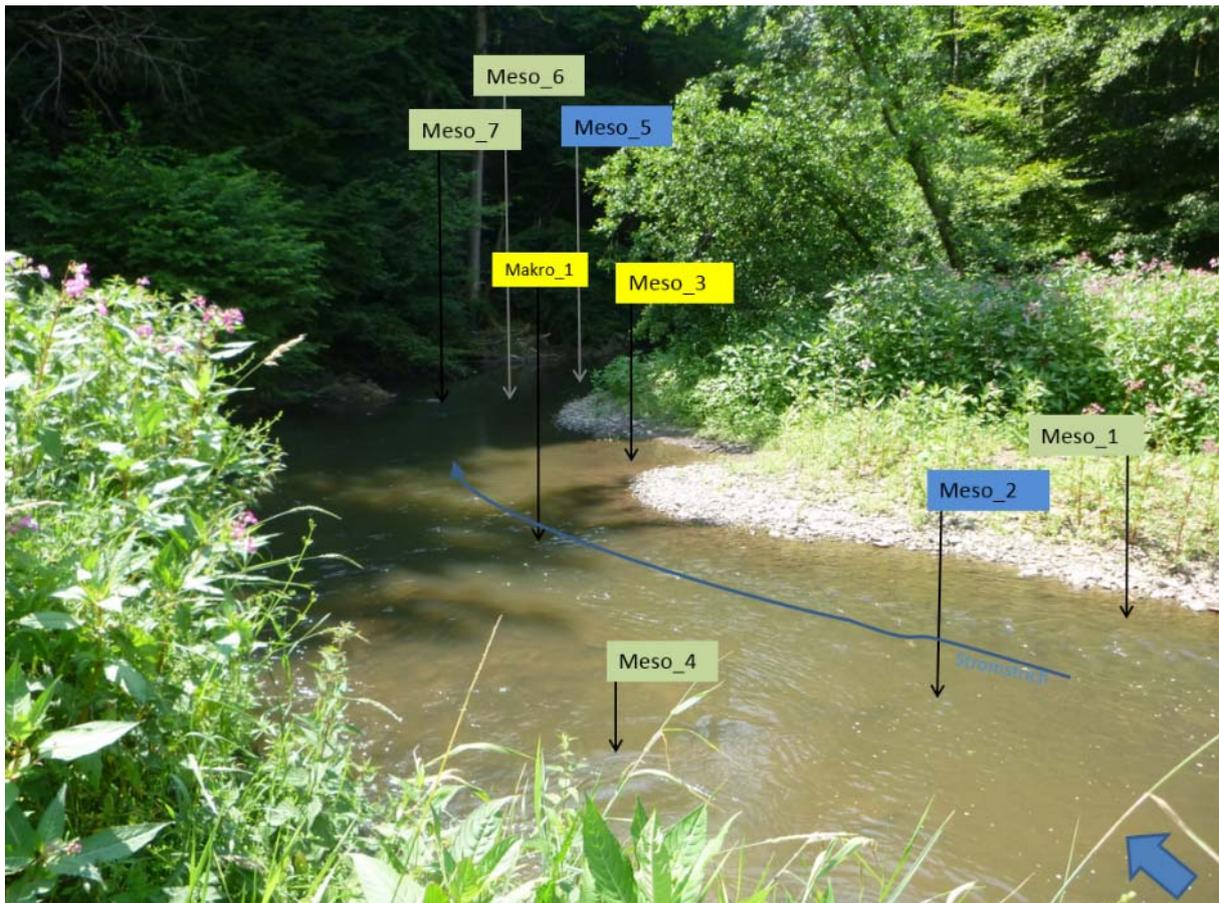
Abbildung 24: Probestelle Bröl_6 mit Verortung von 8 der 10 Kolmometer-Teilproben

Kurzbeschreibung: An Probestelle Bröl_6 (Typ 9) liegt ein variierendes Erosionsprofil, das häufig in ein Naturprofil übergeht, vor. Breiten- und Tiefenvarianz sind groß, dennoch ist die Strömungsdiversität im Abschnitt als mäßig einzustufen. Dies ist ggf. auf den zum Zeitpunkt der Probenahme recht geringen Wasserstand zurückzuführen. Die Sohlsubstratvielfalt des überwiegend beschatteten Abschnitts ist mäßig bis groß.

Das Gewässer ist leicht getrübt, die Sohle jedoch überwiegend gut erkennbar. Es liegt eine geringe äußere Kolmation in Form einer dünnen schluffigen Auflage vor.

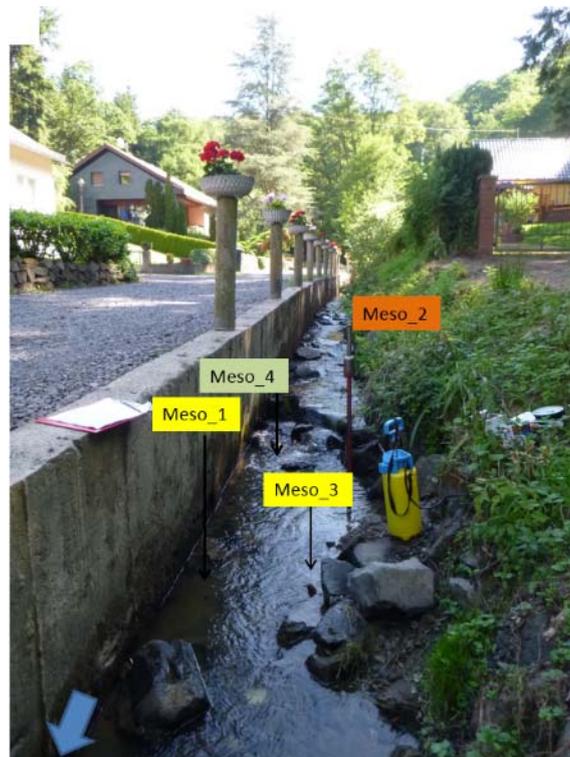
Abbildung 27: Probestelle Elzbach_1 mit 4 der 10 Kolmometer-Teilproben

Kurzbeschreibung: Probestelle Elzbach_1 (Typ 5) befindet sich in einem stark ausgebauten Gewässerabschnitt oberhalb eines die Ufer beeinträchtigenden Durchlasses. Die Sohle besteht aus natürlichen Kiesen und Schottern sowie künstlichen Steinschüttungen. Der Gewässerabschnitt ist wegen des vorwiegend groben Substrats, einer Rampe innerhalb des Abschnitts und des hohen Gefälles durch eine überwiegend hohe Strömungsgeschwindigkeit gekennzeichnet.

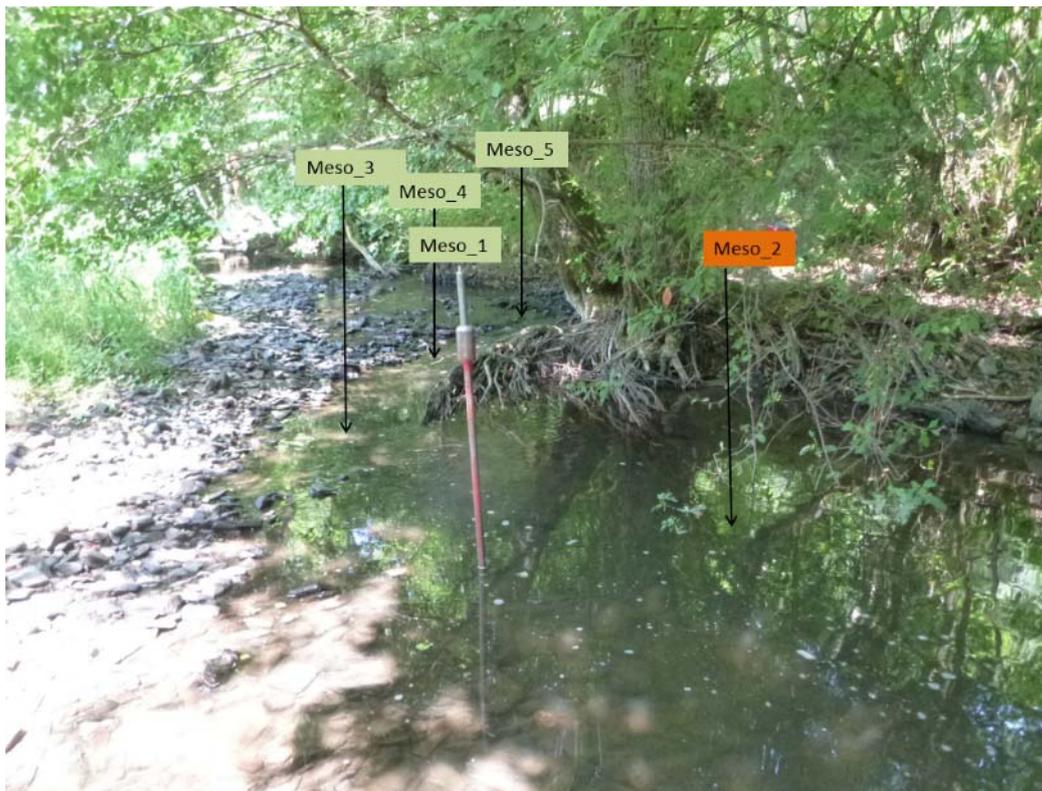
Abbildung 29: Probestelle Elzbach_3 mit 5 der 10 Kolmometer-Teilproben

Kurzbeschreibung: Probestelle Elzbach_3 (Typ 5) ist durch sehr stark verfallenen, nur noch lokal erkennbaren Verbau gekennzeichnet. Die Sohle besteht aus natürlichen Schottern sowie Kiesen. Innerhalb des Gewässerabschnittes finden sich zwei Rauschen, sodass dieser durch eine hohe Strömungsdiversität gekennzeichnet. Wegen der zum Zeitpunkt der Erhebungen gegebenen geringen Wasserführung ist die Strömungsdiversität gegenüber dem Zustand bei Mittelwasser leicht reduziert. Des Weiteren lassen sich lokal äußere Kolmationshorizonte feststellen, die nicht stark verfestigt sind und ebenfalls auf die geringe Wasserführung zurückzuführen sein können.

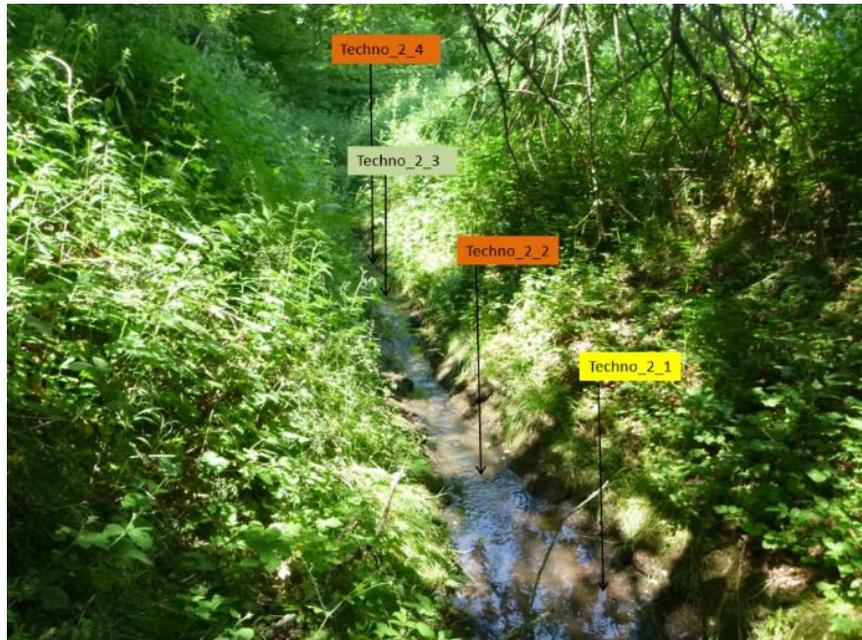
Abbildung 30: Probestelle Elzbach_4 mit 4 der 5 Kolmometer-Teilproben

Kurzbeschreibung: Probestelle Elzbach_4 (Typ 5) liegt an einem Zulauf des Elzbaches etwa 200 m oberhalb der Mündung in den Elzbach. Die Stelle ist durch nahezu intakten Verbau des Ufers und der Sohle mit engem Steinsatz gekennzeichnet. Die Sohle besteht nahezu vollständig aus geschlossenem Steinsatz, sodass nur 50 % der Sohle zwischen dem Steinsatz mit Hilfe des Kolmometers beprobt werden konnte.

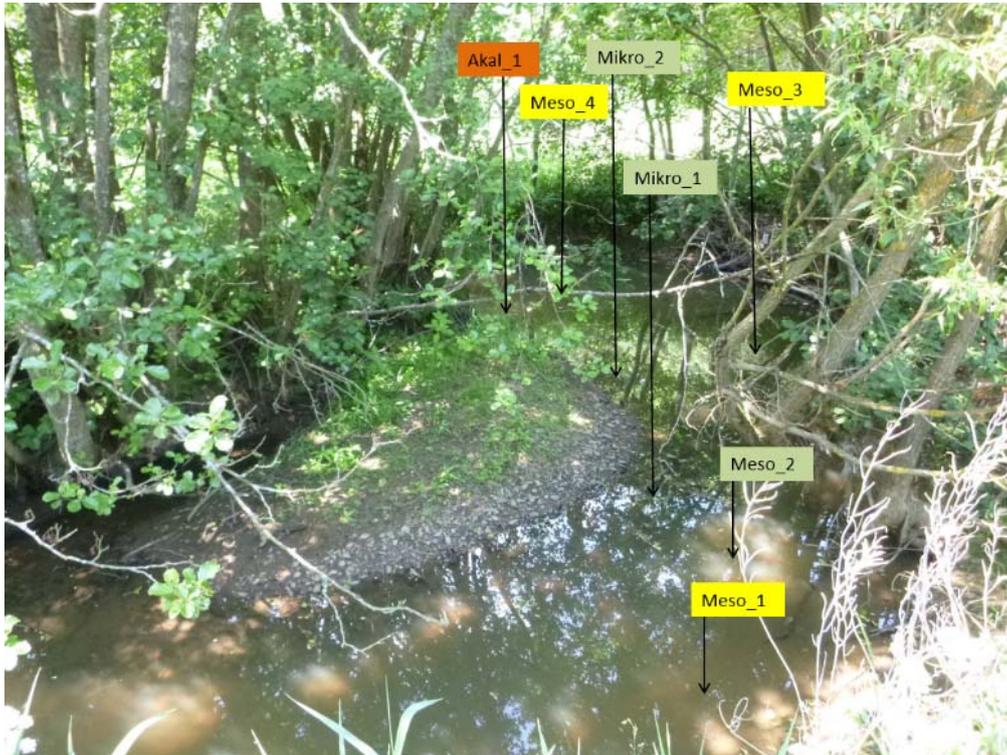
Abbildung 31: Probestelle Elzbach_5 mit 7 der 10 Kolmometer-Teilproben

Kurzbeschreibung: Probestelle Elzbach_5 (Typ 5) liegt im Hauptlauf des Elzbaches im Bereich von Grünlandnutzungen und ist stark eingetieft. Die überwiegend beschattete Probestelle ist durch Kiese und Feinkiese sowie Sande gekennzeichnet. Wegen des zur Zeitpunkt der Erhebung geringen Wasserstandes ist die Sohle stark äußerlich und innerlich kolmatiert.

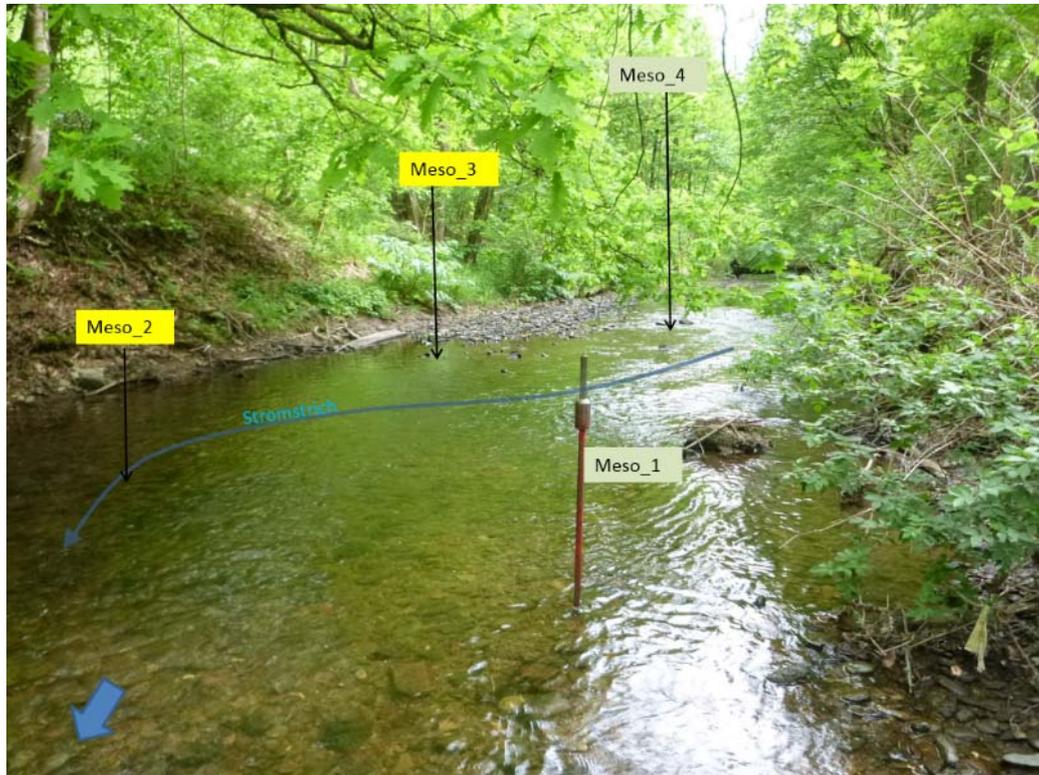
Abbildung 41: Probestelle Morsbach_3 mit Verortung von 4 der 10 Kolmameter-Teilproben

Kurzbeschreibung: Probestelle Morsbach_3 (Typ 5) ist nur sehr lokal durch stark verfallende Steinschüttungen im Uferbereich gekennzeichnet. Wegen der verhältnismäßig großen Breiten- und Tiefenvarianz sowie mehrerer Rauschen im Abschnitt ist die Strömungsdiversität groß. Das Sohlsubstrat setzt sich aus Kiesen und Schottern zusammen und ist lokal veralgt. Die Sohlsubstratvielfalt ist groß.

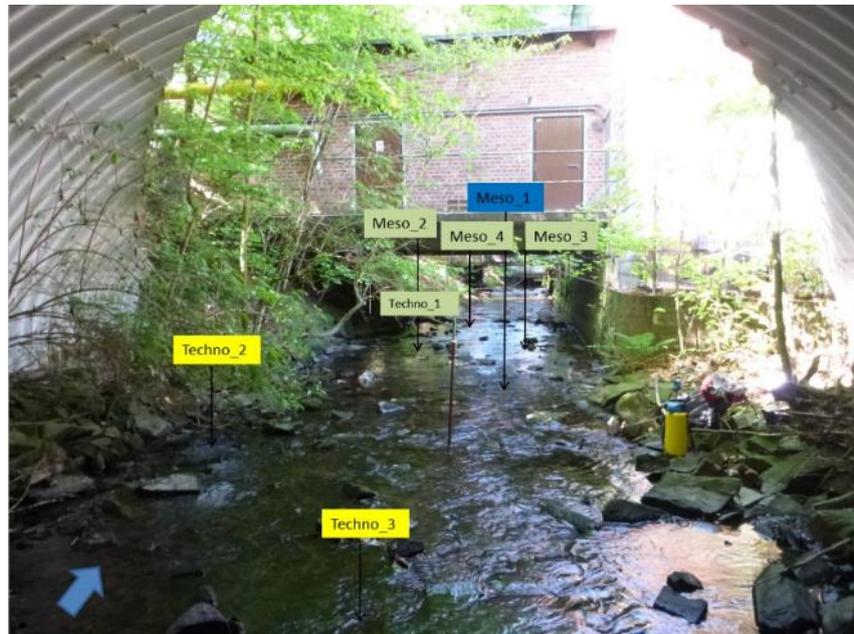
Abbildung 43: Probestelle Leyerbach_1 mit Verortung von 7 der 10 Kolmometer-Teilproben

Kurzbeschreibung: Bei Probestelle Leyerbach_1 (Typ 5) handelt es sich um ein beidseitig stark verbautes Profil, das durch mehrere Überbauungen und Durchlässe geprägt ist und somit als fragmentarische Gewässerstrecke zu bezeichnen ist. Die Breiten- und Tiefenvarianz sind gering.

Das Sohlsubstrat setzt sich aus künstlichen Steinschüttungen, Steinen, Kiesen und Schottern zusammen. Die Sohlsubstratvielfalt ist gering.

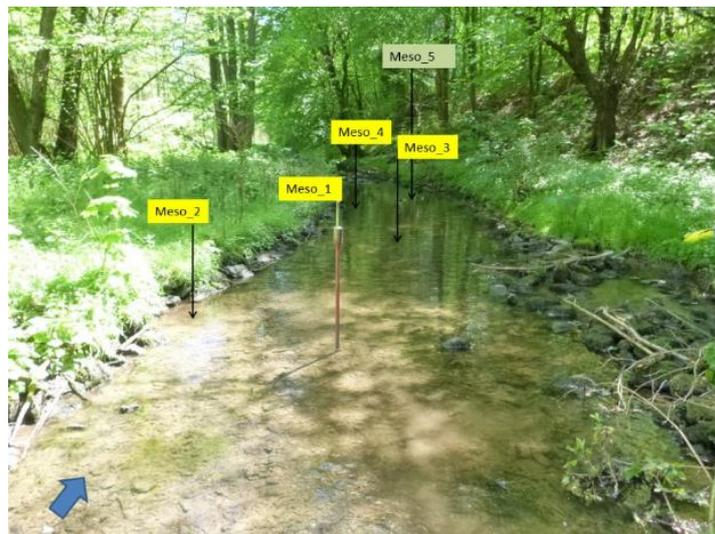
Abbildung 44: Probestelle Leyerbach_2 mit Verortung von 5 der 10 Kolmometer-Teilproben

Kurzbeschreibung: Bei Probestelle Leyerbach_2 (Typ 5) handelt es sich um ein verfallendes Ausbauprofil, das überwiegend erhalten und somit durch geringe Breiten- und Tiefenvarianz gekennzeichnet ist. Das Sohlssubstrat setzt sich lokal aus künstlichen Steinschüttungen, Kiesen und Schottern zusammen. Die Sohlssubstratvielfalt ist gering, teilweise mäßig. Wegen der geringen Strömungsvielfalt ist überwiegend eine starke äußere Kolmation festzustellen.

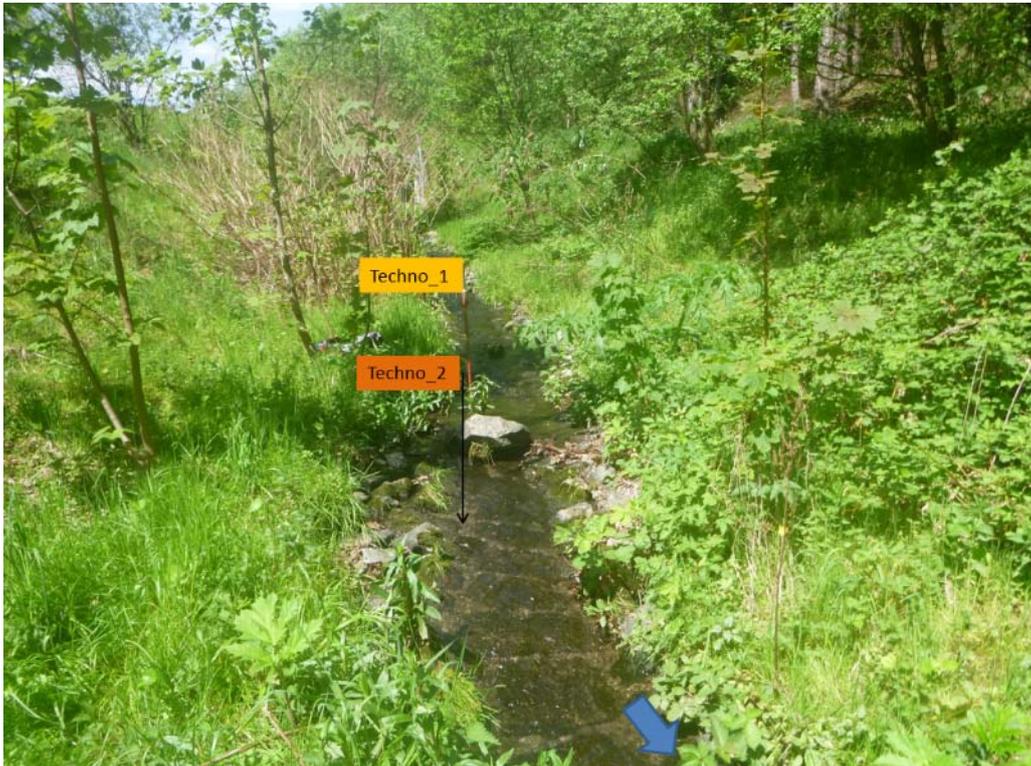
Abbildung 45: Probestelle Leyerbach_3 mit Verortung von 2 der 5 Kolmometer-Teilproben

Kurzbeschreibung: Bei Probestelle Leyerbach_3 (Typ 5) handelt es sich um ein weitgehend intaktes Ausbauprofil unterhalb eines Hochwasserrückhaltebeckens. Als Verbau besteht im Bereich der Sohle massiver Steinsatz, der überwiegend intakt ist.

Da die Sohle durch geschlossenen Sohlenverbau dominiert wird, können nur 50 % der Sohle mit Hilfe des Kolmometers beprobt werden, was 5 Teilproben entspricht

An Probestelle Leyerbach_3 fällt die 2017 ermittelte Bewertung der Kolmation mit Klasse 4 besser aus als die 2006 ermittelte Bewertung der allgemeinen Degradation mit Klasse 5.

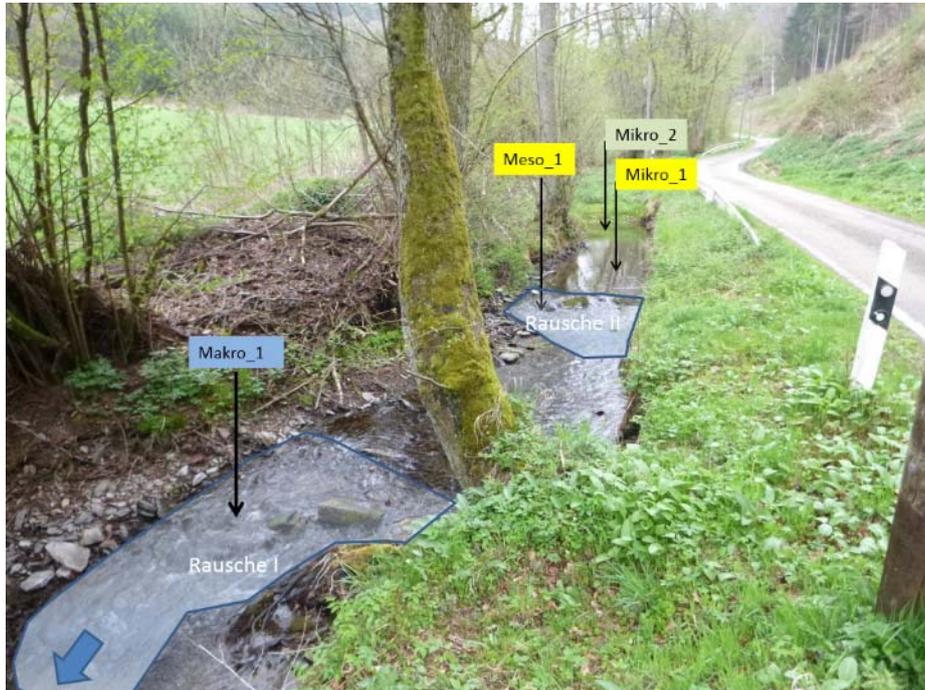
Abbildung 48: Probestelle Nette_2 mit Verortung von 4 der 10 Kolmameter-Teilproben

Kurzbeschreibung: An Probestelle Nette_2 (Typ 5) liegt teilweise ein naturnahes Profil mit großer Breiten- und Tiefenvarianz sowie vielfältigem Substrat aus Steinen, Kiesen, Schotter und Sand vor. Lokal findet sich am linken Ufer massiver Verbau zur gewässerbegleitenden Straße. Der Abschnitt wird durch mehrere Rauschen strukturiert und weist eine hohe Strömungsdiversität auf. Es sind keine Veralgungen oder Kolmationserscheinungen auszumachen.

An Probestelle Nette_2 geht eine 2017 ermittelte Bewertung der Kolmation mit Klasse 2 mit einer 2008 ermittelten Bewertung von 2 für die allgemeine Degradation einher.

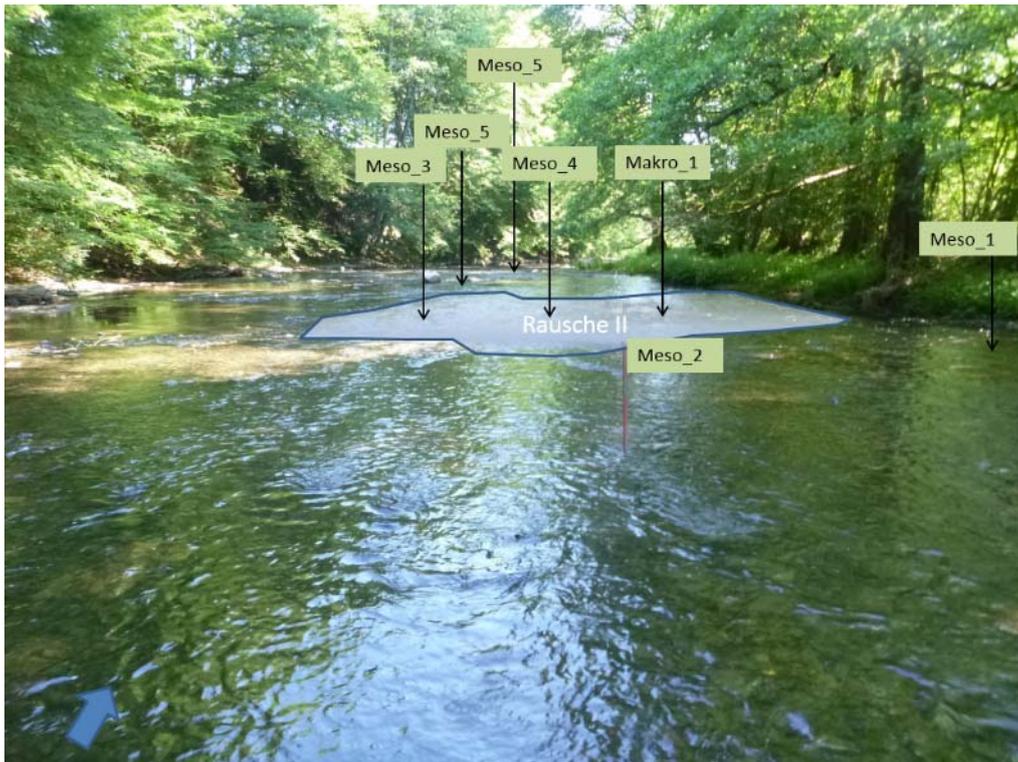
Abbildung 50: Probestelle Nister_1 mit Verortung von 7 der 10 Kolmometer-Teilproben

Kurzbeschreibung: Bei Probestelle Nister_1 (Typ 9) liegt ein naturnahes Profil vor, das unterhalb in einen begradigten, mit verfallendem Verbau versehenen Abschnitt übergeht. Der Gewässerabschnitt ist durch eine mäßige bis große Tiefenvarianz gekennzeichnet und weist eine hohe Strömungsvielfalt mit mehreren Rauschen bzw. überströmten Felsriegeln auf.

Das Substrat setzt sich aus Kies, Schotter und anstehendem Fels zusammen und weist überwiegend eine Bedeckung mit mikrobiellen Biofilmen und leichte Veralgungen auf.

An Probestelle Nister_1 geht eine 2017 ermittelte Bewertung der Kolmation mit Klasse 2 mit einer 2008 ermittelten Bewertung von 3 für die allgemeine Degradation einher.
