ABSCHLUSSBERICHT

Vergleichende ökologische Untersuchungen zur quantitativen Bestimmung der Kolmation von Fließgewässersedimenten mit dem Kolmameter nach Hahn & Zumbroich mit Vorschlägen für eine Verfahrensanweisung

KURZTITEL: MOBILE, QUANTITATIVE KOLMATIONSMESSUNG

GEFÖRDERT DURCH DIE
DEUTSCHE BUNDESSTIFTUNG UMWELT

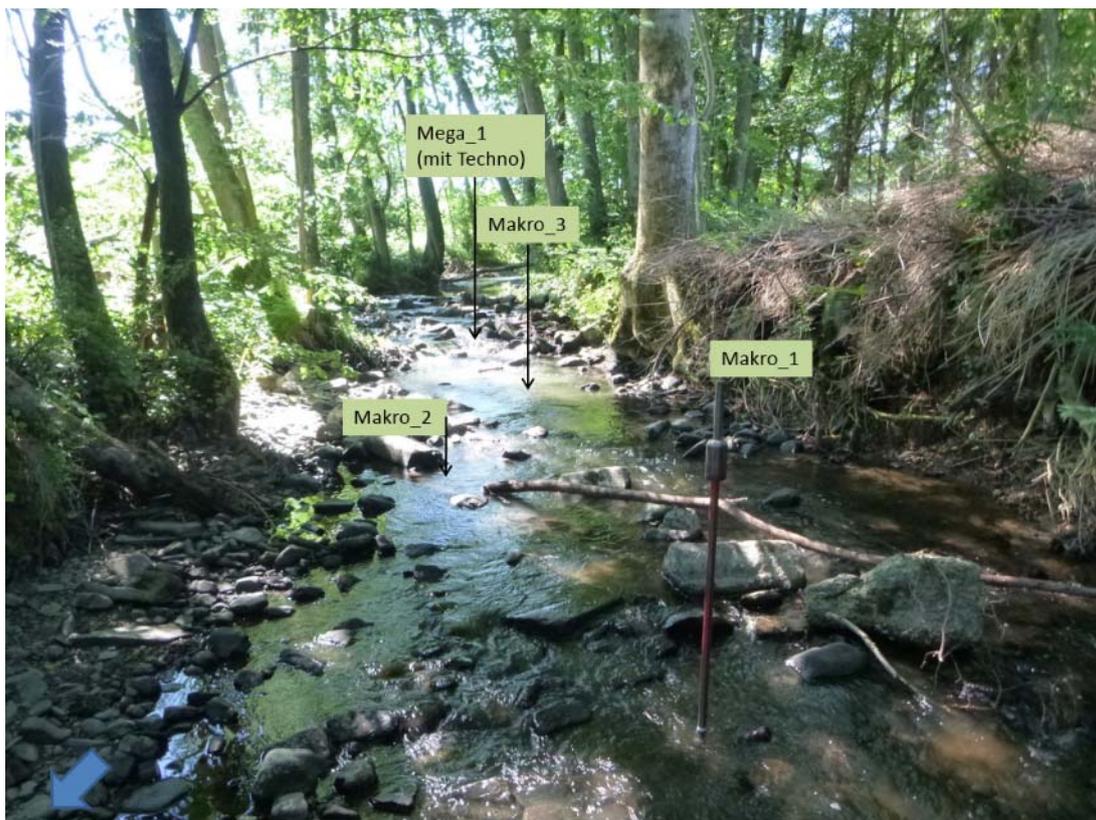
Abbildung 51: Probestelle Nister_2 mit Verortung von 4 der 10 Kolmometer-Teilproben

Kurzbeschreibung: Probestelle Nister_2 (Typ 5) liegt in einem Zulauf zur Nister (Enspeler Bach) im Bereich eines teilweise mit verfallendem Verbau versehenen Profils, das häufig in ein naturnahes Profil übergeht. Der Gewässerabschnitt ist durch eine große Tiefenvarianz gekennzeichnet und weist eine hohe Strömungsvielfalt mit mehreren Rauschen auf. Des Weiteren liegt eine verfallende Rampe aus naturfernem Steinsatz im Abschnitt vor.

Das Substrat setzt sich aus Kies, Schotter und Steinen zusammen und weist überwiegend eine Bedeckung mit mikrobiellen Biofilmen und leichte Veralgungen auf. Oberhalb der verfallenden Rampe findet sich ein kurzer Streckenabschnitt mit massivem Sohlenverbau (Steinsatz).

Wie schon an Probestelle Nister_1 geht auch an Probestelle Nister_2 eine 2017 ermittelte Bewertung der Kolmation mit Klasse 2 mit einer 2008 ermittelten Bewertung von 3 für die allgemeine Degradation einher.

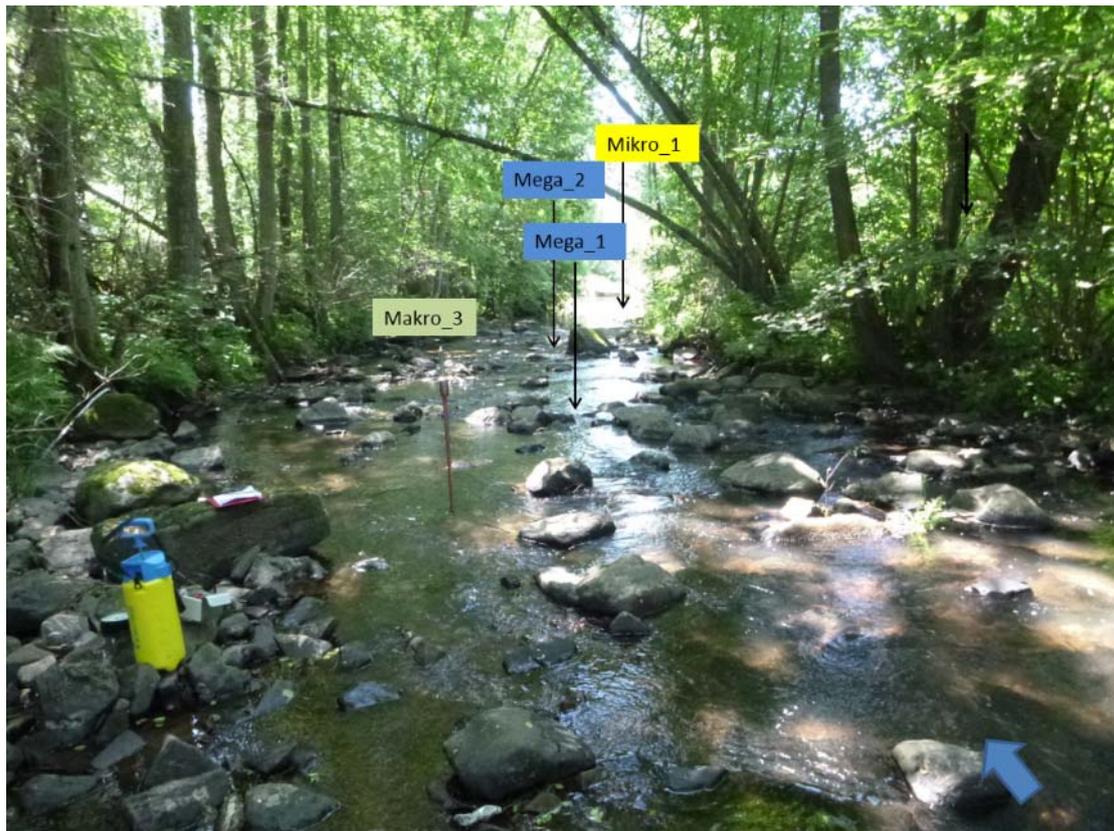
Abbildung 52: Probestelle Nister_3 mit Verortung von 4 der 10 Kolmameter-Teilproben

Kurzbeschreibung: Probestelle Nister_3 (Typ 5) liegt in einem Zulauf zur Nister in einem teilweise mit verfallendem Verbau versehenen Profil. Der Gewässerabschnitt ist durch eine mäßige Tiefenvarianz gekennzeichnet und weist eine große Strömungsvielfalt mit einer ausgedehnten Rausche auf. Das Substrat setzt sich vorwiegend aus Steinen, Kies und Schotter zusammen und weist überwiegend eine Bedeckung mit mikrobiellen Biofilmen und leichte Veralgungen auf. Im unteren Teil beginnt der Rückstaubereich eines Wehres, in dem feineres Material akkumuliert. Der Abschnitt scheint regelmäßig durch Überläufe aus einer Kläranlage geprägt.

Wie schon an Probestelle Nister_1 und Nister_2 geht auch an Probestelle Nister_3 eine 2017 ermittelte Bewertung der Kolmation mit Klasse 2 mit einer 2008 ermittelten Bewertung von 3 für die allgemeine Degradation einher.

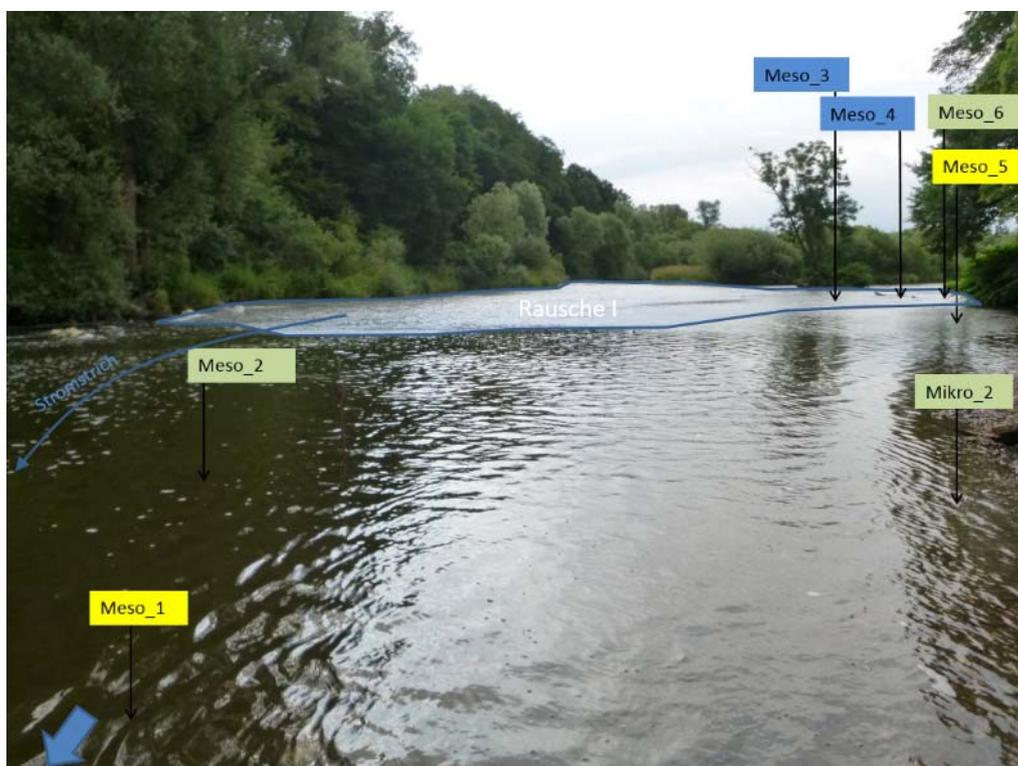
Abbildung 54: Probestelle Sieg_1 mit Verortung von 7 der 10 Kolmometer-Teilproben

Kurzbeschreibung: Probestelle Sieg_1 (Typ 9.2) befindet sich etwa 3 km unterhalb der Einmündung der Bröl in die Sieg auf Höhe der Ortslage Allner. Das Profil des Abschnitts ist mäßig bis stark eingetieft, nur sehr lokal durch verfallenden Verbau gekennzeichnet und geht überwiegend in ein Naturprofil über. Der Bereich wird durch mehrere ausgeprägte Rauschen und eine ausgeprägte Inselbildung strukturiert, sodass Tiefen- und Breitenvarianz sowie die Strömungsvielfalt groß sind. In den erkennbaren Sohlbereichen besteht das Sohlsubstrat aus Kiesen und Schottern. Die Sohlsubstratvielfalt ist in den durchwatbaren Bereichen groß, teilweise sind Algenfilme auf dem Sohlsubstrat vorhanden.

Das Gewässer ist in diesem Bereich der beschriebenen Probestelle nicht vollständig durchwatbar, sodass sich die Probenahme mit Hilfe des Kolmometers korrespondierend zur Makrozoobenthos-Probenahme nur auf die durchwatbaren Bereiche entlang des linken Ufers bezieht.

An Probestelle Sieg_1 geht eine geringe Kolmation (Klasse 2) mit einem guten Zustand der Makrozoobenthos-Zönose (gute Allgemeine Degradation und gute ökologische Zustandsklasse) einher. Sowohl Kolmometer-Messungen als auch biologische Beprobungen des MZB spiegeln hier also einen guten Zustand des Gewässers und seiner Sohle wieder.

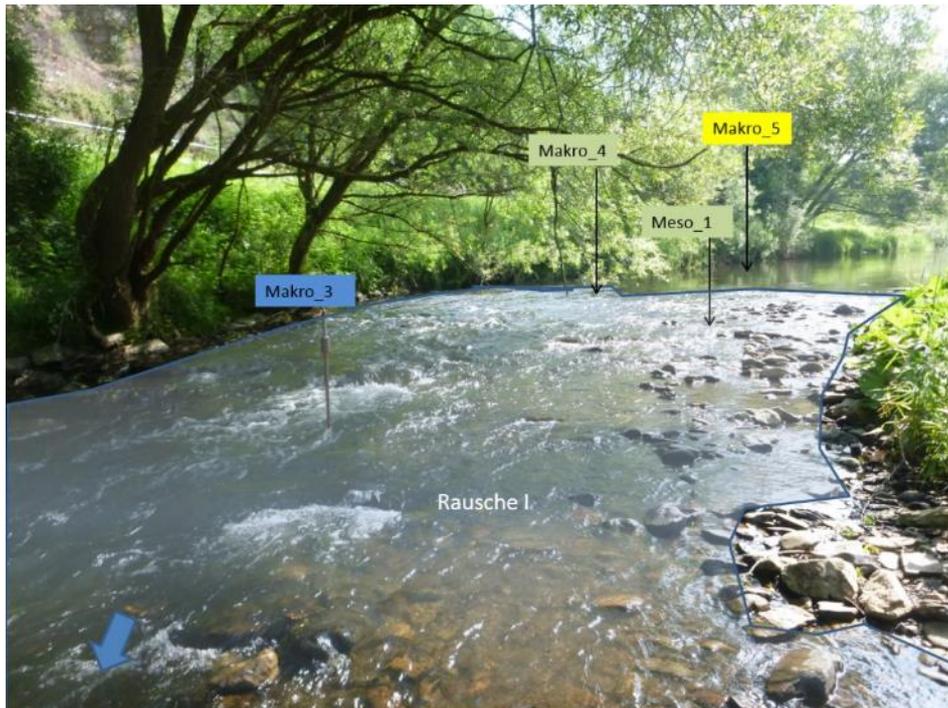
Abbildung 55: Probestelle Urft_1 mit Verortung von 4 der 8 Kolmameter-Teilproben

Kurzbeschreibung: Probestelle Urft_1 (Typ 9) befindet sich etwa 2,5 km oberhalb des Rückstaubereiches des Urftstausees. Der Abschnitt ist nur lokal durch verfallenden Verbau gekennzeichnet und wird durch eine ausgeprägte Rausche im unteren Bereich strukturiert. Das Substrat besteht aus Schottern, lokal Kiesen sowie zu etwa 20 – 30 % aus anstehendem Fels, sodass nur 80 % der Sohle in 8 Teilproben mit Hilfe des Kolmameters beprobt werden konnten.

An Probestelle Urft_1 geht eine geringe Kolmation (Klasse 2) mit einem guten Zustand der Makrozoobenhtos-Zönose (gute Allgemeine Degradation) einher. Sowohl Kolmameter-Messungen als auch biologische Beprobungen des MZB spiegeln hier also einen guten Zustand des Gewässers und seiner Sohle wieder.

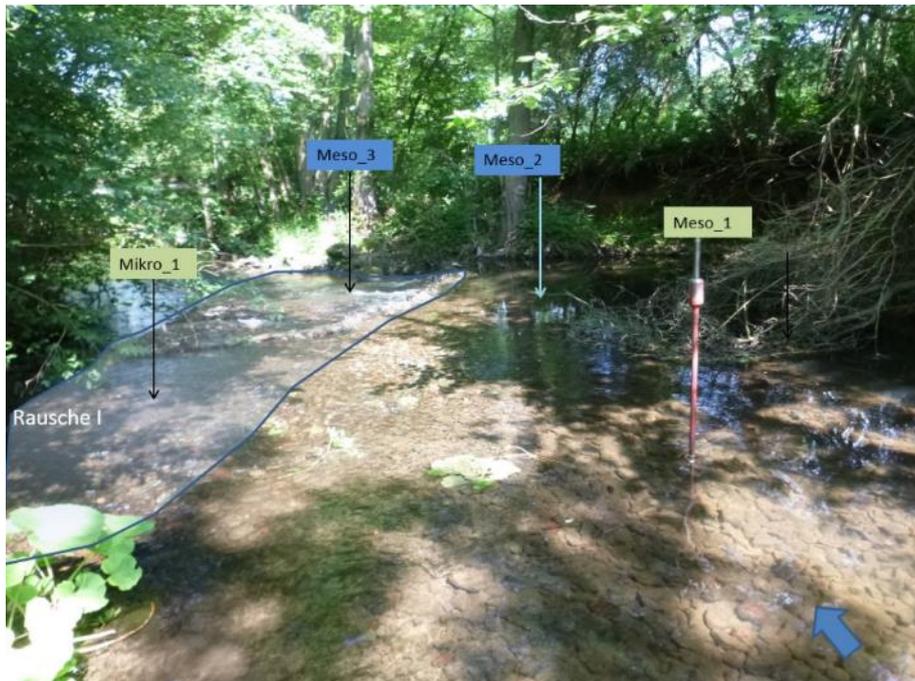
Abbildung 56: Probestelle Urft_2 mit Verortung von 4 der 10 Kolmometer-Teilproben

Kurzbeschreibung: Probestelle Urft_2 (Typ 9) befindet in einem Abschnitt, der nur lokal durch verfallenden Verbau gekennzeichnet ist. Die überwiegend beschattete Probestelle wird durch eine künstliche Rampe, die über Teilbereiche verfällt und nahezu einer natürlichen Rausche gleicht, strukturiert. Strömungsvielfalt und Tiefenvarianz sind groß.

Das Substrat besteht aus Schottern, Kiesen und lokal Sanden, die von Biofilmen und lokal Algen überzogen sind. Die Sohlsubstratvielfalt ist als groß einzustufen.

An Probestelle Urft_2 geht eine geringe Kolmation (Klasse 2) mit einem guten Zustand der Makrozoobenhtos-Zönose (gute Allgemeine Degradation) einher. Sowohl Kolmometer-Messungen als auch biologische Beprobungen des MZB spiegeln hier also einen guten Zustand des Gewässers und seiner Sohle wieder.

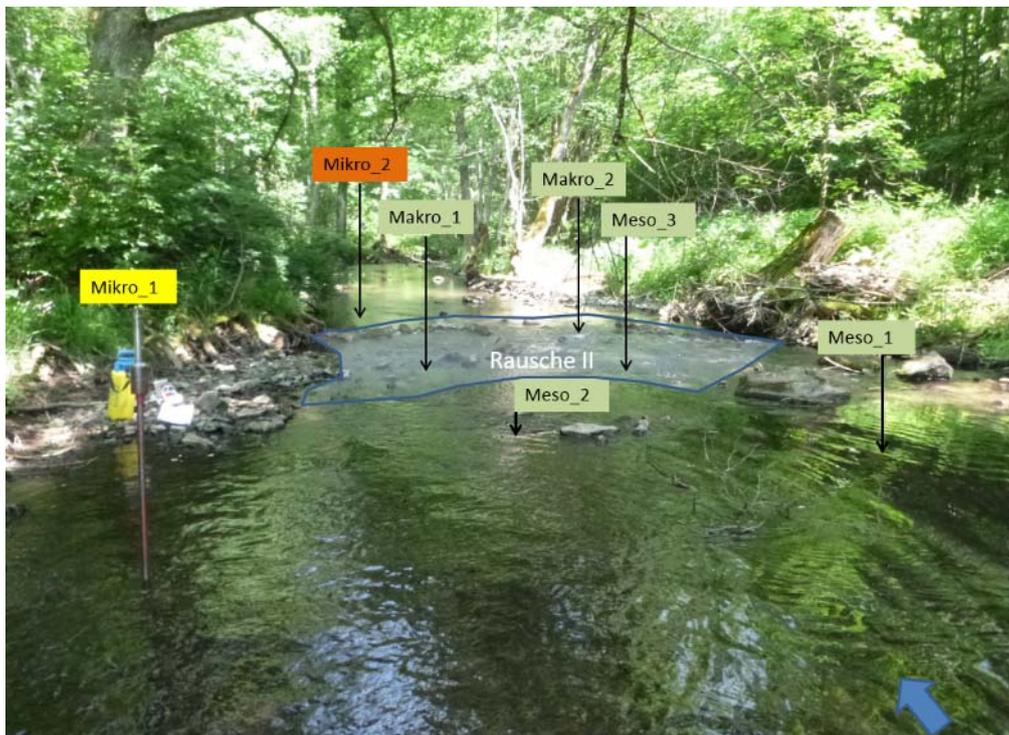
Abbildung 57: Probestelle Urft_3 mit Verortung von 7 der 10 Kolmometer-Teilproben

Kurzbeschreibung: Probestelle Urft_3 (Typ 9) befindet in einem Abschnitt, der nur lokal durch verfallenden Verbau gekennzeichnet ist. Die überwiegend beschattete Probestelle wird durch eine Rausche strukturiert. Strömungsvielfalt und Tiefenvarianz sind groß.

Das Substrat besteht aus Schottern, Kiesen und lokal Sanden, die von Biofilmen und lokal Algen überzogen sind. Die Sohlsubstratvielfalt ist als groß einzustufen.

An Probestelle Urft_3 geht eine geringe Kolmation (Klasse 2) mit einem guten Zustand der Makrozoobenhtos-Zönose (gute Allgemeine Degradation) einher. Sowohl Kolmometer-Messungen als auch biologische Beprobungen des MZB spiegeln hier also einen guten Zustand des Gewässers und seiner Sohle wieder.

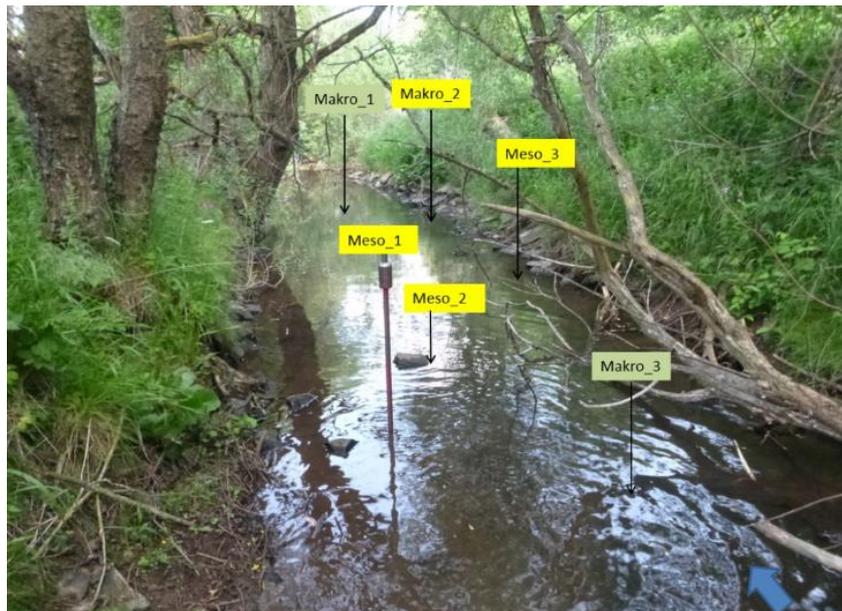
Abbildung 58: Probestelle Urft_4 mit Verortung von 6 der 10 Kolmometer-Teilproben

Kurzbeschreibung: Probestelle Urft_4 (Typ 9) befindet in einem Abschnitt, der durch teils verfallenden, aber überwiegend intakten Verbau gekennzeichnet ist. Die überwiegend beschattete Probestelle wird durch eine verfallende künstliche Gleite, die nahezu einer natürlichen Rausche gleicht, strukturiert. Strömungsvielfalt und Tiefenvarianz sind mäßig.

Das Substrat besteht aus Kiesen und Sanden sowie künstlichen Steinschüttungen, die von Biofilmen und lokal Algen überzogen sind. Die Sohlsubstratvielfalt ist als mäßig einzustufen.

An Probestelle Urft_4 geht eine mittlere Kolmation (Klasse 3) mit einem mäßigen Zustand der Makrozoobenhtos-Zönose (mäßige Allgemeine Degradation, Klasse 3) einher. Sowohl Kolmometer-Messungen als auch biologische Beprobungen des MZB spiegeln hier also eine mäßige Degradation des Gewässers und seiner Sohle wieder.

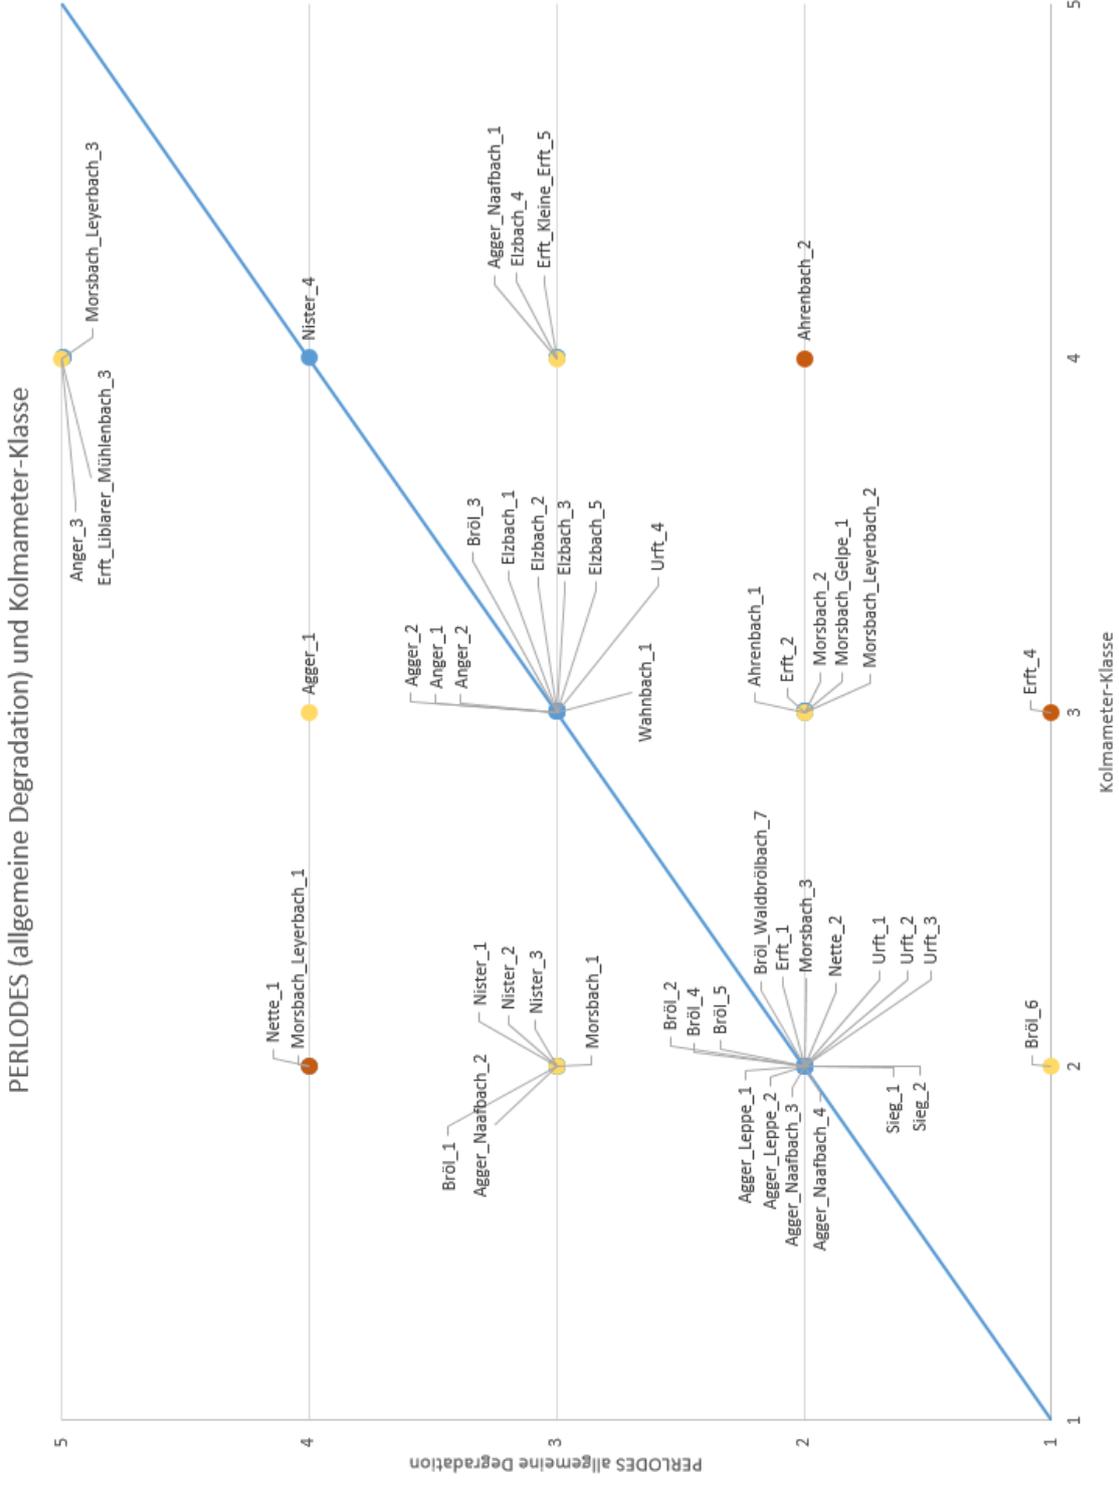
Abbildung 60: Vergleich von Ergebnissen biologischen Monitorings (PERLODES) und Kolimeter-Messwerten
