Entwicklung eines Weiterqualifizierungsangebots
zur Baustoffkenntnis und Anwendung von
Heißkalkmörtel an umweltgeschädigtem Mauerwerk
historischer Bauwerke

Köberle, T.; Zötzl, M.; Siedel, H.

Abschlussbericht des DBU-geförderten Projektes

Dresden 2019

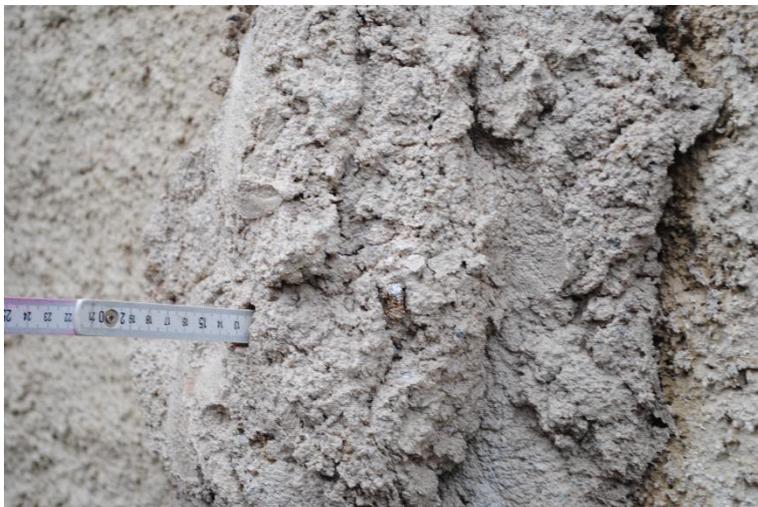
Abb. 1:
Angeworfener Heißkalk-Mörtel
mit hoher Schichtdicke (12 cm)

Zum ersten Workshop waren gezielt Fachkollegen (handwerklich-restauratorische Praktiker sowie Naturwissenschaftler) eingeladen worden, die Erfahrungen mit traditionellen Techniken des Kalklöschens und -verarbeitens haben. Der Workshop fand unter internationaler Beteiligung mit 14 Teilnehmern aus Österreich, der Schweiz, Tschechien und Deutschland statt. Zu Beginn wurden in kurzen Vorträgen und Diskussionen Ziele und Anliegen des Projekts vorgestellt und bisherige Erfahrungen mit der Heißkalkverarbeitung zusammengetragen. Von Seiten der Praktiker wurden dann Anwendungs- und Kalklöschtechniken mit verschiedenen, teilweise von ihnen mitgebrachten Kalkarten vorgeführt und gemeinsam diskutiert und bewertet. Im Mittelpunkt der Diskussion standen die Arbeiten von Projektpartner A. Fenzke, der seine an unterschiedlichen Objekten erprobte Verarbeitung von Heißkalk praktisch demonstrierte und dabei Variationsmöglichkeiten über verschiedene Mörtelmischungen sowie verschiedene Anwendungen (Mauermörtel, Verputz, Estrich) darstellte. So wurden die Qualitäten der schnell zu verarbeitenden Mischungen hinsichtlich hoher Antragsstärken in einem Arbeitsgang gezeigt (Abbildung 1), Putze angetragen sowie ein Stück Estrich gegossen (Abbildung 2) und ein Bogen aus Porphyrsteinen (Abbildung 3) gemauert und vergossen.

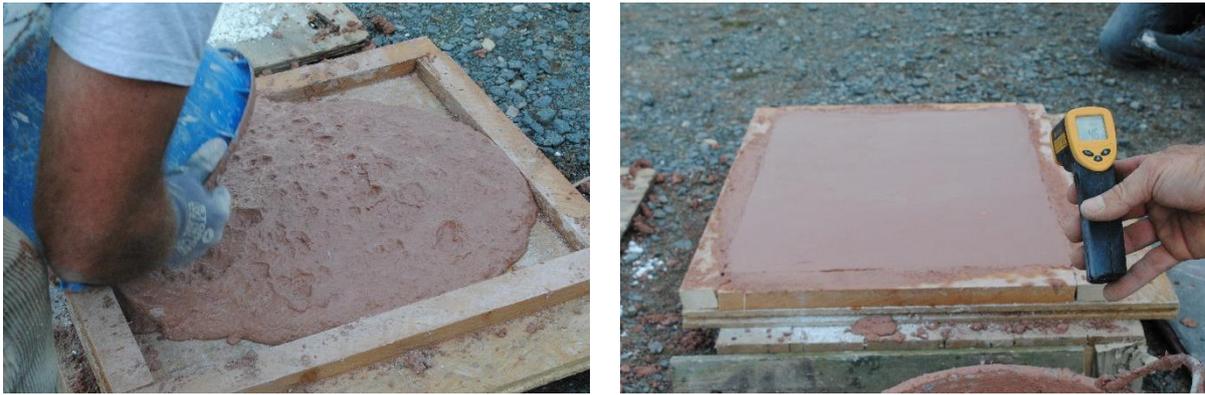
Abb. 2: Herstellung eines Estrichmörtels aus Heißkalk. a) Ausgießen des Mörtels in die Form, b) Mörtel nach Abziehen der Oberfläche (die Temperaturmessung nach Abschluss der Verarbeitung zeigt noch 46 °C Oberflächentemperatur)

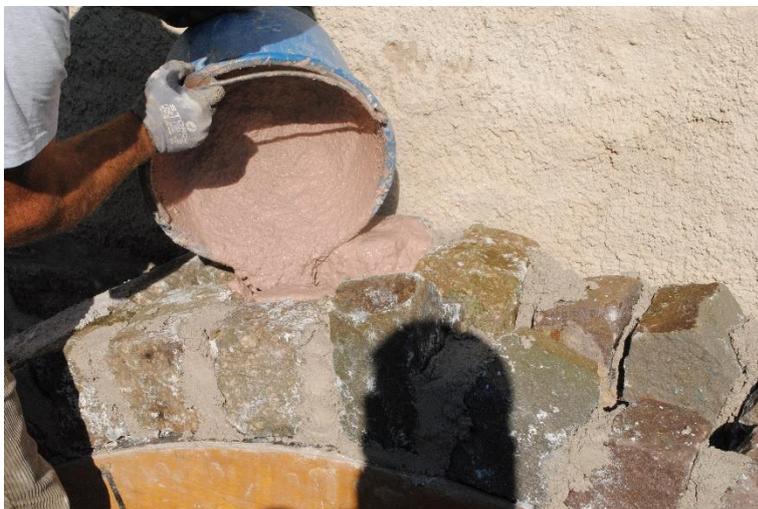
Abb. 3:
Abschließendes Vergießen eines aus Porphy-Steinen mit Heißkalk gemauerten Bogens mit einer fließfähigen Heißkalkmischung. Der Bogen erreicht seine Standfestigkeit unmittelbar nach der Verarbeitung, so dass das Lehrgerüst anschließend sofort entfernt werden kann

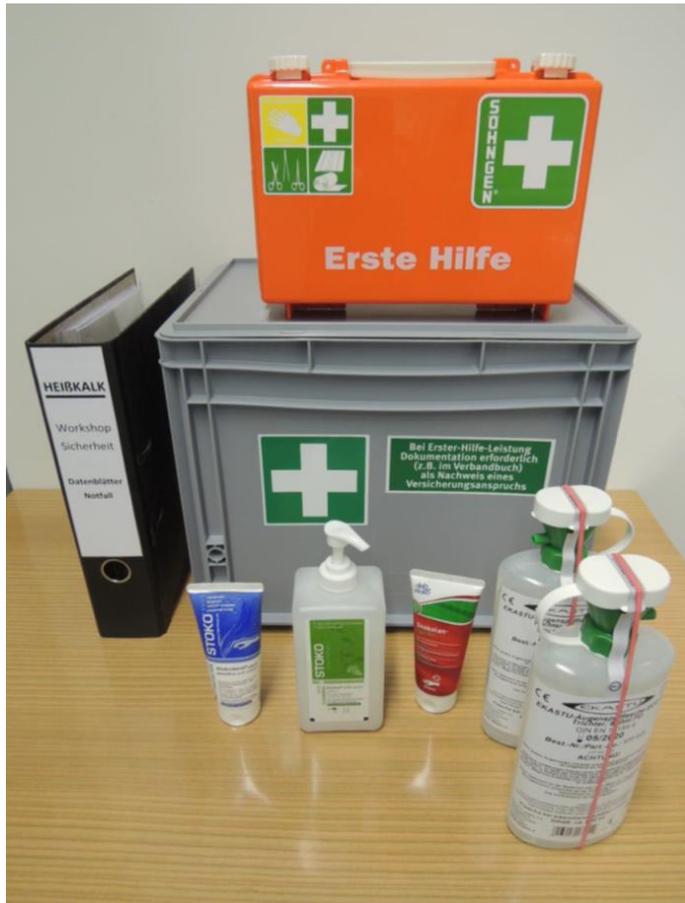
Abb. 5:
Praxistaugliche Erste-Hilfe-Box die bei Arbeiten mit Heißkalk in der Nähe des Arbeitsplatzes bereitgestellt wird

Für die Workshops und auch generell beim Umgang mit Branntkalk wird folgendes Set empfohlen, das in einer verschließbaren Box zu jeder Baustelleneinrichtung gehören sollte. In Abbildung 5 ist die Box mit ihrem Inhalt zu sehen. Sie ist leicht zu transportieren und mit dem Rettungszeichen „Erste Hilfe“ versehen.

Die Box wird in unmittelbarer Nähe des Arbeitsplatzes aufgestellt. Sie beinhaltet zwei Augenwaschflaschen mit jeweils 600 ml Inhalt und idealerweise auch einen Kanister mit destilliertem Wasser zum Reinigen der Hände und des Gesichts. Es wurde darauf geachtet Augenwaschflaschen auszuwählen, die mit einem Schraubverschluss versehen sind. Diese können im Notfall auch wieder befüllt werden, sind nach Gebrauch aber zu entsorgen. Daneben werden in der Box ein transportabler Verbandskasten und Seife sowie Hautschutz- und Pflegemittel bevorratet. Außerdem ein Ordner mit der Gefährdungsbeurteilung der aktuellen Baustelle, den Sicherheitsdatenblättern der verwendeten Produkte und ein Lageplan der nächsten Augenklinik mit Notfallnummern.

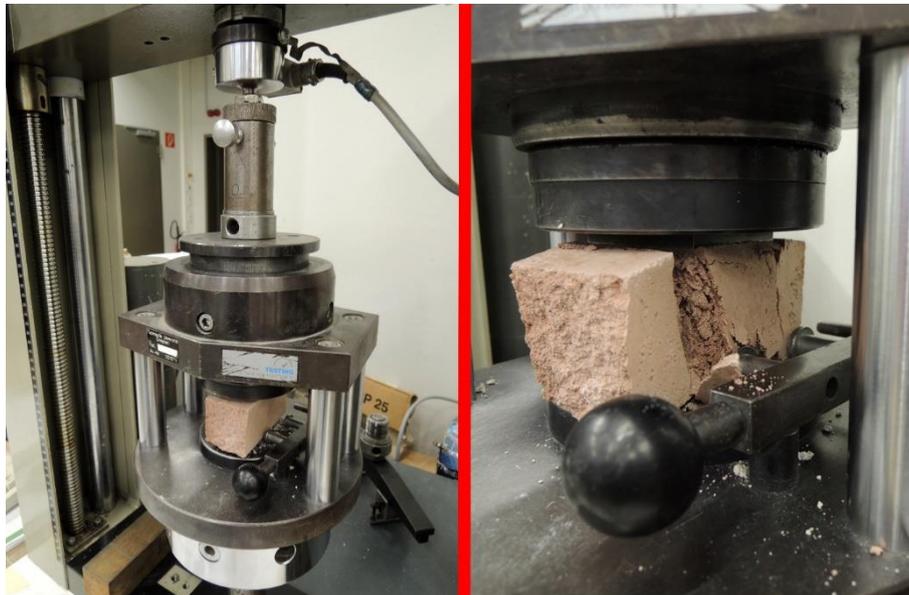
Abb. 7: Links Versuchsaufbau mit Kraftmessdose, Prüfwerkzeug und eingelegter Probe. Rechts ist die gebrochene Probe zu sehen

Druckfestigkeiten sind ein Maß für den Widerstand eines Stoffes gegen äußere Druckeinflüsse. Sie werden nach DIN EN 1015-11 bestimmt. Die Prüfmaschine (Zwick Z 1445, ZwickRoell GmbH & Co. KG / Ulm), mit einer 10 KN Kraftmessdose wurde aufgrund der zu erwartenden geringen Druckfestigkeiten, entgegen der Norm, nicht mit kontinuierlich steigender Belastungsgeschwindigkeit gefahren, sondern mit einer konstanten von 5 mm/min. In Abbildung 7 ist links der Messaufbau mit Prüfstempel, Kraftmessdose und eingelegter Probe zu sehen. Rechts erkennt man, dass das Bruchbild der Krafteinleitung über die quadratischen Druckplatten entspricht. Es kommt zu einem Sanduhrförmigen Bruch, die beiden Endstücke sind intakt.

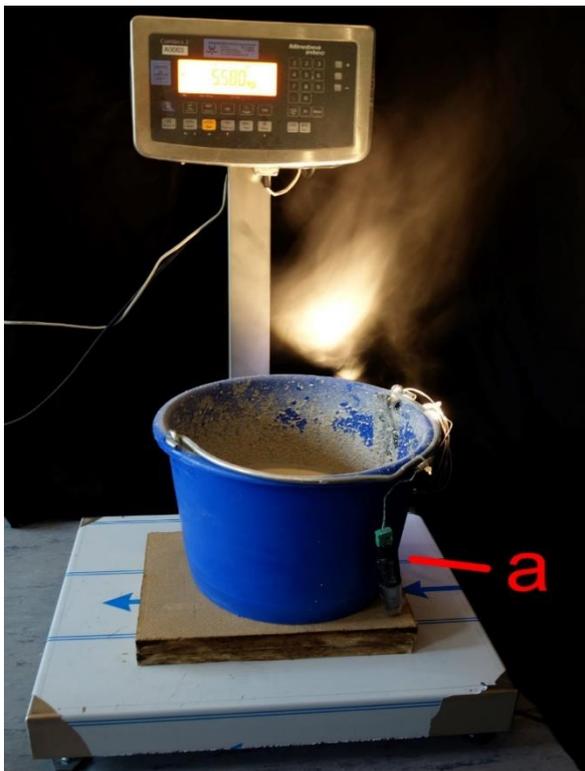
Abb. 8:
Versuchsaufbau zur Ermittlung der Wassermenge, welche durch Verdunsten verloren geht. Der Eimer mit der Mörtelmischung H1 steht zum Schutz der Waage auf einer Holzplatte. Der Thermologger hängt seitlich an dem Eimer (a)

Um den Wasserverlust durch Verdunsten zu messen, wurde eine Mischung H1, siehe Kapitel „3.2.3 Rezepturen“, mit den üblicherweise verwendeten Raumteilen angemacht und der Eimer auf einer Waage (Mineba intec GmbH, Combics 2, max. 150 Kg, Auflösung: 2 g) platziert. Die Waage erlaubt über ein Interface eine Aufzeichnung der Messwerte mit der Software labVIEW von National Instruments. Alle 10 Sekunden wurde das Gewicht aufgezeichnet. Dem Laboranten S. Gesellmann (Professur für Bodenmechanik und Grundbau, TU Dresden) sei an dieser Stelle für die Einrichtung der Mess- und Loggingeinheit gedankt. In Abbildung 8 ist der Versuchsaufbau zu sehen.

Es wurde, gemäß der Rezeptur H1, 1160 ml Wasser zugegeben. Außerdem waren schon 136,3 ml Wasser in dem eigenfeuchten Zuschlag (5 RT eigenfeuchter Sand, mit 4,7 % Feuchtigkeit: $(580 \text{ ml} * 0,047) * 5$). Das ergibt eine Gesamtmasse von 1296,3 g. Nach dem Anmischen wurde der Mörtel im Eimer direkt auf die Waage gestellt und mit der Messung begonnen. Der Temperaturlogger (EasyLog EL-USB-TC-LCD, K-Sonde) wurde schon vor dem Mischen gestartet, der K-Fühler war mit einem Gewebekleid am Boden des Eimers fixiert. Die Gewichtsabnahme und der Temperaturverlauf wurden in Excel graphisch umgesetzt.

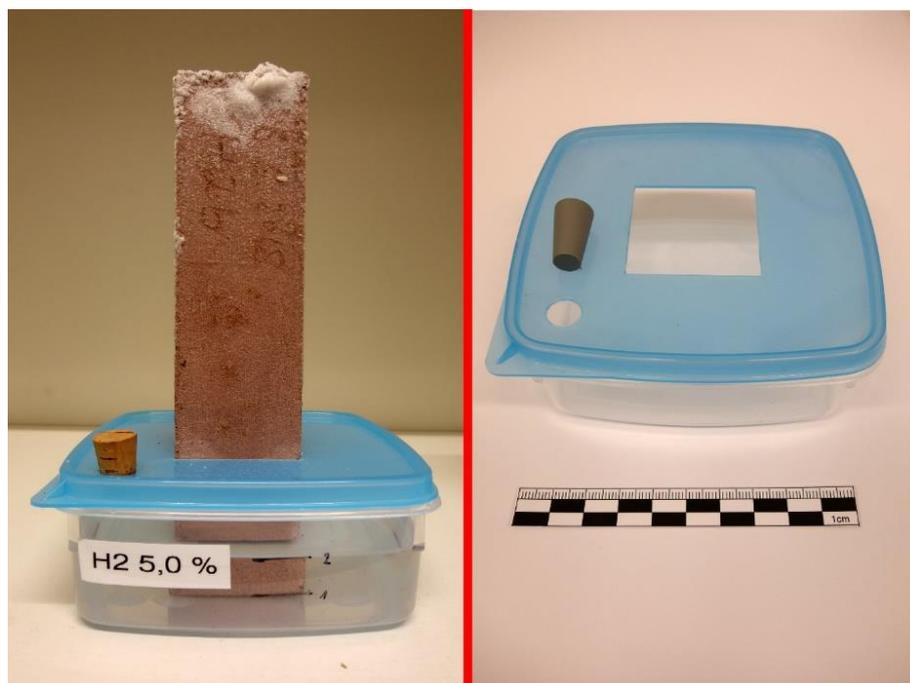
Abb. 10: Salzsprengtest durch Saugen. Links der Versuchsaufbau mit Prisma in der Salzlösung, rechts die Kunststoffbox mit ausgeschnittenem Grundriss für das Prisma und das Einfüllloch, mit Stopfen

Um die Salzbeständigkeit von Mörteln prüfen zu können wurden Prismen der Größe 4 x 4 x 16 cm in eine Magnesiumsulfatlösung gestellt welche aufgesaugt wurde und über die Oberfläche wieder verdunstete. Magnesiumsulfat wurde als Prüfsalz ausgewählt, weil es an Bauwerken in der Region Sachsen und auch an der historischen Musterwand für die Modellapplikation von Heißkalkmörteln in Kloster Buch neben Gips das wichtigste bauschädliche Salz darstellt. In Abbildung 10 sieht man den Versuchsaufbau mit einem Prisma in einer Kunststoffbox.

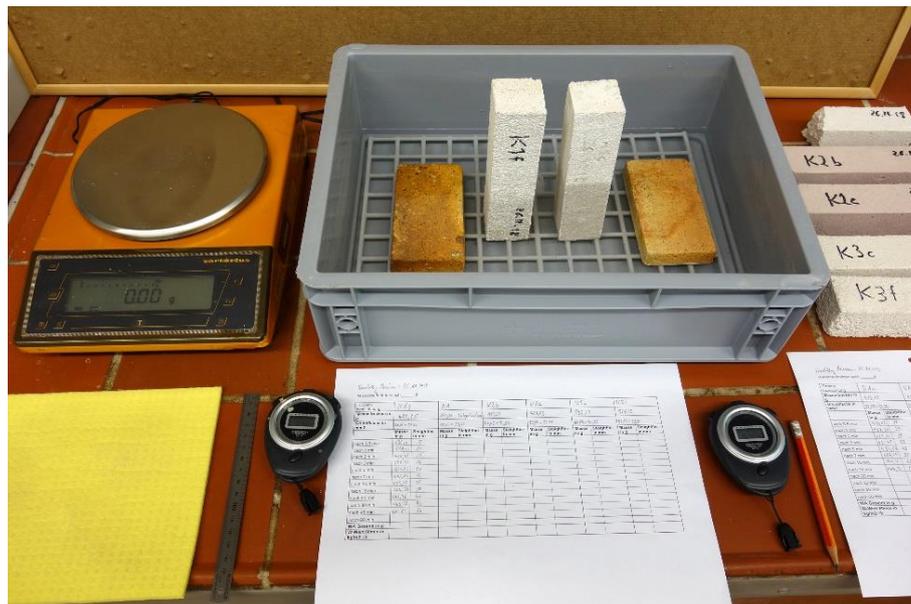
Abb. 11: Versuchsaufbau Messung der kapillaren Wasseraufnahme

In Abbildung 11 ist der Versuchsaufbau zu sehen. Es hat sich als günstig erwiesen eine größere Wanne als Tauchgefäß zu wählen, da der Wasserspiegel durch das große Volumen während der gesamten Messung innerhalb der geforderten 3 ± 1 mm bleibt.

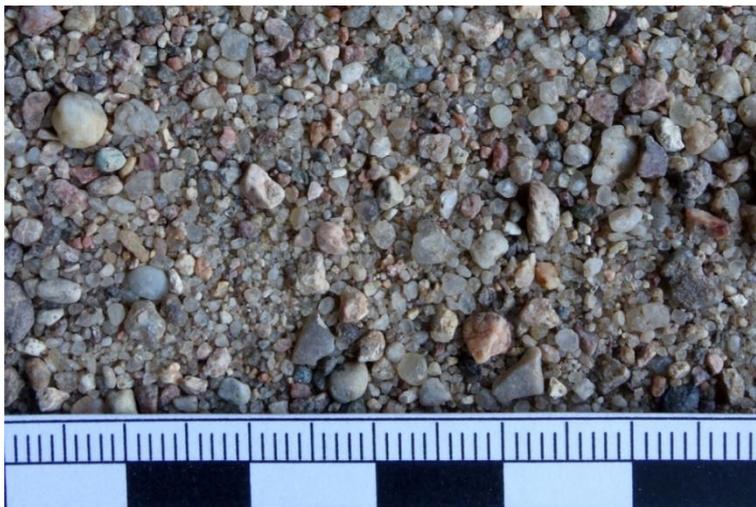
Abb. 12:
Der im Projekt
verwendete Sand

In Abbildung 12 ist ein Ausschnitt des überwiegend aus Quarzen bestehenden Sandes zu sehen.

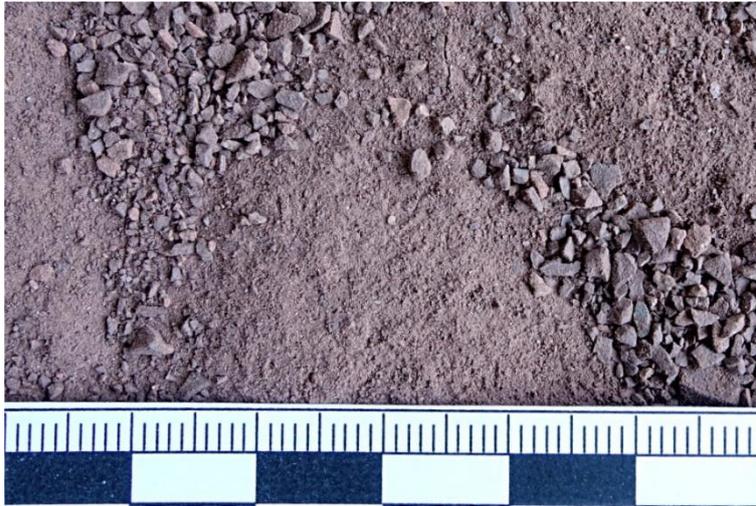
Abb. 13:
Ziegelsand mit hohem
Feinanteil

In Abbildung 13 ist ein Ausschnitt des Ziegelsandes zu sehen. Bemerkenswert ist der hohe Anteil an feinen Kornfraktionen

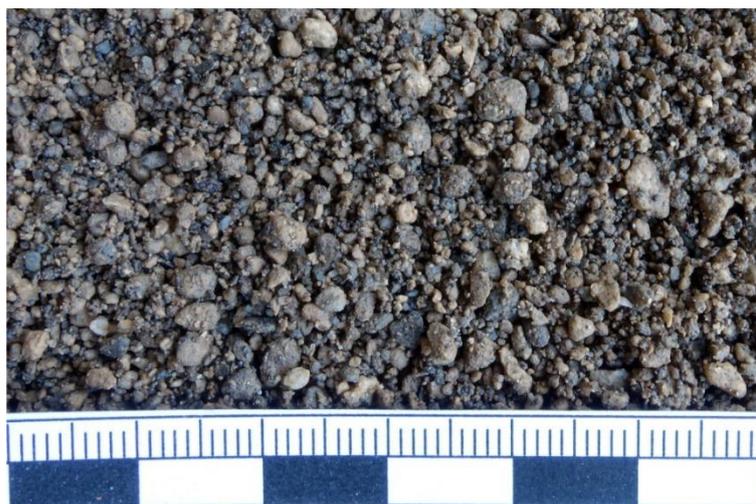
Abb. 14:
Bimssand mit überwiegend
gut gerundeten Partikeln

Der Bimssand stammt von der Firma Bisotherm aus Mühlheim-Kärlich. Das unter der Produktbezeichnung Bisorock vertriebene Granulat ist ein gewaschener und auf eine Korngröße von 0 bis 4 mm gesiebter Bims aus den tertiären Vulkanausbrüchen der Osteifel. Hier wird überwiegend Lacher See Tephra abgebaut (telefonische Auskunft von Bisotherm (14.08.2019). Diese letzte Haupteruptionsphase endete vor ca. 13 000 Jahren, ihre Zusammensetzung wird als phonolithisch beschrieben (MEYER 2013, S. 423 – 425). Umso überraschender war der hohe Quarzanteil der röntgenographisch nachgewiesen werden konnte (durchgeführt von H. Siedel). Der größte Teil des Bimses erscheint im Dünnschliff blasig-glasig, mit einer hohen offenen Intrapartikelporosität. Es kommen jedoch Quarze, Amphibole, Biotite und Sanidine vor. In Abbildung 14 ist der Bimssand zu sehen. Es fallen die gute Rundung und der hohe Anteil an größeren Partikeln auf.

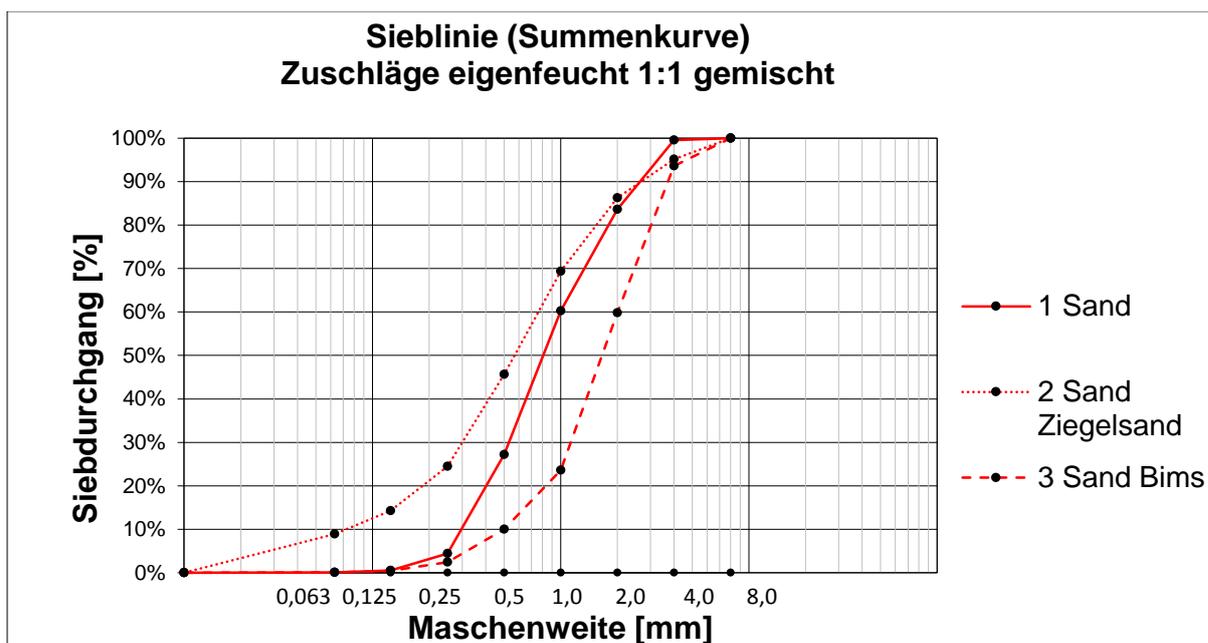
Abb 15: Sieblinien der Zuschläge Sand, sowie der Mischungen Sand-Ziegelsand und Sand-Bims

Aus den eigenfeuchten Substraten wurden die für die unterschiedlichen Rezepturen benötigten Zuschläge nach Volumenanteilen gemischt und anschließend getrocknet um die Korngrößenverteilung durch Sieben ermitteln zu können. Das eigenfeuchte Mischen ist erforderlich, da die Schüttdichten von trockenem und feuchtem Substrat erheblich abweichen. Die Sieblinien des Sandes und der beiden Mischungen sind in der folgenden Abbildung dargestellt.

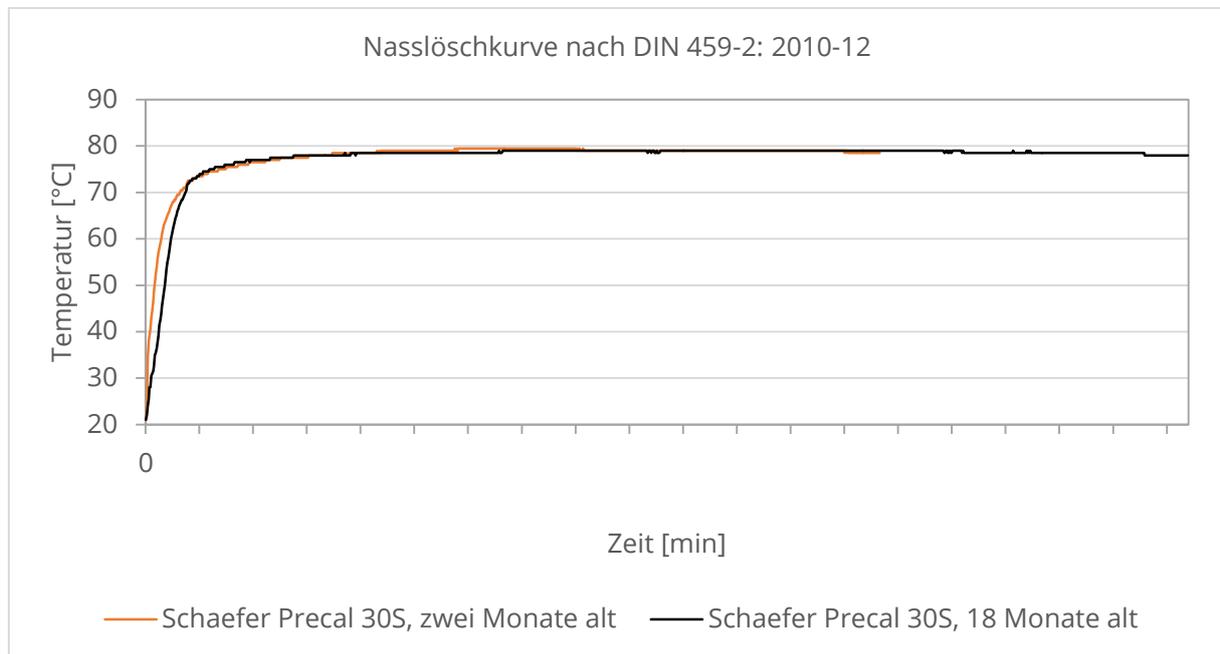
Abb. 16: Nasslöschkurven von unterschiedlich altem SCHAEFER-Precal 30S. Beide Kalke sind annähernd gleich reaktiv

In Abbildung 16 erkennt man, dass der frischere Kalk etwas schneller reagiert und aus dem Grund der Temperaturanstieg steiler verläuft. Aber auch der gelagerte Kalk erreicht annähernd dieselbe Temperatur.

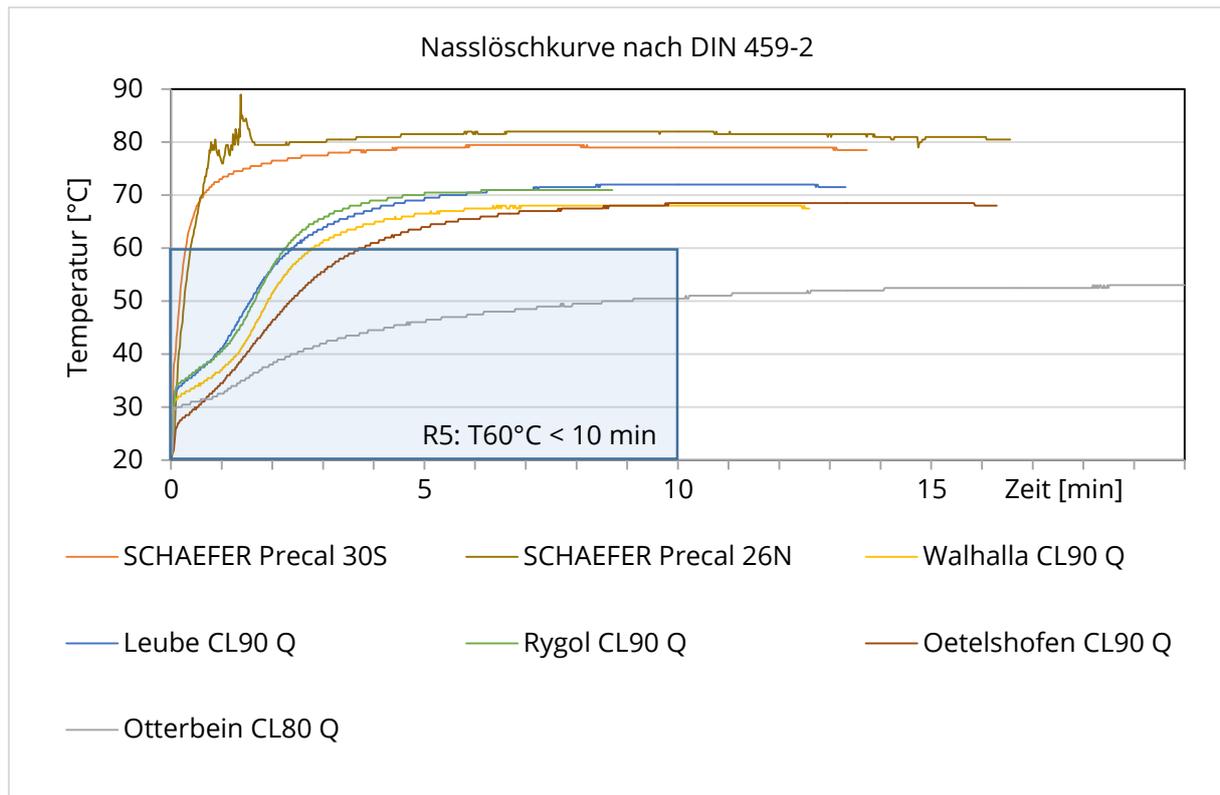
Abb. 17: Nasslöschkurven der im Projekt verwendeten SCHAEFER-Kalke. Daneben sind andere untersuchte Kalke dargestellt

Die im Projekt eingesetzten Kalke entsprechen nach der DIN der Reaktivitätsklasse R5, das bedeutet, dass eine Temperatur von 60°C nach 10 Minuten erreicht ist. Dieses Zeitfenster (blau in Abbildung 17) erscheint recht groß und deckt verschiedene Kalkarten ab, die innerhalb der Reaktivitätsklasse jedoch noch erhebliche Unterschiede zeigen können. Im Vergleich mit anderen Kalken, die ebenfalls als R5 deklariert sind, ist der SCHAEFER-Kalke äußerst schnell. In Abbildung 17 ist eine Zusammenstellung von weiteren gemessenen Nasslöschkurven unterschiedlicher Kalke zu sehen.

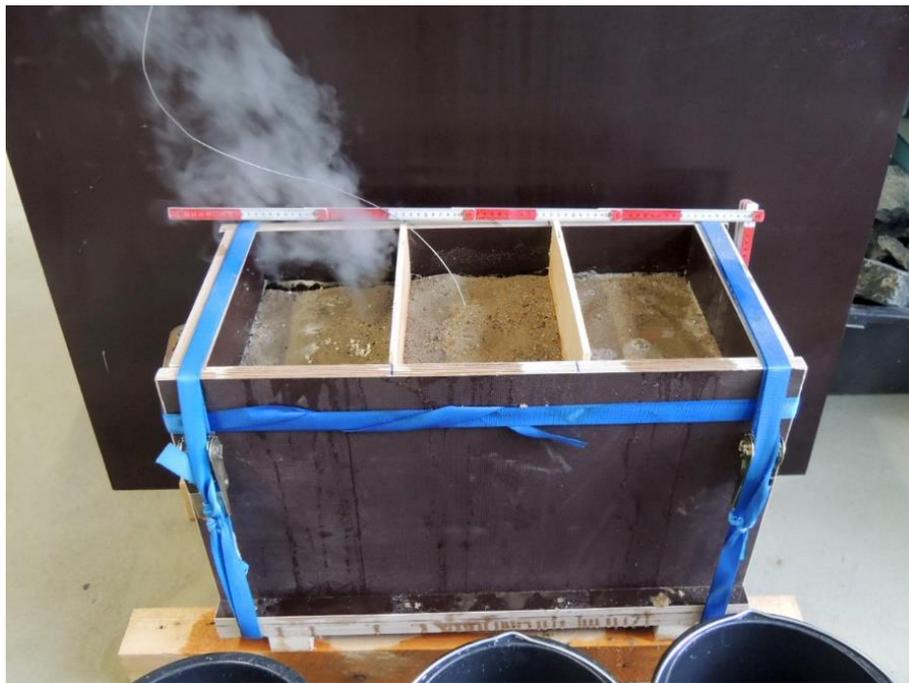
Abb. 18: Löschkasten mit drei Kammern, in dem der Vergleichsmörtel trocken gelöscht wurde

Zum Vergleich mit den Heißkalkmörteln wurden trocken gelöschte Kalkmörtel mit denselben Rezepturen verwendet. In Abbildung 18 sieht man den zerlegbaren Löschkasten aus Multiplexplatten (Buche, siebdruckbeschichtet, 20 mm), in dem der Branntkalk gelöscht wurde.

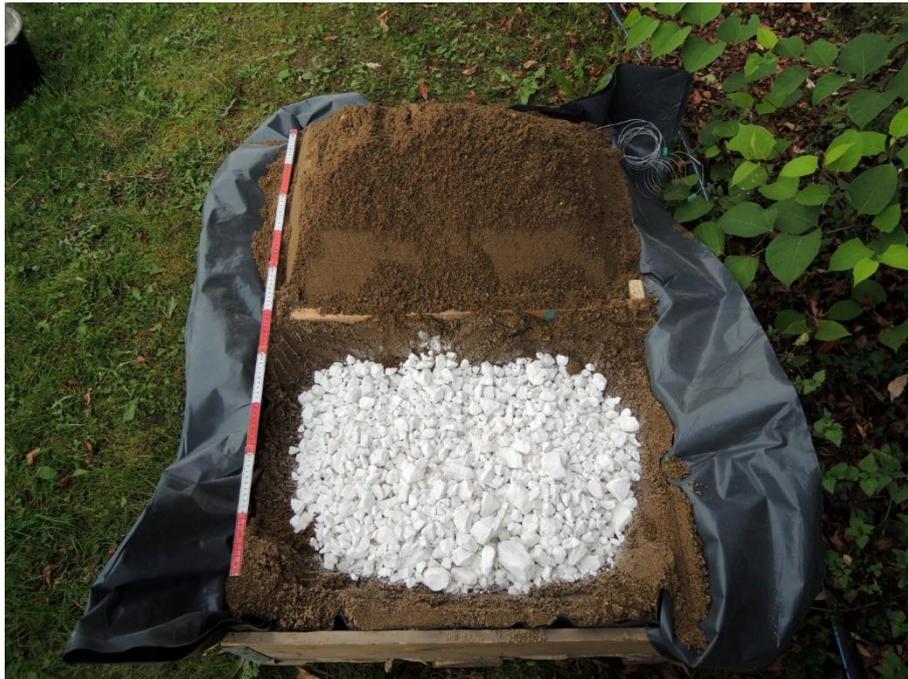
Abb. 19: Vorbereitung der trockengelöschten Grundmischung. Im hinteren Teil des Kastens ist das Haufwerk schon mit Sand bedeckt, im vorderen ist der stückige Branntkalk zu sehen

Für die Musterflächen in Kloster Buch wurde vor Ort ebenfalls eine größere Menge dieser Grundmischung trocken gelöscht. In Abbildung 19 ist der zweigeteilte Löschkasten zu sehen, in dem trocken gelöscht wurde. Es wurden hier ebenfalls 2,5 RT Sand, 1 RT Branntkalk und 2 RT Wasser verarbeitet und 6 Wochen unter Folie gelagert. Für die Musterflächen wurde jedoch ein anderer Sand verwendet, siehe Kapitel 3.3.5.1.

Nach dem Abdecken werden die beiden Haufwerke mit der notwendigen Menge Wasser übergossen und mit Folie abgedeckt.

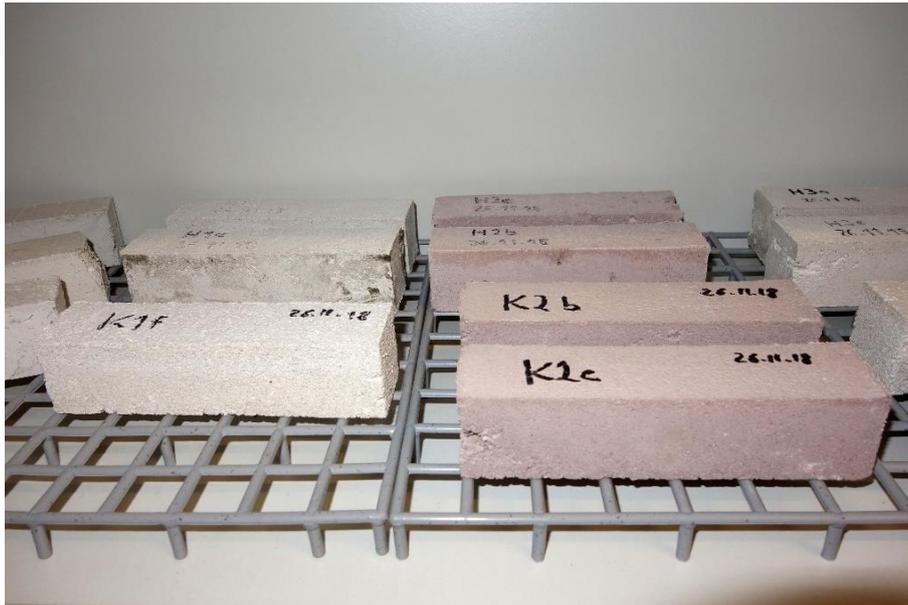
Abb. 20: Probenlagerung im Normklima auf Kunststoffgittern

Der Heißkalkmörtel ist die ersten vier Tage in der Schalung verblieben. Nach vier Tagen konnte die Schalung geöffnet werden und die Prismen verblieben anschließend bis zu den Tests in einem klimatisierten Raum (Klima: 20°C ± 2°C, 65% rel. Luftfeuchte, ± 5% nach DIN EN 1015-11: 2007-05). Ebenso wurde bei den kalt verarbeiteten Mörteln verfahren, allerdings konnten diese erst nach 7 Tagen aus der Form genommen werden, vorher war der Mörtel noch nicht fest genug. Wie in Abbildung 20 zu sehen ist, wurden die Prüfkörper auf Kunststoffgittern gelagert um einen allseitigen Zutritt von feuchter Luft zu gewährleisten.

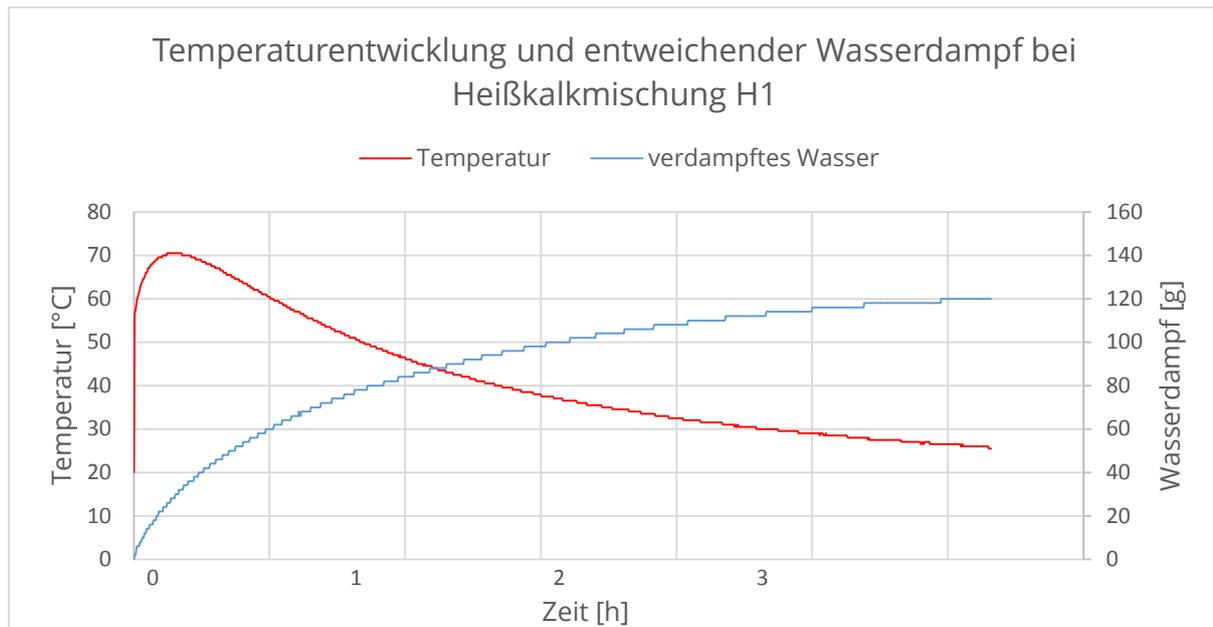
Abb. 21: Gewichtsverlust durch entweichender Wasserdampf [g] und Temperaturentwicklung [°C] im Verlauf der Zeit [h]

Die heiße Verwendung von Mörtel führt dazu, dass ein Teil des Anmachwassers verdunstet, d.h. unterhalb der Siedegrenze in gasförmigen Zustand übergeht. Teilweise ist dieser Vorgang auch an einer Dampfbildung zu sehen. Bei dem hier umgangssprachlich verwendeten Begriff Dampf handelt es sich eigentlich um Nebel, einem parallelen Vorkommen von unsichtbarem Wasserdampf und Luft. Durch Abkühlen des Wasserdampfes kommt es zur Kondensation und Tröpfchenbildung, die dann als Nebel oder umgangssprachlich Dampf wahrgenommen werden. (WINDISCH 2017, S. 144 + 153). Die Menge des verdunsteten Wassers wurde gravimetrisch an einer Mischung H1 gemessen. In Abbildung 21 wurde die verdunstete Wassermenge in Gramm und die Temperaturentwicklung gegen die Zeit in Stunden aufgetragen.

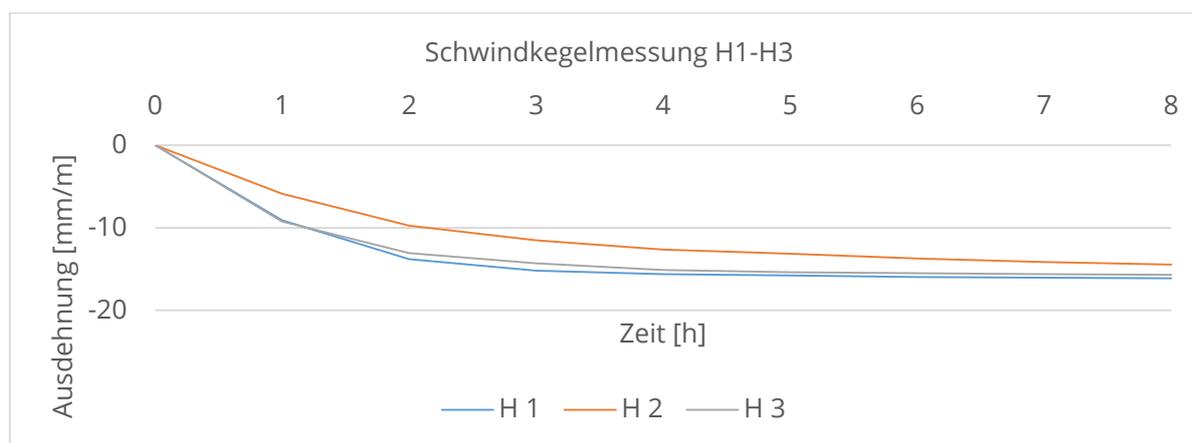
Abb. 22: Schwindkegelmessung an Mischung H1-3

In Abbildung 22 ist die Kurve der Längenänderung der Mischungen H1 bis H3 zu sehen.

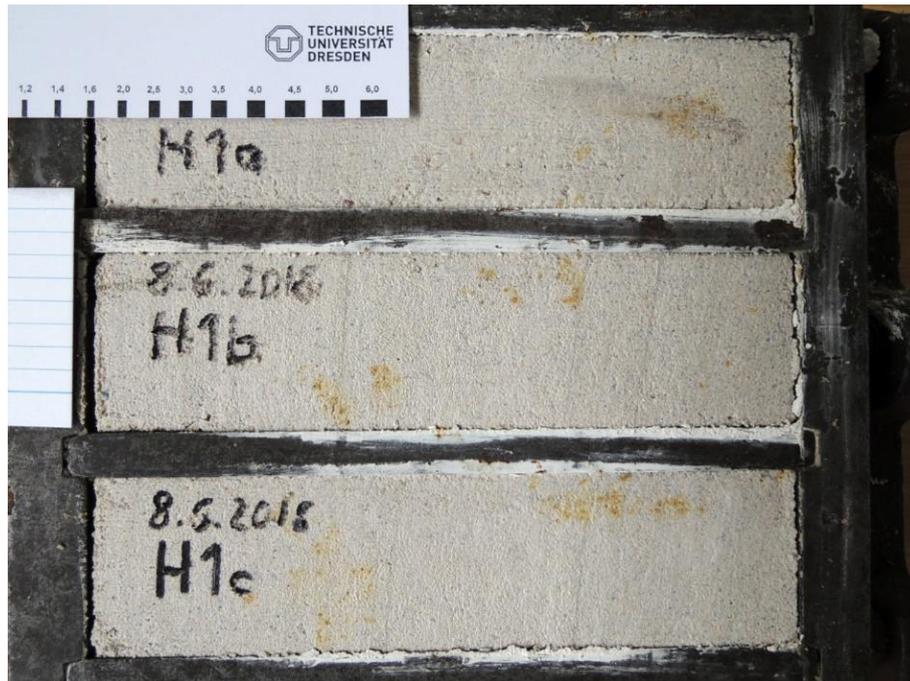
Abb. 23: Deutliches Schwinden der Mischung H1 beim Aushärten in einer Prismenform

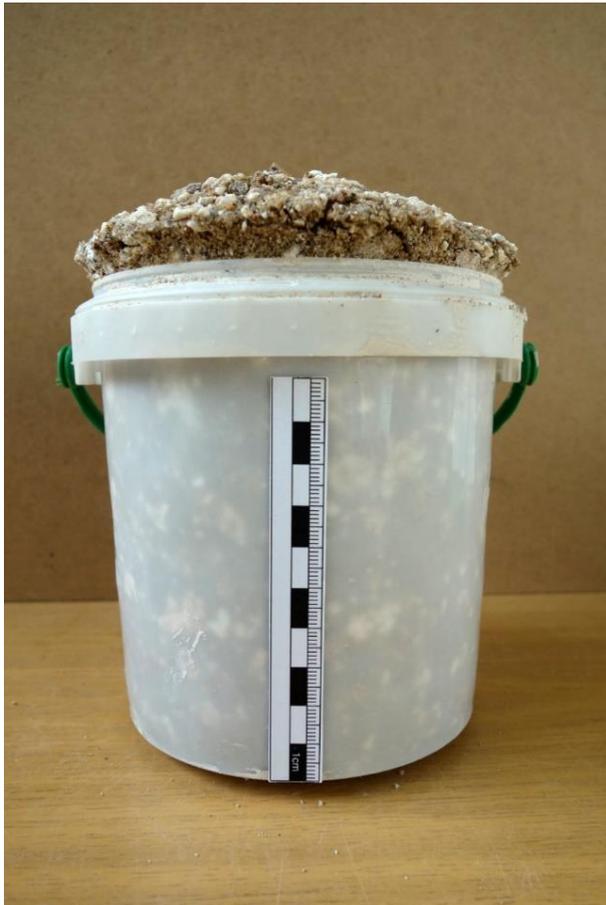
Abb. 25:
Feldtest zur Beurteilung des
Expansionsverhaltens von
Heißkalkmörtel, hier an einem extremen
Beispiel bei der Verwendung eines
Kalkgranulats

Aus diesen zwei Messungen lässt sich folgern, dass ein Expandieren des Mörtels möglich ist. Dies hängt sehr stark von der Reaktivität des Kalkes ab und ist vor Verwendung des Mörtels an Testmischungen zu prüfen. Als Formen für ein Testen in der Praxis haben sich kleine Kunststoffeimer mit einem Inhalt von etwa einem Liter als günstig erwiesen. Diese lassen sich nach dem Einfüllen oben glatt abziehen und ein Schwinden oder Expandieren kann ohne Hilfsmittel beobachtet werden. In Abbildung 25 ist das Beispiel eines Mörtels zu sehen, der mit einem Kalkgranulat der Kalkwerke H. Oetelshofen GmbH & Co. KG angefertigt wurde. Hier kam es zu einem extremen Expandieren.

Allerdings muss hier erwähnt werden, dass der Mörtel zwar mit derselben Menge Branntkalk angemacht wurde wie die Mischungen H1 bis H3, nämlich einem Raumteil, dass der Kalk aber zunächst so langsam reagierte, dass es nicht dazu gekommen ist, dass sich ein richtiger Mörtel ausbilden konnte. Das Kalkgranulat hat erst im kleinen Formeimer richtig zu löschen begonnen, vorher war es nur eine wässrige Sand-Granulat Mischung. Es wurde durch die Reaktion mehr oder weniger nur Sand verpresst. Dennoch zeigt dieser Versuch einerseits, dass man eventuell durch Kombination von schnellen und langsamen Branntkalken einen Mörtel einstellen kann, der nach der Applikation durch Nachreagieren expandiert. Außerdem kann man sehen, dass es durch die starke Expansion durchaus auch zur Schädigung von Mauerwerk oder Fugen kommen könnte. Branntkalk kann bei der Reaktion mit Wasser einen nicht zu unterschätzenden Druck aufbauen, vor allem wenn er allseitig umschlossen ist. Deswegen wird er auch als leises Sprengmittel zum Felslösen

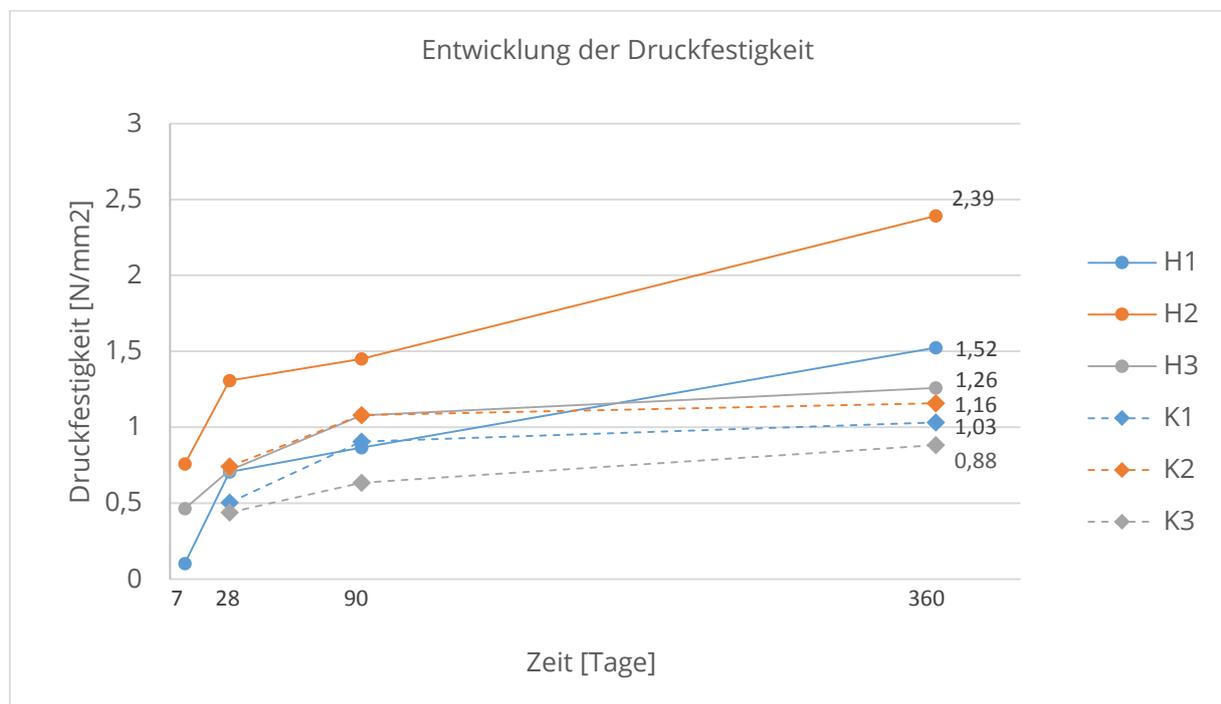
Abb. 26: Druckfestigkeitswerte der Mörtelmischungen H1 bis H3 und K1 bis K3

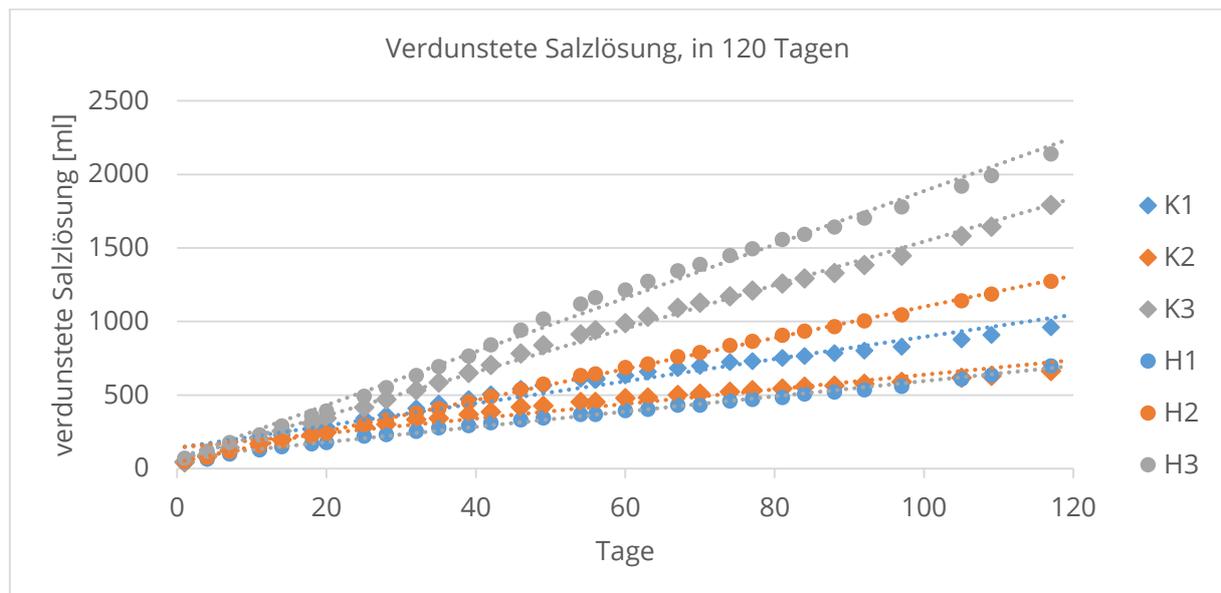
Abb. 27: Verdunstete Salzlösung in Gramm im Verlauf von 120 Tagen

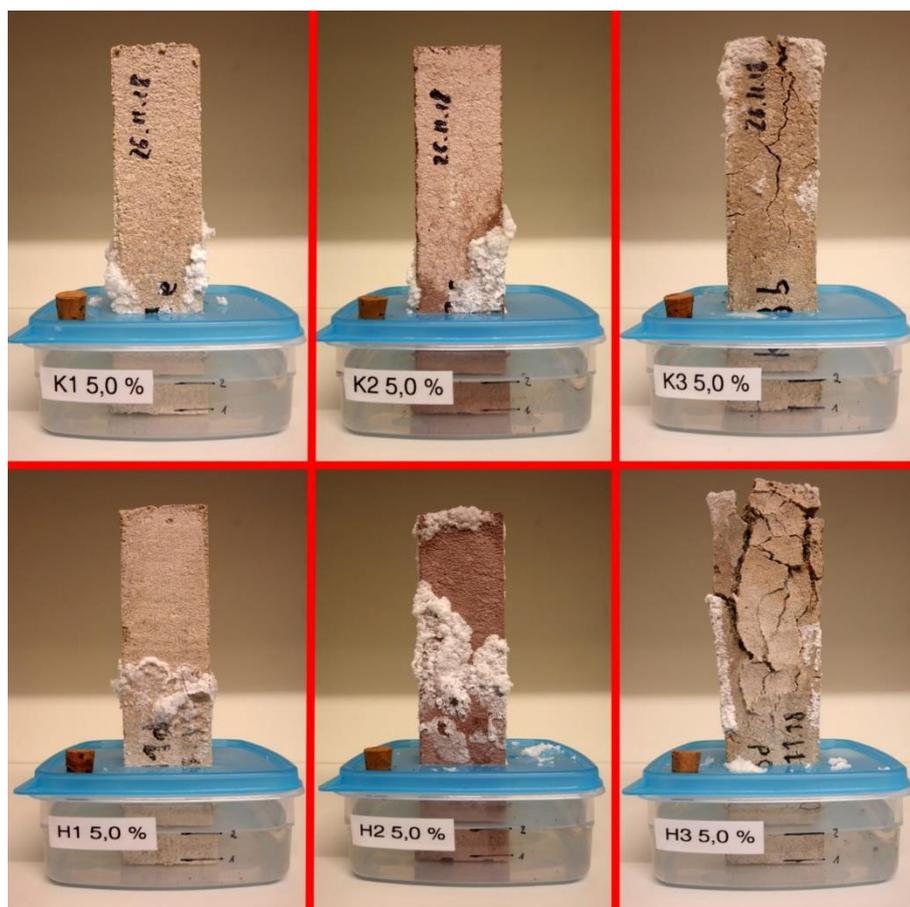
Abb. 28: Dokumentation der 6 Mörtelprismen nach 120 Tagen in der Magnesiumsulfatlösung

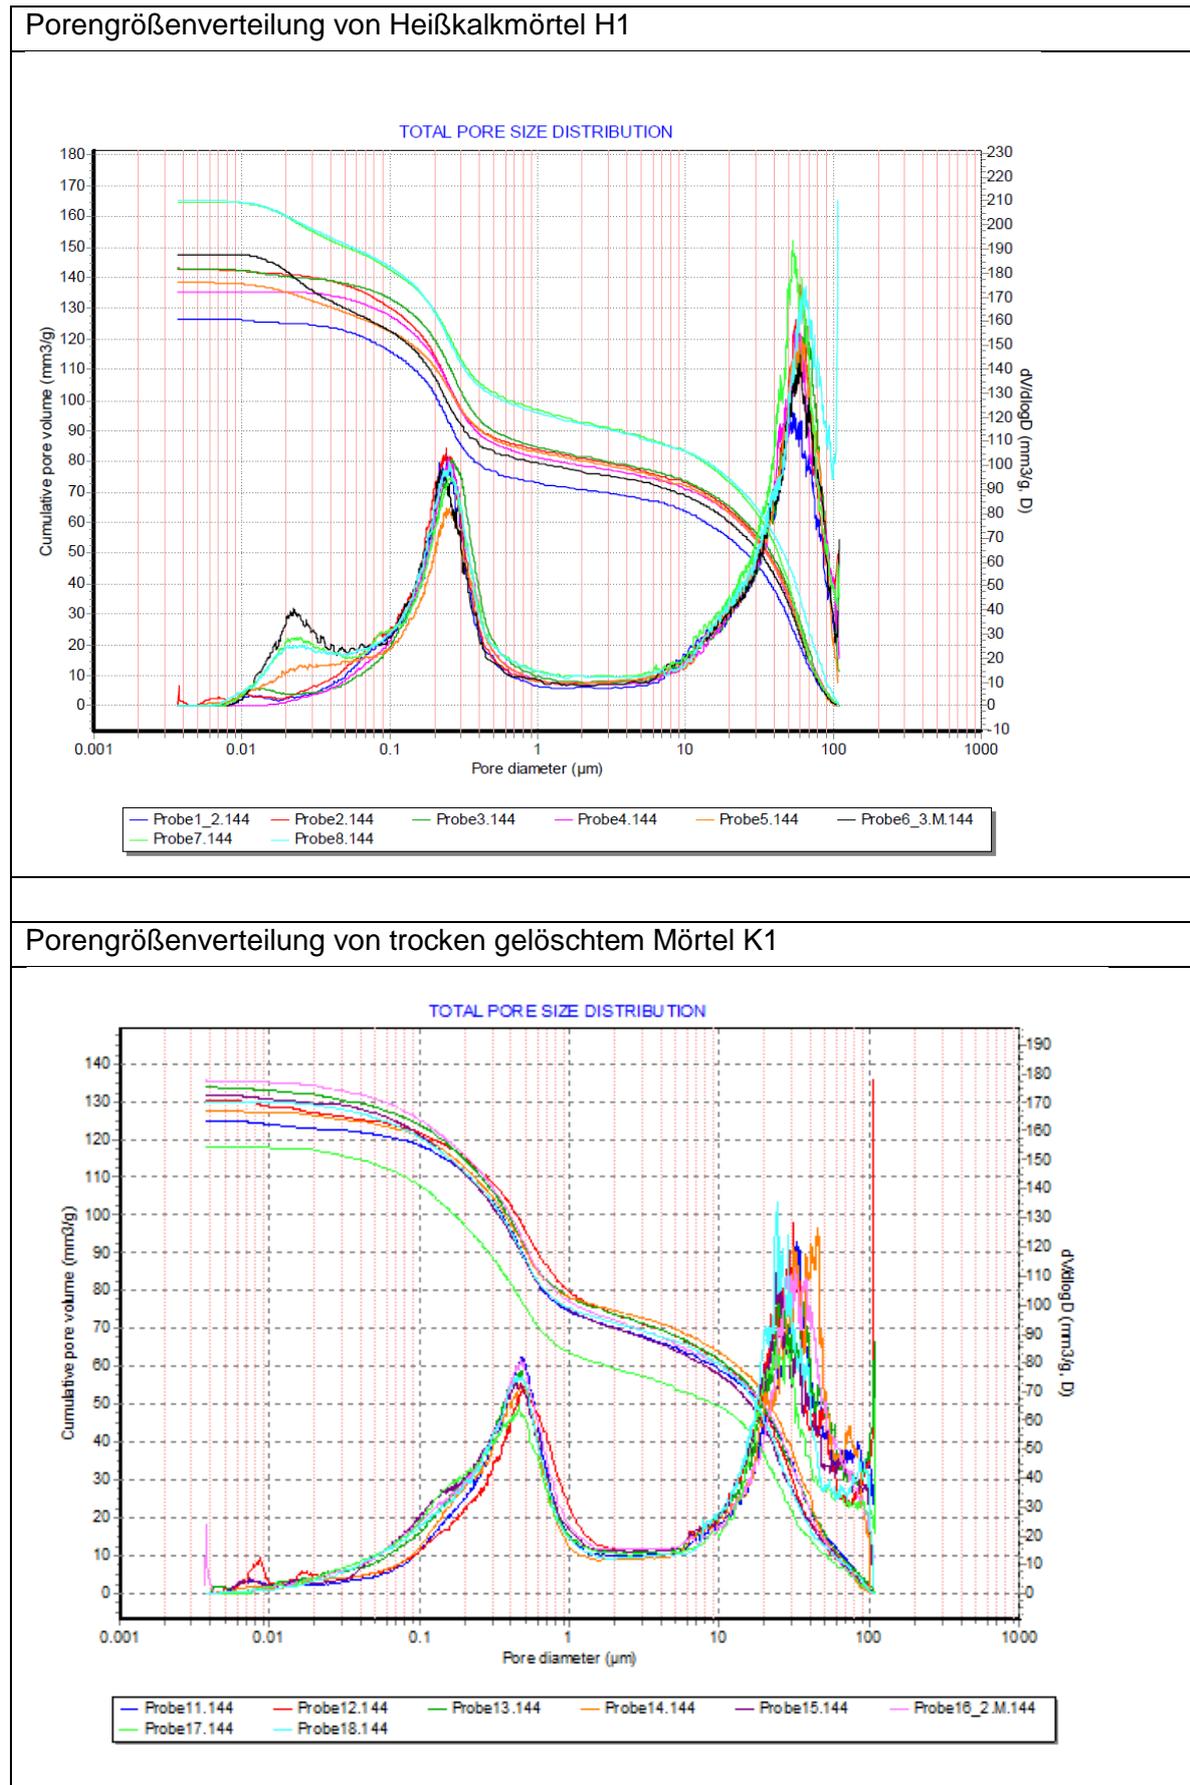
Abb. 30: Diagramme der Porengrößenverteilung, oben Heißkalkmörtel H1, unten trocken gelöschter Mörtel K1

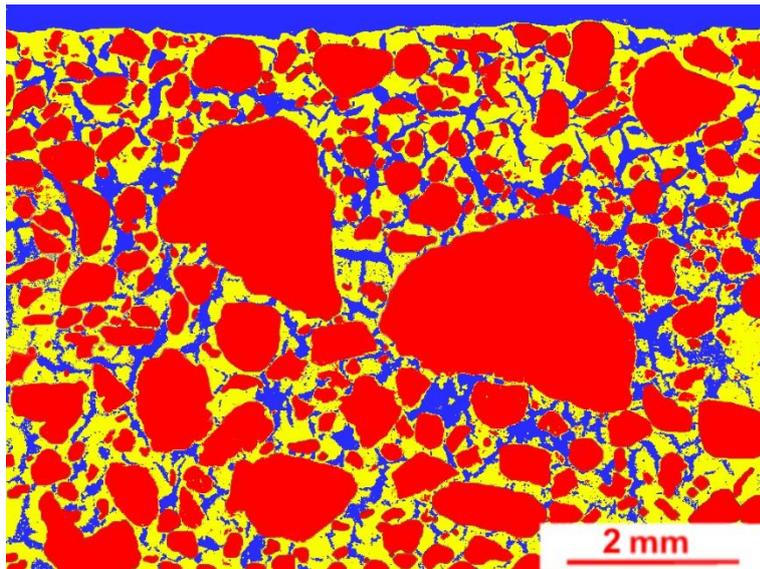
Abb. 34:
Die Übersichtsdarstellung aus
Abb. 31 in Falschfarben-
darstellung zur besseren
Sichtbarmachung des Gefüges

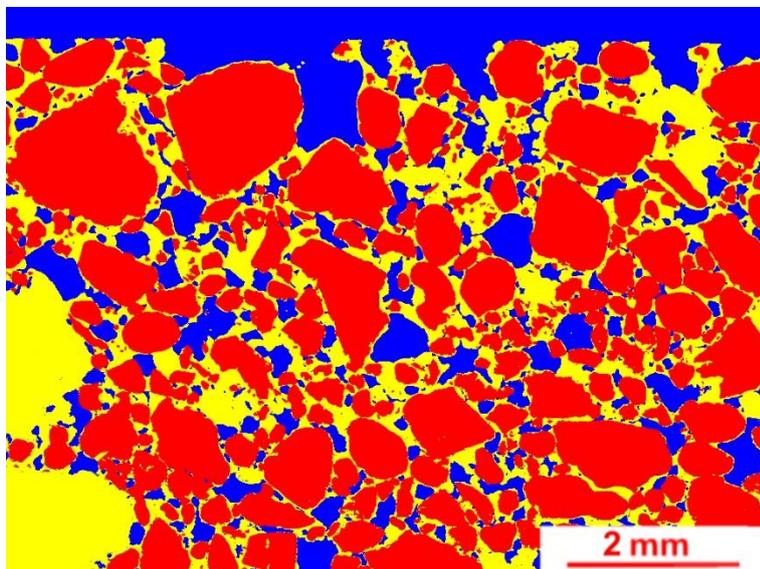
Abb. 35:
Die Übersichtsdarstellung aus Abb.
32 in Falschfarbendarstellung zur
besseren Sichtbarmachung des
Gefüges

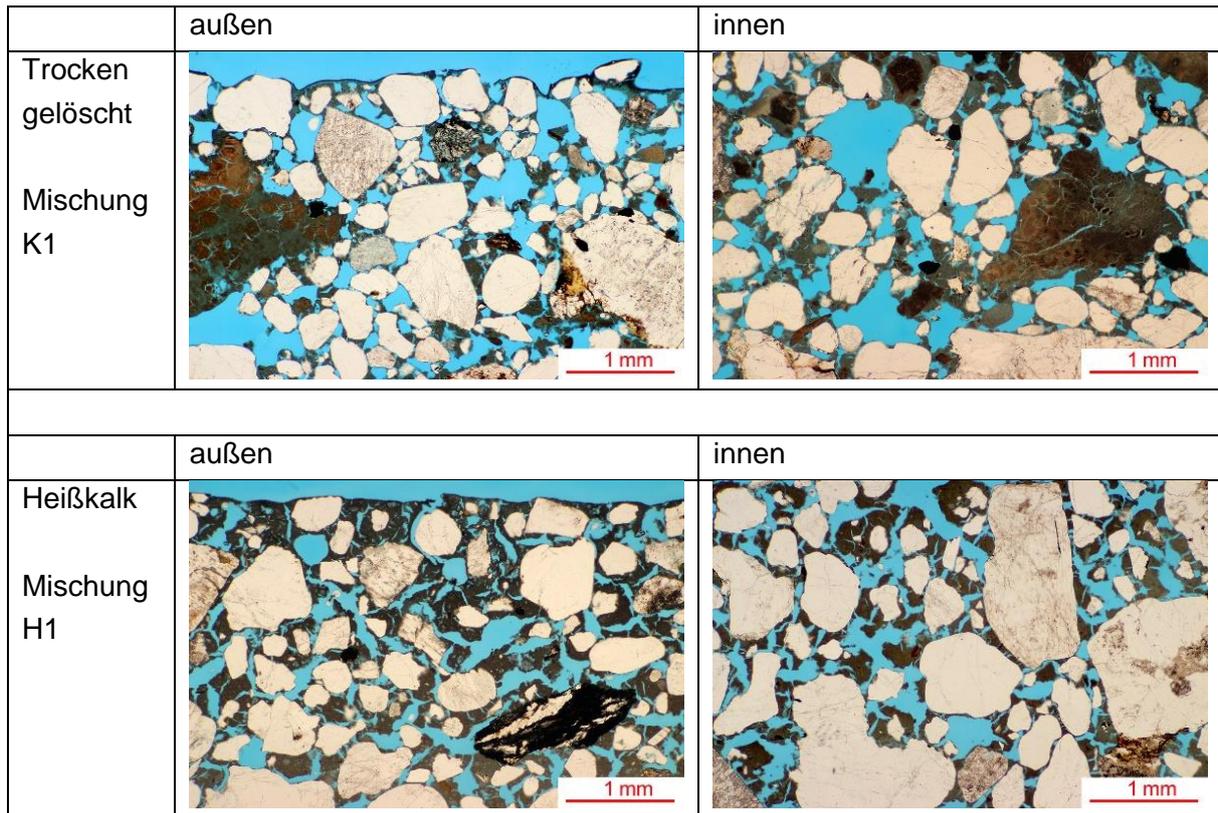
Abb. 36: Zusammenstellung der Dünnschliffbilder von Heißkalkmörtel und trocken gelöschten, kalt verarbeiteten. Mischung 1: 1RT Bindemittel (CaO, Precal 30S), 5 RT Sand
