Entwicklung eines Weiterqualifizierungsangebots
zur Baustoffkenntnis und Anwendung von
Heißkalkmörtel an umweltgeschädigtem Mauerwerk
historischer Bauwerke

Köberle, T.; Zötzl, M.; Siedel, H.

Abschlussbericht des DBU-geförderten Projektes

Dresden 2019

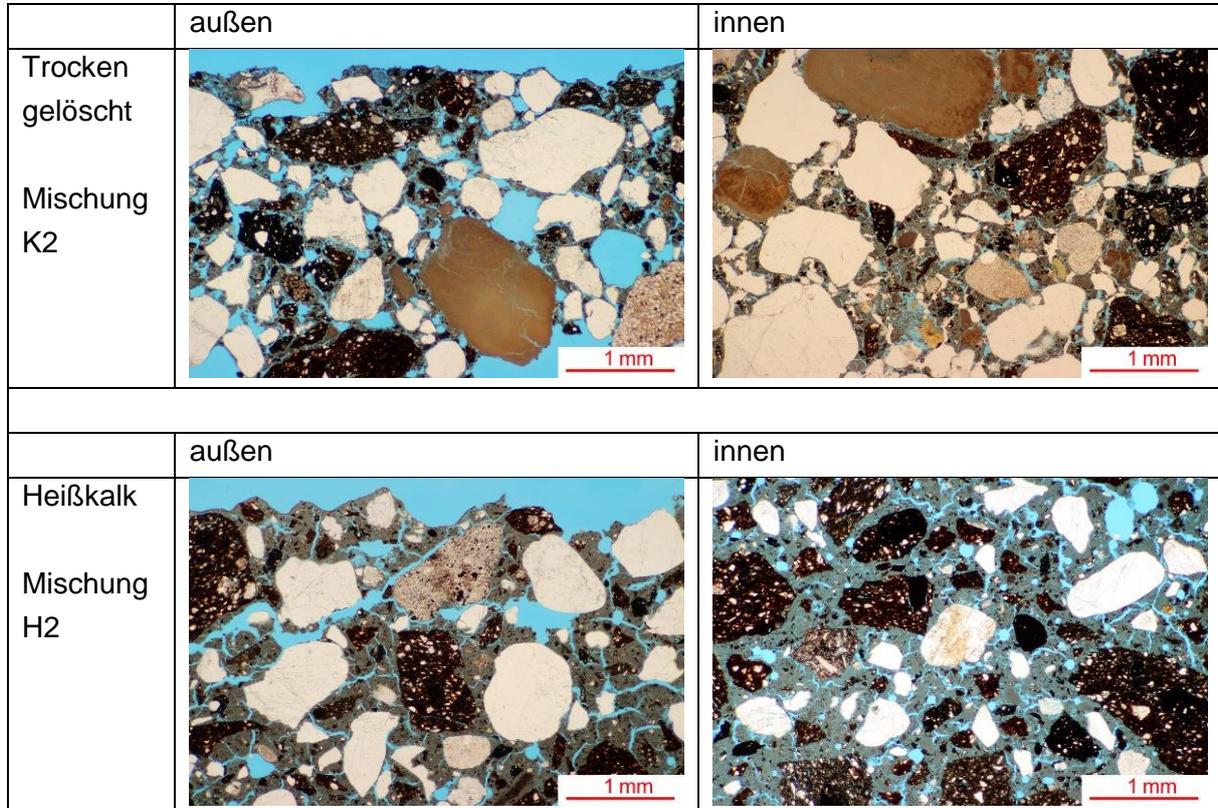
Abb. 37: Zusammenstellung der Dünnschliffbilder von Heißkalkmörtel und trocken gelöschten, kalt verarbeiteten. Mischung 2: 1RT Bindemittel (CaO, Precal 30S), 2,5 RT Sand, 2,5 RT Ziegelsand

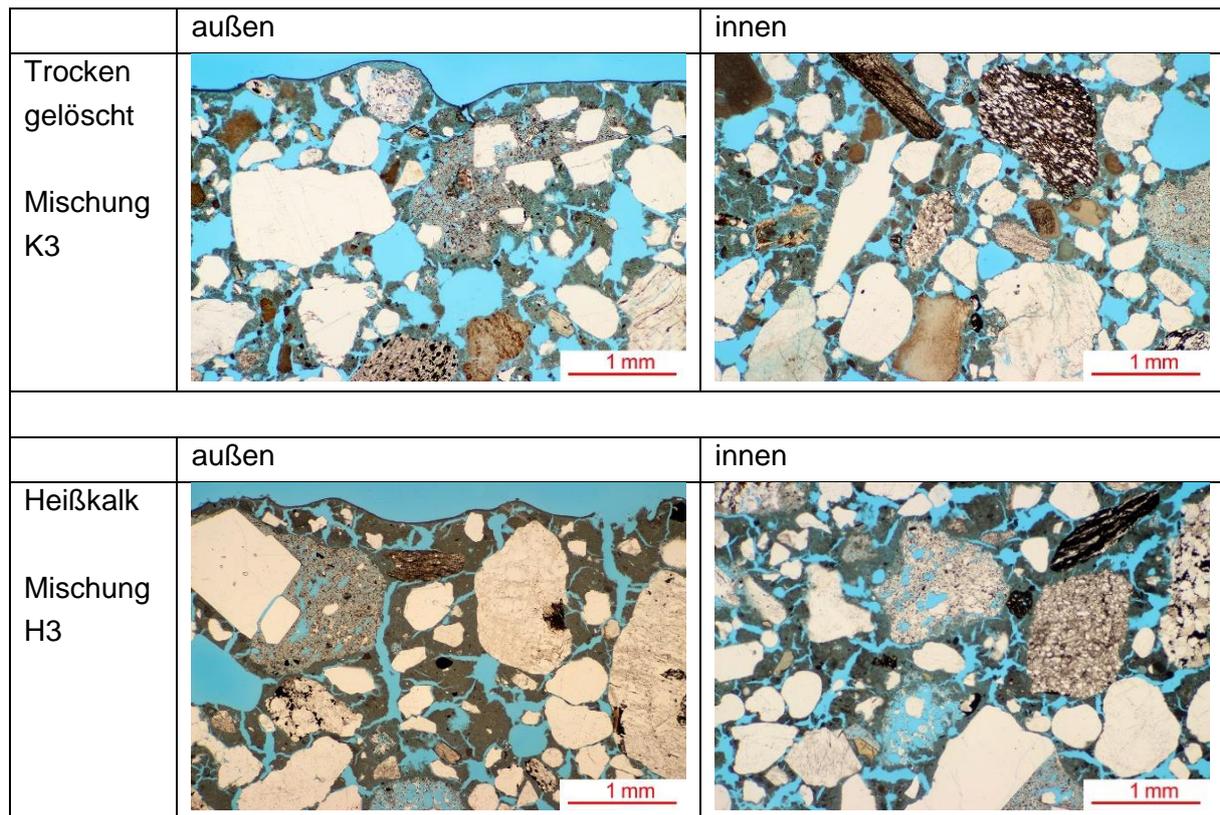
Abb. 38: Zusammenstellung der Dünnschliffbilder von Heißkalkmörtel und trocken gelöschten, kalt verarbeiteten. Mischung 3: 1RT Bindemittel (CaO, Precal 30S), 2,5 RT Sand, 2,5 RT Bims

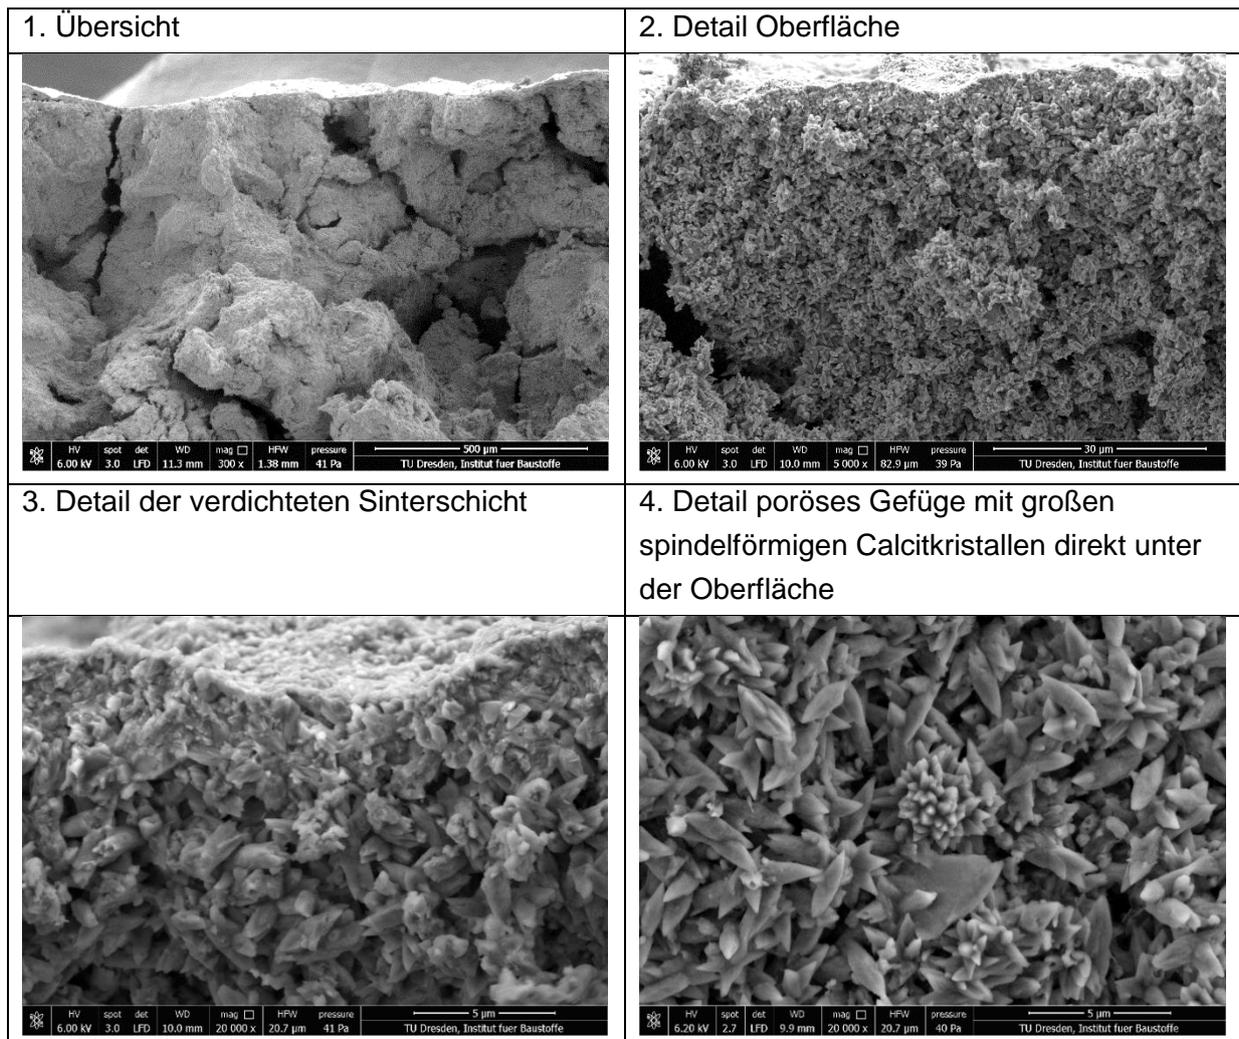
Abb. 39: Rasterelektronenmikroskopische Aufnahme einer 28 Tage alten Probe der Mörtelmischung H1, Aufnahme der Oberfläche und des Bereichs direkt darunter

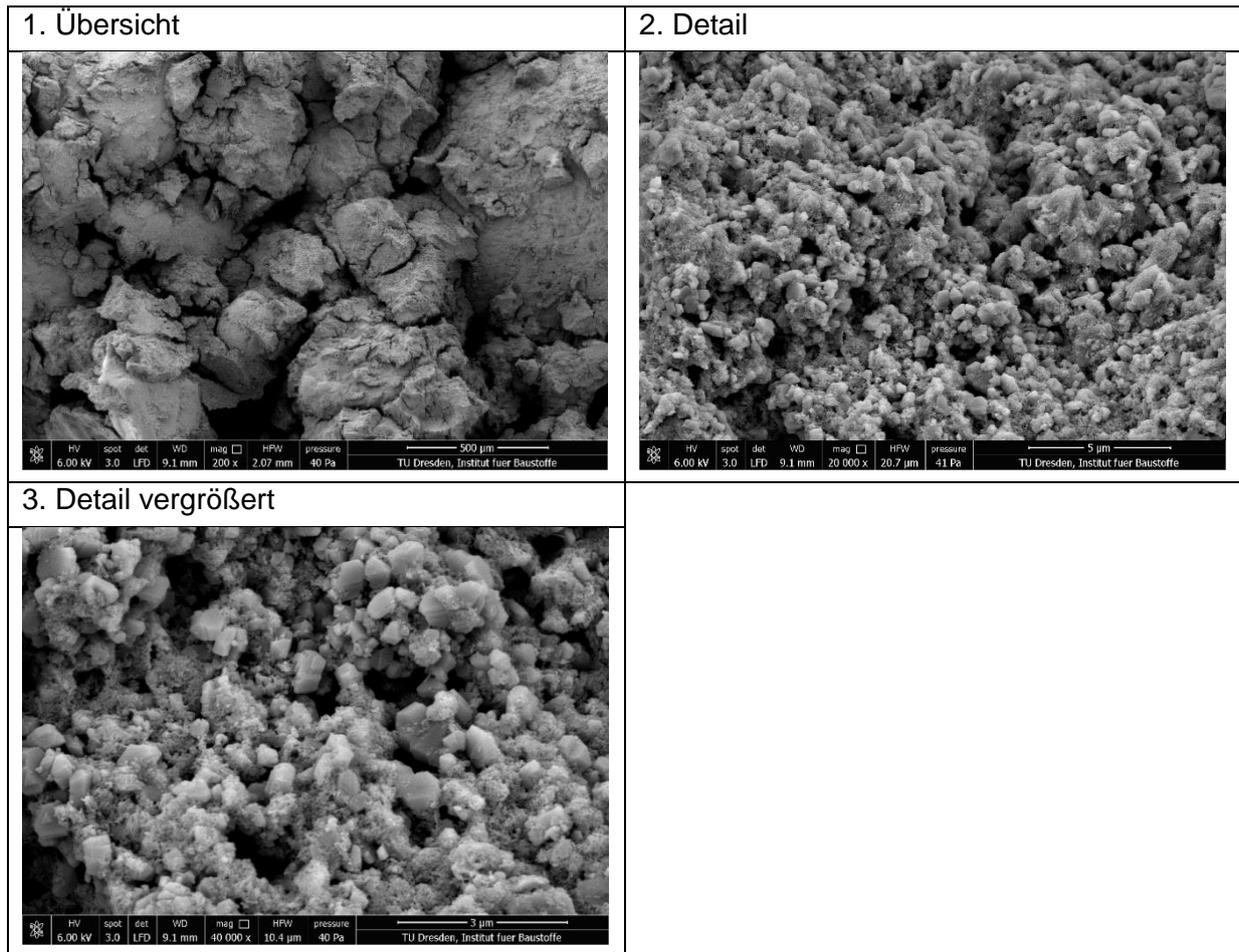
Abb. 40: Rasterelektronenmikroskopische Aufnahme einer 28 Tage alten Probe der Mörtelmischung H1, Aufnahmen aus dem Innern des Prismas

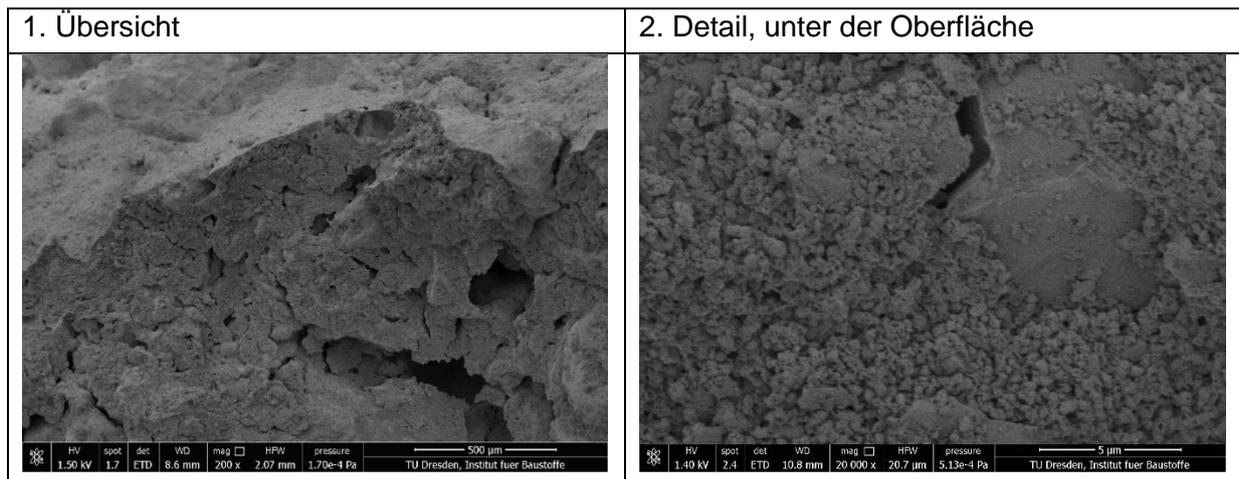
Abb. 41: Rasterelektronenmikroskopische Aufnahme einer 28 Tage alten Probe der Mörtelmischung K1, Aufnahme der Oberfläche und des Bereichs direkt darunter

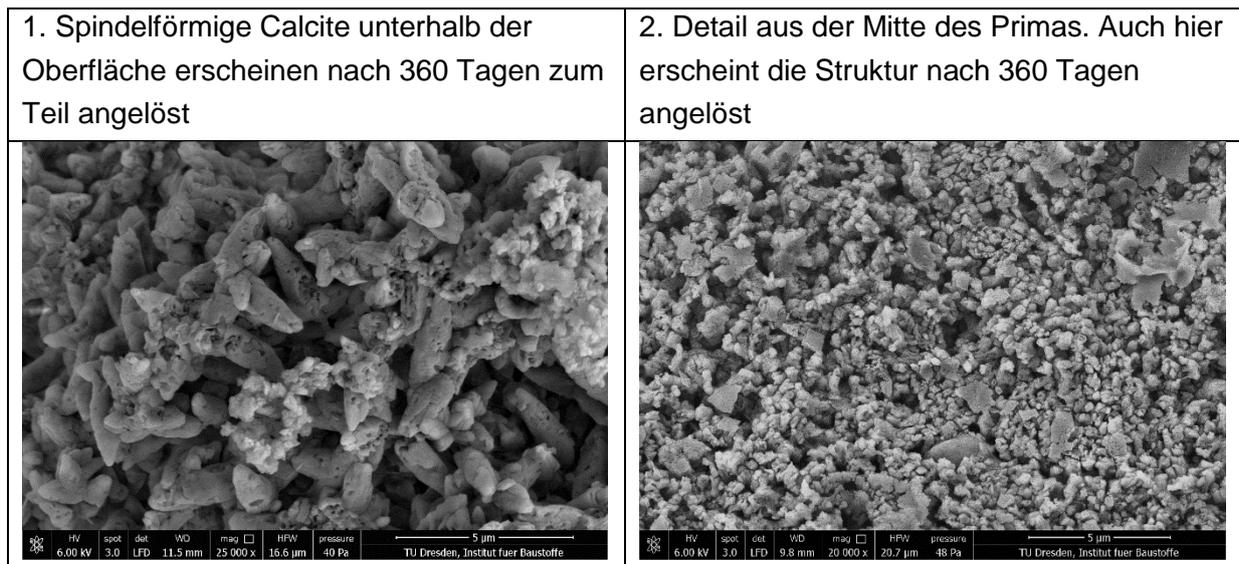
Abb. 43: Rasterelektronenmikroskopische Aufnahme einer 360 Tage alten Probe der Mörtelmischung H1, Aufnahmen von unterhalb der Oberfläche (links) und aus dem Innern des Prismas (rechts)

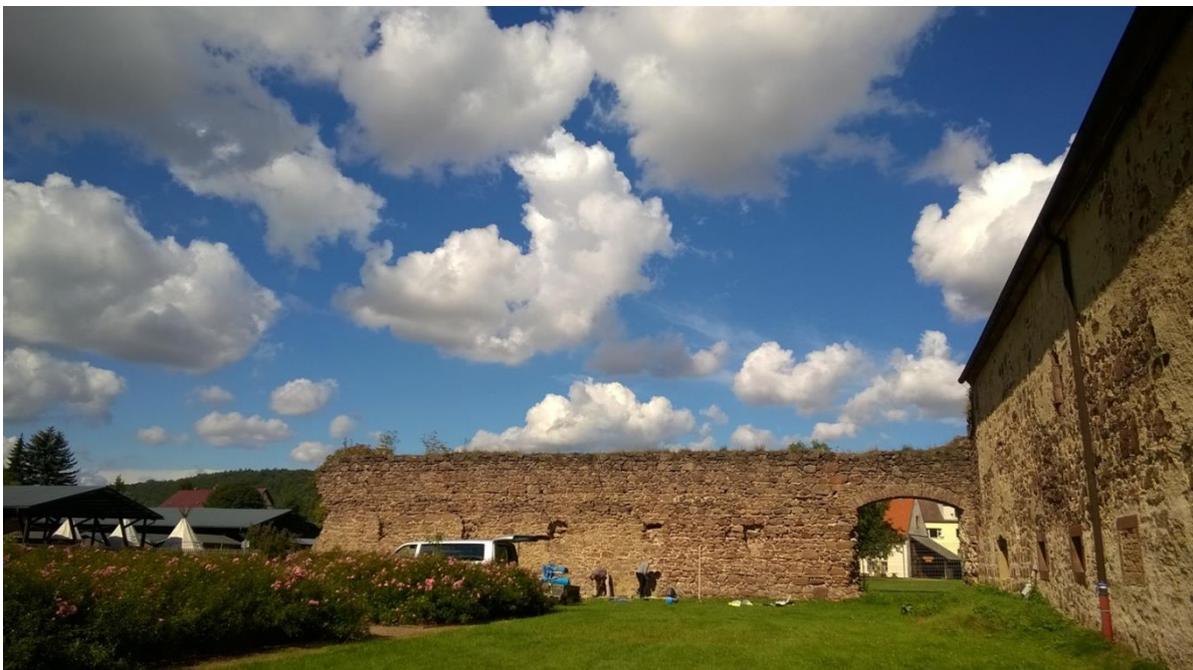
Abb. 44: Kloster Buch, Probenahme im Vorfeld der Anlage von Musterflächen an der noch bestehenden Außenmauer des ehemaligen Langhauses (Langhausmauer) am 18.09.2017

neuerliche Flutereignisse 2011 und 2013 haben in den letzten Jahren immer wieder Salze in Mauerwerk und Putz auch bereits instand gesetzter Gebäudebereiche der Anlage aktiviert. Das Bauwerk bietet damit günstige Voraussetzungen für die versuchsweise Applikation von Heißkalkmörtel in feuchte- und salzbelasteten Bereichen. Im Vorfeld des Projekts waren, unterstützt durch die Objektkennntnis von Dipl.-Rest. T. Schmidt, Begehungen der Anlage Kloster Buch erfolgt, um eine sowohl repräsentative als auch für die Applikation von Putzmustern geeignete Fläche des historischen Porphyrmauerwerks zu identifizieren. So sollte am betreffenden Mauerabschnitt eine hinreichende Stabilität gewährleistet sein, keine historischen Putze mehr vorhanden sein (jüngere Zementputzreste wurden entfernt), und die Störung von ggf. in tiefen Fugen nistenden Fledermäusen sollte ausgeschlossen werden. Die Wahl fiel auf einen Abschnitt der noch bestehenden südlichen Außenmauer des ehemaligen Langhauses (Südseite) (Abbildung 44).

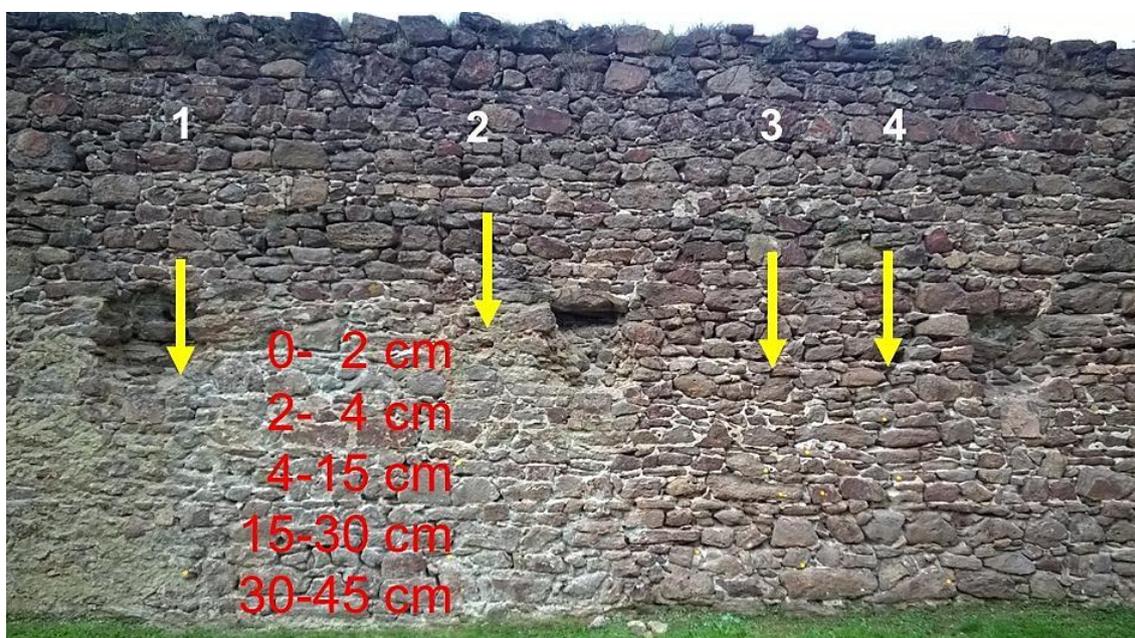
Abb. 45: Kloster Buch, Lage der Musterachsen zur Probenahme im Vorfeld der Anlage von Putzmusterflächen an der Außenmauer des ehemaligen Langhauses (Langhausmauer). Die Angabe der Tiefenstufen (rot) beschreibt die Abstufung der jeweils in verschiedenen Höhen entnommenen Tiefenprofile

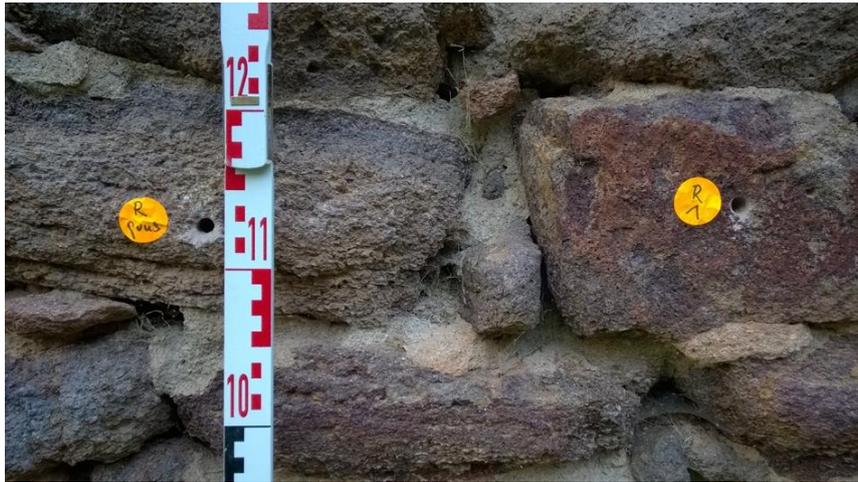
Abb. 46: Kloster Buch, Langhausmauer, Südseite, Probenahmepunkte für Voruntersuchungen in einem stark verwitterten (mit vergruster Oberfläche, R_Grus) und einem weniger verwitterten Porphyr-Gestein (h=110 cm)

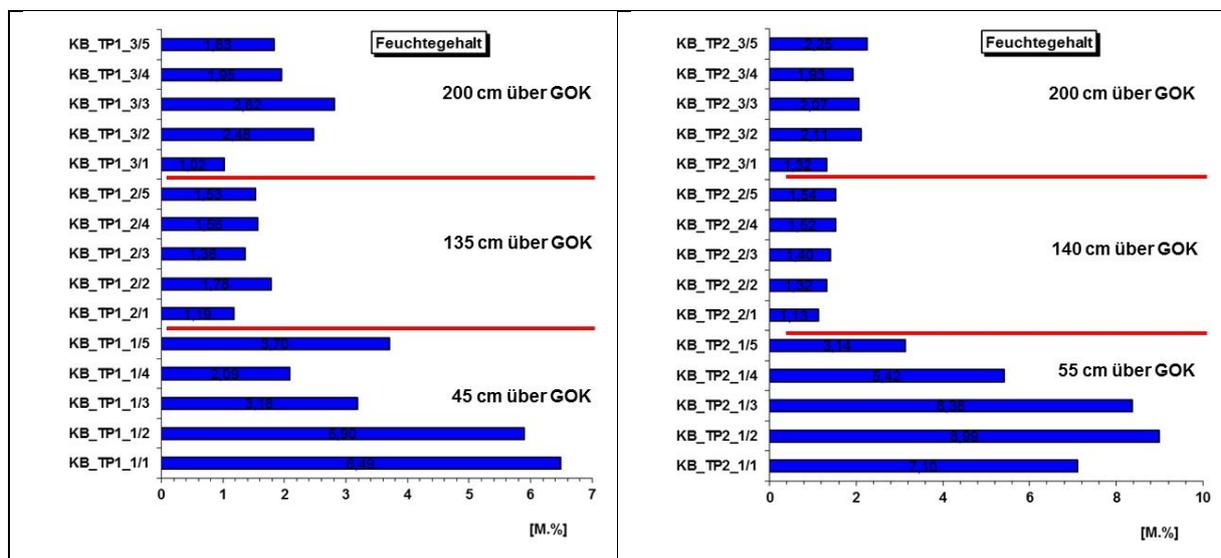
Abb. 47: Feuchteverteilung in den Höhen- und Tiefenprofilen TP1 und TP2 (Tiefenstufen: 0-2 cm, 2-4 cm, 4-15 cm, 15-30 cm, 30-45 cm)

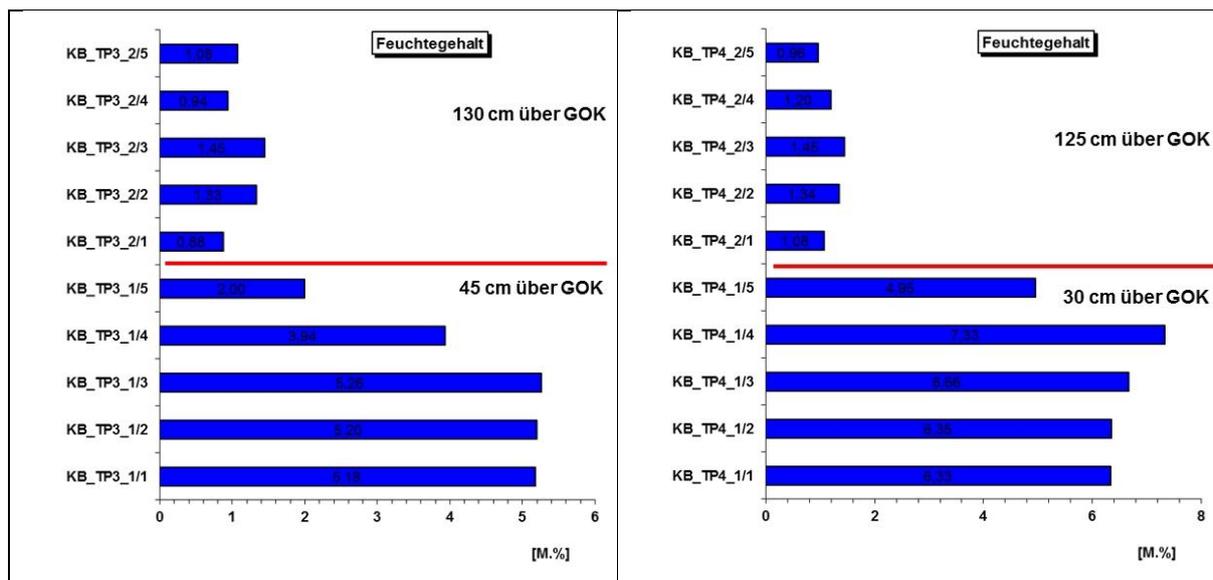
Abb. 48: Feuchteverteilung in den Höhen- und Tiefenprofilen TP3 und TP4 (Tiefenstufen: 0-2 cm, 2-4 cm, 4-15 cm, 15-30 cm, 30-45 cm)

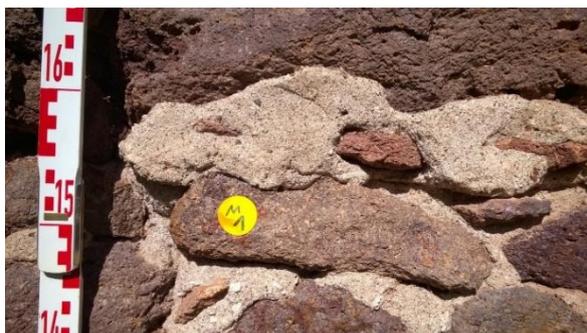
Abb. 49: Kloster Buch, südliche Langhauswand, Südseite: Probenahmepunkt M1 (historischen Putz- und Fugenmörtel)

Zur Bewertung der historischen Bestandsmörtel wurden chemische Mörtelanalysen (MEHLMANN 1993) und Bestimmungen der Sieblinien der Zuschlagstoffe (Gesteinskörnungen) durchgeführt. Dazu wurden am 18.09.2017 zwei Proben aus dem historischen Mauerwerk entnommen (Tabelle 16, Abbildung 49 und 50).

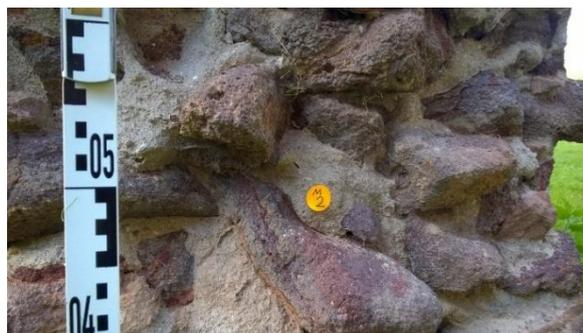
Abb. 50: Kloster Buch, südliche Langhauswand, Durchbruch an der Ostseite: Probenahmepunkt M1 (historischen Putz- und Fugenmörtel)

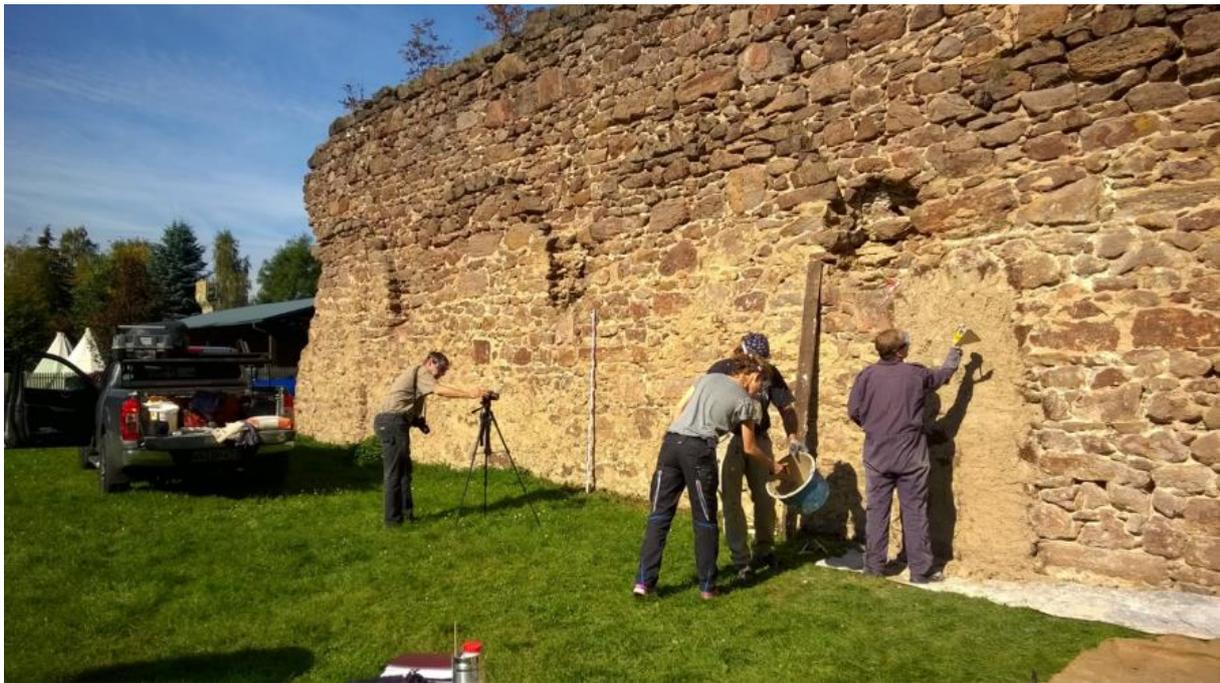
Abb. 56: Kloster Buch, Anlage und Dokumentation der Musterflächen zum Vergleich Heißkalkmörtel (HK) und trocken gelöschter Kalkmörtel (TK) am 30.09.2017 im Rahmen des 1. Heißkalkworkshops an der Südwand des ehemaligen Langhauses (Langhausmauer)

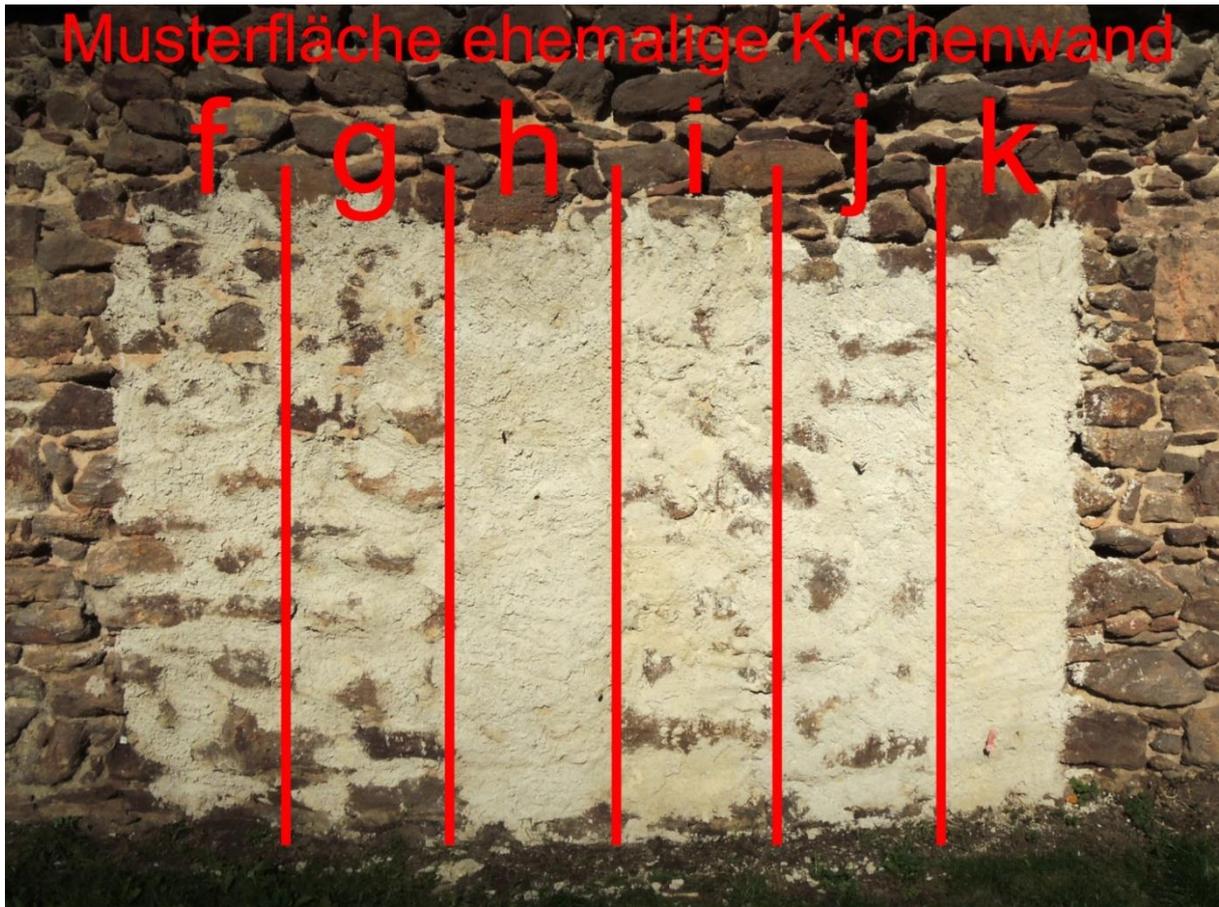
Abb. 57: Kloster Buch, südliche Langhausmauer der ehem. Klosterkirche mit Musterflächen, Bereich links mit einem Kalk-Zementputz-Untergrund (Foto, Bearbeitung und Text: T. Köberle)

Untergrund: original Mauerwerk

- f: Trocken gelöscht, Fugen berappt: Mischung 5
- g: Trocken gelöscht, Fugen berappt: Mischung 4
- h: Trocken gelöscht, Fugen berappt, Oberputz: Mischung 5
- i: Heißkalk, Fugen berappt: Mischung 1
- j: Heißkalk, Fugen berappt: Mischung 2
- k: Heißkalk, Fugen berappt, Oberputz: Mischung 1

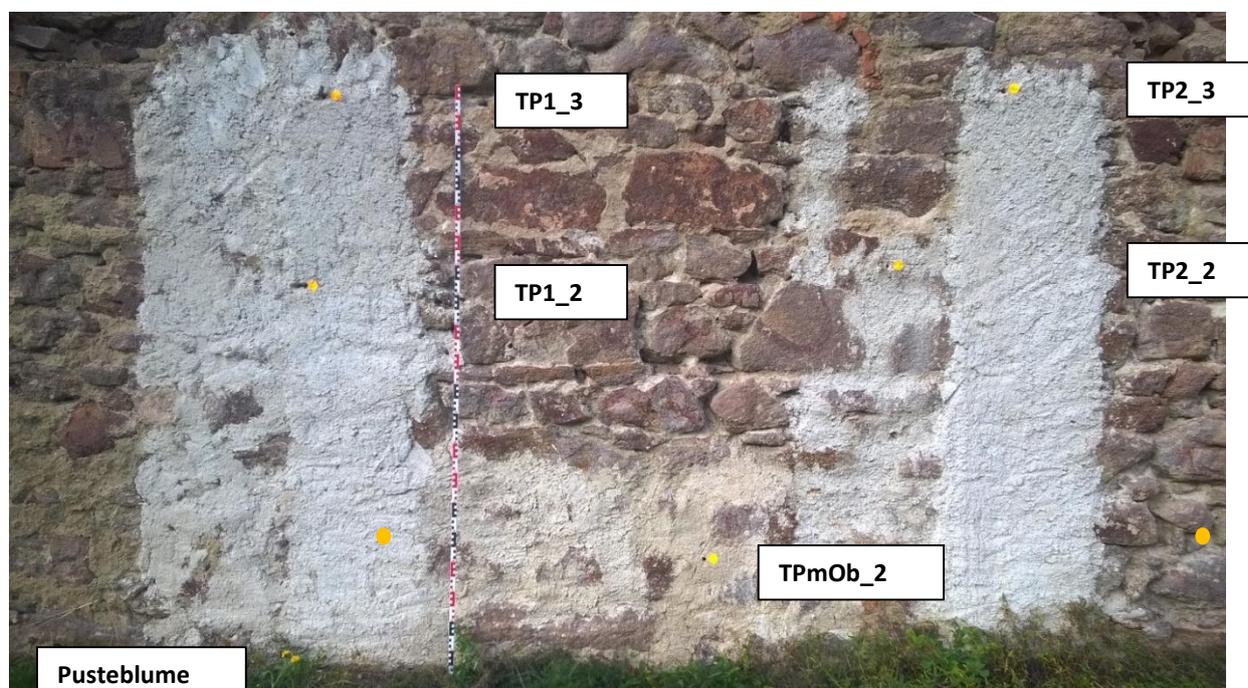
Abb. 59: Kloster Buch, Langhausmauer mit Musterflächen, westlicher Teil, Nachuntersuchungen, Probenahmepunkte KB_TP1_2 (links, ca. 135 cm über GOK), KB_TP1_3 (ca. 200 cm über GOK), KB_TPmOb_2 (ca. 45 cm über GOK), KB_TP2_2 (ca. 140 cm über GOK), KB_TP2_3 (ca. 200 cm über GOK)

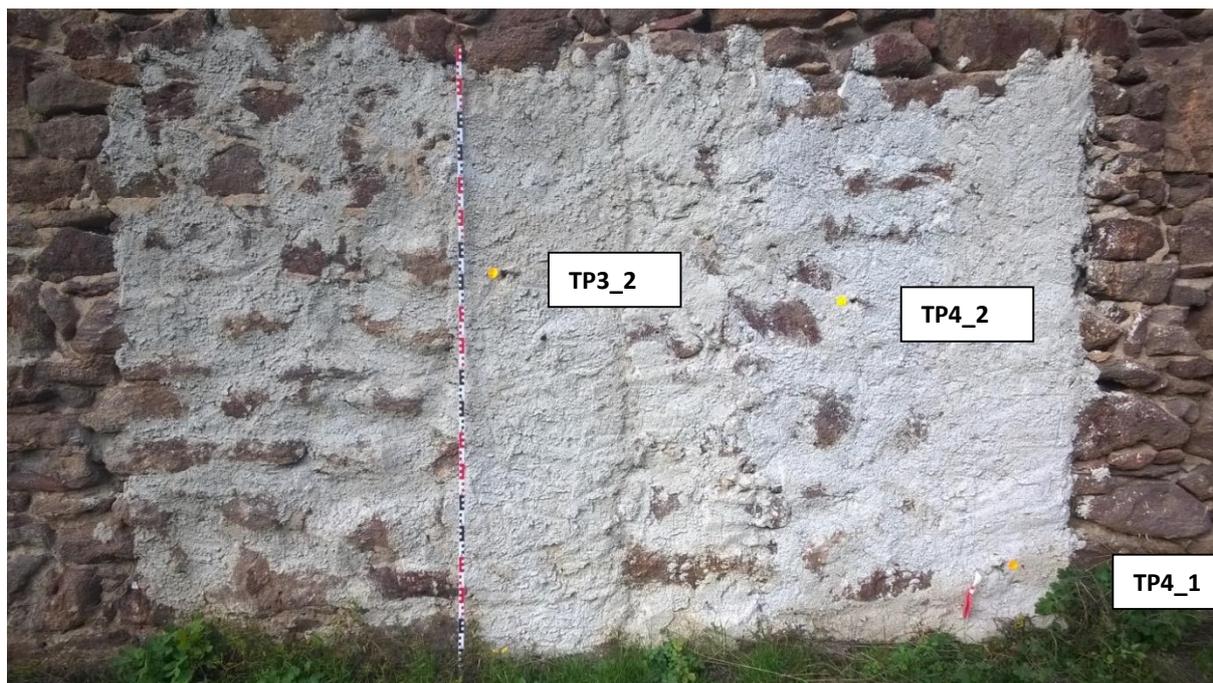
Abb. 60: Kloster Buch, Langhausmauer mit Musterflächen, östlicher Teil, Nachuntersuchungen, Probenahmepunkte KB_TP3_2 (ca. 130 cm über GOK), KB_TP4_1 (ca. 30 cm über GOK), KB_TP4_2 (ca. 125 cm über GOK)

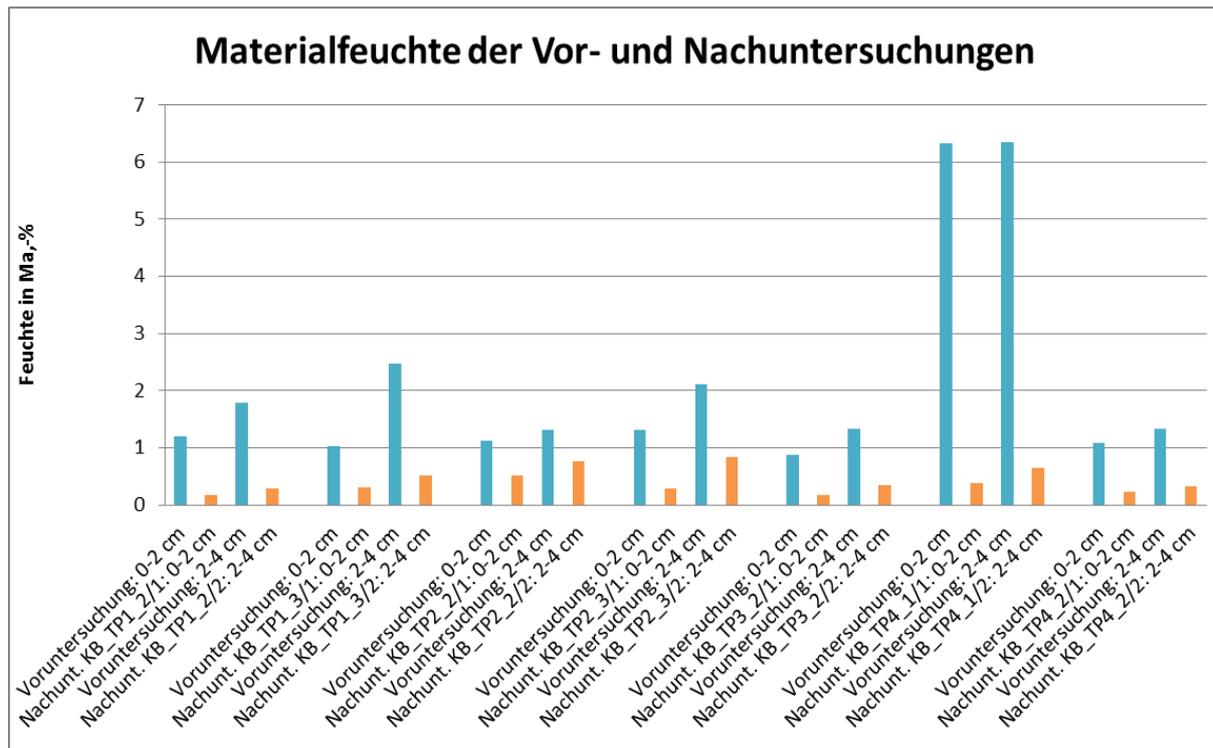
Abb. 61: Kloster Buch, Feuchteverteilung, Materialfeuchte der Vor- (blau) und Nachuntersuchungen (gelb) in den oberflächennahen Tiefenstufen 0 bis 2 cm und 2cm bis 4 cm

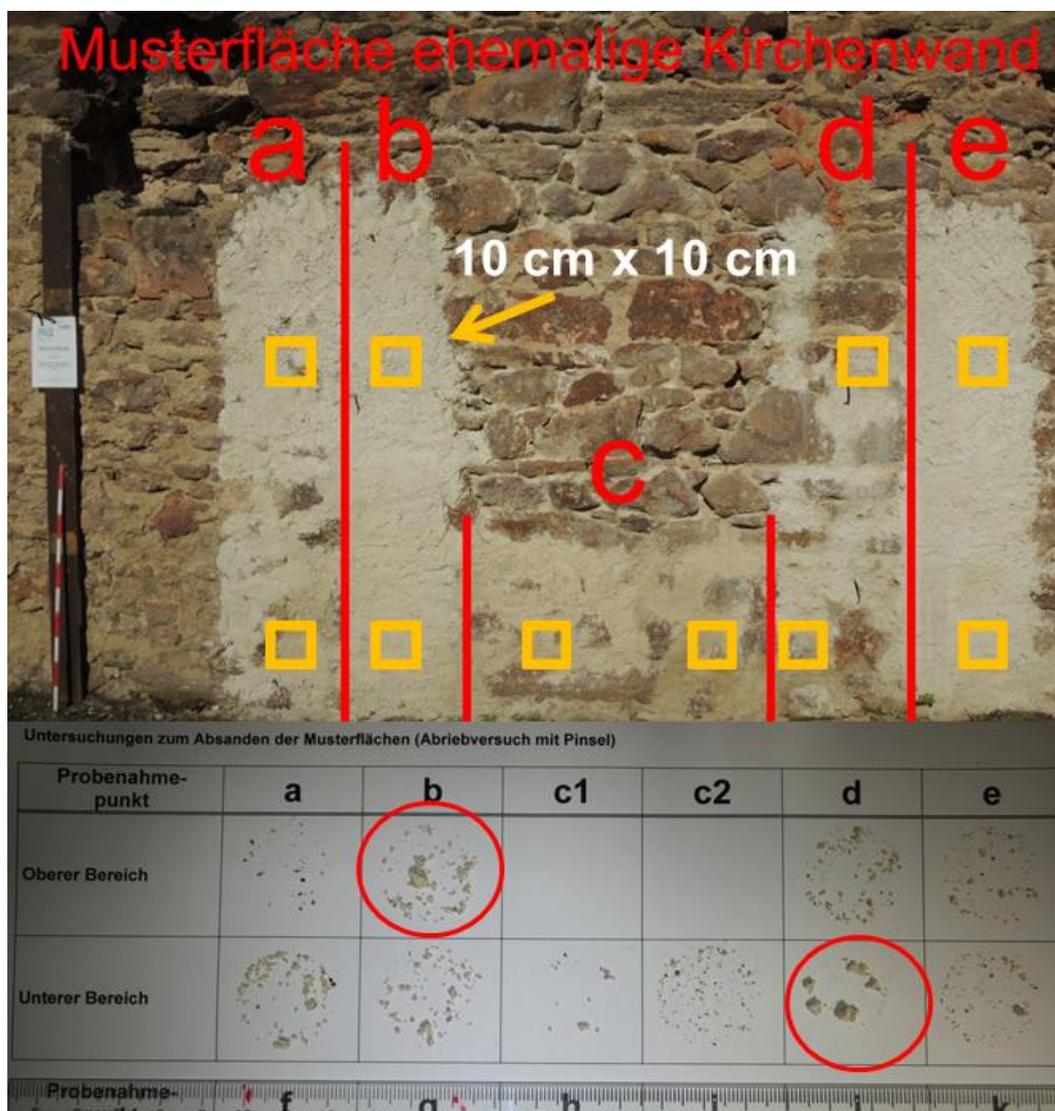
Abb. 62: Kloster Buch, südliche Langhausmauer mit Musterflächen, Abriebversuch mit Pinsel nach 12 Monaten, Verortung der Probenahme-flächen an den Musterflächen a bis e

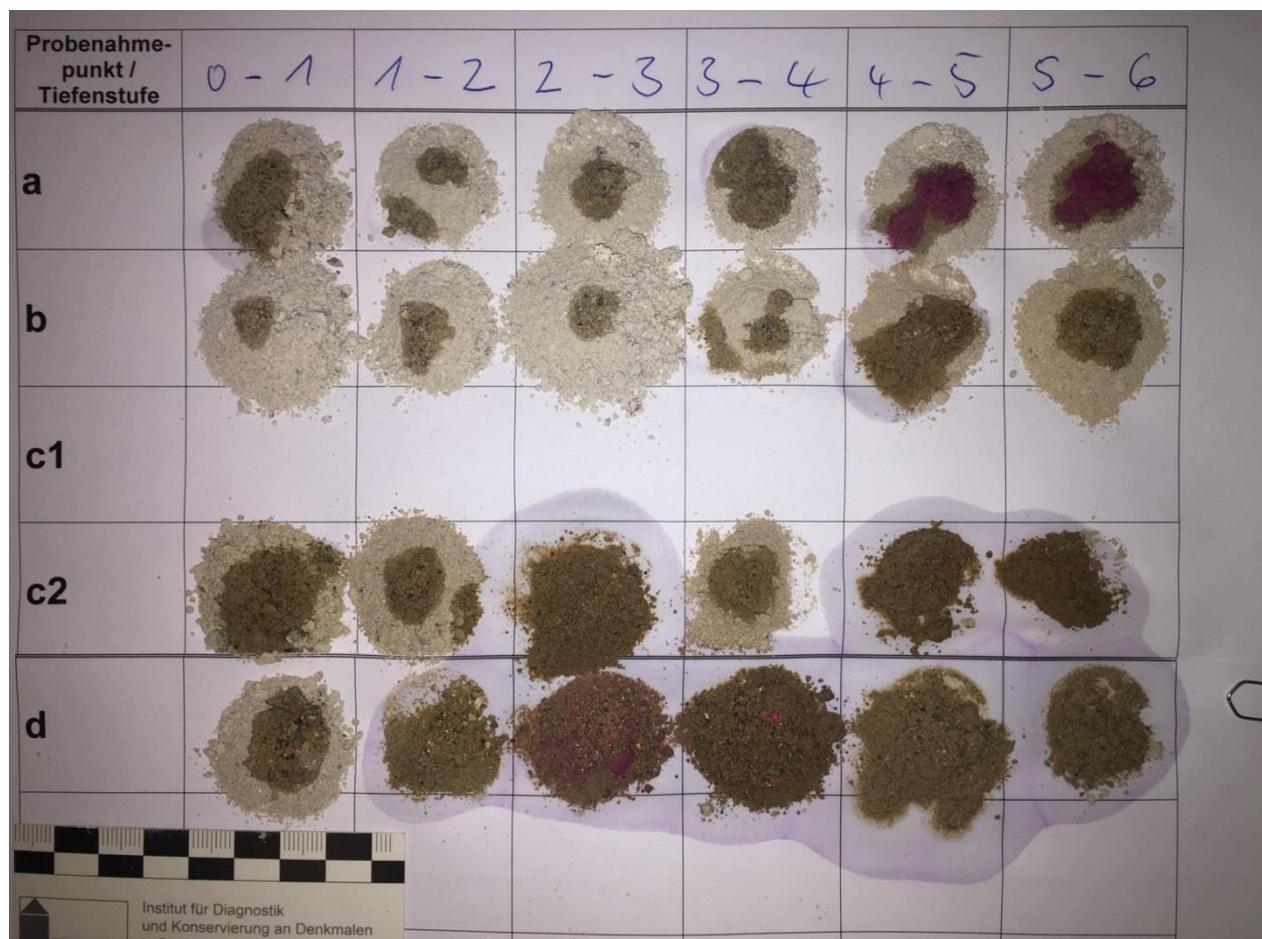
Abb. 67: Kloster Buch, Musterflächen, Bestimmung der Carbonatisierungstiefe, Bohrmehl nach Indikatorzugabe

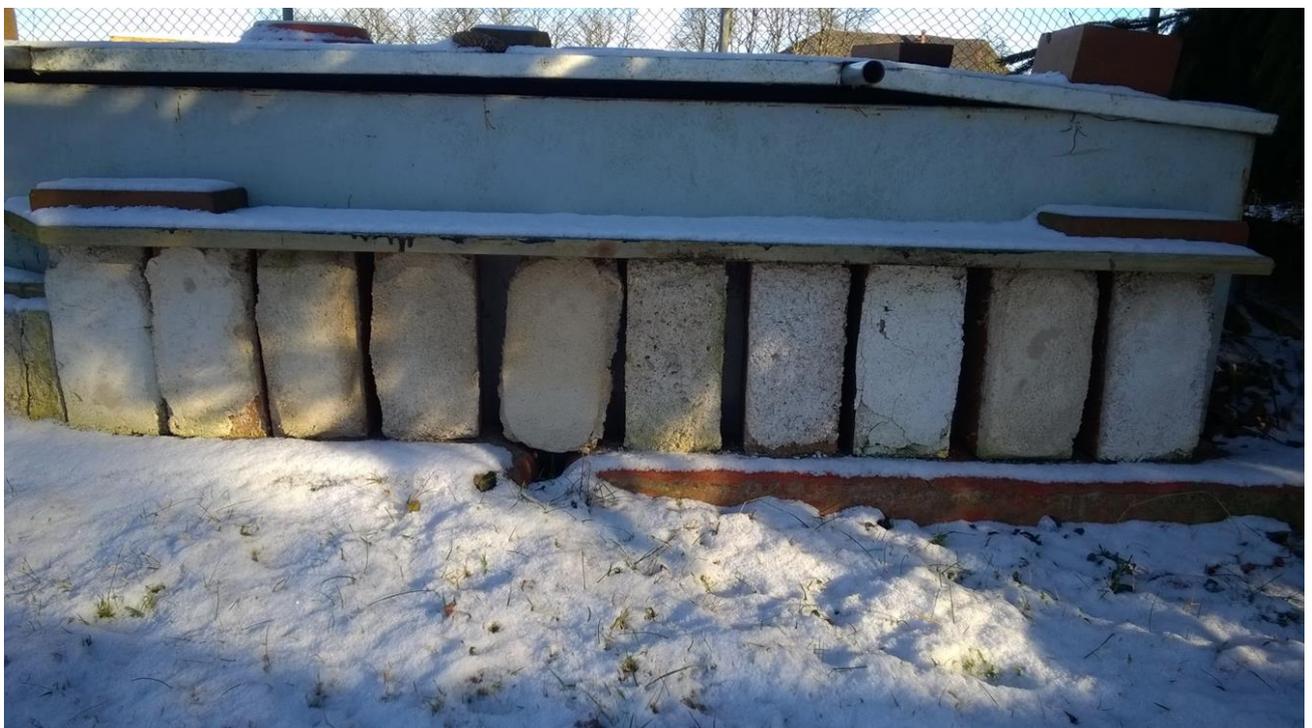
Abb. 68: Ziegel-Musterflächen, Herstellung am 30.09.2017 mit Putzstärken von 2 bis 3 cm, Lagerung im Außenbereich 18 Monate, über zwei Winter (Aufnahme am 09.02.2019)

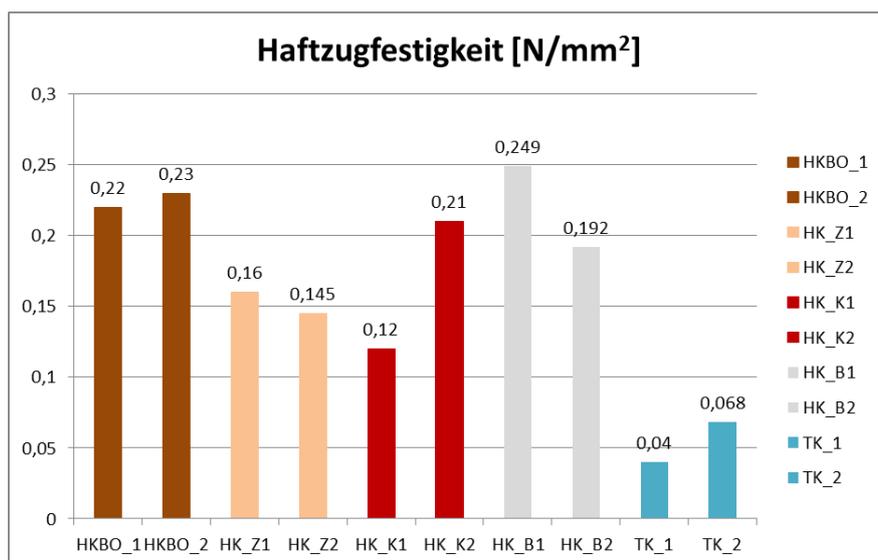
Abb. 69: Untersuchungen an Ziegel-Mustern, Prüfung der Haftzugfestigkeit nach 18 Monaten

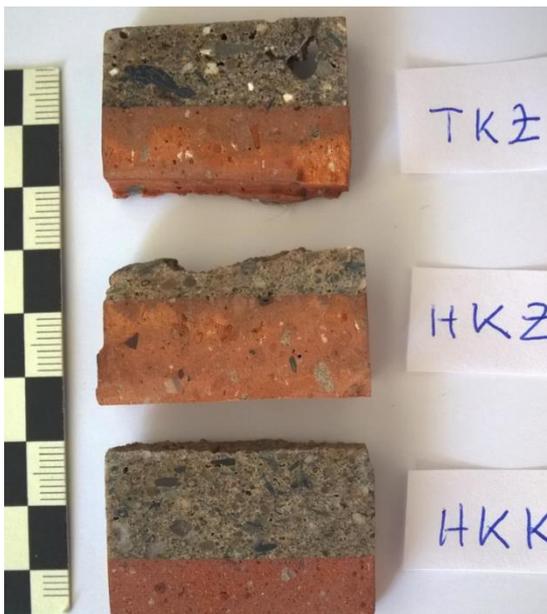
Abb. 72: Senkrecht zur Oberfläche geschnittene Ziegel-Mörtel-Verbundproben (Probe imprägniert, Porenraum teilweise mit Harz gefüllt). Trocken gelöschter Kalkmörtel mit Ziegeluntergrund: TKZ, Heißkalkmörtel mit Ziegeluntergrund: HKZ, Heißkalkmörtel mit Klinkeruntergrund: HKK

Für Gefügeuntersuchungen mittels REM wurden polierte Anschliffe der Ziegel-Mörtel-Verbundprobekörper mit einem Alter von > 18 Monaten, senkrecht zur Oberfläche geschnitten, hergestellt. Die Abbildung 72 zeigt senkrecht zur Oberfläche geschnittene Ziegel-Mörtel-Verbundproben.

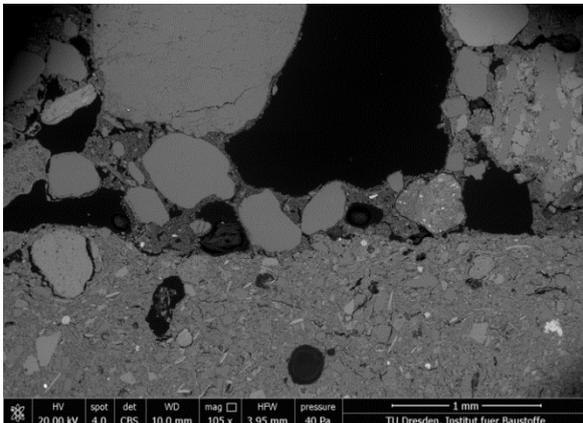
Abb. 73: Trocken gelöschter Kalkmörtel auf Ziegeluntergrund (TKZ). Gefüge mit großen Poren, keine Schwindrisse (Anschliff, REM-Aufnahme)

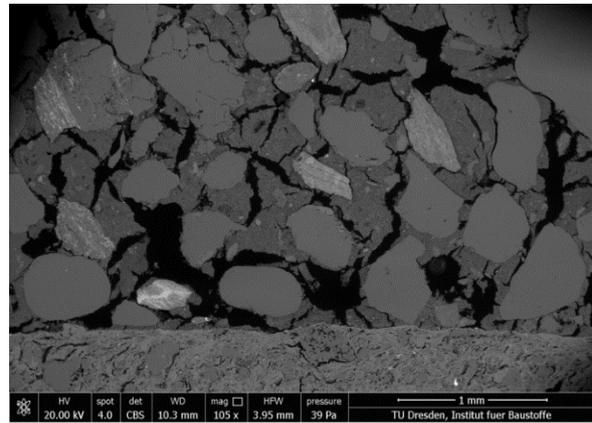
Abb. 74: Heißkalkmörtel auf Klinkeruntergrund (HKZ): stark durch Schwindrisse gestörtes Gefüge (Anschliff, REM-Aufnahme)

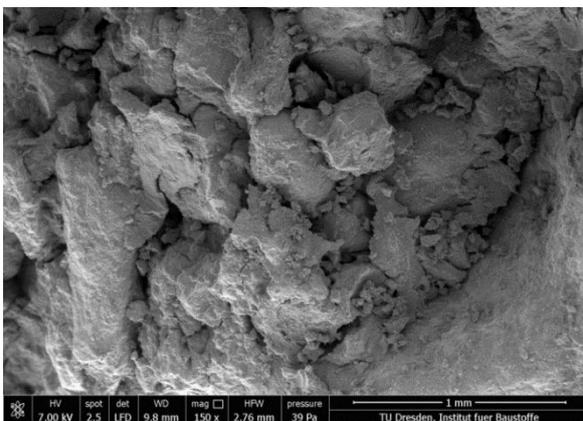
Abb. 75: Heißkalkmörtelbruchstück mit schwindrissreichem Gefüge (REM-Aufnahme)

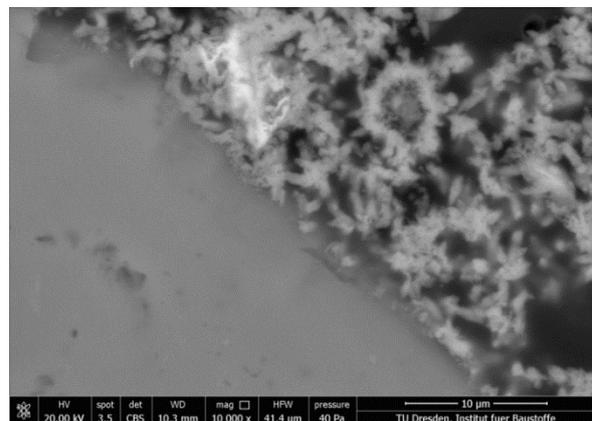
Abb. 76: Heißkalkmörtel (HKK) auf Klinkeroberfläche: Gefügebild aus der Mitte der Probe: Kontakt Calcitmatrix zum Quarzkorn: der Kontaktbereich ist nicht auflösbar (Anschliff, REM-Aufnahme)

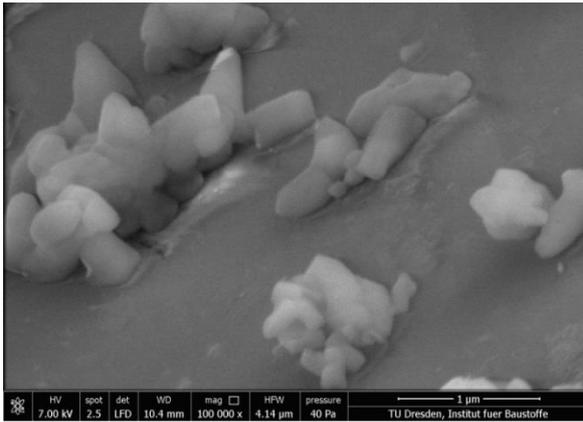
Abb. 78: Heißkalkmörtel (HKM) auf Klinkeroberfläche: Gefügebild aus der Mitte der Probe: Kontakt Cacit-Quarzkorn mit Reaktionszone (Bruchstück, REM-Aufnahme)

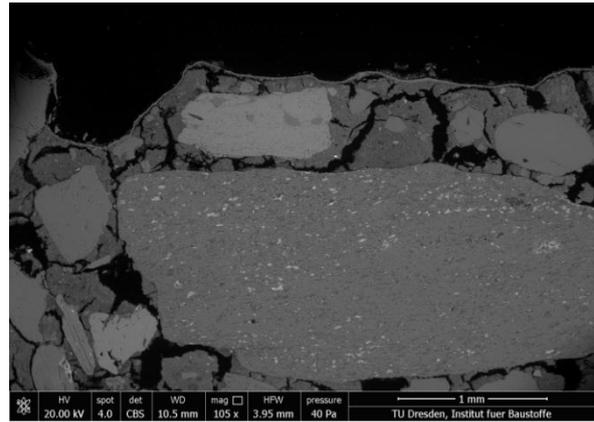
Abb. 79: Heißkalkmörtel auf Klinker (HKM), Mörteloberfläche mit dichter durchgängig erhaltener Sinterschicht. (Anschliff, REM-Aufnahme)

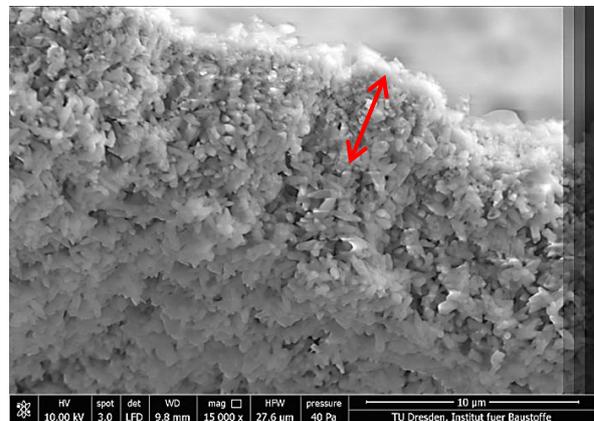
Abb. 81: Heißkalkmörtel auf Klinker (HKM), Mörteloberfläche mit dichter durchgängig erhaltener Sinterschicht (Bruchstück, REM-Aufnahme).

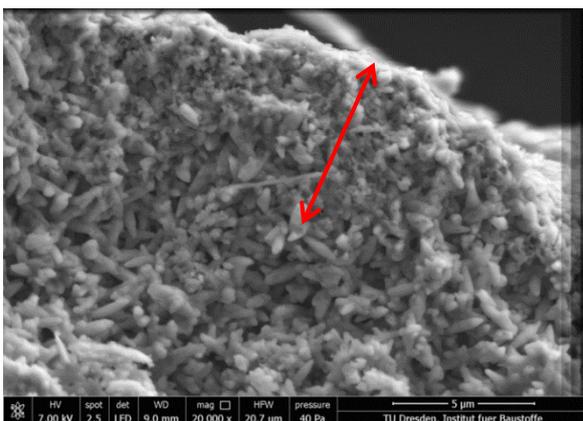
Abb. 82: Heißkalkmörtel auf Klinker (HKM), Mörteloberfläche mit dichter Sinterschicht, die (Bruchstück, REM-Aufnahme).

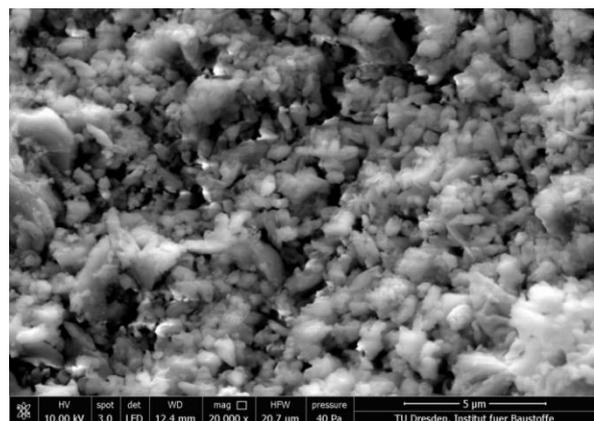
Abb. 83: Trocken gelöschter Kalkmörtel (TK) auf Ziegel: typisches schlecht aufzulösendes Kalkmörtelgefüge mit viel kleineren schlecht ausgebildeten - Kristalliten. (Bruchstück, REM-Aufnahme)

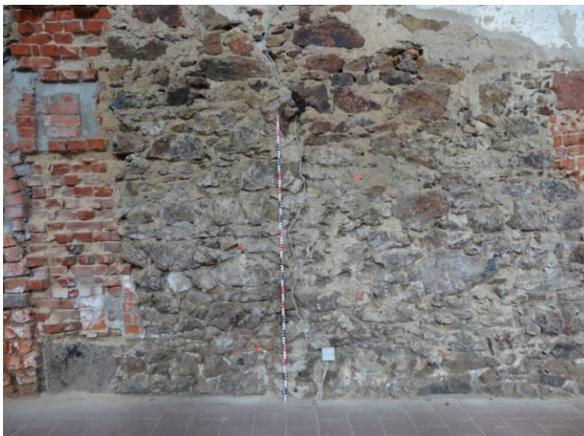
Abb. 85: Nordseite, östlich des Bogens, Bruchstein, Sockel, Übersicht des Bereichs der Probenahmepunkte in Profil TP1: TP1_1 (ca. 35 cm über FOK), TP1_2 (ca. 105 cm über FOK) und TP1_3 (ca. 160 cm über FOK). TP1_1A befindet sich rechts neben dem Profil TP1_1

Die beprobten Mauerwerksbereiche sind in Abbildung 85 bis 88 in der Übersicht dargestellt. An allen entnommenen Bohrmehlproben wurden Feuchteanalysen durchgeführt. Die Analyse des Gesamtgehalts löslicher Bestandteile (i.w. bauschädliche Salze ohne weitere Spezifizierung) erfolgte jeweils nur an den Proben aus den Tiefenstufen 1 und 2 (bis 4 cm Tiefe); die Analyse der enthaltenen Kationen und Anionen wurde nur an Proben der Tiefenstufe 1 (0-2 cm Tiefe) aus den Profilen GKK_TP_1 und GKK_TP_2 durchgeführt. Die angewandten Analysenmethoden wurden bereits in Abschnitt 3.1.1 dargestellt.
