Entwicklung eines Weiterqualifizierungsangebots
zur Baustoffkenntnis und Anwendung von
Heißkalkmörtel an umweltgeschädigtem Mauerwerk
historischer Bauwerke

Köberle, T.; Zötzl, M.; Siedel, H.

Abschlussbericht des DBU-geförderten Projektes

Dresden 2019

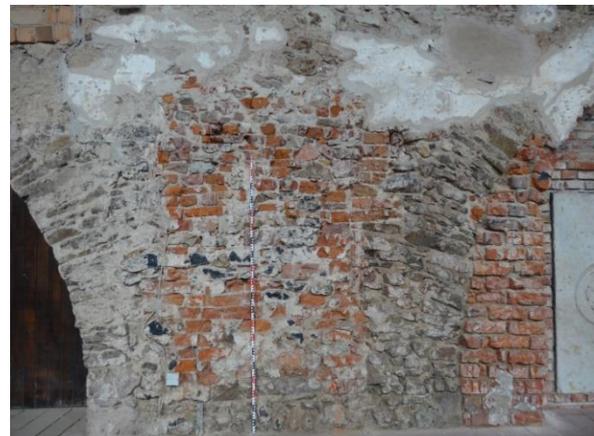
Abb. 86: Nordseite, zwischen den Bögen, Ziegel/Bruchstein, Sockel, Übersicht des Bereichs der Probenahmepunkte in Profil TP2: TP2_1 ca. 30 cm und TP2_2 100 cm über FOK

Die beprobten Mauerwerksbereiche sind in Abbildung 85 bis 88 in der Übersicht dargestellt. An allen entnommenen Bohrmehlproben wurden Feuchteanalysen durchgeführt. Die Analyse des Gesamtgehalts löslicher Bestandteile (i.w. bauschädliche Salze ohne weitere Spezifizierung) erfolgte jeweils nur an den Proben aus den Tiefenstufen 1 und 2 (bis 4 cm Tiefe); die Analyse der enthaltenen Kationen und Anionen wurde nur an Proben der Tiefenstufe 1 (0-2 cm Tiefe) aus den Profilen GKK_TP_1 und GKK_TP_2 durchgeführt. Die angewandten Analysenmethoden wurden bereits in Abschnitt 3.1.1 dargestellt.

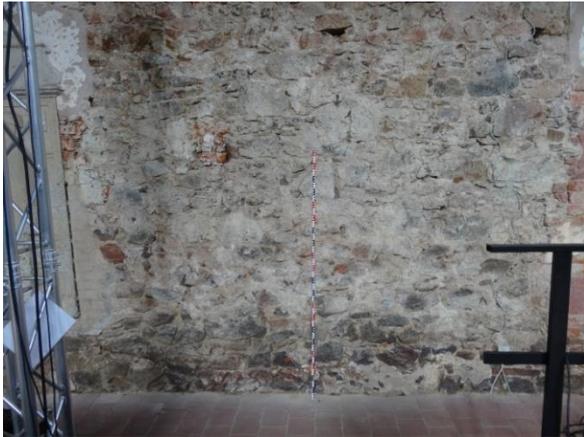
Abb. 87: Nordseite, neben Bühne, Sockel, Übersicht des Bereichs der Probenahmepunkte in Profil TP3: TP3_1 ca. 40 cm und TP3_2 100 cm über FOK

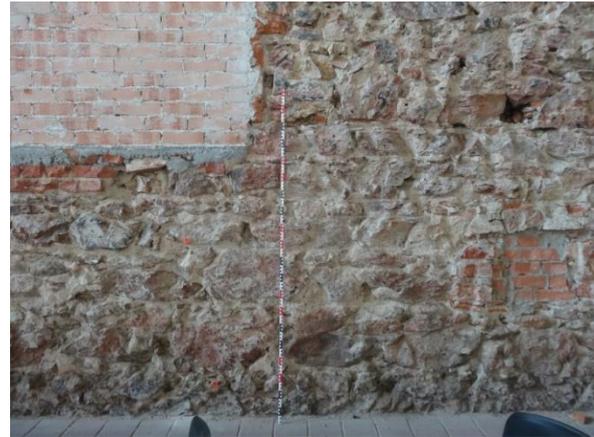
Abb. 88: Südseite, Sockel, Probenahmepunkte ca. 25 cm und 105 cm über FOK

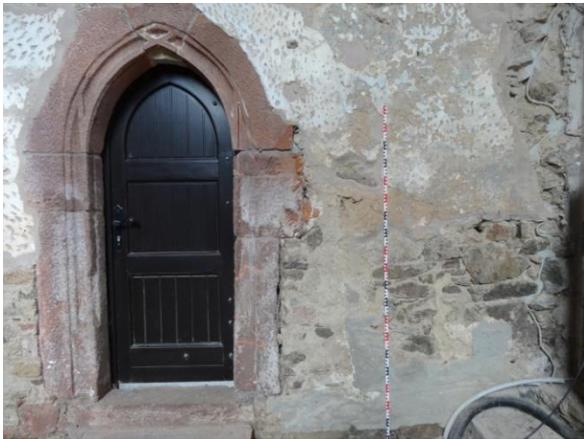
Abb. 89: Nordseite, Ostportal,
Probenahmepunkt Setzmörtel und Putz

Für die Nachstellung der bauzeitlichen Putz- und Setzmörtel wurden dem Bestand Proben eines Setzmörtels und eines Putzmörtels entnommen (Abbildung 89 und 90) und im IDK-Labor untersucht. Die Ergebnisse der vereinfachten chemischen Mörtelanalyse werden in der Tabelle 35 angegeben. Die Ergebnisse der Siebanalyse der Proben sind in Tabelle 36 aufgeführt, Korngrößenverteilung und Sieblinie werden in den Abbildung 91 bis 94 grafisch dargestellt.

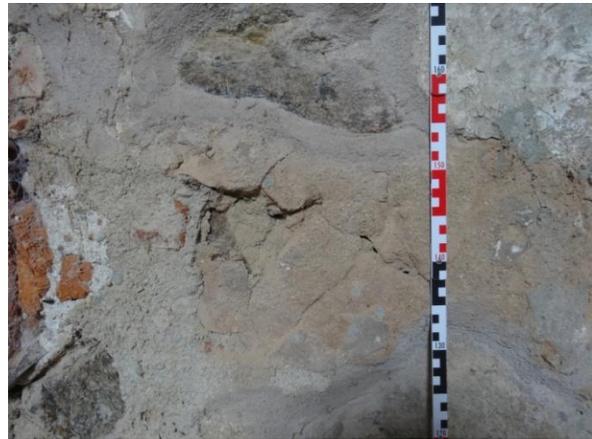
Abb. 90: Nordseite, Ostportal,
Probenahmepunkt Setzmörtel und Putz

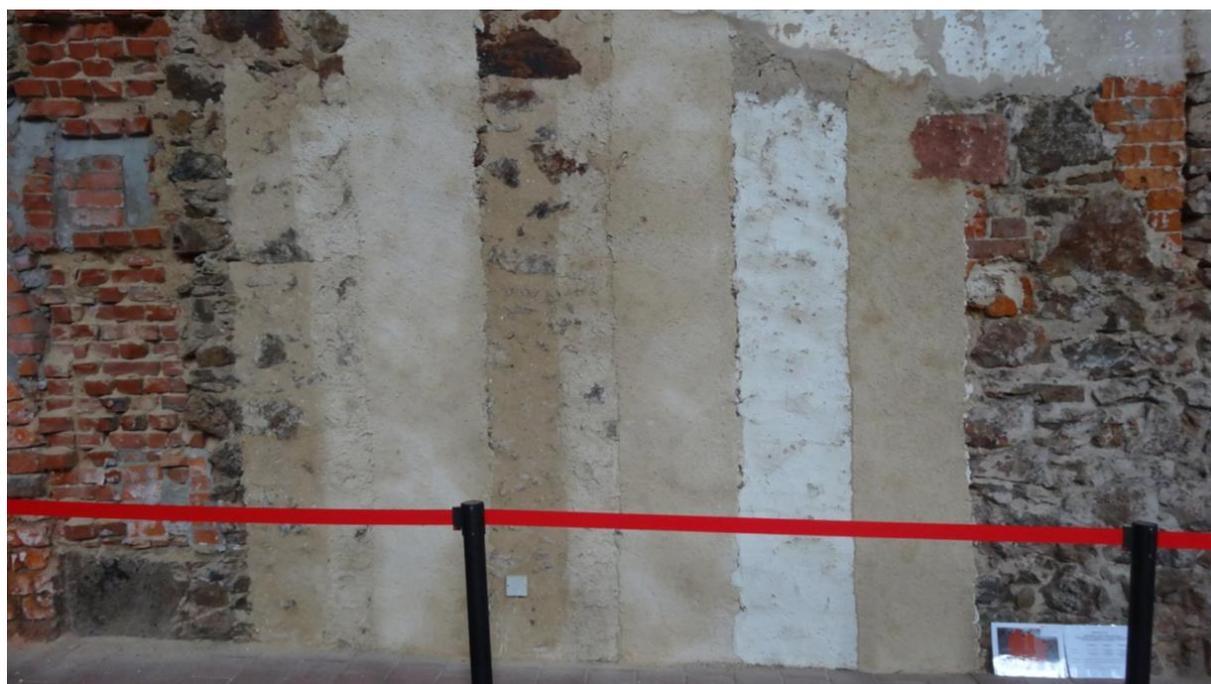
Abb.95: Im Mai 2015 angelegte Putzmusterflächen an der Nordwand der Klosterkirche in Grimma, auf der linken Seite die mit Heißkalkmörtel ausgeführten Flächen (Probefläche 1 in Abb. 96).

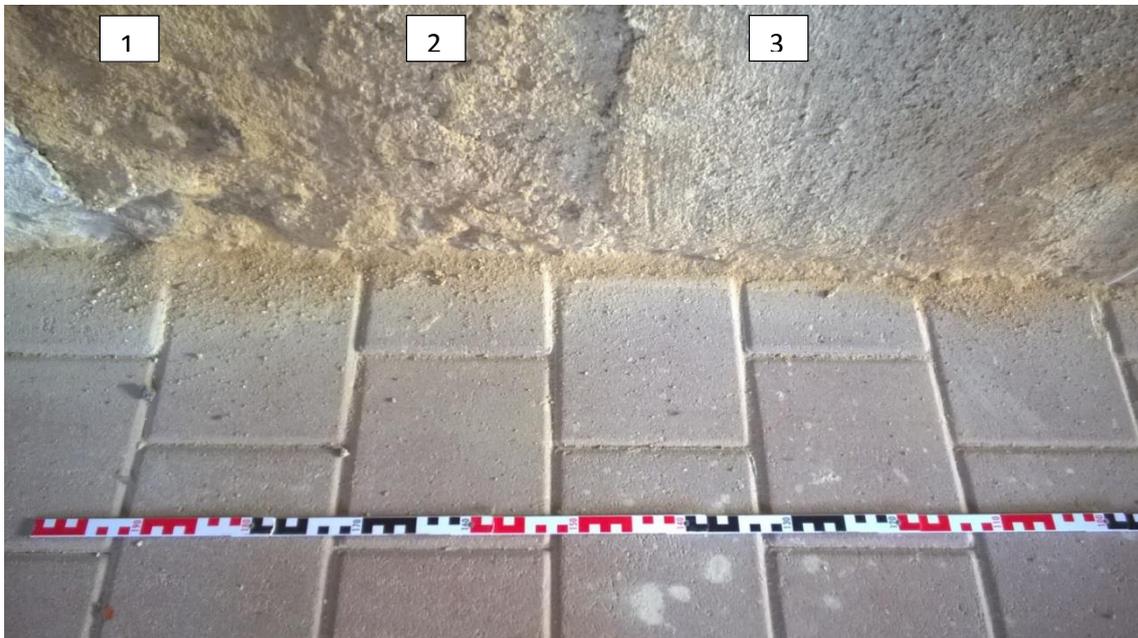
Abb. 97: Dokumentation der Oberflächenmaterialverluste

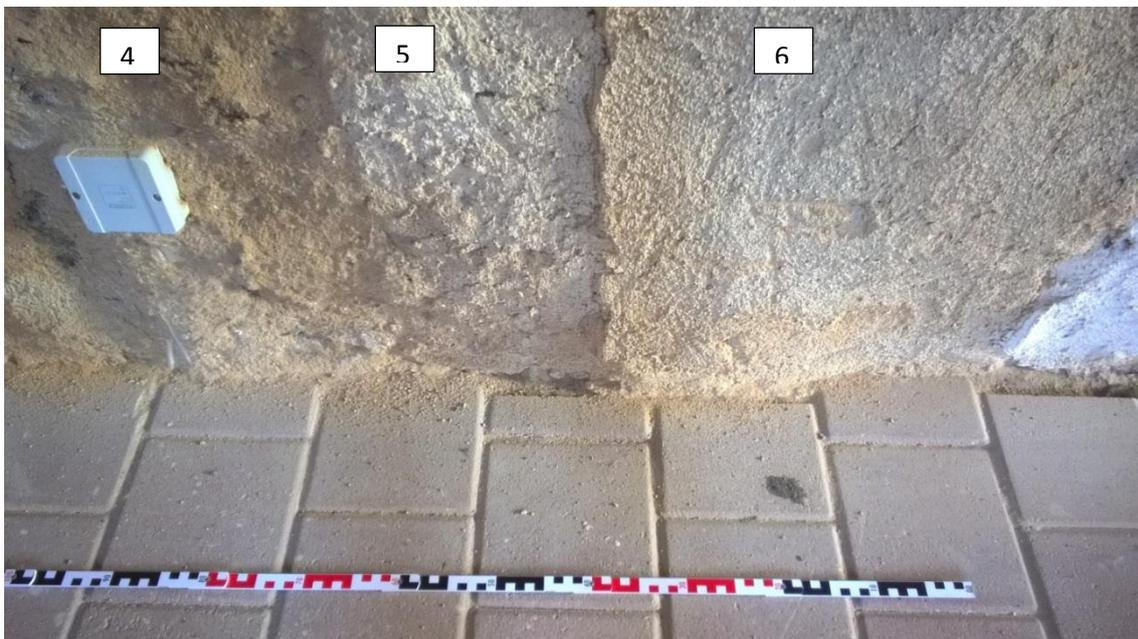
Abb. 98: Dokumentation der Oberflächenmaterialverluste

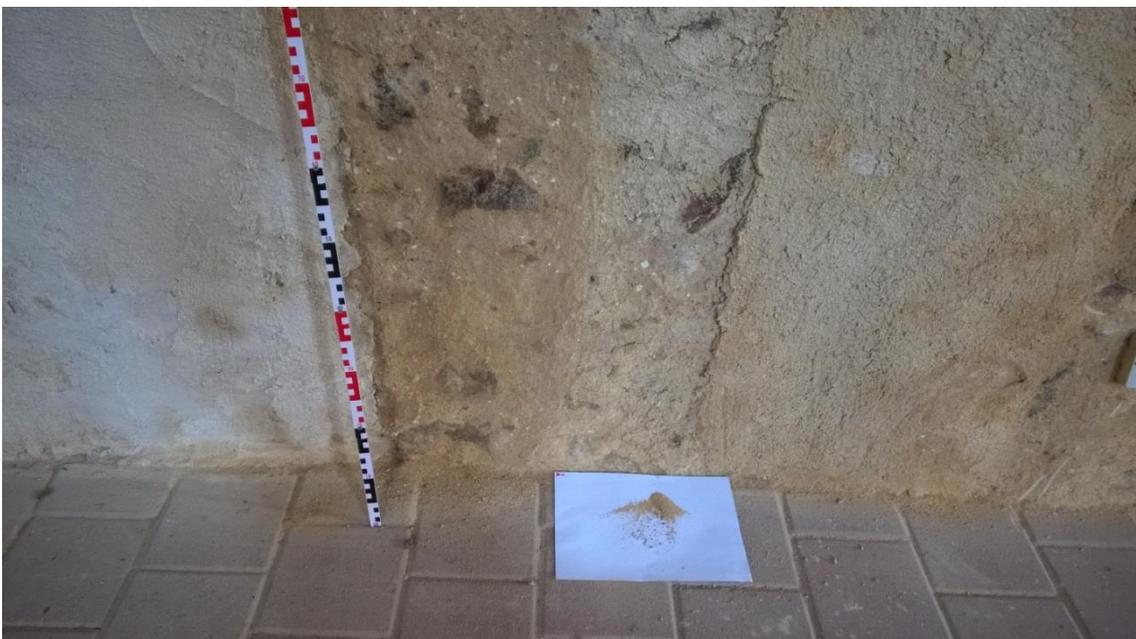
Abb. 100: Vergleichende Untersuchungen zum Absanden der Putzoberflächen in den Höhenstufen 60 cm bis 70 cm und 160 cm bis 170 cm durch Abpinseln einer Fläche von 10 x 10 cm

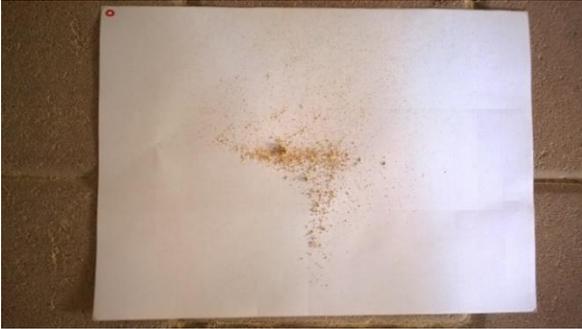
Abb. 101: MF1: Fugenauswurf mit HK berappt, nachbehandelt, gekratzt, gebürstet: OBEN

Die nachgewiesene höhere Salzbelastung im unteren Sockelbereich korreliert sehr gut mit einem in der Regel stärkeren Materialverlust in diesem Bereich der Putzflächen (vgl. Abbildung 101 bis 116). Die Salzuntersuchungen aller Musterflächen in vergleichbarer Höhe zeigen bereits wieder hohe Salzbelastungen hauptsächlich mit Nitraten. Die Ergebnisse der vergleichenden Untersuchungen zum Materialverlust ergeben für die luftkalkbasierten Materialien HK und TK eine geringe Widerstandsfähigkeit gegenüber der hohen Salzlast im Mauerwerk. Der TK scheint gegenüber dem HK geringfügig stabiler zu sein. Durch die Verarbeitung einer Baustellenmischung mit Stückkalk als Heißkalk wird neben der gewünschten Expansion nachlöschender Branntkalkstücken in der Fuge ein zusätzlicher Schädigungsmechanismus (lokale Treibkernbildung mit Abplatzungen) in Putzflächen ausgelöst.

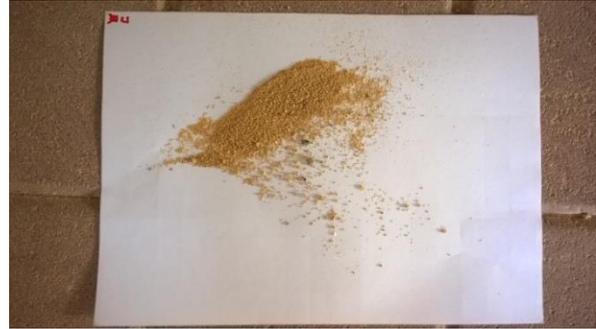
Abb. 102: MF1: Fugenauswurf mit HK berappt, nachbehandelt, gekratzt, gebürstet: UNTEN

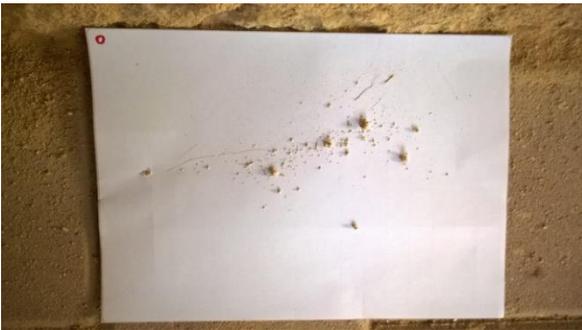
Abb. 103: MF2: Fugenauswurf mit HK berappt: OBEN

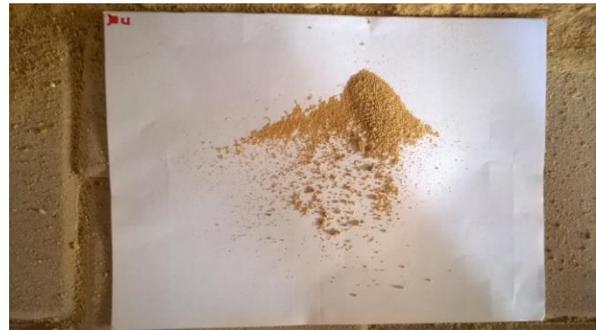
Abb. 104: MF2: Fugenauswurf mit HK berappt: UNTEN

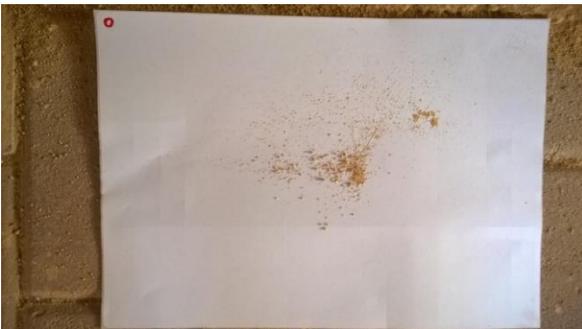
Abb. 105: MF3: Fugenauswurf mit HK, Putzoberfläche mit TK berappt: OBEN

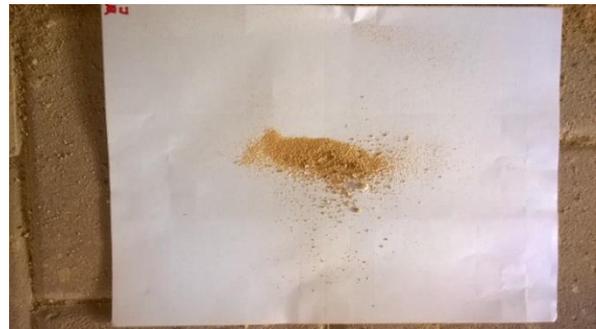
Abb. 106: MF3: Fugenauswurf mit HK, Putzoberfläche mit TK berappt: UNTEN

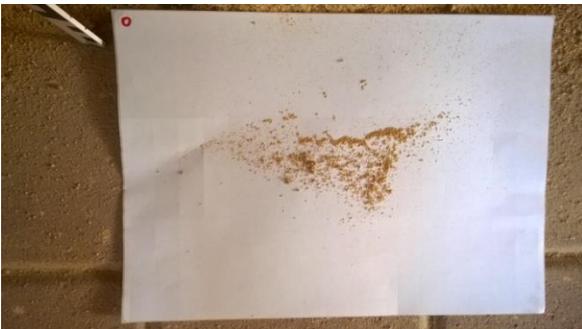
Abb. 107: MF4: Fugenauswurf mit TK berappt, nachbehandelt, gekratzt, gebürstet: OBEN

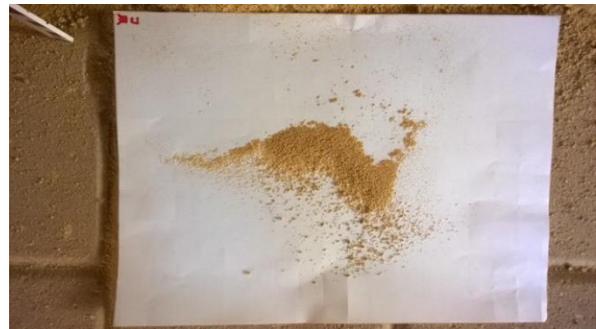
Abb. 108: MF4: Fugenauswurf mit TK berappt, nachbehandelt, gekratzt, gebürstet: UNTEN

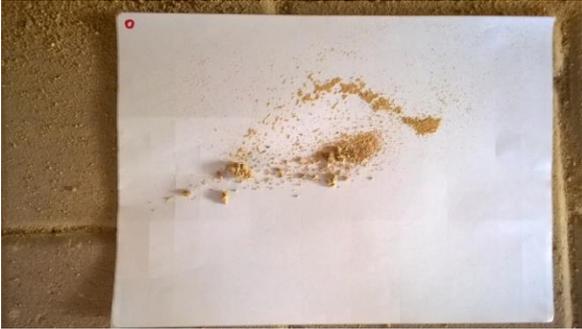
Abb. 109: MF5: Fugenauswurf mit TK berappt: OBEN

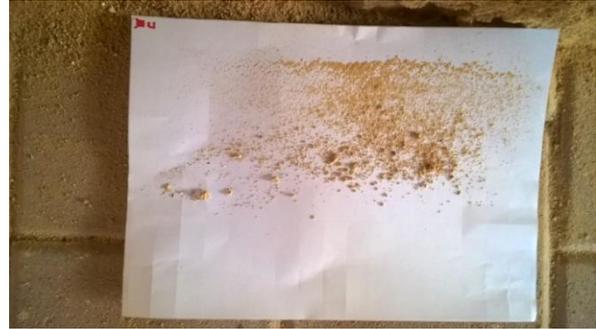
Abb. 110: MF5: Fugenauswurf mit TK berappt: UNTEN

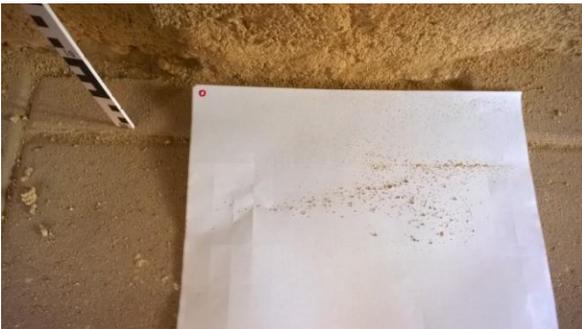
Abb. 111: MF6: Fugenauswurf mit TK, Putzoberfläche mit TK berappt: OBEN

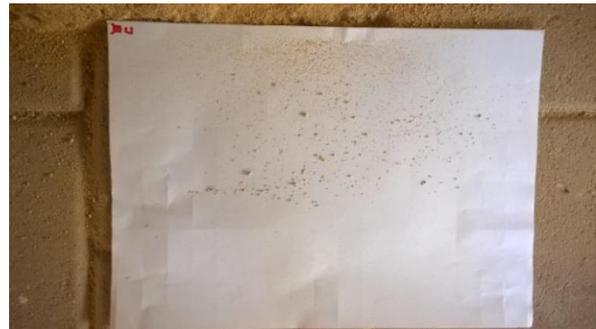
Abb. 112: MF6: Fugenauswurf mit TK, Putzoberfläche mit TK berappt: UNTEN

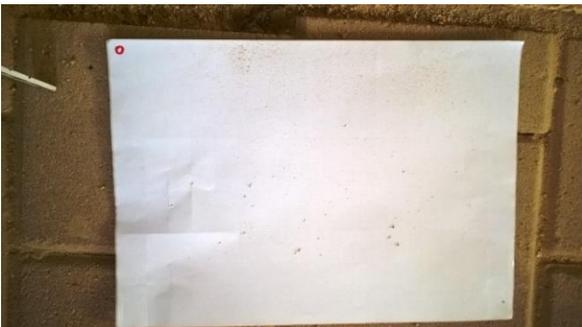
Abb. 113: MF7: Fugenauswurf mit Porengrundputz „PPQ“ (Baumit) berappt: OBEN

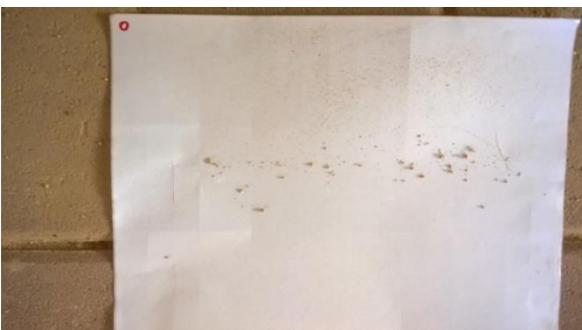
Abb. 115: MF8: Fugenauswurf mit Porengrundputz „PPQ“, Putzoberfläche mit NHL berappt: OBEN

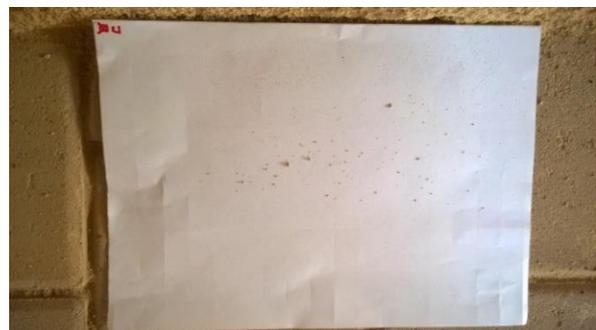
Abb. 116: MF8: Fugenauswurf mit Porengrundputz „PPQ“, Putzoberfläche mit NHL berappt: UNTEN

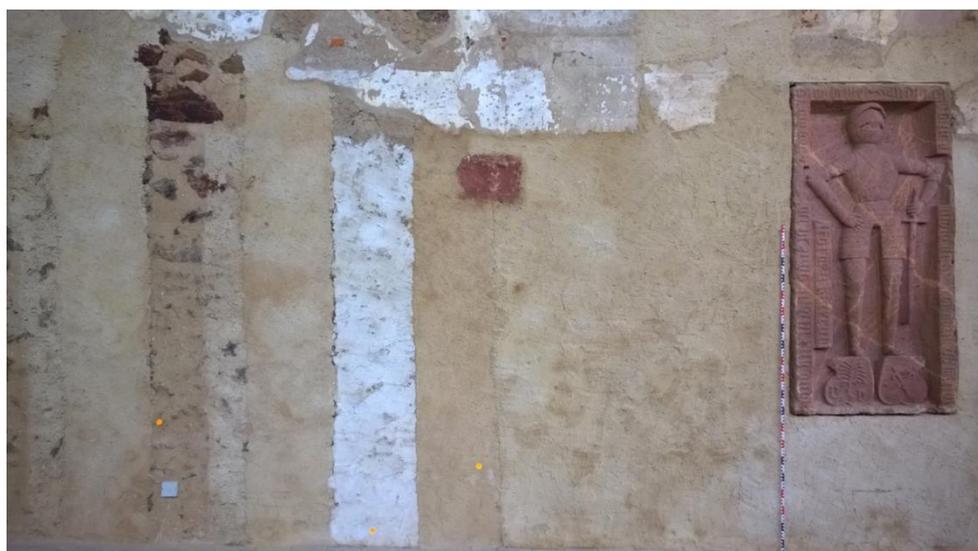
Abb. 117: Ausblühsalze im Bereich der Musterflächen, Probenahmepunkte ES1 bis ES3

Die Suche und Dokumentation von Ausblühsalzen auf den einzelnen Musterflächen zeigte Ausblühsalz-„Rasenflächen“ bei allen Musterflächen, auch auf dem Porengrundputz und dem NHL-Oberputz. Drei Proben von Ausblühsalzen wurden entnommen (Abbildung 117) und mittels XRD auf ihren Phasengehalt untersucht. Die Ergebnisse zeigt Tabelle 37.

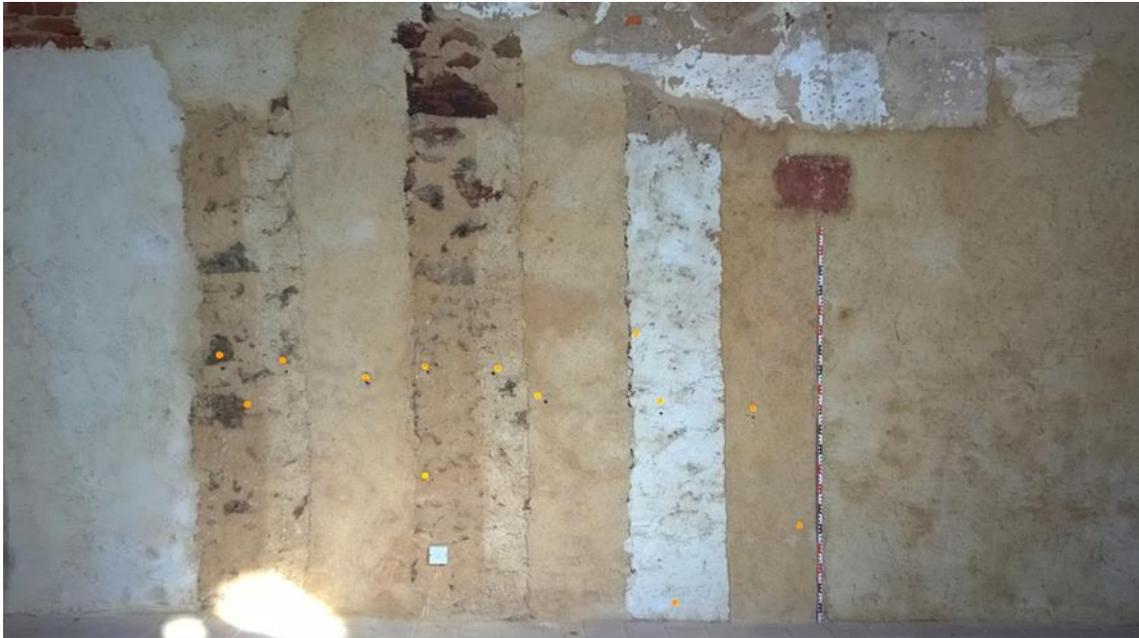
Abb. 118: Nachuntersuchungen der Salzbelastung an Musterflächen in der Klosterkirche Grimma, Probenahmepunkte TP1 bis TP9, Probenahme nach ca. 3 Jahren Standzeit

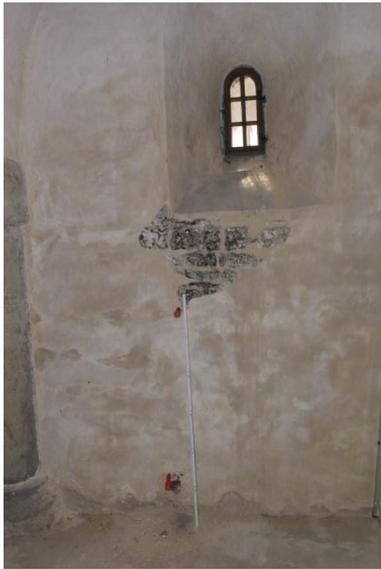
Abb. 120: Krypta, Südwand, innen, Voruntersuchungen, Probenahmepunkte TP5 und TP6, Übersicht

Die Voruntersuchungen des Mauerwerks erfolgten am 26.08.2016. Für die Untersuchungen zur Feuchte- und Salzbelastung wurden Bohrmehlhöhen- und -tiefenprofile angelegt. Die Tabelle 39 informiert über die Probenahme und die Art der durchgeführten Untersuchungen. Die Abbildung 120 und 121 dokumentieren die Probenahmepunkte. Die Ergebnisse der Untersuchungen zeigen die Tabellen 40 und 41.

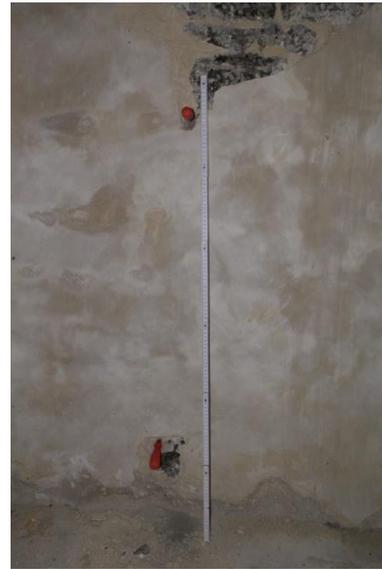
Abb. 121: Krypta, Südwand, innen, Voruntersuchungen, Probenahmepunkte TP5 und TP6, Detail

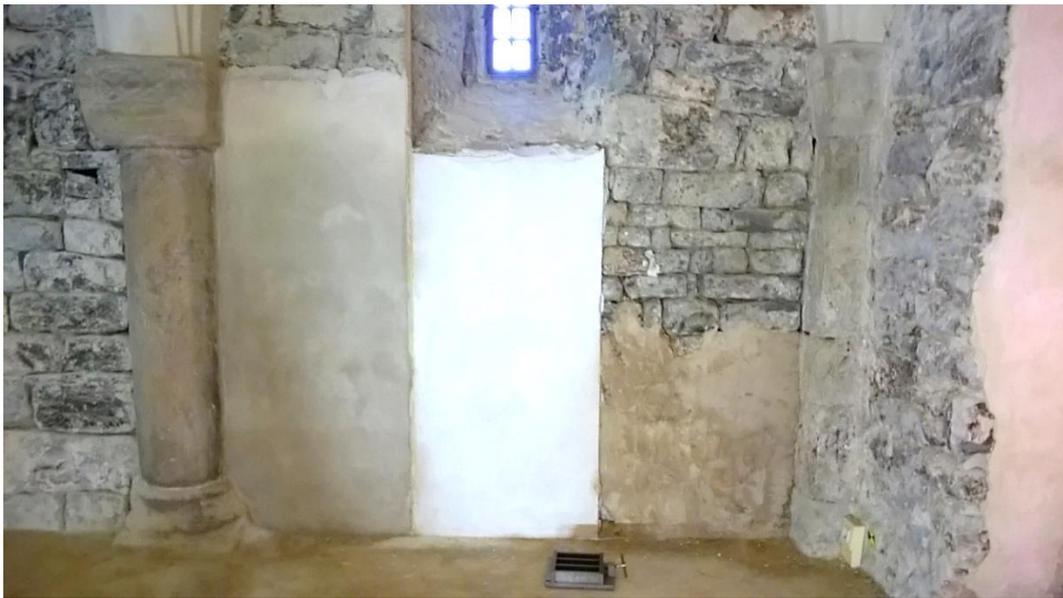
Abb. 122: Magdeburg, Kloster Unserer Lieben Frauen, Krypta, Anlage der Musterflächen Ende 2016, Aufnahme am 02.12.2016

Die Nachuntersuchungen der Musterflächen in der Krypta des Klosters Unserer Lieben Frauen erfolgten reichlich 1 Jahr nach deren Anlage im Januar 2018. Die Applikation der Musterfläche durch W. Wedekind erfolgte Ende 2016 in zwei Schritten. Zum Einsatz kam der regionale Wegelebener Sand und ein Brantkalk (Pulver, CL90 Q) der Firma Rygol. Gleichzeitig erfolgte durch die Firma Steinservice die Anlage weiterer zwei Musterflächen, einmal auf Basis einer Baustellenmischung aus Wegelebener Sand mit einem NHL2 der Firma Otterbein, des weiteren mit einem Trockenmörtelprodukt der Firma ROCEM-Plaster.

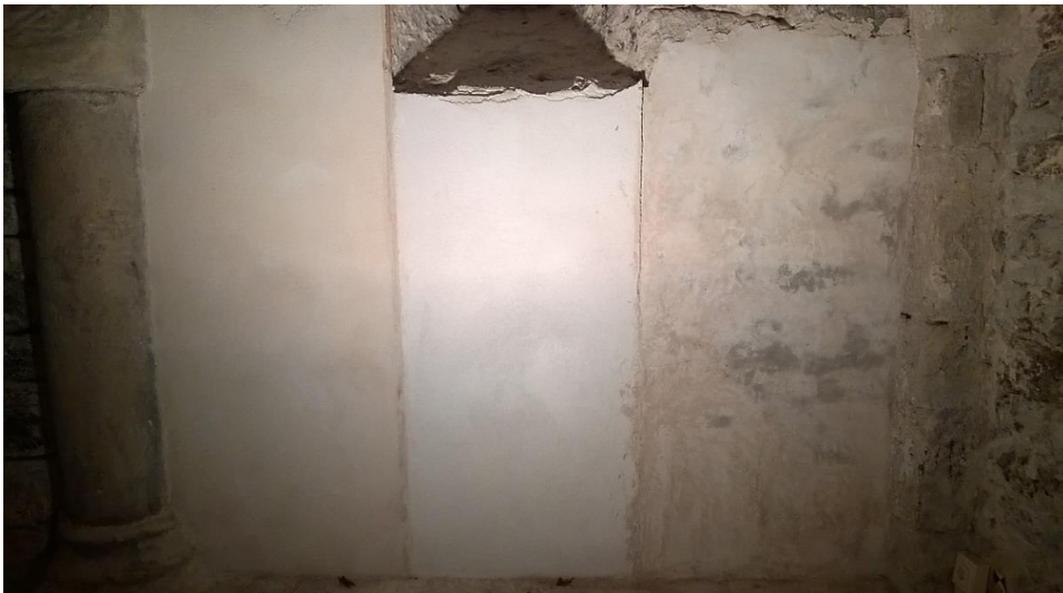
Abb. 123: Magdeburg, Kloster Unserer Lieben Frauen, Krypta, Aufnahme am 08.02.2017

Die Putzoberfläche der Heißkalkmusterfläche zeigte während des Monitorings eine Vielzahl von Schwindrissen (Abbildung 124). Die Oberfläche der Heißkalkmusterfläche weist schwarzbraune Verfärbungen auf (Abbildung 123), die untersucht wurden. Dabei handelt es sich um Teerbestandteile, die ebenfalls auf den Oberflächen des Natursteinmauerwerks nachgewiesen werden können und Reste einer früheren Sperrschicht darstellen (Abbildung 122). Nach Applikation des Heißkalkmörtels wurden diese im alkalischen Milieu gelöst und durch die Putzschicht an deren Oberfläche transportiert.

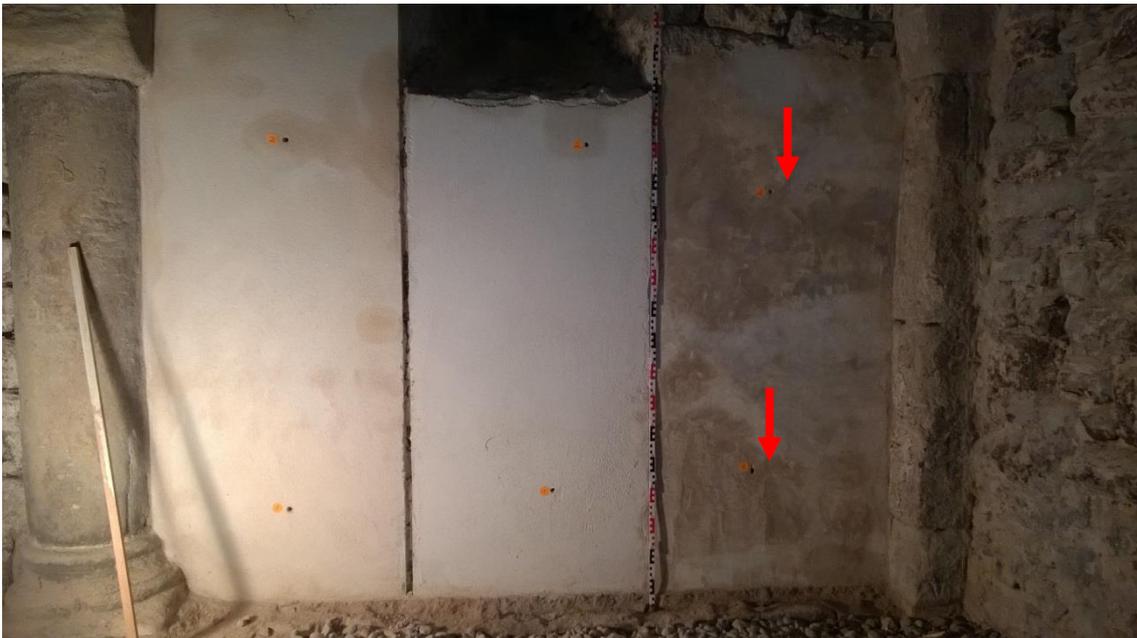
Abb. 124: Magdeburg, Kloster Unserer Lieben Frauen, Krypta, Heißkalkmusterfläche: Probenahmepunkte in ca. 35 cm und 135 cm Höhe, Aufnahme am 09.01.2018

Die Probenahme erfolgte am 09.01.2018. Für die Nachuntersuchungen zur Salzbelastung wurden zwei Bohrmehltiefenprofile angelegt. Tabelle 42 informiert über die Probenahme und die Art der durchgeführten Untersuchungen. Abbildung 124 dokumentiert die Probenahme.

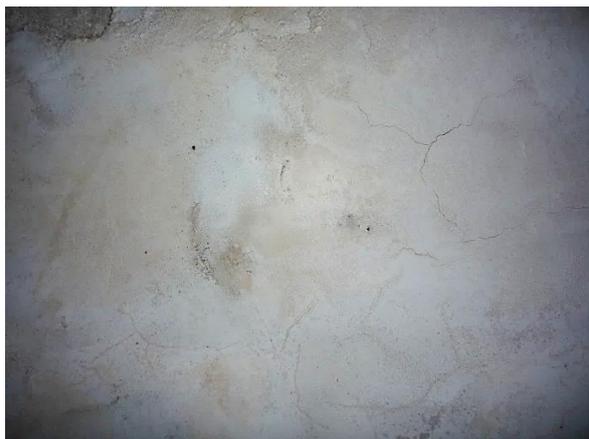
Abb. 125: Krypta, Südwand, innen:
Schwindrisse im oberen Bereich der
Musterfläche

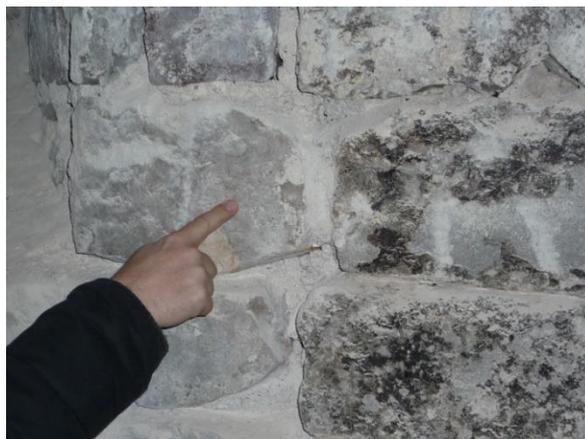
Abb. 126: Krypta, Südwand, innen: verbliebene
schwarze Teerreste einer früheren
Sperrschicht auf Natursteinoberflächen

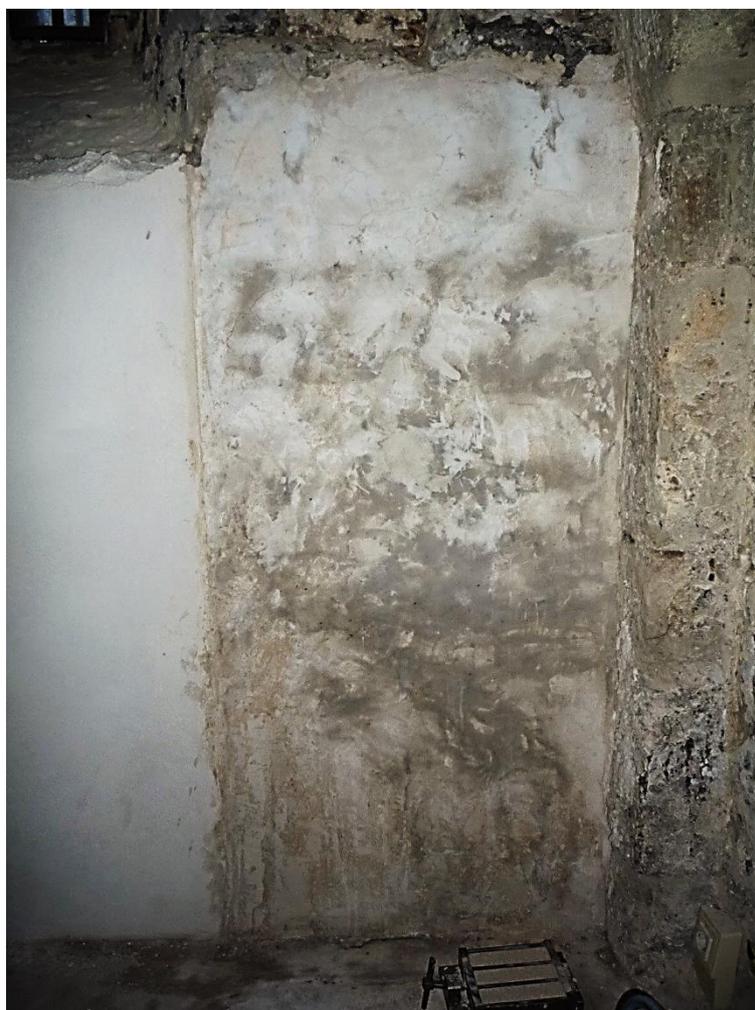
Abb. 127: Magdeburg, Kloster Unserer Lieben Frauen, Krypta, Heißkalkmusterfläche: vermutlich durch
gelöste Teerbestandteile braun bis schwarz verfärbte Oberfläche, Aufnahme am 18.01.2018

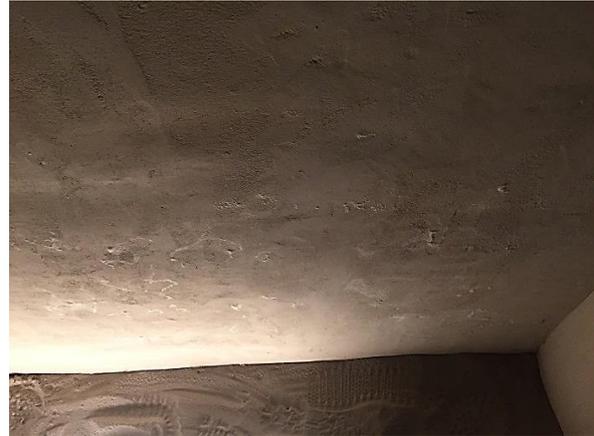
Abb. 129: Krypta, Südwand, Putz mit Effloreszenzen im Sockelbereich. Salze können leicht von der Oberfläche abgesaugt werden. Aufnahme am 27.03.2019

Ca. 14 Monate nach der Ausführung, am 27.03.2019, erfolgte eine erste Inaugenscheinnahme (ZÖTZL 2019c). Die Wandbereiche stehen gut, in einem nachweislich stark mit Schadsalzen beaufschlagten Bereich werden Effloreszenzen auf Oberflächen beobachtet. Die gute Porosität des applizierten Wandaufbaus aus Heißkalkmörtel im ausgearbeiteten Fugenbereich und einem kalt angetragenen Luftkalkputz führen zu einer Anreicherung der Schadsalze an der Oberfläche, ohne den Putz sichtbar zu schädigen. Die Salze lassen sich leicht durch Absaugen entfernen.

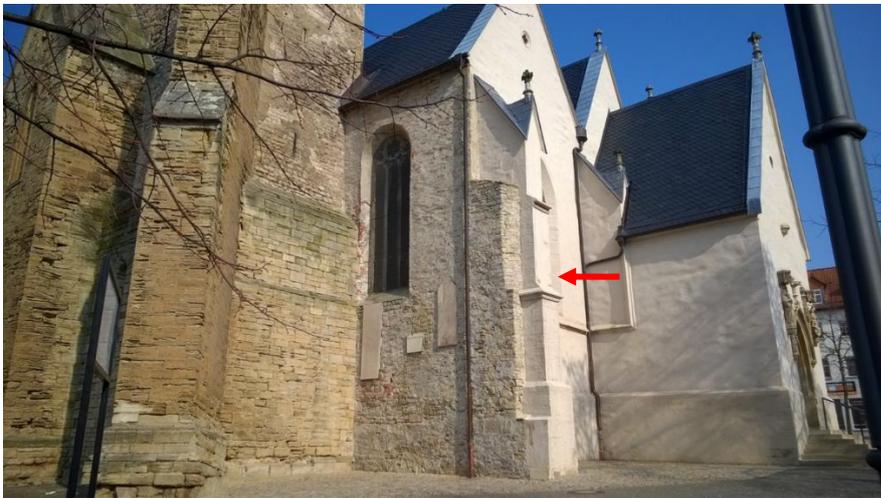
Abb. 130: Zeitz, Michaeliskirche, Strebepfeiler, Restaurierung in Heißkalktechnik

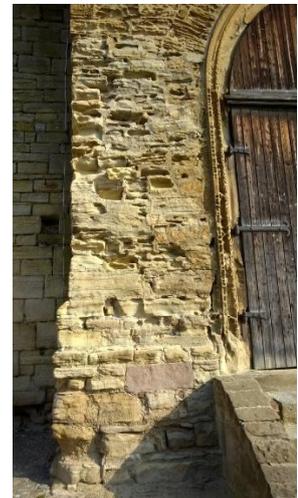
Abb. 131: Michaeliskirche, Westseite, Fassadenelemente aus Zeitzer Sandstein mit deutlichen Spuren einer erheblichen Salzverwitterung

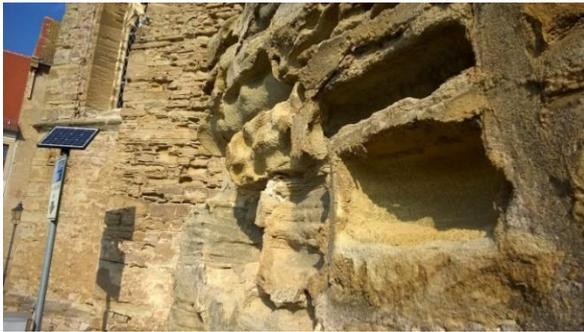
Abb. 132: Herauswittern von Steinbereichen mit geringerer Festigkeit (Alveolarverwitterung).

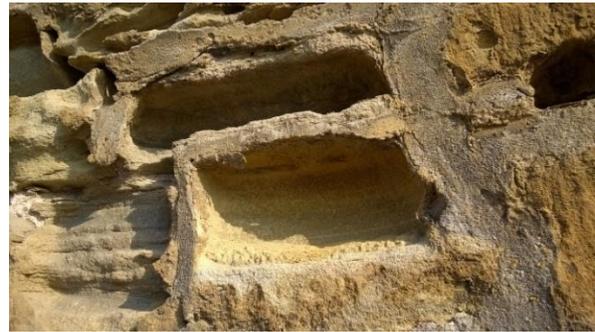
Abb. 133: Herauswittern von Steinbereichen mit geringerer Festigkeit (Alveolarverwitterung). Das im Vergleich zum Stein witterungsresistentere (zu feste und dichte) Fugenmaterial bleibt bestehen.

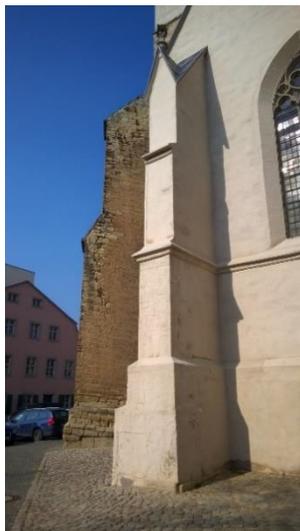
Abb. 134: Zeitz, Michaeliskirche, beprobter Strebe Pfeiler

Die Nachuntersuchungen erfolgten am 02.03.2018 (ZÖTZL 2018c). Für die Untersuchungen zur Feuchte- und Salzbelastung wurden Bohrmehlhöhen- und -tiefenprofile angelegt. Tabelle 44 informiert über die Probenahme und die Art der durchgeführten Untersuchungen. Die Abbildung 134 und 135 dokumentieren die Probenahme.

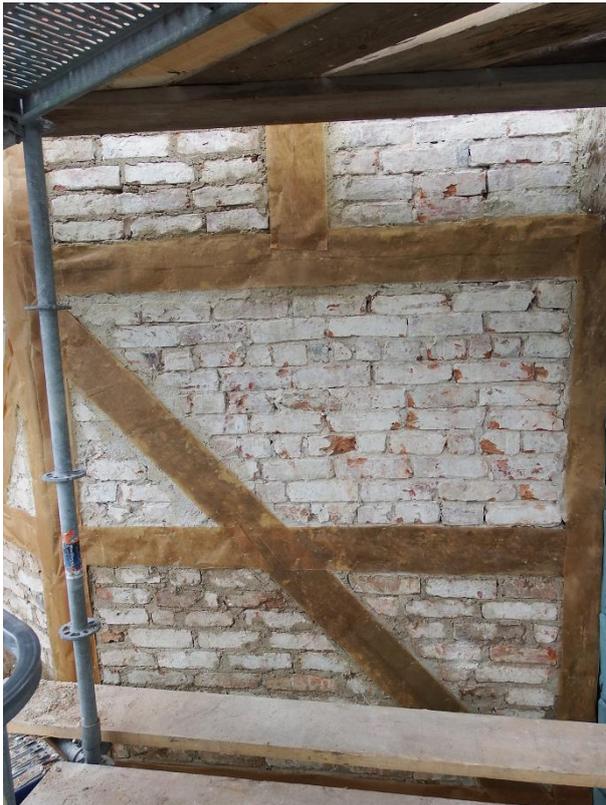
Abb. 137: Fachwerkwand mit Ölpapierabdeckung zur Abkoppelung des Fachwerks vom Putz (aus BUBNICK, 2017)

Vorgehensweise: Das Abdecken des Fachwerkes mit einem Ölpapier und einem Schilfrohrputzträger diente der Abkoppelung möglicher Bewegung im Fachwerkholz vom überliegenden Putz (Abbildung 137 und 138).

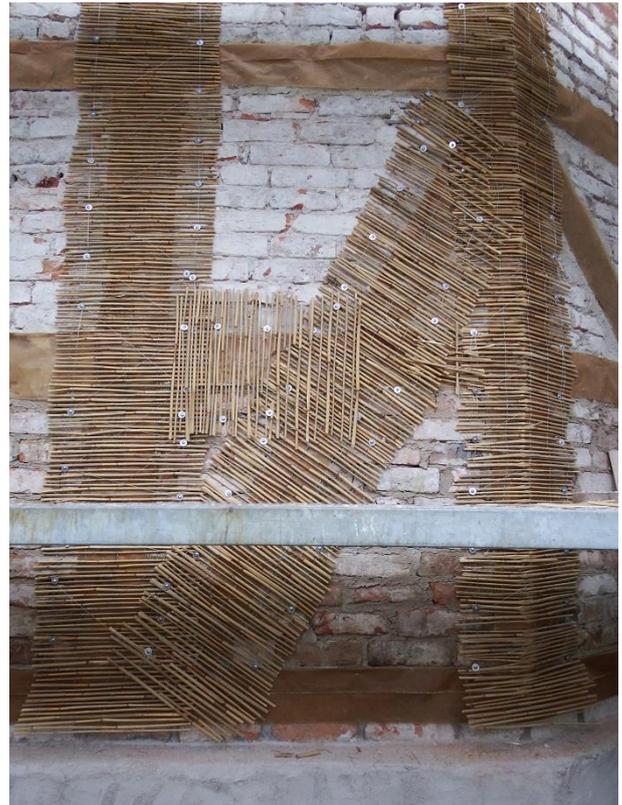
Abb. 138: Ansatz des Schilfrohrputzträgers zur Abkoppelung des Fachwerks vom Putz (aus BUBNICK, 2017)

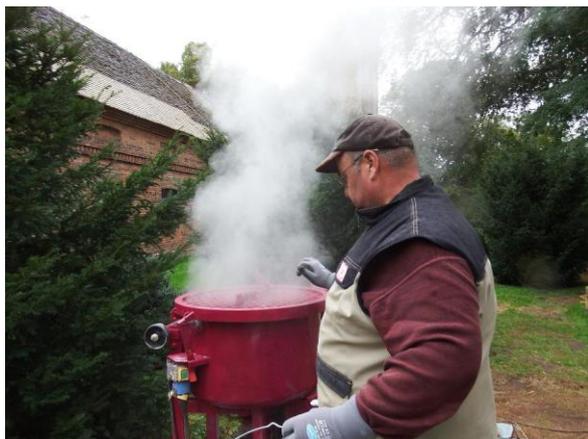
Abb. 139: Mischvorgang nach
Brantkalkzugabe mittels
Zwangsmischer (aus BUBNICK 2017)

Es folgte die Herstellung einer ersten Ausdrücklage (Brantkalk CL90, NHL2, Grubensand 0-2 mm, Tierhaarmierung) im Putzträgerbereich und einer dünnen Lage im Gefachbereich (Abbildung 139 bis 141). Nach einer Standzeit von ca. 4 Wochen wurde der Unterputz (Brantkalk CL90, NHL2, Grubensand 0-2 mm, Tierhaarmierung) im Abgleich zur Ausdrücklage appliziert sowie frescal die Oberputzlage (Wandflächen: Brantkalk CL90, NHL2, Grubensand 0-2 mm, Pigment, Kurzfasermierung, Abbildung 142 und 143). Die Oberfläche wurde abgerieben (Abbildung 144). Die Sockelflächen wurden mit der Rezeptur für einen deutlich festeren Mörtel (geringer Anteil Weißzement CEM I 52,5, NHL5, Grubensand 0-2 mm, Pigment, Kurzfasermierung) ausgeführt. Der Oberfläche erhielt einen Sumpfkalkanstrich (Abbildung 145).

Das Mischen des Materials erfolgte im Zwangsmischer. Eine Mischung ergab 4 Baueimer Mörtel, so dass mit 4 Arbeitern geputzt werden musste um den Mörtel noch „heiß“ an die Wand zu bekommen.

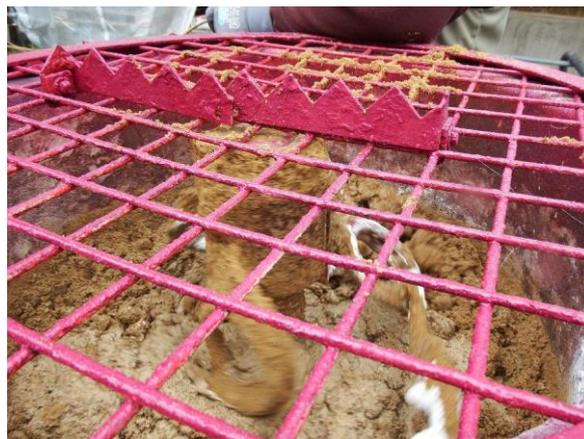
Abb. 140: Heißkalk vor Wasser- und NHL-
Zugabe (aus BUBNICK 2017)

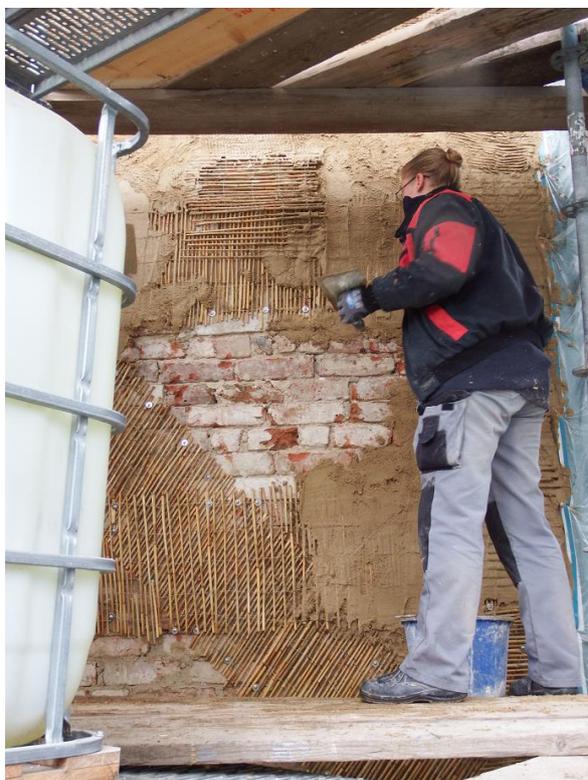
Abb. 141: Anwerfen der Ausdrücklage (aus
BUBNICK 2017)

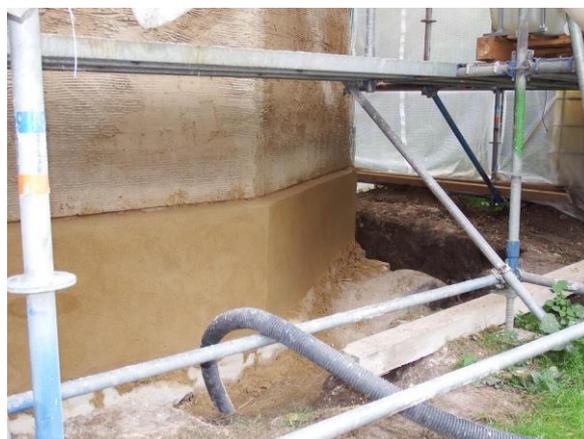
Abb. 142: Ausdrücklage, Unterputz, farbiger
Sockel-Oberputz nach dem Ausreiben
(aus BUBNICK 2017)

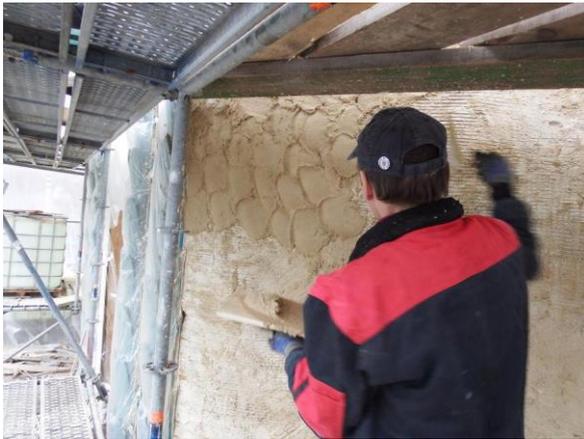
Abb. 143: Anwerfen des Oberputzes (aus BUBNICK 2017)

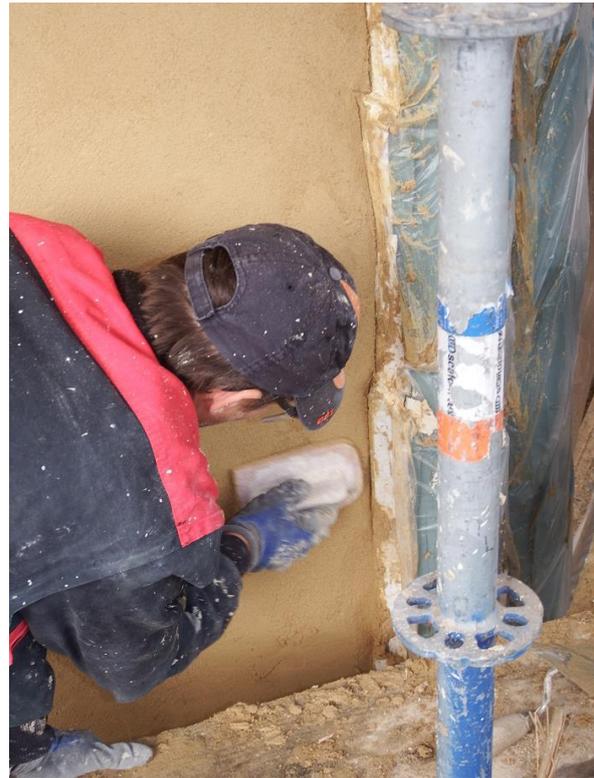
Abb. 144: Ausreiben des Oberputzes mittels abgerundetem Reibebrett (aus BUBNICK 2017)

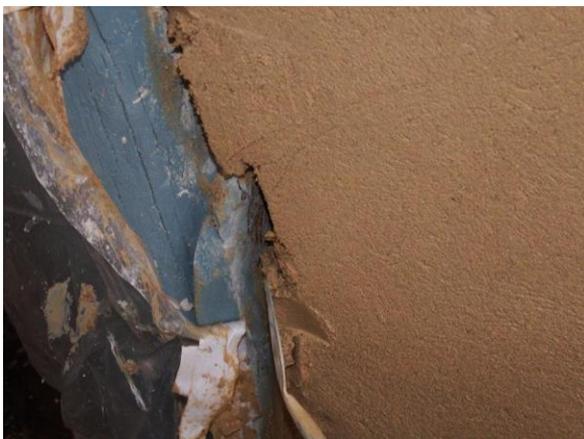
Abb. 145: Glattputz-Oberfläche nach dem Reiben und vor Ausbildung des Anschlusses zu den Palmetten (aus BUBNICK 2017)

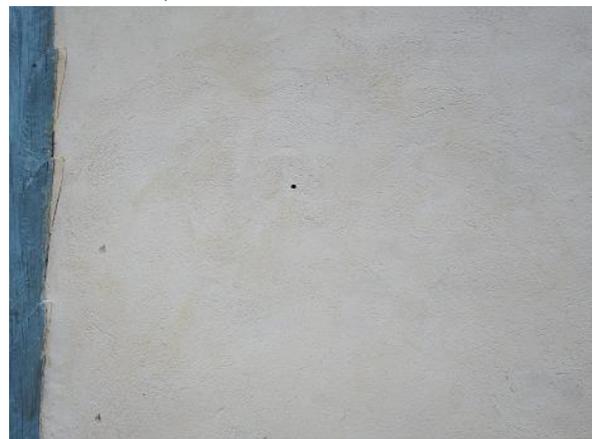
Abb. 146: Glattputz-Oberfläche nach dem Kalkanstrich mit Ausbildung des Anschlusses zu den Palmetten (aus BUBNICK 2017)

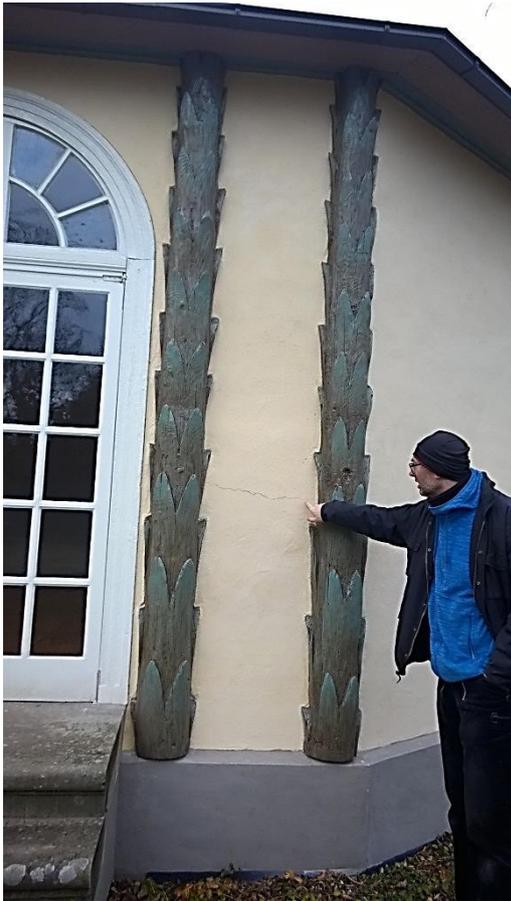
Abb. 147: Sehr gut stehende Putzoberfläche nach einer Standzeit von 2 Jahren. Risse werden auf die auf Bewegungen der frischen Palmettenhölzer zurückgeführt.

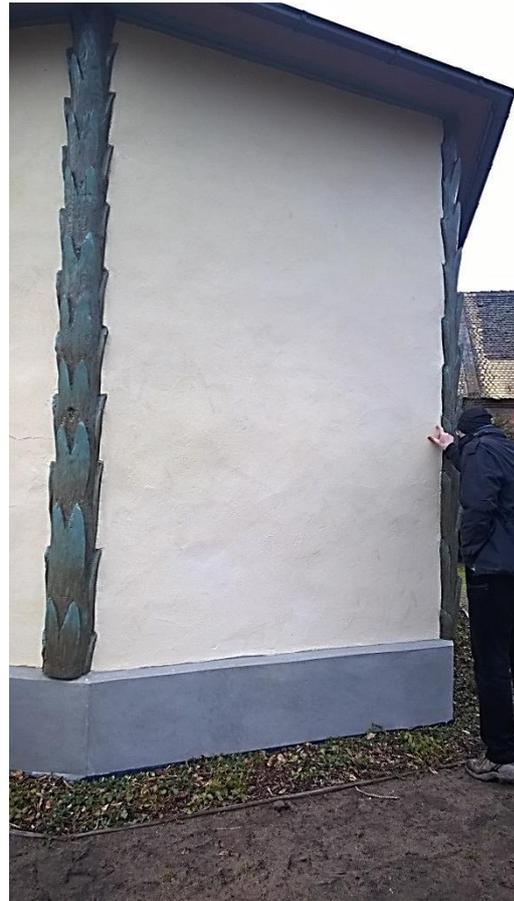
Abb. 148: Sehr gut stehende Putzoberfläche nach einer Standzeit von 2 Jahren. Risse werden auf die auf Bewegungen der frischen Palmettenhölzer zurückgeführt.

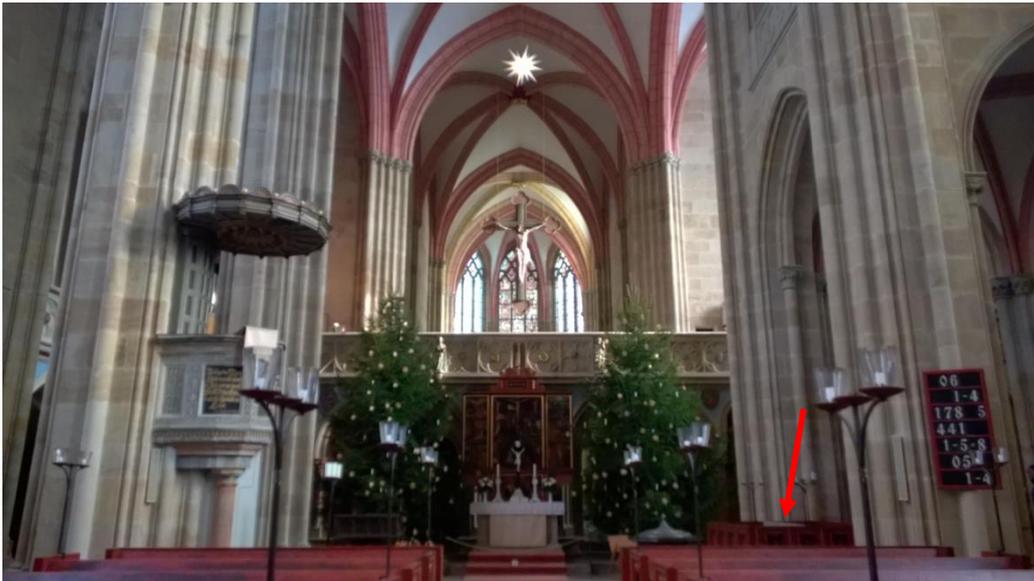
Abb. 149: Einsatz einer Vierung im Bereich der Basis des südlichen Pfeilers der Südarkade vor 25 Jahren. Ausführung der Vierungsfugen in Heißkalktechnik im Jahr 1994

Der Heißkalk Einsatz am Meißner Dom diente der kraftschlüssigen Verfüllung zweier Vierungsfugen im Bereich der Basis des südlichen Pfeilers der Südarkade (Abbildung 149 bis 151) und erfolgte bereits im Jahr 1994. Die Arbeiten wurden durch den Dombaumeister G. Donath veranlasst, im DOMBAUBERICHT 95 dokumentiert und in der Zeitschrift Stuck, Putz, Trockenbau veröffentlicht (DONATH 1995).

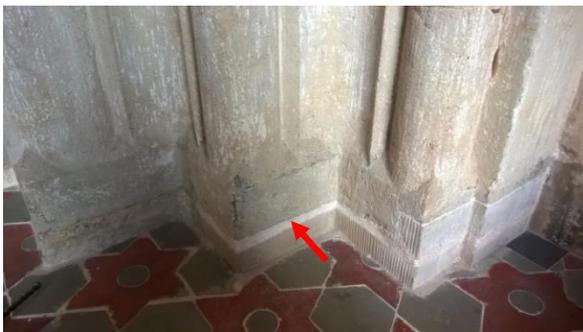
Abb. 150: Einsatz einer Vierung im Bereich der Basis des südlichen Pfeilers der Südarkade

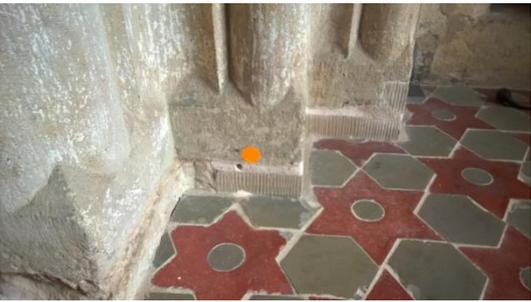
Die Untersuchung der Carbonatisierungstiefe im Tiefenprofil (bis in eine Tiefe von 3 cm) zeigt eine Carbonatisierung bis in eine Tiefe von etwas weniger als 1 cm. Das Ergebnis wird durch die Salzanalyse bestätigt. Danach erfolgte nach ca. 25 Jahren Standzeit nur oberflächennah eine durch Carbonatisierung bestimmte Festigkeitsentwicklung mit den entsprechenden Werten. Darunter werden deutlich geringere Festigkeitswerte erwartet, die nur auf die Verzahnung der Portlanditkristalle im Zuschlag-Bindemittel-Gefüge zurückgeführt werden können. Es ist nicht davon auszugehen, dass die Carbonatisierung im Laufe der Jahre weiter voranschreitet, da im Innenraum die entsprechende Befeuchtung fehlt. Ob hydraulische Phasen Teil des Kalkmörtelgefüges sind und ebenfalls zur Festigkeit der Vierungsfuge beitragen, wurde nicht untersucht. Die Anwendung von reinen Luftkalkmörteln zur Verfüllung von Fugen und Hohlräumen mit dem Ziel, Festigkeiten eines carbonatisierten Mörtels zu erreichen (d.h., ggf. statische Kräfte aufzunehmen), wird generell nicht als sinnvoll erachtet, da eine ausreichende Carbonatisierung bis in die Tiefe auch über längere Zeiträume nicht erfolgen kann.
