DBU-Förderprojekt AZ 33881/01-45

Beseitigung und Vermeidung nutzungsbedingter anthropogener Umweltschäden am Beispiel der national bedeutenden Schlosskapelle in Celle

Niedersächsisches Landesamt
für Denkmalpflege

Abschlussbericht

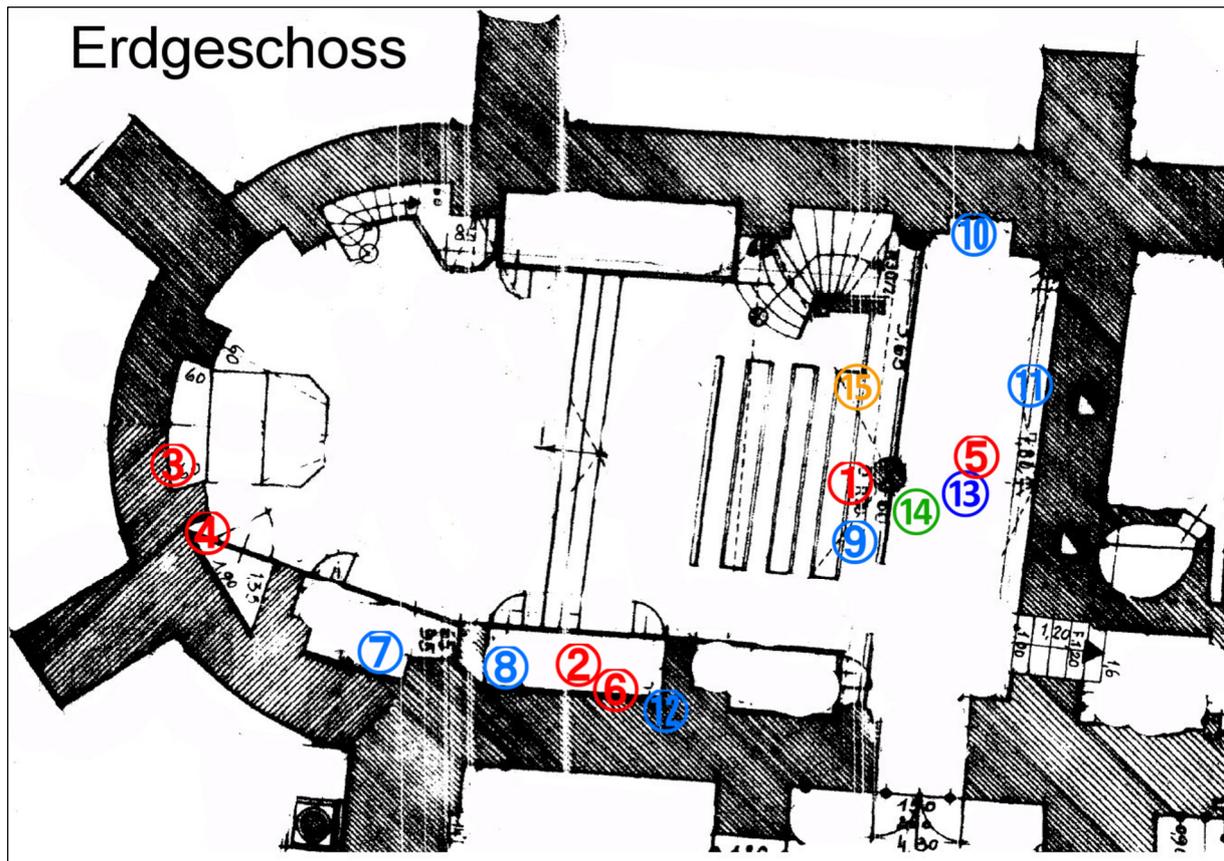
Im nachfolgenden Grundriss sind die verschiedenen Messorte hinsichtlich ihrer Lage dargestellt. Die kontinuierliche messtechnische Erfassung des Klimas (Lufttemperatur und Luftfeuchte) sowie einiger Oberflächentemperaturen erfolgt in verschiedenen Bereichen und Höhen der Schlosskapelle.

Abb.: 2.4-01: Grundriss der Schlosskapelle mit Messorten

- Messort 1: Vertikales Profil (Lufttemperatur und rel. Luftfeuchte) Höhe ü. FB 2,00m / 4,80m / 7,40m / 9,20m (Abb. A3, A4, A13, A14, A23, A24)
- Messort 2: Lufttemperatur und rel. Luftfeuchte auf der Empore vor der Bildtafel (Abb. A5, A6, A15, A16, A25, A26)

- Messort 3: Lufttemperatur und rel. Luftfeuchte hinter dem Altar (Abb. A1, A2, A11, A12, A21, A22)
- Messort 4: Lufttemperatur und rel. Luftfeuchte in der Nische links vom Altar (Abb. A5, A6, A15, A16, A25, A26)

- Messort 5: Lufttemperatur und rel. Luftfeuchte unterhalb der Decke (Abb. A3, A4, A13, A14, A23, A24)
- Messort 6: Lufttemperatur im Hohlraum zw. Bildtafel und Wand der Empore (Abb. A5, A15, A25)

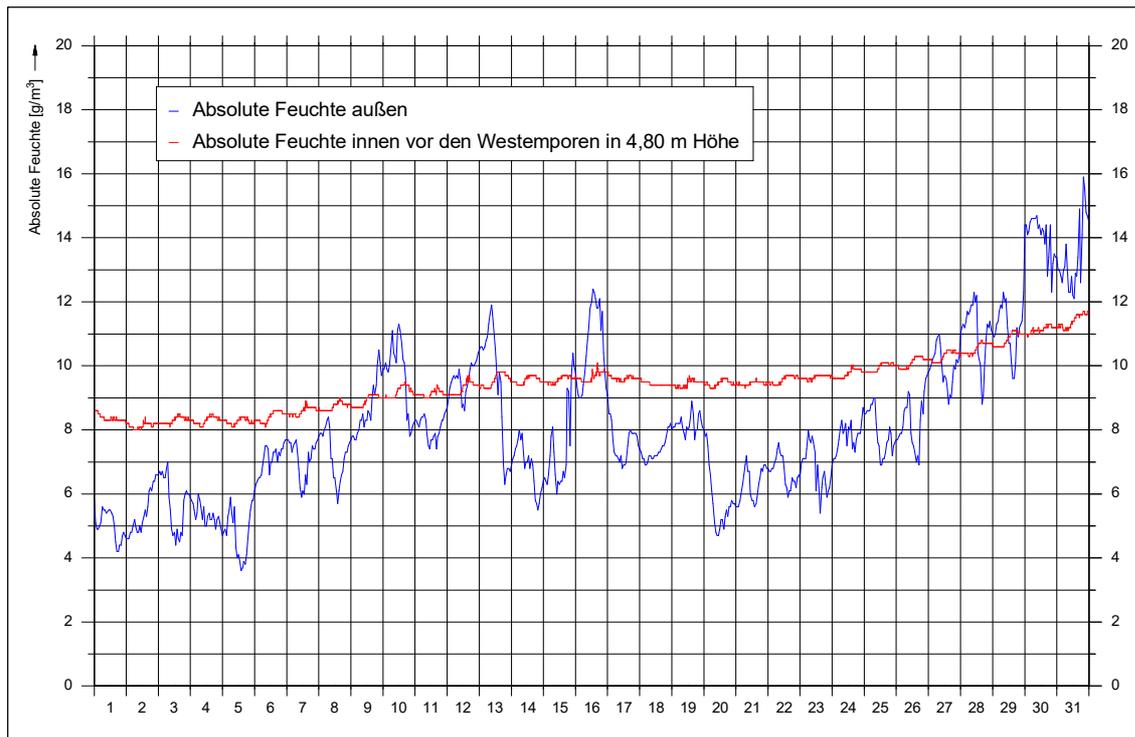
Ein Vergleich der Verläufe absoluter Feuchten der Außen- und Innenluft lässt Rückschlüsse darüber zu, wie schnell ein Luftaustausch der Raumluft durch Außenluft erfolgt. Tendenziell identische Verläufe weisen auf einen hohen Luftwechsel hin. Außerdem liefert der Vergleich einen Hinweis darauf, wie effektiv der Luftfeuchtegehalt der Innenluft durch einen erzwungenen Austausch mit Außenluft beeinflusst werden kann. In der nachfolgenden Abb. 2.4-02 sind die absoluten Luftfeuchten außen und innen am Messort 1 in 4,80 m Höhe für den Monat Mai 2018 (vor der Aufstellung des Luftentfeuchters im Kapellenraum) dargestellt.

Abb. 2.4-02: Absolute Luftfeuchte außen und innen im Mai 2018

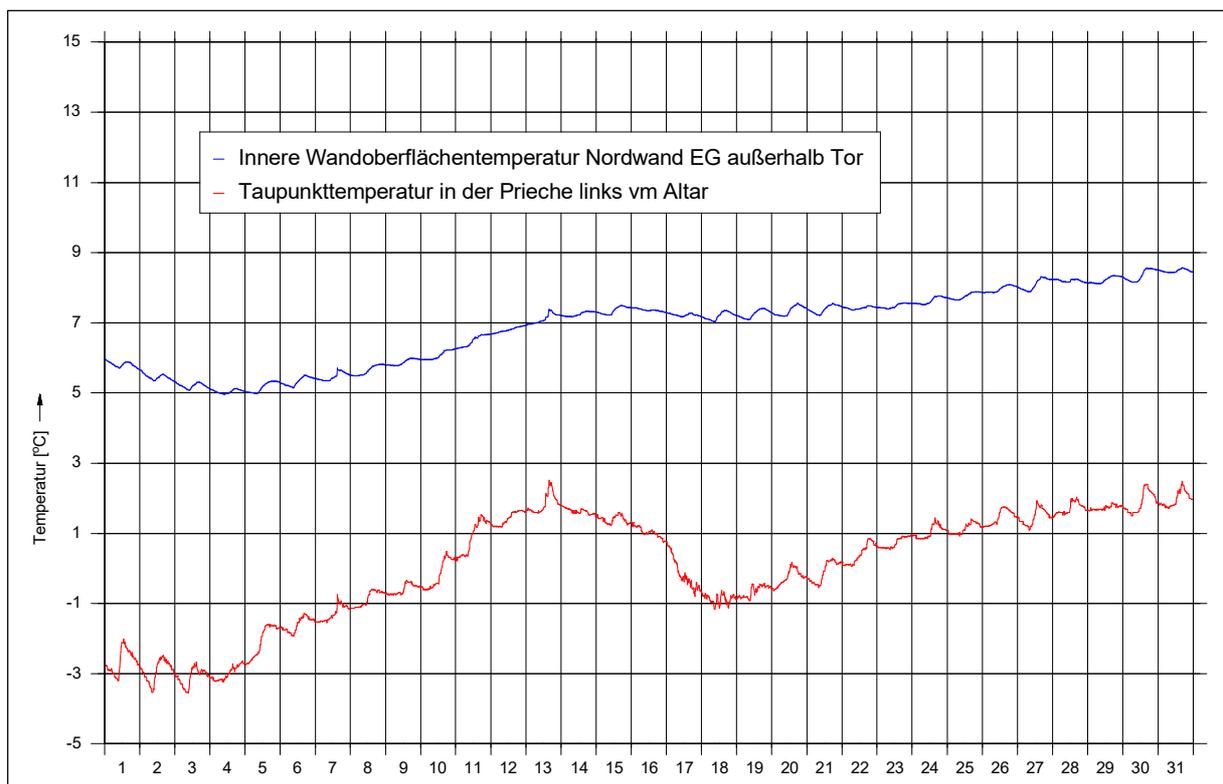
Für einen beispielhaften Nachweis wird die kälteste protokollierte Oberflächentemperatur (Nordwand Erdgeschoss im Bereich der Durchfahrt außen vor dem Tor, Messort 7) der in der Nähe (Messort 4, Prieche links neben Altar) rechnerisch ermittelten Taupunkttemperatur im März 2018 in der folgenden Abb. 2.4-03 gegenübergestellt. Die Kurvendarstellung belegt, dass selbst in dem Monat mit den niedrigsten registrierten Oberflächentemperaturen immer noch ein deutlicher Abstand zum Verlauf der Taupunkttemperatur besteht und deshalb eine Unterschreitung bzw. ein Kondensatausfall sicher ausgeschlossen werden kann.

Abb. 2.4-03: Gegenüberstellung der Oberflächentemperatur und Taupunkttemperatur

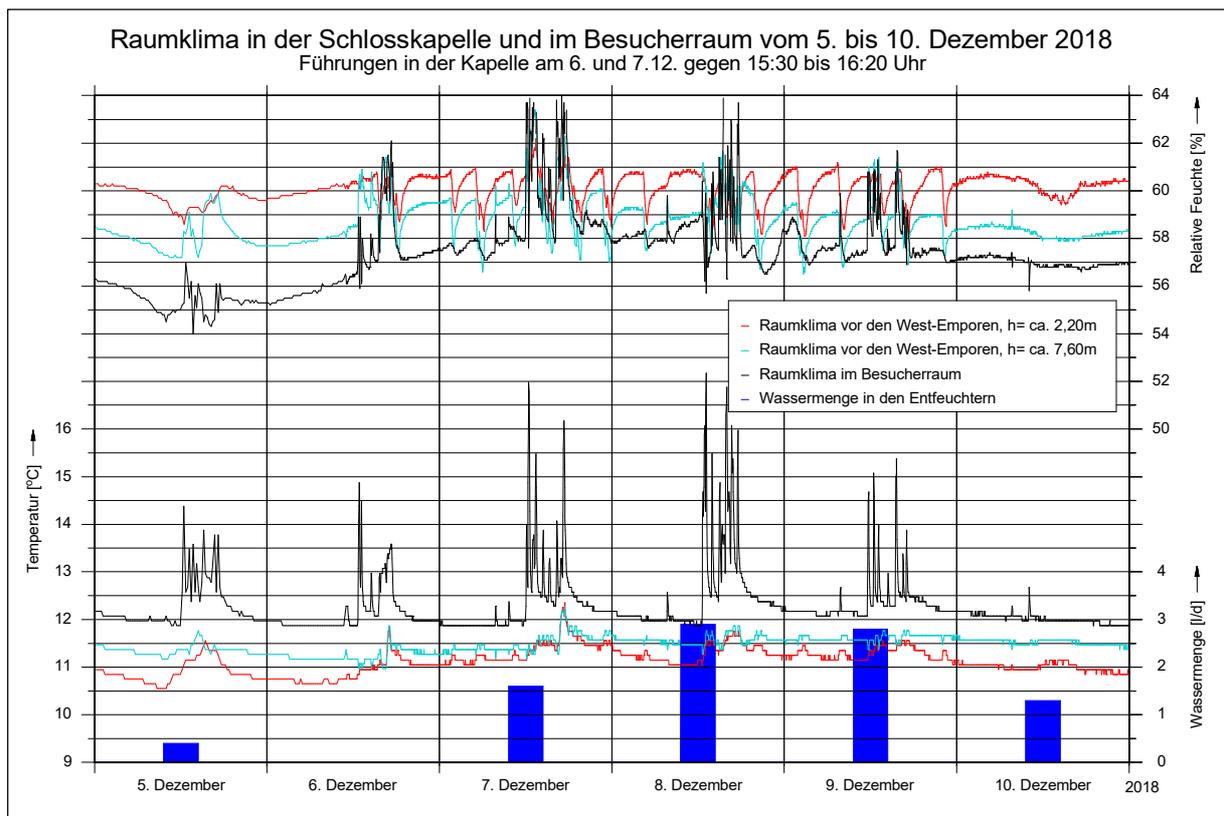
Für die Führungen an den aufeinanderfolgenden Tagen am 6. und 7. Dezember sind nachfolgend die Klimaverläufe im Besucherraum und innerhalb der Kapelle (Messort 1 vor den Westemporen in 2,00 m und 7,40 m Höhe) für einen sechstägigen Zeitraum, in dem die beiden ausgewählten Führungen stattfanden, dargestellt. Zusätzlich ist in den Diagrammen die Wassermenge eingetragen, die zusammen aus beiden Entfeuchtern (in der Kapelle und im Vorraum) entnommen wurde. Hierbei ist zu beachten, dass die zu einem Zeitpunkt entnommene Wassermenge innerhalb der 24 Stunden zuvor von den Geräten der Raumluft entzogen wurde. Eine genaue zeitliche Zuordnung, wann die Entfeuchter in Betrieb waren, ist nicht möglich. Es ist jedoch teilweise aus den Kurvenverläufen der relativen Feuchte zu erkennen, wann der Entfeuchtungsbetrieb einsetzte, weil die Kurven dann jeweils um ein bis drei Prozentpunkte abfallen.

Abb. 2.4-04: Klimaverläufe und Wassermengen in den Entfeuchtern im Vorfeld und Nachgang der Führungen am 6. Dezember (15:40 - 16:25 Uhr, 21 Personen) und am 7. Dezember 2018 (15:35 - 16:15 Uhr, 22 Personen)

Es zeigt sich, dass auch ohne Führung am 4. Dezember eine geringe Menge (0,4 l) Wasser im Entfeuchter gesammelt wird, die am 5.12. entnommen wird. Wie der Kurvenverlauf der relativen Feuchte in der Kapelle am Nachmittag des 6. Dezembers zeigt, springt während der Führung der Entfeuchter in der Schlosskapelle an, ebenso noch einmal in der folgenden Nacht, den frühen

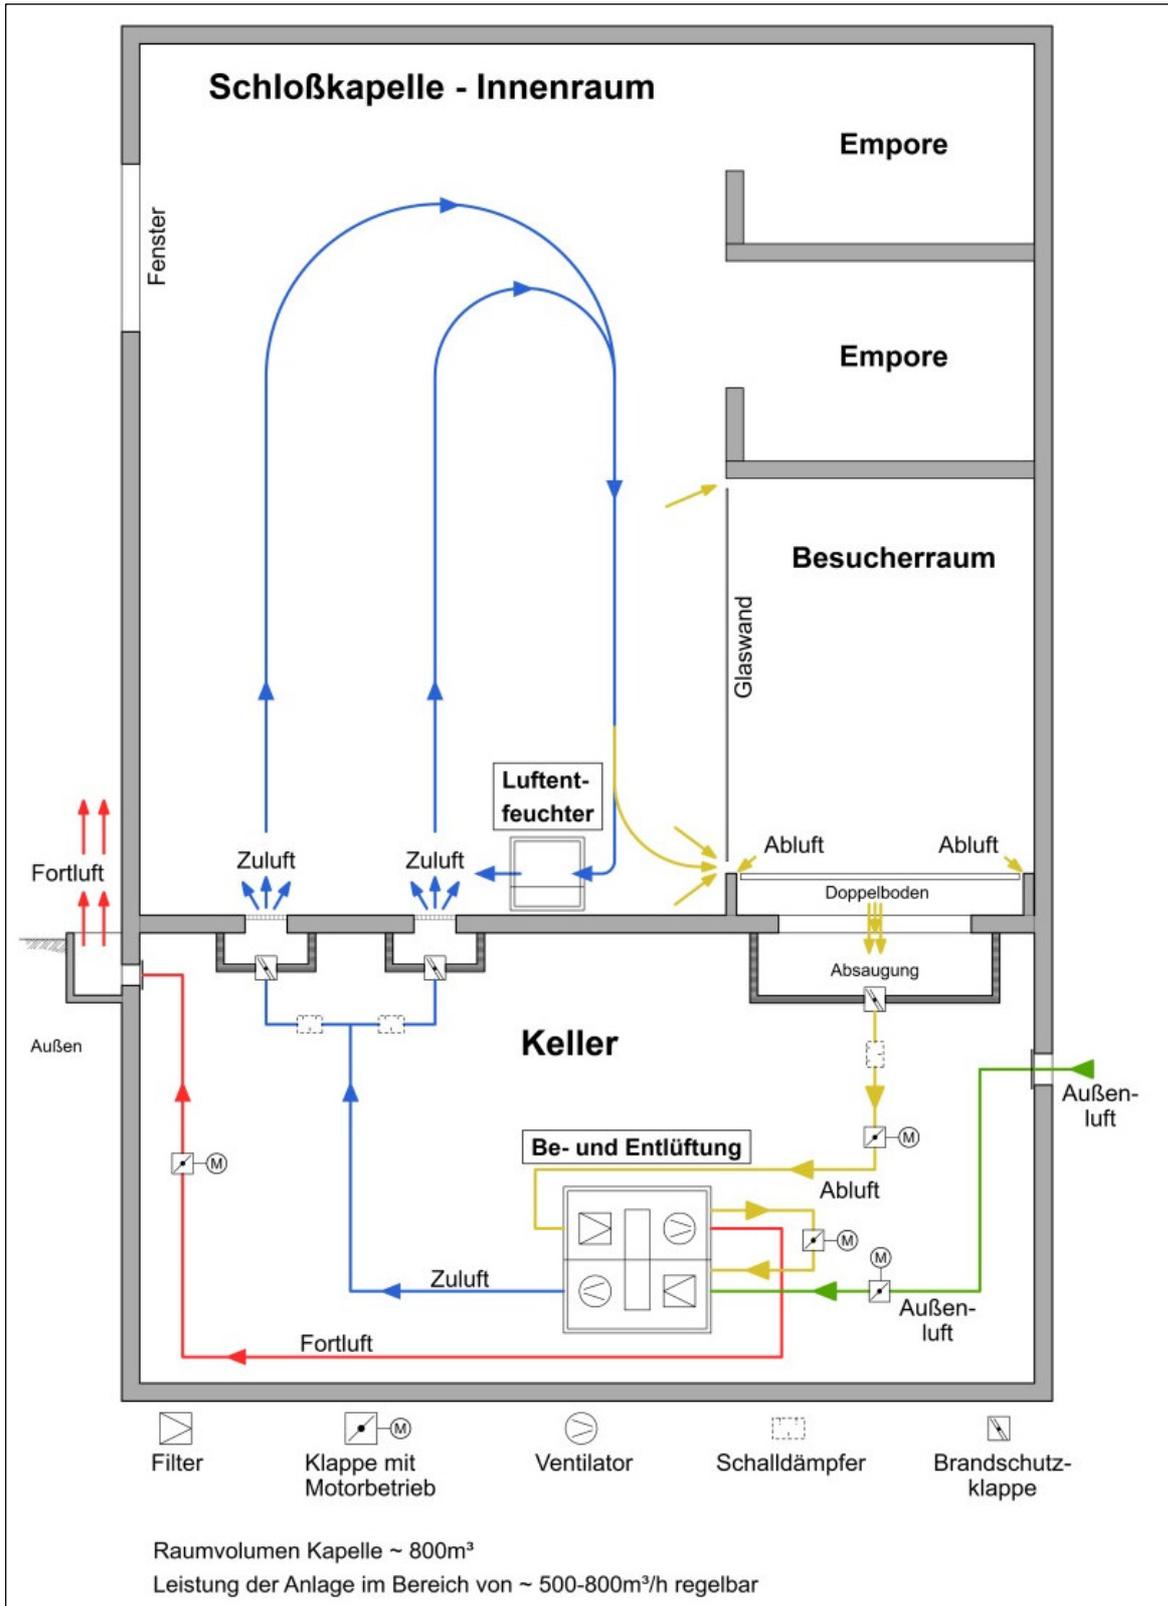
Abb. 2.4-06: Funktionsprinzip der Luftbehandlung

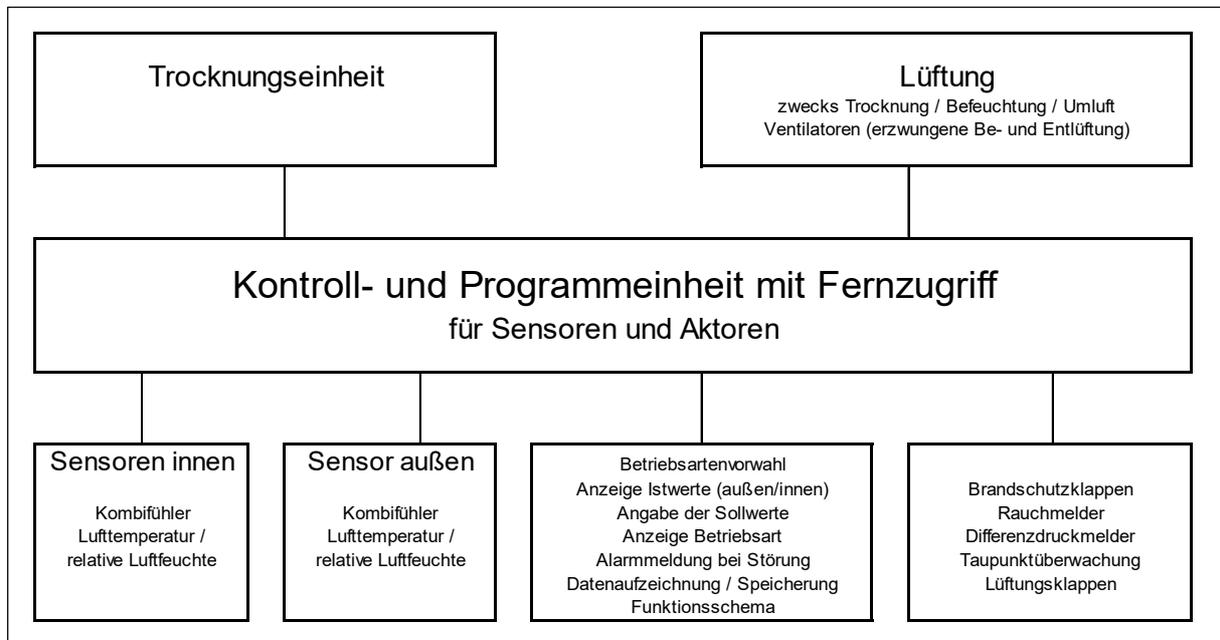
In Abhängigkeit der Werte und Vorgaben wird hinsichtlich der Einhaltung der Sollwerte der entsprechende Betrieb an- oder abgeschaltet. Außerdem sind mittels Fernzugriff alle Daten der Anlagen einsehbar sowie Anpassung von Parametern vorzunehmen.

Abb. 2.4-07: Schematische Darstellung der Regelungstechnik

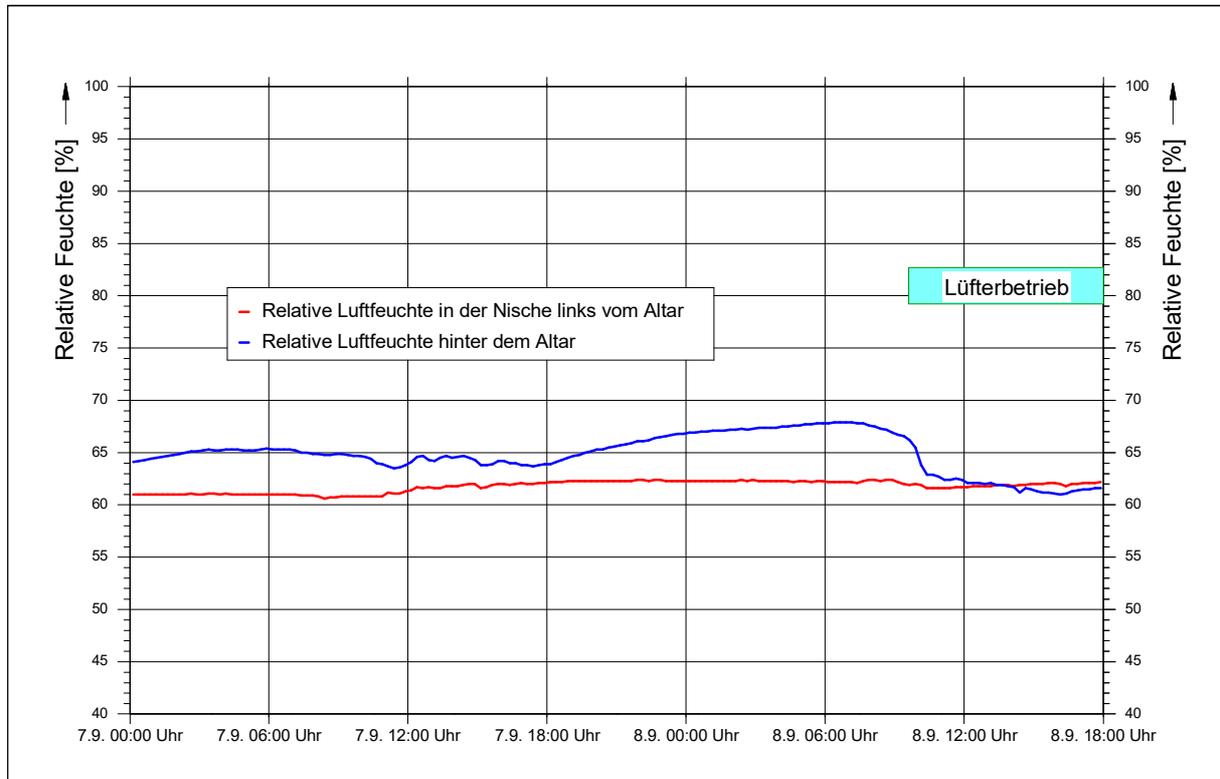
Innerhalb der Kapelle liegen konstruktiv bedingt Bereiche mit geringer Luftbewegung bzw. mit geringem Luftaustausch vor. Hiermit verbunden sind in diesen Bereichen erhöhte lokale Luftfeuchten.

Abb. 2.4-09: Einfluss des Lüfterbetriebs auf die relative Luftfeuchte hinter dem Altar

Um diesen Einfluss noch zu optimieren, muss die Luftabsaugung (Abluft) flächendeckender und die Luftzuführung (Zuluft) richtungsgezielter erfolgen.

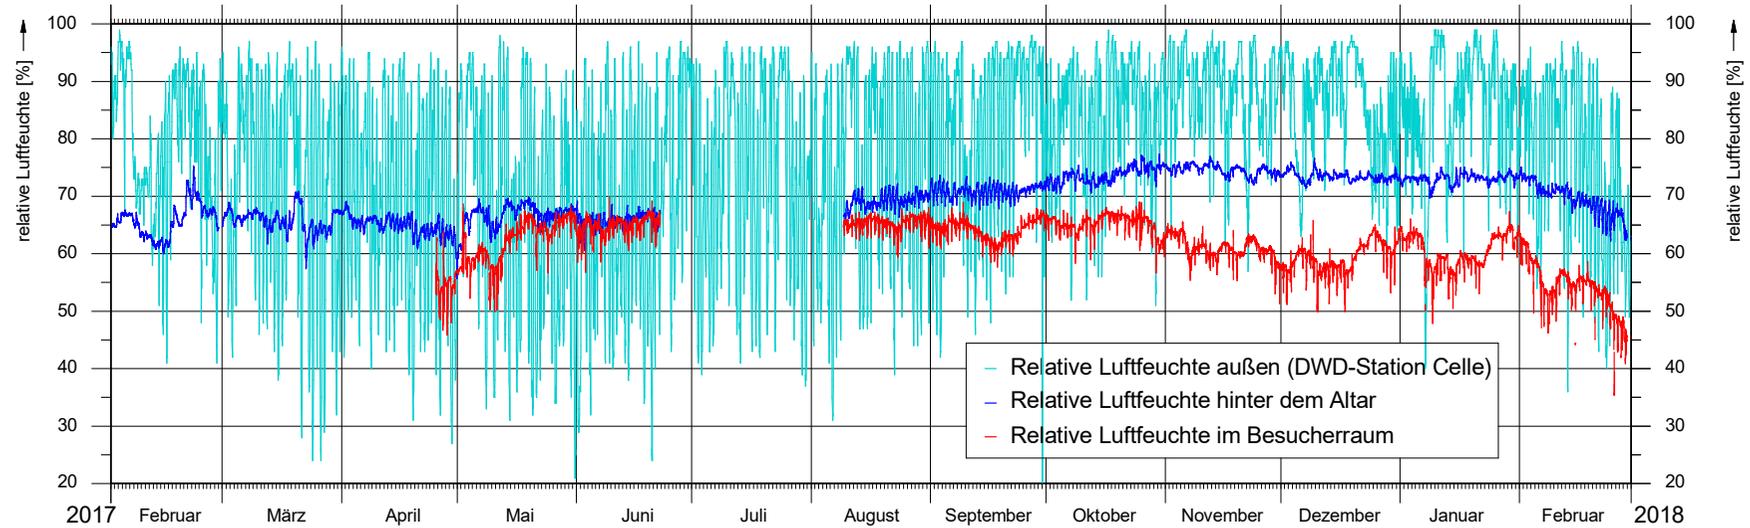
Abbildung A2: Relative Luftfeuchten außen, hinter dem Altar und im Besucherraum

Messort 14: Lufttemperatur und rel. Luftfeuchte im Besucherraum (Abb. A1, A2, A11, A12, A21, A22)

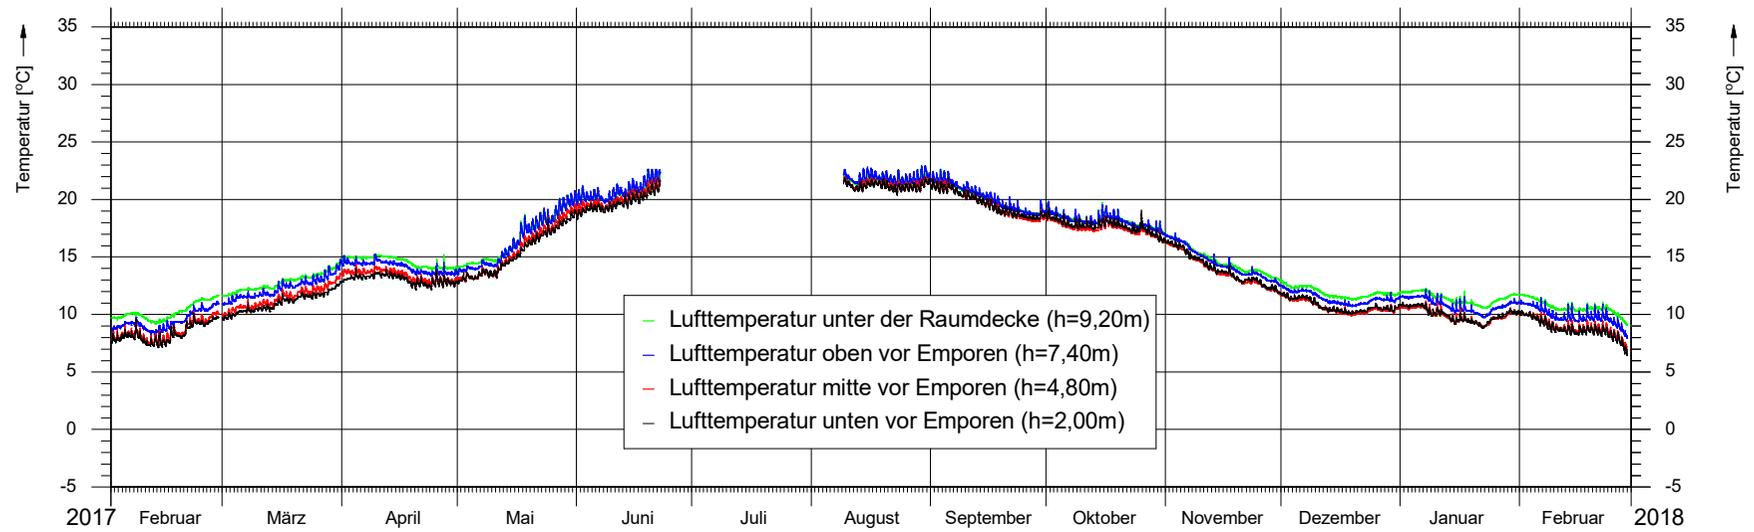
Abbildung A3: Lufttemperaturen - Höhenprofil vor/über den Westemporen

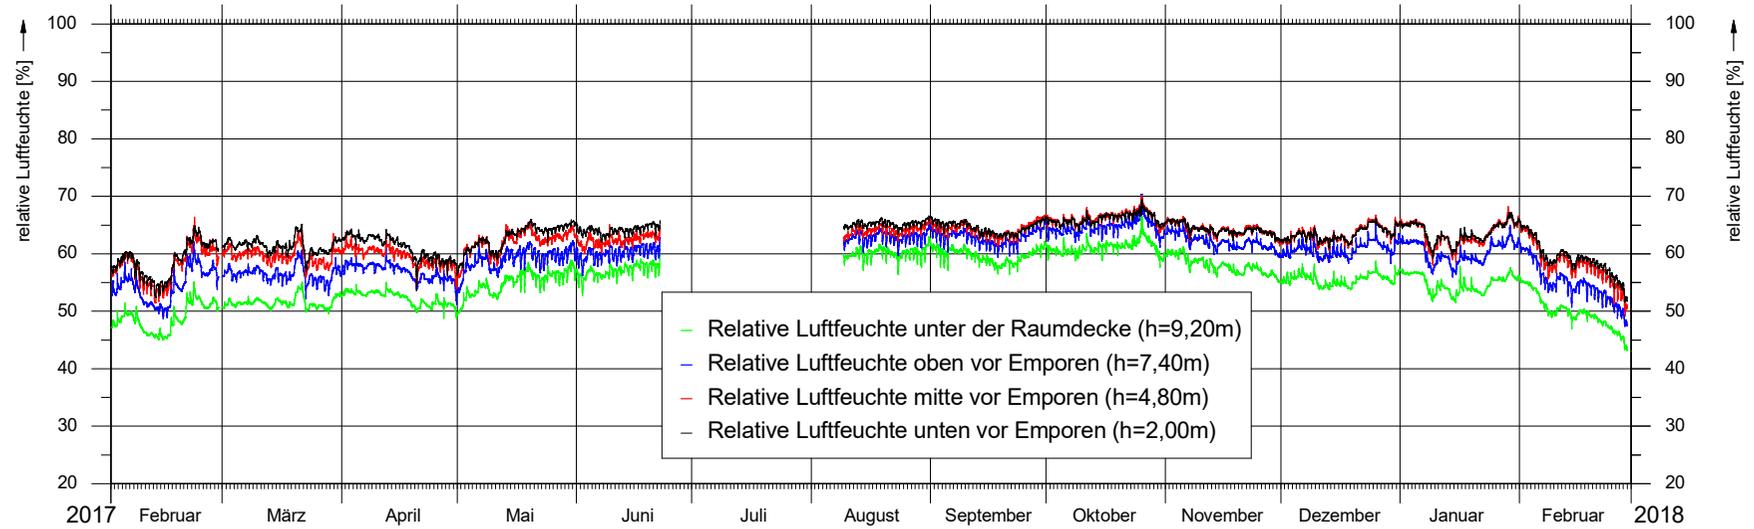
Abbildung A4: Relative Luftfeuchten - Höhenprofil vor/über den Westemporen

Die relativen Luftfeuchten im Innenraum verhalten sich im Bereich des Höhenprofils entsprechend den Lufttemperaturverläufen und bewegen sich während der gesamten Messperiode zwischen knapp 42 % (Anfang März 2018, unter der Raumdecke) und einmalig 70 % (Oktober 2017, obere Messpunkte (Abb. A4, A14 und A24).

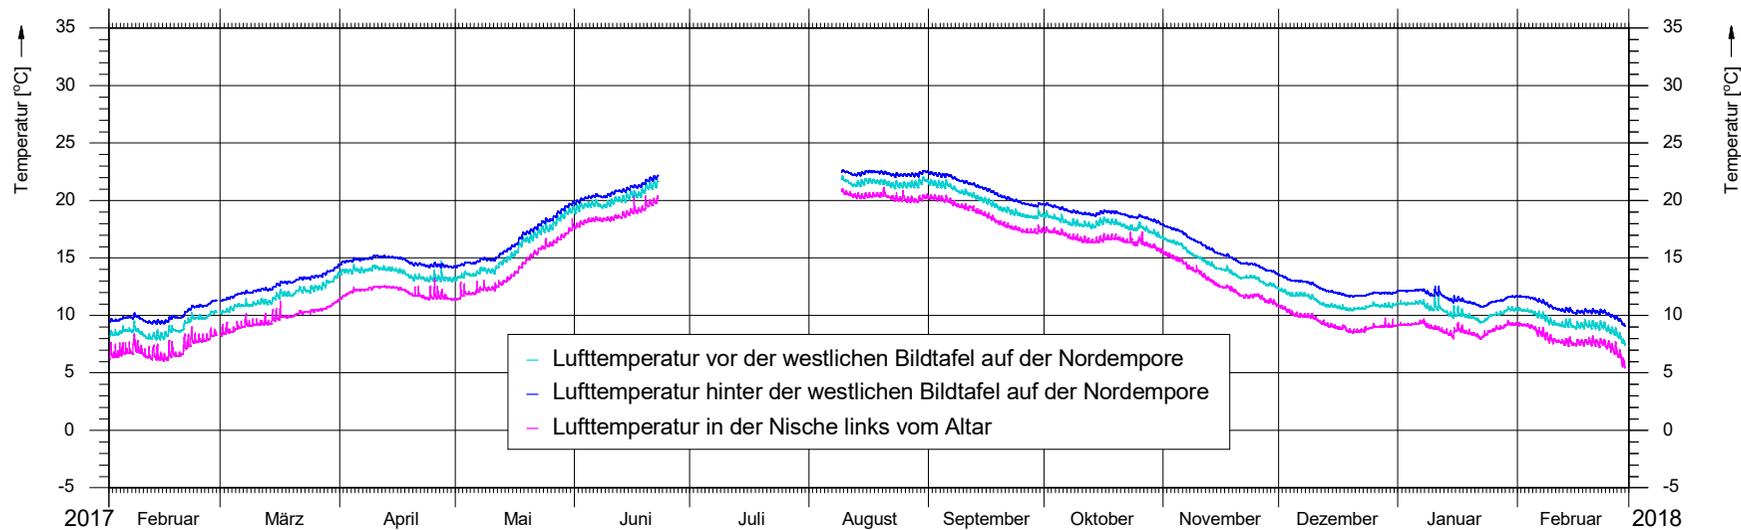
Abbildung A5: Temperaturen im Bereich der Bildtafel auf der Nordempore und der Nische links neben dem Altar

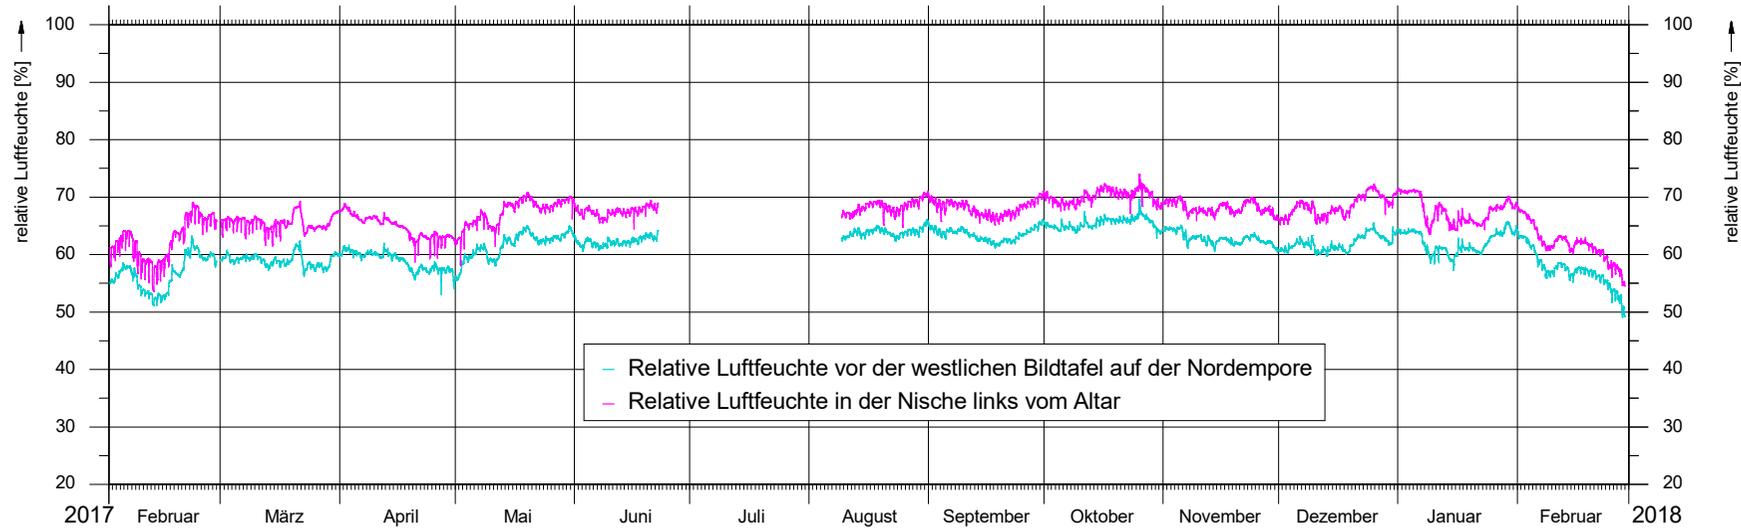
Abbildung A6: Relative Luftfeuchten im Bereich der Bildtafel auf der Nordempore und der Nische links neben dem Altar

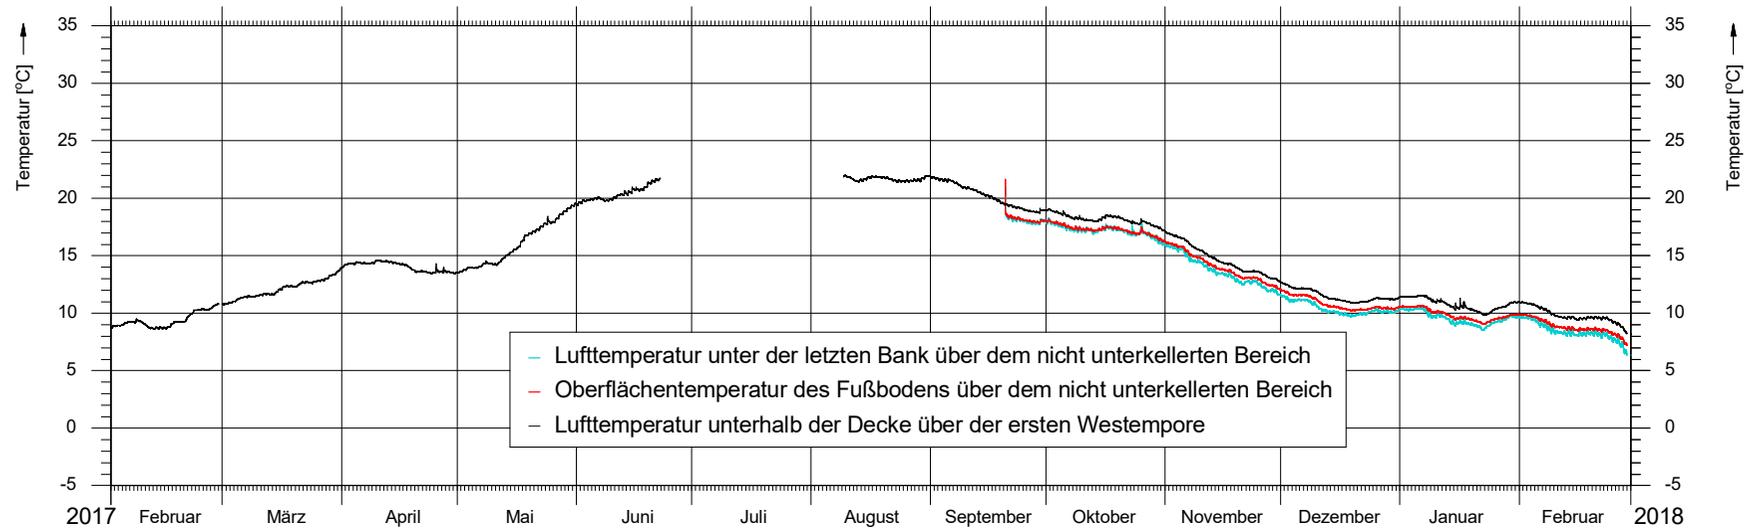
Abbildung A7: Temperaturen unter der letzten Bank (nicht unterkellertes Bereich) und unter der Decke der ersten Westempore

Messort 15: Lufttemperatur, rel. Luftfeuchte und Oberflächentemperatur des Fußbodens unter letzter Bank im nicht unterkellerten Bereich (Abb. A7, A8, A17, A18, A27, A28)

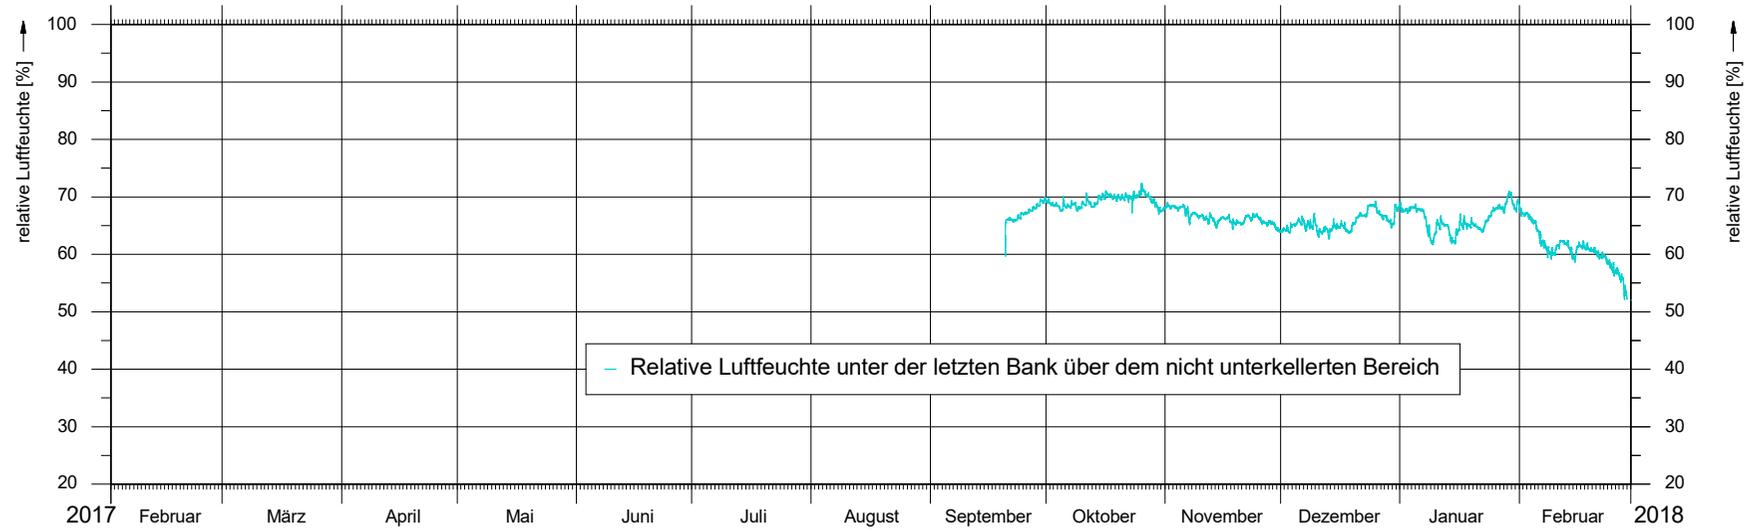
Abbildung A8: Relative Luftfeuchte unter der letzten Bank (nicht unterkellertes Bereich)

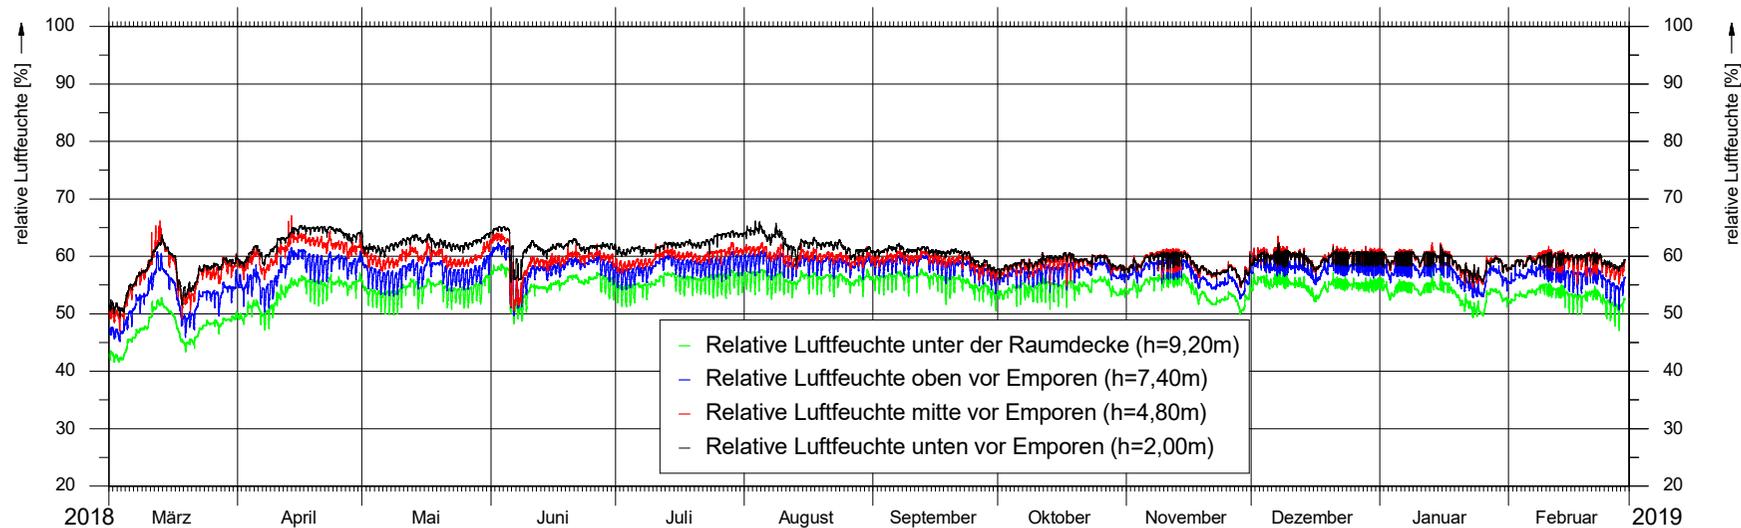
Abbildung A14: Relative Luftfeuchten - Höhenprofil vor/über den Westemporen

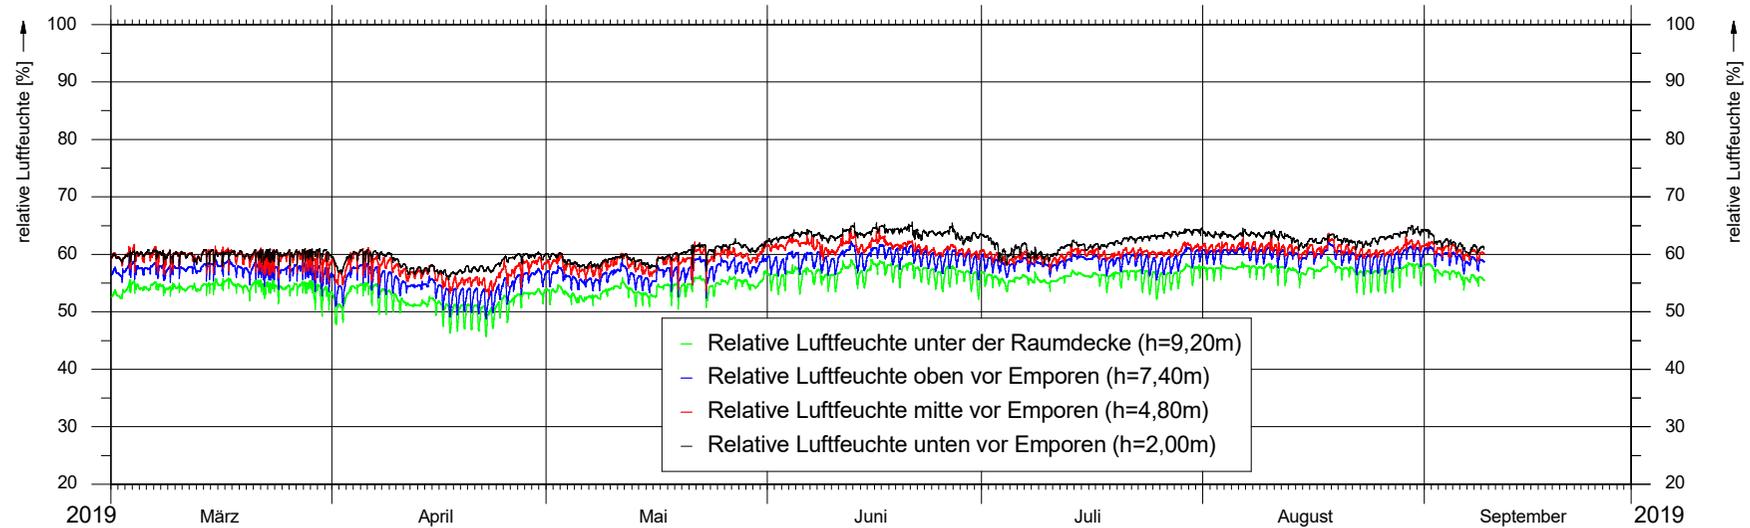
Abbildung A24: Relative Luftfeuchten - Höhenprofil vor/über den Westemporen

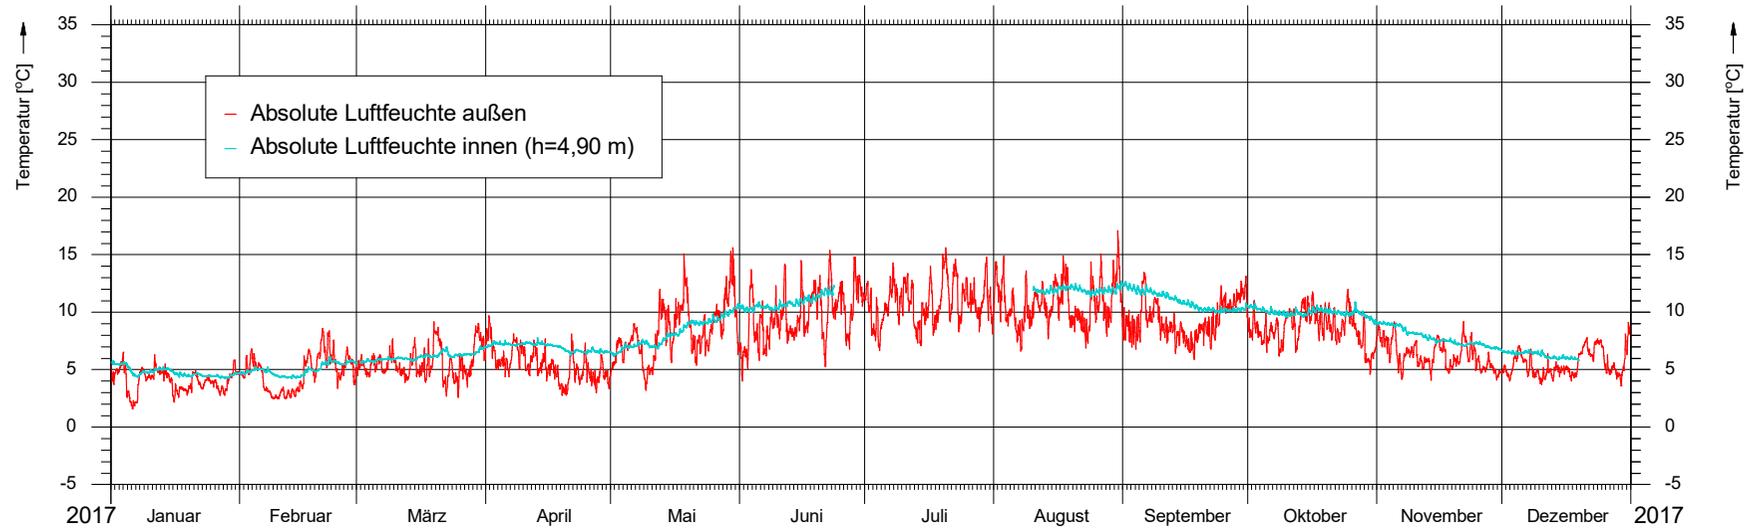
Abbildung A31: Vergleich der absoluten Luftfeuchten außen und innen

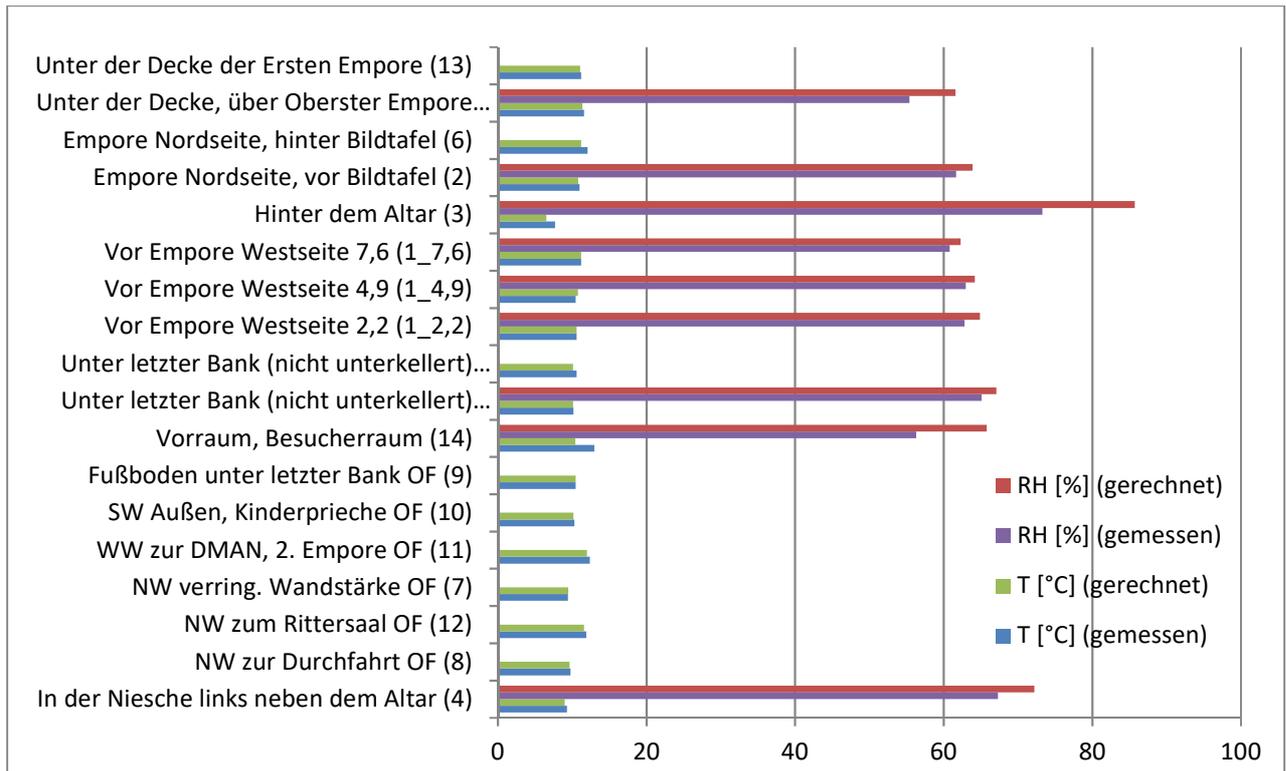
Abb. 2.5-03: Vergleich der gemessenen und der berechneten Werte von Temperatur und relativer Feuchte für winterliche Verhältnisse

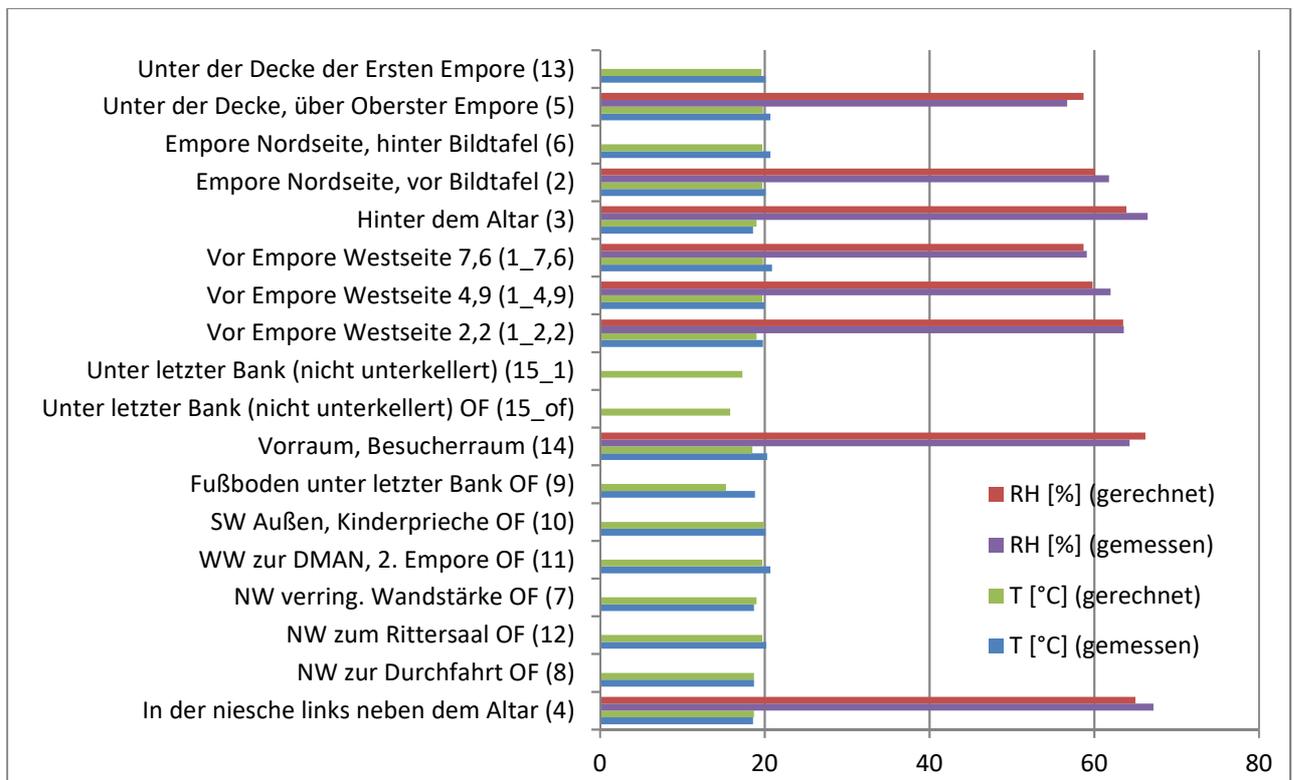
Abb. 2.5-04: Vergleich der gemessenen und berechneten Werte von Temperatur und relativer Feuchte der Raumluft für sommerliche Verhältnisse

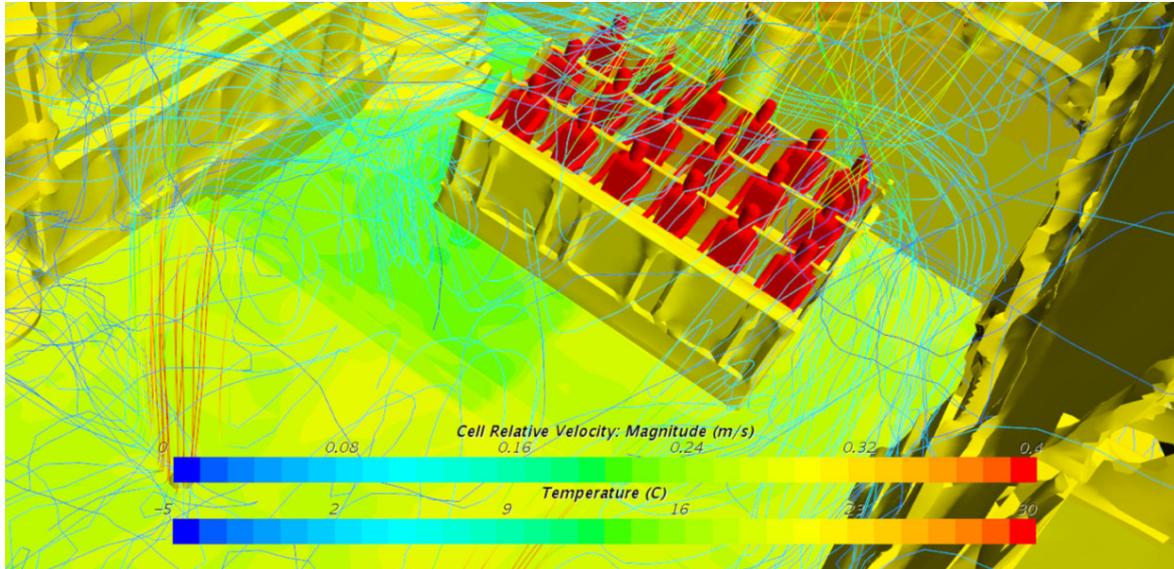
dass die Luftströmung dabei nicht in allen Bereichen des Innenraums wirksam wird. In den von der Strömung nicht erfassten Bereichen wird die berechnete relative Luftfeuchtigkeit dementsprechend nicht reduziert. Abb. 2.5-05 zeigt die Luftströmung, die von den beiden Einlässen kommend in Richtung der Absaugöffnung führt und die Bankreihen rechts, links und oberhalb umströmt.

Abb. 2.5-05: Ablenkung der Stromlinien um die Sitzbankgruppe

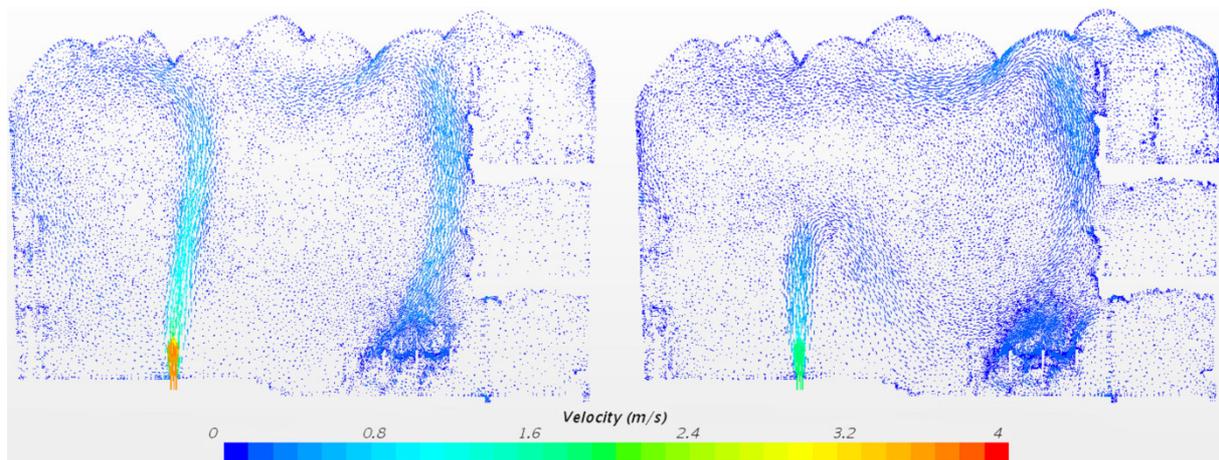
Die Lüftungsanlage kann eine Luftförderleistung von bis zu 800 m³/h erbringen. In den Simulationsstudien wurden unterschiedliche Leistungen der Lüftungsanlagen erprobt. Nachfolgend wird die Wirkung auf die Luftströmung im Raum für unterschiedliche Betriebsweisen aufgezeigt. Abb. 2.5-07 stellt einen Vergleich des sich im Kapellenraum einstellenden Strömungsfelds bei einer Luftzuführung von 322 m³/h (rechts) und 644 m³/h (links) dar. Bei einem Lufteintritt von 644 m³/h führt die einströmende Luft zu einer intensiven Bewegung bis in das Gewölbe und sorgt damit für eine bessere Durchmischung. Allerdings reicht diese immer noch nicht aus, um auch den Bereich unter den Bänken zu belüften. Als einen Grund kann dabei auch die konvektiv aufsteigende leicht erwärmte Luft, die von 18 Personen abgegeben wird, genannt werden. Die dem Raum mit der Lüftungsanlage zugeführte entfeuchtete Zuluft folgt dabei dem Konvektionsstrom nach oben. Die Luft unter den Bänken bleibt somit unbeeinflusst.

Abb. 2.5-07: Vergleich der Luftströmungen bei einer Luftzuführung von 322 m³/h (rechts) und 644 m³/h (links)

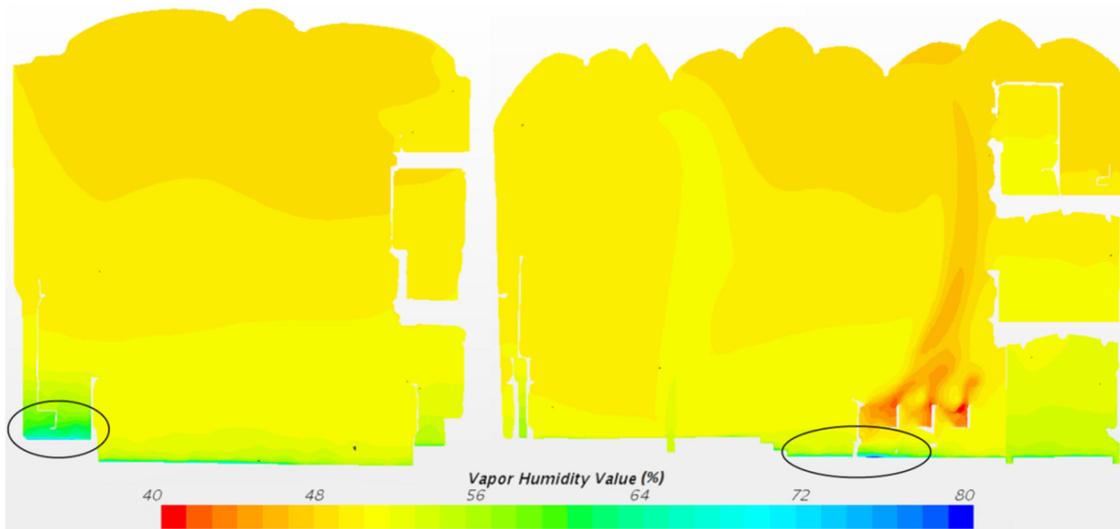
Außer dem Fußbereich der Bankreihen zeigen die Simulationsergebnisse keine weiteren kritischen Bereiche auf, die von der Luftströmung infolge der kontrolliert zugeführten Zuluft nicht von der Luftbewegung erfasst werden. Auch hinter dem Altar und in den Priechen bewegt sich die Luft, auch wenn hier in deutlich abgeschwächter Form. Abb. 2.5-08 zeigt die Verteilung der relativen Luftfeuchte in der Kapelle im Längs- wie im Querschnitt. Die kritischen Bereiche sind dabei gut erkennbar, so unter den Bänken und in einer Prieche.

Abb. 2.5-08: Kritische Bereiche mit hoher relativer Luftfeuchtigkeit.
