DBU-Förderprojekt AZ 33881/01-45

Beseitigung und Vermeidung nutzungsbedingter anthropogener Umweltschäden am Beispiel der national bedeutenden Schlosskapelle in Celle

Niedersächsisches Landesamt
für Denkmalpflege

Abschlussbericht

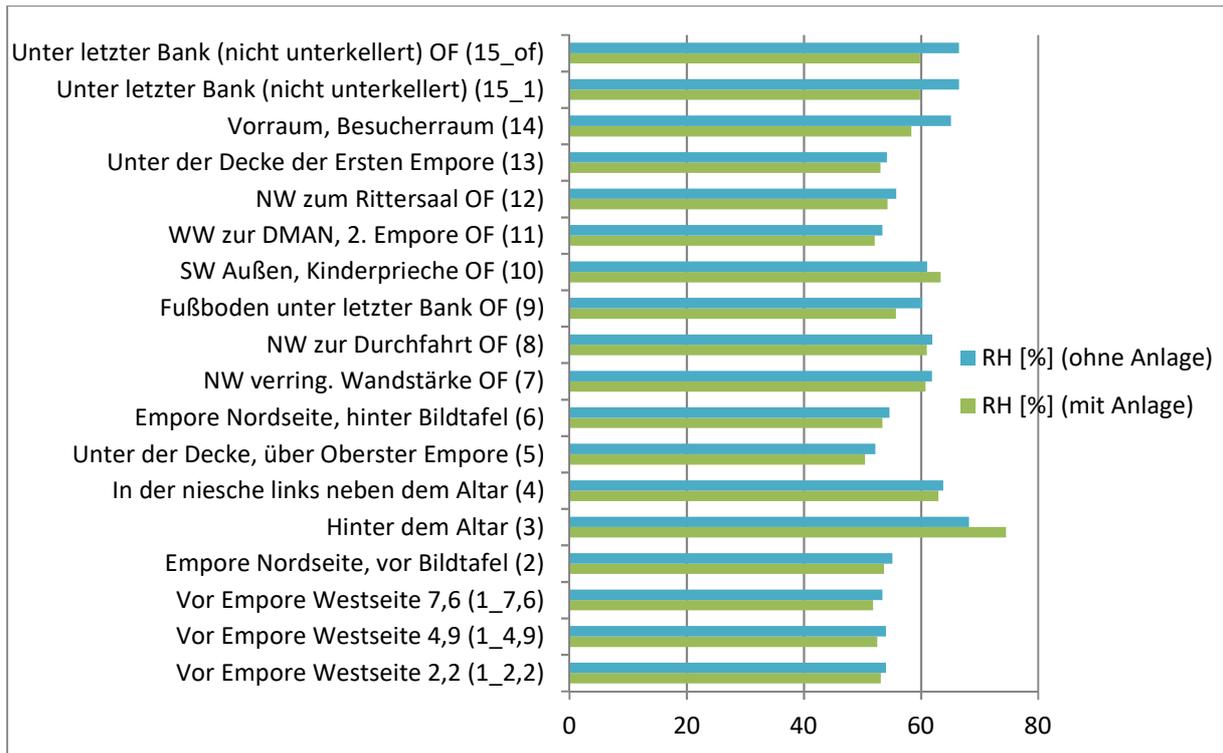
Abb. 2.5-09 und 2.5-10 zeigen die gerechneten Temperaturen und relativen Luftfeuchten an verschiedenen Messpunkten zehn Minuten nach dem Eintritt der Besucher. Die Simulation wurde zwei Mal durchgeführt, einmal mit und einmal ohne Anlagenbetrieb. Die Anlage wurde bei letzterem mit einer Luftleistung von 644 m³/h betrieben. Durch den Anlagenbetrieb konnte die mittlere relative Luftfeuchtigkeit in der Kapelle von 67 % r.F. auf ca. 55 % r.F. abgesenkt werden. Erstaunlich war, dass ohne den Betrieb der Anlage die mittlere relative Luftfeuchte auch auf 56 % r.F. abgesunken ist. Abb. 2.5-09 zeigt, dass an den meisten Messstellen die relative Luftfeuchte beim Anlagenbetrieb gesunken ist. Außer an Messstelle 3 und 10. Hier hat das Außenklima einen großen Einfluss, schließlich befindet sich der Messpunkt 3 vor der Außenwand. Auch hinter dem Altar wird der unter dem Ostfenster befindliche Raumbereich von der äußeren Witterung beeinflusst. Gleichermaßen befindet sich auch Messpunkt 10 an der südlichen Außenwand und neben dem kleinen Südfenster. Hier steigt die mittlere Lufttemperatur durch den Anlagenbetrieb von 17,6 °C auf 20,6 °C an. Ohne die Anlage ist sie von 17,6 °C auf 20,3 °C gestiegen. Auch in Abb. 2.5-10 lässt sich die Sondersituation der Punkte 3 & 10 auf die vorgenannte Weise erklären. Der unerwartete geringe Unterschied der Wirkung des Anlagenbetriebs auf die Raumluftverhältnisse hinsichtlich der relativen Feuchte lässt sich damit erklären, dass die relative Feuchte in den diversen Raumbereichen weniger vom Feuchteintrag der Besucher als vielmehr von der steigenden Temperatur im Raum infolge der von den Besuchern freigesetzten Wärme beeinflusst wird. Eine durchaus bemerkenswerte Erkenntnis für wenig genutzte Räume, da in der Literatur doch meist von einem deutlichen Anstieg der relativen Feuchte durch Besucher ausgegangen wird.

Abb. 2.5-09: Relative Luftfeuchte an verschiedenen Messpunkten nachdem Besucher zehn Minuten im Raum sind

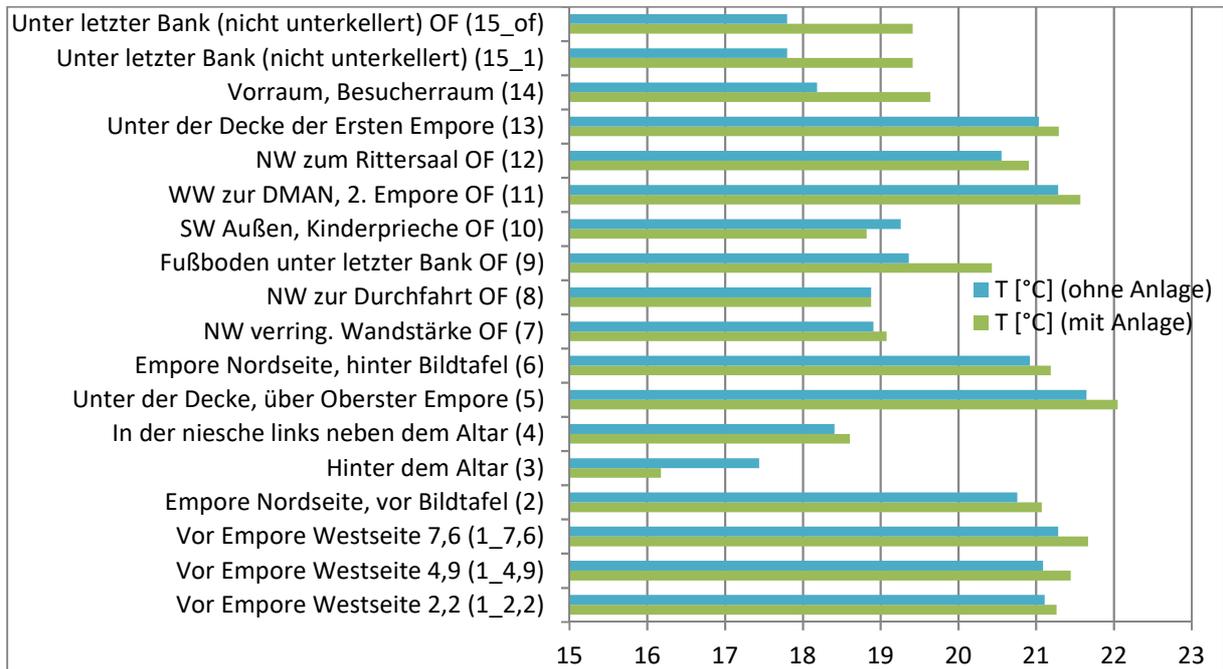
Abb. 2.5-10: Temperaturen an verschiedenen Messpunkten nachdem Besucher zehn Minuten im Raum sind

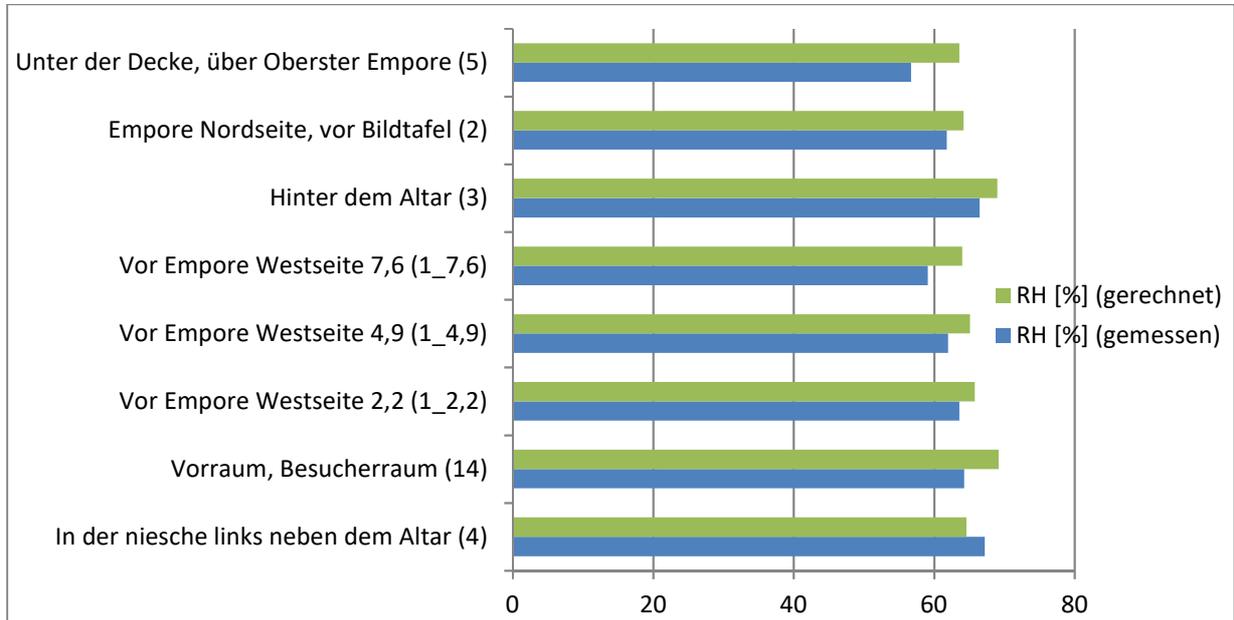
die am 11. Oktober 2018 stattfand. An diesem Tag herrschte am Nachmittag um 16:00 Uhr außen eine Temperatur von 20,6 °C und eine relative Luftfeuchte von 50 % r.F. vor. Abb. 2.5-11 und Abb. 2.5-12 geben für die Orte, an denen Messsonden verfügbar sind, die an diesem Tag gemessenen und berechneten Werte von Temperatur und relativer Feuchte wieder.

Abb. 2.5-11: Relative Luftfeuchtigkeit an den Messpunkten nach zehn Minuten (mit Besuchern)

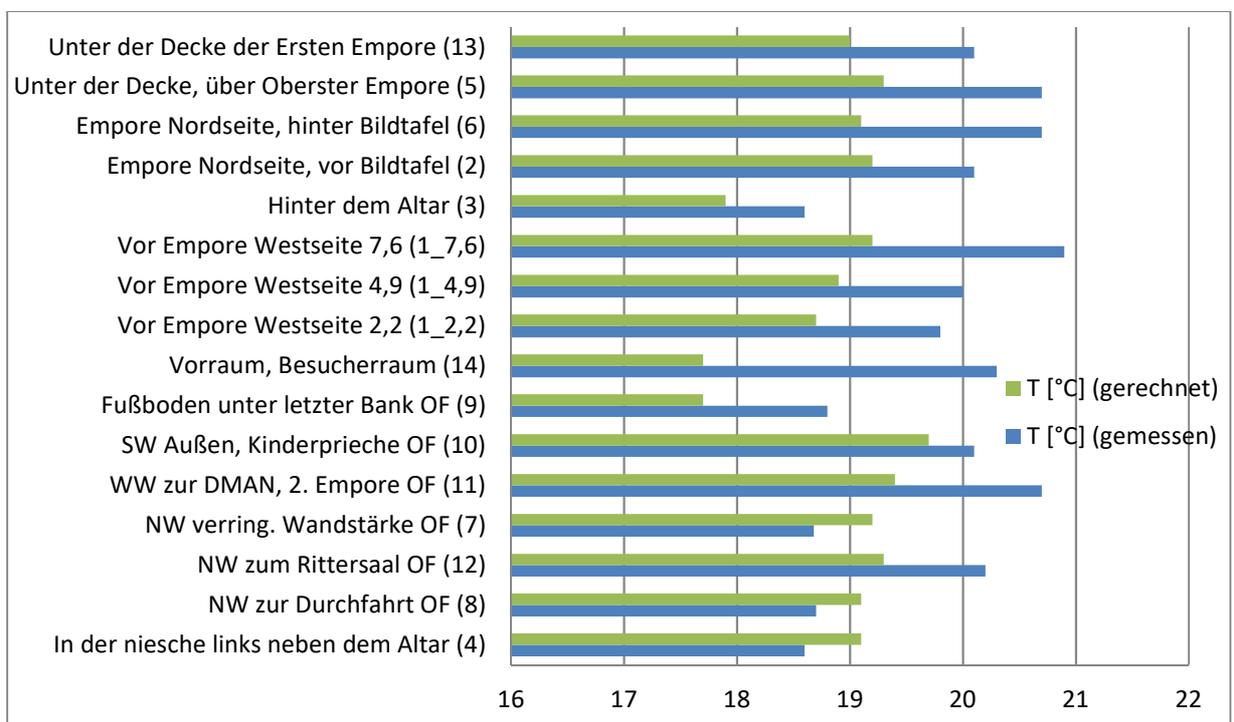
Abb. 2.5-12: Temperaturen an den Messpunkten nach zehn Minuten (mit Besuchern)

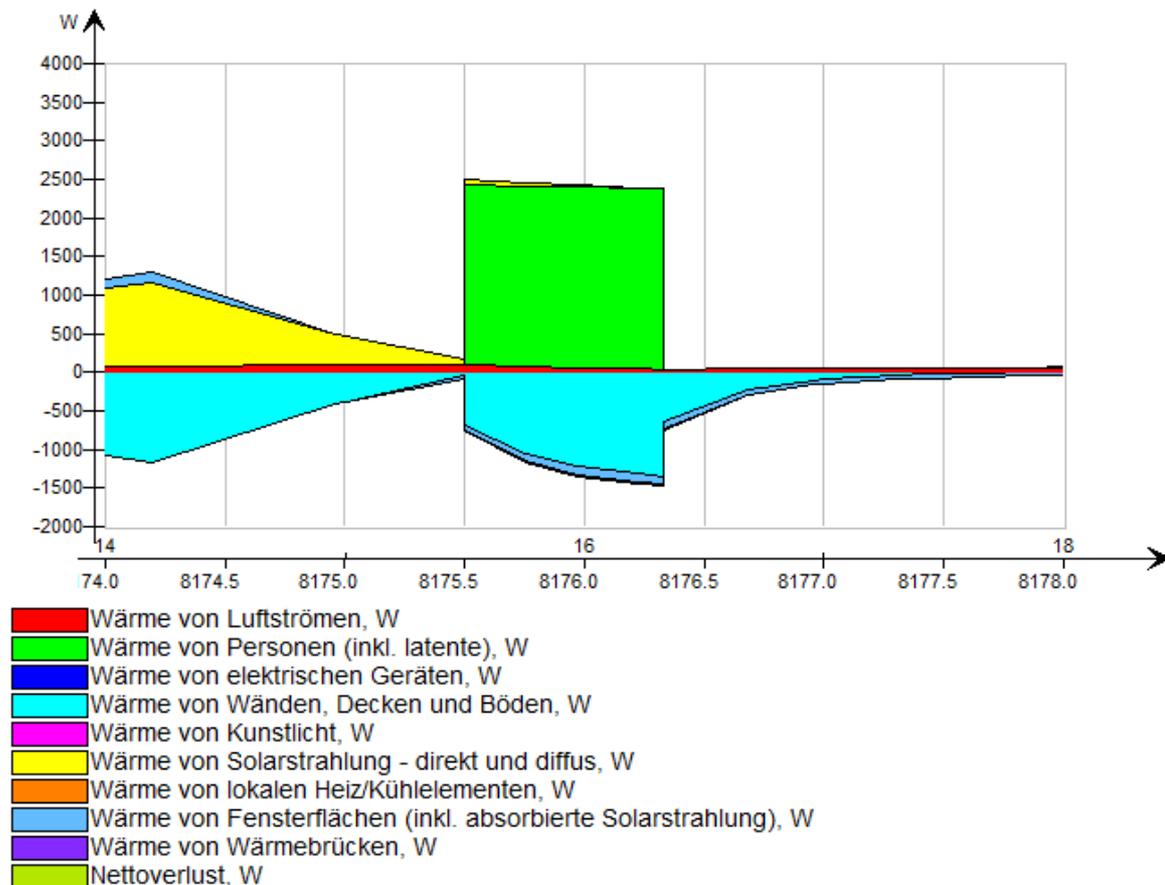
Um das für die instationären Betrachtungen angesetzt Rechenmodell validieren zu können, wurde der Betrachtungsfall vom 11. Oktober auch mit der thermischen Gebäudesimulations-Software IDA-ICE analysiert. Hier konnte eine deutlich bessere Annäherung der berechneten Werte erzielt werden. Der Grund hierfür ist, dass in der CFD-Simulation die Hüllflächenbauteile als „Solids“ (Wände, Decke und Boden) angesetzt sind, deren thermische Speicherwirkung zunächst aber nicht berücksichtigt wurde. Tatsächlich wird aber in der Raumschale Wärme von den Wand-, Decken- und Bodenbauteilen, den „Solids“ aufgenommen, umverteilt und kurzfristig gespeichert. Danach wird diese Wärme langsam sowohl an die Kapelle abgegeben oder aber nach außen abgeführt.

Abb. 2.5-13: Wärmeströme bei den verschiedenen Modellelementen

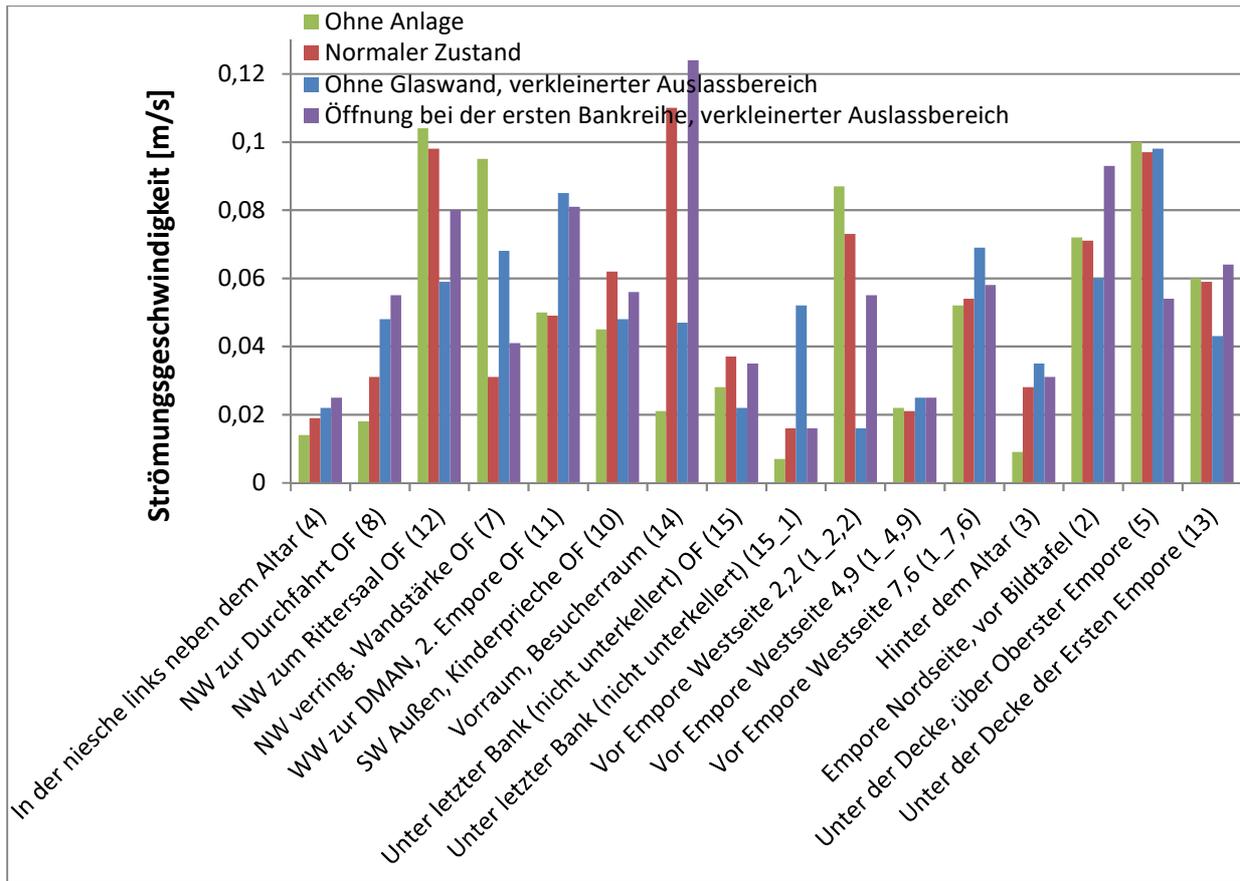
Somit ergibt sich, dass mit dem Betrieb der Lüftungsanlage eine deutliche Steigerung der Strömungsgeschwindigkeiten hinter dem Altar (Messstelle 3) erzielt wird. Die relative Luftfeuchtigkeit sinkt dementsprechend um ca. 10% ab. Eine ähnliche Verbesserung wird unter den Bänken (Messstelle 15) erreicht. Doch ist die Verbesserung hier nur geringfügig. Bei den anderen Modellvarianten lassen sich keine klaren Vorteile erkennen. Bei manchen Messstellen gibt es für die eine oder andere Variante einen Vorteil, doch fallen die Ergebnisse an anderen Messstellen für die gleiche Variante schlechter aus. Doch verdeutlicht die Betrachtung der relativen Luftfeuchtigkeit, dass die Feuchtesituation im ganzen Raum verbessert wird.

Abb. 2.5-20: Strömungsgeschwindigkeiten bei den verschiedenen Referenzpunkten im Vergleich

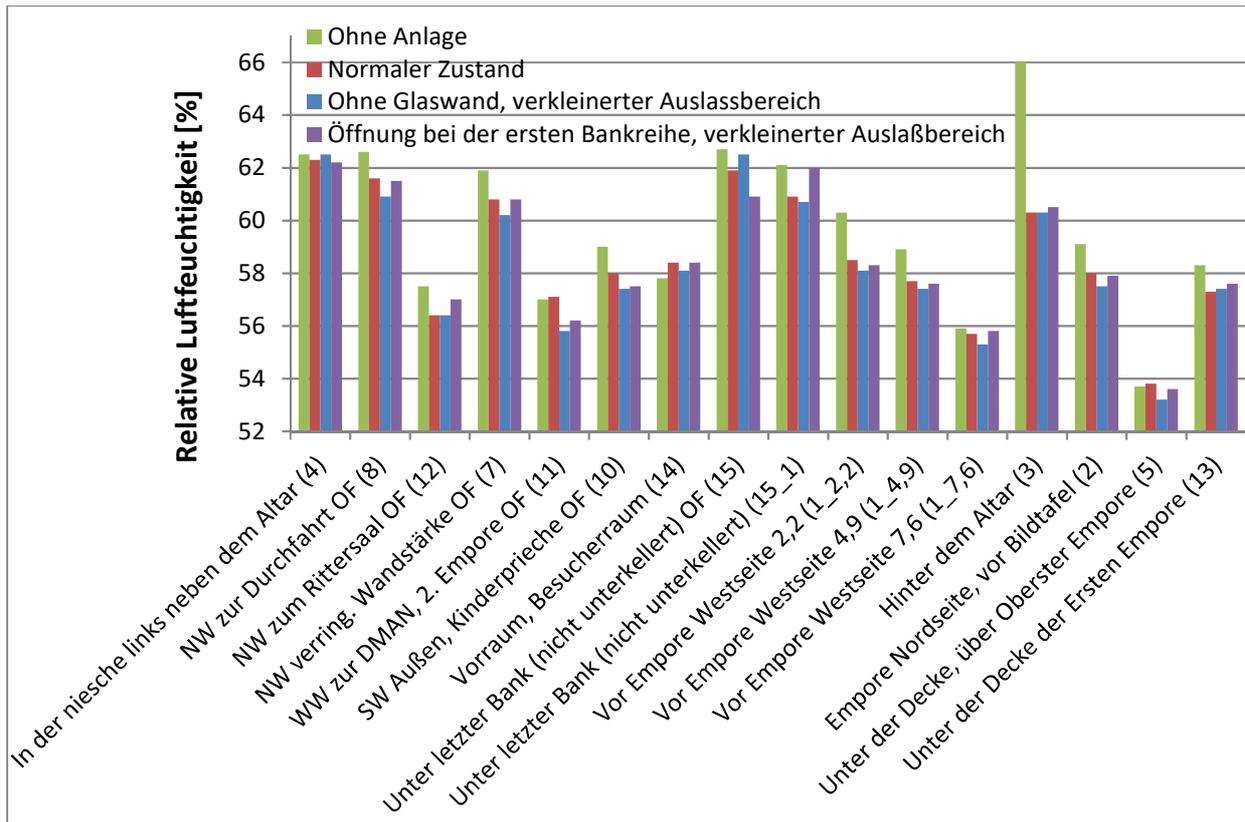
Abb. 2.5-21: Relative Luftfeuchtigkeit bei den verschiedenen Referenzpunkten im Vergleich

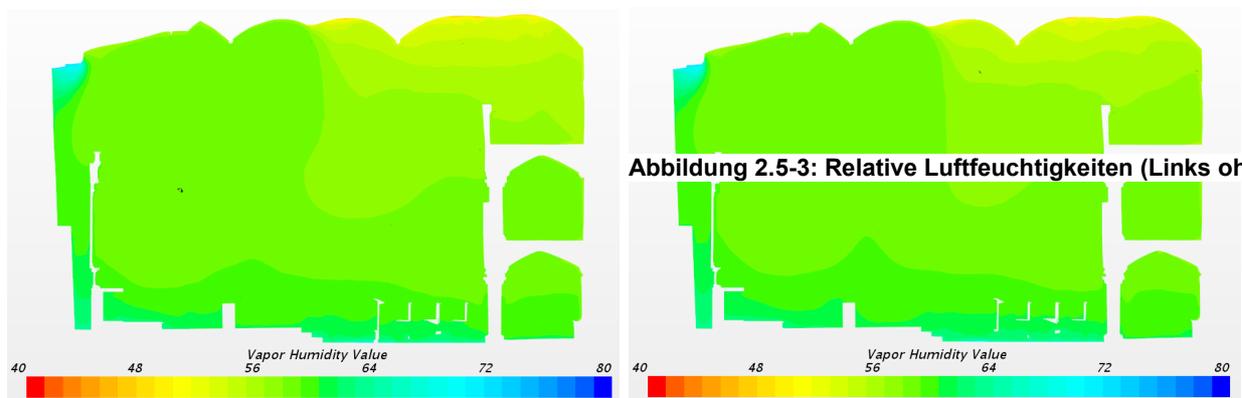
Abb. 2.5-22: Relative Luftfeuchtigkeit bei einem verkleinerten Auslassbereich (links ohne Glaswand, rechts sind die Bänke geöffnet)

Entsprechend sollen Abb. 2.5-22 und Abb. 2.5-23 die Verteilung der relativen Luftfeuchtigkeit in der Kapelle aufzeigen. So lässt sich eine Senkung der relativen Luftfeuchtigkeit durch den Betrieb der Be- und Entlüftungsanlage erkennen. Vor allem unter den Bänken und hinter dem Altar ist eine deutliche Verbesserung zu beobachten. Dabei trägt der Betrieb der Lüftungsanlage den größten Anteil zur Klimaverbesserung in den kritischen Bereichen bei. Die Verbesserung durch die anderen Maßnahmen, wie den Verzicht auf die Glaswand oder die Schaffung einer Öffnung in der ersten Bankreihe, ist vergleichsweise gering, weshalb diese Maßnahmen als vergleichsweise wenig effizient erscheint.

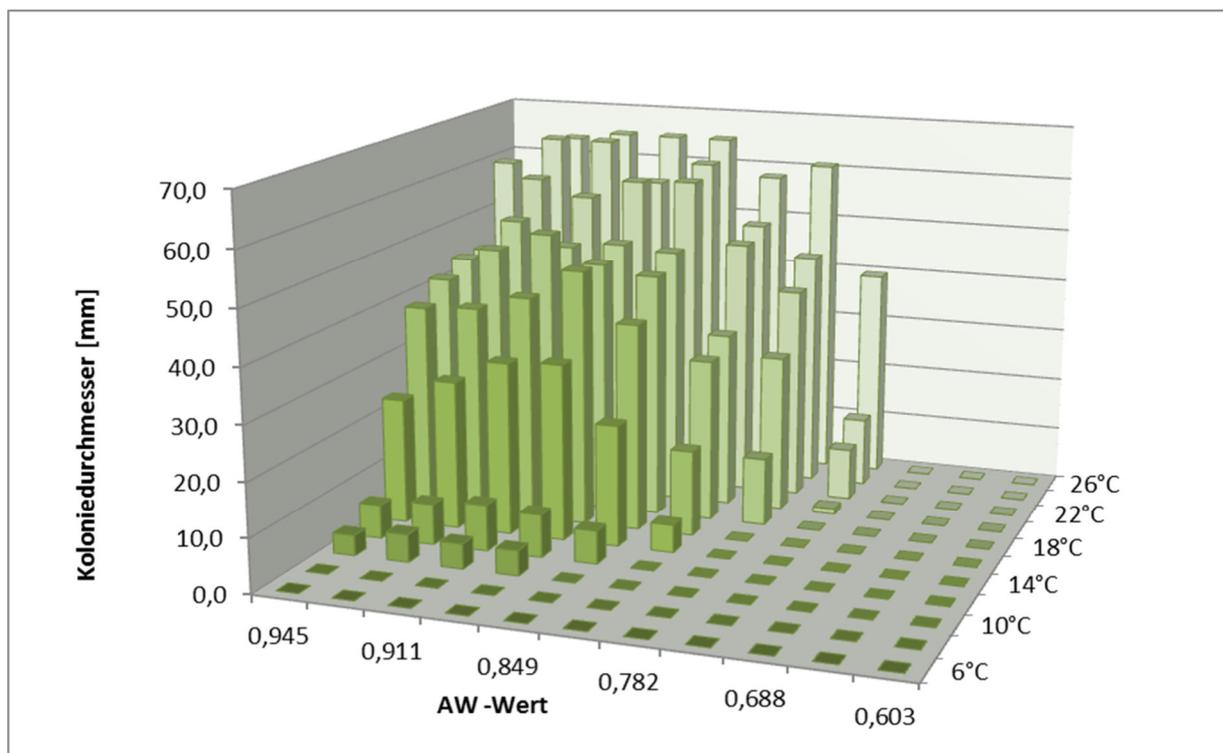
Abb. 2.6-06: Wachstum von *E. chevalieri* nach 56 Tagen Kulturdauer

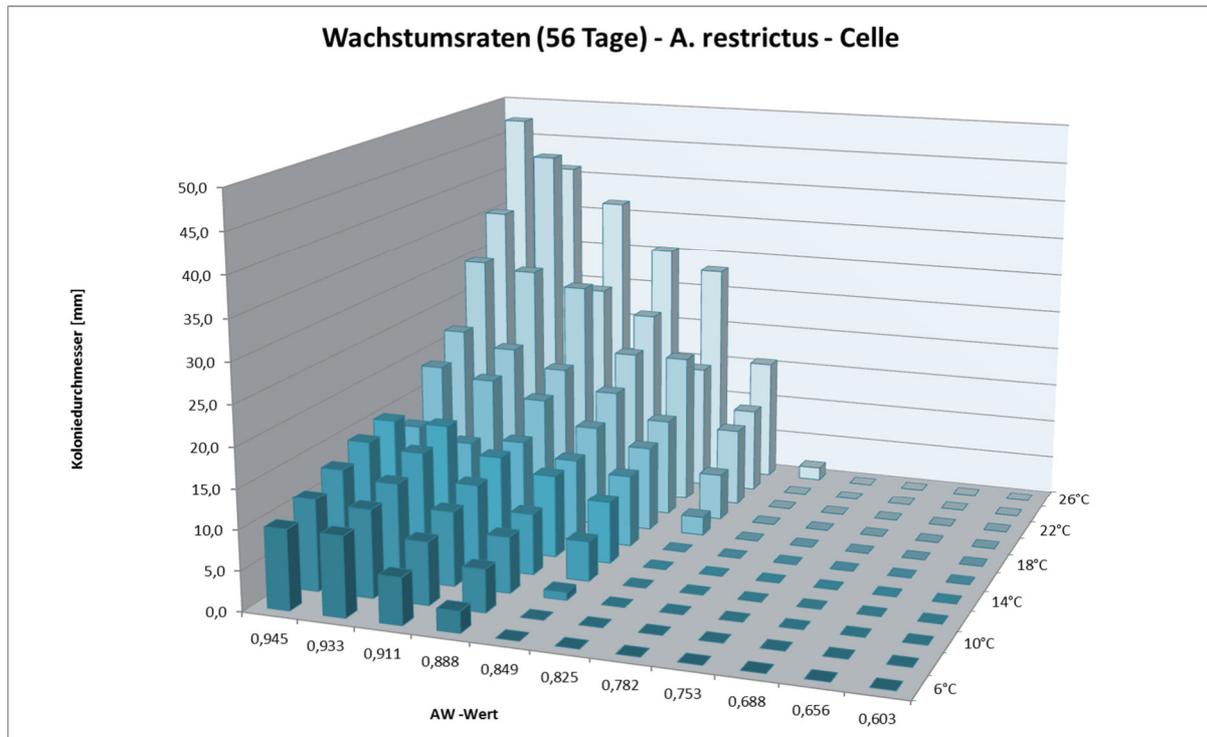
Abb. 2.6-07: Wachstum von *A. restrictus* nach 56 Tagen Kulturdauer

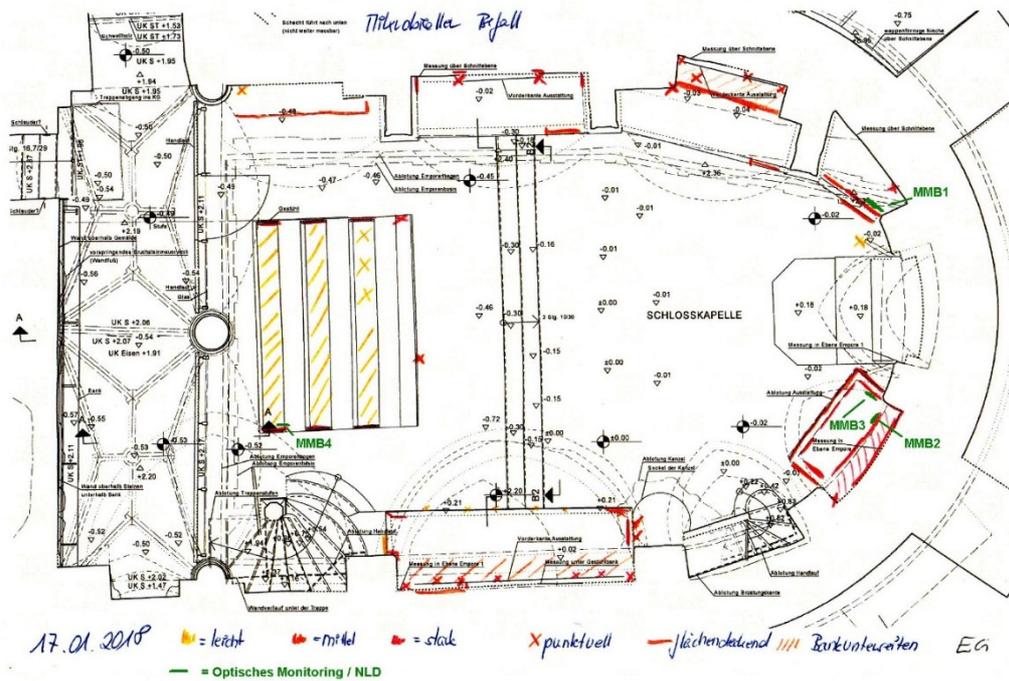
Abb. 2.7-06
Kartierung der Monitoringstellen
(Grundrissplan Staatliches Baumanagement Lüneburger Heide, 2016)

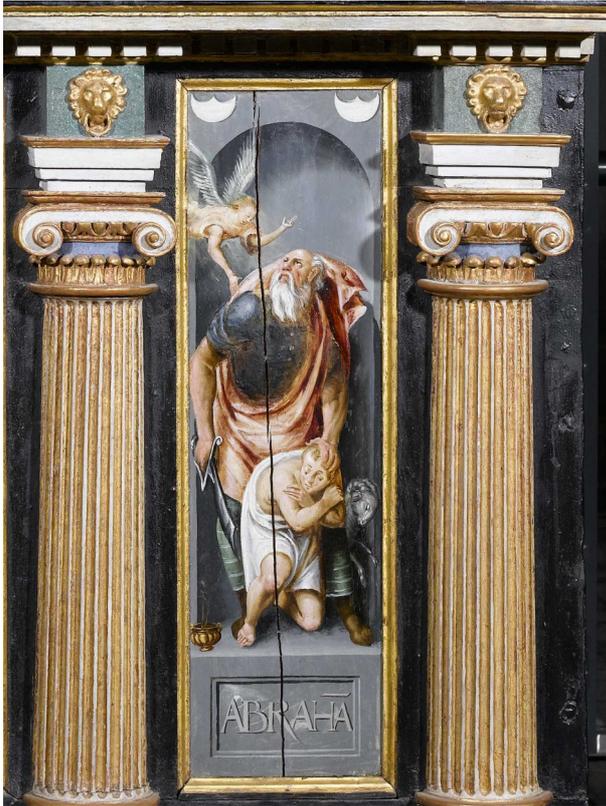
Abb. 2.7-09: Tafelgemälde „Abraham“ am Gestühl mit durchlaufendem Riss vorne und hinten (Foto Loeper, Celle 2012)

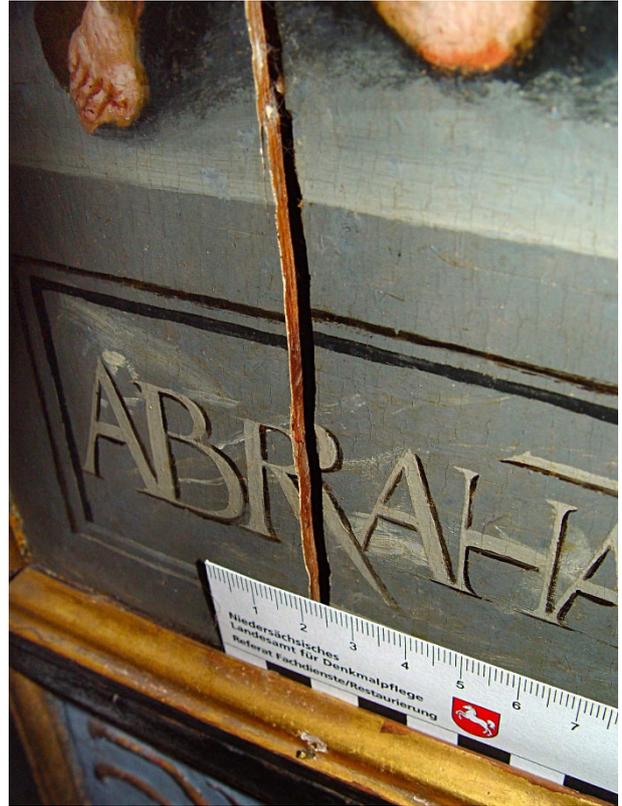
Abb. 2.7-10: Detailaufnahme: Riss mit Versatz (Foto Achhammer, NLD, 2019)

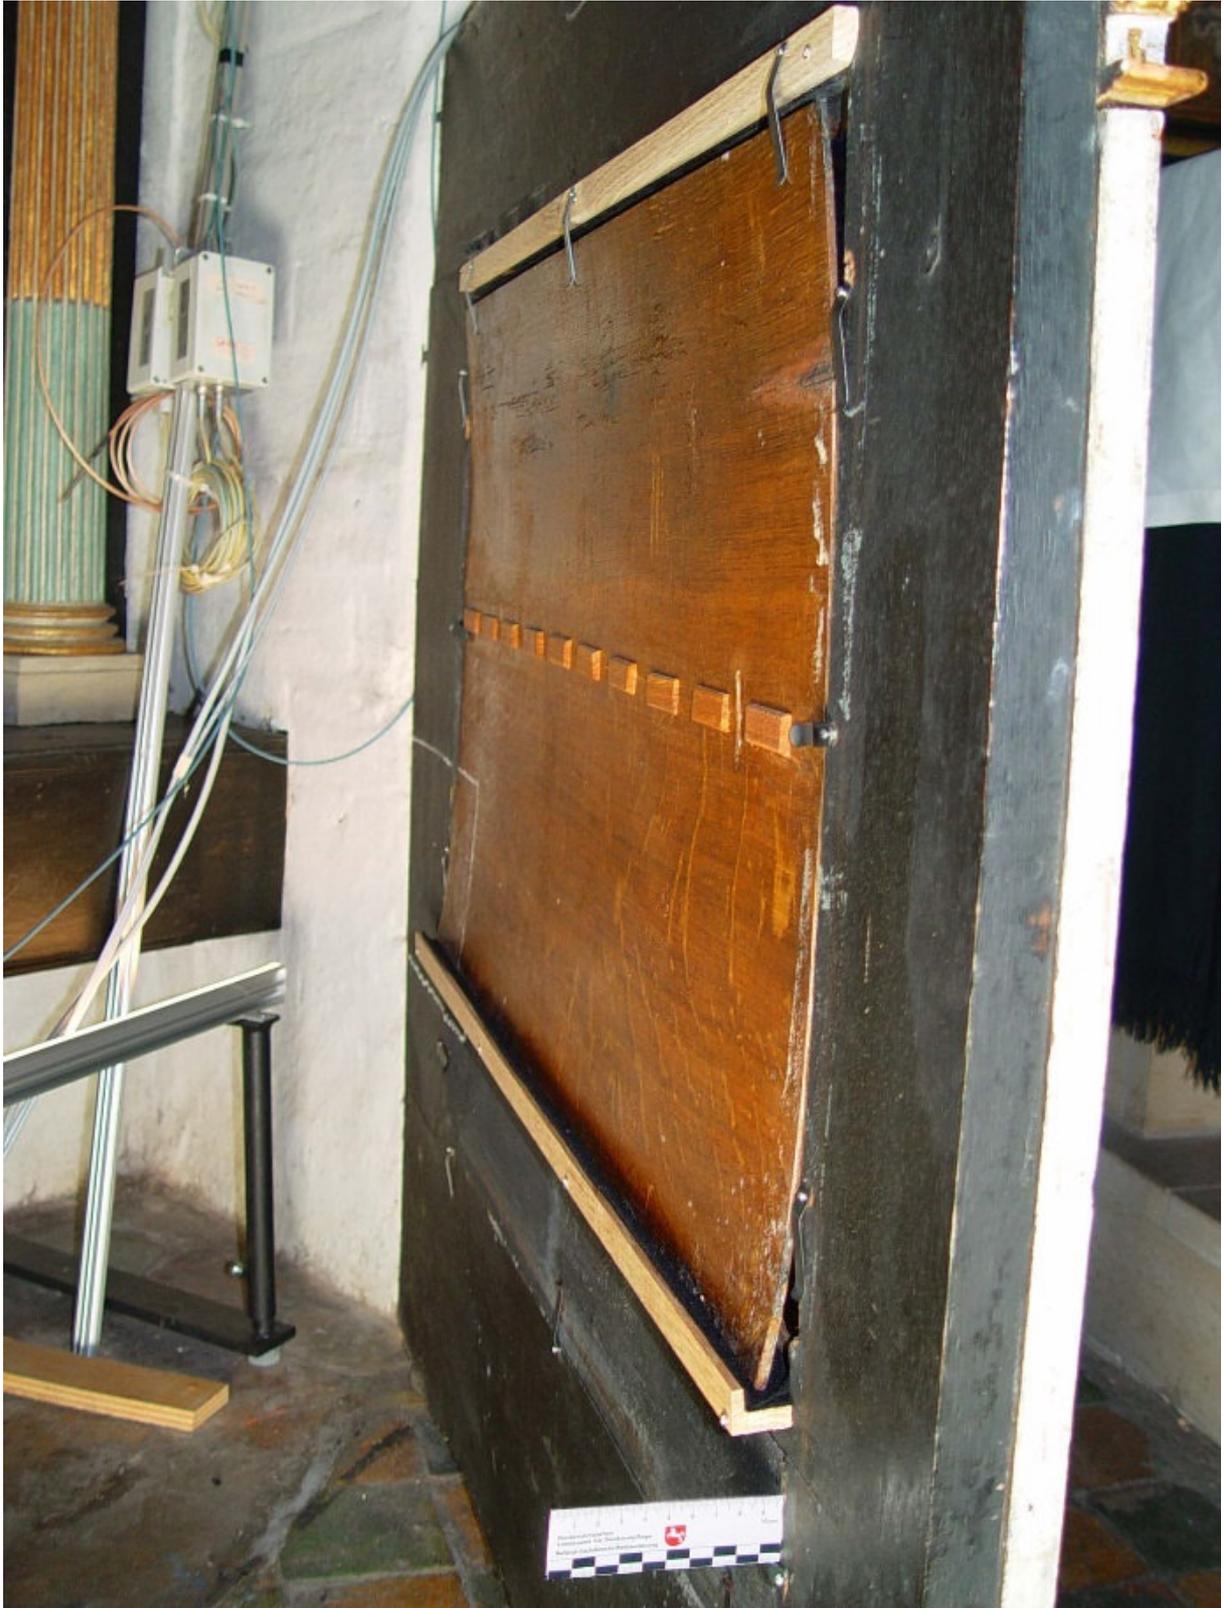
Abb. 2.7-11:
Rückseite des Tafelgemäldes „Abendmahl“ in der Tür der Prieche 04. Das gedünnte Tafelgemälde hat eine konvexe Verwölbung quer zur Holzfaser.
(Foto Achhammer, NLD, 2020)

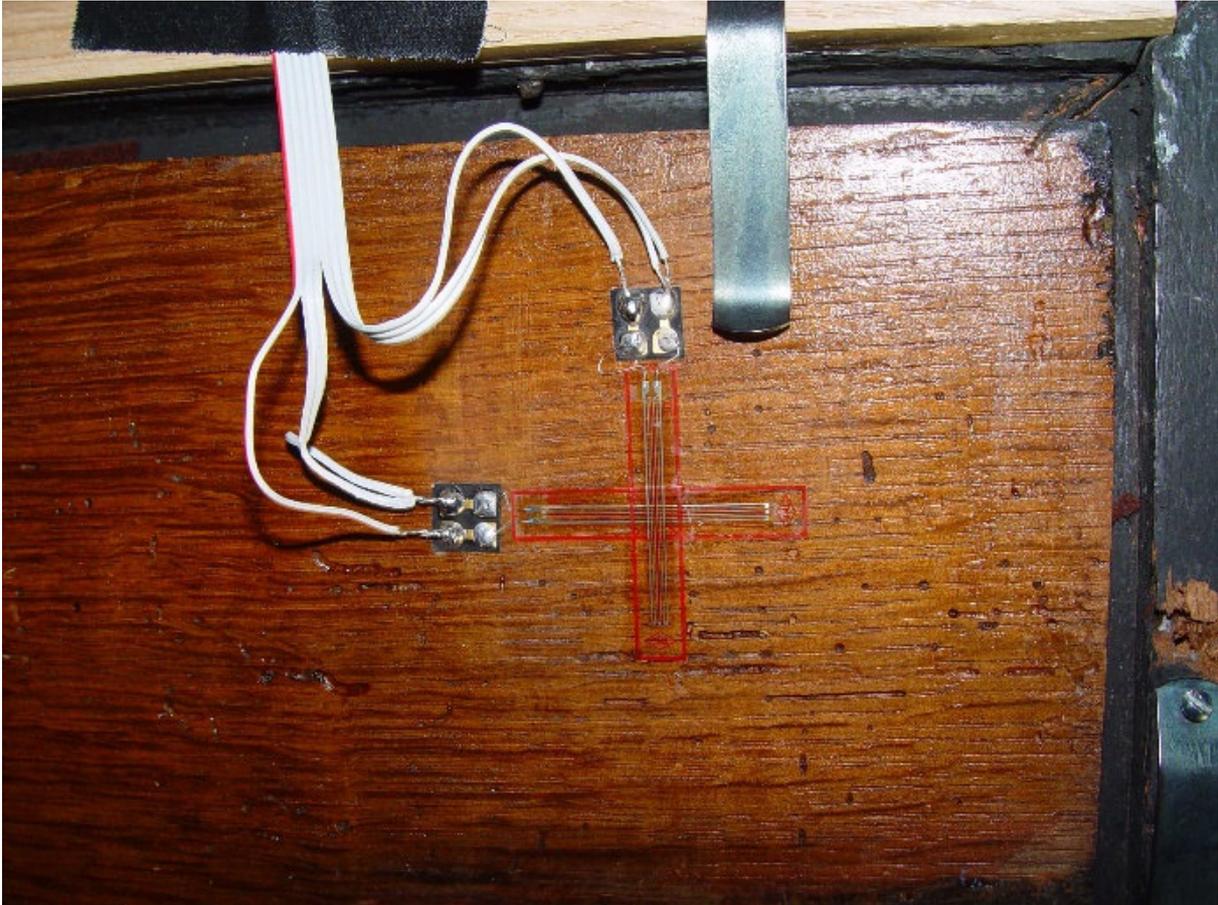
Abb. 2.7-12: Detail des Tafelgemäldes Abendmahl; die verkabelten und über Kreuz gelegten Dehnmessstreifen wurden rückseitig in der oberen rechten Ecke des Gemäldes aufgeklebt. (Foto Achhammer, NLD, 2020)

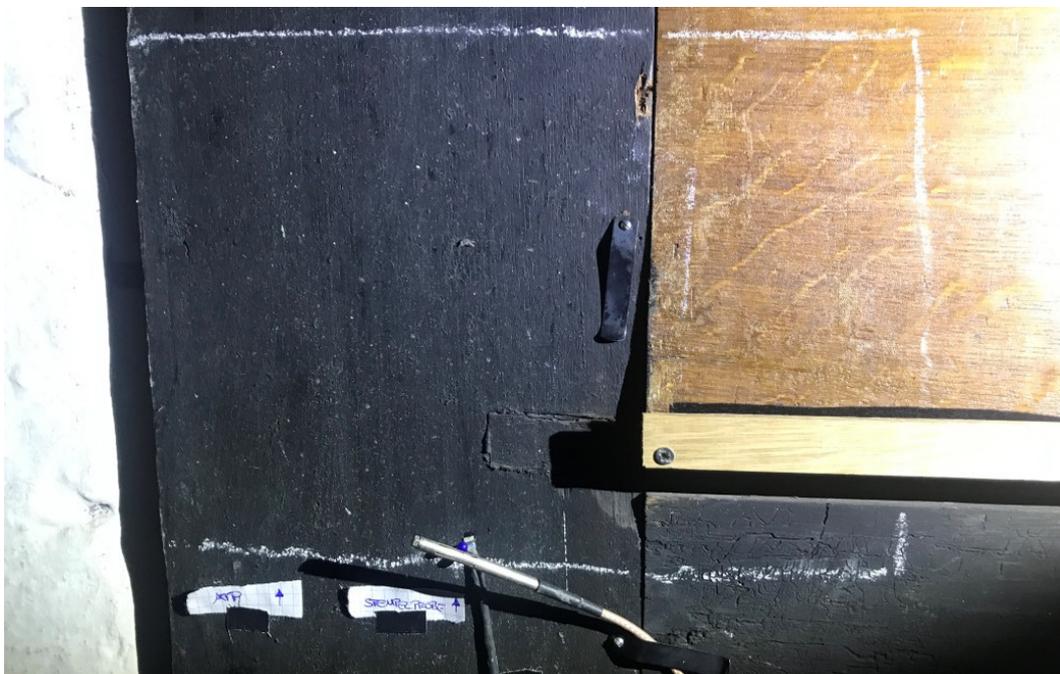
Abb. 2.8-01: Monitoringfläche in der Prieche links vom Altar (Rückseite Tafelbild)³⁰

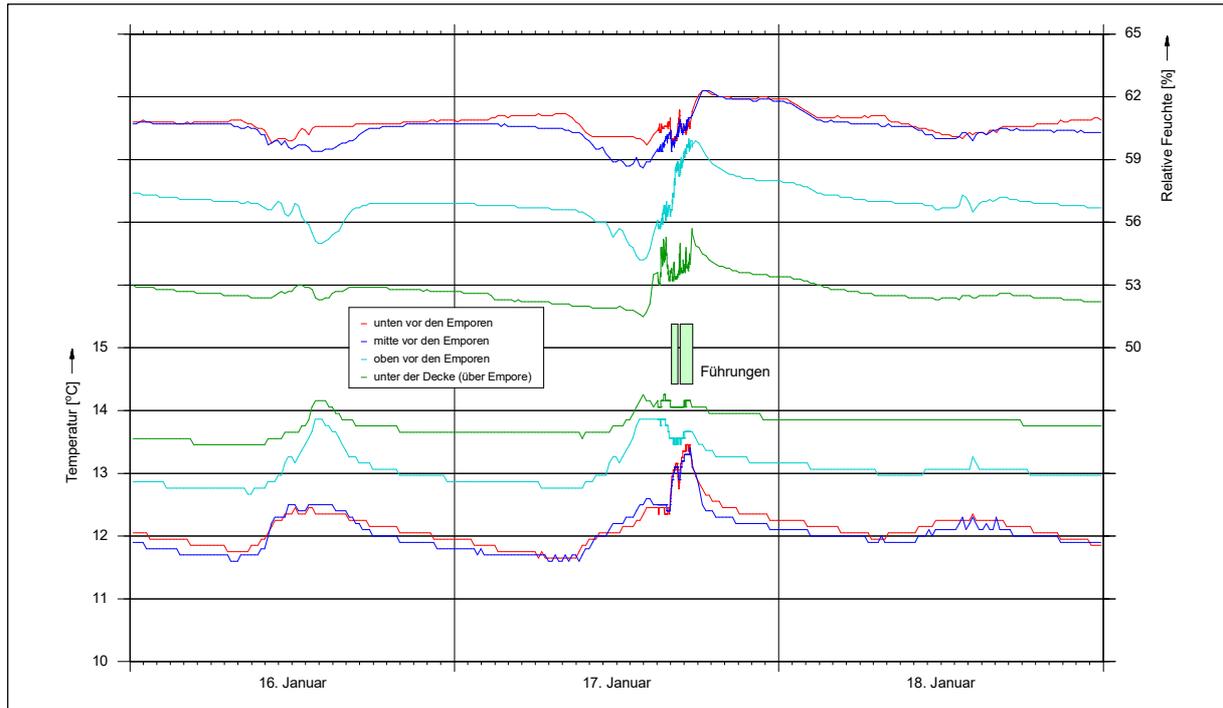
Abb. 2.8-04: Raumklima im zeitlichen Umfeld der Nutzungserprobung am 17.01.2020

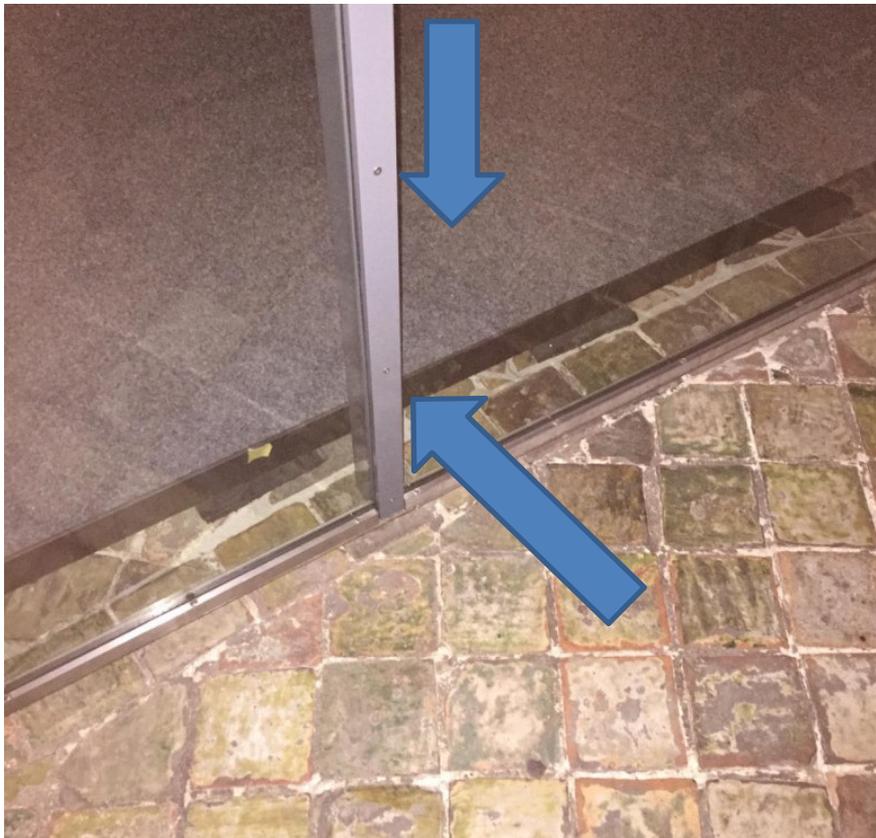
Abb. 2.8-06: Unterer Abschluss der Glaswand

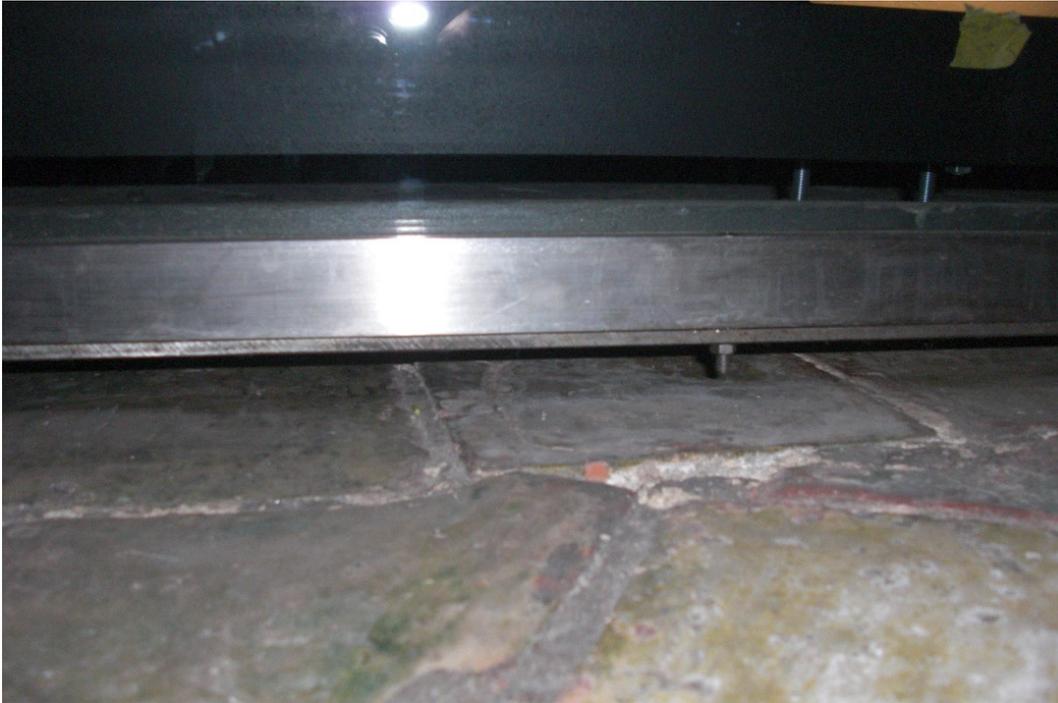
Abb. 2.8-07: Schlitz unterhalb der Glaswand zwischen Kapelle und Besucherraum

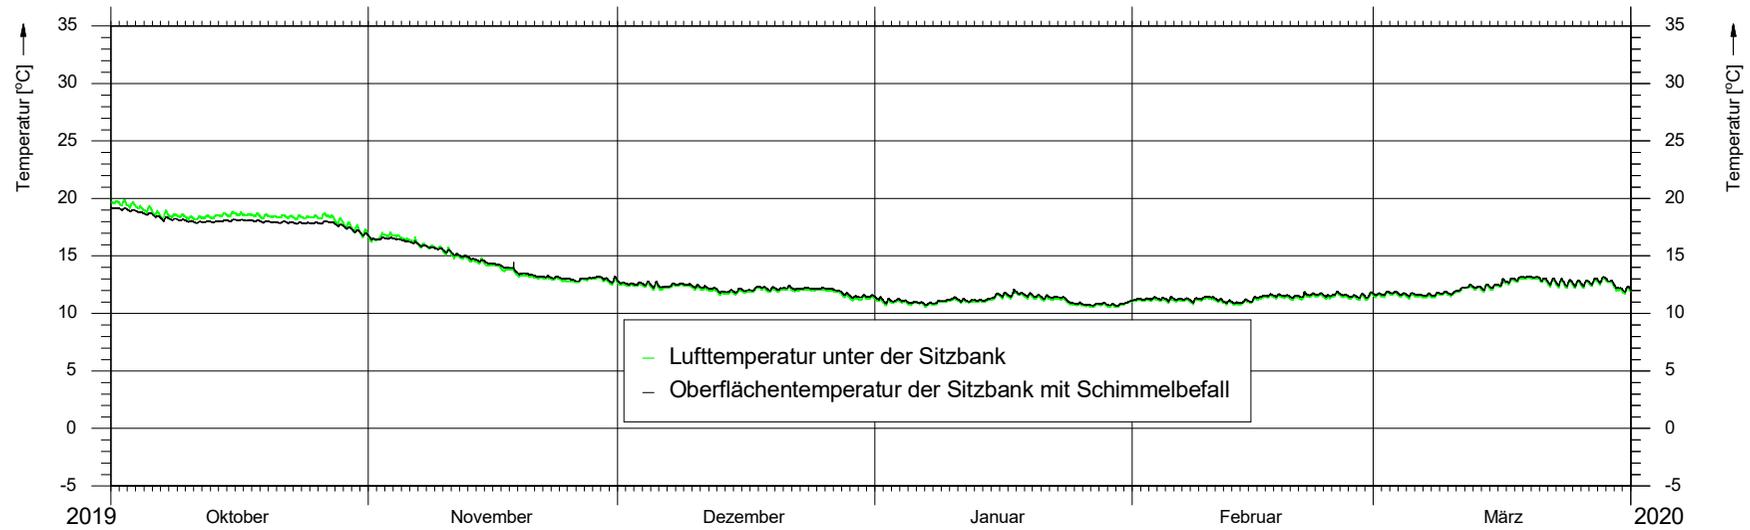
Abbildung A5: Luft- und Oberflächentemperatur - Testfeld Mikrobiologie unter den Bänken

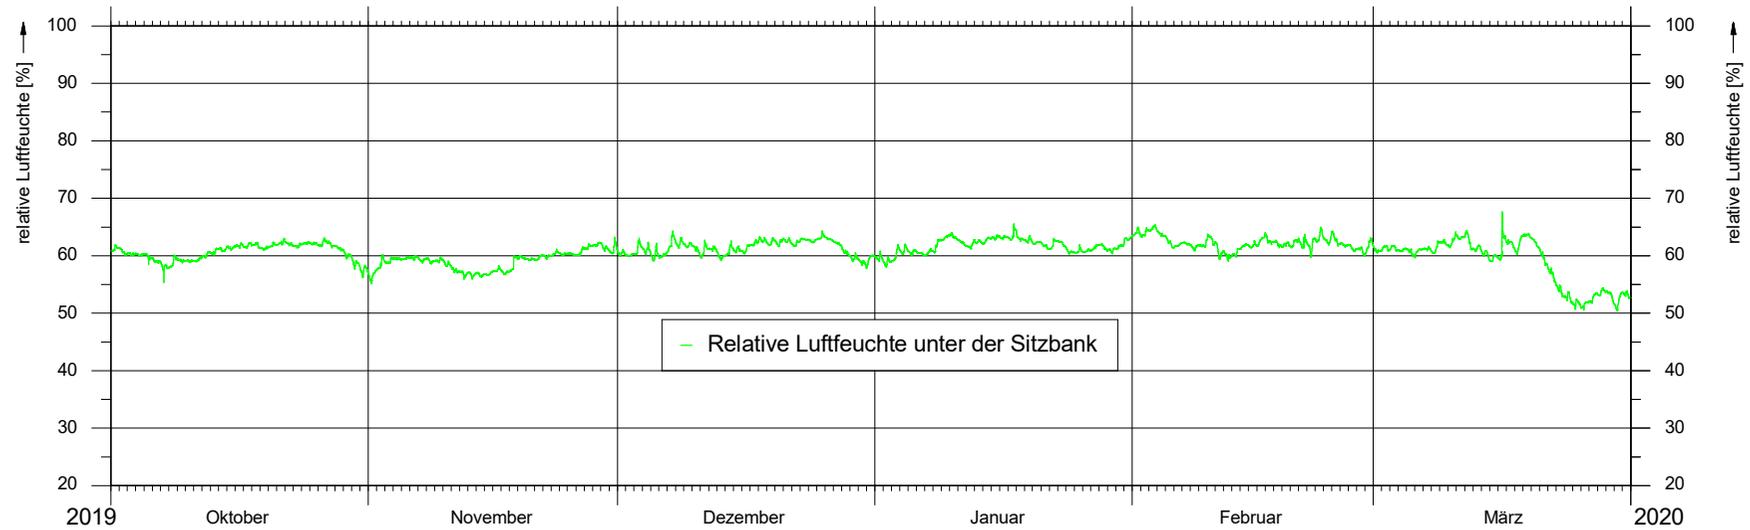
Abbildung A6: Relative Luftfeuchte - Testfeld Mikrobiologie unter den Bänken

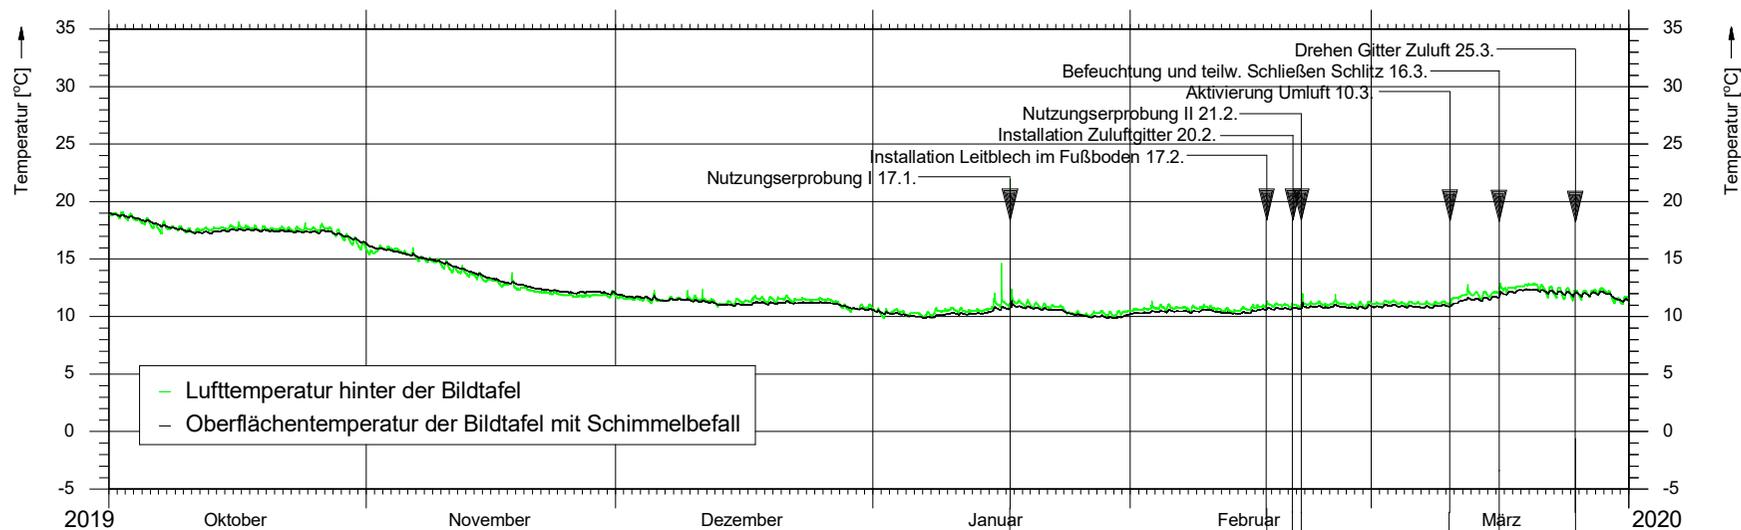
Abbildung A7: Luft- und Oberflächentemperatur - Testfeld Mikrobiologie in der Prieche links vom Altar

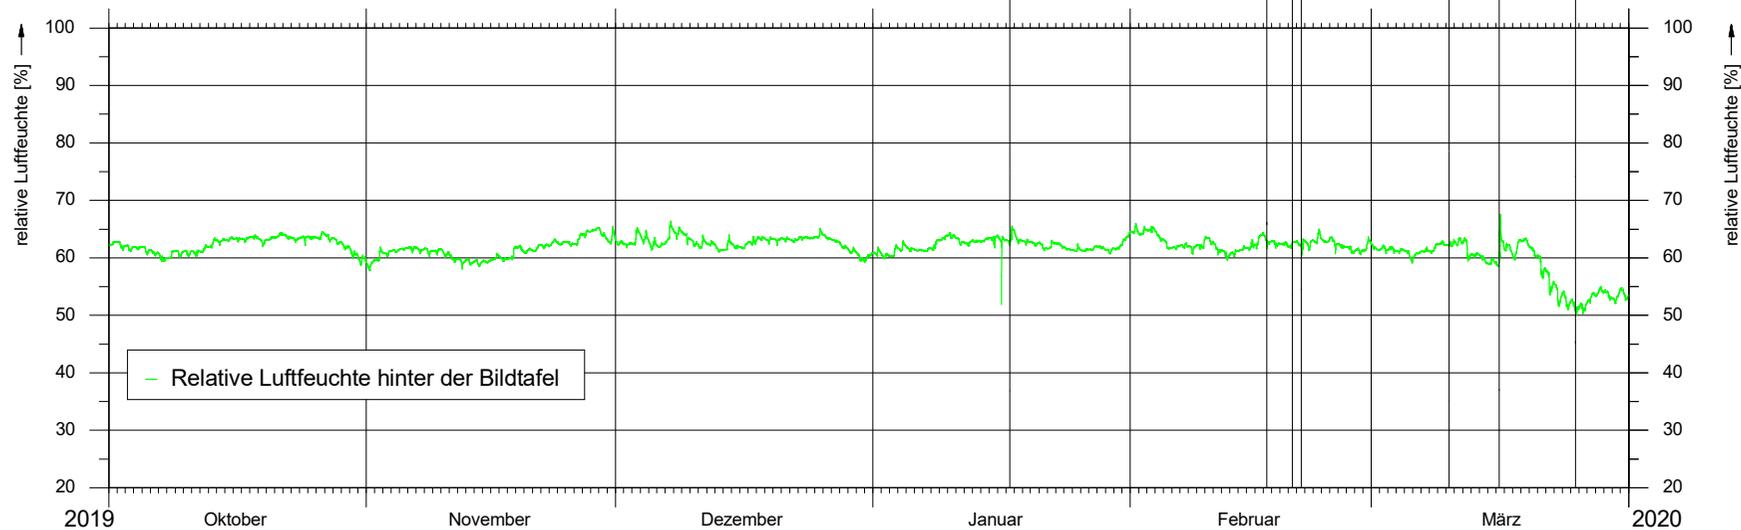
Abbildung A8: Relative Luftfeuchte - Testfeld Mikrobiologie in der Prieche links vom Altar

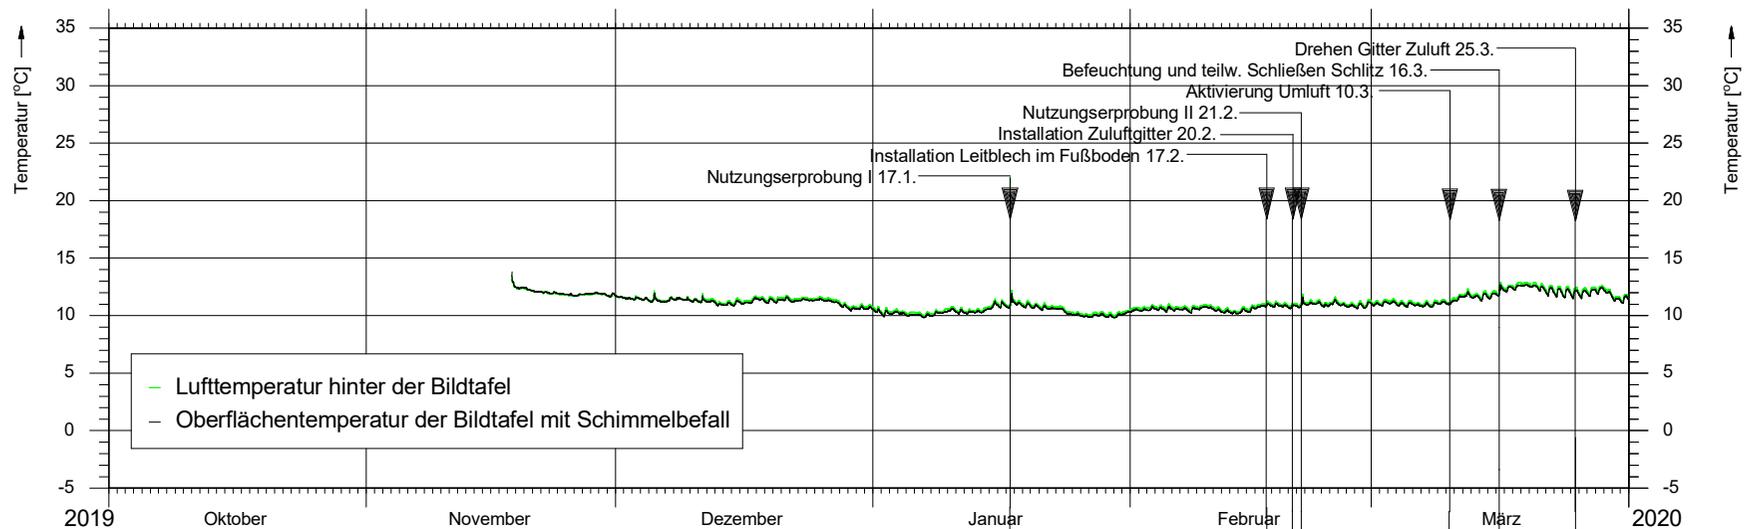
Abbildung A9: Luft- und Oberflächentemperatur - Testfeld Mikrobiologie in der Prieche rechts vom Altar
