DBU-Förderprojekt AZ 33881/01-45

Beseitigung und Vermeidung nutzungsbedingter anthropogener Umweltschäden am Beispiel der national bedeutenden Schlosskapelle in Celle

Niedersächsisches Landesamt
für Denkmalpflege

Abschlussbericht

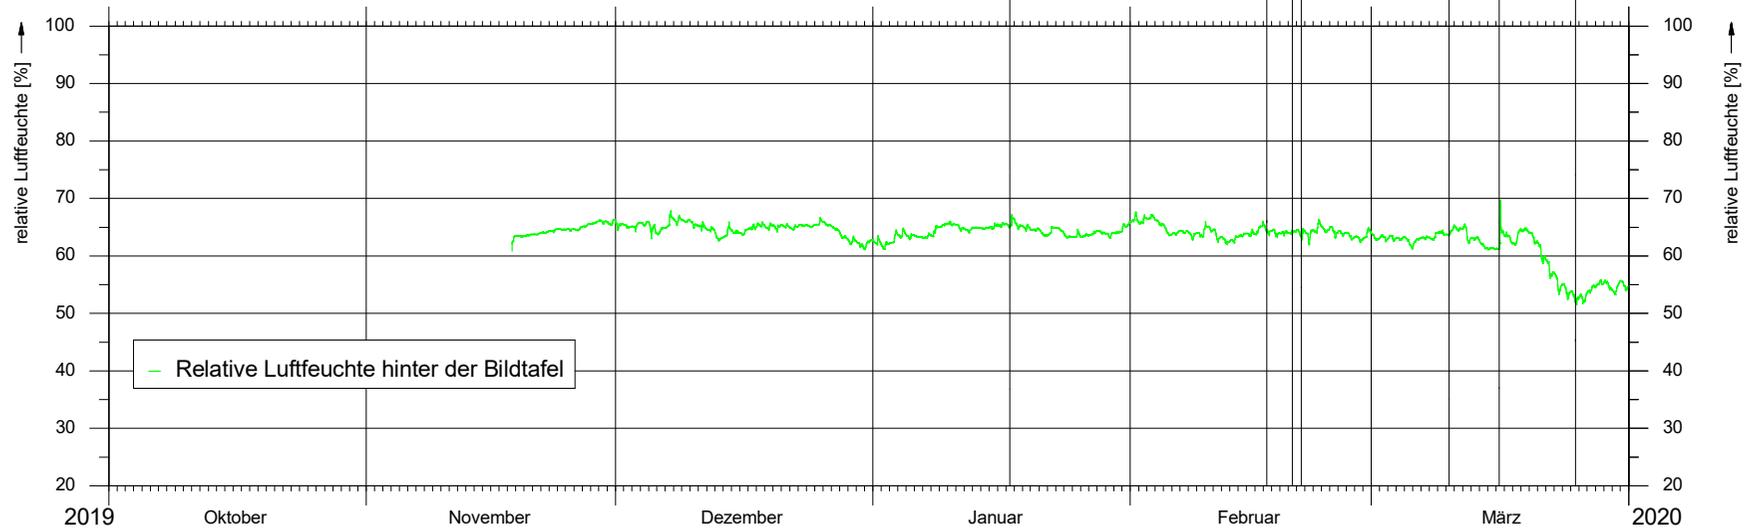
Abbildung A10: Relative Luftfeuchte - Testfeld Mikrobiologie in der Prieche rechts vom Altar

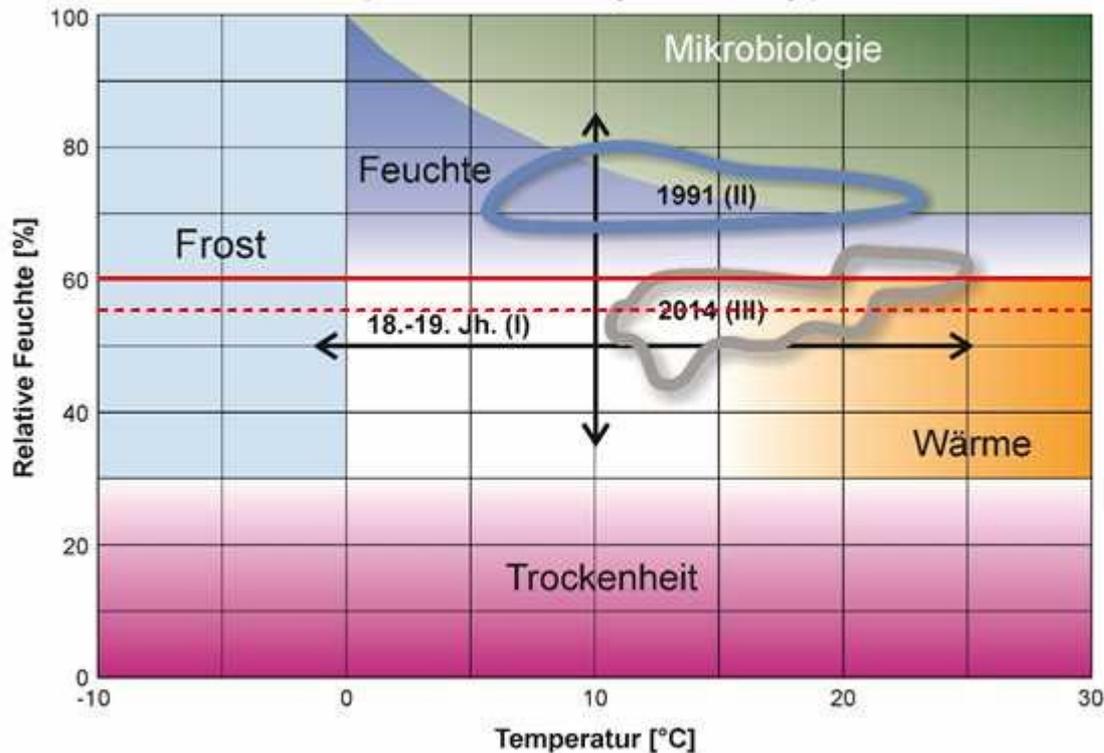
Abb. 2.9-01: Klimadiagramm Celler Schlosskapelle mit den Bereichen der Gefährdung durch Feuchte, Mikrobiologie etc. (nach Angaben des Fraunhofer IBP); Klimaschwankungsbereiche der früheren Nutzungsphasen I, II und III (vgl. Tabelle 2.2-01 mit Erläuterungen auf Seite 14); automatische Klimakontrolle seit April 2020 im Sollbereich von 55 - 60 % r.F. (Erläuterung im Text; Abb. Behrens, Achhammer/NLD).

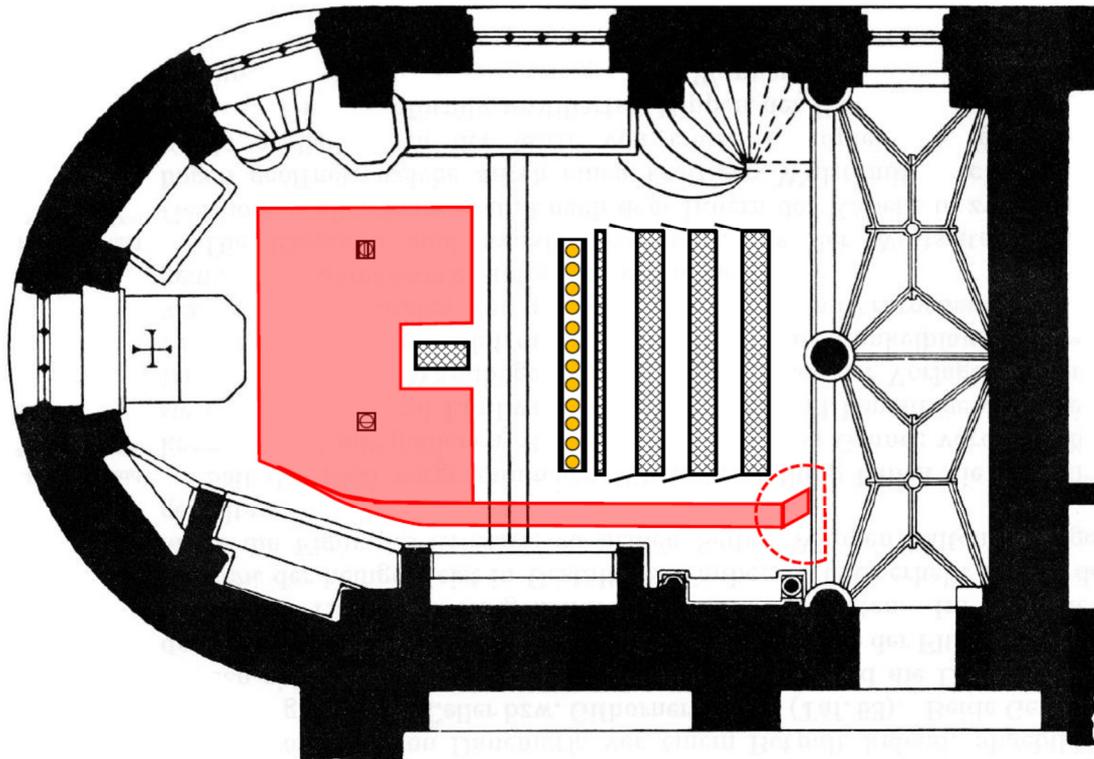
Abb. 2.9-02: Grundriss der Schlosskapelle: Rotmarkierung der Verkehrsfläche, die zur Nutzung durch „geführte Gruppen“ aus konservatorischer Sicht geeignet ist (aus: Kunstdenkmäler Celle 1937; bearbeitet von Achhammer/NLD 2020).
