Abschlussbericht zum DBU - Projekt:

Entwicklung und modellhafte Anwendung eines innovativen Fussbodenaufbaus zur Reduzierung zukünftiger Sanierungsmaßnahmen im Bereich hochwassergefährdeter Gebäude am Beispiel der Propstei des Klosters St. Marienthal

Projekt AZ 34200 / 01 - 45

Berichterstattung:
Institut für Diagnostik und Konservierung
an Denkmälern in Sachsen und Sachsen-Anhalt e.V.
Dipl.-Ing. (FH) Thomas Löther
Dipl.-Rest. Sven Taubert
B. Eng. Felix Vaterodt

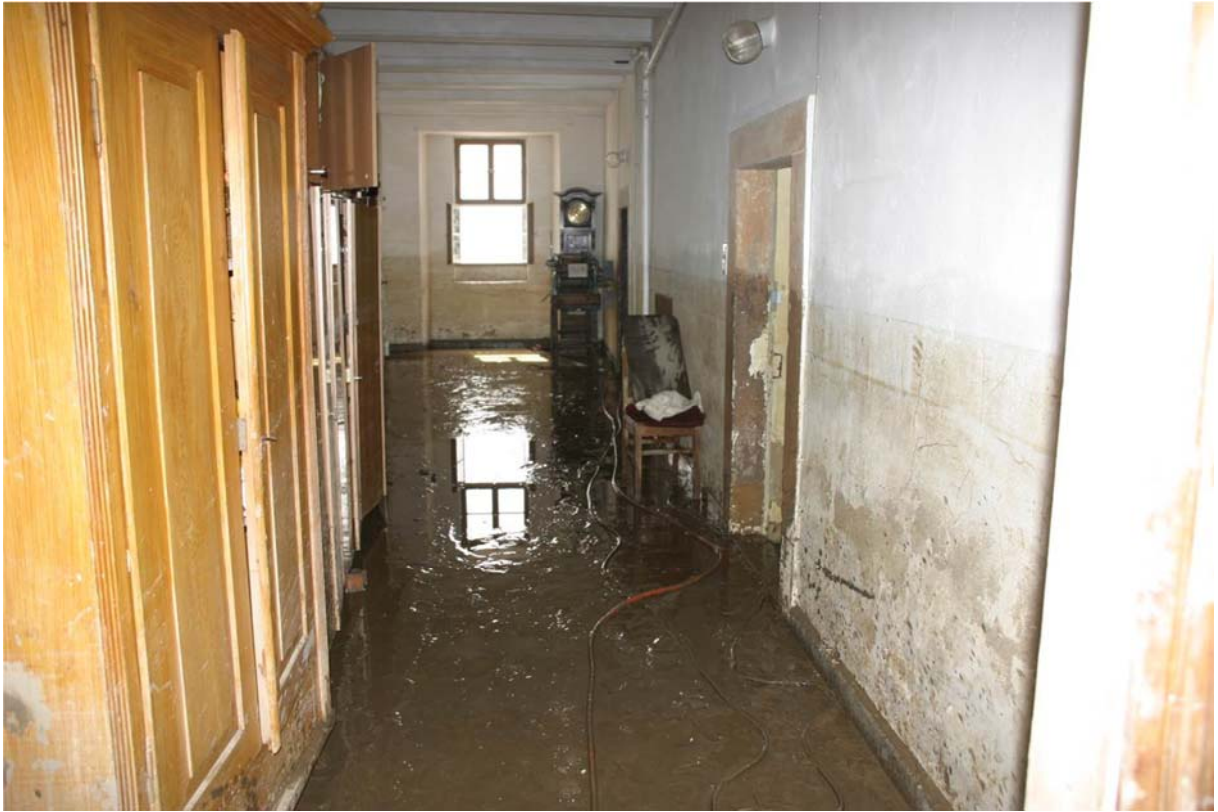
Abb. 1 Kloster St. Marienthal, Propstei, Blick in einen hochwassergeschädigten Flurbereich

Durch das Hochwasserereignis im August 2010 kam es zu einer starken Durchfeuchtung der betroffenen Gebäudeabschnitte in der Propstei mit ihren zahlreichen Räumen im Erdgeschoss (Abb. 1). Im Zuge anstehender Sanierungsmaßnahmen sollten demnach bauliche Konstruktionen und Systeme gefunden werden und zur Anwendung kommen, die sowohl mit dem erhöhten Feuchteangebot im Boden funktionieren als auch eine sich eventuell wiederholende Flutung durch Hochwasser tolerieren und nach einer solchen ohne Materialaustausch in situ belassen und getrocknet werden können.

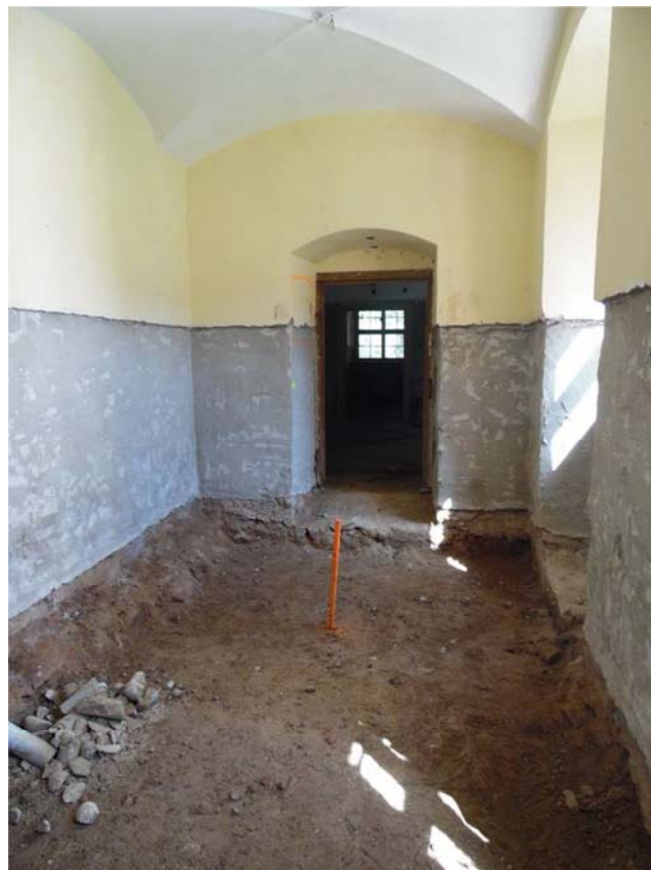
Abb. 9 Einbau der Sensoren unterhalb des Fußbodenaufbaus (im Bild an markierter Stelle)

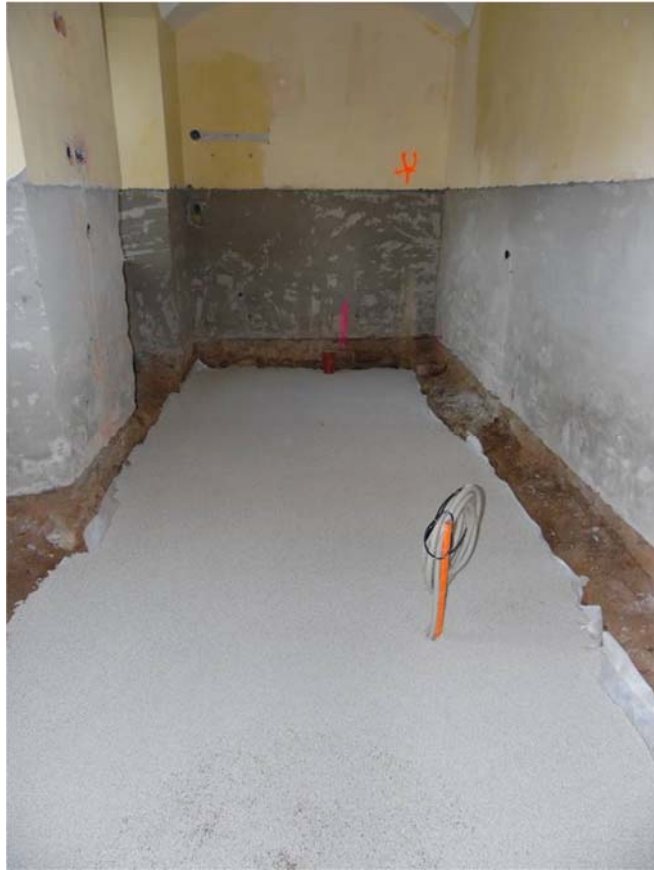
Abb. 10 Einbau des Rohfußbodens zur anschließenden Installation von Leitungen

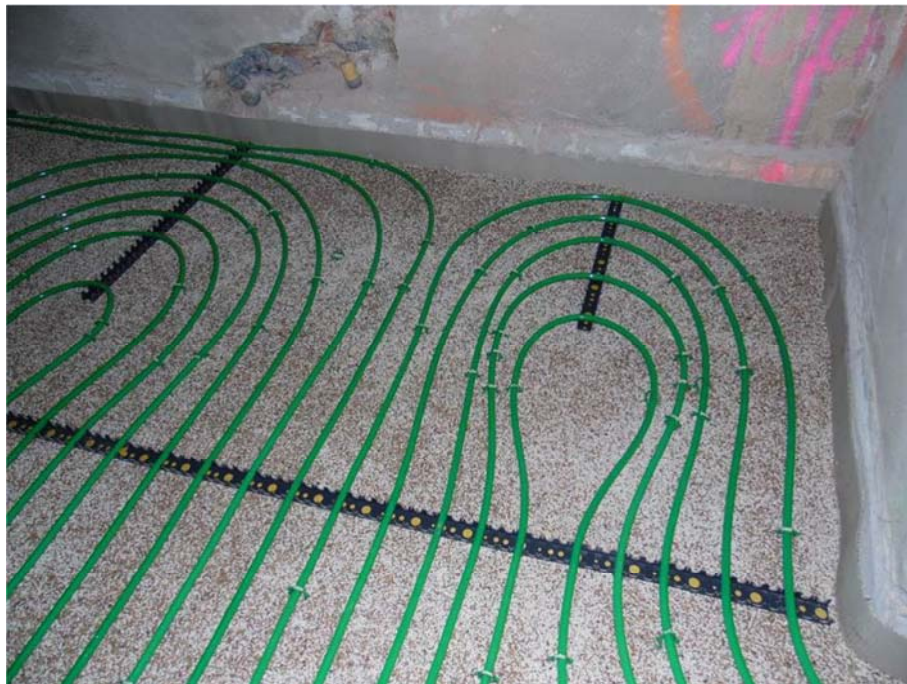
Abb. 11 Installation der Fußbodenheizung

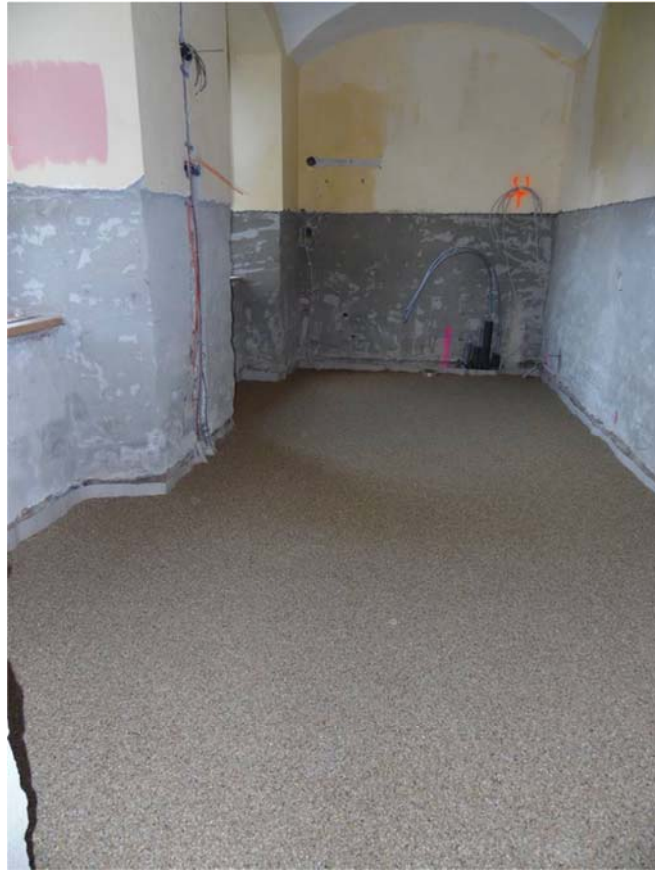
Abb. 12 Fertiggestellter Drainage-Estrich

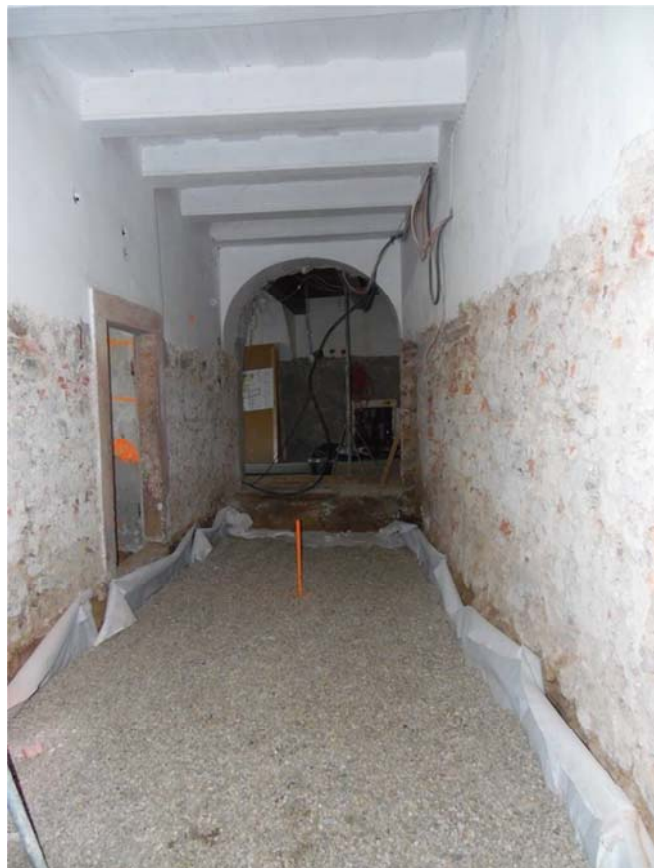
Abb. 17 Einbau der Sensoren unterhalb des Fußbodenaufbaus (im Bild an markierter Stelle)

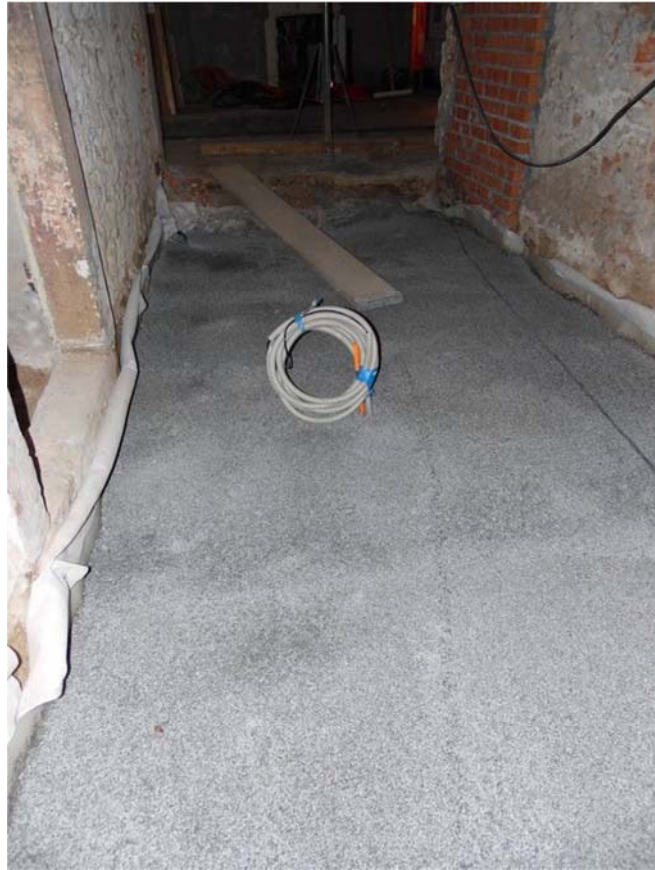
Abb. 18 Einbau des Rohfußbodens aus Porenbeton zur anschließenden Installation von Leitungen

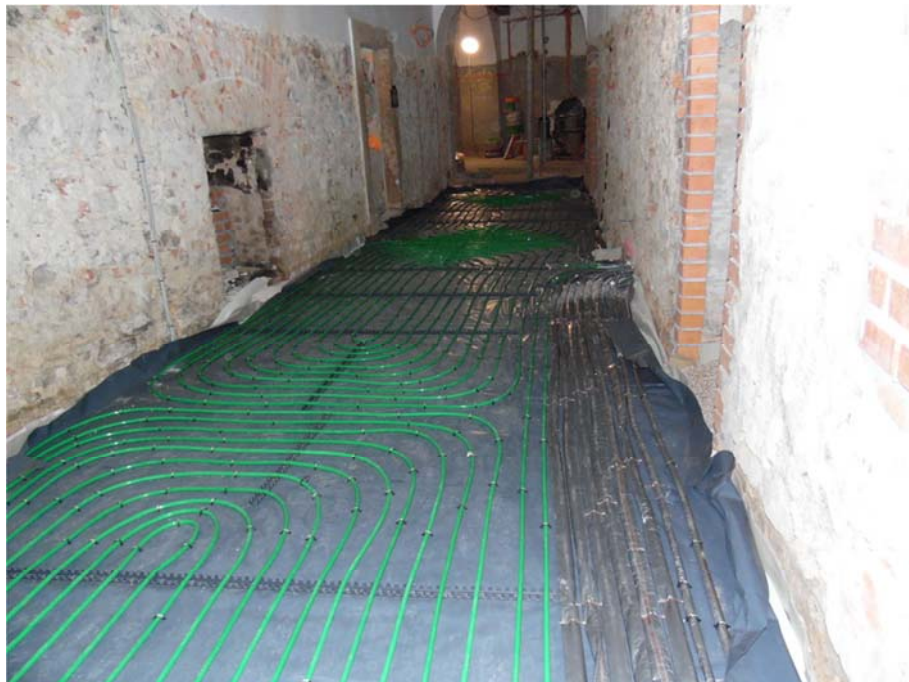
Abb. 19 Installation der Fußbodenheizung

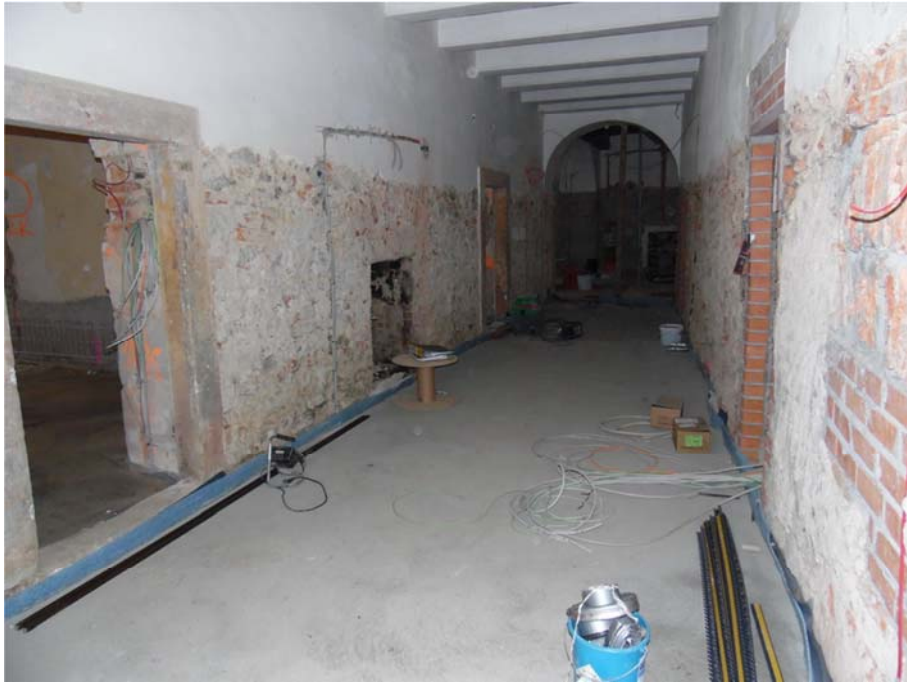
Abb. 20 Fertiggestellter Zement-Estrich

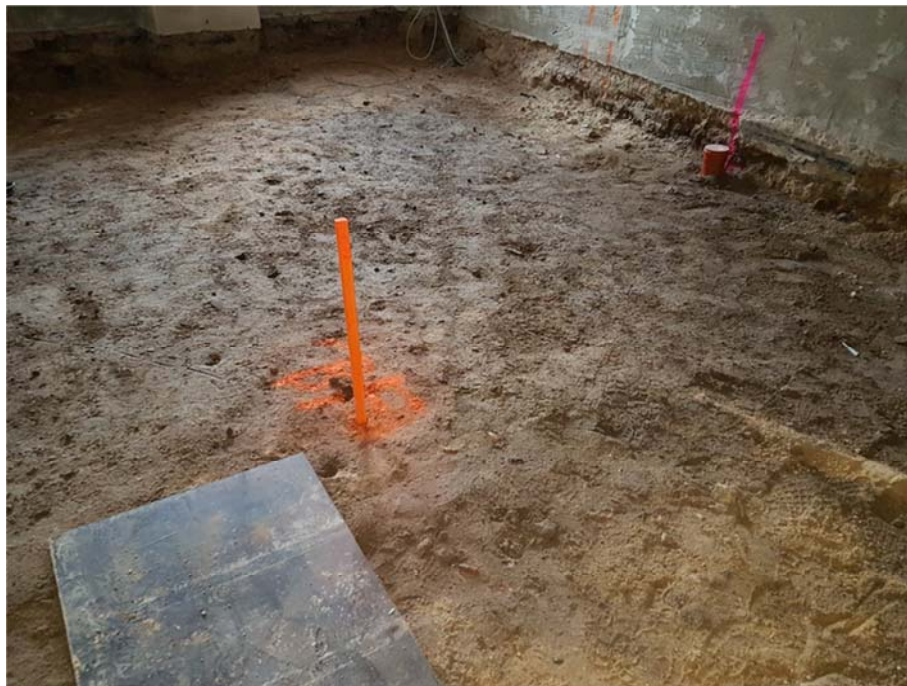
Abb. 25 Einbau der Sensoren unterhalb des Fußbodenaufbaus (im Bild an markierter Stelle)

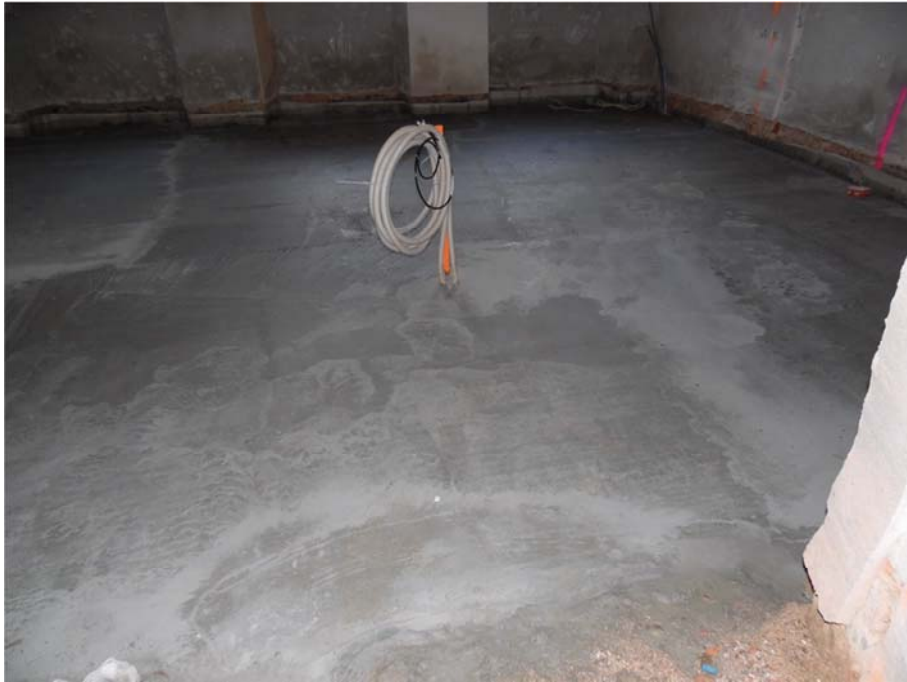
Abb. 26 Einbau des Rohfußbodens zur anschließenden Installation von Leitungen

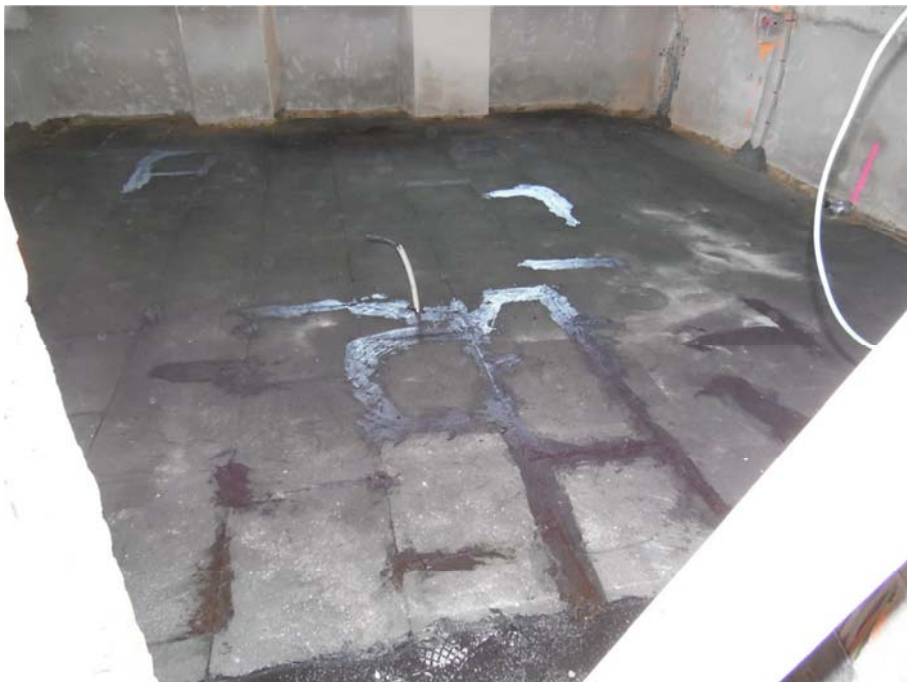
Abb. 27 Eingebaute und verklebte FOAMglas-Platten

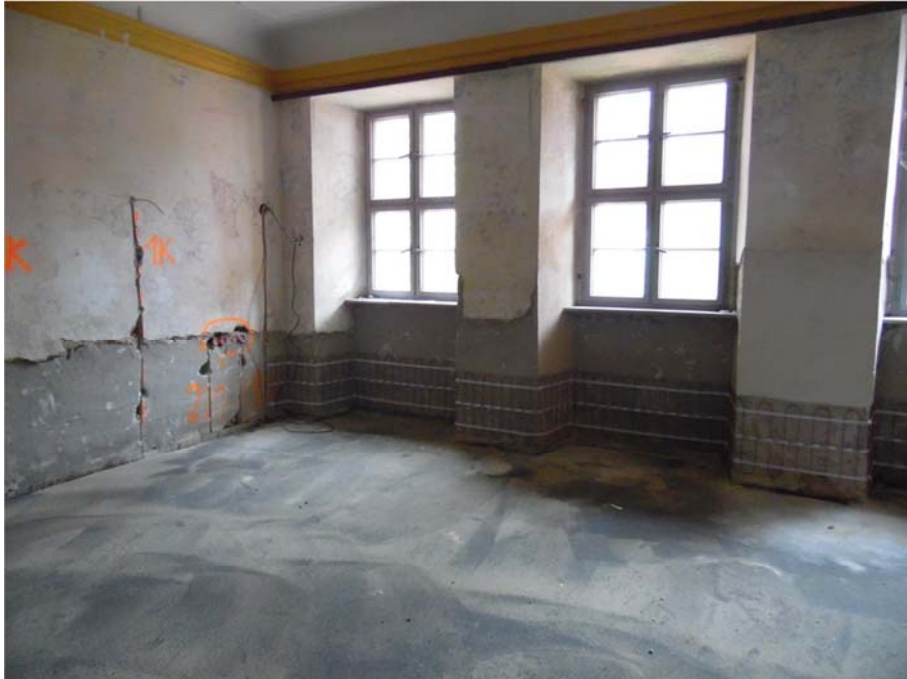
Abb. 30 Fertiggestellter Estrich

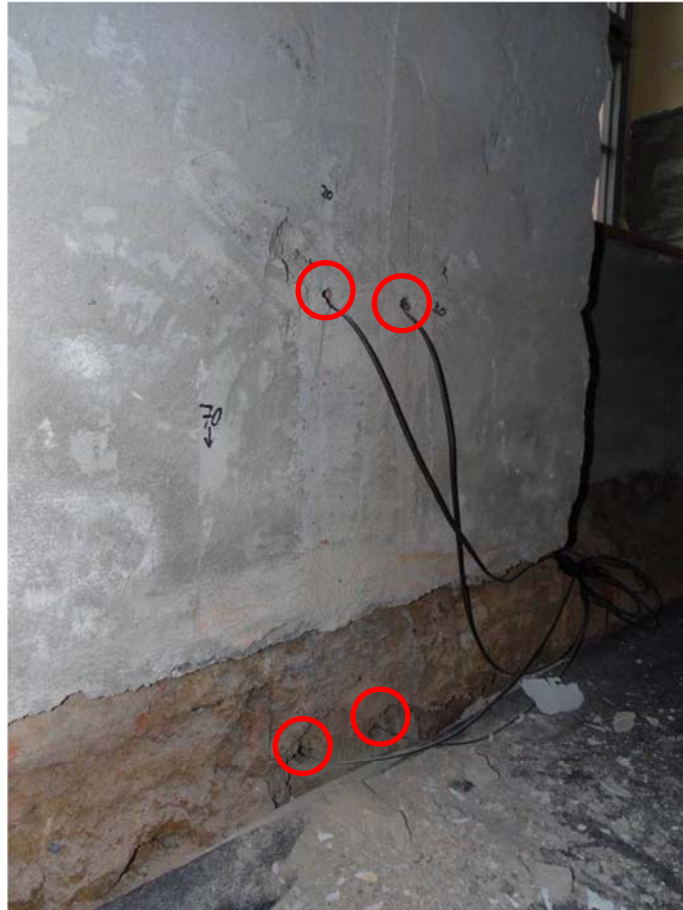
Abb. 36 Klimasensor der Firma Driesen+Kern GmbH im eingebauten Zustand in der Wand. Die Kreise markieren die vier Messpunkte

Als Messzeitraum konnte der Zeitraum vom 05.12.2018 bis zum 05.02.2020 erfasst werden. Der Messtakt lag über die gesamte Untersuchungszeit bei fünf Minuten. Als Sensoren kamen Klimafühler vom Typ DKRF 400 (Abb. 35, Abb. 36) der Firma Driesen+Kern GmbH für die Erfassung der relativen Luftfeuchte und Lufttemperatur in den Wänden und oberen beiden Fußbodenschichten zum Einsatz. In den beiden tieferen Fußbodenschichten wurden Temperatur- und Materialfeuchtesensoren Trime Pico 64 (Abb. 37) der Firma IMKO Micromodultechnik GmbH verbaut.

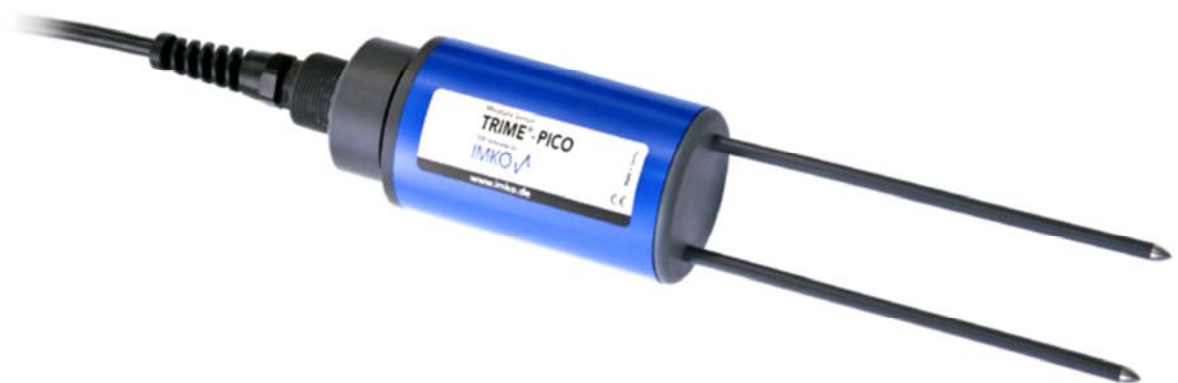
Abb. 37 Materialfeuchtefühler Trime Pico 64 () der Firma IMKO Micromodultechnik GmbH (Abbildung: www.imko.de)

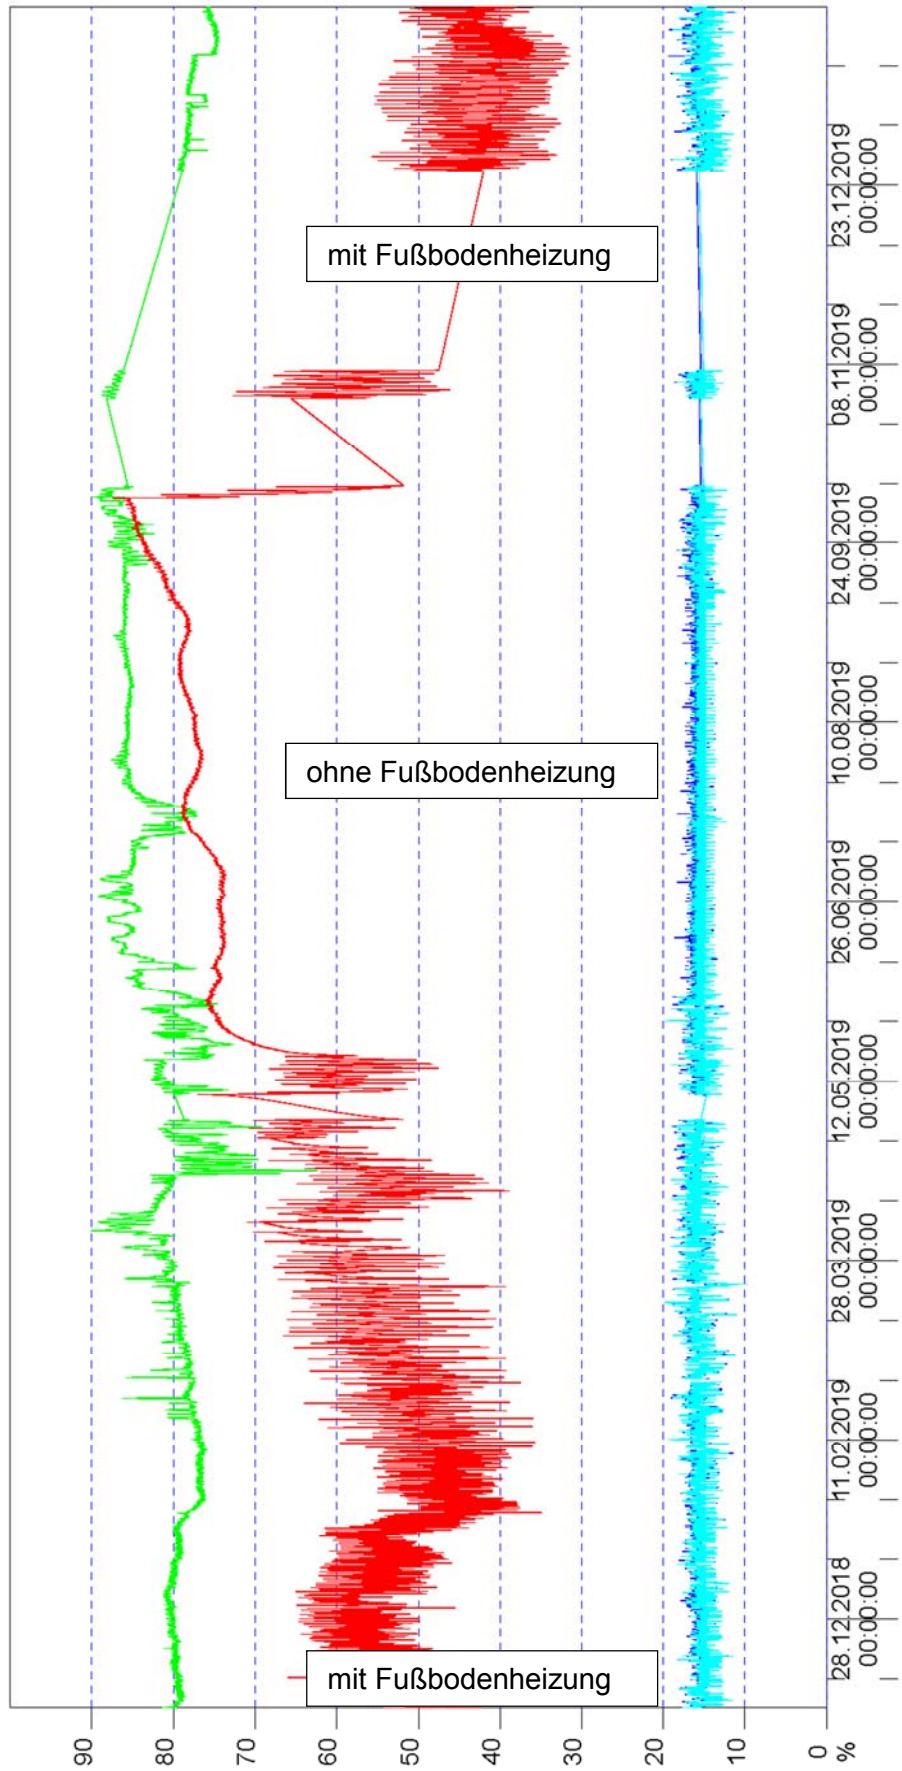
Im oberen Bereich des Fußbodenaufbaus sind die Beeinflussungen aus der Fußbodenheizung in der Heizperiode deutlich in den Diagrammen (Abb. 39, Abb. 40) zu erkennen. Bei einem Betrieb der Heizung kommt es am Messpunkt -9 cm zu einer Temperaturanhebung und somit zu einer Reduzierung der relativen Luftfeuchte (rote Kurven). Diese Feuchtereduzierung aus dem Fußboden wird jedoch bestimmt eine Zunahme der Raumlufffeuchte bewirken und sollte kontrolliert abgelüftet werden. Bereits am Messpunkt -20 cm (grüne Kurven) sind kaum noch Auswirkungen aus der Fußbodenheizung erkennbar. Der gemittelte Messwert der relativen Luftfeuchte am Messpunkt -20 cm liegt bei ca. 80 % rel.LF und zeigt im Untersuchungszeitraum keine dauerhafte Auffeuchtung. Die Materialfeuchtwerte der Auffüllungen (Messpunkte: -49 cm und -129 cm) liegen in einem normalen Bereich für solche Bodenschichten.

- Eine Auffeuchtung oder starke Feuchteschwankungen sind im Aufbau des Fußbodens mit Drainage-Estrich und Fußbodenheizung nicht erkennbar.

Abb. 39 Klimadaten (rel.LF) im Fußbodenaufbau Drainage-Estrich

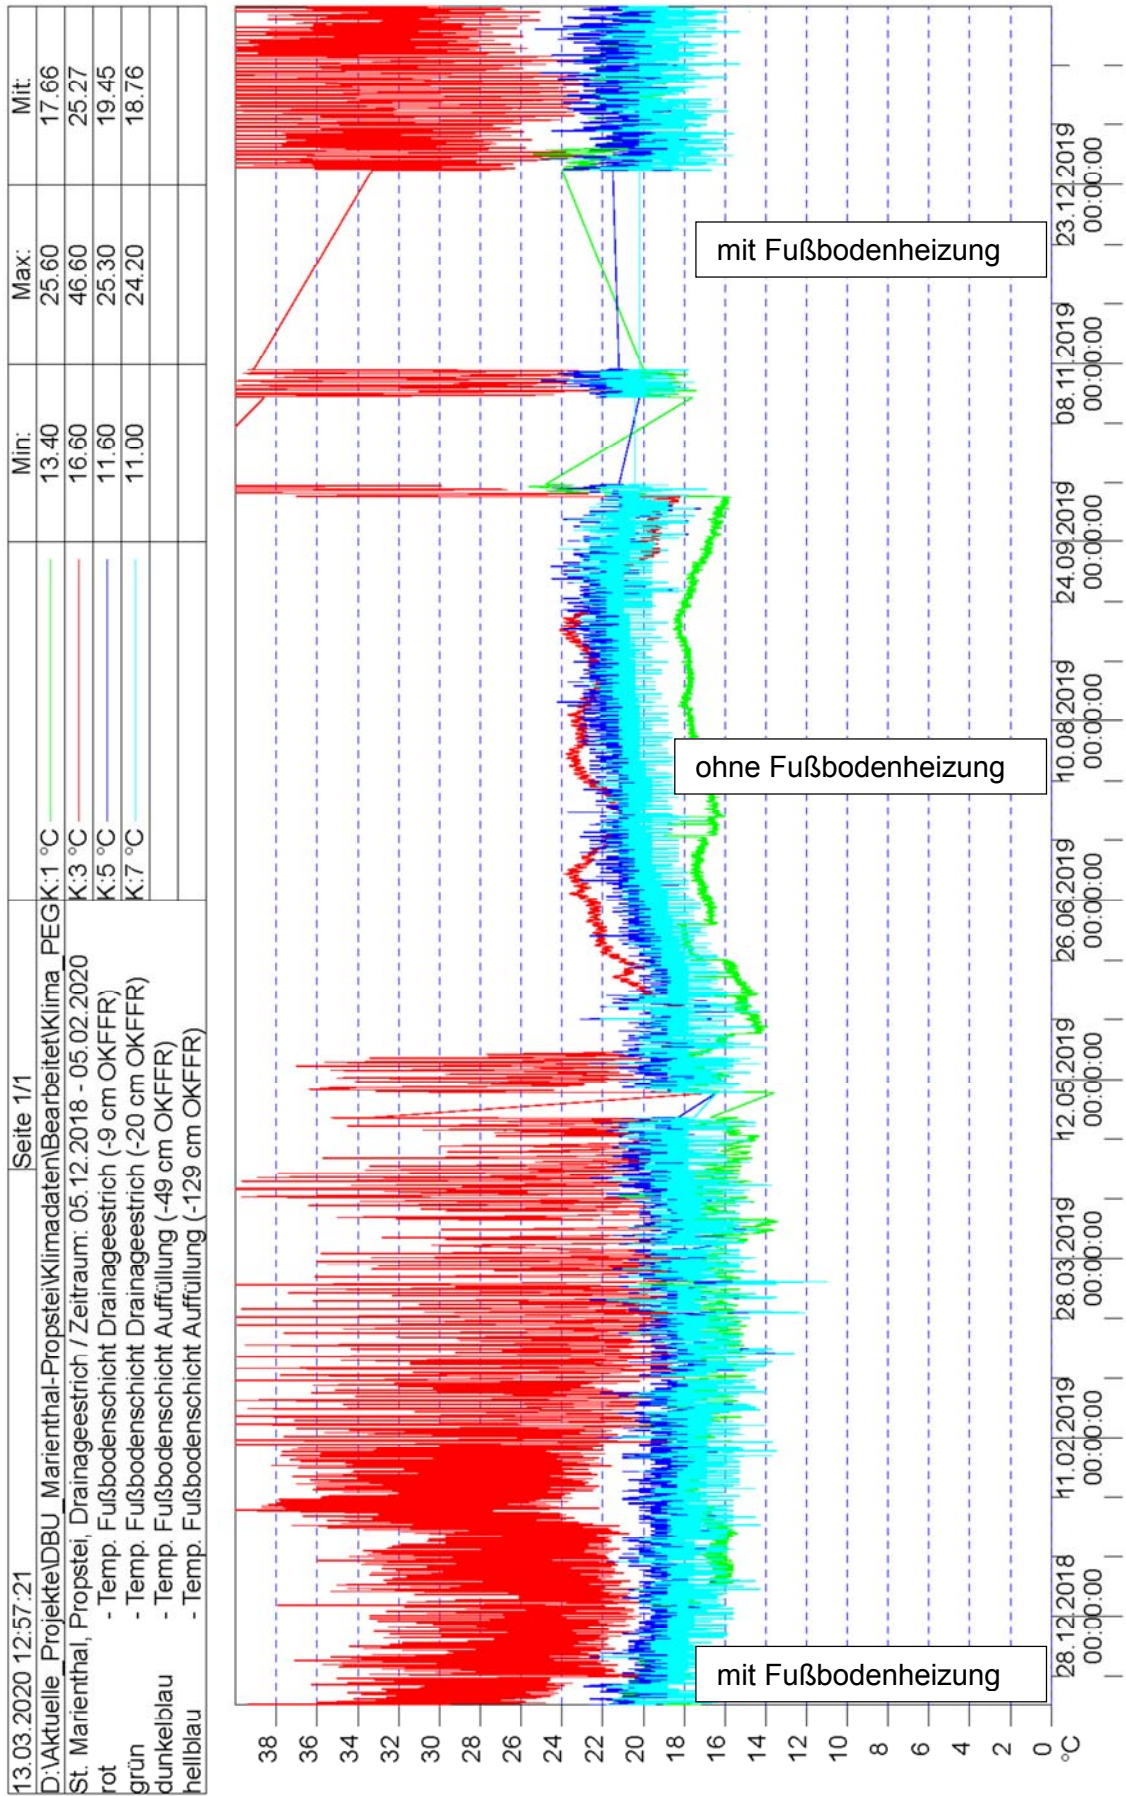
Abb. 40 Klimadaten (Temperatur) im Fußbodenaufbau Drainage-Estrich

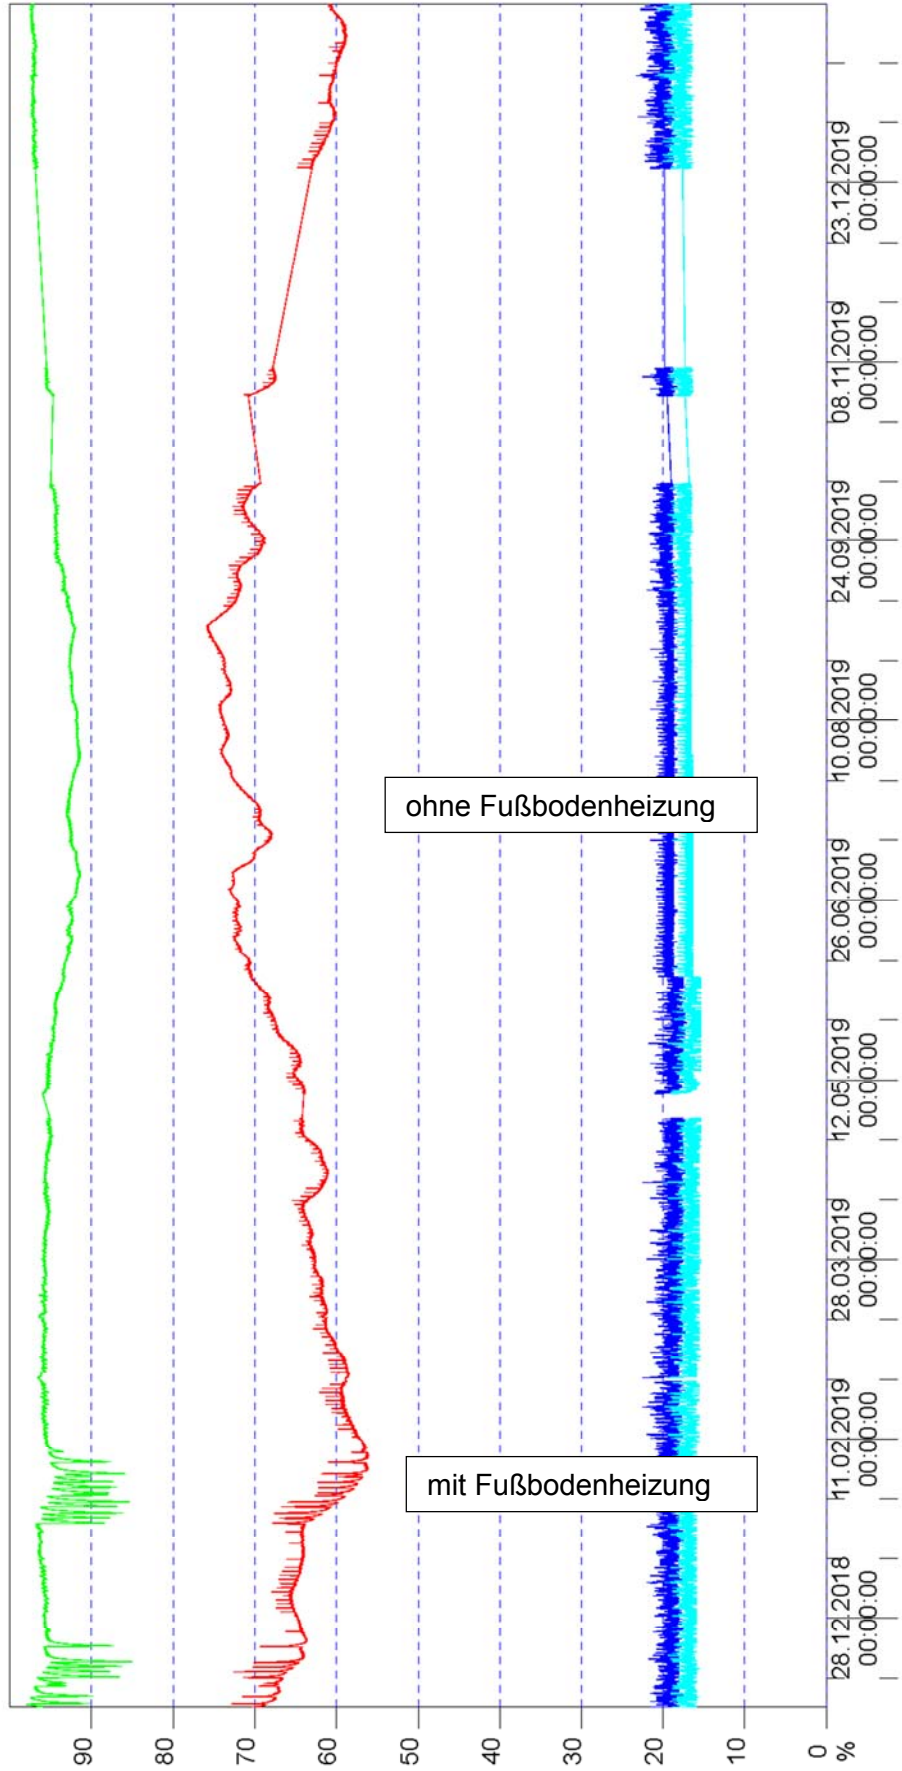
Im oberen Bereich des Fußbodenaufbaus, über der Dämmung, sind die Beeinflussungen aus der Fußbodenheizung nur an zwei kurzen Zeiträumen in den Diagrammen (Abb. 42, Abb. 43) zu erkennen. Bei diesem kurzzeitigen Betrieb der Heizung kommt es am Messpunkt -16 cm zu einer Temperaturanhebung aber auch zu einer leichten Anhebung der relativen Luftfeuchte (rote Kurven). Diese Feuchteerhöhung kann aus gespeicherter Materialfeuchte im Fußboden stammen. Am Messpunkt -20 cm (grüne Kurven), unter der Dämmung) beträgt der gemittelte Messwert der relativen Luftfeuchte ca. 95 % rel.LF und zeigt im Untersuchungszeitraum keine dauerhafte Auffeuchtung. Die Materialfeuchtwerte der Auffüllungen (Messpunkte: -71 cm und -151 cm) liegen in einem normalen Bereich für solche Bodenschichten, wenn auch höhere Messwerte erfasst werden als im Fußboden mit dem Drainage-Estrich.

- Eine Auffeuchtung oder starke Feuchteschwankungen sind im Aufbau des Fußbodens mit Porenbeton mit Zement-Estrich und Fußbodenheizung nicht erkennbar.

Abb. 42 Klimadaten (rel.LF) im Fußbodenaufbau Porenbeton mit Zement-Estrich

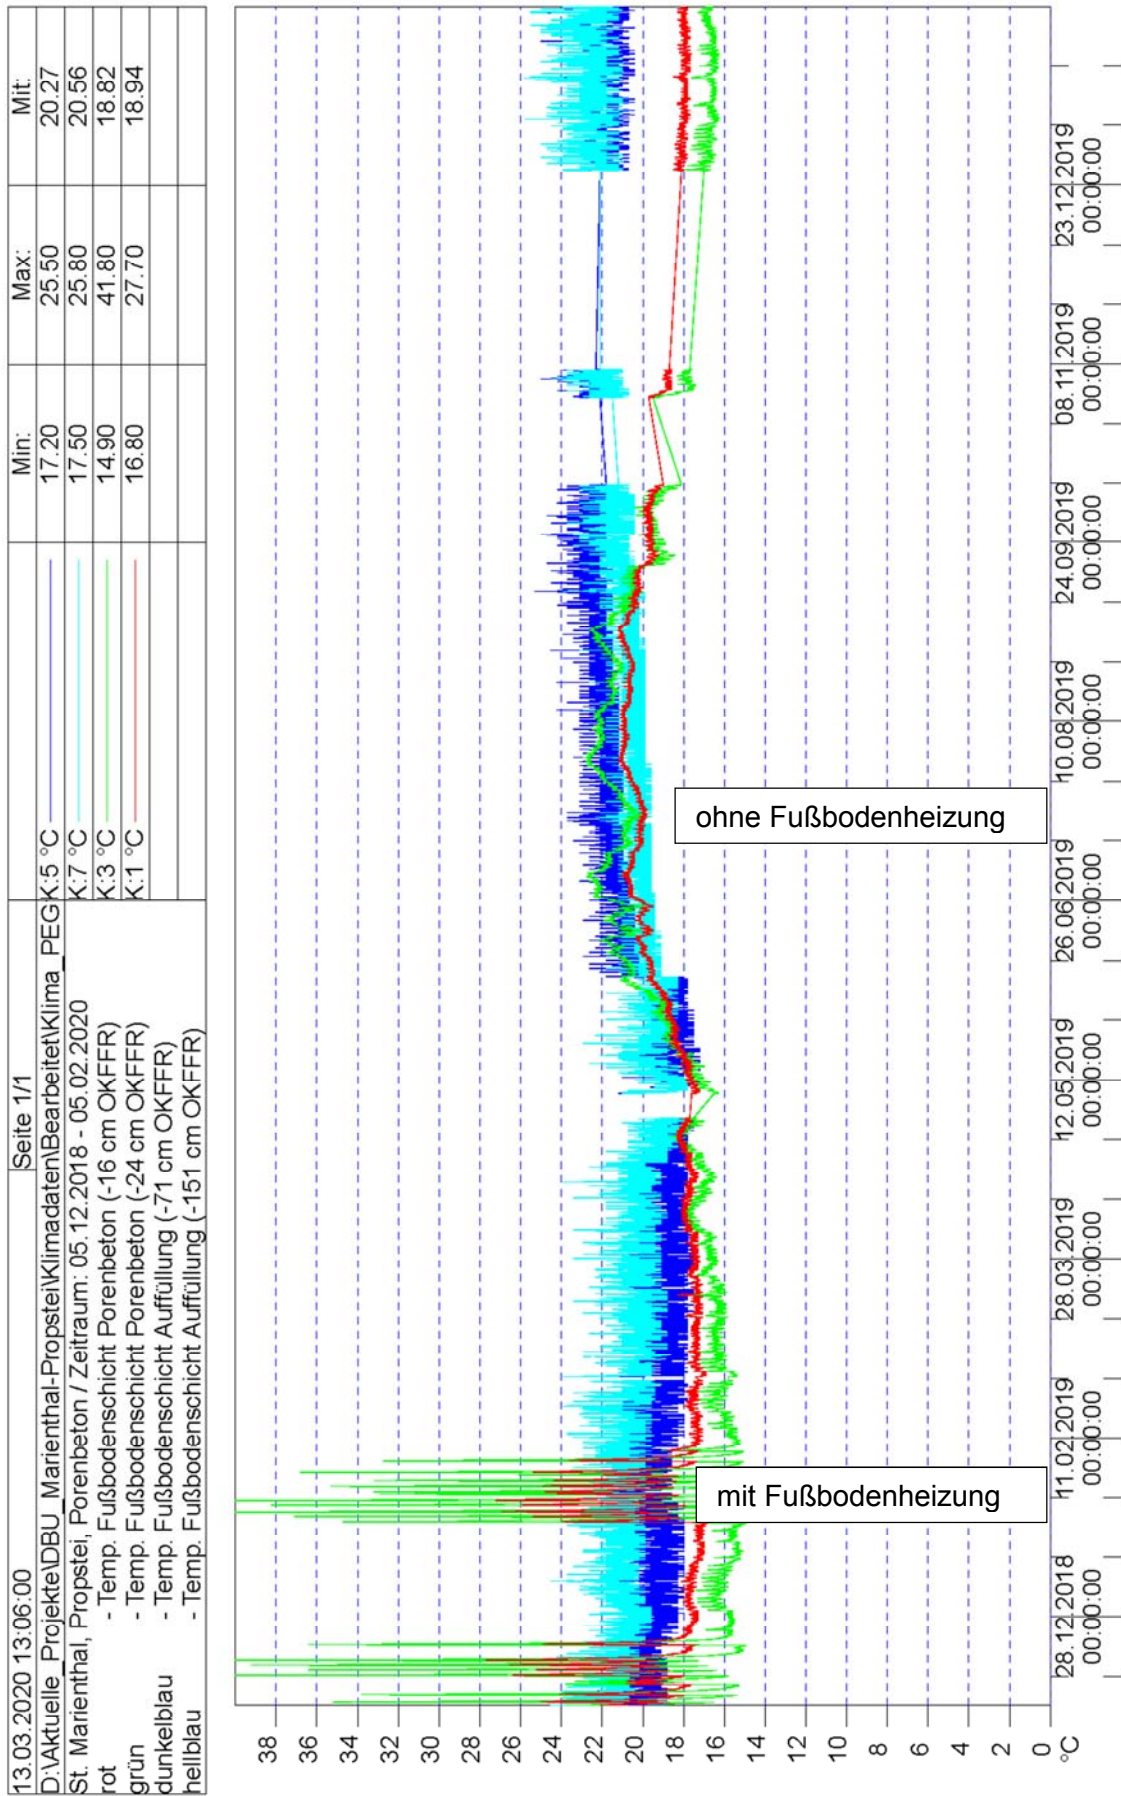
Abb. 43 Klimadaten (Temperatur) im Fußbodenaufbau Porenbeton mit Zement-Estrich

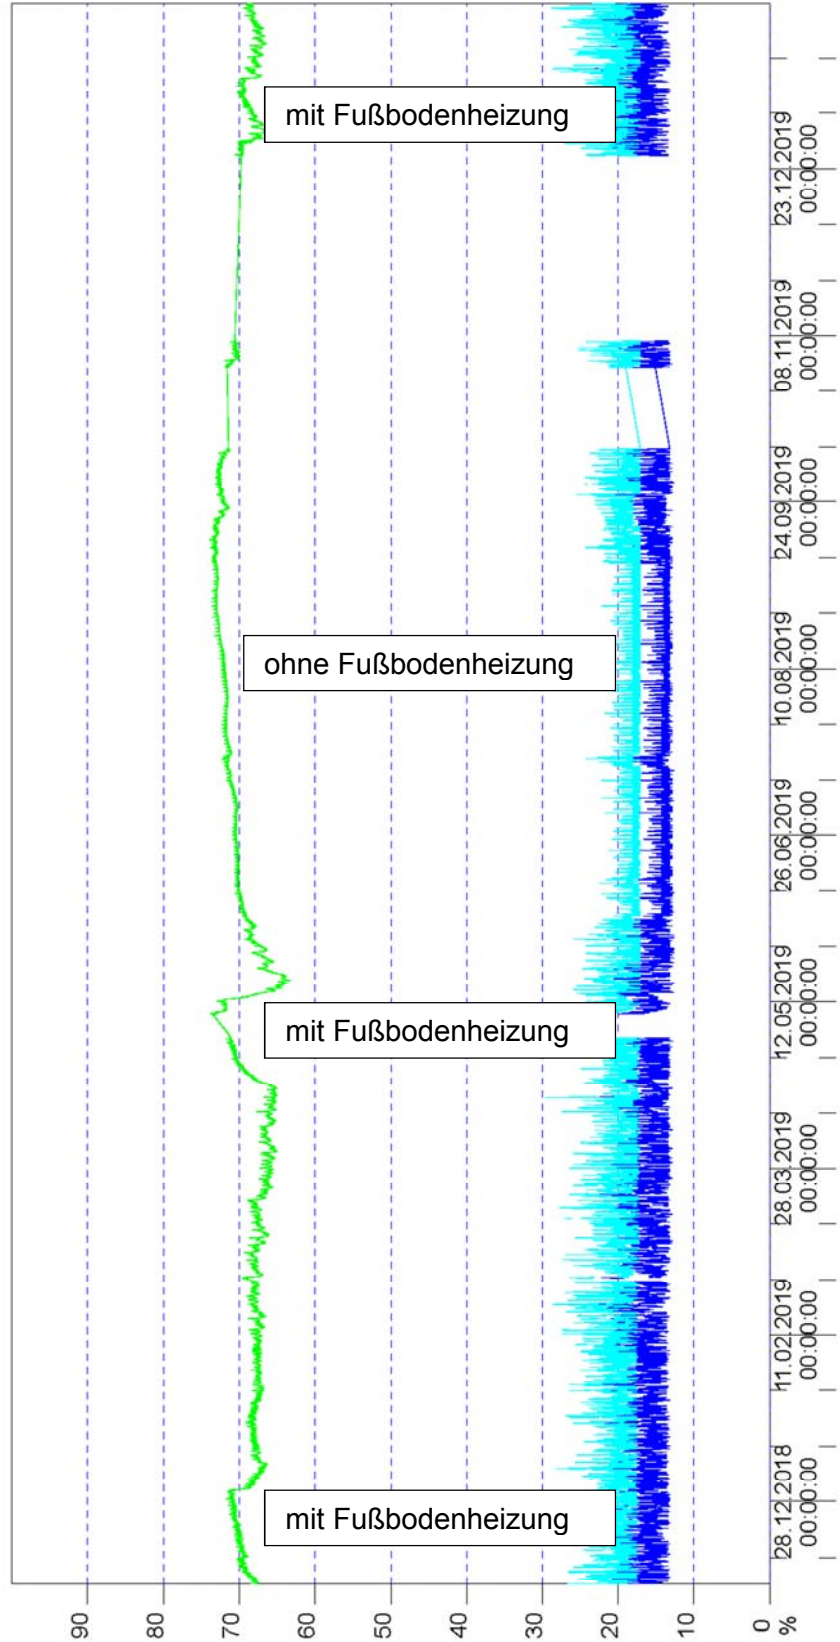
Der Bereich im oberen Fußbodenaufbau (-10 cm) konnte wegen einem Sensorausfall nicht erfasst werden. Der Messpunkt -24 cm (grüne Kurve), unter der Dämmung, zeigt einen positiven Zustand bei der relativen Luftfeuchte. (Abb. 45, **Fehler! Verweisquelle konnte nicht gefunden werden.**). In Zeiten ohne einen Heizbetrieb kommt es zu einer leichten Anhebung der relativen Luftfeuchte unterhalb der Dämmung. Eine Beeinflussung aus der Fußbodenheizung ist in den Diagrammen an allen Messpunkten durch leicht stärkere Feuchteschwankungen bzw. Temperatursprünge erkennbar. Am Messpunkt -20 cm (grüne Kurven), unter der Dämmung, beträgt der gemittelte Messwert der relativen Luftfeuchte ca. 70 % rel.LF und zeigt im Untersuchungszeitraum keine dauerhafte Auffeuchtung. Die Materialfeuchtwerte der Auffüllungen (Messpunkte: -71 cm und -151 cm) liegen in einem normalen Bereich für solche Bodenschichten, wenn auch höhere Messwerte erfasst werden als im Fußboden mit dem Drainage-Estrich.

- Eine Auffeuchtung oder starke Feuchteschwankungen sind im Aufbau des Fußbodens mit Gussasphalt-Estrich und Fußbodenheizung nicht erkennbar.

Abb. 45 Klimadaten (rel.LF) im Fußbodenaufbau Gussasphalt-Estrich

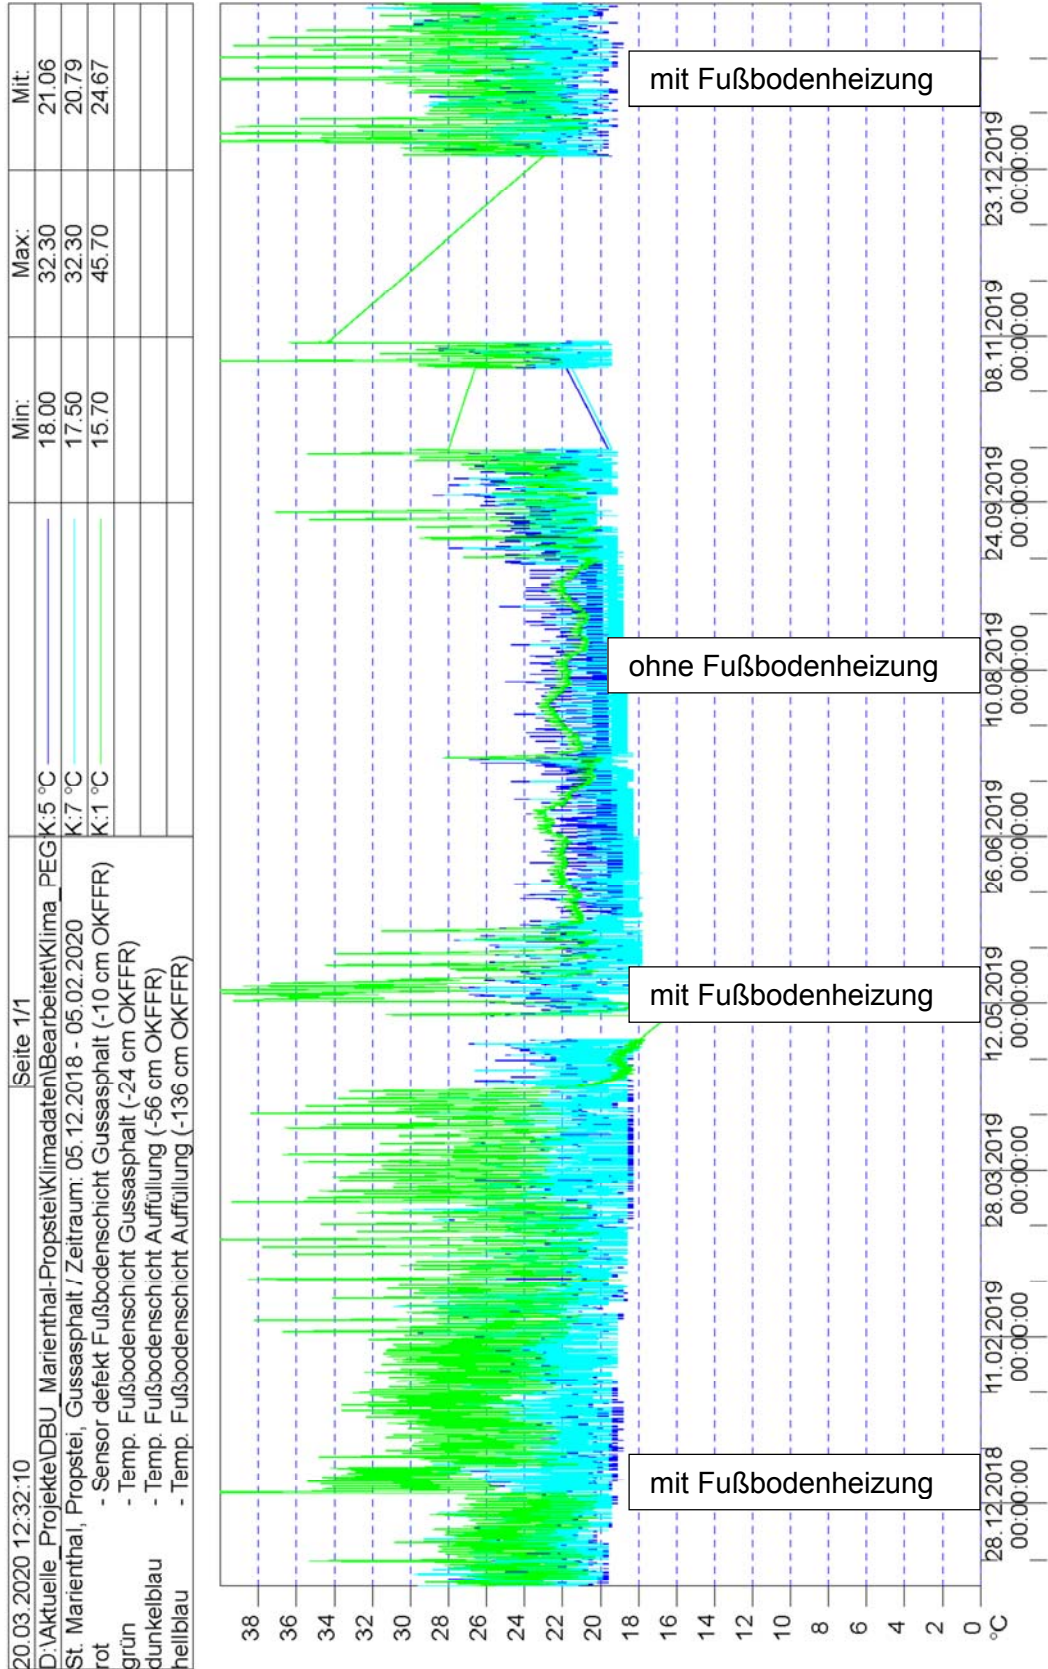
Abb. 46 Klimadaten (Temperatur) im Fußbodenaufbau Gussasphalt-Estrich

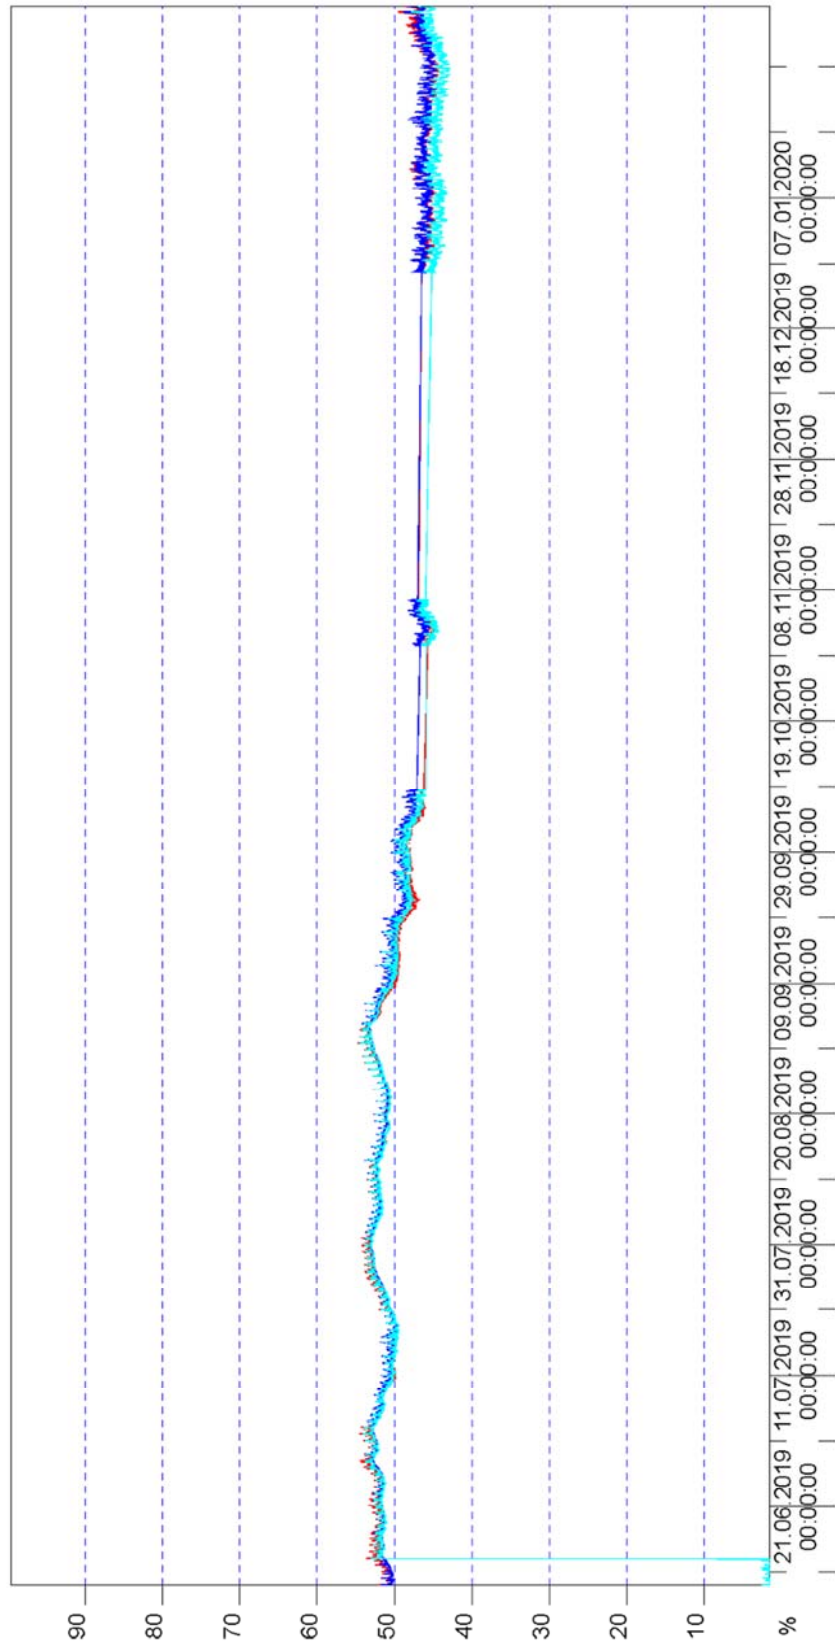
Die Messwerte der relativen Luftfeuchte liegen an allen erfassten Messpunkten an diesem Außenwandabschnitt, ober- und unterhalb des Fertigfußbodens, in einem guten trockenen Bereich und zeigen keine Anzeichen für eine langsame Auffeuchtung (Abb. 48). Bei der Temperatur der Bohrlöcher konnte leider nur ein Datensatz eines Messpunktes ausgewertet werden (Abb. 49). Dieser Messpunkt zeigt jedoch einen normalen jahreszeitlich beeinflussten Temperaturverlauf über den Untersuchungszeitraum mit einer Beeinflussung aus der Raumheizung / Sockeltemperierung (grüne Kurve).

- Eine Auffeuchtung oder starke Feuchteschwankungen sind im Wandsockelbereich der Außenwand nicht erkennbar.

Abb. 48 Klimadaten (rel.LF) in der Außenwand im Bereich des Drainage-Estrich
