Abschlussbericht zum DBU - Projekt:

Entwicklung und modellhafte Anwendung eines innovativen Fussbodenaufbaus zur Reduzierung zukünftiger Sanierungsmaßnahmen im Bereich hochwassergefährdeter Gebäude am Beispiel der Propstei des Klosters St. Marienthal

Projekt AZ 34200 / 01 - 45

Berichterstattung:
Institut für Diagnostik und Konservierung
an Denkmälern in Sachsen und Sachsen-Anhalt e.V.
Dipl.-Ing. (FH) Thomas Löther
Dipl.-Rest. Sven Taubert
B. Eng. Felix Vaterodt

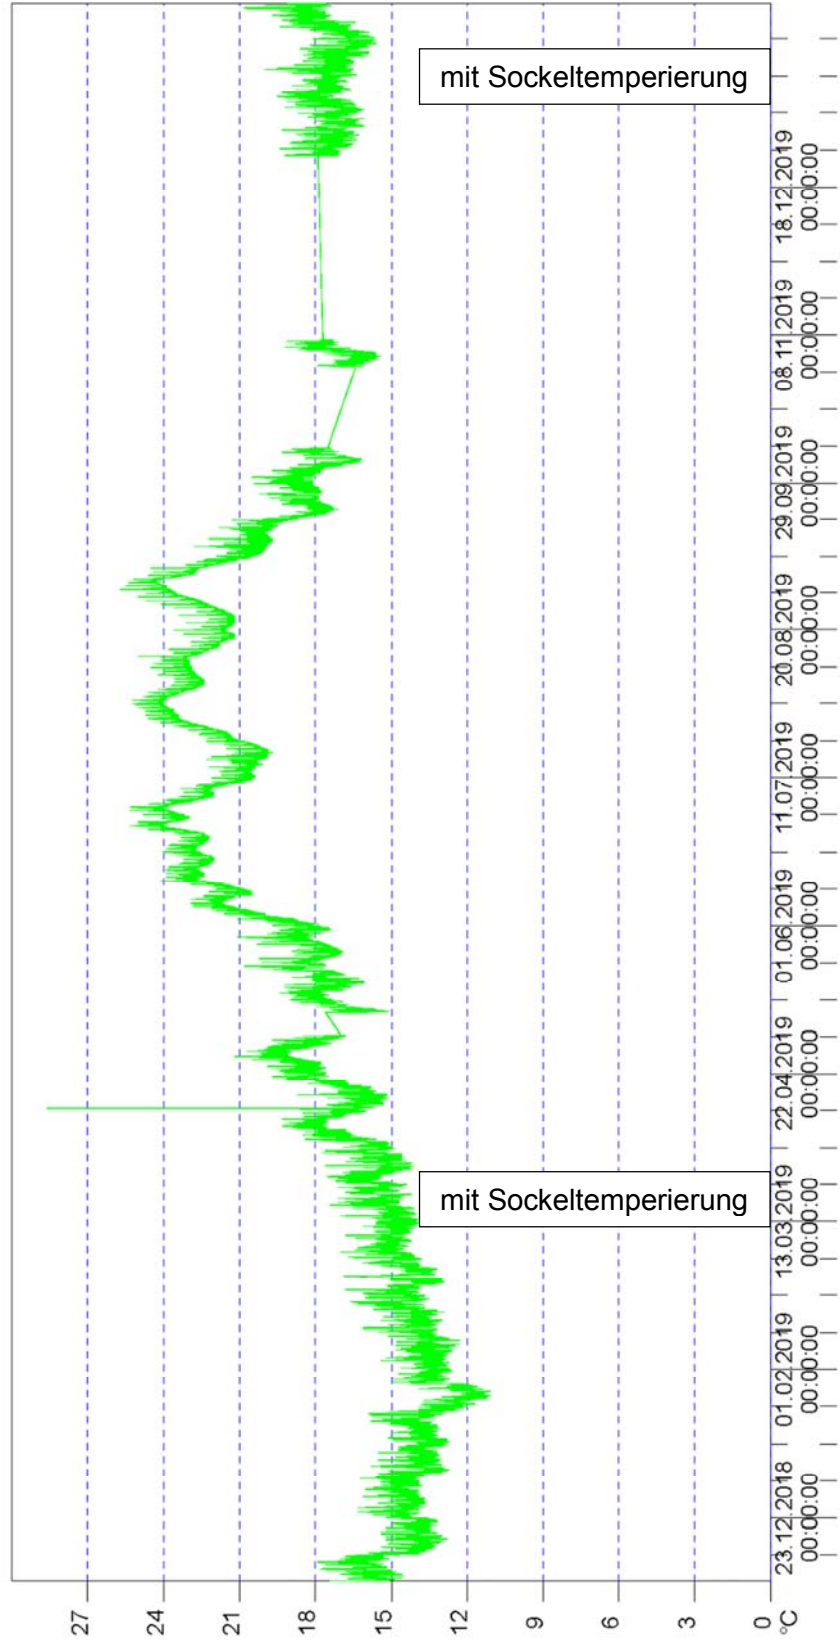
Abb. 49 Klimadaten (Temperatur) in der Außenwand im Bereich des Drainage-Estrich

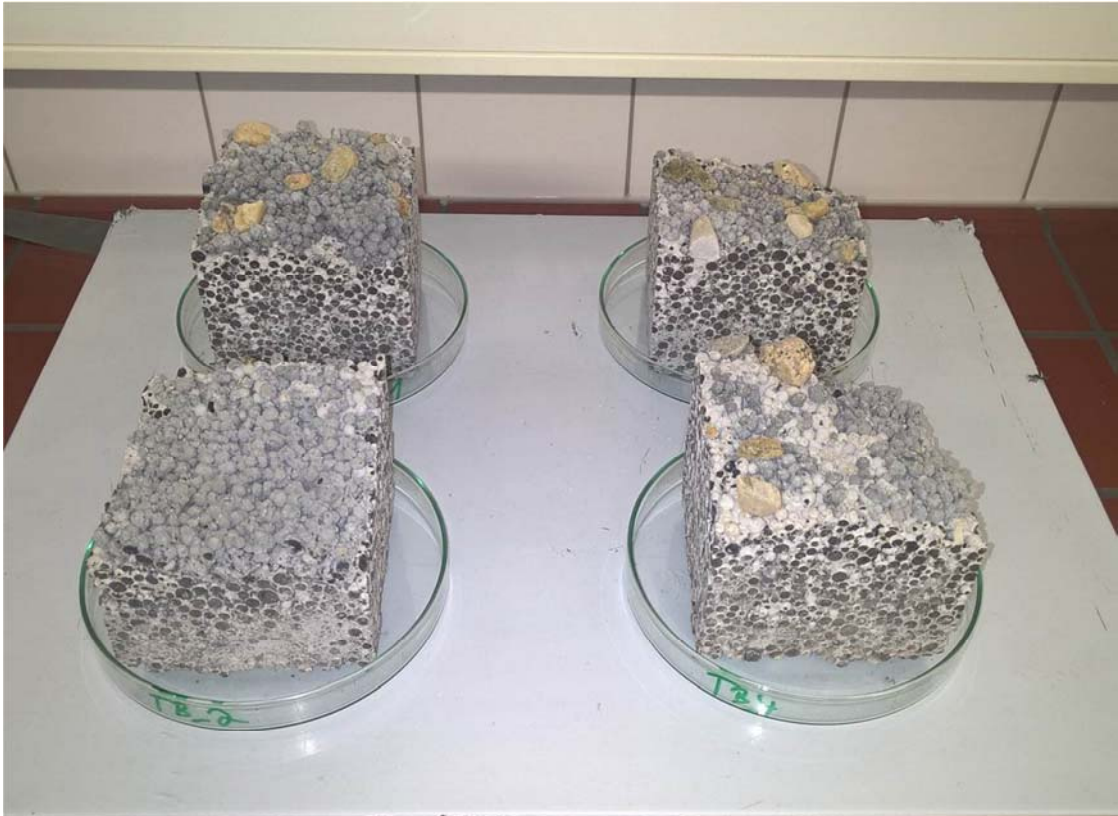
Abb. 53 zugeschnittene Probekörper ohne Randabsperungen (Unterseite liegt oben)

Die Wasseraufnahme wurde in einem Laborversuch an vier Probewürfeln (ca. 10 cm x 10 cm x 10 cm) durchgeführt, um eine Aussage zur Feuchteaufnahme bei einer Feuchtebelastung aus dem Untergrund zu erhalten. Dazu erfolgte die Lagerung von vier präparierten Probekörpern in einem durchfeuchteten Sandbett. Innerhalb eines Zeitraumes von 12 Tagen wurden pro Tag je zwei Gewichtsmessungen an den Probekörpern durchgeführt. In Abb. 53 bis Abb. 55 wird der Ablauf dieser Untersuchung dargestellt.

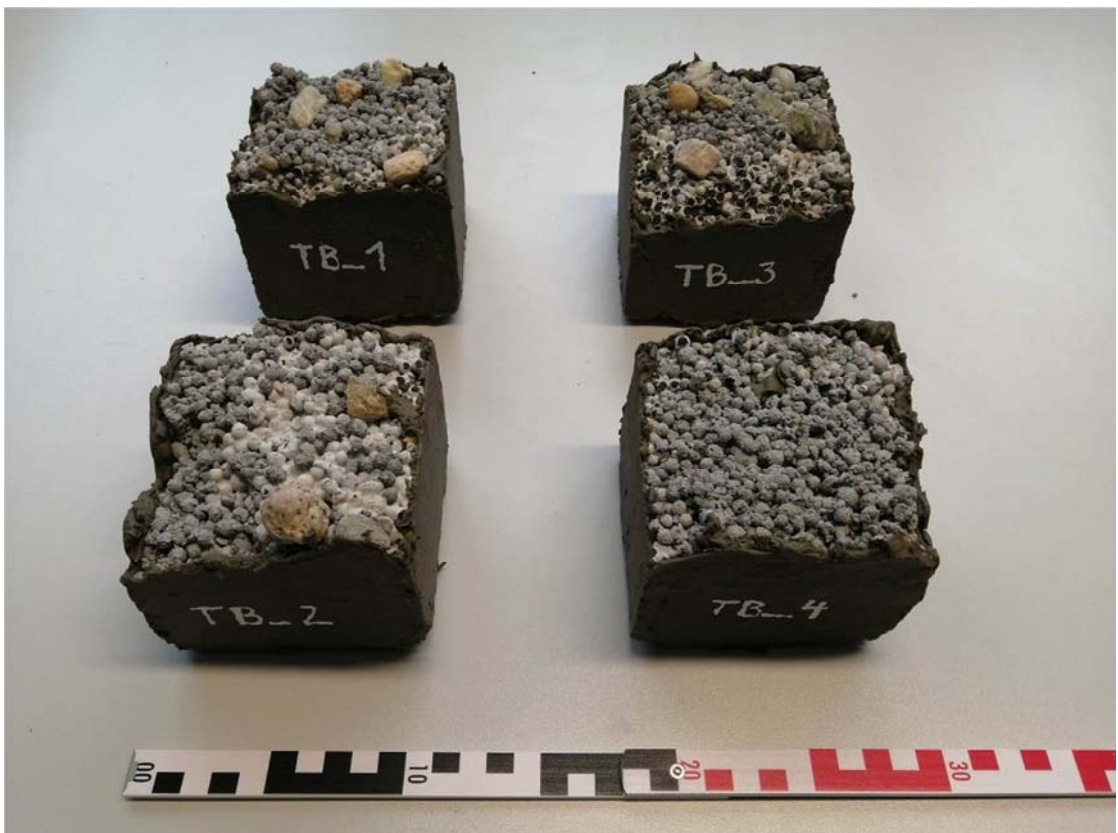
Abb. 54 mit einer Dichtschlamme versehene Probekorper (Unterseite liegt oben)

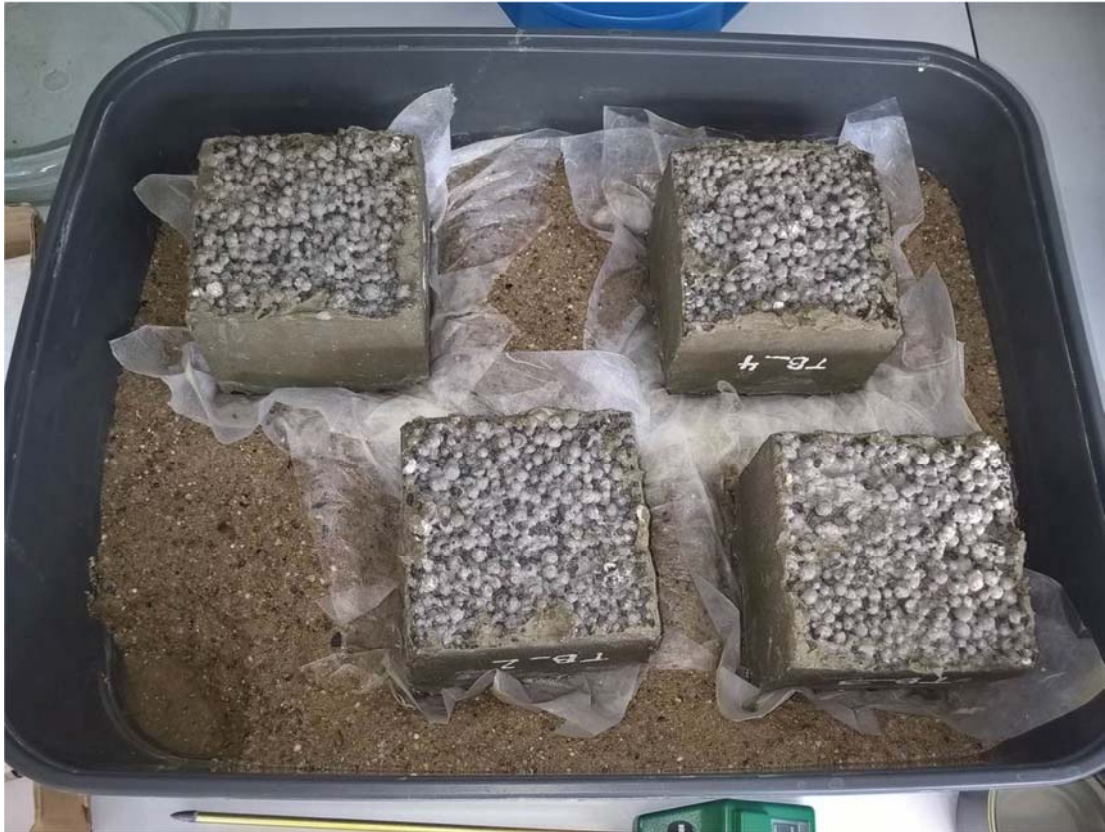
Abb. 55 Probekörper in einem durchfeuchteten Sandbett gelagert

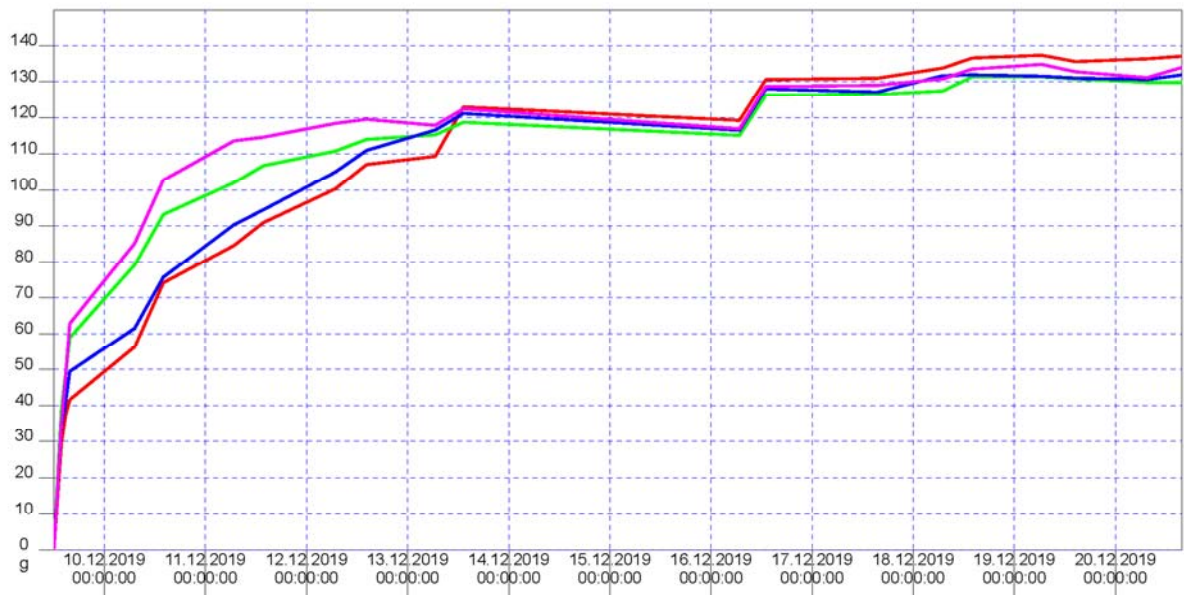
Abb. 56 Gewichtszunahme der Probekörper [in g] im Messzeitraum von 12 Tagen

Als gemittelte Gewichtszunahme der vier Probekörper nach 12 Tagen Lagerung auf einem durchfeuchteten Sandbett kann ein Wert von 133,2 g angegeben werden. Dies entspricht einem Feuchtegehalt von 16,9 M-%. Dies entspricht ca. die Hälfte des vorab ermittelten max. Feuchtegehaltes der Probekörper von 38,45 M-%.

Anhand dieser Untersuchung konnte festgestellt werden, dass nach ca. 10 Tagen keine weitere signifikante Feuchtezunahme an den vier Probekörpern gemessen werden konnte. Eine sichtbare Feuchtebelastung an den Oberflächen konnte nicht festgestellt werden. Somit bestätigte diese Untersuchung die Wirkung des Porenbetons als kapillarbrechende Schicht, bei einer ausreichenden Schichtdicke von mindestens 10 cm. Porenbeton kann somit in einem temporär feuchtebelasteten Untergrund zum Einsatz kommen.

Der Verlauf der Feuchtezunahme wird im folgenden Diagramm (Abb. 56) dargestellt.

- Anhand der Untersuchungen zur praxisnahen Feuchteaufnahme konnte festgestellt werden, dass nach ca. 10 Tagen keine weitere signifikante Feuchtezunahme an den eigens dafür eingesetzten Probekörpern gemessen werden konnte. Eine sichtbare Feuchtebelastung an den Oberflächen konnte nicht festgestellt werden. Somit konnte diese Untersuchung bestätigen, dass Porenbeton als kapillarbrechende Schicht, bei einer ausreichenden Schichtdicke von mindestens 10 cm, in einem temporär feuchtebelasteten Untergrund eingesetzt werden kann.

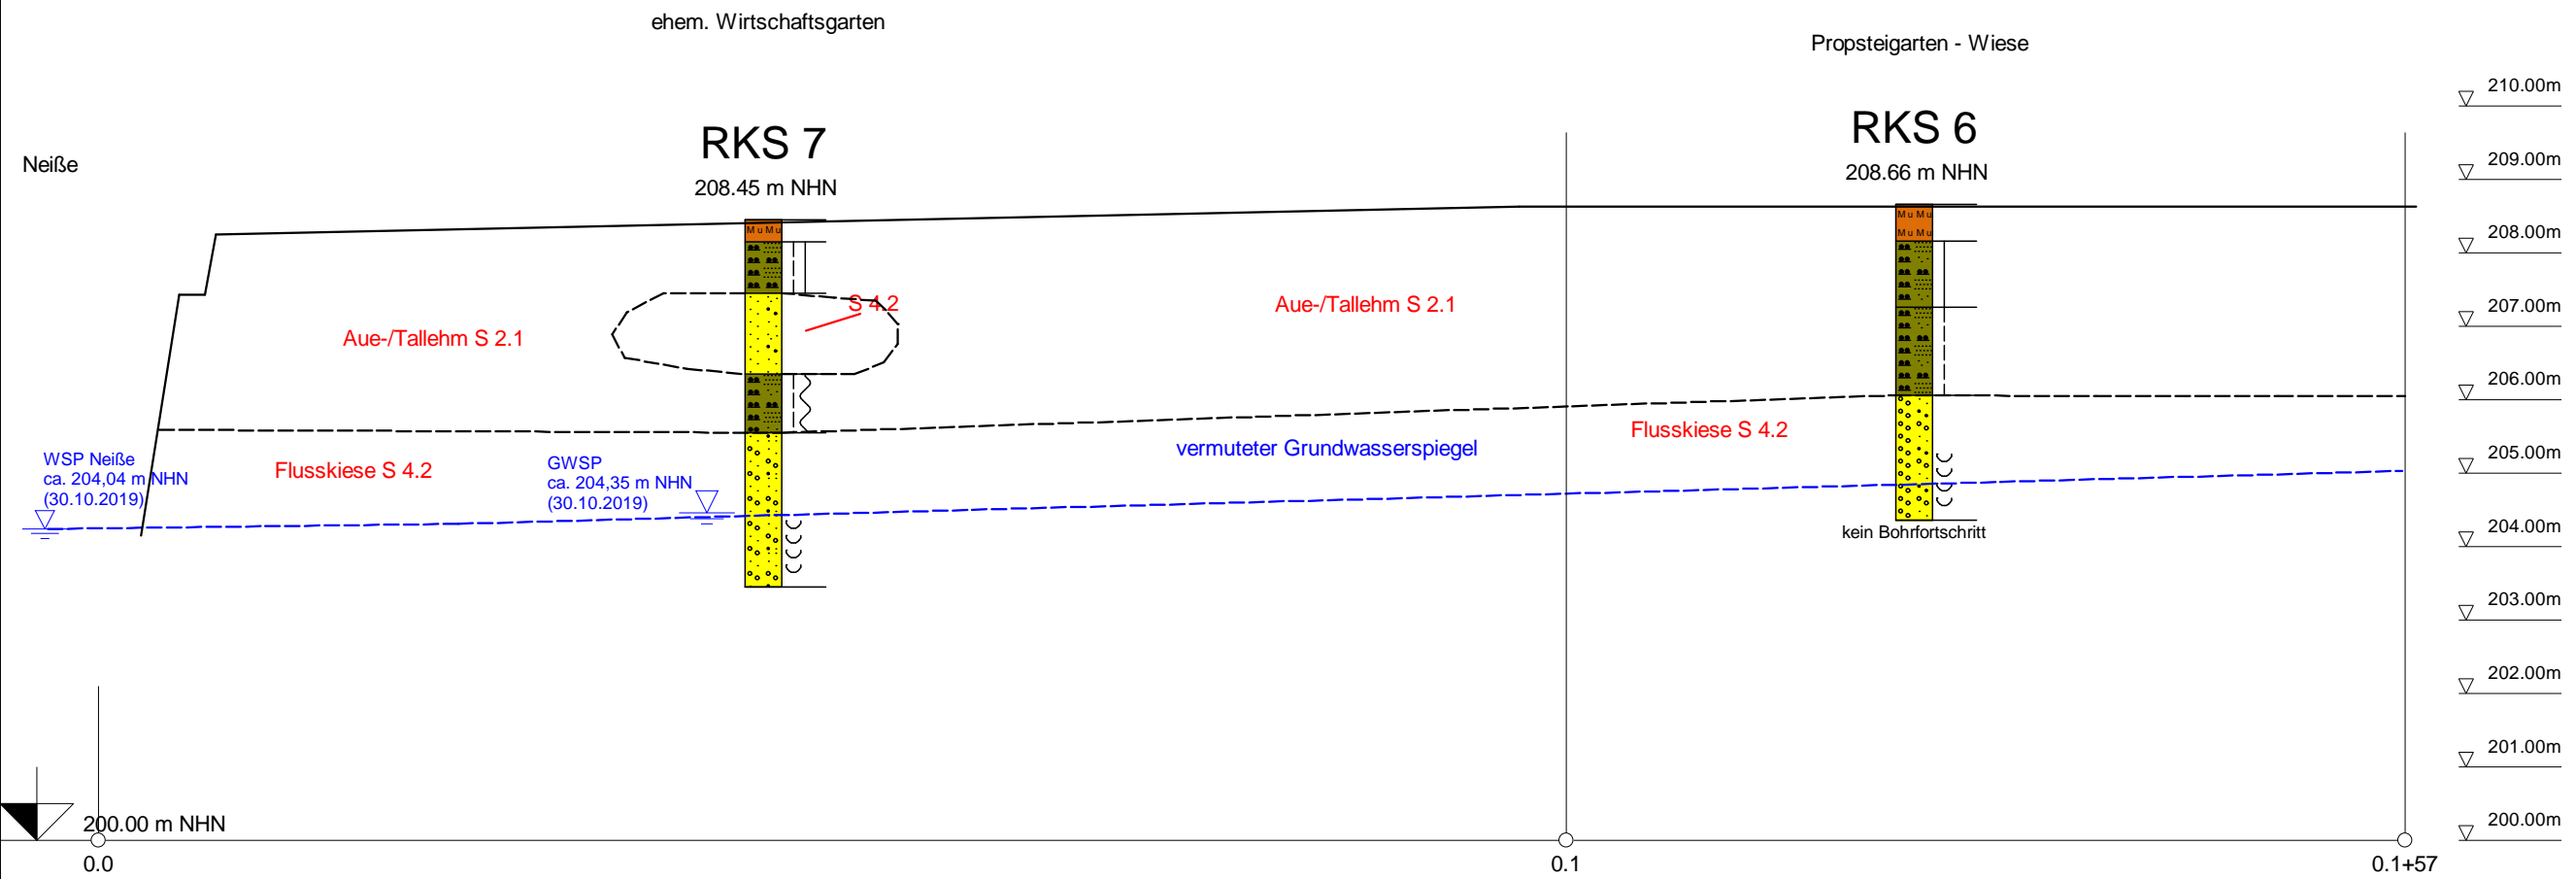
Grundlagen der Schnitterstellung bilden die Erkundungsergebnisse sowie der Lageplan Leitungsbestand mit Stand vom 01.11.2012. Der Schnitt verläuft E-W streichend, vom Propsteigebäude in Richtung Neiße.
