Förderprojekt 34464/01 der Deutschen Bundesstiftung Umwelt

Bericht HAL 30/2022

**Praxisorientierte Methodenentwicklung
zur frühzeitigen Detektion von
Wiederversalzungsprozessen
am Beispiel des Heiligen Grabes
der Stiftskirche St. Cyriakus in Gernrode**

Abschlussbericht

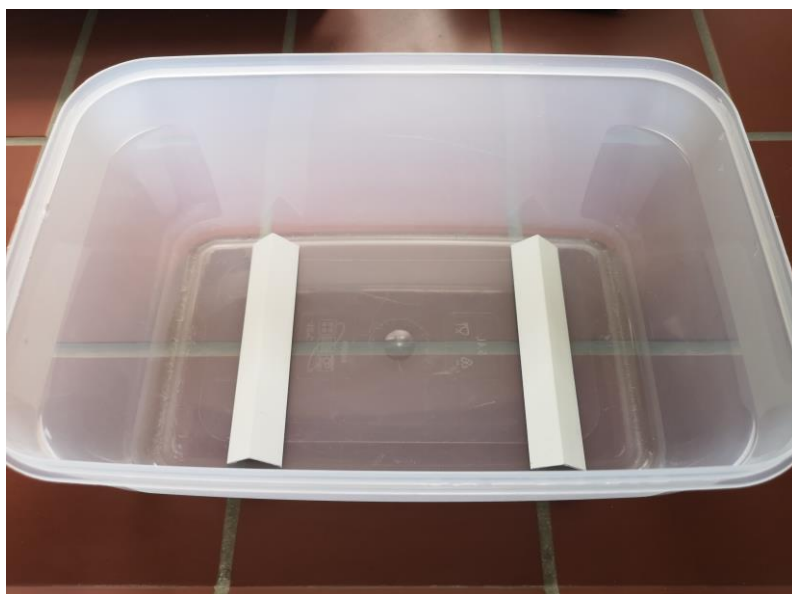
Abb. 1: Behälter zur Herstellung definiert salzbelasteter Probekörper mit Stegen zur Auflage der Probekörper

Anschließend wird der Probekörper mit der größten Fläche nach unten wenige mm tief in ein Wasserbad gestellt. Dabei wird der Körper auf schmalen Stegen positioniert, so dass die entsprechende Lösung von unten durch die Kapillarkräfte frei eindringen kann. Nach ca. 1h wird die Steighöhe der Flüssigkeit gemessen. Da diese meist nicht ganz gleichmäßig ist, erfolgt die Bestimmung eines Mittelwertes. Die Trocknung des Probekörpers erfolgt langsam, bei Raumtemperatur mit der befeuchteten Seite nach unten. So soll einer Anreicherung des Salzes an der Oberfläche entgegengewirkt werden.

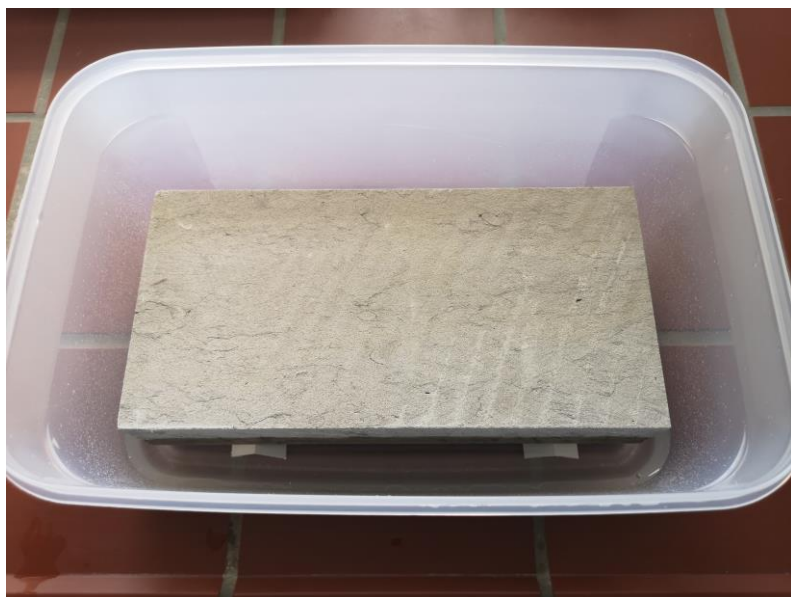
Abb. 2: Behälter zur Herstellung definiert salzbelasteter Probekörper mit Salzlösung und Probekörper aus Cottaer Sandstein

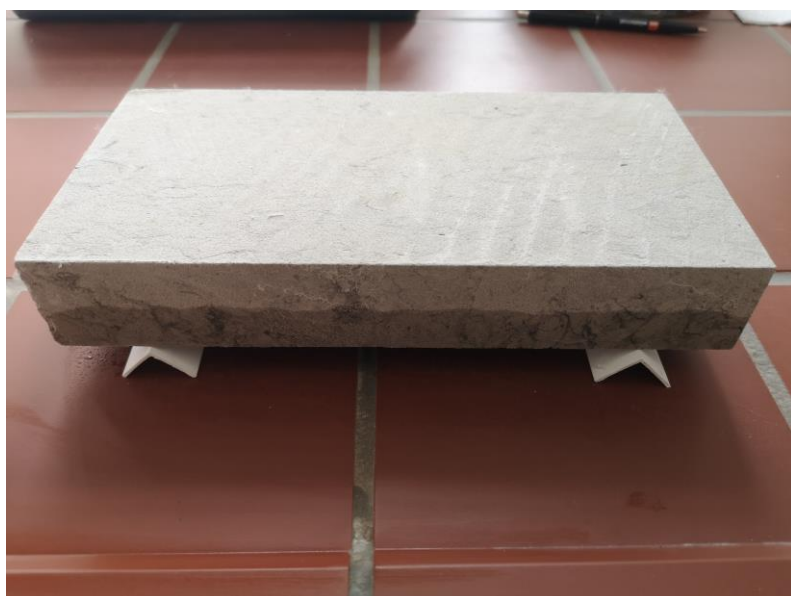
Abb. 3: Mit Salzlösung durch kapillaren Aufstieg befeuchteter Probekörper aus Cottaer Sandstein

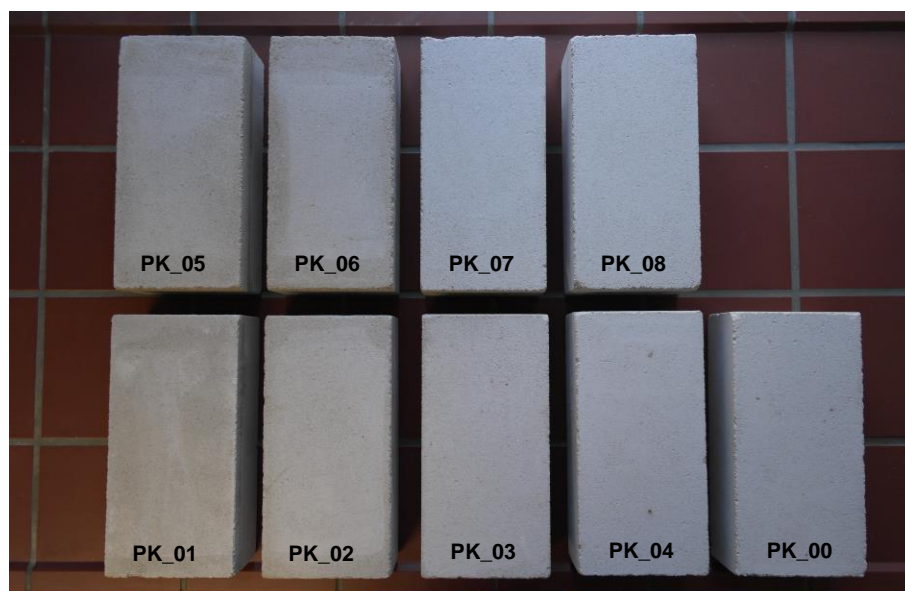
Abb. 4: Handelsüblicher „Kalksandstein“ mit verschiedenen Salzbelastungen; die angegebenen Gehalte entsprechen den Konzentrationen der jeweiligen Anionen; $\text{MgSO}_4 \cdot 7\text{H}_2\text{O}$: PK_01: >2% Sulfat, PK_02: 1,5% Sulfat, PK_03: 1% Sulfat, PK_04: 0,5% Sulfat; KNO_3 : PK_05: 1% Nitrat, PK_06: 0,5% Nitrat, PK_07: 0,3% Nitrat, PK_08: 0,1% Nitrat, PK_00: unbelastet

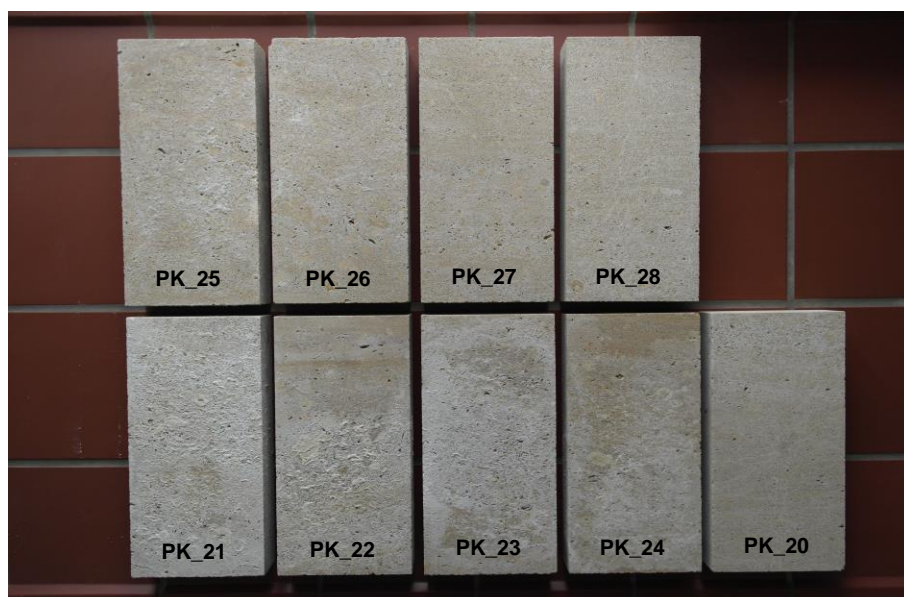
Abb. 6: Freyburger Kalkstein mit verschiedenen Salzbelastungen; die angegebenen Gehalte entsprechen den Konzentrationen der jeweiligen Anionen; $\text{MgSO}_4 \cdot 7\text{H}_2\text{O}$: PK_21: >2% Sulfat, PK_22: 1,5% Sulfat, PK_23: 1% Sulfat, PK_24: 0,5% Sulfat; KNO_3 : PK_25: 1% Nitrat, PK_26: 0,5% Nitrat, PK_27: 0,3% Nitrat, PK_28: 0,1% Nitrat, PK_20: unbelastet

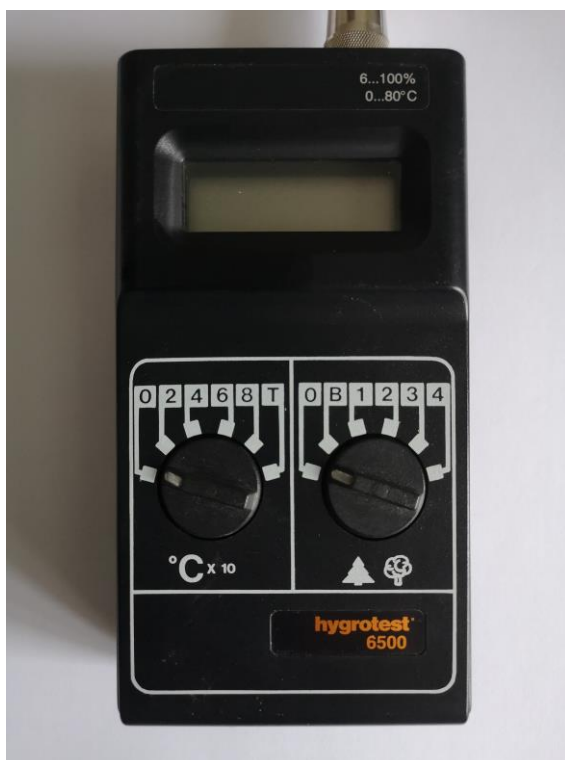
Abb. 7: Holz-/Materialfeuchtemessgerät hygrotest 6500

Die Erfassung der Leitfähigkeit erfolgte mit dem Holz-/Materialfeuchtemessgerät hygrotest 6500 der Firma Testo als dimensionslose Größe.

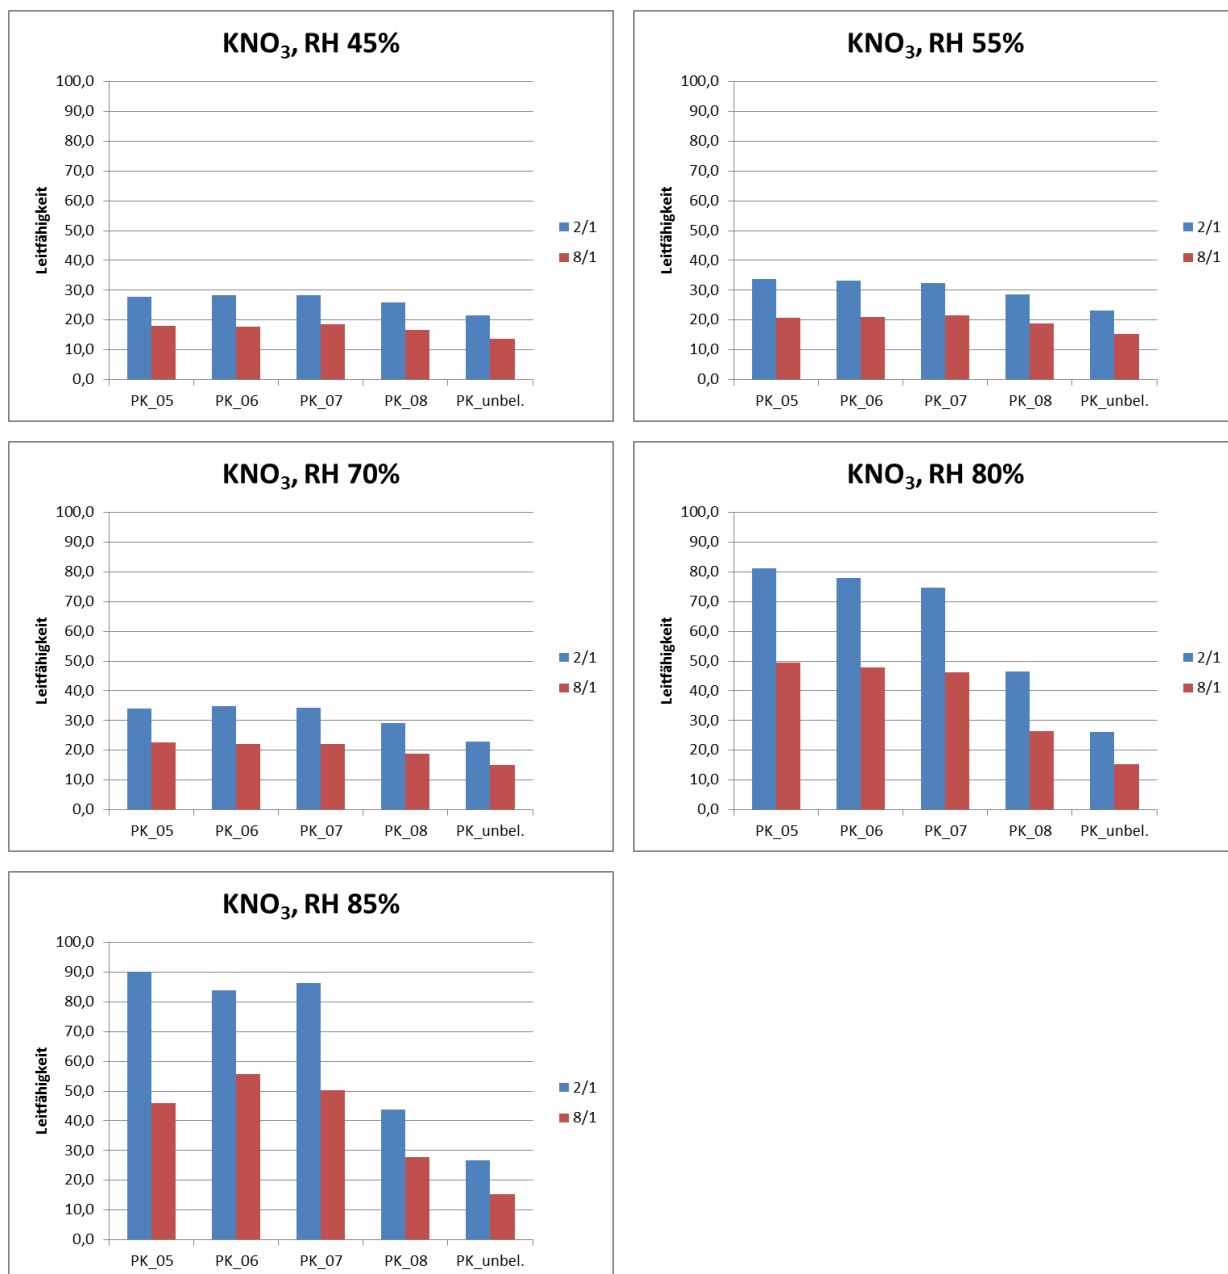
Abb. 11: Änderung der Leitfähigkeit mit KNO₃ (Nitrokalit) belasteter Probekörper aus Kalksandstein in Abhängigkeit von der relativen Raumluftfeuchte

Ein Ziel der Untersuchungen ist, Messungen mit unterschiedlichen Rahmenbedingungen vergleichbar zu machen. Bei genauerer Betrachtung der obigen Säulendiagramme fällt auf, dass eine Abhängigkeit der Messwerte allein von der relativen Luftfeuchte nur bedingt gegeben ist (z.B. vergleich KNO₃, RH 55% und KNO₃, RH 70%). Gerade zu Beginn des kritischen Luftfeuchtebereichs bei ca. RH 70% ist noch kein deutlicher Anstieg der Leitfähigkeitswerte zu erkennen.

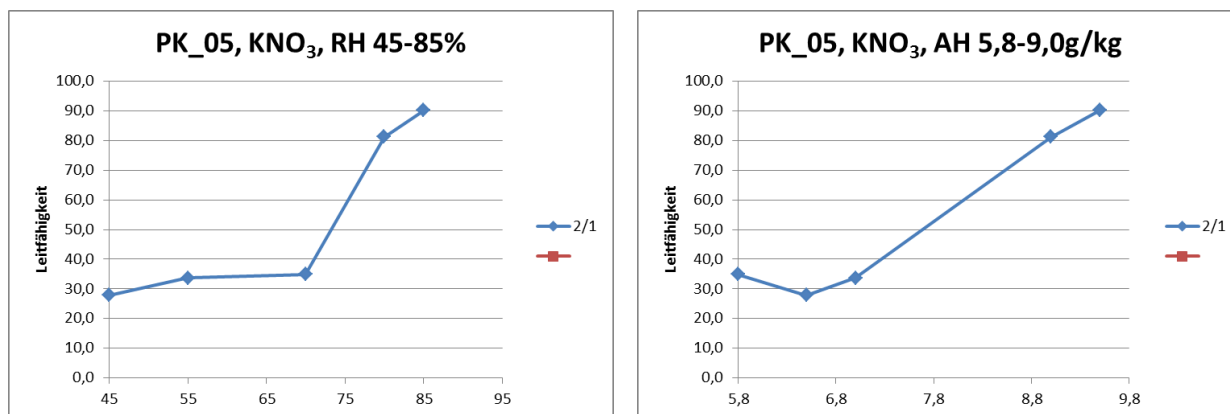
Abb. 10 Leitfähigkeit des mit 1% KNO₃ (Nitrokalit) belasteten Probekörpers aus Kalksandstein in Abhängigkeit von der relativen Raumluftheuchte (links) und der spezifischen Raumluftheuchte (rechts); der Zusammenhang weist einen irregulären, nichtlinearen Verlauf auf.

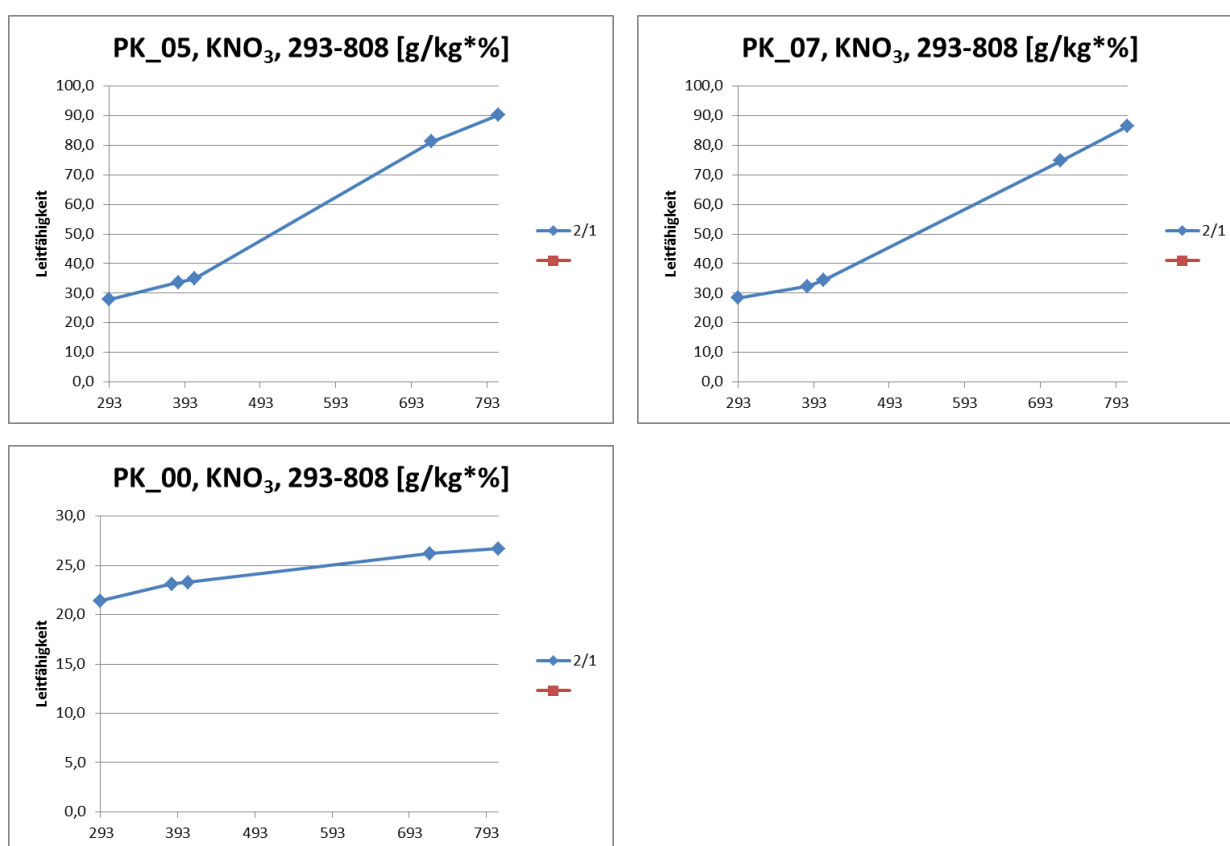
Abb. 16: Leitfähigkeit des mit 1% KNO₃ (Nitrokalit) belasteten Probekörpers aus Kalksandstein (links oben), des mit 0,3% KNO₃ (Nitrokalit) belasteten Probekörpers (rechts oben) und des unbelasteten Probekörpers (links unten) in Abhängigkeit vom Produkt der relativen Raumluftheuchte und der spezifischen Raumluftheuchte; Der Zusammenhang nähert sich einem linearen Verlauf an.

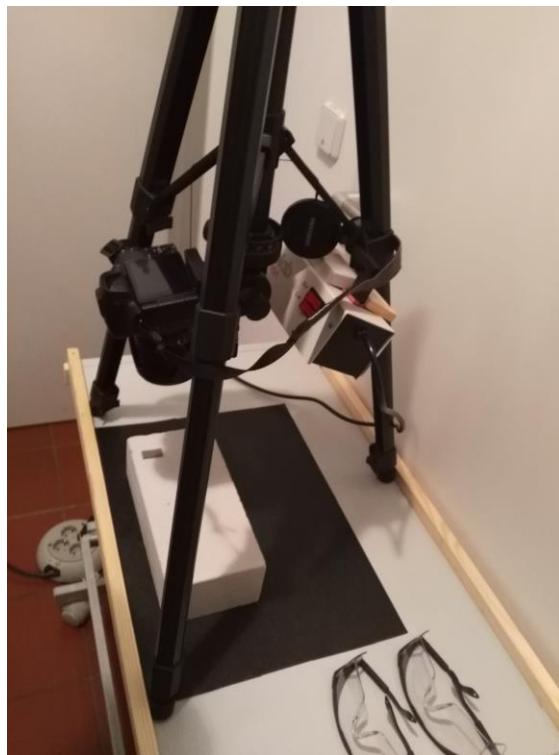
Abb. 18 u. 19: Aufbau zur Aufnahme von UV-Langzeitfotos; zur Vermeidung störender Lumineszens aus der Umgebung des Probekörpers wird statt einer Papierunterlage eine schwarze Kunststoffunterlage verwendet

Zur Bestrahlung der Probekörper kam die UV-Lampe UV-4 S/L der Firma Herolab mit einer Leistung von 2x4 Watt zum Einsatz. Die Lumineszenz der verwendeten Salze wurde selektiv am besten durch kurzwelliges UV-Licht mit einer Wellenlänge von ca. 254nm (UV-C) angeregt. Deshalb kam ausschließlich UV-Licht dieser Wellenlänge bei der Fotografie zum Einsatz.

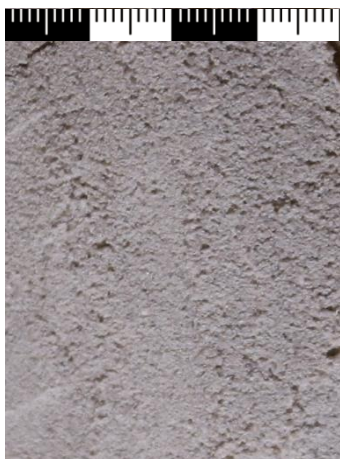
- Grundmischung I: 4RT Quarzsand 0,1-0,25mm
- 3RT Quarzsand 0,4-0,5mm
- 3RT Acematt
- 2RT Sepiolith

Abb. 29: Grundmischung I.

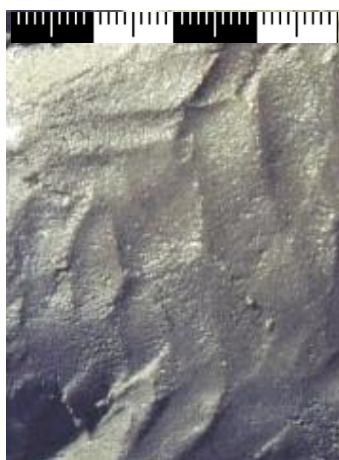
Grundmischung II: 1 RT Bentonit
1 RT Quarzsand F36

Abb. 30: Grundmischung II.

Die Grundmischung II musste bereits bei ersten Versuchen im Labor ausscheiden, da sie bei der Trocknung eine zu hohe Festigkeit und Haftung am Objektuntergrund zeigte. Dies ist einerseits für den Salztransport von Vorteil, andererseits für vorgeschädigte Oberflächen an Denkmalobjekten ungeeignet. Zudem war der hinterbliebene Grünschleier nicht akzeptabel. Auch die Alternative von Kaolinit anstatt Bentonit ist hier unzureichend, da hier ein Weißschleier hinterbleibt. Dies durch Cellulosebahnen im Untergrund zu reduzieren, kommt bei einer längeren „Dauerkompresse“ nicht in Frage, da die Cellulose wiederum anfällig für eine Schimmelpilzbelastung und die Haftung über Monate sehr reduziert wäre.

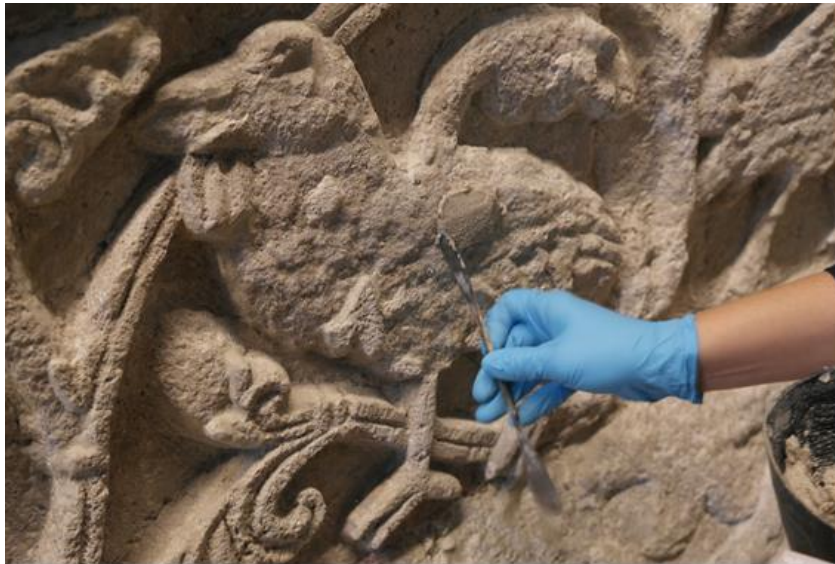
Abb. 31: Beispiel einer Anwendung vor Ort,

Die Dauerkompressen wurden an verschiedenen Stellen des Heiligen Grabes an der äußeren Westwand, sowie im Innenraum an West- und Südwand direkt auf die Objektoberfläche aufgebracht. Auf der Konradsburg erfolgte dies ebenso exemplarisch an allen Wandbereichen (W,O,S,N), jedoch hier nach der Putzbeprobung, d.h. direkt auf den Mauerwerksuntergrund nach Putzabnahme. Dabei handelte es sich immer um Bereiche, die vor der Restaurierung eine starke Salzbelastung aufwiesen. Die Komresse konnte beliebig groß aufgetragen werden, in der Stärke hat sich eine Dicke von ca. 8mm bewährt.

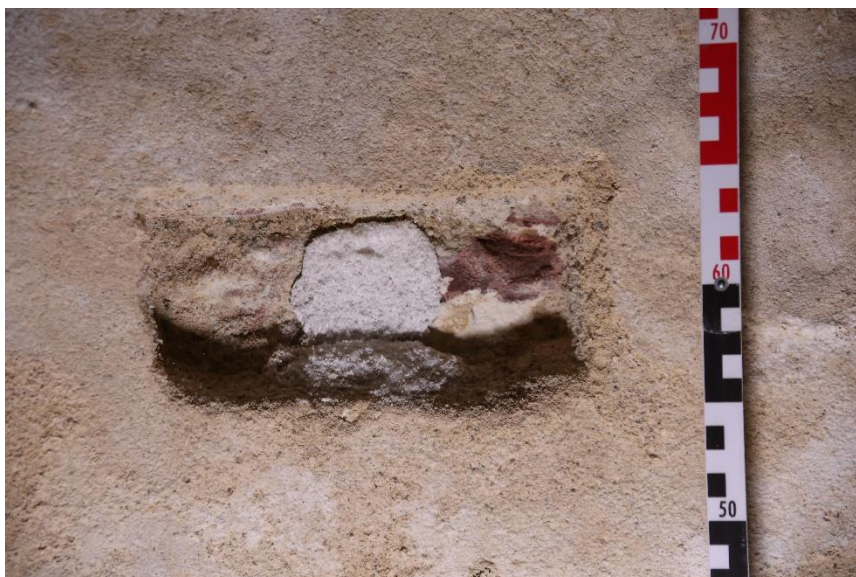
Abb. 32: Die Komresse mit erkennbar eingelagertem Salzen.

Auf der Konradsburg wurde zudem beobachtet, dass die Kompresse so viel Salz aufgenommen hatte, dass sie oberflächlich bereits absandete, aber weiterhin am Untergrund haftete.

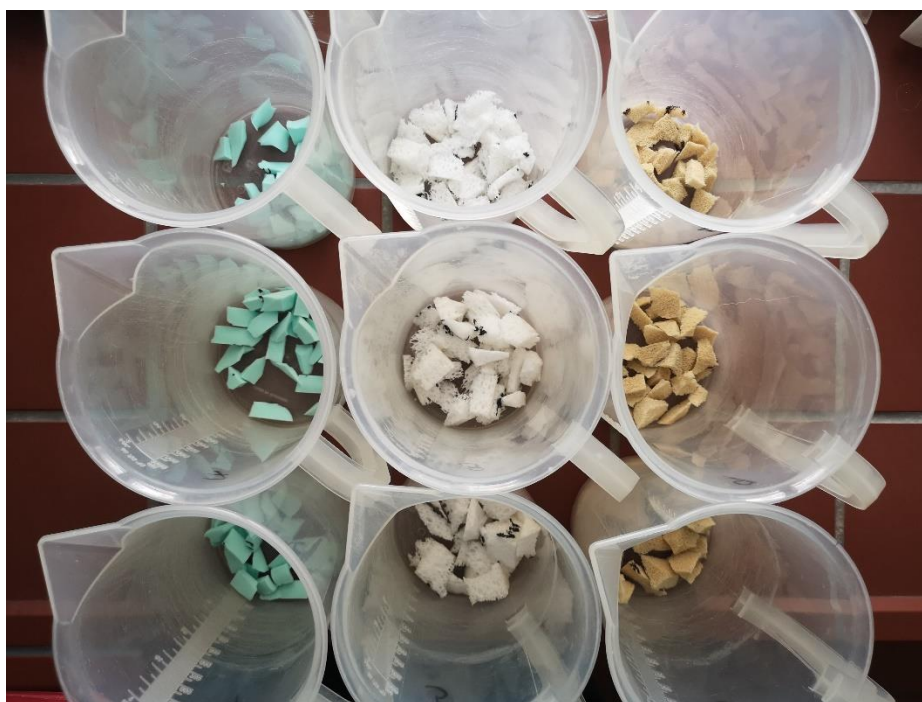
Abb. 35: Zur Analyse vorbereitetes Schwammmaterial.

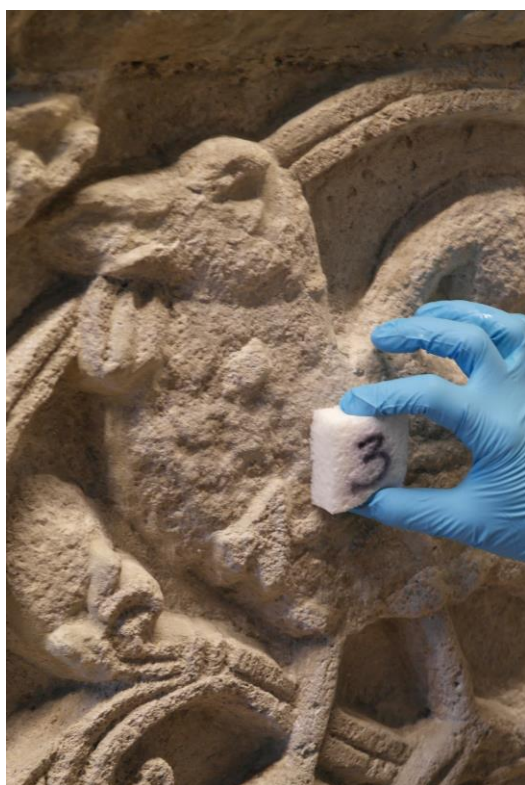
Abb 36: Beispiel für eine Beprobung vor Ort am Heiligen Grab in Gernrode.

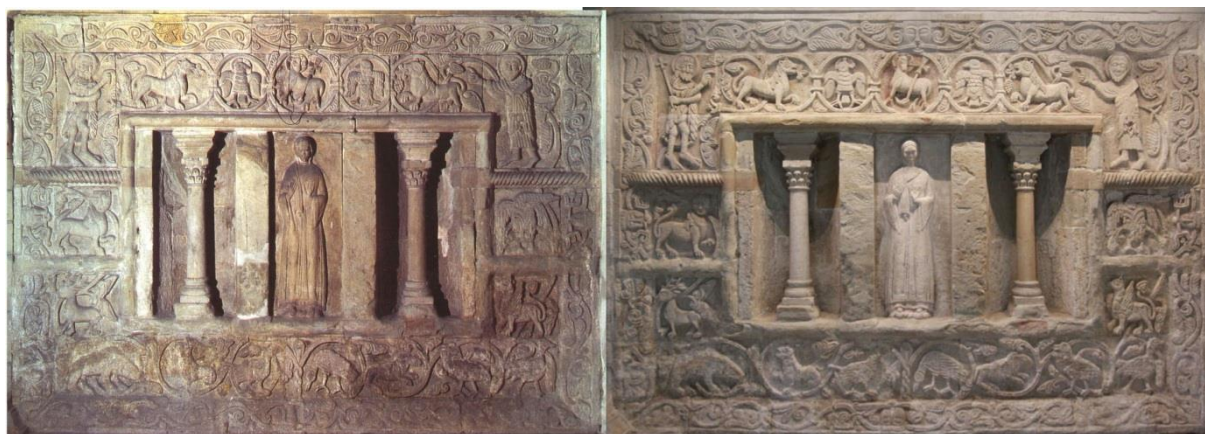
Abb. 38: Westwand vor und nach der Konservierung und zurückhaltenden restauratorischen Eingriffen.

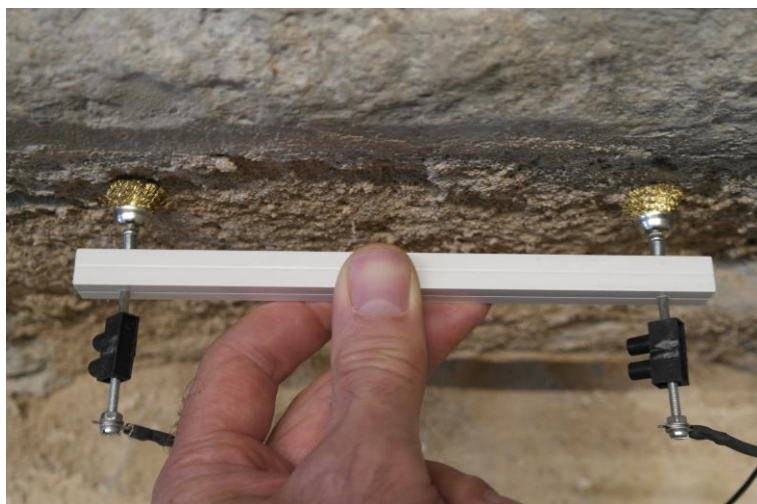
Abb. 42: Messung der Leitfähigkeit einer salzbelasteten Oberfläche im Graben unterhalb der Westwand des Heiligen Grabes

Bei den ersten Untersuchungen am 05.09.2019 war die Opferputzschicht aufgrund der Kristallisationsprozesse schon sehr mürbe. Auf der Putzoberfläche wurde die Leitfähigkeit gemessen, Schwammkompressen kurzzeitig angedrückt sowie „Dauerkompressen“ aufgebracht.

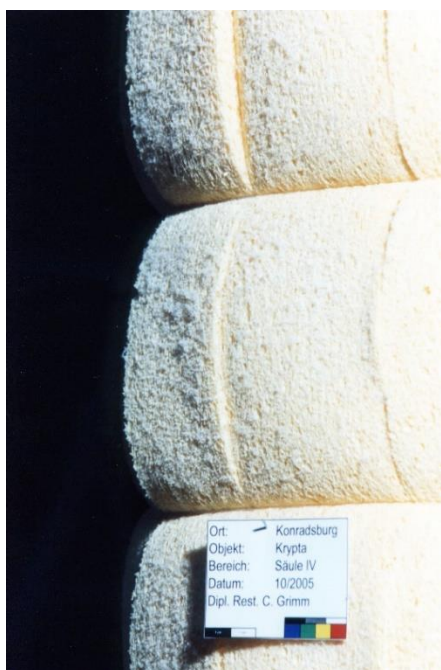
Abb. 48: Detail einer Kompressenauflage während der Trocknung mit sichtbaren Effloreszenzen.

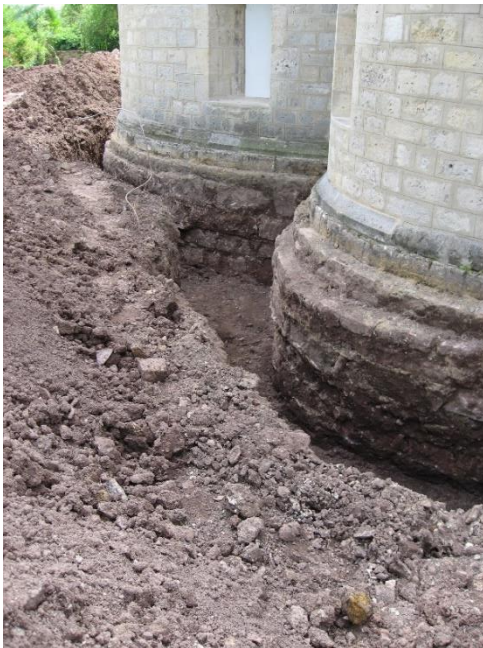
Abb. 49: An der Ostseite abgegrabener Sockelbereich.

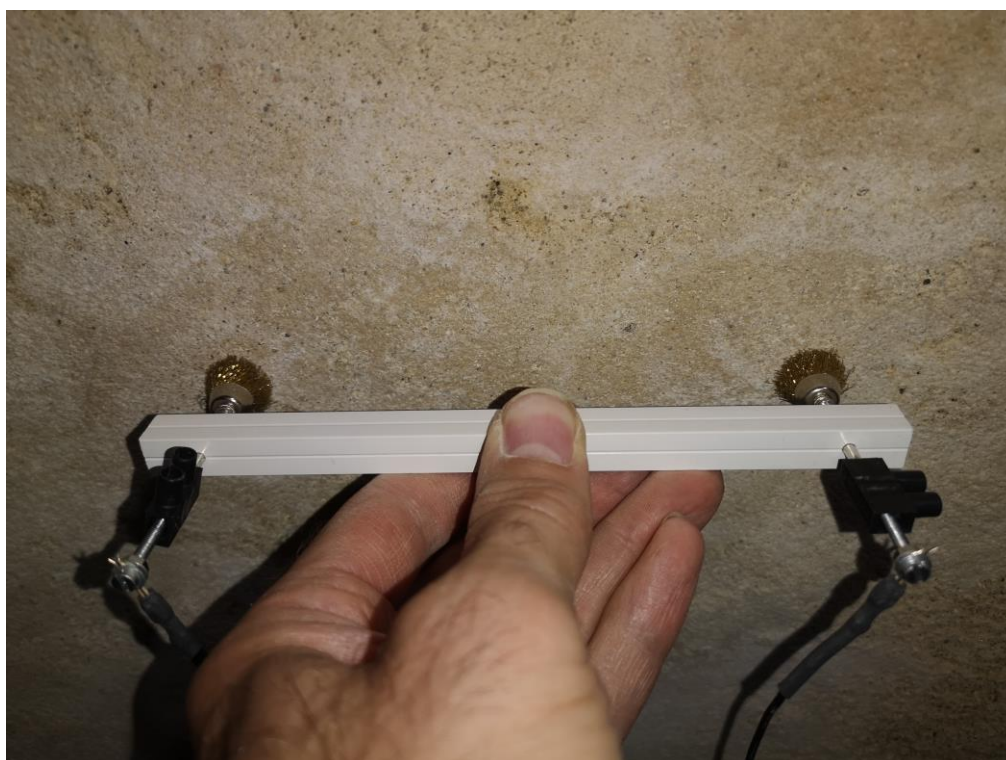
Abb. 50: Ermsleben, Konradsburg, Krypta: Messung der elektrischen Leitfähigkeit auf dem salzbelasteten Putz

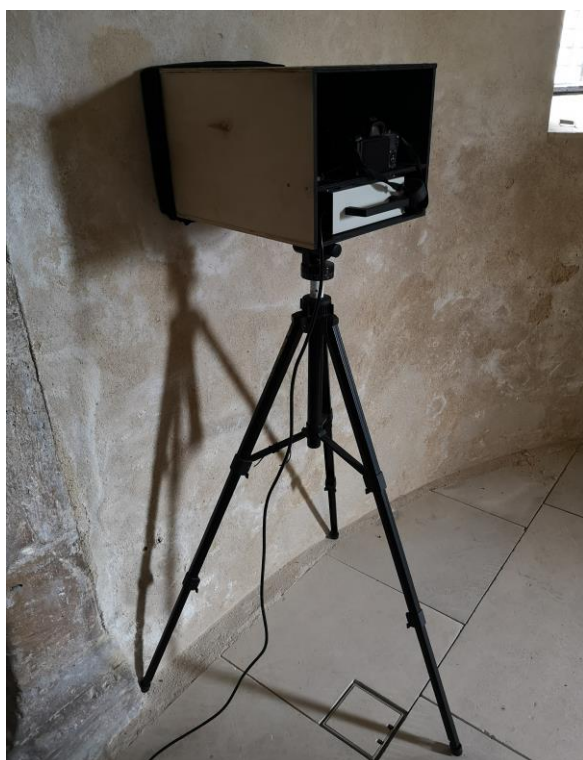
Abb. 53: Ermsleben, Konradsburg, Krypta: Vorrichtung zur langzeitfotografischen Erfassung der UV-Lumineszenz von salzbelasteten Oberflächen. Im unteren Teil befindet sich die UV-Lampe, darüber ist die Kamera positioniert. Zur Erstellung der Aufnahme wird die rückseitige Öffnung lichtdicht verschlossen.

Bei völliger Abdunklung wird die zu untersuchende Oberfläche mit UV-Licht bestrahlt und dabei fotografiert. Folgende Einstellungen wurden dabei verwendet:

Kamera:	Samsung NX 20
Fokus:	Manuell
Brennweite:	38mm
Belichtungszeit:	30s
Blende:	4,5
ISO:	400
Weißabgleich:	5500K

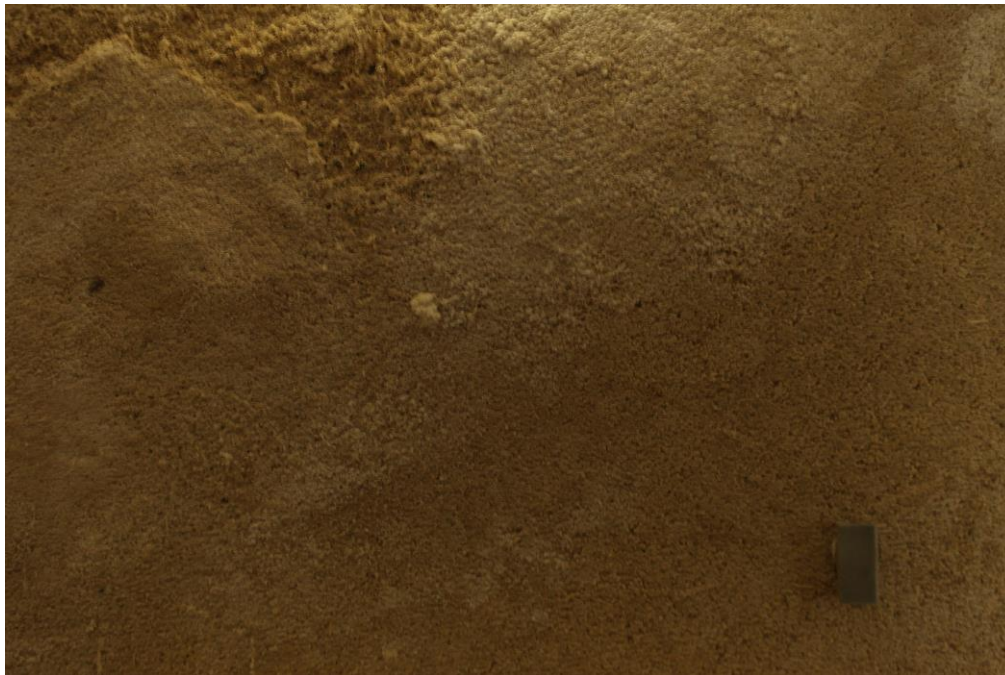
Abb. 54: Ermsleben, Konradsburg, Krypta: salzbelasteter Putz (Westwand, Mitte)

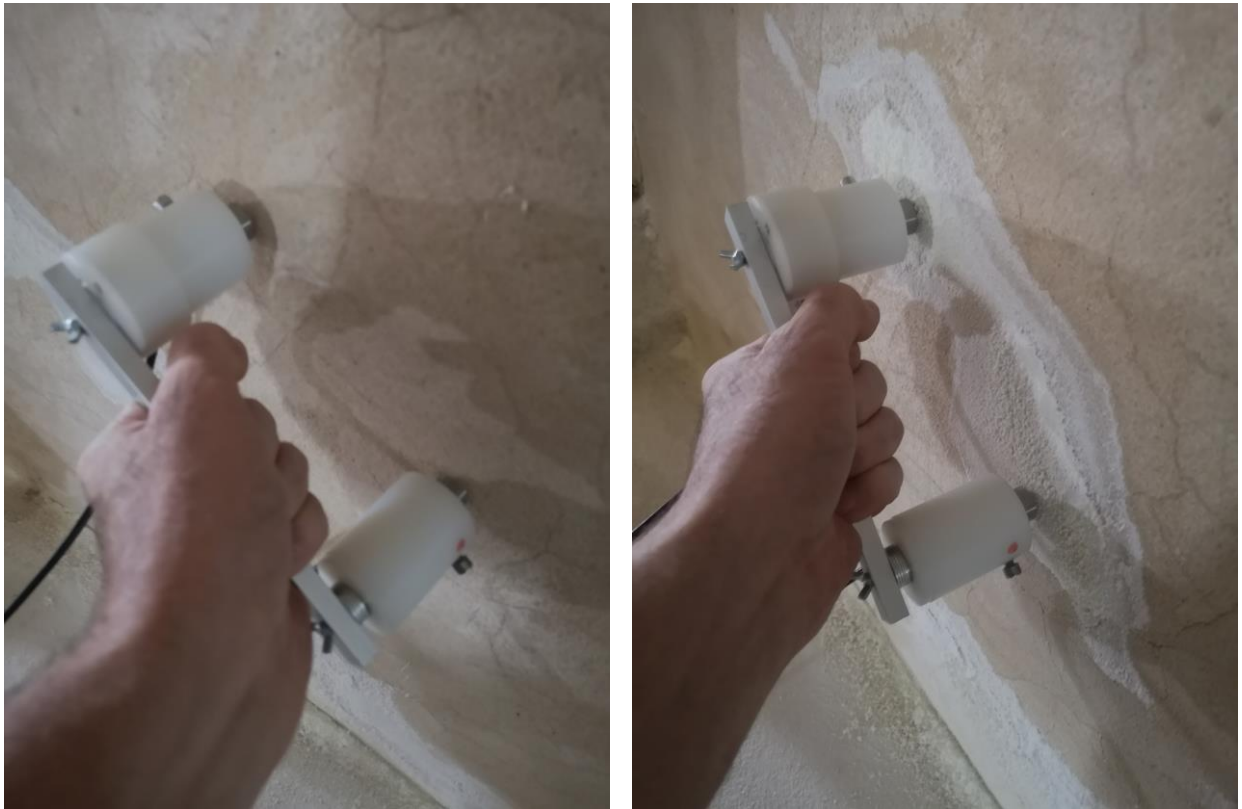
Abb. 58: Ermsleben, Konradsburg, Krypta: Aufsetzen des Ultraschallmesskopfpaares in einem oberflächlich stark und weniger stark salzbelasteten Bereich

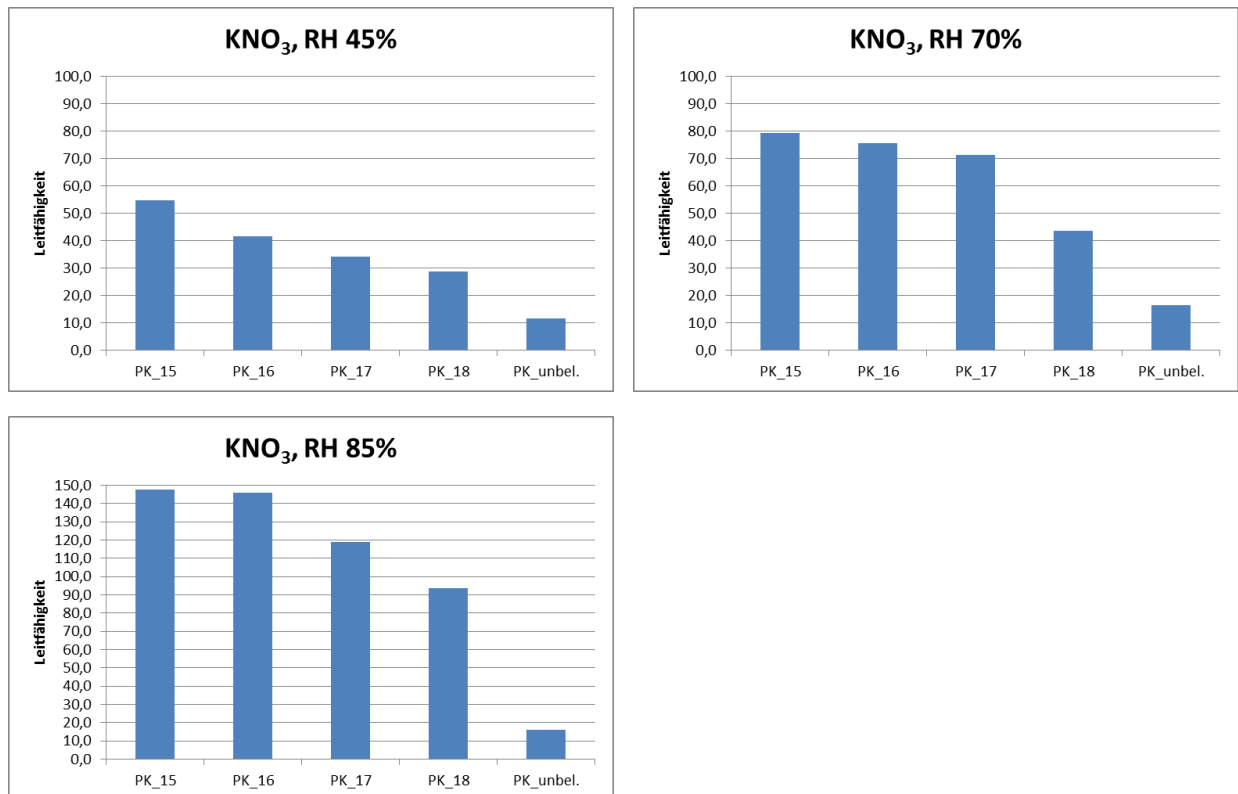
Abb. A6: Änderung der Leitfähigkeit mit KNO₃ (Nitrokalit) belasteter Probekörper aus Cottaer Sandstein; Messung im Oktober 2019; RH 45% ≙ AH 7,4g/kg ≙ 333 g/kg*%, ; RH 80% ≙ AH 8,6g/kg ≙ 688g/kg*%; RH 85% ≙ AH 10,9g/kg ≙ 927g/kg*%

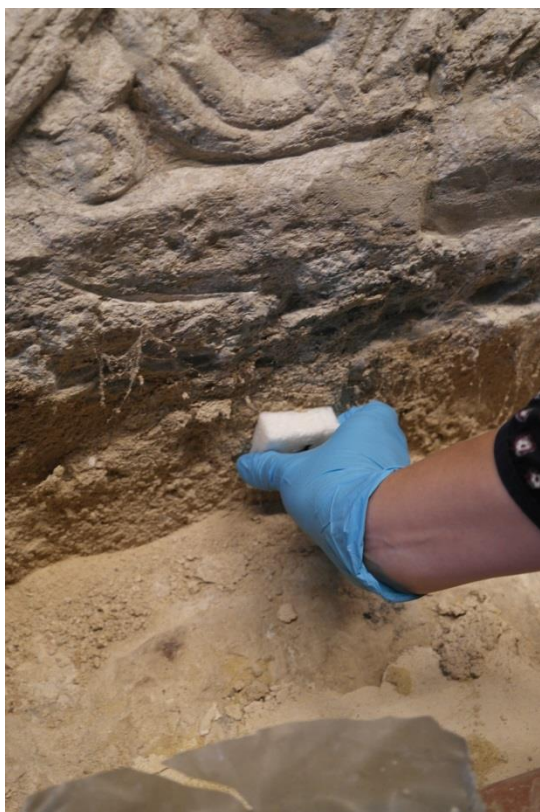
Abb. A13: Probenahmepunkt SK01, Graben unterhalb der Westwand des Heiligen Grabes: Beprobung des stark Salzbelasteten Opferputzes

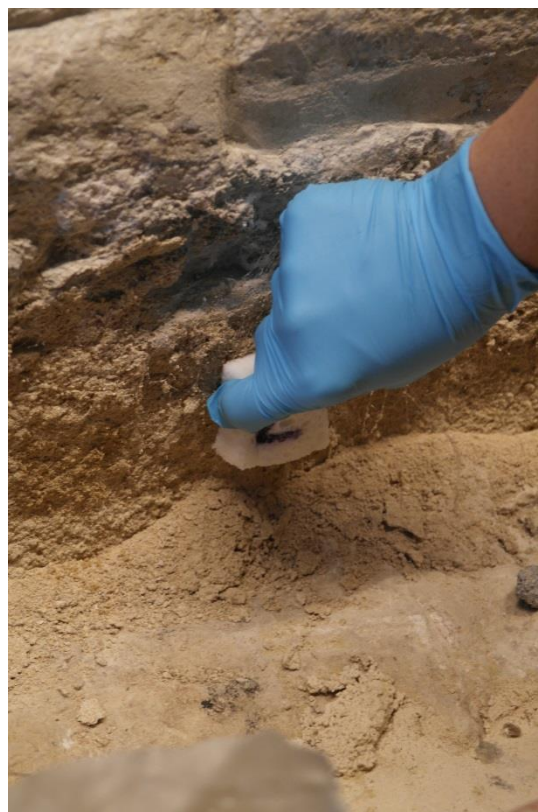
Abb. A14: Probenahmepunkt SK02, Graben unterhalb der Westwand des Heiligen Grabes: Beprobung des stark Salzbelasteten Opferputzes

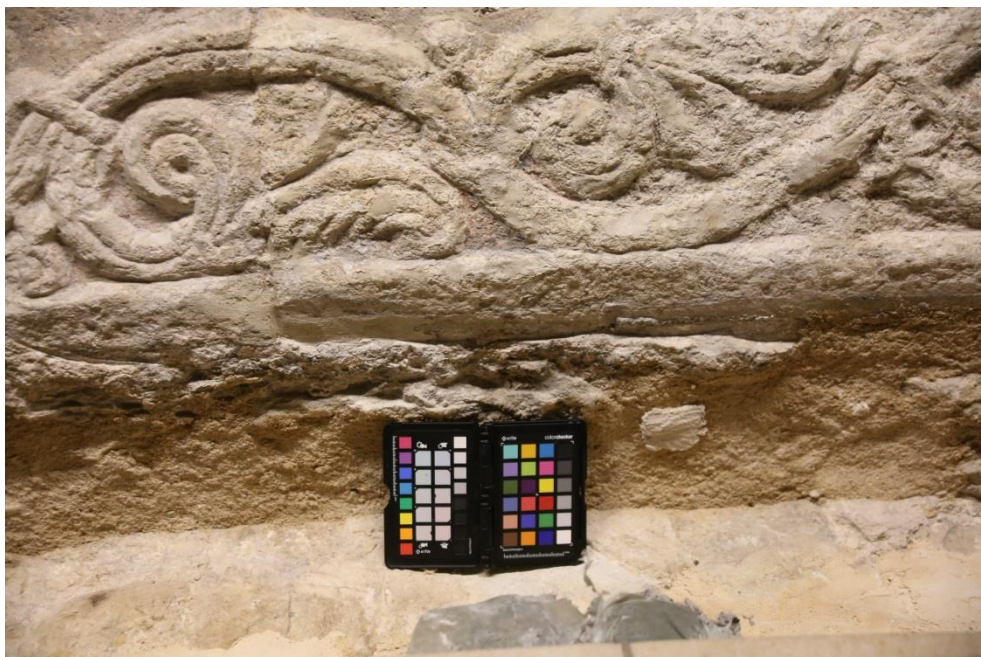
Abb. A22: Probenahmepunkt MK02, Graben unterhalb der Westwand des Heiligen Grabes; Kompresse vor der Abnahme

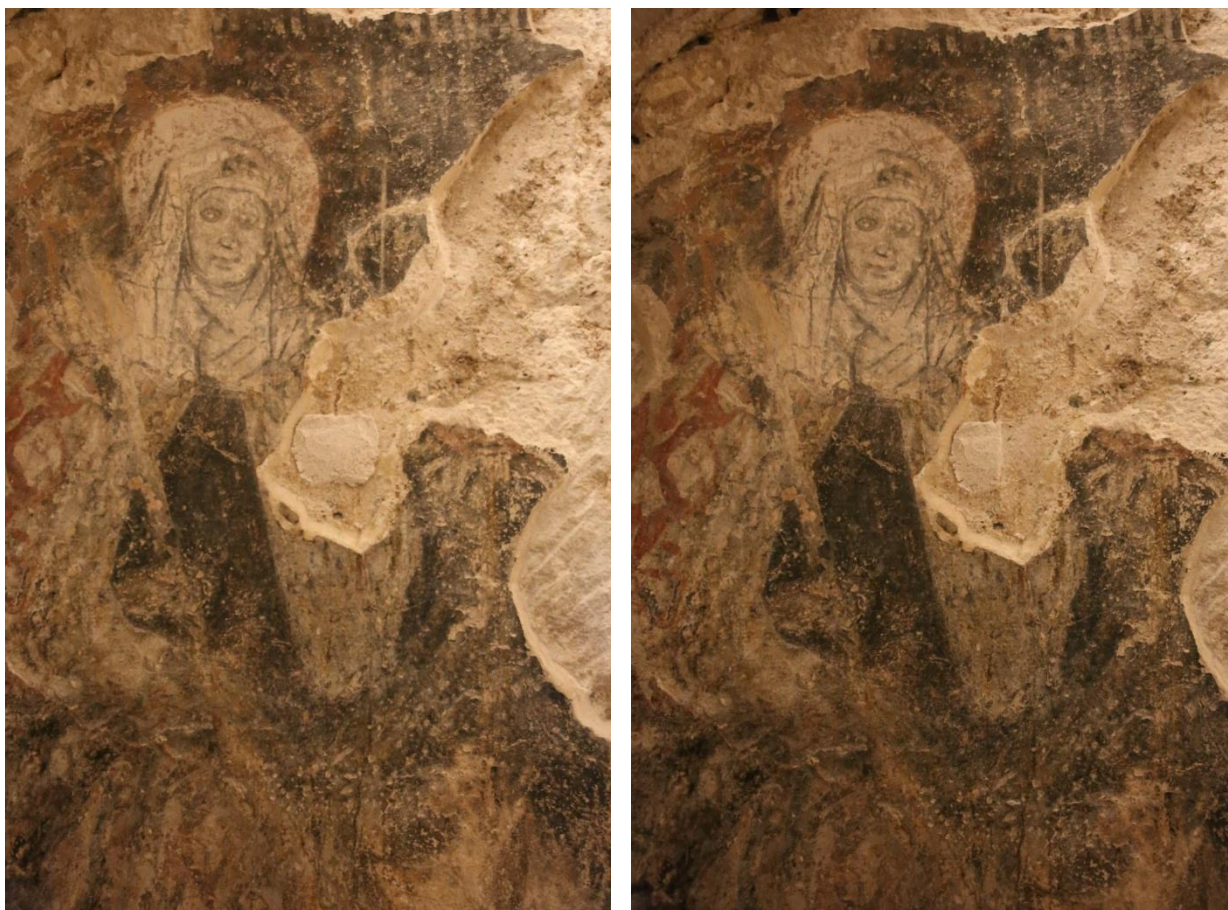
Abb. A23 und 24: Probenahmepunkt MK03, Innenraum; Kompresse vor der Abnahme (links), nach der teilweisen Abnahme (rechts)

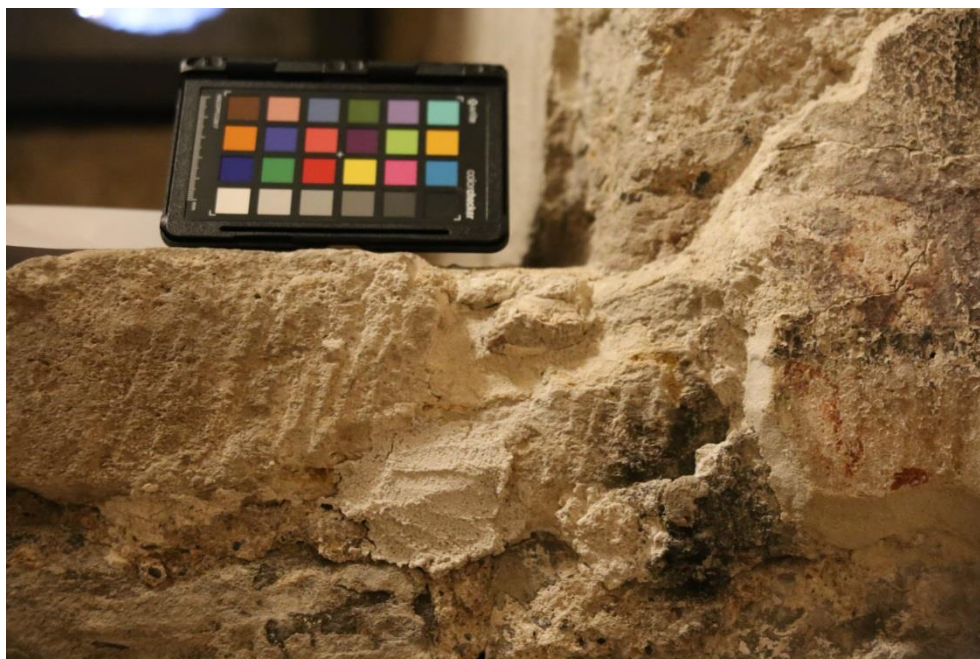
Abb. A25: Probenahmepunkt MK04, Innenraum; Kompresse vor der Abnahme

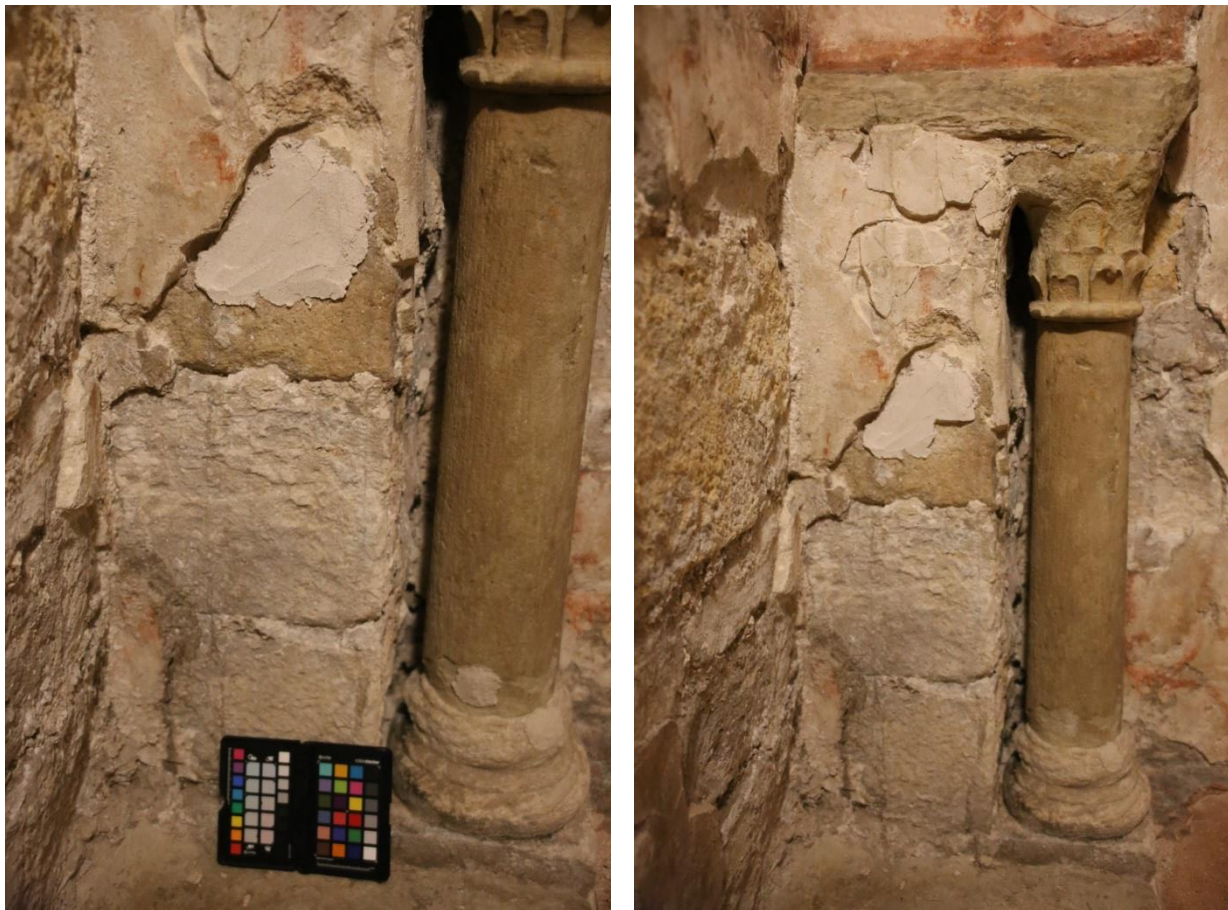
Abb. A26 und 27: Probenahmepunkte MK05, 06 und 07, Innenraum; Kompressen vor der Abnahme (links), nach der teilweisen Abnahme (rechts)

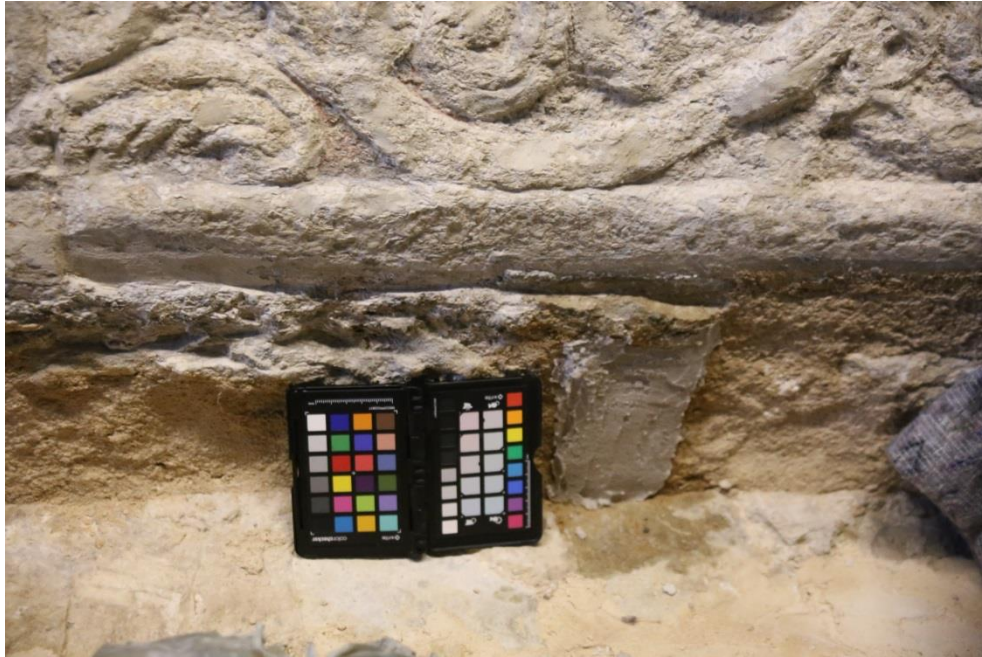
Abb. A29: Probenahmepunkt MK01, Graben unterhalb der Westwand des Heiligen Grabes; Kompressen neu

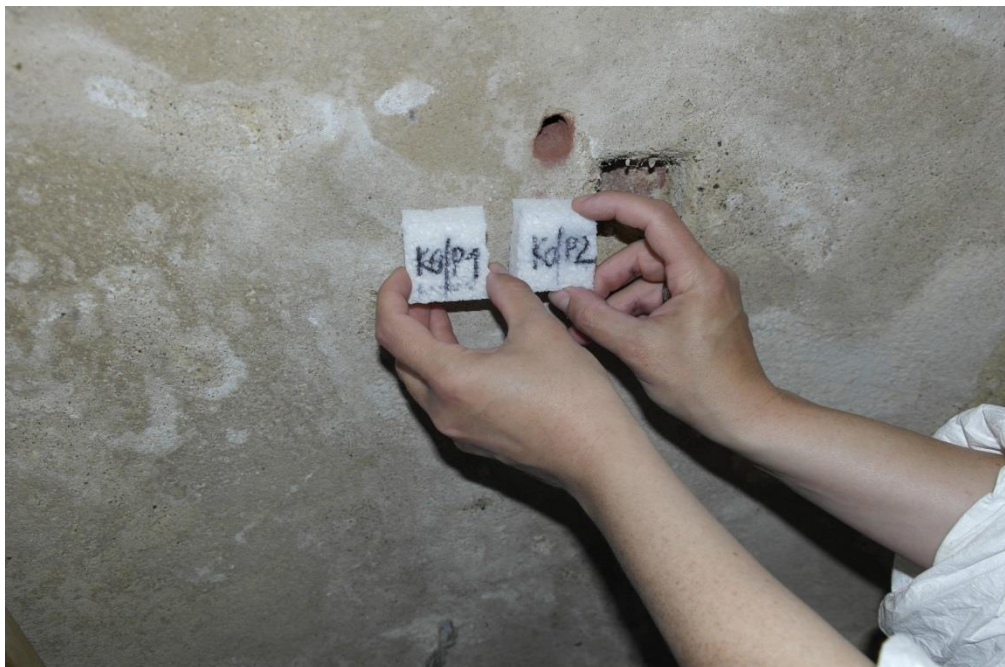
Abb. A32: Ermsleben, Konradsburg, Krypta: Schwammkompressen zur Beprobung salzbelasteter Oberflächen (Probenahmepunkt 1, Ostwand, NO-Ecke)

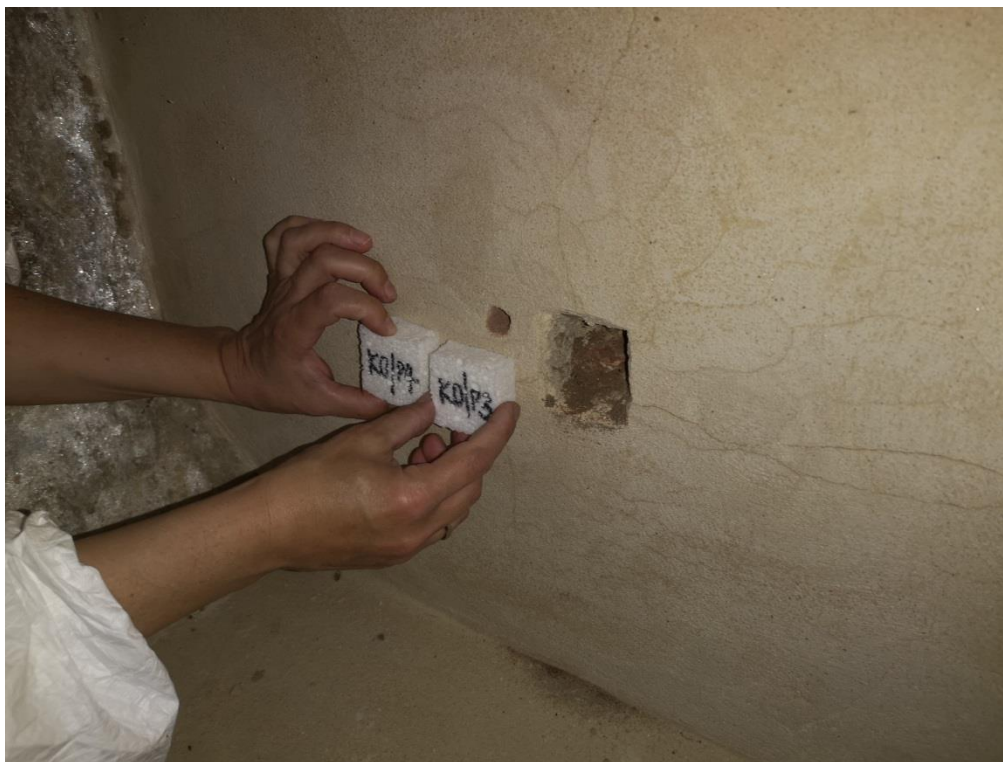
Abb. A33: Ermsleben, Konradsburg, Krypta: Schwammkompressen zur Beprobung salzbelasteter Oberflächen (Probenahmepunkt 2, Westwand, Mitte)
