Förderprojekt 34464/01 der Deutschen Bundesstiftung Umwelt

Bericht HAL 30/2022

**Praxisorientierte Methodenentwicklung
zur frühzeitigen Detektion von
Wiederversalzungsprozessen
am Beispiel des Heiligen Grabes
der Stiftskirche St. Cyriakus in Gernrode**

Abschlussbericht

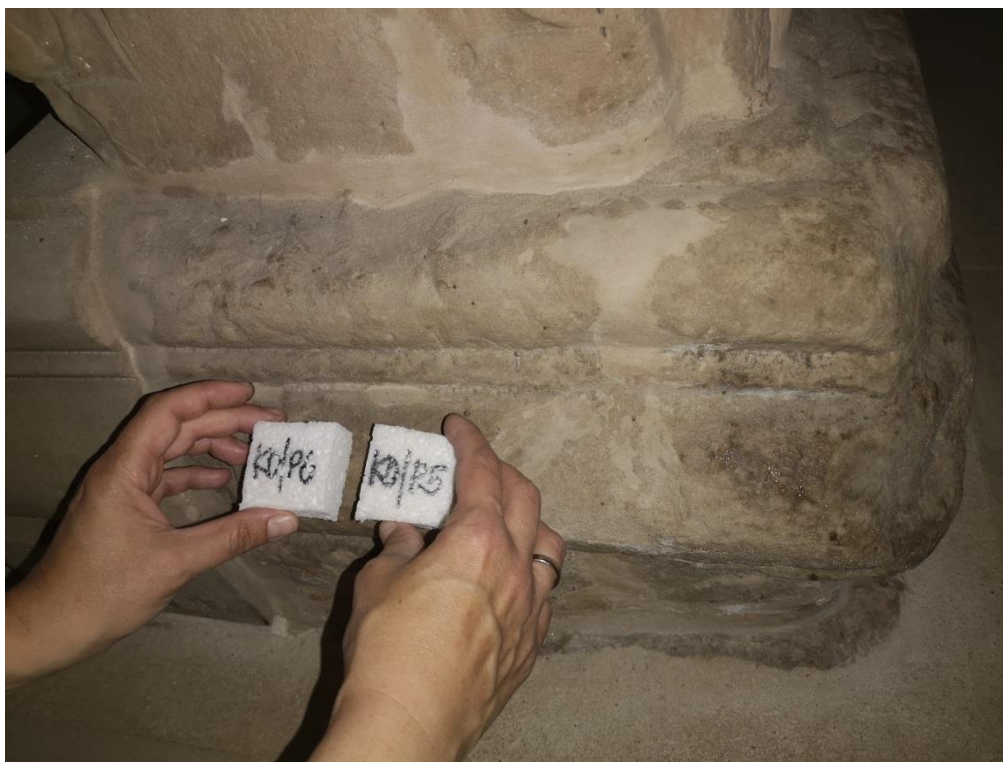
Abb. A34: Ermsleben, Konradsburg, Krypta: Schwammkompressen zur Beprobung salzbelasteter Oberflächen (Säule, Basis)

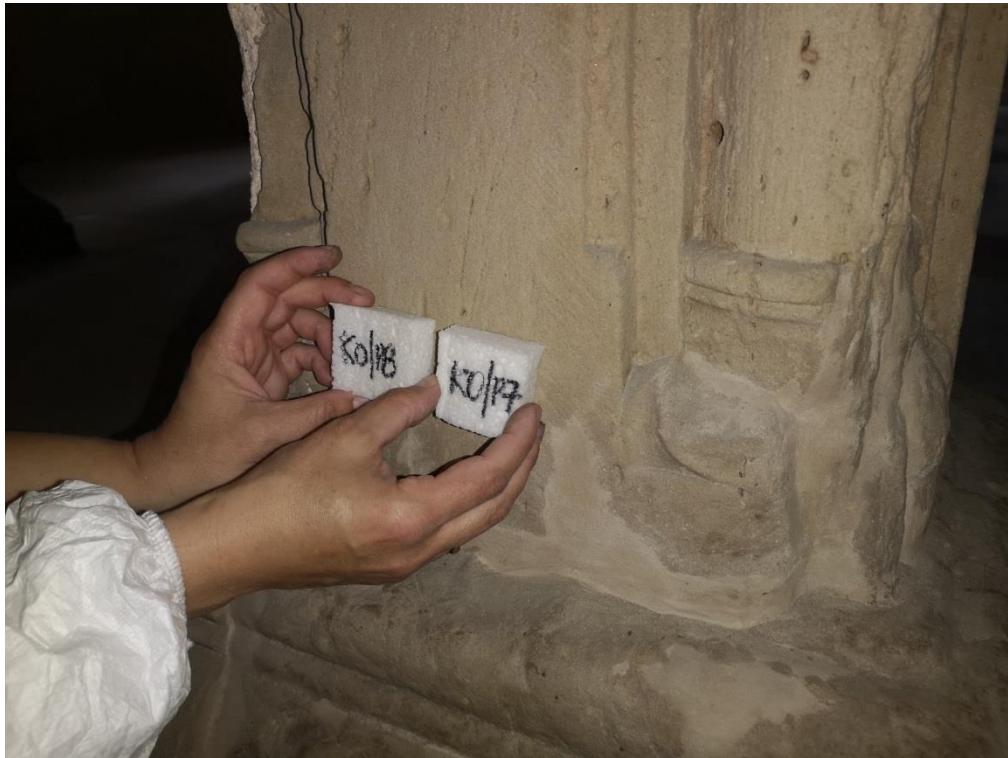
Abb. A35: Ermsleben, Konradsburg, Krypta: Schwammkompressen zur Beprobung salzbelasteter Oberflächen (Säule, Schaft)

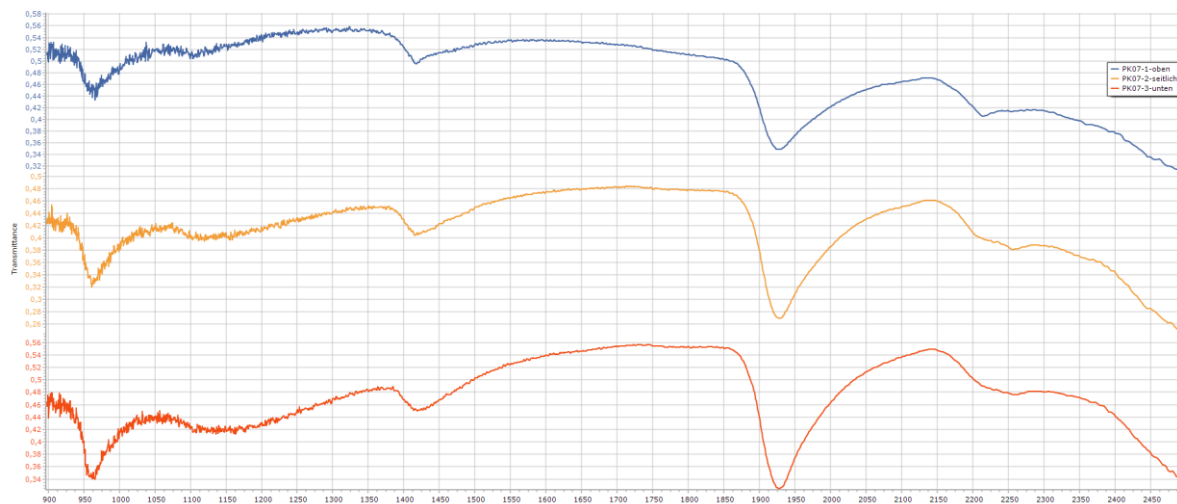
Abb. A56: Nah-Infrarot-Messungen am Probekörper PK07, Kalksandstein, KNO_3 , 0,3%

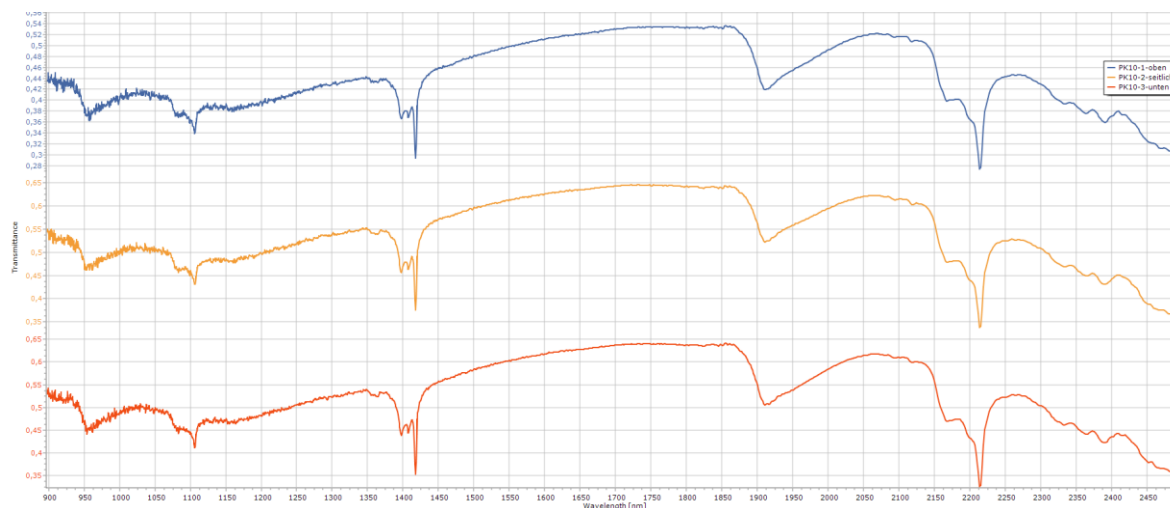
Abb. A68: Nah-Infrarot-Messungen am Probekörper PK10, Cottaer Sandstein, unbelastet

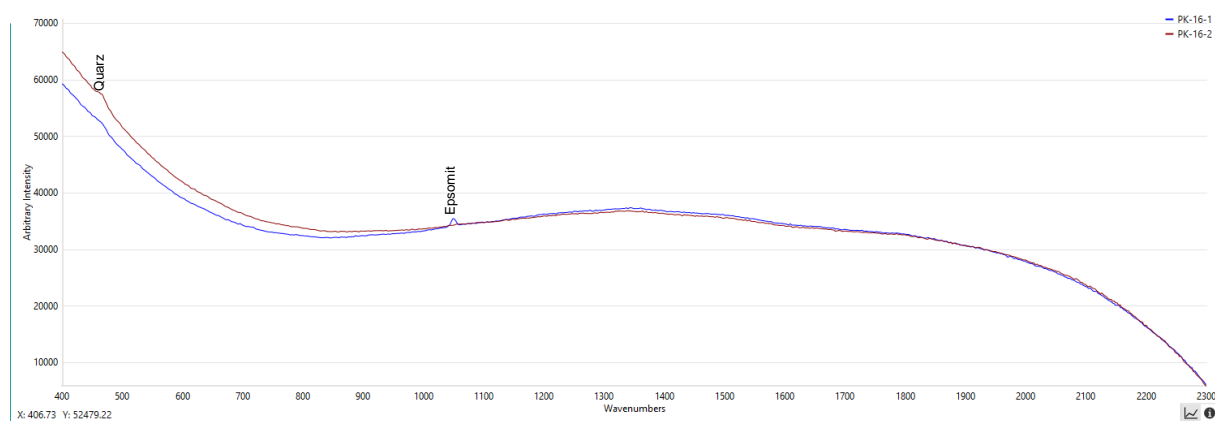
Abb. A88: Raman-Spektren PK16, Cottaer Sandstein, KNO_3 , 0,5%
