## ABSCHLUSSBERICHT

## TEIL 2/3

### “Modellhafte Konzeption zur denkmalgerechten und ökologischen Inwertsetzung des Hospital- und Klostergartens der Borromäerinnen in Prag im Schnittpunkt zwischen UNESCO-Welterbe und Natura2000“

## HISTORISCHE ABBILDUNGEN UND PLÄNE

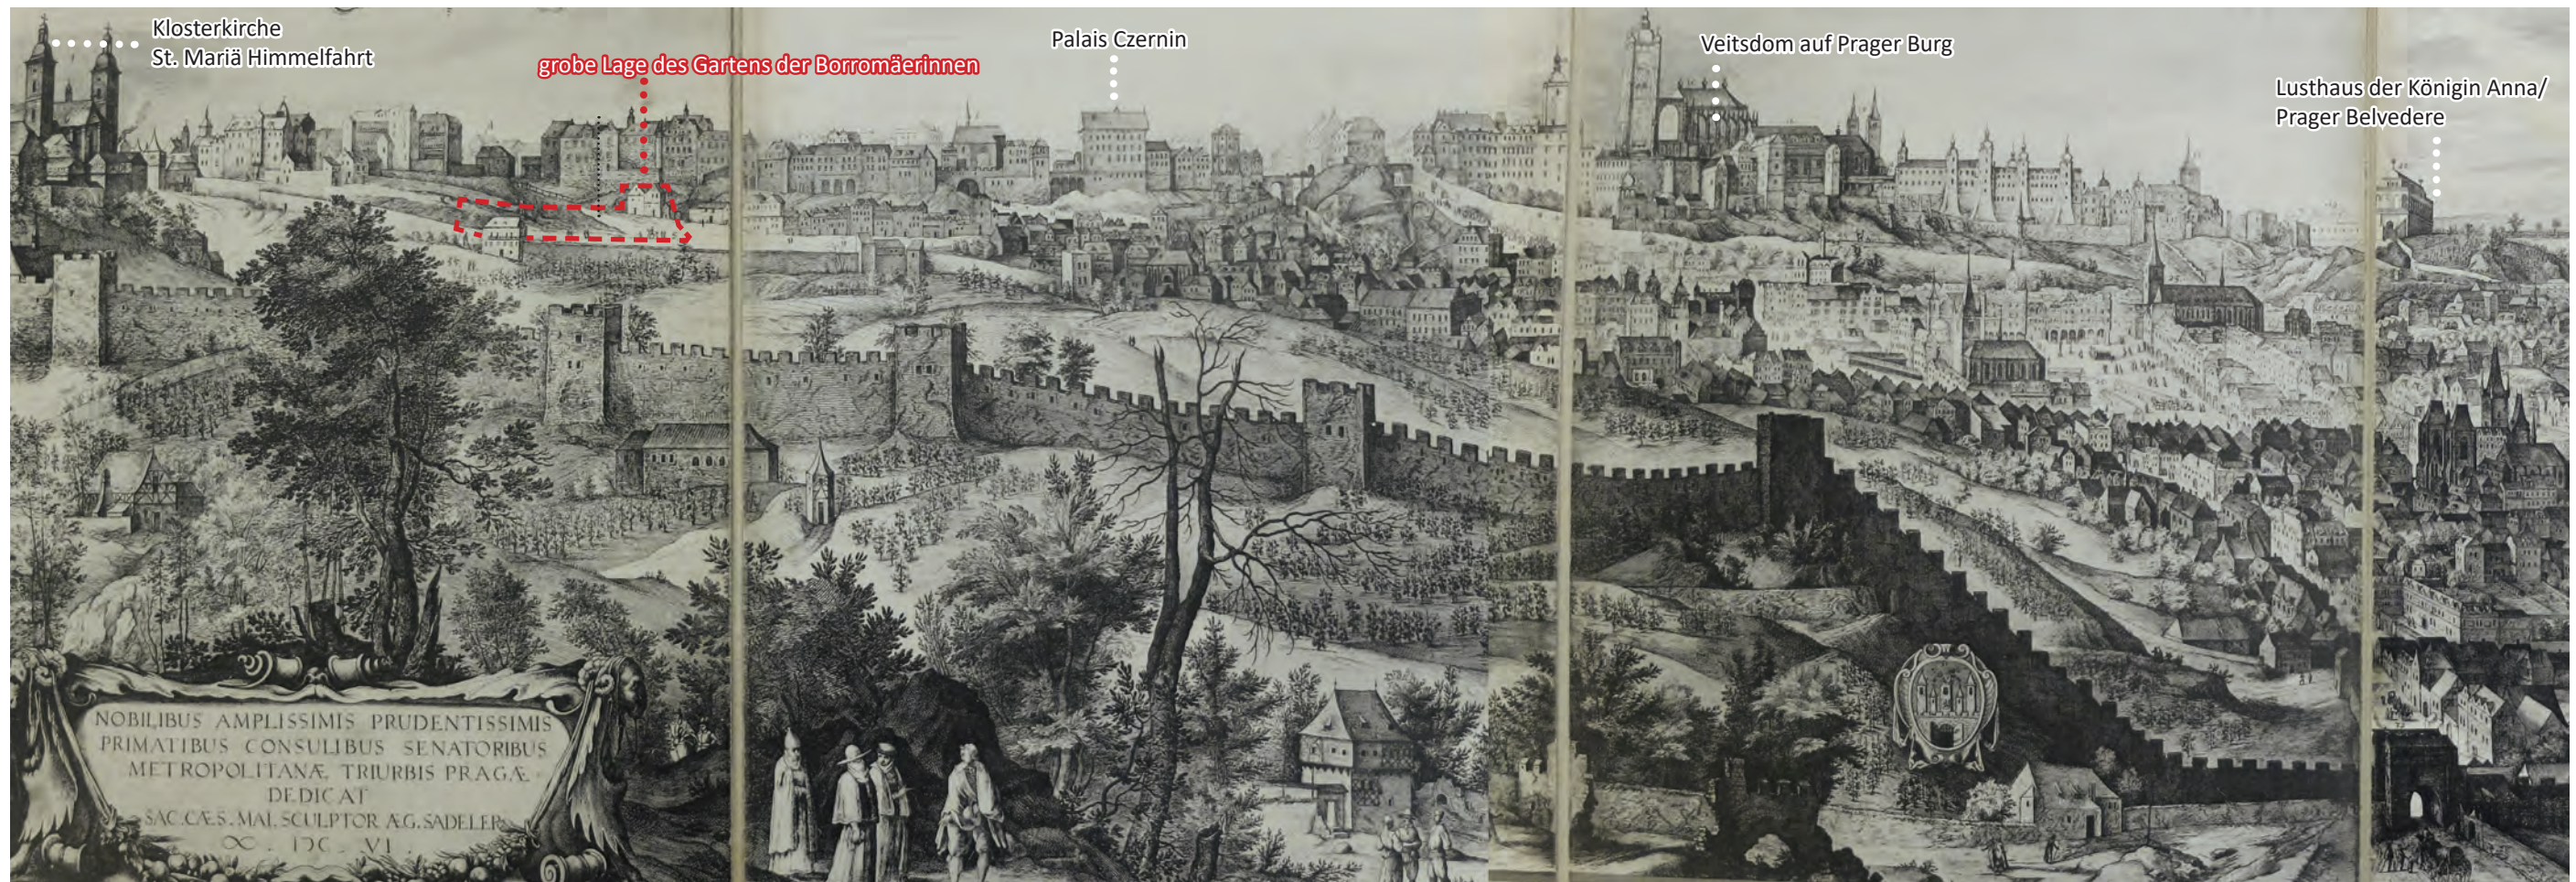
Abb. 003: Panorama von Prag, Philip van den Bosche, Kupferstich von Johan Wechterm 1606

Dieses Panorama von Philip Bosche stellt Prag in der Zeit der Renaissance dar. Viele unbebaute Grundstücke, die seit der Gotik als Gärten und Weinberge gepflegt und bewirtschaftet wurden, prägten das damalige Stadtbild. Die südexponierten Bereiche der Prager Kleinseite waren durch Wasserquellen und ein spezielles Mikroklima begünstigt. Die Flächen des heutigen Gartens der Borromäerinnen gehörten lange zum Strahov-Kloster.

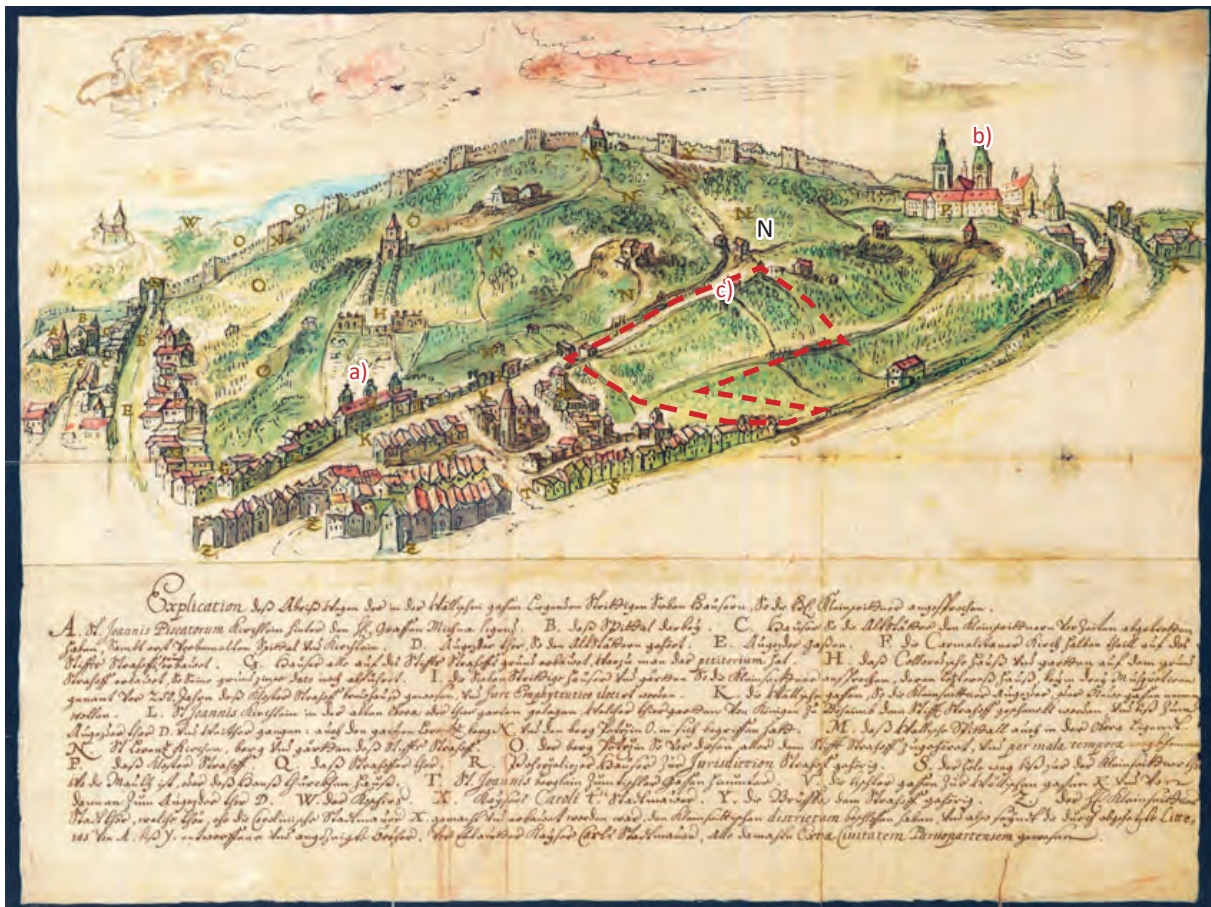
Abb. 004: Ansicht vom Hradcchin auf Kleinseite, Strahover Kloster und „Petřín“, kolorierte Zeichnung, Urheberschaft nicht nachweisbar, evtl. Anton Stevens von Steinfels (1608-1675), 1659-1665

Der Buchstabe „N“ stellt die Lage und Ausdehnung der zum Strahov-Kloster gehörenden Gärten dar. Über Jahrhunderte war das Kloster Eigentümer der als Weinberge und Obstgärten genutzten Flächen. Während der Hussitenkriege (1419-1436) verloren die Prämonstratenser ihr Eigentum, bekamen es im 15. Jahrhundert größtenteils wieder zurück und verpachteten es an Bürger. Im Jahr 1502 erließ König Vladislav II. für diese Grundstücke das Erbpachtrecht („*emphyteutische Pacht*“).

Die hier abgebildete Zeichnung wurde aufgrund eines Streits zwischen dem Strahov-Kloster und der Gemeinde der Prager Kleinseite um sieben Häuser in der *Vlašská* (dt. Welsche Spitalgasse) erstellt. Die Häuser gehörten zur Strahover Gerichtsbarkeit. Ihre Eigentümer versuchten jedoch sich der Stadt Prag, Kleinseite, anzuschließen, um sich der klösterlichen Unterordnung zu entziehen.

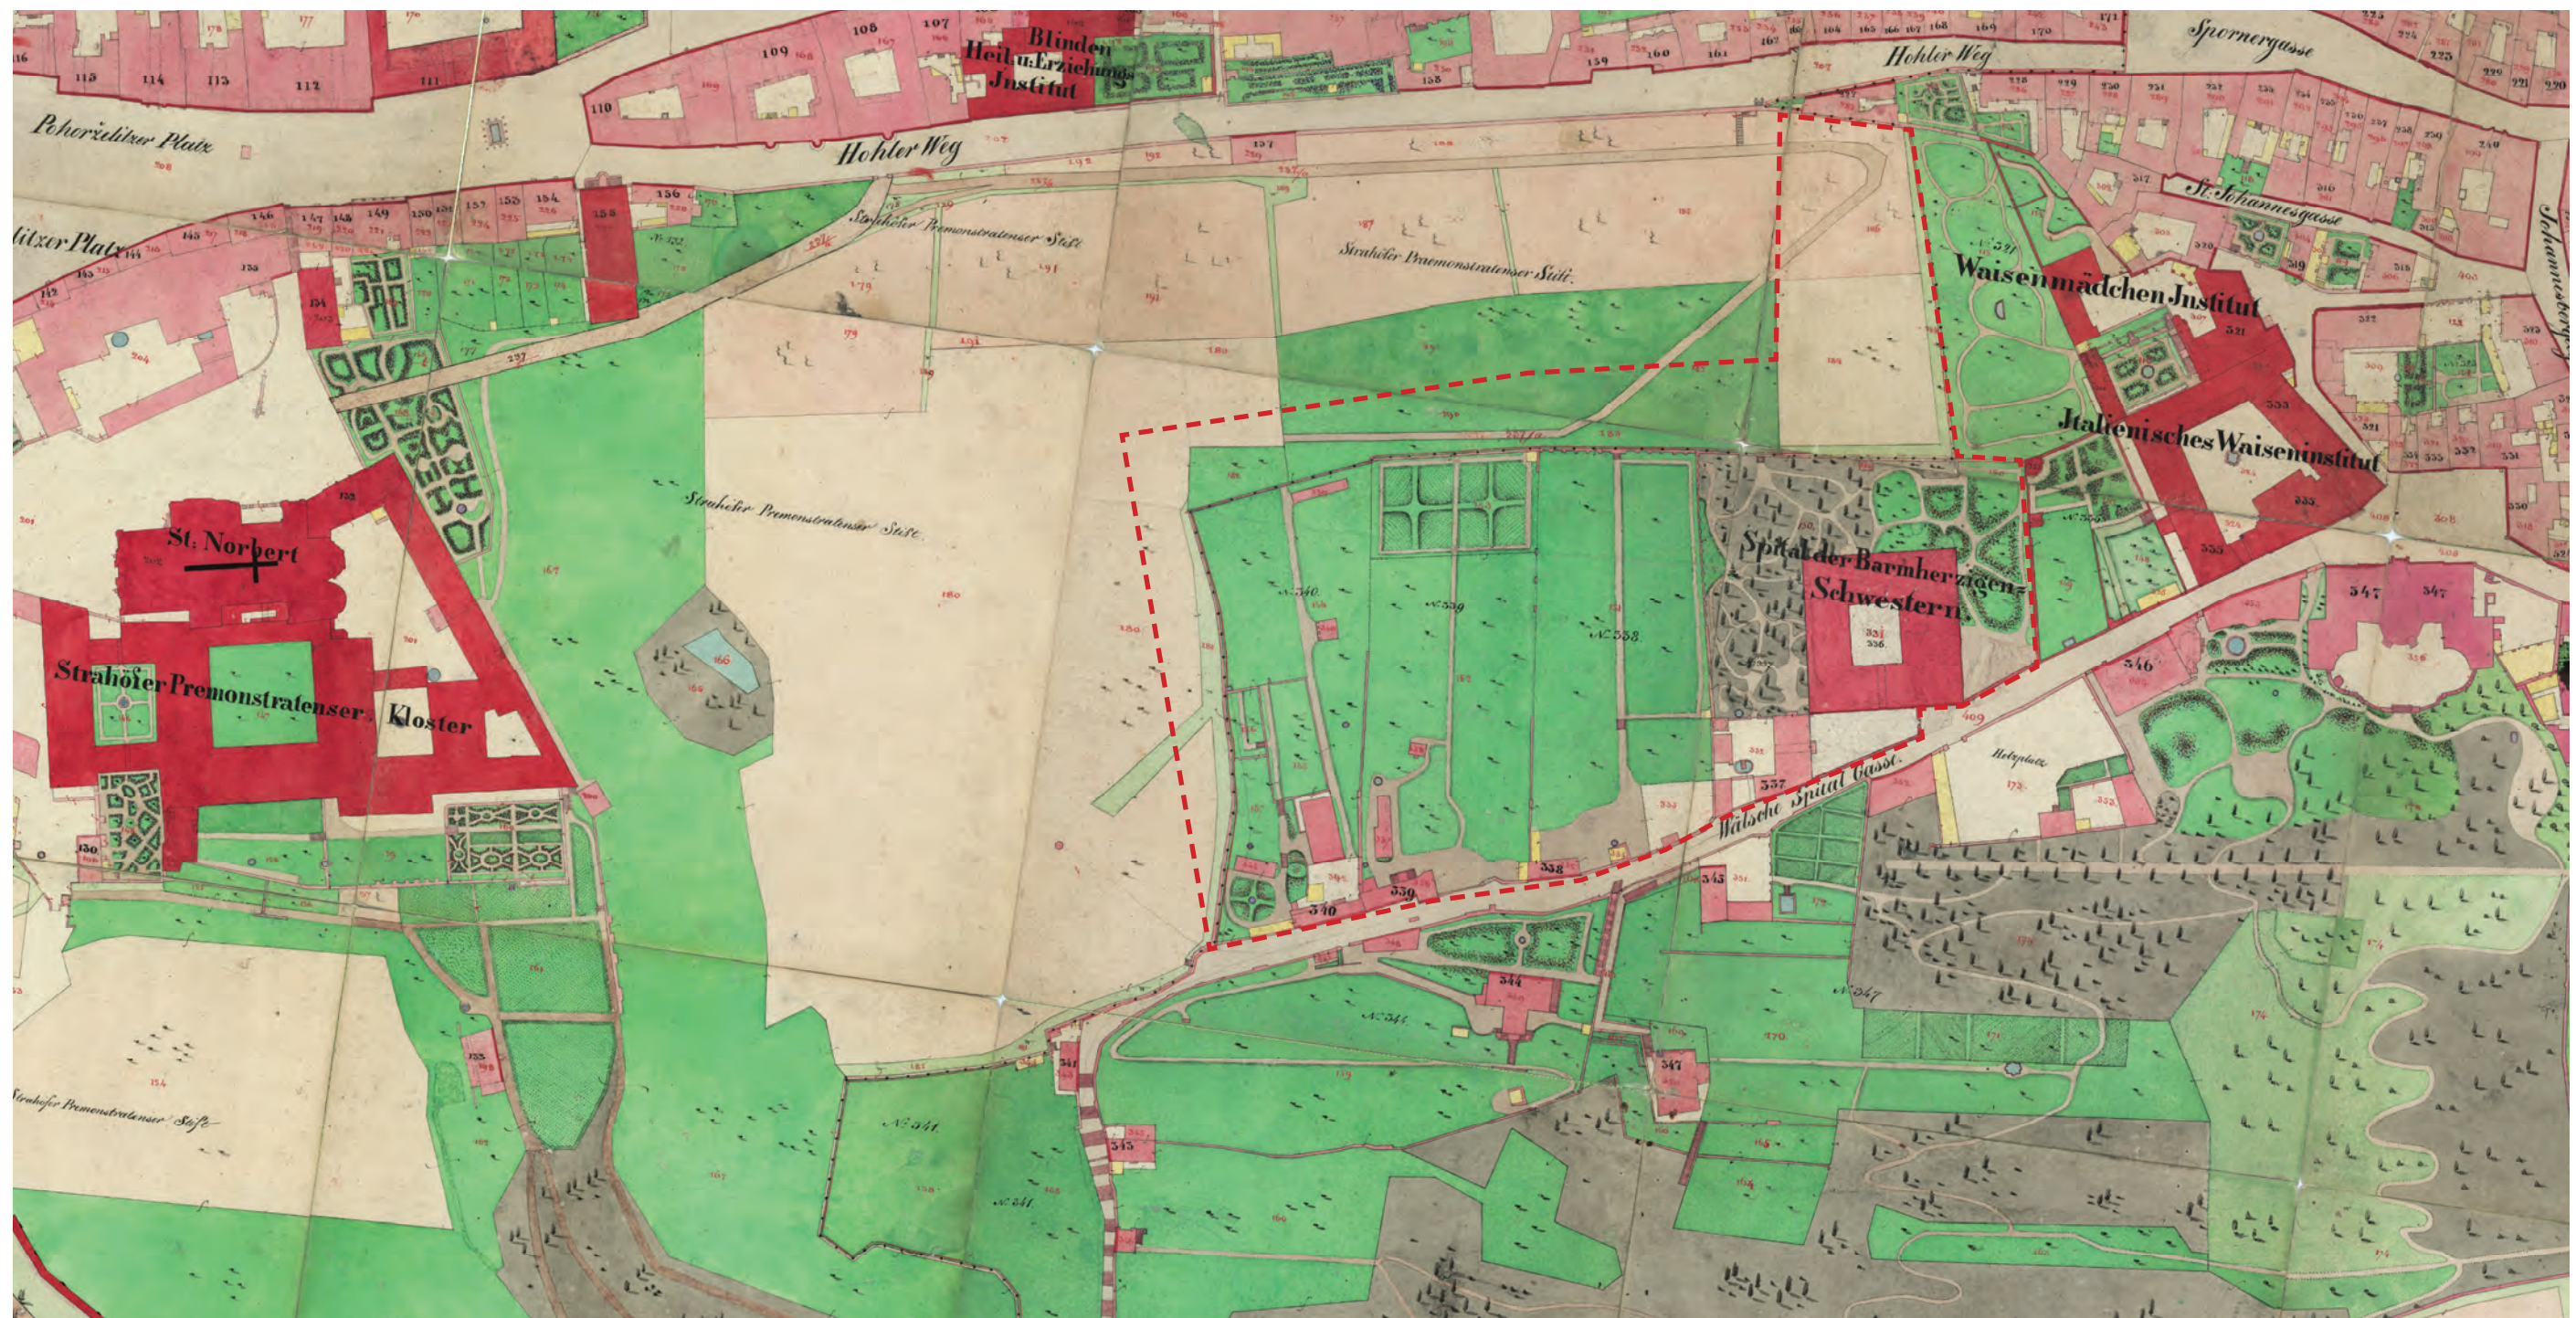
Abb. 025: Karte des Franziszeischem Kataster, Ausschnitt, Originalmaßstab 1:720, 1817-1861, Stand hier: um 1854

Die Karten des Franziszeischem Kataster liegen für Prag in drei Maßstäben vor, M 1:720, M 1:1.440 und M 1:2.880. Im Zeitraum von 1817 bis 1861 wurde das Kataster erstellt und nach Kaiser Franz I. benannt, der die Vermessung veranlasste. Die Karten weisen eine hohe Detailgenauigkeit auf. In der vorliegenden Zusammenstellung sind die Maßstäbe 1:720 und 1.440 enthalten (s. auch Abb. 026).

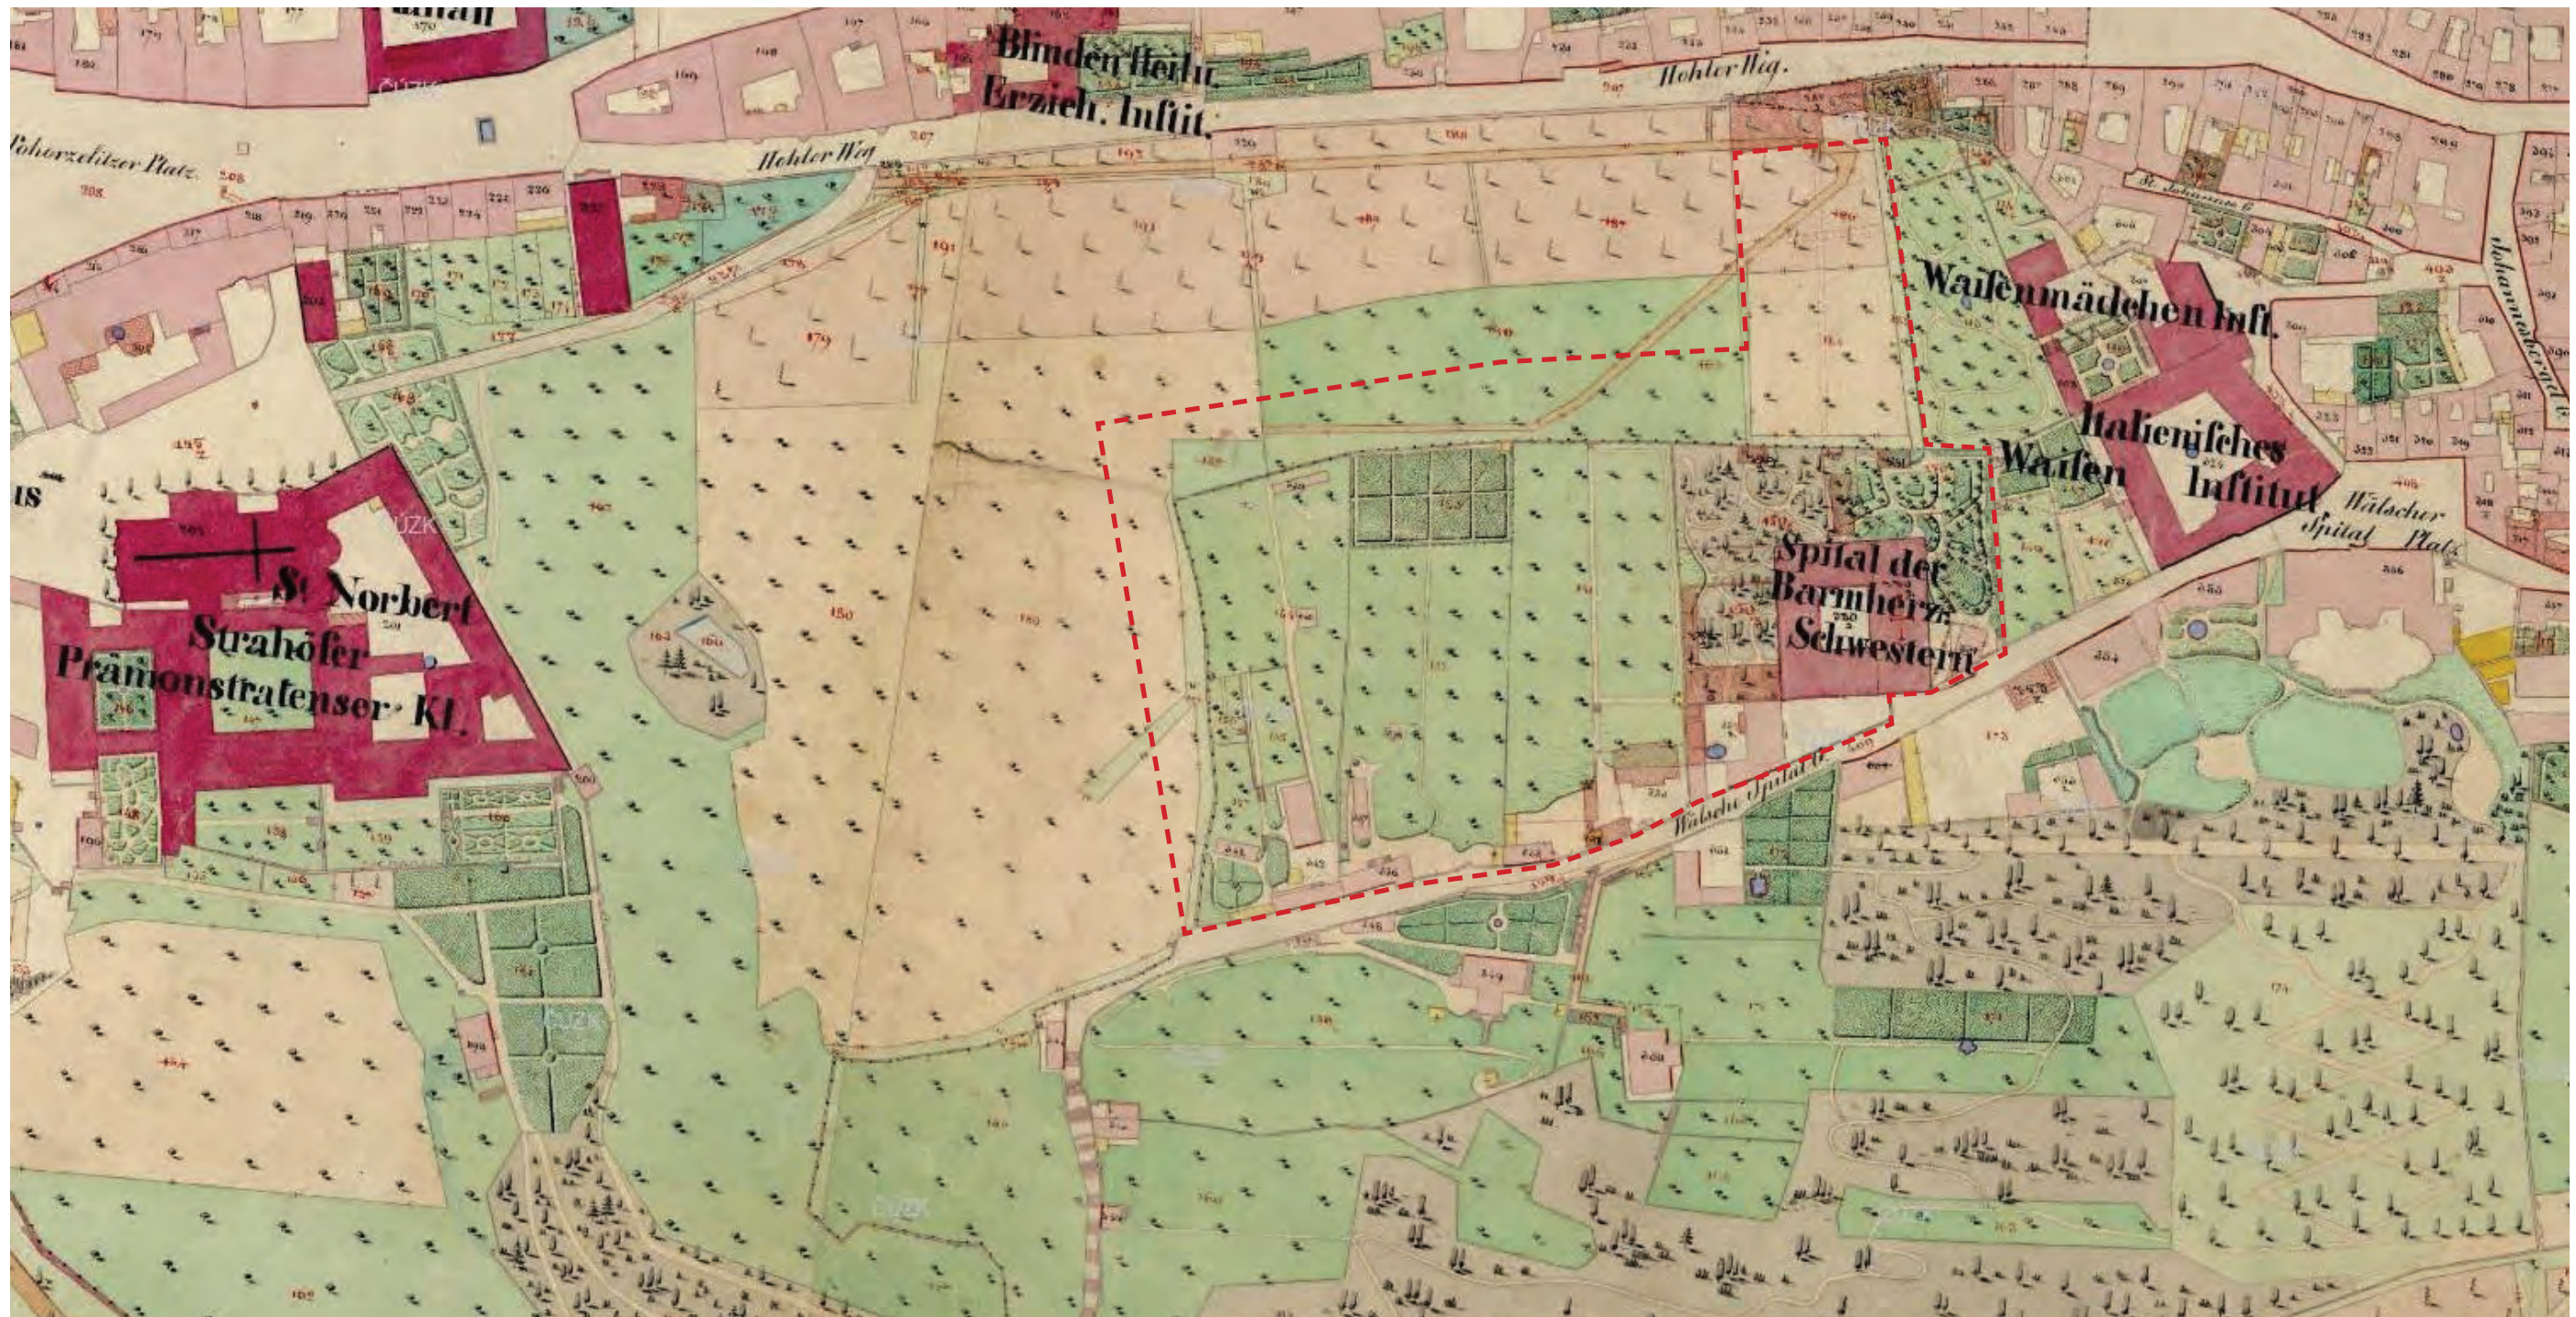
Abb. 026: Karte des Franziszeischen Katasters, Ausschnitt, Originalmaßstab 1:1.440, 1871-1891, Stand hier: nach 1856

Einer der wesentlichen Unterschiede zwischen den Maßstäben 1:720 und 1.440 ist, dass im hier abgebildeten größeren Maßstab geplante Gebäude als rot schraffierte und transparente Flächen eingezeichnet sind. Im Garten der Borromäerinnen betrifft das Gebäude, die nach 1856 im Garten errichtet werden.

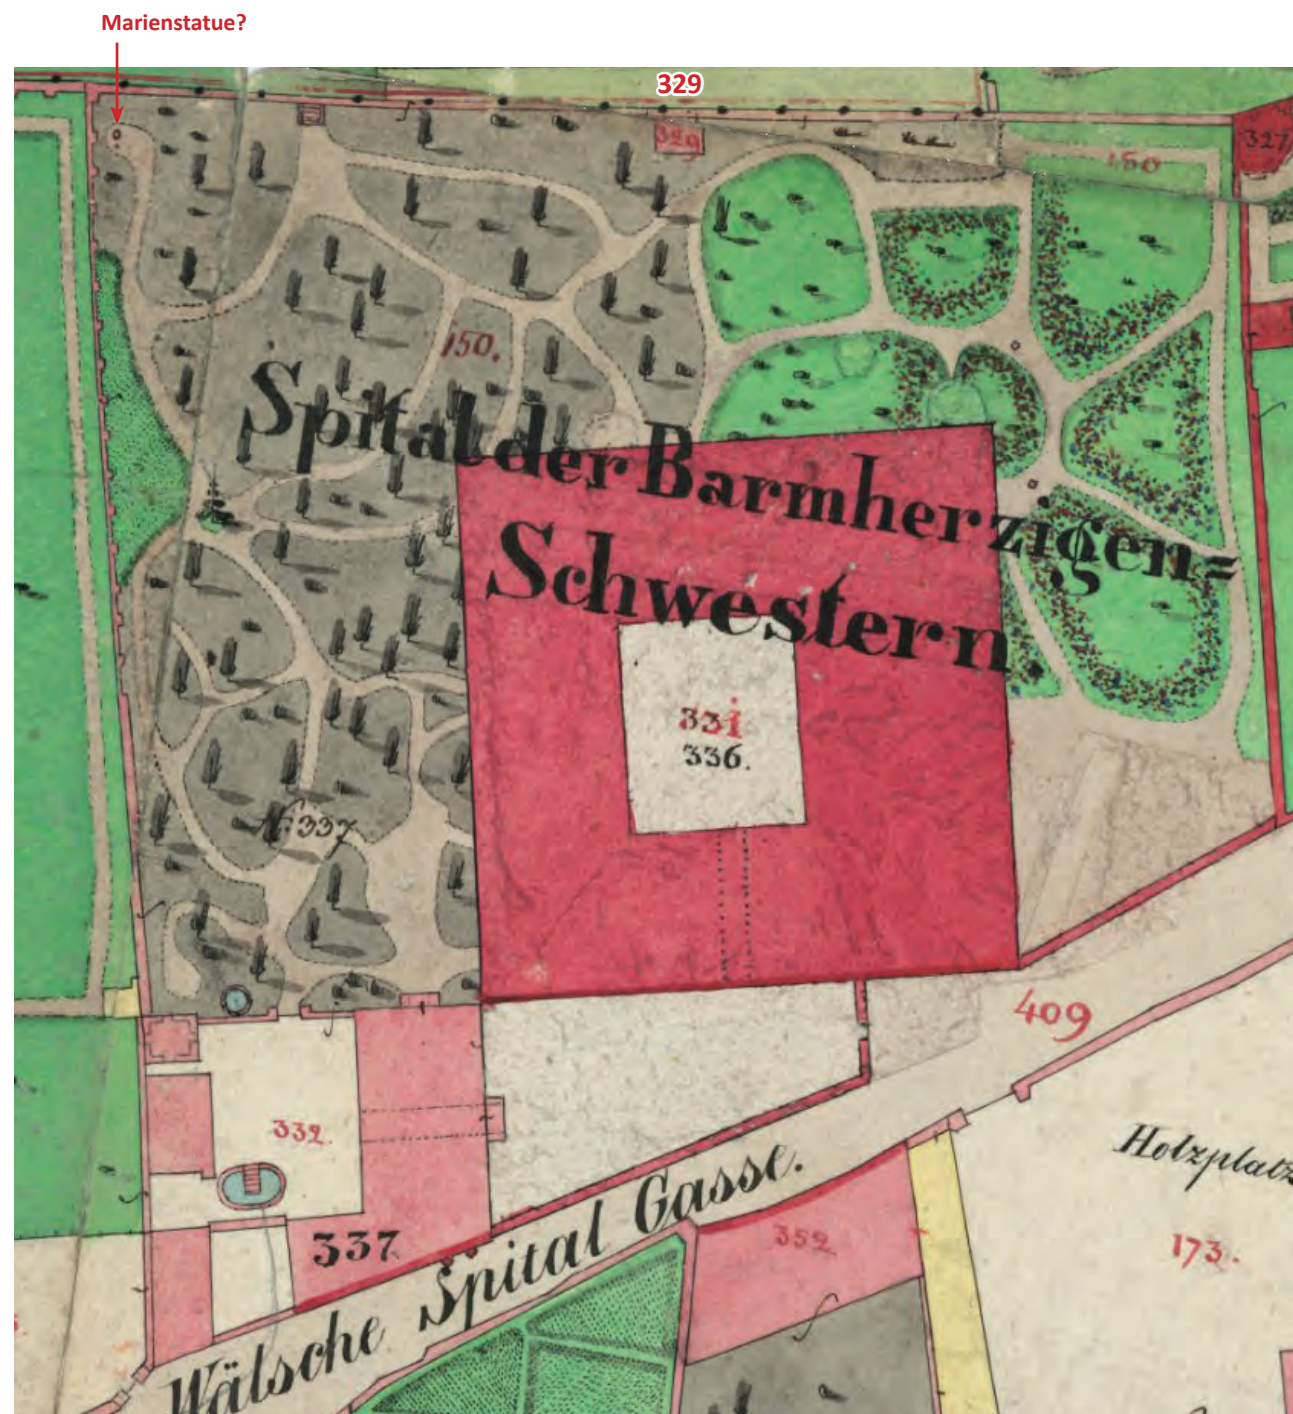
Abb. 025b: Ausschnitt aus Abb. 025, Karte des Franziszeisches Katasters, Originalmaßstab 1:720 1817-1861, Stand hier: um 1854

Bei der Nr. 329 könnte es sich um das „Schweizerhäuschen“ handeln, das in der Chronik erwähnt wird, „und an der Mauer im höheren Gartenteil ein Schweizerhäuschen.“ (CHRONIK, 1907, S. 75). In der nordwestlichen Ecke befindet sich mit großer Wahrscheinlichkeit eine Statue, es könnte bereits die Marienstatue sein, die heute noch am Standort vorhanden ist.

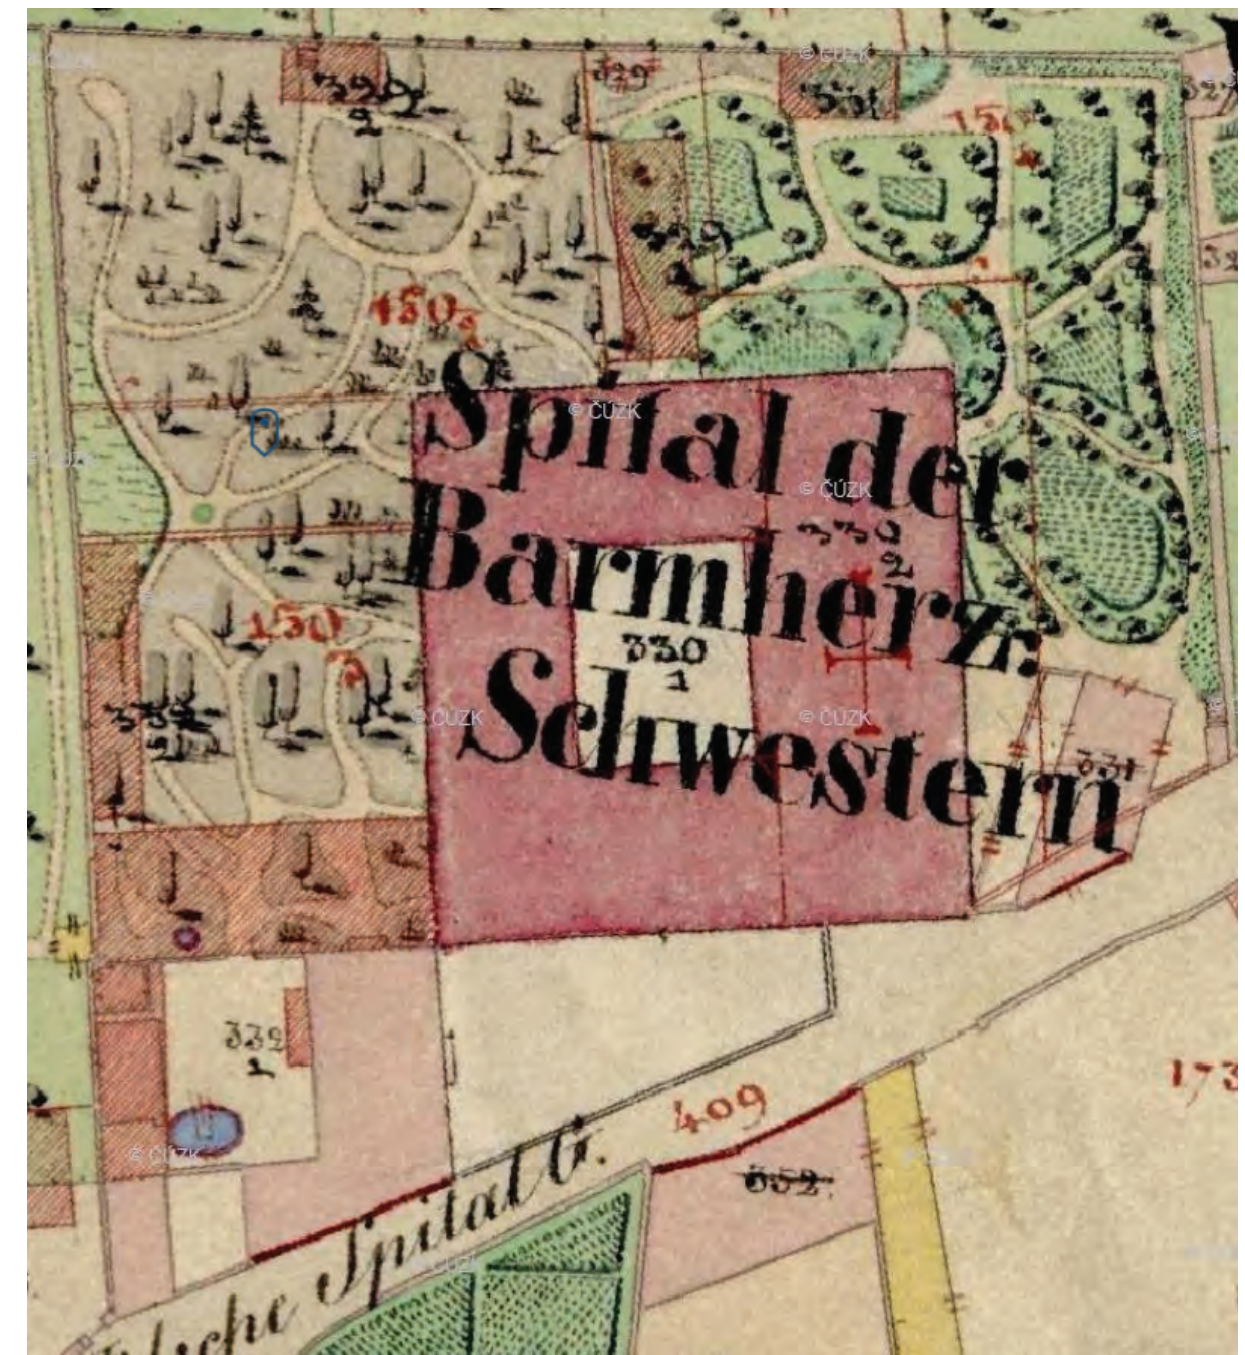
Abb. 026a: Ausschnitt aus Abb. 026, Karte des Franziszeisches Kataster, Originalmaßstab 1:1.440, 1871-1891, Stand hier: nach 1856

Interessant ist der Vergleich der Darstellung der östlichen Gartenhälfte zwischen den beiden Maßstäben. Oben liegen in den östlichen landschaftlichen Inseln inneliegende gartenbauliche Flächen, die Umrandung sind eindeutig niedrige Gehölze, während im kleineren Maßstab die Signaturen eher als Blumenrabatten gedeutet werden können (vgl. Abb. 025b).

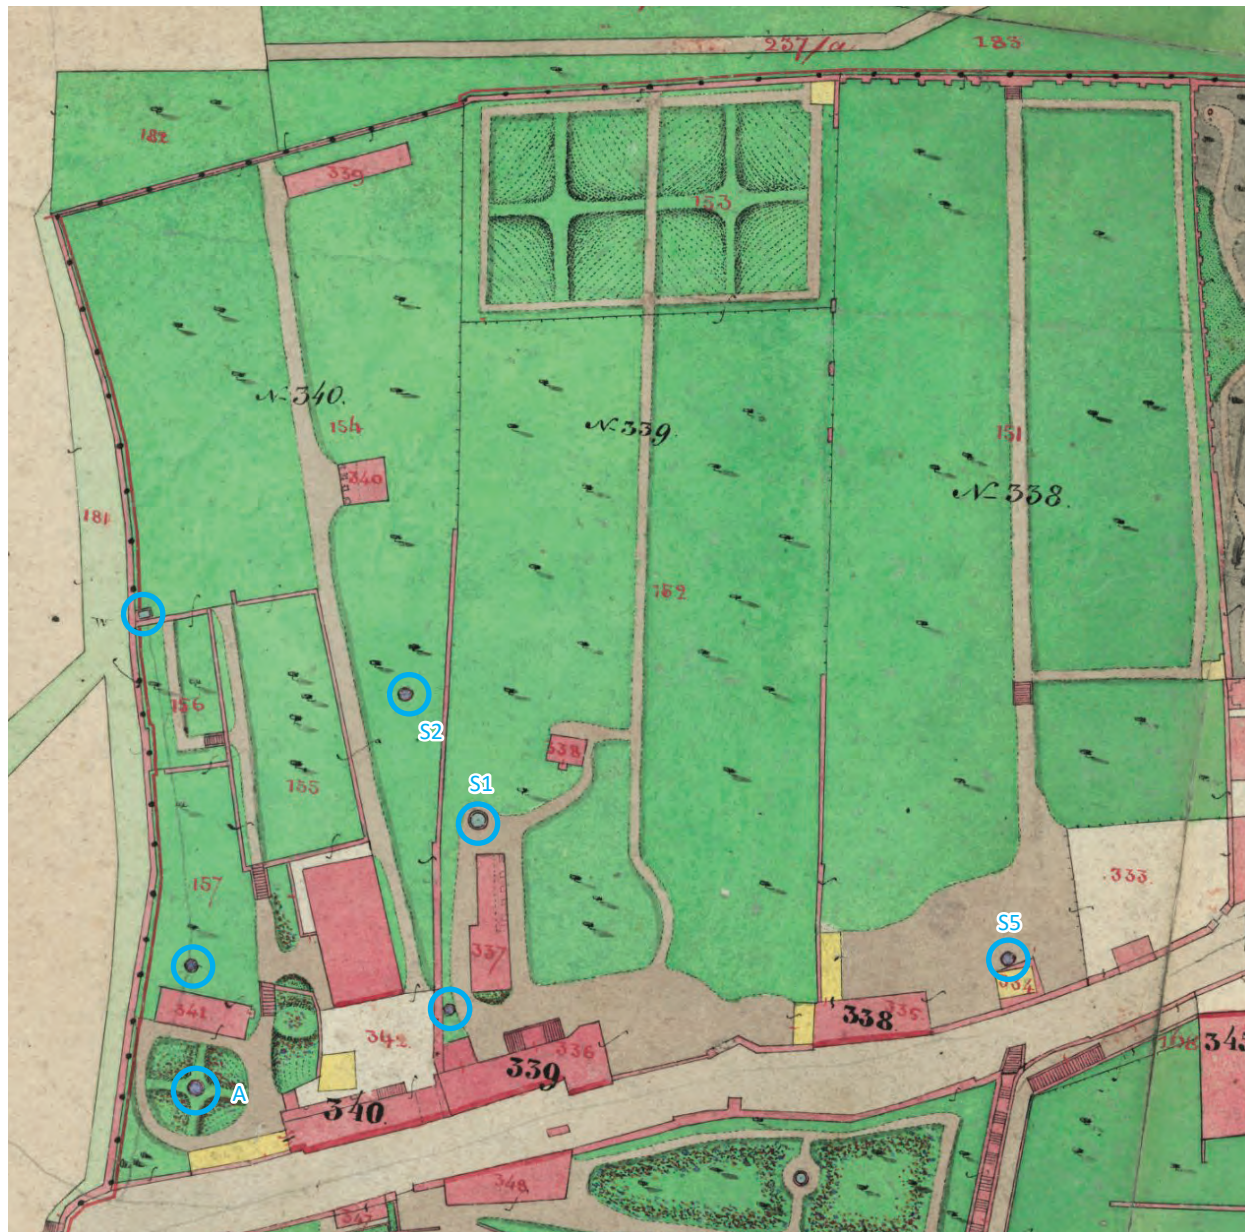
Abb. 025d: Ausschnitt aus Abb. 025, Karte des Franziszeischen Katasters, Originalmaßstab 1:720 1817-1861, Stand hier: um 1854

Bei der Nr. 340 handelt es sich um den Gartenpavillon mit pyramidenförmigen Dach.

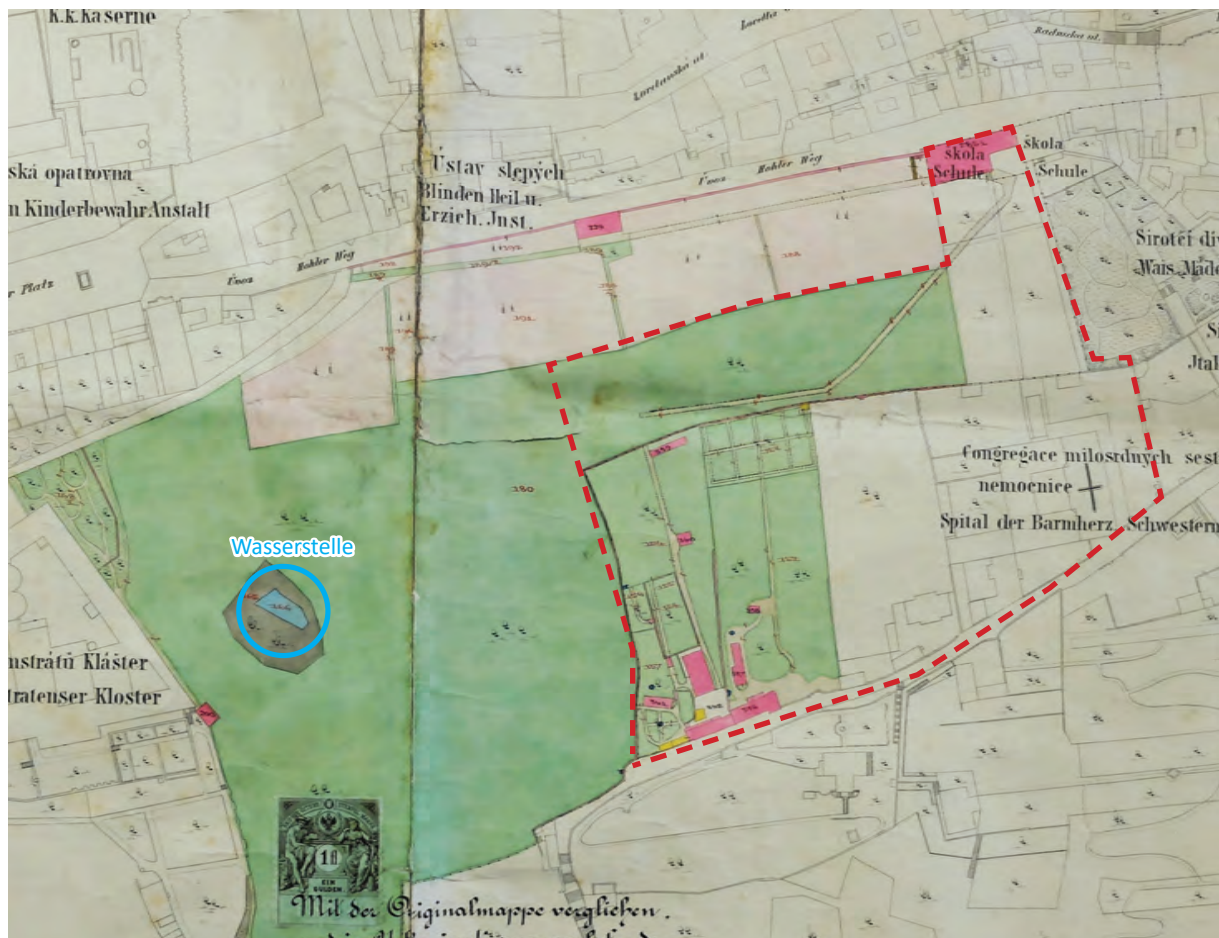
**Abb. 029:** Ausschnitt aus Katasterplan, „Mit der Originalmappe verglichen und in Übereinstimmung befunden. K.K. Katastral Mappen Archiv, Prag, am 19.07.1883“

In der Úvoz (Hohler Weg) sind beide Gebäude als Schulen bezeichnet. 1865 wurde die Schule zum Heiligen Kreuze (tschechisch „Křížovka“) gebaut, vorher ein anliegendes Haus gekauft (CHRONIK, 1907, S. 328). Zehn Jahre später, 1874/75, wurde ein neues Schulgebäude errichtet, um die Kapazitäten zu erhöhen. Dafür wurde das sogenannte „Jungfernhäuschen“ abgerissen (CHRONIK, 1907, S. 333).

Das Grundstück Nr. 338 wurde von den Schwestern im Jahr 1859 erworben. Vermutlich wurde dieser Kuh- und Pferdestall nicht erbaut. Im Vergleich mit den Lageplänen, unten Plan von 1883 (Abb. 029), könnte das gestrichelte Kästchen der geplante Standort gewesen sein.

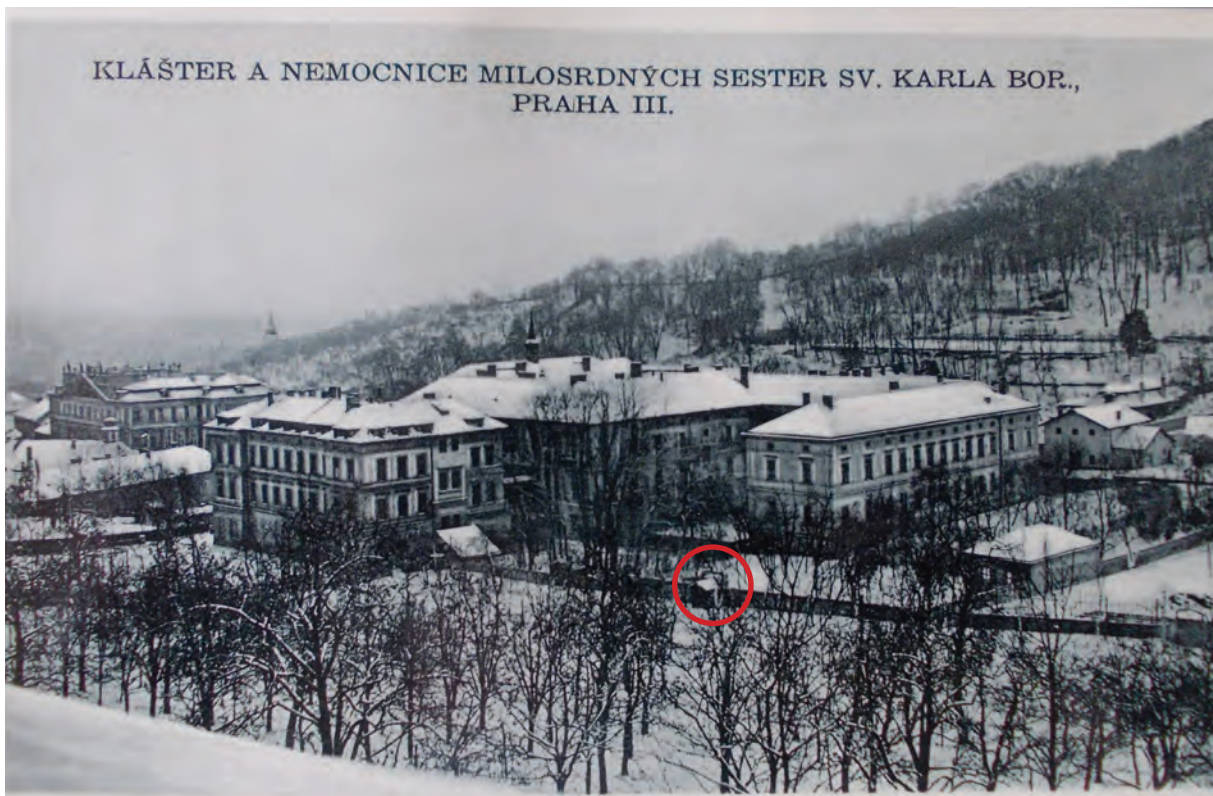
**Abb. 046:** Ansicht von Nordwest auf das Hospital, Fotografie, Verfasser unbekannt, ohne Datum, um 1930-1940

Die Einfriedungsmauern der Gartenanlagen zeichnen sich gut in der winterlichen Landschaft ab. Im St. Josefsgarten herrscht ein dichter Gehölzbestand vor, während der St. Michalsgarten eine freie Fläche vorweist. Auffällig ist in der nördlichen Mauer des St. Josefsgartens eine kleine bauliche Struktur mit Satteldach an der Stelle der Statue vom Hl. Josef, die unten vergrößert abgebildet ist.

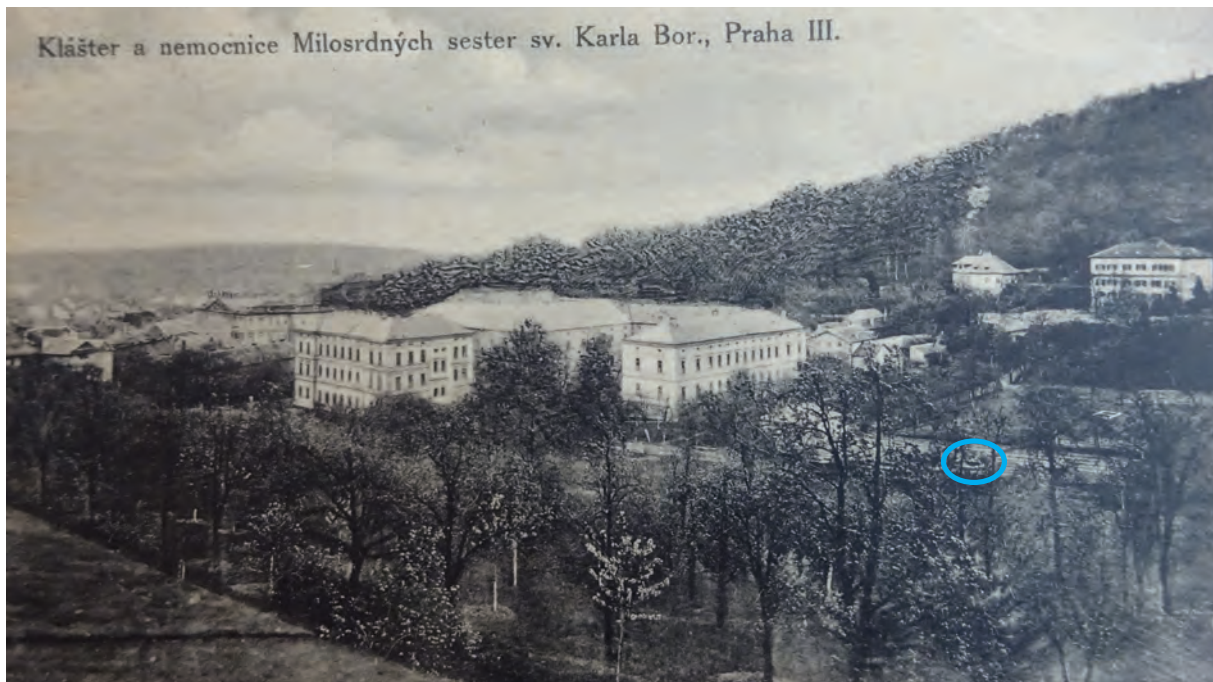
**Abb. 047:** Blick auf die Hospitalanlage, Blick von Norden, Postkarte, postalisch nicht gelaufen, Verfasser unbekannt, ohne Datum, um 1930-1940

Im St. Michaelsgarten ist durch die Bäume das runde Wasserbecken zu erkennen, im Umfeld befinden sich Frühbeete in mehreren Reihen.

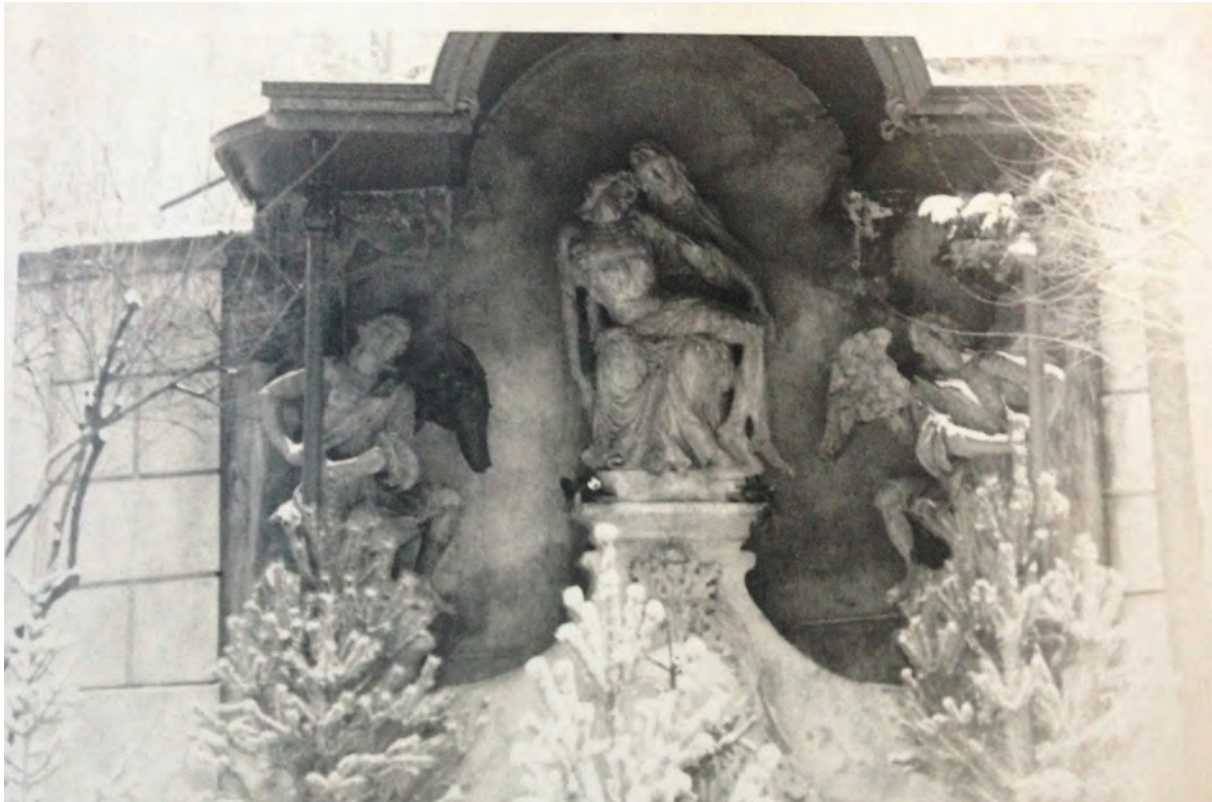
**Abb. 051:** Figurengruppe Pietà mit Schmerzensmutter (Mater Dolorosa), Bildhauer Johann Brokoff, Fotografie, Verfasser unbekannt, ohne Datum, zwischen 1932 und 1937

Johann Brokoff (1652-1718), führender Bildhauer des Barocks in Böhmen, schuf diese Figurengruppe ursprünglich für die Karlsbrücke (1695-96). Im Jahr 1848 wurde diese beschädigt und in den Vorhof des Krankenhauses der Borromäerinnen versetzt, dem heutigen Standort.

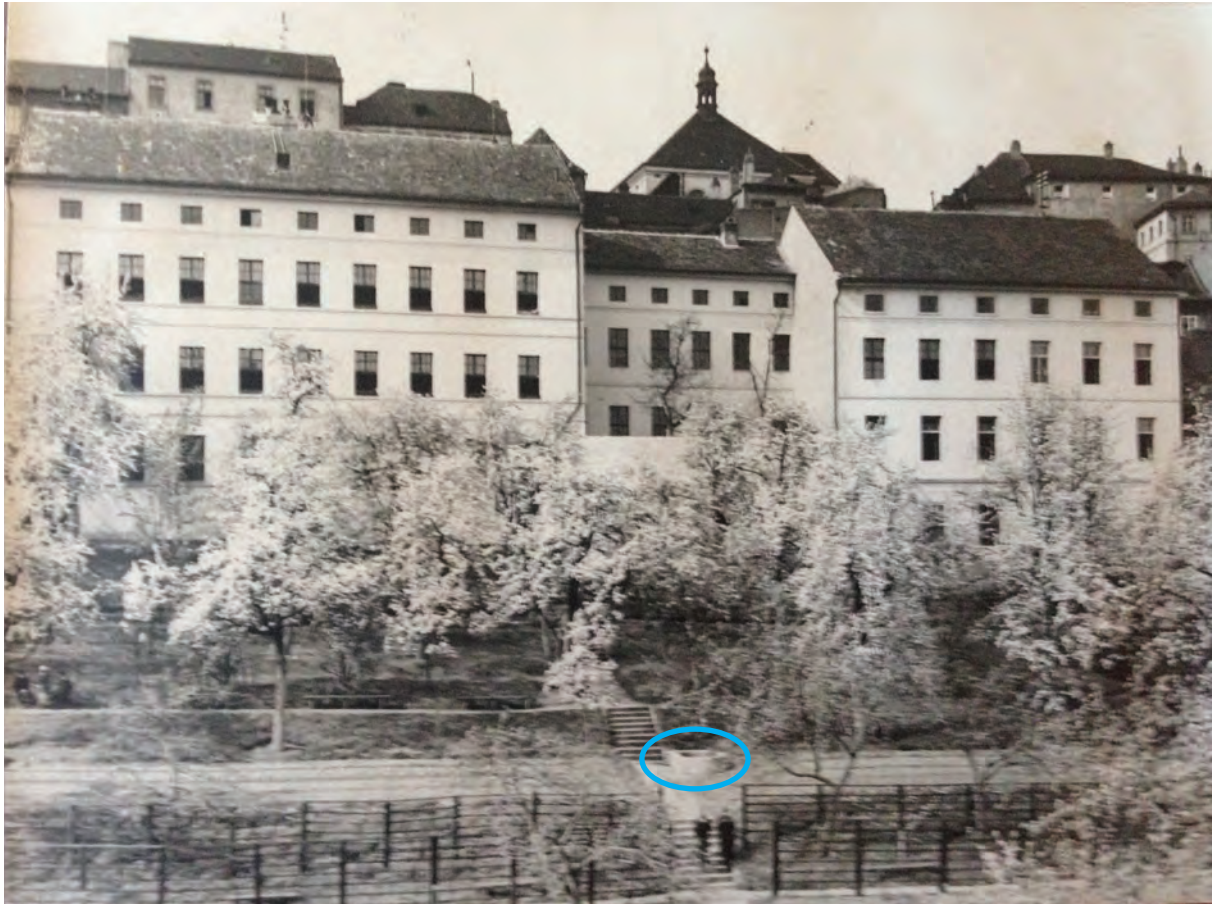
**Abb. 055:** St. Karolusgarten mit Schulgebäude zum Hl. Kreuze, Ansicht von Süden, Fotografie, Verfasser unbekannt, ohne Datum, zwischen 1932 und 1937

Der St. Karolusgarten ist mit Obstbäumen bestanden, im unteren Bereich säumen frei stehende Spalierwände die schmalen Terrassen. Oberhalb der Spalierwände befindet sich ein Wasserbecken, dieses ist hier letztmalig dargestellt. Eine Terrasse höher laden im Schatten der Bäume einfache Holzbänke zum Verweilen ein, ganz links ist eine sitzende Menschengruppe zu sehen.

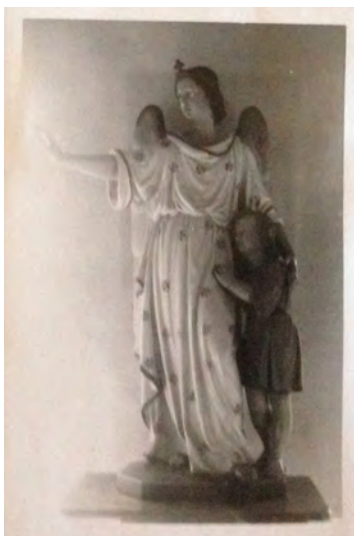
**Abb. 056:** Schutzengel, Skulptur, am Eingang zum Schulgebäude vom Hl. Kreuze, Fotografie, Verfasser unbekannt, ohne Datum, zwischen 1932 und 1937

Laut Schwester Fidelis steht dieser Schutzengel heute in der St. Michaelskapelle (Foto 132-133), ursprünglicher Standort war wohl in der Wandnische in der Südfassade des Schulgebäudes (Foto 058).
