## ABSCHLUSSBERICHT

## TEIL 2/3

### “Modellhafte Konzeption zur denkmalgerechten und ökologischen Inwertsetzung des Hospital- und Klostergartens der Borromäerinnen in Prag im Schnittpunkt zwischen UNESCO-Welterbe und Natura2000“

## HISTORISCHE ABBILDUNGEN UND PLÄNE

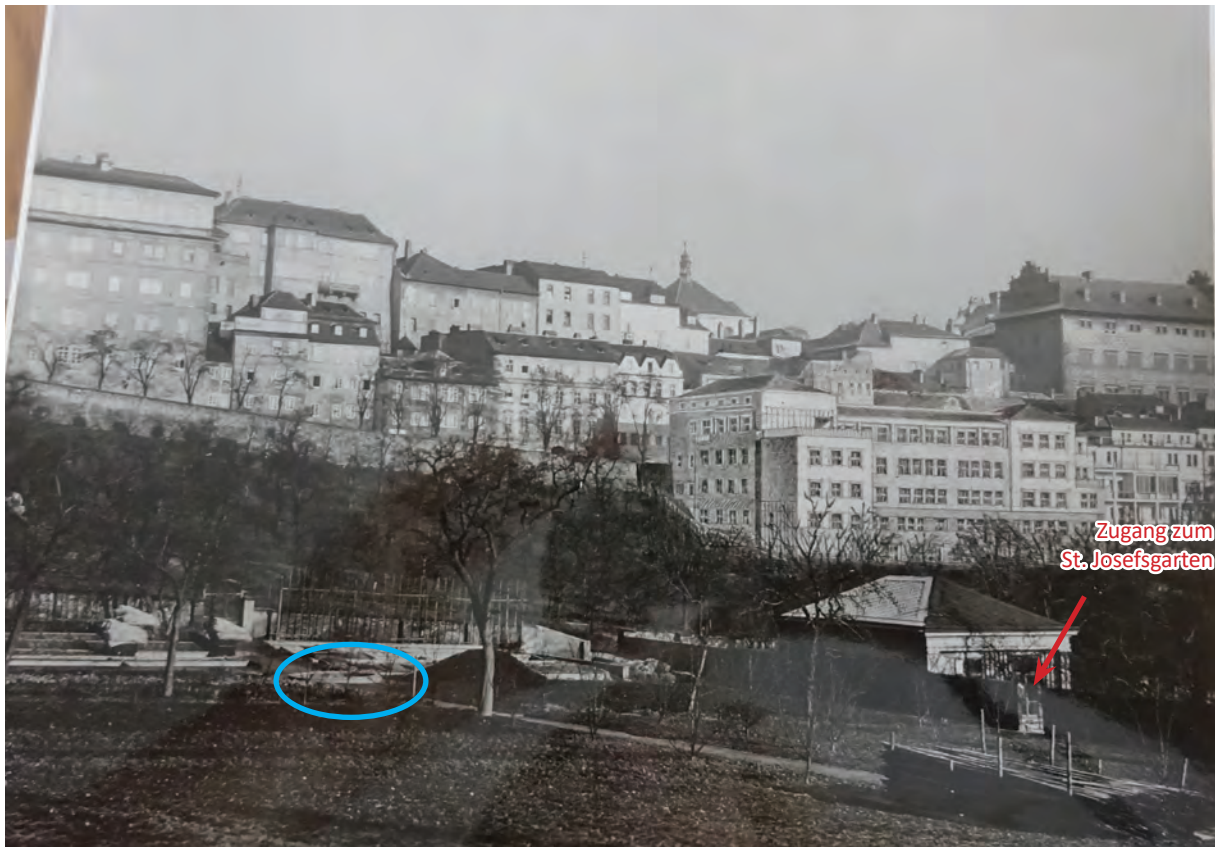
**Abb. 059:** St. Michaelsgarten, nördlicher Bereich der unteren Terrasse, Fotografie, Verfasser unbekannt, ohne Datum, um 1935-1940

Es handelt sich hier um eine Fotomontage. Das Schulgebäude zum Hl. Kreuze ist eine zeichnerische Darstellung. 1937 wurde hier eine „Fachschule für Frauenberufe“ („*Odborná škola pro ženská povolání*“) eröffnet. Vermutlich handelt es sich hier laut Schwester Fidelis um Überlegungen (Nachfrage, 11.02.21), das Schulgebäude zu erweitern, jedoch wurden diese Pläne nicht realisiert. 1948 wurde diese Schule wieder geschlossen.

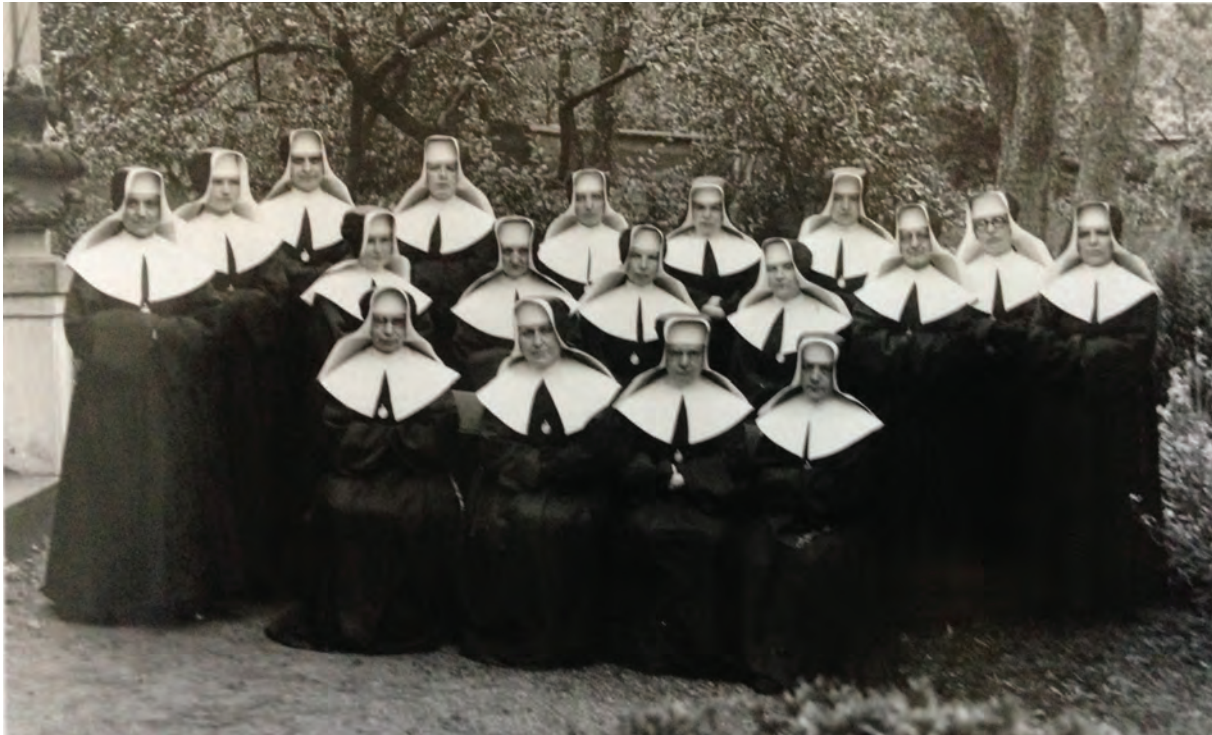
**Abb. 060:** Lehrpersonal des Schule zum Hl. Kreuze vor dem Gartenhaus im St. Josefgarten, Fotografie, Verfasser unbekannt, ohne Datum, wohl 1937

Eine der beiden barocken Sandsteinvasen an der Treppe ist links am Rand abgebildet.

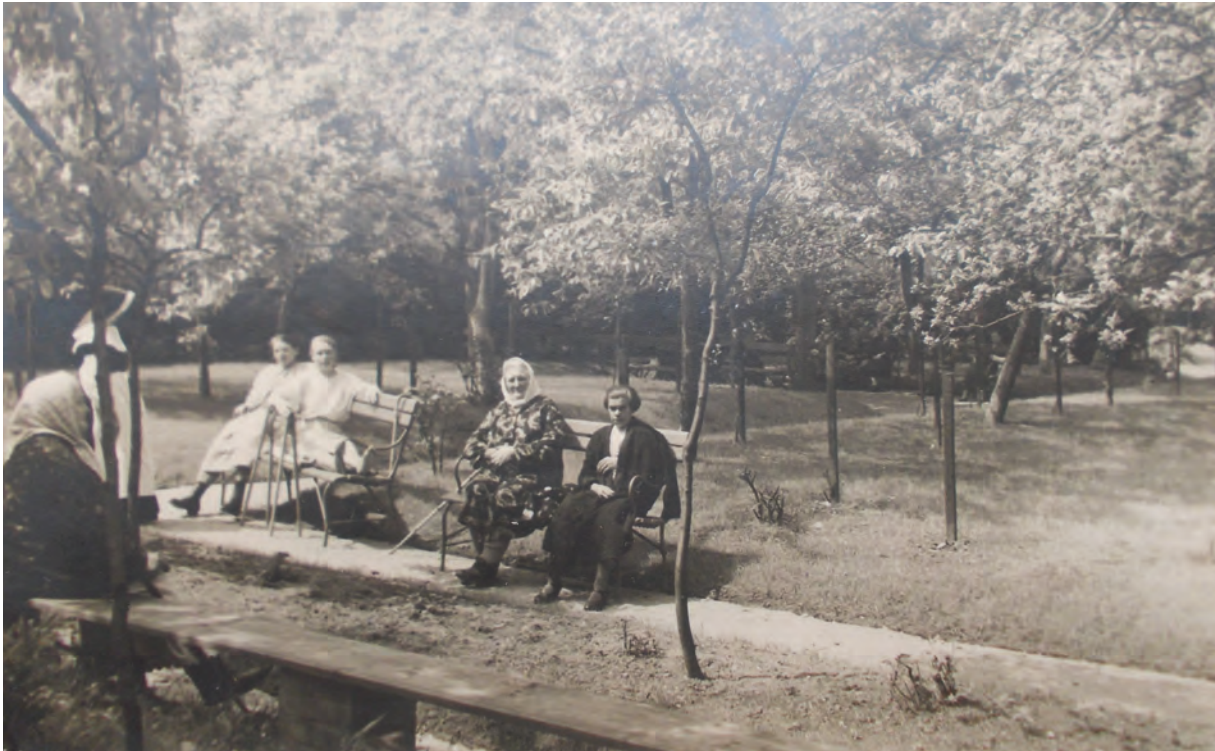
**Abb. 061: St. Josefsgarten, Schwester mit Patienten, Fotografie, ohne Datum, Verfasser unbekannt, um 1930-1940**

Hier ist der dichte Gehölzbestand des St. Josefsgartens gut zu erkennen. Neben Altbäumen sind viele junge Bäume gepflanzt. Zahlreiche Bänke mit und ohne Lehne laden zum Verweilen im Schatten ein.

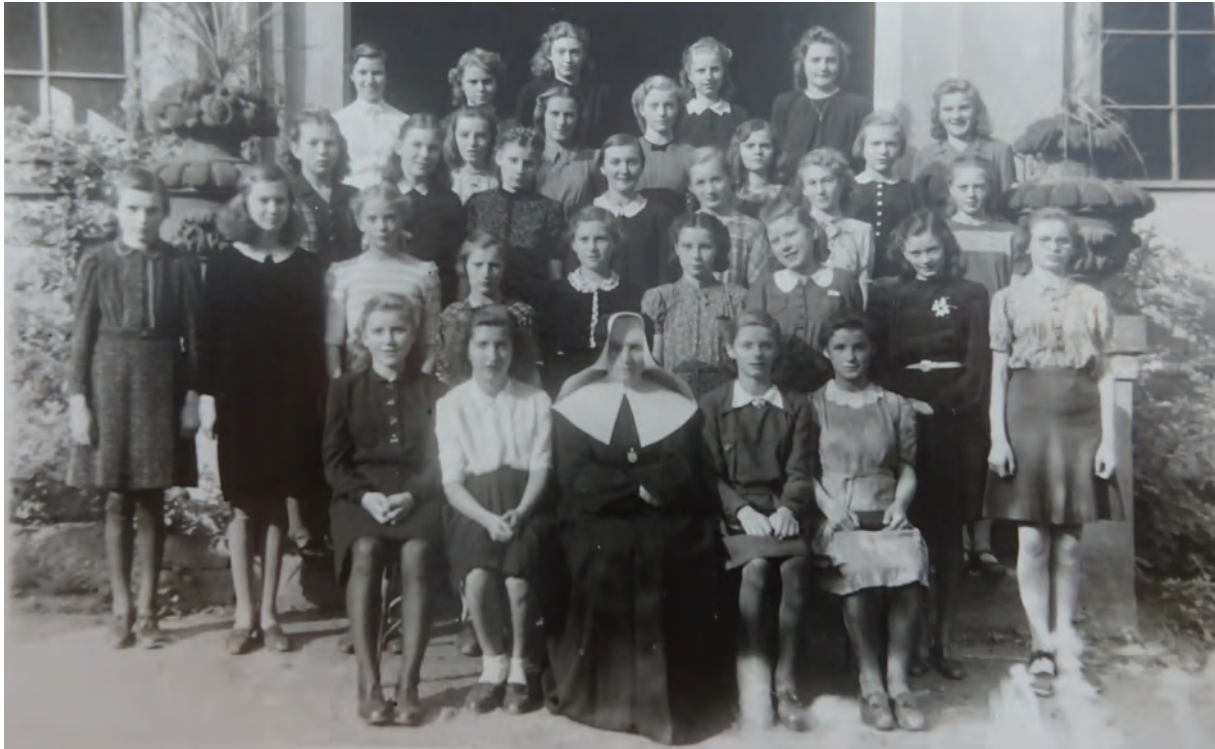
**Abb. 066:** Mädchengruppe vor dem Gartenhaus im St. Josefgarten mit S.M. Lidmila Tobolová, Fotografie, 1942

Beide barocken Sandsteinvasen befinden sich auf den Treppenwangen.

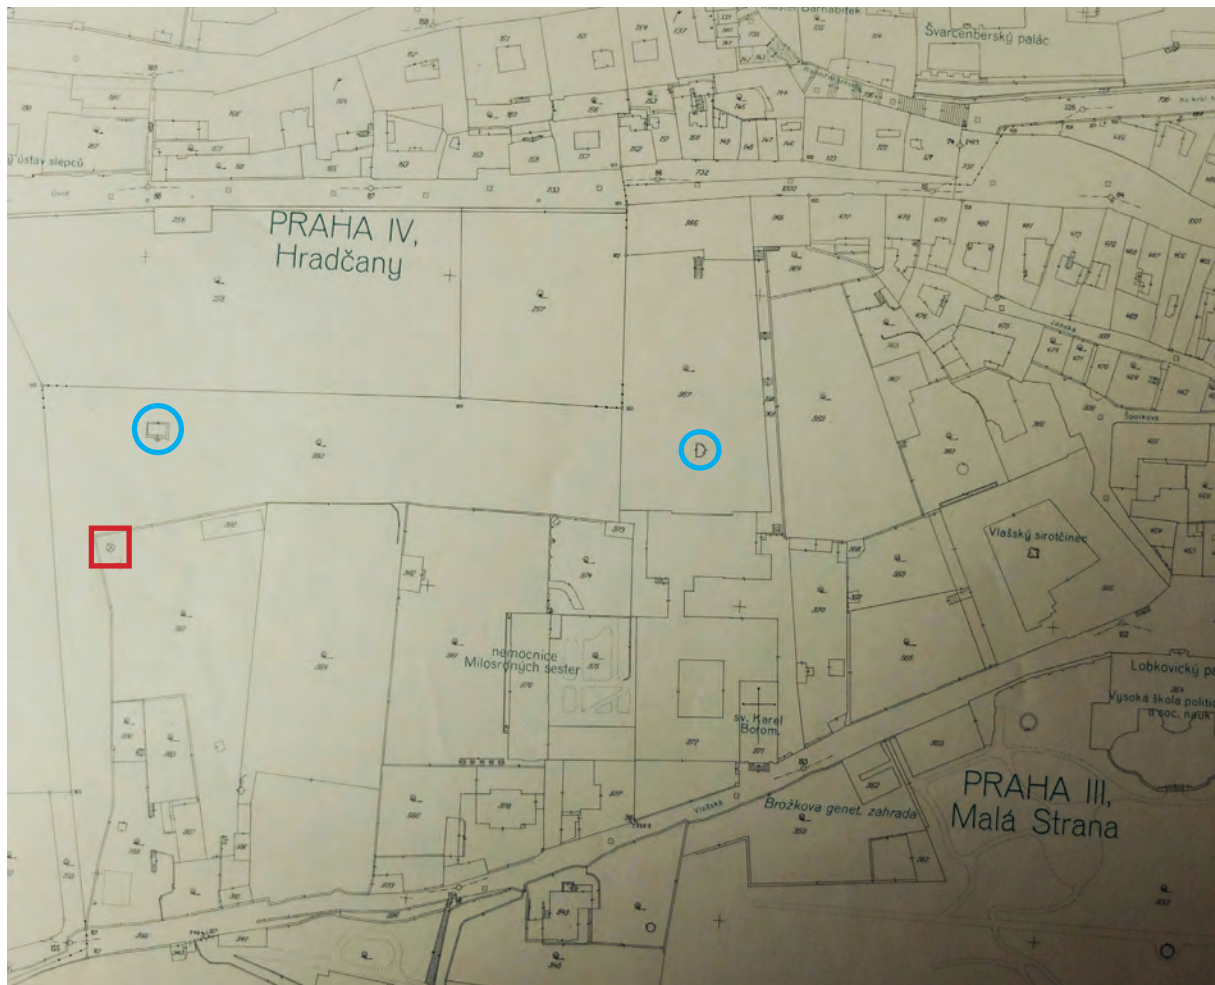
**Abb. 069:** Katasterkarte, Originalmaßstab 1:1.440, 1946

Hier ist erstmalig das rechteckige Wasserbecken im westlichen Bereich des Großen Obstgartens dargestellt.

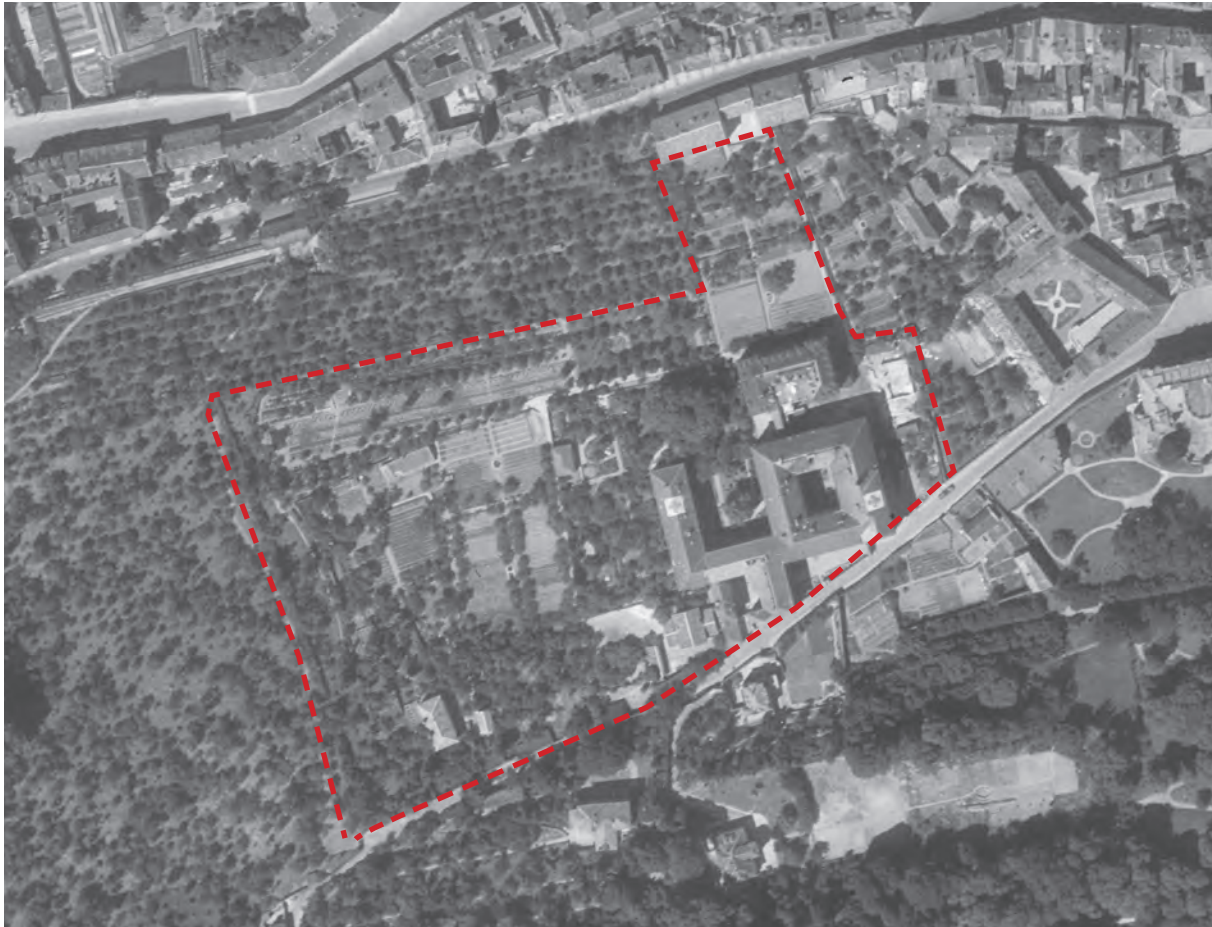
**Abb. 070:** Luftbild, General Josef Churavý, Verteidigungsministerium der Tschechischen Republik, Originalmaßstab: 1:10.000, 1947

Dieses Luftbild von 1947 ist ein wichtiges Zeugnis, handelt es sich doch um die erste Gesamtdarstellung des Gartens, auf dem grundlegende Gestaltungsstrukturen, wie Wege, Gehölze, Wasserbecken, Einfriedungen und Gebäude abgebildet sind. Mit dem ungefähr zur gleichen Zeit entstandenen Lageplan von um 1950 (Abb. 074) lassen sich so die Gartenstrukturen und -gestaltungen gut nachvollziehen.

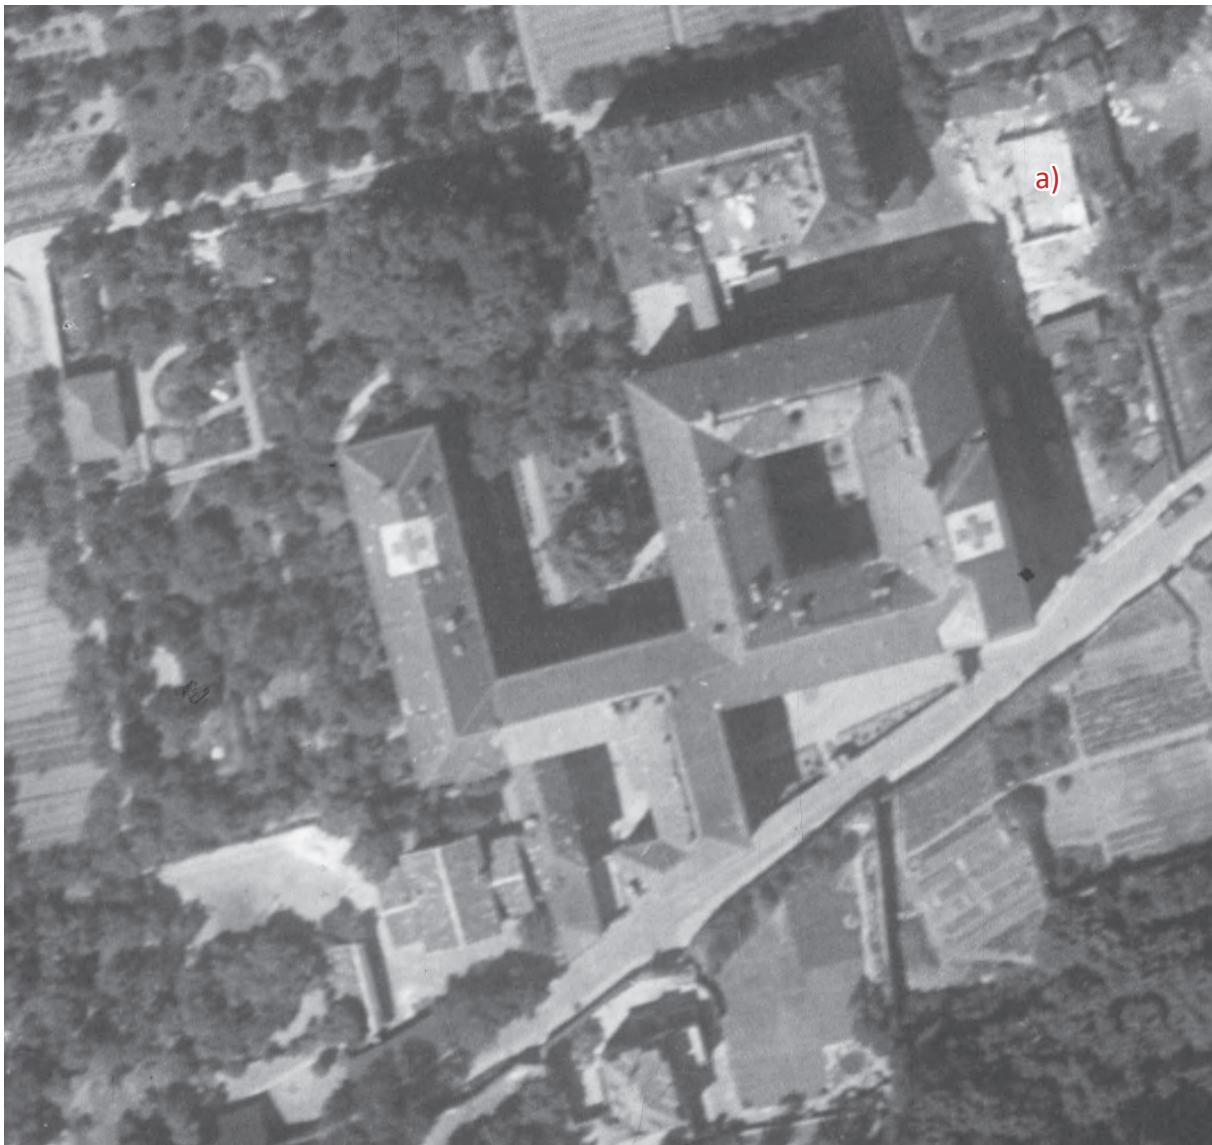
**Abb. 070b:** Krankenhausnahe Bereiche einschließlich St. Josefsgarten, Ausschnitt aus Abb. 070, Luftbild, General Josef Churavý, Verteidigungsministerium der Tschechischen Republik, Originalmaßstab: 1:10.000, 1947

Der St. Josefsgarten ist relativ dicht mit Gehölzen bestanden, ebenfalls der angrenzende Krankenhaushof. Wegstrukturen sind partiell verdeckt, lassen sich jedoch mit dem Lageplan von um 1950 (Abb. 074) rekonstruieren.

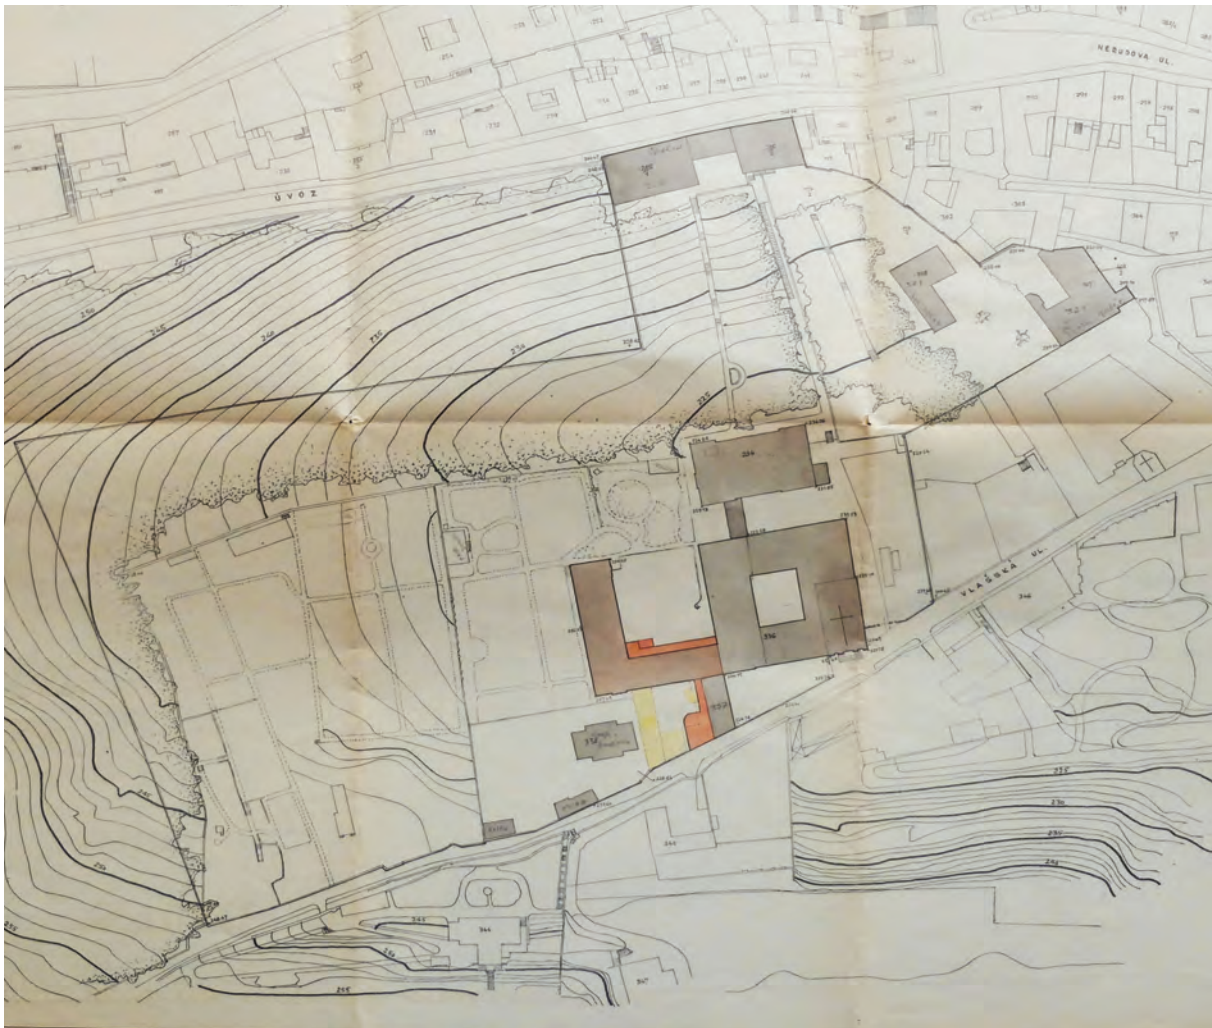
**Abb. 074:** Lageplan des Krankenhauses der Barmherzigen Schwestern vom hl. Karl Borromäus in Prag III, Originalmaßstab 1:720, ohne Verfasser, vermutlich Ing. Arch. Jaroslav Čermák, Architekt und Baumeister Theodor Jan, um 1950

Gelb markiert sind Abrissabsichten von Gebäuden, rot markiert sind vorgesehene neubaui- che Ergänzungen.

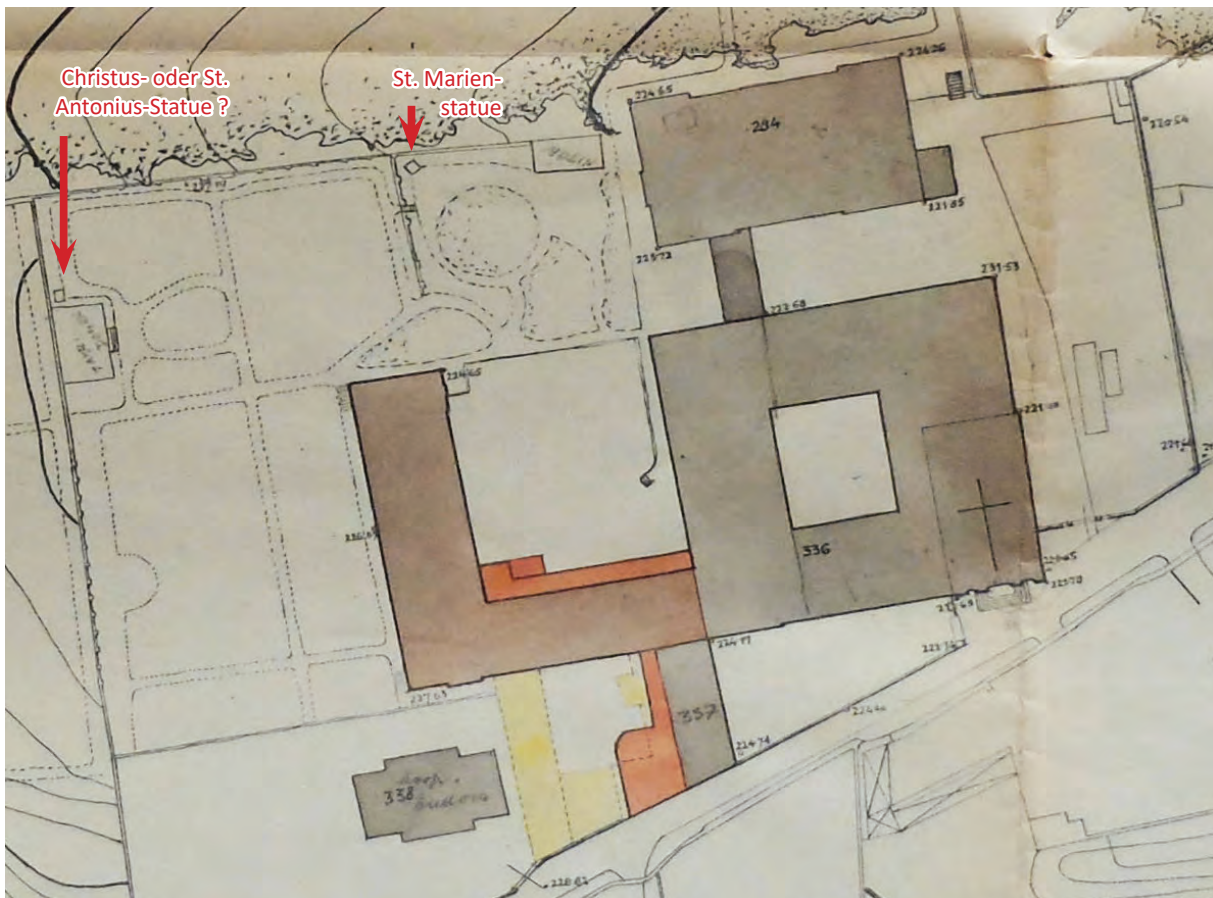
**Abb. 074a:** Krankenhausnahe Bereiche mit St. Josefsgarten, Ausschnitt aus Abb. 074, Lageplan des Krankenhauses der Barmherzigen Schwestern vom Hl. Karl Borromäus in Prag III, Originalmaßstab 1:720, ohne Verfasser, um 1950

Im St. Josefsgarten ist das Wegesystem dargestellt sowie die Anbindung an den östlich gelegenen Gartenbereich mit St. Marienstatue und Gartenhaus. Die kleinen Quadrate sind wohl Hinweise auf Statuen. Mit Sicherheit handelt es sich in der Ecke um die St. Marienstatue. Ob sich nördlich des Gartenhauses im St. Josefsgarten um die St. Antonius- oder um die Christus-Statue handelt, konnte nicht ermittelt werden. Durch eine Überlagerung des Bestands mit dem hier abgebildeten Plan wäre der heutige Standort der Christus-Statue auf dem Rondell gegenüber der St. Marienstatue (s. Ausschnitt aus Überlagerungsplan, Anlage 07, Plan 07).

Das ist die erste historische Abbildung der Christus-Statue. Sie wurde im Juli 1860 im St. Josefgarten geweiht (CHRONIK, 1907, S. 264). Auf einem Plan ist sie erstmals an dieser Stelle 1971 eingezeichnet (Abb. 108). Der hier abgebildete Sockel ohne umlaufenden Sims könnte ein Hinweis darauf sein, dass sie ursprünglich an einer Mauer gestanden hat. Möglicher alter Standort könnte nördlich des Gartenhauses im St. Josefgarten gewesen sein (vgl. Abb. 074a).

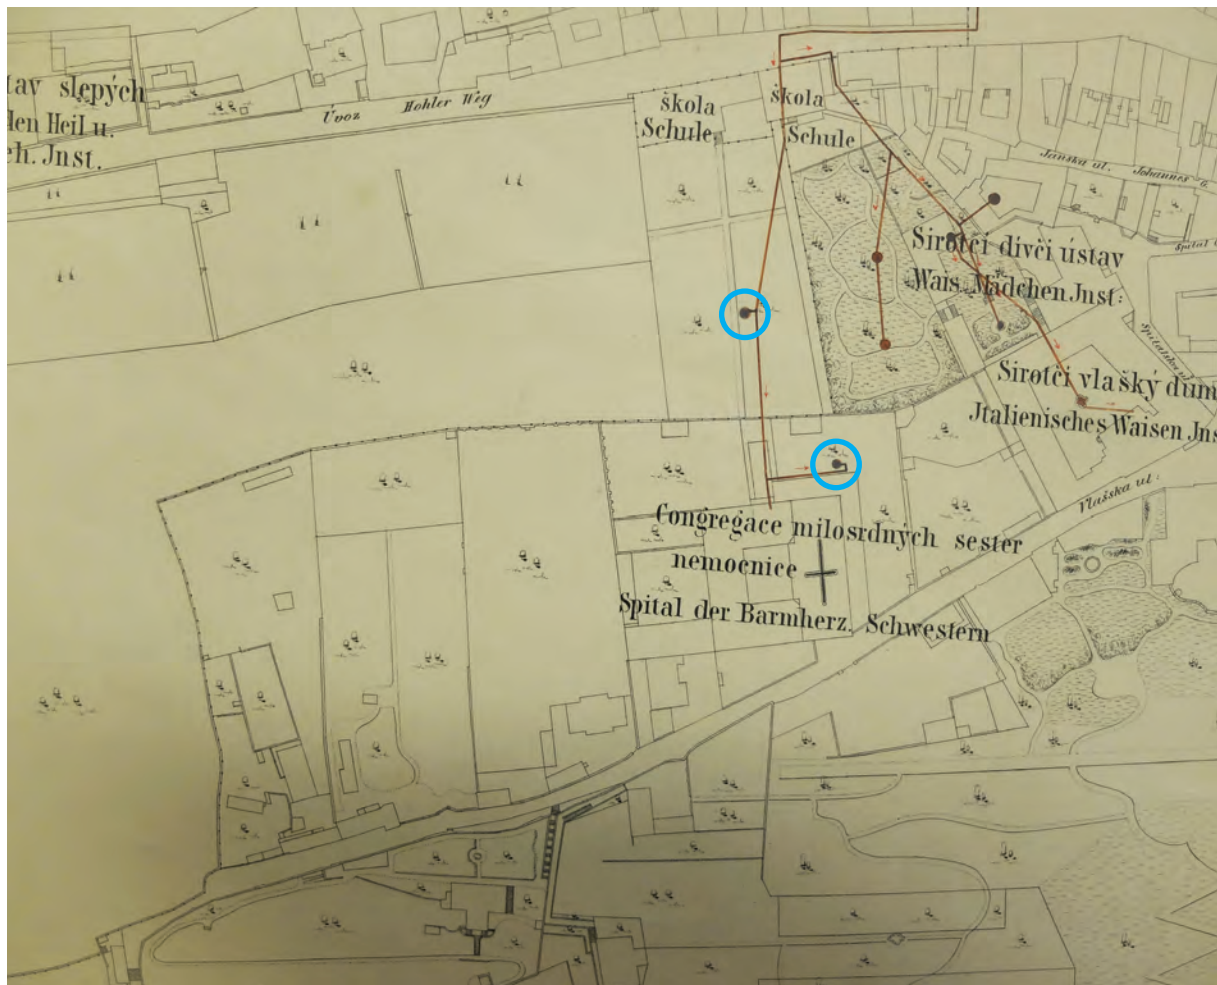
**Abb. 091:** Schlosswasserleitungen in Prag III und IV, Ausschnitt, Lageplan, Originalmaßstab nicht angegeben, 1958

In der Legende des Gesamtplanes wird zwischen Nutzwasser- (*rot/schwarz*) und Quellwasserleitungen (*blau*) unterschieden.

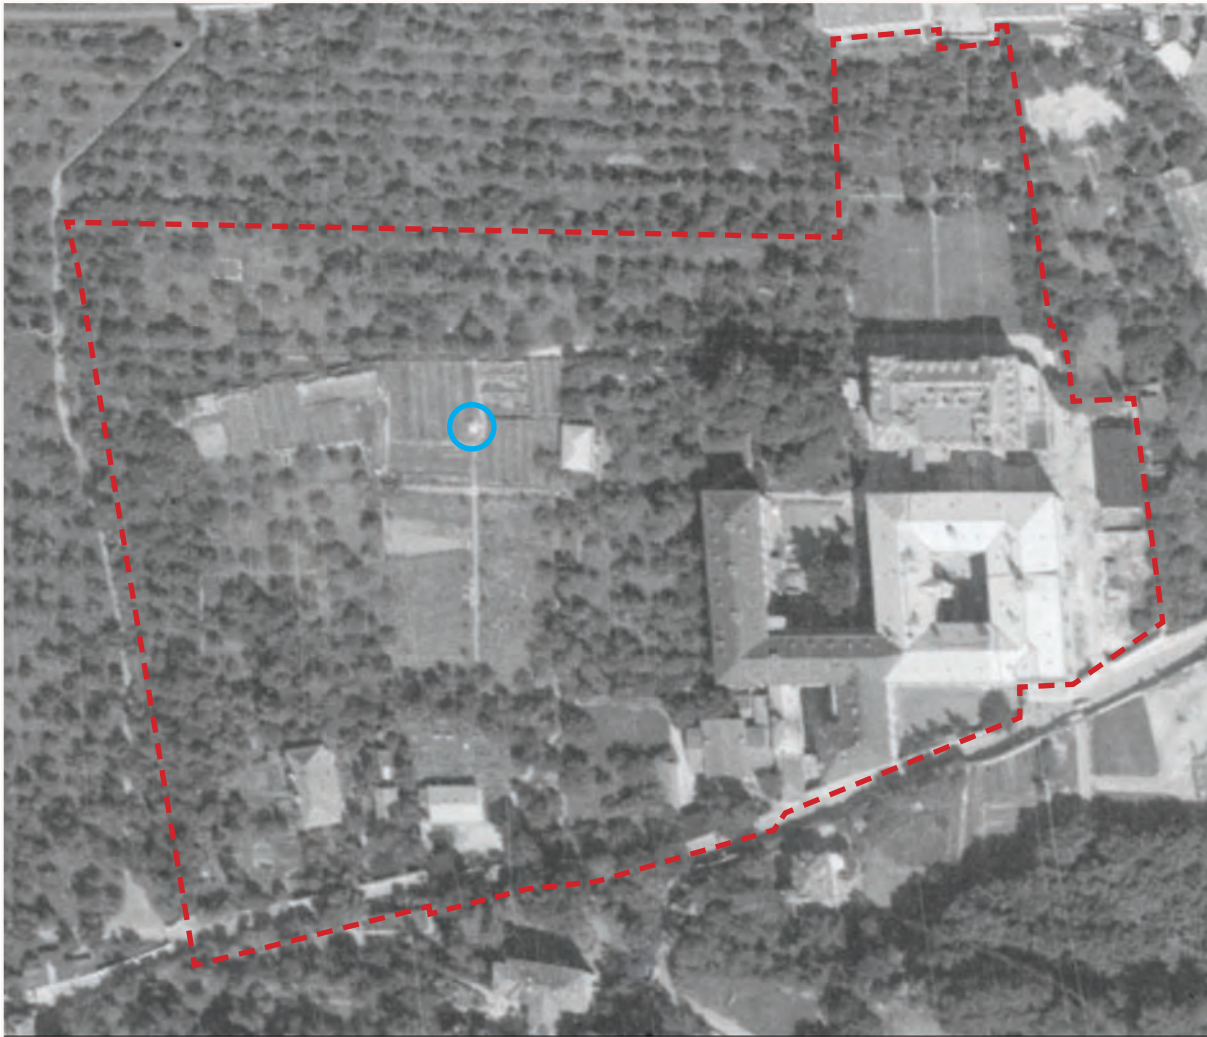
**Abb. 095: Luftbild, 1966, Aufnahmedatum und Originalmaßstab nicht verfügbar**

Die südliche Hälfte des St. Karolusgartens ist komplett gehölzfrei, der Solitärbaum und das Wasserbecken wurden entfernt. Diese Freiräumung dient der geplanten Aufstellung von Baracken, die spätestens 1969 errichtet sind (vgl. Abb. 103).

Im Kleinen Krankenhaushof ist die zweiläufige Treppenanlage zum erhöhten Bereich vollständig eingezeichnet. Vermutlich wurde der Katasterplan nicht für alle Bereiche aktualisiert, das Wasserbecken im St. Karolusgarten ist weiterhin eingezeichnet, wobei es nach dem Luftbild von 1966 nicht mehr vorhanden ist (vgl. Abb. 095). Mit **S1** und **S2** sind die beiden Brunnen unterhalb des „Houses Nazareth“ markiert.

Zusätzlich zu den Wasserbecken im Großen Obstgarten und im St. Karolusgarten, das allerdings schon 1966 im Luftbild nicht mehr abgebildet ist (vgl. Abb. 095), sind die beiden Brunnen unterhalb des „Houses Nazareth“ eingezeichnet (S1 und S2).

Es handelt sich hier zwar um einen sehr großen Maßstab, doch mit Hilfe dieses Luftbildes lässt sich die Zeit eingrenzen, in der die Baracken nördlich des St. Josefsflügels aufgestellt wurden. Demnach sind sie zwischen 1966 und 1969 entstanden (vgl. Abb. 095).

Auffällig sind die großen gehölzfreien Flächen im westlichen Teil des Obstgartens, teils werden Flächen auch gartenbaulich genutzt. Die Rodung der Bestandsbäume erfolgte im Zeitraum zwischen 1966 und 1973 (vgl. Abb. 095).

Ob das rechteckige Wegesystem im St. Michaelsgarten tatsächlich 1977 noch so Bestand hatte, ist fraglich. Eventuell dienten hier alte Lagepläne als Grundlage, die im Bestand nicht aktualisiert wurden. Definitiv überbaut und damit nicht mehr existent ist das halbrunde Wasserbecken mit platzartiger Wegeaufweitung im unteren Bereich des St. Karolusgartens. Hier wurden zwischen 1966 und 1969 Baracken aufgestellt (vgl. Abb. 095 mit 103).

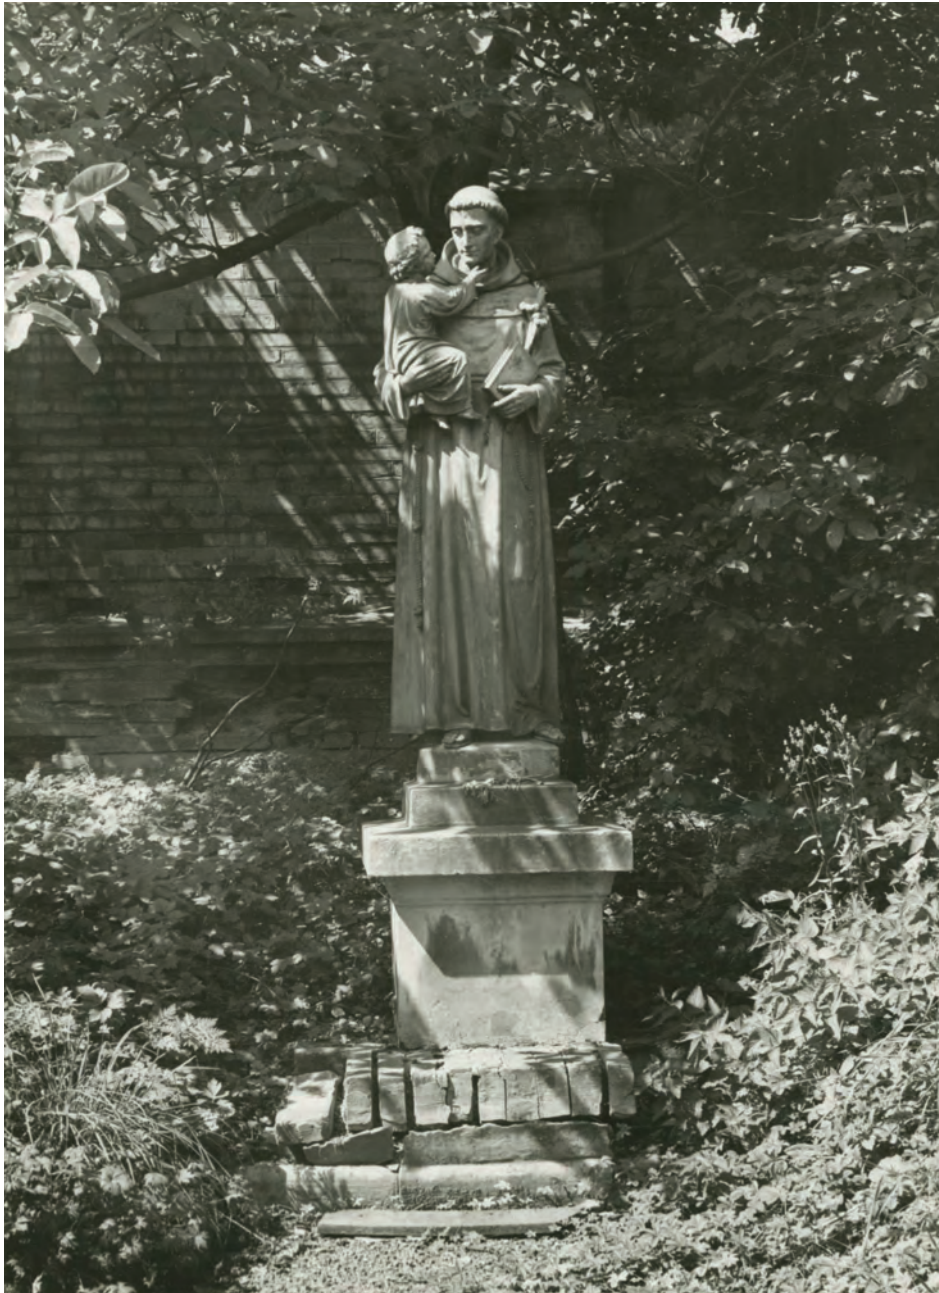
**Abb. 126:** St. Josefsgarten, St. Antonius-Statue, Fotografie, Verfasser unbekannt, 1971

Das Standbild des Hl. Antonius steht am heutigen Standort, der untere Sockelbereich weist bauliche Schäden auf und wirkt durch die losen Ziegelsteine provisorisch.

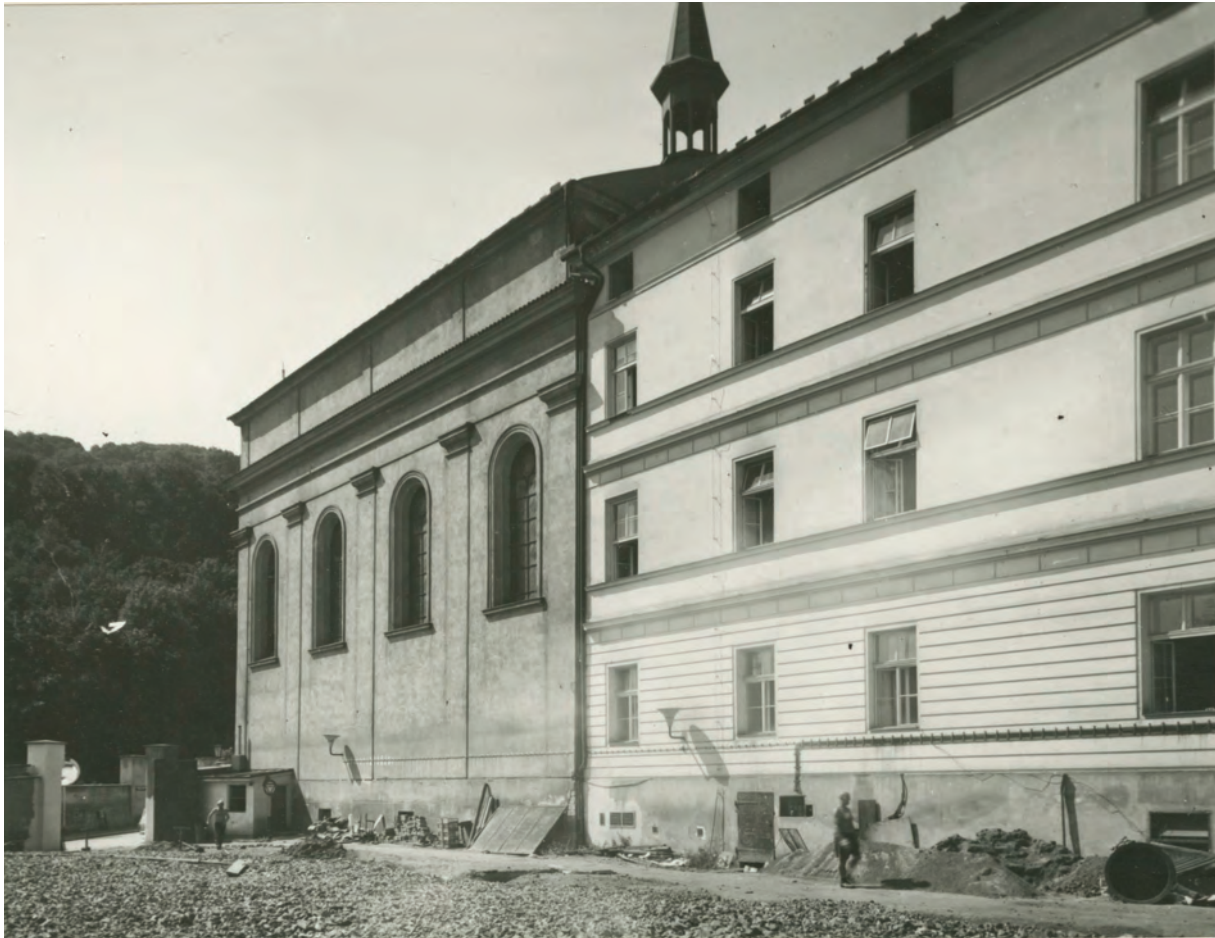
**Abb. 132:** Hauptgebäude mit Kirche vom Hl. Karl Borromäus, Ansicht von Osten, Hofseite, Fotografie, Verfasser unbekannt, 1971

Im Zufahrtbereich östlich des Krankenhauses werden Baumaßnahmen durchgeführt. Vermutlich handelt es sich bei den großen Schotterflächen um den Unterbau für die geplante betonierte Fläche, die spätestens 1973 realisiert ist (vgl. Abb. 139).

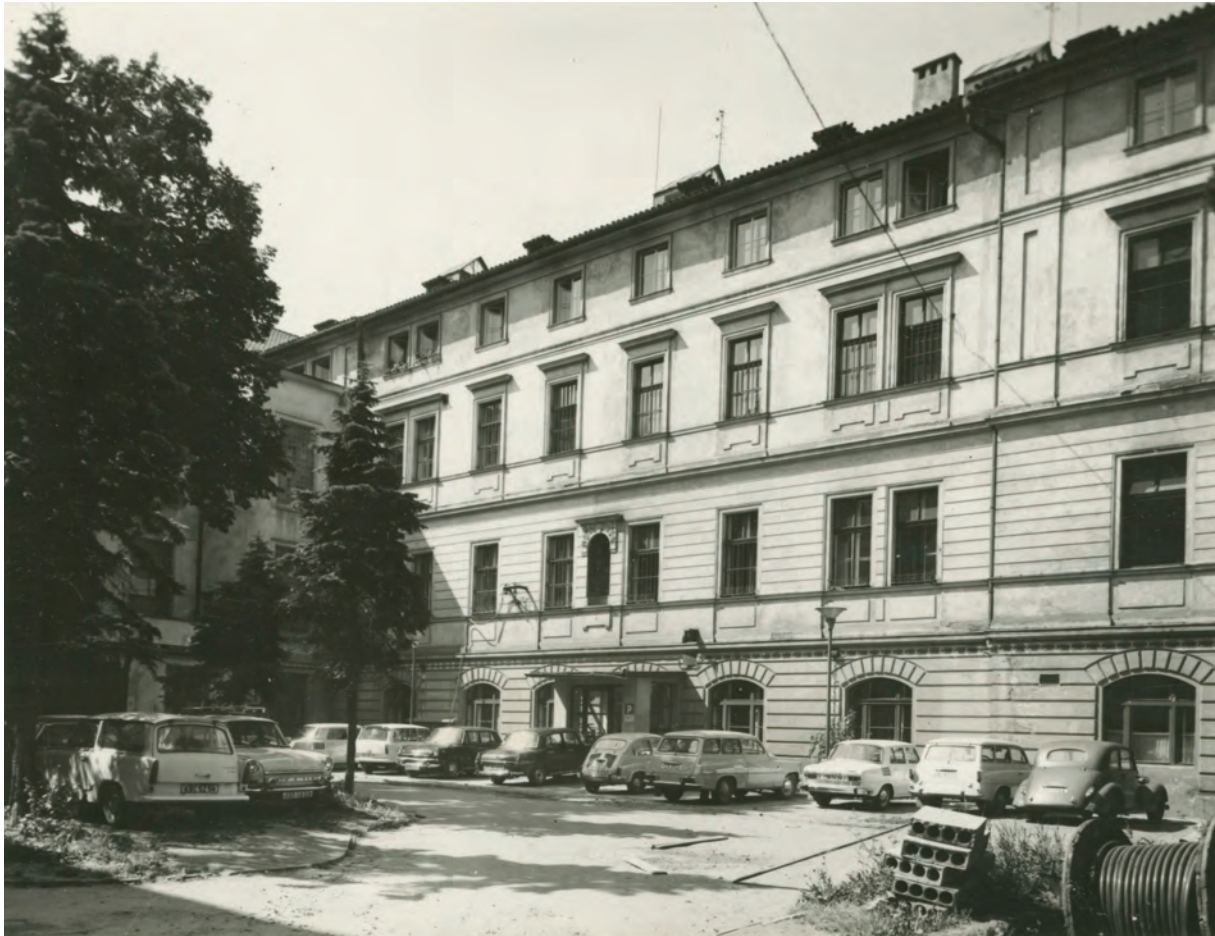
**Abb. 134:** Krankenhaushof, Blick auf den St. Antoniusflügel, Fassade Ost, Fotografie, Verfasser unbekannt, 1970/71

Dieses Foto zeigt den Krankenhaushof vor seiner Umgestaltung im Zuge der Errichtung eines Anbaus an der Ostfassade des St. Antoniusflügels (vgl. Abb. 135-136). Links im Bild sind in Form der Kantensteine Reste der ursprünglichen Gestaltungsstruktur erkennbar.

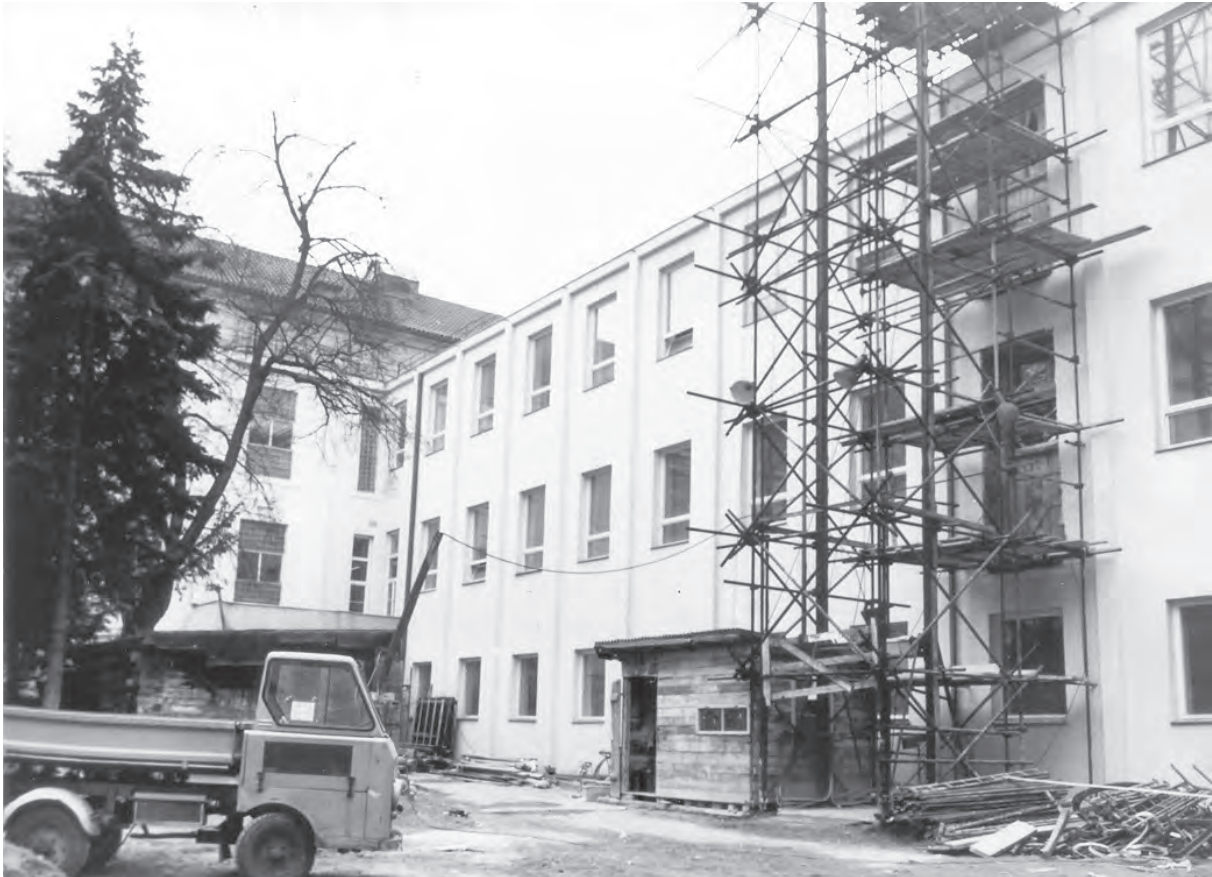
**Abb. 135:** Neuerrichtung eines Anbaus an Ostfassade des St.-Antonius-Krankenhausflügels, während der Baumaßnahme, Fotografie, Verfasser unbekannt, Sommer 1970

Der Krankenhausflügel wurde durch einen dreigeschossigen Anbau an die Ostfassade verbreitert. Die ursprüngliche Fassade verschwand damit (vgl. Abb. 076). Hier war in einer Mauernische eine Statue vom Hl. Antonius aufgestellt, über deren Verbleib nichts bekannt ist.

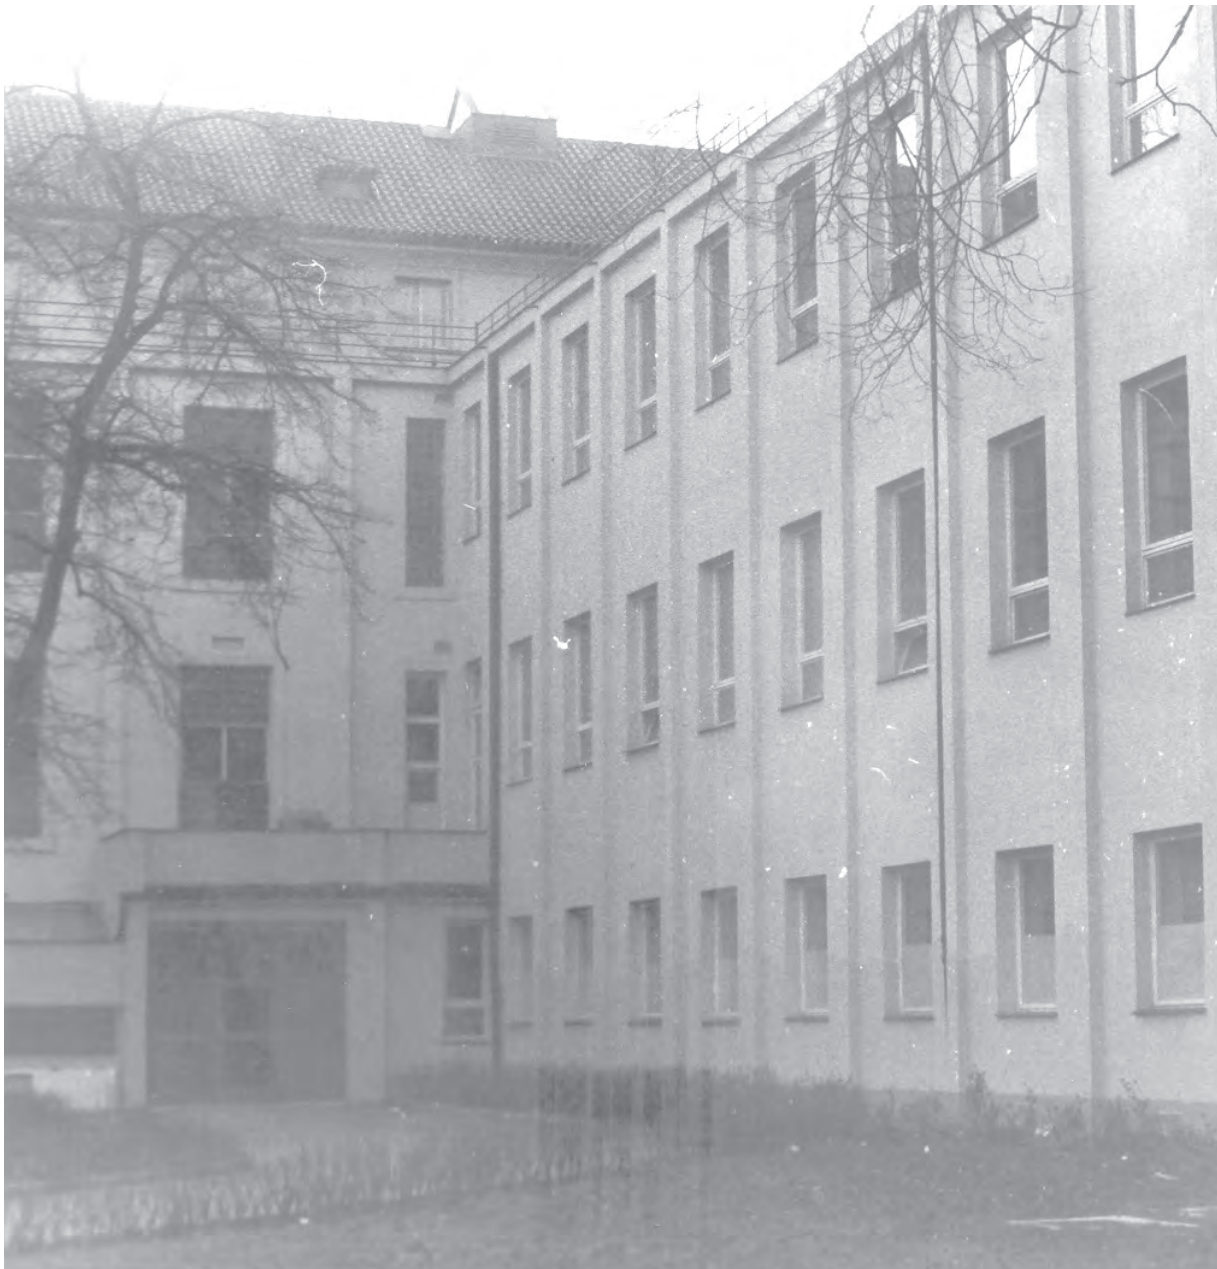
**Abb. 136:** Fertigstellung des Anbaus an Ostfassade des Krankenhausflügels „St. Antonius“, Fotografie, Verfasser unbekannt, Sommer 1970

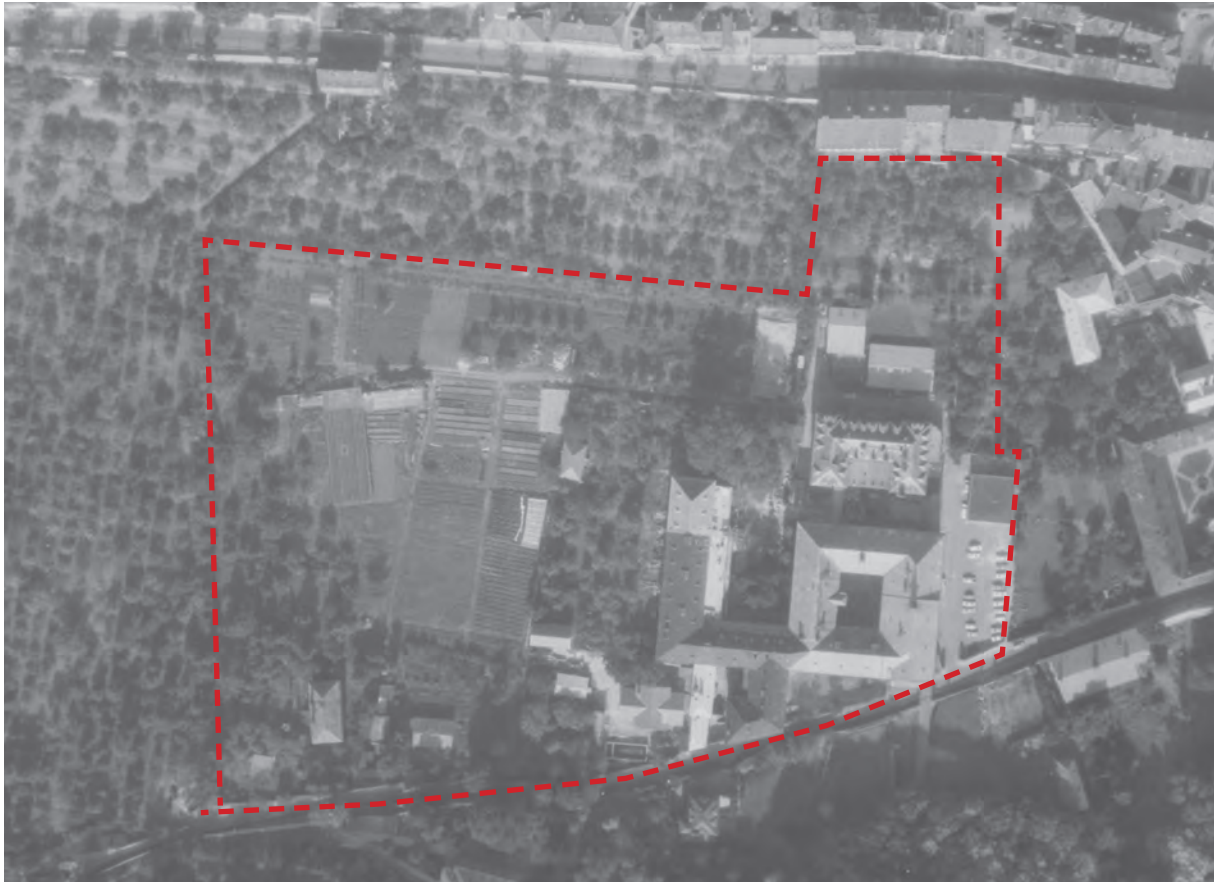
**Abb. 139:** Luftbild, 04.10.1973, Originalmaßstab 1:4.380, Verteidigungsministerium der Tschechischen Republik

Der St. Josefsgarten, der Terrassengarten um das „Haus Nazareth“ und der obere Teil des St. Karolusgartens sind dicht mit Gehölzen bestanden, im Gegensatz dazu die offenen Flächen des Michaelsgartens, aber auch des Großen Obstgartens im westlichen Bereich. Der Zufahrtsbereich östlich des Krankenhauses wurde betoniert und dient u.a. als Parkplatz.

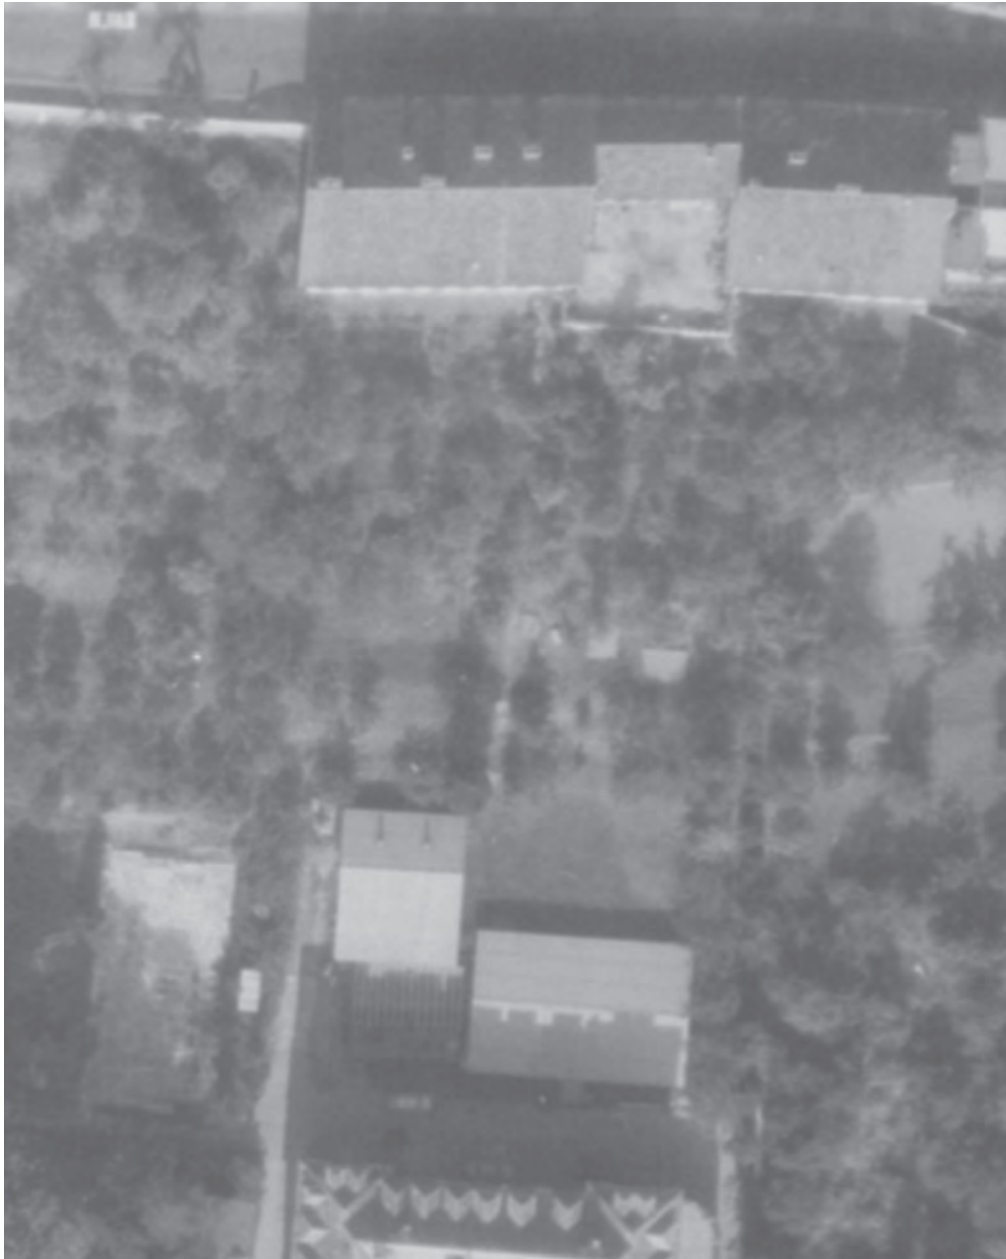
**Abb. 139a:** St. Karolusgarten, Ausschnitt aus Abb. 139, Luftbild, 04.10.1973, Originalmaßstab 1:4.380, Verteidigungsministerium der Tschechischen Republik

Der obere Teil des St. Karolusgartens ist dicht bewachsen, im mittleren Teil ist die schmale Terrassierung zu erkennen, im unteren Teil befinden sich drei Baracken.
