## ABSCHLUSSBERICHT

## TEIL 2/3

### “Modellhafte Konzeption zur denkmalgerechten und ökologischen Inwertsetzung des Hospital- und Klostergartens der Borromäerinnen in Prag im Schnittpunkt zwischen UNESCO-Welterbe und Natura2000“

## HISTORISCHE ABBILDUNGEN UND PLÄNE

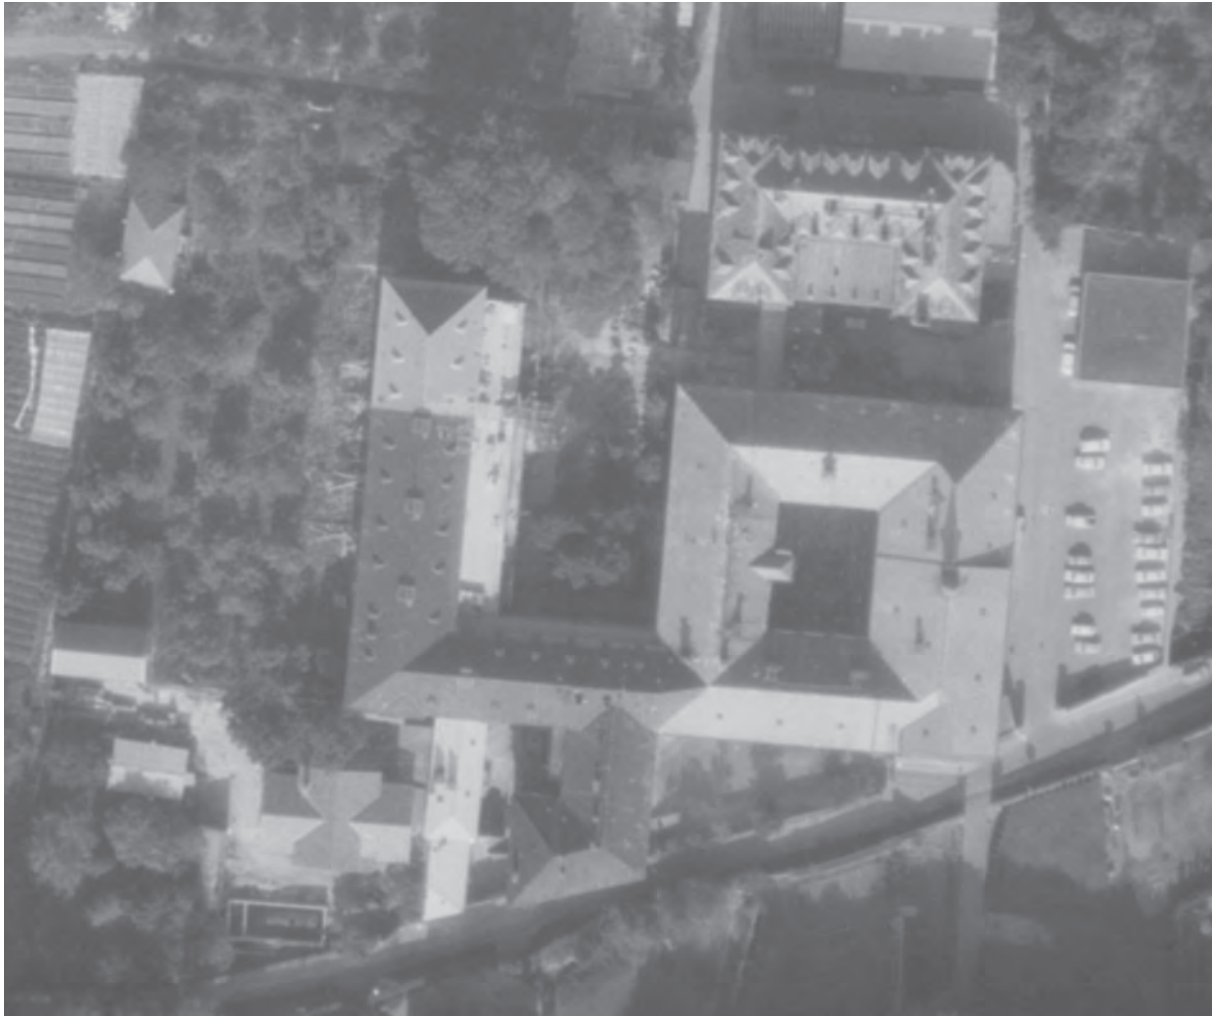
**Abb. 139b: Bereiche um Krankenhaus einschließlich St. Josefsgarten, Ausschnitt aus Abb. 139, Luftbild, 04.10.1973**

Der St. Josefsgarten weist einen dichten Gehölzbestand auf, diese Tatsache deckt sich mit den Abbildungen von 1971, die einen eher verwahrlosten und ungepflegten Eindruck hinterlassen (Abb. 124-126). Die Dachflächen des nach Norden verlängerten St. Antonius-Flügels und des an die Ostfassade angesetzten Anbaus mit Flachdach heben sich im Luftbild gut vom Bestand ab.

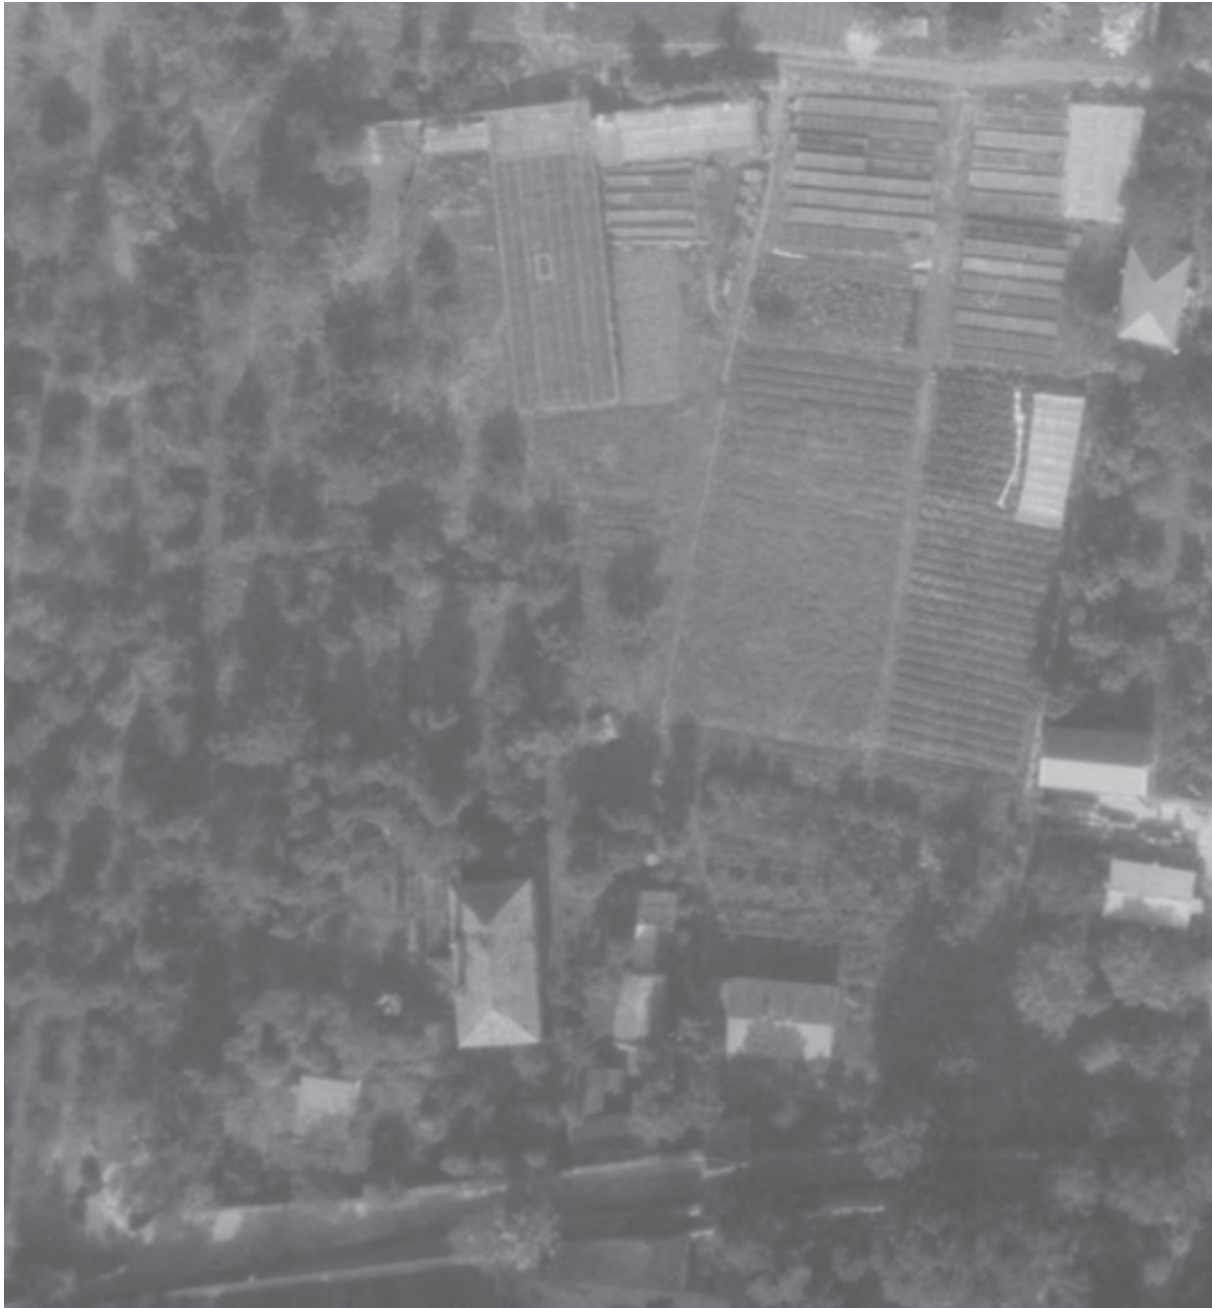
**Abb. 139c: St. Michaelsgarten mit „Haus Nazareth“, Ausschnitt aus Abb. 139, Luftbild, 04.10.1973**

Der St. Michaelsgarten wird intensiv gartenbaulich genutzt, im nordwestlichen Teil haben weiterhin Frühbeete sowie das Gewächshaus an der Mauer Bestand. Es sieht so aus, als ob ein Teil der nördlichen Einfriedungsmauer im Bereich der unteren Terrasse bereits abgebrochen ist, auch die Baumreihen zu beiden Seiten des nord-süd-gerichteten Weges wurden entfernt.

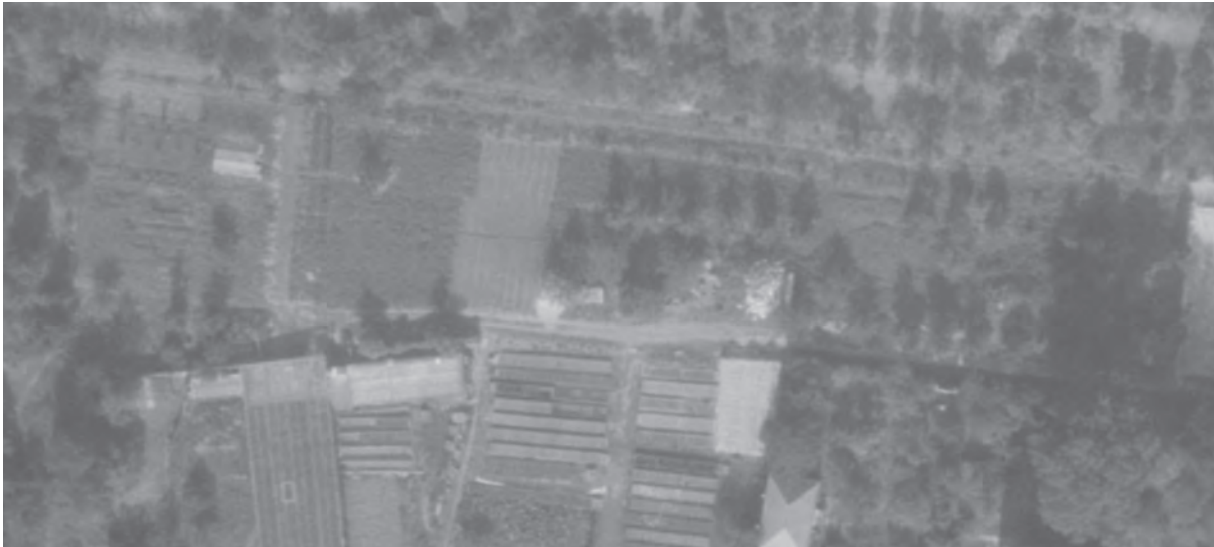
**Abb. 139d: Großer Obstgarten, Ausschnitt aus Abb. 139, Luftbild 4.10.1973**

Auffällig sind die großen gehölzfreien Flächen im westlichen Teil des Obstgartens, teils werden Flächen auch gartenbaulich genutzt. Die Rodung der Bestandsbäume erfolgte im Zeitraum zwischen 1966 und 1973 (vgl. Abb. 095).

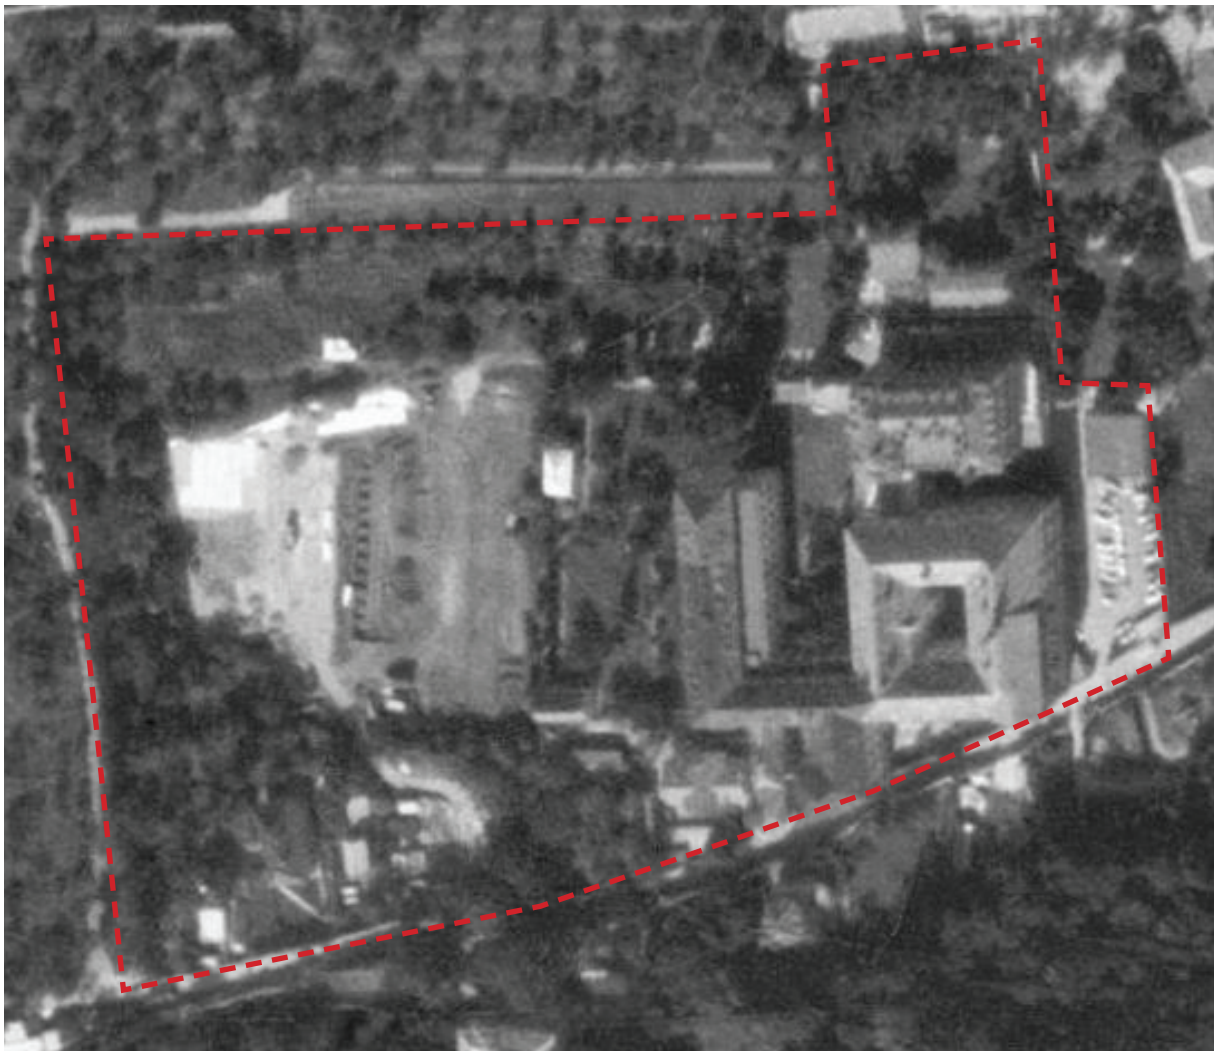
**Abb. 142:** Luftbild, 1988-89, Aufnahmedatum und Originalmaßstab nicht verfügbar

Auf der oberen Terrasse des St. Michaelsgartens sind erste Einbauten, vermutlich Betonplatten für Stand- und Verkehrsflächen, erkennbar. Die Aufstellung der drei großen Baracken auf der unteren Terrasse folgt kurze Zeit später (vgl. Abb. 143-147).

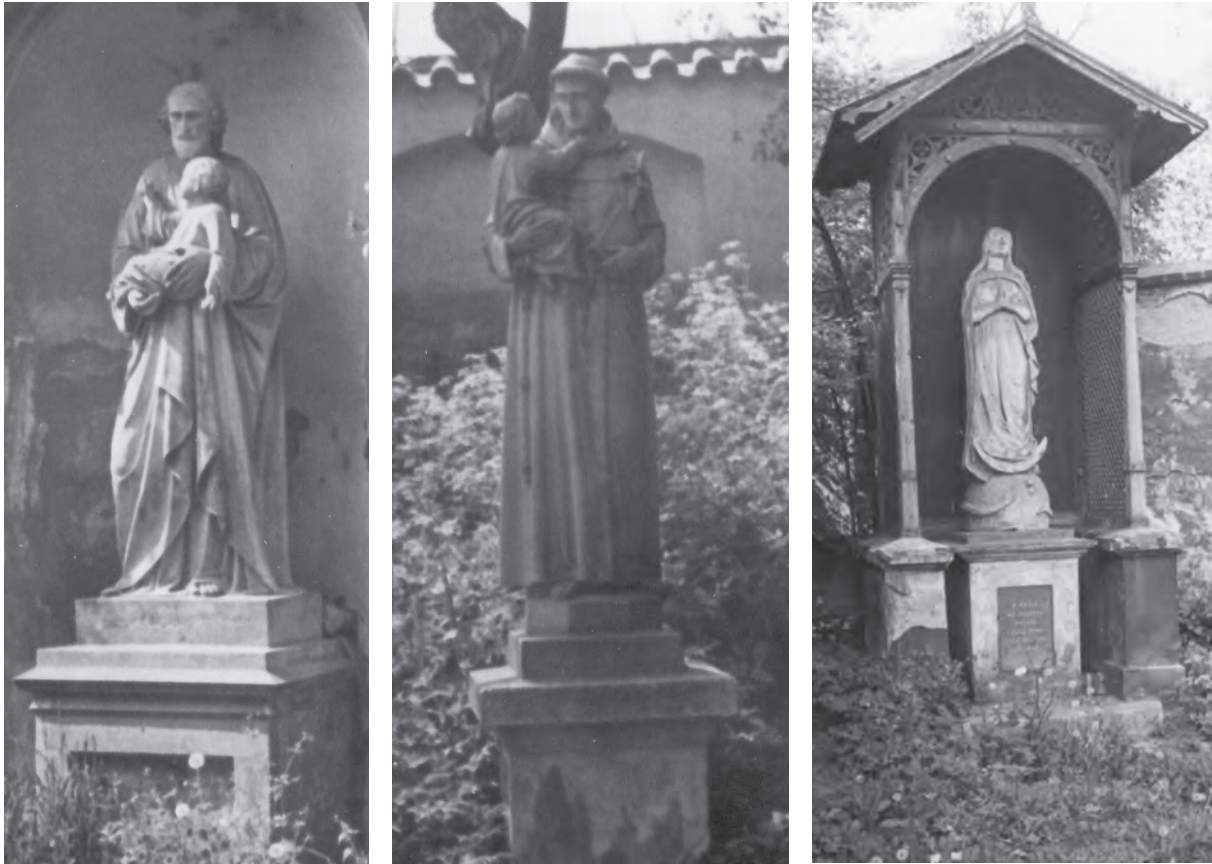
**Abb. 148:** Statuen im unsanierten Zustand, links: Statue des Hl. Josefs, Mitte: Statue des Hl. Antonius (beide St. Josefgarten), rechts: Statue der Hl. Maria (Krankenhaustof, zukünftiger Cafégarten) Fotografien, Verfasser unbekannt, ohne Datum, um 1990-2000

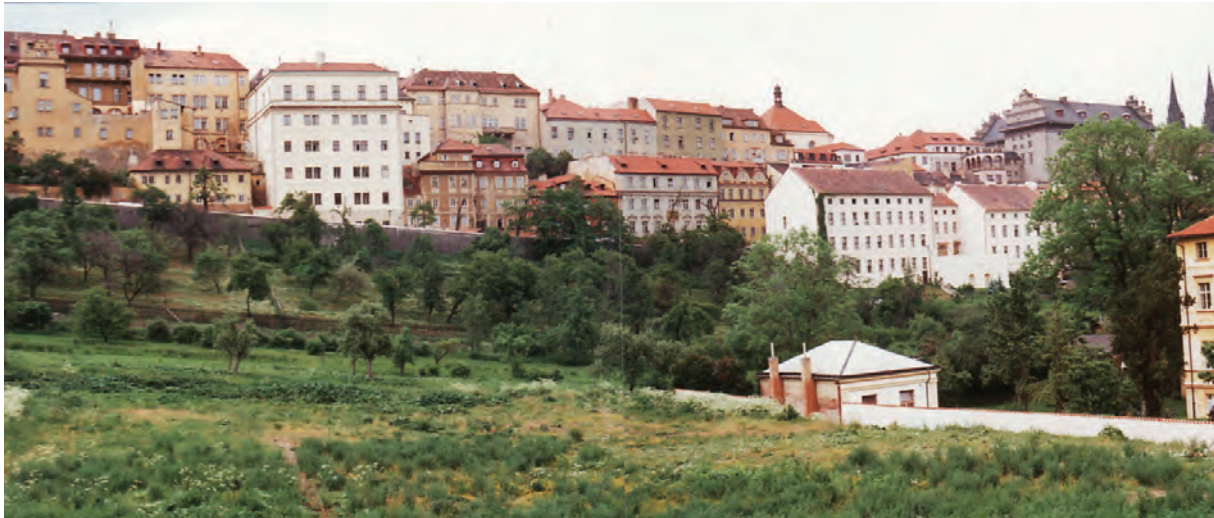
**Abb. 149:** Blick auf die untere Terrasse des St. Michaelsgarten, Fotografie, Verfasser unbekannt, ohne Datum, wohl 1. Jahreshälfte 1994

Die Baracken wurden im Winter 1993/1994 bzw. Frühling 1994 abgerissen (vgl. Abb. 143-147). Im Juni 1994 wurde großflächig Rasen angelegt. Dieses Foto stammt aus der Zeit zwischen Abriss und Neuanlage des Rasens.

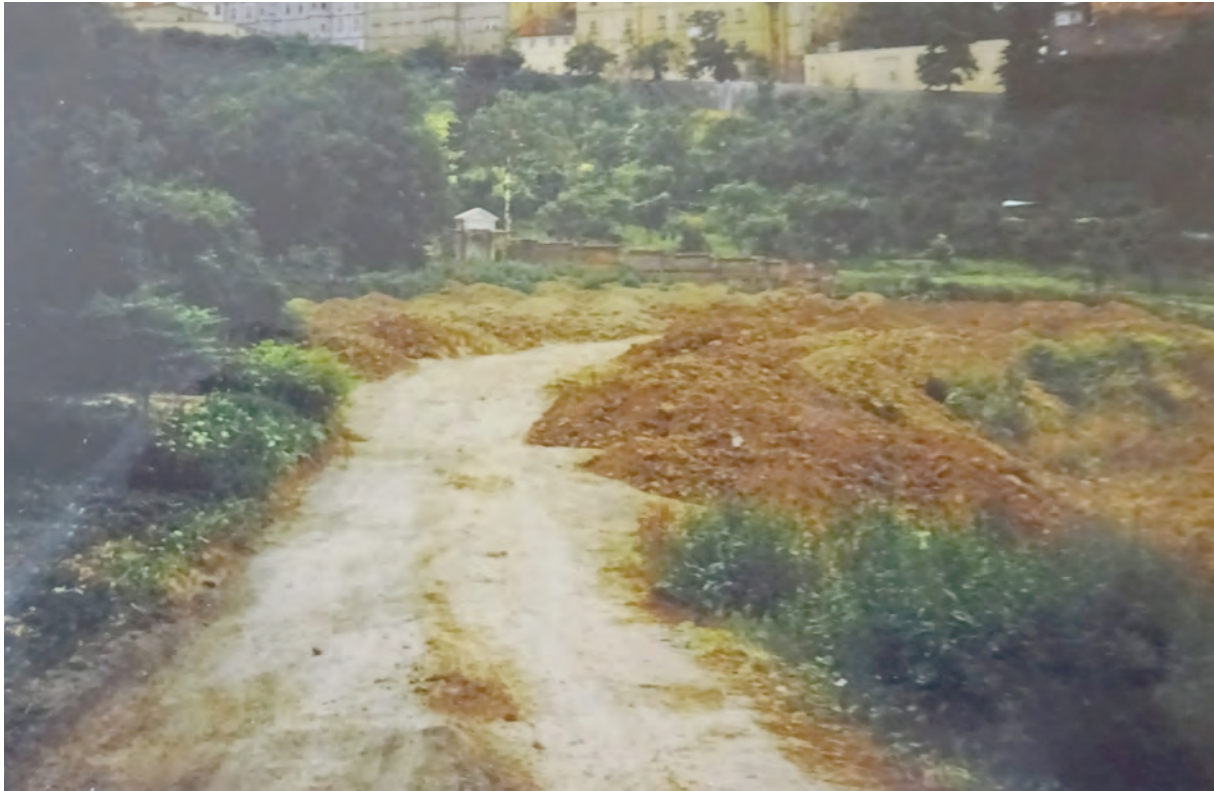
**Abb. 151:** Blick in den St. Michaelsgarten, Fotografie, Verfasser unbekannt, ohne Datum, um 2. Quartal 1994

Nach dem Abriss der Baracken wurden umfangreiche Geländearbeiten durchgeführt.

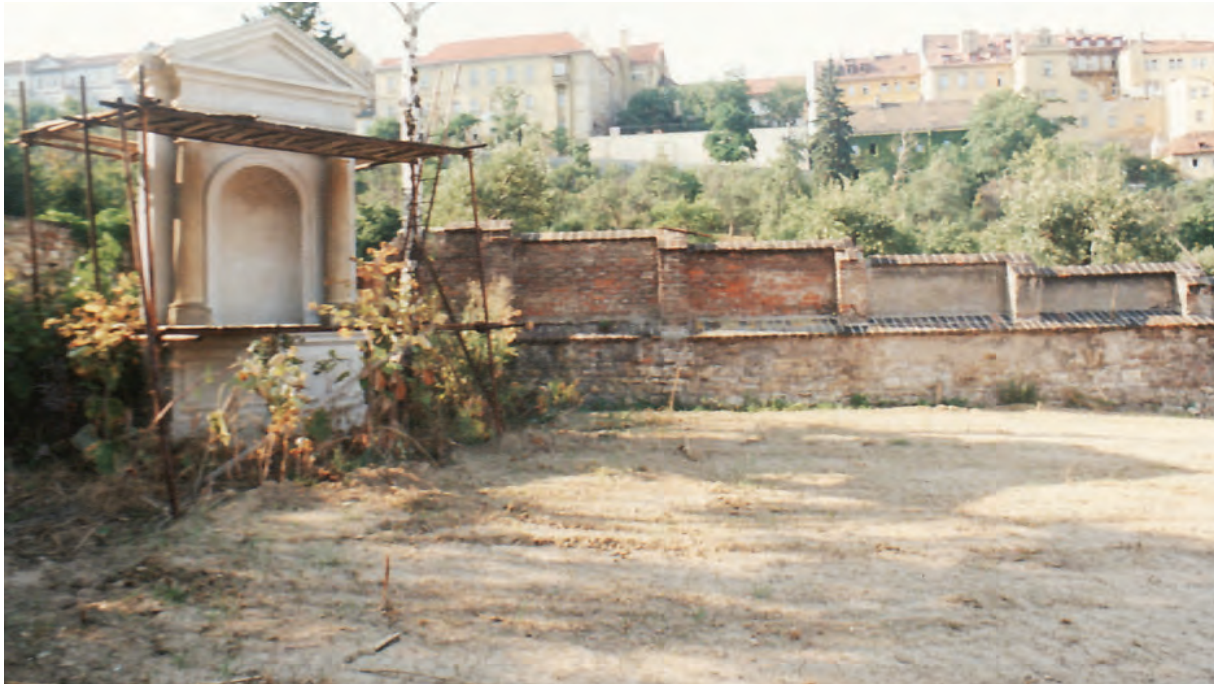
**Abb. 153:** St. Michaelsgarten, obere Terrasse mit historischer Mauer und St. Michaelskapelle, Fotografie, Verfasser unbekannt, ohne Datum, um Juni 1994.

Die St. Michaelskapelle wird saniert.

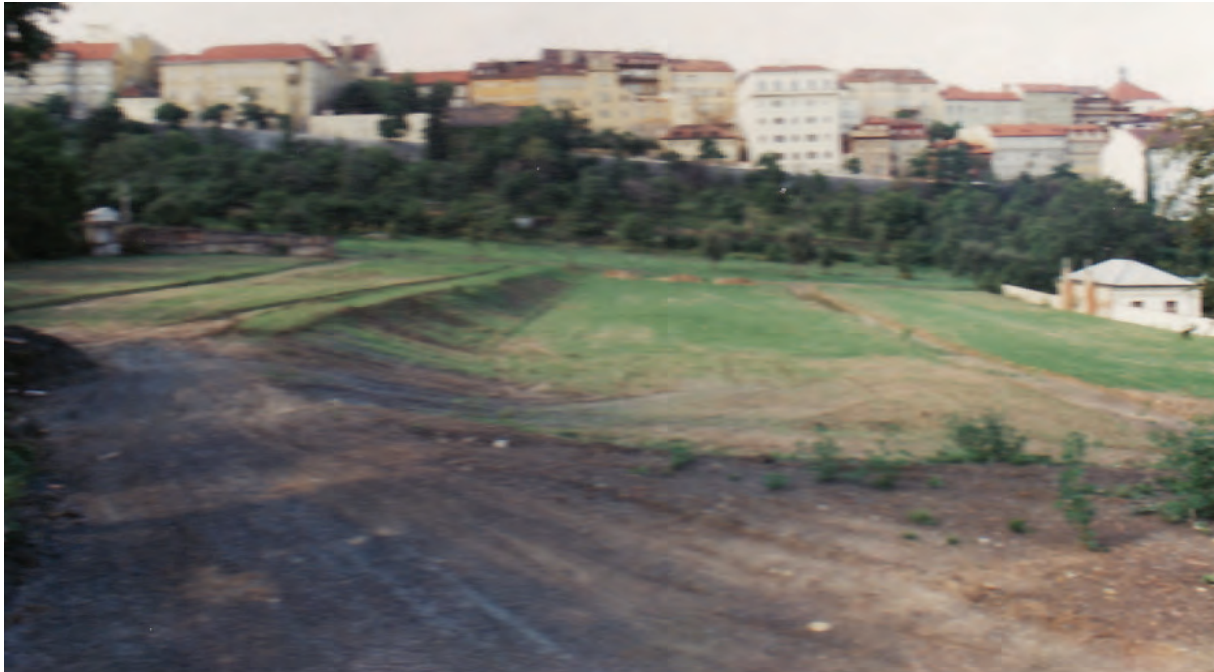
**Abb. 155:** St. Michaelsgarten, Fotografie, Verfasser unbekannt, ohne Datum, um Sommer 1994

Die Terrassen des St. Michaelsgartens wurden planiert und mit Rasen eingesät.

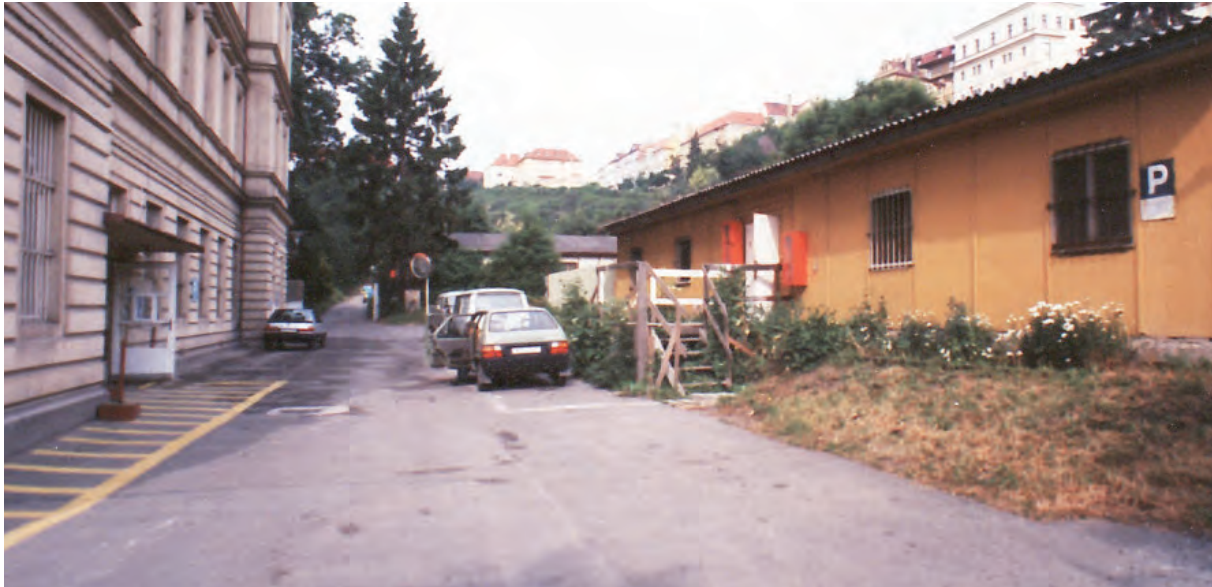
**Abb. 158:** Erschließungsfläche nördlich des St. Josefsflügels, Baracken, Fotografie, Verfasser unbekannt, ohne Datum, vor 1998

Nördlich des Weges (rechts im Bild) sind die Baracken auf dem heutigen Parkplatz unterhalb des St. Karolusgartens abgebildet, die hinteren Baracken wurden 2001 abgerissen, die vordere orange-farbene 2003/04.

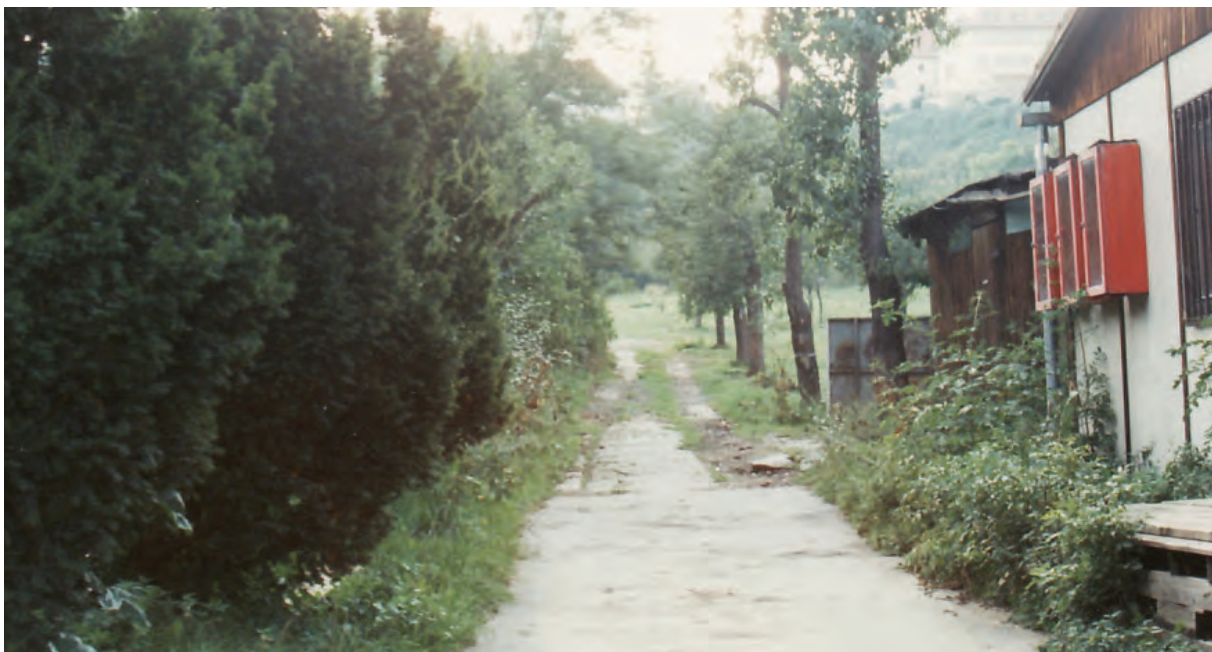
**Abb. 159:** Hauptweg, Blick nach Westen in Richtung des Großen Obstgartens, Fotografie, Verfasser unbekannt, ohne Datum, vor 1998

Entlang des Weges steht rechter Hand eine Obstbaumreihe. Dahinter erstreckt sich die Fläche des Obstgarten, der große Lücken im Baumbestand aufweist (vgl. Abb. 157).

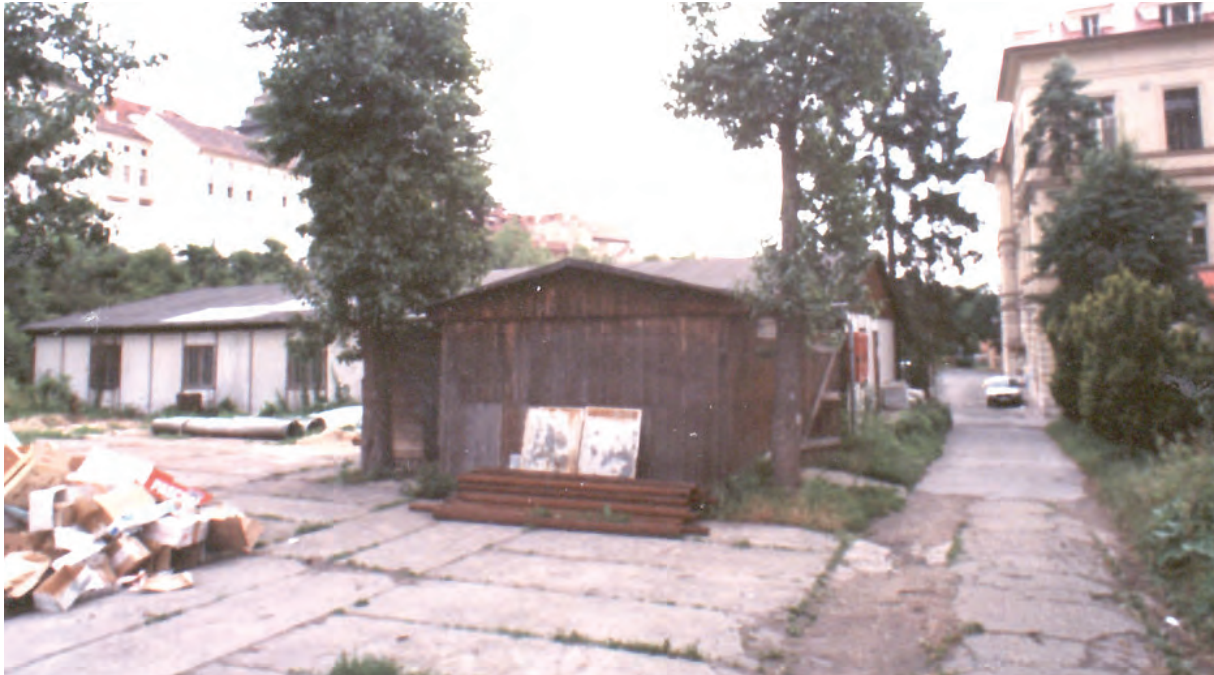
**Abb. 160:** Baracken auf heutigem oberem Parkplatz, Fotografie, Verfasser unbekannt, ohne Datum, vor 1998

Diese Baracken wurden 2001 abgebrochen, die Betonplatten der Erschließungs- und Standflächen sind bis heute im Bestand vorhanden.

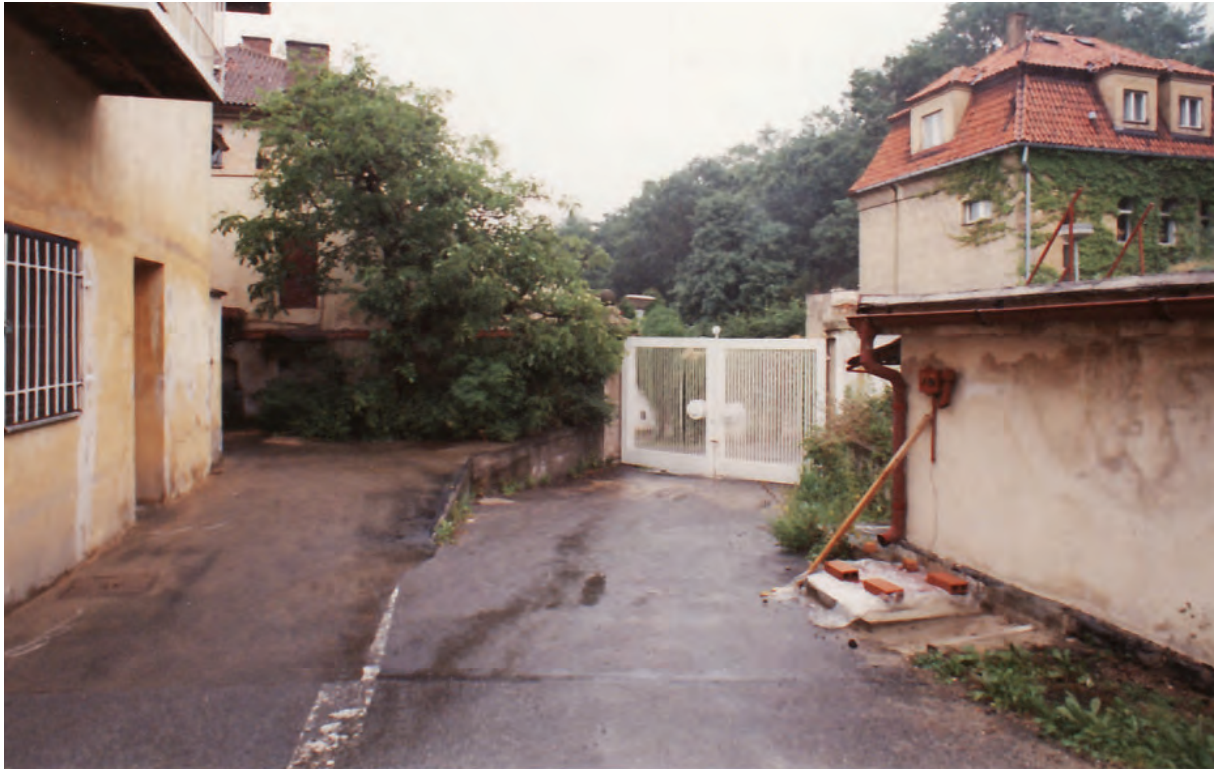
**Abb. 163:** Technischer Bereich, Zufahrt von *Vlašská*, Fotografie, Verfasser unbekannt, ohne Datum, vor 1998

Rechts im Bild ist das mittlerweile abgebrochene Öllager abgebildet.
