ABSCHLUSSBERICHT

“Modellhafte Konzeption zur denkmalgerechten und ökologischen Inwertsetzung des Hospital- und Klostergartens der Borromäerinnen in Prag im Schnittpunkt zwischen UNESCO-Welterbe und Natura2000“

BESTANDSDOKUMENTATION

ANLAGE 02

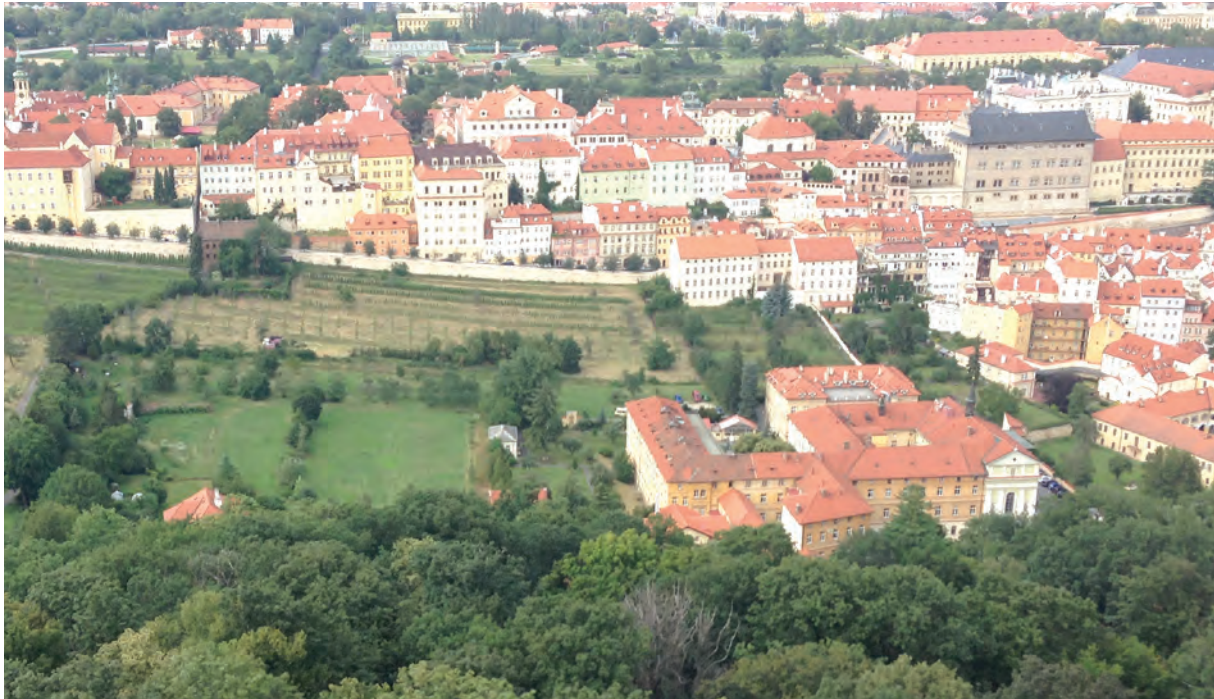
Foto 001: Blick vom „Petřín“ auf die Hospitalanlage, Blick von Süden

Blick vom Petřín Aussichtsturm (*Petřínská rozhledna*) auf die Hospital- und Klosteranlage der Borromäerinnen, die von drei Seiten (Süden, Westen und Norden) gut einsehbar ist.

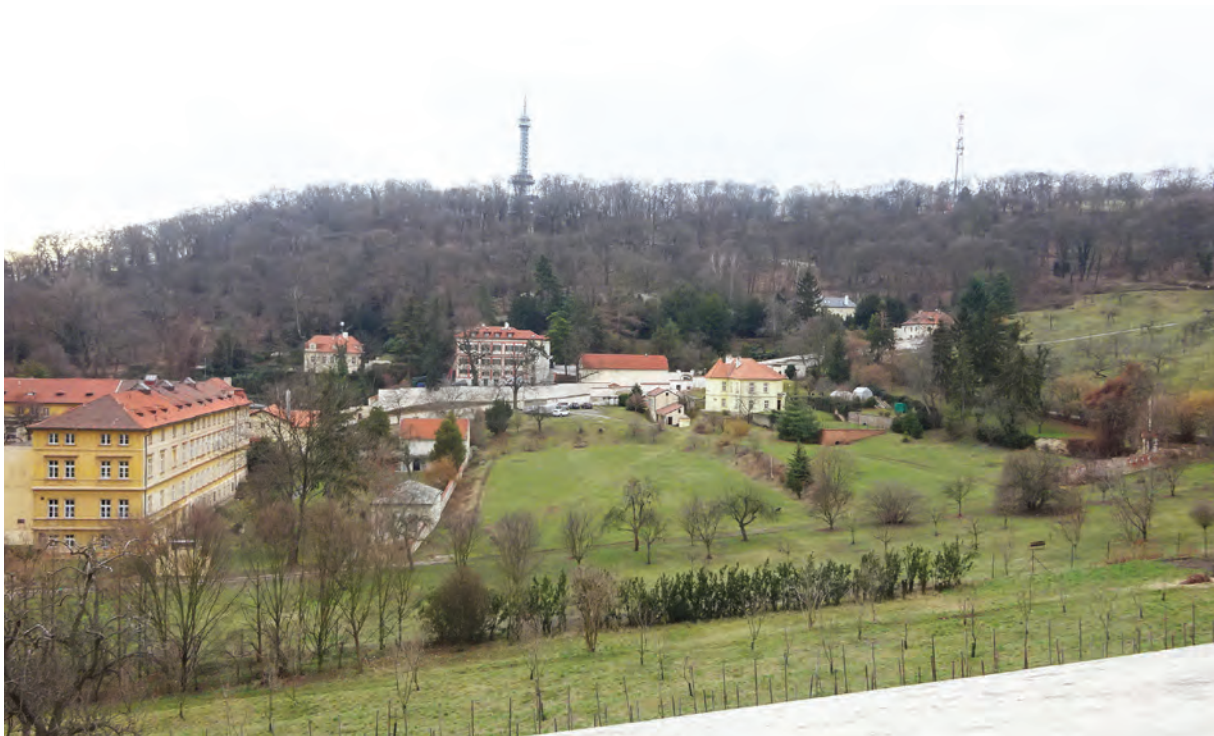
Foto 005: Blick von der Úvoz auf die Hospitalanlage, Blick von Norden

Von der Úvoz aus ist die Gartenanlage der Borromäerinnen gut einsehbar. Es zeichnen sich die Terrassierungen im Gelände an, die die ehemaligen Grundstücksgrenzen markieren.

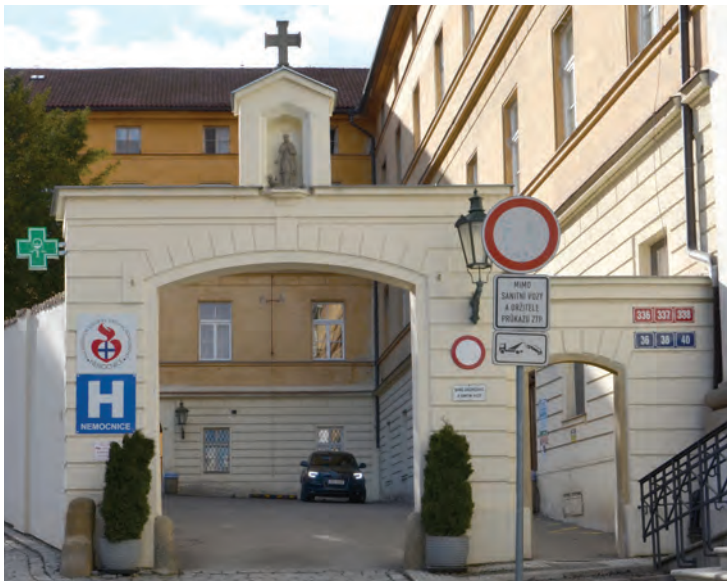
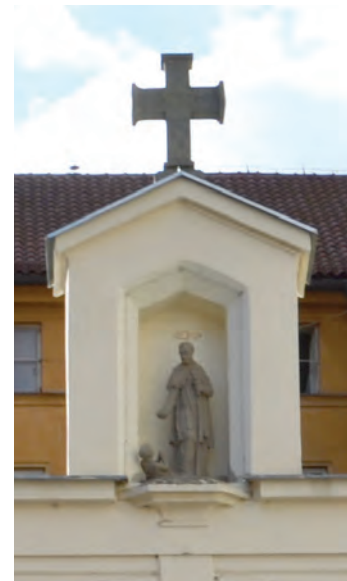
Foto 008: Eingangshof, Toranlage, Straßenseite *Vlašská*

Diese Eingangssituation wurde vermutlich mit dem Bau des Krankenhausgebäudes (1851-1854) errichtet (Abb. 027). Die zweiteilige Toranlage steht heute unter Denkmalschutz. Sie besteht aus einer Zufahrt und einem Zugang, die jeweils von einem Segmentbogen überspannt werden. Tor- und Türflügel fehlen vollständig. Beidseitig der Zufahrt finden sich Prellsteine. Die Toranlage wird von einem kapellenartigen Aufsatz (Ädikula) mit Kreuz und Figurengruppe gekrönt. Bei der Statue handelt es sich um Karl Borromäus mit einem vor ihm flehendem Kind.

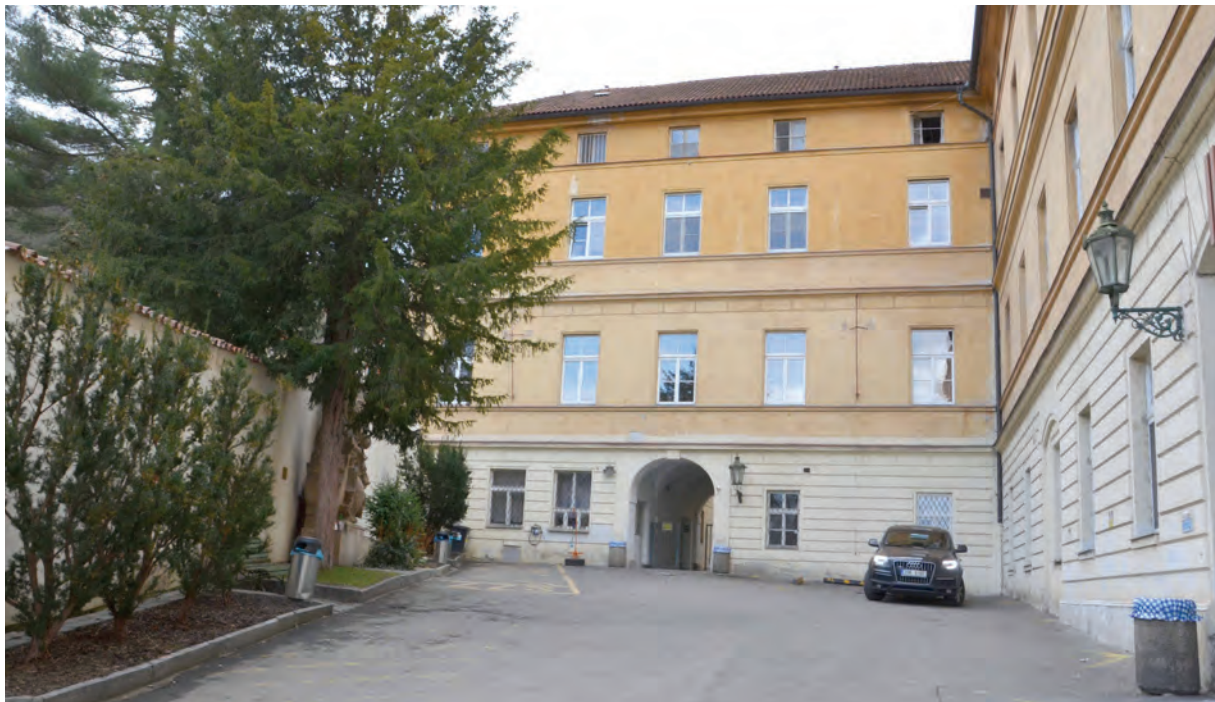
Foto 010: Eingangshof, Hoffläche, Blick zum Gebäude Nr. 337

Das Haus Nr. 337, ehemaliges Bretfeldsche Sommerpalais, wurde 1856 unter dem Architekten Johann Ripota massiv umgebaut (Abb. 027). Es sind nur wenige Elemente aus der Barockzeit erhalten geblieben, dazu gehören die Gewölbe im Erdgeschoss. Markant ist die erhaltende Gebäudedurchfahrt zu einem dahinter liegenden kleinen Hof.

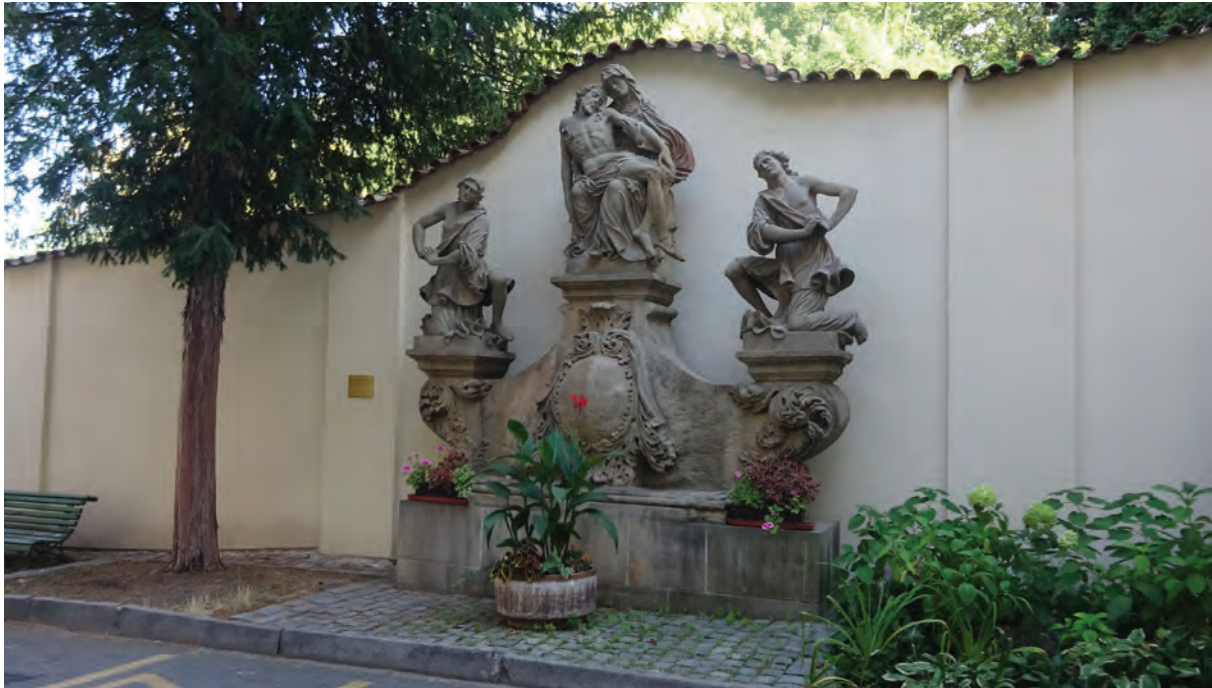
Foto 012: Eingangshof, Figurengruppe Pietà mit Schmerzensmutter (Mater Dolorosa)

Johann Brokoff (1652-1718), führender Bildhauer des Barocks in Böhmen, schuf diese Figurengruppe ursprünglich für die Karlsbrücke (1695-96). Im Jahr 1848 wurde diese beschädigt und in den Vorhof des Krankenhauses der Borromäerinnen versetzt, dem heutigen Standort. Eine historische Aufnahme aus den 1930er Jahren zeigt die Figurengruppe am selben Standort (Abb. 051).

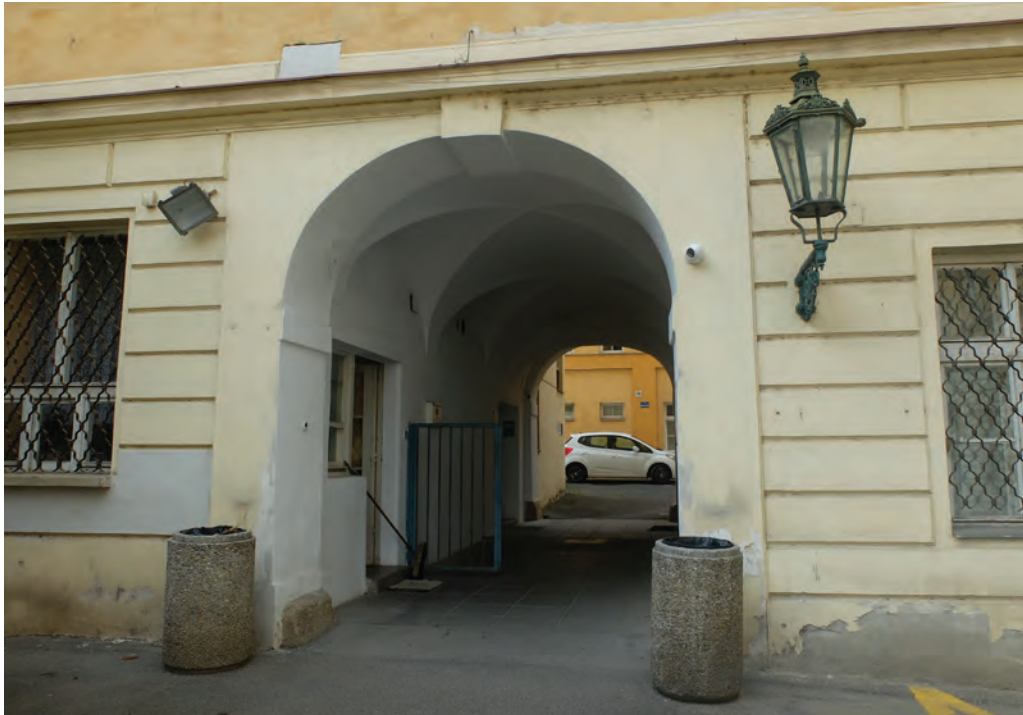
Foto 013: Eingangshof, Durchfahrt des Hauses Nr. 337

1856 wurde das Haus Nr 337 unter dem Architekten Johann Ripota massiv umgebaut (Abb. 027). Es sind nur wenige Elemente aus der Barockzeit erhalten geblieben, dazu gehört das Kreuztonnengewölbe dieser Durchfahrt.

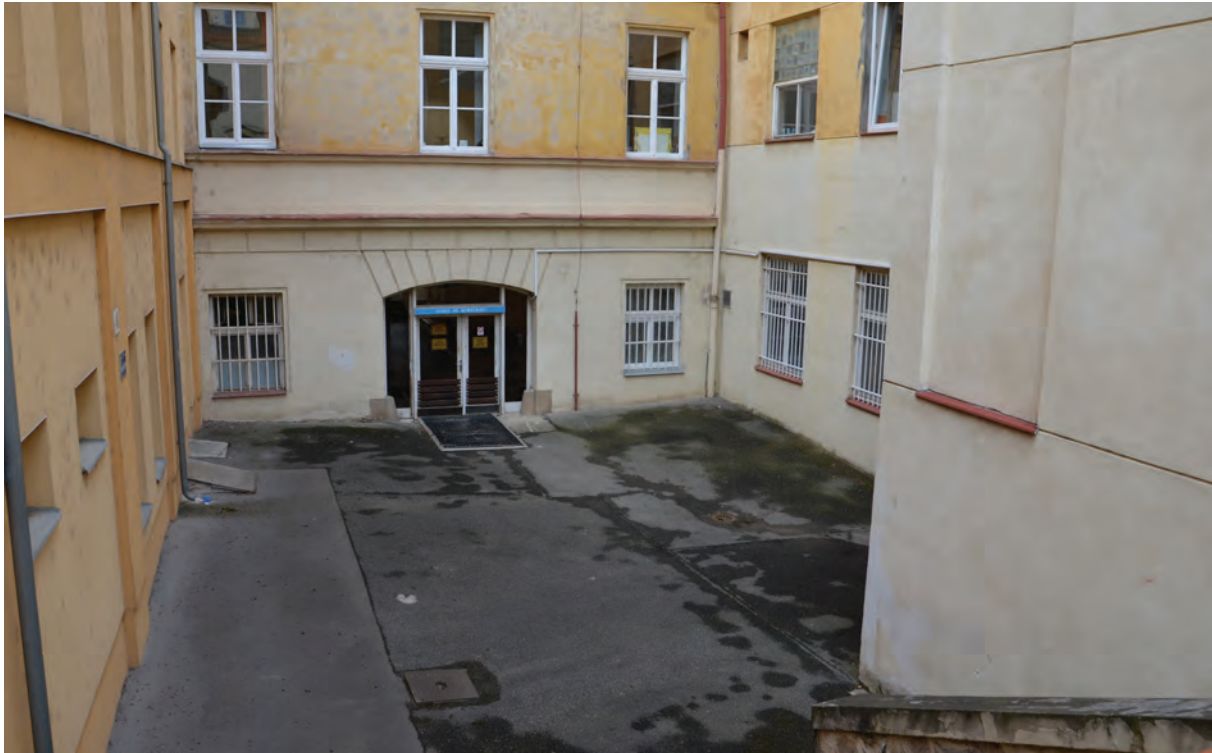
Foto 017: Kleiner Krankenhaushof, Blick auf die Hoffläche

Dieser Innenhof hat sich seit 1856 von der Grundfläche kaum geändert (vgl. Abb. 027/027a). Heute ist der Hof komplett asphaltiert. Historische Fotos konnten für diesen Bereich nicht gefunden werden.

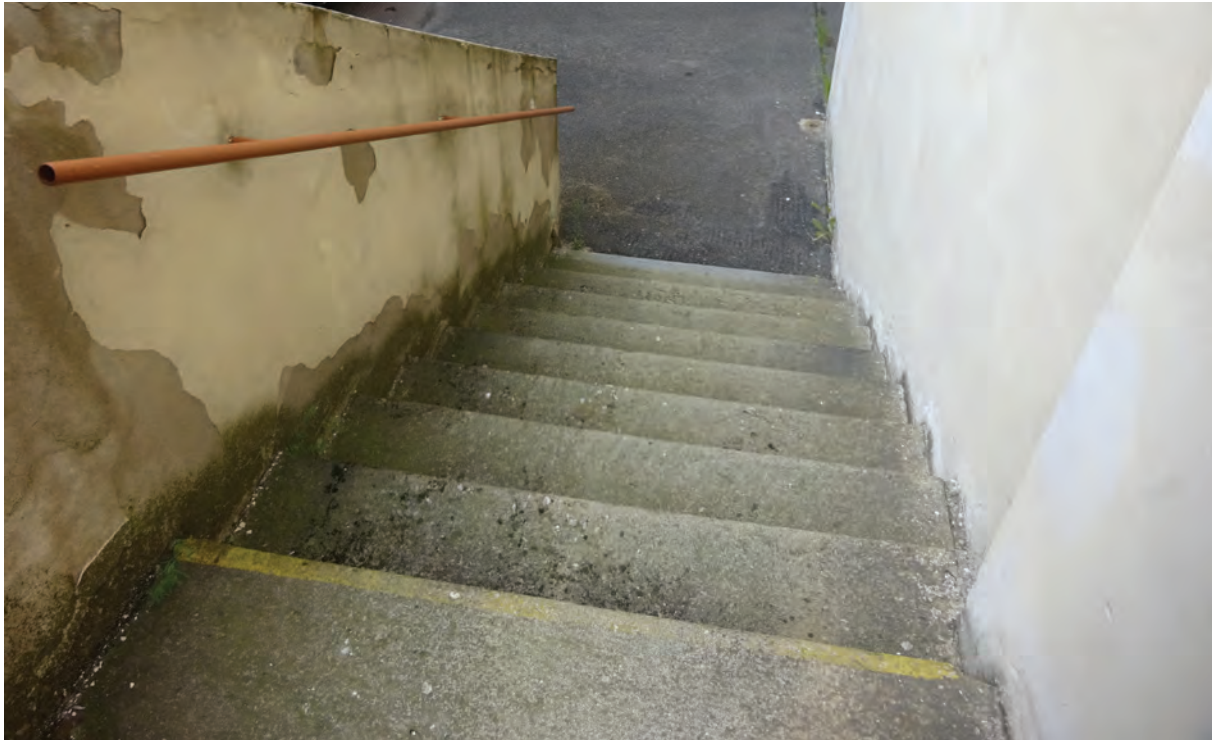
Foto 019: Kleiner Krankenhaushof, Treppe von der Hoffläche zur Terrasse, unterer Treppenabsatz

Über eine Betontreppe mit einseitigem Handlauf gelangt man auf die Terrasse; die Treppe ist erstmals im Katasterplan von 1957 dargestellt (Abb. 086).

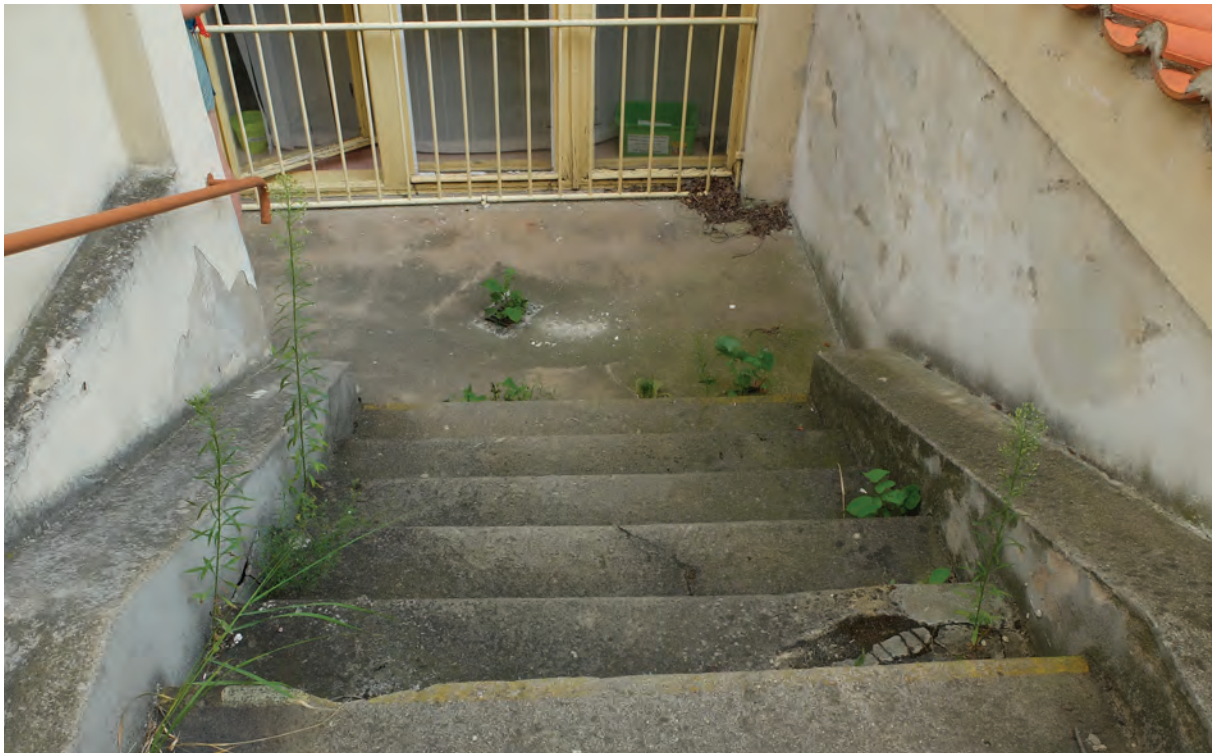
Foto 020 : Kleiner Krankenhaushof, Treppe von der Hoffläche zur Terrasse, oberer Treppenabsatz

Der obere Treppenabsatz ist erstmals im Katasterplan von 1967 eingezeichnet (Abb. 096).

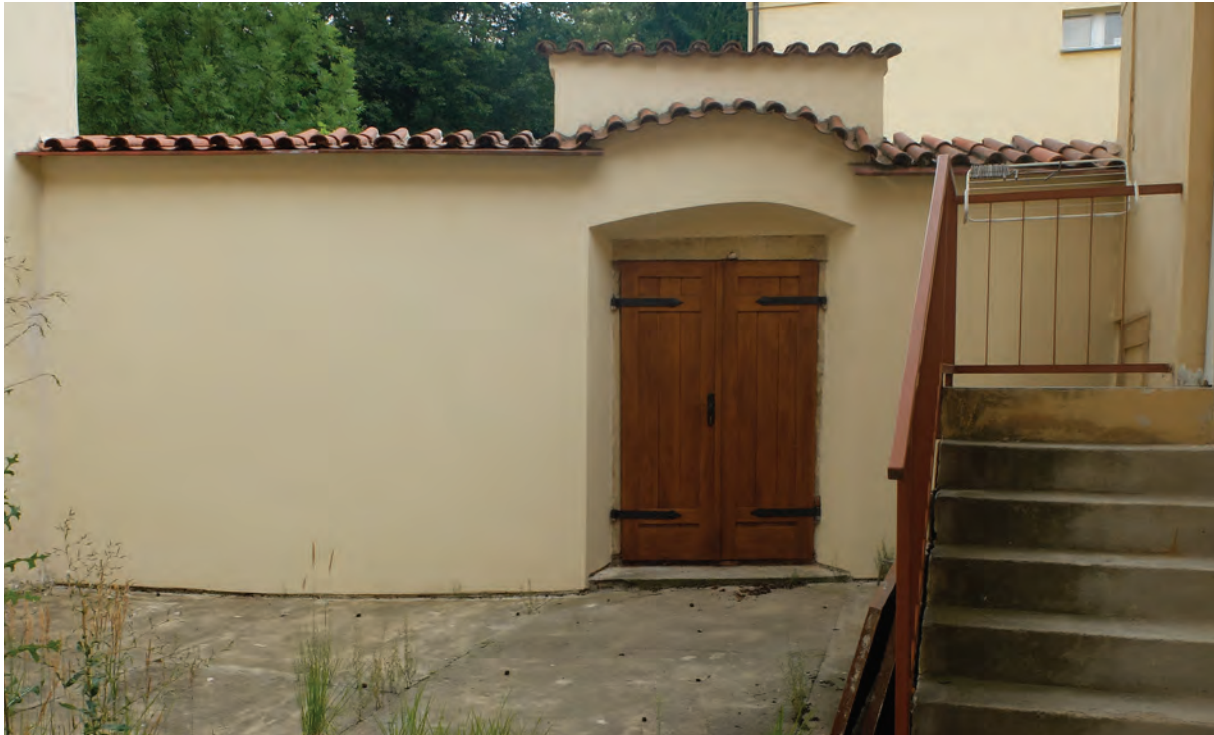
Foto 021: Kleiner Krankenhaushof, Terrasse, Zugangstor zur *Vlašská*

Ein Zugang in diesem Mauerabschnitt ist auch auf dem Lageplan von 1856 eingezeichnet, wobei er dort mittig positioniert ist (Abb. 027/027a).

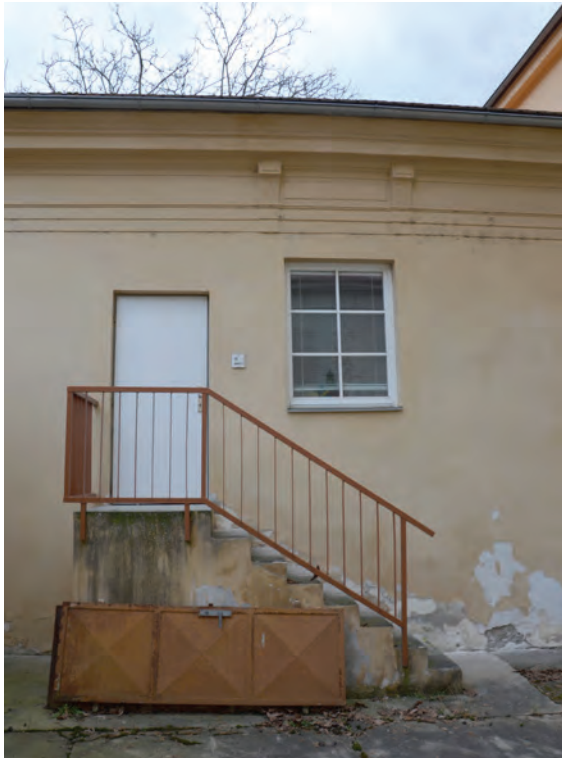
Foto 023: Kleiner Krankenhaushof, erhöhter Bereich, westlicher Hofabschluss

Dieses Gebäude wurde von den Schwestern als Leichenkapelle genutzt. Dieser Zugang mit Treppe ist erstmals 1970 dargestellt (Abb. 108).

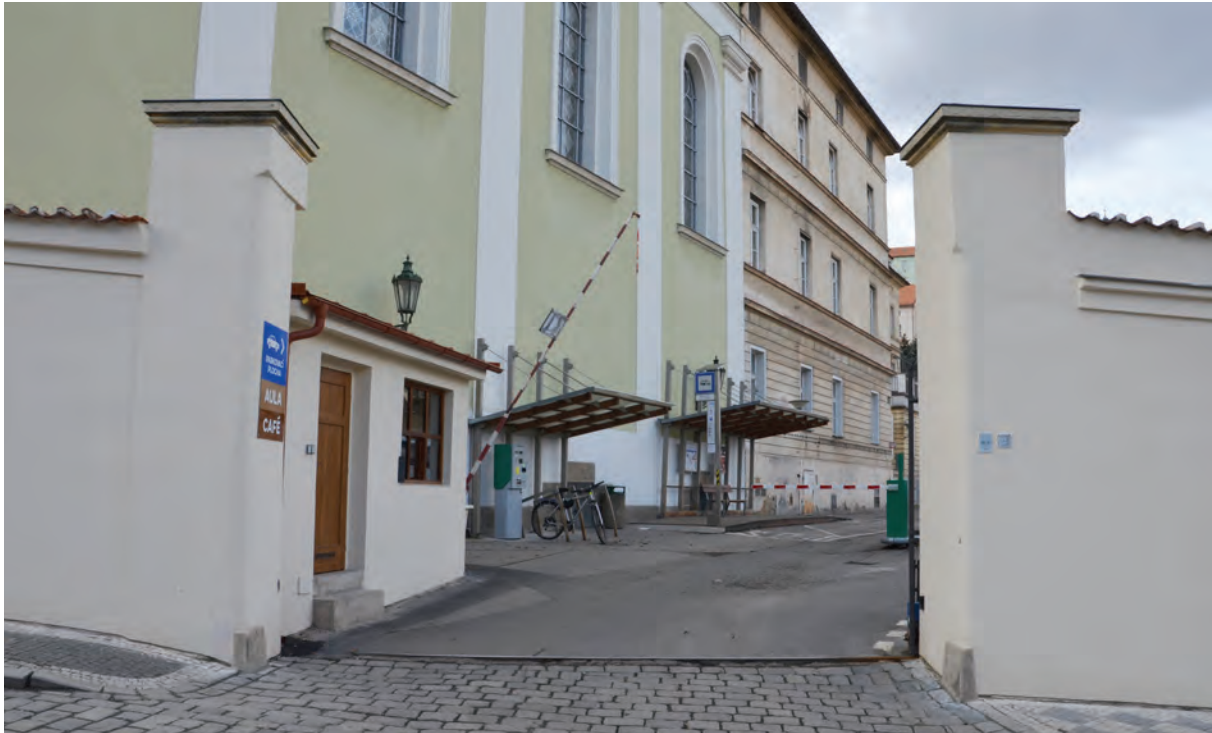
Foto 025: Zugangsbereich mit Parkplatz, Hauptzufahrt von der Vlašská

Dieser Zugang wurde um 1854 mit der Errichtung des Krankenhausgebäudes gebaut, er ist erstmals 1856 dargestellt (Abb. 027).

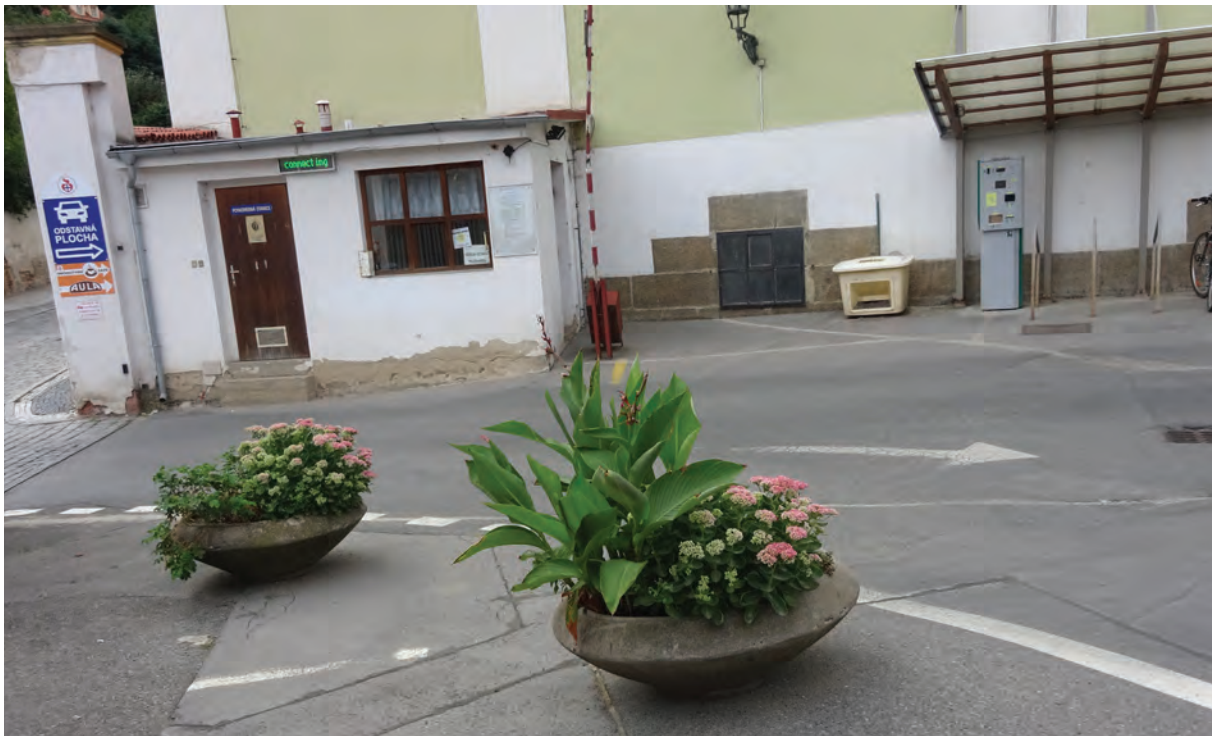
Foto 029: Zugangsbereich mit Parkplatz, Einfahrtsbereich mit Pfortnergebäude

Das Pfortnergebäude wurde um 1970 gebaut (Abb. 108).

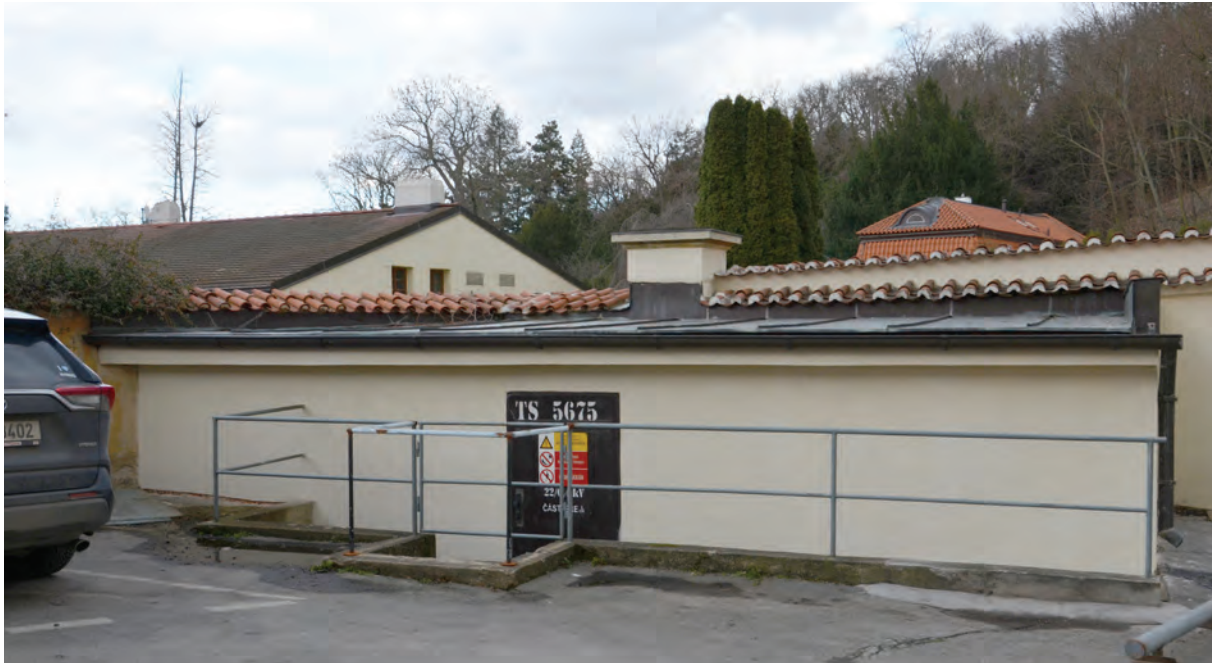
Foto 031: Zugangsbereich mit Parkplatz, Nebengebäude

Das eingeschossige Gebäude an der Mauer wurde um 1940-1950 unter der Leitung des Architekten Bohumil Procházka errichtet (Abb. 068). Die Nutzung wurde damals mit „Autogarage“ angegeben, heute beherbergt es eine Trafostation der Prager Stadtwerke (*Pražské elektrárny*).

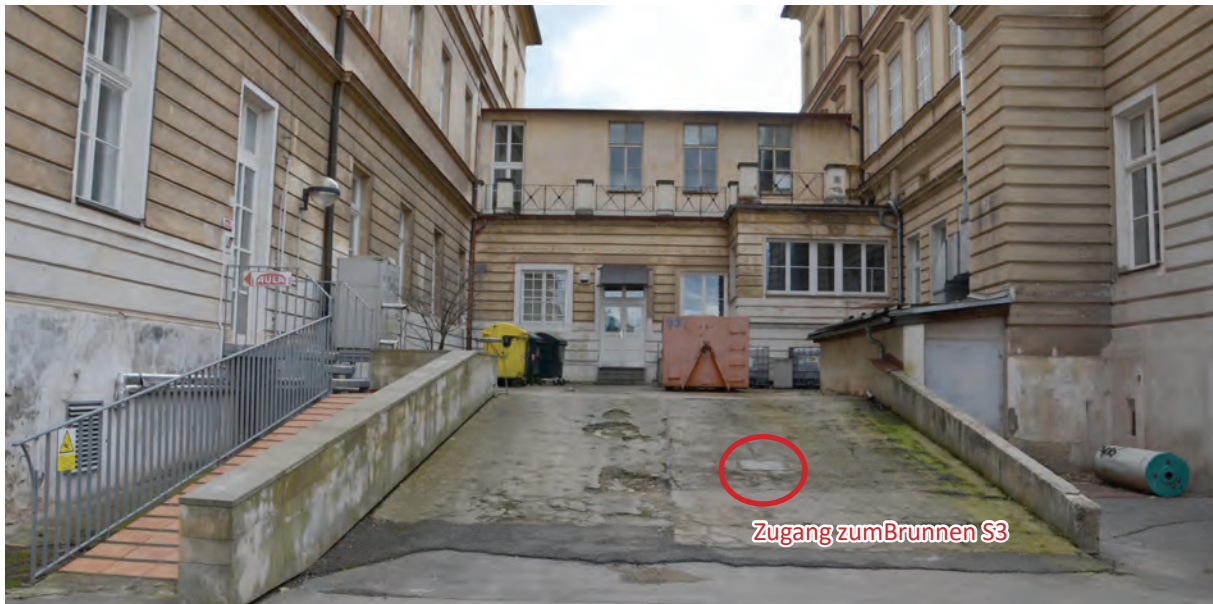
Foto 033: Zugangsbereich mit Parkplatz, Verbindungsbau zwischen Hauptgebäude und St. Josefswingel und vorgelagertem Rampenbereich

Dieser Rampenbereich ist erstmals im Katasterplan von 1967 eingezeichnet (Abb. 096), bzw. evtl. auch schon im Luftbild von 1966 (Abb. 095). Eine Besonderheit ist der Zugang zum Brunnen 3 (S3), der sich in Schräglage auf der Rampe befindet (roter Kreis).

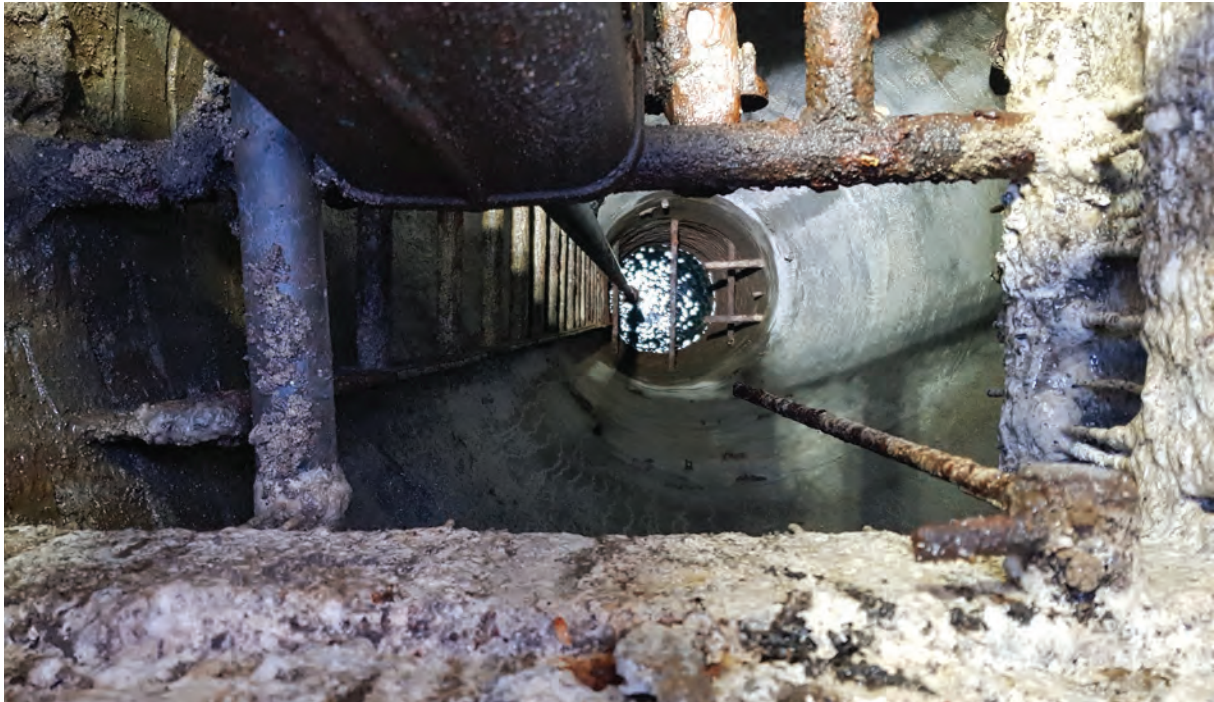
Foto 035: Zugangsbereich mit Parkplatz, Rampenbereich, Brunnen S4

Über einen seitlichen Spalt ist ein Blick in den Brunnen möglich. Die Gesamttiefe beträgt 10,50m; die Wasserergiebigkeit wurde bisher nicht gemessen.

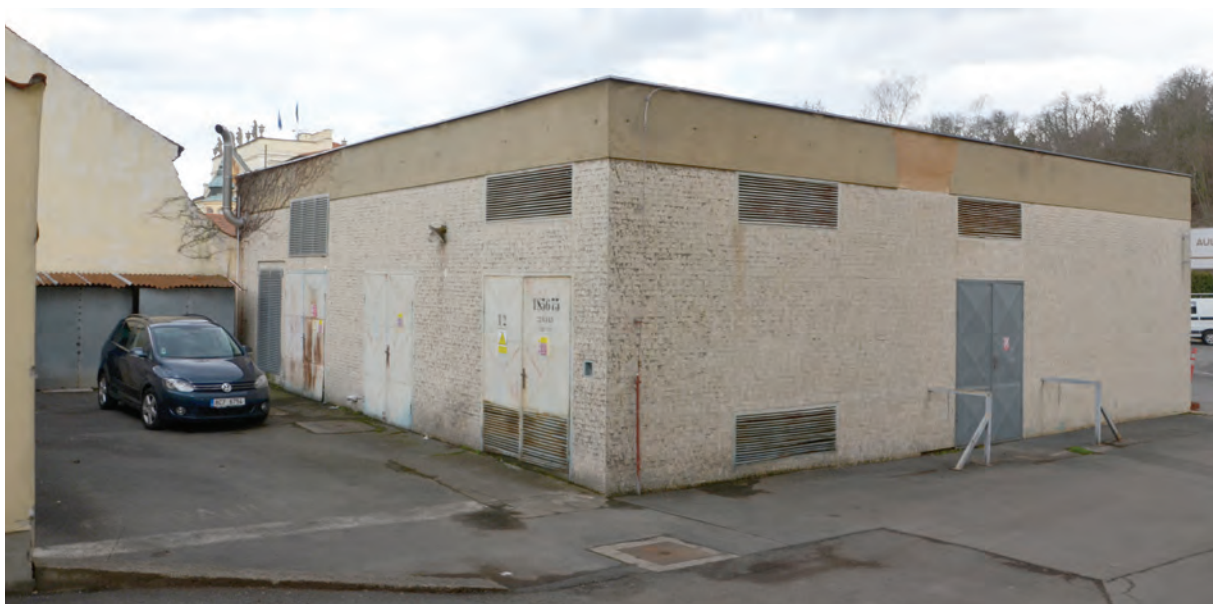
Foto 038: Zugangsbereich mit Parkplatz, Nebengebäude mit Garagen und Trafostation, Ansicht von Nord-Westen

Dieses Nebengebäude hat zwei Nutzungen: im südlichen Drittel sind Garagen eingerichtet, in nördlichen Teil eine Trafo-Station für die Notstromversorgung.

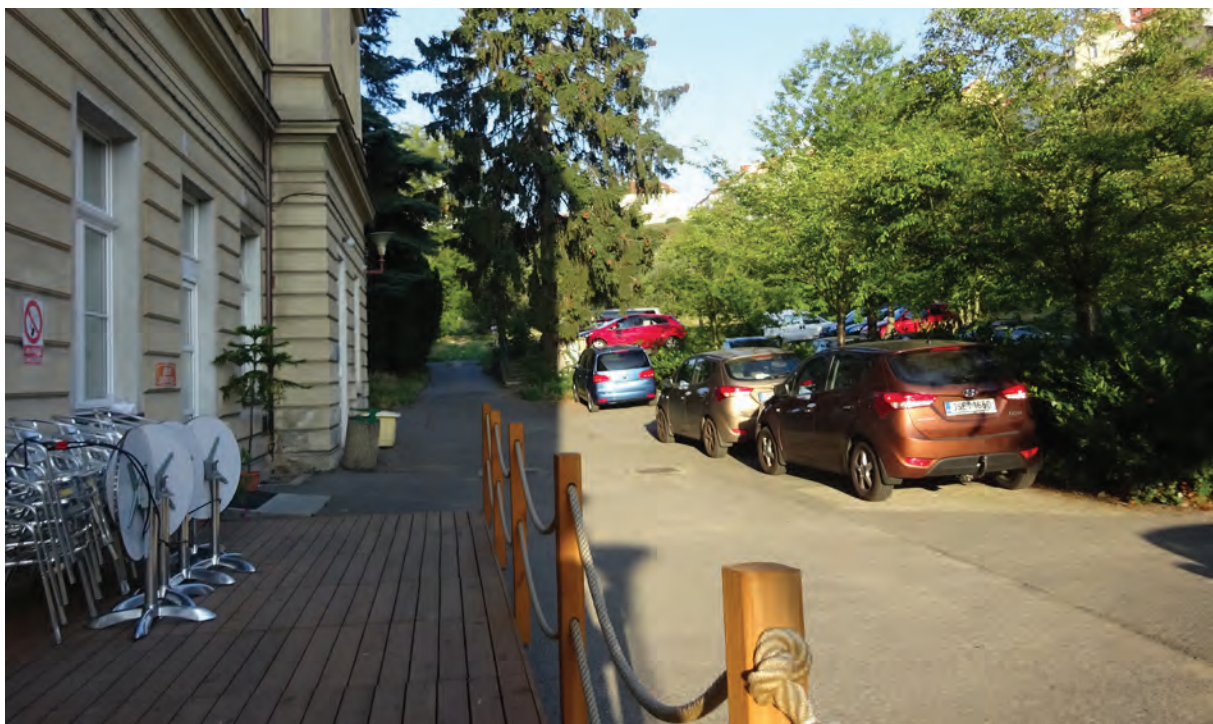
Foto 039: Parkplatz am St. Karolusgarten, Zufahrtsfläche nördlich des St. Josefsflügels

Nördlich des St. Josefsflügels befindet sich seit 2005 ein Parkplatz. Die Fläche gehörte zum St. Karolusgarten (Abb. 029), dessen Fläche 1859 den Schwestern vom Strahov-Kloster überlassen wurde.

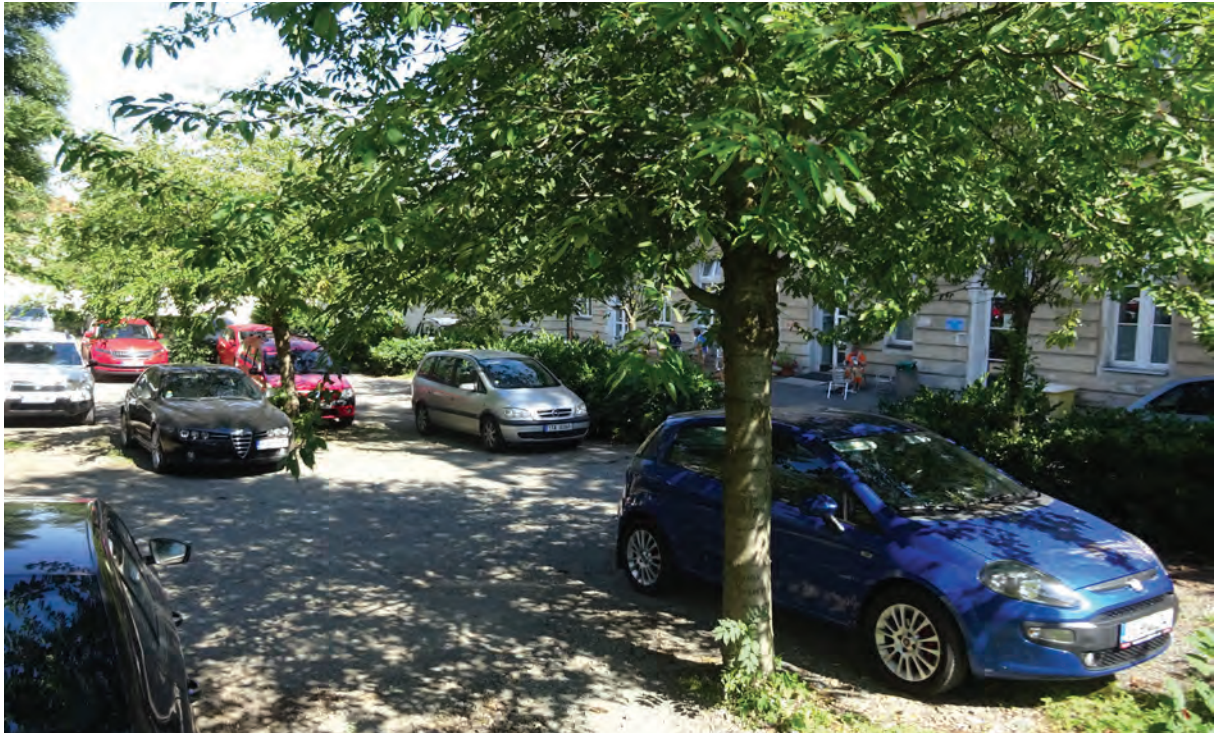
Foto 040: Parkplatz am St. Karolusgarten, Blick zum Krankenhaus (St. Josefsflügel)

Zwischen 1966 und 1969 wurden auf dieser Fläche zwei Baracken errichtet (vgl. Abb. 095 mit 103), die erst 2001 bzw. 2003/04 abgerissen wurden (Abb. 158-161, 184). 2005 wurde der Parkplatz mit Kirschlorbeer-Hecken (*Prunus laurocerasus*) und Hochstämmen, japanische Blütenkirschen (*Prunus serrulata*) sowie Vogel-Kirschen (*Prunus avium*), bepflanzt.

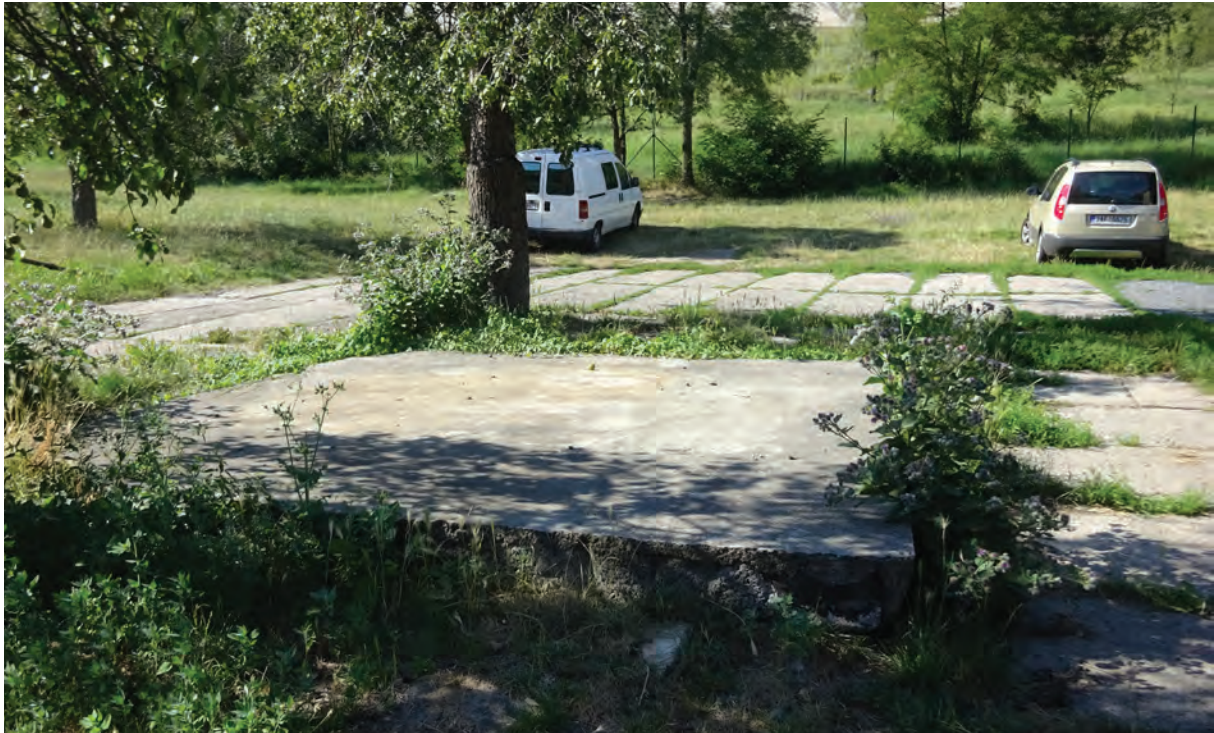
Foto 042: Parkplatz am St. Karolusgarten, oberer Bereich

In diesem Bereich stand eine weitere Baracke, die 2001 abgebrochen wurde (Abb. 160-161).

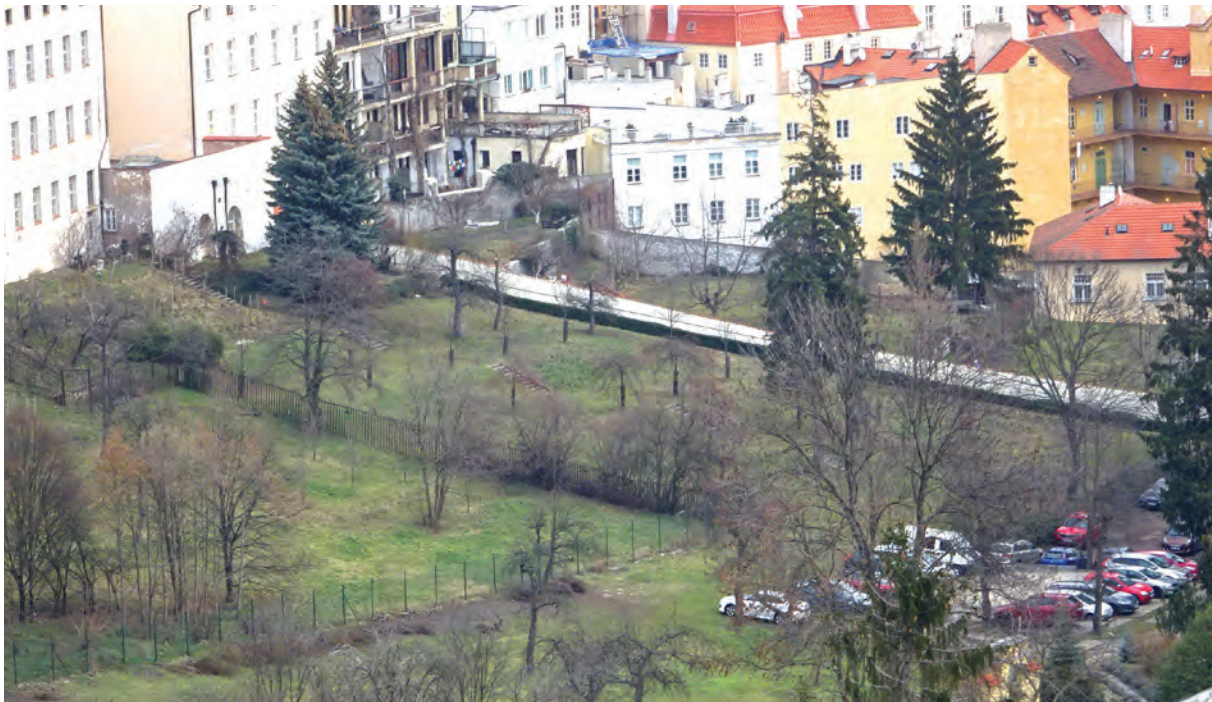
Foto 044: Blick auf den St. Karolusgarten vom „Haus Nazareth“

Der St. Karolusgarten ist neben dem St. Josefs- und St. Michaelsgarten einer der historischen Gartenbereiche. Er besteht aus mehreren mit Obstbäumen bestandenen nach Süden ausgerichteten Terrassen. 1859 wurde er den Schwestern vom Strahov-Kloster überlassen, vorher gehörte diese Fläche zu den Strahover Weinbergen. Die Reben wurden zum großen Teil entfernt, um Flächen für den Gemüseanbau zu gewinnen (CHRONIK, 1907, S. 154).

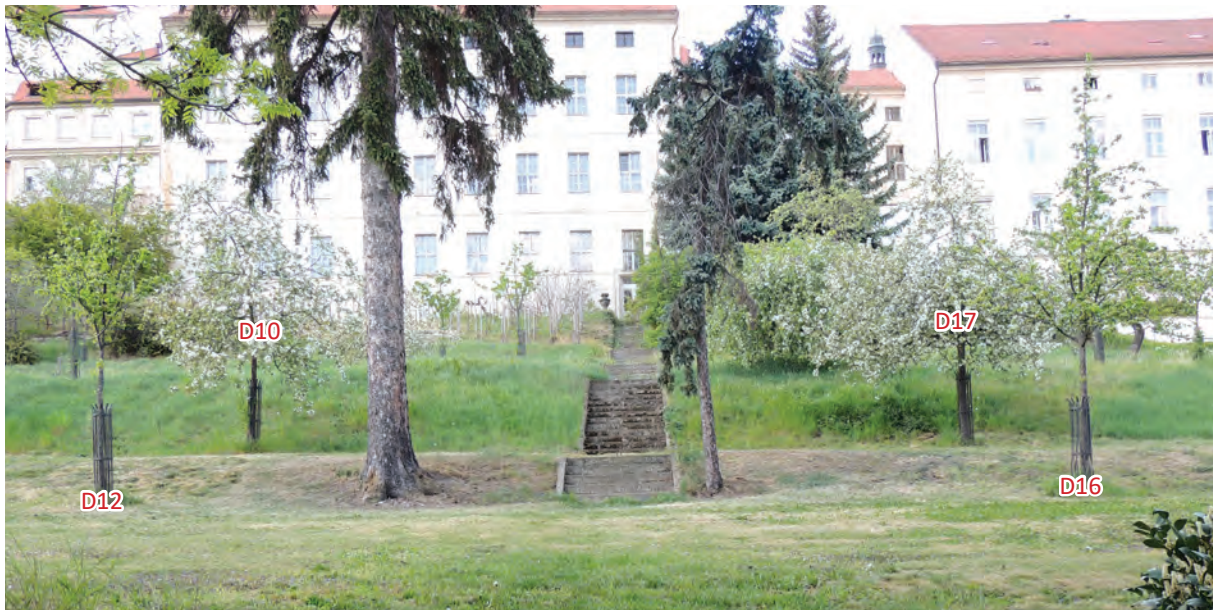
Foto 046: St. Karolusgarten, Terrassengarten mit zentraler Treppenanlage, Blick zum ehemaligen Gebäude vom Hl. Kreuze

Der St. Karolusgarten besteht heute aus sechs Terrassen, nur im oberen Bereich, rechts der Treppe, stützen niedrige Stützmauern das Gelände, sonst werden die Terrassen durch Böschungen gebildet. Die zentrale Treppenanlage bestehend aus fünf Treppenabsätzen führt zum hinteren Eingang des ehemaligen Schulgebäudes zum Hl. Kreuze („Křížovka“), das 1865 gebaut wurde. Die Terrassen und Böschungen sind mit Gras bewachsen, Obstbäume befinden sich auf der ersten bis zur vierten Terrasse (Birnen- und Apfelbäume). Die hier gekennzeichneten Bäume sind neu gepflanzt: Apfelbäume (*Malus domestica*, D10 und D17), Birnbäume (*Pyrus communis*, D12 und D16).

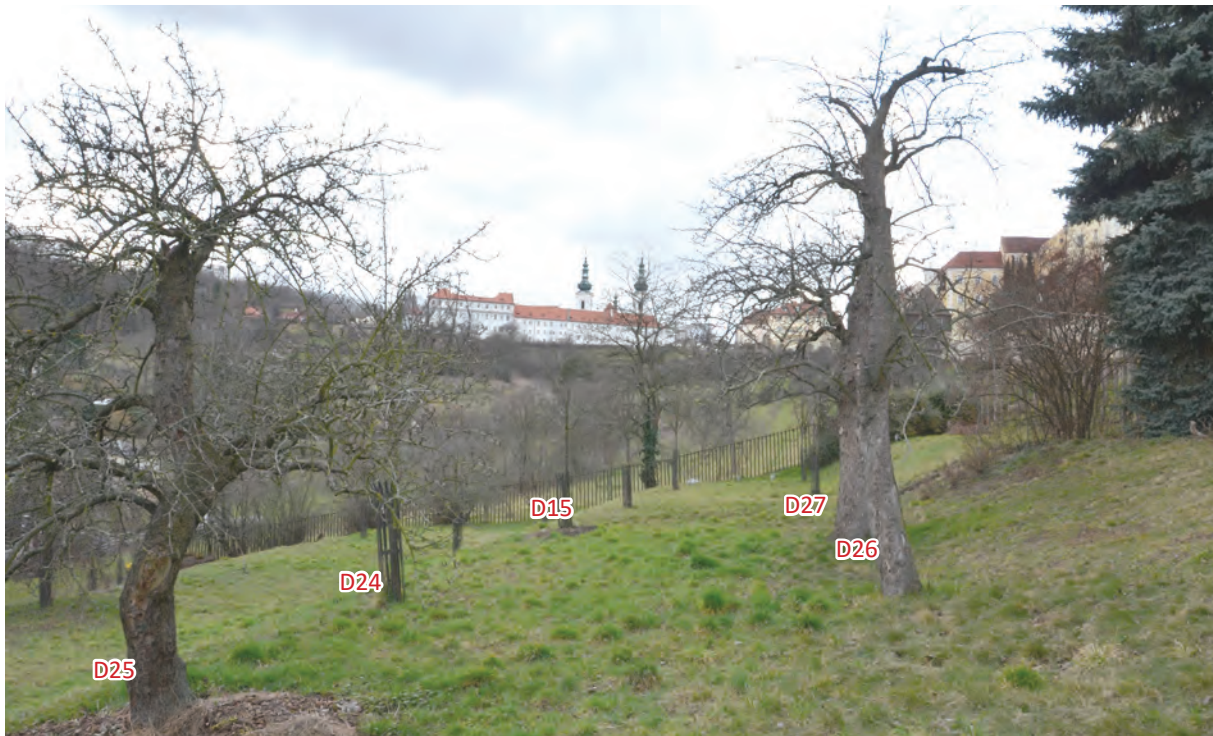
Foto 048: St. Karolusgarten, vierte Terrasse, Blick nach Westen (Strahov-Kloster)

Auf der vierten Terrasse sind ausschließlich Birnbäume (*Pyrus communis*) gepflanzt, teils Altbaumbestand (D25-27) sowie Neupflanzungen aus dem Jahr 2005 (D15, D24).

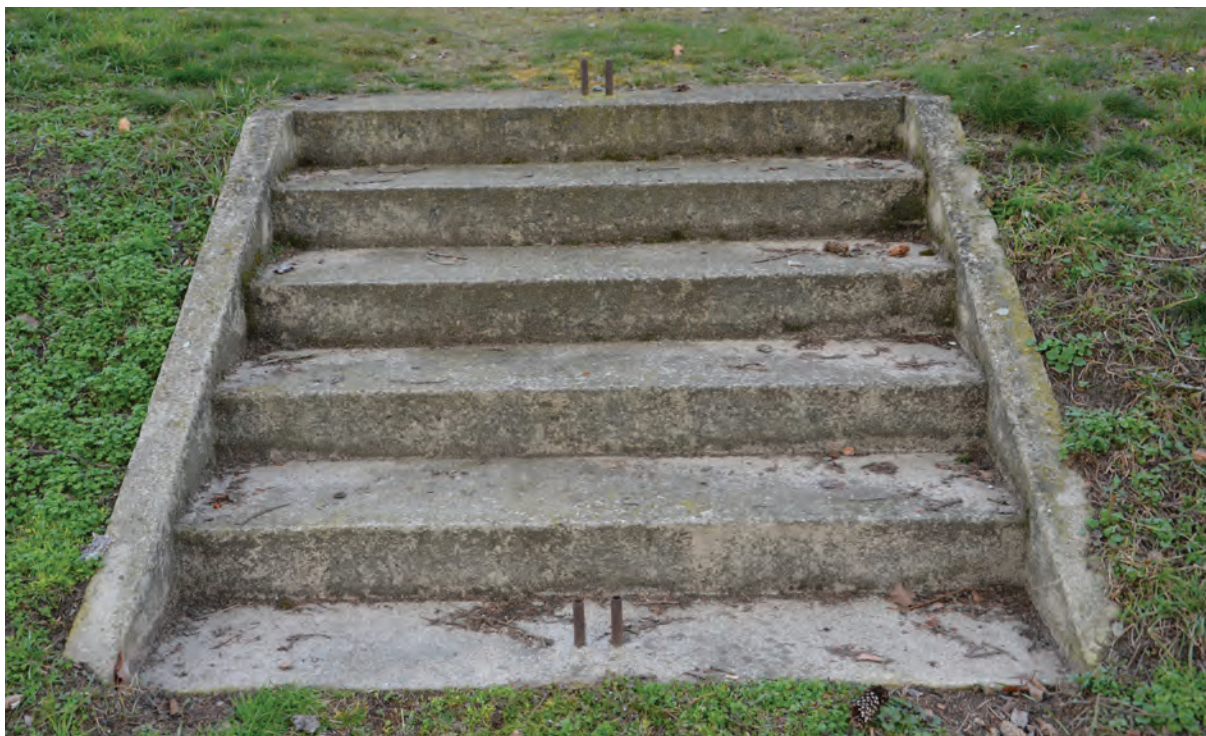
Foto 050: St. Karolusgarten, zentrale Treppenanlage, unterster Treppenabsatz

Der unterste Treppenabsatz umfasst sechs Betonstufen mit Treppenwangen und mittig eingelassenen Metallhülsen, auf denen mit großer Sicherheit ein Geländer befestigt war.

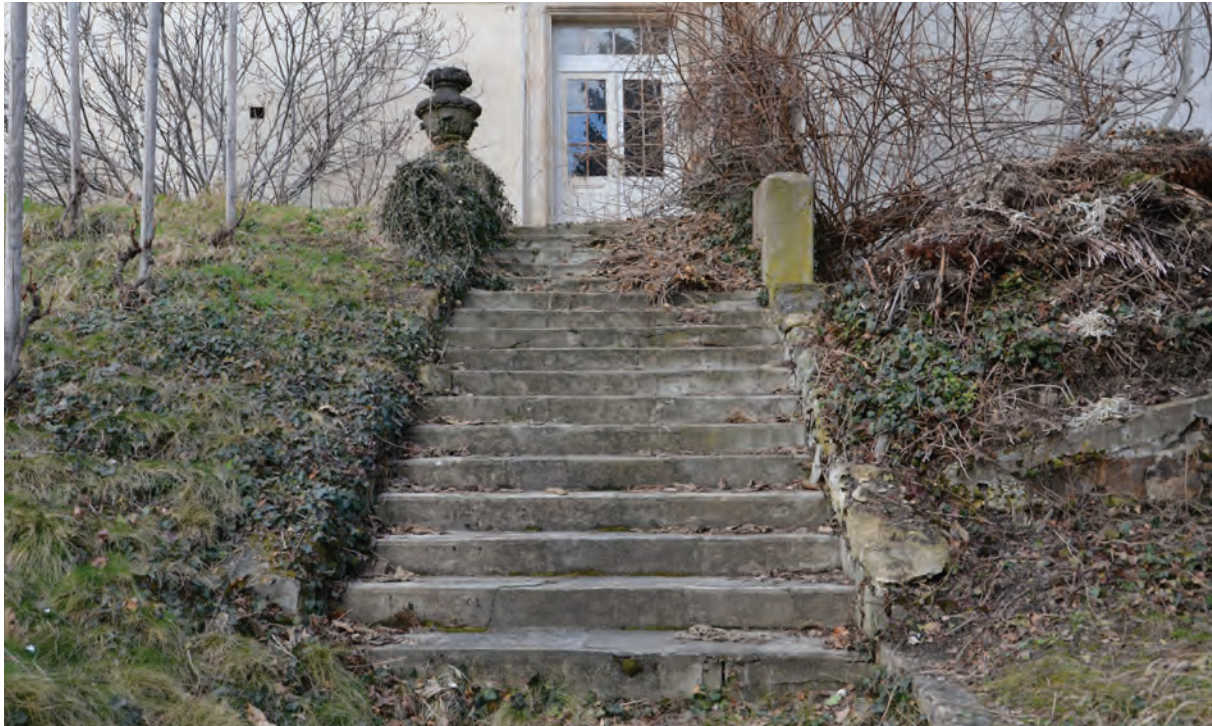
Foto 054: St. Karolusgarten, zentrale Treppenanlage, oberster Treppenabsatz mit Sandsteinvase

Hier ist der oberste Treppenabsatz abgebildet; rechter Hand erkennt man eine niedrige Bruchsteinmauer mit Abdeckung. In diesem Bereich finden sich weitere niedrige Stützmauern (Foto 055). Die zentrale Treppenanlage führt auf den Gartenzugang des ehemaligen Schulgebäudes zu.

Beide Sandstein-Vasen wurden hier später platziert (vgl. Abb. 033; VLČEK, 1997, S. 440). Sie sind identisch mit der Sandsteinvase vor dem Gartenzugang des ehemaligen Schulgebäudes zum Hl. Kreuze (Foto 054, 057).
