ABSCHLUSSBERICHT

“Modellhafte Konzeption zur denkmalgerechten und ökologischen Inwertsetzung des Hospital- und Klostergartens der Borromäerinnen in Prag im Schnittpunkt zwischen UNESCO-Welterbe und Natura2000“

BESTANDSDOKUMENTATION

ANLAGE 02

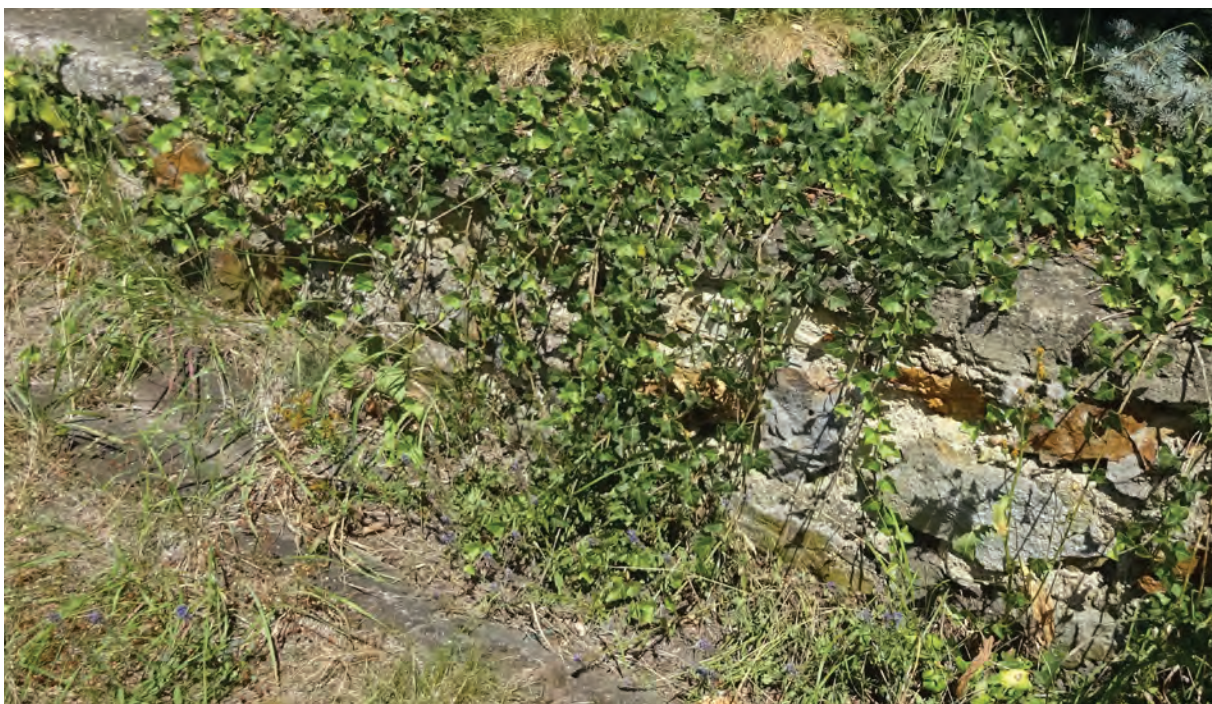
Foto 055: St. Karolusgarten, Bruchsteinmauer mit Abdeckung vor oberstem Treppenblock

Hier ist der oberste Treppenabsatz abgebildet; rechter Hand erkennt man eine niedrige Bruchsteinmauer mit Abdeckung. In diesem Bereich finden sich weitere niedrige Stützmauern (Foto 055). Die zentrale Treppenanlage führt auf den Gartenzugang des ehemaligen Schulgebäudes zu.

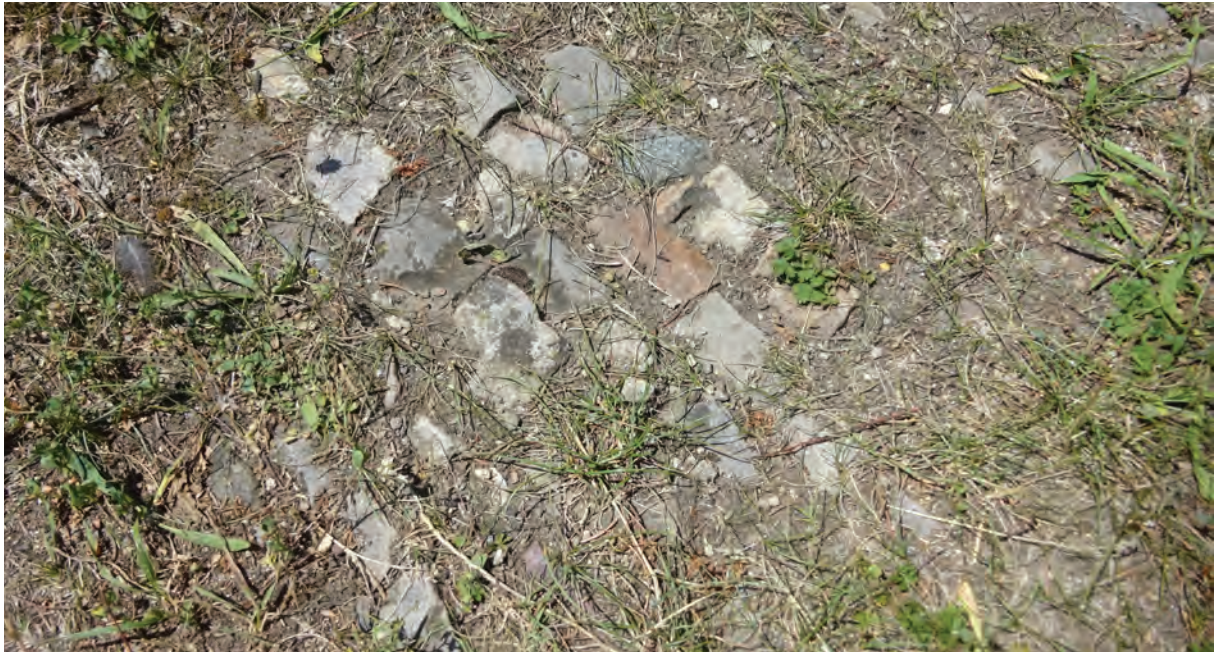
Foto 056: St. Karolusgarten, historisches Pflaster

Zwischen viertem und obersten Treppenabsatz gibt es noch in Teilen den historischen Wegebelaag, ein Mosaikpflaster aus verschiedenen Steinarten.

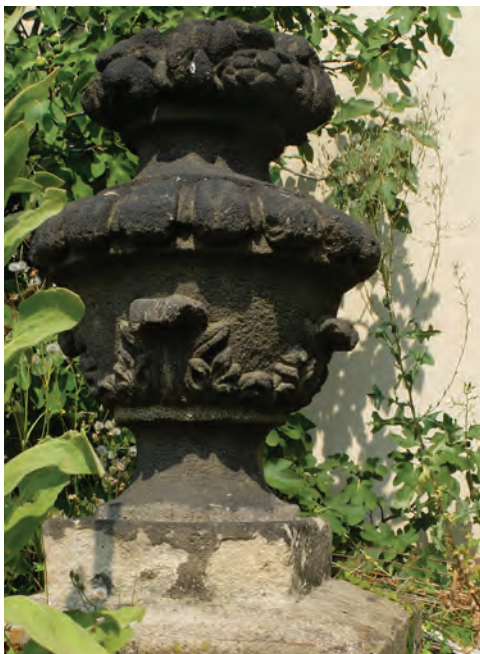
Foto 057: St. Karolusgarten, barocke Sandsteinvase auf Sockel

Identisch mit den Sandsteinvasen im St. Josefsgarten (Foto 104).

Beide Sandstein-Vasen wurden hier später platziert (vgl. Abb. 033; VLČEK, 1997, S. 440). Sie sind identisch mit der Sandsteinvase vor dem Gartenzugang des ehemaligen Schulgebäudes zum Hl. Kreuze (Foto 054, 057).

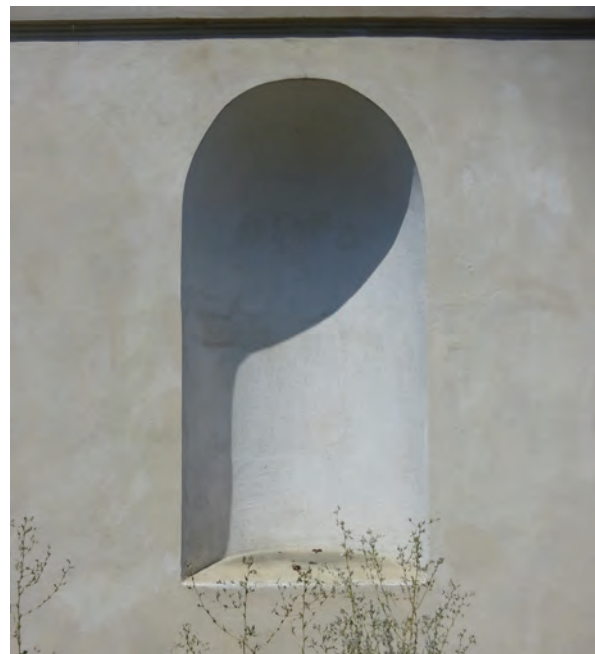
Foto 058: St. Karolusgarten, Nische in Südfassade im Gebäude zum Hl. Kreuze

In dieser Nische stand vermutlich der Schutzengel, der sich heute im Altar im St. Michaelsgarten befindet (Abb. 056; Foto 132-133).

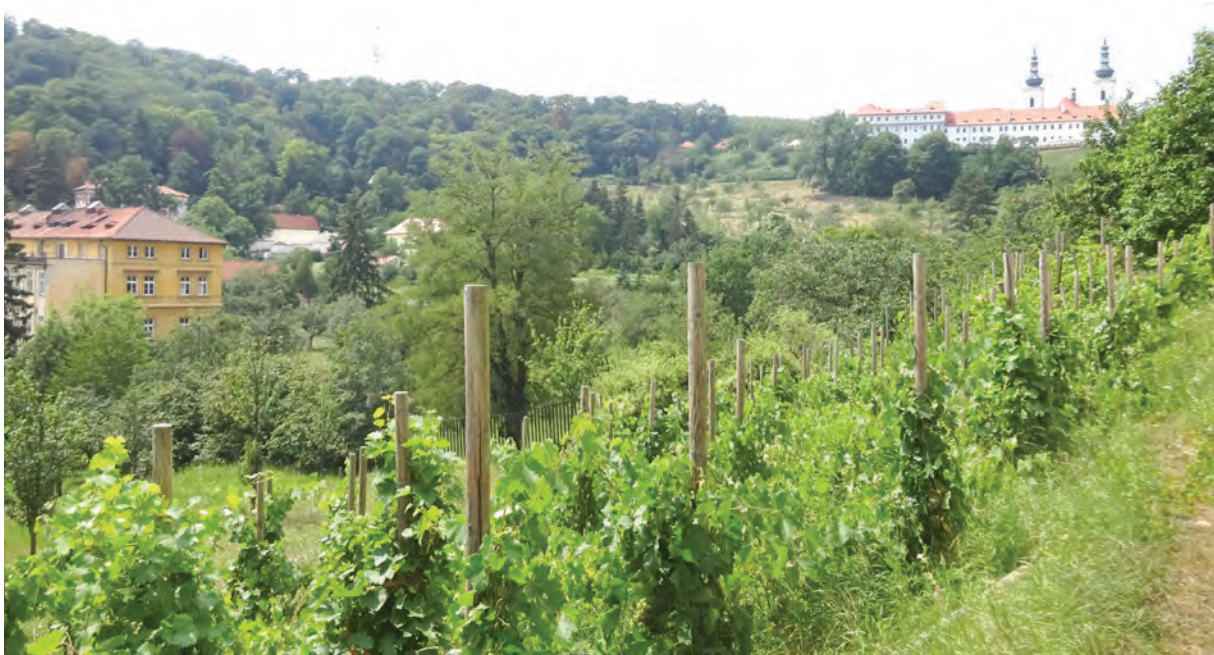
Foto 059: St. Karolusgarten, oberste Terrasse, Blick zum Strahov-Kloster

Der obere Bereich erinnert mit seinen Weinstöcken an die ursprüngliche Nutzung als Weinberg, als die Fläche noch zum Strahov-Kloster gehörte.

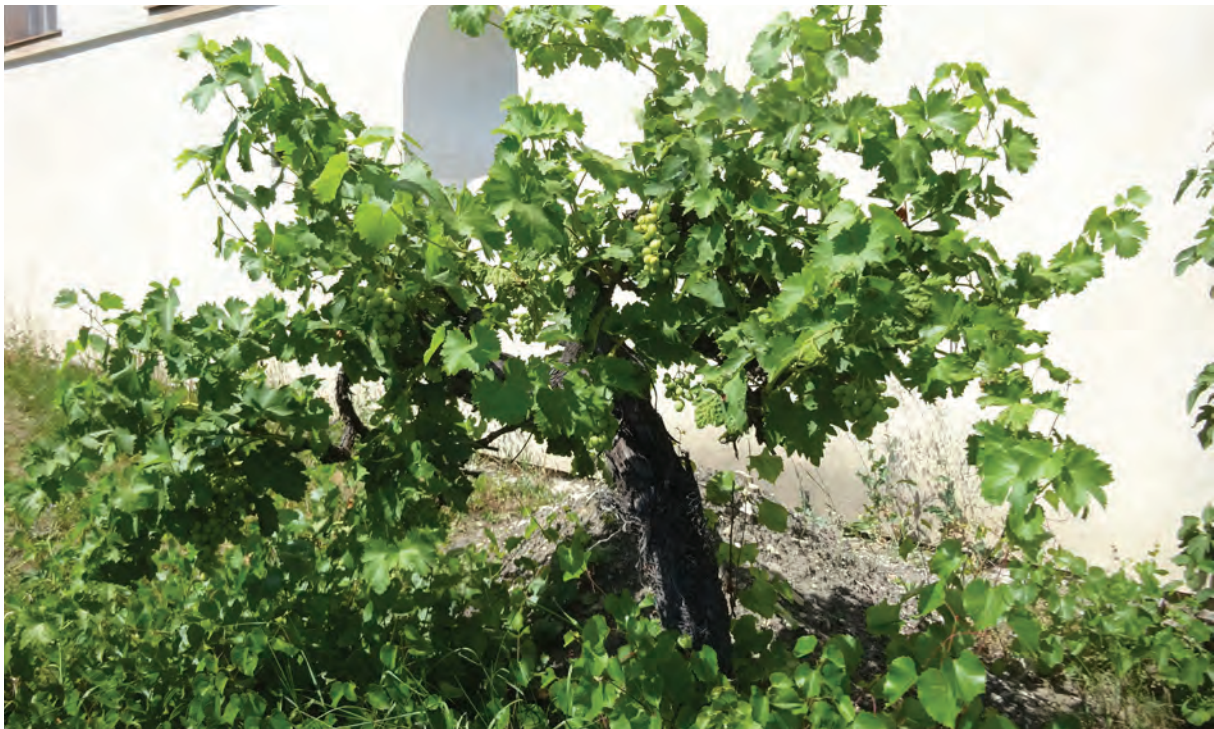
Foto 061: St. Karolusgarten, alter Weinstock vor Südfassade des Gebäudes zum Hl. Kreuze

Es könnte sich hier um eine ehemalige Spalierrebe handeln. Auf dem historischen Foto von 1885 ist in diesem Bereich ein Spalier abgebildet (Abb. 030/030b).

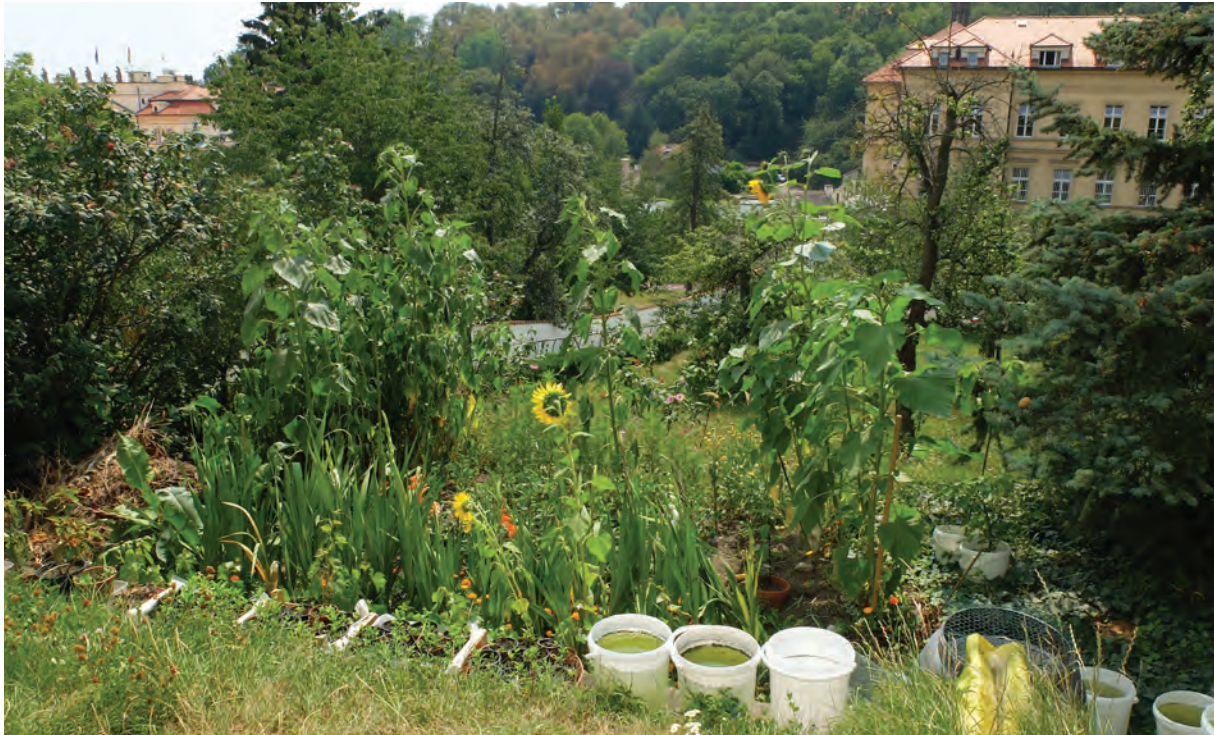
Foto 063: St. Karolusgarten, Blumen- und Gemüsegarten im oberen Bereich

Im oberen Bereich, in dem niedrige Stützmauern das Gelände halten, erstreckt sich ein kleiner Blumen- und Gemüsegarten.

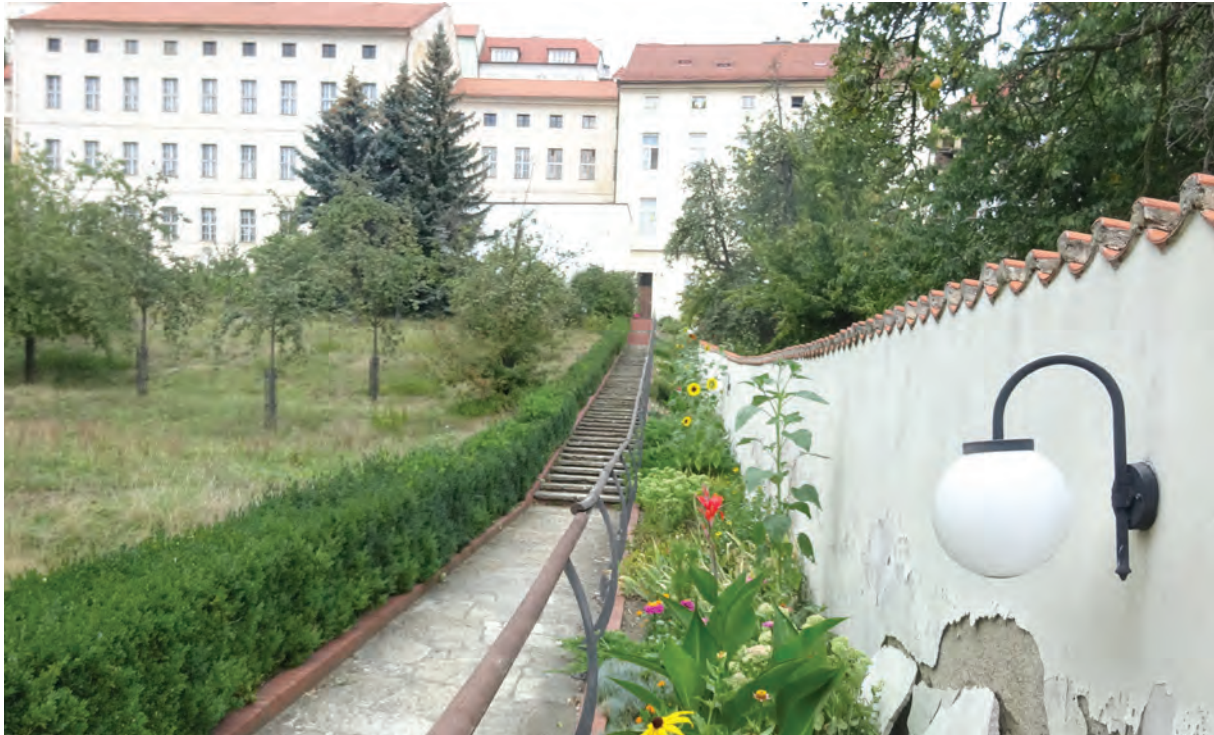
Foto 065: St. Karolusgarten, Treppenanlage entlang des St. Karolusgartens

Diese Treppenanlage führt zu einem Gebäude, das ursprünglich auch als Schule genutzt wurde. Entlang der Einfriedungsmauer zieht sich ein Staudenbeet, auf der anderen Seite eine geschnittene Buchsbaumhecke.

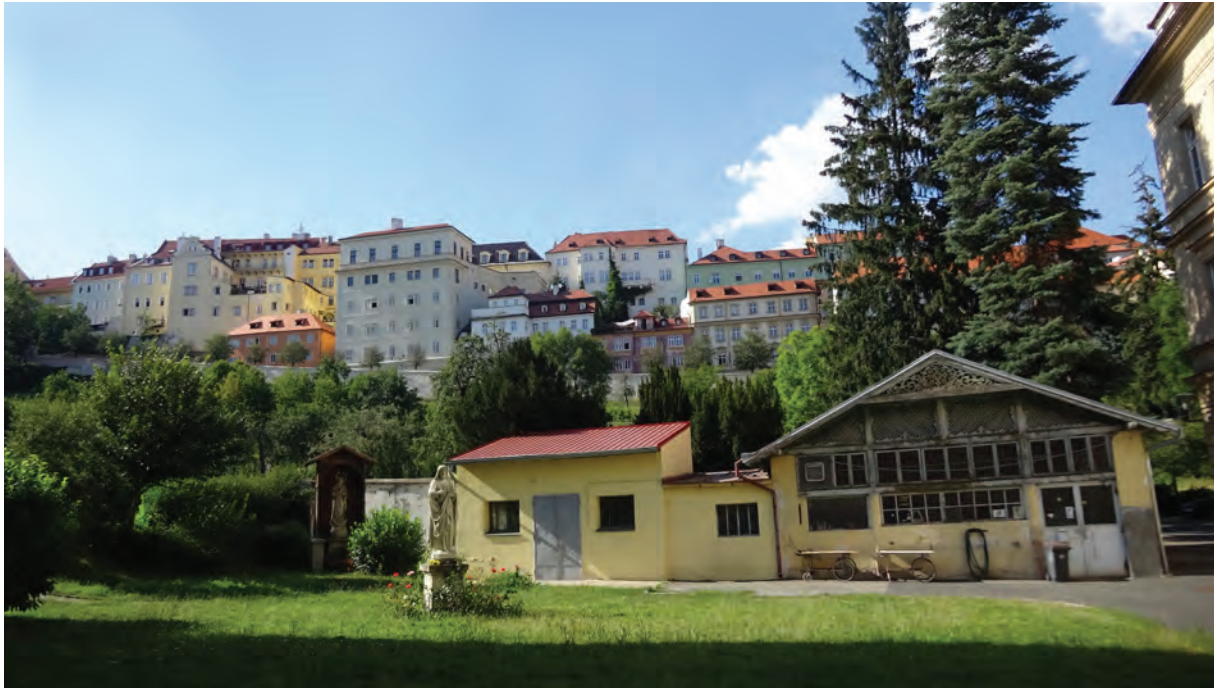
Foto 068: Krankenhaushof, historisches Gartenhaus mit Anbau, heute Werkstatt

Das Gartenhaus wurde um 1854 errichtet (VALTR, 2019, S. 7) und 1963 in eine Schlosserwerkstatt umgebaut (Abb. 094). Der Anbau kam um 1970 hinzu (Abb. 108). Heute wird es weiterhin als Werkstatt genutzt.

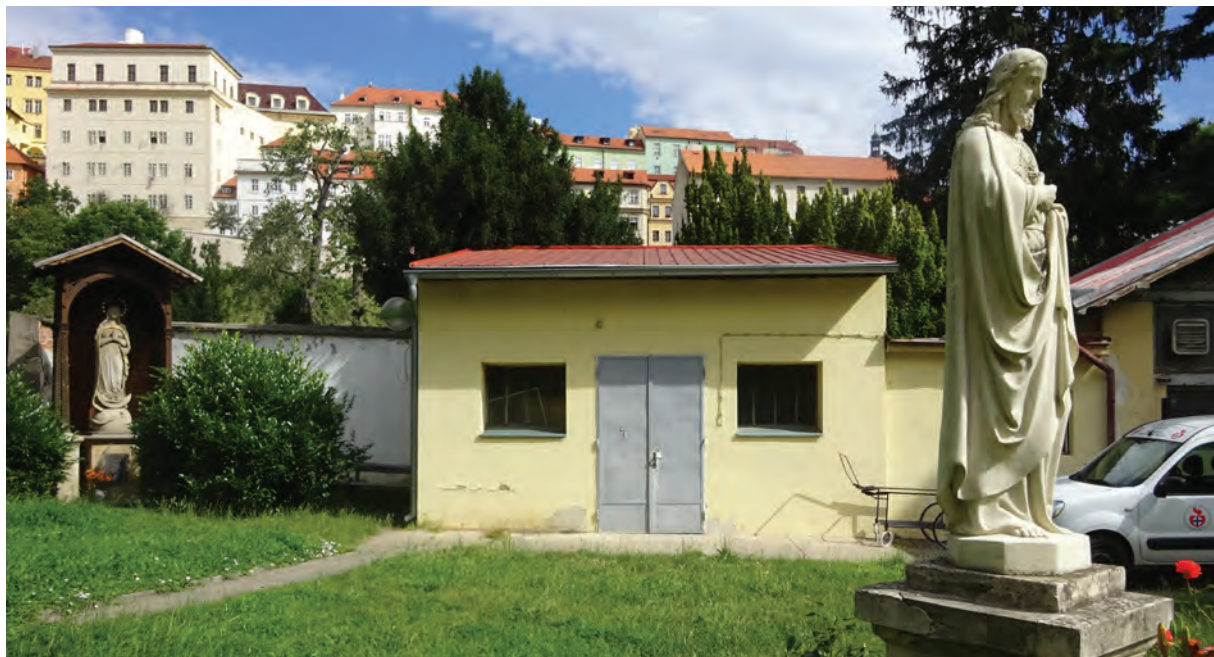
Foto 069: Krankenhaushof, Anbau

Der Anbau wurde vermutlich um 1970 an das historische Gartenhaus gesetzt (Abb. 108). Links des Anbaus schließt sich unmittelbar die historische Einfriedungsmauer an, die bereits an dieser Stelle in der zweiten Hälfte des 18. Jahrhunderts existierte (Huber-Plan von 1769, Abb. 010/010a).

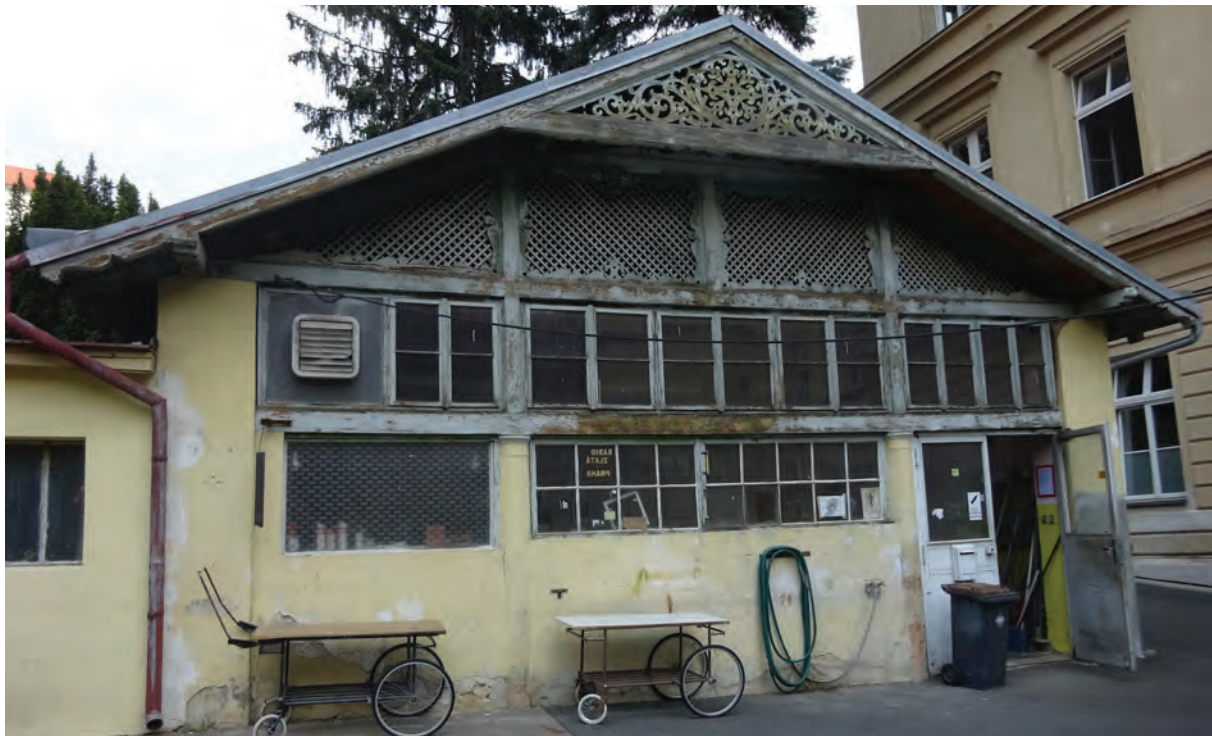
Foto 070: Krankenhausthof, historisches Gartenhaus, Ansicht von Süden

Das Gartenhaus wurde um 1854 errichtet (VALTR, 2019, S. 7) und 1963 in eine Schlosserwerkstatt umgebaut (Abb. 094). Heute wird es weiterhin als Werkstatt genutzt.

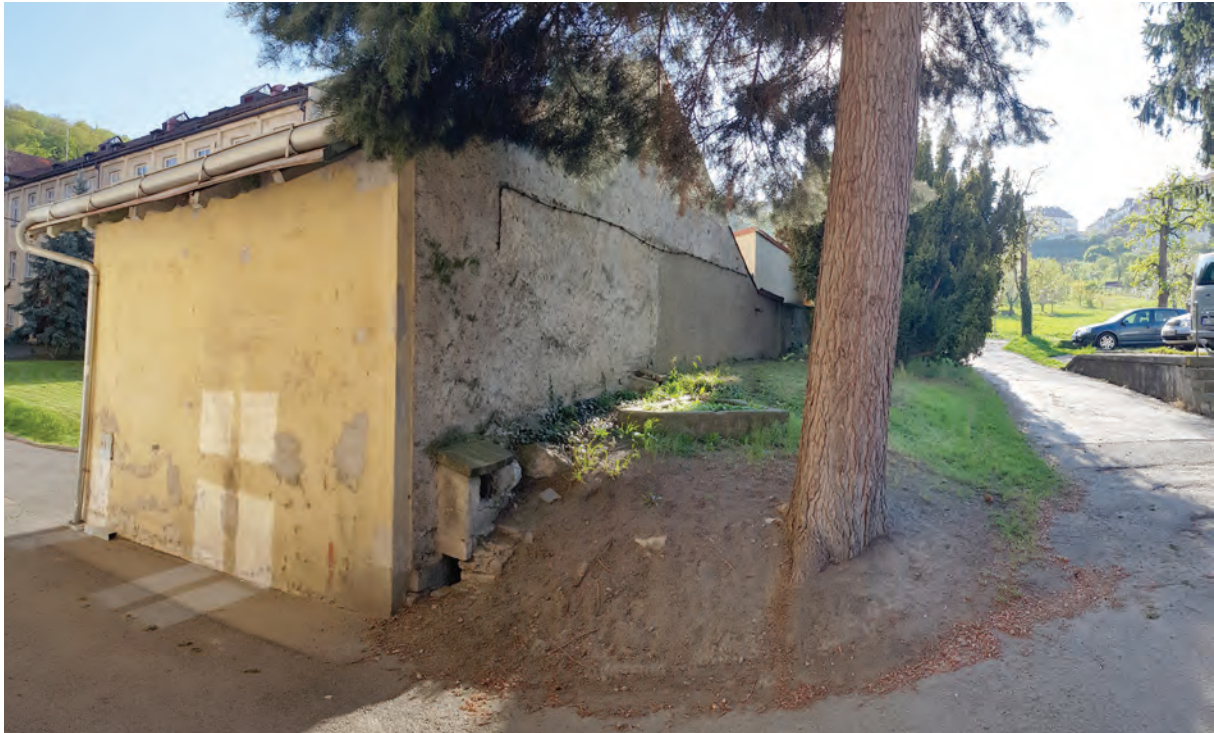
Foto 072: Krankenhaushof, historisches Gartenhaus, Nordseite, Lüftungsschacht (O10)

Entlang der Rückseite zieht sich ein gemauerter Lüftungsschacht (O10). Ob eine Verbindung zum unterirdischen Wassersystem besteht, konnte nicht geklärt werden.

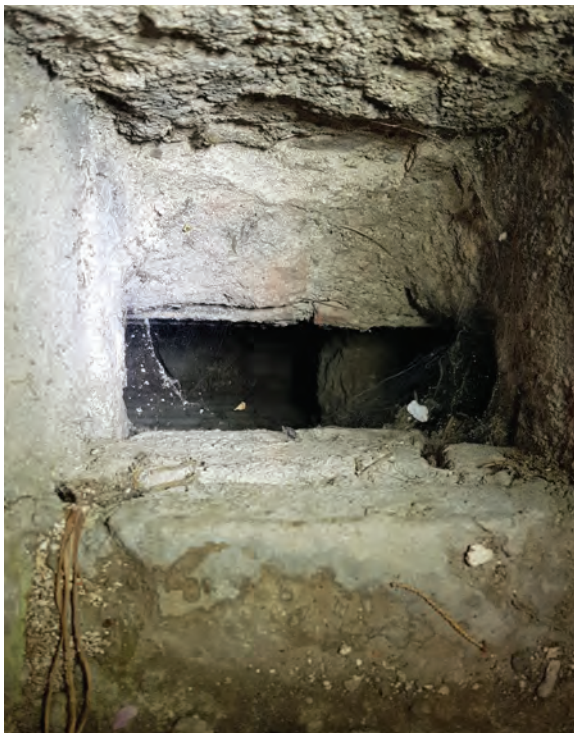
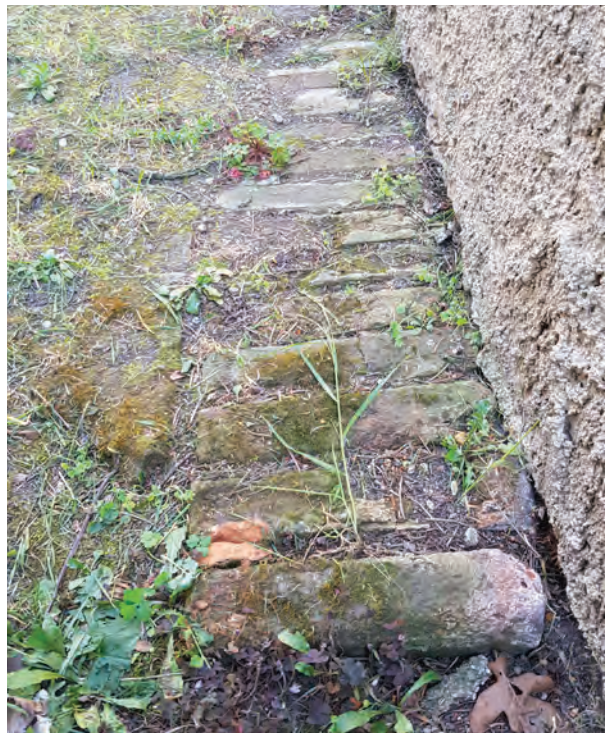
Foto 073: Krankenhaushof, historisches Gartenhaus, Nordseite, Lüftungsschacht (O10)

Links ist die Schachtöffnung abgebildet, rechts die Schachtabdeckung aus Ziegelsteinen.

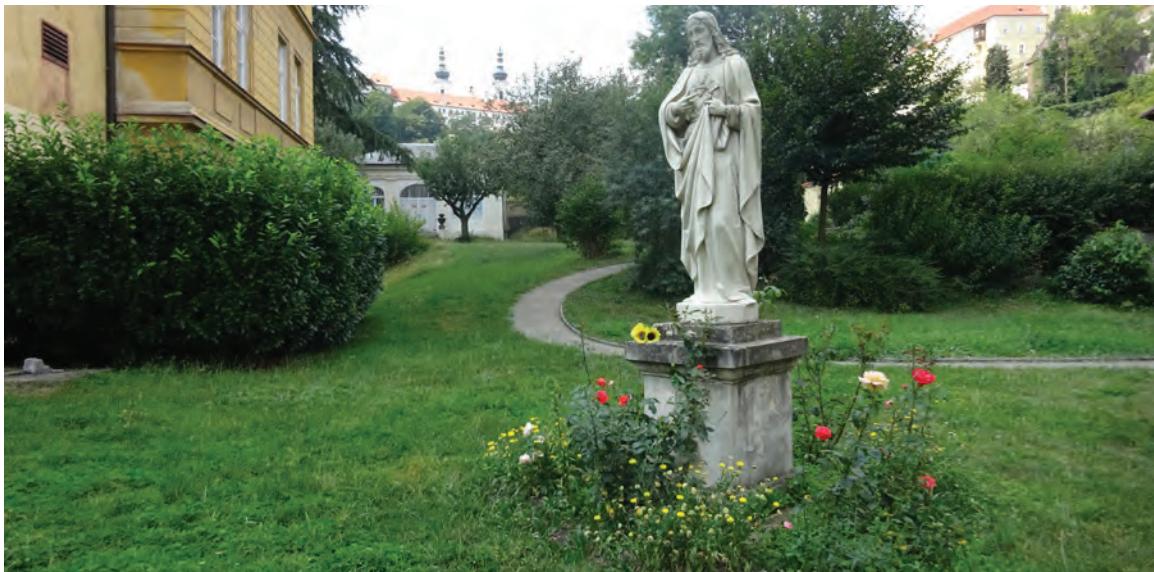
Foto 074: Krankenhaushof, Herz-Jesu-Statue auf Postament

Die Herz-Jesu-Statue wurde 2002 vom Prager Restaurator Tomáš Hejtmánek erneuert und bei der Wiederaufstellung zum Krankenhaus gedreht, vorher blickte sie zur Marienstatue (Abb. 127, 167-169). Über den ursprünglichen Standort der Christus-Statue lassen sich nur Vermutungen anstellen. Fest steht, dass sie im St. Josefsgarten 1860 geweiht wurde (CHRONIK, 1907, S. 264). Erst über 100 Jahre später findet sich auf einem Plan und Foto aus den 1970er Jahren ein Nachweis der Statue an der heutigen Stelle (Abb. 108, 127). Auffällig ist, dass der Sockel kein umlaufendes Profil hat. Das könnte eine Information sein, dass die Figur ursprünglich vor einer Mauer oder Gebäude gestanden hat. Ein Anhaltspunkt zu einem solchen Aufstellort findet sich im Lageplan von etwa 1950 (Abb. 074a): nördlich des Gartenhauses im St. Josefsgarten ist vor der westlichen Einfriedungsmauer eine Statue eingezeichnet.

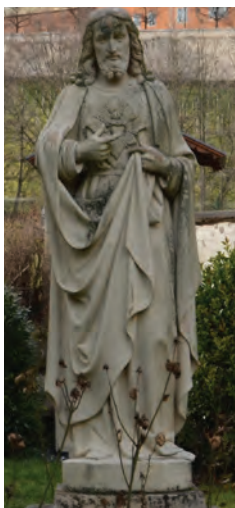
Foto 075: Krankenhaushof, Herz-Jesu-Statue, Vorder- und Rückseite

Das Sockelprofil ist umlaufend, auf der ersten bekannten Abbildung aus den 1970er Jahren ist der Sockel auf der Rückseite ohne Profil (Abb. 127).

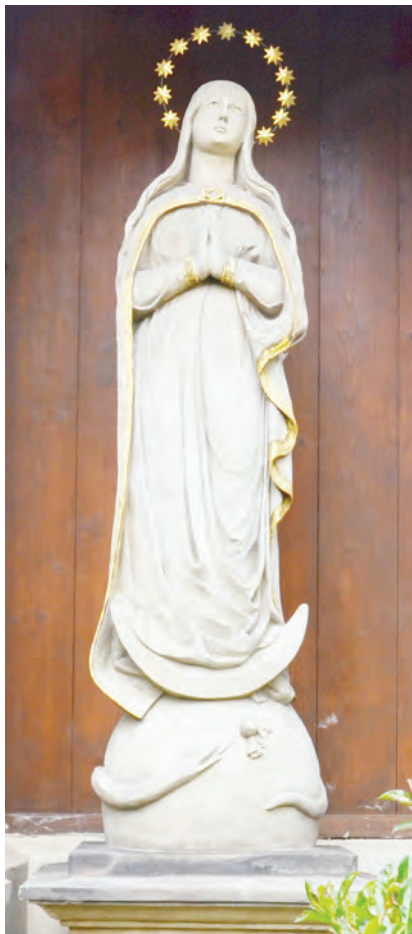
Foto 078: **Krankenhausthof, Marienstatue**

Die Marienstatue ist mit einem goldenem Heiligenschein in Form eines Sternenkranzes auf einer steinernen Kugel und Mondsichel dargestellt.

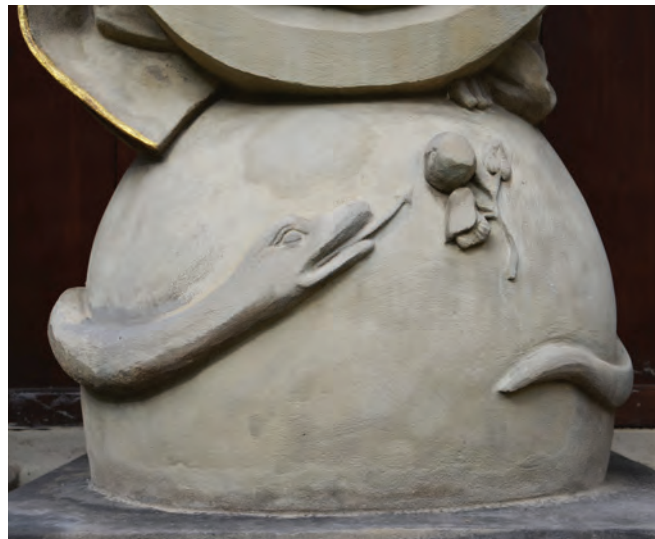
Foto 079: **Krankenhausthof, Marienstatue**

Um die steinerne Kugel windet sich eine zischende Schlange nach einem Apfel.

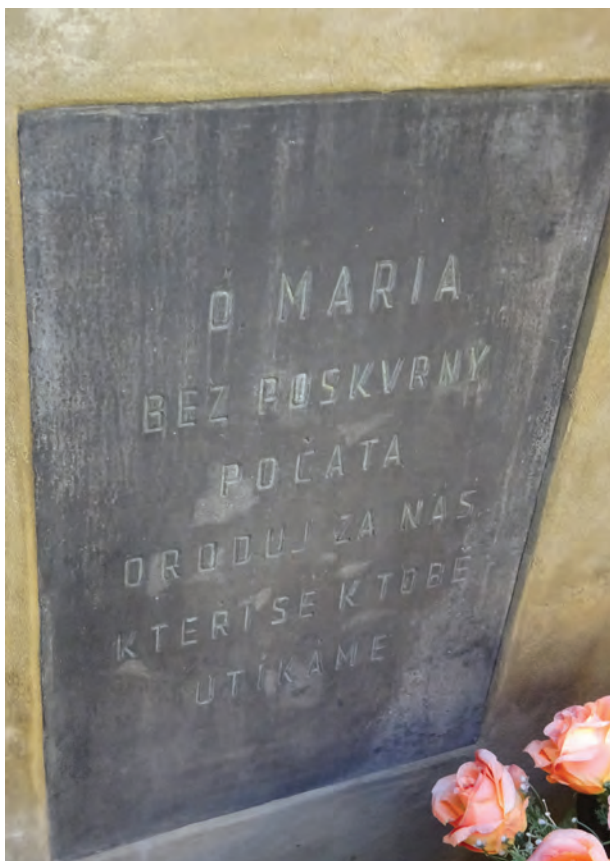
Foto 080: **Krankenhausthof, St.-Marienstatue, Plakette**

Ursprünglich war hier an dieser Stelle eine Plakette mit deutscher Inschrift angebracht (vgl. Abb. 052).

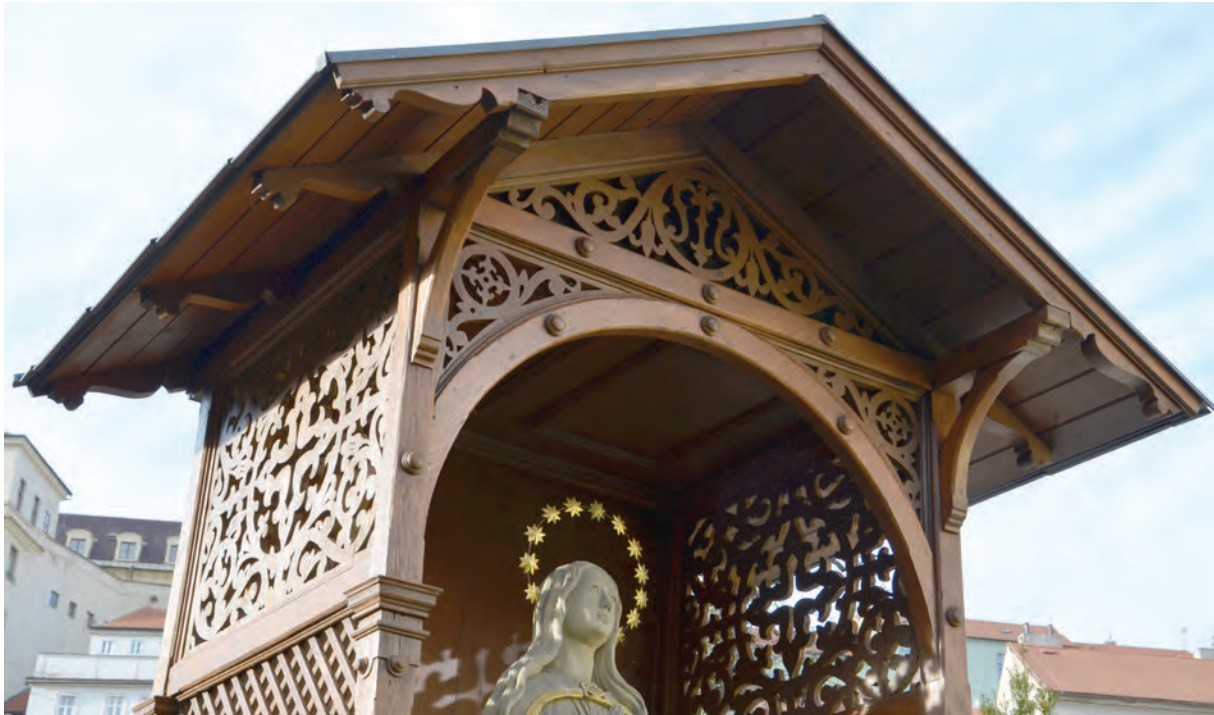
Foto 081: Krankenhausthof, Marienstatue, hölzerne Überdachung

Die geschnitzte Behausung wird durch ein flaches Satteldach mit großem Überstand bedeckt. Die Kapelle ist nach vorne geöffnet, die Rückseite besteht aus einer geschlossenen Bretterwand.

Markant ist der hölzerne Ziergiebel mit Holzgitter und floral anmutenden Ornamenten im Giebeldreieck. Von der Gestaltung und Materialität ähnelt er dem Kapellchen der St. Marienstatue (Foto 077, 081-082).

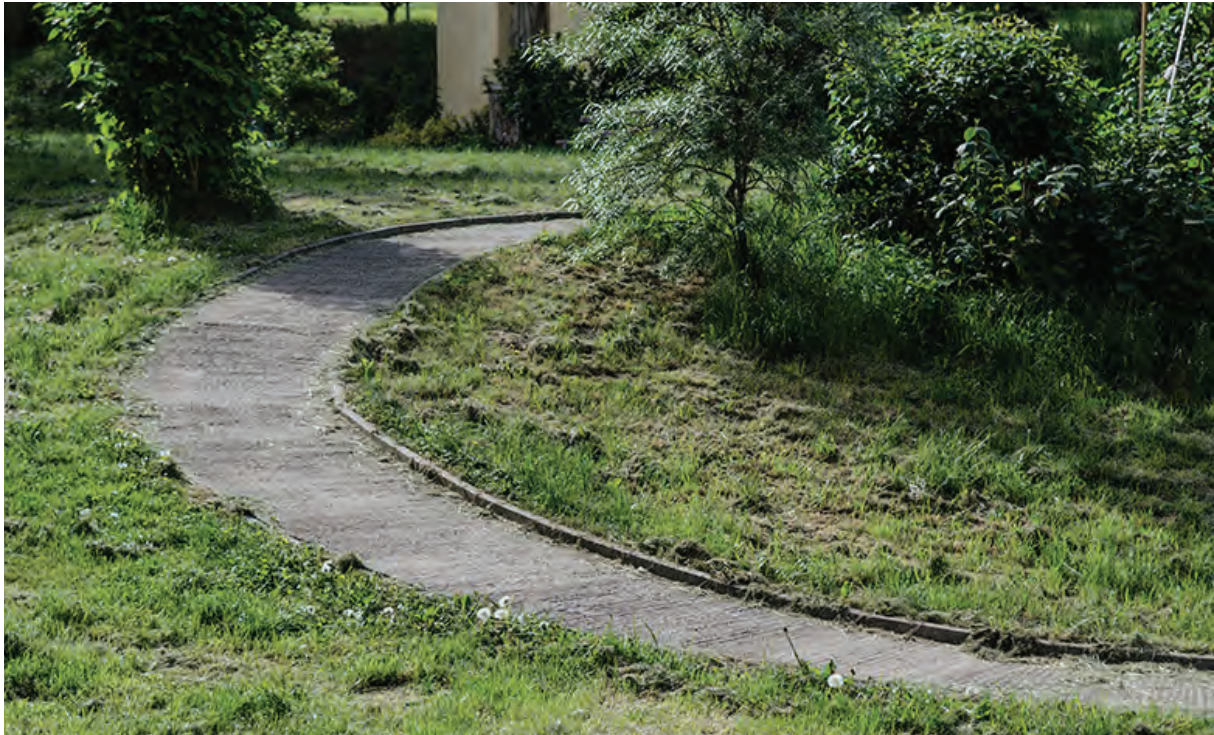
Foto 083: Krankenhausthof, Rampe zum St. Josefgarten

Dieser schmale Rampenweg wurde etwa 2010 gebaut, über ihn gelangt man vom Krankenhaus in den St. Josefgarten.

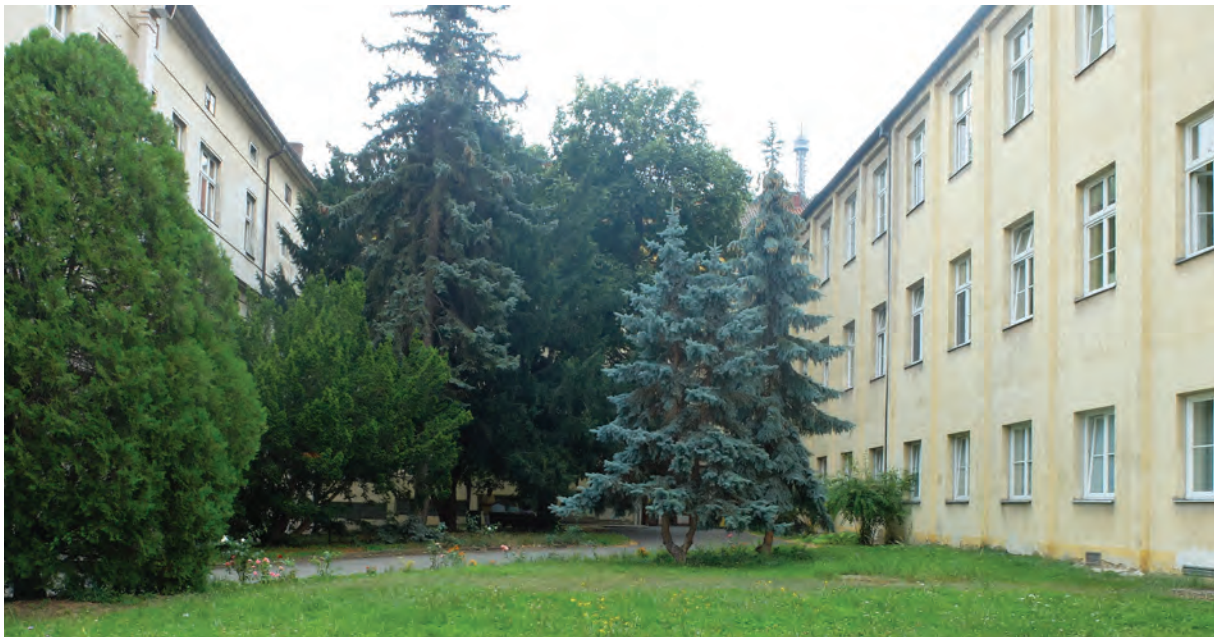
Foto 085: Krankenhaushof, Blick nach Süden

Die heutige Gestaltung des Krankenhaushofes geht auf 1971 zurück, als an den St. Antonius-Flügel ein Anbaut errichtet wurde. Damit wurde die räumliche Gesamtsituation verändert. Bis dahin war der Hof ein in sich geschlossener Bereich (Abb. 102). Eine Mauer bildete die nördliche Einfriedung. Die ursprüngliche Gestaltung ist auf einem Lageplan von 1953 gut erkennbar (Abb. 078).

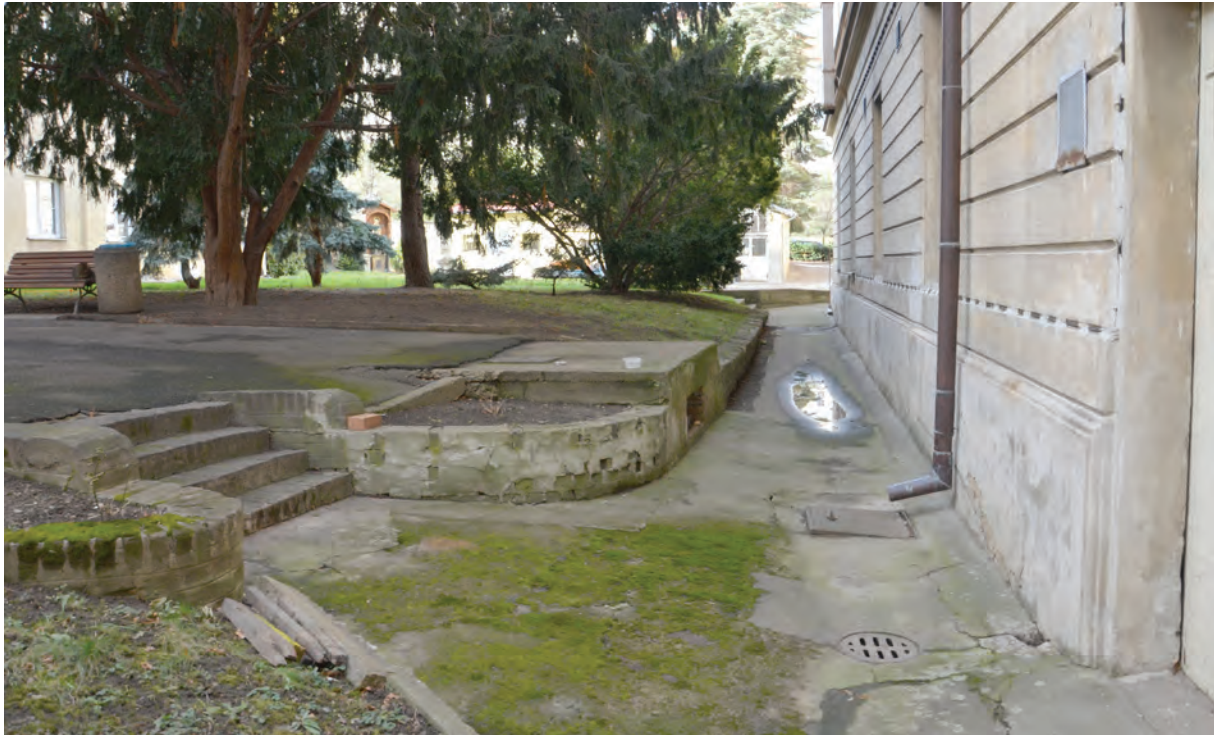
Foto 091: Krankenhaushof, Weg mit Stützmauer und Treppen

Dieser abgesenkte Weg entlang des Hauptgebäudes ist aus der vorhergehenden Gestaltung übernommen worden (Abb. 078). Ursprünglich diente er als Haupteinfahrt. Zwei kleine, heute noch erhaltene Treppen führten in den Hof (Foto 092-093).

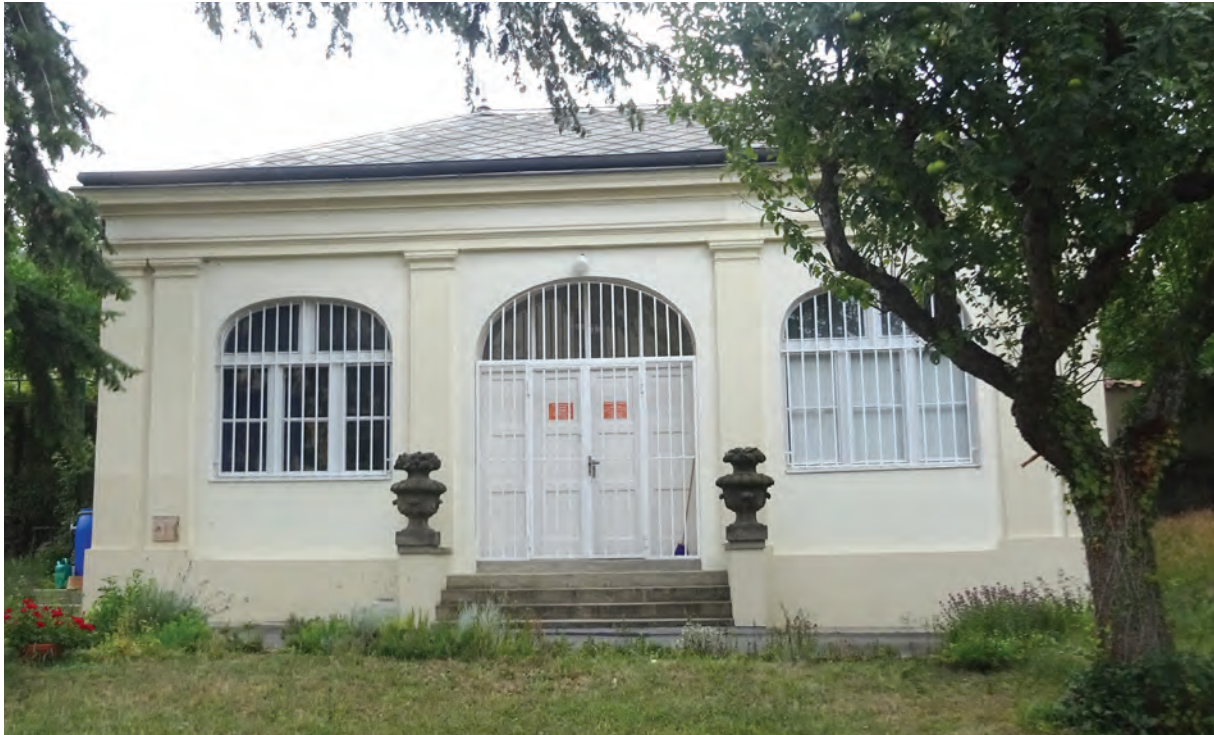
Foto 103: St. Josefsgarten, Gartenhaus, ehemaliges Novizenhäuschen

Das Gartenhaus wurde 1894 vom Architekten Bedřich (Friedrich) Fleischinger errichtet (Abb. 033). Ursprünglich wurde das Gebäude als Novizenhäuschen genutzt (CHRONIK, 1907, S. 666). Heute dient es Therapiezwecken (Psychologie und Psychotherapie).

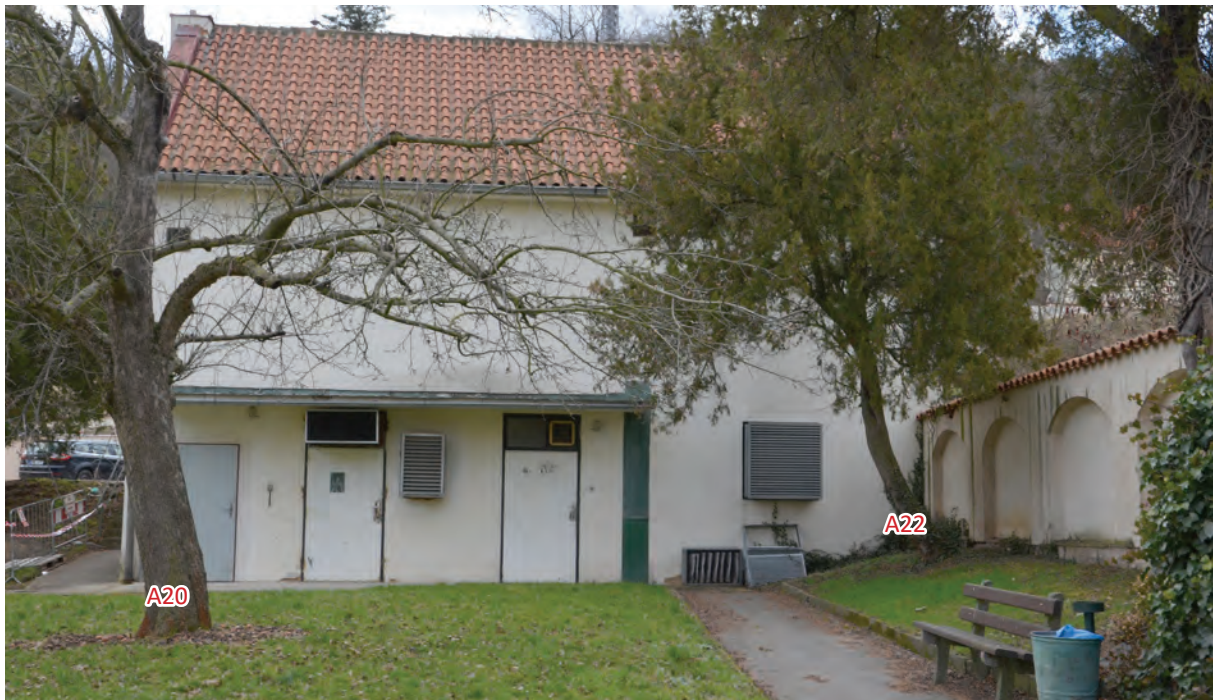
Foto 106: St. Josefsgarten, Gebäude mit Gasflaschenlager (Sauerstoff)

Dieses Gebäude wurde um 1970/71 im südwestlichen Eckbereich des St. Josefsgartens erbaut, vermutlicher Architekt ist J. Malý (Abb. 137-138). Das Gebäude wird durch einen alten Apfelbaum von der Gartenseite verdeckt: Apfelbaum (*Malus domestica*, Nr. A20), an der Mauer steht ein Lebensbaum (*Thuja orientalis*, Nr. A22).

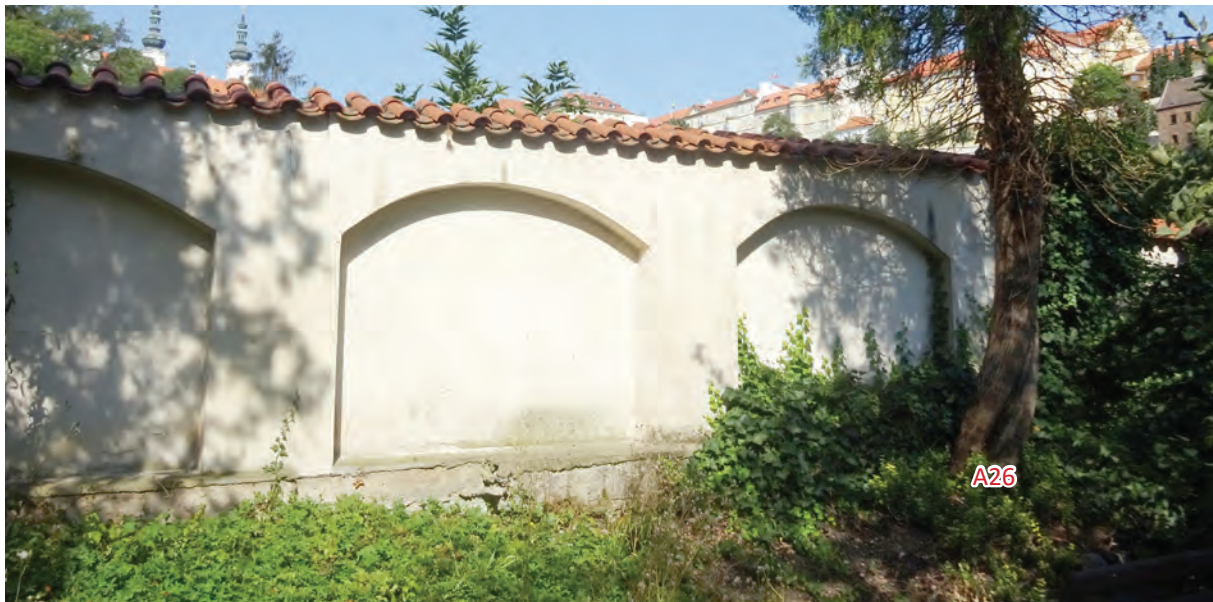
Foto 108: St. Josefsgarten, westliche Einfriedungsmauer

Die Ursprünge der westlichen Einfriedungsmauer gehen auf die Zeit vor 1842 zurück. Erstmals sind sie im Huber-Plan von 1769 eingezeichnet (Abb. 010/010a). Sie markiert die Flurstücksgrenze zwischen den Grundstücken 151 und 152. Das Gehölz im Bild ist eine Europäische Eibe (*Taxus baccata*, A26).

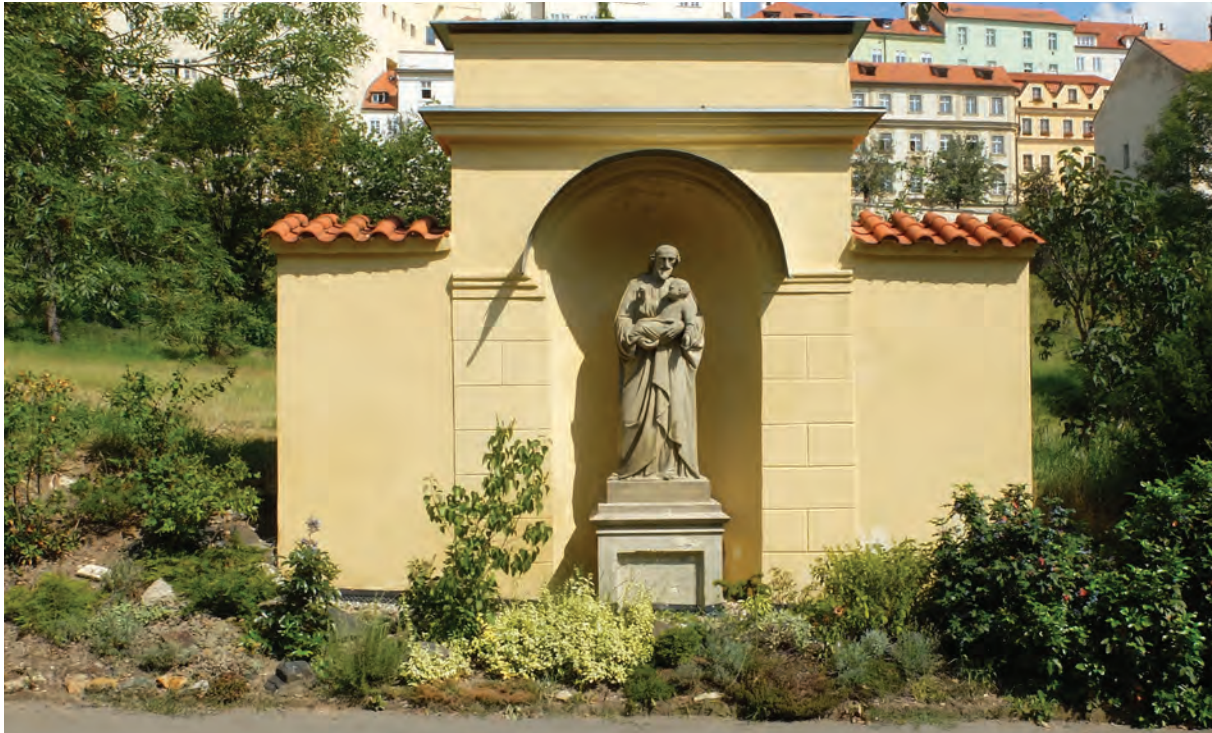
Foto 110: St. Josefsgarten, St. Josefsstatue in portalähnlicher Mauernische mit Rundbogen

Dieser Abschnitt ist einziges Rudiment der ursprünglichen nördlichen Einfriedungsmauer (Abb. 010/010a, 030/030a). Die erhöhte Mauernische ist erstmals auf einer Fotografie von 1885 abgebildet (Abb. 030/030a). Auf einem Foto aus den 1930er Jahren ist ein Anbau hinter der portalähnlichen Nische zu erkennen (Abb. 046/046a), evtl. handelt es sich hier um eine Kapelle für die Statue. Diese Baulichkeit ist jedoch auf keinem der vorliegenden Pläne dargestellt.

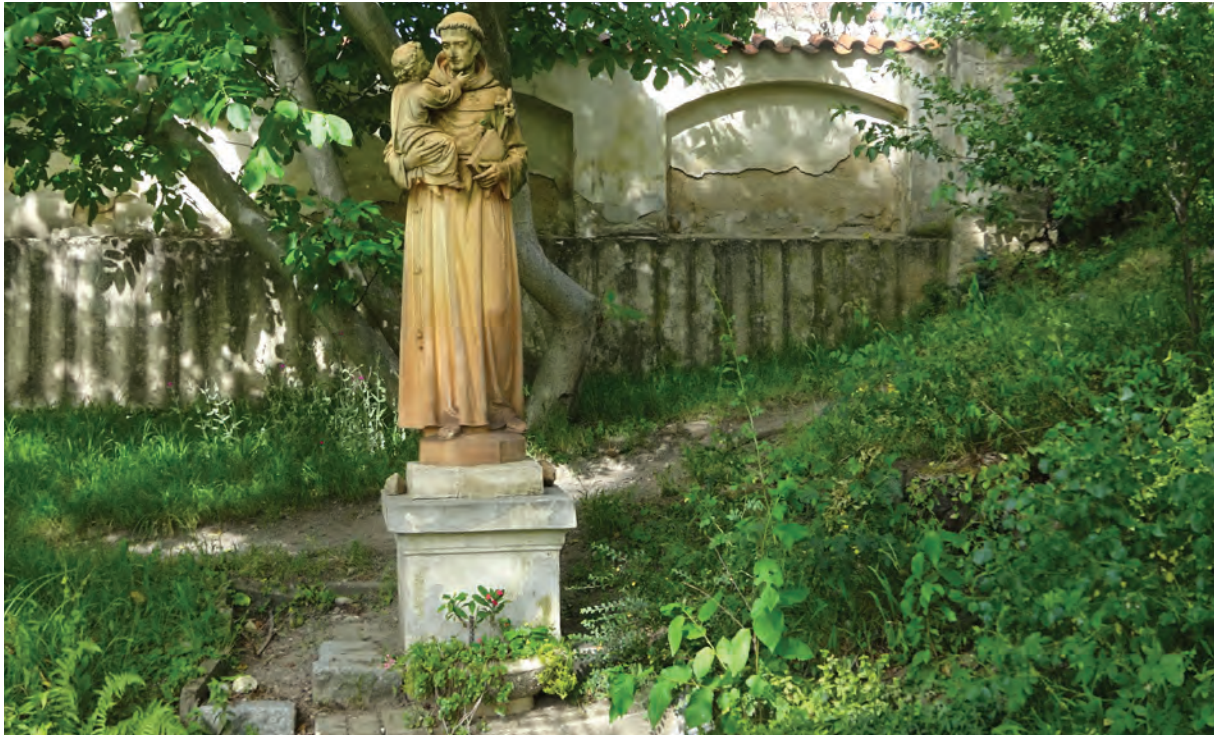
Foto 112: St. Josefgarten, Statue des „Hl. Antonius“ mit Jesuskind

Die St. Antonius-Statue ist erstmals an diesem Standort in einem Plan von 1970 dargestellt (Abb. 108).

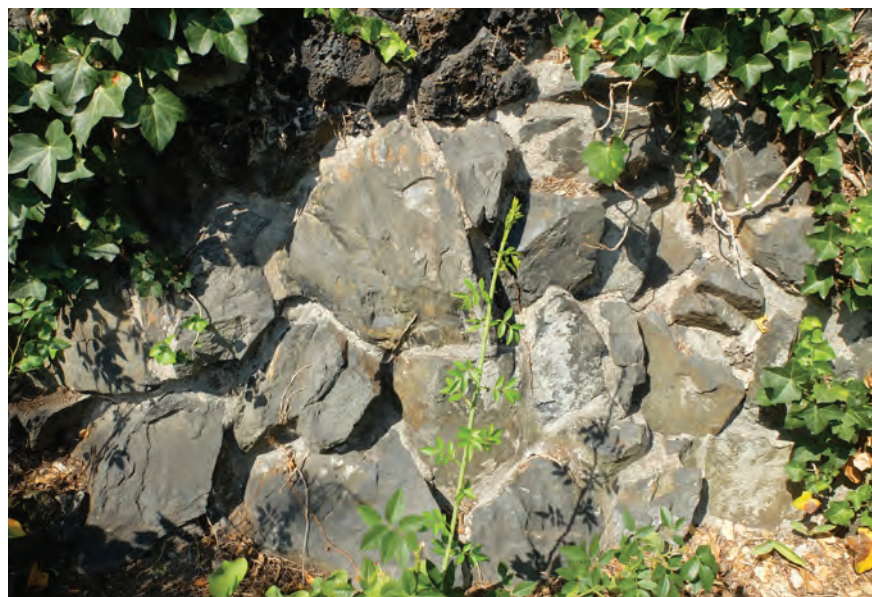
Foto 115: St. Josefsgarten, Lourdesgrotte

An der westlichen Einfriedungsmauer wurde 1899 die Lourdesgrotte errichtet (CHRONIK, 1907, S. 646). Das geschah im Rahmen der Wiederherrichtung der Gärten, nachdem der neue Krankenhausflügel „St. Antonius“ 1898 vollendet wurde (Abb. 034/035). „Die Grotte mit dem Standbild der lieben Himmelsmutter, unserer lieben Frau von Lourdes, ist eine Hauptzierde des Gartens und verschönert sich immer mehr von selbst, indem das Gestein sich bereits mit verschiedenem Grün überzieht!“ (CHRONIK, 1907, S. 666). Die Grotte ist heute fast vollständig mit Efeu bedeckt und wird durch zwei Lebensbäume gerahmt (*Thuja orientalis*, Nr. A23 und A24). Davor wachsen in einem Pflanzstreifen Rosen (*Rosa spec.*) und Maiglöckchen (*Convallaria majalis*).
