ABSCHLUSSBERICHT

“Modellhafte Konzeption zur denkmalgerechten und ökologischen Inwertsetzung des Hospital- und Klostergartens der Borromäerinnen in Prag im Schnittpunkt zwischen UNESCO-Welterbe und Natura2000“

BESTANDSDOKUMENTATION

ANLAGE 02

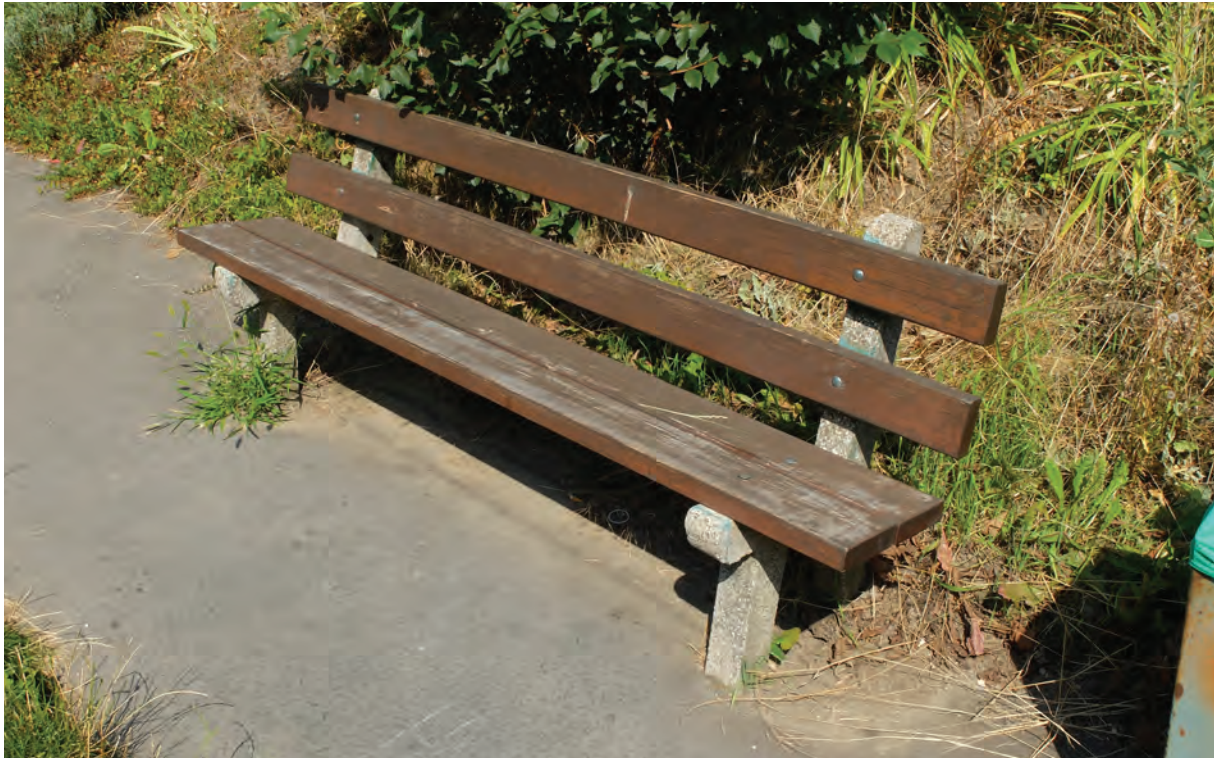
Foto 118: St. Josefgarten, Bank

Insgesamt sind neun Bänke im St. Josefgarten entlang der Wege aufgestellt. Ein historisches Foto aus den 1930er Jahren zeigt ebenfalls Bänke, jedoch mit einem gusseisernen Gestell und Holzlattung (Abb. 061). Die vorhandenen Bänke stammen wohl aus der Zeit des Universitätskrankenhauses (1953-1993).

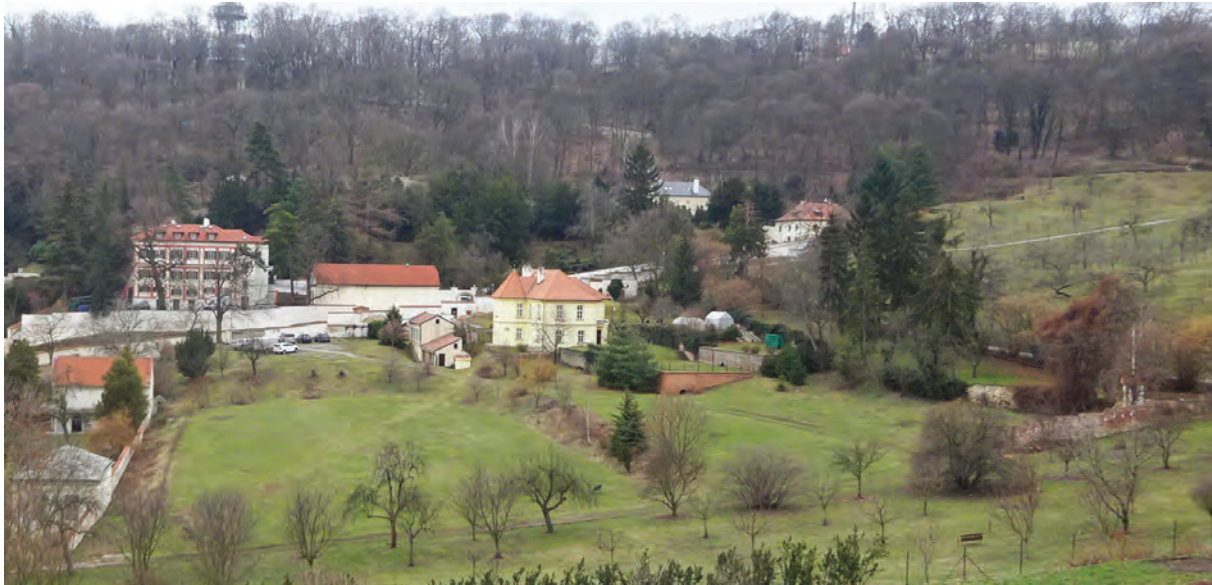
Foto 120: Blick auf den St. Michaelsgarten, Blick von der Úvoz, von Norden

Heute wird dieser Gartenbereich bestehend aus zwei großen Terrassen vor allem durch seine weitläufigen gehölzfreien Wiesenflächen geprägt. Die westliche und der Teil der nördlichen Mauereinfriedung (hier rechts im Bild) geht auf die Zeit vor 1842 zurück, erstmals dargestellt im Huber-Plan von 1769 (Abb. 010/010a), das gilt auch für die Einfriedungsmauer zwischen St. Josefs- und St. Michaelsgarten (hier links im Bild).

Die Grundstückflächen des St. Michaelsgartens wurden von den Schwestern 1889 von den Erben des Dr. Schöbel gekauft und dem heiligen Erzengel Michael gewidmet (CHRONIK, 1907, S. 547f.). Ursprünglich diente er mit Frühbeeten, Obstbäumen und Gewächshäusern als Nutzgarten (042, 059, 074/074b).

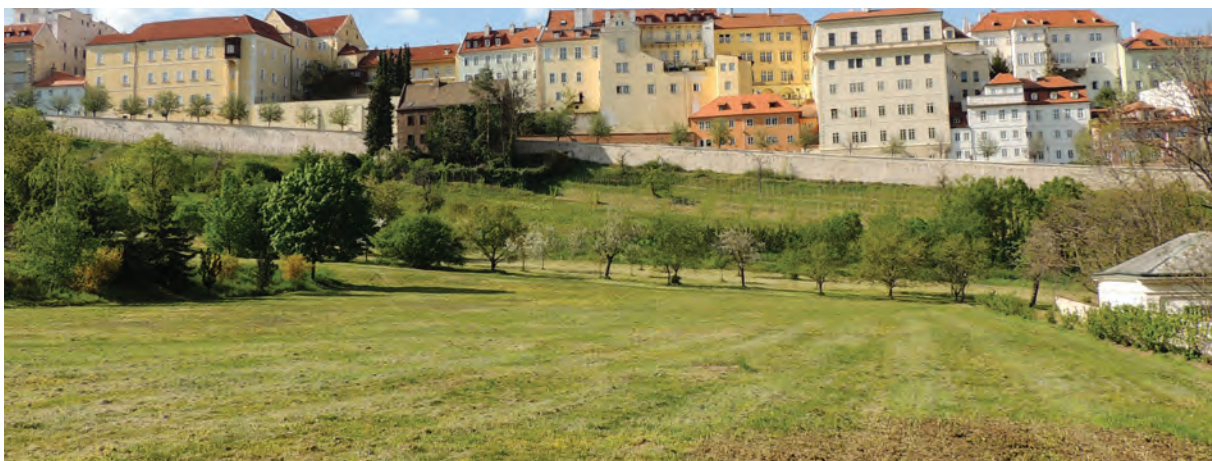
Foto 121: St. Michaelsgarten, Untere Terrasse

Dieser Vegetationsbestand resultiert aus umfangreichen Geländearbeiten, die die Schwestern 1996 durchführten (Abb. 151-153). Zuvor wurden die Baracken abgerissen, die auf beiden Terrassen Ende der 1980er Jahre aufgestellt wurden (vgl. Abb. 143-147).

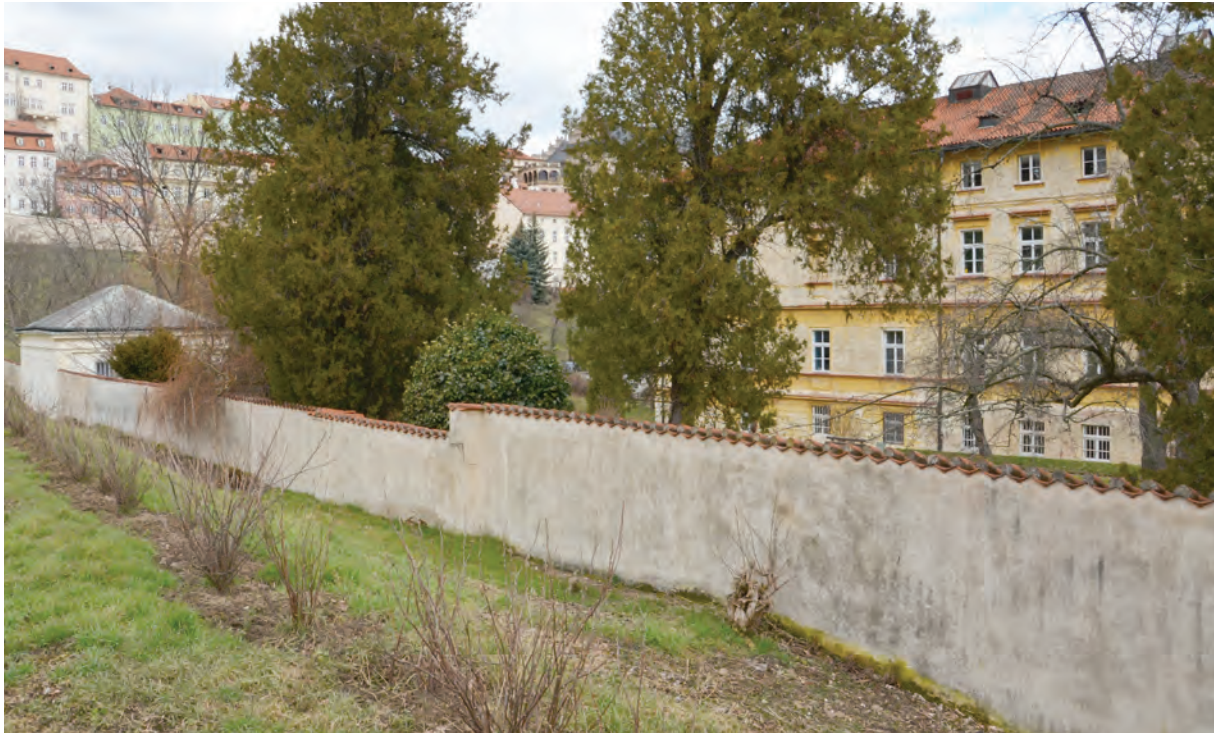
Foto 122: St. Michaelsgarten, Einfriedungsmauer zwischen St. Josefs- und St. Michaelsgarten, westliche Seite

Die Ursprünge dieser Mauer gehen auf die Zeit vor 1842 zurück (Abb. 010/010a). Eine bauhistorische Untersuchung von 1971 hat ergeben, dass sie von der Substanz „modern“ ist („*novodobé*“) (Abb. 108). Vermutlich wurde sie in der zweiten Hälfte des 19. Jahrhunderts erneuert.

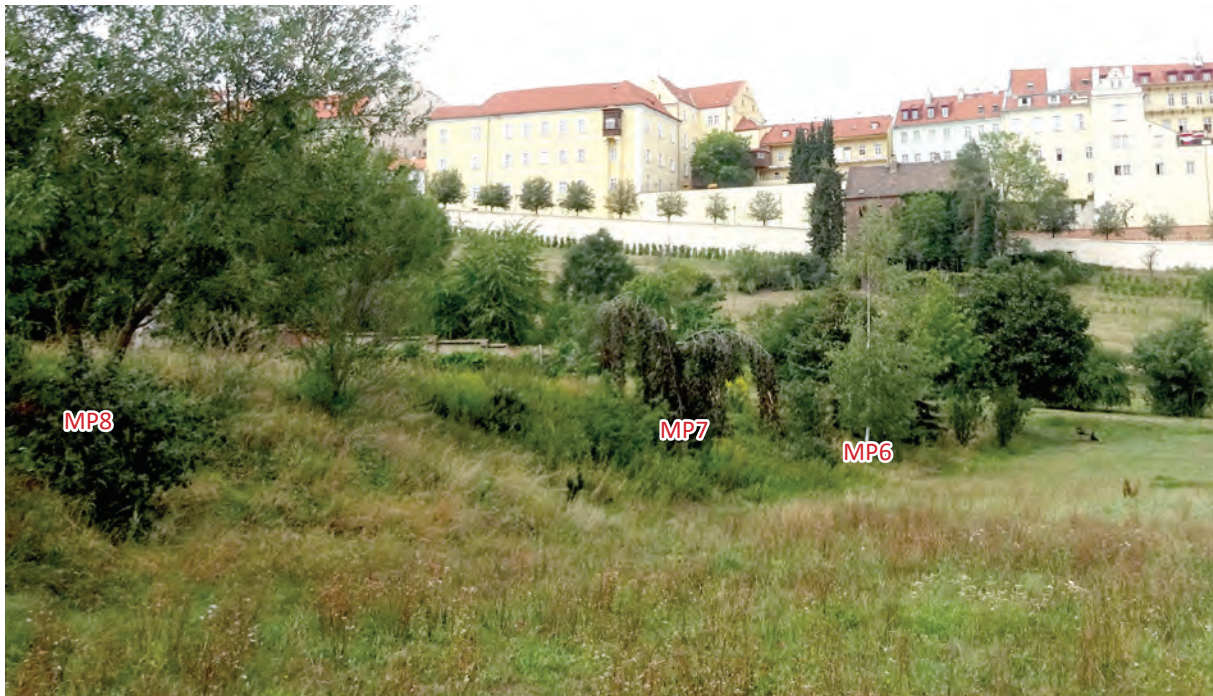
Foto 126: St. Michaelsgarten, Böschungsbereich zwischen den Terrassen

Diese langgezogene Böschung ist u.a. mit folgenden Gehölzen bestanden: Mandelbaum (*Prunus amygdalus*, Nr. MP8), Rotbuche (*Fagus sylvatica*, MP 7), Hänge-Birke (*Betula pendula*, MP 6). Alle Gehölze wurden von den Schwestern nach 1994 gepflanzt.

In der Hanglage konnte ein ständiges Vorkommen eines Maulwurfes (*Talpa europaea*) nachgewiesen werden (HORÁČEK, 2019, S. 3).

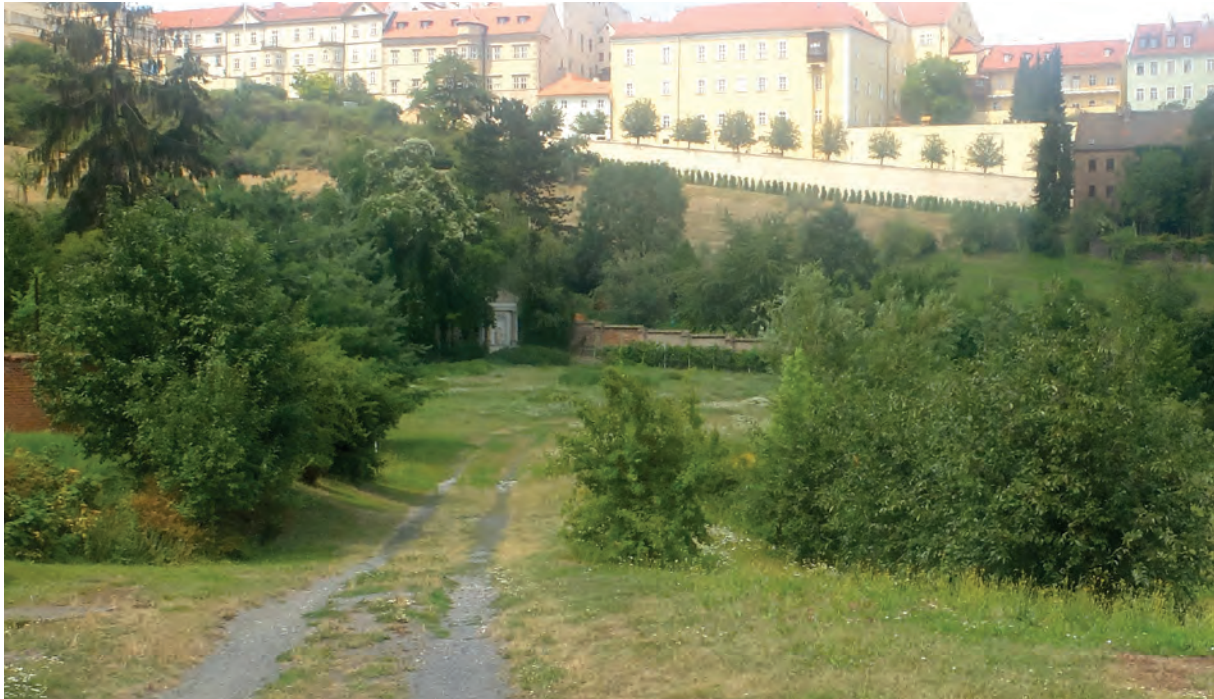
Foto 128: St. Michaelsgarten, Blickachse über die obere Terrasse zur St. Michaelskapelle

Von der südlichen Zufahrt kommend öffnet sich eine Blickachse zur St. Michaelskapelle, die sich in der nordwestlichen Ecke befindet. Sie wurde 1891 dem heiligen Erzengel Michael geweiht (CHRONIK, 1907, S. 646).

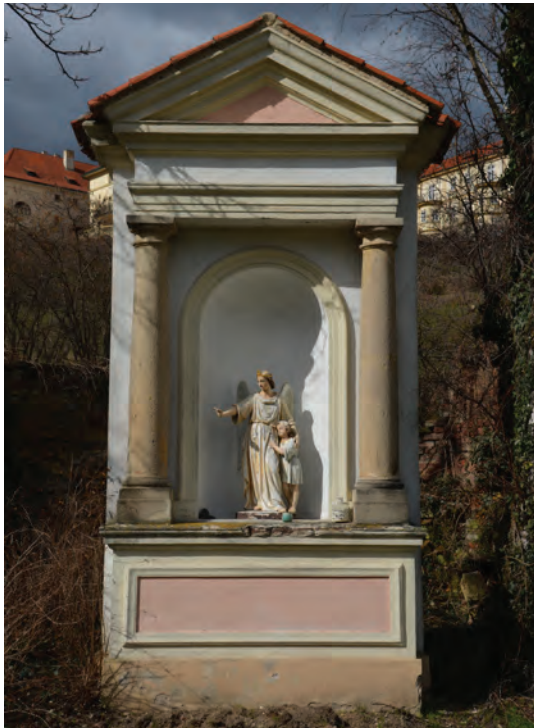
Foto 132: St. Michaelsgarten, St. Michaelskapelle, Vorderseite

In der Wandnische stand mit großer Sicherheit anstatt des Schutzengels das Standbild des Erzengels Michael, über dessen Verbleib nichts bekannt ist.

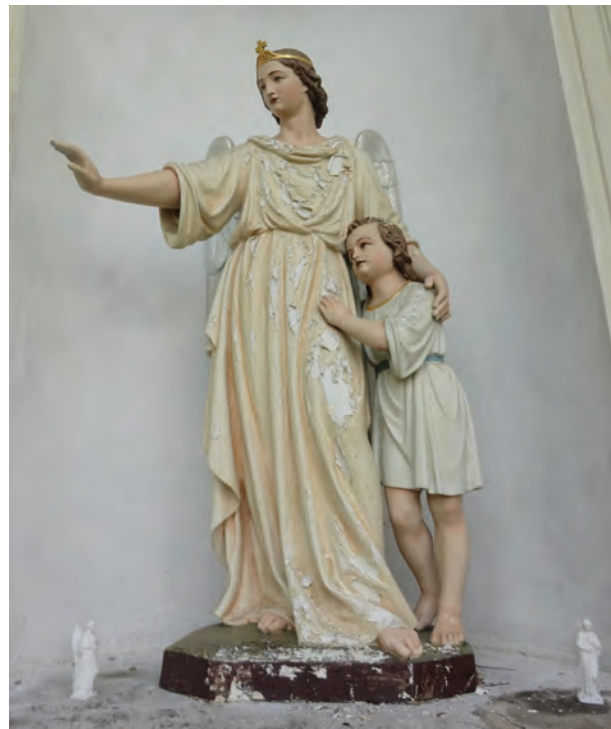
Foto 133: St. Michaelsgarten, Schutzengel

Der Schutzengel stand laut Aussage von Schwester Fidelis ursprünglich in einer Wandnische in der Südfassade des ehemaligen Schulgebäudes zum Hl. Kreuze (vgl. hinter Abb. 056, Foto 040).

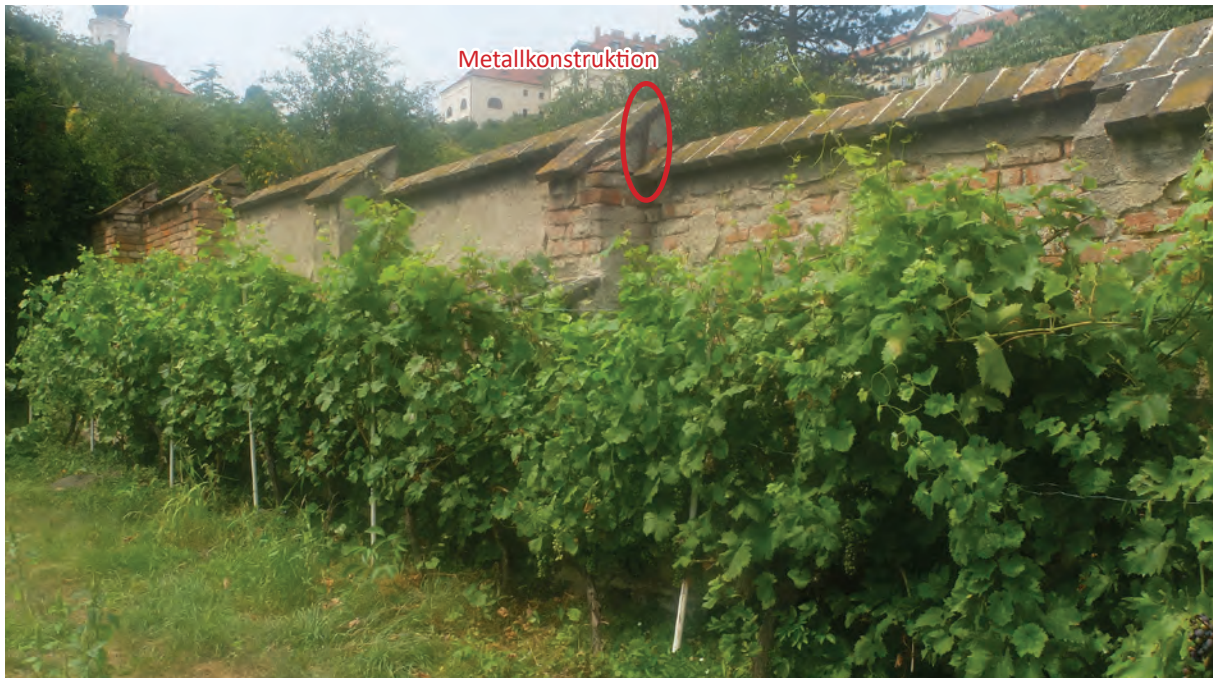
Foto 135: St. Michaelsgarten, nördliche Einfriedungsmauer

Entlang der nördlichen Einfriedungsmauer steht eine Drahtspalieranlage mit Weinstöcken. Die Mauer hat eine Abdeckung aus rechteckigen Ziegelplatten. An dieser Stelle befand sich ursprünglich ein Gebäude, Reste von Metallkonstruktionen weisen auf ein Gewächshaus hin (Plan 074/074c).

Die Ursprünge der Mauer gehen auf die Zeit vor 1842 zurück, erstmals dargestellt im Huber-Plan von 1769 (Abb. 010/010a), im Laufe der Zeit wurde die Mauer immer wieder ausgebessert und repariert, teils auch wie hier gänzlich neu mit Ziegeln aufgesetzt.

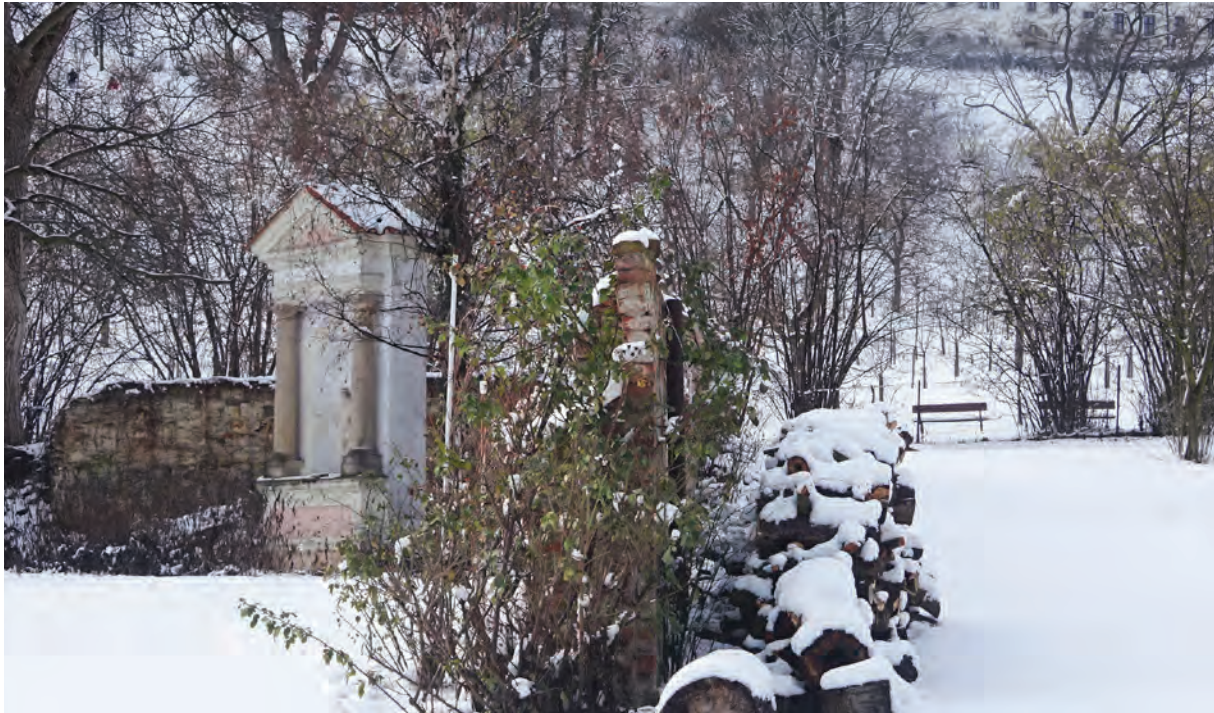
Foto 137: St. Michaelsgarten, historische Einfriedungsmauer

Hier wird deutlich, dass die Mauer nur aus einer Ziegelreihe gesetzt ist. Sie wird durch Pfosten stabilisiert, die die Mauer in regelmäßige Segmente einteilt (vgl. Foto 135).

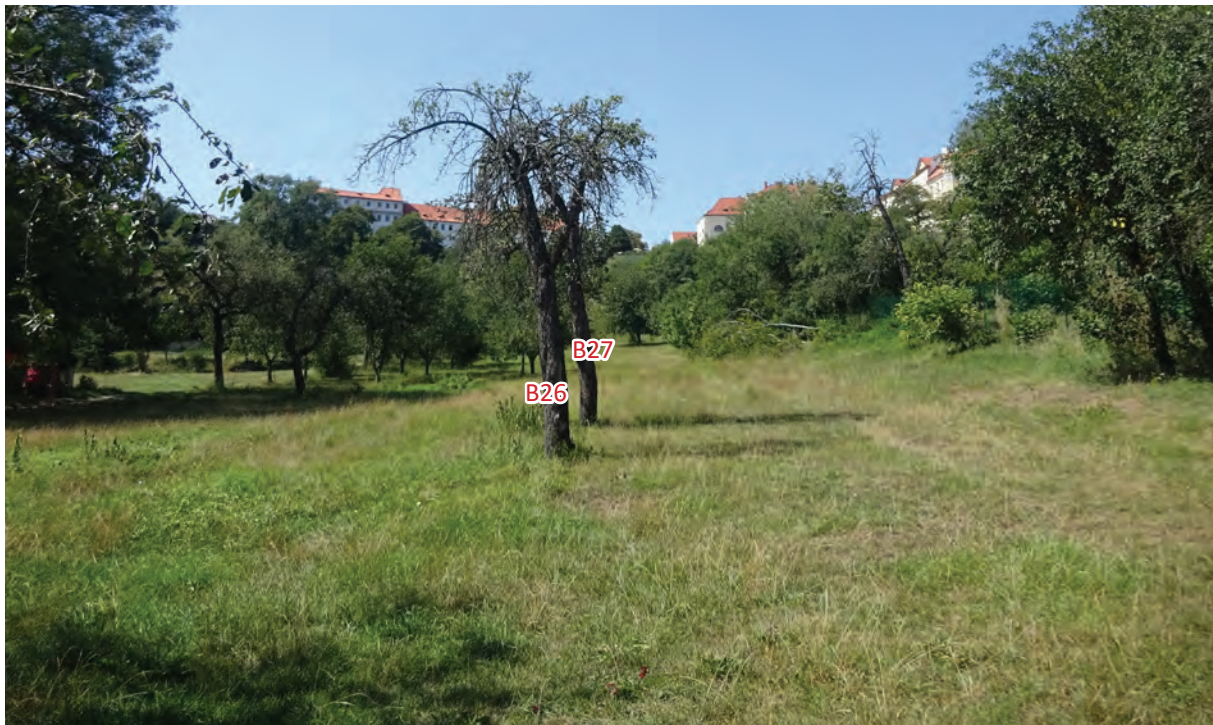
Foto 141: Großer Obstgarten, östlicher Bereich mit alten Birnbäumen

Im vorderen Bereich sind große Lücken im Baumbestand vorhanden, hier befinden sich ausschließlich alte Obstgehölze, wie z.B. die hier abgebildeten Birnbäume (*Pyrus communis*, Nr. B26, B27). Der vordere (B26) war zum Zeitpunkt der Kartierung bereits abgestorben und wurde in der Zwischenzeit gefällt.

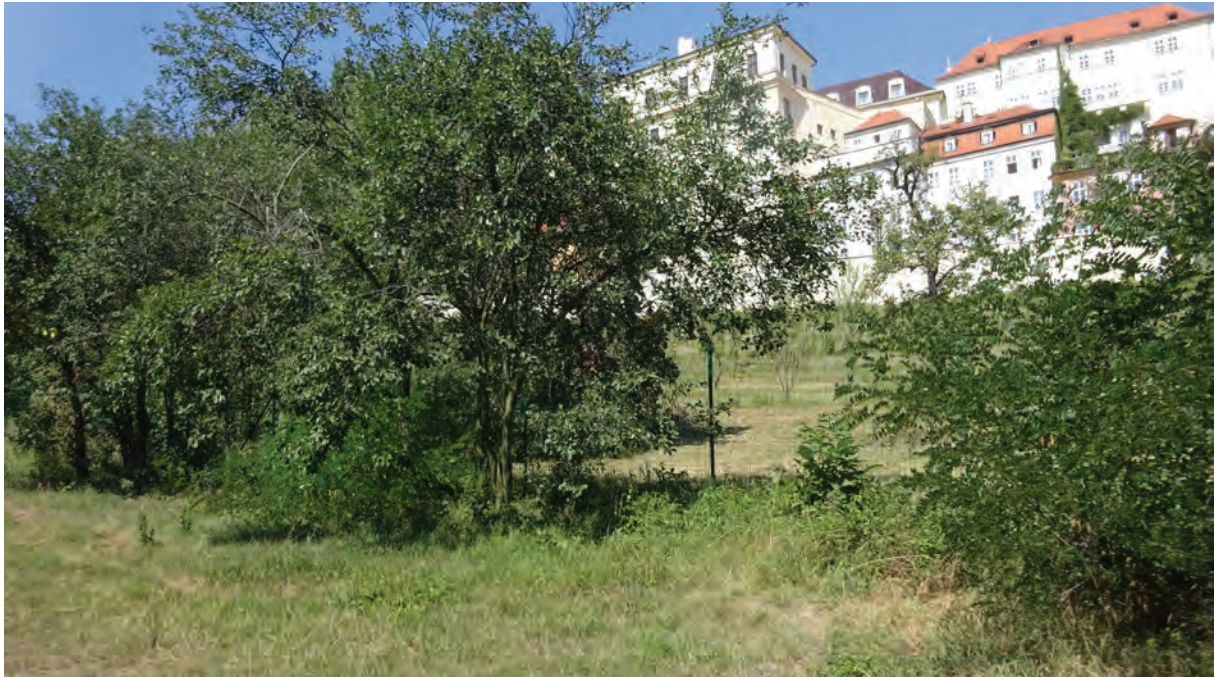
Foto 145: **Großer Obstgarten, Gehölzstreifen entlang der nördlichen Grundstücksgrenze**

Entlang der nördlichen Grundstücksgrenze erstreckt sich ein immer wieder unterbrochener Gehölzstreifen, ein Maschendrahtzaun markiert die eigentliche Grenze. Im Gehölzstreifen befinden sich u.a. folgende Arten: Feldahorn (*Acer campestre*), Kornelkirsche (*Cornus mas*), Haselnuss (*Corylus avellana*), Efeu (*Hedera helix*), Kriechen-Pflaume (*Prunus insititia*), Hundsröse (*Rosa canina*), Brombeere (*Rubus spec.*), Holunder (*Sambucus nigra*) und Schneebeere (*Symphoricarpos albus*).

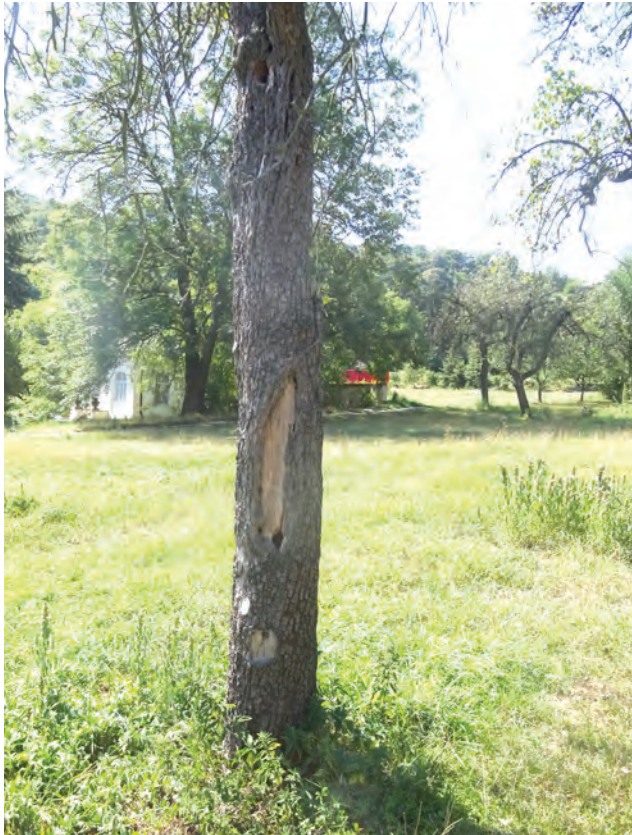
Foto 147: Großer Obstgarten, östlicher Bereich, alter Birnbaum

Der alte Birnbaum weist Höhlen im Stamm auf (*Pyrus communis*, B27). Ökologisch sind diese Bäume für saproxylische Arten (Alt- und Totholzarten) sehr wertvoll.

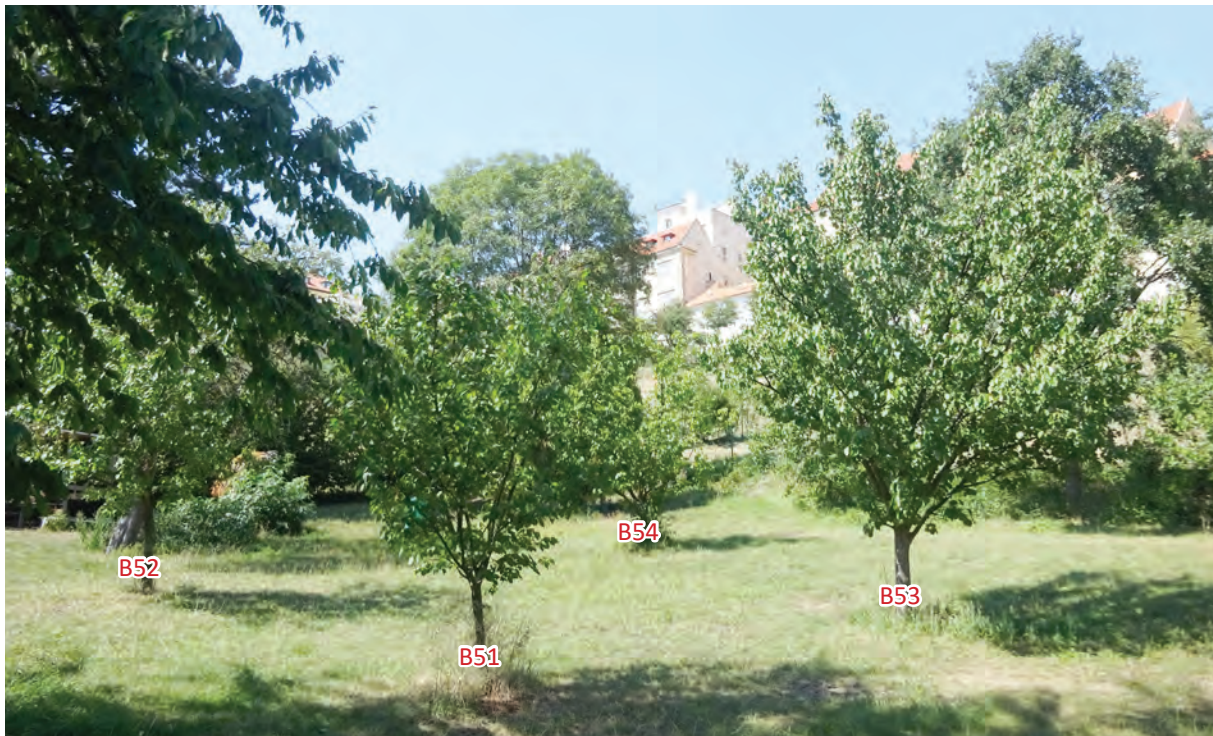
Foto 149: Großer Obstgarten, westlicher Bereich, Aprikosenbäume

2007/08 wurden zahlreiche Aprikosenbäume (*Prunus armeniaca*, B51, B52, B53, B54) neu gepflanzt.

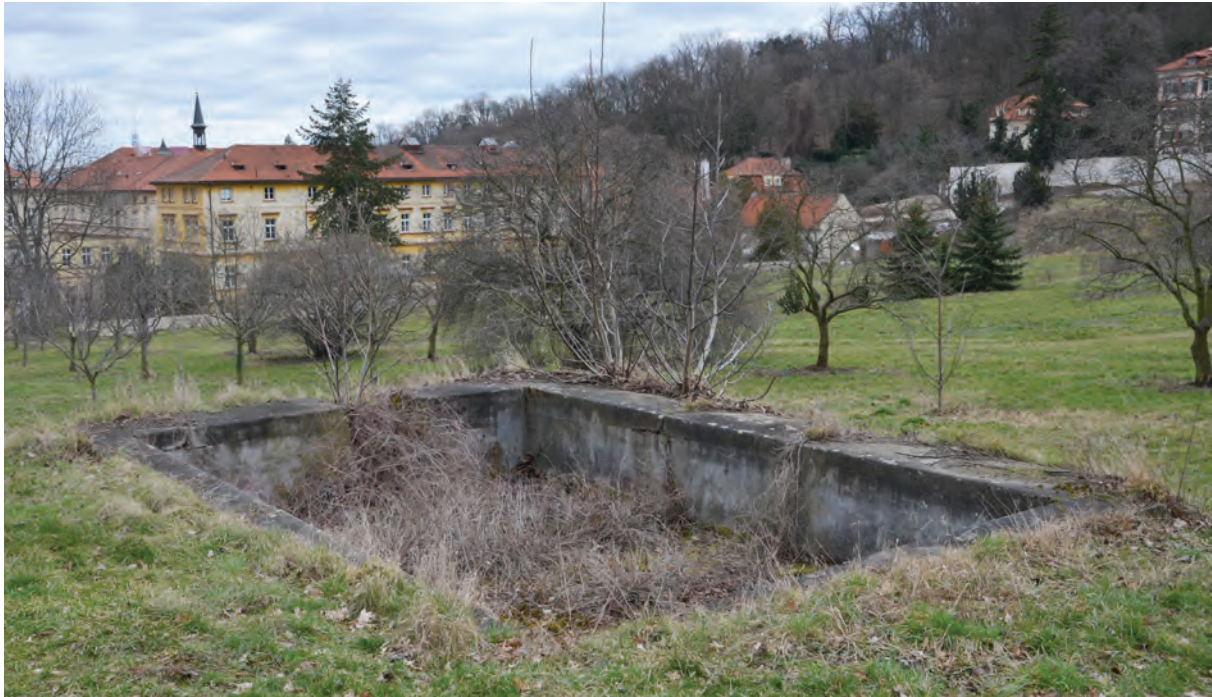
Foto 151: Großer Obstgarten, westlicher Bereich, Wasserbecken (O11)

Im westlichen Bereich ist ein ehemaliges Wasserbecken aus Beton vorhanden, Innenmaße 4 x 6 Meter mit einer Tiefe von 90 cm. Erstmals ist es im Katasterplan von 1947 dargestellt (Abb. 069). Auf einer Fotografie von 1905 ist vermutlich am selben Standort ein kleines rundes Wasserbecken abgebildet (Abb. 037/037a), es könnte sich um eine Vorgängeranlage handeln.

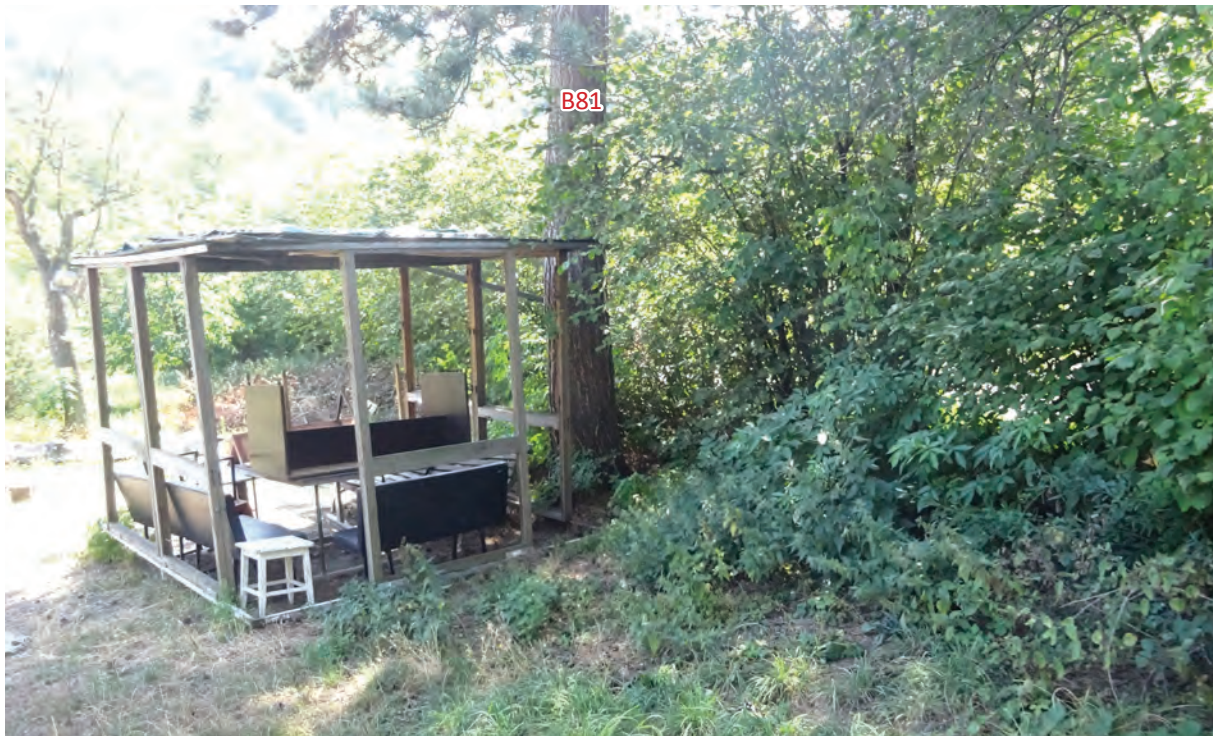
Foto 153: Großer Obstgarten, westlicher Bereich, Laube

Im westlichen Bereich dient eine einfache Holzkonstruktion mit Überdachung den Schwestern als Laube.

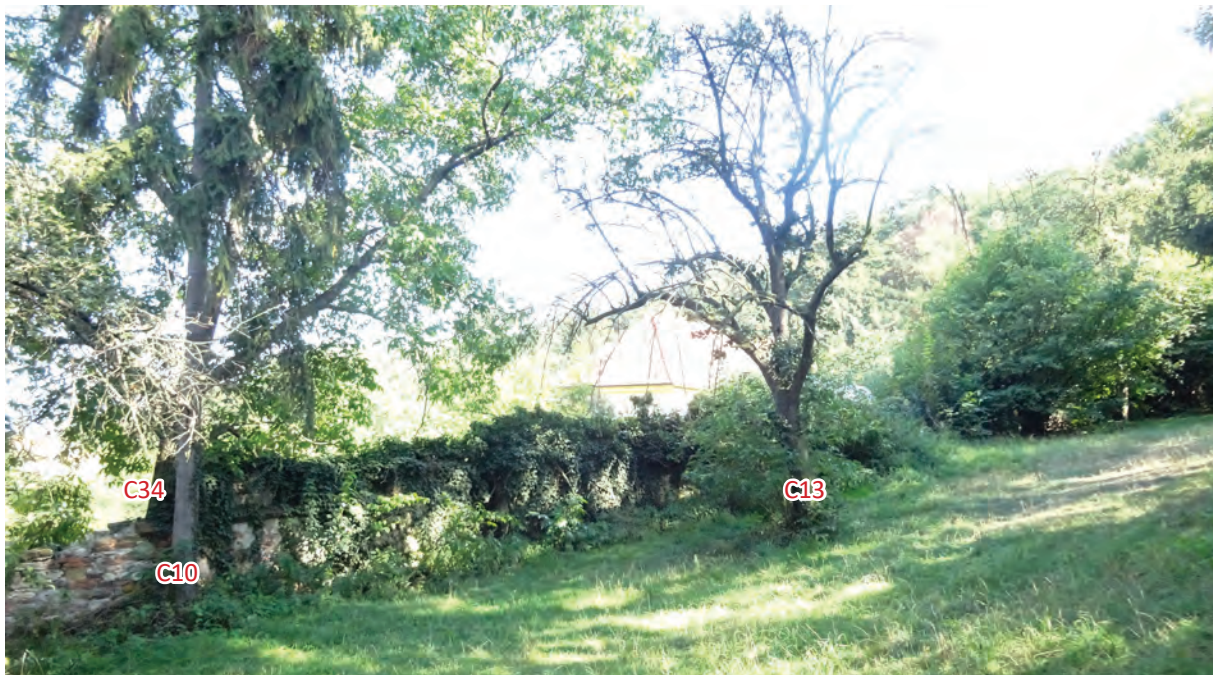
Foto 155: Obstgarten hinter den Mauern, mittlerer Bereich

Dieser Bereich ist schmal und von beiden Seiten gehölzbestanden. So haben sich schattige Lebensräume entwickelt. Links im Bild ist die westliche Einfriedungsmauer des St. Michaelsgartens zu sehen, die gleichzeitig auch als Stützmauer fungiert. Folgende Gehölze sind abgebildet: Fichte (*Picea abies*, C10), Apfelbaum (*Malus domestica*, C13) und Walnusbaum (*Juglans regia*, C34).

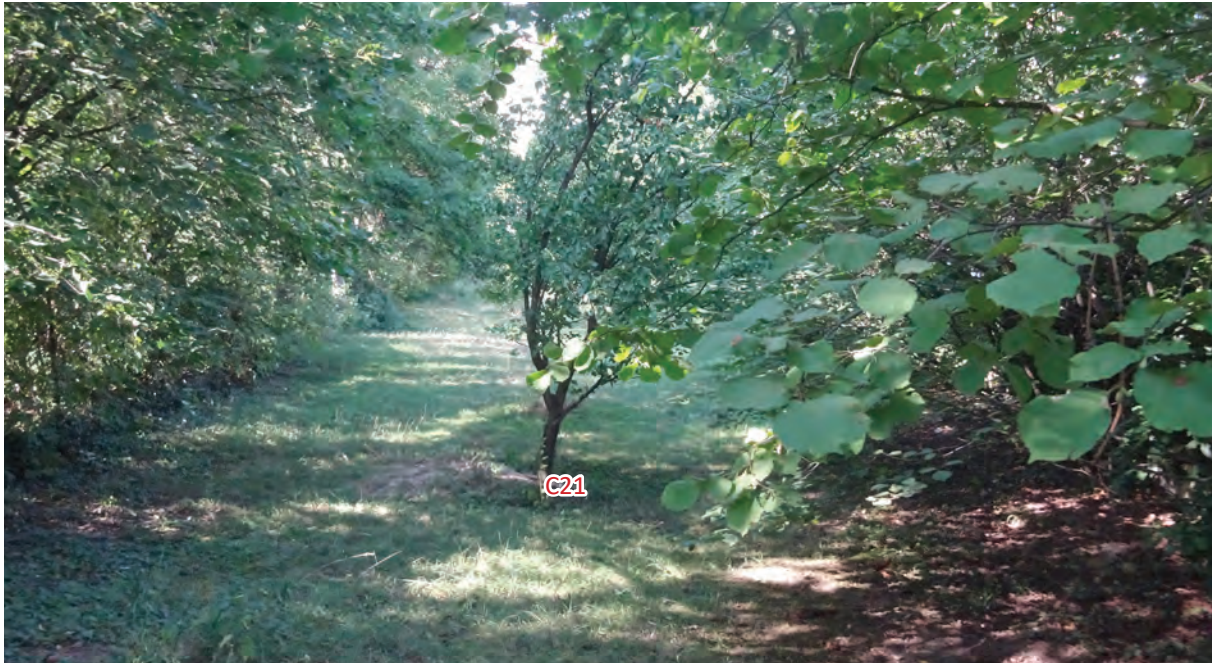
Foto 157: Obstgarten hinter den Mauern, südlicher Bereich

Links im Bild befindet sich eine Haselnuss-Strauchhecke (*Corylus avellana*), die auf den Flächen des Großen Strahover Gartens liegt und sich über die komplette westliche Seite zieht. In der Mitte wurde ein Aprikosenbaum neu gepflanzt (*Prunus armeniaca*, C21).

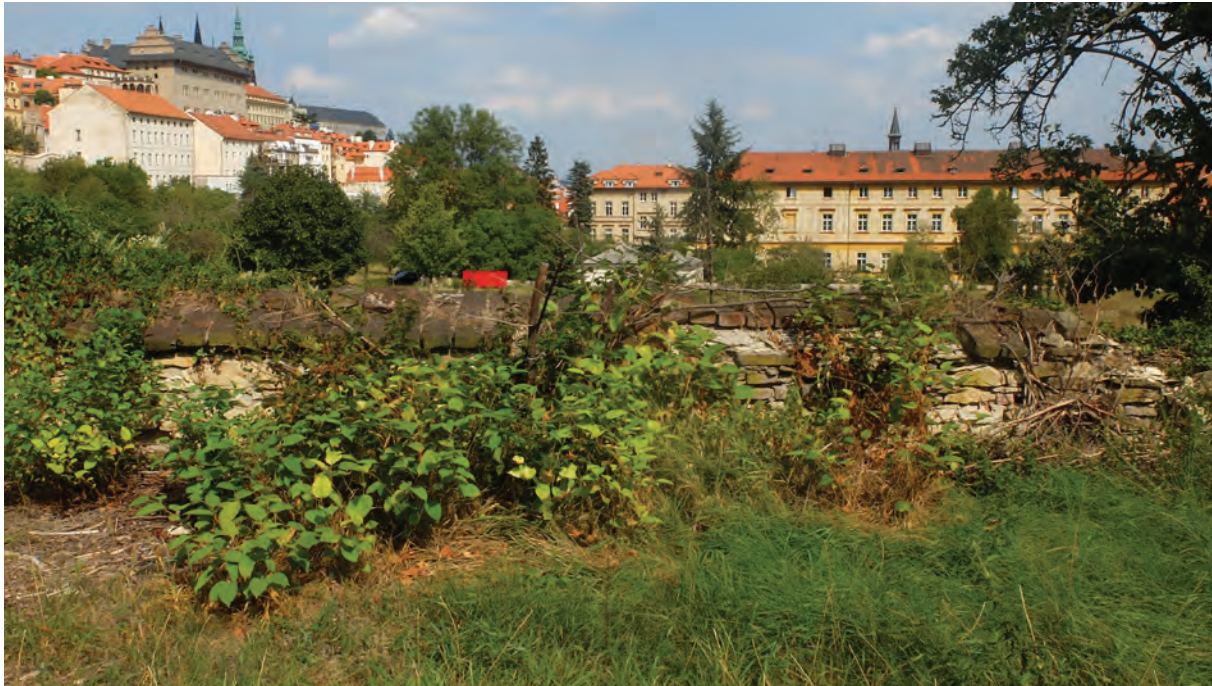
Foto 159: Obstgarten hinter den Mauern, nördlicher Bereich

Der nördliche Bereich ist lichter als der mittlere und südliche Bereich. Die westliche Begrenzungsmauer des St. Michaelgartens fungiert gleichzeitig als Stützmauer, die hauptsächlich aus Pläner besteht. Immer wieder wurden Ziegelsteine zur Reparatur dazwischen gesetzt. Als Abdeckung dienen rechteckige Ziegelplatten. Hier öffnet sich ein Blick auf das Krankenhaus sowie die Bebauung des Burgberges entlang der Úvoz und Prager Burg.

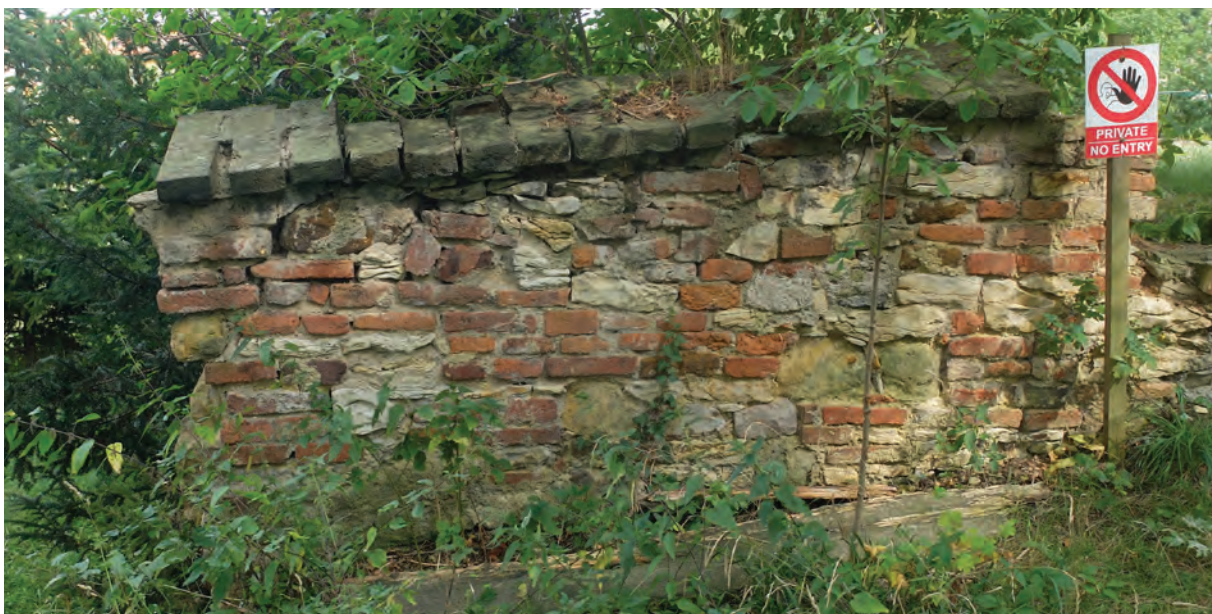
Foto 160: Obstgarten hinter den Mauern, mittlerer Bereich, Einfriedungsmauer von „Haus Nazareth“

Diese Mauer ist die westliche Einfriedung einer der Terrassen des Gartenbereichs „Nazareth“. Sie besteht ebenfalls aus einem Gemisch aus Pläner, durchsetzt mit Ziegeln und Bruchsteinen sowie einer Abdeckung aus rechteckigen Ziegelplatten.

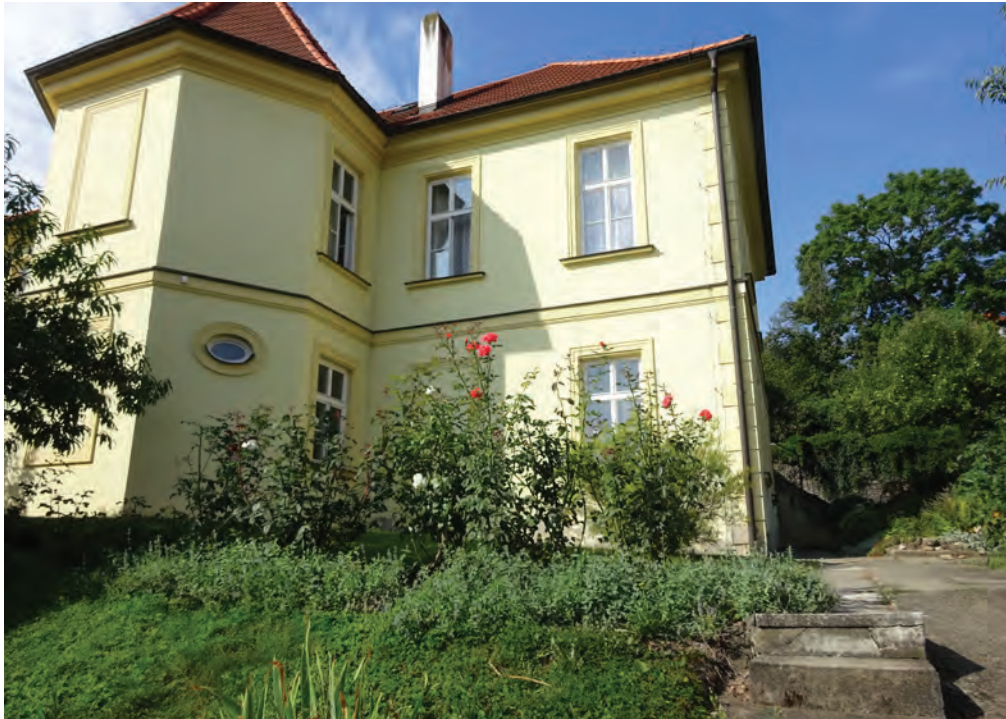
Foto 167: Haus Nazareth, Ostfassade

Westlich des Brunnenhäuschens erreicht man über eine schmale Betontreppe die Ebene des „Haus Nazareth“. An der Geländekante wachsen Rosensträucher (*Rosa spec.*), unterpflanzt mit Katzenminze (*Nepeta x faassenii*). An die Ostfassade wurde 1998 an den rechteckigen Grundriss der Chor für eine Hauskapelle angebaut.

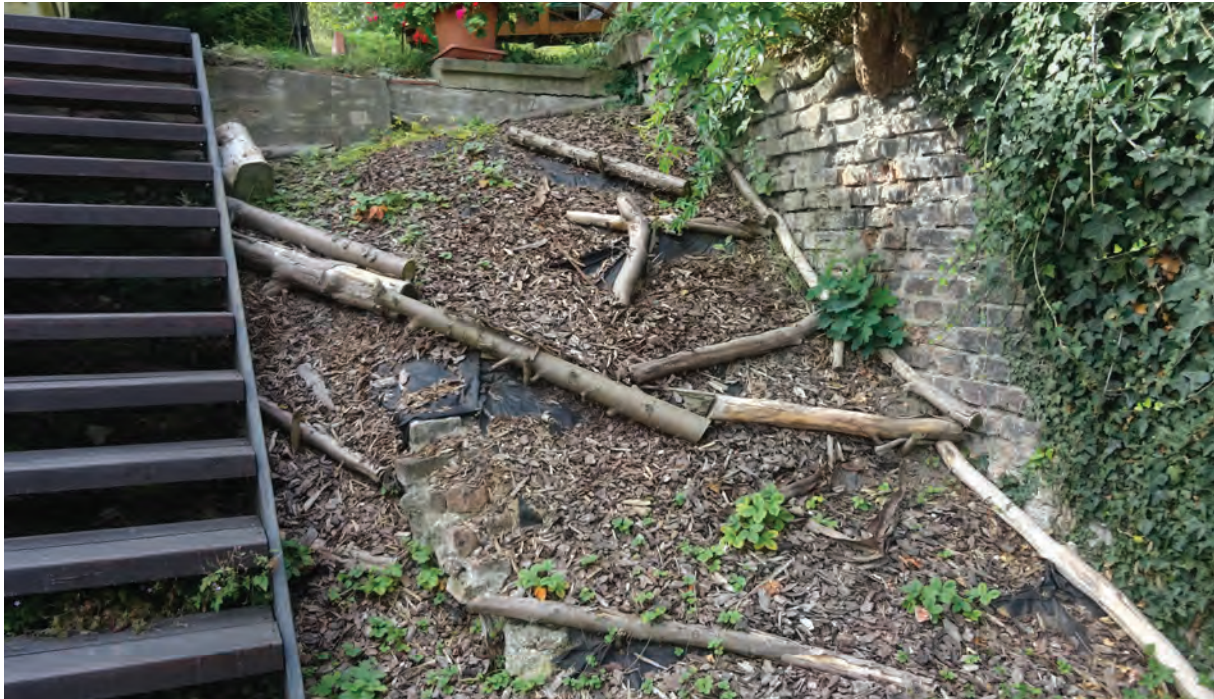
Foto 169: Haus Nazareth, Treppenaufgang an Westseite

Über eine neue Treppe gelangt man an die Rückseite des „Hauses Nazareth“ und von da aus zur südlichen Gebäudeseite, der eine begrünte Hoffläche vorgelagert ist. Historisch wurde dieser Höhenunterschied mit einer Treppenanlage entlang der Ziegelmauer überwunden (Abb. 025d, 026b).

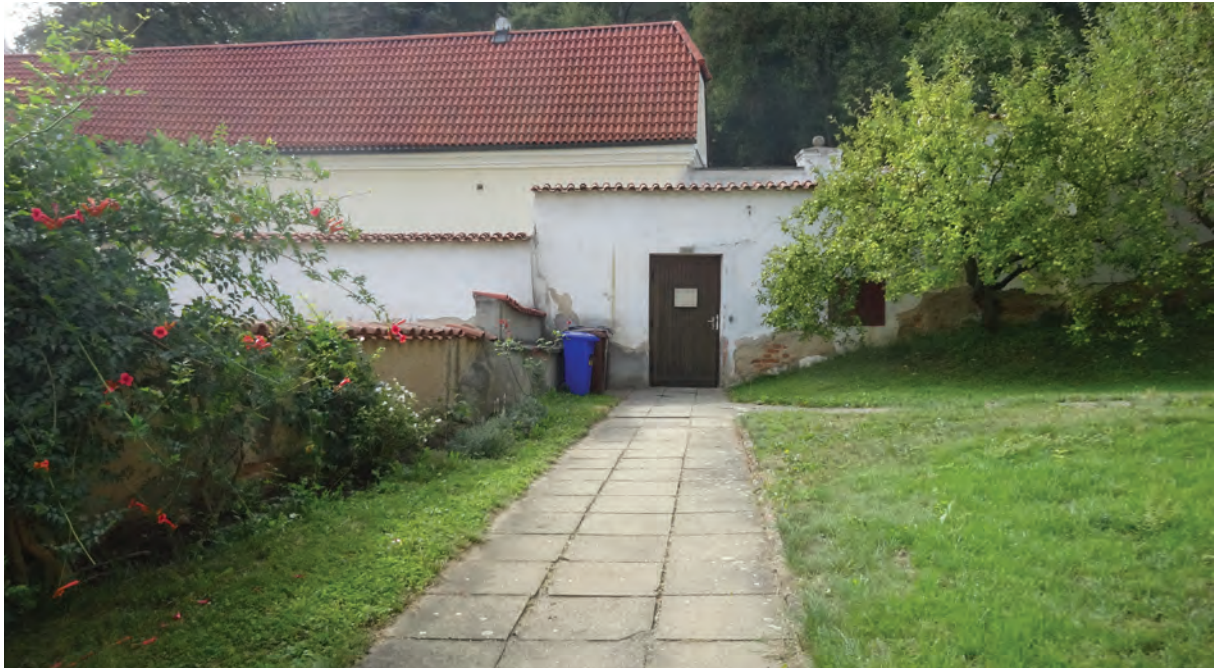
Foto 171: Haus Nazareth, begrünter Hof

Die Erschließungsflächen sind wie der das Gebäude umrundende Weg mit Platten befestigt, die aus der Umbauzeit von etwa 1968 stammen (Abb. 100). Beidseitig der Wege erstrecken sich Rasenflächen. Über die Tür in der Mauer gelangt man auf die *Vlašská*. Entlang der Mauer stand das 1893 abgerissene Haus Nr. 340/III.

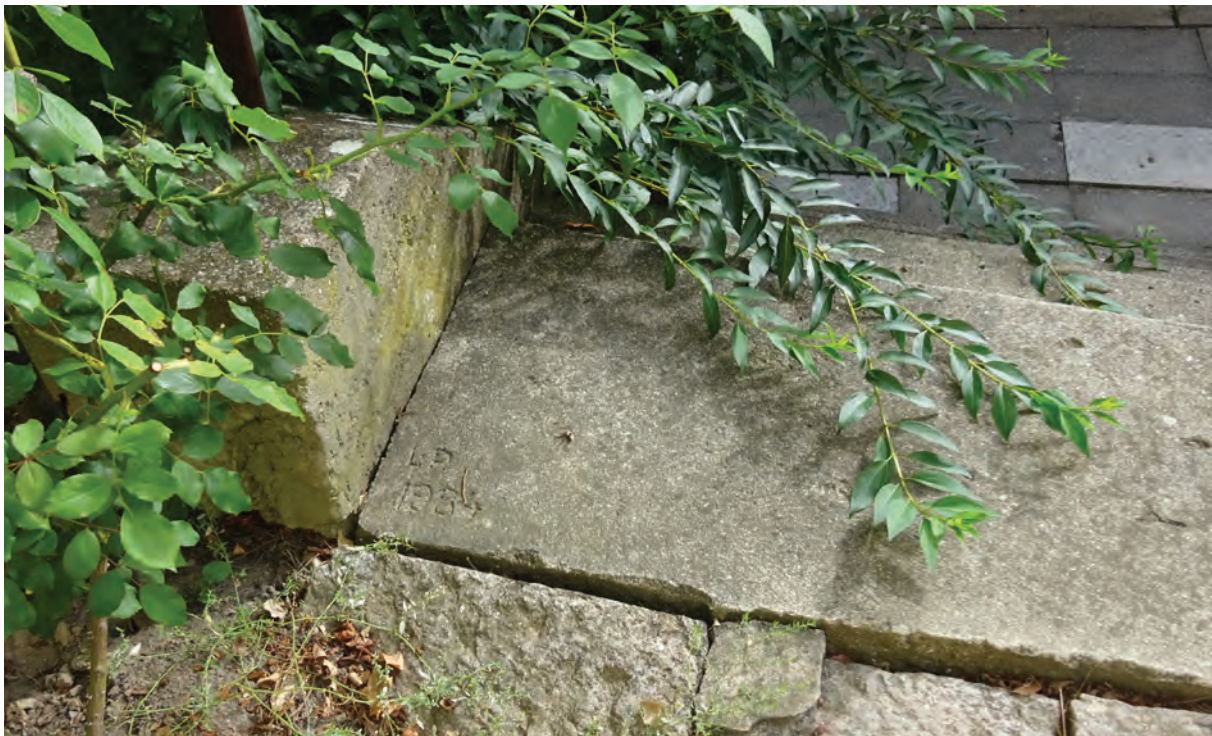
Foto 175: Haus Nazareth, Treppenanlage östlich des Gebäudes

Eine Beton-Treppe führt östlich des Gebäudes zur Rückseite des historischen Gartenhauses (Foto 178).

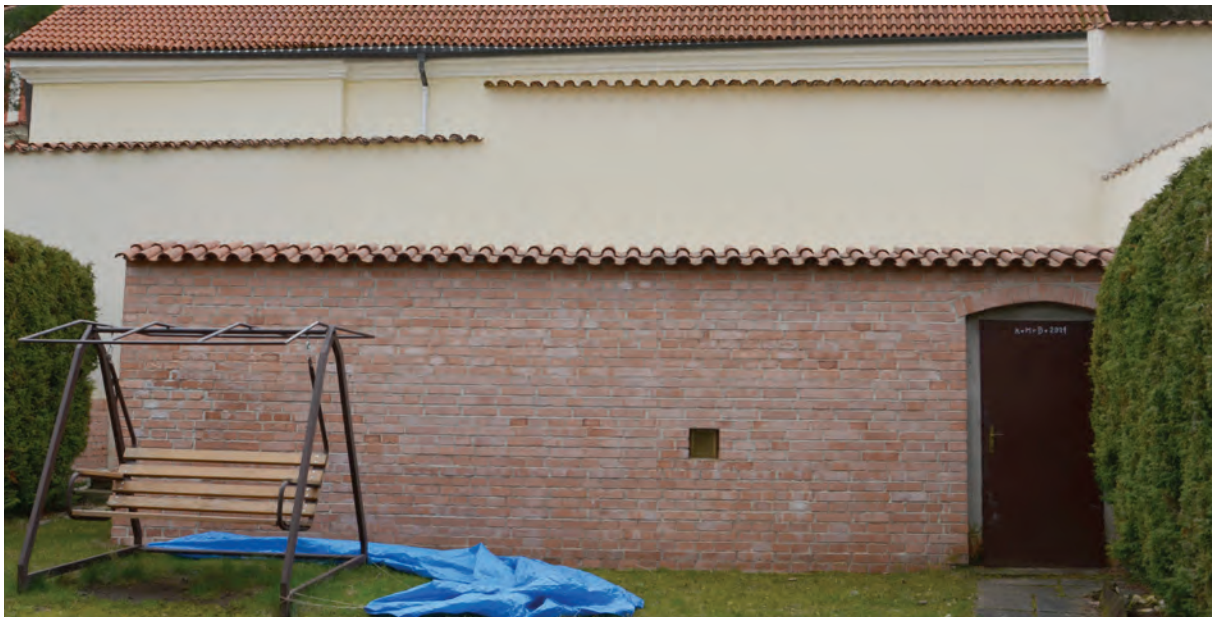
Foto 177: Haus Nazareth, sanierte Grundmauern des Hauses mit der Hausnr. 339/III

Es handelt sich hier um die Reste des 1893 abgerissenen Hauses 339/III (Abb. 031). Heinrich Schmidt ließ dieses Haus im Zeitraum von 1740 bis 1766 errichten (KAŠIČKA, 1973, S. 163). Um 1998 wurden die Mauern durch eine neue Ziegelwand verstärkt und eine dahinterliegende Terrasse auf dem erhaltenen historischen Sockelbereich gebaut (Foto 183-185). Durch die Tür gelangt man in einen Keller.

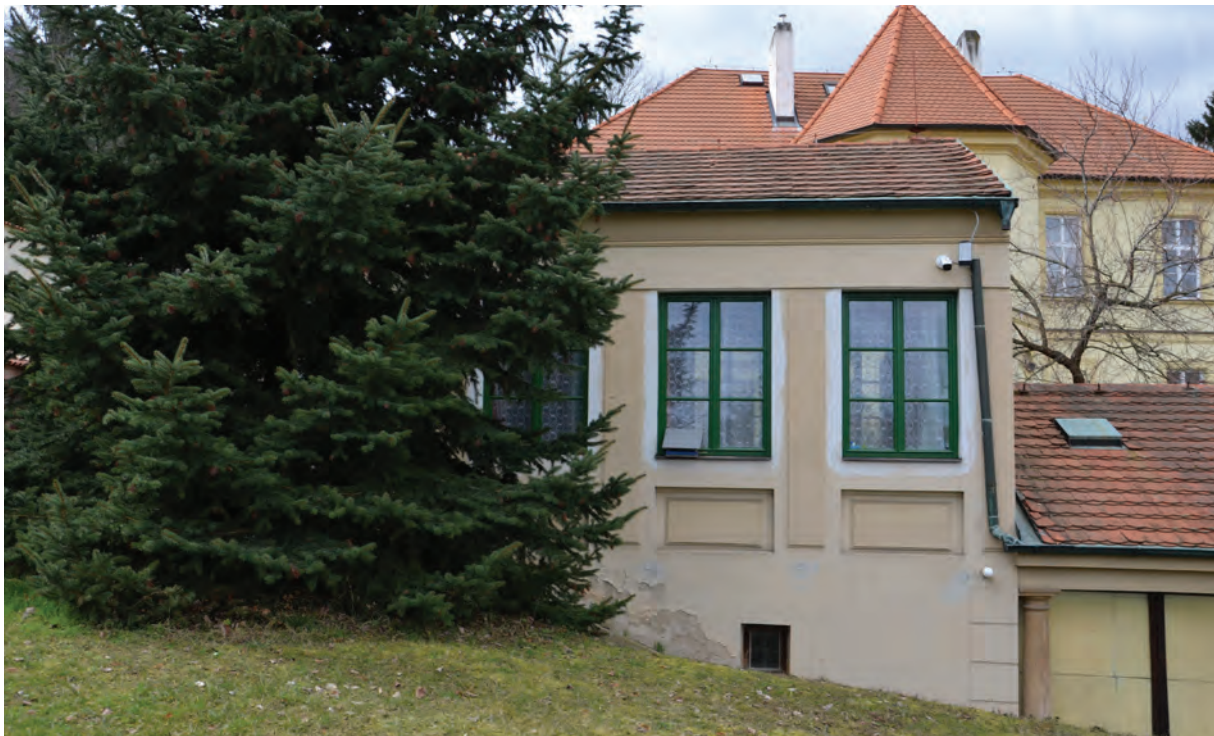
Foto 181: Haus Nazareth, historisches Gartenhaus, Ostseite

Die Ostfassade wird durch vier große Fenster gegliedert.
