ABSCHLUSSBERICHT

“Modellhafte Konzeption zur denkmalgerechten und ökologischen Inwertsetzung des Hospital- und Klostergartens der Borromäerinnen in Prag im Schnittpunkt zwischen UNESCO-Welterbe und Natura2000“

BESTANDSDOKUMENTATION

ANLAGE 02

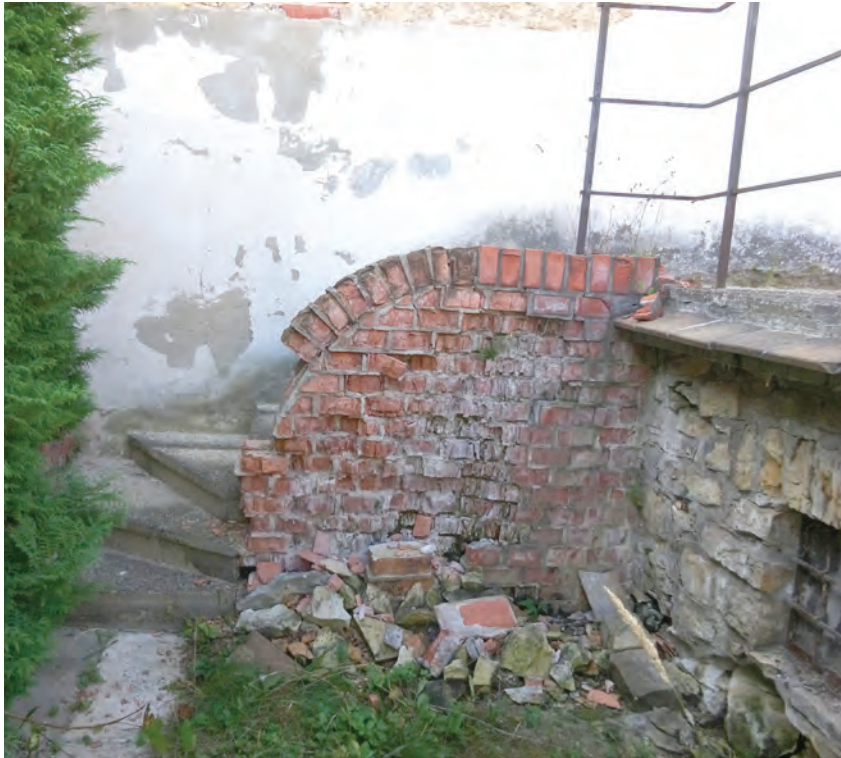
Foto 183: Haus Nazareth, Sockelbereich der ursprünglichen Hausnr. 339/III

Mit großer Sicherheit handelt es sich bei dem Mauerwerk, hier rechts im Bild, um Originalsubstanz des 1893 abgerissenen Gebäudes Nr. 339/III. Die Treppe wurde später hinzugefügt.

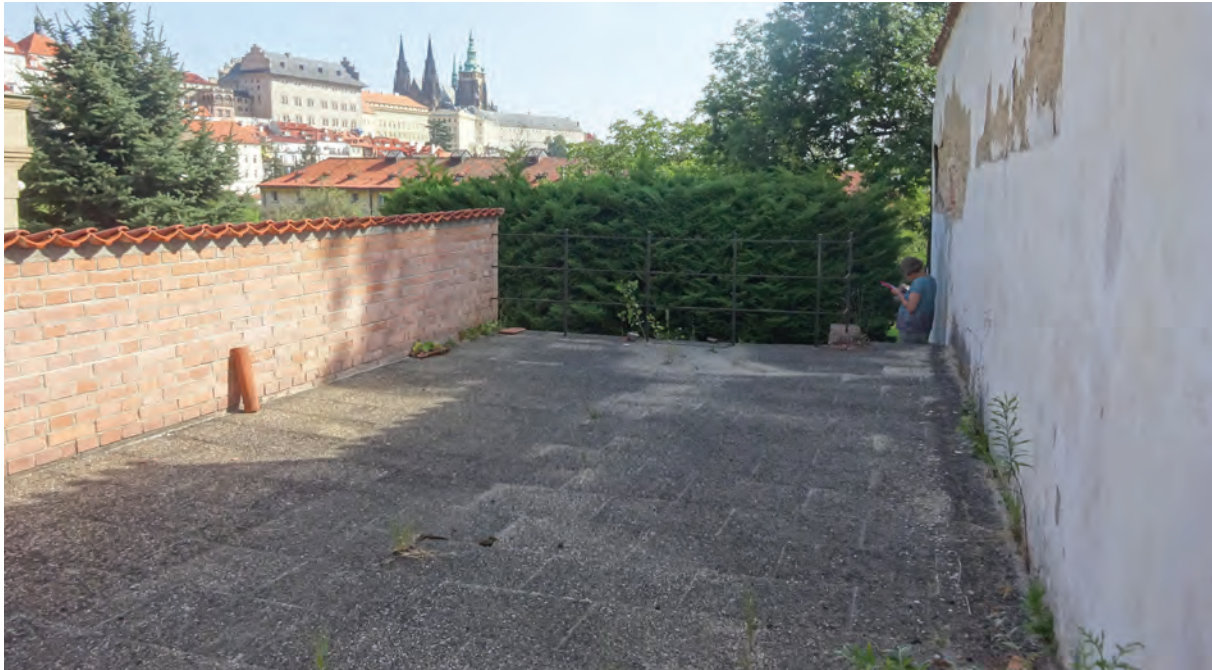
Foto 185: Haus Nazareth, Terrasse auf historischem Sockelnereich der ehemaligen Nr. 339/III

Auf dem erhaltenen Keller des abgerissenen Gebäudes Nr. 339/III wurde eine Terrasse angelegt. Die Ziegelmauer mit Abdeckung entstand um 1998. Von hier öffnet sich ein Blick auf die Prager Burg mit Veitsdom.

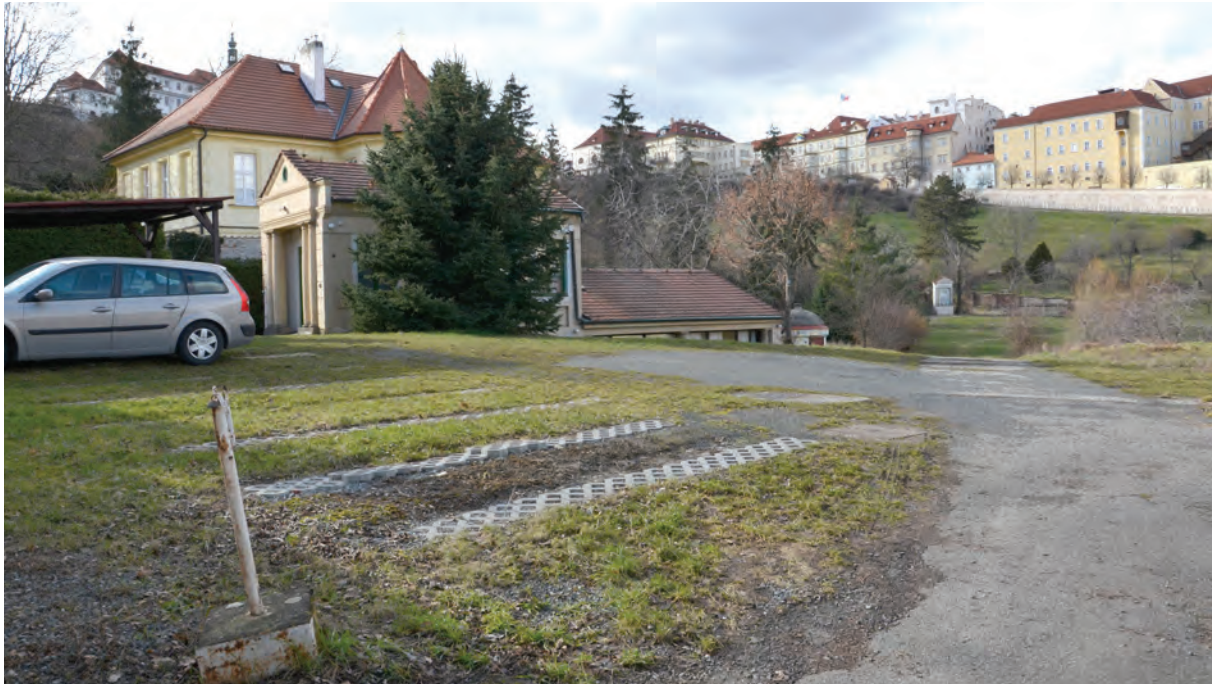
Foto 187: Haus Nazareth, Parkplatz, Blick in den St. Michaelsgarten

Unterhalb des historischen Gartenhauses und der baulichen Reste des ehemaligen Gebäudes Nr. 339/III wurde ein Parkplatz angelegt, der direkt von der *Vlašská* zugänglich ist. Von hier öffnet sich eine Blickachse auf die St. Michaelskapelle (Foto 131-134).

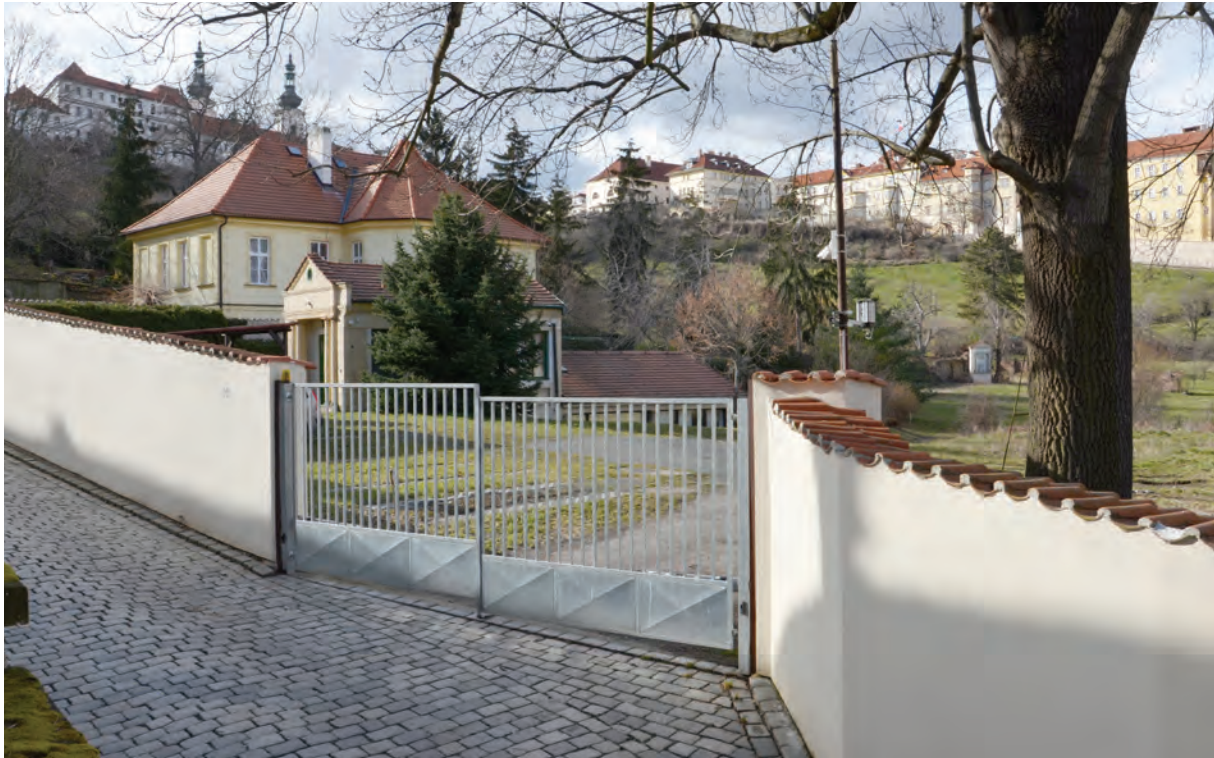
Foto 189: Haus Nazareth, Zufahrt an der *Vlašská*

Über die westlichste Zufahrt an der *Vlašská*, eine zweiflügelige Toranlage, gelangt man zum Parkplatz, der sich unterhalb des „Hauses Nazareth“ befindet. Eine Zufahrt ist bereits im Franziszeischen Kataster eingezeichnet (Abb. 025d, 026b).

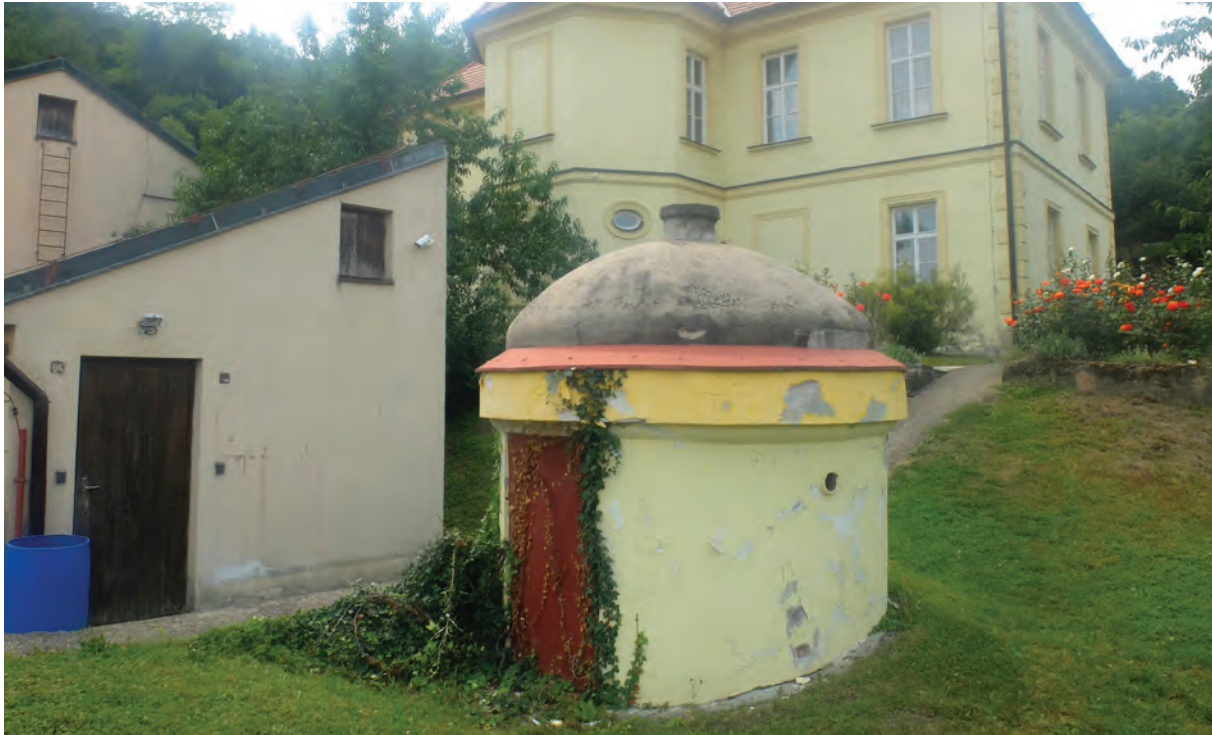
Foto 190: Haus Nazareth, Brunnen (S1)

Bei diesem auffälligen Rundbau mit aufgesetzter Kuppel handelt es sich um den oberirdischen Teil des Brunnens S1. Die Gesamthöhe beträgt ca. 3 Meter.

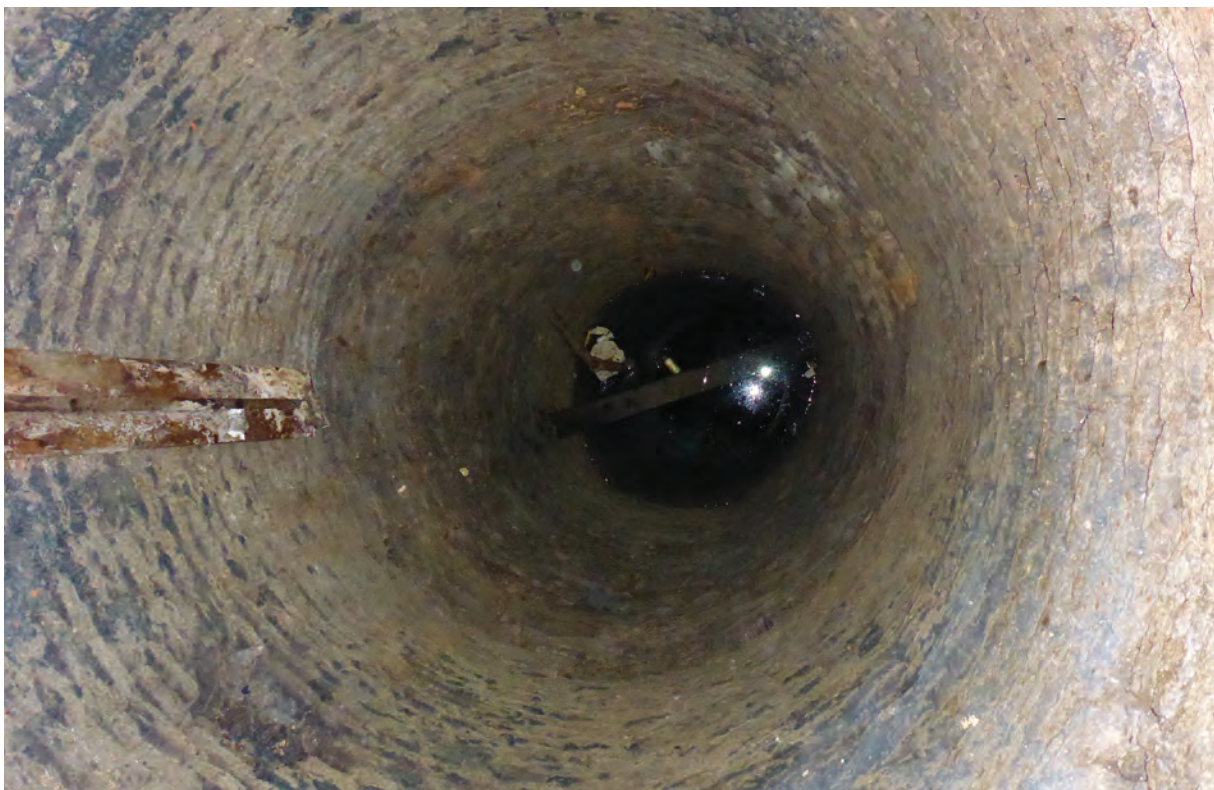
Foto 193: Nazareth, Blick in den Brunnen (S1)

Der Brunnenschacht ist gemauert.

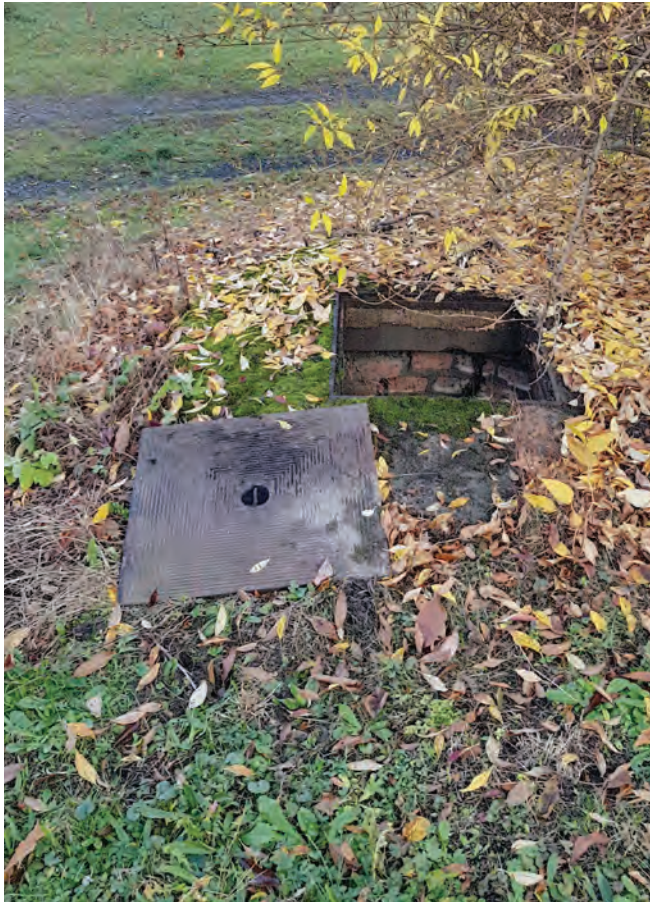
Foto 194: Haus Nazareth, Brunnen (S2)

Der Zugang des Brunnens liegt teilweise unter einem Strauch.

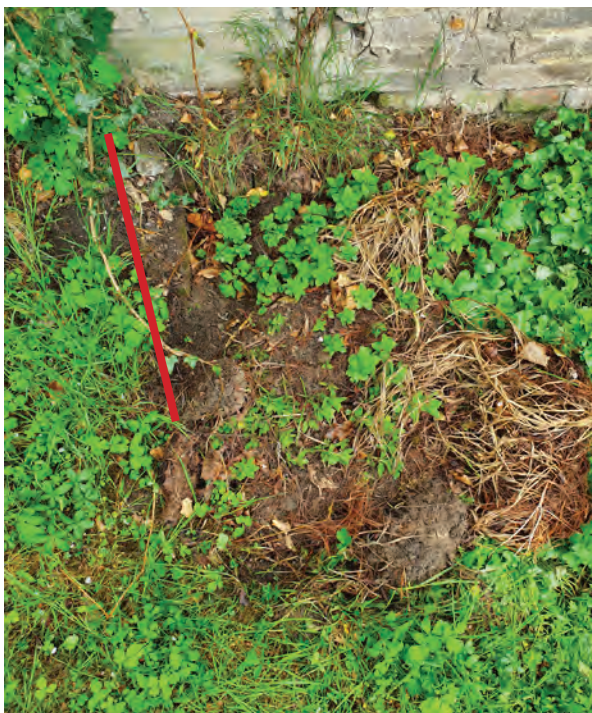
Foto 197: Haus Nazareth, untere Terrassenmauer, verschütteter Wasserbehälter (O3)

In der Nähe zum Brunnen S2 konnte ein verschütteter Wasserbehälter (O3) gefunden werden. Vermutlich diente er als kleines Wasserbecken, das über höher gelegene kleine Wasserquellen gespeist wurde.

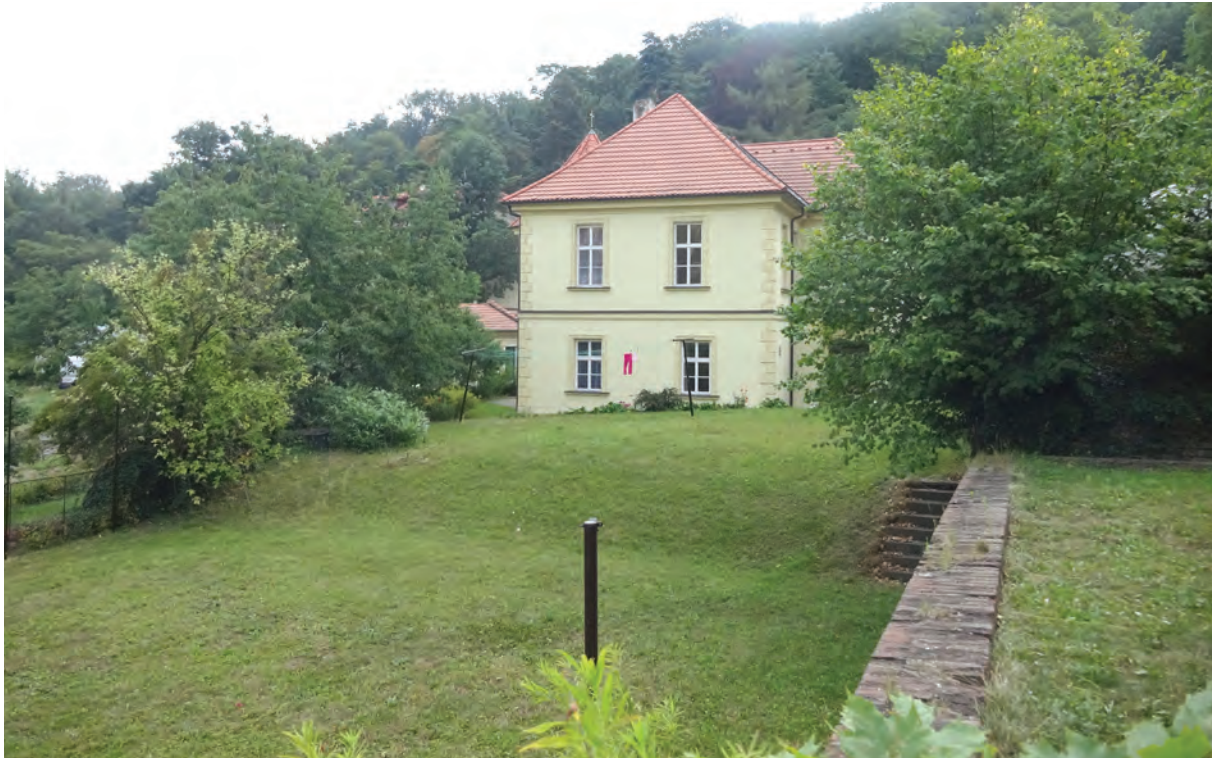
Foto 198: Haus Nazareth, große Terrasse (erste Terrasse)

Nördlich des „Hauses Nazareth“ erstreckt sich eine große rechteckige Terrasse, die bis auf zwei Sträucher gehölzfrei und von einer Rasenfläche bedeckt ist. Ihre Dimension und Form haben sich mit den Stützmauern seit der ersten Darstellung im Franziszeischen Kataster nicht geändert (Abb. 025d, 026b).

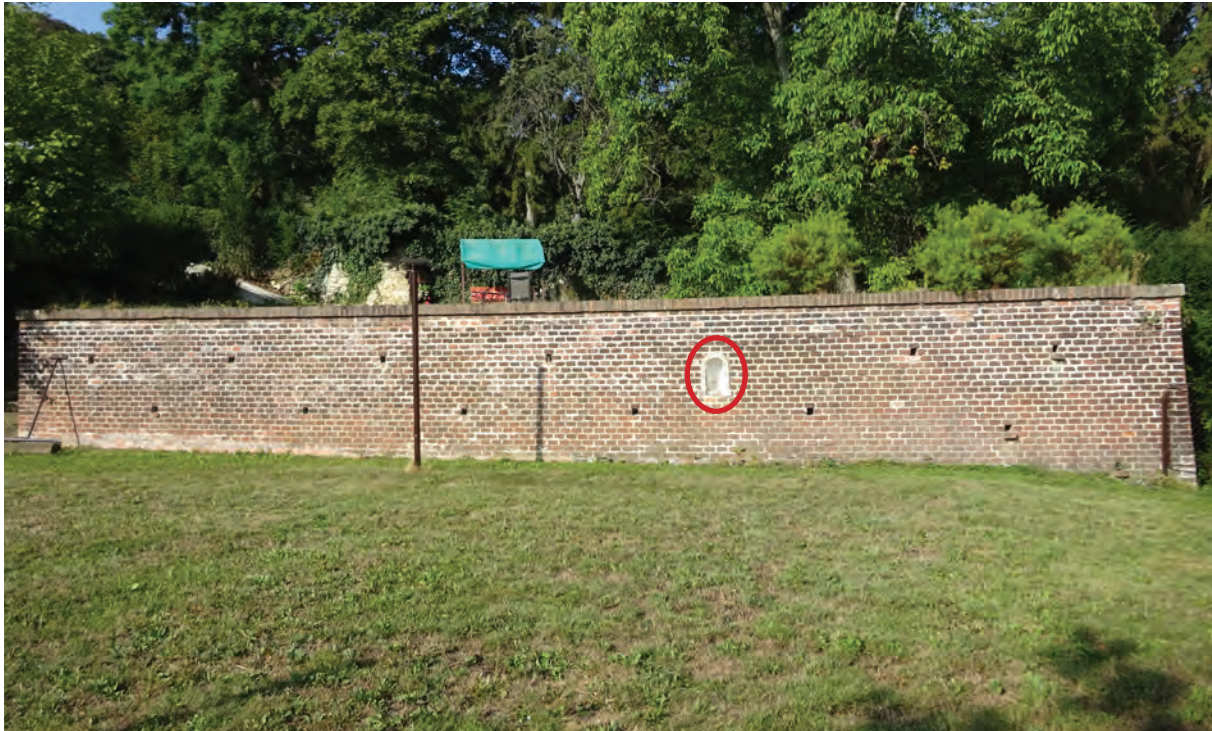
Foto 200: Haus Nazareth, Stützmauer zwischen erster und zweiter Terrasse im nördlichen Bereich

Auch diese Stützmauer ist bereits im Franziszeischen Kataster eingezeichnet (Abb. 025d, 026b). Über eine Treppe (hier links im Bild angeschnitten) gelangt man auf die obere Terrasse.

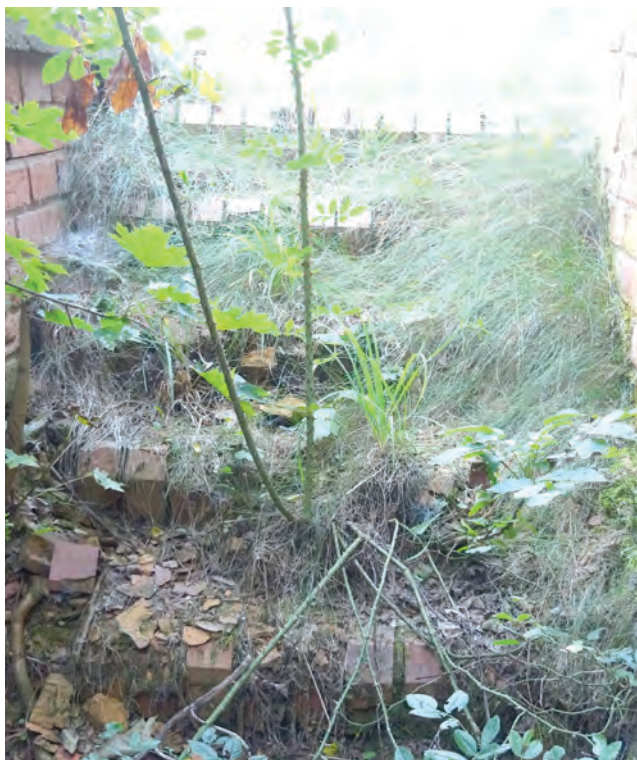
Foto 202: Haus Nazareth, Keller, Treppe

Unter der ersten Terrasse führt eine Ziegelstufe in ein verputztes Kellergewölbe.

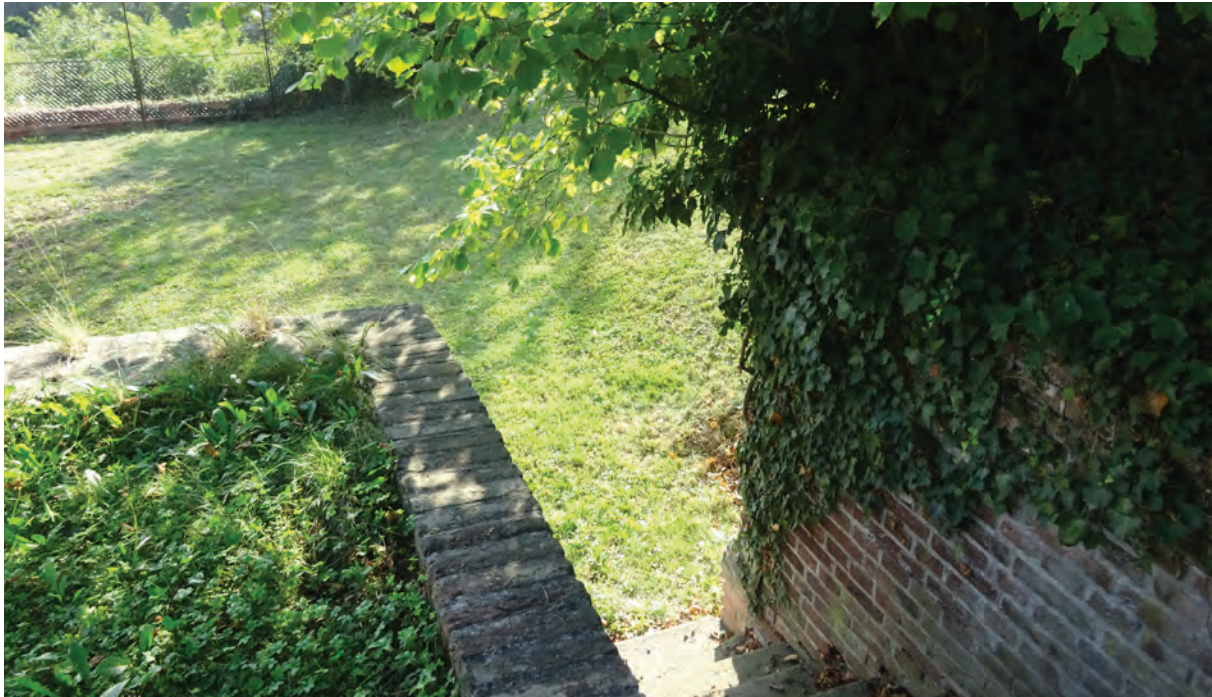
Foto 205: Haus Nazareth, historische Treppe

Über diese Treppe gelangt man von der unteren ersten Terrasse auf die nächst höher gelegene zweite Terrasse.

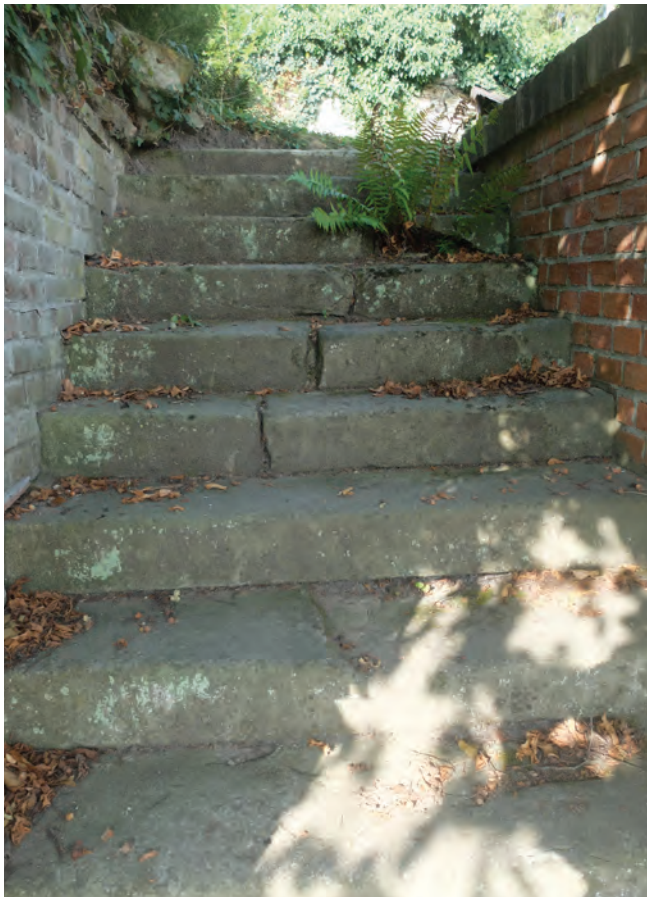
Foto 206: Haus Nazareth, historische Treppe

Der Standort der Treppe ist bereits im Franziszeischen Kataster eingezeichnet (Abb. 025d, 026b).

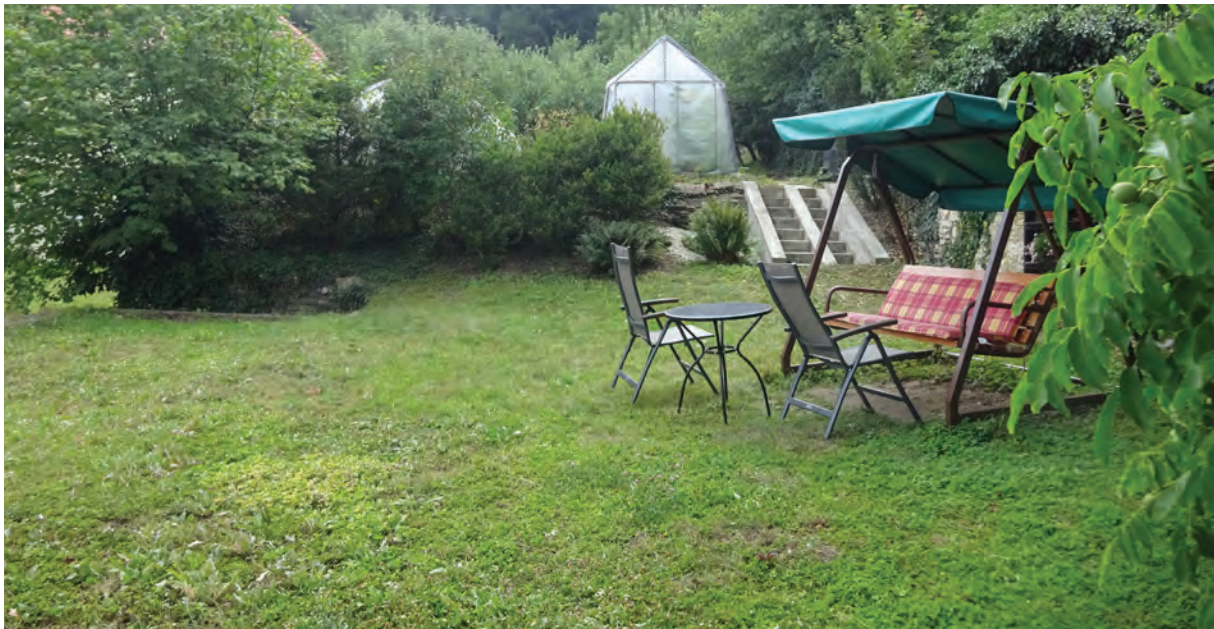
Foto 208: Haus Nazareth, zweite Terrasse

Die Ausdehnung der Terrasse haben sich seit der ersten Darstellung im Franziszeischen Kataster nicht geändert (Abb. 025d, 026b). Im südlichen Bereich befindet sich im Übergang zur nächsten Terrasse eine Strauchpflanzung aus Buchs (*Buxus sempervirens*), Scheinzypresse (*Chamaecyparis lawsoniana*), Hasel (*Corylus avellana*) und Flieder (*Syringa vulgaris*). Neben der neuen Treppe liegt ein kleines Wasserbecken (O1, Foto 209).

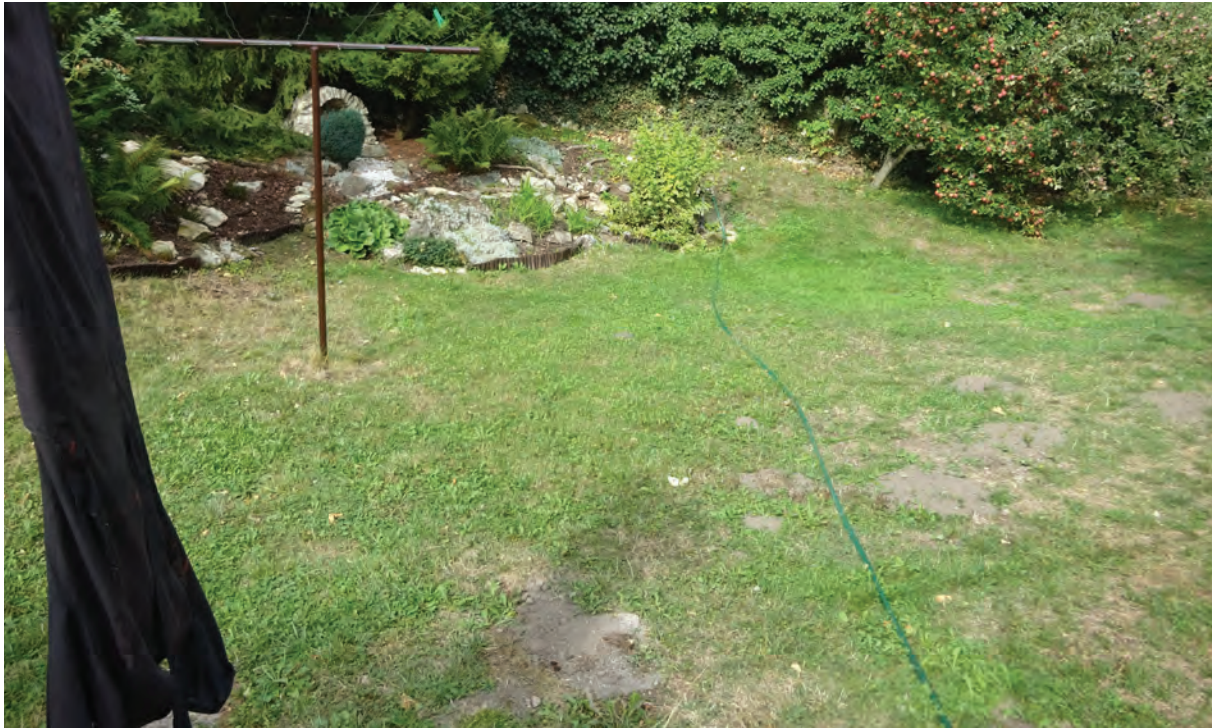
Foto 211: Haus Nazareth, dritte Terrasse, Mariengrotte

Am südlichen Rand befindet sich eine Beetfläche mit einer kleinen Mariengrotte. Die Bepflanzung besteht aus Farnen, Wacholder (*Juniperus communis*), einer panaschierten Weigelia (*Weigela*) und Immergrün (*Vinca minor*), dazwischen liegen verschieden große Kalksteine und Kiesel.

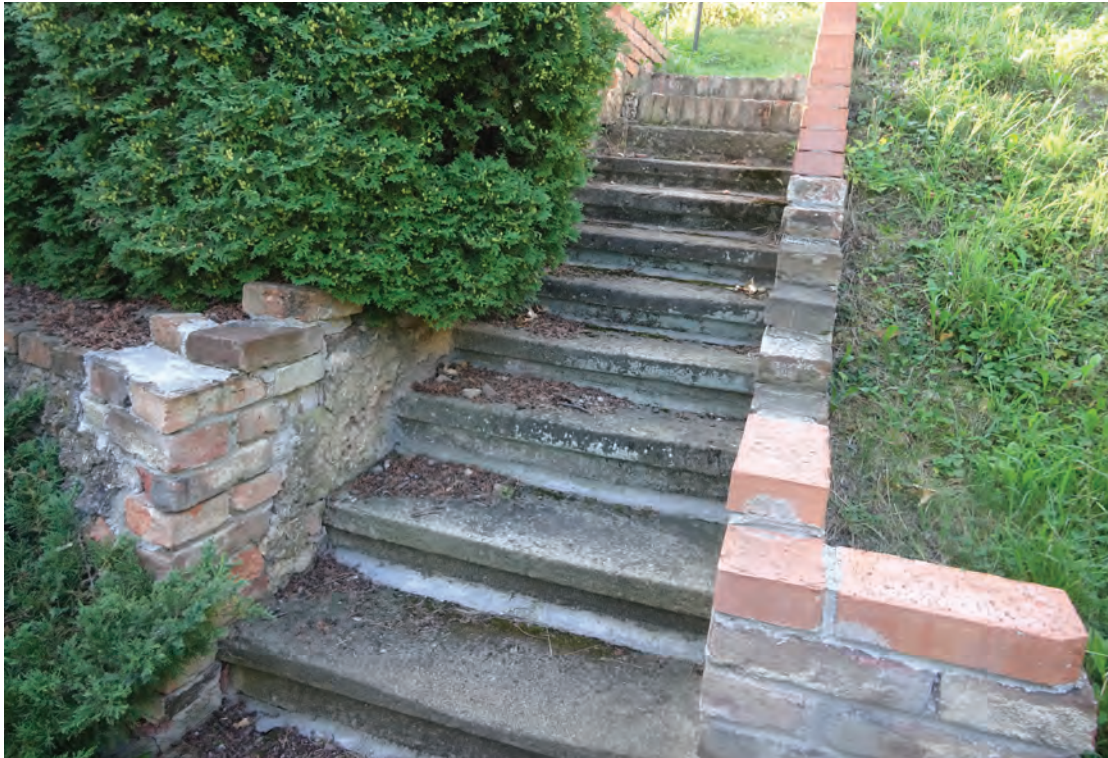
Foto 214: Haus Nazareth, Treppe von dritter zu vierter Terrasse

Über diese Treppe, deren Standort bereits im Franziszeischen Kataster dargestellt ist (Abb. 025d, 026b) gelangt man auf die vierte Terrasse.

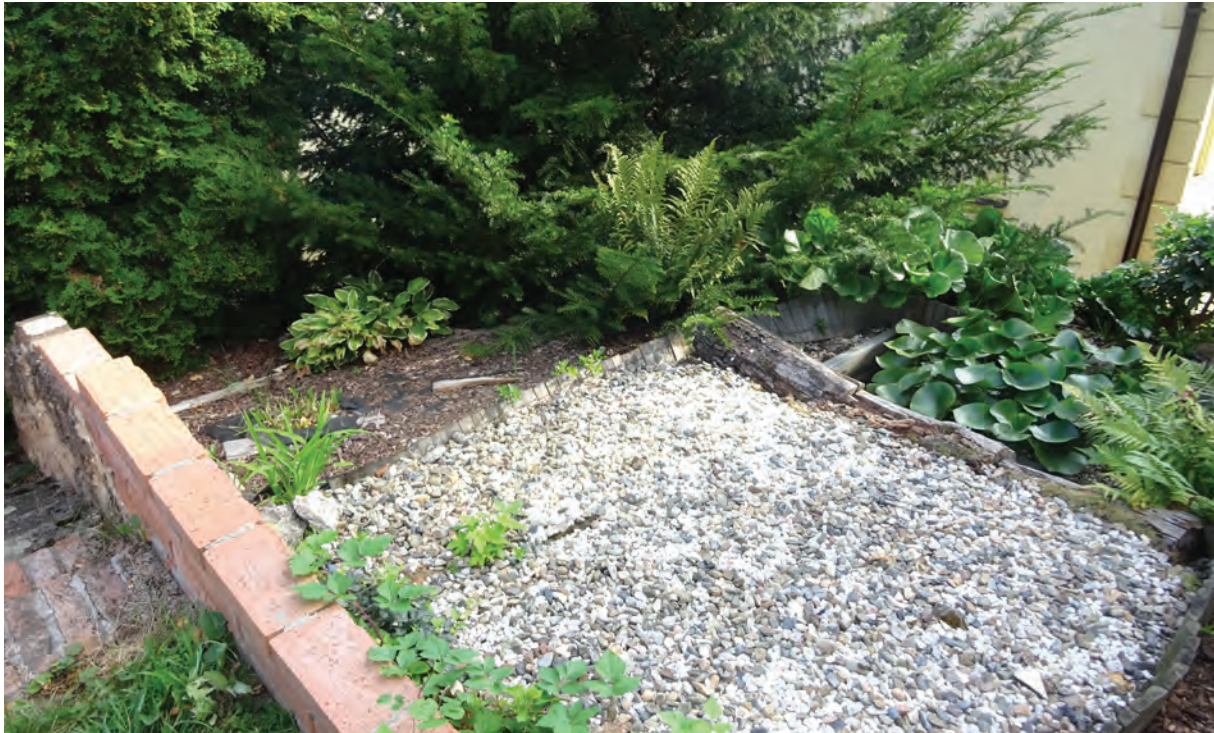
Foto 216: Haus Nazareth, vierte Terrasse, Wasserbehälter (O2)

Ein weiterer Wasserbehälter befindet sich in der Nähe der aus Ziegelstein gemauerten Treppe oberhalb des Gebäudes.

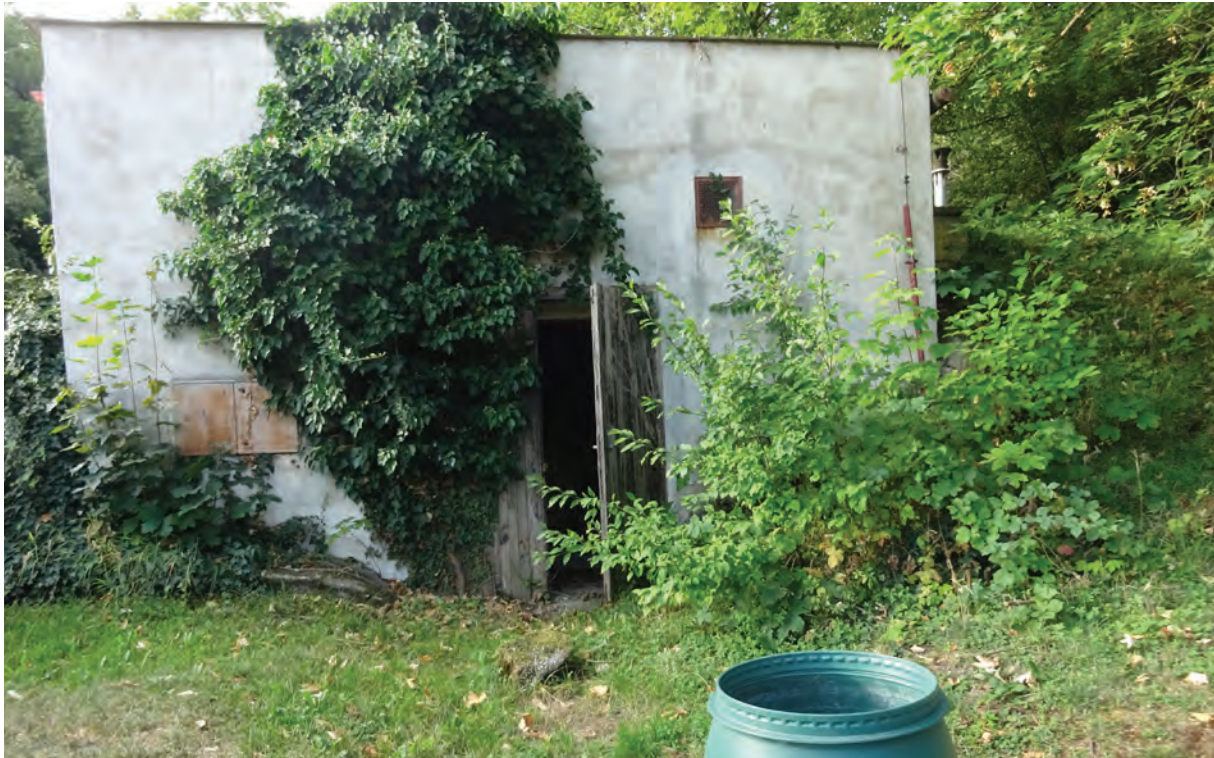
Foto 220: Haus Nazareth, vierte Terrasse, ehemaliges Wasserwerk

An der südlichen Kante der vierten Terrasse befindet sich das ehemalige Wasserwerk, ein weiß verputztes Gebäude mit Flachdach.

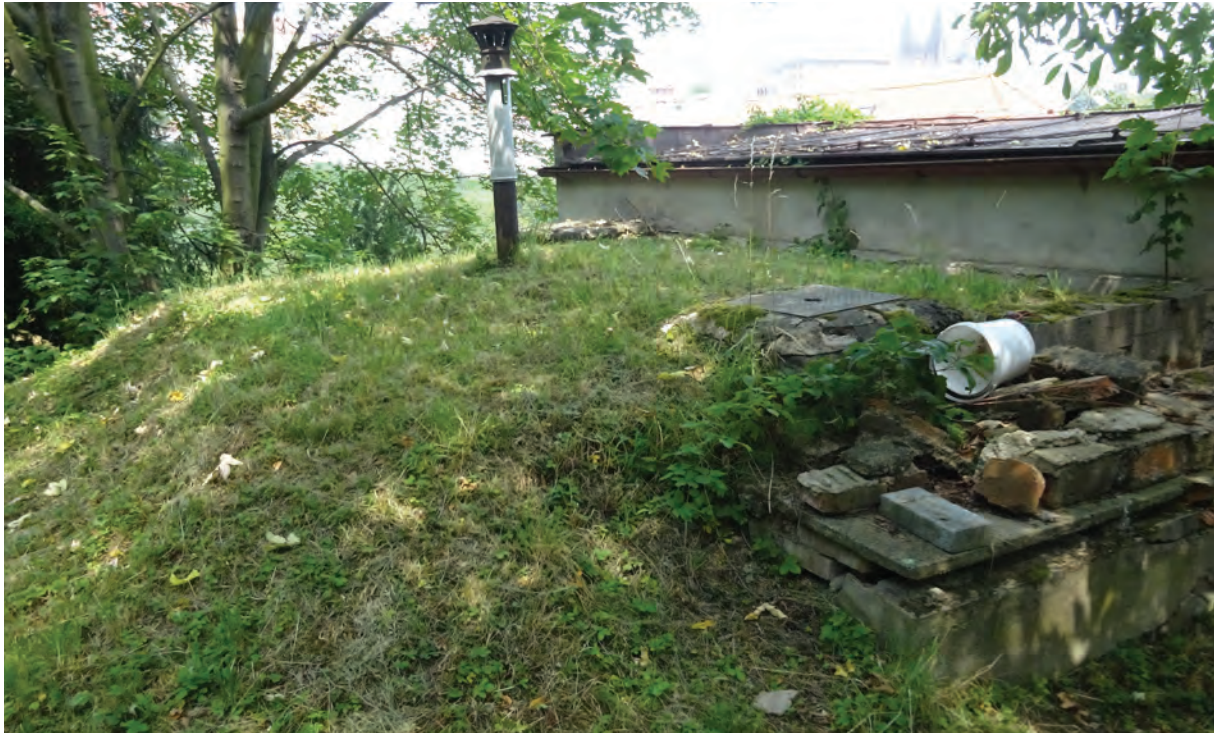
Foto 222: Haus Nazareth, oberste Terrasse, unterirdischer Wasserbehälter mit Zugang und Abluftschornstein

Unter der Erdschicht befindet sich in unmittelbarer Nähe zum Stollen Nr. XVIII ein unterirdischer Wasserbehälter (*vodojeme 1*), der aus mehreren Quellen gespeist wird.

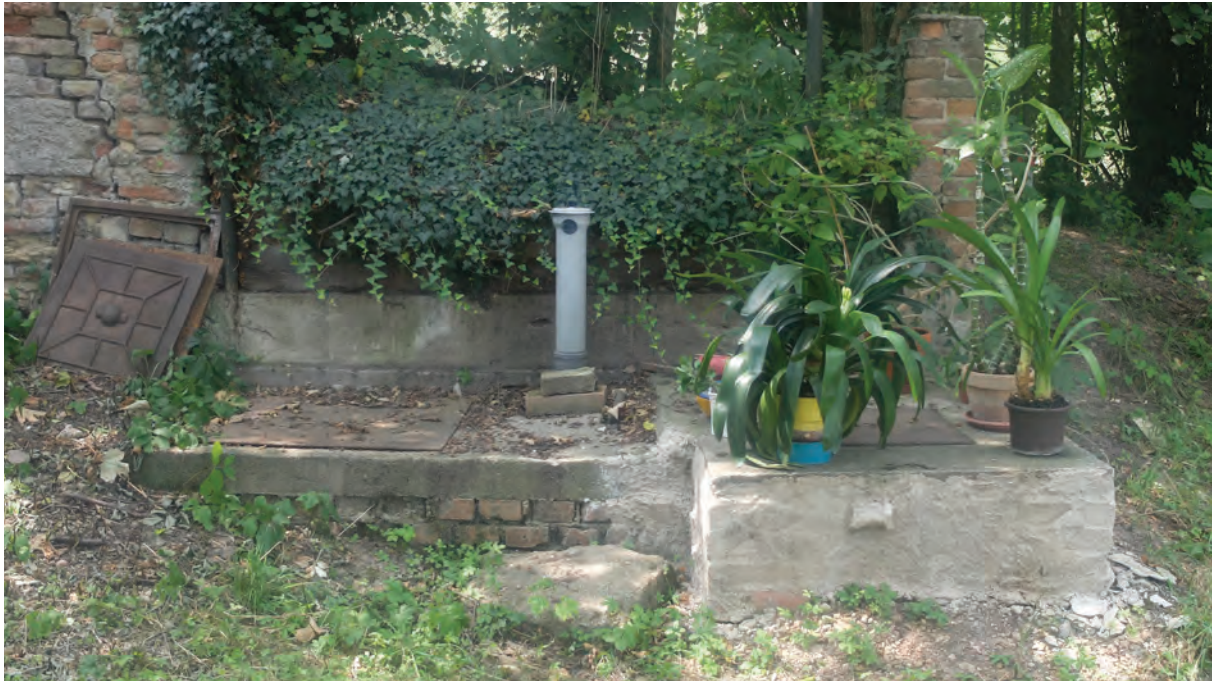
Foto 225: Haus Nazareth, oberste Terrasse, Zugang zum Stollen Nr. XVIII und Revisionschacht (ŠV 1) des Wasserbehälters

Über den rechten Revisionschacht (ŠV 1) gelangt man zum Stollen Nr. XVIII, der insgesamt 54 Meter lang ist und zum Großteil unter den Gelände des Großen Strahover Gartens liegt. Links befindet sich einer der Revisionschächte des Wasserbehälters (*vodojeme 1*).

Dieser baufällige Mauerabschnitt liegt hinter dem Zugang zum Stollen Nr. XVIII und Revisionschacht (ŠV1) des Wasserbehälters (*vodojeme 1*, Foto 225).

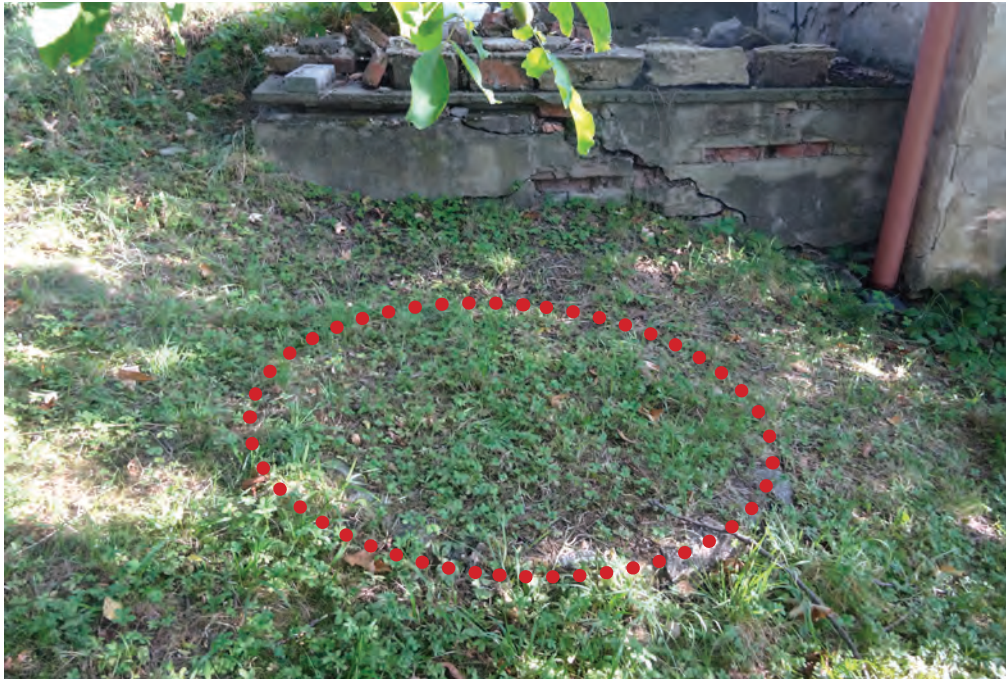
Foto 227: Haus Nazareth, oberste Terrasse, Steinrondell

Südlich des Wasserbehälters konnte ein überwachenes Rondell mit einem Durchmesser von ca. 1,20 Meter gefunden werden.

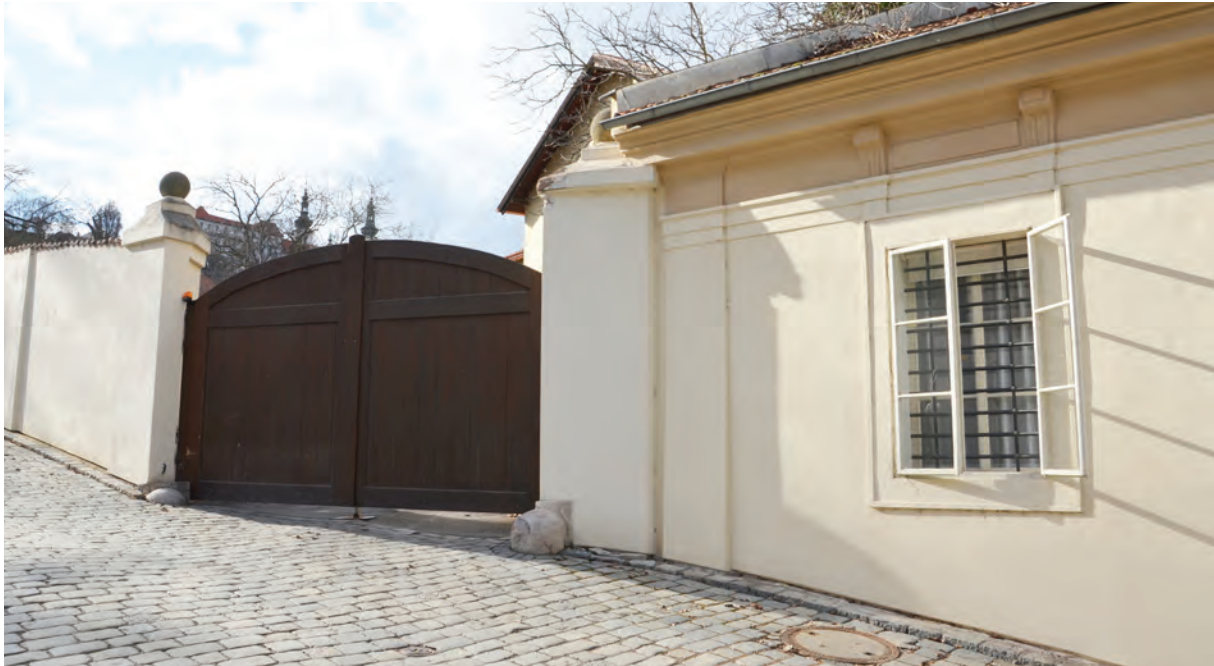
Foto 235: Technischer Bereich, Torzufahrt von der Straßenseite an der *Vlašská*

Über eine zweiflügelige Torzufahrt wird der Technische Bereich von der *Vlašská* erschlossen. Auf den Torpfosten sind Sandsteinkugeln aufgesetzt. Eine Torzufahrt ist an dieser Stelle erstmals im Franziszeischen Kataster eingezeichnet (Abb. 025d, 026b).

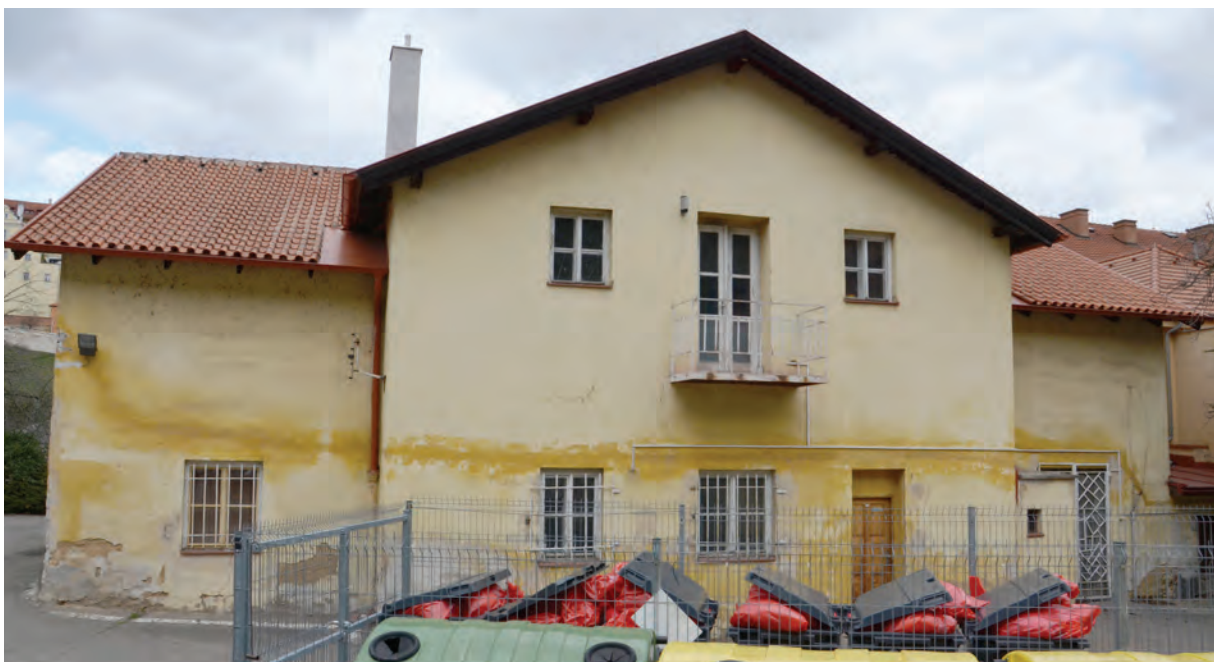
Foto 236: Technischer Bereich, Werkstatt, technische Verwaltung

Der Grundriss dieses Gebäudes ist erstmals im Franziszeischen Kataster als „geplantes Gebäude“ dargestellt, vermutlich wurde es um 1859 errichtet. Im Plan von 1971 ist als Nutzung „Waschküche“ angegeben (Abb. 137-138), 1977 „Verwaltung“ (Abb. 140).

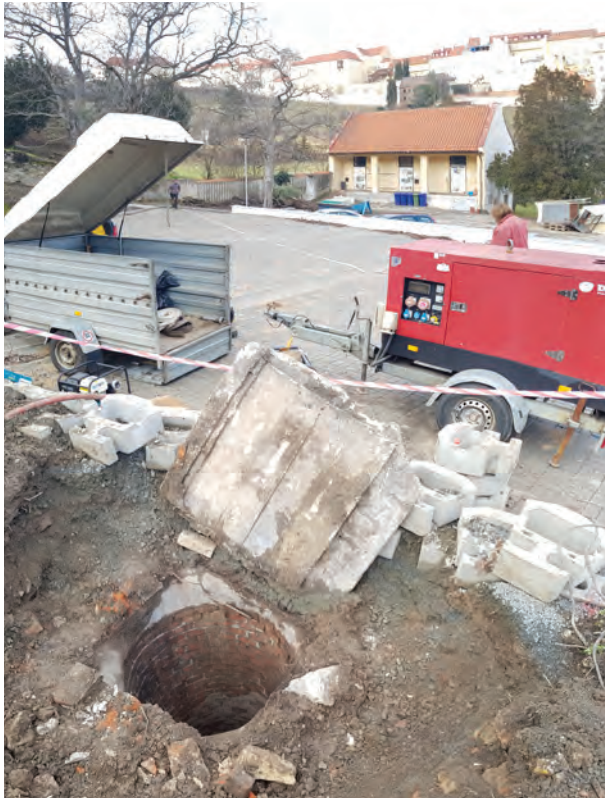
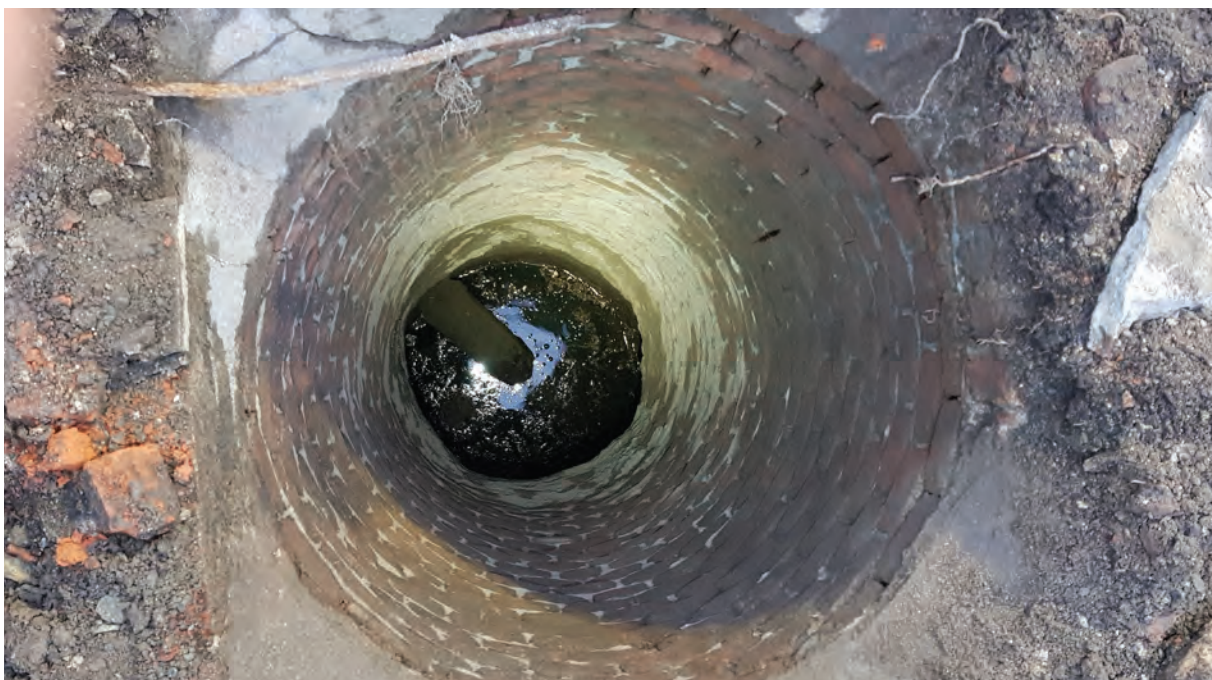
Foto 239: Technischer Bereich, Brunnen (S5)

Archäologisch bedeutsam ist der Fund des mittelalterlichen Brunnens S5 mit Resten einer Holzleitung.

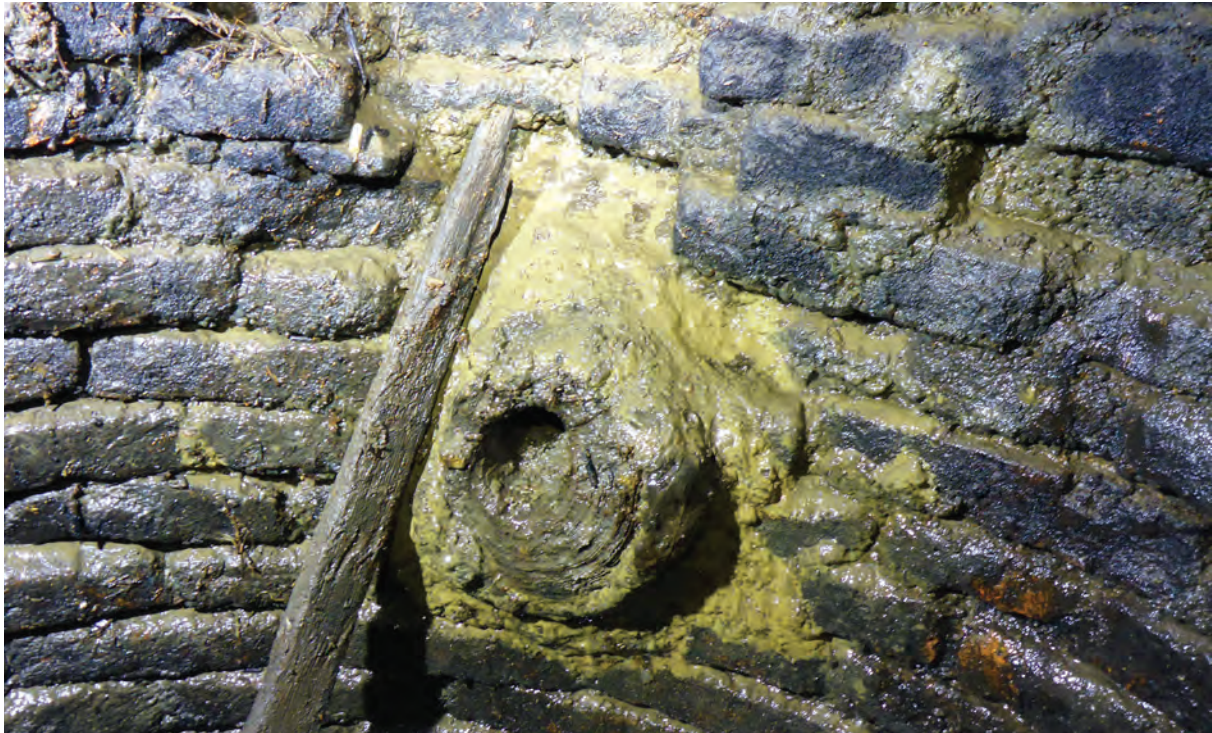
Foto 241: Technischer Bereich, Brunnen (S5), hölzerner Abfluss

Im Brunnenmantel konnte ein hölzerner Abfluss, der in Richtung der Krankenhausgebäude zeigt, gefunden werden.
