ABSCHLUSSBERICHT

“Modellhafte Konzeption zur denkmalgerechten und ökologischen Inwertsetzung des Hospital- und Klostergartens der Borromäerinnen in Prag im Schnittpunkt zwischen UNESCO-Welterbe und Natura2000“

BESTANDSDOKUMENTATION

ANLAGE 02

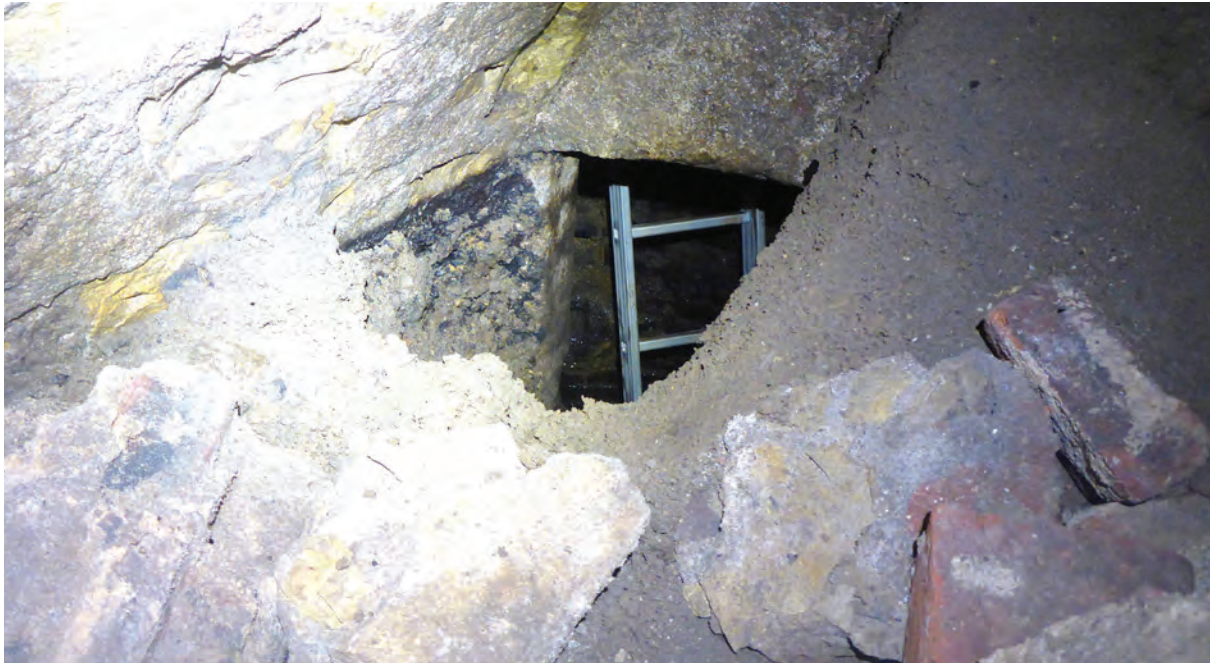
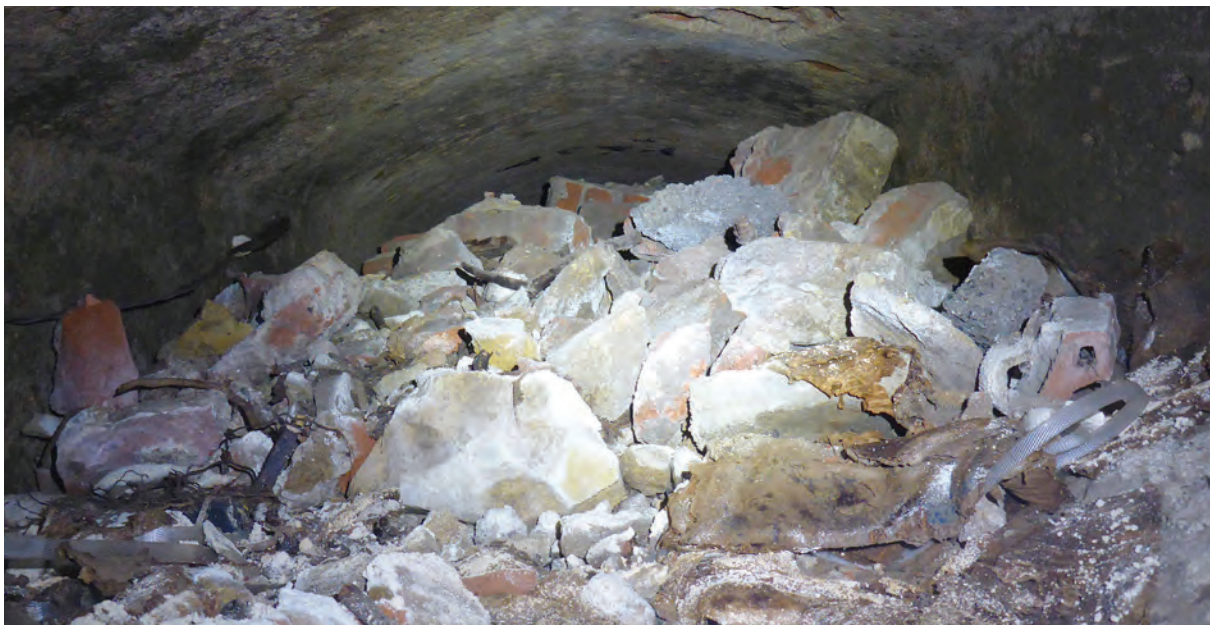
Foto 243: Technischer Bereich, unterirdischer Raum an Brunnen (S5)

Vom unteren Brunnenteil konnte über ein schmales Loch an der südwestlichen Seite und durch Freilegungen ein relativ großer unterirdischer Raum mit Gewölbe erschlossen werden.

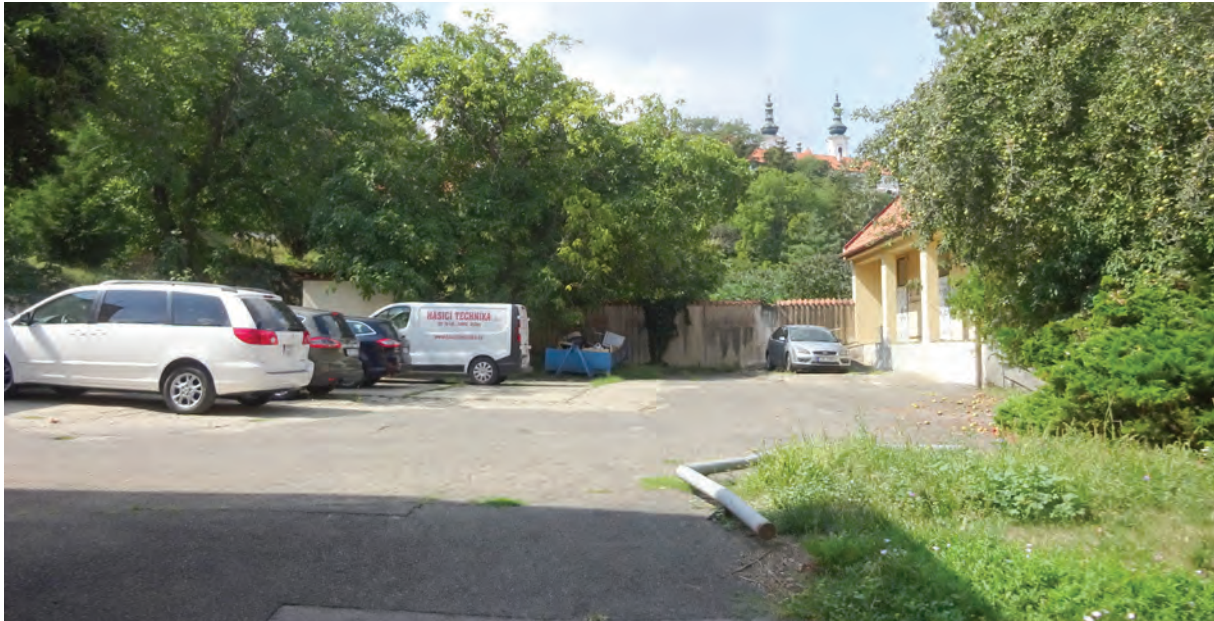
Foto 247: Technischer Bereich, Blick über Hoffläche, Blick nach Westen

Im Hintergrund ist eine historische Einfriedungsmauer zu sehen. Sie kennzeichnet die Grenze zwischen den Flurstücken Nr. 151 und 152 und ist gleichzeitig die Verlängerung der westlichen Einfriedungsmauer des St. Josefgartens. Die Ursprünge dieser Mauer gehen auf die Zeit vor Ankunft der Schwestern zurück, erstmals ist sie im Huber-Plan von 1769 dargestellt (Abb. 010/010a).

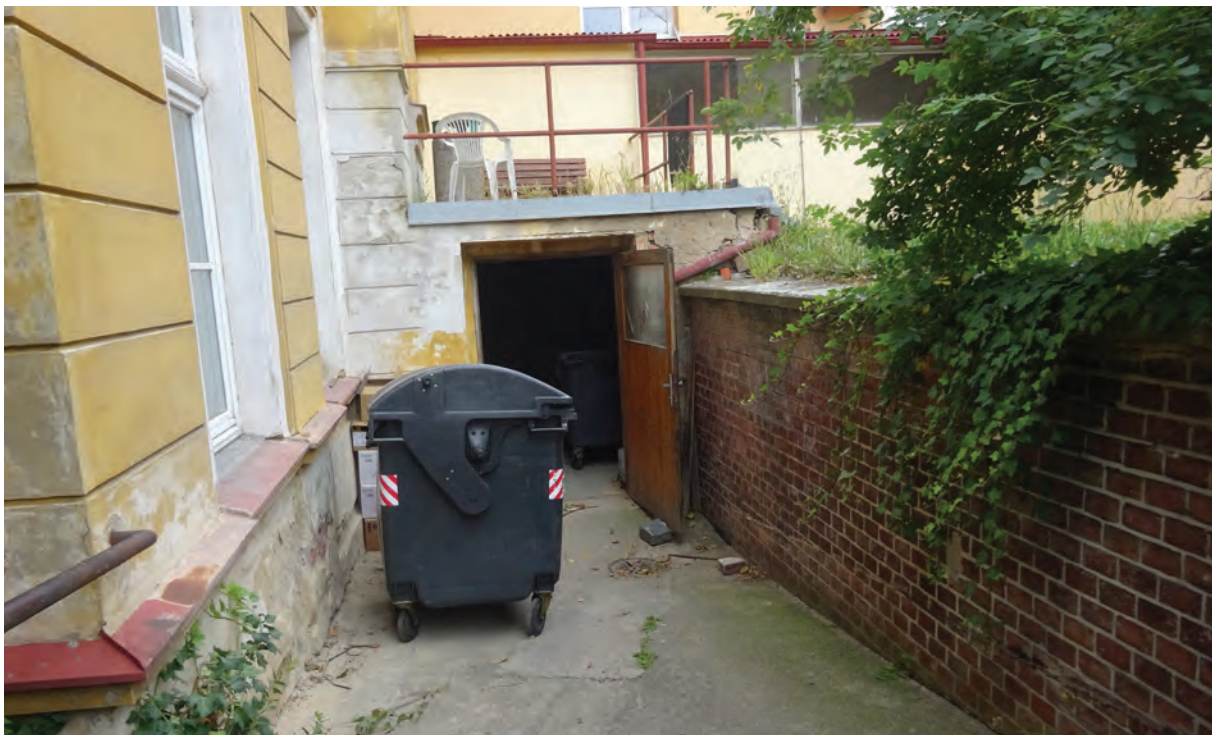
Foto 250: Technischer Bereich, Rampe vom Untergeschoss des St. Antonius-Flügels

Diese Rampe wurde vermutlich in der zweiten Hälfte der 1950er Jahre gebaut (Abb. 089), über sie konnte die mittlerweile abgerissene Leichenhalle barrierefrei erreicht werden.

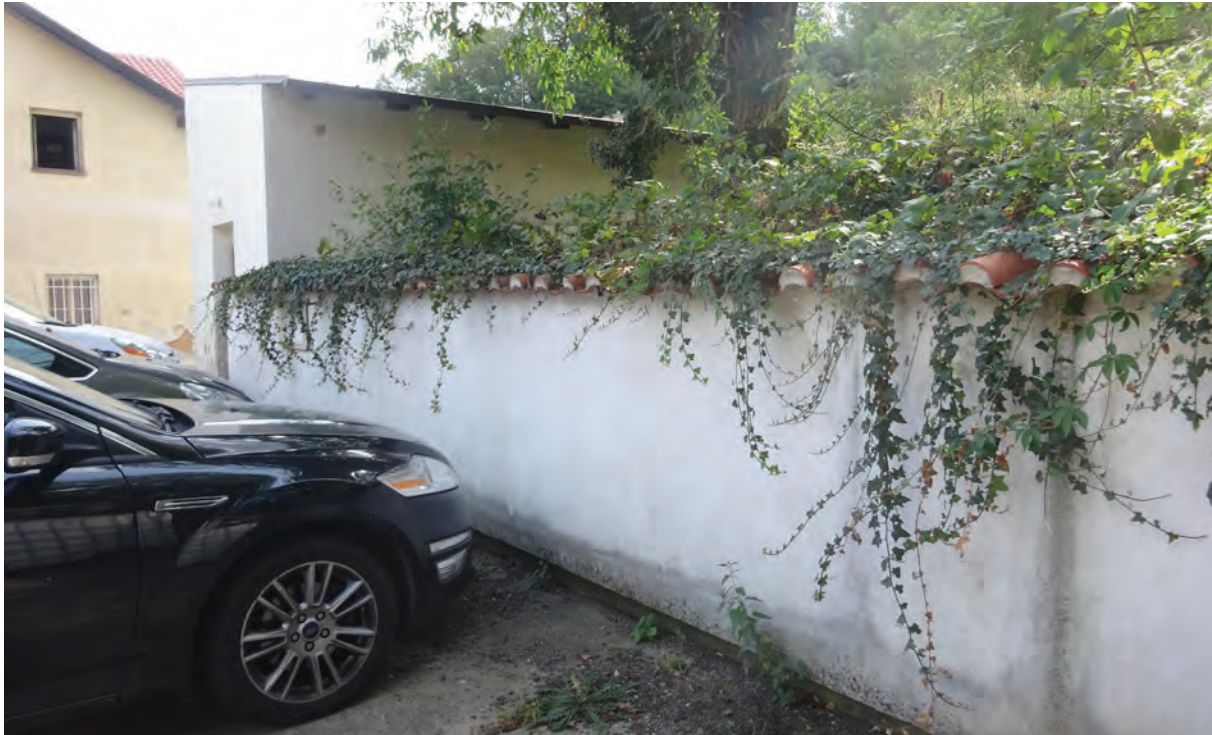
Foto 253: **Technischer Bereich, Stützmauer mit dahinterliegender Leichenhalle, 2019 abgebrochen**

Zum Zeitpunkt der Bestandsaufnahme befand sich im südwestlichen Viertel ein höher gelegenes Terrain, das zur Hoffläche durch die hier abgebildete Mauer gestützt wurde.

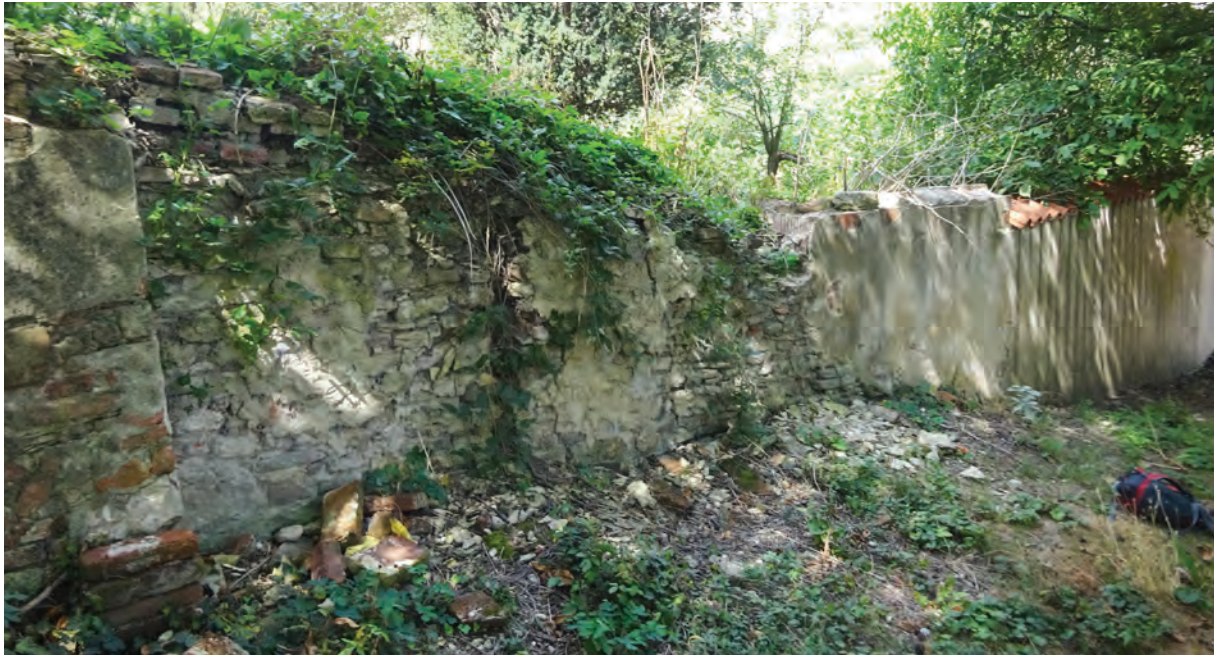
Foto 255: Technischer Bereich, Westseite, historische Mauer

Die westliche Mauer, die als Stützmauer fungiert, ist gleichzeitig die südliche Verlängerung der Einfriedungsmauer des St. Josefgartens. Während sie in einem kleinen Abschnitt verputzt und mit einer Ziegelabdeckung versehen ist (hier rechts im Bild), zeigt sie sich über eine Länge von ca. 30 Meter in einem schlechten baulichen Zustand.

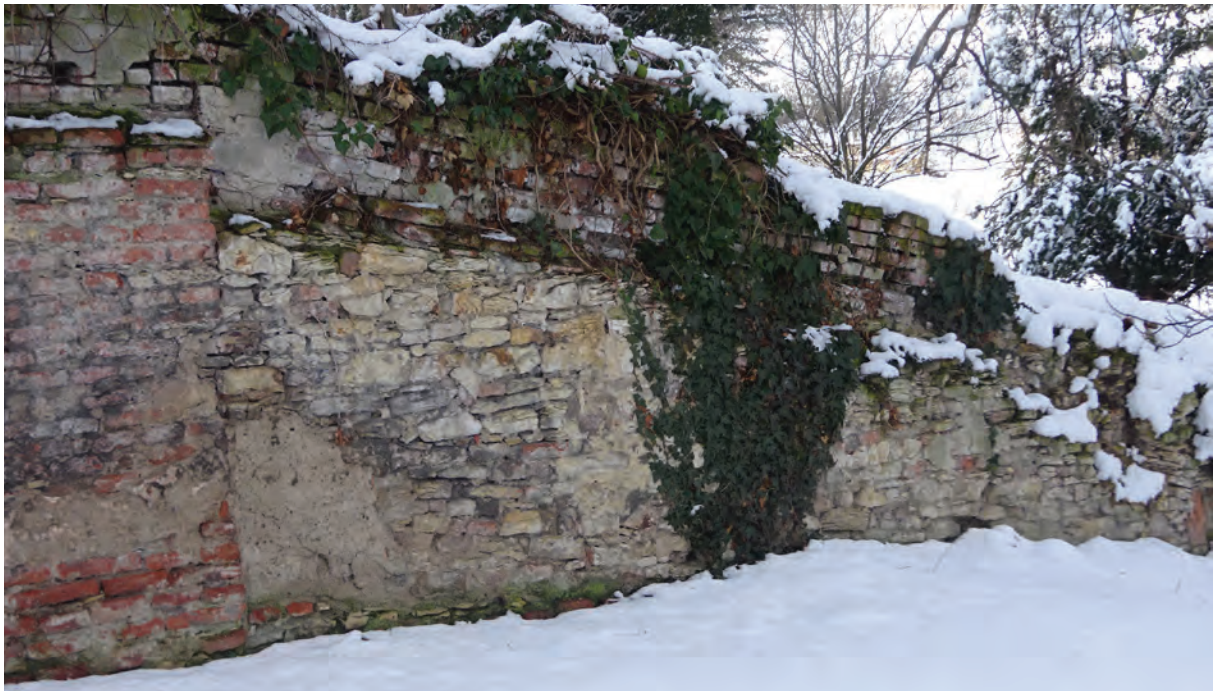
Foto 256: Technischer Bereich, Westseite, historische Mauer

Mit Pläner, Ziegel- und Bruchsteinen weist sie dieselben Materialien wie die westliche Einfriedungsmauer des St. Michaelsgartens auf, mit großer Wahrscheinlichkeit ist noch Originalsubstanz aus der Entstehungszeit (18. Jahrhundert) vorhanden.

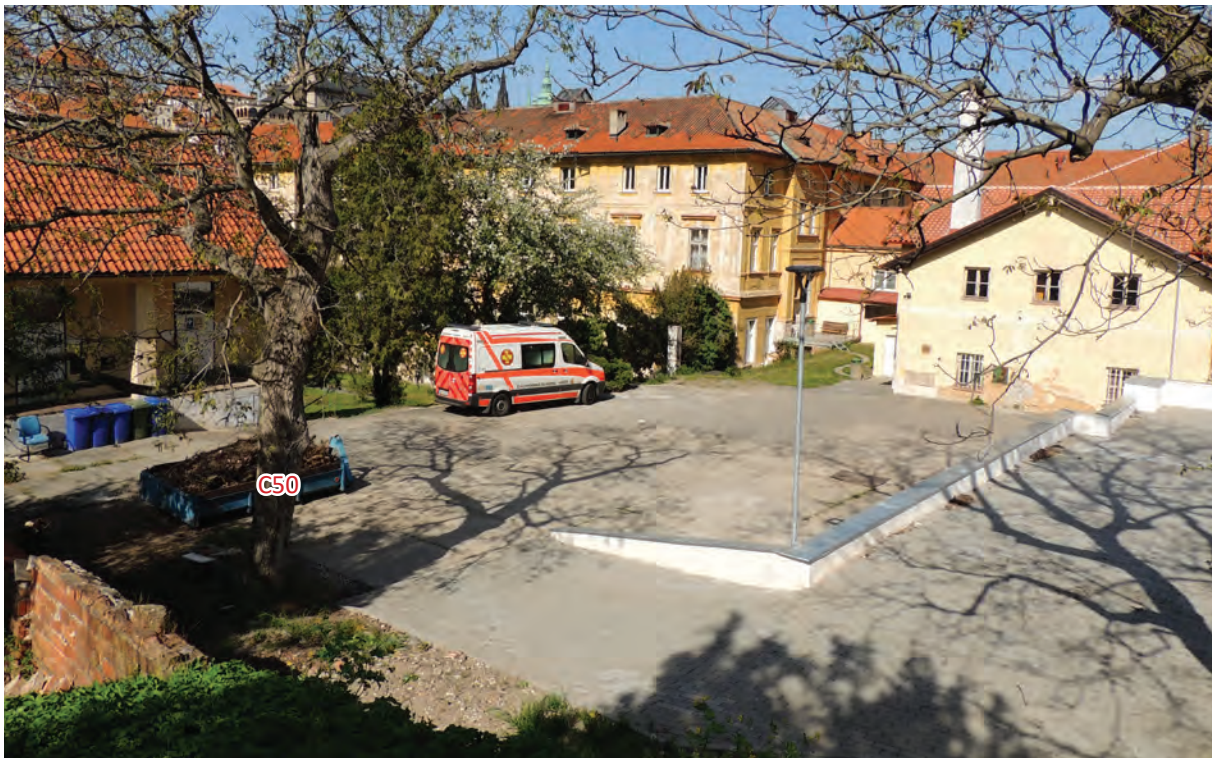
Foto 257: Technischer Bereich, neuer Parkplatz

Im Bereich der Grünfläche (Foto 254) wurde 2019 ein neuer Parkplatz eingerichtet, das Leichenhaus abgerissen. Zwei Walnussbäume (*Juglans regia*) wurden erhalten, hier Nr. C50.

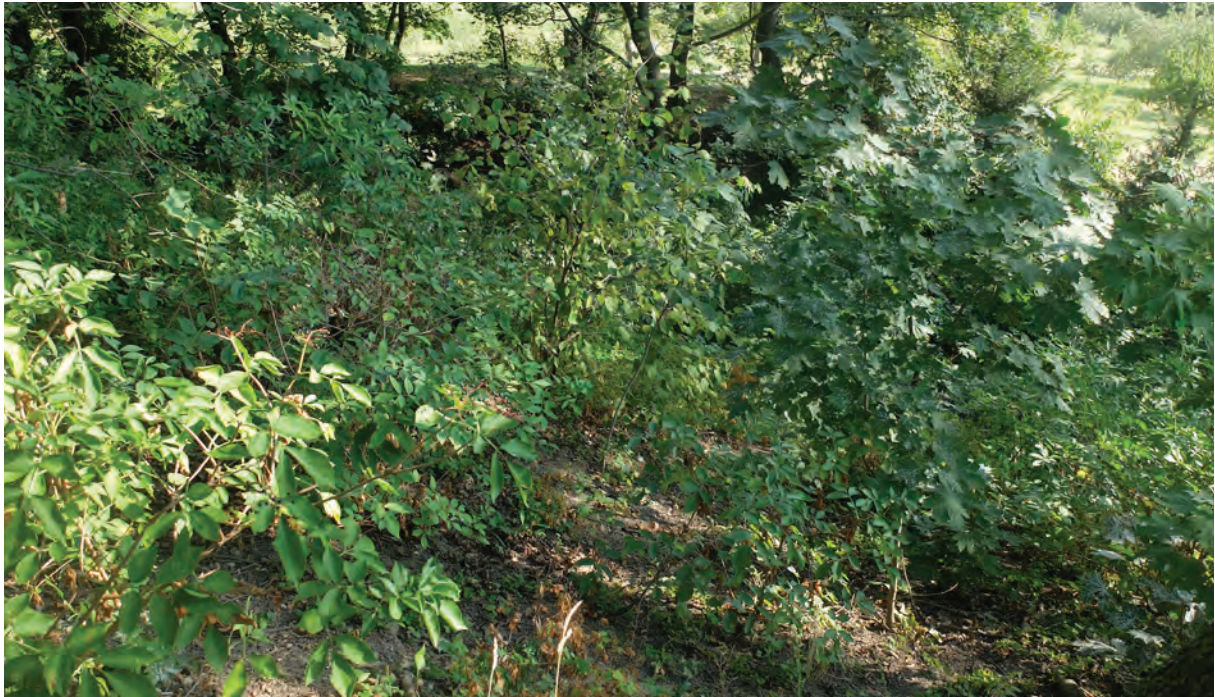
Foto 259: Ehemalige Wasserstelle im Großen Strahover Garten, Senke

Im Franziszeischen Kataster ist an diesem Standort eine offene Wasserstelle eingezeichnet (Abb. 025-026).

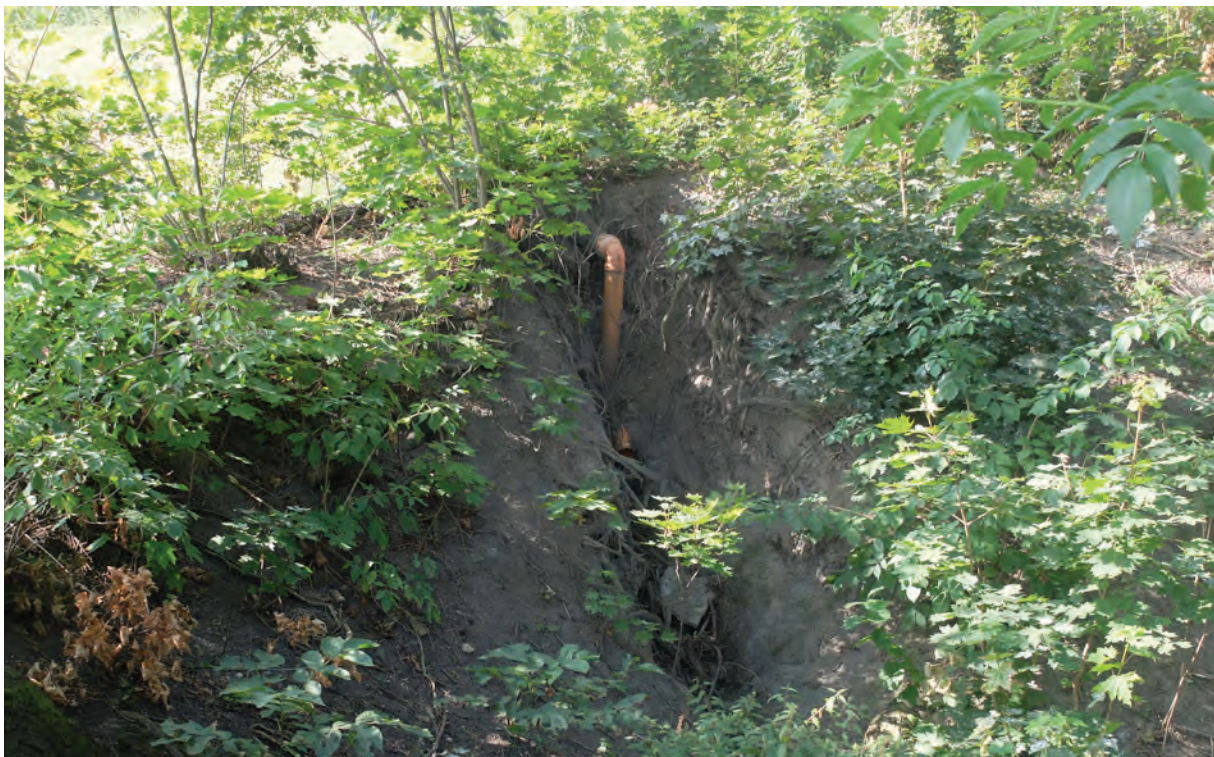
Foto 262: Ehemalige Wasserstelle im Großen Strahover Garten

Über ein unterirdisch verlegtes Rohr läuft vor allem im Frühjahr Wasser zusammen.

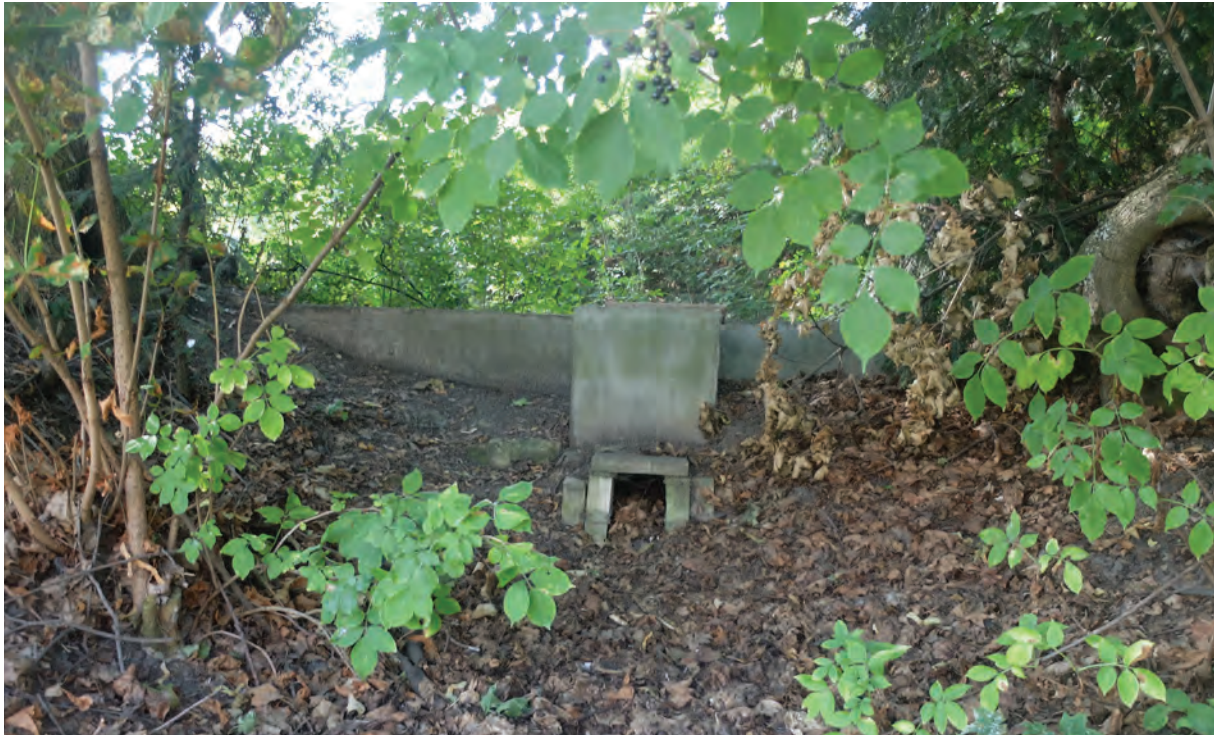
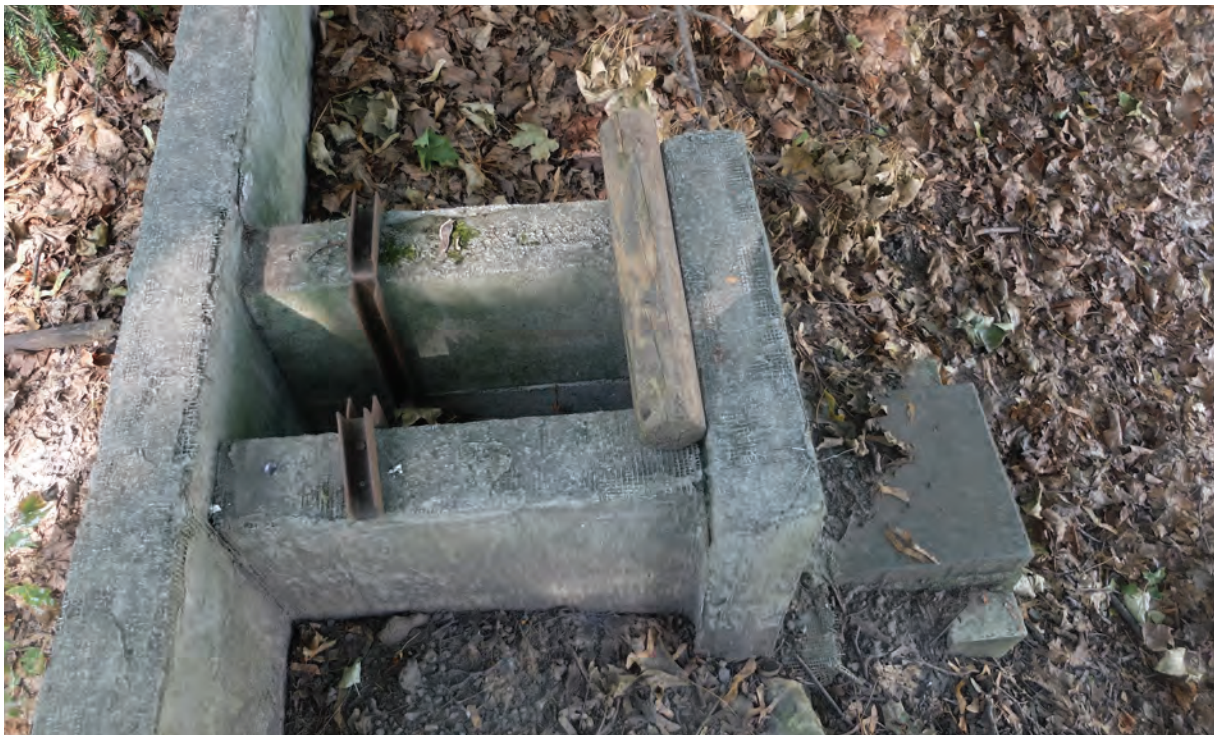
Foto 263: Ehemalige Wasserstelle im Großen Strahover Garten, Betonwehr

Über ein Betonwehr mit Abfluss konnte der Wasserstand reguliert werden.
