Abschlussbericht

Umsetzung des Konzepts über ein effektives Management des nördlichen Teils des Slovenský Raj Nationalparks

Projektkennnummer: DBU 35220/01-33/2
Laufzeit: 01.10.2020 – 30.06.2022
Verfasser: Ján Roháč und Michael Meyer
Projektnehmer: Ökologischer Tourismus in Europa e.V.

Bonn, 29. September 2022

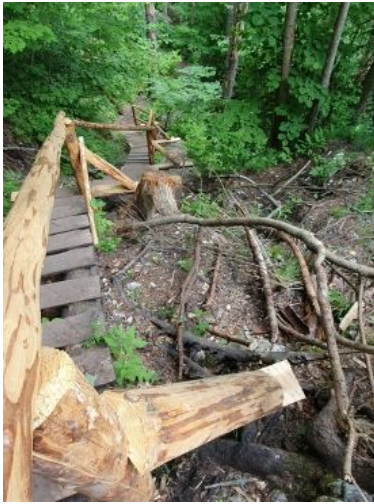
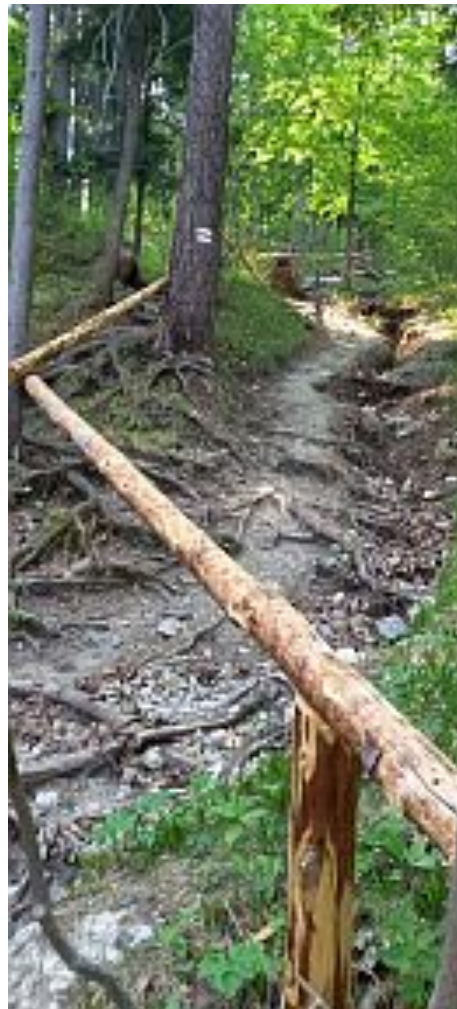
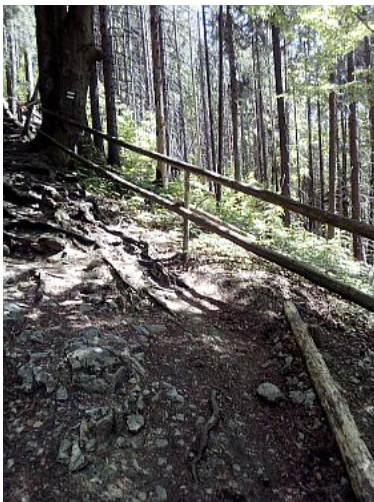
- a.) Reparatur bestehender oder Installation neuer Holzgeländer aus Sicherheitsgründen und/oder um Abkürzungen bei Serpentinewegen zu vermeiden

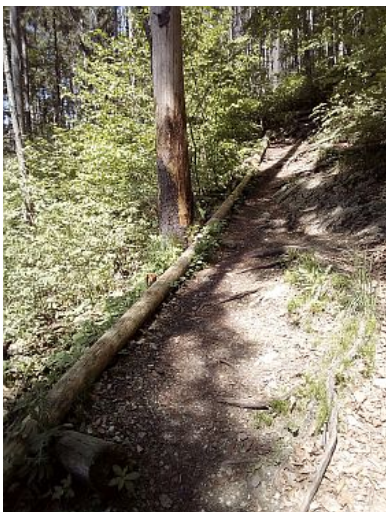
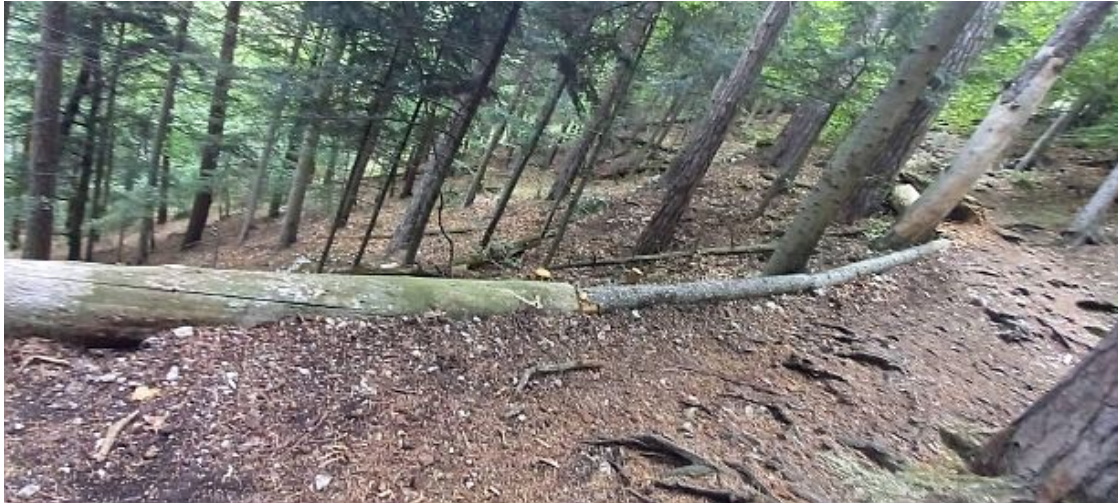
- b.) Verstärkung von Wegen durch Begrenzungen aus Holz, um Erosion und Abrutschen zu verhindern

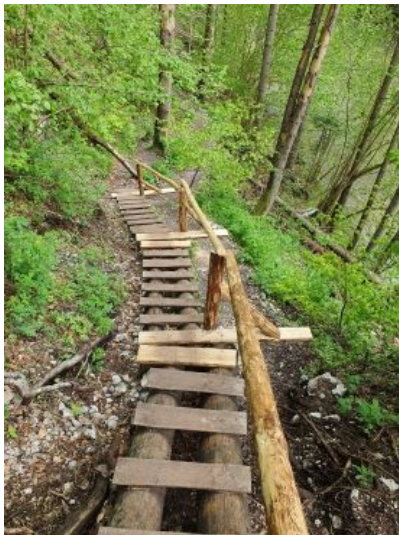
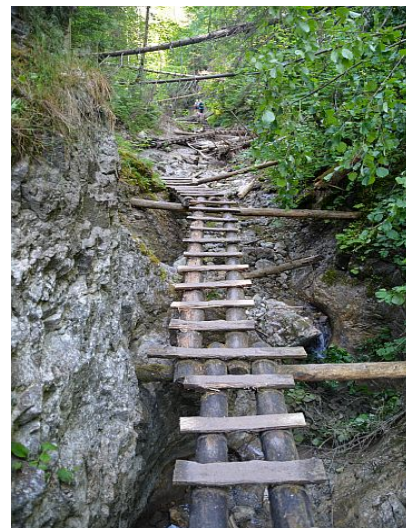
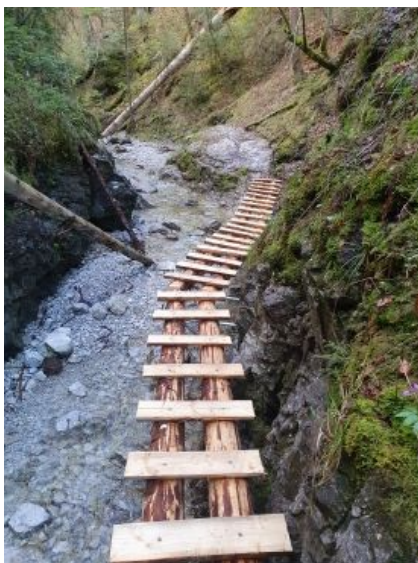
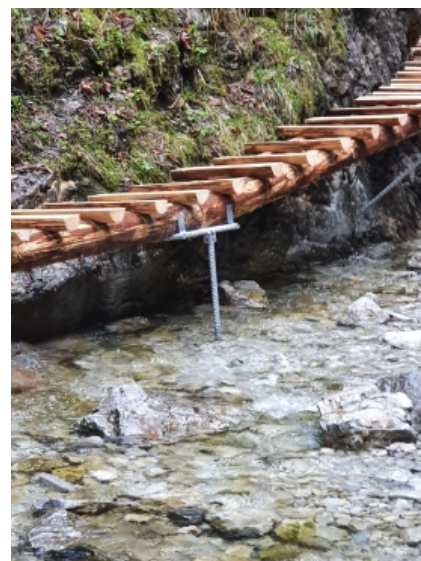
c.) Herstellung, Transport und Installation neuer sowie Reparatur bestehender Leitern und Trittbretter, um Trittschäden an den felsigen Lebensräumen zu verhindern und das Begehen entlang von wasserführenden Bächen und in steilen Felspassagen usw. zu erleichtern

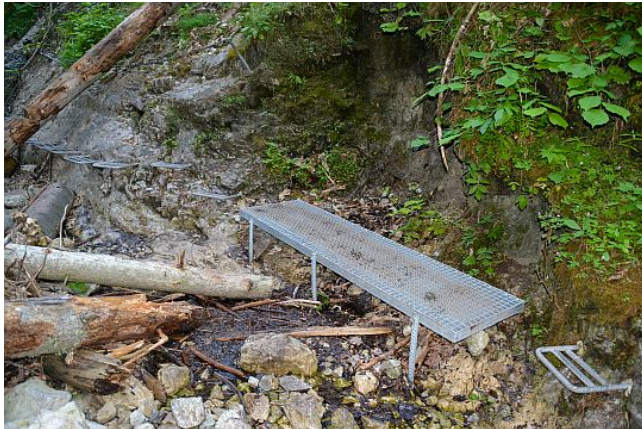
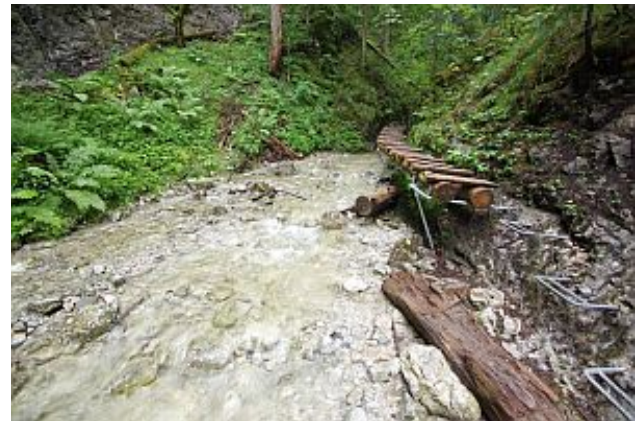
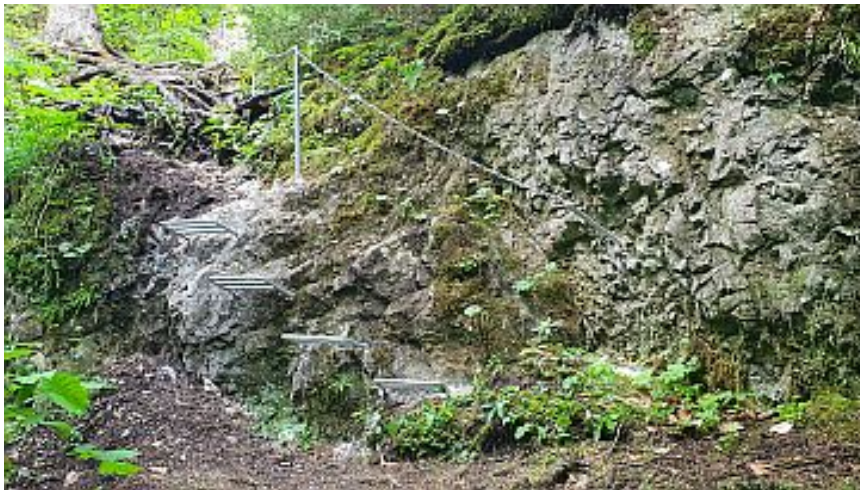
d) Ebenso und aus gleichen Gründen erfolgte die Herstellung, Transport und Installation von Metallstufen

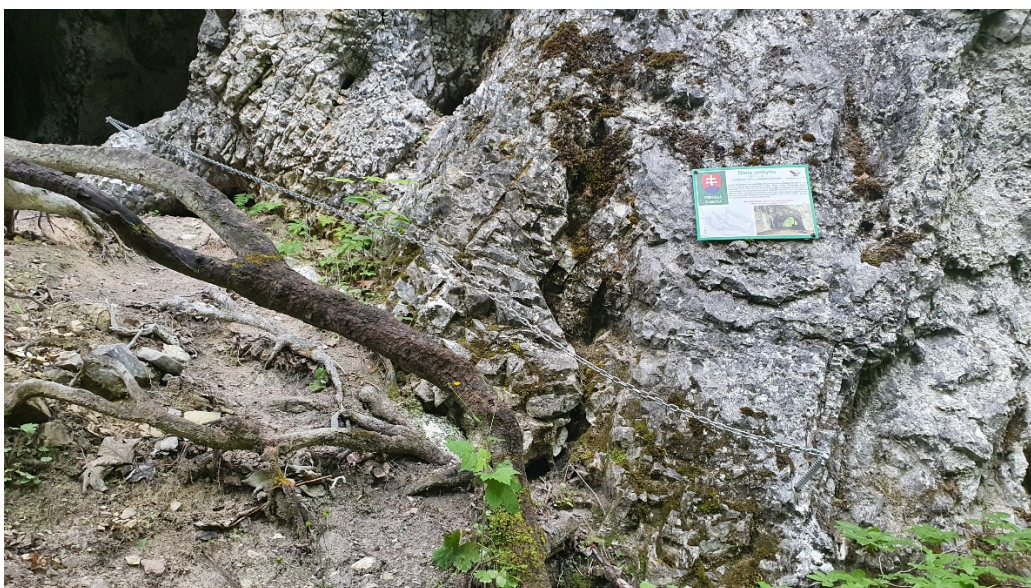
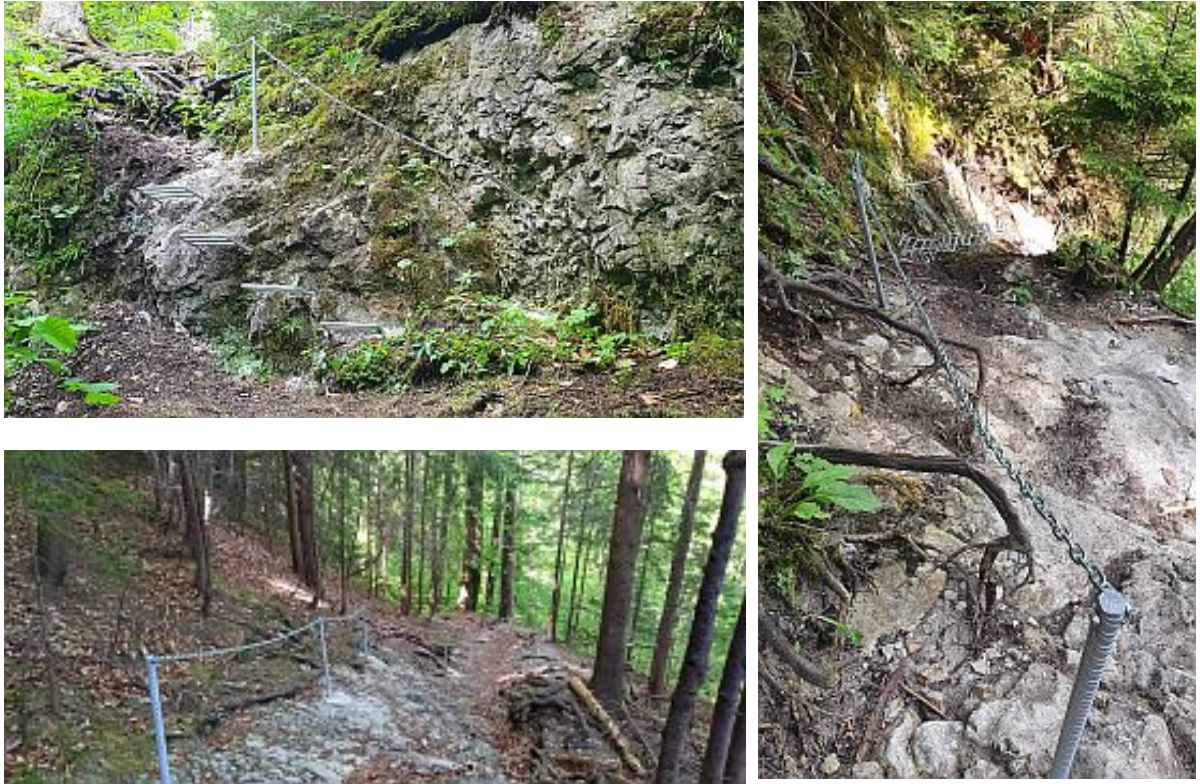
d.) Herstellung und Installation von Metallketten für einen sicheren Halt der Hände von Besucher*innen beim Gehen entlang von wasserführenden Bächen und in steilen Felspassagen

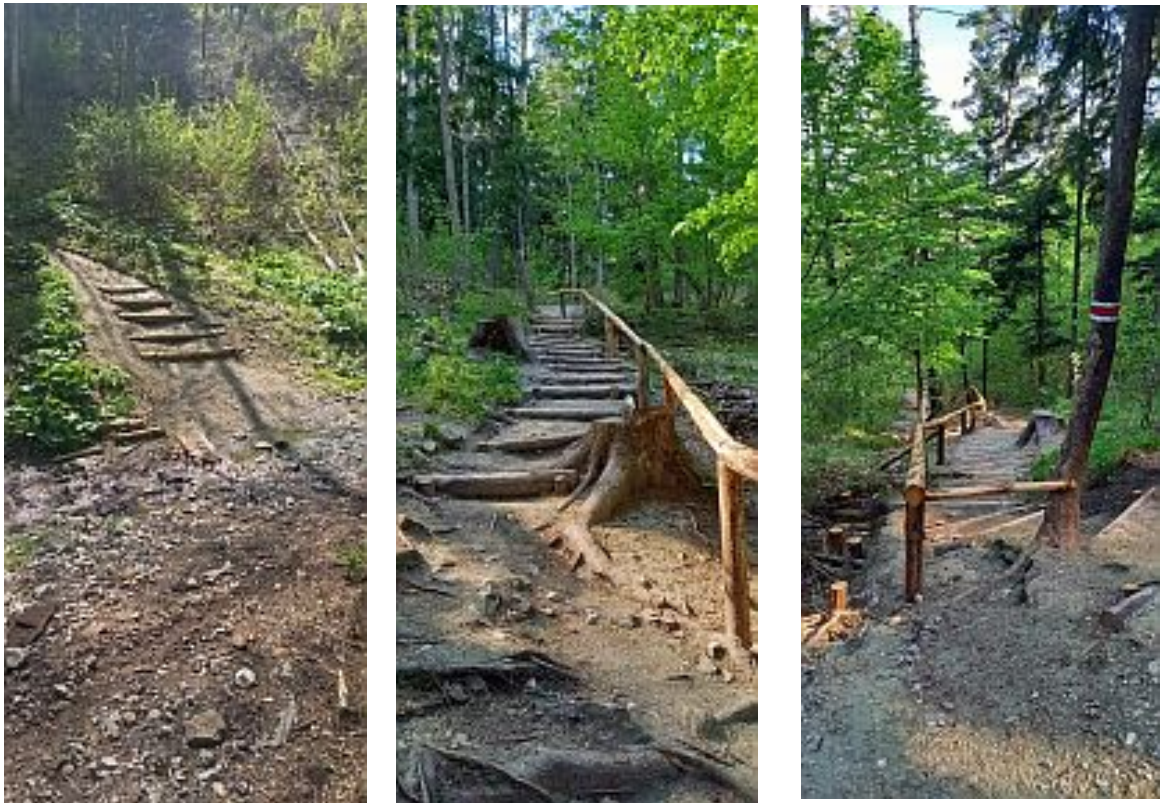
e.) Erdarbeiten (Stufungen und Treppenabschnitte) von Pfaden (sowohl Auf- als auch Abstiege) zur Schaffung sicherer Wege in sensiblen Bereichen zur Verhinderung von Trittschäden; Erosionen usw.

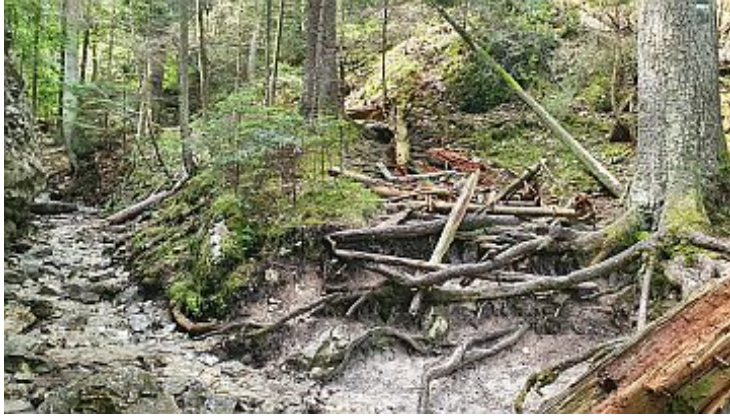
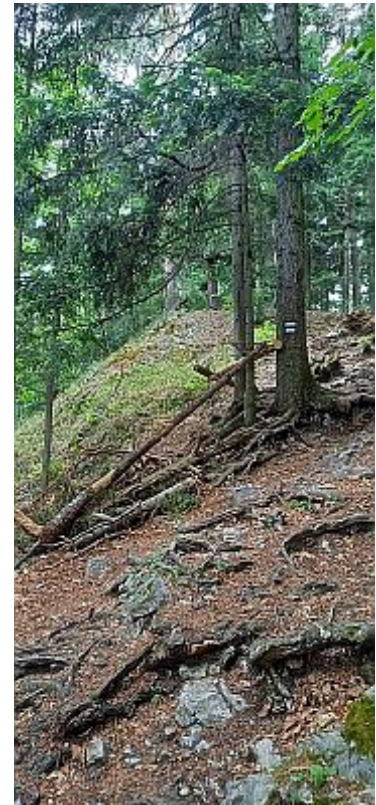
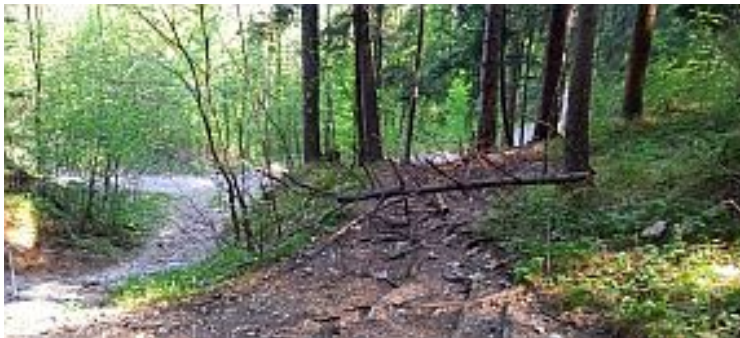
f.) Errichtung von geeigneten Barrieren zur Verhinderung von Abkürzungen in Serpentinabschnitten.

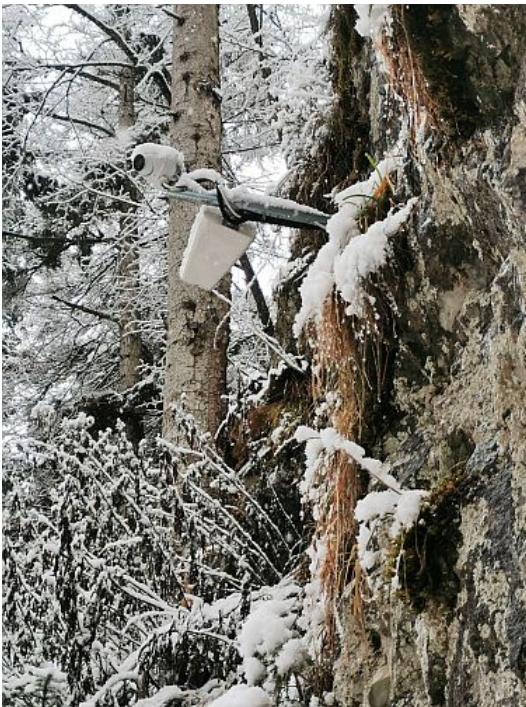
Beobachtungskamera in der Schlucht

Die Kamera und die erforderliche Ausrüstung sind installiert und in Betrieb. Es erforderte eine Menge schwieriger Geländearbeiten in fast senkrechten Steilwänden, wie das Tragen schwerer Ausrüstung zu abgelegenen Orten, die mit dem Auto nicht erreichbar sind sowie viele kleinerer Aktivitäten wie z.B. Messen und Testen des am besten geeigneten Objektivblickwinkels, Testen verschiedener Batterien und Sendeintervalle zur Feststellung einer optimalen Batterielebensdauer, Testen von Antennen und deren Standort, Anpassen von Bildparametern, um scharfe Kontraste von schattigen und sonnigen Orten zu handhaben usw. Dies alles funktioniert nun zuverlässig. Es gab nur wenige Signalausfälle, vermutlich verursacht durch starke Regenfälle.

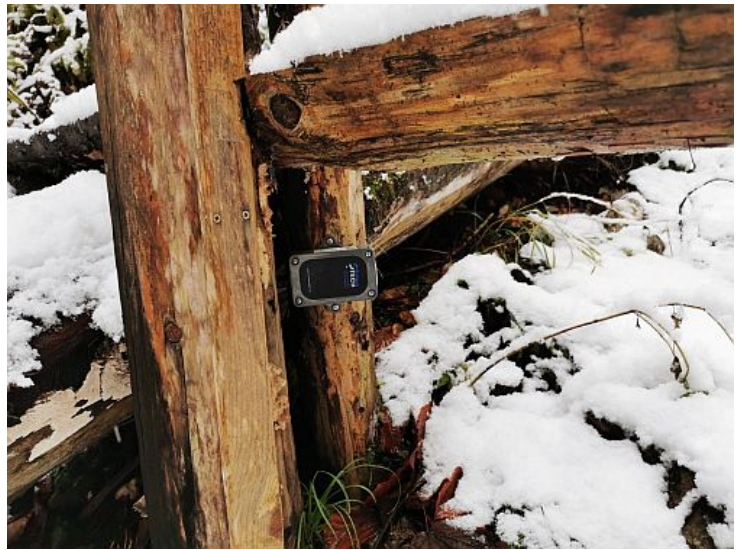
IOT-Zähler

Im Juni 2021 wurde ein Impulszähler mit IoT-Sender installiert, der an den regulären automatischen Besucher*innen-Zählern angeschlossen ist. Alles funktioniert einwandfrei. Anfängliche Probleme mit schwachem Signal zwischen dem Zähler und dem IoT-Webserver wurden durch eine bessere Position des Zählers (mit interner Antenne) und der Verwendung eines leistungsfähigeren Routers gelöst, der im Campingplatzgebäude in Podlesok installiert ist

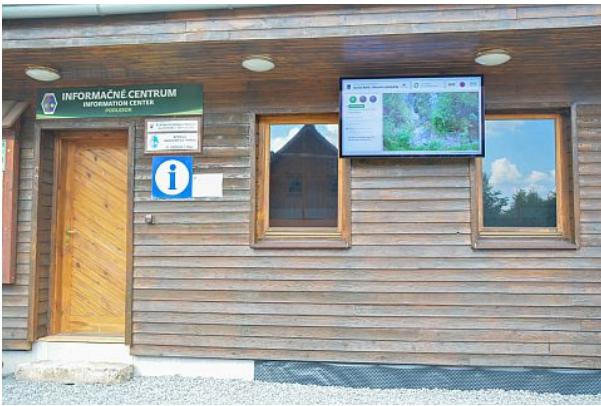
Informationsmonitore in Podlesok

Die drei LCD-Monitore zeigen sowohl die „Ampel“ (berechnet durch den Algorithmus), als auch die reale Situation am Wasserfall Misový (erhalten von der IP-Kamera vor Ort) an. Jedes Monitor-Set besteht aus einem wetterfesten LCD-Monitor und einem Raspberry-Mikrocomputer, der mit dem Internet verbunden ist. Wetterfeste Monitore sind sehr spezielle Geräte und es war schwierig, sie rechtzeitig und mit einem gesetzten Budget zu kaufen, während weltweit die Preise für IT-Komponenten stiegen. Am Ende konnten sie aber zeitig genug bezogen werden, um die ersten noch vor dem Winter 2021 zu installieren und den Winter über im Pilotbetrieb im Freien arbeiten zu lassen.

Die Monitore sind jeweils installiert am Ausgangspunkt des Podlesok-Wanderweges, und zwar im Nationalpark-Informationszentrum, an den zentral gelegenen Kartentafeln und am Zugang zu den Parkplätzen.

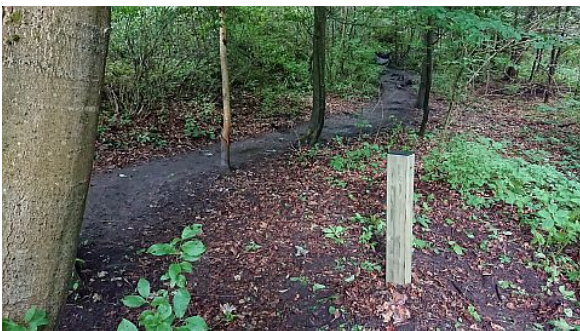
*Besucher*innenzähler in Prielom Hornádu*

Die drei Zähler wurden Anfang August 2022 an folgenden drei Standorten installiert:

- Prielom Hornádu (bei Hrdlo Hornádu),
- Veľký Sokol,
- Kysel' Klettersteig.

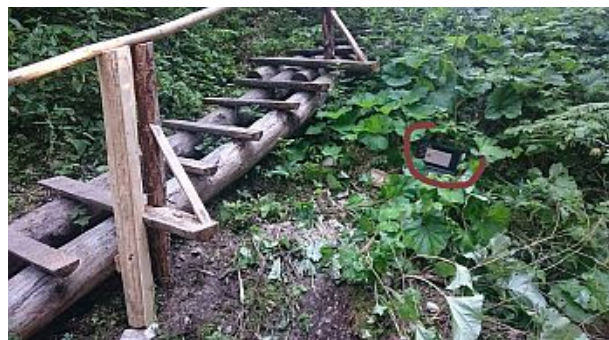
*Besucher*innenzähler in Suchá Belá*

Bereits 2017 wurde ein Zähler in Suchá Belá installiert. Somit verfügt der NP Slovenský raj nun über insgesamt vier automatische Zähler.

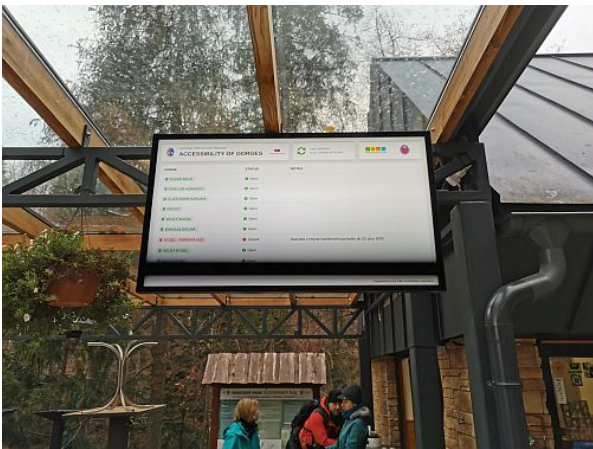
Informationsmonitore zur Zugänglichkeit der Schluchten

- Installation dreier LCD-Monitore (einschließlich mit dem Internet verbundener Raspberry-Mikrocomputer) in drei verschiedenen Tourismuszentren, den Toren zum Nationalpark, in Čingov, Dobšinská ľadová jaskyňa und Hrabušice,
- Einrichtung einer Webseite <https://slovenskyraj.kcorp.sk/> (inkl. des Content-Management-Systems), welche über die jeweils aktuellen Zugänglichkeiten von Schluchten informiert. Hier wird konkret ein Status „offen“, „eingeschränkt“ oder „geschlossen“ angezeigt mit weiteren Informationen. Diese Webseite wird von zuständigen Mitarbeiter*innen in der Nationalparkverwaltung gesteuert und ist verbunden mit Kommunikationssträngen zu Ranger*innen, Bergrettung und OOCR.

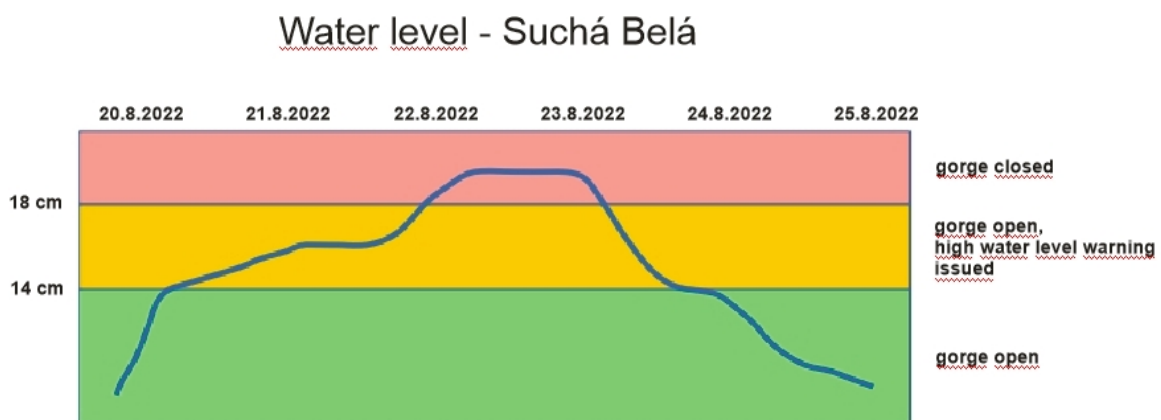
Wasserstandsdiagramm für die Schlucht Suchá Belá mit Aktionsstufen

Verantwortlicher Projektpartner war hier der Nationalpark Slovenský raj. Das Messgerät zur Wasserüberwachung wurde an der Mündung des Baches Suchá Belá installiert. Es soll auftretendes Hochwasser an die Nationalparkverwaltung melden. Mithilfe dieser Daten kann die Verwaltung schnell handeln und z.B. den Zugang zu Schluchten schließen, denn die Besucher*innen bewegen

Die Überwachung und Aufzeichnung des Wasserstands muss kalibriert werden, indem der angezeigte Wasserstand am Installationsort mit dem aktuellen Wasserstand in der Schlucht Suchá Belá verglichen wird für den Moment ab dem Besucher*innen ihren Weg wegen des gestiegenen Wasserstandes verlassen. Die Nationalpark-Ranger*innen stehen hierzu bereit, um bei ausreichend starkem Regen zur Schlucht aufzubrechen. Zum ersten Mal trat ein solcher Zustand aber erst in der zweiten Augustwoche 2022 (also nach dem Ende des Projektzeitraums) auf. Zwei Regentage ermöglichten schließlich eine erste Einstellung, wobei 14 cm als Warnpegel und 18 cm als „Schluchten schließen“ bedeutet. Diese Beobachtung wird mit jedem Regentag fortgesetzt und dürfte in einigen Monaten optimal eingestellt sein.

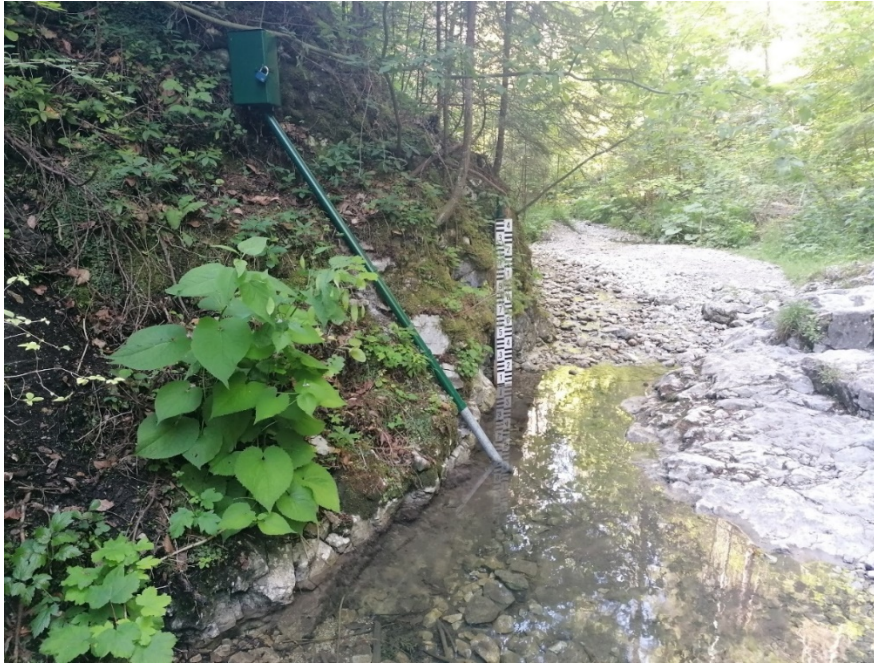
Wasserstandsmessgerät im Bach der Suchá Belá Schlucht

Der Standort des Messgerätes wurde ausgewählt, weil über viele Jahre beobachtet werden konnte, dass der Bach in der Suchá Belá-Schlucht eine Art Gradmesser und Vergleichswert auch für die herrschende Situation in den anderen Schluchten darstellt. Eine bilden die Zejmarská- und Klášťorská-Schluchten, welche zu steil sind, dass das Wasser hoch genug steigen kann.
