Abschlussbericht des Forschungsvorhabens

**Zur Erhaltung historischer Acrylgläser
Erhaltungsstrategien für transparentes Polymethylmethacrylat (PMMA)
in Architektur und musealem Kulturgut im Außenraum**

Technical University of Munich, TUM School of Engineering and Design,
Professorship of Recent Building Heritage Conservation, Prof. Dr. Andreas Putz

München, 31. März 2023

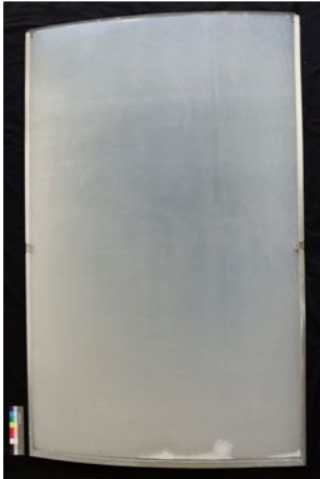
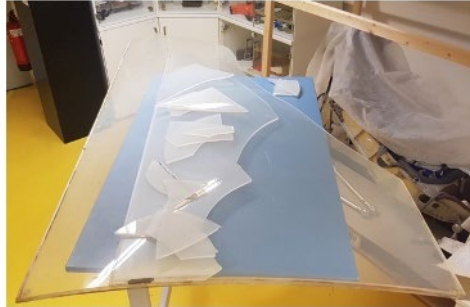
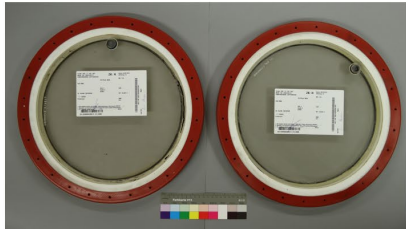
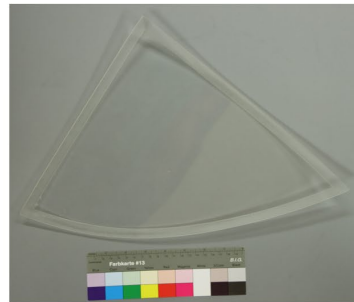
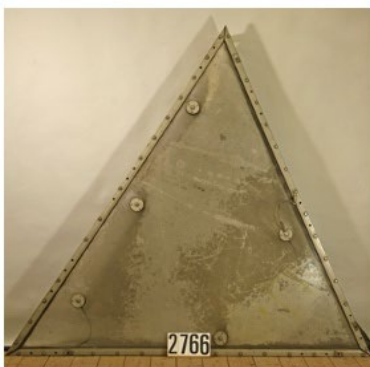
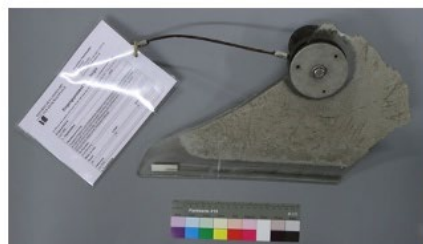
Scheiben Felix Wankel Institut 1961, 6 mm, ca. 2 x 1 m

Cockpitscheibe dt. Flugzeug 1943, Dachbodenfund
Dicke 6 mm,
Länge 39 cm,
Breite 29 cm

Fenster Transall, gewölbt, undatiert, 6 mm Dicke, 45 cm Durchmesser

Kompass Flugzeug, Kuppel, 1935-1940,
8 cm Durchmesser,
4 cm Höhe,
Dicke unbekannt

Fenster von Suchlicht, konvex gewölbt, undatiertes Ersatzmaterial, Dicke 6 mm, Höhe 27 cm, Länge 40 cm

Olympiadach BLfD 1972, Inv.-Nr. 2766, 4 mm, Breite 191 cm, Länge 210 cm

Olympiadach 1972, BLfD Inv.-Nr. 2769, 4 mm, Puffer Chloropren

Scheibe Kassenhaus 1972, 3,5 mm

Olympiadach 1998, 4 mm

Abb. 3: Übersicht über die untersuchten historischen Fragmente

- 3) Als drittes wurden historische Fragmente im Labor untersucht (Abb. 3). Eine zeitliche Einordnung war nur bedingt möglich, es stand die Untersuchung des Materials im Vordergrund. Die Beprobung war ausgebaut und ohne Rahmen deutlich einfacher. Im Labor standen mehr Geräte zur optischen Begutachtung zur Verfügung, z.B. Stereoskop, und für FTIR war nicht zwingend eine Probenentnahme erforderlich.

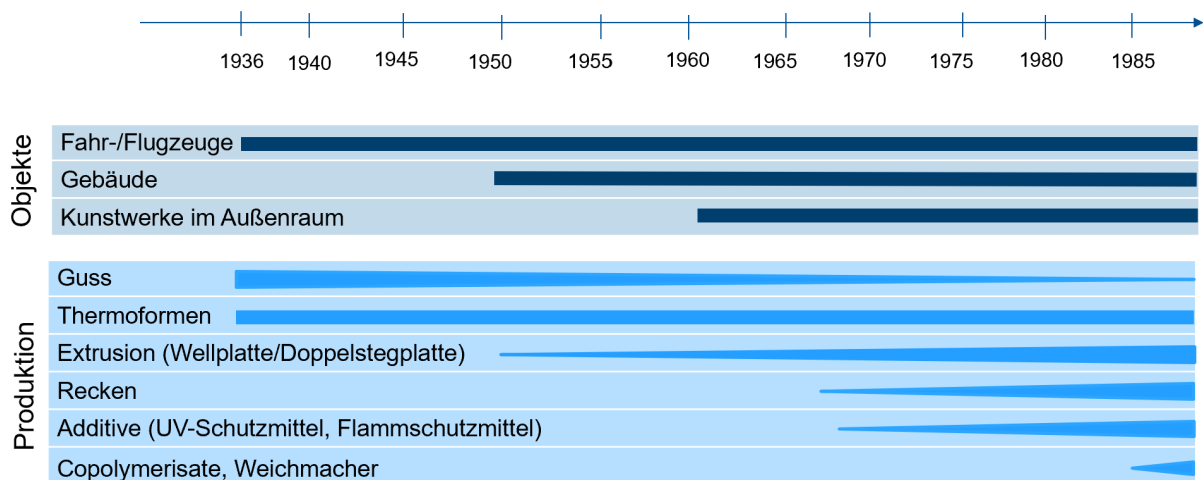
Abb. 6: Übersicht über die Produktion und Anwendung von Acrylglas in Deutschland im Zeitraum ab der erstmaligen Produktion der Scheiben bis in die 1980er Jahre.

Die Scheiben des Olympiadachs und der Kassenhäuser wurden ebenso gereckt. Hierbei werden die mechanischen Eigenschaften des Materials verbessert, es wurde schlagzäher und es wurden Materialkosten gespart, weil das Material auf das Vierfache seiner Fläche gezogen werden konnte. Das Olympiadach wurde 1972 fertig gestellt. Erst im Anschluss an die Produktion für die Olympischen Sportstätten stellte der Marktführer für Acrylglas in Deutschland, wenn nicht Europa, nämlich die Fa. Röhm, gerecktes Acrylglas in seine Produktpalette. Bis heute spielt es eine große Rolle, z.B. im Flugzeugbau.

Additive, nämlich UV-Schutzmittel und Brandschutzmittel, spielten ab dann eine Rolle in der Architektur, um zum einen die Brandschutzaufgaben zu erfüllen aber auch um das Material noch UV-beständiger zu machen als es schon ist. So z.B. bei den Platten des Olympiadachs. Vor allem in großer Höhe spielt UV-Schutzmittel eine Rolle, z.B. bei den Scheiben der Transall. Additive kamen am FWI noch nicht zur Anwendung, dort kam ein reines PMMA zur Anwendung, selbst ohne Stabilisatoren, allein mit einem Initiator für die Polymerisation. Ab Mitte/Ende der 1980er Jahre kamen Copolymerisate auf. Die Beigabe von Styrol bspw. macht das PMMA härter, aber die Herstellung auch günstiger. Zum Ausgleich wurden Weichmacher hinzugegeben. Dies kam bei der erneuten Olympiadacheindeckung 1998 zur Anwendung. Weichmacher sind nicht alterungsbeständig, sie wandern aus und lassen ein spröderes Material zurück. Dies ist ungünstig für die Beständigkeit von Acrylglas. Bis auf die Extrusion decken die ausgewählten Fallstudien alle Produktionsarten ab. Ausgenommen Kunst im Außenraum sind die drei Anwendungsarten im Außenraum vertreten.
