**Abschlussbericht zum DBU-geförderten Projekt:**

# **Digitales Branddetektions- und Früherkennungssystem für Kulturgüter (DIBRAK)**

**DBU-Aktenzeichen: AZ 35580/01**

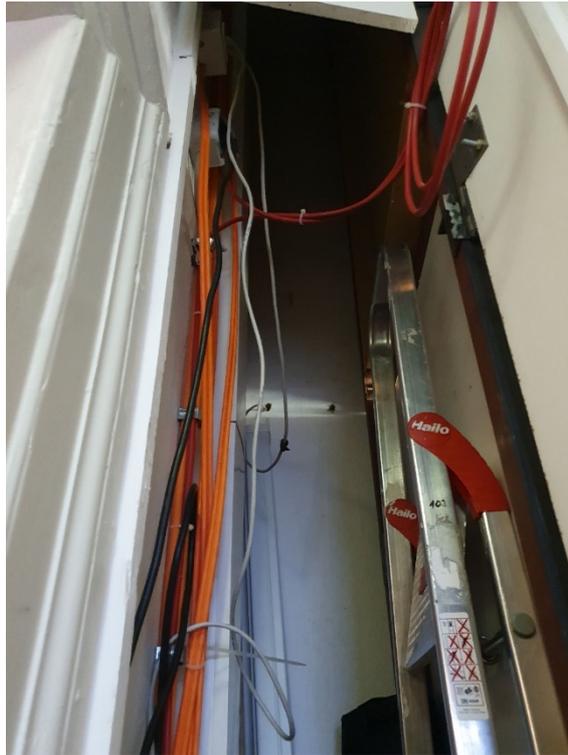
*Abbildung 1: Lageraum ohne Abluft*

Aufgrund der jüngsten Brandereignisse im benachbarten Schachmuseum Ströbeck im Jahr 2019 ist die Sensibilität der Betreiber für das Thema Brandschutz stark gestiegen. Am 14. November 2019 mussten die örtlichen Ortsfeuerwehren hier zu einem Großbrand anrücken. Es wurden zahlreiche Schäden an Vitrinen und anderen Gegenständen durch das Feuer gemeldet. Bei den Löscharbeiten kam es zu weiteren Schäden durch Löschwasser und Ruß [15]. Dadurch sind das Interesse und die Nachfrage nach zuverlässigen und wirtschaftlichen Lösungen im Bereich der Brandschutztechnik deutlich gestiegen. Im Museum wurden anhand der besichtigten Räume potenzielle Brandursachen identifiziert und die umgebenden Materialien untersucht. Hierzu gehören besonders Stellen, an denen sich viele Geräte und Verkabelungen wie in der Abbildung 1 befinden. Hierbei ist wichtig zu erwähnen, dass Lagerräume und -schächte wie in der Abbildung 1 die Entstehung von Schwelbränden begünstigen, da sie in der Regel nicht belüftet sind und somit keine Wärmeabfuhr möglich ist.

Materialseitig sind auf Basis dieser Begehung für die folgenden experimentellen Untersuchungen speziell elektrische Komponenten in den Fokus gerückt, da diese auch literaturseitig für eine Vielzahl der entstehenden Brände verantwortlich sind.

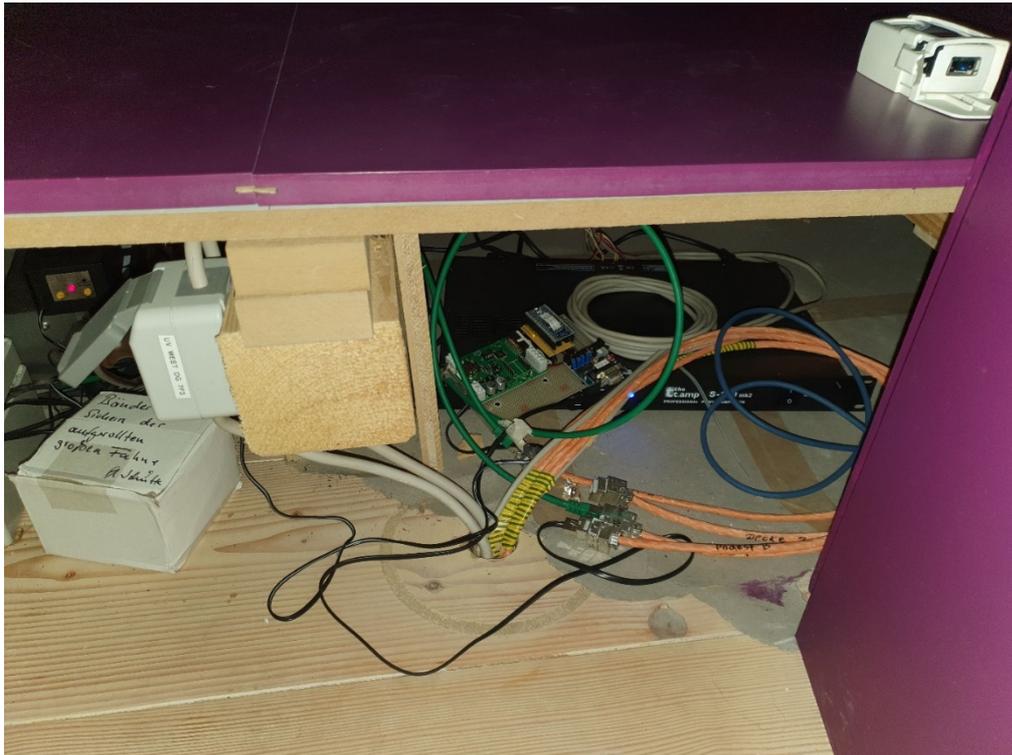
*Abbildung 2: Schächte mit Technik im Kloster Michaelstein unter einem Ausstellungsobjekt*

Oftmals sind diese Geräte somit in engen Schächten aufgestellt, in denen sich Wärme ansammeln und dadurch einen Schwelbrand begünstigt werden kann. Um die Geräte herum kann sich Staub ansammeln, der sich unter Wärmeeinwirkung entzünden kann. Außerdem wurde an der Decke eines Präsentationsraumes ein Hängeregal angebracht, um einen großen Projektor betreiben zu können (s. Abbildung 3)

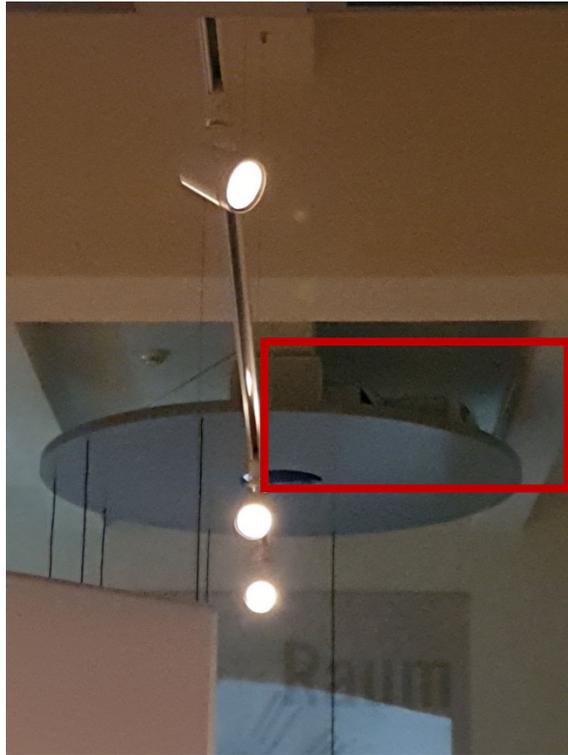
*Abbildung 3: Hängeregal mit Projektor*

Auf dem Hängeregal kann sich Staub ansammeln, der sich bei Überhitzung des leistungsstarken Projektors (roter Kasten) entzünden kann. Im Gefahrenfall stellen solche Stellen aufgrund der schlechten Erreichbarkeit ein größeres Risiko dar. Auch aus der Begehung dieses Kulturguts ergibt sich materialseitig eine neue Komponente, die untersucht werden soll. Für die Experimente wurde herkömmlicher Hausstaub mit in die Liste zu untersuchender Materialien mit aufgenommen.

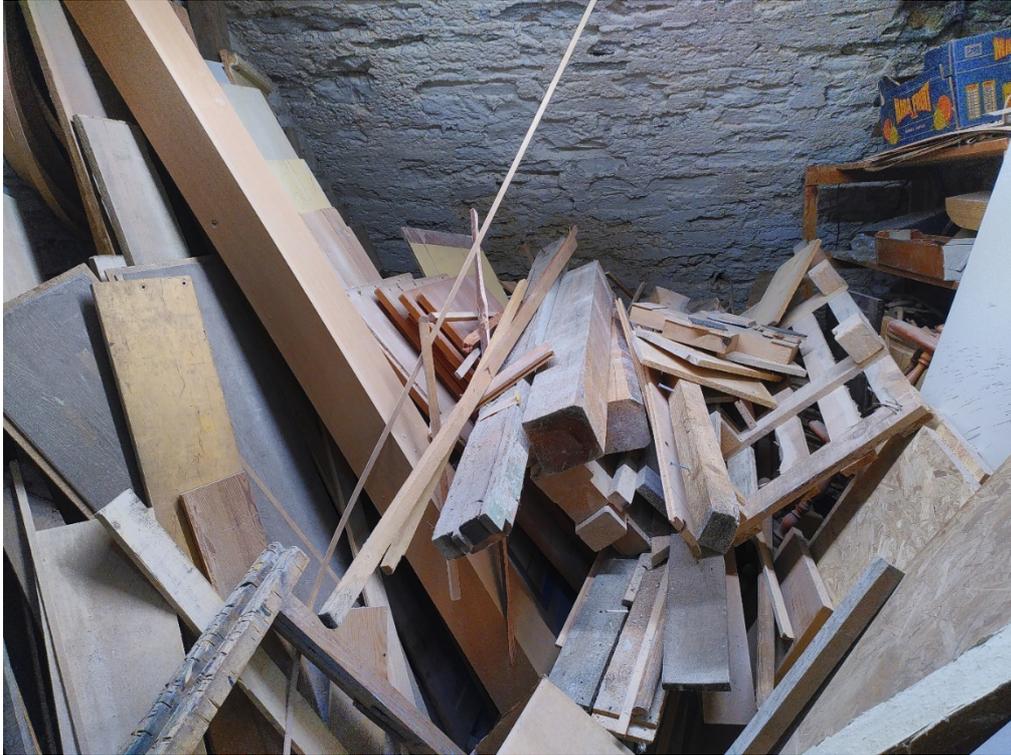
*Abbildung 4: Keller im Schloss Merseburg*

Abbildung 4 zeigt einen Keller, der als Zwischenlager z. B. für Handwerker bzw. die Haustechnik dient. Materialeitig liegt hier primär Holz als Werkstoff vor. Dieses stellt eine Brandlast dar und wird in den durchgeführten Experimenten ebenfalls mit berücksichtigt.

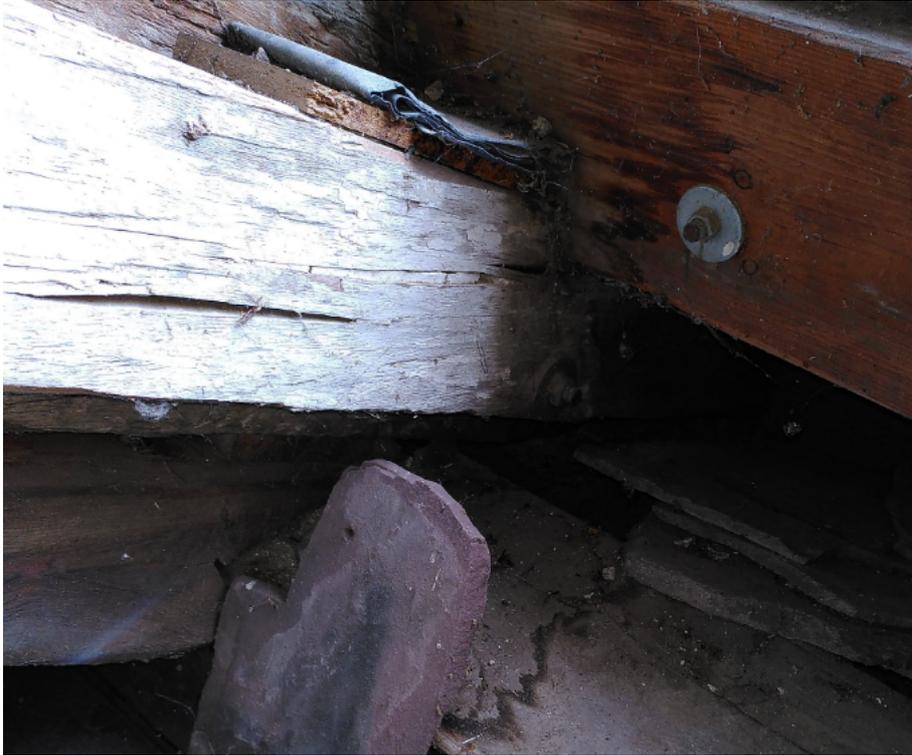
*Abbildung 5: Links: Dachstuhl des Schlosses mit verstaubten Holzbauteile im Schloss Bad Pyrmont. Rechts: Stoffbezüge als Dekor.*

Zusätzlich befinden sich in der Dachstube des Schlosses alte und teilweise staubige Holzbauteile (Abbildung 5 links). Solche Dachräume können sich speziell im Sommer schnell aufheizen, was eine Brandentstehung begünstigen kann.

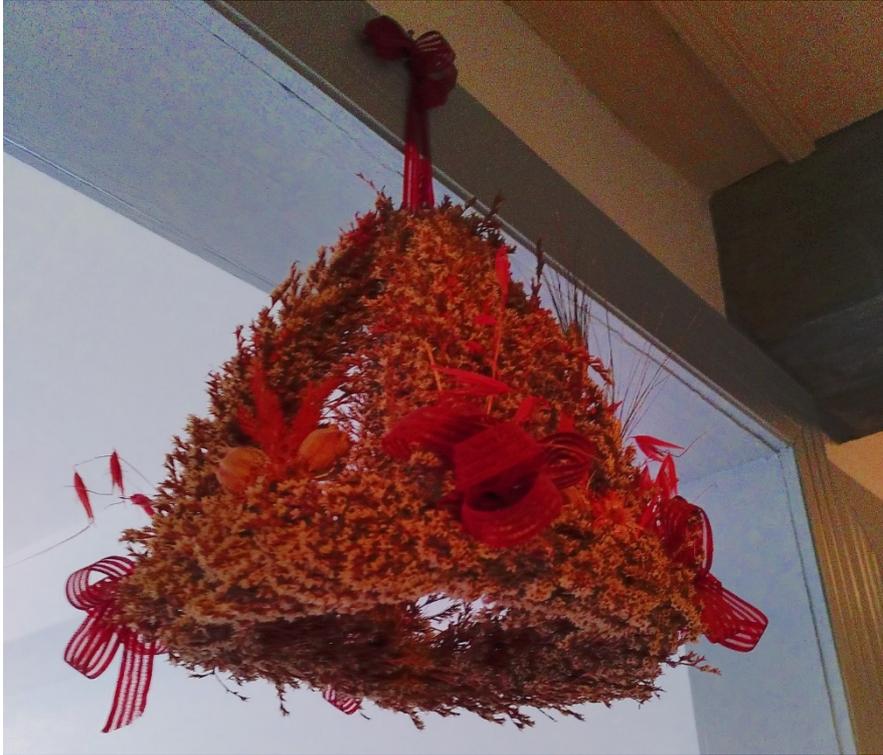
*Abbildung 6: Leichtentzündliche Dekoration*

Das große heilige Kreuz wurde im Jahr 1254 als Hospiz gebaut und dient heute sowohl als Wohnraum als auch als Produktions- und Verkaufsraum für zahlreiche Kunsthandwerker:innen [16]. In den Wohneinheiten leben viele Menschen im Rentenalter. Aus diesem Grund wurde in den Fluren zwischen den Wohnbereichen Sisal-Boden verlegt, um ein Ausrutschen zu vermeiden. Bei der Besichtigung wurden zahlreiche leicht entflammbare Dekorationsobjekte entdeckt, die bei Fahrlässigkeit zu einem Brand führen können. In der Abbildung 6 ist eine solche Dekoration dargestellt.

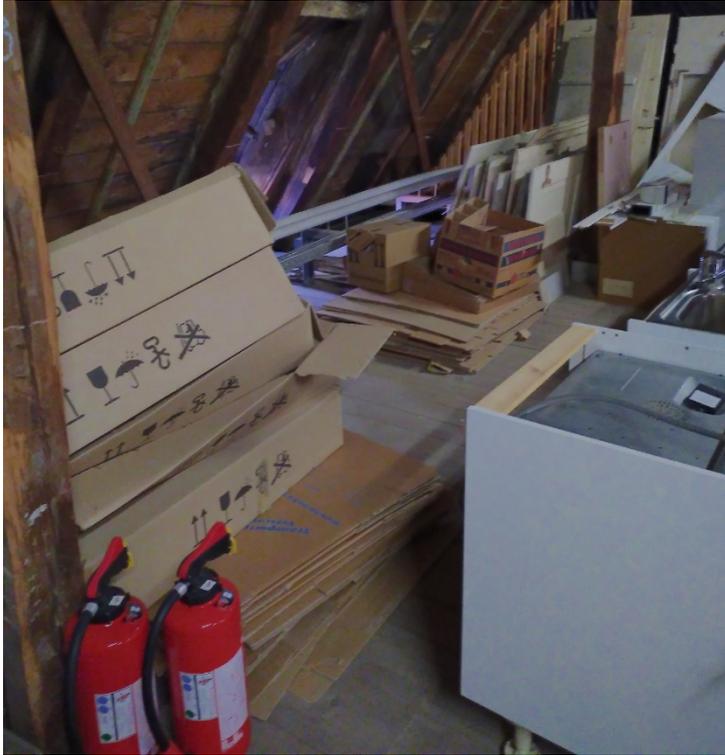
*Abbildung 7: Dachstube des Großen Heiligen Kreuzes*

Da das große heilige Kreuz über keine Kellerräume verfügt, wird eine Vielzahl leicht entzündbarer Materialien in der Dachstube aufbewahrt. Aus der Abbildung 7 ist ersichtlich, dass es sich bei den im Dachraum befindlichen Materialien überwiegend um leicht entflammbare Pappe und Karton handelt.

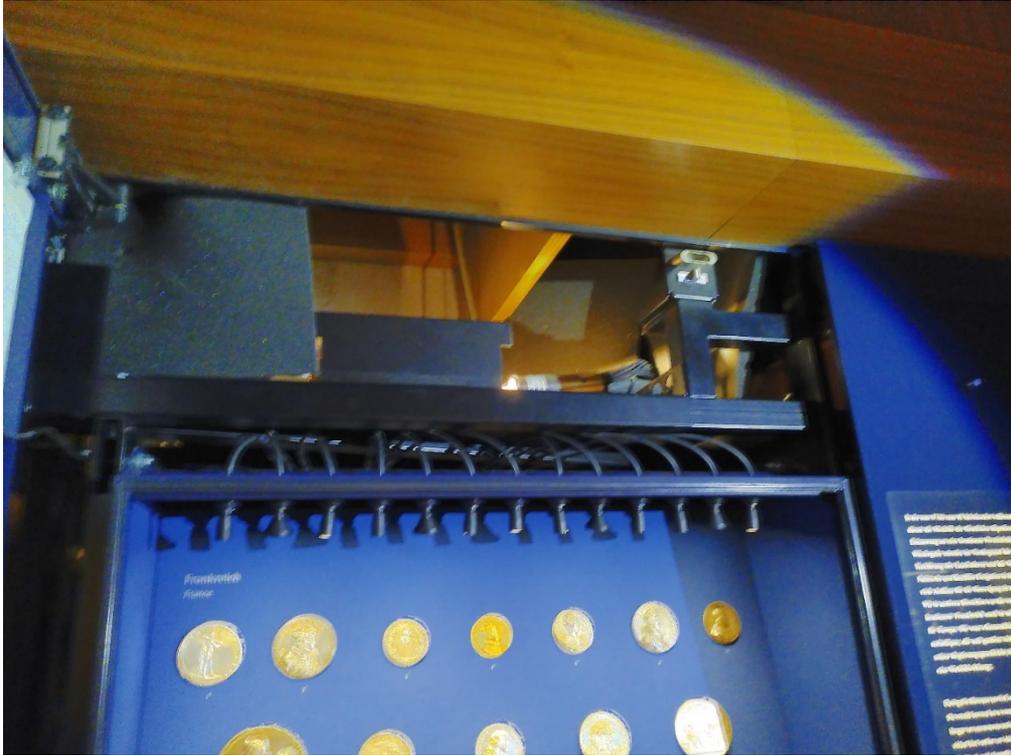
Abbildung 8: Vitrine der Münzsammlung in der Staatlichen Kunstsammlung

Um Korrosion an den wertvollen Münzen zu verhindern, werden Vakua in den Vitrinen erzeugt. Die dafür erforderlichen Vakuumpumpen sind in der Regel in einem abgeschotteten Bereich in der Nähe der Vitrinen installiert und erzeugen Wärme.

Die Gefahr der Überhitzung ist somit definitiv gegeben. Die Münzen werden zusätzlich mit hellem Licht, das ebenfalls Wärme erzeugt, bestrahlt.

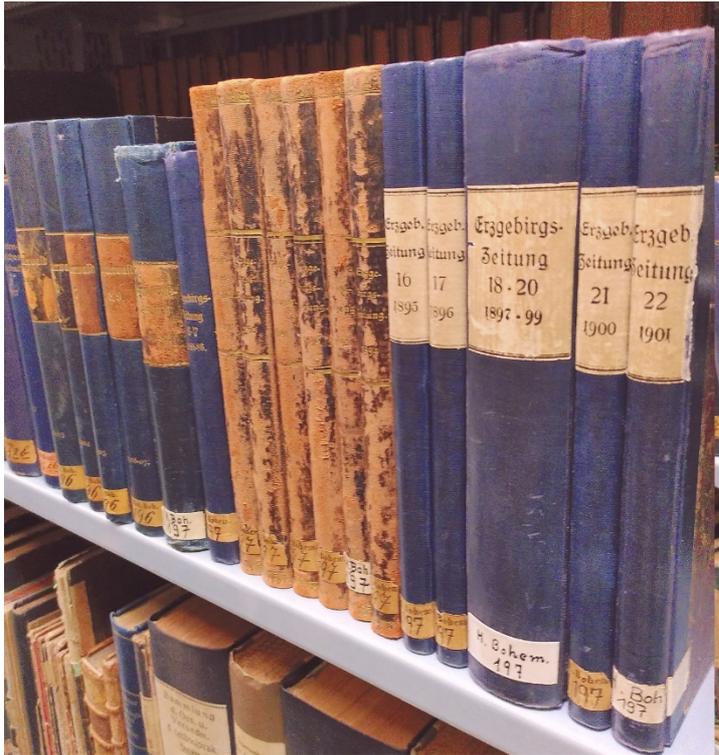
Abbildung 10: Unterirdisches Magazin

Beim Betreten des Tiefmagazins wurden die typischen Gerüche eines mit Büchern beladenen Raumes stark wahrgenommen. Im Falle eines Brandes besteht die Gefahr der Brandbeschleunigung durch die Bücher. In den oberirdischen Stockwerken stehen Lehrbücher, die Studierenden zugänglich sind.

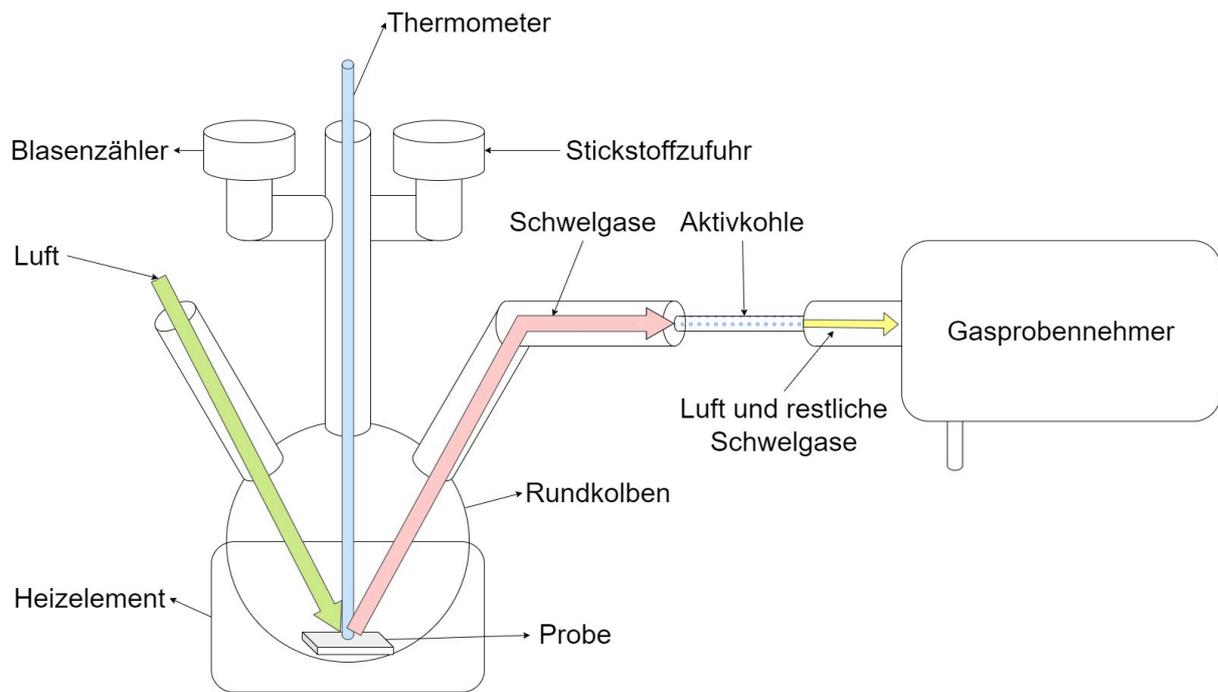
Abbildung 11: Schematischer Versuchsaufbau zur Schwelligasentnahme

Zunächst müssen die Schwelgase der einzelnen Materialien auf ihre chemische Zusammensetzung hin untersucht werden. Die Ergebnisse dieser Bestimmung dienen als Auswahlkriterium für die im Projekt einzusetzenden Sensoren. Dazu werden die einzelnen Materialien unter Laborbedingungen erhitzt und die entstandenen Schwelgase chemisch aufgefangen. Anschließend werden die Schwelgase mittels Gaschromatografie und Massenspektrometrie (**GC-MS**) auf ihre chemischen Bestandteile hin überprüft. Für die Realisierung des Vorhabens wurde der nachfolgend dargestellte Prüfaufbau konzipiert und verwendet.

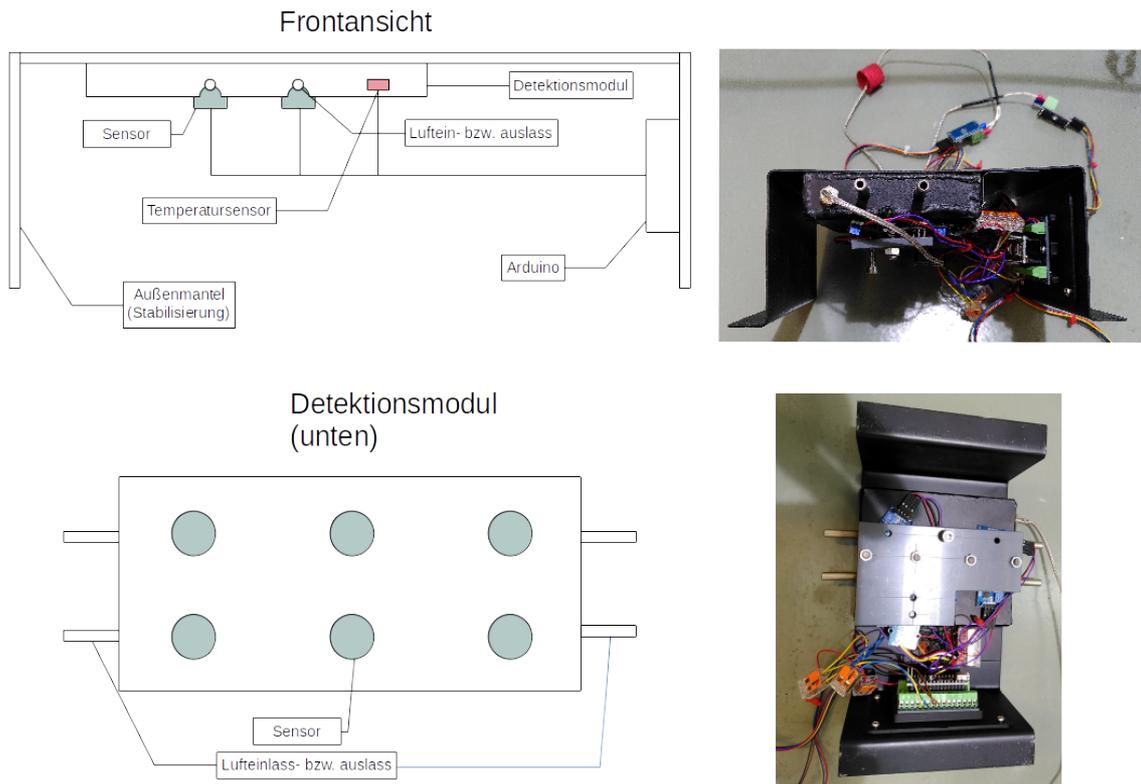
Abbildung 12: Prototyp des Branddetektors für die Laborversuche

Nachdem die Gase identifiziert wurden, können geeignete Sensoren zur Detektion dieser Gase ausgewählt werden. Wie bereits oben geschildert wird für die Detektion der organischen Moleküle ein VOC-Sensor verwendet. Zusätzlich wurden Sensoren für Wasserstoff und Kohlenstoffmonoxid mit in die Apparatur aufgenommen, um zu prüfen, ob über diese Werte ebenfalls eine Detektion möglich ist. Nach der Auswahl geeigneter Sensoren wurde ein Gasdetektor-Prototyp entwickelt, der die Leistungsfähigkeit der einzelnen Sensoren überprüfen soll.

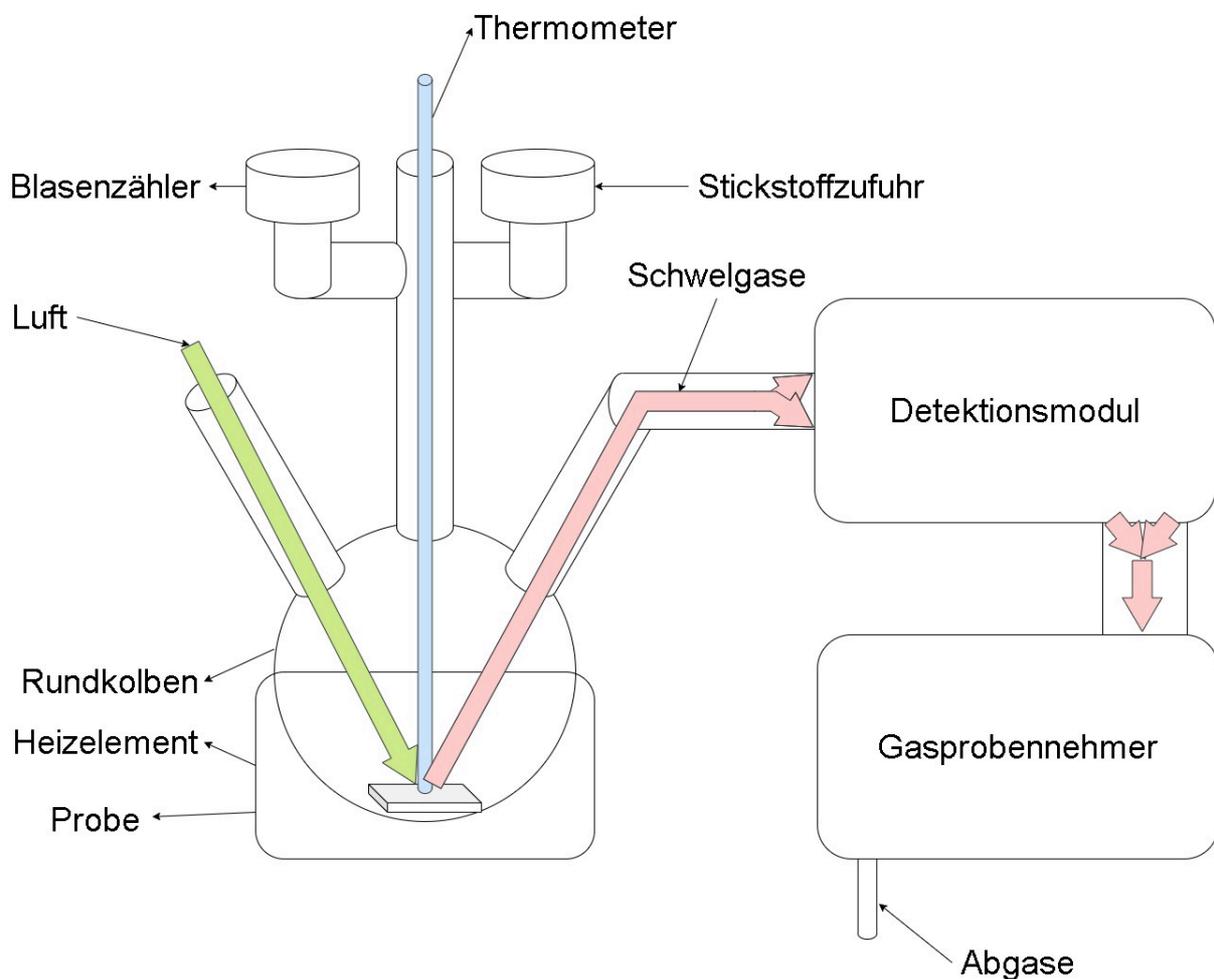
Abbildung 13: Schematischer Versuchsaufbau zur Prüfung des Detektionsmodulprototyps

Zwei Gaseinlässe sind an der Außenseite der Kammer angebracht, um den Kontakt zwischen Schwelgasen und Sensoren zu gewährleisten. Auf der anderen Seite wurden zwei Gasauslässe konstruiert, um Schwelgase wieder abzuführen. Anschließend wird der Prototyp in die Versuchsanordnung integriert.

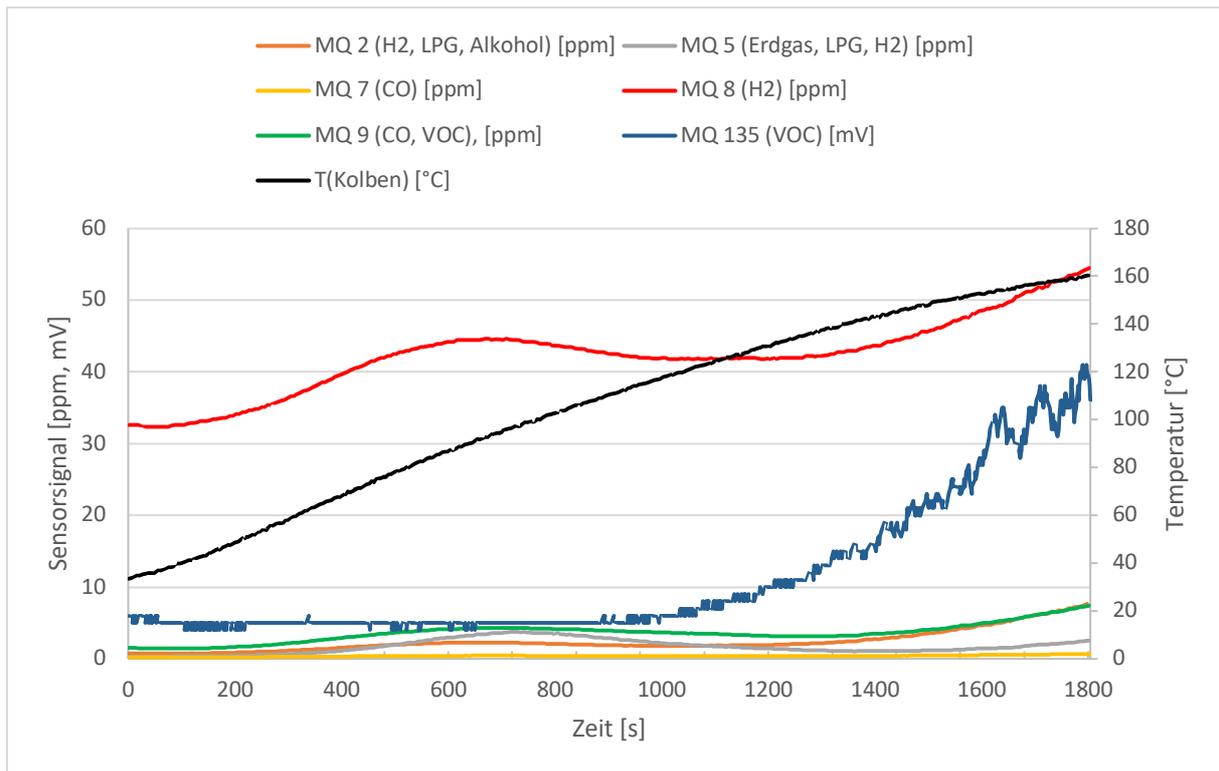
Abbildung 15: Ergebnis des Prototyps im Labor mit Holz als Ausgangsmaterial

Die Abbildung 15 zeigt, dass alle Sensoren auf die durch das Experiment mit Holz verursachte Veränderung der Umgebung reagieren. Bei MQ-5, MQ-8 und MQ-9 wurde ca. 1296 Sekunden nach Versuchsbeginn ein kontinuierlicher Anstieg der Kurven festgestellt. Zu diesem Zeitpunkt lag im Kolbeninneren eine Temperatur von etwa 130 °C vor. Bereits bei ca. 918 Sekunden beginnt die Kurve des Sensors MQ-135, hier als AirQ-Sensor dargestellt anzusteigen. Zur Betrachtung elektrischer Bauteile wurden die Untersuchungen mit handelsüblichen Lüsterklemmen als Beispielbauteil durchgeführt.

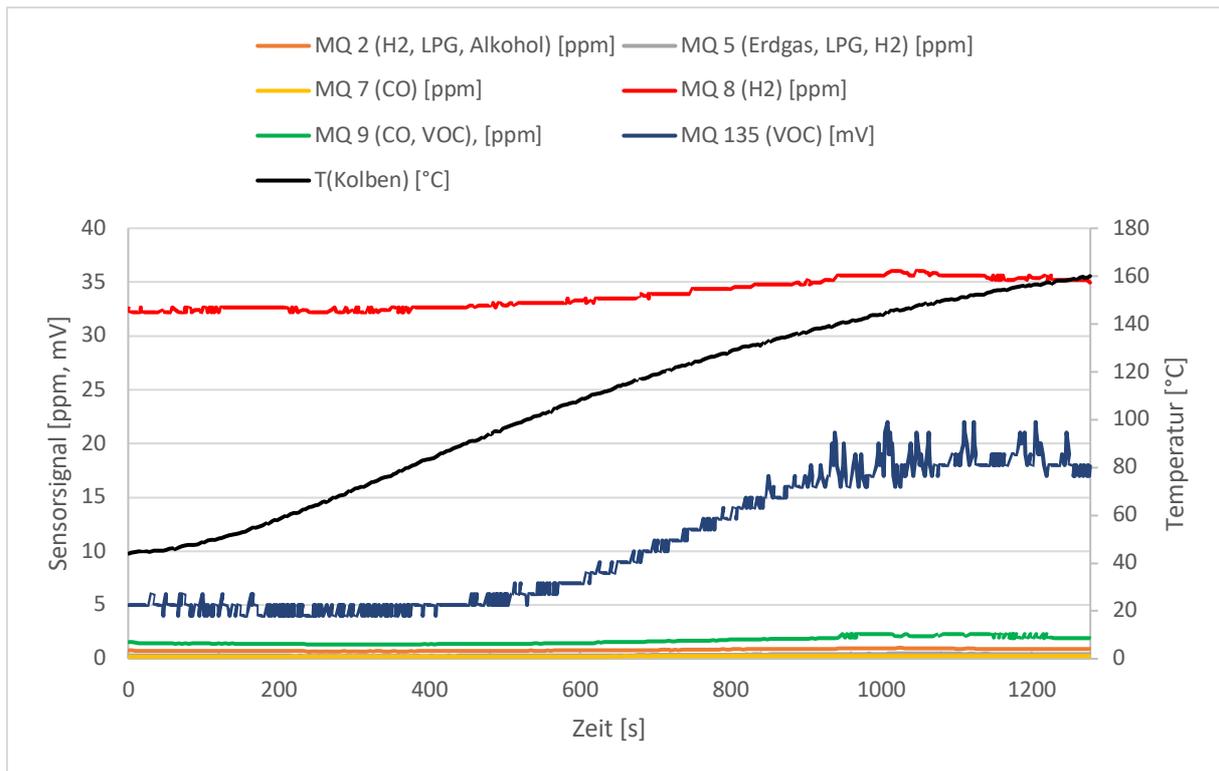
Abbildung 16 Ergebnis des Prototyps im Labor mit Lüsterklemme als Ausgangsmaterial

Bei gleichen Versuchsbedingungen sind die Kurvenverläufe mit Lüsterklemme als Versuchsmaterial unterschiedlich. In Abbildung 16 ist zu erkennen, dass nur der MQ-135 einen leichten Kurvenanstieg aufweist. Dies bedeutet, dass nur die MQ-135 eine Veränderung der Umgebung registrieren konnte. Die Experimente wurden auch mit Tierhaaren durchgeführt.

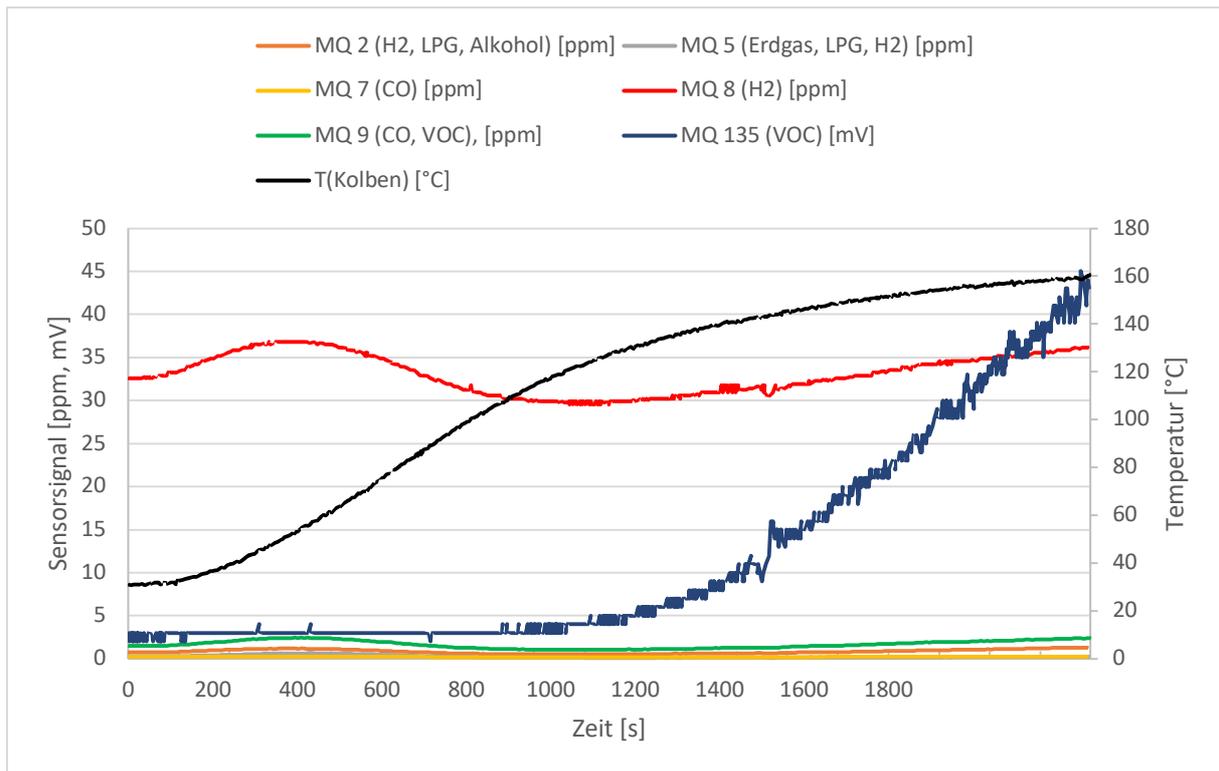
Abbildung 18: Ergebnis des Prototyps im Labor mit Büropapier als Ausgangsmaterial

Aufgrund der ähnlichen Struktur von Papier und Holz konnte für MQ-135 zumindest ein ähnlicher Kurvenverlauf wie beim Holz festgestellt werden. Die Steigung beginnt hier bei 700 Sekunden (ca. 130 °C) und sie nimmt dann kontinuierlich zu. Damit ist die Einsatzfähigkeit des Sensors MQ-135 nachgewiesen.

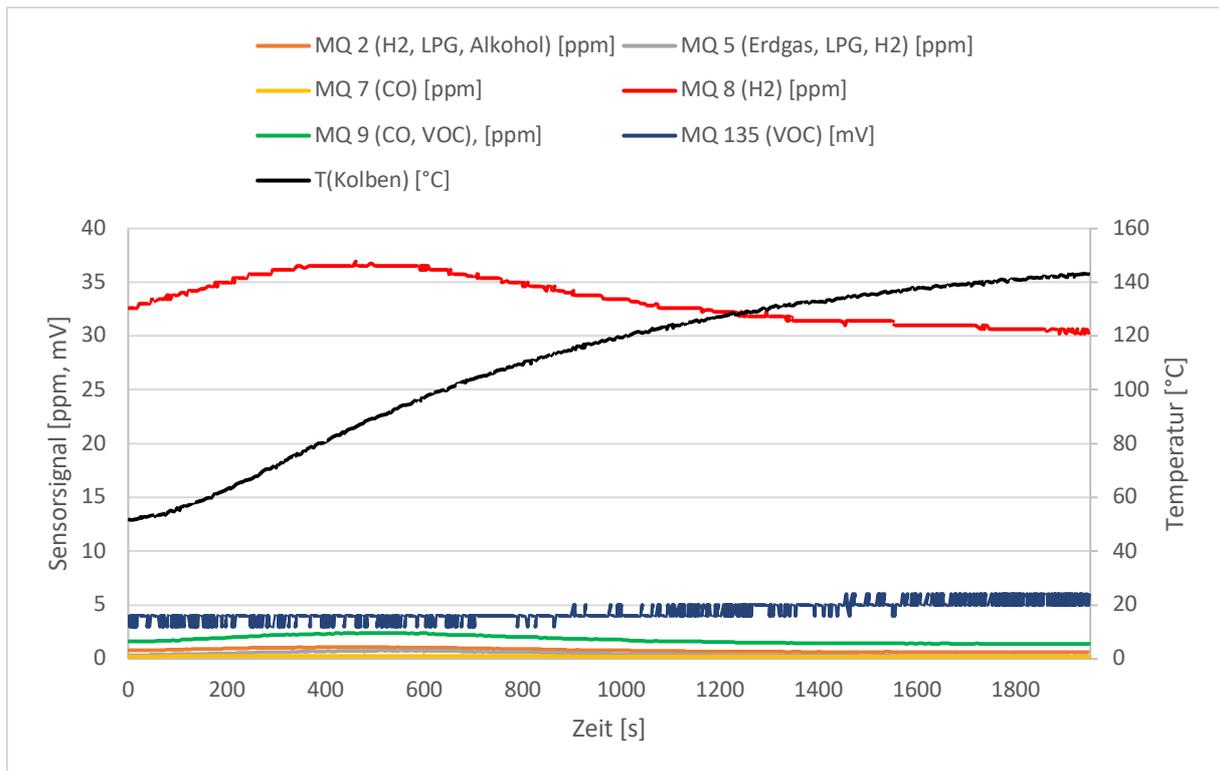
Abbildung 19: Ergebnis des Prototyps im Labor mit Hausstaub als Ausgangsmaterial

Bei der Untersuchung von Hausstaub konnte keine sichtbare Veränderung der Messsignale festgestellt werden. Lediglich eine marginale Erhöhung ist in der Kurve des Sensors MQ-135 zu erkennen.

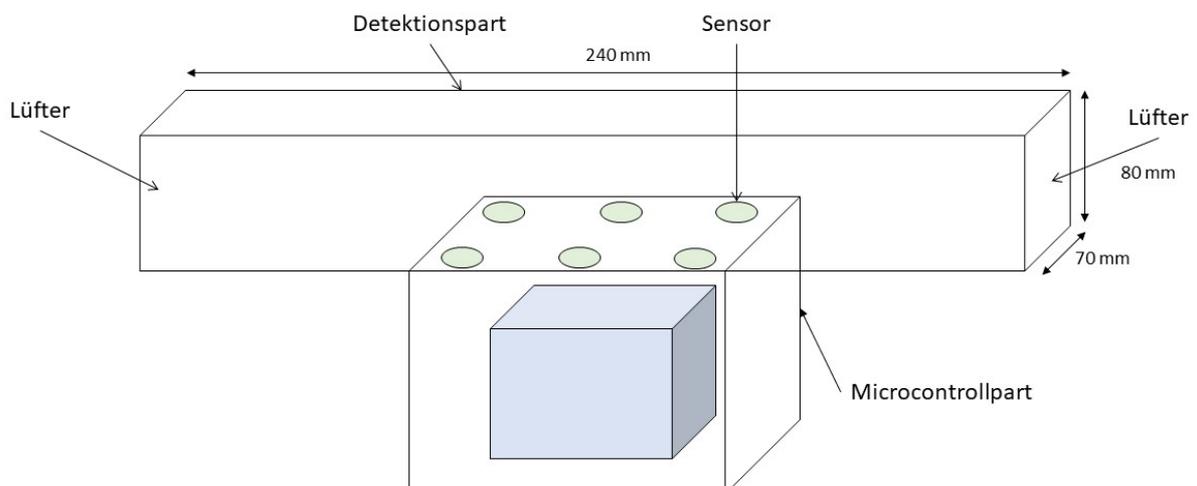
Abbildung 21: Schematische Darstellung eines Prototyps für realitätsnahe Versuche

Das Detektionsmodul besteht im Wesentlichen aus zwei Teilen, dem Detektionsteil, der für eine kontinuierliche Belüftung der Sensoren mit frischer Raumluft sorgt, und dem Mikrocontrollerteil, der den Mikrocontroller und die Sensoren enthält. Zum Erreichen eines kontinuierlichen Luftstroms wurden an beiden Enden des Detektionsparts Ventilatoren angebracht. Unter der Detektionseinheit befindet sich die Mikrocontrollereinheit. Die Sensoren werden in die dafür vorgesehenen Löcher eingebaut. Nachfolgende Abbildung 19 zeigt den realisierten Prototypen eines Detektionsmoduls.

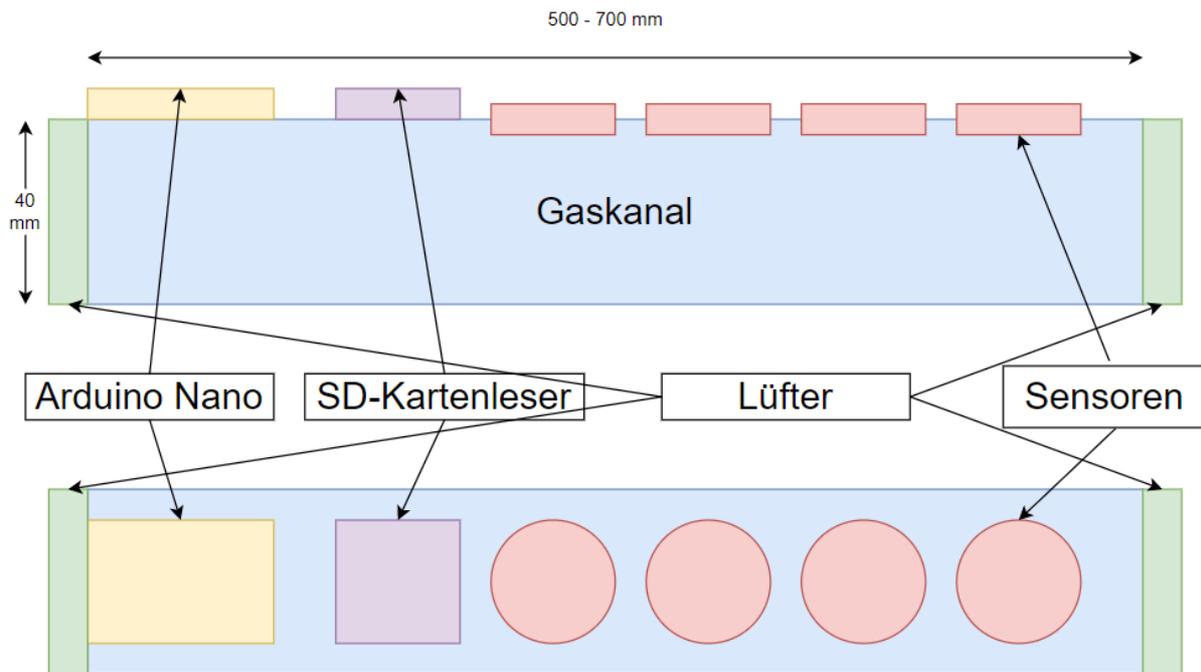
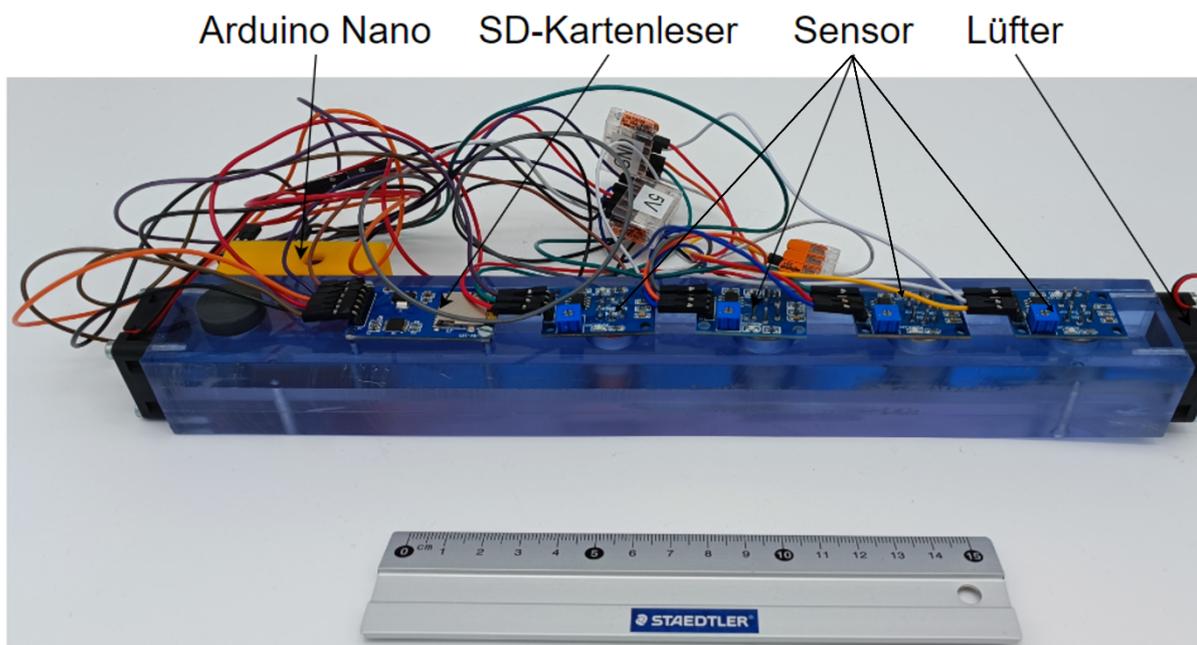
Abbildung 25: Schematische Darstellung der optimierten Version des Detektionsmoduls

Die verbesserte Version ist in den folgenden Abbildung [25](#) und [26](#) zu sehen.

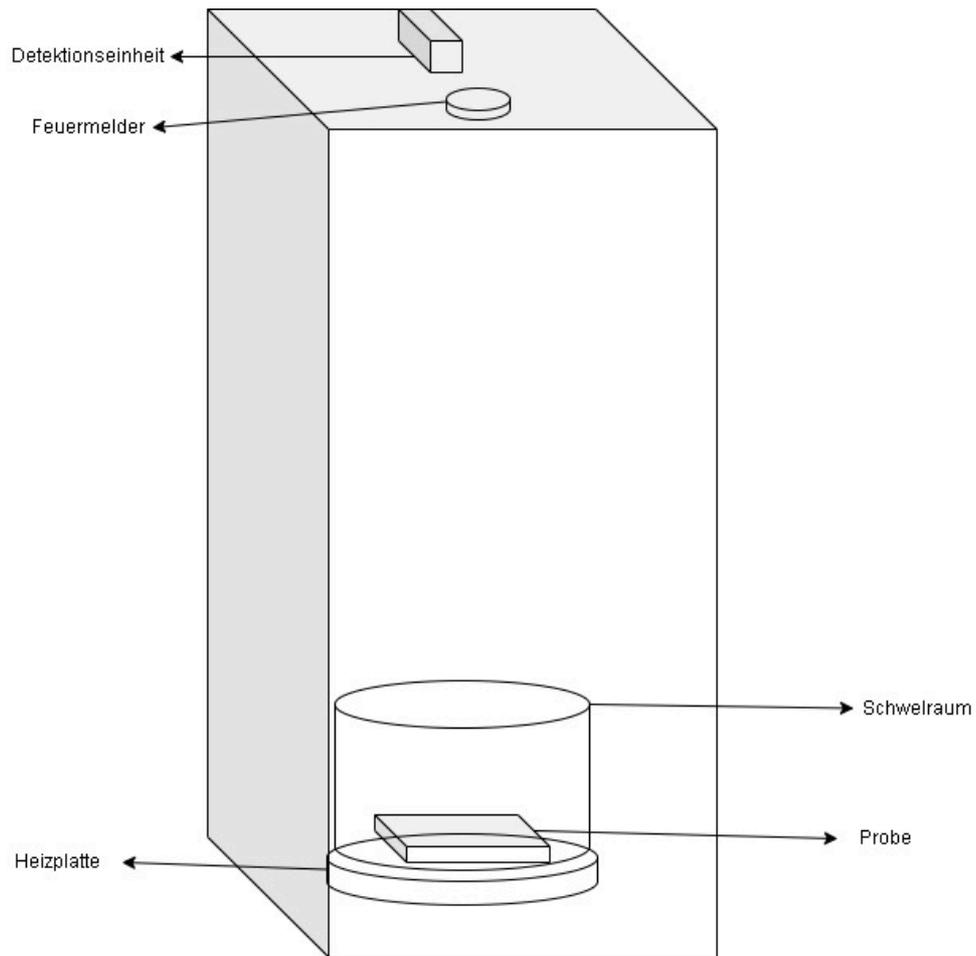
Abbildung 27: Schematische Darstellung einer realitätsnahen Versuchsumgebung

Das Konzept zur Realisierung des Vorhabens ist in der folgenden Abbildung 27 dargestellt.

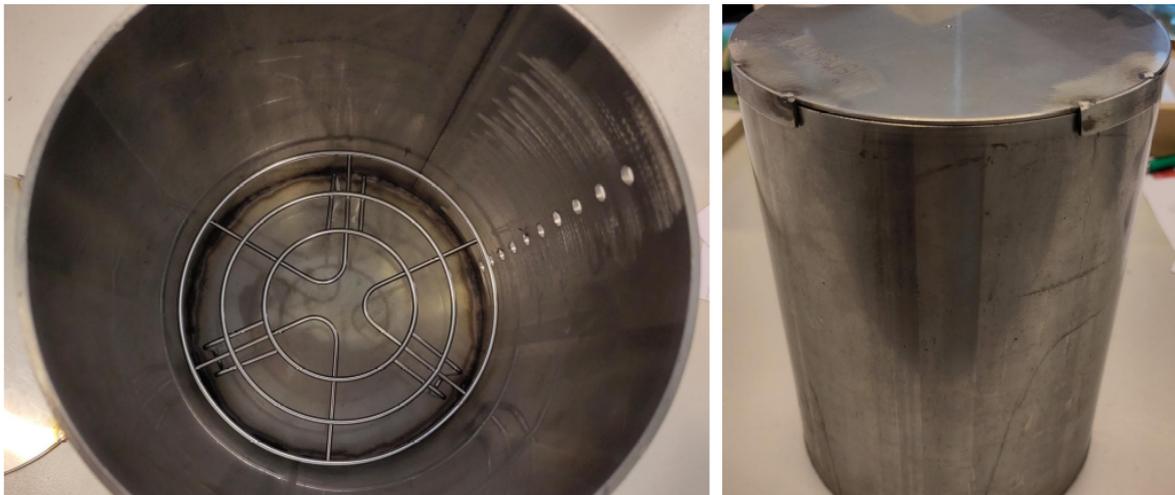
*Abbildung 29: Schwelkammer für die Versuche in der Demonstrationszelle*

Zur Realisierung der Testumgebung wurde eine kleine Testzelle (1m x 1m x 2m) aus Kunststoffplatten konstruiert. Die Prüfwelle ist nach unten hin geöffnet und befindet sich auf einer Europalette, um eine gute Belüftung von unten gewährleisten zu können. Im oberen Teil der Zelle ist eine Decke angebracht, an der die Detektionseinheit befestigt ist. Neben der Detektionseinheit befindet sich zum Vergleich auch ein handelsüblicher Rauchmelder. In einer Ecke der Decke wurde ein Zugang für die Luftabsaugung angebracht. Die Heizplatte, auf der sich die Schwelkammer befindet, steht in der Mitte des Bodens. In der Schwelkammer wird die zu untersuchende Probe erhitzt. Das Schwelgefäß besteht aus Metall und setzt sich aus zwei Komponenten zusammen, dem Schwelkörper und dem Schwelgefäßdeckel.

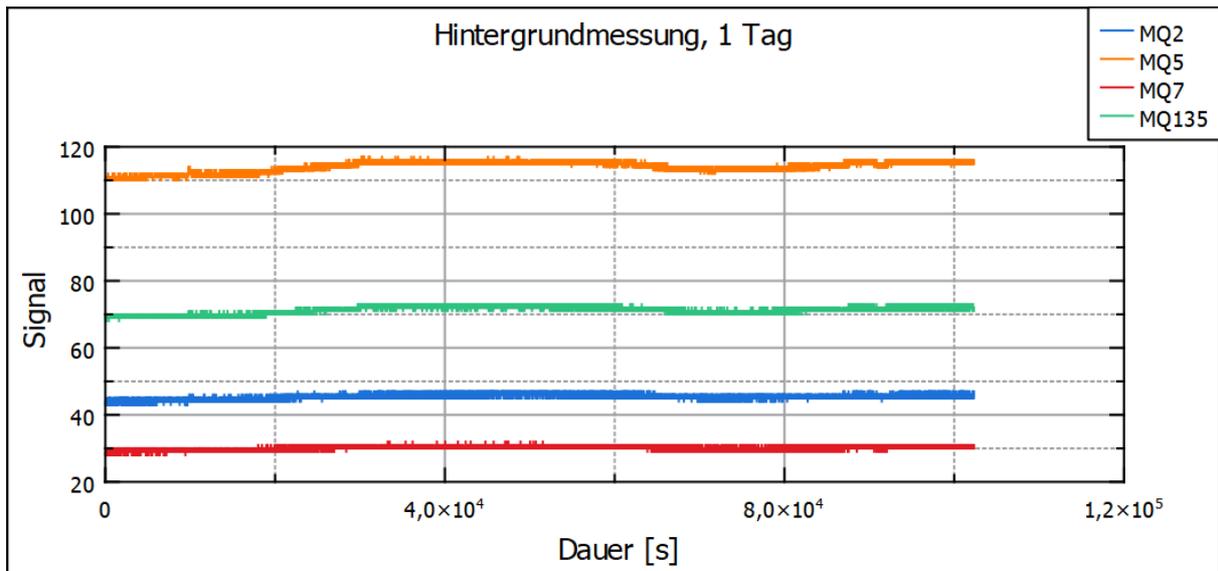
Abbildung 30: Hintergrundmessung in der Demonstrationszelle

Anhand des Ergebnisses ist zu erkennen, dass es bei den Sensoren nicht zu einem starken Anstieg des Signals kommt. Allerdings sind leichte Anstiege über einen längeren Zeitraum zu erkennen. Dies lässt sich dadurch erklären, dass die Temperaturunterschiede zwischen Tag und Nacht die Luftatmosphäre so weit beeinflussen, dass die Signale minimal verändert werden. Um eine exaktere Temperaturführung während der Versuche gewährleisten zu können, wurden im nächsten Schritt thermische Untersuchungen mit dem Versuchsgefäß durchgeführt. Dabei wurde speziell die Temperatur beim Erhitzen in unterschiedlichen Höhen über der Heizplatte gemessen.

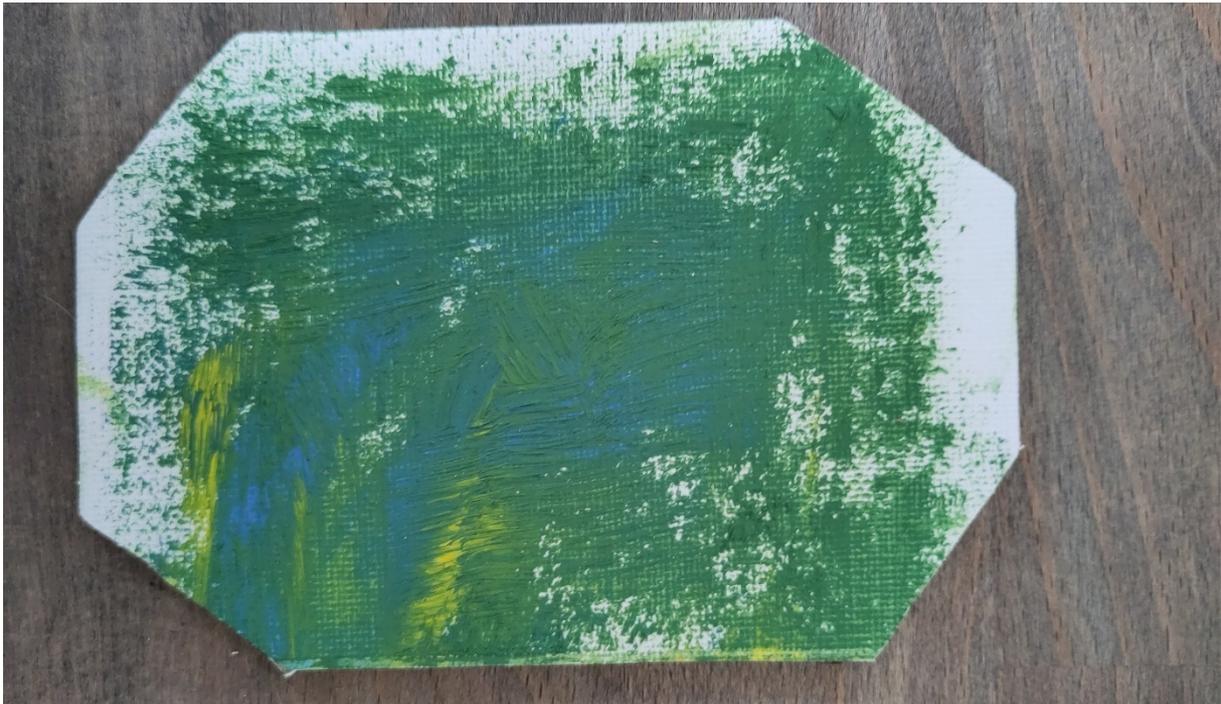
Abbildung 33: Gemälde vor der Verschmelzung

Auf der Abbildung 33 ist ein Gemälde vor einem Versuch zu sehen. Für den Anstrich wurden nur die Farben Blau und Gelb verwendet. So sind auf der Leinwand nur die Farben Blau, Gelb und die Mischfarbe Grün zu sehen. Die Farbveränderung des Ölgemäldes unter Wärmeeinwirkung ist in Abbildung 34 dargestellt. Dies ist ein Hinweis auf chemische Prozesse und das Entweichen von Schwelgasen.

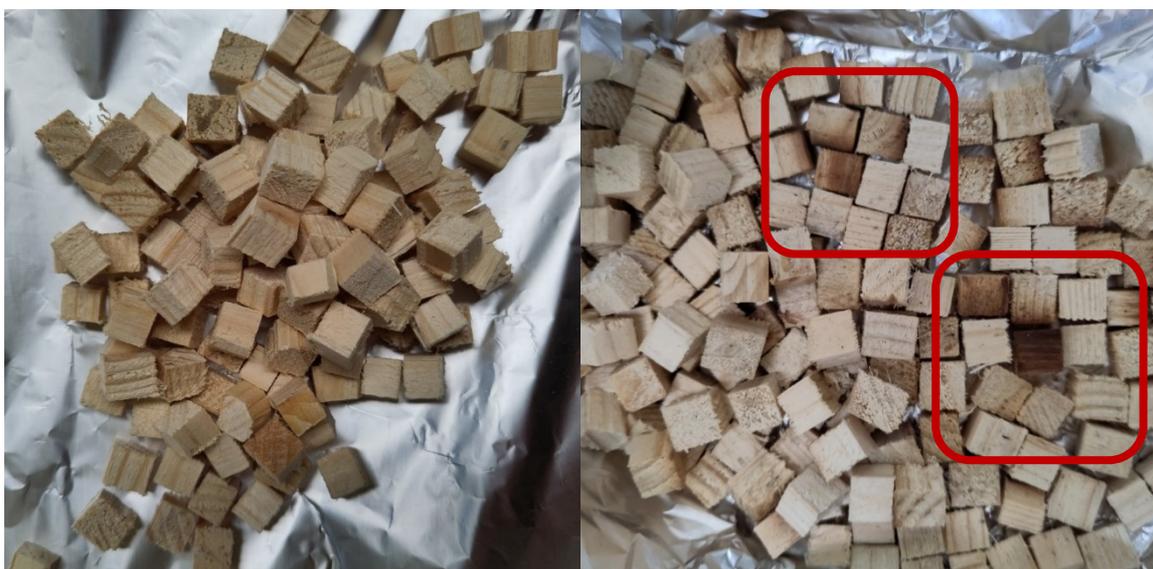
Abbildung 36: Holz vor (links) und nach (rechts) der Verschmelzung, rot dargestellt sind angeschwelte Bereiche

Zur Untersuchung der Holzprobe wurde das Holz in kleine Würfel geschnitten und anschließend verschwelt. Das Foto nach dem Versuch zeigt, dass viele Oberflächen (in roten Kästchen dargestellt) der Holzwürfel verfärbt sind (s. Abbildung 36). Dabei wurden zwei Anstiege des Sensorsignals in der Kurve beobachtet. Der erste Anstieg liegt bei 68,25°C, während der zweite, stärkere Anstieg bei 129°C zu sehen ist. Auch hier wurde innerhalb des Aufheizzeitraums kein Alarm durch den Rauchmelder ausgelöst. Insofern ist auch hier ein Zeitgewinn durch den Einsatz der chemischen Sensortechnik möglich.

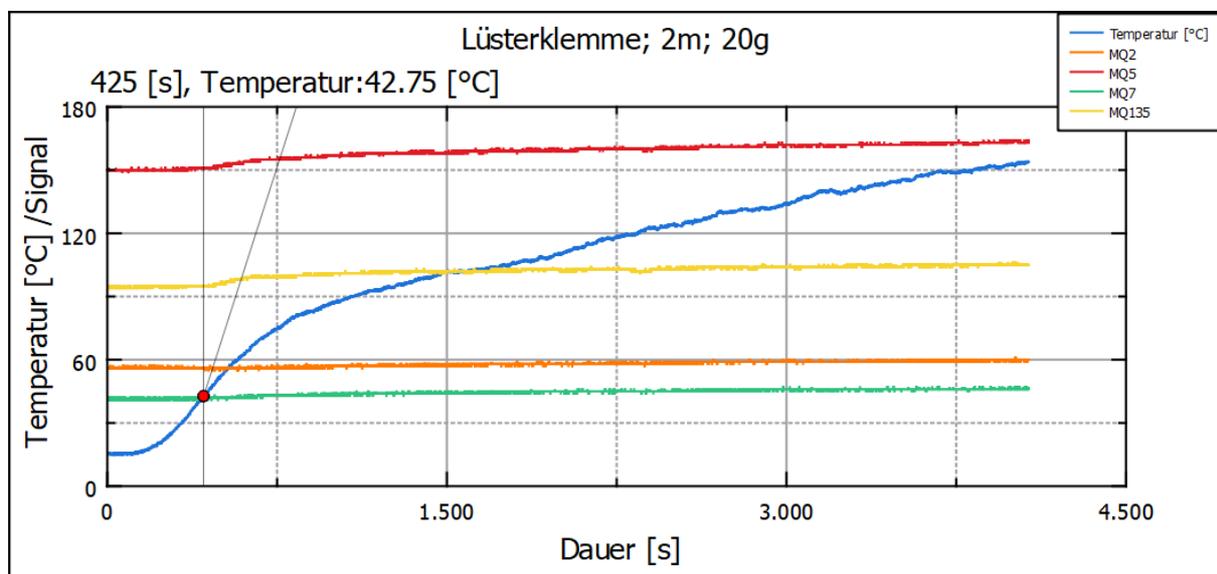
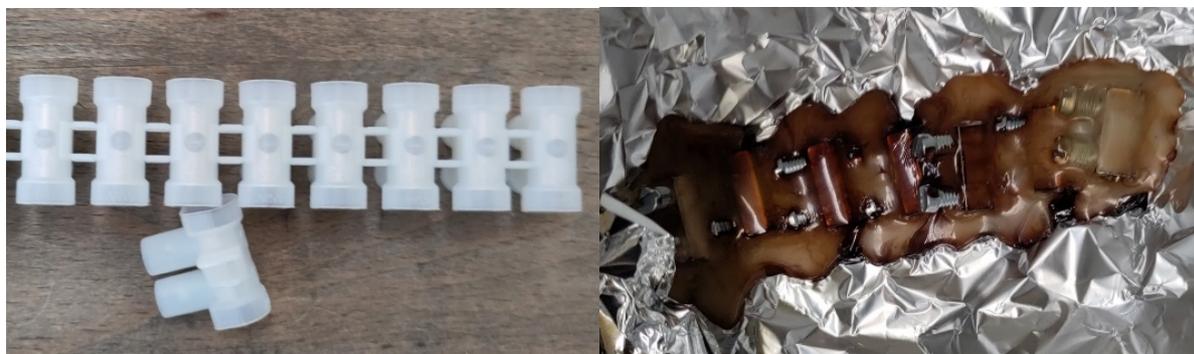
Abbildung 37: Ergebnis des realitätsnahen Versuchs mit Lüsterklemme als Ausgangsmaterial

Auf den Fotos ist zu erkennen, dass der Kunststoff durch die Hitzeeinwirkung stark geschmolzen ist. Es ist daher zu erwarten, dass die Sensorsignale stark ansteigen. Die Kurven zeigen jedoch einen anderen Verlauf, nämlich einen sehr flachen Anstieg ab einer Temperatur von 42,75°C. Es wird vermutet, dass die austretenden Schwelgase chemisch inert sind und keine Wechselwirkung mit dem Sensor eingehen. Zwar wurde auch im Zuge dieses Versuchs der Rauchmelder nicht ausgelöst. Allerdings zeigt das ausbleibende Sensorsignal, dass eine frühzeitige Warnung mittels chemischer Sensorik im betrachteten Bereich nicht erfolgen kann. Möglicherweise würde sich das Spektrum an ausgasenden chemischen Substanzen in höheren Temperaturbereichen noch dahingehend ändern, dass eine Warnung erfolgen kann. Zur Untersuchung dieses Temperaturbereichs war der gewählte Messaufbau allerdings nicht geeignet.
