**Abschlussbericht zum DBU-geförderten Projekt:**

# **Digitales Branddetektions- und Früherkennungssystem für Kulturgüter (DIBRAK)**

**DBU-Aktenzeichen: AZ 35580/01**

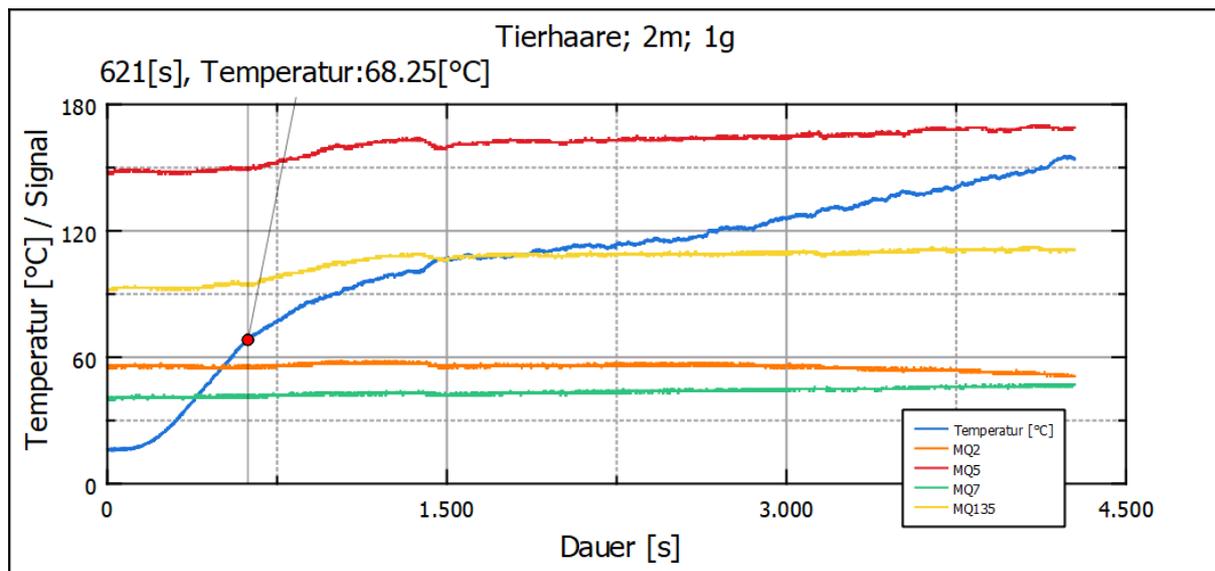
Abbildung 39: Ergebnis des realitätsnahen Versuchs mit Tierhaare als Ausgangsmaterial

Beim Tierhaarversuch tritt ab 68,25°C eine starke Geruchsentwicklung auf, die in der Signalkurve deutlich zu erkennen ist. Die Kurve steigt jedoch nach dem steilen Anstieg nur flach an und die Geruchsentwicklung bleibt bestehen. Die Fotoaufnahme nach dem Versuch zeigt, dass ein Großteil der Haare stark verkohlt ist, was darauf schließen lässt, dass die Tierhaare besonders hitzeempfindlich sind. Auch hier wurde im Zuge des Versuchs kein Alarm durch den Rauchmelder ausgelöst. Insofern wäre hier zumindest in der Frühphase der Brandentstehung eine Meldung denkbar.

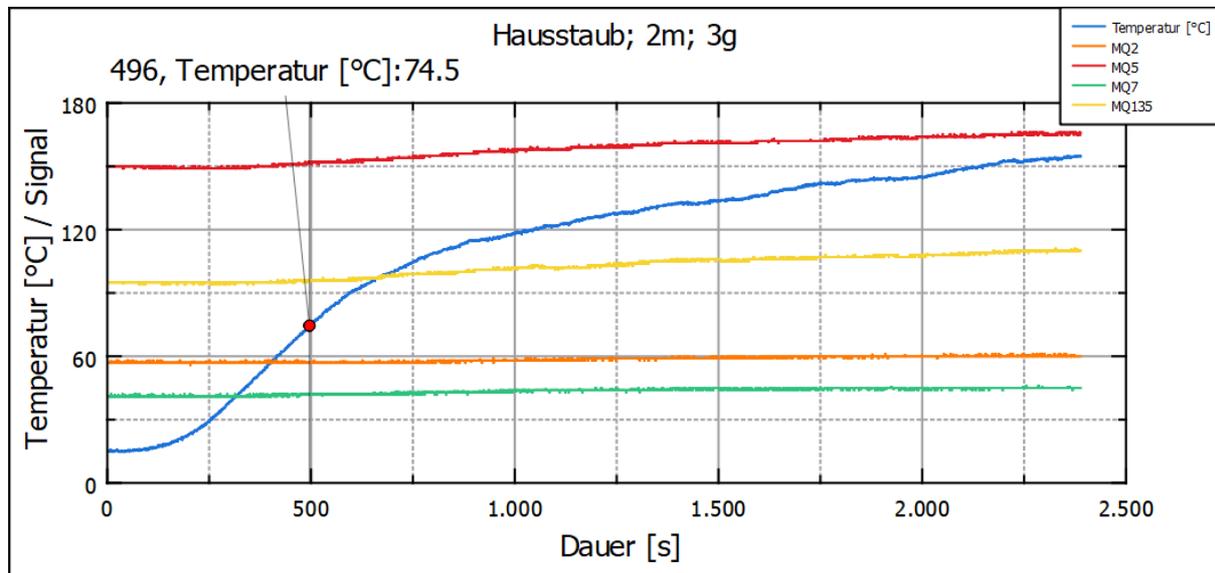
Abbildung 41: Ergebnis des realitätsnahen Versuchs mit Hausstaub als Ausgangsmaterial

Beim Hausstaub registrieren die Sensoren bei 74,5°C eine Atmosphärenänderung und einen kontinuierlichen Anstieg der VOC-Konzentration auf, der mit einer Geruchsentwicklung verbunden ist. Da auch hier keine Meldung durch den Rauchmelder erfolgt ist, wäre auch bei diesem Material ein Zeitgewinn bei der Meldung möglich.

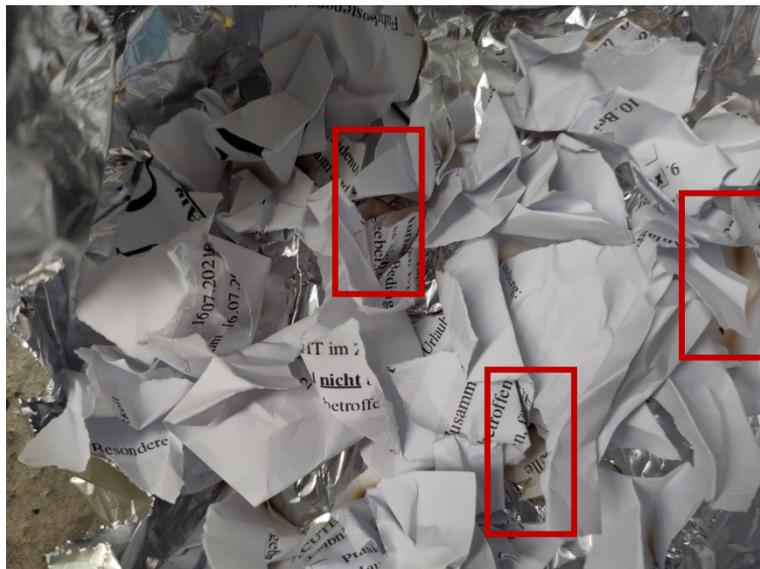
Abbildung 44: Büropapier nach der Verschmelzung

werden, dass durch chemische Sensoren ein Zeitgewinn bei der Detektion einer Brandentstehung realisiert werden kann. Anhand der Abbildung 44 ist zu erkennen, dass vereinzelte Stellen der Papiere durch die Hitze beeinflusst wurden.
