**Gussformwerkstoffe aus quasiduktiler Faserkeramik (C/SiC)
für den Hochtemperaturdruckguss**

Abschlussbericht über ein Entwicklungsprojekt gefördert unter dem Az:
35856/01 von der Deutschen Bundesstiftung Umwelt

Breuckmann GmbH & Co.KG

ECM - Engineered Ceramic Materials GmbH

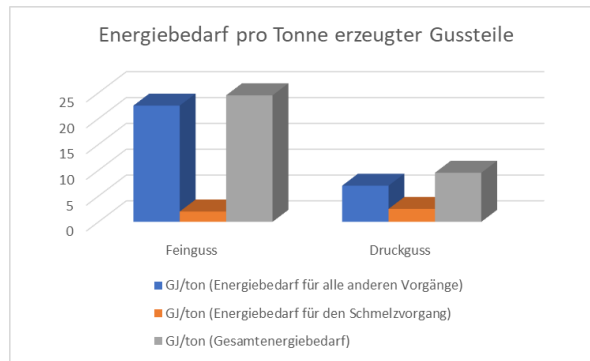
Abbildung 1: Vergleich des Energiebedarfs von Feinguss und Druckguss⁵

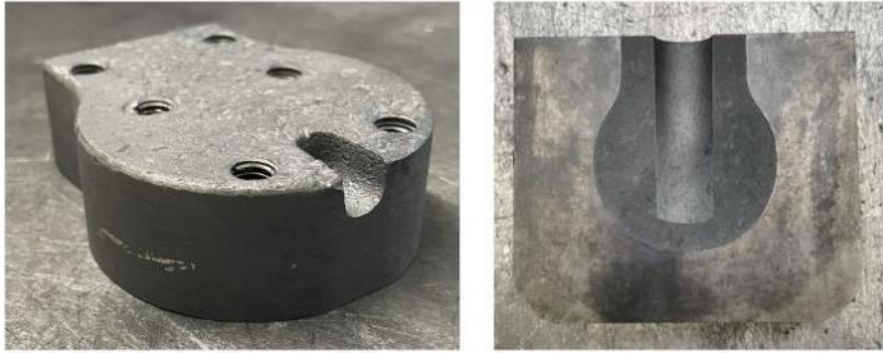
In Abbildung 5 erkennt man die Hinteransicht des Druckstückeinsatzes und den gefertigten Halter mit dem verschraubten Druckstückeinsatz.

Abbildung 5: Druckstückeinsatz (links) und Druckstückeinsatz mit Halter (rechts)

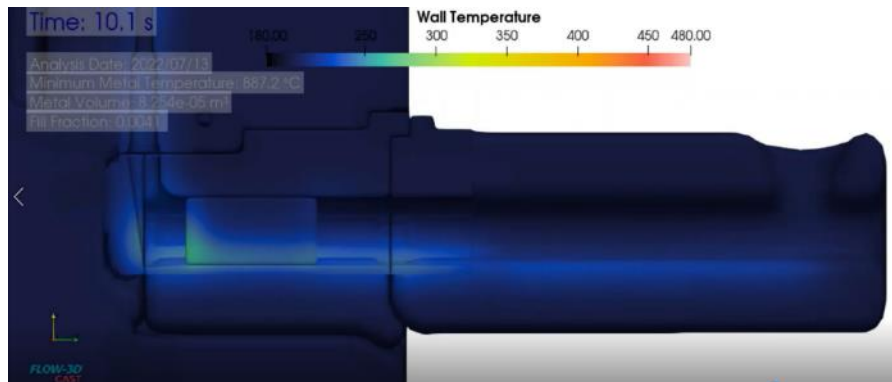
Nach ungefähr zehn Sekunden Abkühlung (siehe Abbildung 7) liegen die Temperaturen in den meisten Bereichen zwischen 180 – 250°C. Am thermisch höchsten belasteten Bereich liegt die Temperatur bei ca. 300°C. Laut den Simulationen stellt der Temperaturverlauf als auch die thermische Ausdehnung der Komponenten keine Problematiken für die Faserkeramik dar. Eine wärmeausdehnungsbedingte Kompensation zur Vermeidung von zusätzlichen Spannungen, wurde bei der Demonstratorbauteilfertigung entsprechend berücksichtigt.

Abbildung 7: Simulation der Abkühlung nach dem Formfüllvorgang

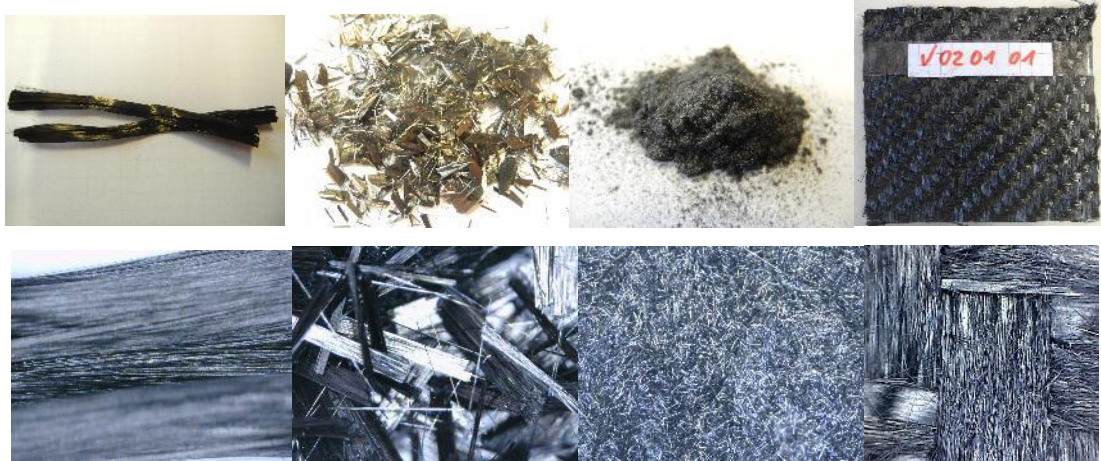
Abbildung 8: Faserarten v.l.n.r.: C-Longfaser, C-Kurzfaser geschnitten, C-gemahlene Fasern, C- Gewebe

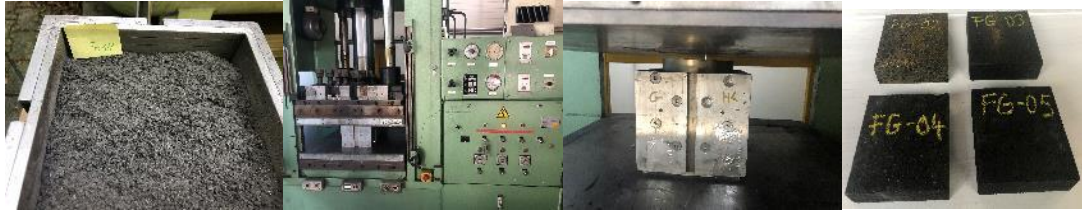
Abbildung 9: Pressen der Mischungen zu CFK-Blöcken 180x180x75mm, in thermisch gesteuerter Presse

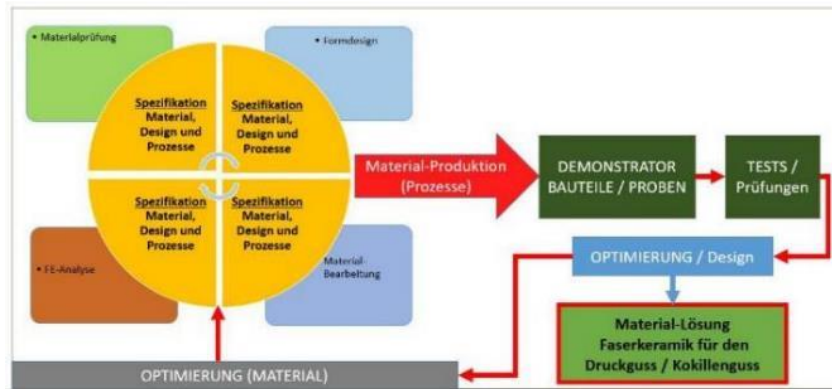
Folgendes Diagramm zeigt den in der Entwicklung angestrebten Optimierungszyklus:

Abbildung 11: Materialentwicklungsprozess für die duktile Faserkeramik

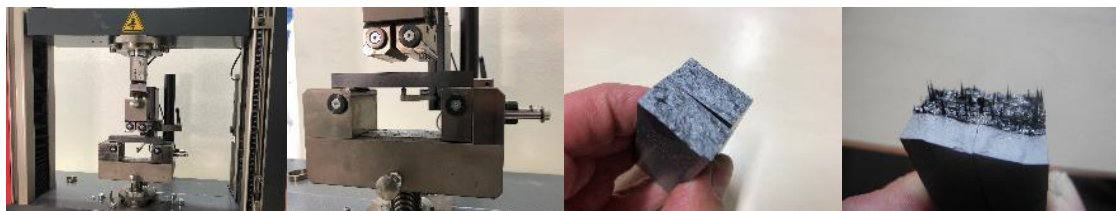
Mit den 4-Punkt Biegetests wurden die Materialkennwerte für die Festigkeit und das E-Modul der Materialien nach DIN EN 843-1 ermittelt. Die Dichte, Mikrostruktur Bruchbilder und Faserverhalten an den Bruchstellen sowie Untersuchungen mit dem Mikroskop wurden in die Ergebnisbetrachtung einbezogen.

Abbildung 12: 4-Pkt.Biegetest, Zwick Prüfmaschine, Bruchflächen Kurzfaserver- und hybrides Material

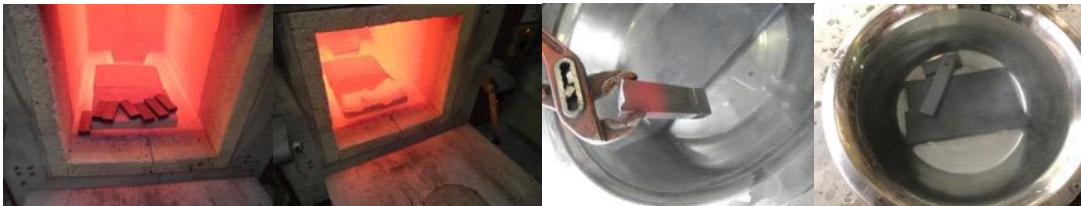
- Vorheizen des Testofens auf eine Innenraumtemperatur von 900°C
- Einlegen der zu testenden und auf Raumtemperatur (20°C) befindlichen FG-Materialien auf den glühenden Schamott der Ofeninnenauskleidung (Dauer: 5 sec.)
- Temperieren der Proben bei 900°C für 15 Minuten (Proben weiß-glühend)
- Entnahme der Proben aus dem Ofen und sofortigen einwerfen in ein auf Raumtemperatur (20°C) befindliches Wasserbad
- Inspektion der Proben mit dem Mikroskop (für Risse > 5µm) und Rissuntersuchungen nach eine entwickelten Dye-Penetration Test (Detektieren von Rissen > 2 µm)

Abbildung 13: Testprozedur Thermo-Schocktest, Delta T=900° C (Aufheizen und Abkühlen)

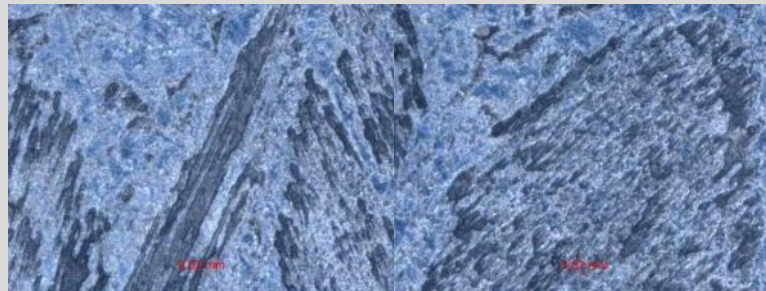
Gut sichtbar sind hierbei die Verteilung des Volumenfasergehaltes sowie die Phasenkomponenten Kohlenstoff (schwarz), Siliziumcarbide (dunkelgrau) und freies Silizium (hellgrau). Zudem dienten die Aufnahmen zur Vermessung möglicher Mikrorisse.

FG 27 Probenoberfläche nach Thermoschock-Test (5x 900°C) 280x Vergrößerung

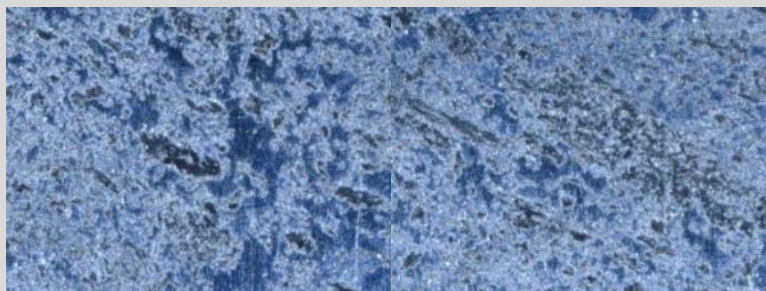
FG 9 Probenoberfläche nach DIP-Test 280x Vergrößerung

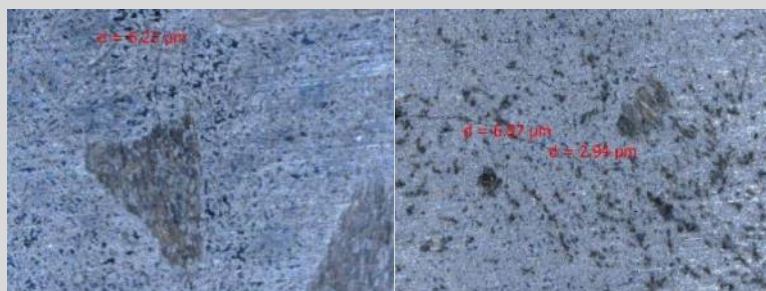
FG 42 Probenoberfläche Thermoschock-Test (5x 900°C) 280x Vergrößerungen hier mit Mikrorissen

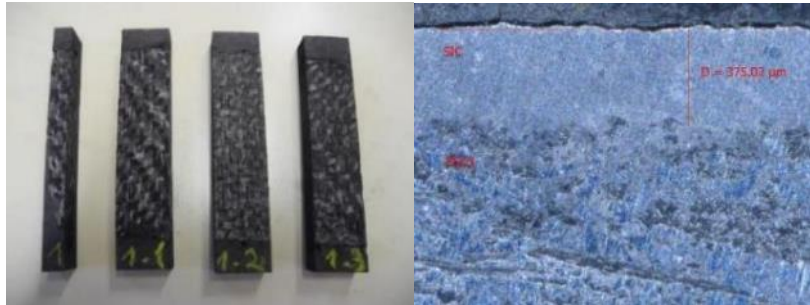
Abbildung 15: hybride C/C Materialproben (links), infiltriert mit SiC-Beschichtung (rechts)

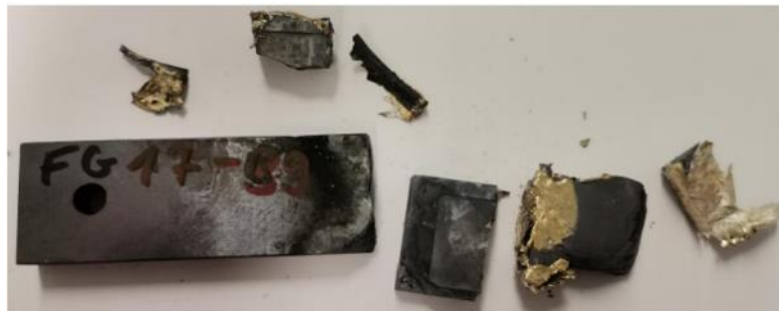
Anfänglich erreichten viele Proben nicht die zehn Durchgänge aufgrund frühzeitiger Rissbildung während der einzelnen Durchgänge. Dies führte somit zum frühzeitigen Bruch. Anhaftungen wurden durch die Schlichte größtenteils beseitigt, aber Rückstände vom Gussmaterial an der Keramik waren vorhanden. Ein Beispiel dafür ist Abbildung 20, in der eine Dip-Probe nach dem ersten Eintauchen in die Schmelze bricht.

Abbildung 20: Dip-Probe anfangs der Versuchsreihe

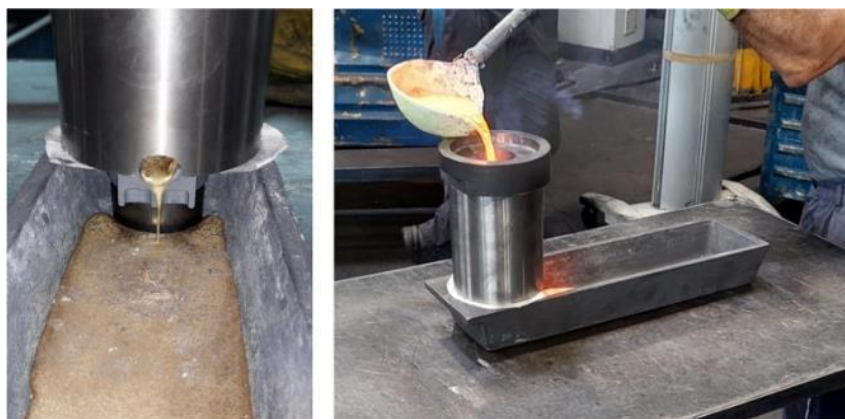
Ein weiterer Materialtest waren die Versuche für den Schwerkraftguss, welcher ebenfalls im Verlauf des Projektes bessere Ergebnisse lieferte. Diese Versuche sollten Rückschlüsse auf die thermische Beständigkeit der Druckstücke (als erste komplexere Geometrie) bei asymmetrischer Temperatureinbringung und somit inhomogener Temperaturverteilung liefern, bevor diese zusätzlich mechanisch belastet im Druckguss eingesetzt werden.

Abbildung 22: Prüfstandversuch Schwerkraftguss

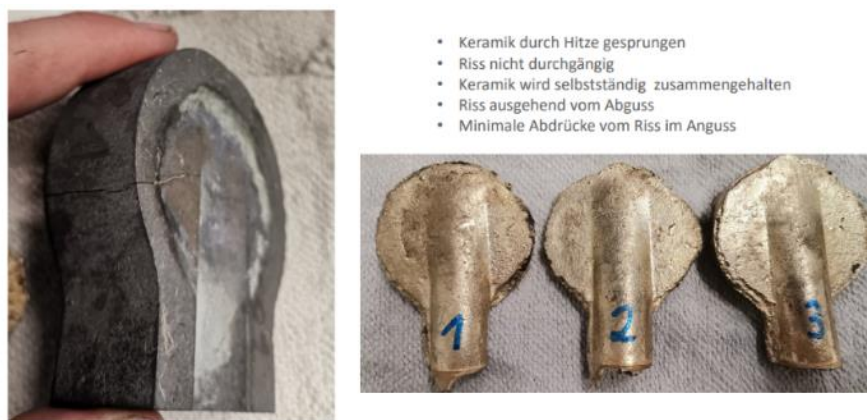
Abbildung 23 und Abbildung 24 zeigen Versuchsergebnisse und die Fortschritte, die im Laufe der Versuchsreihen erzielt wurden. Beispielsweise trat in Abbildung 23 schon nach dem ersten Eingießen ein Riss im Material auf, welcher sich im zweiten Durchgang ausbreitete. Nach dem dritten Durchgang wurde der Versuch abgebrochen, da der Riss auch im Anguss sichtbar wurde.

Abbildung 23: Dokumentation einer Schwerkraftguss-Probe am Anfang der Versuchsreihe

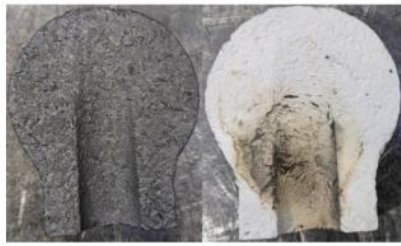
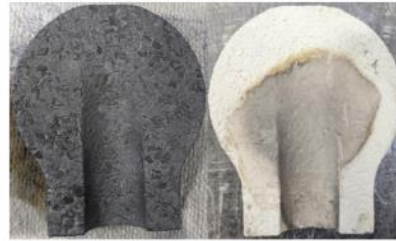
FG24-DR4

Die Proben in Abbildung 24 zeigten dank gezielter Materialentwicklung und der Anwendung einer Bornitrid-Schlichte, auf welche zum späteren Zeitpunkt noch genauer eingegangen wird, erhebliche Verbesserungen. Diese führten zu einer Vielzahl an Durchläufen ohne sichtbare Beschädigung oder Materialversagen. Sogar die Angüsse blieben frei von Rissen.

- Auftragen der Schichte alle 2-3 Abgüsse
- Problemloses Ablösen des Gussteils
- Keine Brüche oder Beschädigung der Probe sichtbar
- 15 Durchläufe

Abbildung 24: Dokumentation einer Schwerkraftguss-Probe im späteren Verlauf der Versuchsreihe

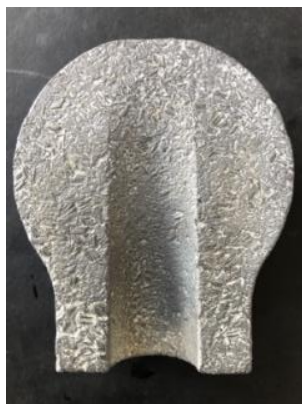
Beispiel: Nachfolgende Probe FG24-DR4-01 zeigte nach dem Test keinerlei Schädigungen des Materials.

Abbildung 25: Analyse FG24-DR4-01 nach Test sandgestrahlt, Mikroskop Aufnahme 60x vergrößert

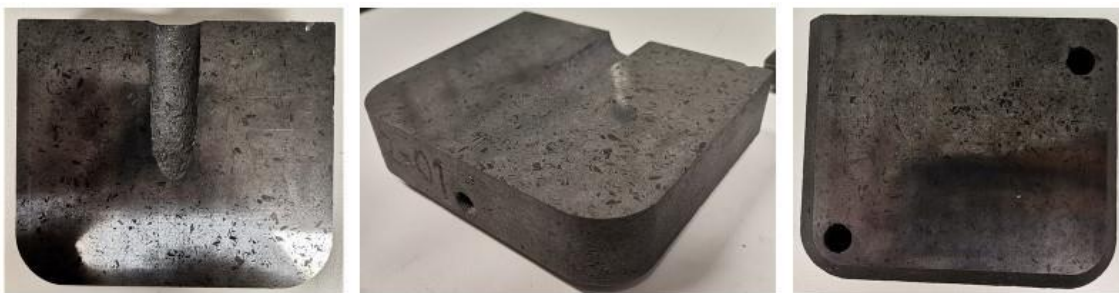
Die Druckstücke für die vertikalen Druckguss-Versuche wurden mithilfe des Halters aus Werkzeugstahl in die Stammform eingebaut. Darüber hinaus wurde ein kompletter Druckstück aus Faserkeramik mit einer Abstimmplatte in die Stammform eingesetzt, um die mechanischen Spannungen von den Verschraubungen in der Nähe des Gießkanals zu reduzieren und somit Materialversagen mechanischen Ursprungs auszuschließen (siehe Abbildung 27). Abbildung 28 zeigt einen Druckstückeinsatz mit dem Halter sowie einen Halter aus Faserkeramik im eingebauten Zustand.

Abbildung 27: Druckstück aus Faserkeramik

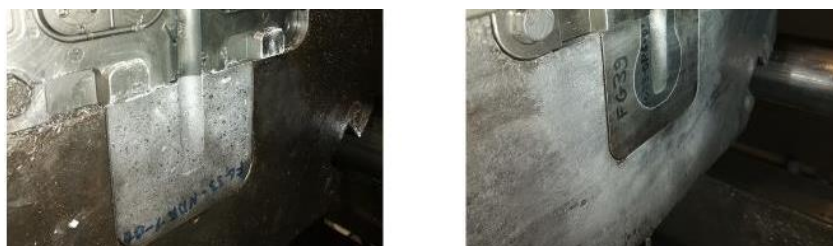
Abbildung 28: eingebauter faserkeramischer Halter (links) und Druckstückeinsatz (rechts)

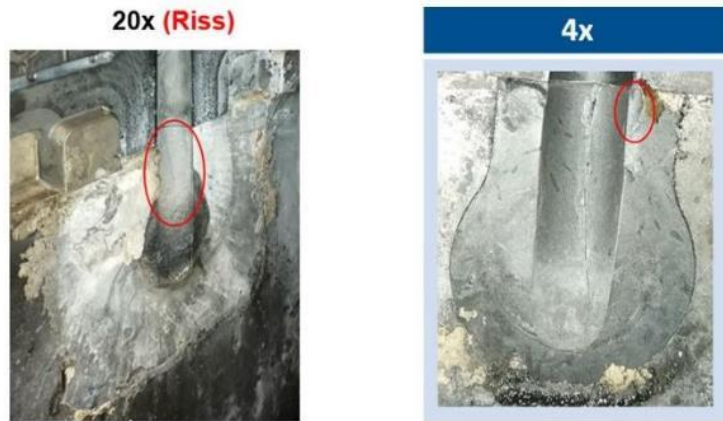
Im Anhang K ist ein Beispiel einer kompletten Fotodokumentation dargestellt. Bei den meisten Versuchen trat anfangs nach ca. 20 Schüssen ein Riss am oberen Bereich des Einsatzes auf. Ein weitere häufige Beschädigungsart war das Aufplatzen der Kanten. Abbildung 29 zeigt Beispiele solcher Fälle in einer Versuchsdokumentation.

Abbildung 29: Beschädigungsarten der Einsätze (links: Rissbildung, rechts: Aufplatzen der Kante)

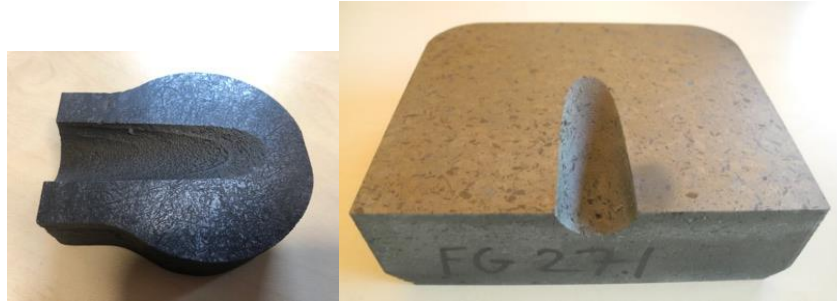
- a) Den Einsatz der Faserkeramik „Druckstück Einsatz“ in einem bereits vorhandenen Halter aus Werkzeugstahl in der Produktionsanlage. Der Einsatz berücksichtigt den Bereich des Druckstückes, der mit flüssiger Schmelze in Kontakt steht.
- b) Das komplette Druckstück, d.h. eine Kopie des in bisherigen Prozessen verwendeten metallenen Druckstückes aus Faserkeramik (wegen des Infiltrationsverhaltens des Materials, betrug die Stärke 35mm).

Abbildung 30: Druckstück-Einsatz FG28H, hybrides Material, Druckstück aus FG27.1 Material

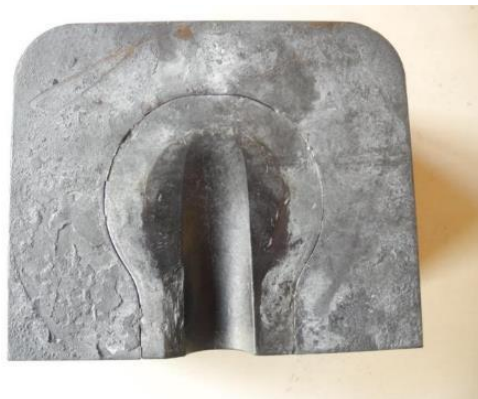
Abbildung 31: Druckstück-Einsatz FG33, hier eingeklebt in den Metallhalter

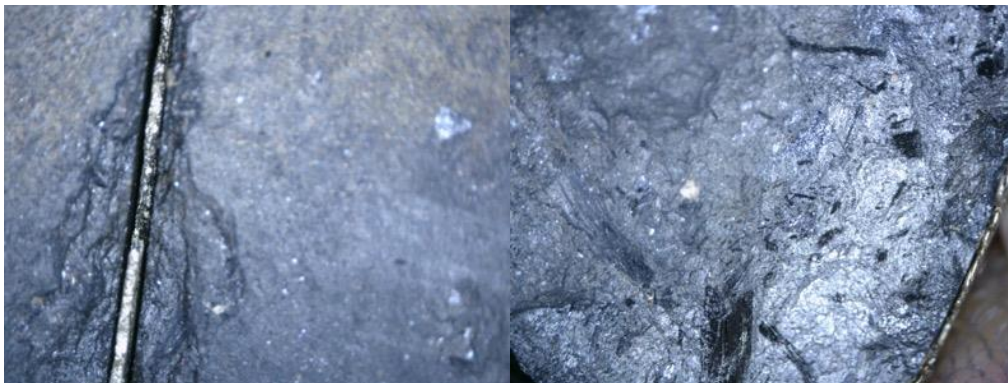
mehr auf. Allerdings ist aufgrund mangelnder Abdichtung mit C-Gewebe Schmelze in die Zwischenräume zwischen Metall und Keramik gedrungen und raubte der Keramik die in dem Design vorgesehenen Freiraum zum Ausgleich der Wärmeausdehnung zwischen Keramik und Metall. Dies könnte ursächlich für die Abplatzungen entlang der Mittellinie als auch seitlich an den Stellen sein, an denen die Schmelze in die Zwischenräume eindringen konnte.

Abbildung 34: Mikroskopie 40x, Abplatzungen Mittellinie /Kontur keine Mikrorisse

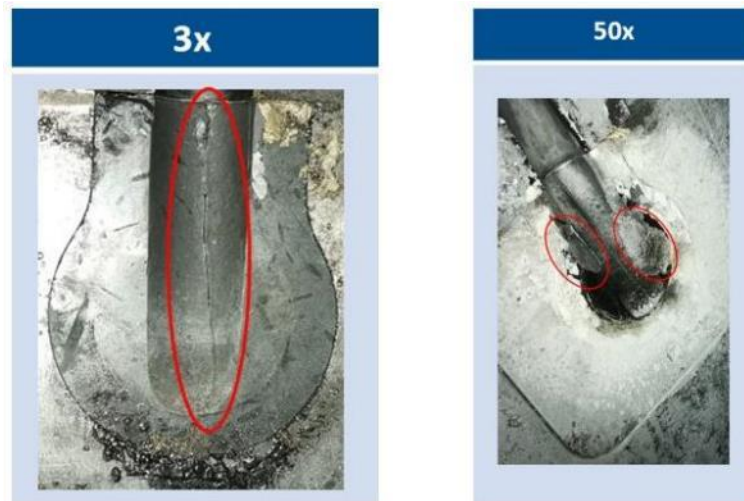
Abbildung 36: Beschädigungen trotz Verklebung (links) und Hinterschnittpassung (rechts)

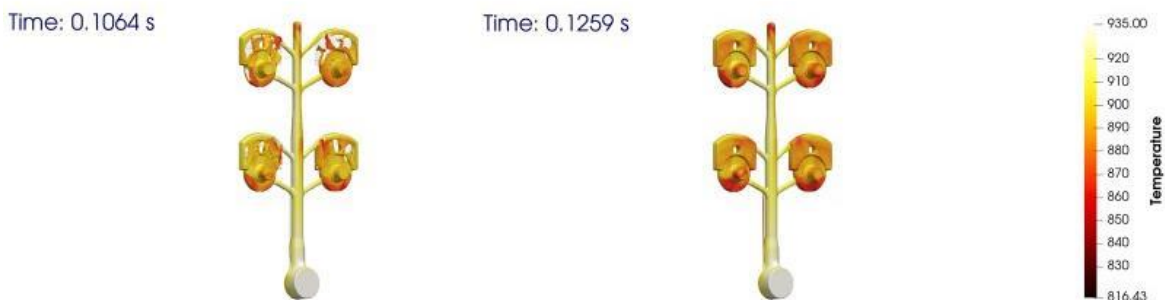
Abbildung 39: Gießsimulation großer Bauteile

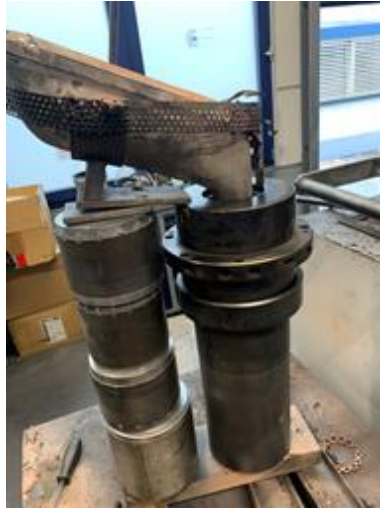
Abbildung 41: Prüfstandsversuch für Bestimmung einer geeigneten Formschichte

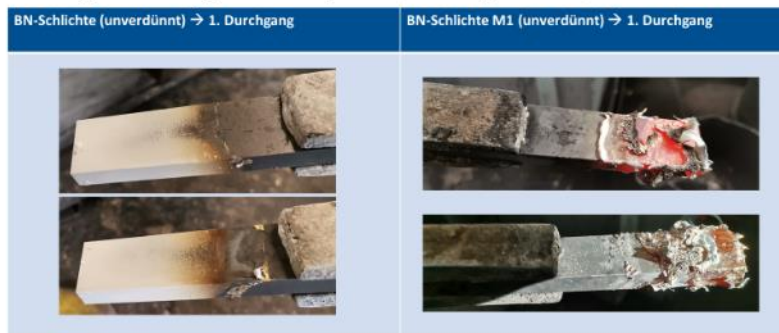
- starke Anhaftungen schon ab dem ersten Durchgang
- vorherige Schlichte zeigte bessere Ergebnisse (siehe Vergleichsbilder)

Abbildung 43: Vergleich von Variationen der Bornitrid-Schlichte

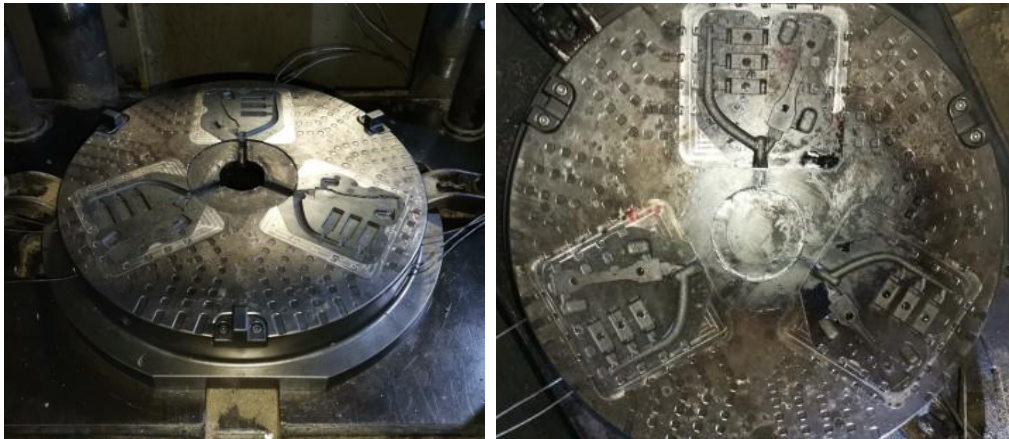
Abbildung 44: Druckgusswerkzeug mit Einsätzen (links: Unterform, rechts: Oberform)

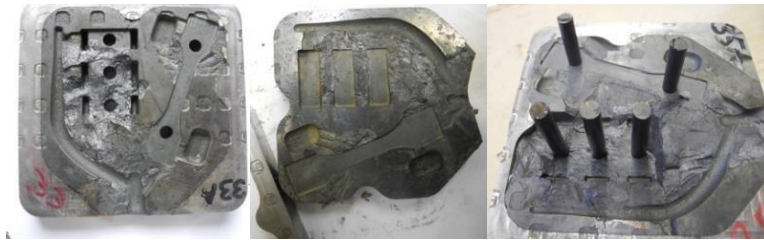
Abbildung 45: Prototyp-Gussform AS/DS nach dem Test mit Auswerfer

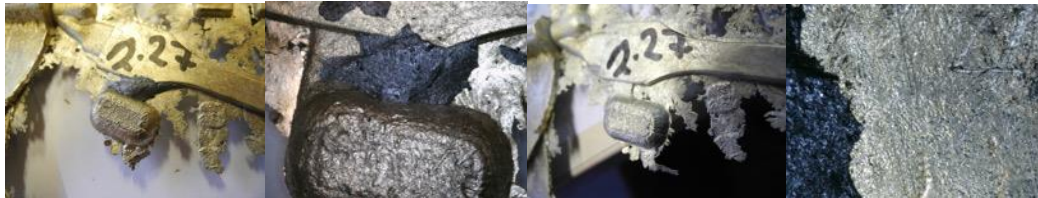
Abbildung 46: FG27, Mikroskopie (links) 100x Oberfläche Gussform, leichtes Ablösen, keine Anhaftung

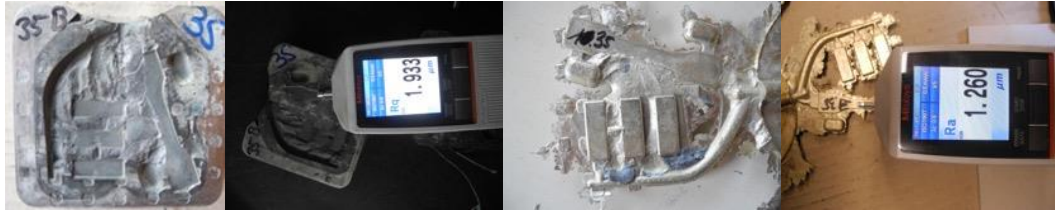
Abbildung 47: FG27, Mikroskopie (links) 100x Oberfläche Gussform, leichtes Ablösen, keine Anhaftung

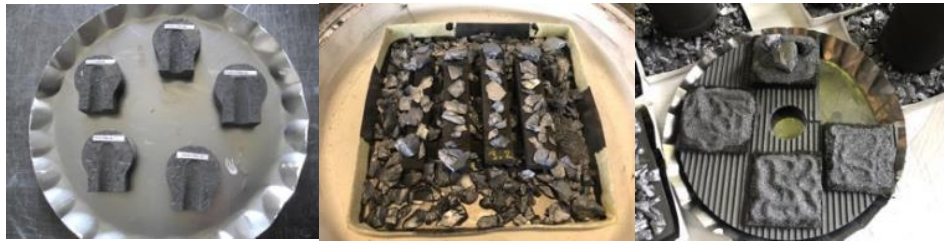
Infiltration der Pressform-Grünbauteile (Anbieten von polykristallinem Si zur Infiltration)

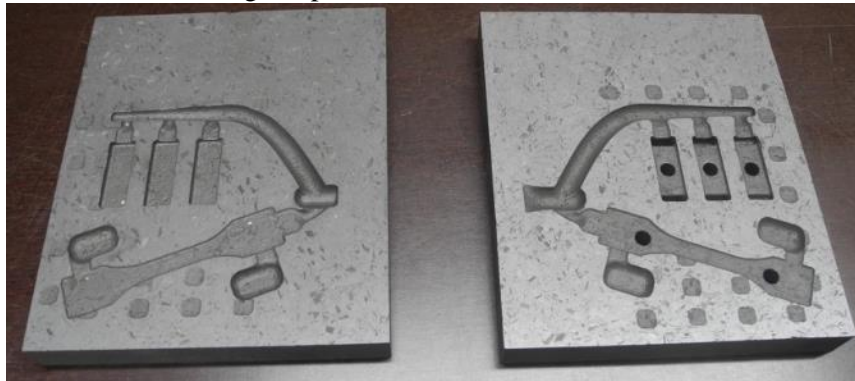
Prototyp-Gussform AS/DS nach Infiltration, Sandstrahlen und Schleifen (vor dem Erodieren)
