**Umweltbedingte Degradation synthetischer Konservierungs- und
Restaurierungsmittel:
Erfassung, modellhafte Konservierung und Restaurierung an
ausgewählten Beispielen, digitale Wissensvermittlung**

**gefördert von der Deutschen Bundesstiftung Umwelt
Aktenzeichen 36080/01, 36080/02
Abschlussbericht**

Fachhochschule Potsdam – FB Stadt | Bau | Kultur –
Studiengang Konservierung und Restaurierung

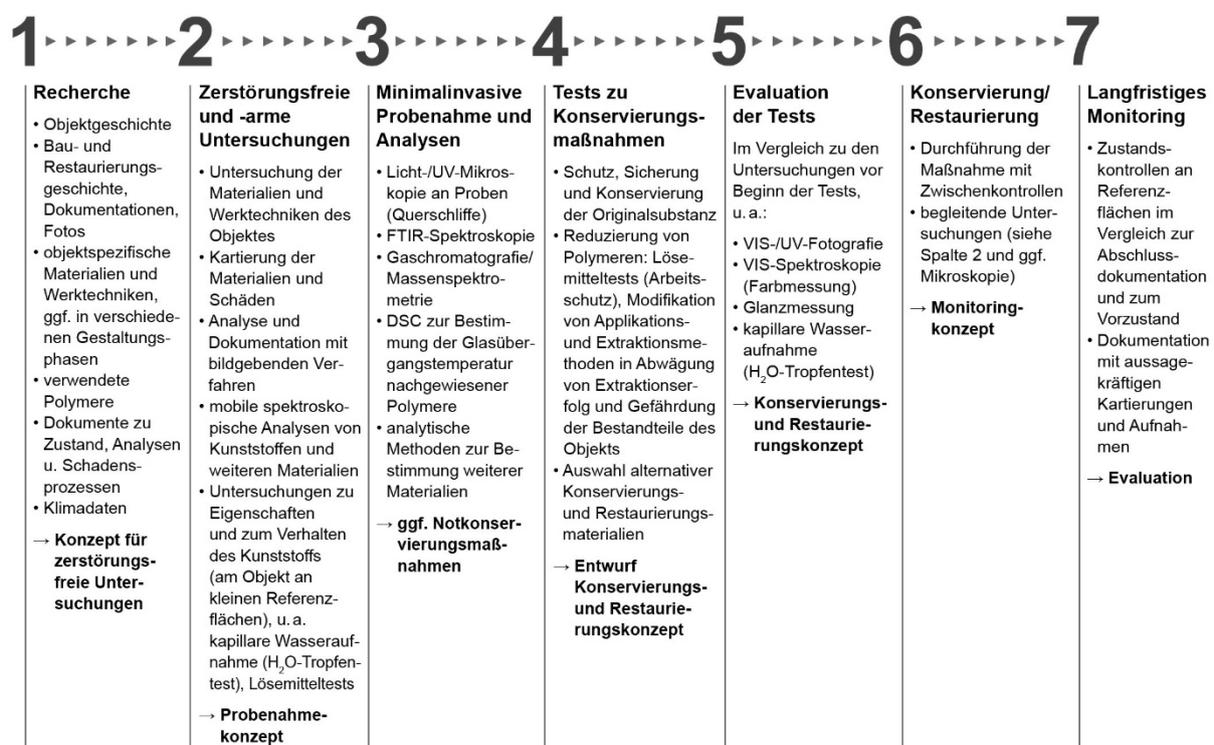
Abb. 1: Untersuchungen und Maßnahmen an mit Kunststoffen behandelten Objekten

Anschließend erfolgt die Untersuchung des Bestandes und Zustandes der Objekte. Sie beginnt mit einer möglichst präzisen Kartierung des Bestandes und des Zustandes in Anlehnung an gängige Kartierungsvorgaben (z.B. Weyer et al. 2015, ICOMOS-ICS 2010). Eine gute Übersicht über Schäden an Kunststoffoberflächen, ihre Ansprache und Untersuchung liefert Schorbach (2013). Besondere Herausforderungen bei der Untersuchung und Bewertung von Bestand und Zustand sind die möglichen Wechselwirkungen und Änderungen der Eigenschaften der verschiedenen Bereiche des Objekts als Folge der Kunststoffbehandlung – neben der Alterung an den Polymeren selbst.

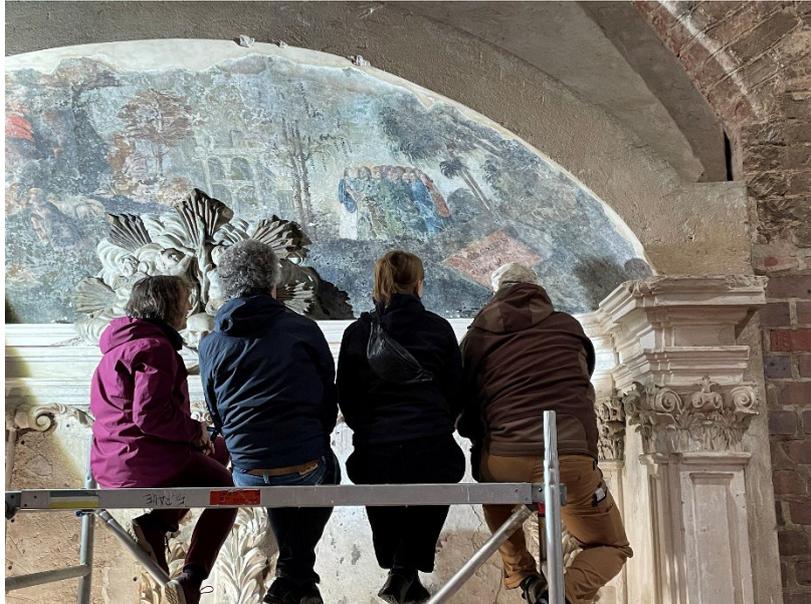
Für die Entwicklung des Konservierungs- bzw. Restaurierungskonzepts sind – ggf. nach Laborversuchen - an kleinen Probefeldern (Referenzflächen) am Objekt erste Tests erforderlich. Die Testflächen sollten nach ausreichend langer Standzeit evaluiert werden. Im Idealfall sollte das Umgebungsklima im Verlauf eines Jahres auf die Flächen einwirken können, mindestens ein halbes Jahr Standzeit wird empfohlen. Zur Evaluation sollten wieder die gleichen Messmethoden wie vor der Maßnahme verwendet werden, um die Veränderung der Flächen systematisch zu erfassen. Es ist sehr vorteilhaft, die Ergebnisse der Tests interdisziplinär am Objekt zu diskutieren (Abb. 2) und daraufhin das entsprechende Konservierungs- und Restaurierungskonzept festzulegen.

Abb. 2: Interdisziplinäre Diskussion der durchgeführten Tests zu möglichen Konservierungsmaßnahmen am Objekt (hier Frankfurt/Oder)

Es wird empfohlen, die anschließende Konservierung und Restaurierung mit Zwischenkontrollen und evtl. notwendigen Untersuchungen zu begleiten. Aus den Ergebnissen der Maßnahmen ergibt sich ein Monitoringkonzept, das langfristig mit Zustandskontrollen und entsprechenden Dokumentationen immer wieder evaluiert werden sollte.

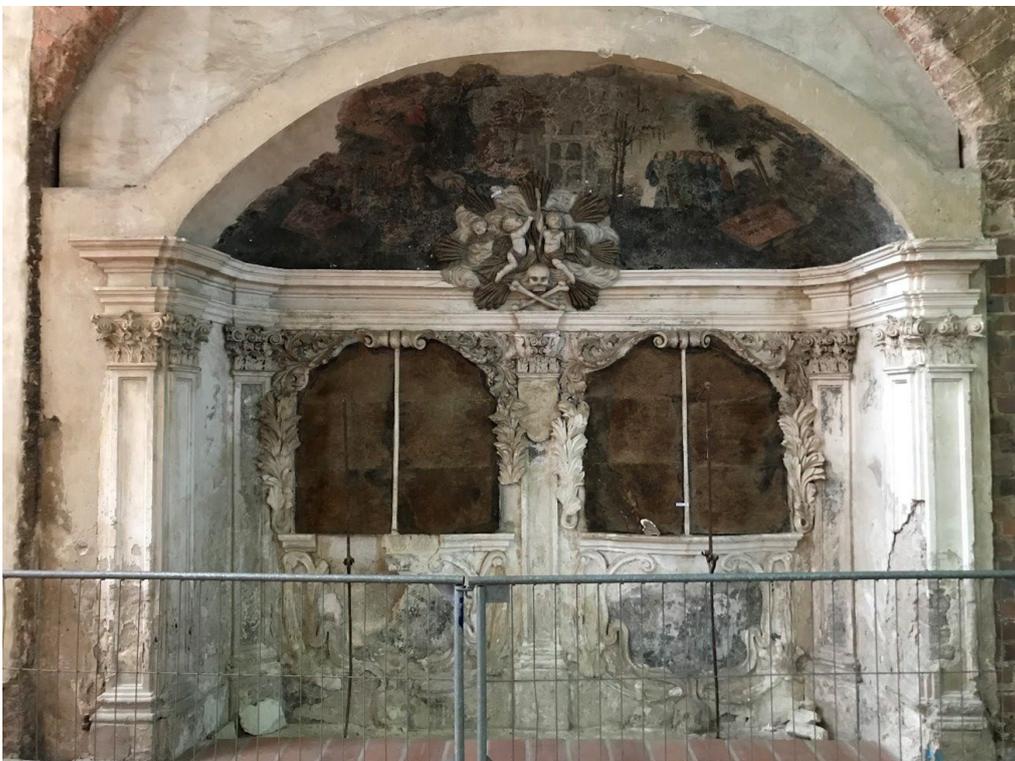
Das barocke Epitaph in der spätgotischen St. Marienkirche (Abb. 3) befindet sich in einer ca. einen Meter tiefen und ca. vier Meter breiten und hohen rundbogigen Nische vor der Ostwand des Südturmes über einem 1737 angelegten, heute verschlossenen Gruftgewölbe. Beidseitig wird das Erbbegräbnis von kräftigen Pilastern aus Stuck begrenzt, auch die Kartuschen in der Nischenrücklage werden von insgesamt drei Stuckpilastern mit korinthischen Kapitellen flankiert. Mittig im Erbbegräbnis befinden sich zwei gedoppelte und mit feinem Stuckdekor gerahmte schmiedeeiserne Schrifttafeln mit zum Teil erhaltenen Schriftzügen. Es handelt sich vermutlich um eine größere Familienbestattung (u.a. von Friedrich Wilhelm Roloff, gestorben 1741, und seiner Gemahlin Margaretha geb. Schüler). In der Brüstungszone unter den Metalltafeln sind zwischen bandartigen Applikationen in Stuck geformte Vergänglichkeitsmotive wie Totenköpfe und Knochengebilde erkennbar. Über den Pilastern verläuft ein stark verkröpftes Architravgesims, in dessen Mitte eine stark

Darüber wölbt sich eine Apsis-artige Gewölbekalotte, die vollständig von einer weitgehend erhaltenen, aber geschädigten Wandmalerei ausgefüllt wird. Auf der linken Bildhälfte erkennt man die Darstellung Moses vor dem brennenden Dornbusch. Auf der rechten Seite befindet sich vor einem Tempel Jesus mit den Aposteln. Die zu beiden Seiten in der Malerei angeordneten Inschriftentafeln verweisen auf die entsprechenden Bibelstellen.

Abb. 3: Barockes Erbbegräbnis in der St. Marienkirche in Frankfurt/Oder vor Projektbeginn 2019

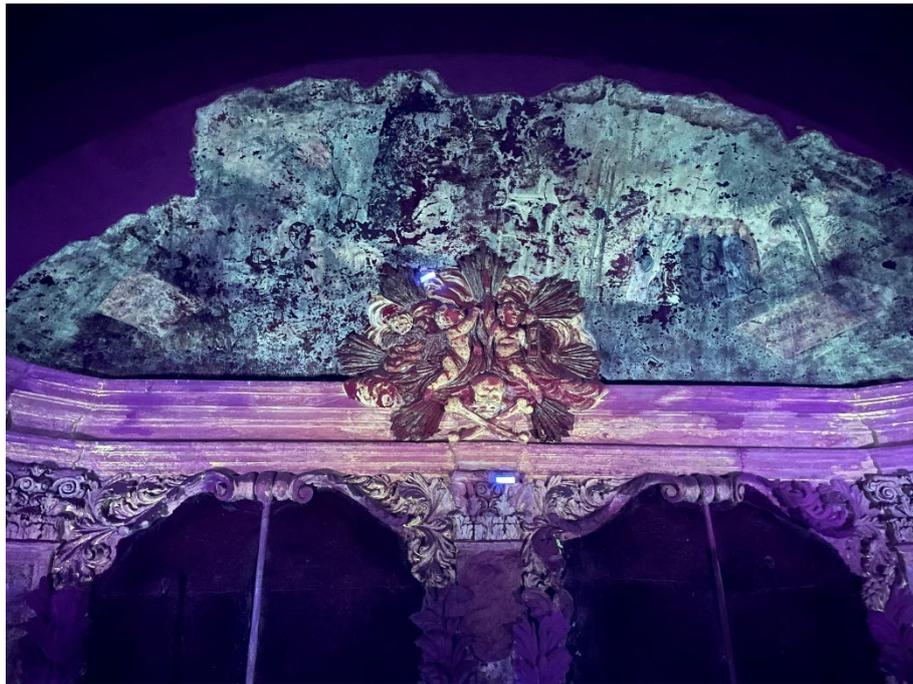
Abb. 4: UV-induzierte VIS-Lumineszenz (UV-Fluoreszenz) im oberen Bereich des Epitaphs mit der Wandmalerei, Fluoreszenzen deuten auf den Einsatz von Polymeren hin, dunkle Stellen in der Wandmalerei zeigen Retuschen an

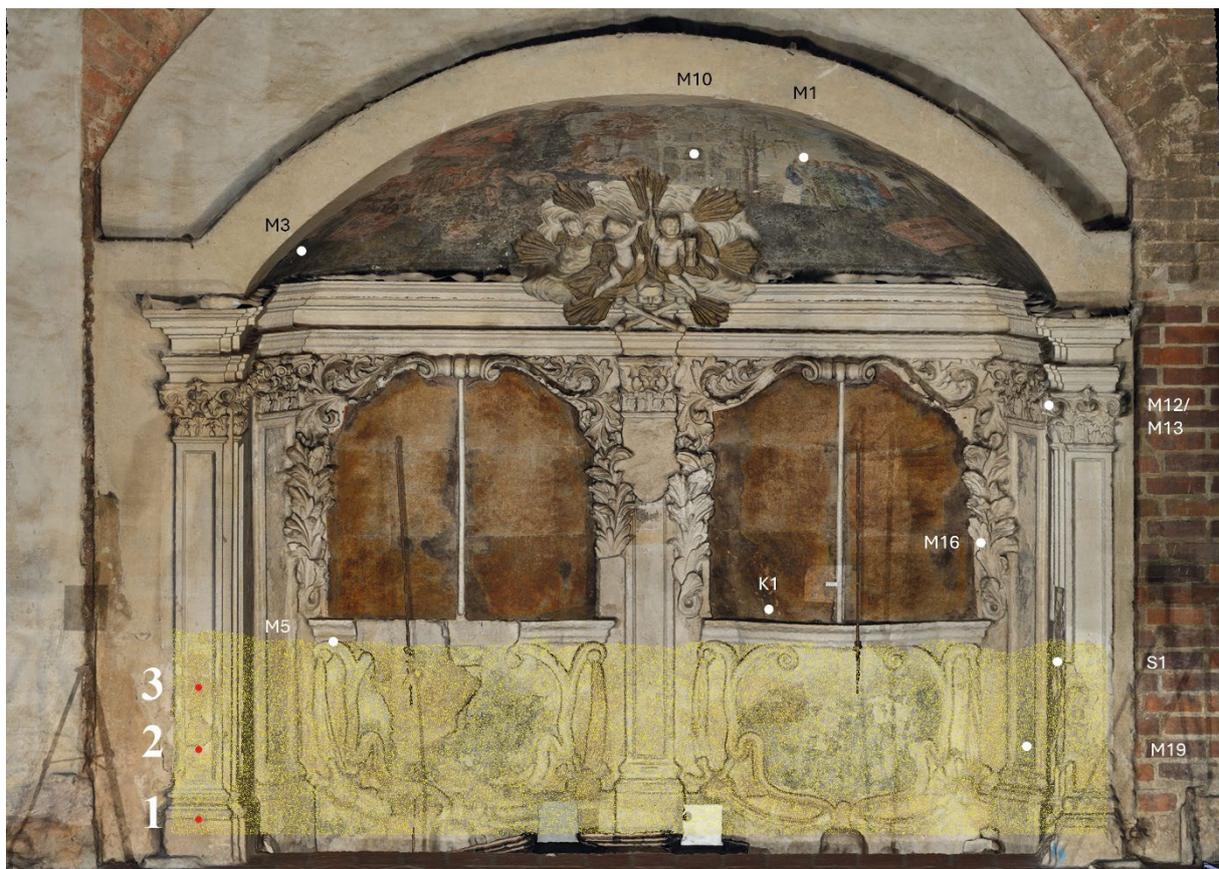
Abb. 5: Barockes Erbbegräbnis mit Darstellung der aktiven Salzsadenszone (gelb schraffiert) und den Probenahmestellen, links sind die Bohrmehlentnahmestellen für die quantitative Salzuntersuchung rot markiert, Bild: Nicole Köllner, ergänzt: Steffen Laue

Nach Kartierungen und zerstörungsfreien Analyse mittels Bild-gegebenen Verfahren (siehe Kapitel 2.2) war es möglich, minimalinvasiv Proben zu entnehmen mit dem Ziel die oben gestellten Fragen zu beantworten. Ein Beispiel für eine zerstörungsfreie UV-Fluoreszenz-Fotografie bzw. für UV-induzierte VIS-Lumineszenz (Lenz und Keller 2021) ist in Abb. 4 dargestellt. Abb. 5 zeigt die Probenahmestellen am Erbbegräbnis.

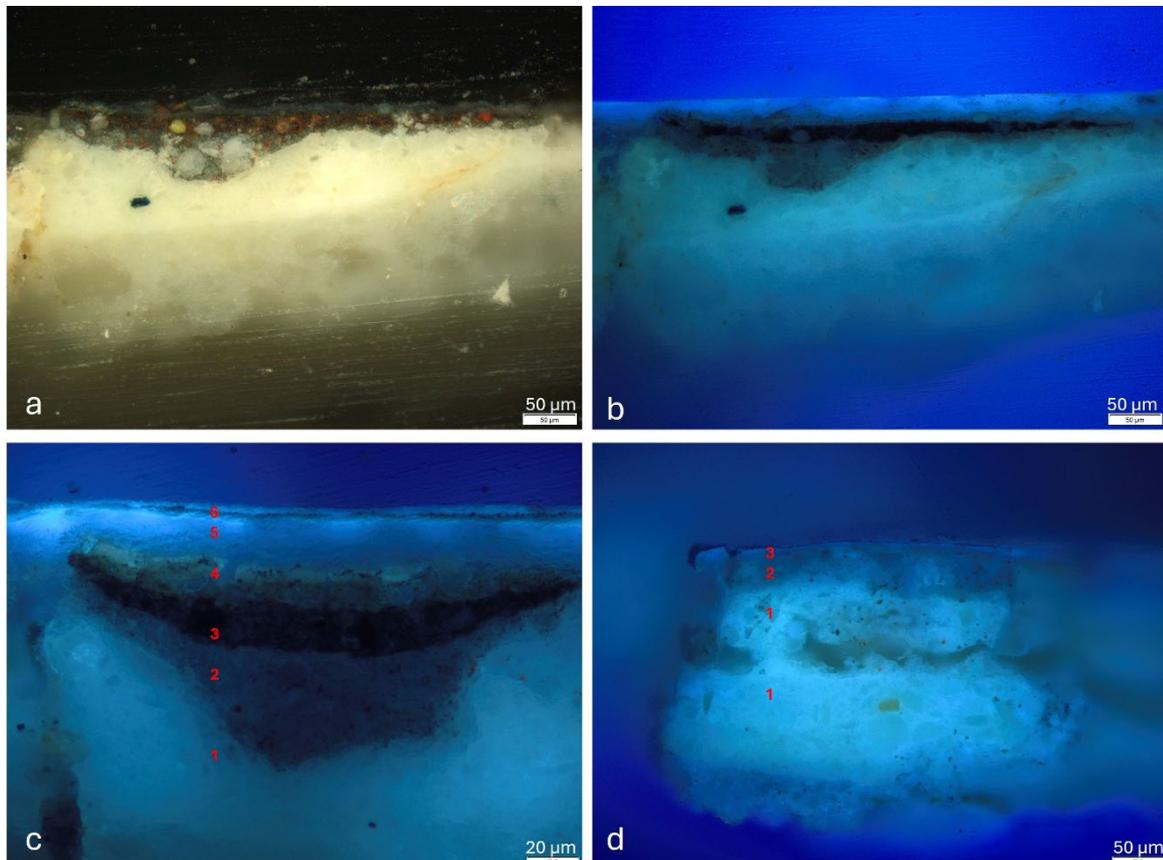
Abb. 6: vier Abbildungen von Querschliffen von Malschichtproben; 6a und 6b: Querschliff Probe M3 in Dunkelfeld- (6a) und UV-Beleuchtung (6b); 6c: Querschliff Probe M3 im Detail (UV-Beleuchtung) mit Darstellung der Schichtenabfolge 1-6 (Erläuterungen siehe Text); 6d: Querschliff Probe M10 (UV-Beleuchtung), hier dünner Polymerfilm (3) an der Oberfläche

Abb. 6 gibt einen Überblick über anzutreffende Schichtenabfolgen bei der Wandmalerei. Abb. 6a-c sind Querschlifffotos der Probe M3, die aus dem linken Bildfeld der Wandmalerei stammt und inhaltlich zur sehr dunklen, fast schwarzen Hintergrundmalerei gehört, die teilweise retuschiert ist. Abb. 6a und 6b zeigen Übersichtsdarstellung des Schliffs der Probe M3.

grünliche Fluoreszenz auszeichnet, wahrscheinlich überwiegend aus organischen Materialien besteht und als barocker Firnis interpretiert werden kann. Risse und Abhebungen deuten darauf hin, dass die Oberfläche im gealterten Zustand vorlag – wahrscheinlich mit Alterungsprodukten (u.a. Gips und Bleicarbonate) auf der Oberfläche, die an anderen Stellen auf gealterter Malschicht nachgewiesen werden konnten (Laue 2024a, Lehmann 2025). Schicht 5 ist das bläulich fluoreszierende polymere Bindemittel, das zur Festigung und Sicherung in den 1980er Jahren auf- und eingebracht worden ist. Beim genauen Betrachten des Schliffes ist erkennbar, dass die polymere Schicht 5 in Risse eingedrungen ist und die Fragmente der barocken Fassung zusammenhält (Abb. 6c). Der dunkle Strich oberhalb repräsentiert die Schicht 6, die als Retusche interpretiert werden kann. Ist der darauf liegende sehr dünne Film möglicherweise der in der Dokumentation (Klemm 1988) genannte „Schutzüberzug (Schmincke-Mattfirnis)“?

Dass nicht alle Schichtenaufbauten dem Schema der Probe M3 folgen, ist in Abb. 6d der Probe M10 zu erkennen. Hier stammt die Probe aus dem Bereich der grauen Architekturmalerei ungefähr in der Mitte des Bildes. Hier liegt über der hellen fluoreszierenden Bleiweißgrundierung (1 - schichtparallel gerissen) eine graue Schicht (Sichterfassung), bei der kein mehrschichtiger Aufbau und kein historischer Firnis erkennbar ist, sondern hier ist nur eine dünne hell fluoreszierende Polymerschicht (3) auf der grauen gealterten Fassung vorhanden.

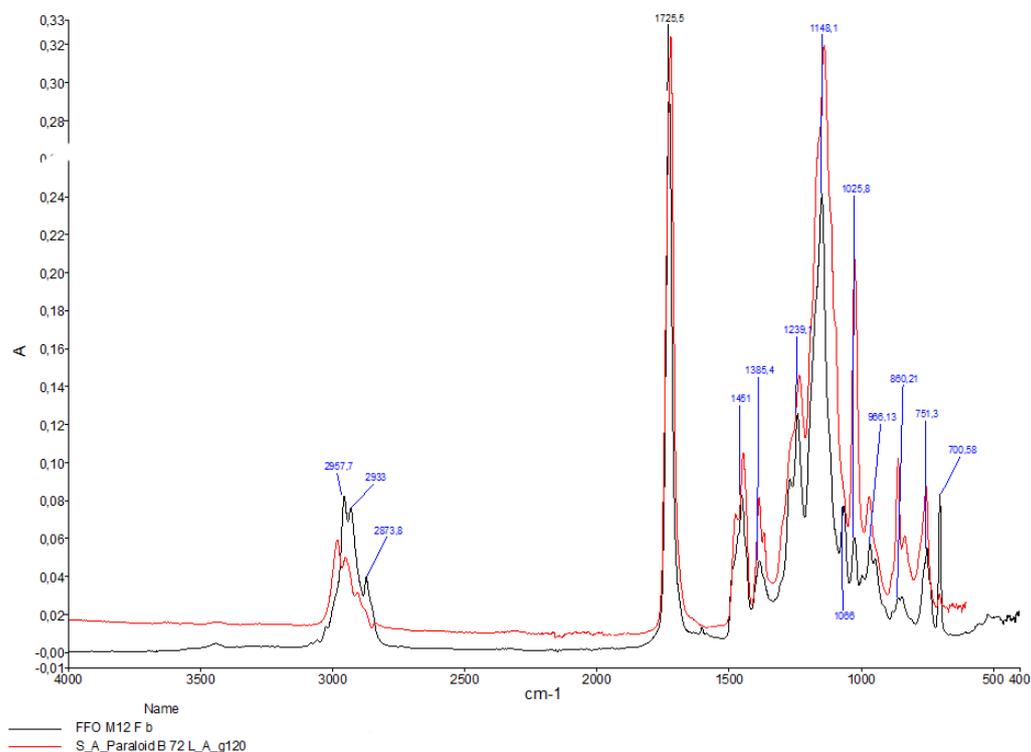
Abb. 7: FTIR-Spektrum der Probe M12 nach Extraktion mit Chloroform im Vergleich zu einem Spektrum von Paraloid B-72 mit relativ guter Übereinstimmung

Die einzelnen dünnen Schichten der Probe M12 konnten mechanisch nicht für separate Bindemittelmessungen getrennt werden, also wurde das gesamte Schichtenpaket mittels FTIR und Py-GC/MS analysiert. Die Bindemittelanalysen der Probe M12 mittels FTIR ergaben, dass auch das gefasste Kapitel mit Polyacrylaten und/oder Polymetacrylaten behandelt worden ist (Abb. 7).

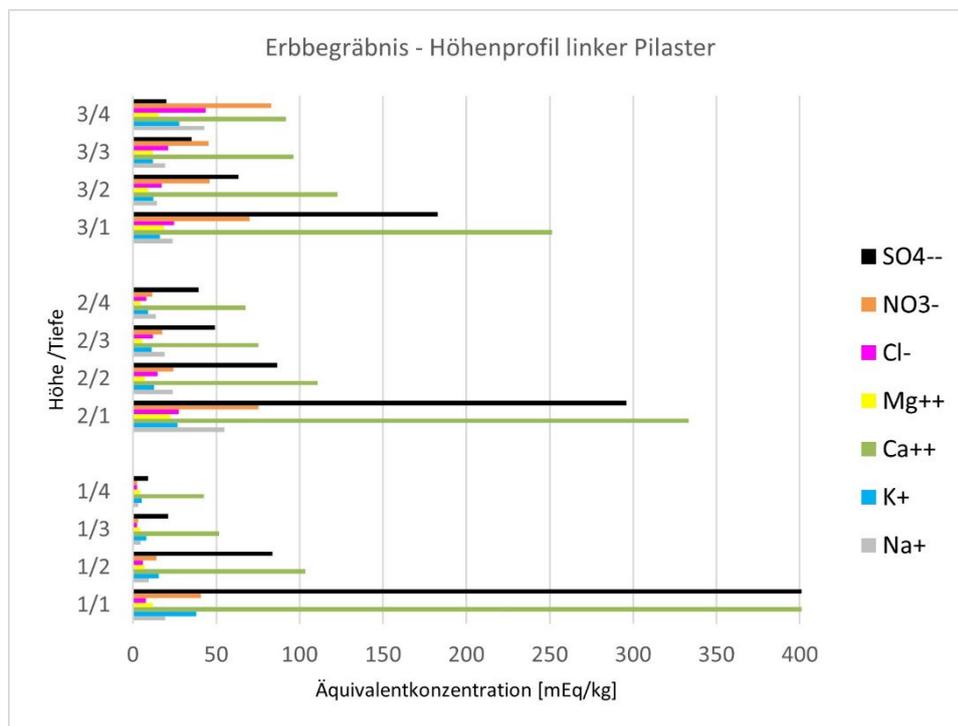
Abb. 8: Quantitative Salzionenverteilung im linken Pilaster im Höhen- und Tiefenprofil mit 1: 0-5 cm, 2: 5-15 cm, 3: 15-25 cm und 4: 25-40 cm – Erläuterung siehe Text

Die quantitativen Salzanalysen stellten die Verteilung der Salzionen in den Höhen von 45, 114 und 155 cm und in den jeweiligen Tiefen heraus (Abb. 8).

Die Analysen der Proben aus den oberflächennahen Bereichen der Wand enthalten viel Calcium und Sulfat, da auch Bestandteile aus dem Stuck herausgelöst wurden. In relativ

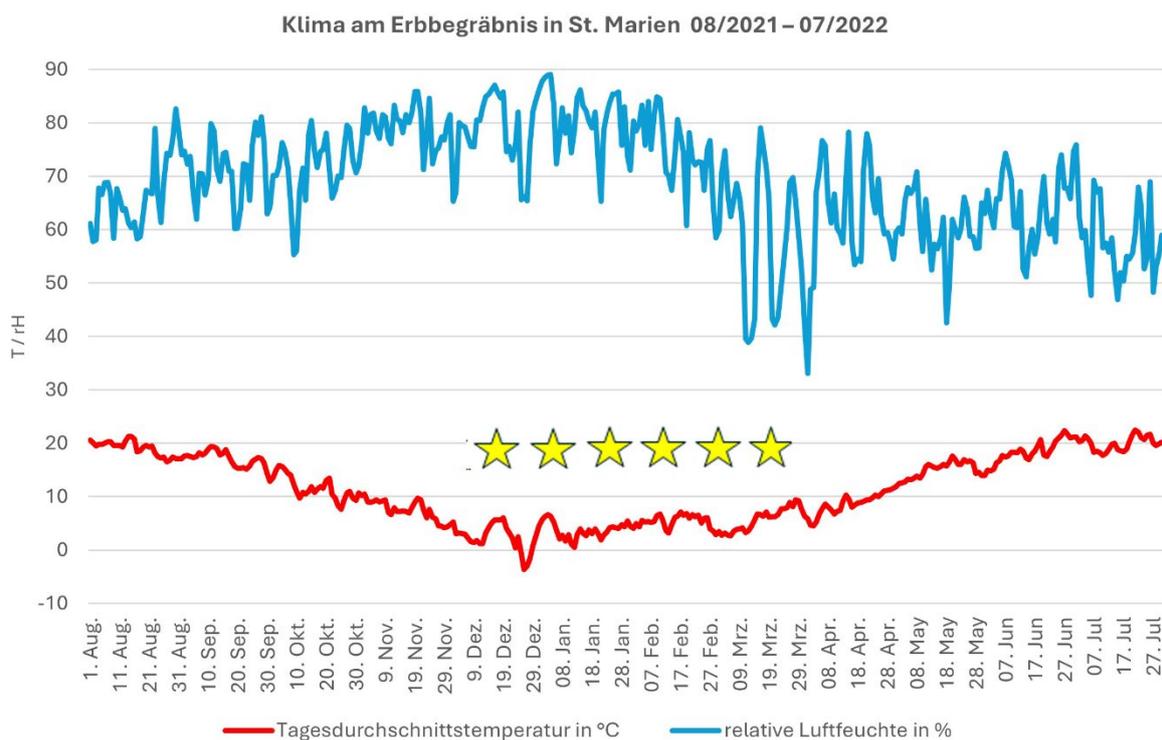
Abb. 9: Tagesdurchschnittswerte der Lufttemperatur (T) und der relativen Luftfeuchtigkeit (rH) vom 01.08.2021 bis 31.07.2022 in unmittelbarer Nähe des Erbbegräbnisses, gelbe Sterne stellen die Kristallisationszeiten von Nitrokalit dar, Darstellung: Steffen Laue, Klimadaten wurden von Ellen Egel vom BLDAM gemessen

Die Ergebnisse der Erfassung der Klimadaten vom 23.02.2021 bis 30.08.2023 (Egel 2023) zeigten eine Bandbreite von Minusgraden in den Wintermonaten bis hin über 20°C in den Sommermonaten. Die relative Luftfeuchte schwankte zwischen 25% und 93% mit häufigen Oszillationen zwischen 40% und 85% (Abb. 9).

Das Ergebnis des Monitorings der Salze in Bezug auf das Klima am Erbbegräbnis (Tagesmittelwerte der Lufttemperatur und relativen Luftfeuchte) ist in Abb. 9 für ein Jahr von August 2021 bis Juli 2022 dargestellt. Neue Ausblühungen von Nitrokalit (KNO_3) konnten nur in den Wintermonaten festgestellt werden, wenn die Temperatur unter 10°C liegt. In den

Sommermonaten bei höheren Temperaturen wurde keine Kristallisation registriert. Der Grund dafür ist wahrscheinlich die starke temperaturabhängige Löslichkeit von Nitrokalit (Stephen und Stephen 1963): Bei kalten Temperaturen unter 10°C ist die Löslichkeit von Nitrokalit nur halb so groß wie bei Temperaturen um 20°C. Folglich erreicht eine Mauerwerkslösung, die relativ viel Kalium- und Nitrationen enthält, bei niedrigen Temperaturen die Sättigung viel früher als bei höheren Celsiusgraden, was die Kristallisationen und Schäden in den Wintermonaten erklärt (Laue 2023b).

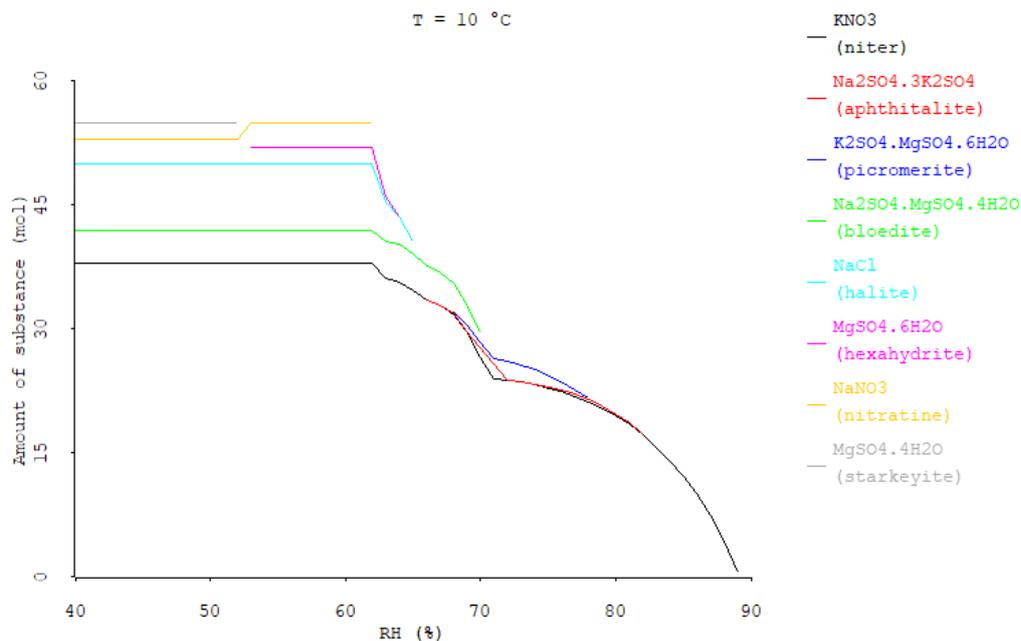
Abb. 10: Kristallisationsabfolge löslicher Salze an der unteren Stelle 1 beim linken Pilaster bei fallender relativer Luftfeuchte (von rechts nach links) berechnet mit ECOS/RUNSALT unter Verwendung der IC-Daten von Probe 1/1 (weitere Erläuterung siehe Text)

Abb. 10 zeigt die Kristallisationsabfolge der Salze entsprechend der quantitativen Salzanalyse vom vordersten Zentimeter der unteren Bohrung am linken Pilaster – berechnet mit dem Programm ECOS/RUNSALT (Bionda 2006, Steiger 2009).

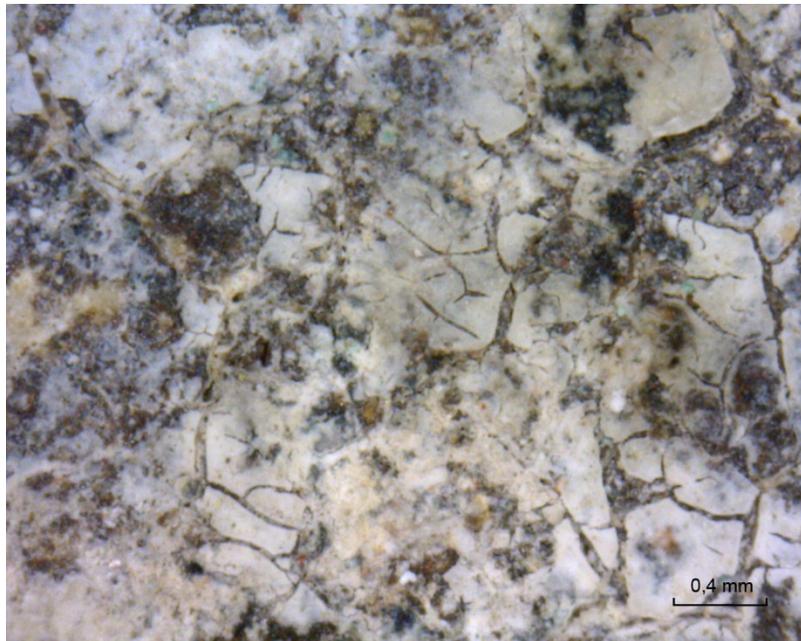
Abb. 11: Weißer mineralischer Belag auf der Wandmalerei bestehend aus Gips und Bleiweiß

und Scherspannungen, die ein Ablösen der Malschicht befördern (Lehmann 2025). Ergänzende Wasseraufnahmetests belegten, dass die Maleroberfläche stark hydrophob ist und keinerlei Wasseraufnahme ermöglicht. Zusätzlich können hygrische Quell- und Schrumpfungprozesse des aufliegenden Filmes zu Spannungen führen, die sich auf die Malschicht übertragen.

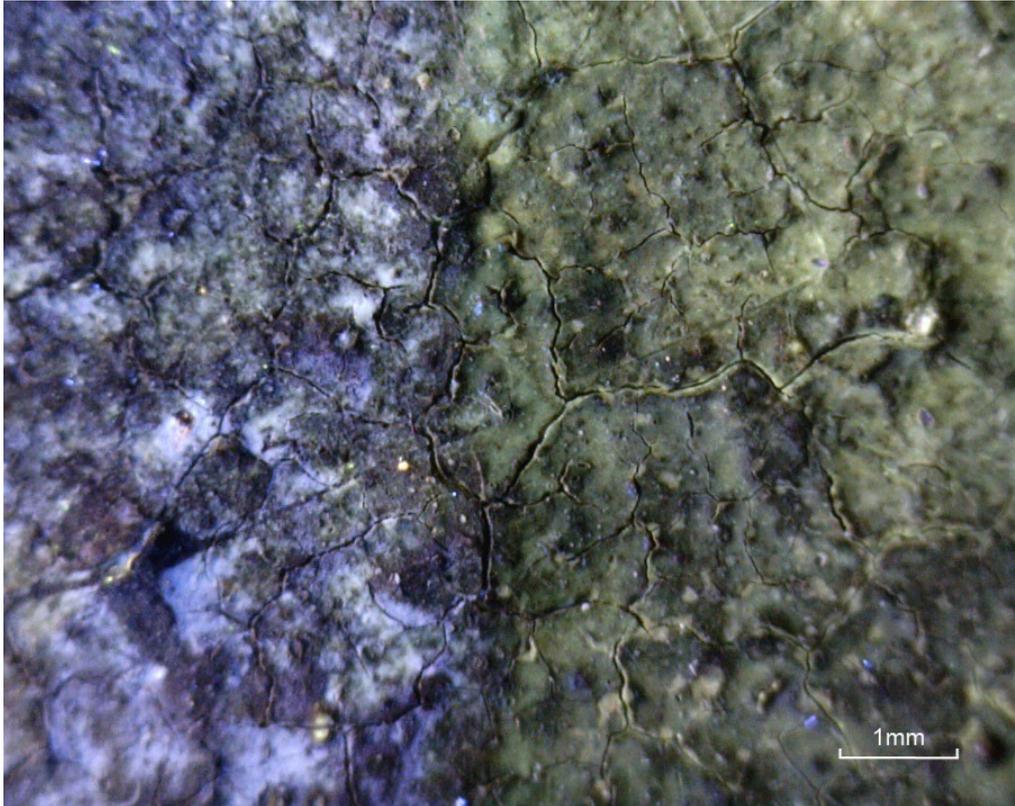
Abb. 12: links: nach Abnahme des aufliegenden Kunststofffilms mit weißem mineralischem Belag auf der Maleroberfläche; rechts: grau-gelbliche Lumineszenz des noch nicht reduzierten aufliegenden Kunststofffilms, UV-Licht

Die in den 1980er Jahren mittels Acrylfarbe ausgeführte Strichretusche blieb bei der Kunststoffreduzierung größtenteils unbeschädigt. Durch die Abnahme des aufliegenden Filmes kam es zu einer zusätzlichen Differenzierung von Retusche und Original durch die allgemeine Aufhellung der barocken Maleroberfläche.

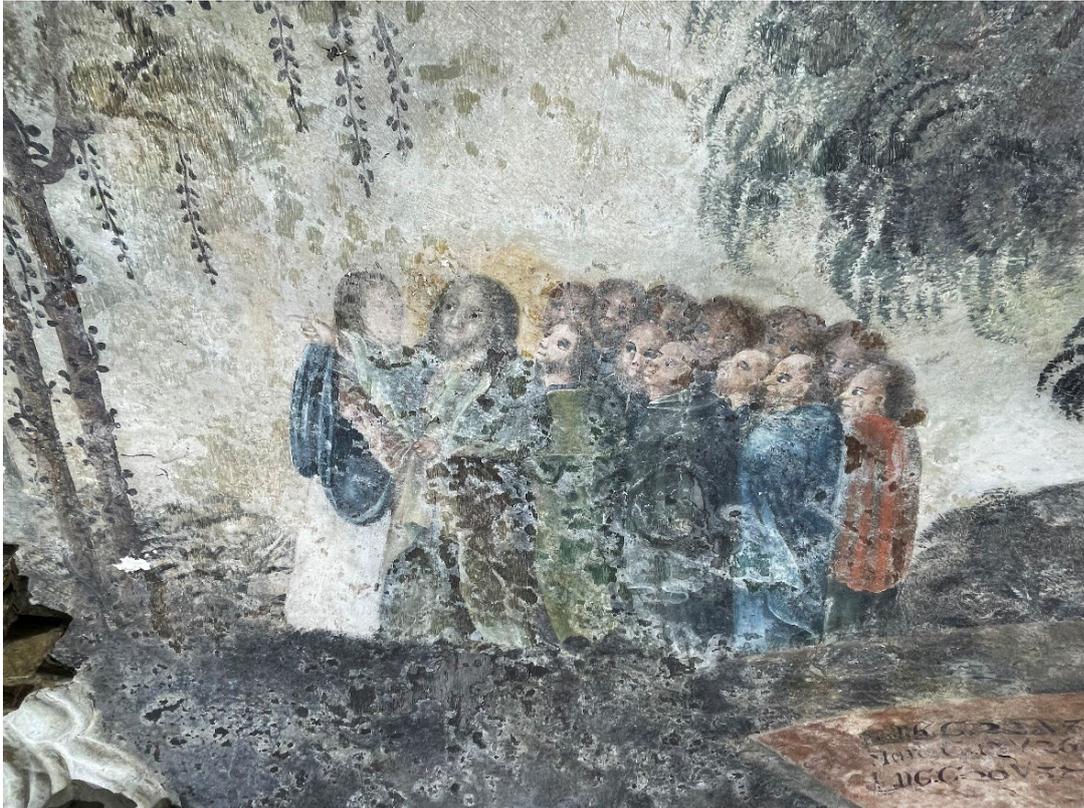
Abb. 13: Detail der Wandmalerei (Jesus mit den Aposteln) vor den Konservierungsarbeiten mit dunklen Retuschebereichen und Vergrauungen der Oberflächen durch Alterung des Kunststofffilms, Bildbreite entspricht ca. 25cm, Bild von Steffen Laue 2021

Die erprobten restauratorischen Maßnahmen erbachten eine Verbesserung der visuellen Erscheinung (vergleiche Abb. 13 mit Abb. 14). Die durch Glanz, weiße Beläge und verdunkelte Retuschen stark beeinträchtigte Malerei ist wieder gut erkennbar – weitere Details zur Konservierung und Abbildungen siehe Lehmann (2025).

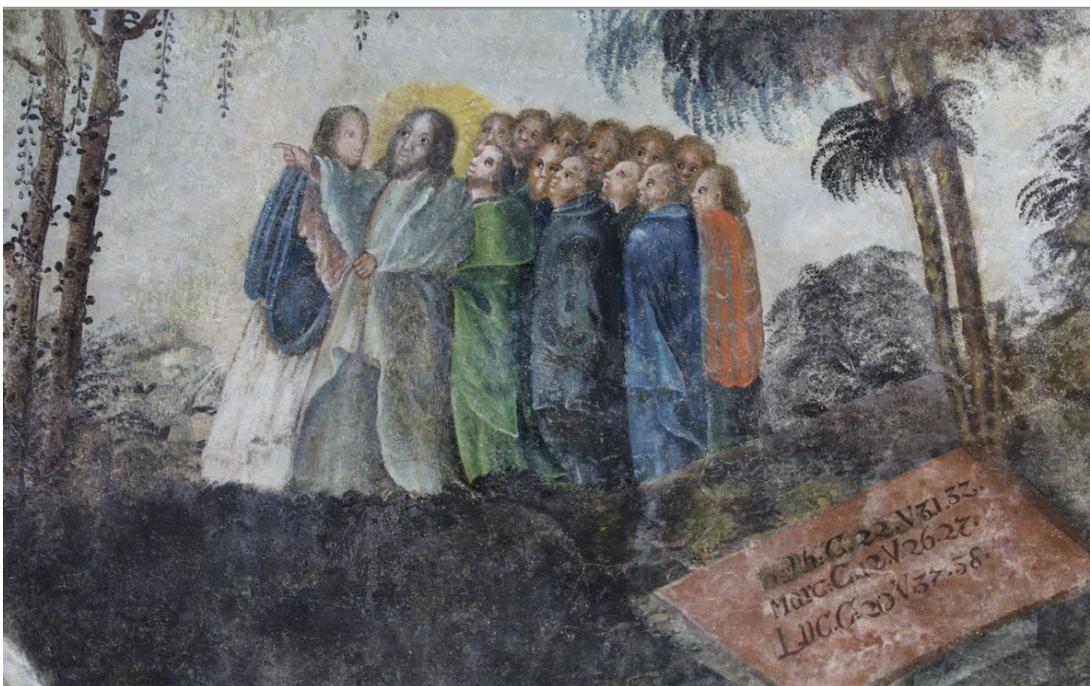
Abb. 14: Detail der Wandmalerei (Jesus mit den Aposteln) nach den Konservierungsarbeiten, Bildbreite entspricht ca. 30cm, Bild von Martin Lehmann 2025

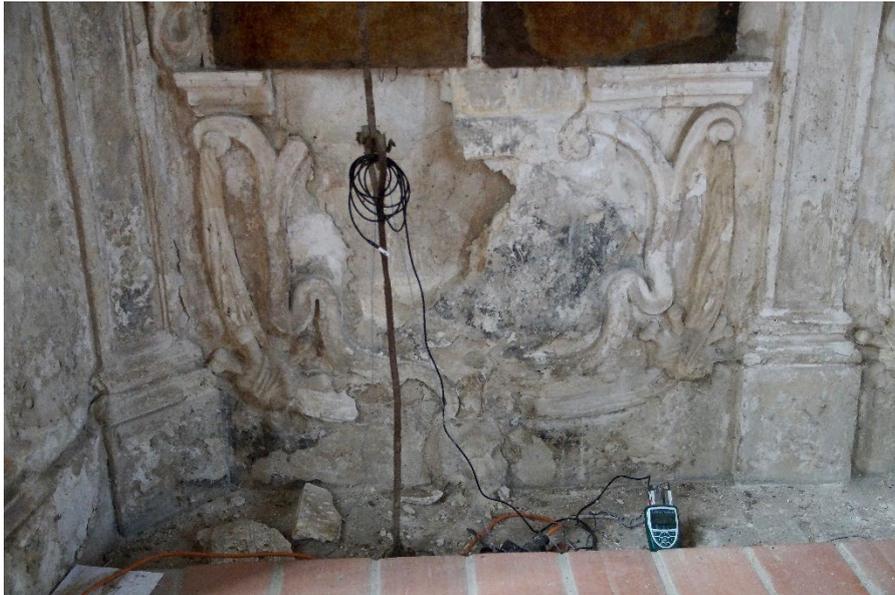
Abb. 15: Stuckmaterialien, Schadensbild im nördlichen Sockelbereich mit Klimamessgeräten

Das Erscheinungsbild der Stuckmaterialien im unteren Bereich des Epitaphs hat sich seit den 1980er Jahren dramatisch verändert. Bei Begutachtung 2018 waren massive Schäden bei der Stuckarchitektur durch Salzkristallisationen festzustellen (Böwe 2019). Weitere Verluste seitdem (Abb. 15) deuten auf aktuelle Salzsprengeneffekte hin, dessen Ursache im Rahmen des Projekts untersucht worden sind (siehe Naturwissenschaftliche Untersuchungen). So zeigte der mehrlagig aufgebaute barocke Grundputz verbreitet Schichtentrennungen und mitunter beträchtliche Ausbeulungen.

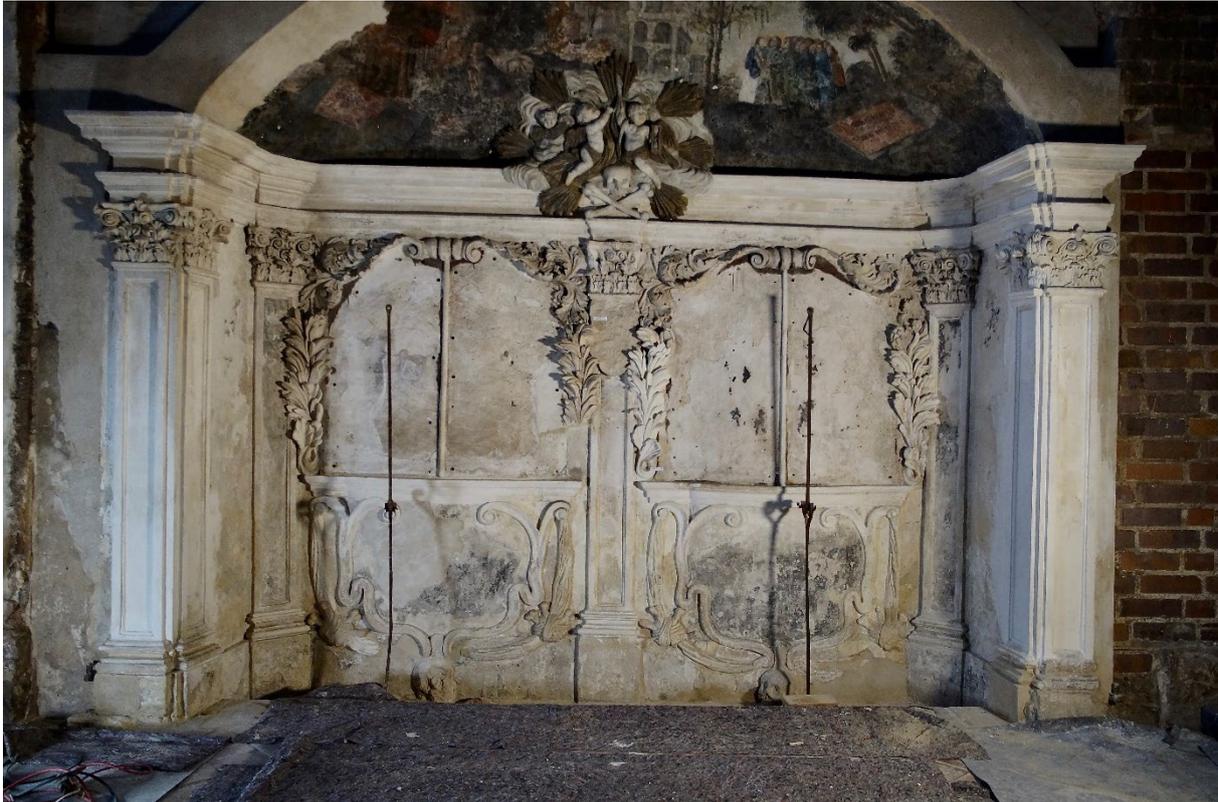
Abb.16: Epitaphnische nach Abschluss der Konservierung und Ergänzung der Kalkstuckarchitektur vor dem Einbau der Metallplatten, Foto: Anke Höchel-Pradel 2024

Abschließend erfolgte eine farbliche Angleichung der ergänzten Stuckbereiche an den Farbton der gealterten Putze und Stuckaturen mittels einer lasierenden Retusche Technik mit Silikatkreiden ohne den Zusatz von Bindemittel (Aqua Sporca- Technik).

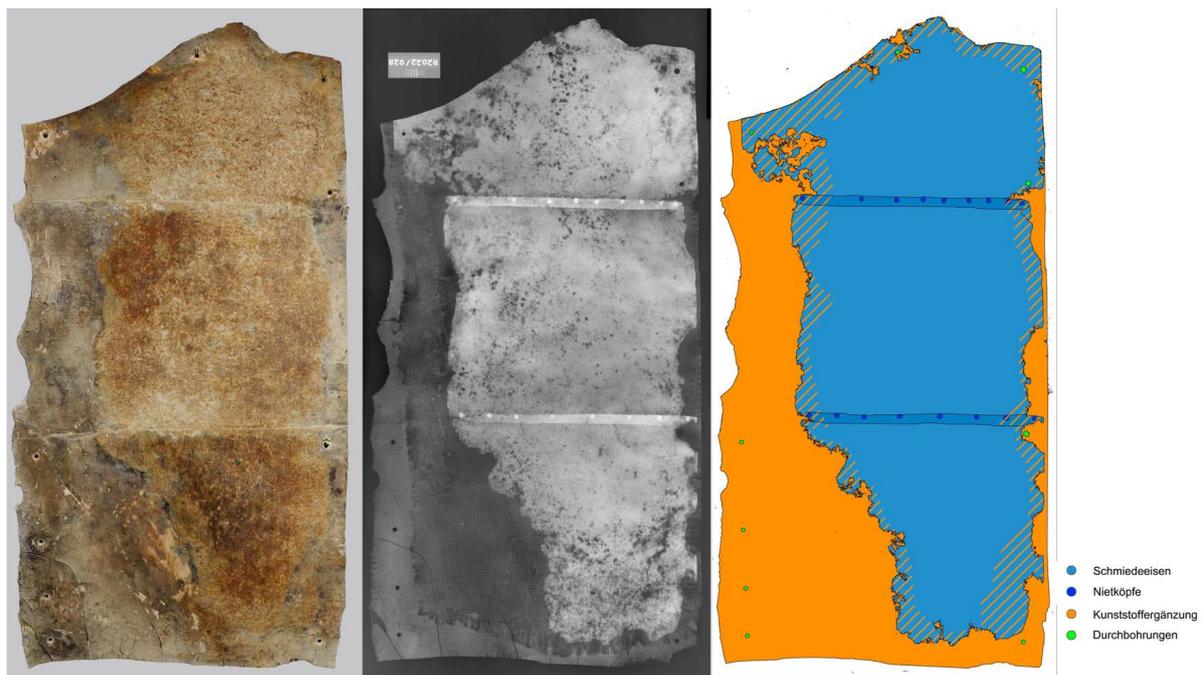
Abb. 17: linke Hälfte der rechten Doppel-Tafel im Vergleich von links nach rechts: VIS-Fotografie nach Abbau, Röntgenaufnahme, Materialkartierung, Bild: Henryk Kazmierczak 2022

Dennoch zeigten die Röntgenaufnahmen auch die großflächig mit Kunststoff überdeckten Bereiche der Tafeloberflächen und es bestand ein großer optischer Unterschied zwischen dem Originalmaterial und den Ergänzungen. Diese wurden in den 1980er Jahren farblich an den damaligen Zustand der Platten angepasst. Nach der Alterung von Platten und Ergänzungen ist diese Farbgebung allerdings nicht mehr gegeben.

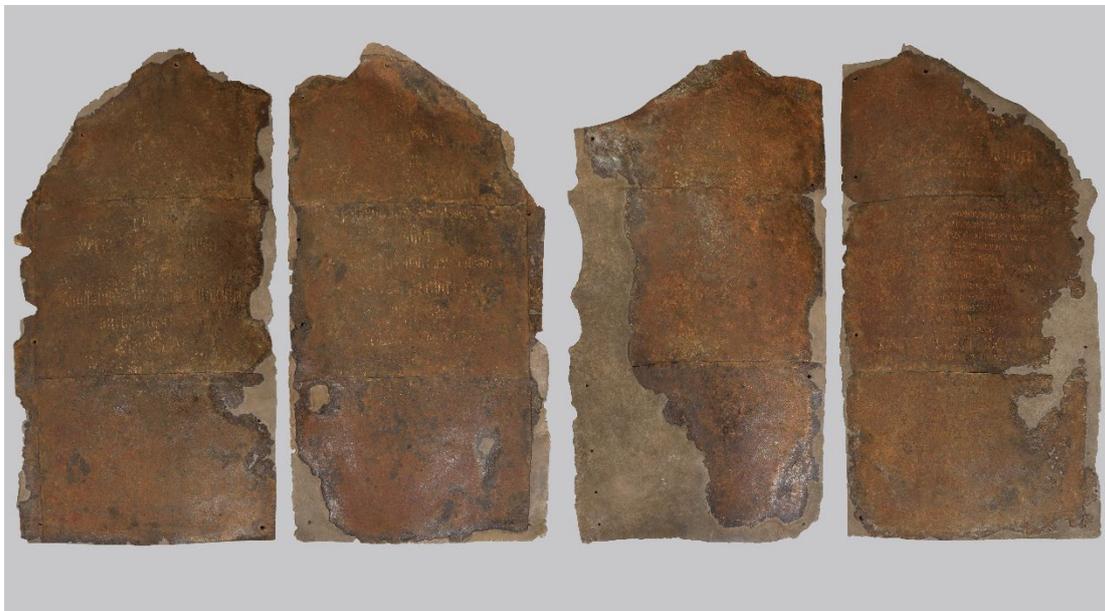
Abb. 18: Die vier Tafel nach der Retusche

Egalisierungsmaßnahme mittels Polyesterspachtelmasse führte zu weiteren hellen Flecken. Diese helle, heterogene Farbgebung stand in hohem Kontrast zu der korrodierten Eisenoberfläche. Ziel war es zwar, die Ergänzungen weiterhin als solche sichtbar zu zeigen und nicht die Korrosionsflächen der Metalltafeln zu imitieren, dennoch war es notwendig die Ergänzungen optisch in den Hintergrund treten zu lassen und so das Erscheinungsbild der Tafeln zu schließen. Aus diesem Grund wurden die Kunststoffergänzungen mit einem warmen Mittelton aller vorhandenen Grautöne des Kunststoffs retuschiert, indem zuerst ein heller grau-brauner Farbton flächig aufgetragen und anschließend in einer zweiten Schicht eine leicht dunklere Farbe aufgetupft wurde. Verwendet wurden hier für Retuschierfarben auf einer Ketonharz-Basis. Im Ergebnis zeigen sich die Tafeln nun in einem einheitlichen Bild, anhand dessen sich dennoch die schmiedeeisernen Oberflächen sowie die Kunststoffergänzungen klar ablesen lassen (Abb. 18).

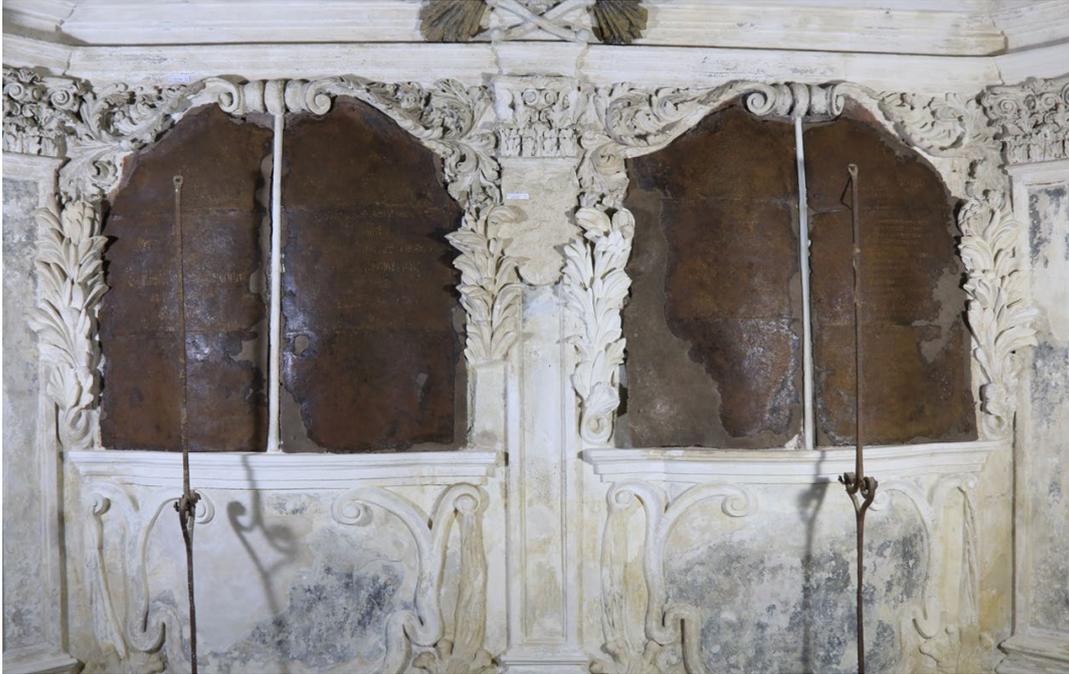
Dank der Restaurierung konnte die Verständlichkeit der noch erhaltenen Substanz der Tafeln deutlich hervorgehoben werden. Die Altrestaurierungen wurden an den aktuellen Zustand angepasst und lassen sich weiterhin als Teil der Objektgeschichte erleben. Im Oktober 2024 konnten die Tafel erneut erfolgreich am Erbgrabnis montiert werden (Abb. 19).

Abb. 19: Schrifttafeln nach dem Wiedereinbau beim Erbbegräbnis 2024

Durch die schwankenden klimatischen Bedingungen in der St. Marienkirche müssen mit weiteren Alterungsprozessen gerechnet werden. Regelmäßige Zustandskontrollen in allen Oberflächen des Erbgrabnisses werden empfohlen.

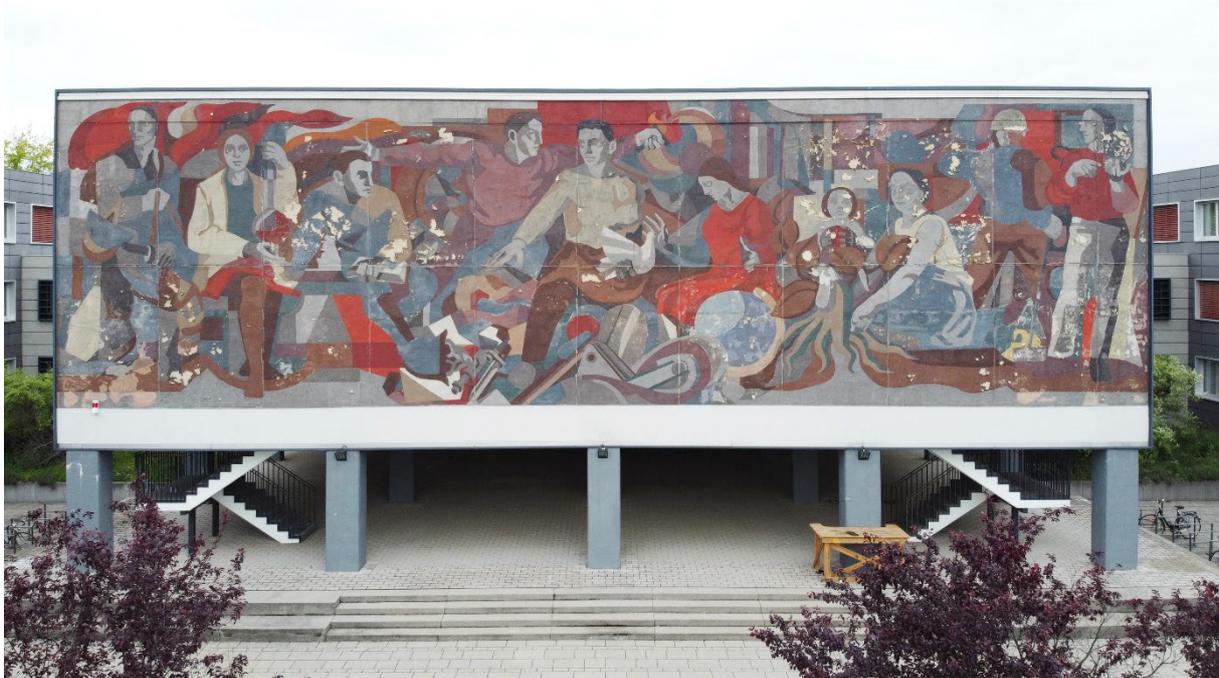
Das monumentale Wandbild mit dem Titel "Mensch und Bildung" (Abb. 20), im Jahr 1972 nach Entwürfen des Malers Gerhard Krüger geschaffen, ist ein wesentlicher Bestandteil des umfassenden Gestaltungsprogramms des zu dieser Zeit entstandenen Bildungszentrums in Cottbus. Neben freistehenden Figuren und Brunnen im Außenraum wurden im Kontext des Programms "Kunst am Bau" monumentale Wandbilder an den Außenfassaden des Bildungszentrums geschaffen. Dabei war die Wahl der verwendeten Materialien vielfältig. Neben Putz und keramischen Materialien, wie Kacheln und Mosaiken, die in traditionellen Techniken verwendet wurden, kamen auch Kunststoffe und sogenannte Glaskrösel in neu entwickelten Beschichtungsverfahren für die Gestaltung dieser Wandbilder zum Einsatz. Das Wandbild ist ein seltenes Beispiel für die innovative Anwendung künstlerischer Techniken in der DDR und galt bereits zu seiner Entstehungszeit als eine werktechnische Herausforderung. Die speziell für das serielle Bauen in der DDR entwickelte Gestaltungstechnologie der elektrostatischen Beschichtung von Betonplatten mit Glaskröseln, die an der Hochschule für Bildende Künste (HfBK) Dresden für künstlerische Zwecke weiterentwickelt wurde, fand hier in modifizierter Form seine Anwendung. Es ist das dritte künstlerische Werk dieser Art nach dem bekannten Monumentalbild „Weg der roten Fahne“ am Kulturpalast in Dresden (1969) und den zwei Wandbildern an Schulhausgiebeln in Boxberg (1970). Alle drei Wandbilder wurden durch die HfBK Dresden realisiert. Das Dresdner Werk gilt als erstes Experiment in der Nutzung des elektrostatischen Beschichtungsverfahrens mit Glaskröseln für die künstlerische Gestaltung an Fassaden.

Abb. 20: Gesamtaufnahme des Wandbildes „Mensch und Bildung“ an der BTU Cottbus 2023

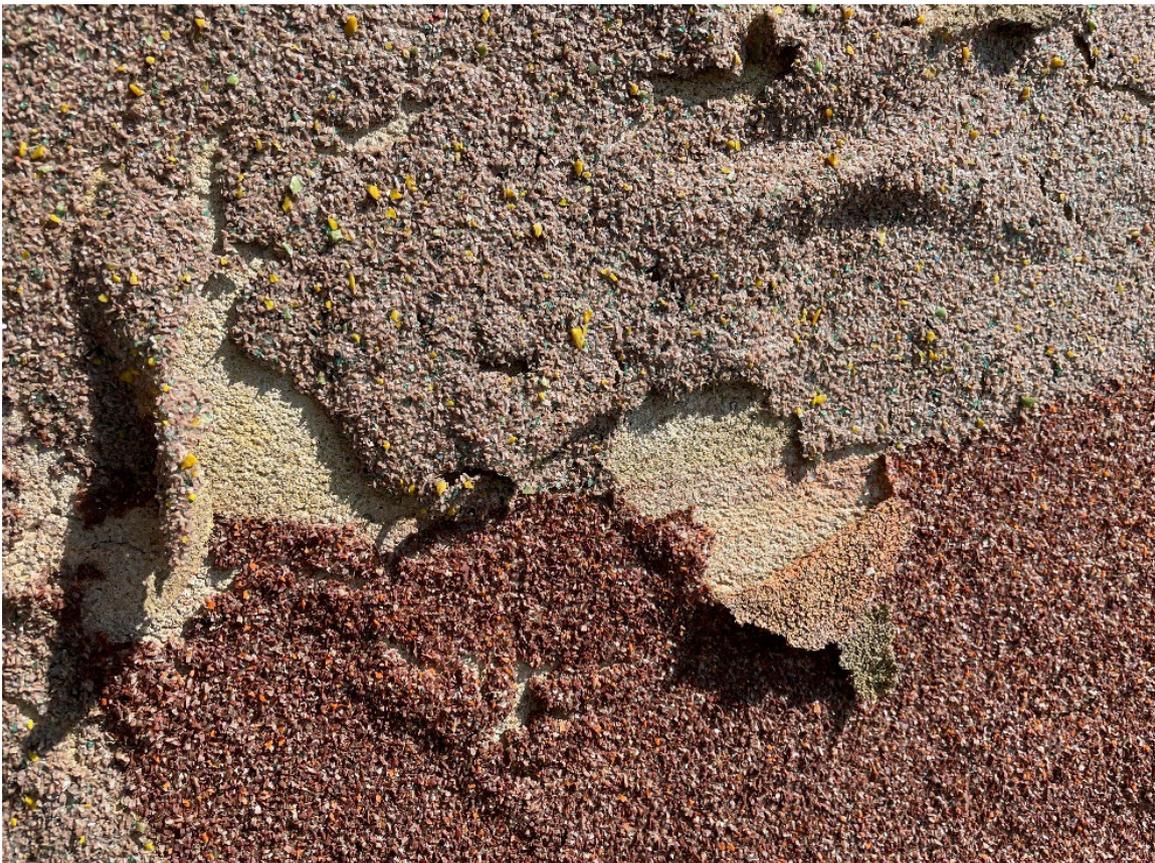
Abb. 21: Detail der Glaskröseln mit Schadensbild, hier Grenze von grau zu braun mit anhaftender Grundierung auf der Unterseite der braunen Glaskröseln

Das Beschichtungsmaterial der farbigen Glaskrösel variiert in der Größe zwischen 0,5 mm und 1 mm, wobei vereinzelt Bruchstücke bis zu 2 mm vorkommen (Abb. 21 und 22). Es handelt sich überwiegend um opakes Farbglass, wenige Farbglasskrösel sind transparent. Die farbigen Flächen bestehen aus präzisen Mischungen unterschiedlich farbiger Glaskrösel. Insgesamt lassen sich 22 wiederkehrende Farbmischungen im Bild feststellen. Diese Mischungen sind nach bestimmten prozentualen Anteilen der jeweiligen Farbglasskrösel vorbereitet und vermutlich von Krüger und seinen Helfern vor Ort gemischt (weitere Details bei Cárdenas und Romanowski 2025).

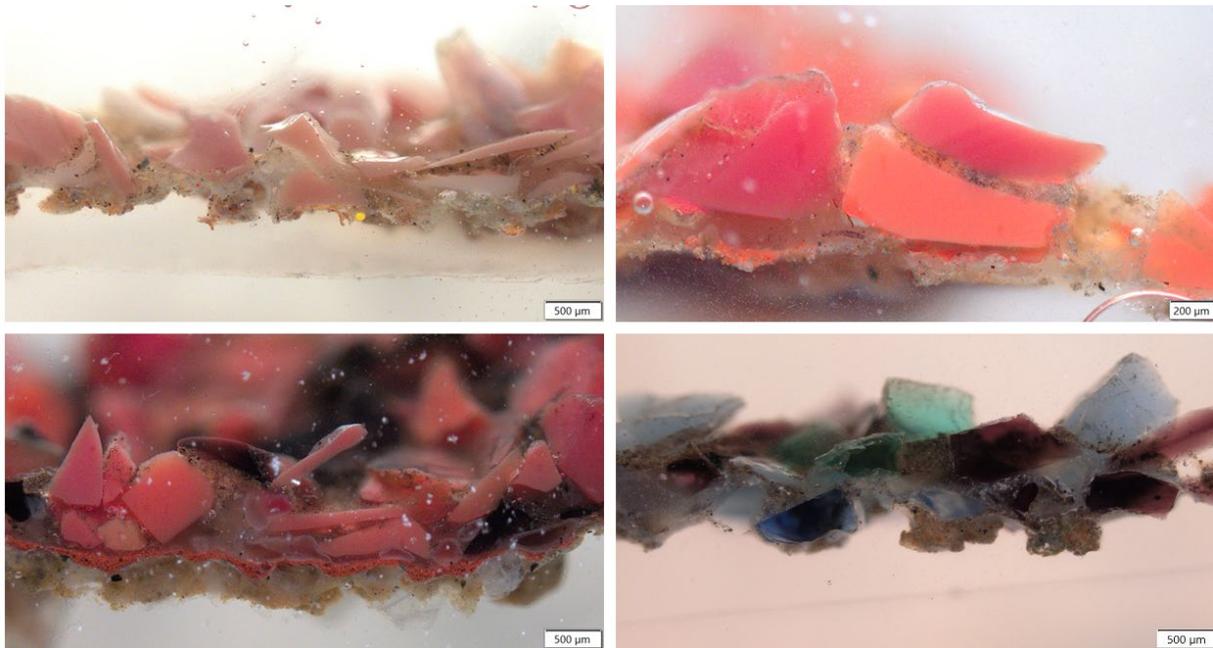
Abb. 22: Querschliffe unterschiedlicher Glaskröselproben und mit unten anhaftenden Resten der Untermalung, links oben hellbraun, rechts oben hellrot, links unten dunkelrot, rechts unten aus einem blauen Bereich
