**Umweltbedingte Degradation synthetischer Konservierungs- und
Restaurierungsmittel:
Erfassung, modellhafte Konservierung und Restaurierung an
ausgewählten Beispielen, digitale Wissensvermittlung**

**gefördert von der Deutschen Bundesstiftung Umwelt
Aktenzeichen 36080/01, 36080/02
Abschlussbericht**

Fachhochschule Potsdam – FB Stadt | Bau | Kultur –
Studiengang Konservierung und Restaurierung

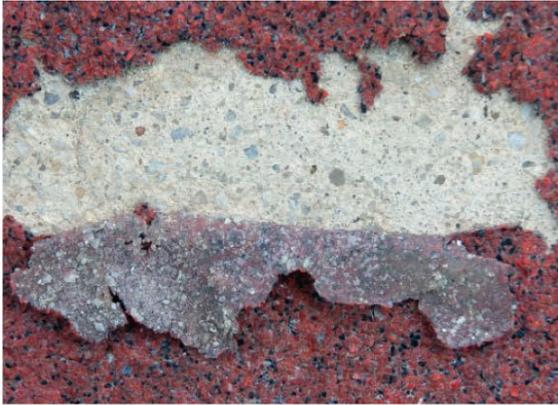
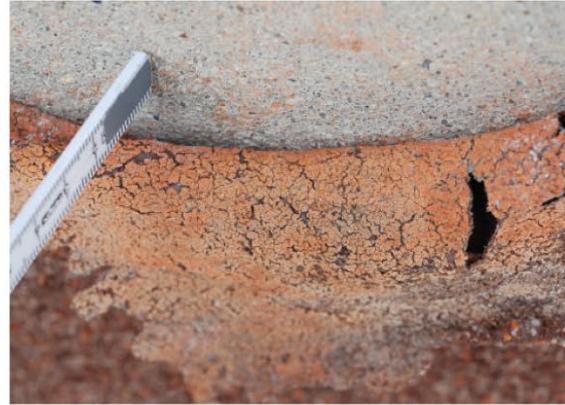
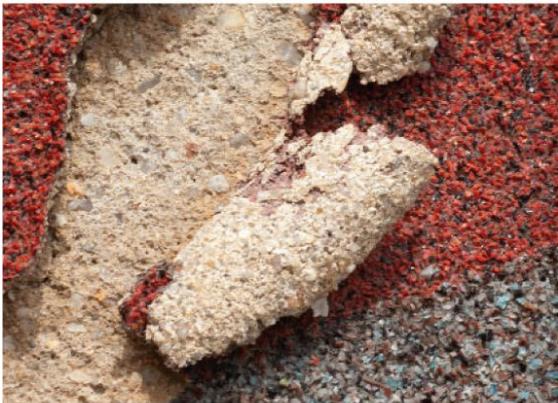
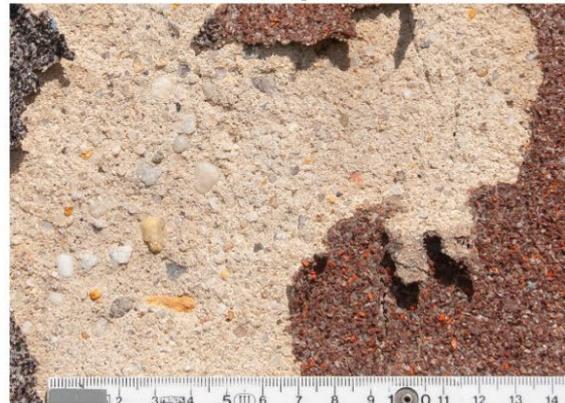
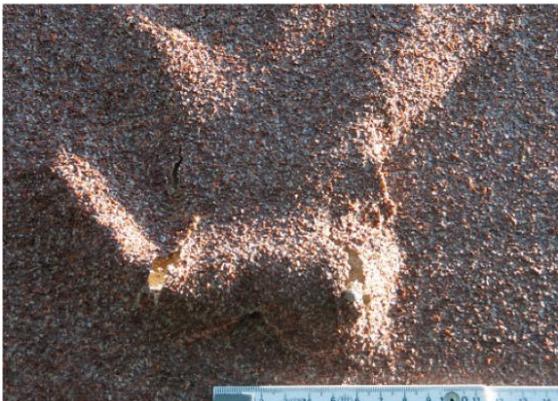
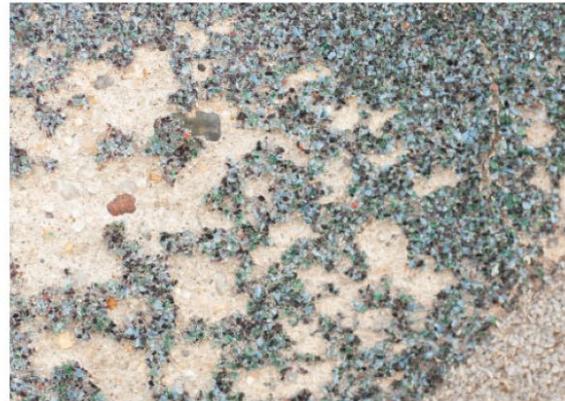
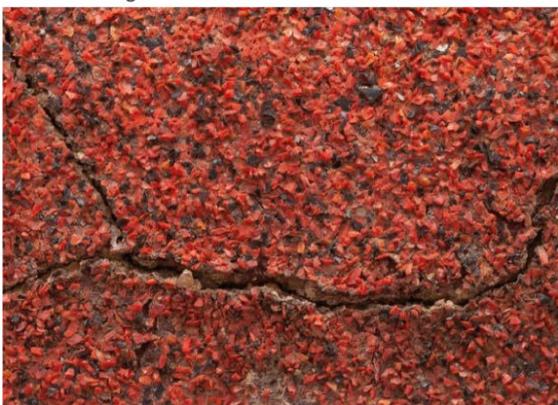
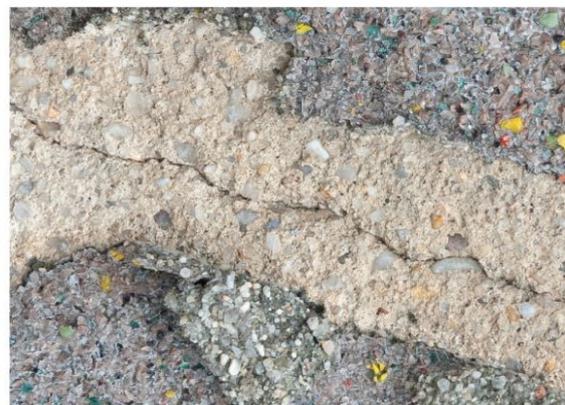
Abb. 23: Schadensbilder an Beton und Beschichtung

Scholle, konkav

Scholle, konkav mit Untermauerung an der Rückseite

Scholle, konkav mit Betonresten an der Rückseite

Abgewitterte Betonoberfläche

Blasenbildung

Punktuelle Verlust

Rissbildung

Das Erscheinungsbild des Wandbildes "Mensch und Bildung" ist geprägt von zahlreichen mitunter großflächigen Fehlstellen und Ablösungen der Glaskröselbeschichtung sowie von farblich vom Bestand abweichenden Ergänzungen (Abb. 23). Die im Sommer 2022 durchgeführte detaillierte Zustandserfassung ergab, dass auf allen 26 Fassadensegmenten sich sowohl Schäden am Beton als auch in der Glaskröselbeschichtung in unterschiedlichem Ausmaß entwickelt hatten. Die Untersuchung des Wandbildes begann im September 2020 mit der Erstellung von Messbildern und endete im Frühjahr 2024 mit der Evaluierung der durchgeführten Konservierungs- und Restaurierungstests. Über diesen gesamten Zeitraum hinweg war eine kontinuierliche Verschlechterung des Erhaltungszustandes zu verzeichnen. Wesentliche Faktoren für die zunehmende Schadensdynamik sind die klimatischen Verhältnisse durch die Exposition des Wandbildes nach Süden sowie die Zunahme der durchschnittlichen Temperaturen in den Sommermonaten. Messungen der Oberflächentemperatur des Wandbildes in den Sommermonaten ergaben Temperaturspitzen von über 50°C. Das Zusammenwirken von Materialeigenschaften und Umwelteinflüssen sind dabei von entscheidender Bedeutung. Dies betrifft sowohl die Betonplatten der Fassade als auch die kunststoffgebundene Untermalung und Glaskröselbeschichtung.

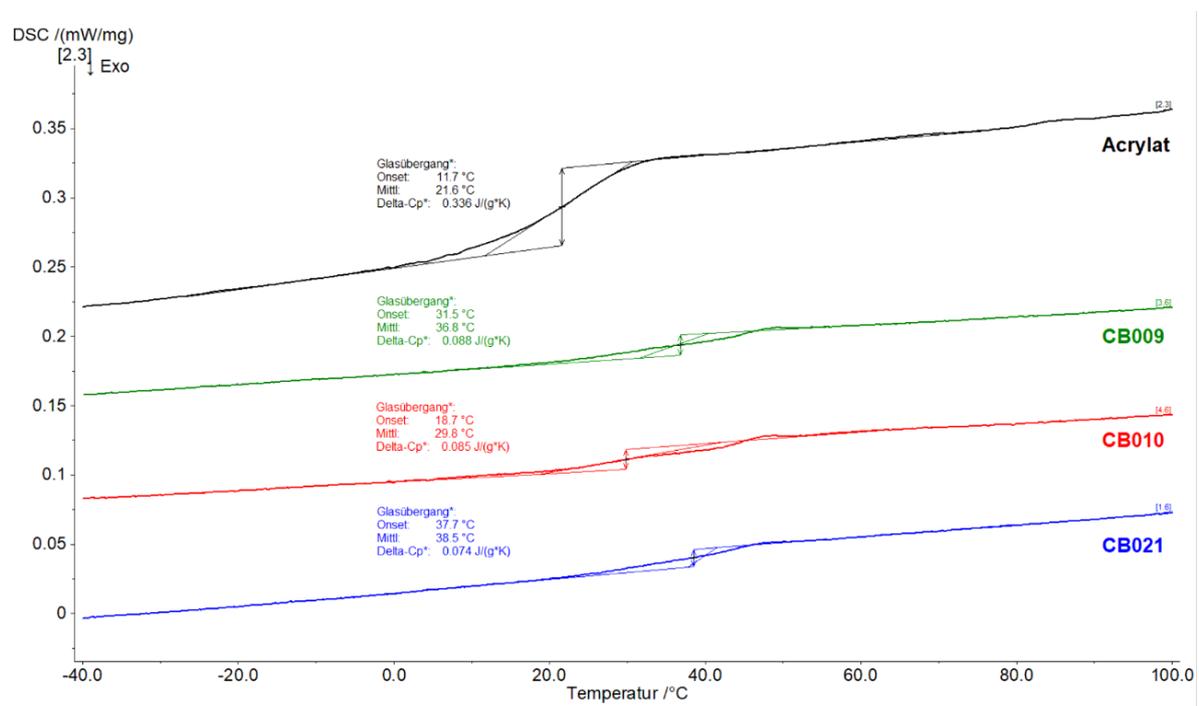
Abb. 24: DSC-Diagramm mit Darstellung der gemittelten Glasübergangstemperaturen der Glaskröselschichten CB009, CB010 und CB021 im Vergleich zu einem Acrylat

Zur Untersuchung der Schadensprozesse beim Kunststoff in Cottbus wurde die Glasübergangstemperatur an mehreren Proben mit Hilfe einer Tieftemperatur DSC (dynamische Differenzkalorimetrie) bestimmt (Gerät: DSC 214 Polyma® - in Kooperation mit Roland Wetzel der Fa. Netzsch Gerätebau GmbH). Dabei wird bei konstanter Aufheizung die aufgenommene oder abgegebene Wärmemenge einer Probe erfasst. Es erfolgten jeweils zwei Aufheizungen von -65 °C bis 100 °C bei 10 K/min.

Die für die Untermalung und Beschichtung eingesetzte Kunststoffmischung, bestehend überwiegend aus Polyvinylacetat (PVAc) weist auch nach einem Zeitraum von 50 Jahren thermoplastische Eigenschaften auf. Die vor Ort beobachteten Eigenschaften konnten durch thermische Untersuchungen bestätigt werden (Laue 2025b). Hierzu wurden mehrere Proben von der Fassade in Cottbus mittels dynamischer Differenzkalorimetrie (DSC) analysiert, mit der bei konstanter Aufheizung die aufgenommene oder abgegebene Wärmemenge einer Probe erfasst wird und so der Temperaturbereich bestimmt werden kann, bei dem ein Kunststoff vom festen in den Erweichungszustand übergeht (Bestimmung der Glasübergangstemperatur). In Abb. 24 sind die DSC-Kurven von drei Oberflächenproben (CB009, CB010 und CB021) im Vergleich zu einer Acrylatprobe dargestellt. Bei Glasübergangstemperaturen der drei Proben mit Werten von ca. 37 °C, 30 °C und 39 °C liegen die Glasübergangstemperaturen des polymeren Bindemittels an der Fassade unterhalb von 40 °C, die in heißen Sommermonaten an der Fassade in Cottbus häufiger überschritten werden. Dies hat zur Folge, dass bei hohen Temperaturen oberhalb von 40 °C mit einer Erweichung und der Bewegung der Polymere zu rechnen ist, was einen Beitrag zum heute sichtbaren Schadensbild leistet.

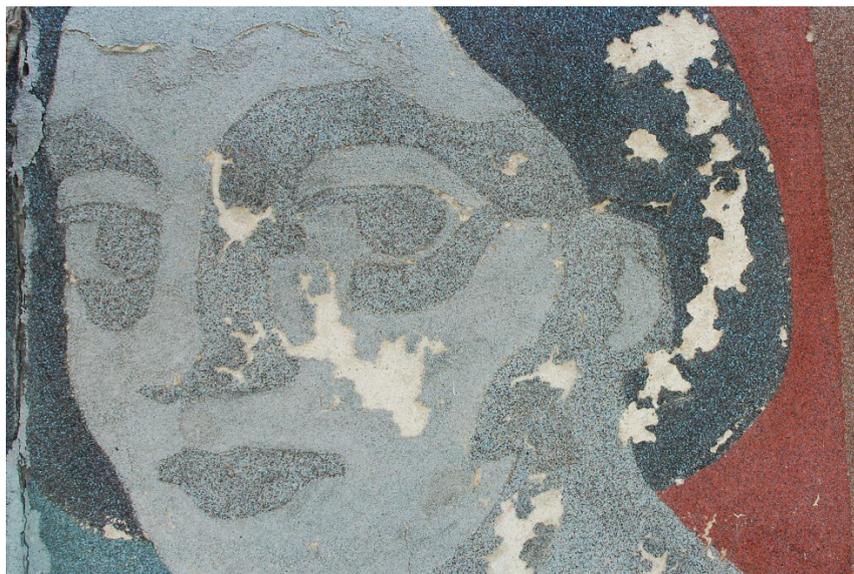
Als Konsequenz aus den Untersuchungen (Cárdenas und Romanowski 2025, Laue 2025b) haben die Restauratorinnen Sonia Cárdenas und Anja Romanowski in Diskussion mit dem BLDAM und der FHP eine Konservierungsstrategie für die Glaskrösel-schichten entwickelt und modellhaft in einem Bereich an der Fassade umgesetzt.

Da die verwendeten Kunststoffe ein integraler Bestandteil des Kunstwerks sind, lag der Fokus der Konservierung und Restaurierung diesmal nicht auf der Reduktion des Kunststoffes, wie es häufig in der Wandmalereikonservierung der Fall ist. Vielmehr steht im Zentrum des Erhaltungskonzeptes die Konservierung der kunststoffhaltigen Beschichtung. Bei der Entwicklung des Konservierungs- und Restaurierungskonzeptes mussten sowohl die Wechselwirkungen zwischen Träger und Beschichtung als auch die klimatischen Bedingungen berücksichtigt werden. Im Rahmen der Musterachse (Abb. 25) wurden dementsprechend neben den Tests zur Konservierung und Restaurierung der Glaskröselbeschichtung auch Maßnahmen zur Konservierung des Bildträgers und zur Sanierung der Fugen durchgeführt.

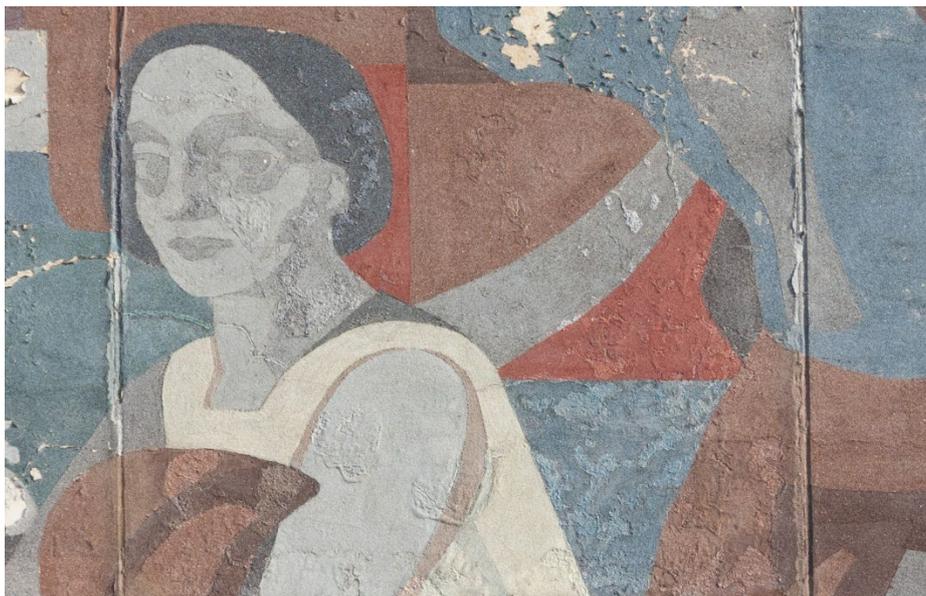
Abb. 26: Teil der Musterachse nach den durchgeführten Maßnahmen

Die Ergebnisse der durchgeführten Maßnahmen (Abb. 26) wurden nach einem definierten Zeitraum, insbesondere nach einer Sommer- und Winterperiode überprüft, um deren langfristige Stabilität und Effektivität zu bewerten.

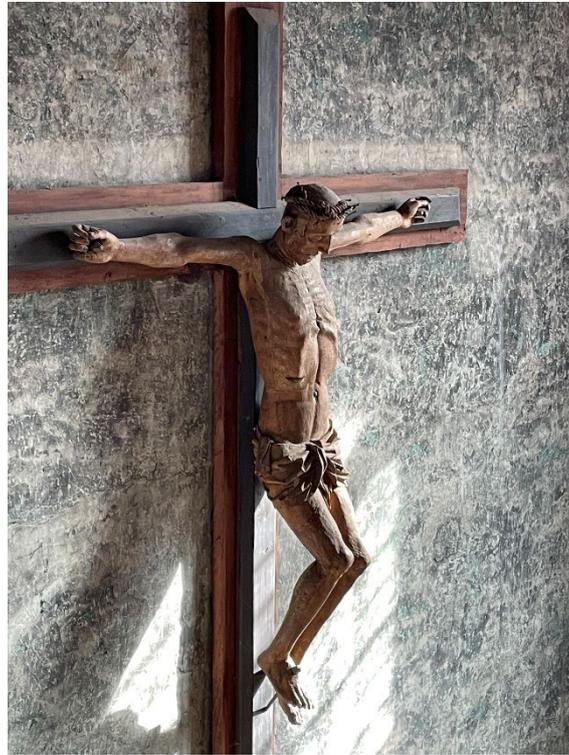
Im Rahmen einer Diplomarbeit 1992 (Jakob 1992) an der Hochschule für Bildende Künste Dresden wurde das durch Anobien zerstörte Kruzifix aus Ziesar gefestigt. Nach einer Restaurierung wurde es in den 1950er Jahren mit einem neuen Kreuz an der Ostwand angebracht (Abb. 27).

Abb. 27: Kruzifix an der Ostwand der Burgkapelle in Ziesar

Die unterschiedlich großen Fragmente des Kruzifixes wurden 1992 mit Monomethylmethacrylat (MMA), eine farblose niedrigviskose Flüssigkeit, behandelt, die im Laufe der verschiedenen Verfahren zu Polymethacrylsäuremethylester (PMMA) polymerisiert (weitere Details zur Festigung siehe Jakob 2025). Es wurde bei den Fragmenten eine Gewichtszunahme zwischen 42 - 112 % erreicht.

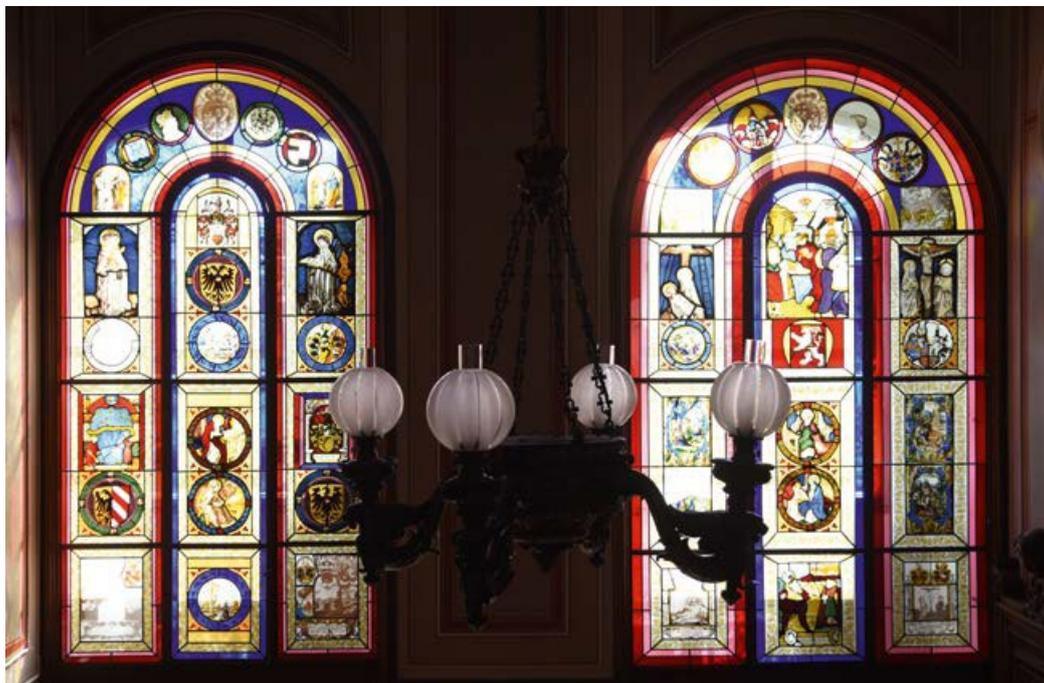
Hermann Ludwig Heinrich von Pückler-Muskau (1785–1871) zog 1845 in das Schloss Branitz. Eine der wichtigsten Veränderungen im Inneren war der Einbau einer neuen Treppenanlage zwischen Haupt- und Obergeschoss mit einer horizontal geteilten Fensterfront im Treppenhaus, in deren obere Fensteröffnungen Glasmalereien eingesetzt werden sollten. 1851 wählte Pückler aus seiner beim Umzug in Kisten verpackten Sammlung Glasgemälde aus, die er zur Einfügung vor die zwei oberen Fenster des Treppenhauses geeignet fand. 1856 waren 45 historische Glasmalereien unterschiedlicher Herkunft und Datierung zwischen dem 15. bis 19. Jahrhundert einschließlich neuer rahmender Einfassungsgläser in die Treppenhausfenster eingebaut (Abb. 28).

Abb. 28: Schloss Branitz Glasmalerei Treppenhausfenster nach der Rekonstruktion, Zustand nach der Restaurierung 2023/24

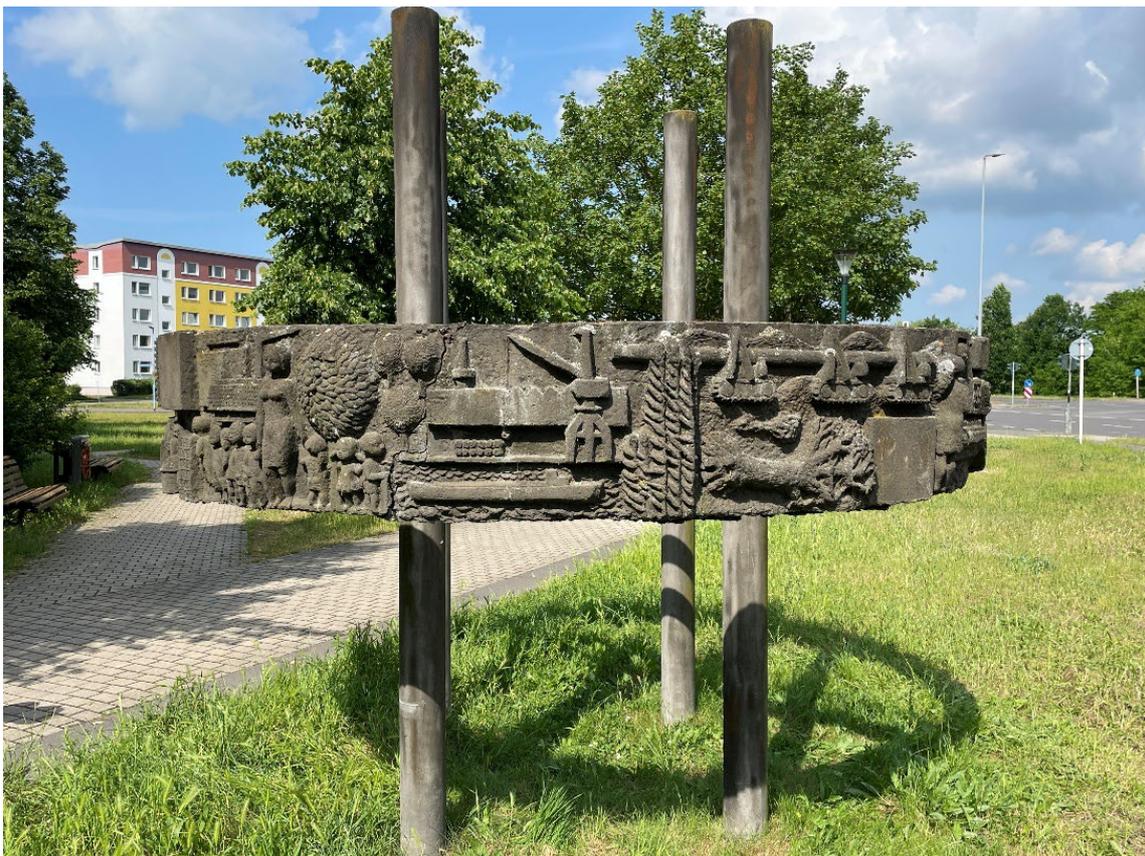
Abb. 29: Rundrelief „Geschichte der Stadt Schwedt“

Das kreisförmige Relief ist auf mehrere Stahlarmierungen aufgebracht. Die Konstruktion besteht aus drei horizontal-durchgängigen, nicht rostfreien Stahlstangen und mehreren vertikalen Verbindungsstangen. Die Kontaktpunkte sind mit nicht rost-freien Stahlplatten versehen. Über die Armierungen wurde ein Kunststofftextil gelegt. Partiiell sind die überlappend angebrachten Enden dieses engmaschigen Textils zu erkennen. Darauf und auch eventuell zwischen die Lagen des Textils wurde eine grau-bräunliche Mörtelmasse in verschiedenen Lagen aufgetragen. Teilweise ist ein bräunlicher Anstrich zu erkennen.

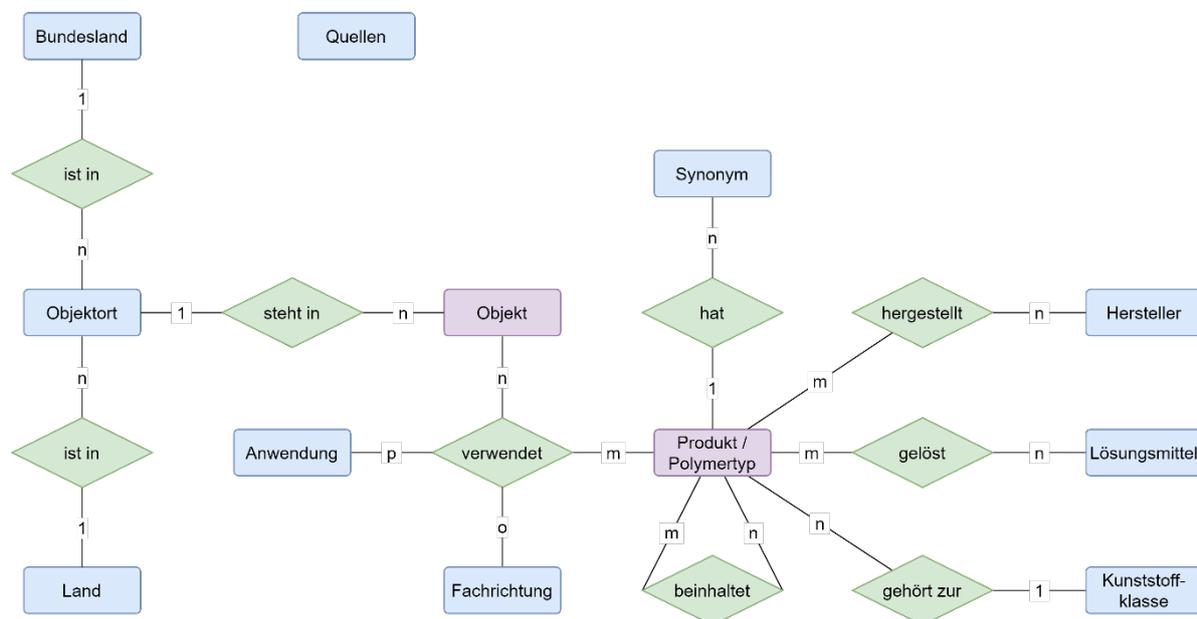
Abb. 30: Datenstruktur der POLYKON-Datenbank, Bild: B. Heuwing

Für POLYKON ist erneut ein relationales Datenbanksystem verwendet worden, mit dem die Verwaltung der Datenbestände und das flexible Nutzen mit webbasierten Nutzeroberflächen möglich ist. Die Grundlage der Datenverwaltung bildet das nutzerspezifische Datenmodell (Abb. 30). Dabei werden die Daten strukturiert in Tabellen verwaltet, die alle relevanten Informationen für ein spezifisches Datenobjekt enthalten. Stellt der Nutzer eine Datenbankabfrage, wird die angeforderte Information aus vielen Einzeldaten zusammengesetzt.
