# Immissionsorientierte Feinsediment- untersuchungen in den Lachsgewässern von Nordrhein-Westfalen

## **Abschlussbericht – Anhang**

DBU-Projekt AZ 37595/01

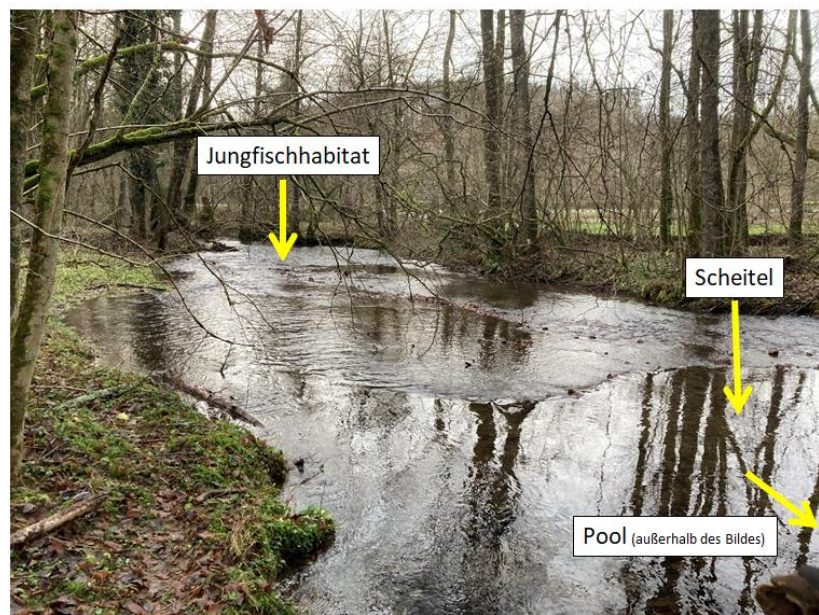
Abbildung aaa: Probestelle Dh-8

Bei einer Gewässerbreite von 7 m findet sich hier ein  $6,25 \text{ m}^2$  großer Bereich der sich als Laichhabitat eignet. Das Solsubstrat wies eine Zusammensetzung aus Grobkies, Kies, Blöcken und Sand auf, wobei 30 % der Idealsubstratgröße entsprachen. Der Gewässergrund wies eine mäßige Verfestigung auf und war frei von Vegetation. Die Pool-Scheitel Differenz ist mit 30 cm noch als gering zu bewerten. Ein 175

m<sup>2</sup> großes Jungfischhabitat ist in unmittelbarer Nähe zur Probestelle vorhanden und weist eine hohe Heterogenität auf. Die Laichhabitatqualität der Probestelle wurde mit 9 von 14 Punkten bewertet. Das Jungfischhabitat erhielt eine Bewertung von 10 von 14 Punkten.

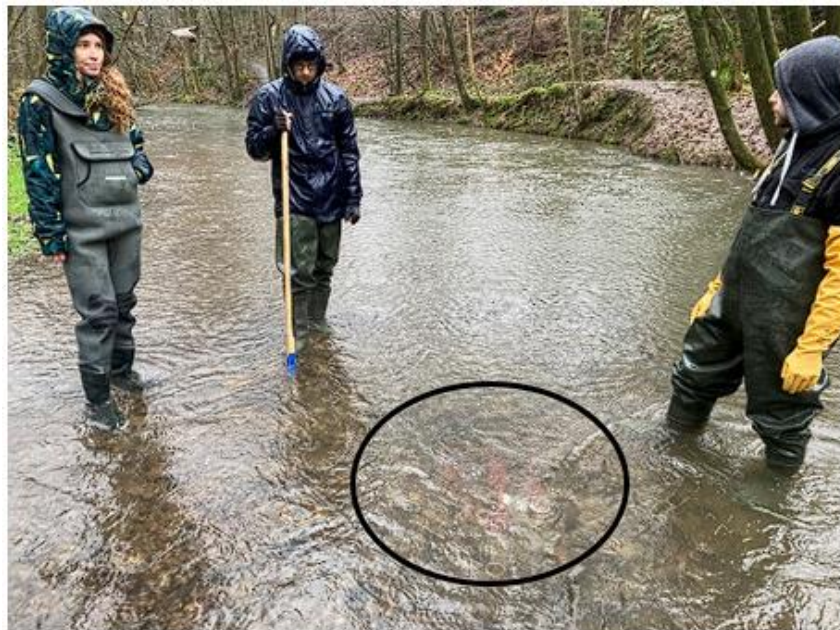
Abbildung bbb: Vergrabene Brutboxen markiert mit bunter Schnur an Probestelle Dh-8

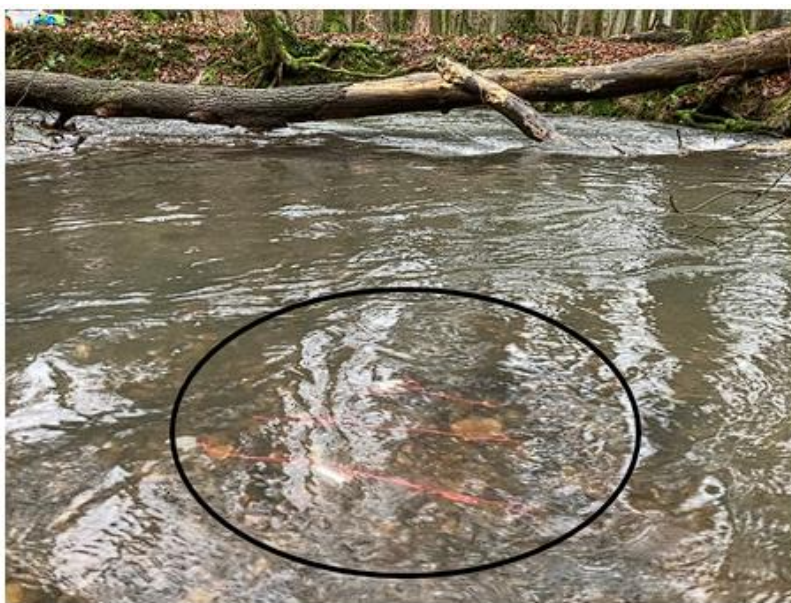
Abbildung ddd: Vergrabene Brutboxen markiert mit bunten Schnüren an Probestelle Dh-9

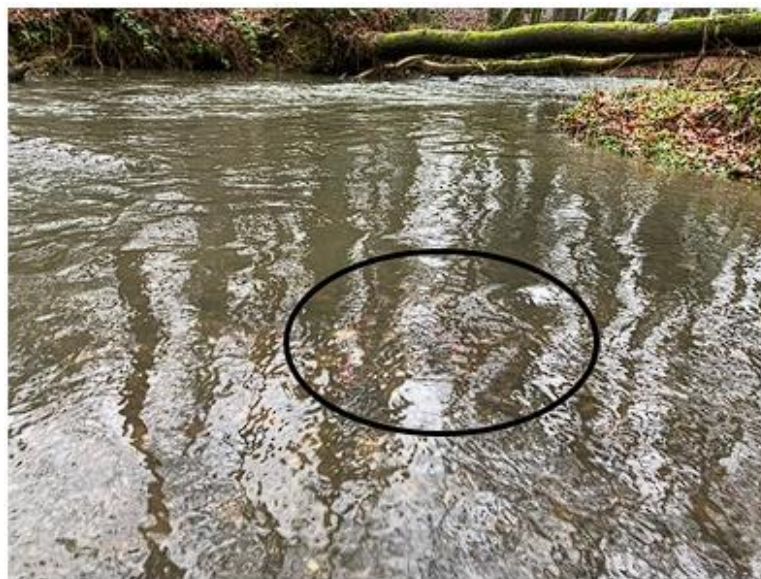
Abbildung fff: Vergrabene Brutboxen an der Probestelle Dh-10

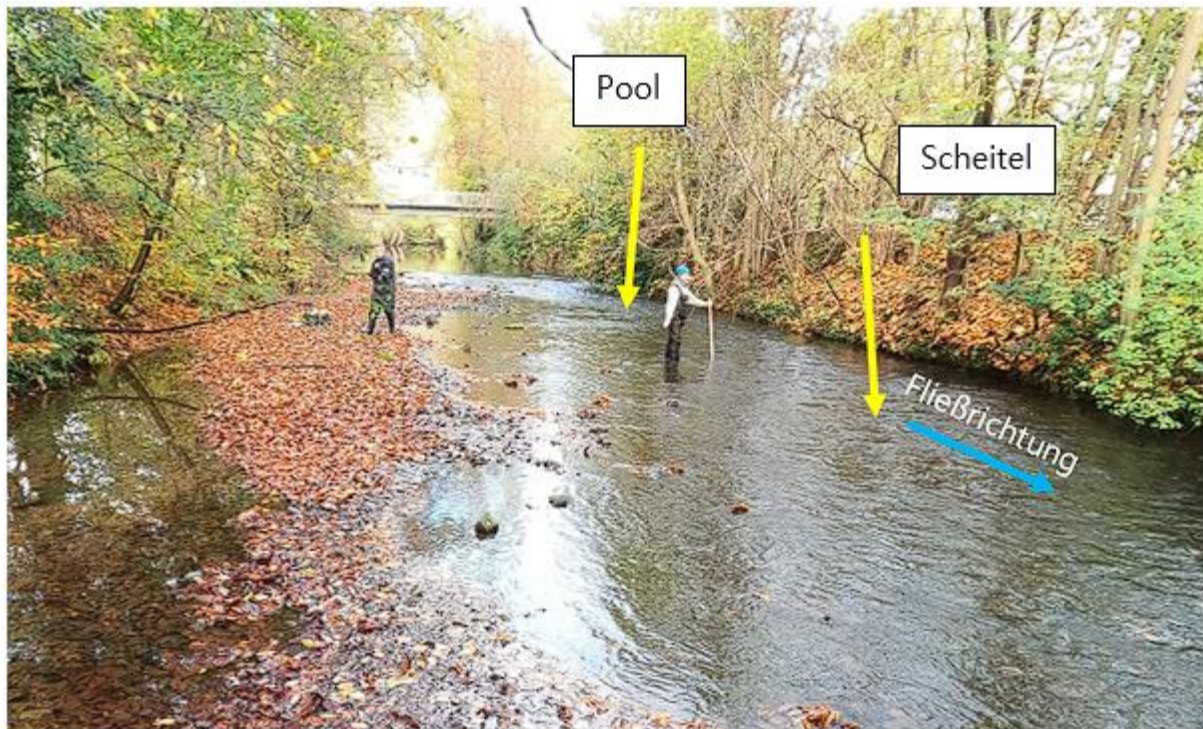
Im Substrat mit hauptsächlich Geröll und gewissen Anteilen von Feinkies sind an der Probestelle nicht mehr als 20% Idealsubstrat vorzufinden. Die Heterogenität lässt sich ebenso wie die Aufwuchsdichte als mäßig ansehen.

Die Eignung des Laichhabitats mit 6 von 15 Punkten ist deutlich gering, jene des Jungfischhabitats mit 9 von 12 Punkten zumindest mäßig. Die Probestelle befindet sich in einem Übergang zwischen zwei Abschnitten, die als „mäßig“ beziehungsweise „deutlich verändert“ vermerkt sind.

Abbildung ggg: Probestelle Dh-12 gegen Fließrichtung (11/2022)

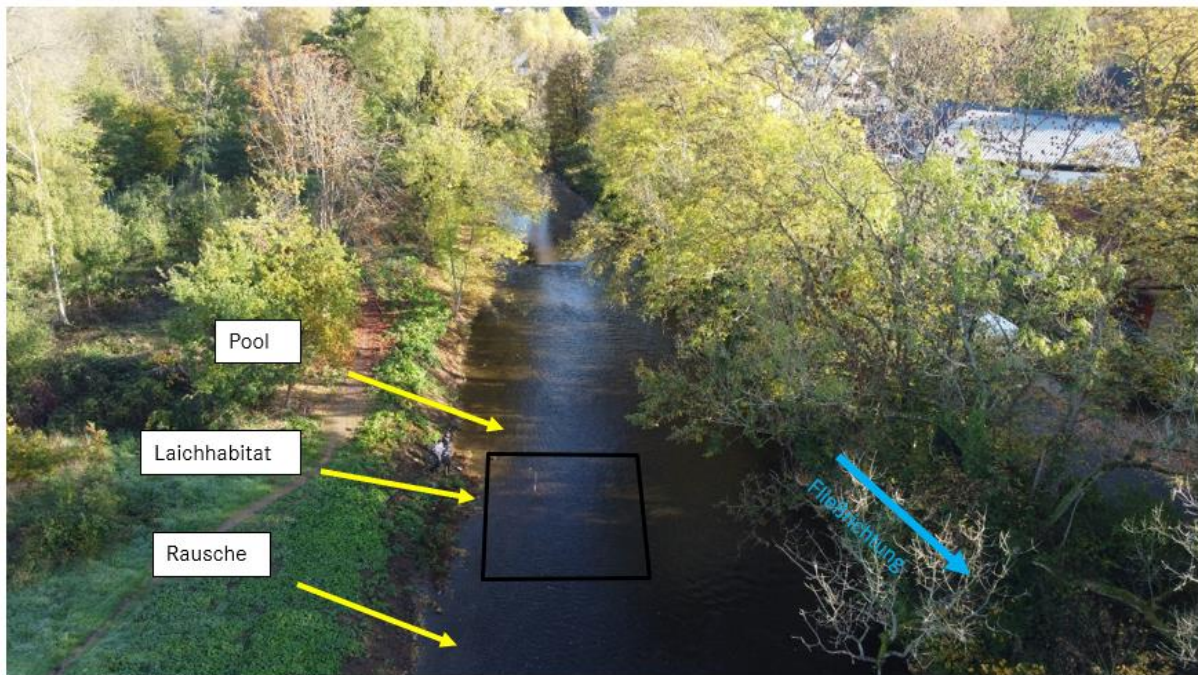
Abbildung rrr: Probestelle Ag-1o

Die Probestelle Ag-1o wurde 2022 kartiert, um eine Vergleichsstelle oberhalb der potentiell Ag-1 beeinflussenden Einleitungen zu bilden. Die Standortbedingungen sind abgesehen von den Einleitungen vergleichbar: Das Gewässer hat eine Breite von 16,8 m, wo von das LH eine Fläche von 41,42 m<sup>2</sup> einnimmt. Die Form ist mit einer Länge von 10,9 und Breite von 3,8 m länglich. Hauptsubstrat bildet Feinkies, das Idealsubstrat insgesamt 65 % des Substrats. Die Scheitel-Pool Differenz ist mit 16 cm recht gering, die Jungfischhabitat-Fläche jedoch in kurzer Distanz, großflächig (1700 m<sup>2</sup>) und heterogen. Aufwuchs gibt es keinen.

Insgesamt wird der Standort mit 12/12 Punkten für das Jungfischhabitat und 10/15 für das Laichhabitat als „mäßig-gut“ eingestuft.

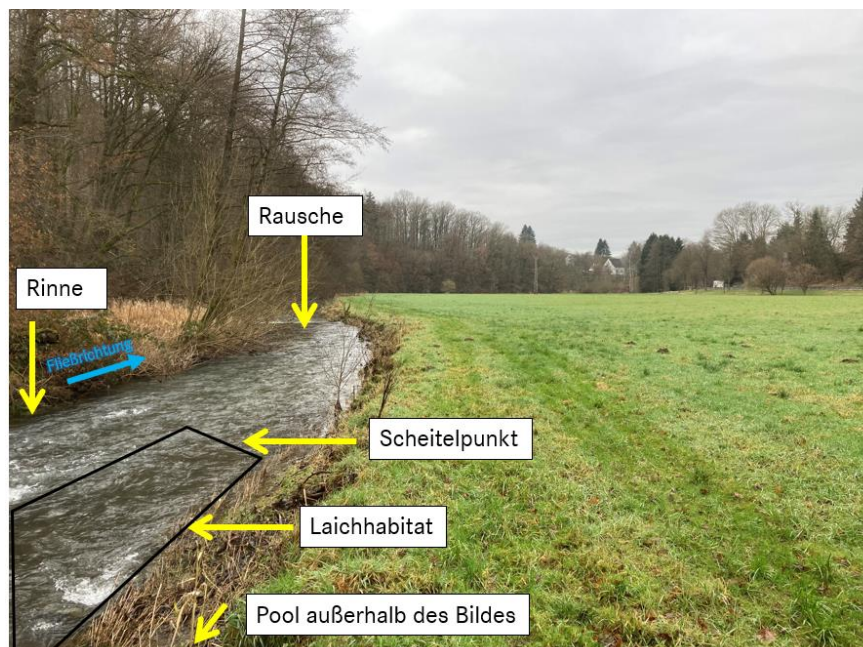
Wb-4 liegt am unteren Ende eines einheitlich strukturierten Bereiches mit Uferverbau im Regelprofil. Etwa 50 m oberhalb befindet sich eine künstliche Sohlschwelle. Linksseitig geht das Längsprofil mit geringer Tiefenvarianz kurz vor einer weiteren Sohlschwelle in eine mäßig ausgeprägte Kies-, Grobkies- und Schotterbank über.

Das Sohlsubstrat besteht größtenteils aus hohen Anteilen an Kiesen und kleineren Schottern, welches sehr gut als Lachslaichhabitate geeignet ist. Auffällig sind die hohen Anteile an Feinsedimente, welche nicht nur als äußere Kolmation das Substrat überziehen, sondern auch nach Grabung bis 20 cm Tiefe visuell als innere Kolmation sichtbar waren.

Abbildung eeee: Probestelle Wb-4/Wb-4u an der Waldbröl bei Ahe
