Abschlussbericht

## MUM | InduKult

Monitoring | Umwelteinflüsse | Modellbildung auf  
und von Objekten der Industriekultur im Ruhrgebiet

Machbarkeitsstudie gefördert von der Deutschen Bundesstiftung  
Umwelt unter dem Förderkennzeichen AZ 37668/01

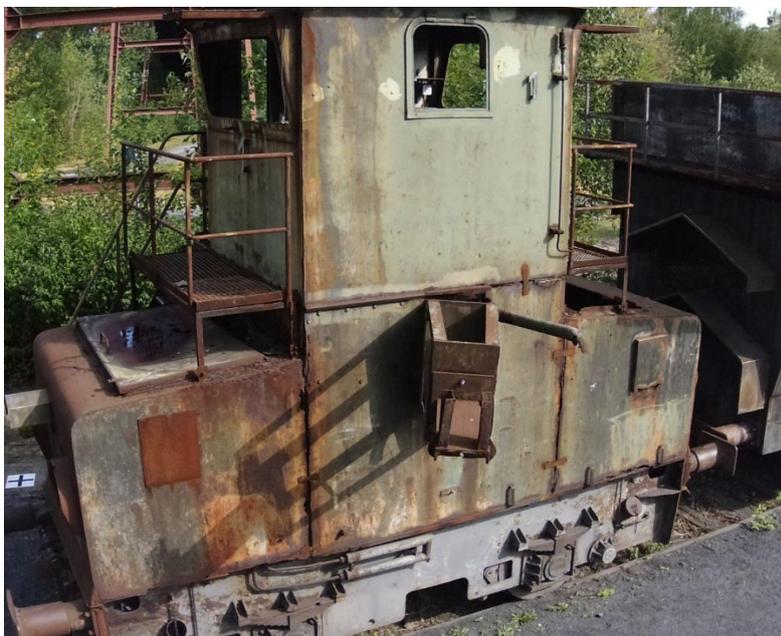
**Abbildung 1: Lösch-Lokomotive auf der Kokerei Zollverein. Diverse typische Schäden sind erkennbar: intakte Beschichtung, Lackabplatzungen, aktive und inaktive Korrosion, Kantenkorrosion, etc. Roter Rahmen: Bereiche von Interesse.**

Aufgrund des einfacheren Zugangs und des für die Fragestellung optimalen Zustands der Löschlokomotive in der Kokerei Zollverein wurden diese Daten exemplarisch fokussiert. Zusätzlich wurden für spektrale Analysen – als Basis für eine spätere Schadensklassifizierung – erneut Materialproben unter realistischeren Bedingungen multispektral erfasst und deren spektrales Profil bestimmt.

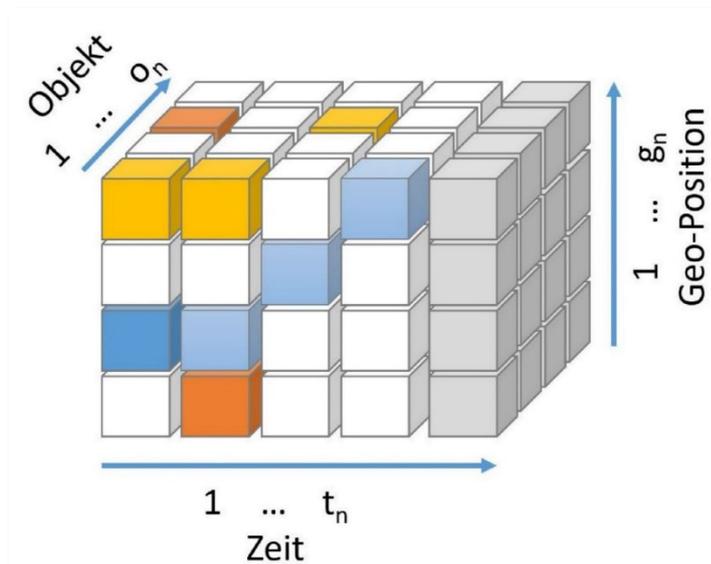
**Abbildung 5:** Idee der spatio-temporalen Generierung eines Datenwürfels aus Voxeln, die alle Sensordaten für eine gemeinsame Auswertung erhalten sollen.

Als Grundlage für den Aufbau eines Datentensors (vgl. Abbildung 5) sind wesentliche Aspekte der Photogrammetrie zu beachten. Diese wiederum sind die Voraussetzung für eine gemeinsame Bildanalyse, die letztlich erst zu einer Schadensidentifikation und –klassifikation führen kann. Die Foki der jeweiligen Befliegungen sind daher ein wesentlicher Bestandteil im Projekt und an den Forschungsfragen orientiert. Das AP 2 legt die Grundlage für die weiteren Arbeiten und hat die in den jeweiligen Kapiteln formulierten Forschungsfragen jeweils im Blick.

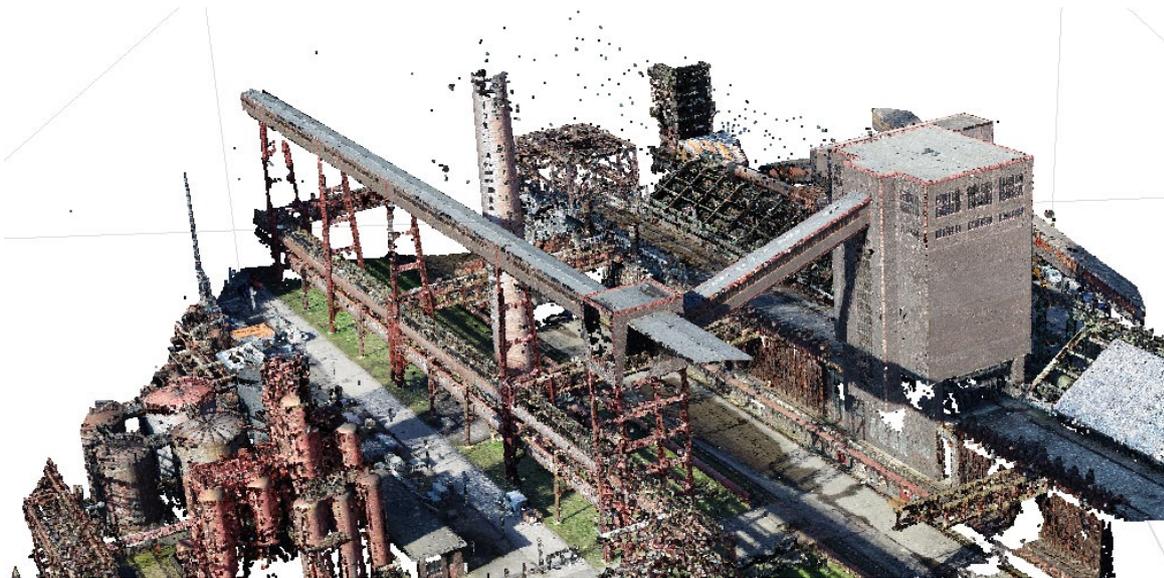
**Abbildung 6: Beispiel-Befliegung Kokerei Zollverein, Punktwolke.**

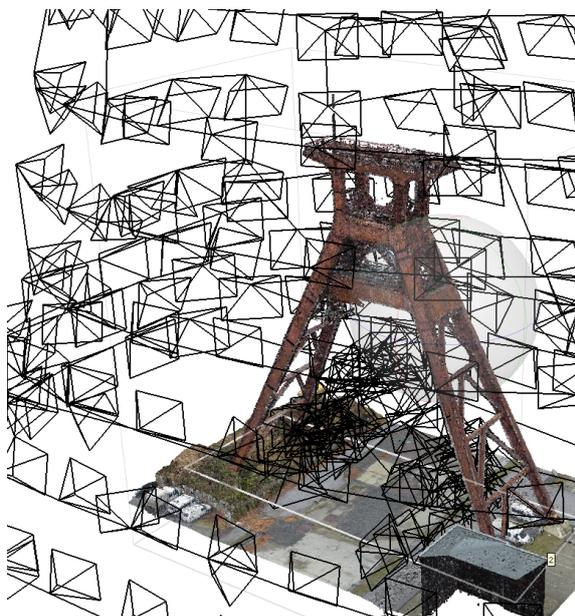
**Abbildung 7: Flugplanung und Aufnahmepositionen in Agisoft Metashape am Beispiel des Schachtgerüsts Pluto.**

Im Projekt wurde eine den Fragestellungen angepasste Methode entwickelt, um sinnvolle und reproduzierbare Flugpläne als Basis für ein Objektmonitoring komplexer Industriebauten umsetzen zu können. Diese muss für diverse Sensorplattformen (Drohrentypen) abgestimmt sein. Neben den mehr oder weniger Standardbefliegungen mit einem klassischen Flugplan für Großobjekte wie der Kokerei Zollverein (Abbildung 6) stand hierbei das recht frei stehende Schachtgerüst der Zeche Pluto im Fokus. Dieses zeichnet sich als klassischer Förderturm aus, der in einer Stahlkonstruktion diverse filigrane und verschieden geneigte Flächen mit unterschiedlicher Exposition aufweist. Mit verschiedenen Software-Produkten wurden Versuche durchgeführt, um die photogrammetrischen Verhältnisse der verschiedenen Sensoren optimal aufeinander abstimmen zu können (Abbildung 7 und Abbildung 8).

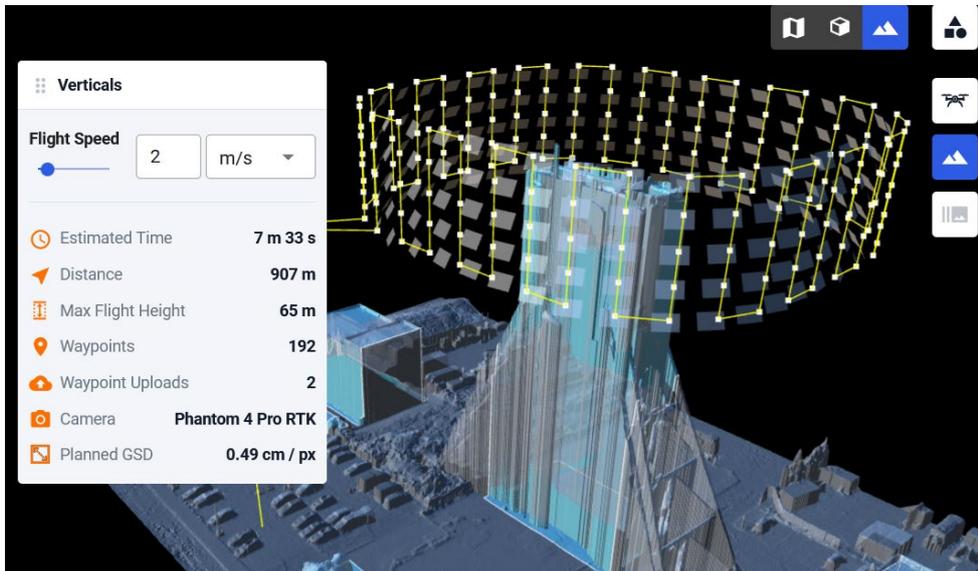
**Abbildung 8: Flugplanung für den Doppelbock-Kopf mit Drone Harmony am Beispiel des Schachtgerüsts Pluto.**

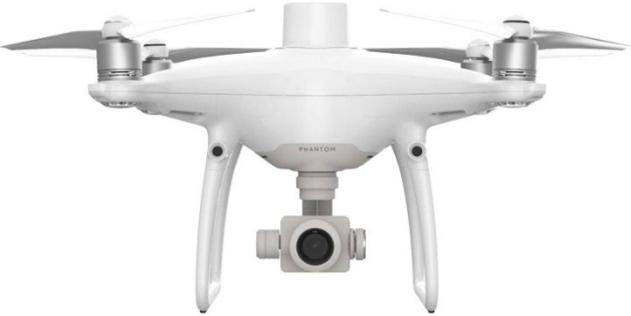
<p>DJI Phantom4RTK</p> <ul style="list-style-type: none"> <li>• RGB-Sensor</li> <li>• 5472×3648 Pix.</li> <li>• Kanäle mit großer Bandbreite</li> <li>• RTK-korrigiert</li> </ul>

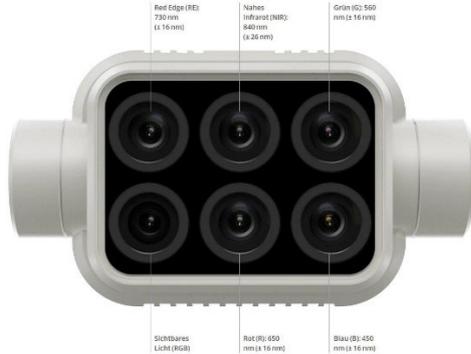
<p>DJI Phantom4Multispektral</p> <ul style="list-style-type: none"> <li>• 5 Kanäle (B,G,R,RE, NIR)</li> <li>• Kanäle mit geringer Bandbreite</li> <li>• 1600 x 1300 Pix.</li> <li>• RTK-korrigiert</li> </ul>

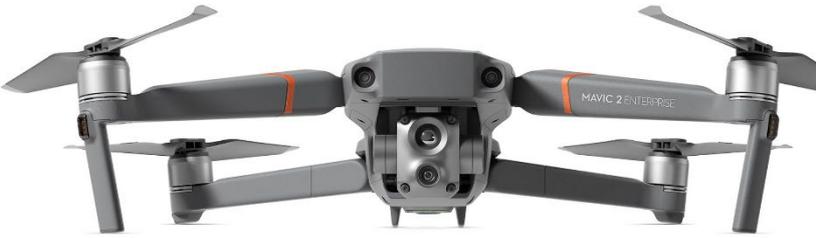
<p>DJI Mavic2EA</p> <ul style="list-style-type: none"> <li>• Dual-Kamera mit</li> <li>• Thermalsensor 640-512 8 - 14 <math>\mu\text{m}</math></li> <li>• RGB-Sensor</li> <li>• RTK-korrigiert</li> </ul>

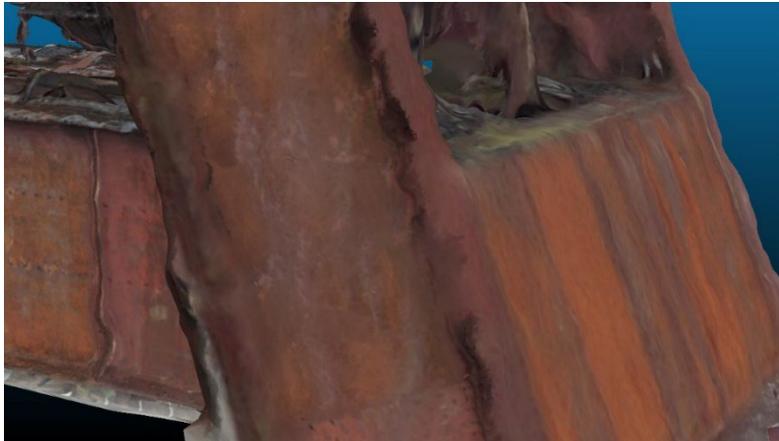
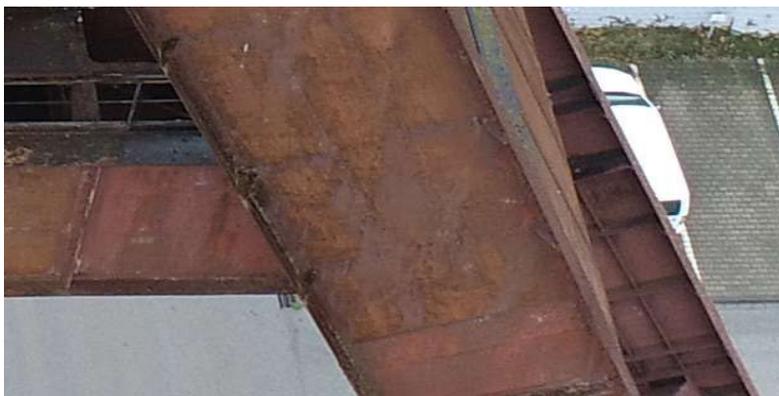
**Abbildung 9: Modellfehler durch ungenaue Matchingprozesse: Oben: 3D-Modell, Unten: der selbe Bereich im Einzelfoto.**

Im Projekt wurde herausgearbeitet, dass dieser Ansatz der Voraberstellung texturierter Modelle für eine Schadensanalyse nicht geeignet erscheint. Abbildung 9 zeigt das Problem.

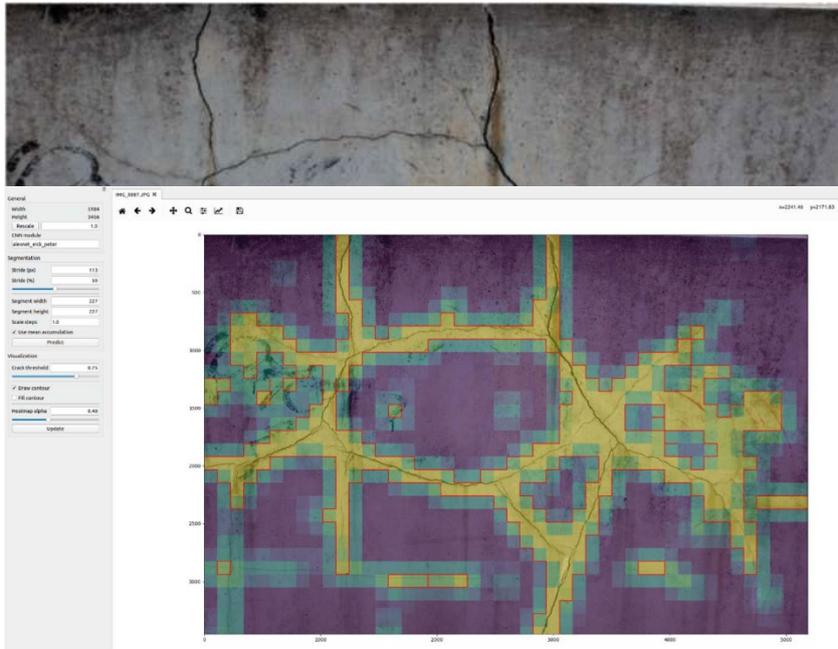
**Abbildung 10: Bauwerksprüfung gemäß DIN 1076 – Unterstützung durch (halb-)automatisierte Bildauswertung durch UAV; <https://www.bast.de/DE/Publikationen/Berichte/unterreihe-b/2022-2021/b-171.html>.**

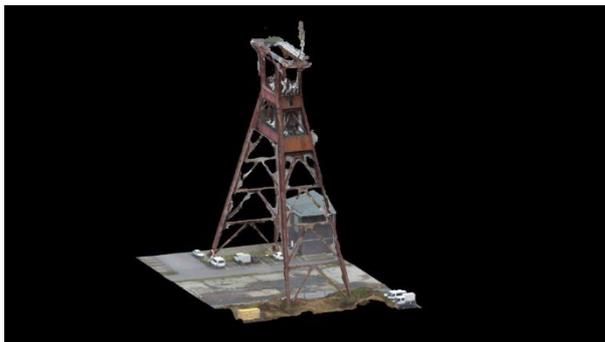
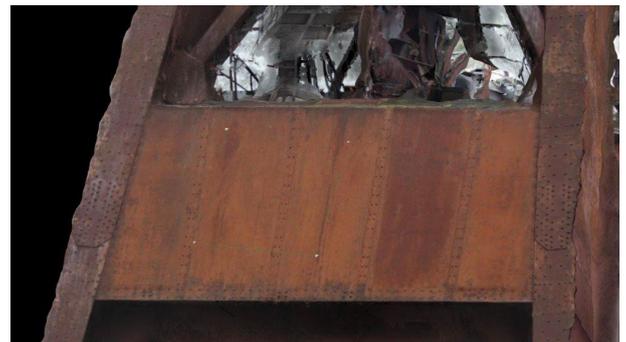
**Abbildung 11:** Am Schachtgerüst (im vorliegenden Fall Pluto, Herne) werden Flächen identifiziert und die 3D-Koordinaten bestimmt. Die Passpunkte bilden hier die Ecken eines Quadrats (rote Punkte, rechtes Bild).

1. Es werden im Objekt (z. B. Schachtgerüst) Passpunkte, die in einer Ebene liegen, festgelegt und die zugehörigen 3D-Koordinaten bestimmt. Die Passpunkte können eine regelmäßige Figur bilden (z. B. ein Quadrat, wie in den nachstehenden Bildbeispielen). Für die Entzerrungsberechnung ist dies aber keine Voraussetzung.

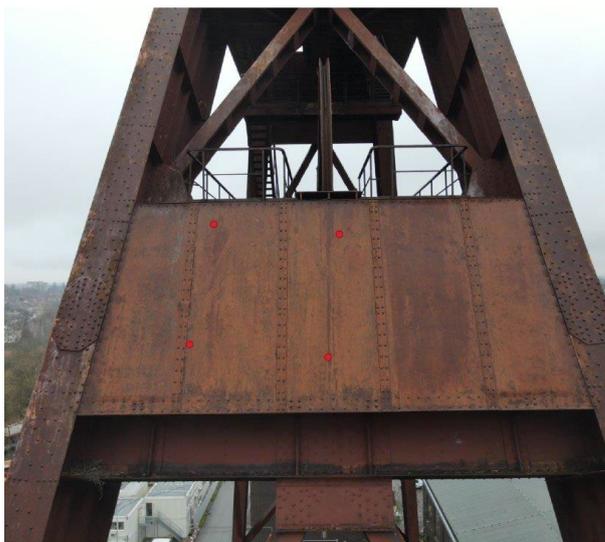
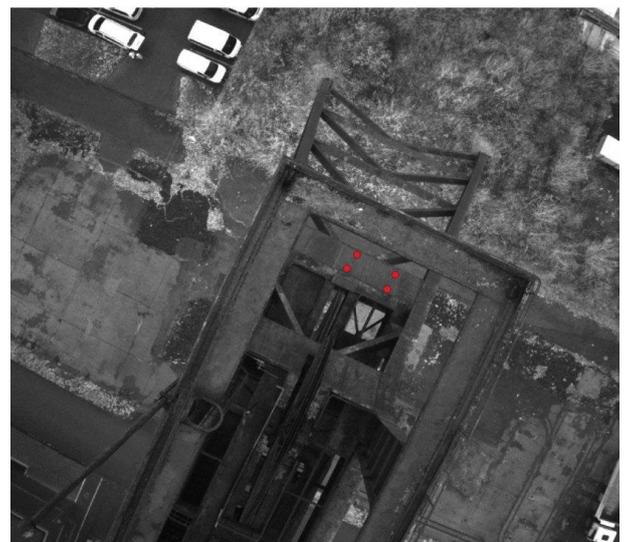
**Abbildung 12:** Transformation in die Drohnenbilder. Links: Blick auf ein Seitenbild, Rechts: Dieselbe Position in einem Drohnenbild, das von oben aufgenommen wurde.

2. Die 3D-Passpunkte werden anhand der vorliegenden Orientierung in die Drohnenbilder transformiert und die Bild- bzw. Pixelkoordinaten bestimmt (2D).

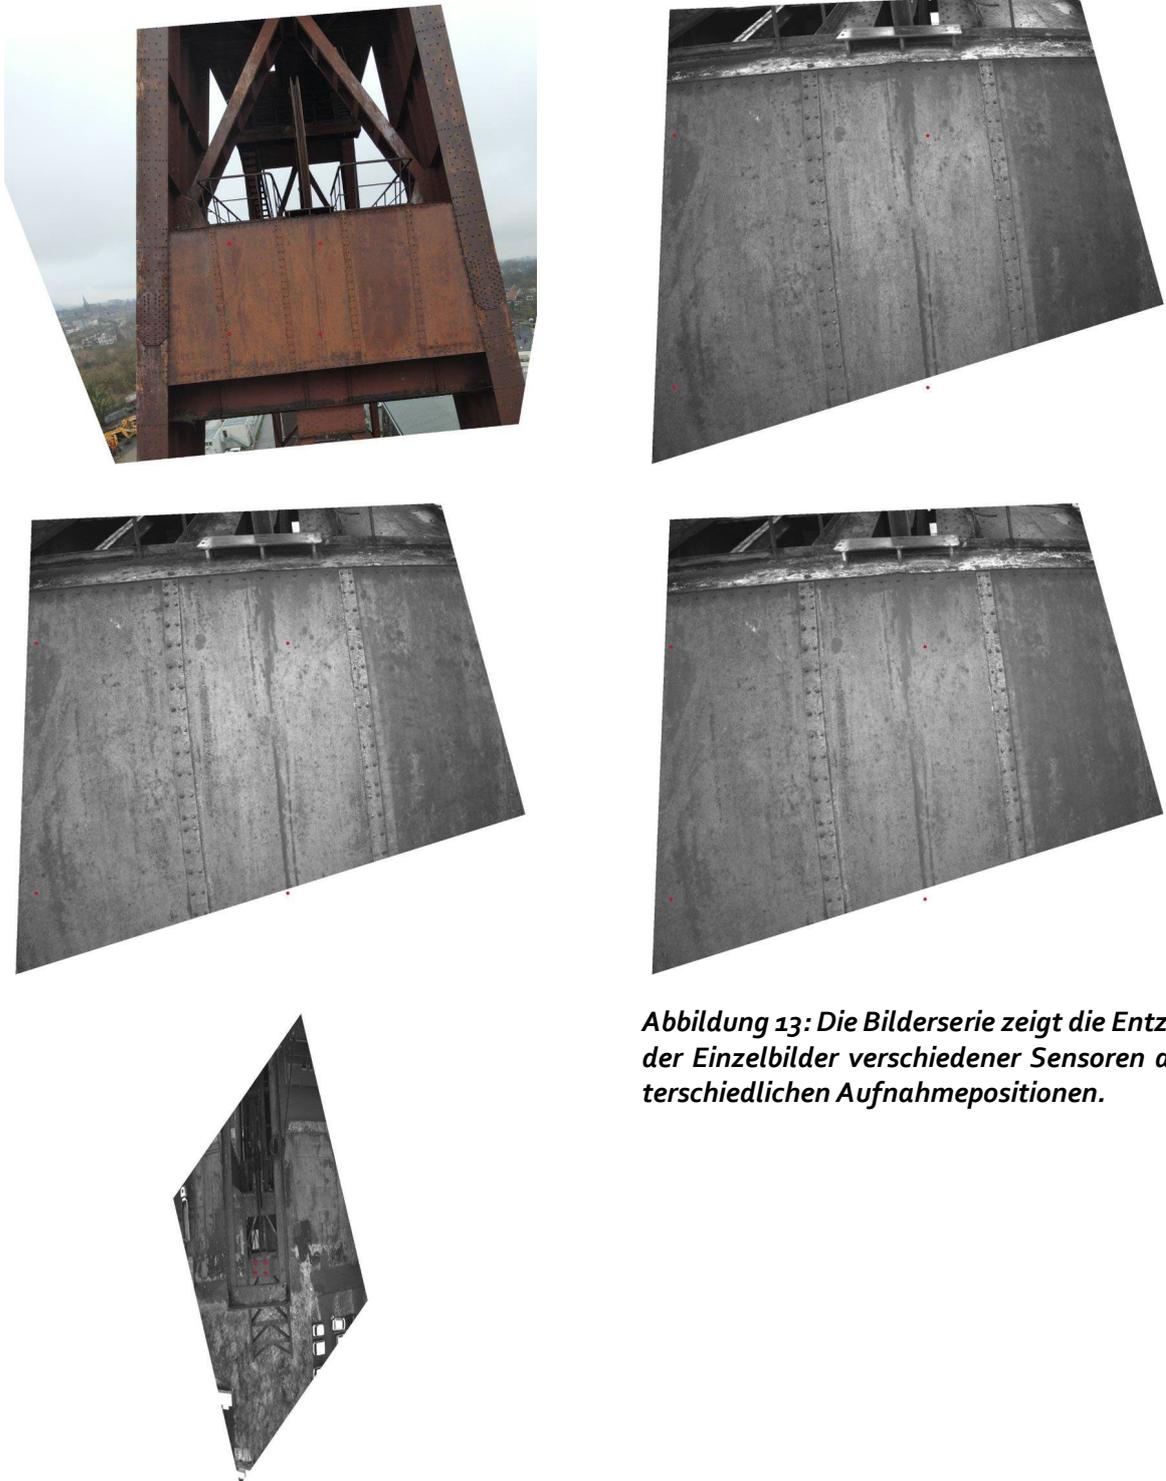
**Abbildung 13:** Die Bilderserie zeigt die Entzerrung der Einzelbilder verschiedener Sensoren aus unterschiedlichen Aufnahmepositionen.

3. Mit Hilfe der Pixelkoordinaten für die abgebildeten Passpunkte, die in der Regel ein allgemeines Viereck bilden, werden die Aufnahmen entzerrt (Einpassung der Drohnenaufnahmen auf die Figur der Passpunkte im Objektraum, in den Bildbeispielen ein Quadrat).

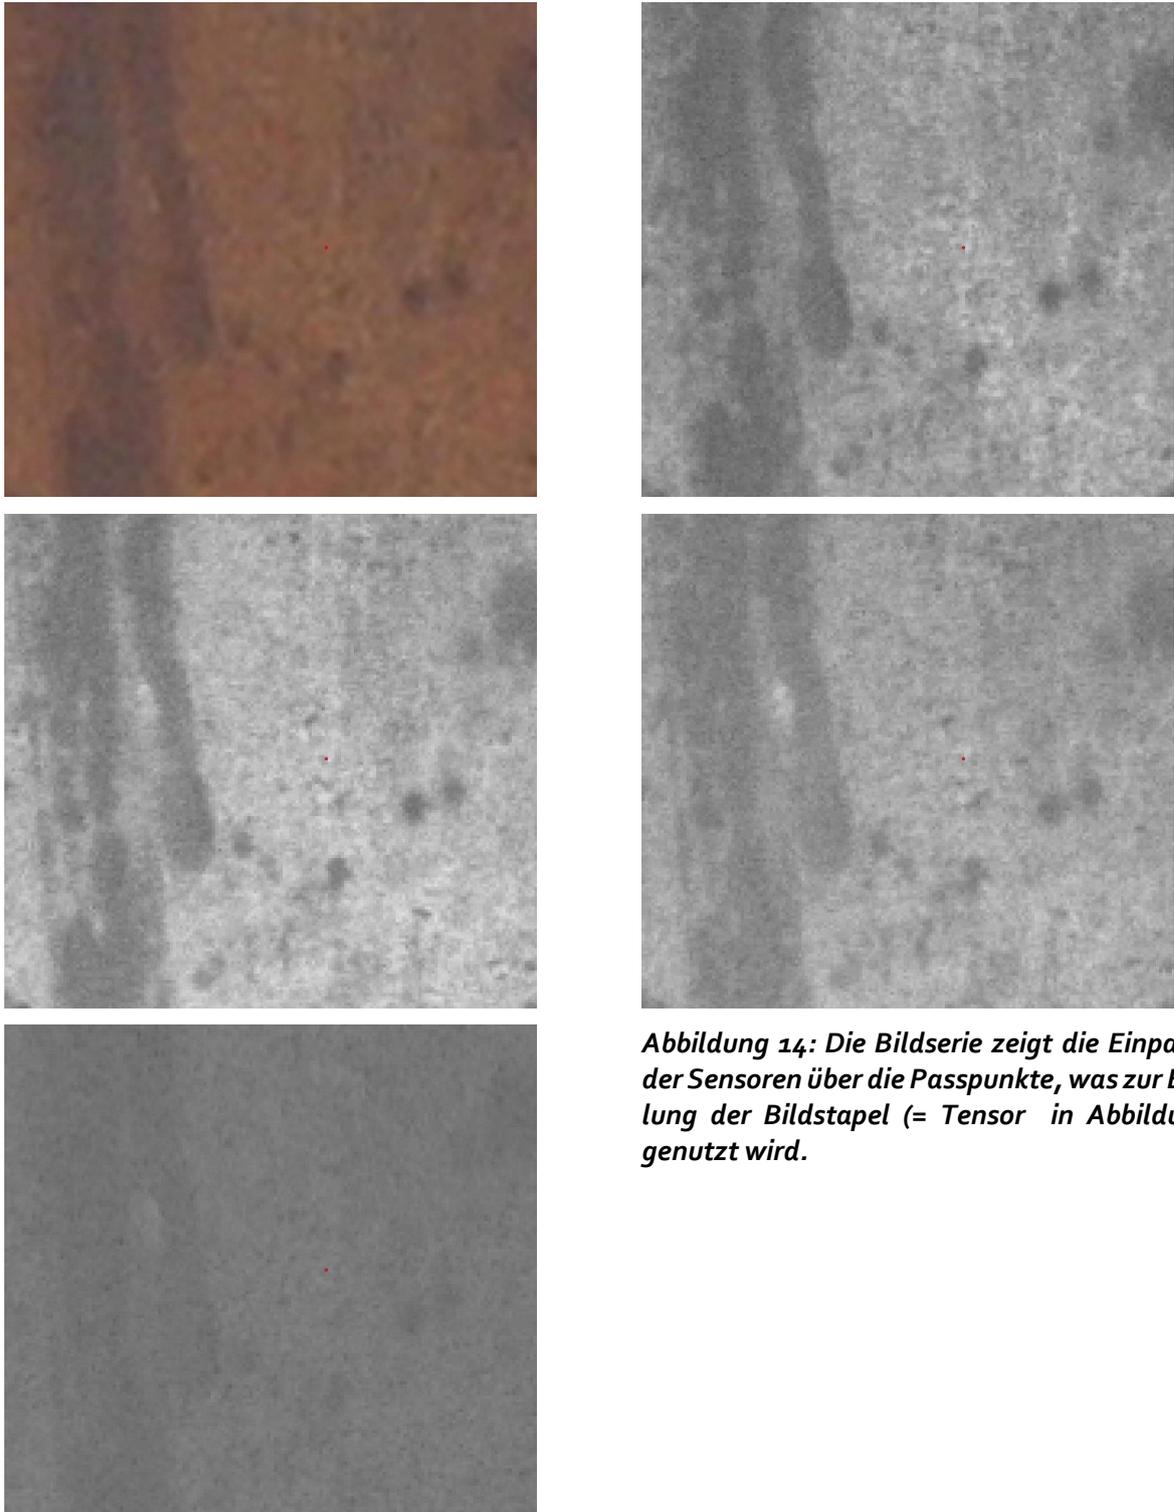
*Abbildung 14: Die Bildserie zeigt die Einpassung der Sensoren über die Passpunkte, was zur Erstellung der Bildstapel (= Tensor in Abbildung 5) genutzt wird.*

4. Ausschneiden der entzerrten Bilder anhand der Passpunkte zur Erzeugung der Bildstapel

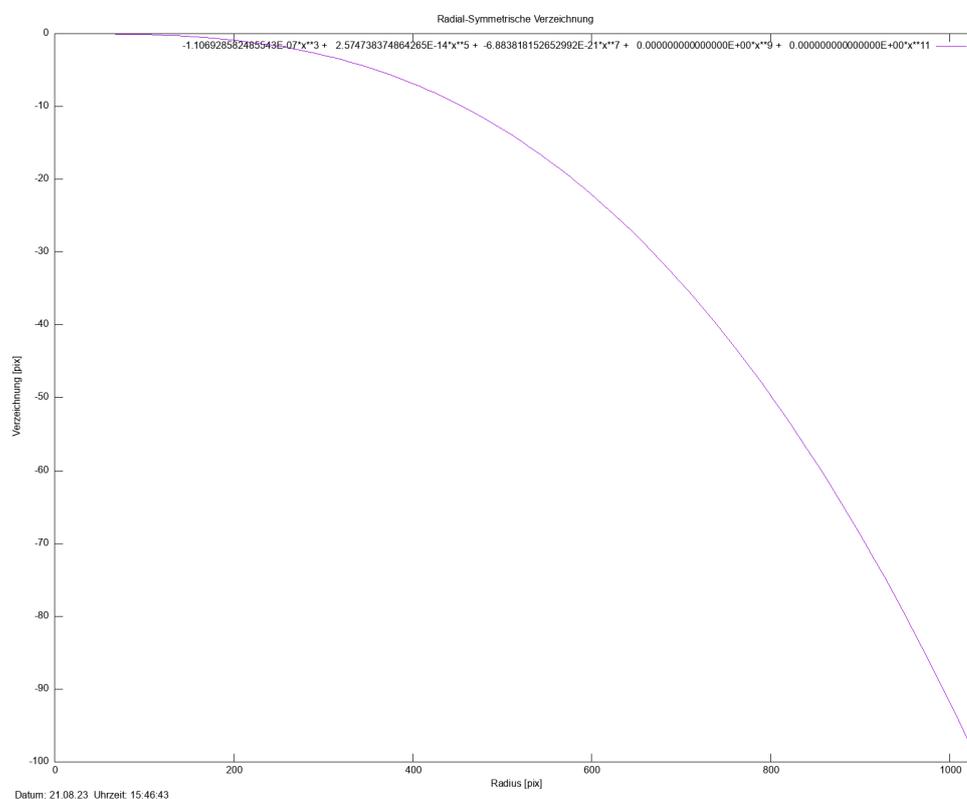
**Abbildung 15: Radialsymmetrische Verzeichnung der Kamera DJI Phantom 4 Multispektral.**

Die Drohnenkameras weisen in der Regel große systematische Objektivfehler (Abweichungen von der Zentralprojektion) auf, da sie nicht für messtechnisch-photogrammetrische Zwecke optimiert wurden. Die nachstehende Abbildung zeigt beispielhaft, dass bei der DJI Phantom 4 Multispektral in den Bildecken durch radialsymmetrische Verzeichnung Fehler in der Größenordnung von bis zu 100 Pixeln auftreten (Abbildung 15).

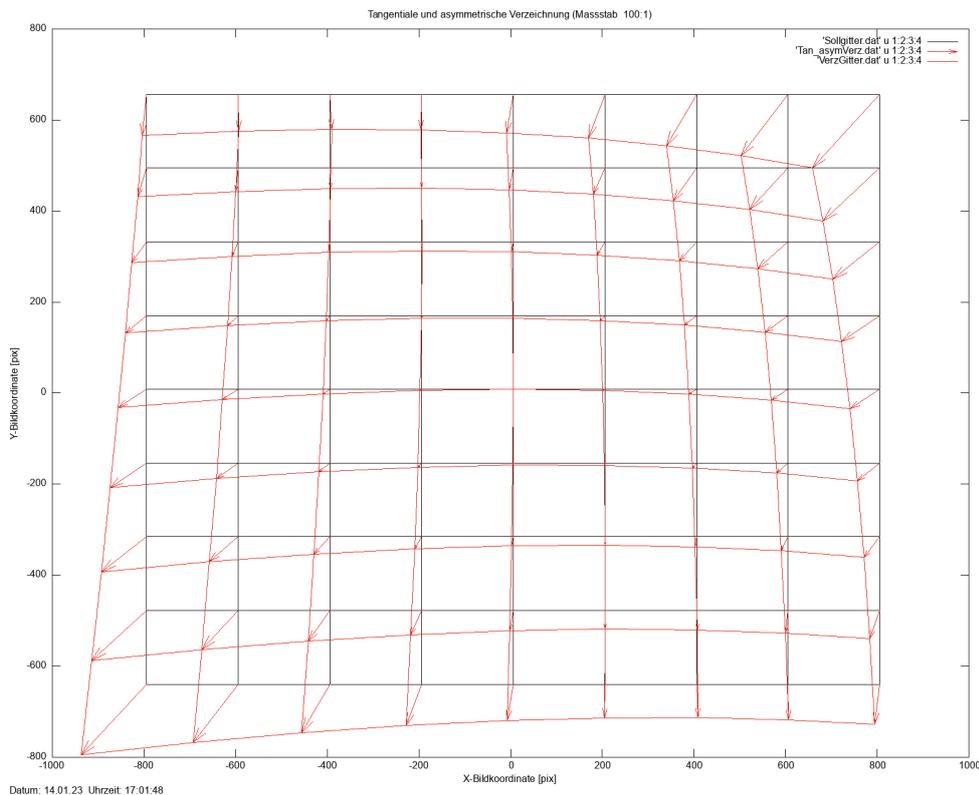
**Abbildung 16: Tangentiale und asymmetrische Verzerrung der Kamera DJI Phantom 4 Multispektral.**

Auch die tangentielle und asymmetrische Verzeichnung weist häufig Werte von mehreren Pixeln auf (Abbildung 16).

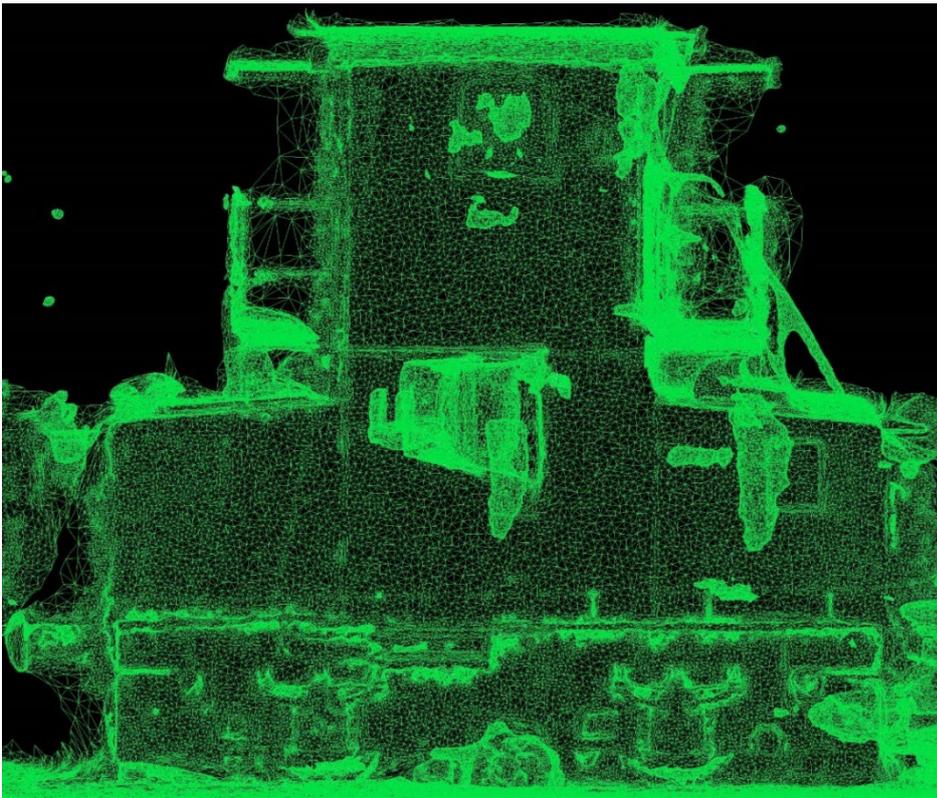
*Abbildung 17: Ansicht der vermaschten Oberfläche der Löschlok.*

Im abgeschlossenen Projekt wurde die Festlegung der Entzerrungsebenen händisch durch Abgriff von Punkten der vermaschten Lok-Oberfläche festgelegt (Abbildung 17). Durch Abstandsermittlungen von Dreiecksmaschen zu der festgelegten Entzerrungsebene wurde jeweils die Qualität der Ebenenfestlegung geprüft. Die größten gefundenen Abstände waren kleiner als 3 cm.

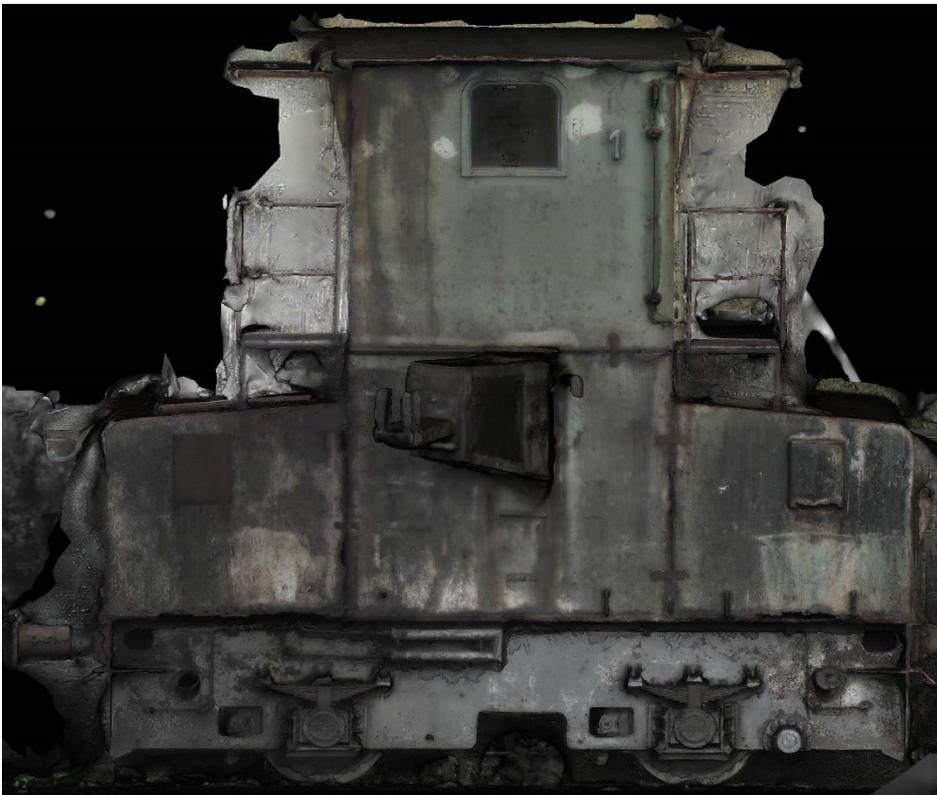
*Abbildung 18: Texturiertes Modell der Löschlok.*

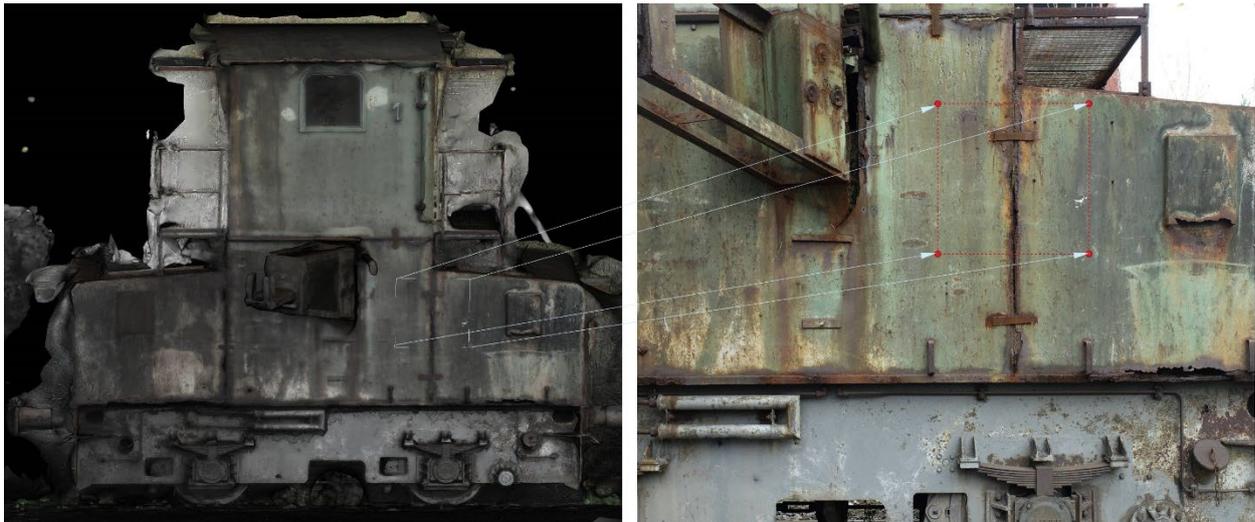
**Abbildung 19:** Transformation der 3D-Eckpunkte einer ebenen Objektoberfläche ins Bild (2D).

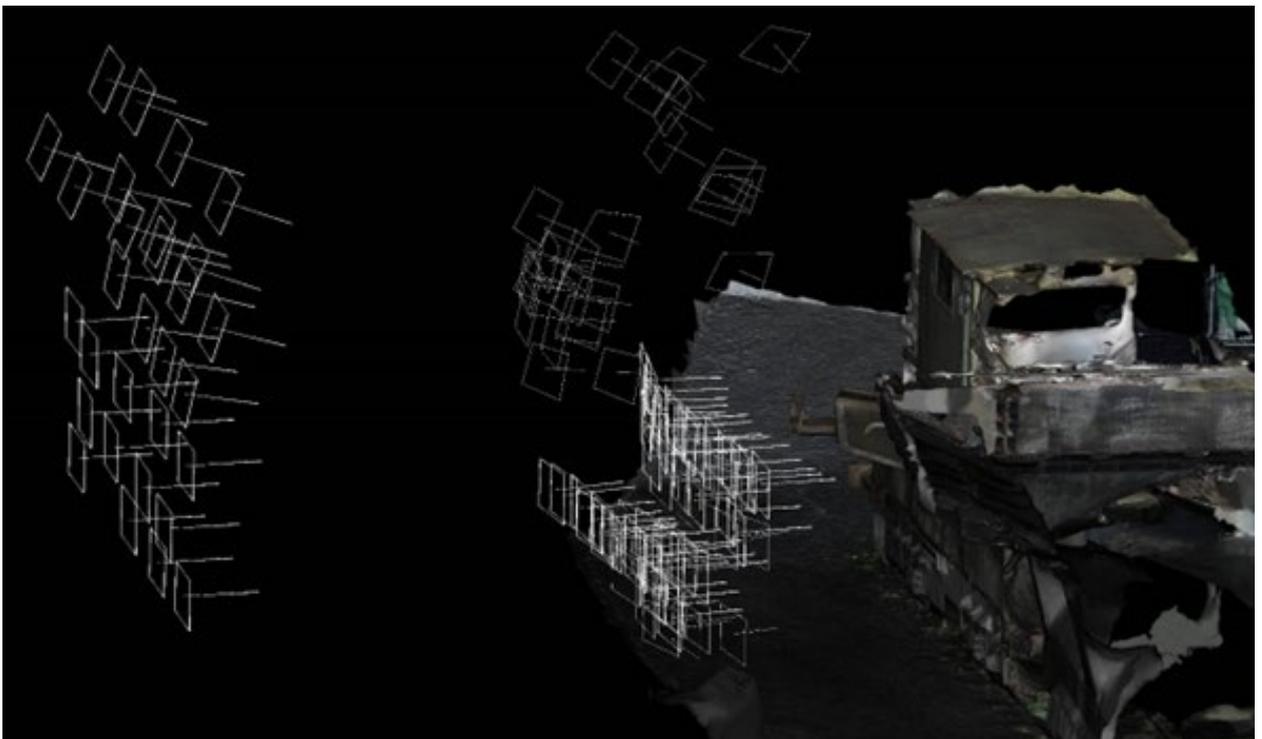
**Abbildung 20: Visualisierung der Aufnahmeposition und -richtung im 3D-Modell.**

- Die Rahmen der orientierten Drohnenbilder mit Aufnahmerichtung werden im obj-Format berechnet.  
Der Aufnahmeort und die Lage der Bilder können zu Prüfzwecken gemeinsam mit dem texturierten Objekt in einer 3D-Ansicht dargestellt werden (Abbildung 20). Unstimmigkeiten in der Bildflugausführung und Fehler in der Aerotriangulation lassen sich so schnell aufdecken.

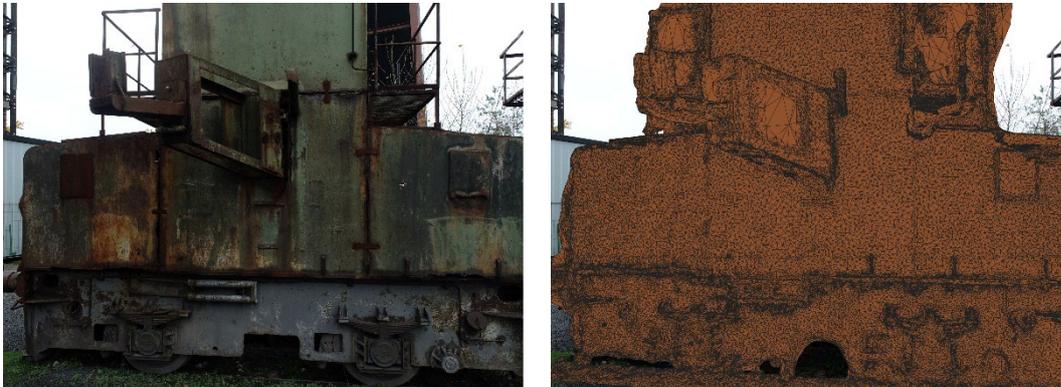
**Abbildung 21: Bildausschnitt (links) und ins Bild projizierte dreiecksvermaschte Oberfläche der Löschlok (rechts).**

Bildbereiche, die nicht zum Objekt gehören, ausmaskiert werden. Dadurch kann sichergestellt werden, dass sich spätere Auswertungen nur auf das Untersuchungsobjekt beziehen (Abbildung 21).

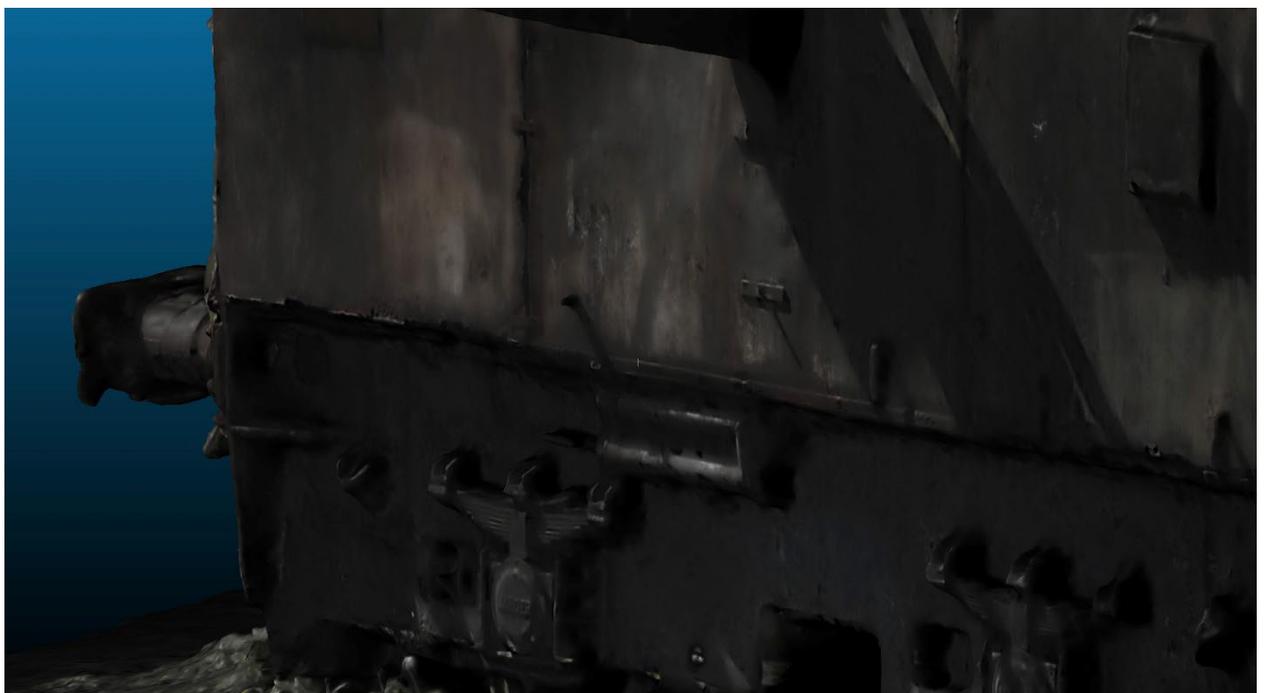
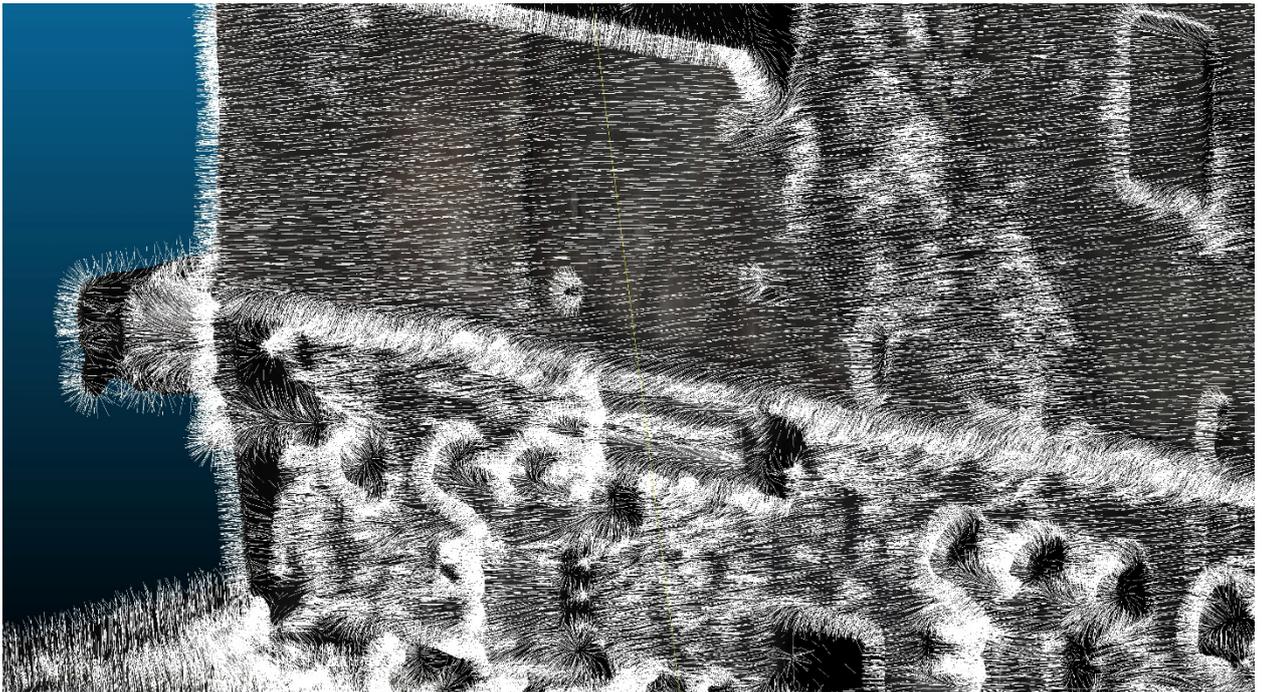
**Abbildung 22: Abbildung 23: Ausschnitt des 3D-Modells der Löschlok (oben) mit Flächennormalen (unten).**

- Die Normalen der vermaschten Dreiecke, die die Objektoberfläche repräsentieren, sind in der Regel im 3D-Modell gespeichert. Diese Daten werden ebenfalls eingelesen, aufbereitet und als Vektordatensatz im obj-Format für die 3D-Visualisierung zur Verfügung gestellt. Das Vektorbild der Normalen zeigt anschaulich, wie eben oder uneben die Objektoberflächen ist (Abbildung 22).

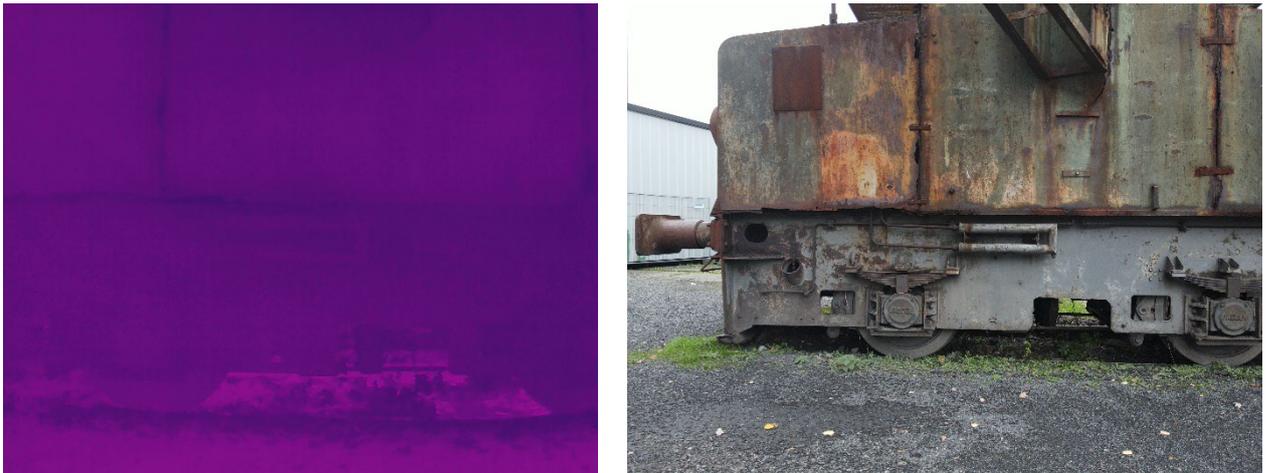
Hinweis: Die Brennweite der RGB-Kamera ist weitwinkliger ausgelegt als die der Thermalkamera. Das RGB-Bild zeigt deshalb einen etwas größeren Objektausschnitt. Das Thermalbild ist ein 24bit-Graustufenbild, hier zur Veranschaulichung der Temperaturen rot eingefärbt.

**Abbildung 24: Thermalbild (links) und RGB-Bild (rechts), aufgenommen am 02.12.2022.**

Die Untersuchungen erbrachten jedoch auch Erkenntnisse zu wesentlichen Limitierungen. So ist die **sichere Verwertung von Thermalbildern nicht möglich**. Sie sind aus verschiedenen Gründen ungeeignet, um in den Bildstapel eingefügt zu werden. Im Wesentlichen liegt das an der Tatsache, dass man einerseits keine einheitlichen Bedingungen herstellen kann. Ist ein Objekt besonnt, ergibt sich im Optimalfall tatsächlich eine verwertbare Abbildung. Hier absorbieren und reflektieren geschädigte Oberflächen, Lackabplatzungen und Rostbilder sehr unterschiedlich. Prinzipiell wird aber bereits durch minimale Störungen das Bild getrübt. Schon eine durchziehende Wolke oder Teilbeschattung verändern die Situation.

Die ursprüngliche Annahme, dass die chemische Reaktion „Rosten“ sich als exotherme Reaktion ggf. erfassen lassen könnte, hat sich auf eine eher theoretische Annahme reduziert. Die entstehenden Wärmeunterschiede sind extrem gering und von den in klassischen Drohnenplattformen verbauten Sensoren aufgrund ihrer Empfindlichkeit nicht zu erfassen.

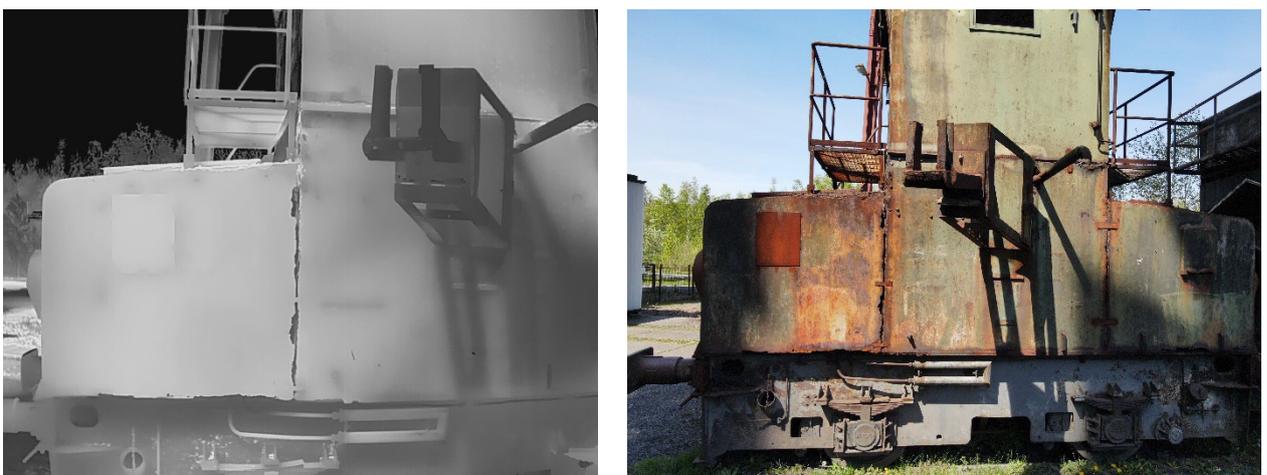
**Abbildung 25: Thermalbild (links) und RGB-Bild (rechts), aufgenommen am 03.05.2023.**

Bei Betrachtung des neu aufgenommenen nachstehenden Wärmebildes wird ersichtlich, dass die Kontraste zwar im gesamten Bild etwas zugenommen haben, im Bereich der flächigen Außenwand der Lokomotive sind jedoch keine ausgeprägten radiometrischen Unterschiede erkennbar, die eine Differenzierung der verschiedenen Materialschäden möglich erscheinen lassen. Es wurde deshalb im weiteren Projektverlauf auf die erneute Aufnahme der Lok mit Auslegung von Passpunkten verzichtet. Ob Thermalbilder von Objekten mit anderen Oberflächeneigenschaften ebenfalls keinen Informationsgewinn für eine Schadenserkennung liefern, muss noch weiter untersucht werden.

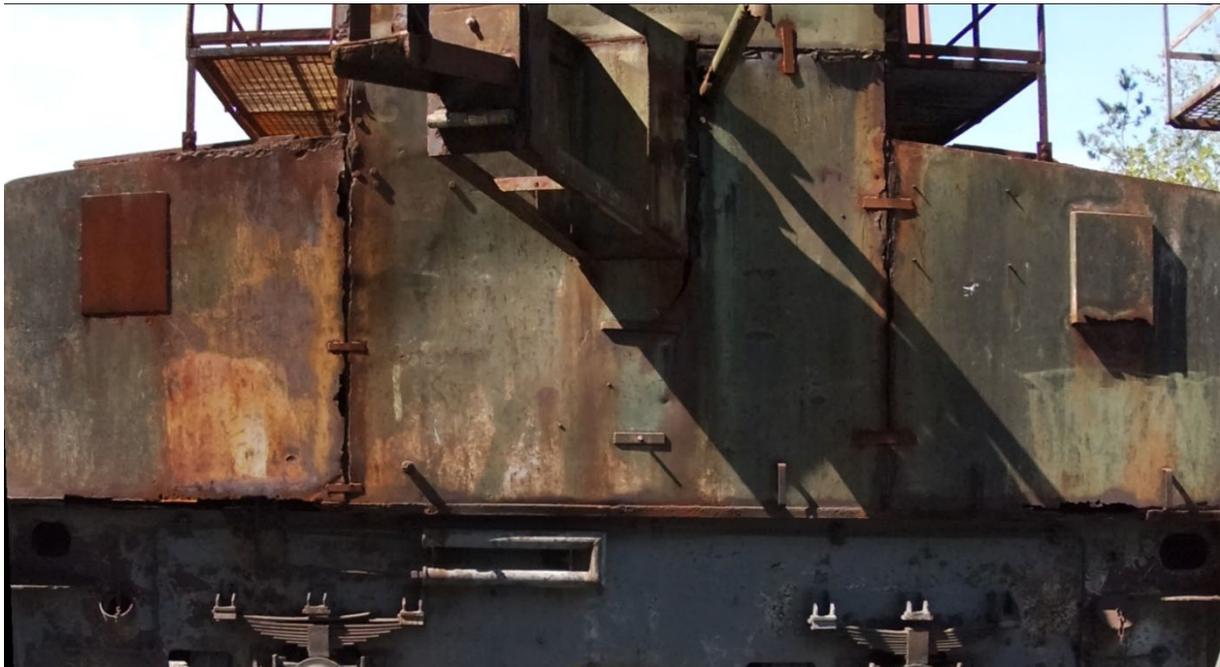
**Abbildung 26: Eingepasstes RGB-Bild (3 Kanäle).**

Beispielhaft sind nachstehend die aufeinander projizierten Bilder der DJI Phantom 4 Multispektral dargestellt (3 RGB- und 5 Multispektral-Kanäle) – Abbildungen Abbildung 38 bis Abbildung 47:

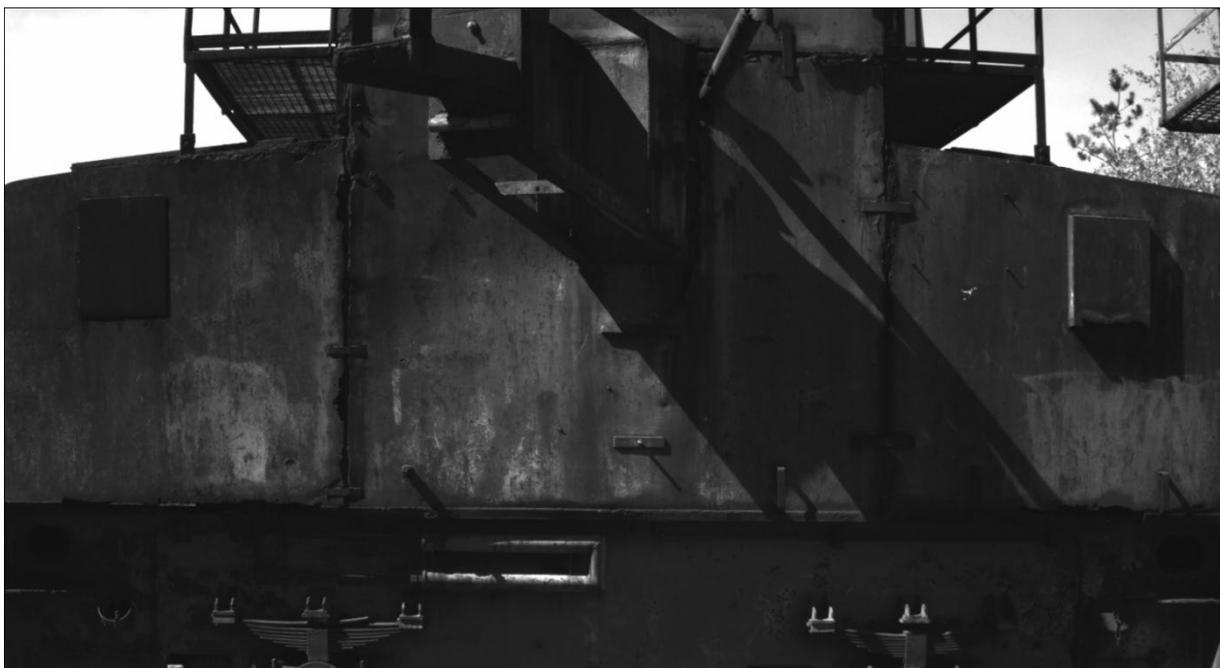
*Abbildung 27: Eingepasster blauer Kanal des Multispektralbildes.*

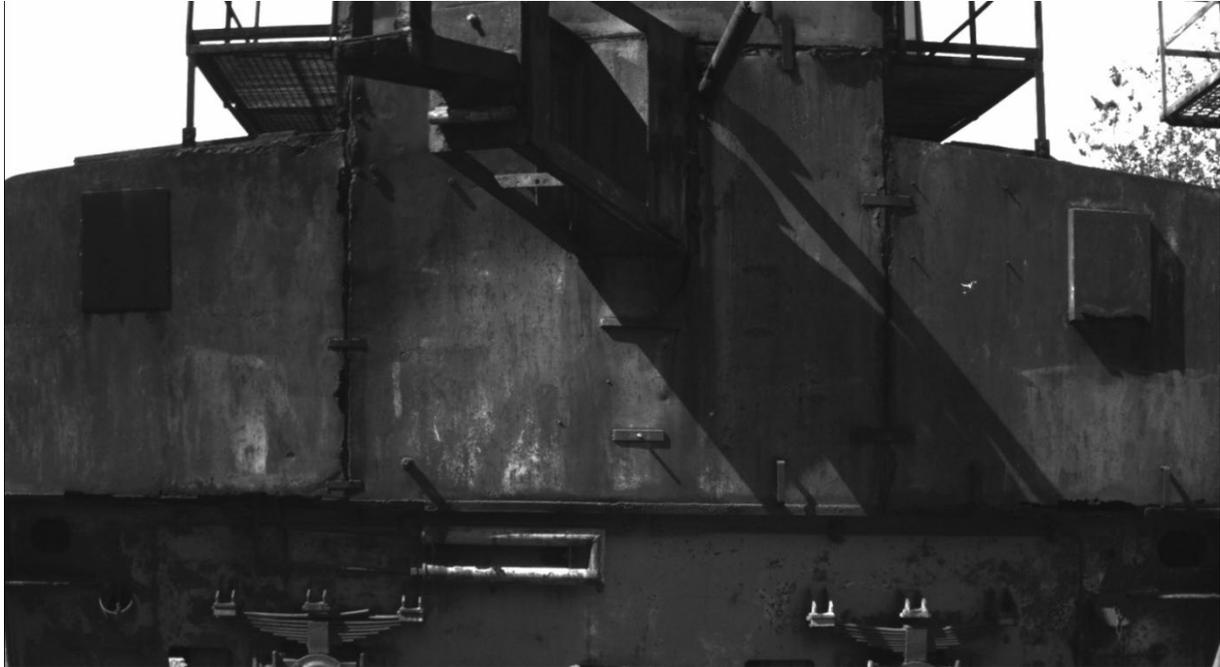
*Abbildung 28: Eingepasster grüner Kanal des Multispektralbildes.*

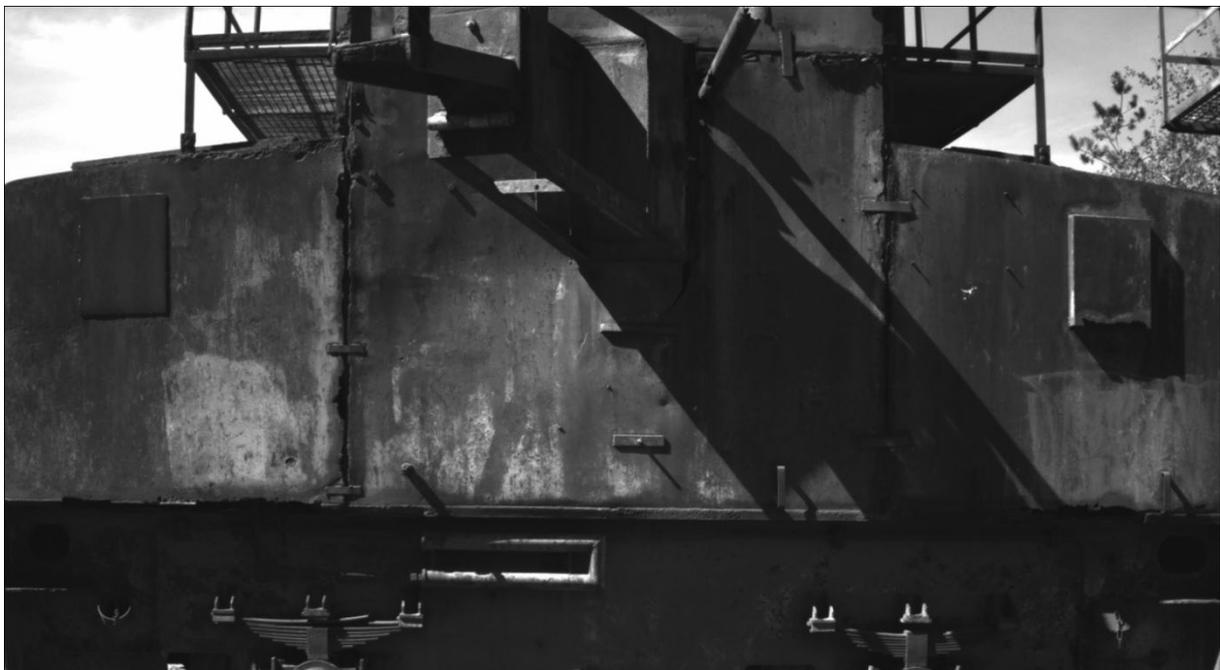
*Abbildung 29: Eingepasster roter Kanal des Multispektralbildes.*
