Abschlussbericht

## MUM | InduKult

Monitoring | Umwelteinflüsse | Modellbildung auf  
und von Objekten der Industriekultur im Ruhrgebiet

Machbarkeitsstudie gefördert von der Deutschen Bundesstiftung  
Umwelt unter dem Förderkennzeichen AZ 37668/01

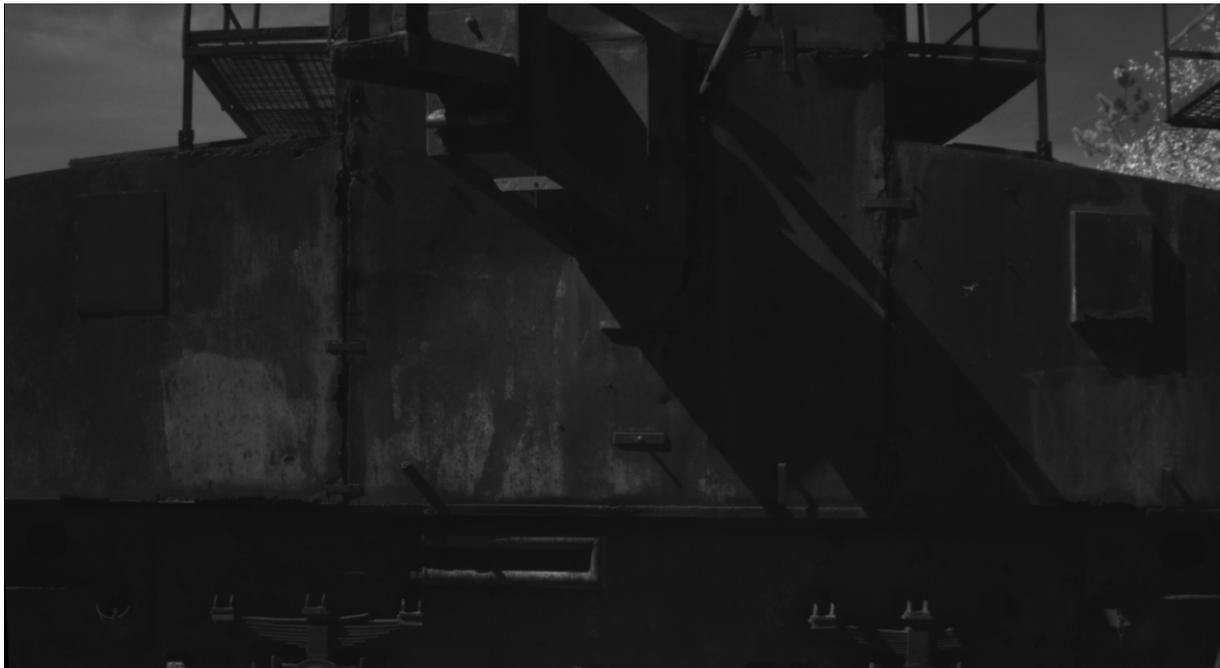
*Abbildung 30: Eingepasster RedEdge-Kanal des Multispektralbildes.*

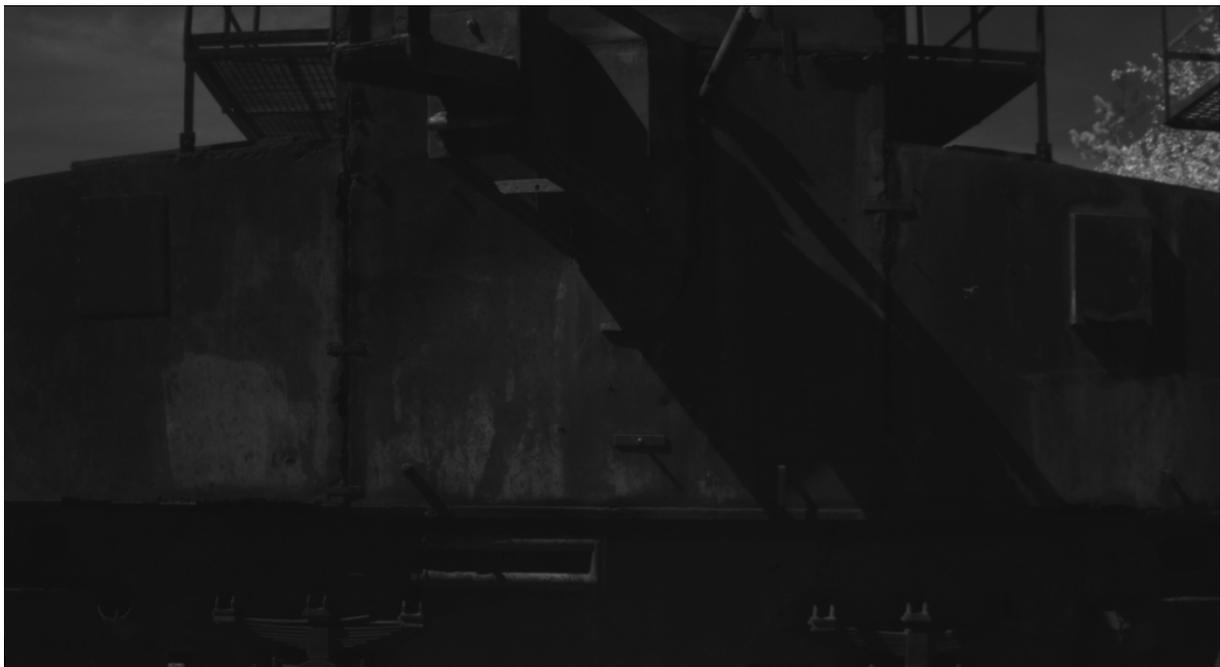
*Abbildung 31: Eingepasster NIR-Kanal des Multispektralbildes.*

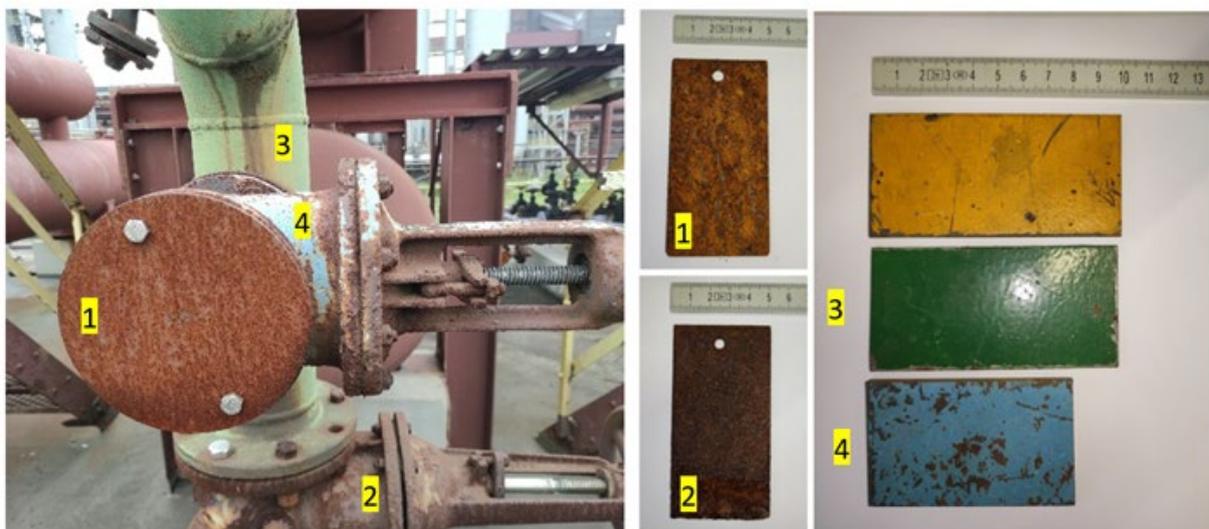
**Abbildung 32: Übertragung der identifizierten Korrosionsmechanismen am Beispiel HD-Einheit, Zollverein Essen.**

Es galt daher vorab zu untersuchen, ob charakteristische Unterschiede in der spektralen Signatur beziehungsweise der materialspezifischen Reflexionskurve der untersuchten Komponenten vorliegen. Da Korrosionssysteme an Gebäuden und Objekten der Industriekultur oftmals komplex, vielschichtig und aus einer Kombination von verschiedenen Korrosionsmechanismen auftreten können, wurden als erster Schritt charakteristische Merkmale und Erscheinungsformen dieser Korrosionssysteme bestimmt, um so einen Versuchsaufbau zu erstellen, der unter optimierten Testbedingungen erfolgen kann. Hierfür wurden Testbleche aus unlegiertem Baustahl benutzt, die durch künstliche oder natürliche Alterung in verschiedenen Zuständen vorliegen. Wie in Abbildung 32 aufgezeigt, können so beispielweise Bereiche mit aktiver Oberflächenkorrosion (1), deutlich inaktiverer (passive) Oberflächenkorrosion (2) oder verschiedene Arten der Oberflächenbeschichtung (3, 4) sowie defekte Beschichtungen (4) simuliert werden.

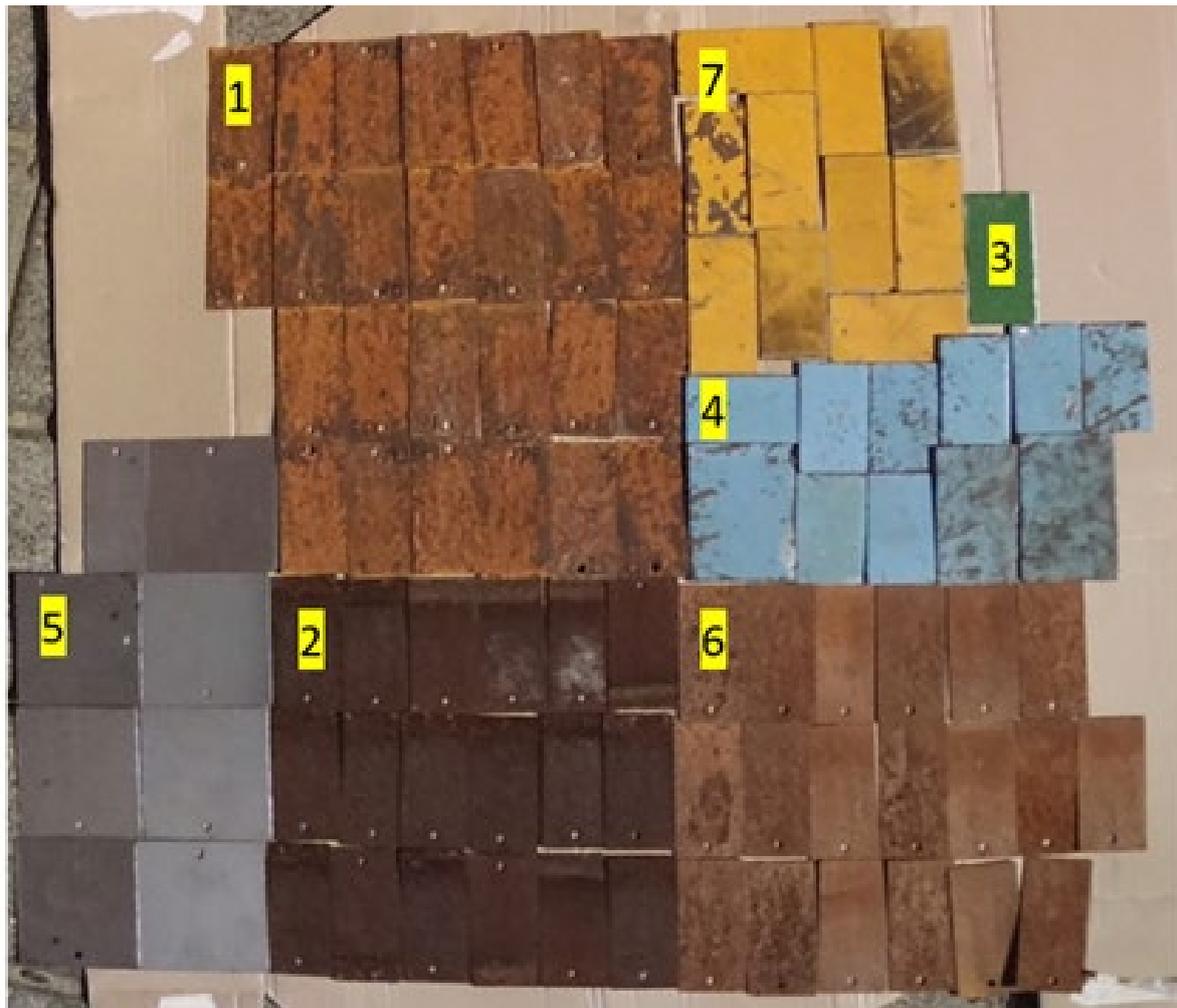
**Abbildung 33: Versuchsaufbau: Testbild zur multispektralen Analyse.**

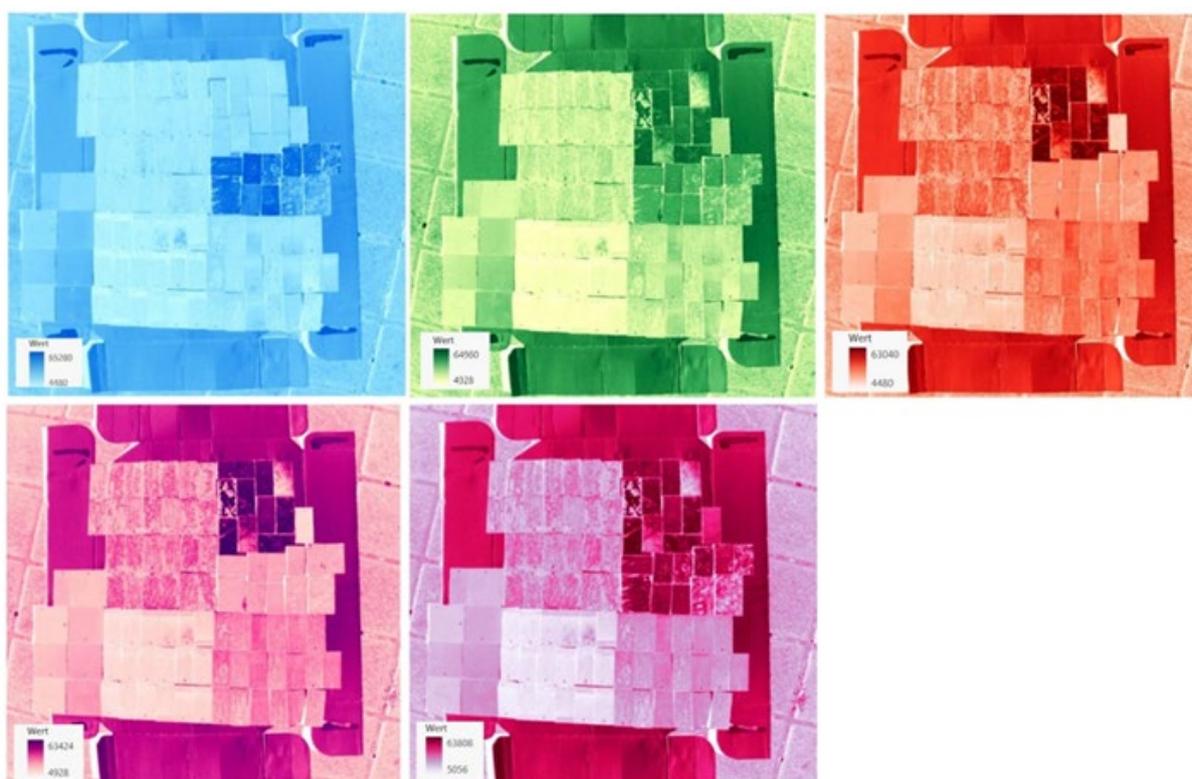
**Abbildung 34: Multispektrale Darstellung Testbild.**

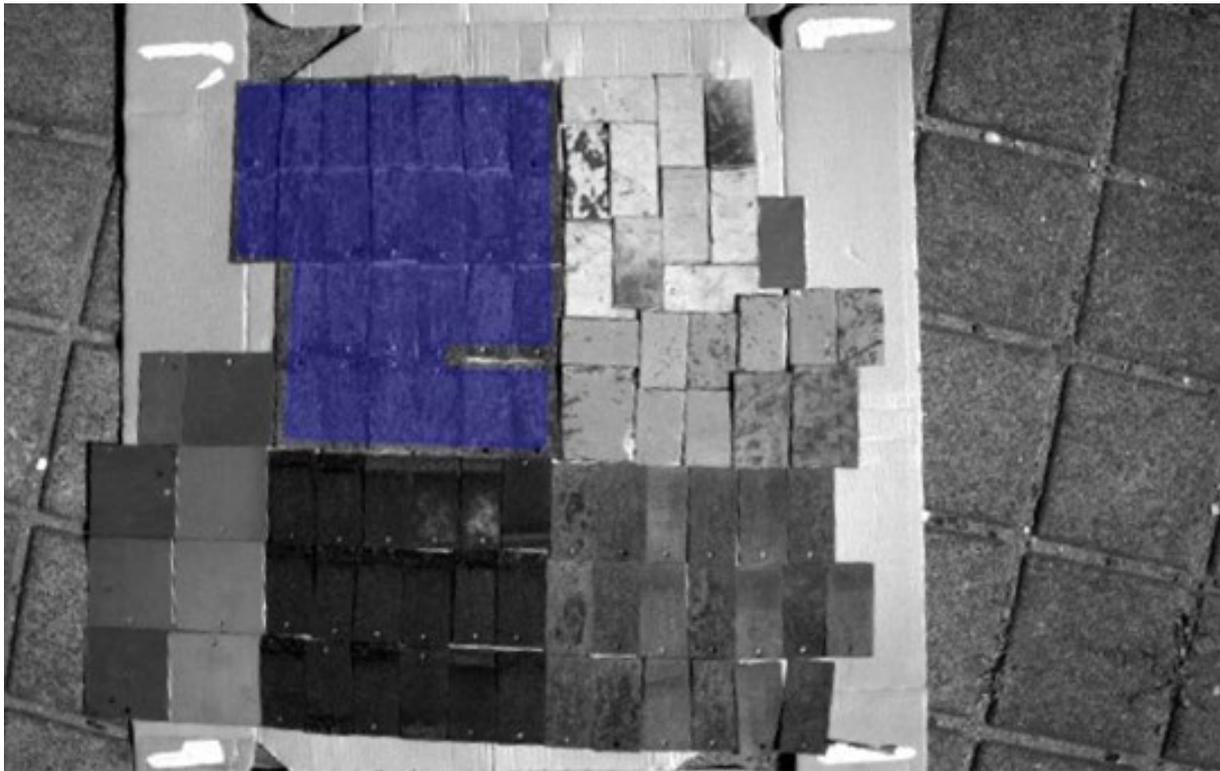
**Abbildung 35: Spektrale Flächenanalyse des grünen Spektralbandes, Bereich aktive Korrosion.**

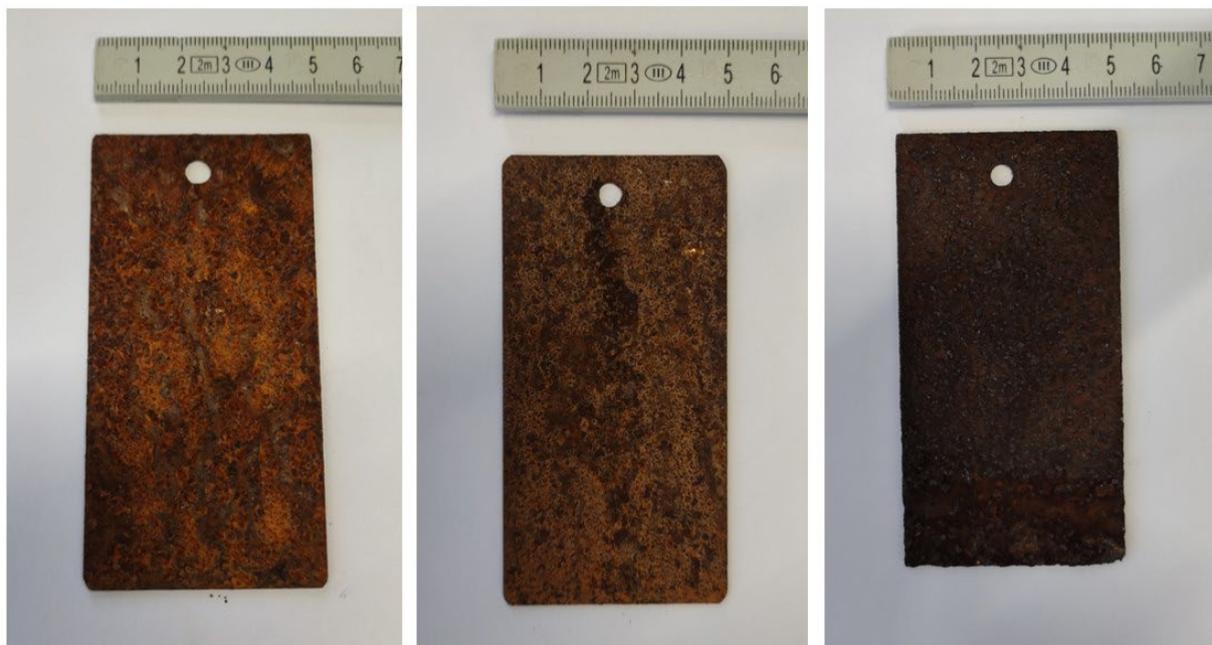
**Abbildung 36: Blechproben aus unlegiertem Baustahl mit Oberflächenkorrosion in verschiedenen Stadien.**

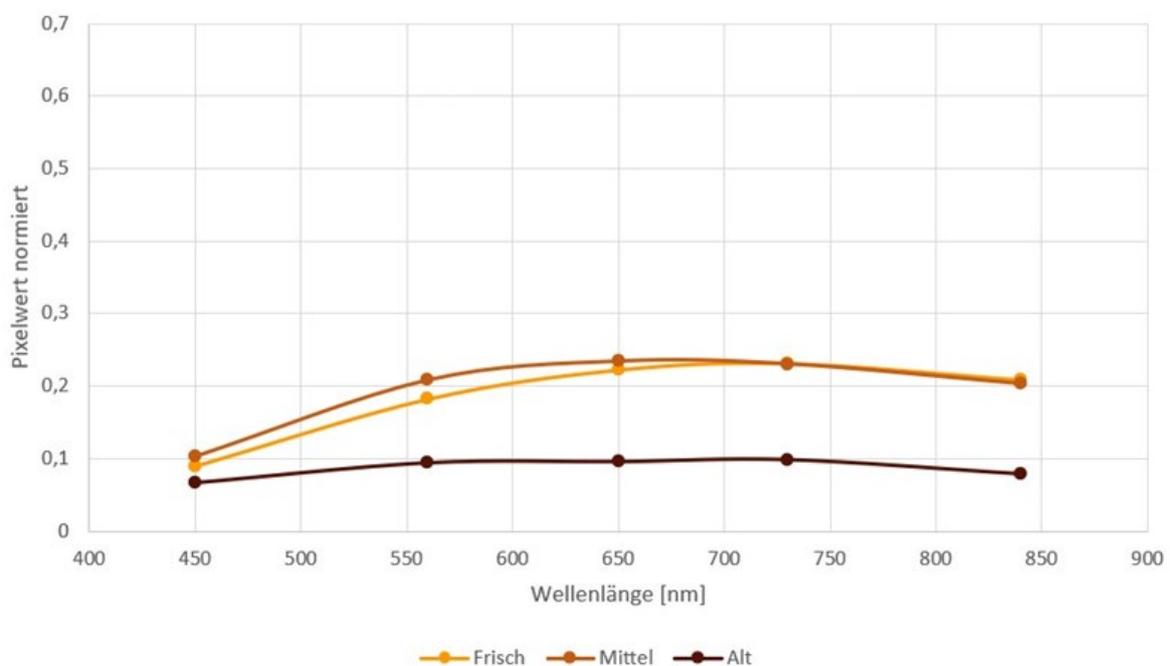
**Abbildung 37: Vergleich der spektralen Profile von Flächenkorrosion in unterschiedlichen Stadien.**

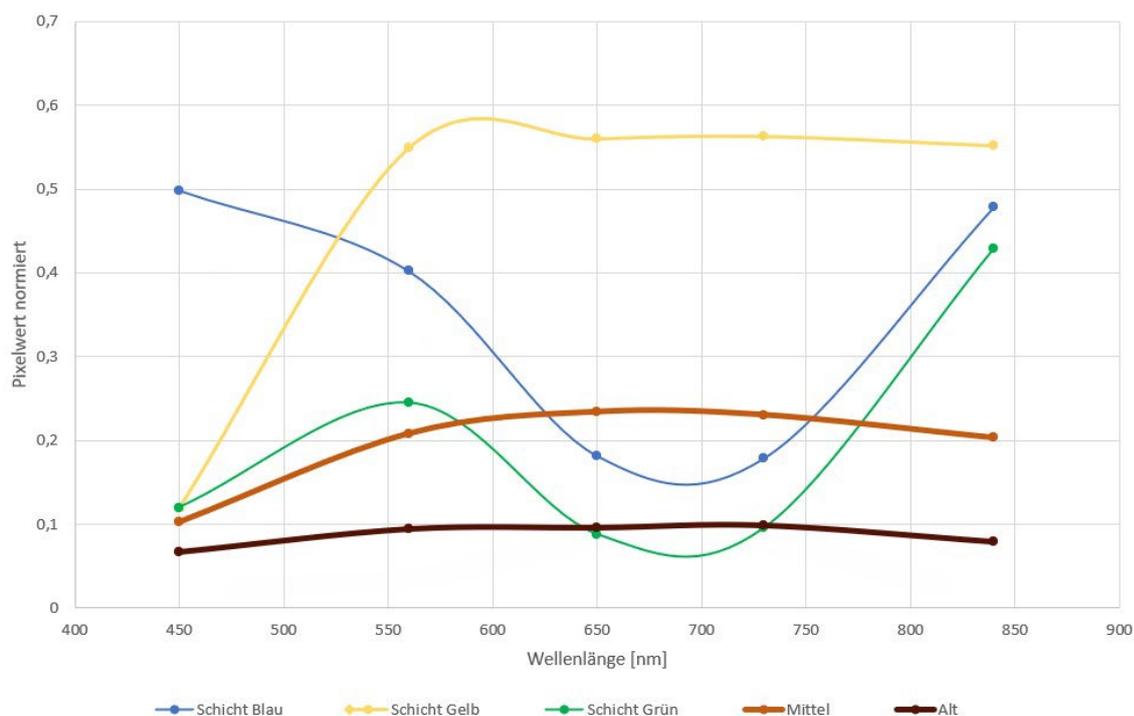
**Abbildung 38: Vergleich der spektralen Profile von Flächenkorrosion mit verschiedenen Beschichtungen (Blau, Gelb, Grün).**

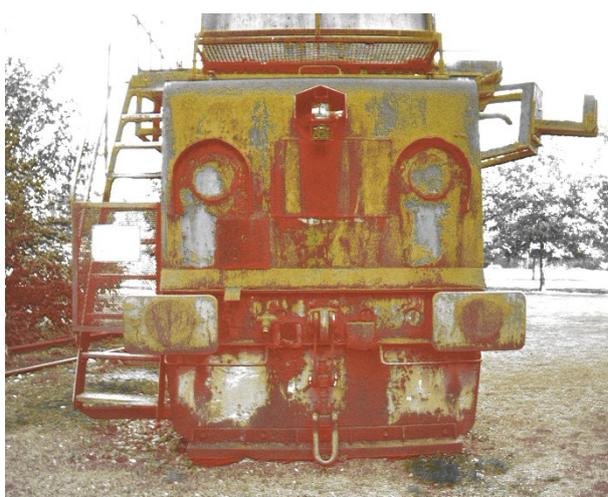
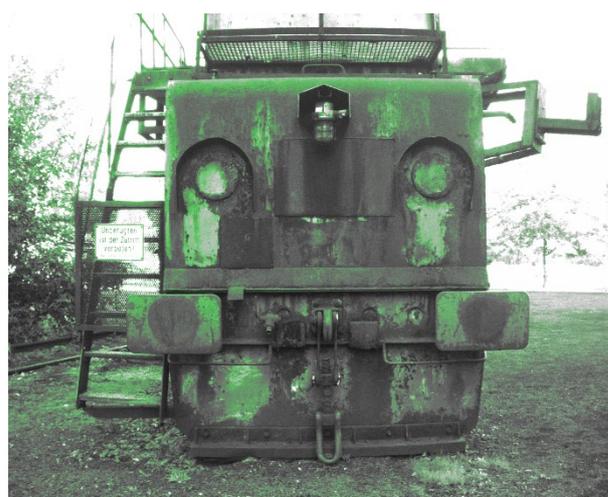
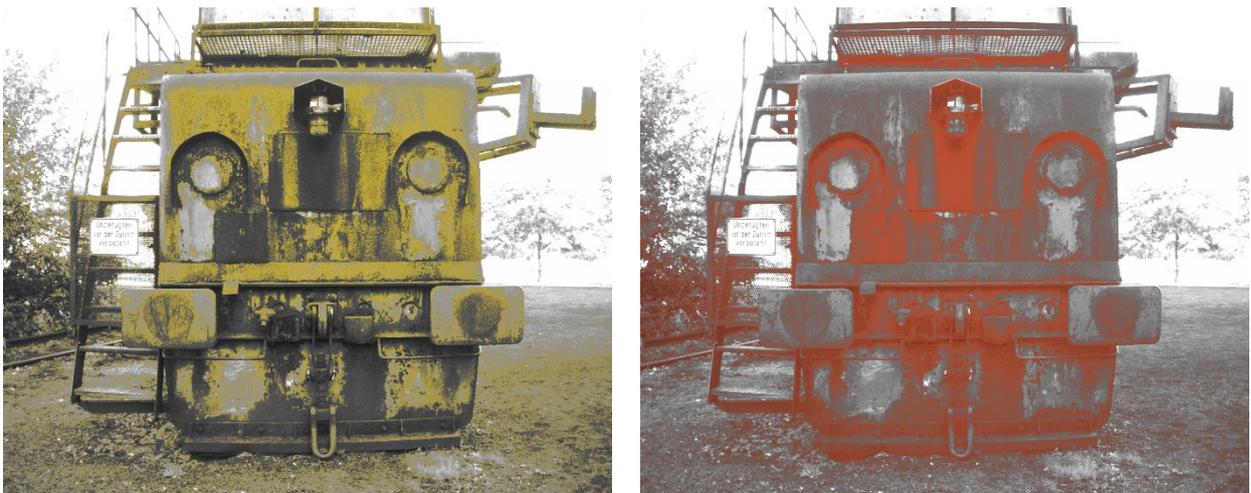
**Abbildung 39: Materialschäden im Farbspektrum: Oben links Zusammenfassung von unterschiedlichen Korrosionserscheinungen (aktive, ruhende Korrosion). Oben rechts: Intakte Coatings; Unten links: Flächenkorrosion (geschädigte Coatings); Unten rechts: Aktive Spaltkorrosion.**

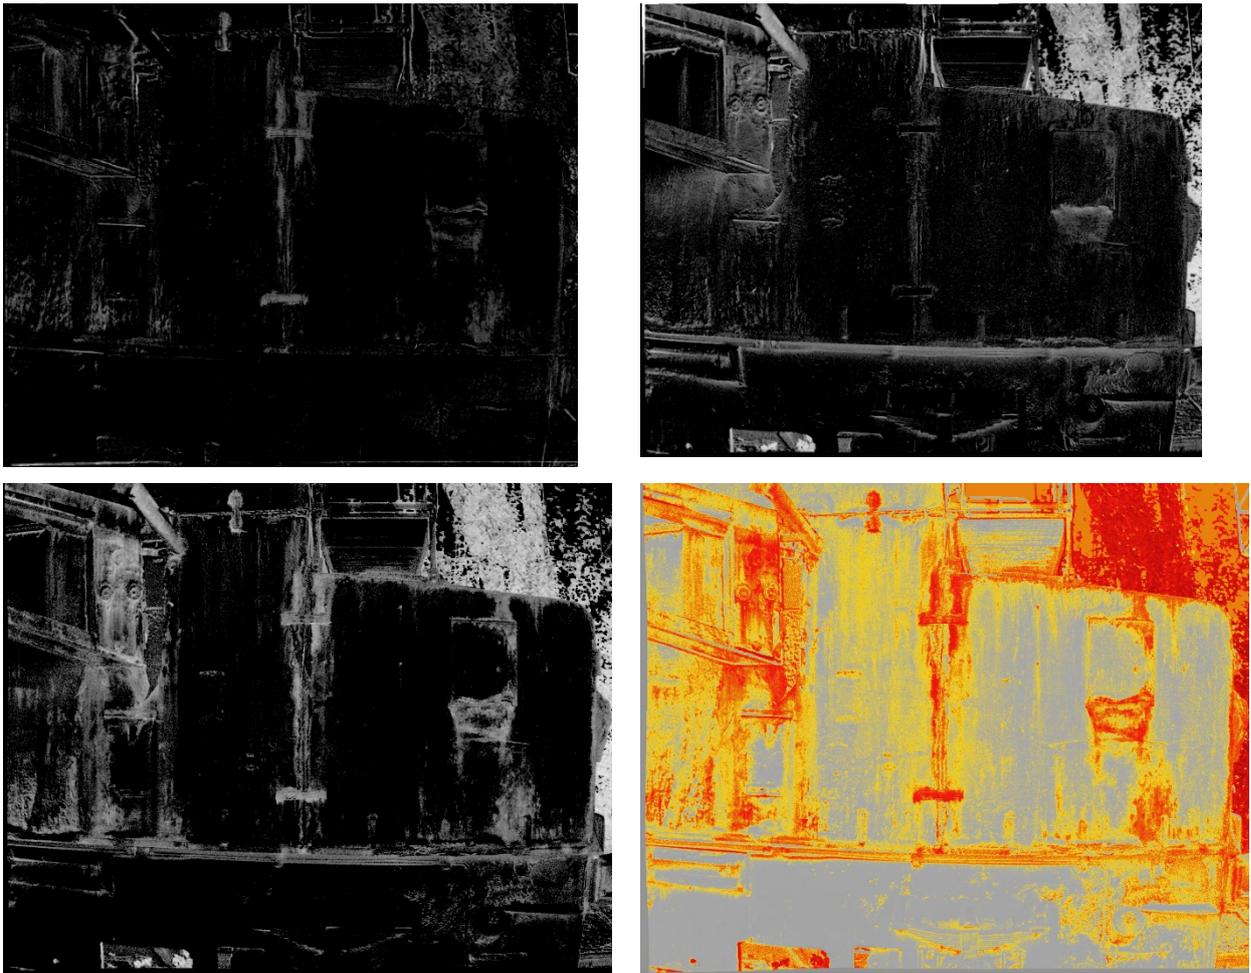
**Abbildung 40: Darstellung der Anwendung von Indizes auf Materialschäden: Oben links: Anwendung eines klassischen Geomonitoring-Indexes (Soil Adjusted Vegetation Index NIR vs. Rot mit Korrekturfaktor L). Oben rechts: Eigene Berechnung mit NIR vs. Rot; Unten links: : Eigene Berechnung mit NIR vs. Blau; Unten rechts: Eigene Berechnung NIR vs. Blau (eingefärbt).**

Abbildung 40 unten, rechts eingefärbt

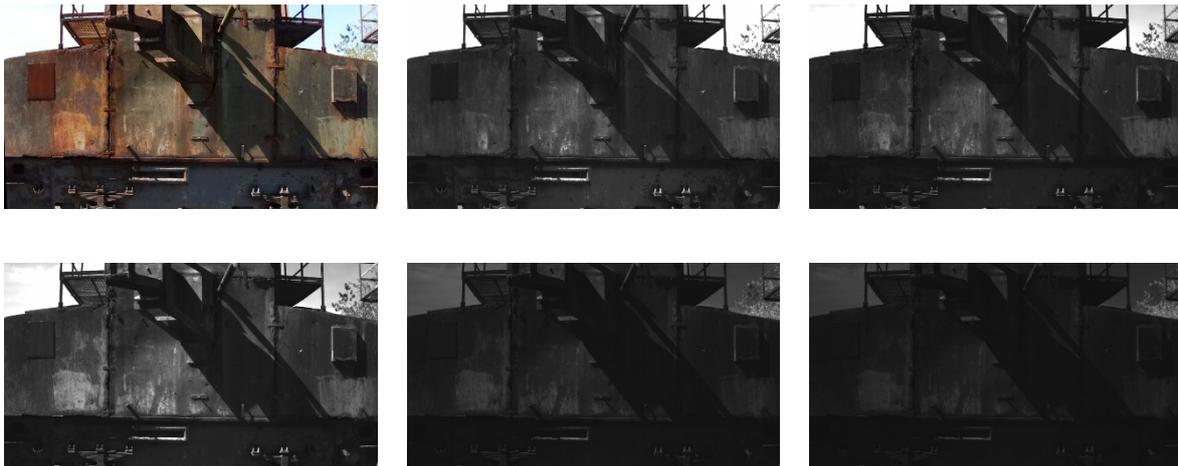
**Abbildung 41: Einpassung entsprechend AP 3 für eine Multispektralszene der Löschlokomotive: oben links: RGB-Aufnahme; oben Mitte: blau-Kanal; oben rechts: grün-Kanal; unten links: rot-Kanal; unten Mitte: RedEdge-Kanal; unten rechts: NIR-Kanal.**

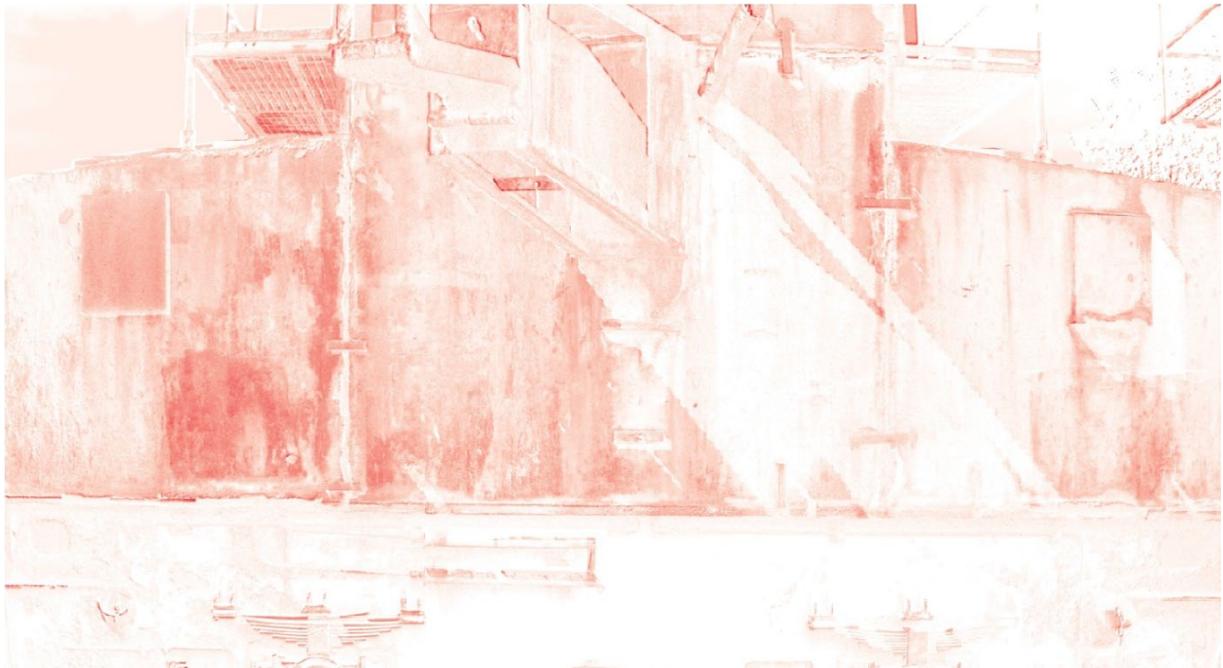
**Abbildung 42: CorrIndex Nummer 4, indem der rote und der blaue Kanal berücksichtigt wurden. Man erkennt insbesondere die Schäden an der Beschichtung.**

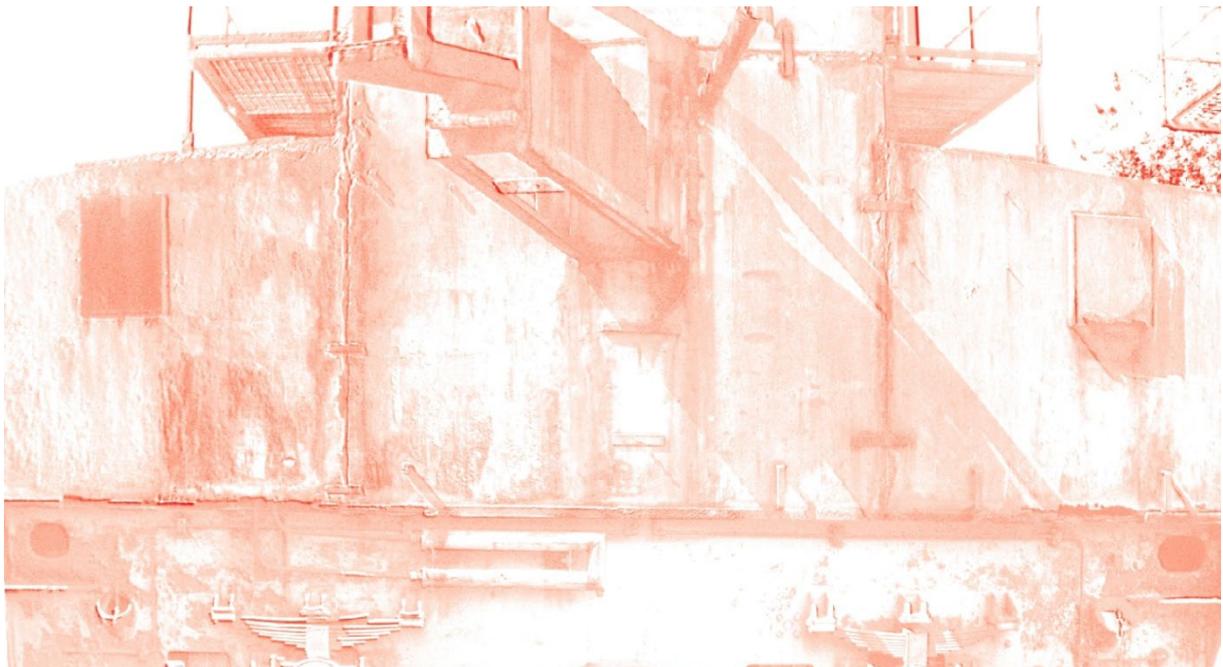
**Abbildung 43: CorrIndex Nummer 5, indem sich ein indifferentes Bild zeigt (weder aktive Korrosion oder Flächen besonders betont werden).**

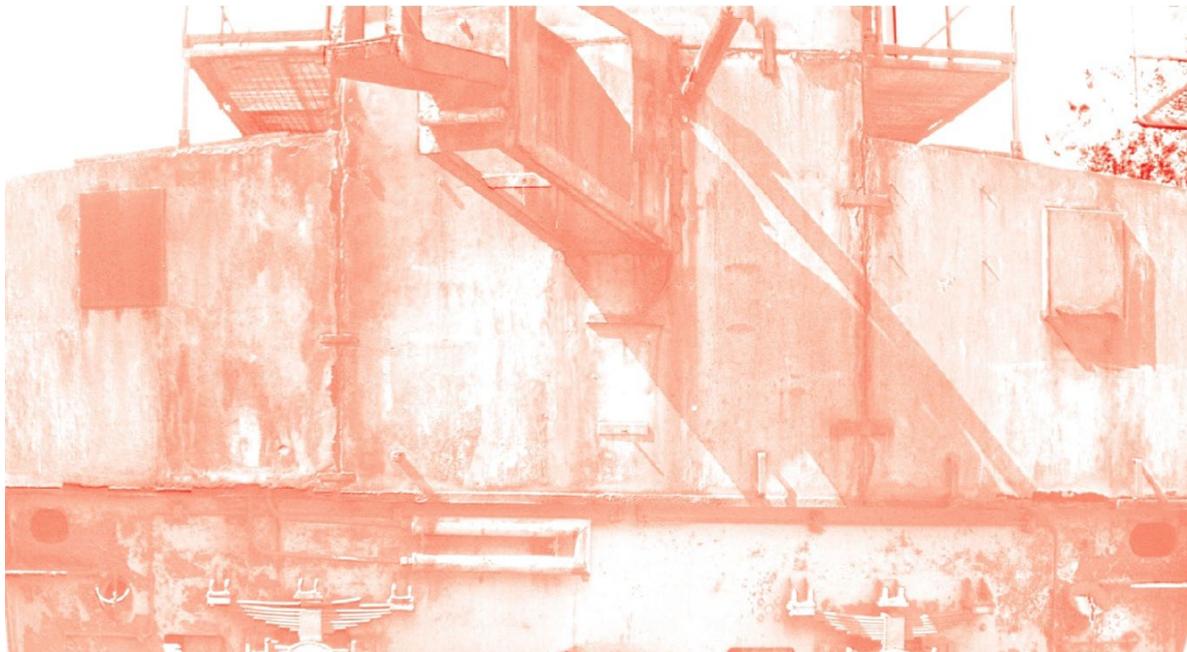
**Abbildung 44: Verifikation der Ergebnisse zum CorrIndex 2.**

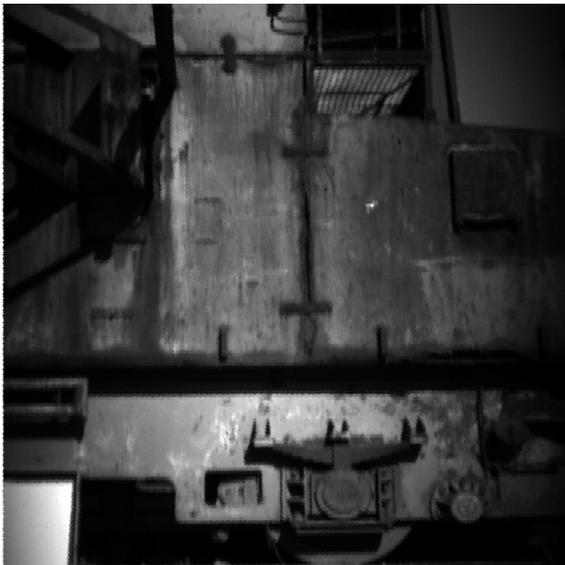
**Abbildung 53: Band 2 Hyperspektralkamera HAIP BlackBird V2.**

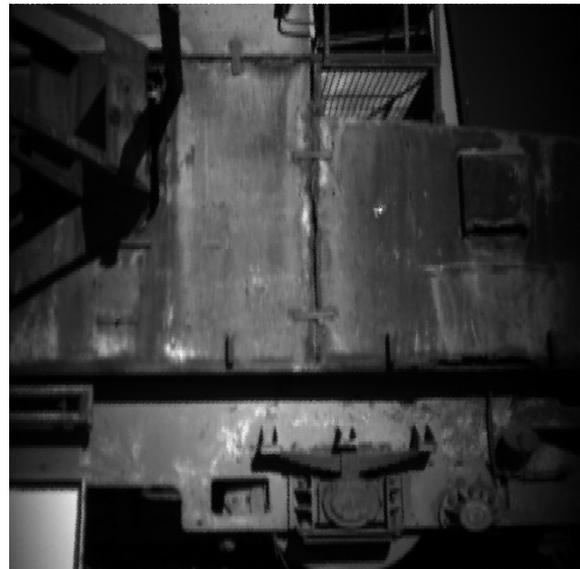
**Abbildung 54: Band 38 Hyperspektralkamera HAIP BlackBird V2.**

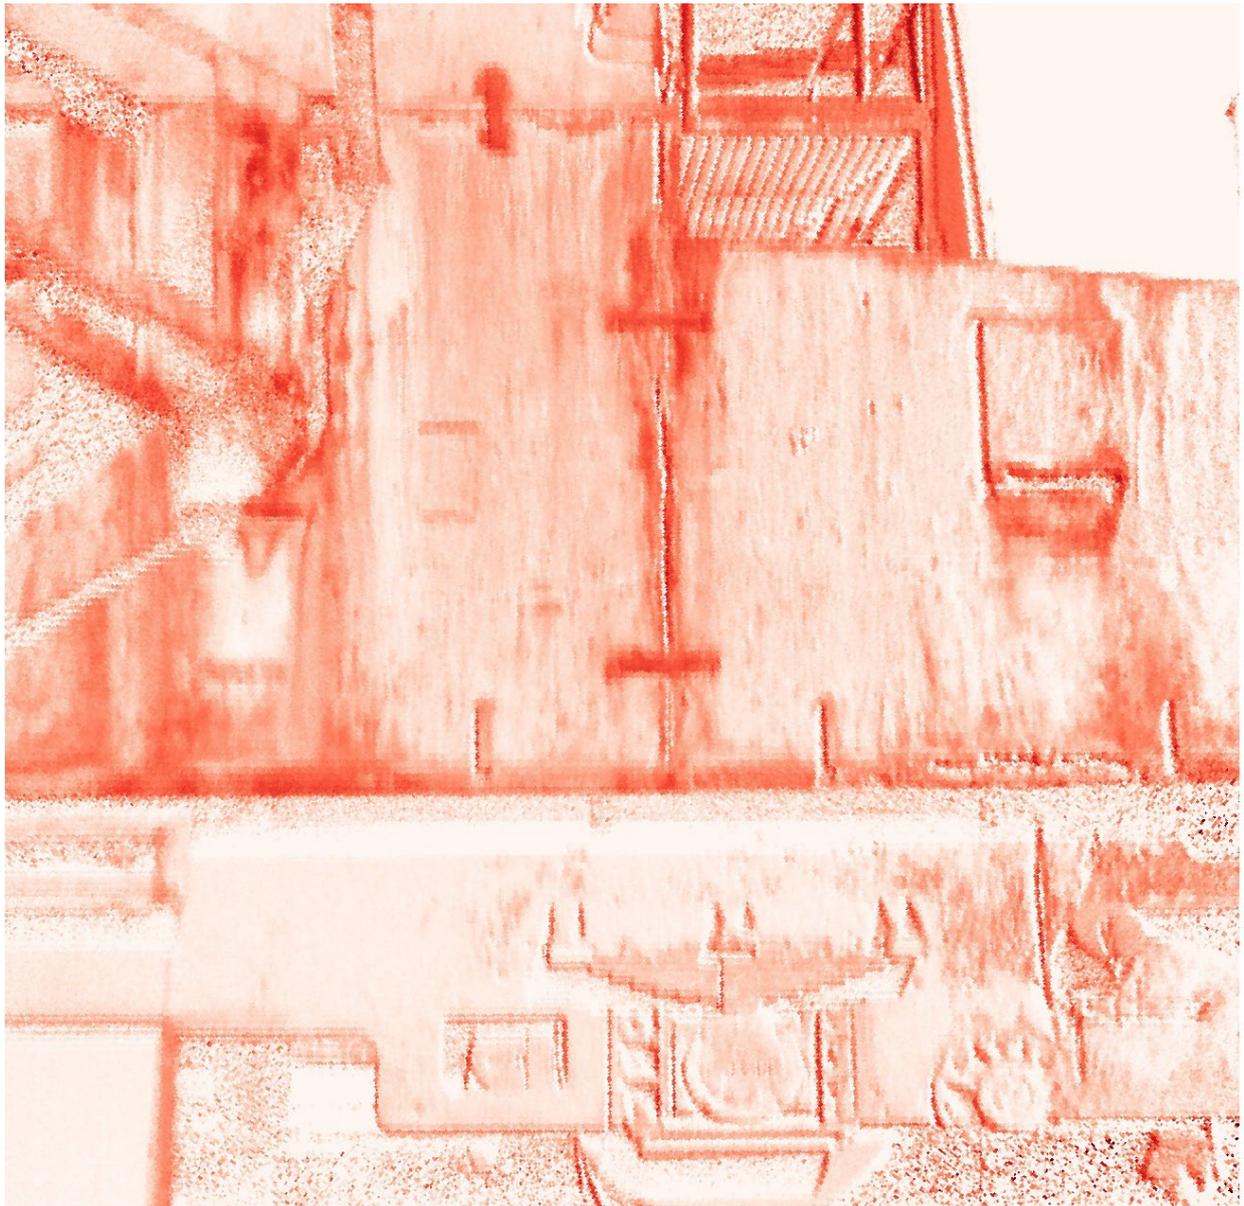
**Abbildung 55:** Verrechnung der Bänder 507 nm (Band 2) und 687 nm (Band 38) aus der Hyperspektralkamera HAIP BlackBird V2.
