Noisy.Blade

Nutzung akustischer Signaturen der Rotorblätter von
Windenergieanlagen zwecks Zustands- und Lärmüberwachung

Abschlussbericht über ein Entwicklungsprojekt,
gefördert unter dem Az: 37760/01 von der
Deutschen Bundesstiftung Umwelt

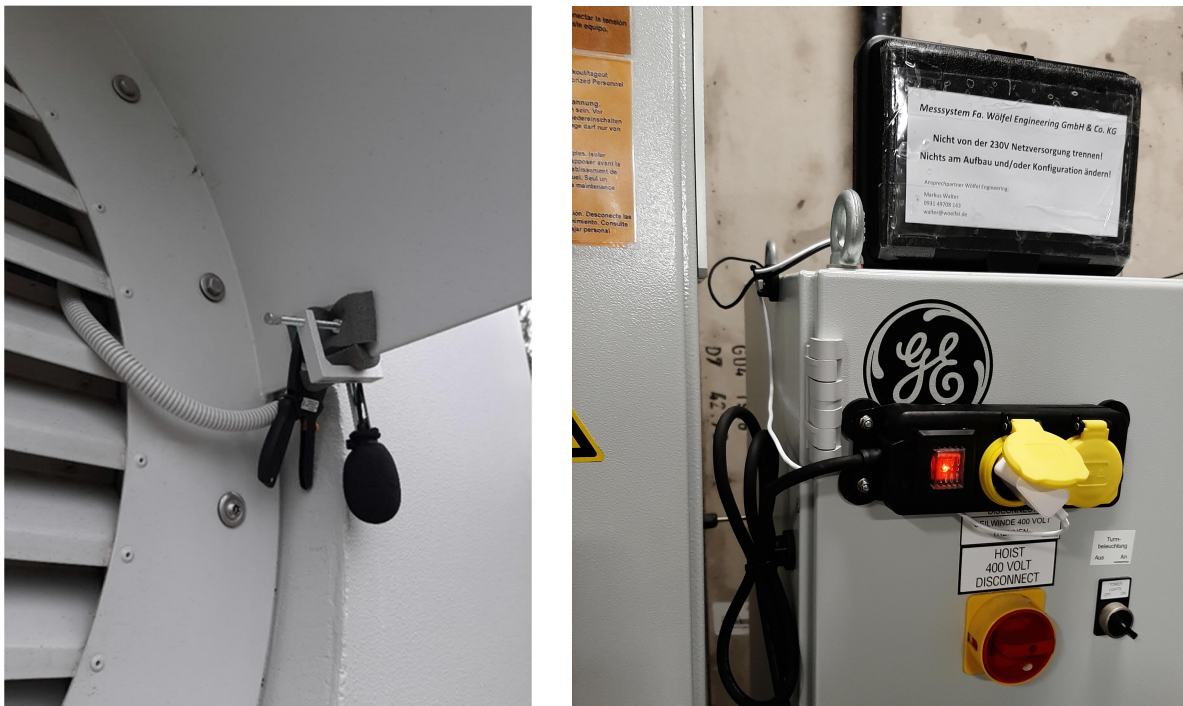
Abbildung 2: Installation des Noisy.Blade-Systems an einer WEA. Das Mikrofon mit Windschutz (links) wurde am Vordach des Lüftungsauges außen am Turm festgeklemmt. Die Messtechnik (schwarzer Kasten rechts) ist im Turm in der Nähe des Lüftungsauges auf einem Schaltschrank platziert.

Im Rahmen des Projektes sollte erforscht werden, inwieweit akustische Signaturen der Strömungsgeräusche am Rotorblatt Aufschluss über kritische Zustandsänderungen der WEA geben können. Grundvoraussetzung hierfür ist die Schaffung einer Datenbasis durch akustische Messungen an Windenergieanlagen. Zu Beginn des Projekts wurde das Messkonzept entwickelt, welches zeitnah zum Projektstart erste Daten liefern kann sowie robust und flexibel ist, um an unterschiedlichen Anlagen genutzt werden zu können. Als Kernkomponente des Noisy.Blade Systems werden Smartphones genutzt. Diese haben eine mehr als ausreichende Rechenleistung für die Datenaufzeichnung und Vorverarbeitung, integrierte Speicher für die aufgezeichneten Daten und sind dabei preiswert und als Massenprodukt qualitätsgesichert. Die Energieversorgung kann kurzfristig über den integrierten Akku sowie für Langzeitmessungen über die Ladeschnittstelle erfolgen. Um qualitativ hochwertige Schallmessungen durchführen zu können, sowie eine räumliche Trennung von Smartphone und Messpunkt zu ermöglichen, wurden externe Mikrofone verwendet. Das im Projekt genutzte MicW i436 ist ein Mini Mess-Mikrofon für Smartphones der Klasse 2 nach IEC 61672. Abbildung 2 zeigt die Installation des Noisy.Blade-Systems an einer WEA. Das Mikrofon mit Windschutz (links) wurde am Vordach des Lüftungsauges außen am Turm festgeklemmt. Die Messtechnik bestehend aus einem Smartphone, Kabel und Schutzkoffer (schwarzer Kasten rechts) ist im Turm in der Nähe des Lüftungsauges auf einem Schaltschrank platziert. Abbildung 3 zeigt den Inhalt des Schutzkoffers.

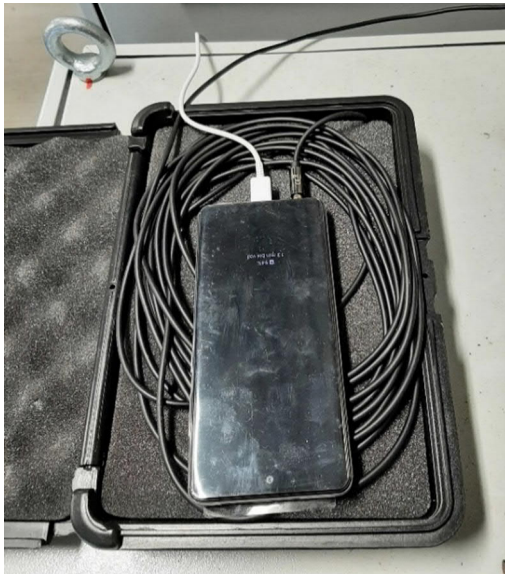
Abbildung 3: Die im Projekt genutzte Messtechnik besteht aus einem Smartphone mit Datenerfassungssoftware, welches mit dem außen am Turm befestigten Mikrofon verbunden ist. Zum Schutz gegen Umwelteinflüsse ist das Smartphone in einem Schutzkoffer untergebracht.

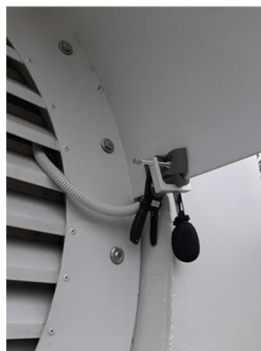
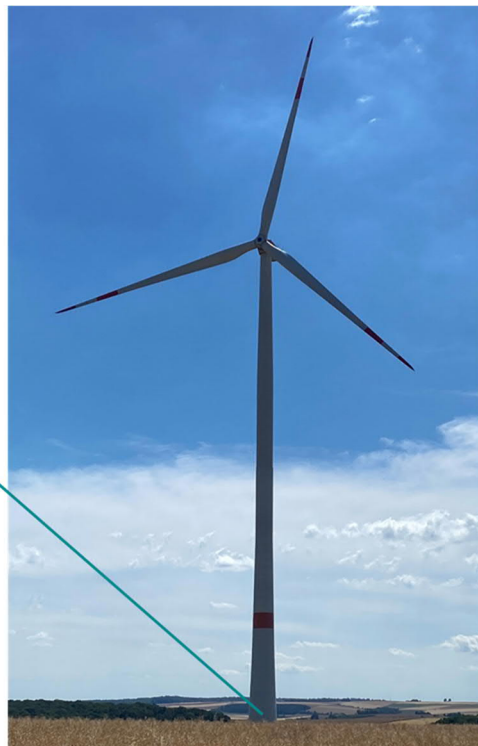
Abbildung 4: Installationsort des Mikrofons bzw. der Noisy.Blade Messtechnik in Relation zur Gesamtanlage.

Bei der Positionierung der Sensorik müssen mehrere Aspekte berücksichtigt werden. So sollte eine räumliche Nähe zu den relevanten Schallquellen (Rotorblattspitze) gegeben sein, insbesondere vor dem Hintergrund unterschiedlicher Windrichtungen und dem hierdurch veränderten Ausbreitungsweg zwischen Schallquelle und Sensorik. Dabei sollte auch eine repräsentative Erfassung der Gesamtschallemission möglich sein, um die Lärmauswirkungen auf die Umgebung bestimmen zu können. Eine einfache Zugänglichkeit für Wartungsarbeiten oder zur schnellen Fehlerbehebung ist ebenfalls wichtig. Eine Position die alle der genannten Bedingungen erfüllt, ist der Turmfuß. Abbildung 4 zeigt die Positionierung des Messsystems in Relation zur Gesamtanlage.

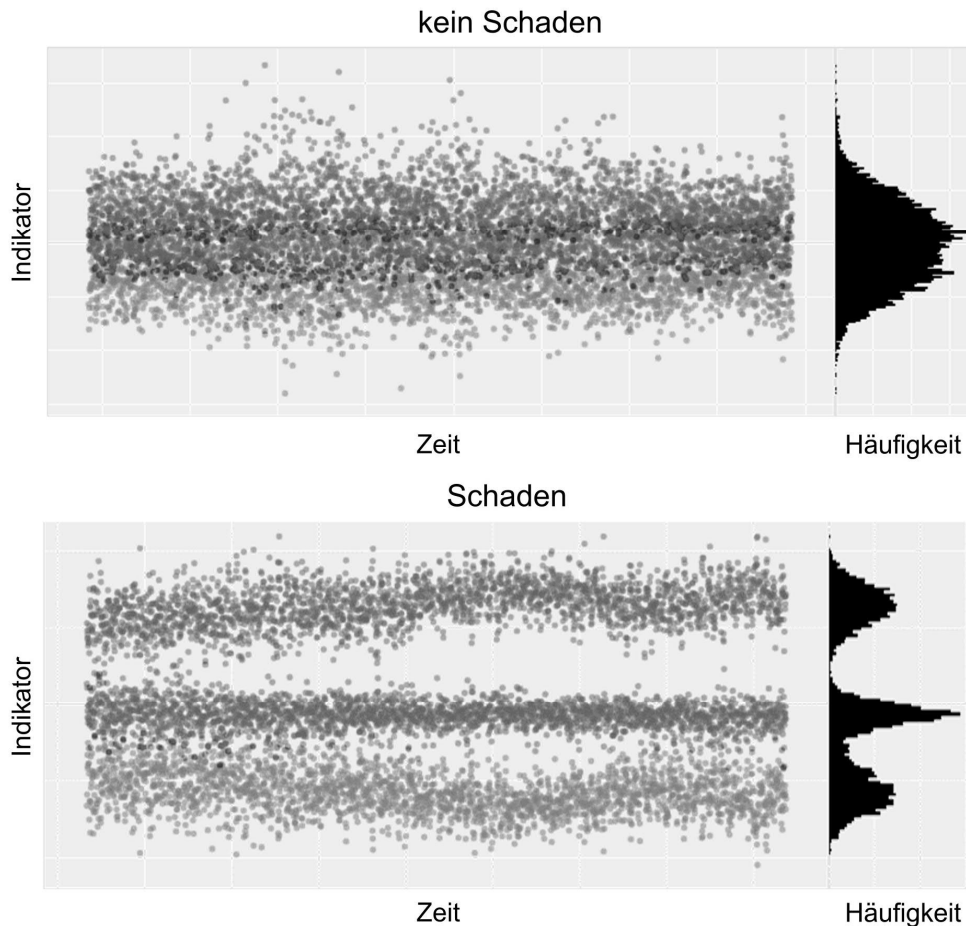
Abbildung 9: Indikatorverteilung über die Zeit. Oben: Eine Normalverteilung des Indikators zeigt keinen Schaden. Unten: Eine Aufspreizung des Indikators deutet auf einen Schaden hin.

Sind die aerodynamischen Geräusche der drei Rotorblätter gleich (kein Schaden bzw. Abweichung), sind die in einer Messreihe gebildeten Indikatorwerte normalverteilt. Weicht das Geräusch eines Blattes ab, spreizt sich die Verteilung des Indikators auf, was folglich auf einen Schaden hindeutet. Abbildung 9 zeigt den Indikatorverlauf in einem schadensfreien Zustand (oben) sowie bei einem aeroakustisch wirksamen Schaden an einem der Rotorblätter (unten).

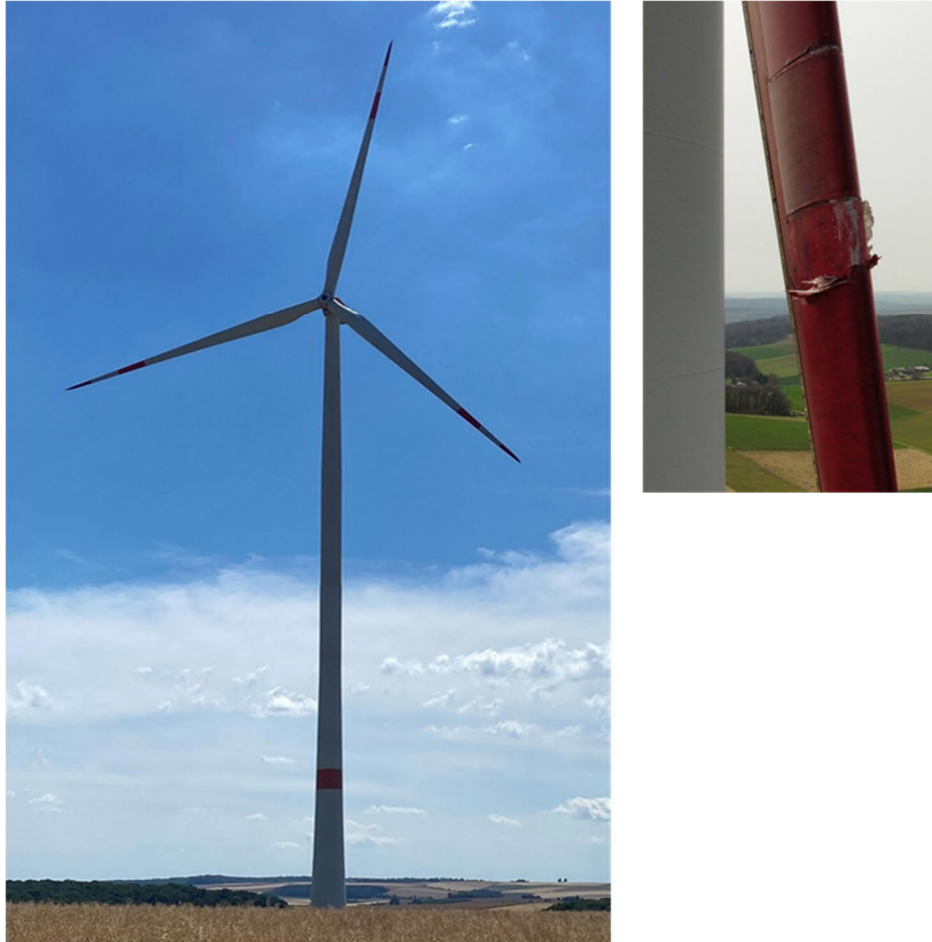
Abbildung 10: Mit Noisy.Blade detektierter Schaden an einem Rotorblatt (Folienablösung).

An einem Rotorblatt einer im Projekt mit Noisy.Blade überwachten WEA ist während der Projektlaufzeit ein akustisch wirksamer Schaden entstanden. Es handelt sich dabei um eine Ablösung der Erosionsschutzfolie im Spitzenbereich des Blatts. Der beschädigte Bereich hat eine Ausdehnung von ca. 20 cm (siehe Abbildung 10). Für das Projekt war dies ein Glücksfall, da es nicht zu erwarten gewesen war während der Projektlaufzeit tatsächlich einen realen Schaden messen zu können. Durch diesen Umstand war es nicht mehr nötig, wie ursprünglich geplant, künstliche Schadensattrappen an einem Rotorblatt anzubringen, um die Funktionsfähigkeit des entwickelten Schadensindikators zu testen. Über die Langzeitmessung konnte darüber hinaus die Entstehung des Schadens und dessen Weiterentwicklung messtechnisch verfolgt werden. In Abbildung 11 ist der zeitliche Indikatorverlauf während der Entstehungsphase des Schadens dargestellt. Oben links ist der Indikator im Zeitraum 17. - 20. Februar 2022 normalverteilt, was den ursprünglichen schadensfreien Zustand markiert. Ab 21. Februar 2022 beginnt eine Aufspreizung des Indikators. Diese kommt von einer sich einstellenden akustischen Abweichung eines der Rotorblätter, welche als Beginn der Schadensentstehung interpretiert werden kann. Mit fortschreitender Zeit vergrößert sich die Aufspreizung mit der ab dem 24. Februar 2022 vollständigen Ausprägung des Schadens.

Im Projektzeitraum kam es zu keinem Blitzeinschlag an den überwachten Anlagen. Da mit dem im Projekt entwickelten Indikator jedoch die Entwicklung eines echten Schadens (Ablösung der Erosionsschutzfolie auf einer Fläche mit ca. 20 cm Ausdehnung) detektiert werden konnte, kann diese Frage positiv beantwortet werden.

Da mit dem im Projekt entwickelten Indikator die langsame Entwicklung eines echten Schadens (Ablösung der Erosionsschutzfolie auf einer Fläche mit ca. 20 cm Ausdehnung) detektiert und mitverfolgt werden konnte, kann diese Frage grundsätzlich bejaht werden. Eine Unterscheidung der Schadensart und Lokalisierung konnten im Projekt nicht untersucht werden. Dies ist eine spannende Fragestellung für Folgeprojekte.
